SDC/INV	SiPuCol	Fecha	Hoja
	Informe de inspección principal	13/08/12	1
18-7008-001.00 Agua Blanca			
Regional.....: 18 Norte de Santander			
Ruta.....: Palo de Letras - Puente Internacional			
Carretera.....: Ocaña - Sardinata			
Lado de la car...: 0			
Abscisa.....: 109+0377			
No del registro...: 8908			
Año de construcción.....:			
Año de la última reconstrucción.....:			
Paso Superior/Inferior.....: S			
Dir. de abs. de la carretera principal.: E			
Requisitos de la inspección.....: 0 Nada			
Recolección de datos : Fecha.....: 2012.06.03			
: Iniciales.....: JPV			
Posición geográfica...:			
Latitud: 8 gra 7.44 min N Longitud: 72 gra 52.79 min O Altitud: 708.28 m			
Geometría: Número de luces.....: 1			
Longitud de la luz menor (m): 13.60			
Longitud de la luz mayor (m): 13.60			
Longitud total (m): 13.60			
Ancho del tablero..... (m): 14.10			
Ancho del separador..... (m): 0.00			
Ancho del andén izquierdo (m): 0.00

SDC/INV	SiPuCol	Fecha	Hoja
	Informe de inspección principal	13/08/12	2
18-7008-001.00 Agua Blanca			
Subestructura:			
Estribos.: Tipo.....	10	Con aletas integrados	
Material.....	20	Concreto ciclópeo	
Tipo de cimentación.....	10	Cimentación superficial	
Pilas....

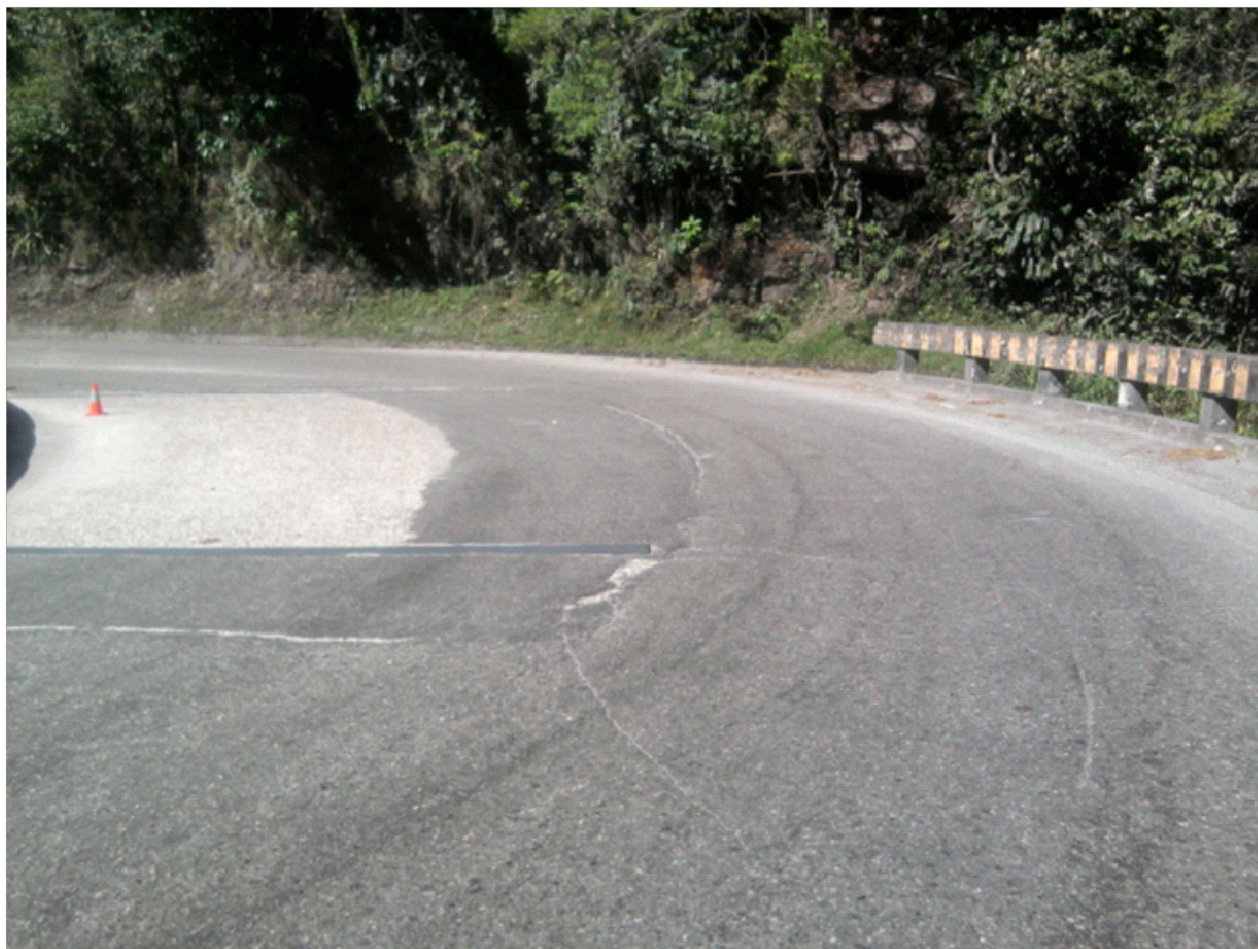
Componente.....: 1 Superficie del puente

Calif./Mantenim....: 2 / -

Daño/Observaciones.: La superficie del concreto asfáltico presenta algunas grietas y hay un sector que no presenta reparaciones pasadas y en el cual el agregado está expuesto.
Se evidenció que años atrás se realizó reparaciones en la superficie de rodadura.

Tipo de daño.....: Descomposición

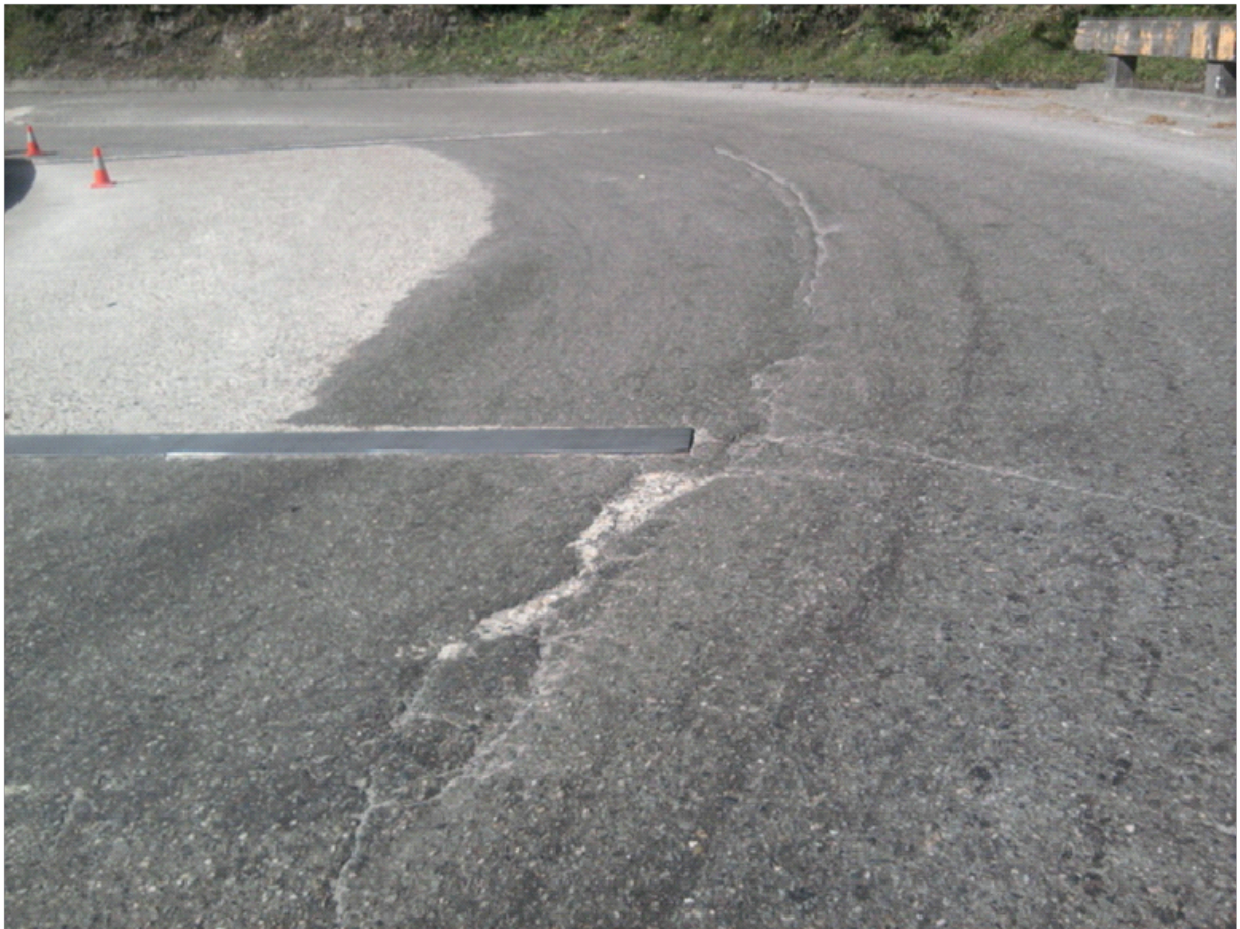
Componente.....: 1 Superficie del puente

Calif./Mantenim....: 2 / -

Daño/Observaciones.: La superficie del concreto asfáltico presenta algunas grietas y hay un sector que no presenta reparaciones pasadas y en el cual el agregado está expuesto.
Se evidenció que años atrás se realizó reparaciones en la superficie de rodadura.

Tipo de daño.....: Descomposición

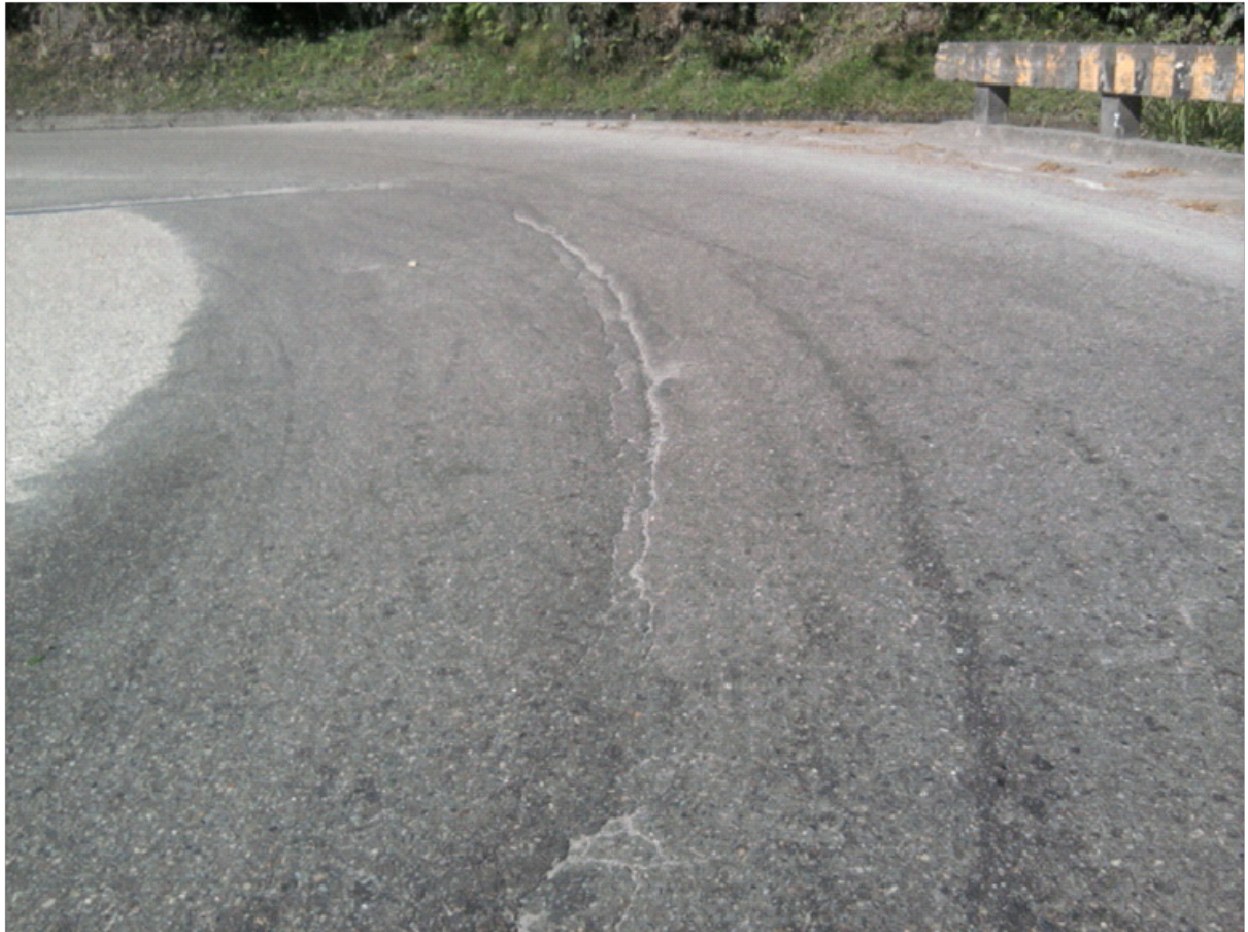
Componente.....: 1 Superficie del puente

Calif./Mantenim....: 2 / -

Daño/Observaciones.: La superficie del concreto asfáltico presenta algunas grietas y hay un sector que no presenta reparaciones pasadas y en el cual el agregado está expuesto.
Se evidenció que años atrás se realizó reparaciones en la superficie de rodadura.

Tipo de daño.....: Descomposición

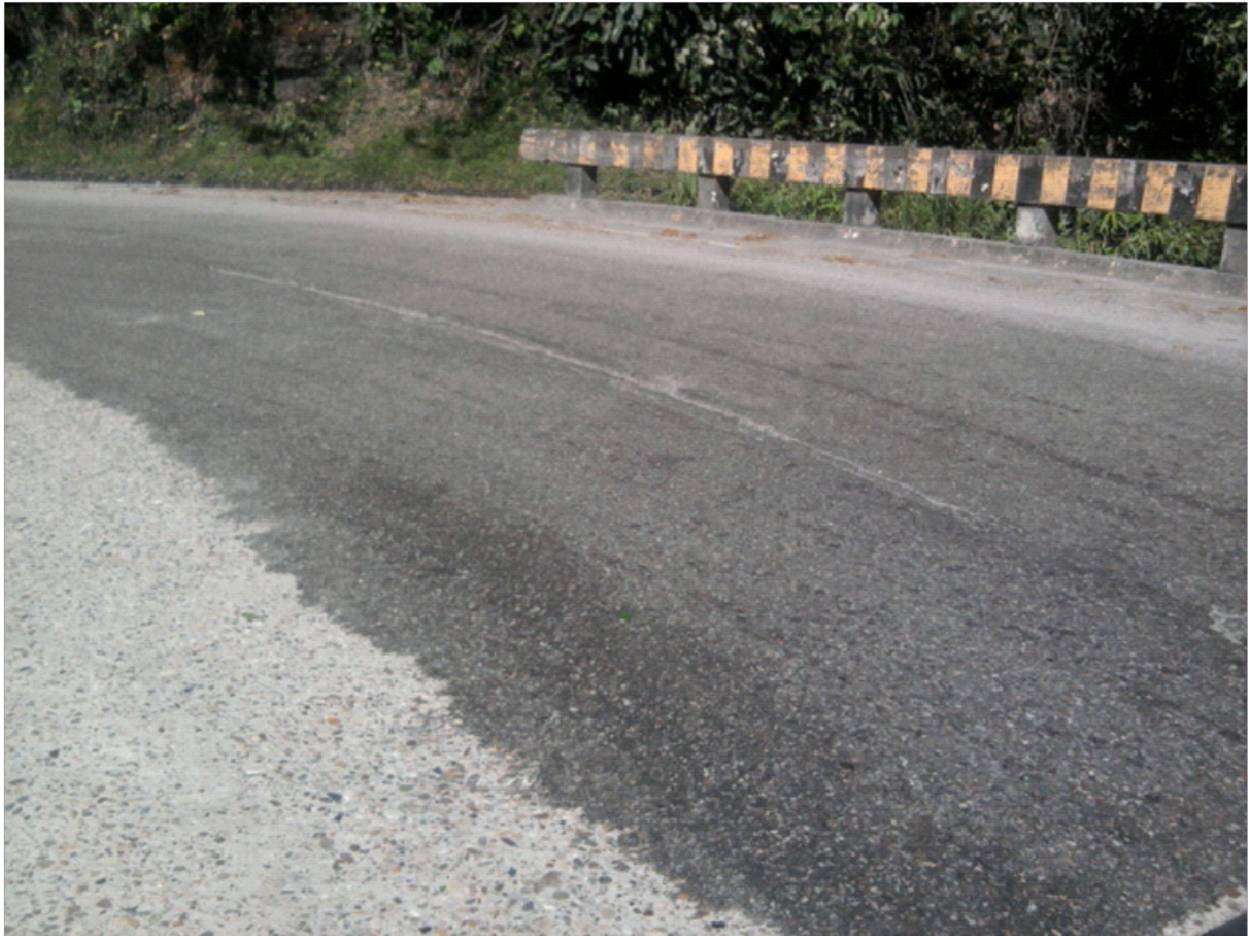
Componente.....: 1 Superficie del puente

Calif./Mantenim....: 2 / -

Daño/Observaciones.: La superficie del concreto asfáltico presenta algunas grietas y hay un sector que no presenta reparaciones pasadas y en el cual el agregado está expuesto.
Se evidenció que años atrás se realizó reparaciones en la superficie de rodadura.

Tipo de daño.....: Descomposición

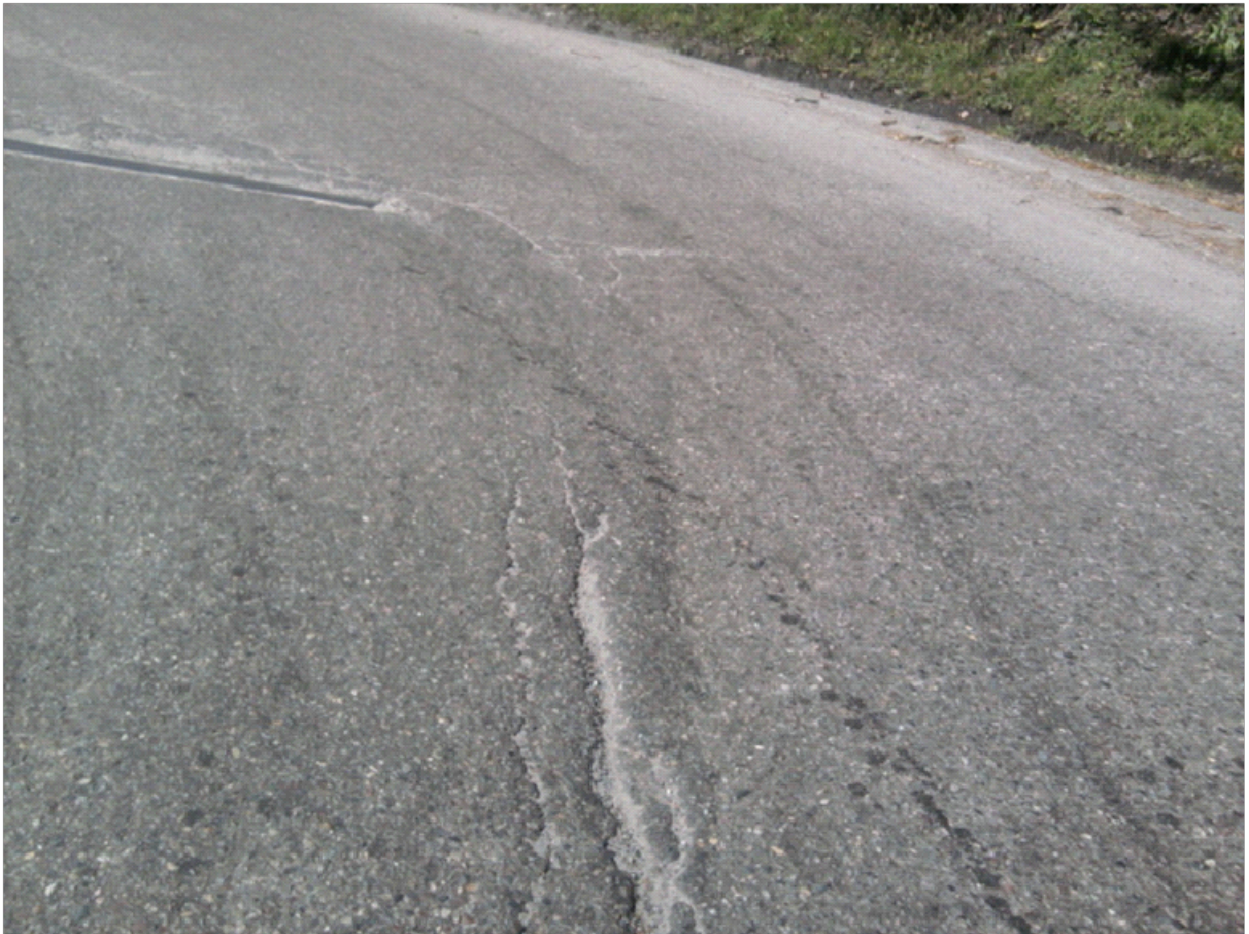
Componente.....: 1 Superficie del puente

Calif./Mantenim....: 2 / -

Daño/Observaciones.: La superficie del concreto asfáltico presenta algunas grietas y hay un sector que no presenta reparaciones pasadas y en el cual el agregado está expuesto.
Se evidenció que años atrás se realizó reparaciones en la superficie de rodadura.

Tipo de daño.....: Descomposición

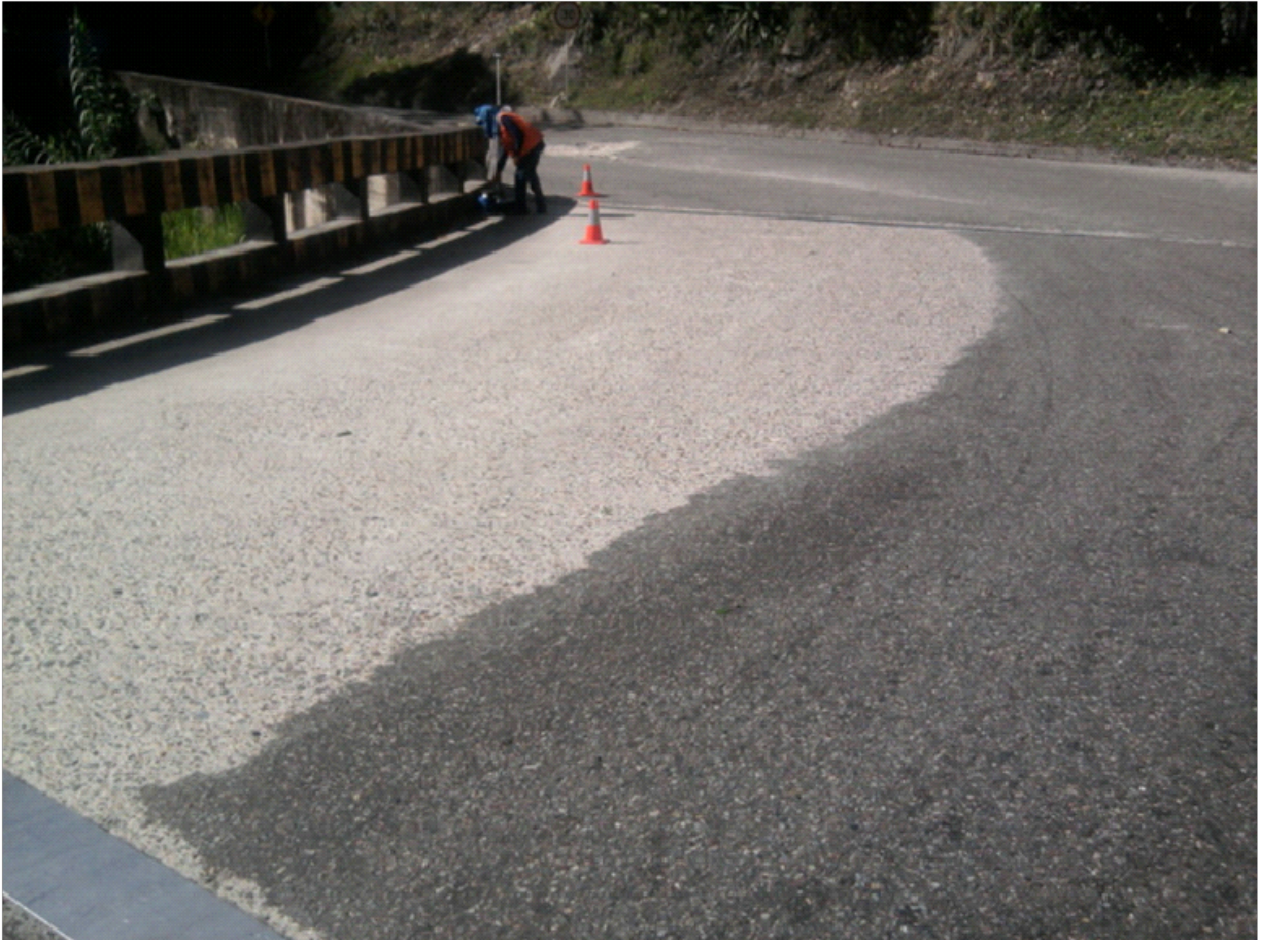
Componente.....: 1 Superficie del puente

Calif./Mantenim....: 2 / -

Daño/Observaciones.: La superficie del concreto asfáltico presenta algunas grietas y hay un sector que no presenta reparaciones pasadas y en el cual el agregado está expuesto.
Se evidenció que años atrás se realizó reparaciones en la superficie de rodadura.

Tipo de daño.....: Descomposición

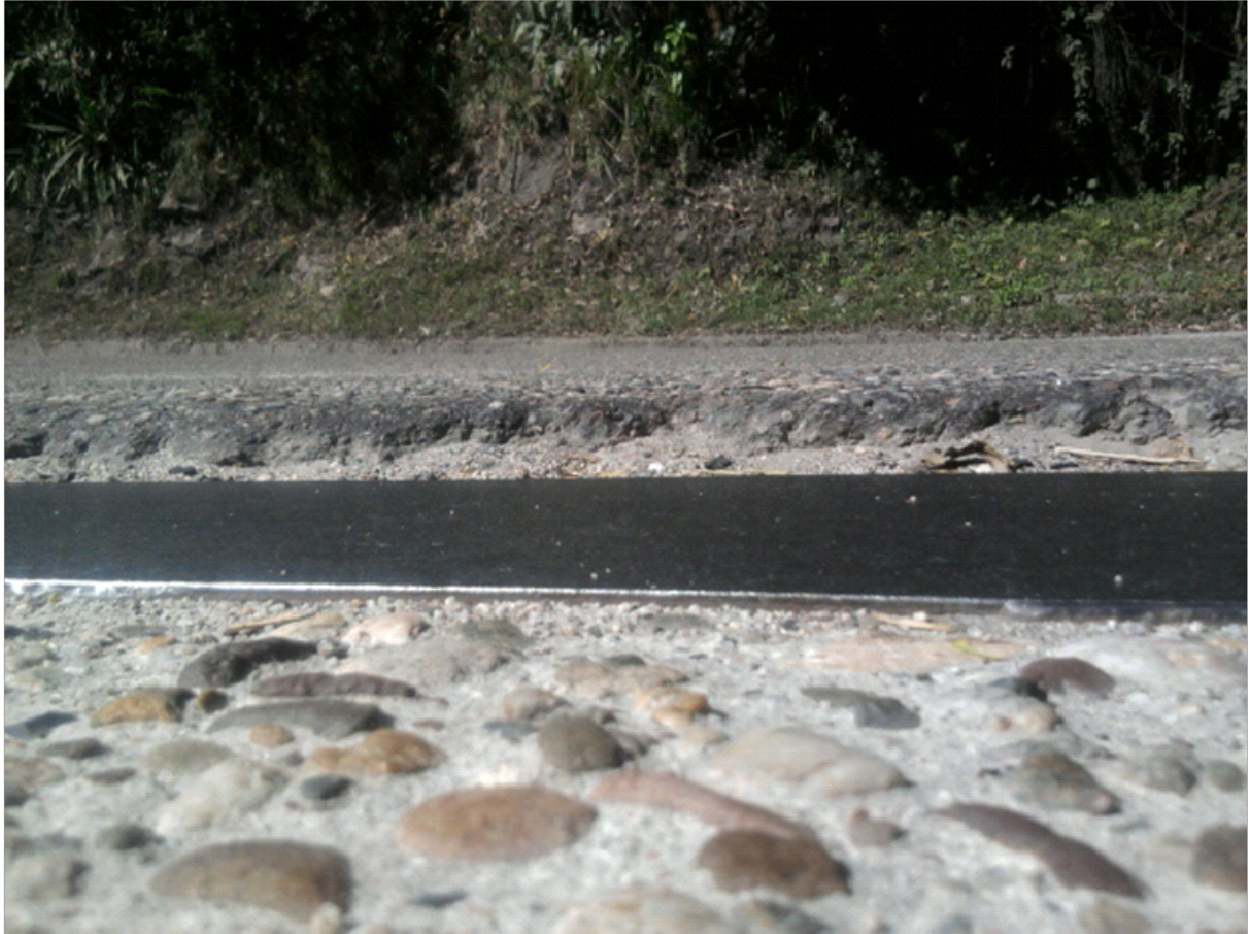
Componente.....: 2 Juntas de expansión

Calif./Mantenim....: 2 / -

Daño/Observaciones.: Se observó que el puente tiene junta de expansión metálica en un solo lado de la luz , se recomienda cambiarla.

Tipo de daño.....: Otro

Reparaciones.....: B Cambio de junta de acero

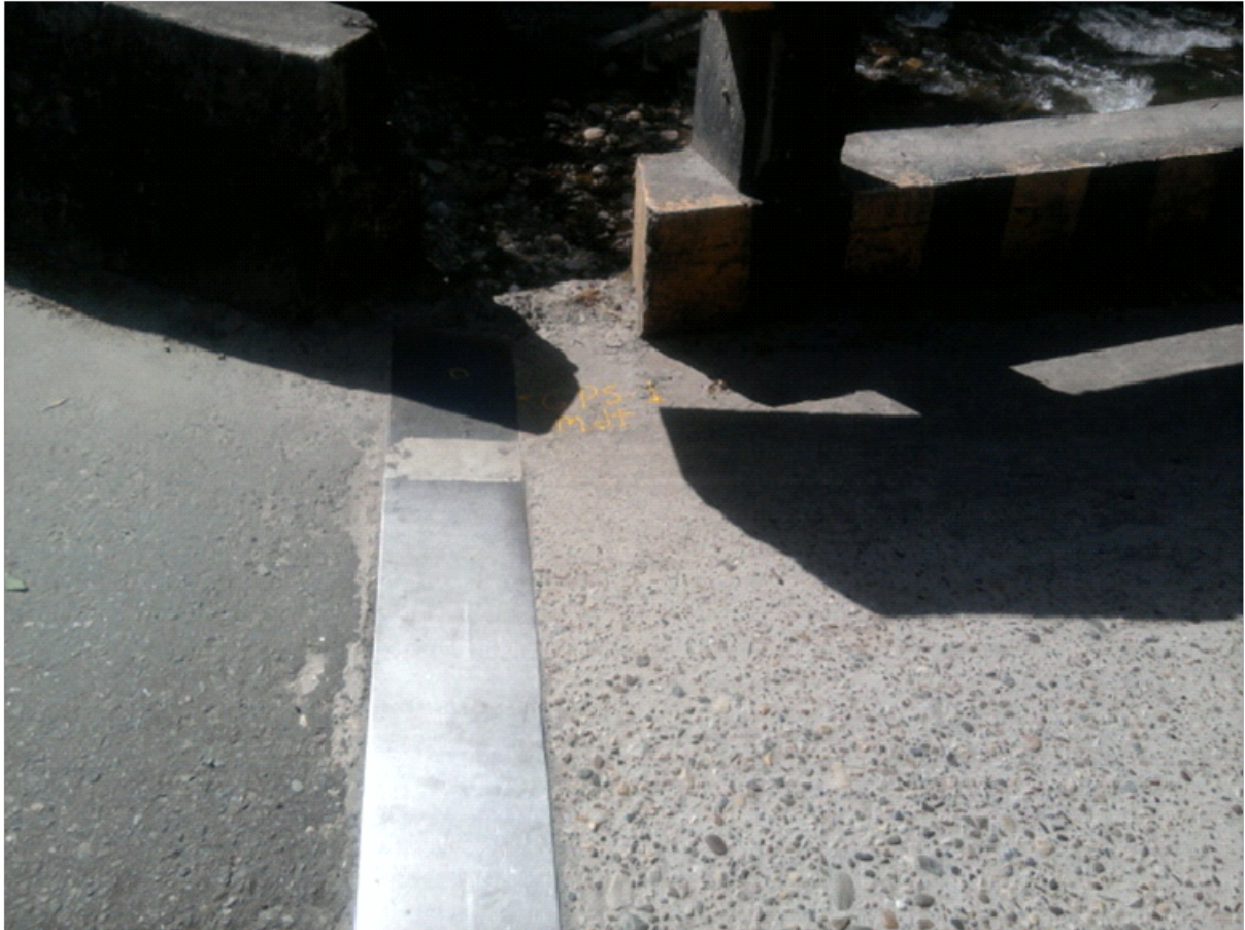
Componente.....: 2 Juntas de expansión

Calif./Mantenim....: 2 / -

Daño/Observaciones.: Se observó que el puente tiene junta de expansión metálica en un solo lado de la luz , se recomienda cambiarla.

Tipo de daño.....: Otro

Reparaciones.....: B Cambio de junta de acero

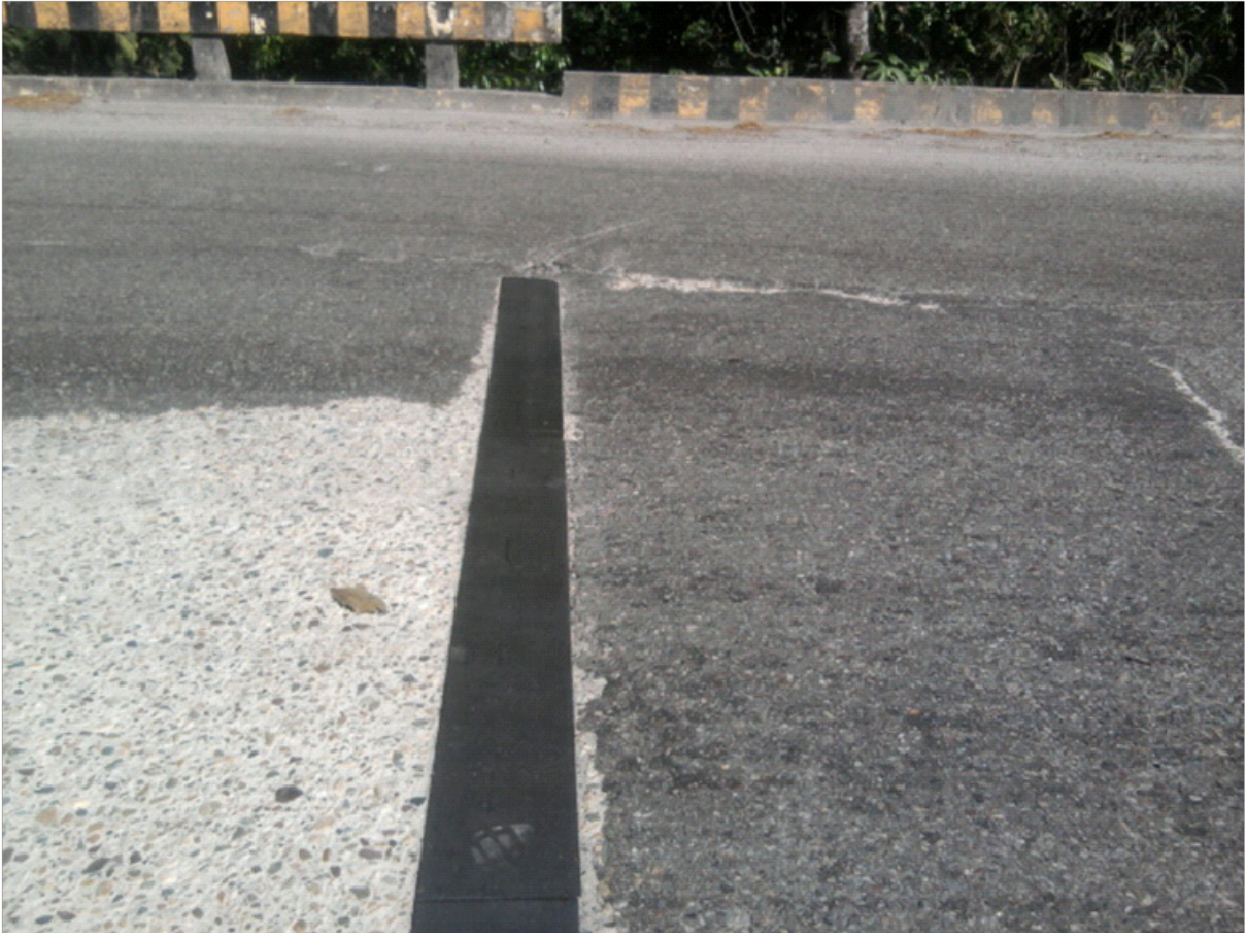
Componente.....: 2 Juntas de expansión

Calif./Mantenim....: 2 / -

Daño/Observaciones.: Se observó que el puente tiene junta de expansión metálica en un solo lado de la luz , se recomienda cambiarla.

Tipo de daño.....: Otro

Reparaciones.....: B Cambio de junta de acero

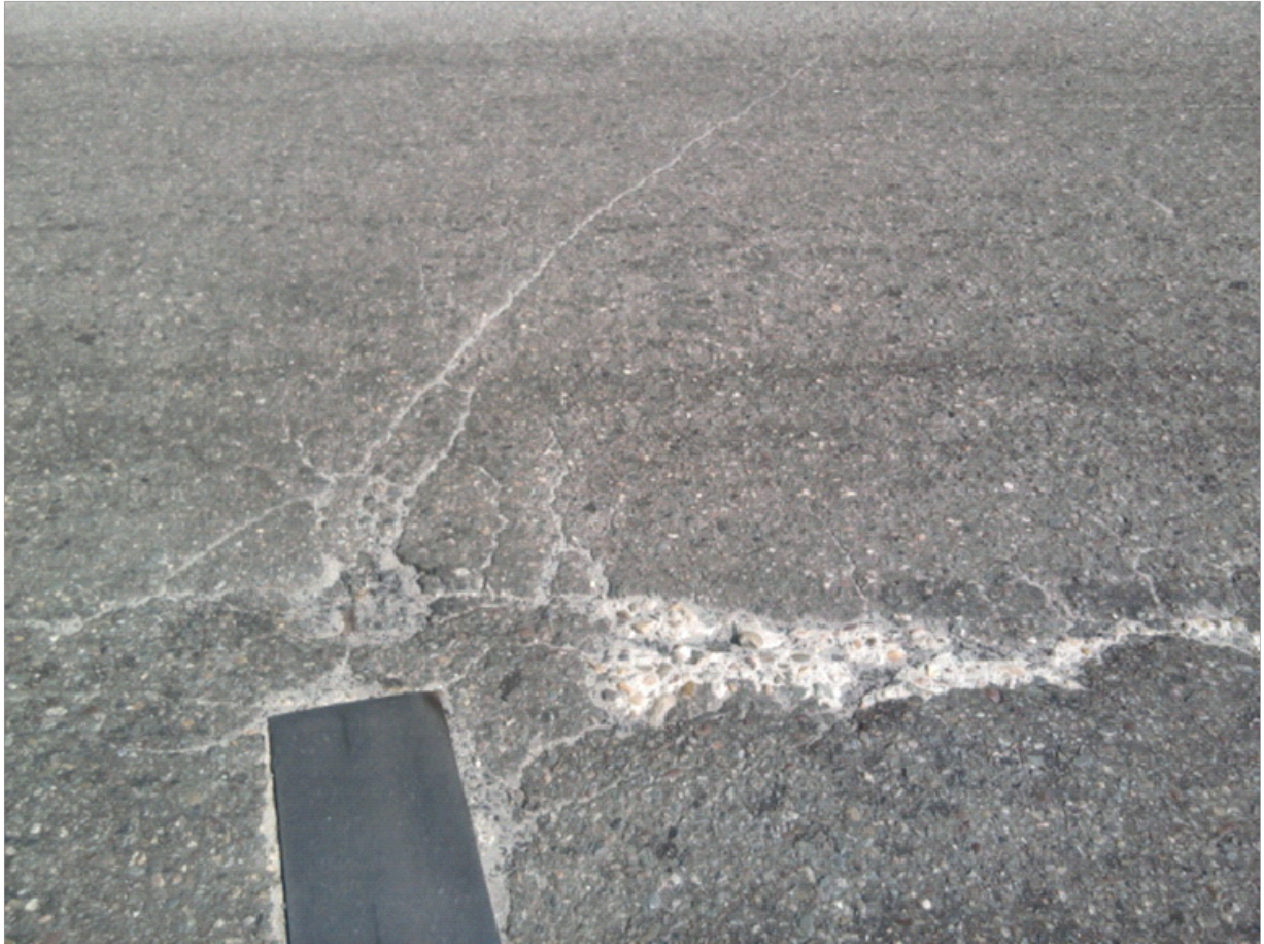
Componente.....: 2 Juntas de expansión

Calif./Mantenim....: 2 / -

Daño/Observaciones.: Se observó que el puente tiene junta de expansión metálica en un solo lado de la luz , se recomienda cambiarla.

Tipo de daño.....: Otro

Reparaciones.....: B Cambio de junta de acero

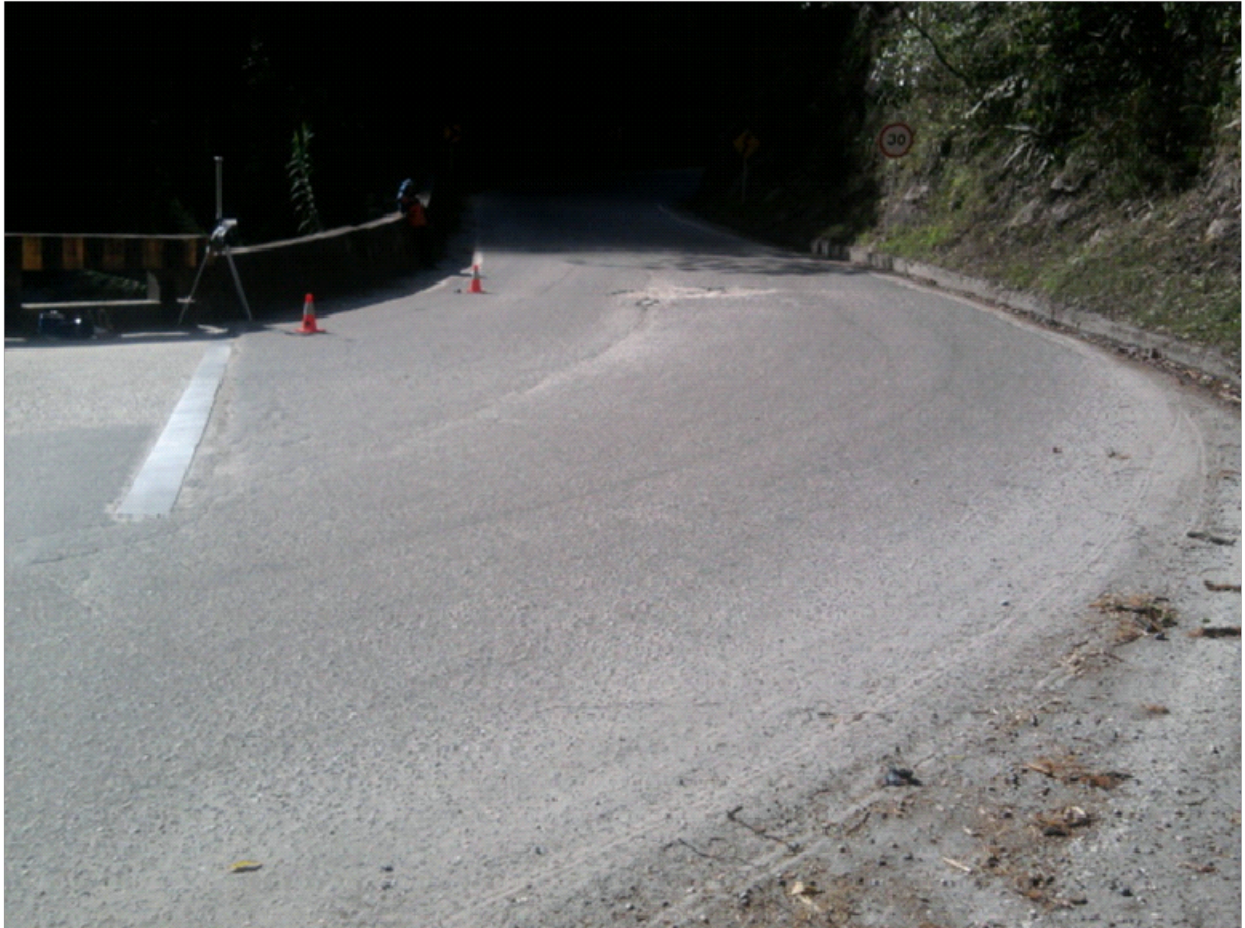
Componente.....: 2 Juntas de expansión

Calif./Mantenim....: 2 / -

Daño/Observaciones.: Se observó que el puente tiene junta de expansión metálica en un solo lado de la luz , se recomienda cabiarla.

Tipo de daño.....: Otro

Reparaciones.....: B Cambio de junta de acero

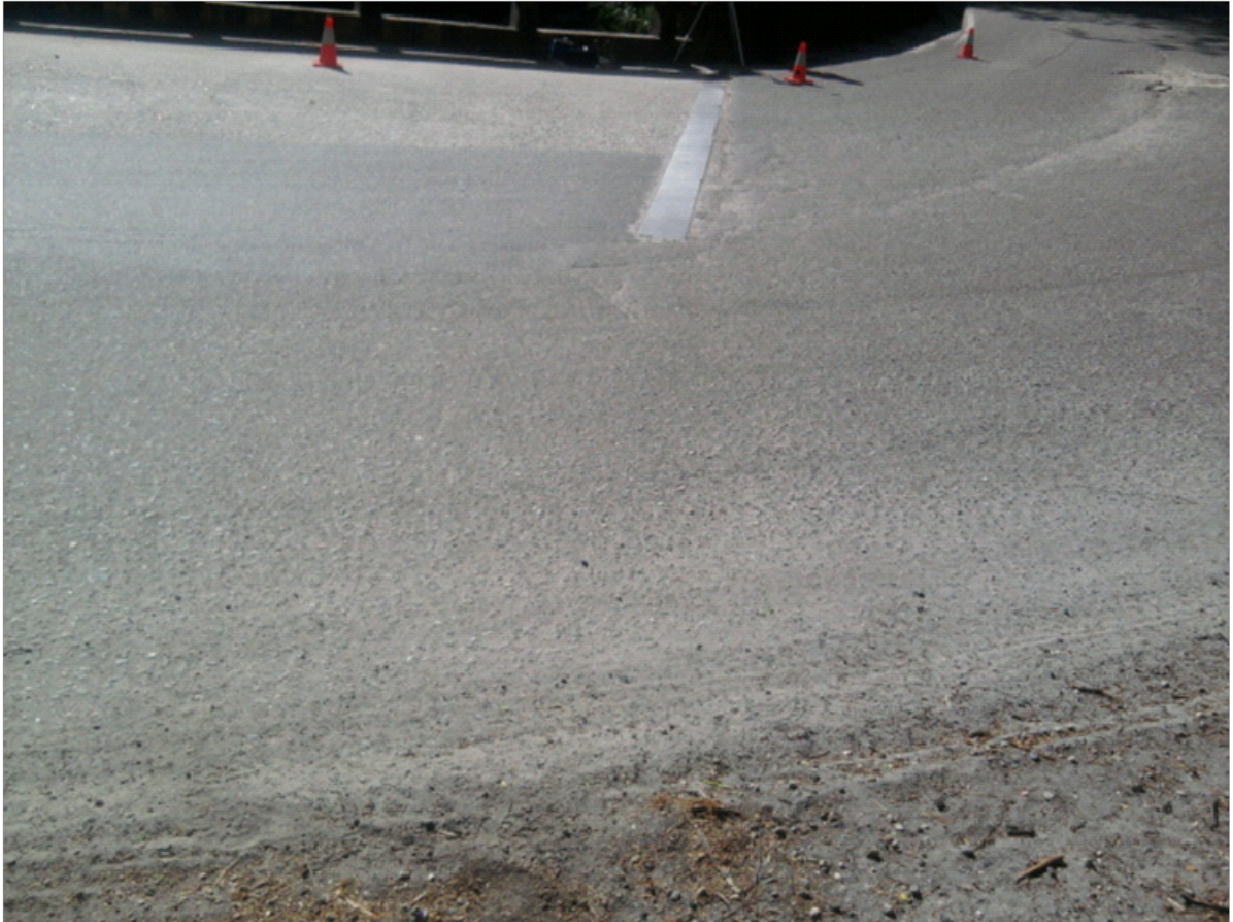
Componente.....: 2 Juntas de expansión

Calif./Mantenim....: 2 / -

Daño/Observaciones.: Se observó que el puente tiene junta de expansión metálica en un solo lado de la luz , se recomienda cambiarla.

Tipo de daño.....: Otro

Reparaciones.....: B Cambio de junta de acero

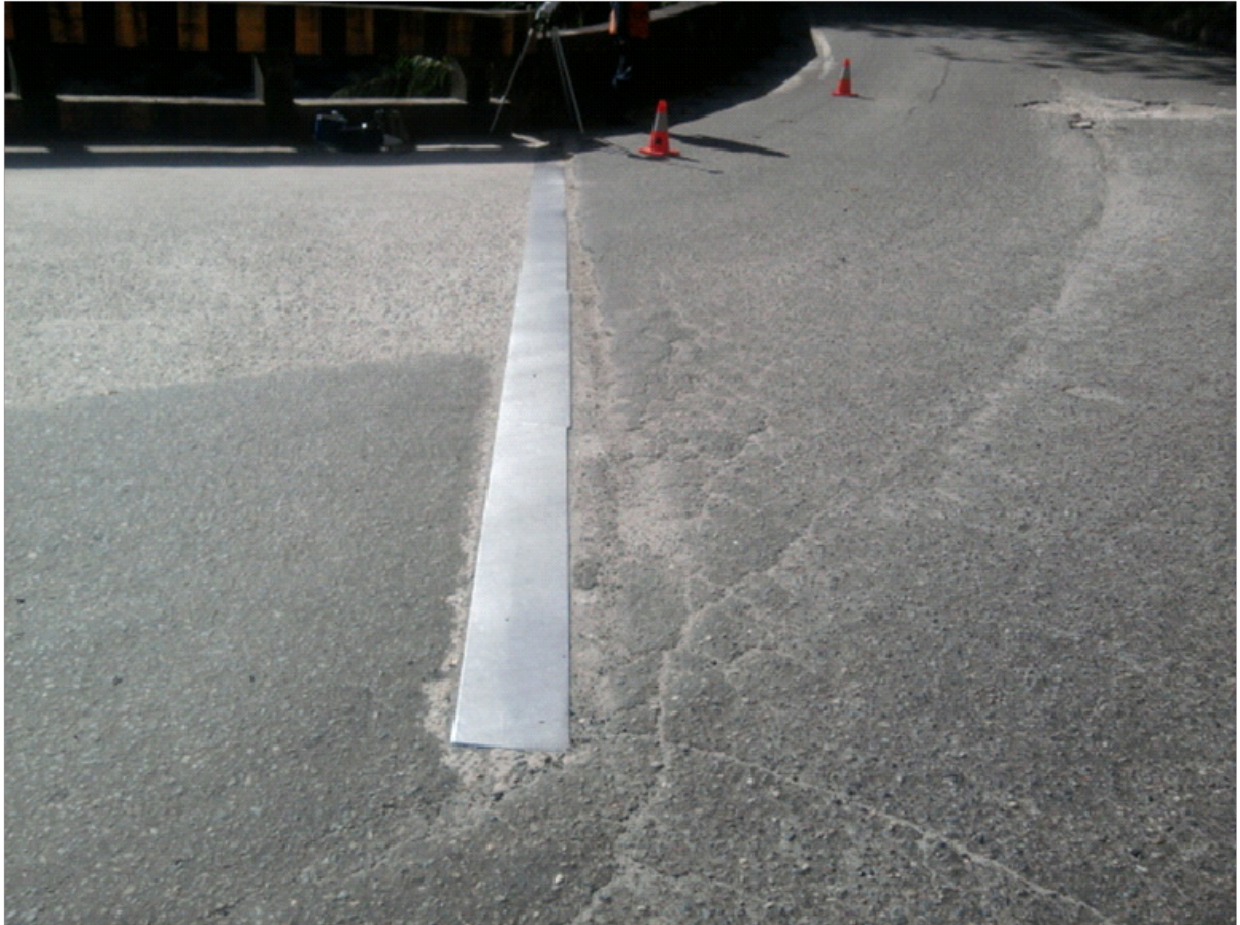
Componente.....: 2 Juntas de expansión

Calif./Mantenim....: 2 / -

Daño/Observaciones.: Se observó que el puente tiene junta de expansión metálica en un solo lado de la luz , se recomienda cabiarla.

Tipo de daño.....: Otro

Reparaciones.....: B Cambio de junta de acero

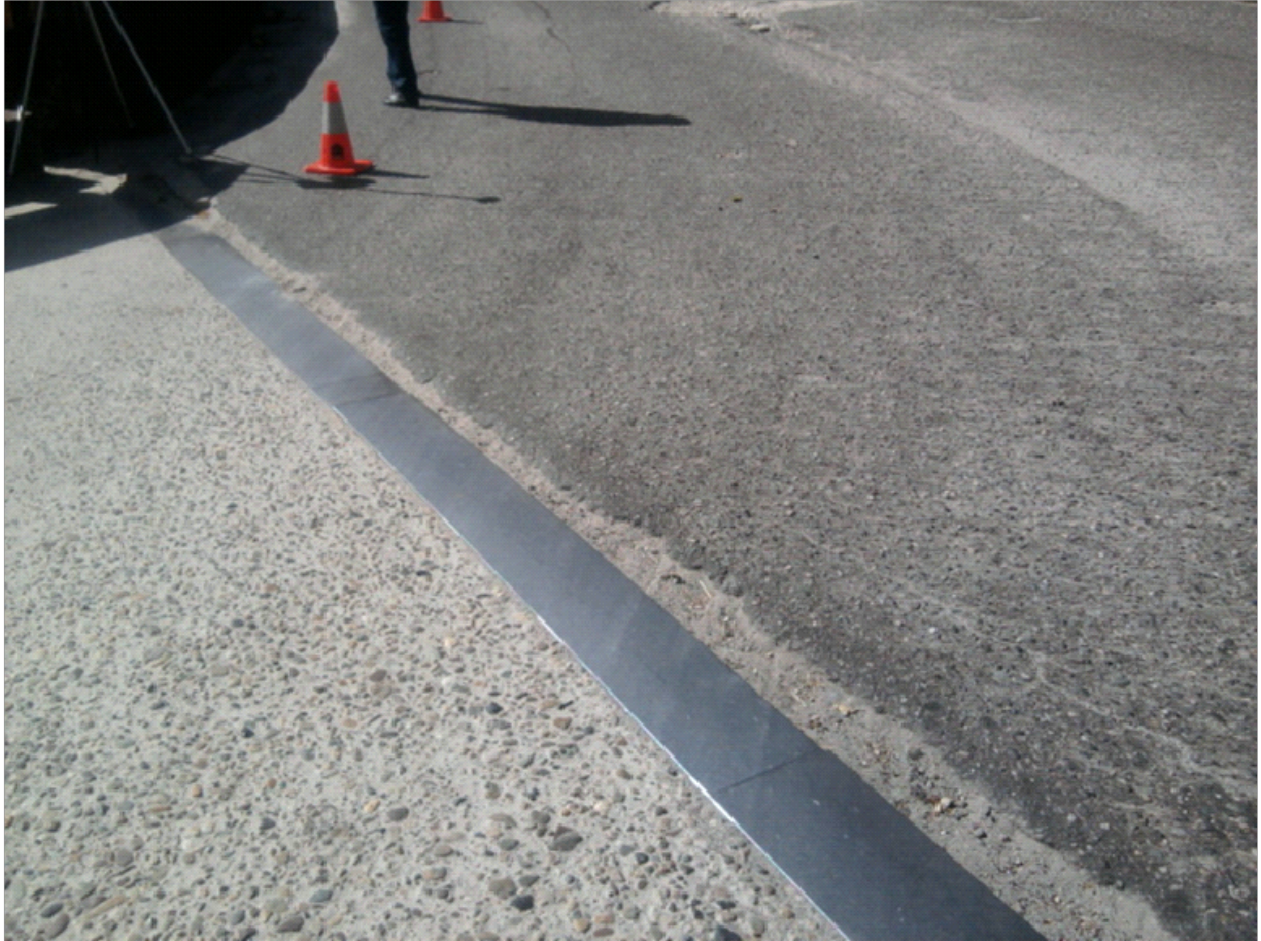
Componente.....: 2 Juntas de expansión

Calif./Mantenim....: 2 / -

Daño/Observaciones.: Se observó que el puente tiene junta de expansión metálica en un solo lado de la luz , se recomienda cabiarla.

Tipo de daño.....: Otro

Reparaciones.....: B Cambio de junta de acero

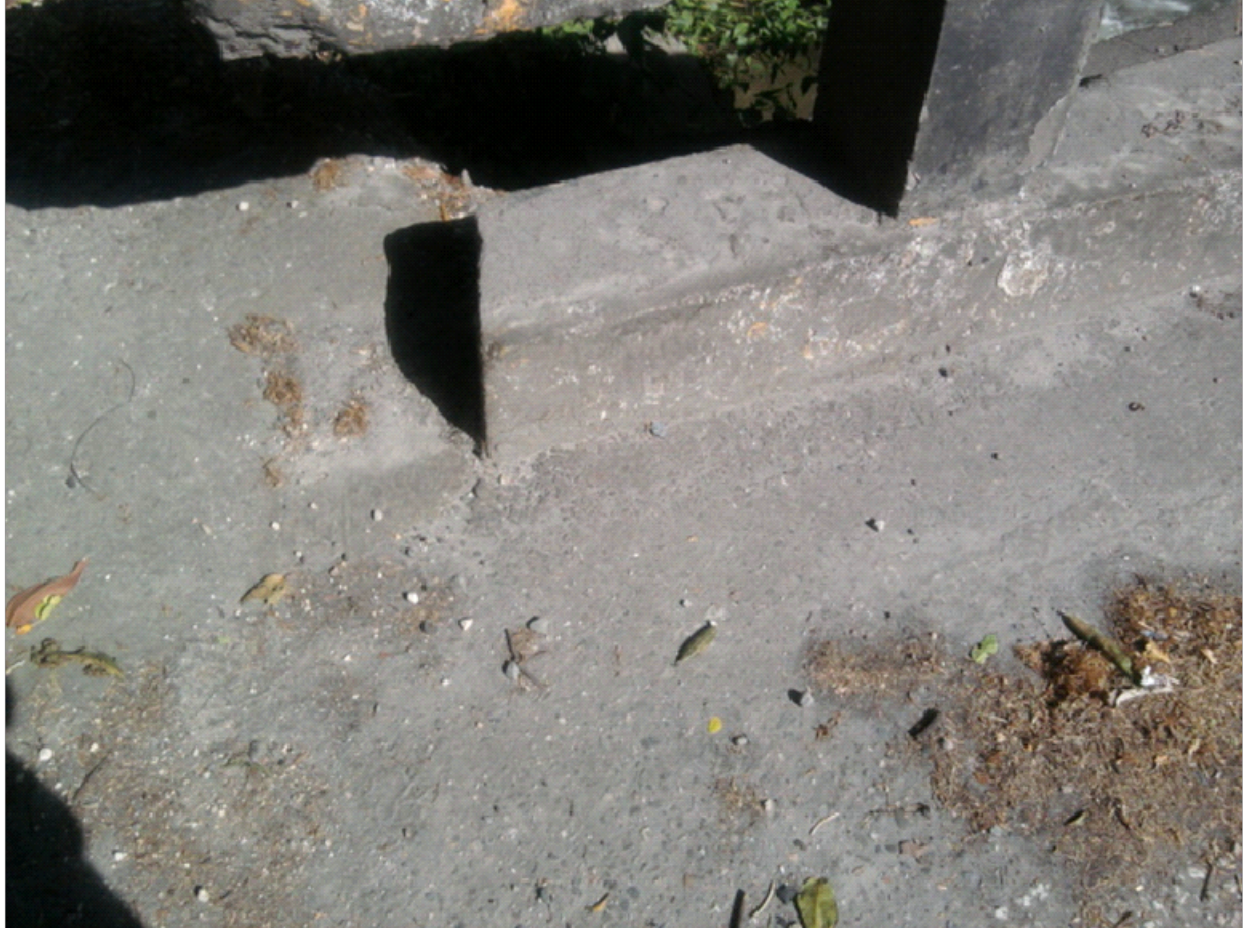
Componente.....: 3 Andenes/Bordillos
Calif./Mantenim....: 1 / -
Daño/Observaciones.: Presenta manchas de humedad y vegetación y requiere labores de mantenimiento rutinario como limpieza y pintura.
Tipo de daño.....: Otro

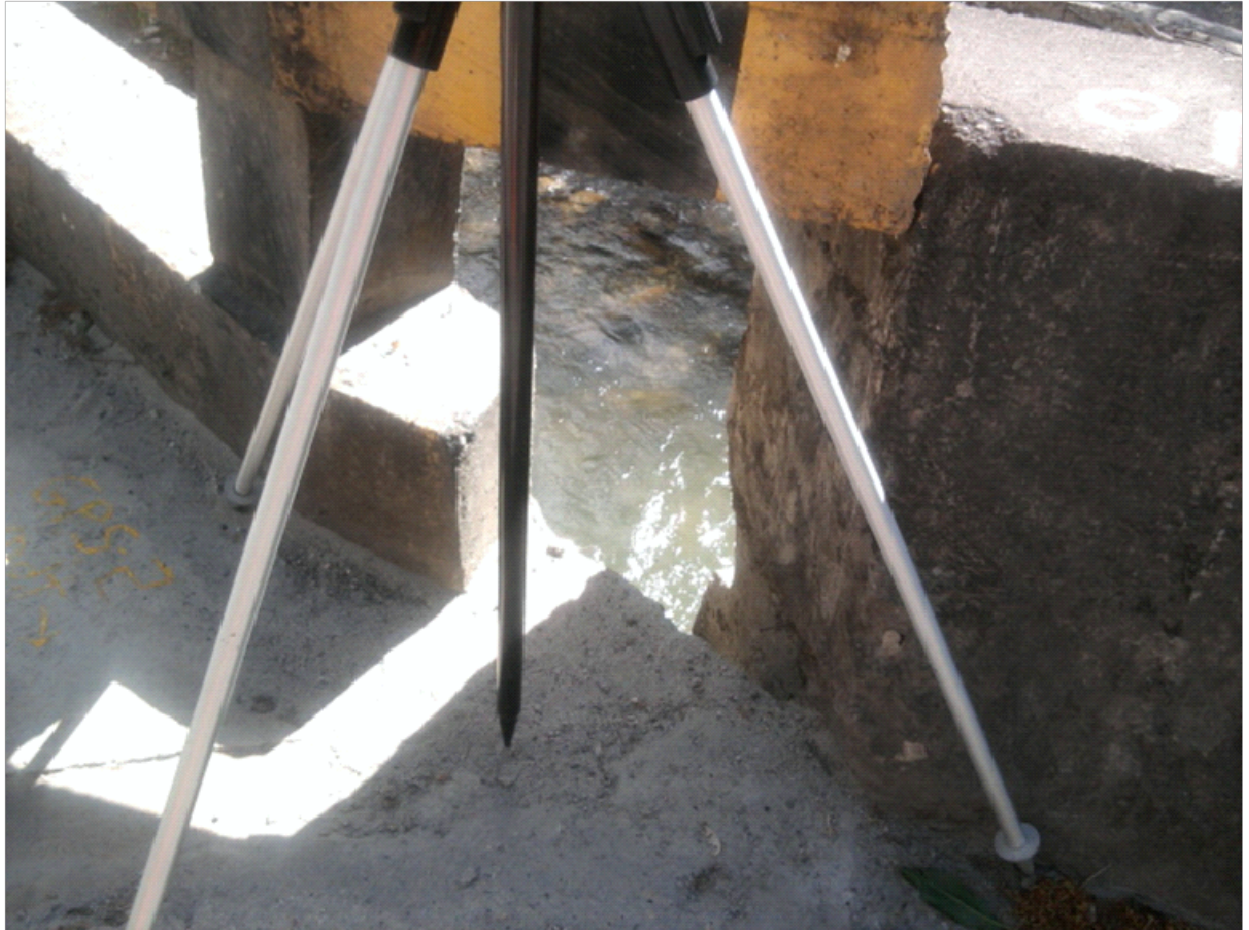
Componente.....: 3 Andenes/Bordillos
Calif./Mantenim....: 1 / -
Daño/Observaciones.: Presenta manchas de humedad y vegetación y requiere labores de mantenimiento rutinario como limpieza y pintura.
Tipo de daño.....: Otro

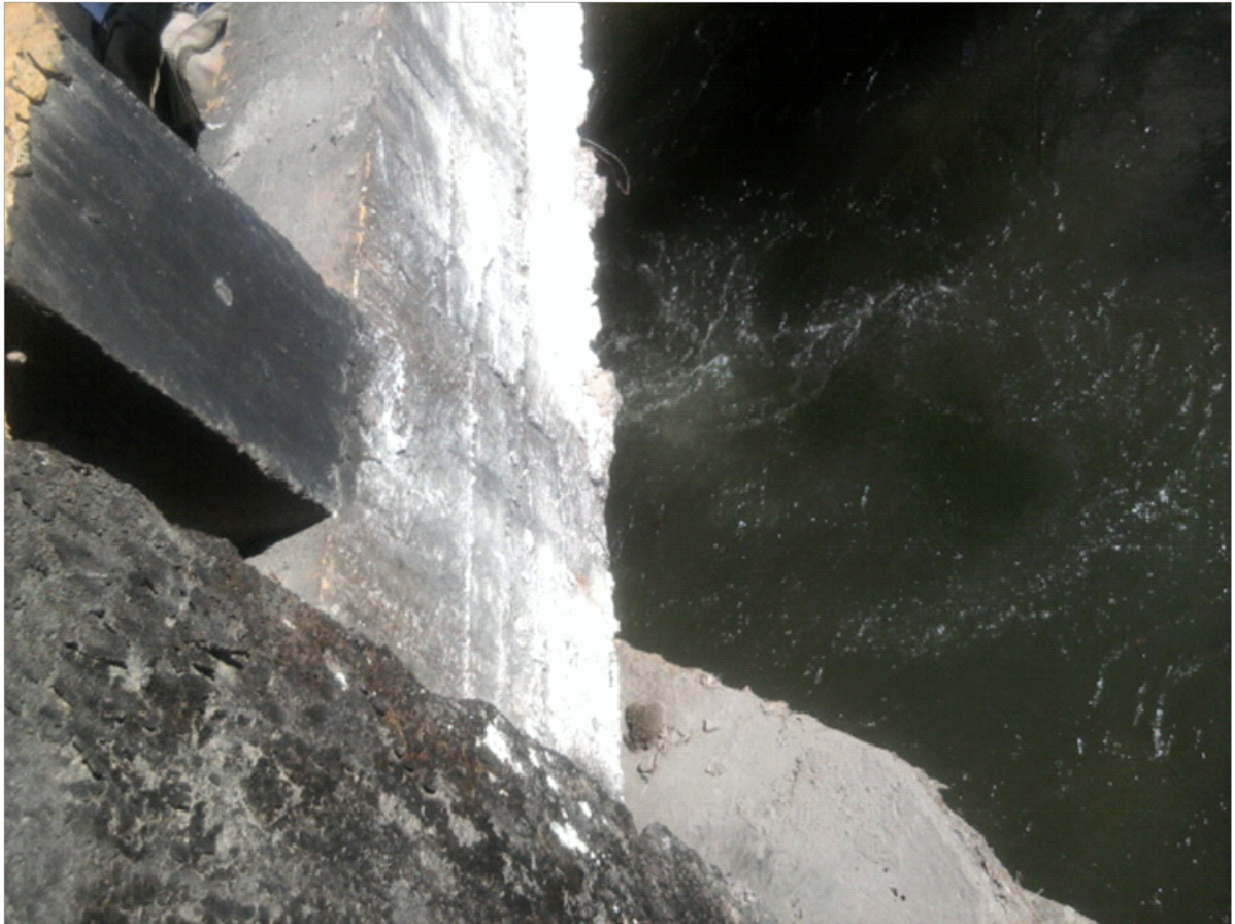
Componente.....: 3 Andenes/Bordillos
Calif./Mantenim....: 1 / -
Daño/Observaciones.: Presenta manchas de humedad y vegetación y requiere labores de mantenimiento rutinario como limpieza y pintura.
Tipo de daño.....: Otro

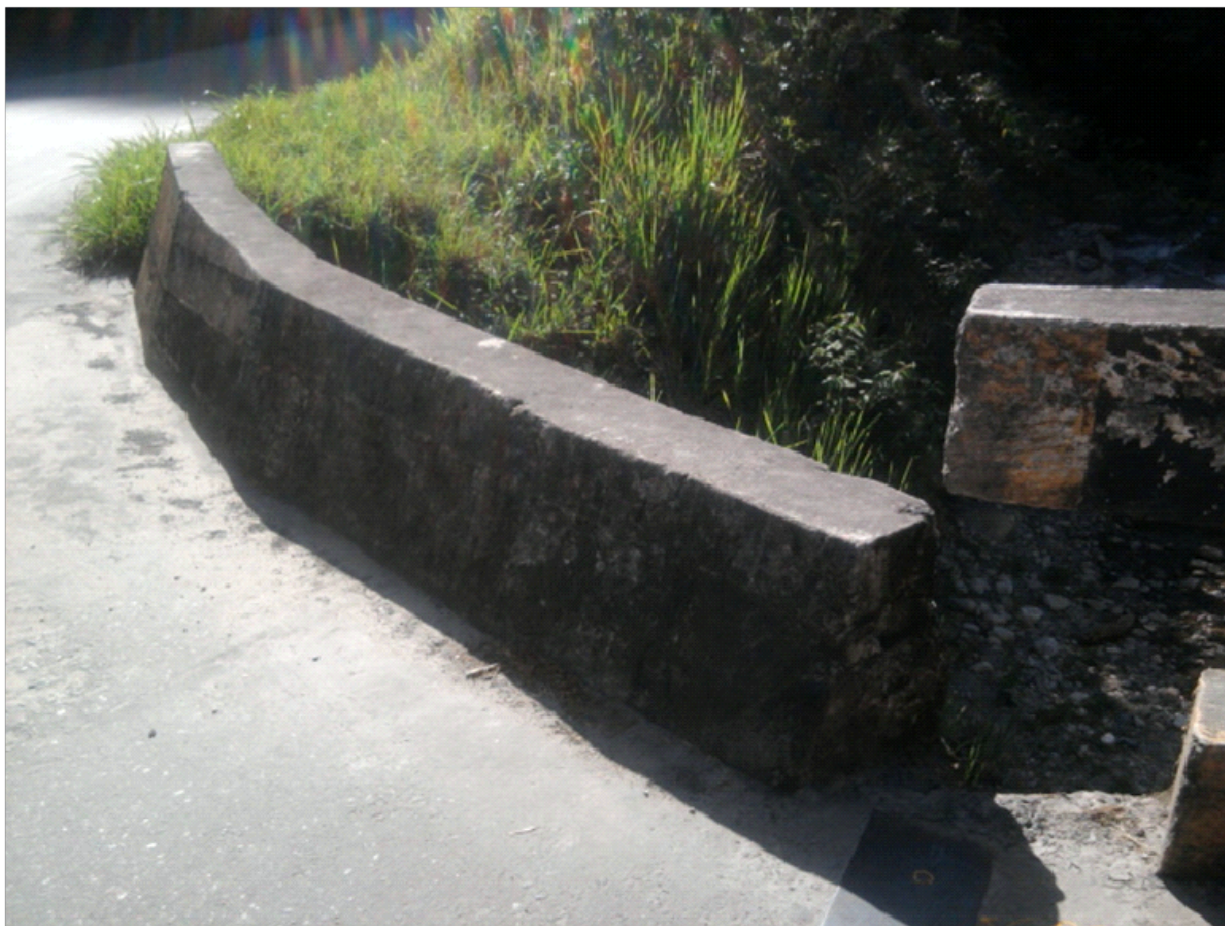
Componente.....: 3 Andenes/Bordillos
Calif./Mantenim....: 1 / -
Daño/Observaciones.: Presenta manchas de humedad y vegetación y requiere labores de mantenimiento rutinario como limpieza y pintura.
Tipo de daño.....: Otro
