SDC/INV	SiPuCol	Fecha	Hoja
	Informe de inspección principal	13/08/12	1
18-7008-001.00 Agua Blanca			
Regional.....: 18 Norte de Santander			
Ruta.....: Palo de Letras - Puente Internacional			
Carretera.....: Ocaña - Sardinata			
Lado de la car...: 0			
Abscisa.....: 109+0377			
No del registro...: 8908			
Año de construcción.....:			
Año de la última reconstrucción.....:			
Paso Superior/Inferior.....: S			
Dir. de abs. de la carretera principal.: E			
Requisitos de la inspección.....: 0 Nada			
Recolección de datos : Fecha.....: 2012.06.03			
: Iniciales.....: JPV			
Posición geográfica...:			
Latitud: 8 gra 7.44 min N Longitud: 72 gra 52.79 min O Altitud: 708.28 m			
Geometría: Número de luces.....: 1			
Longitud de la luz menor (m): 13.60			
Longitud de la luz mayor (m): 13.60			
Longitud total (m): 13.60			
Ancho del tablero..... (m): 14.10			
Ancho del separador..... (m): 0.00			
Ancho del andén izquierdo (m): 0.00

SDC/INV	SiPuCol	Fecha	Hoja
	Informe de inspección principal	13/08/12	2
18-7008-001.00 Agua Blanca			
Subestructura:			
Estribos.: Tipo.....	10	Con aletas integrados	
Material.....	20	Concreto ciclópeo	
Tipo de cimentación.....	10	Cimentación superficial	
Pilas....

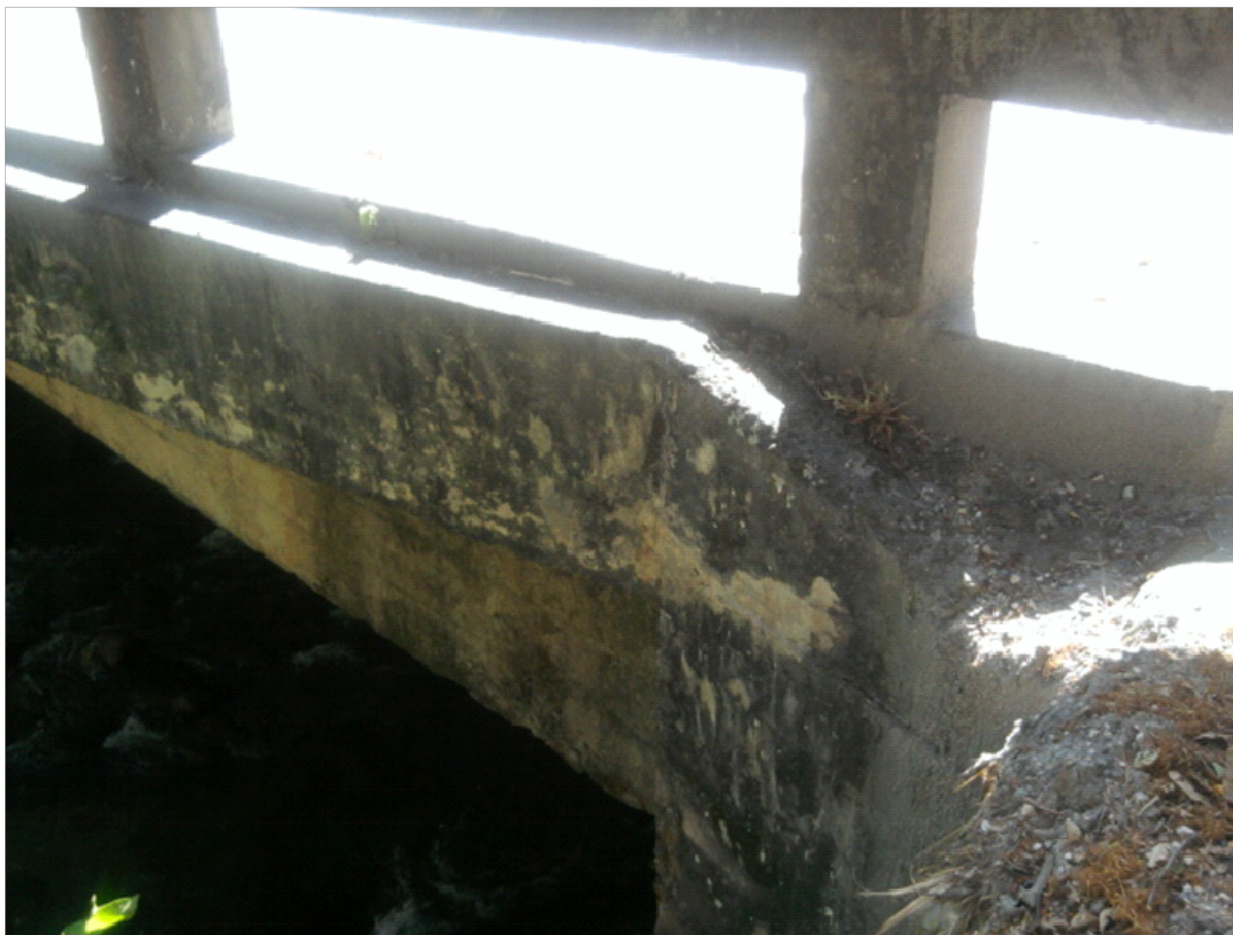
Componente.....: 3 Andenes/Bordillos

Calif./Mantenim....: 1 / -

Daño/Observaciones.: Presenta manchas de humedad y vegetación y requiere labores de mantenimiento rutinario como limpieza y pintura.

Tipo de daño.....: Otro

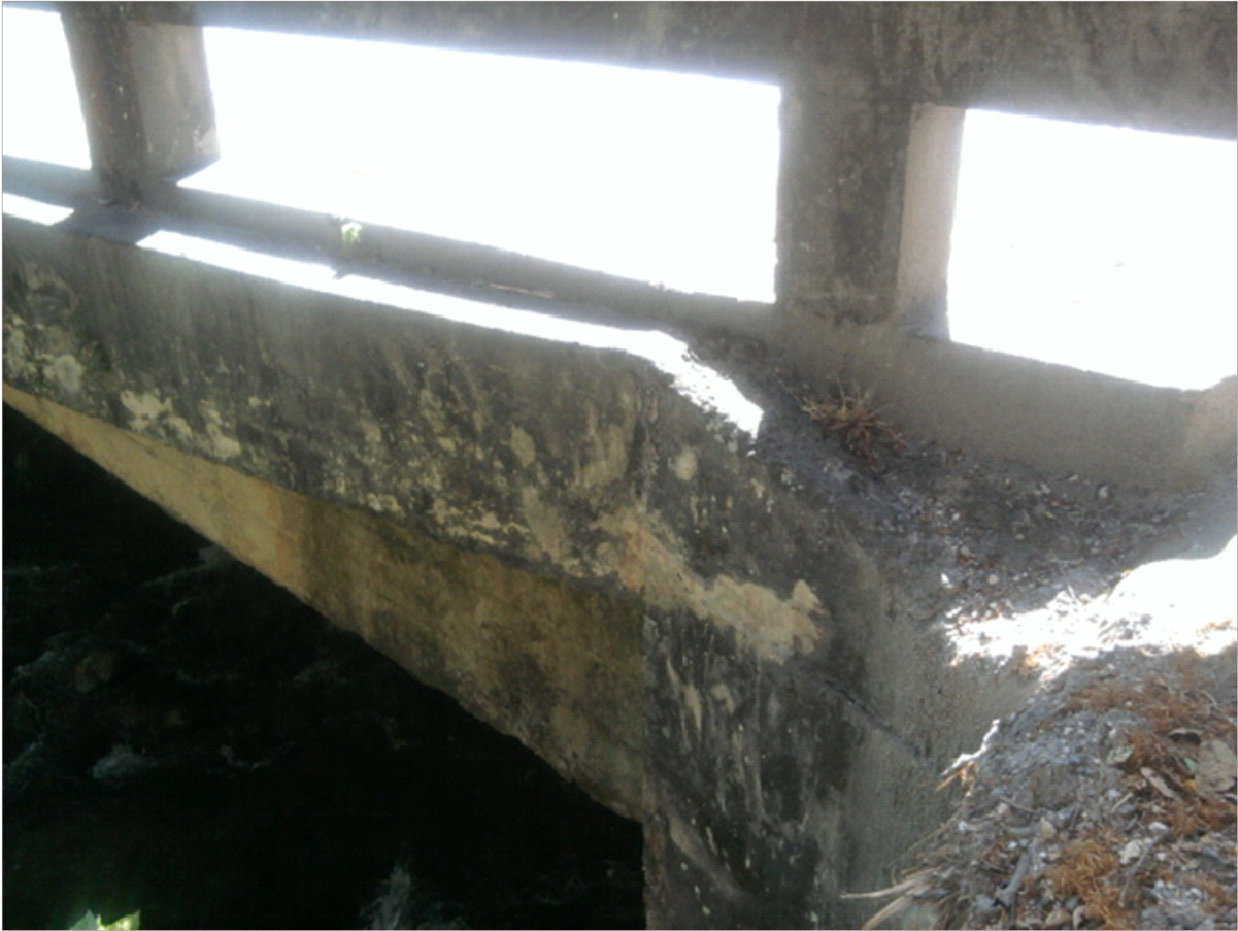
Componente.....: 3 Andenes/Bordillos
Calif./Mantenim....: 1 / -
Daño/Observaciones.: Presenta manchas de humedad y vegetación y requiere labores de mantenimiento rutinario como limpieza y pintura.
Tipo de daño.....: Otro

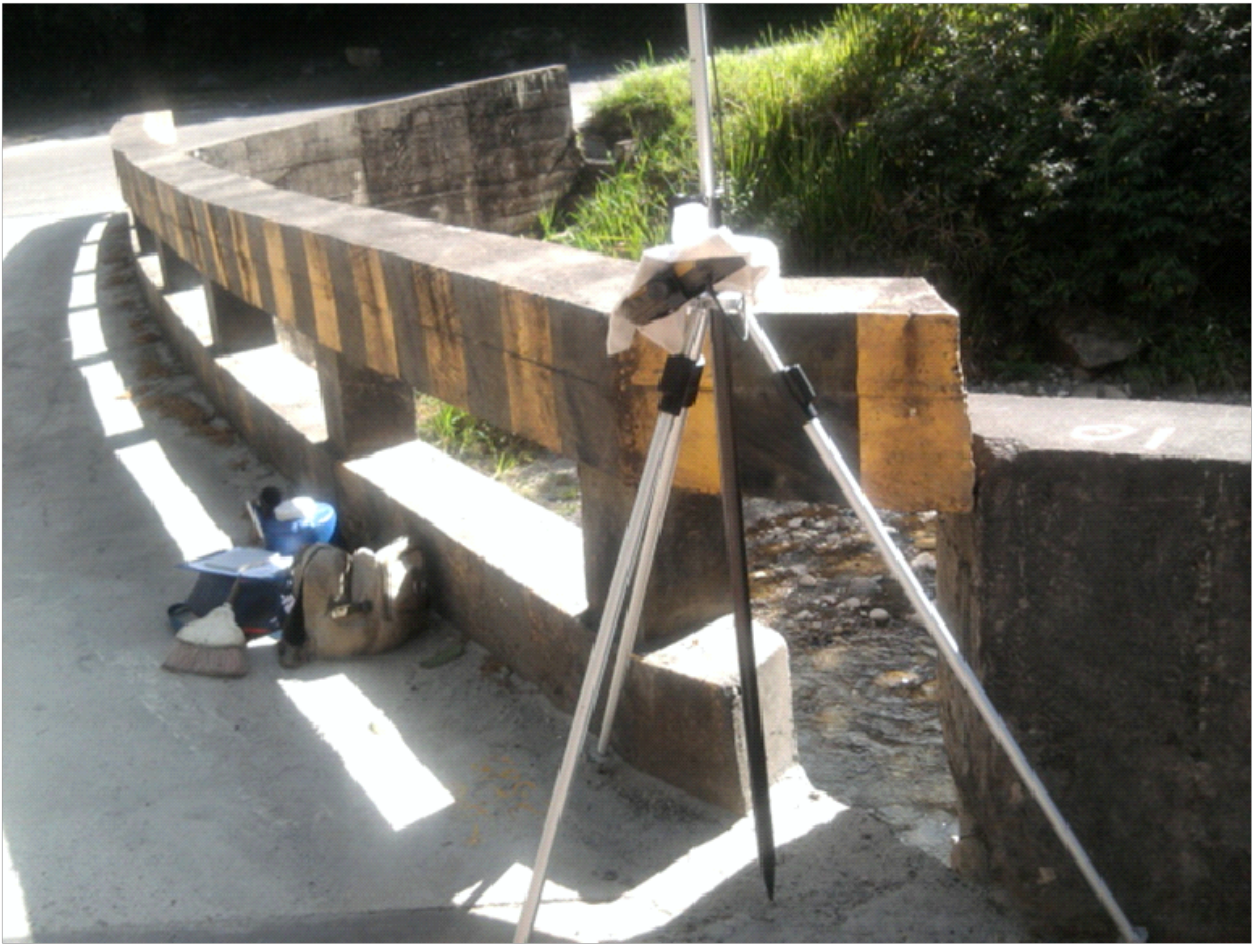
Componente.....: 4 Barandas

Calif./Mantenim....: 1 / -

Daño/Observaciones.: Presenta manchas de humedad requiere labores de mantenimiento rutinario como limpieza y pintura.

Tipo de daño.....: Otro

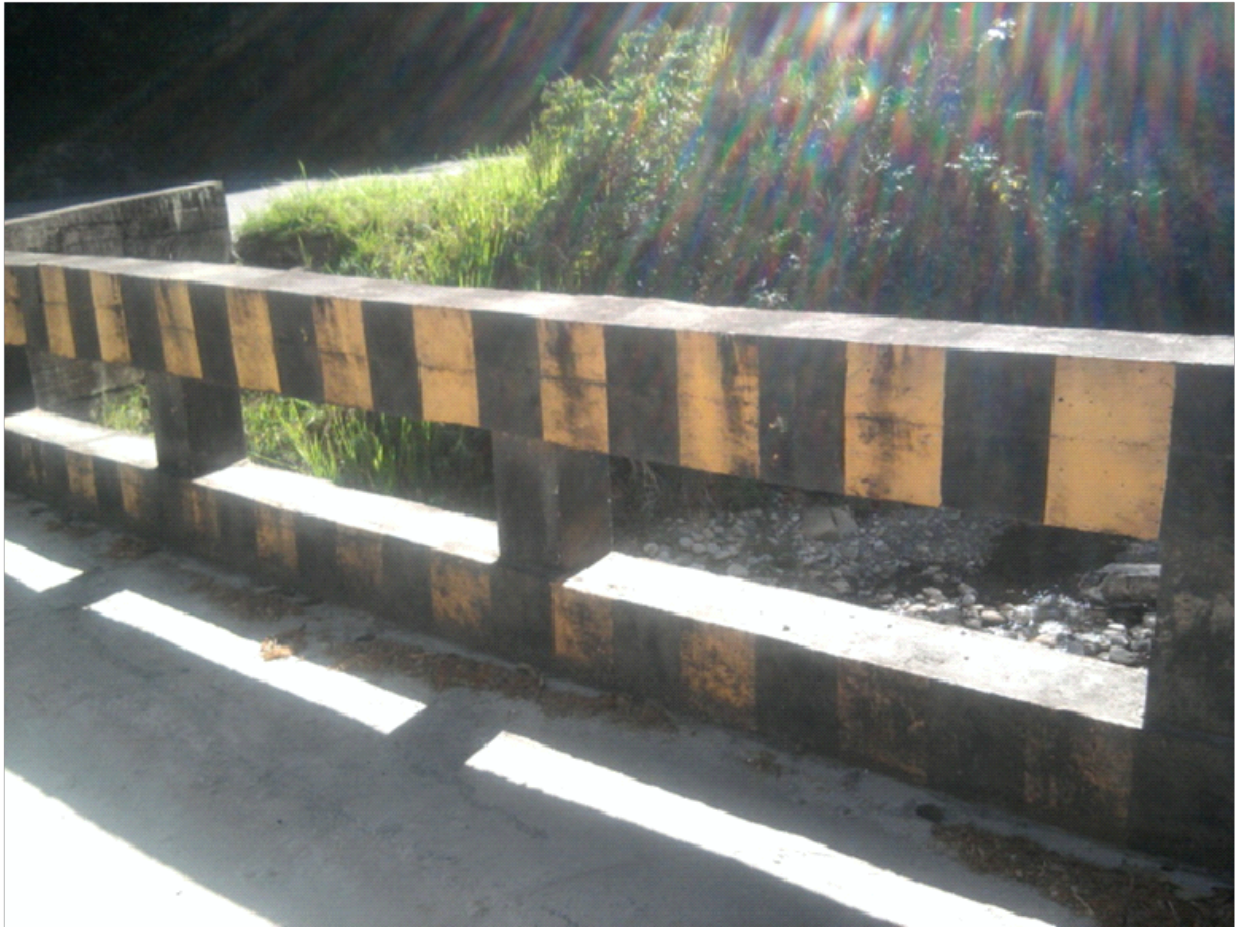
Componente.....: 4 Barandas

Calif./Mantenim....: 1 / -

Daño/Observaciones.: Presenta manchas de humedad requiere labores de mantenimiento rutinario como limpieza y pintura.

Tipo de daño.....: Otro

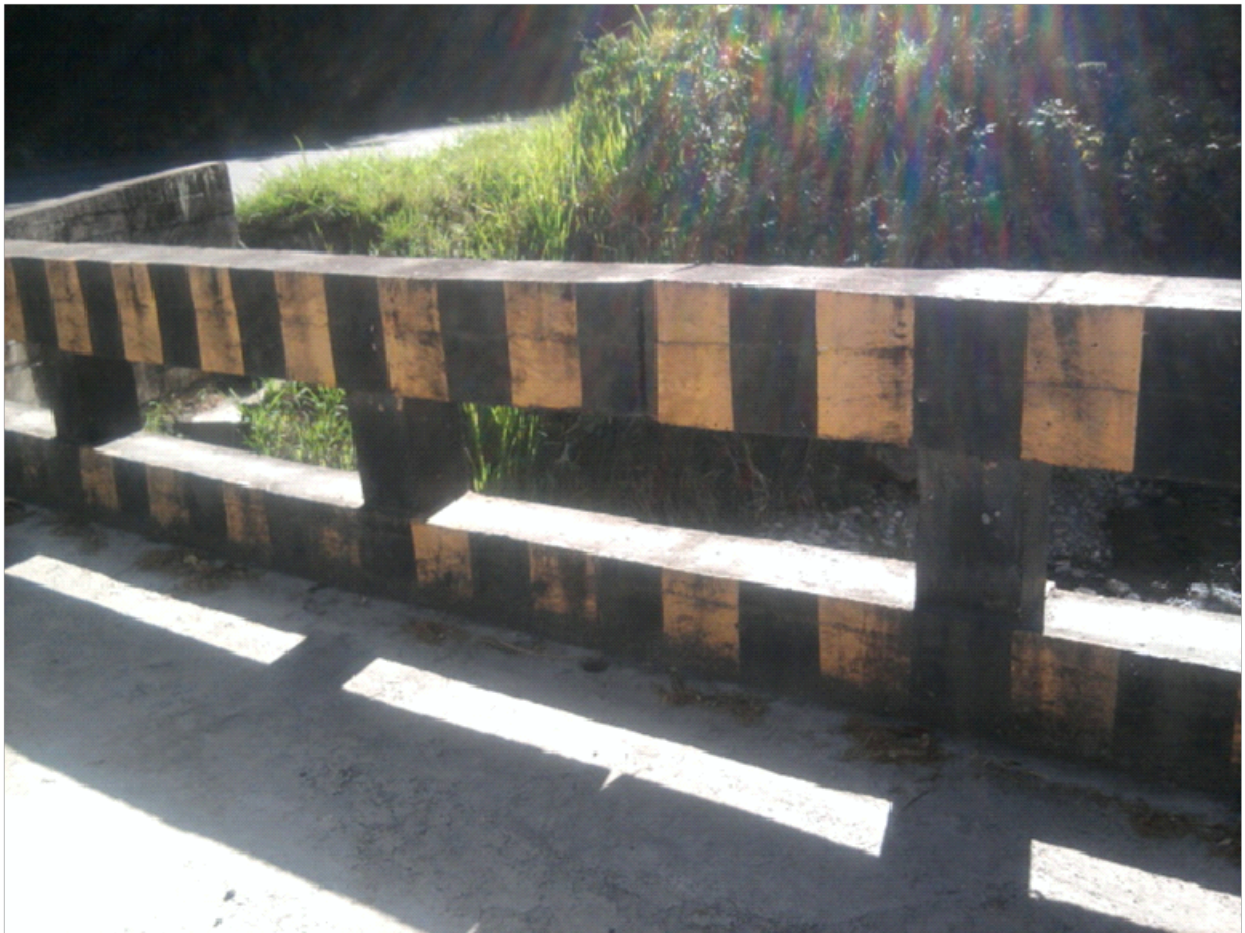
Componente.....: 4 Barandas

Calif./Mantenim....: 1 / -

Daño/Observaciones.: Presenta manchas de humedad requiere labores de mantenimiento rutinario como limpieza y pintura.

Tipo de daño.....: Otro

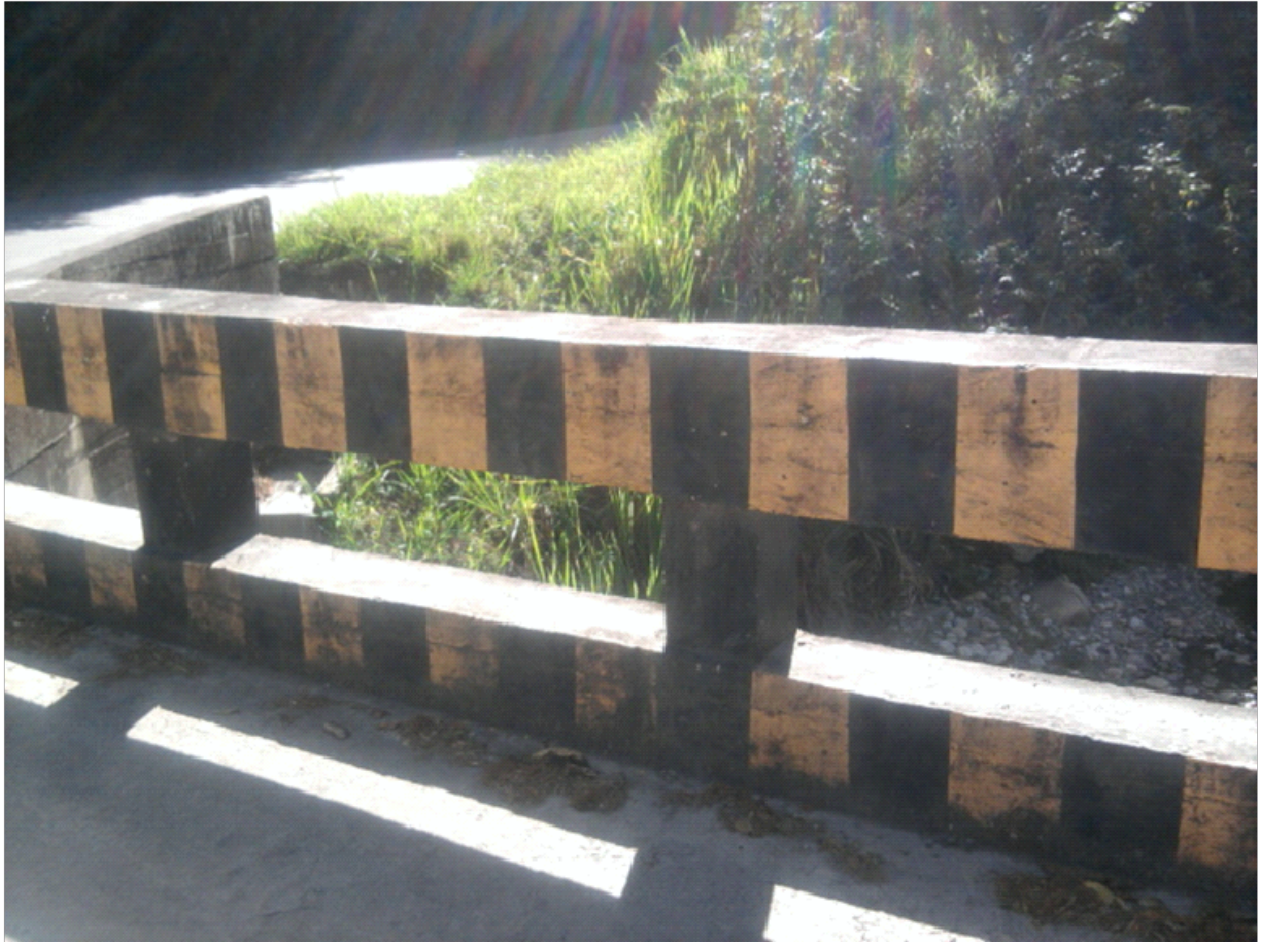
Componente.....: 4 Barandas

Calif./Mantenim....: 1 / -

Daño/Observaciones.: Presenta manchas de humedad requiere labores de mantenimiento rutinario como limpieza y pintura.

Tipo de daño.....: Otro

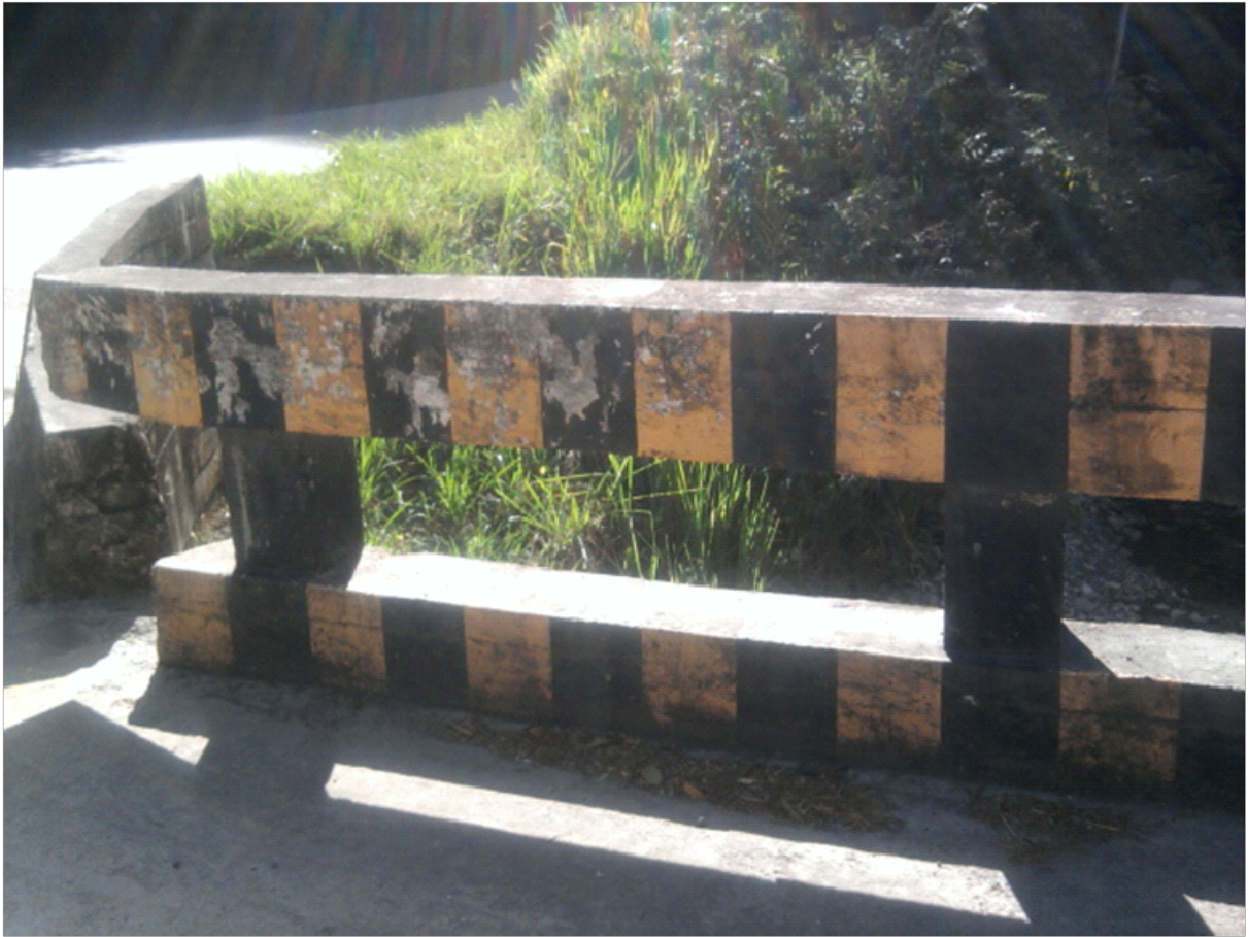
Componente.....: 4 Barandas

Calif./Mantenim....: 1 / -

Daño/Observaciones.: Presenta manchas de humedad requiere labores de mantenimiento rutinario como limpieza y pintura.

Tipo de daño.....: Otro

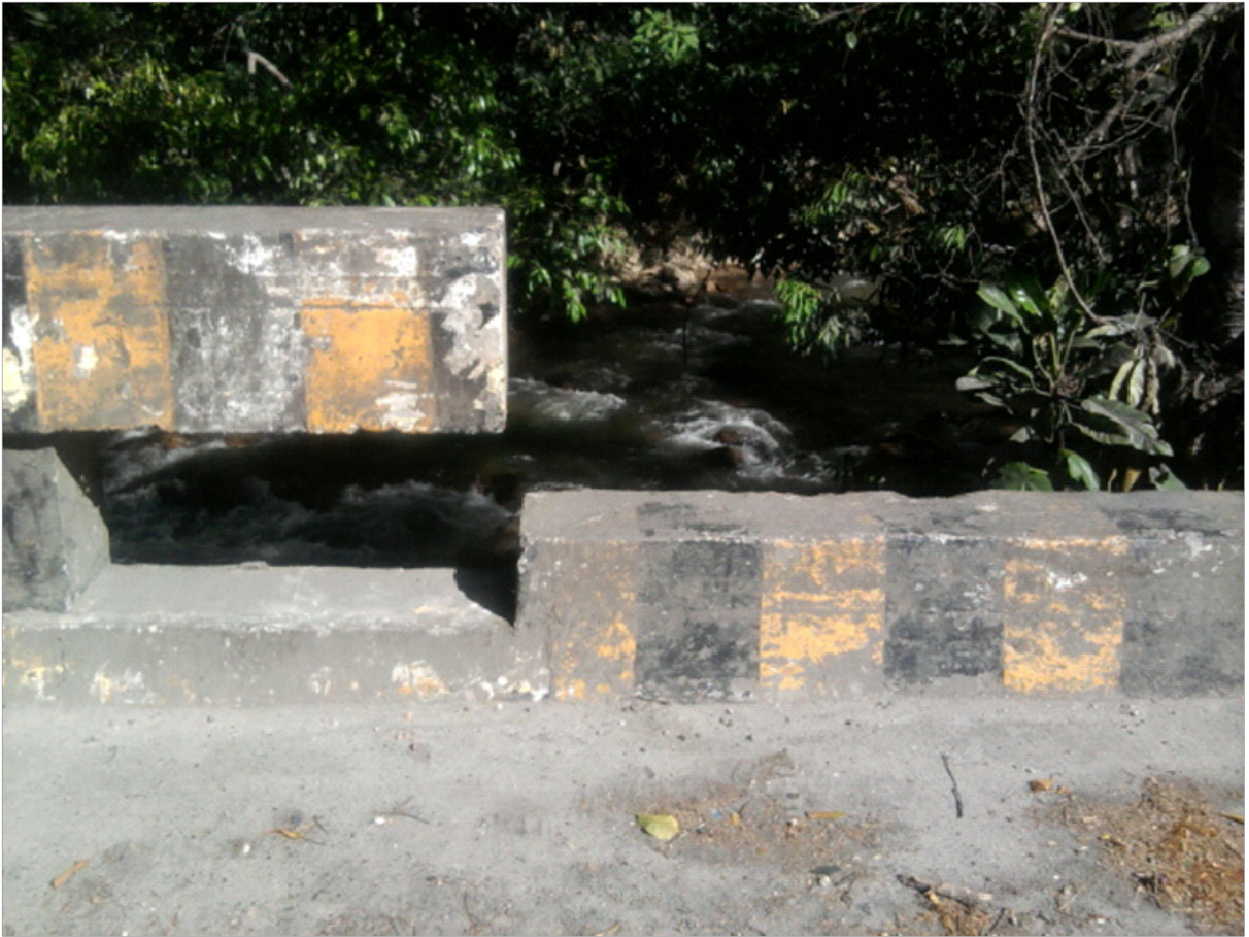
Componente.....: 4 Barandas

Calif./Mantenim....: 1 / -

Daño/Observaciones.: Presenta manchas de humedad requiere labores de mantenimiento rutinario como limpieza y pintura.

Tipo de daño.....: Otro

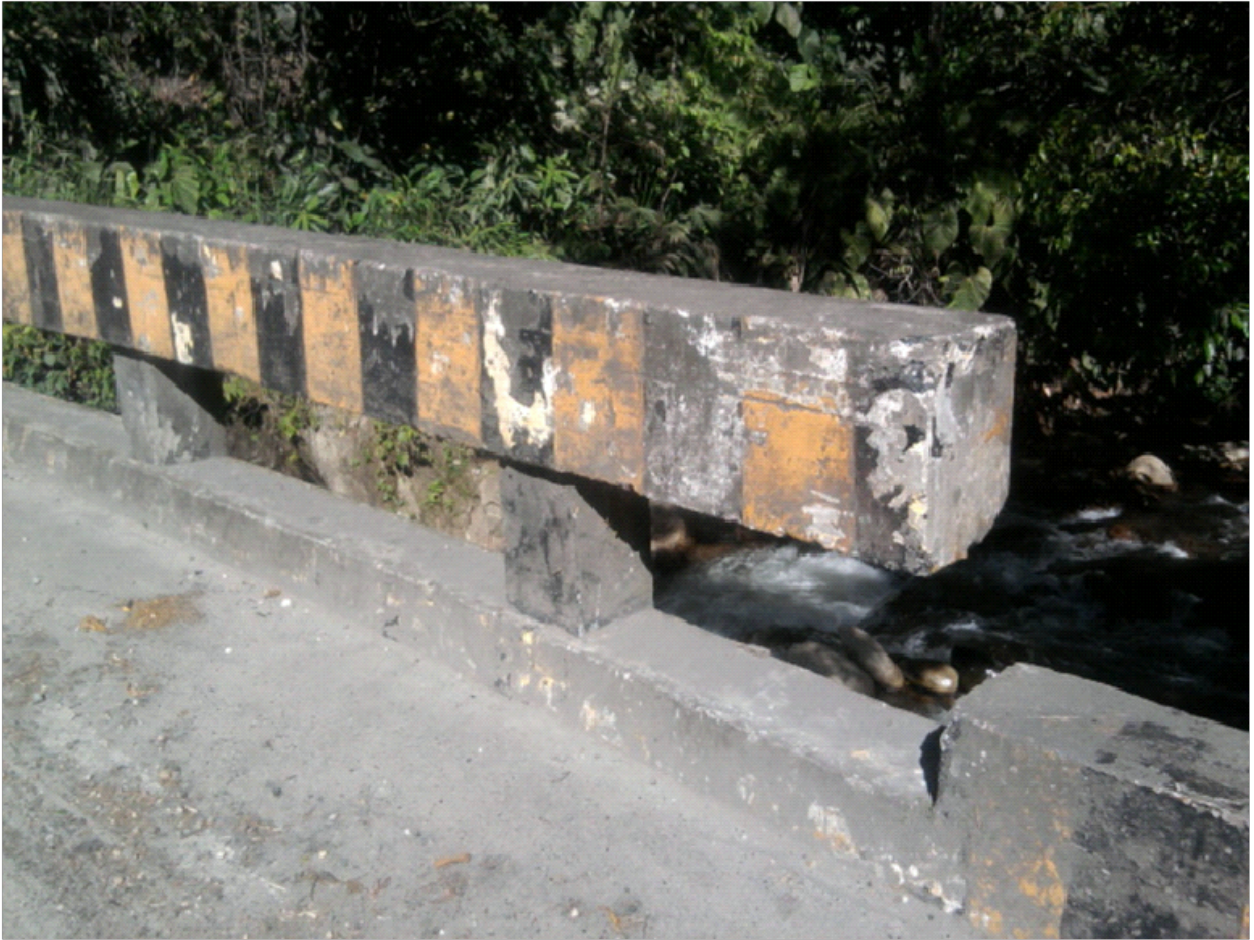
Componente.....: 4 Barandas

Calif./Mantenim....: 1 / -

Daño/Observaciones.: Presenta manchas de humedad requiere labores de mantenimiento rutinario como limpieza y pintura.

Tipo de daño.....: Otro

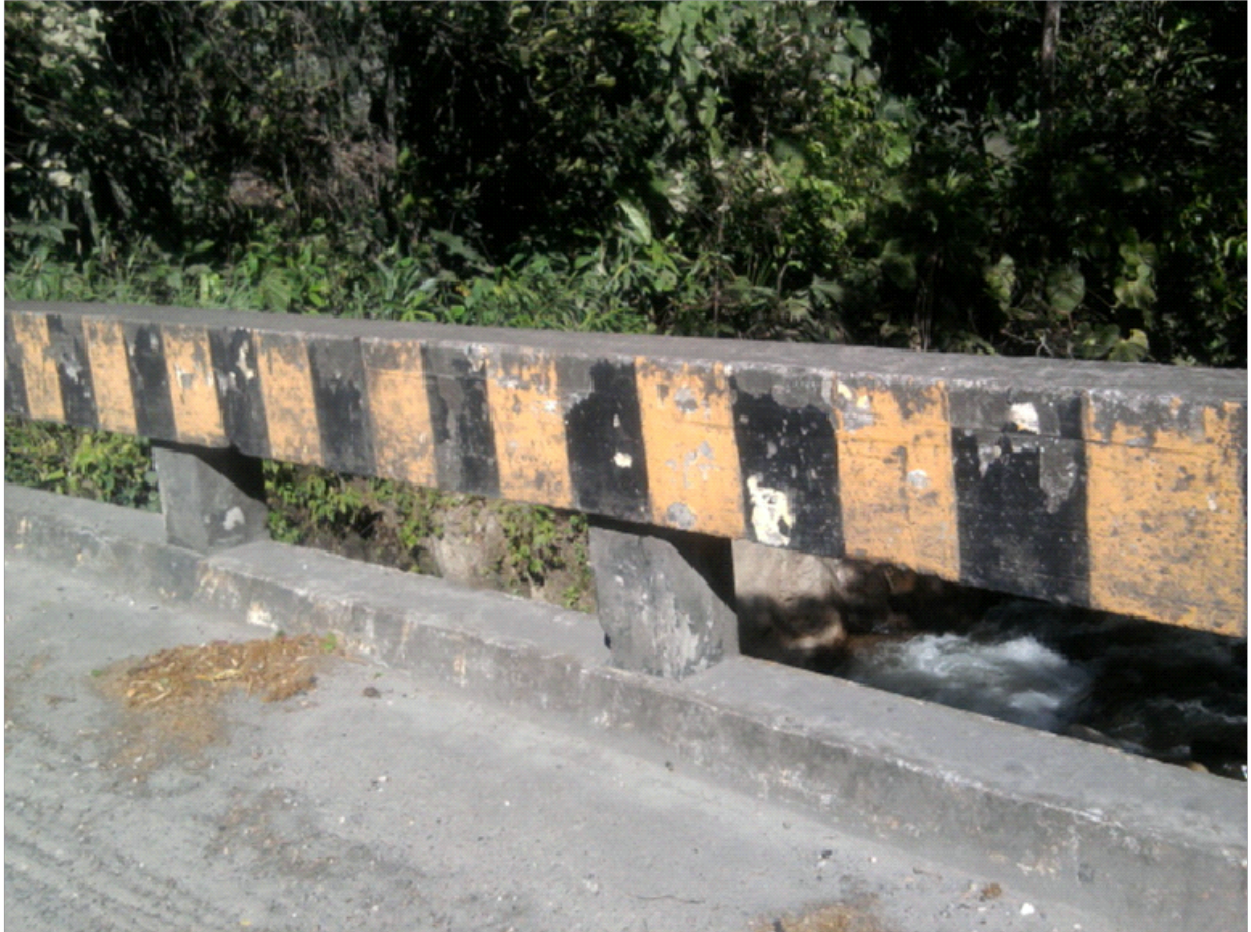
Componente.....: 4 Barandas

Calif./Mantenim....: 1 / -

Daño/Observaciones.: Presenta manchas de humedad requiere labores de mantenimiento rutinario como limpieza y pintura.

Tipo de daño.....: Otro

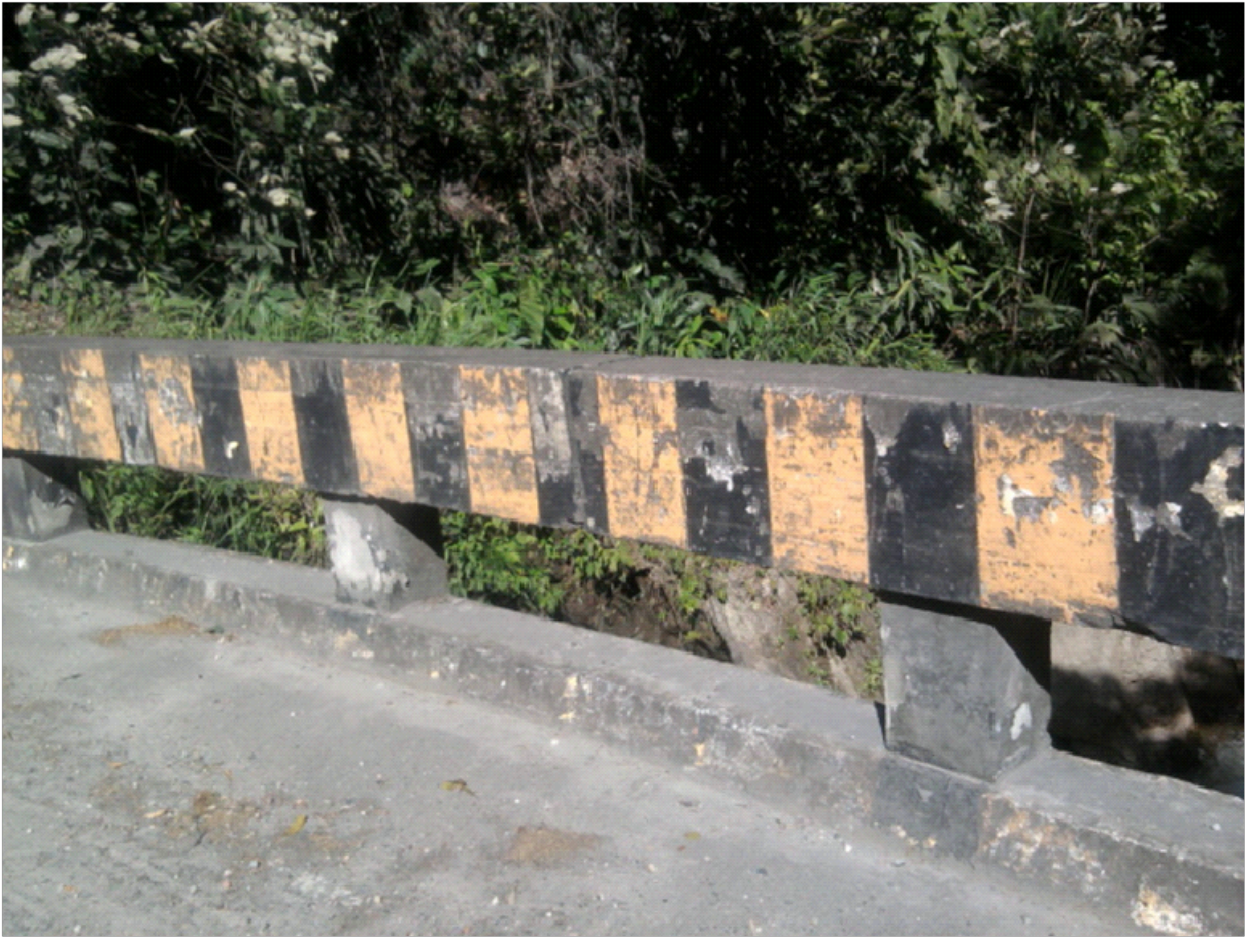
Componente.....: 4 Barandas

Calif./Mantenim....: 1 / -

Daño/Observaciones.: Presenta manchas de humedad requiere labores de mantenimiento rutinario como limpieza y pintura.

Tipo de daño.....: Otro

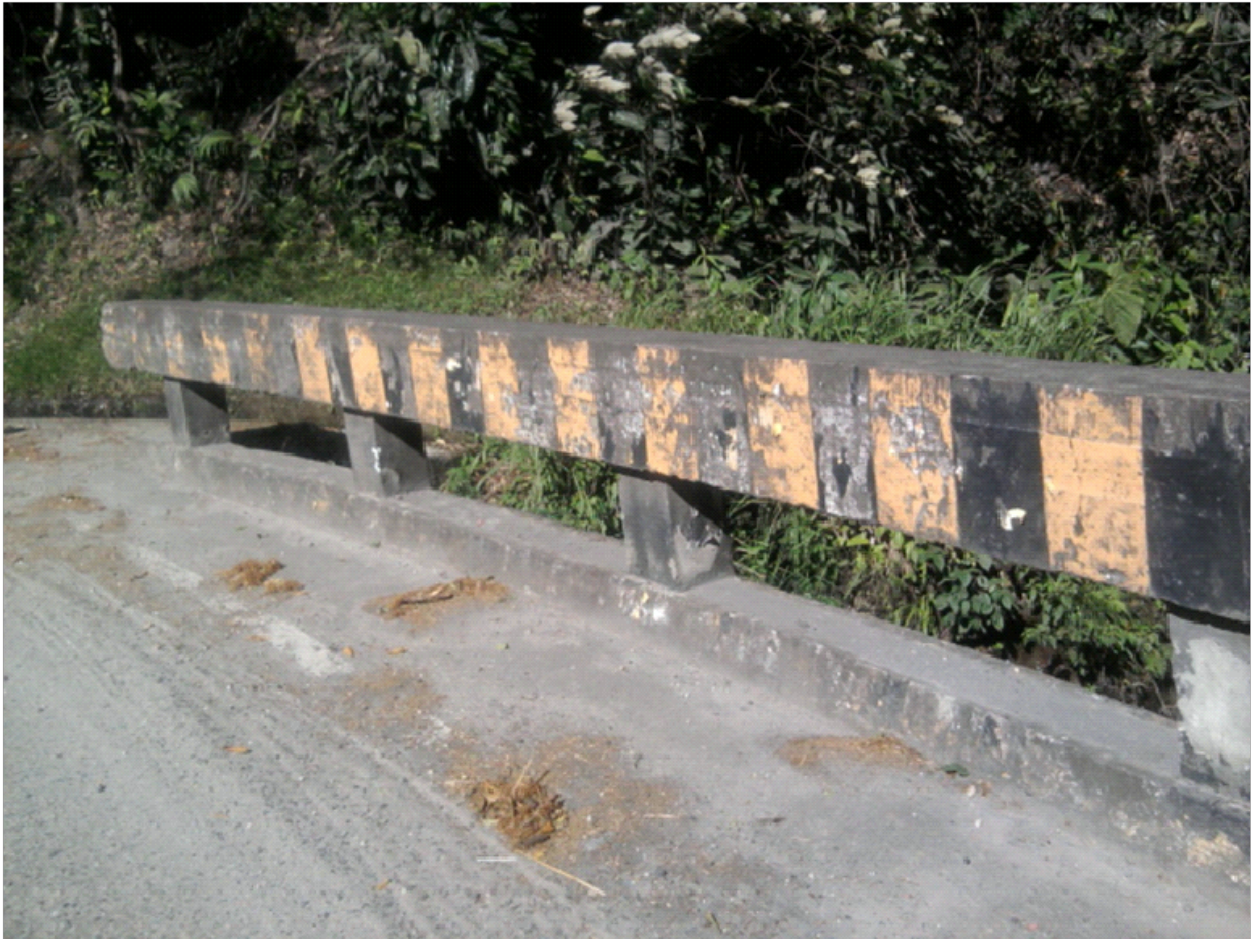
Componente.....: 4 Barandas

Calif./Mantenim....: 1 / -

Daño/Observaciones.: Presenta manchas de humedad requiere labores de mantenimiento rutinario como limpieza y pintura.

Tipo de daño.....: Otro

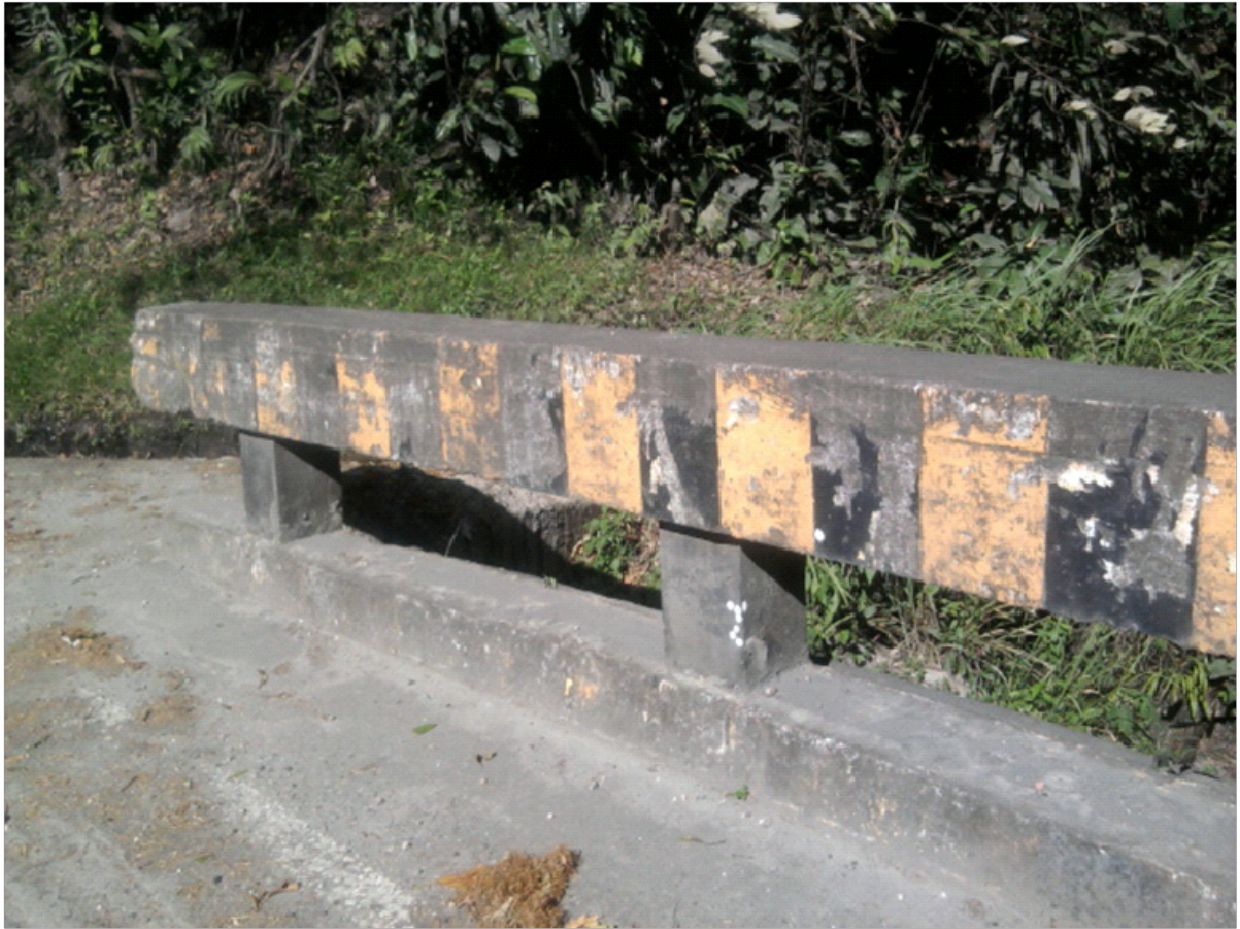
Componente.....: 4 Barandas

Calif./Mantenim....: 1 / -

Daño/Observaciones.: Presenta manchas de humedad requiere labores de mantenimiento rutinario como limpieza y pintura.

Tipo de daño.....: Otro

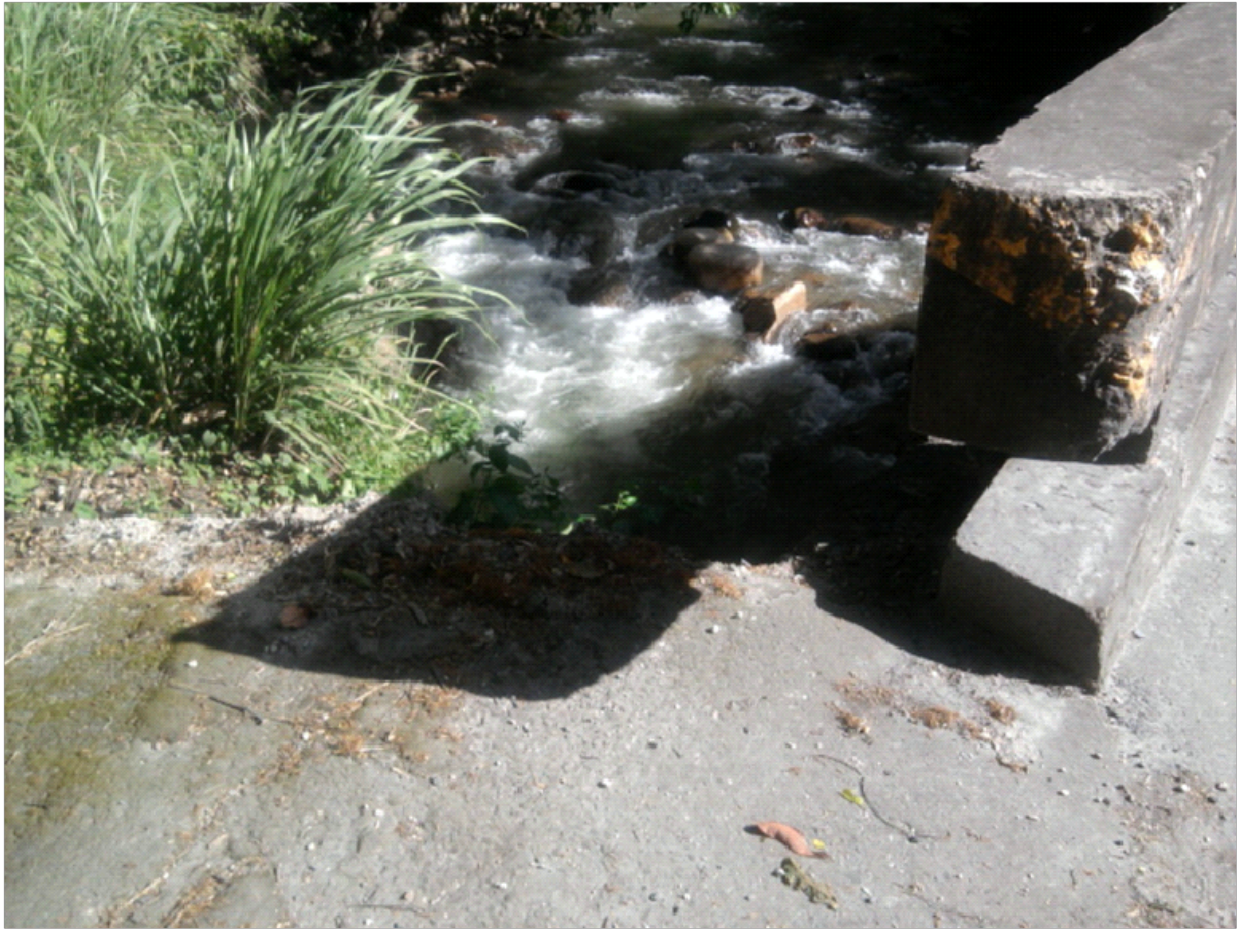
Componente.....: 4 Barandas

Calif./Mantenim....: 1 / -

Daño/Observaciones.: Presenta manchas de humedad requiere labores de mantenimiento rutinario como limpieza y pintura.

Tipo de daño.....: Otro

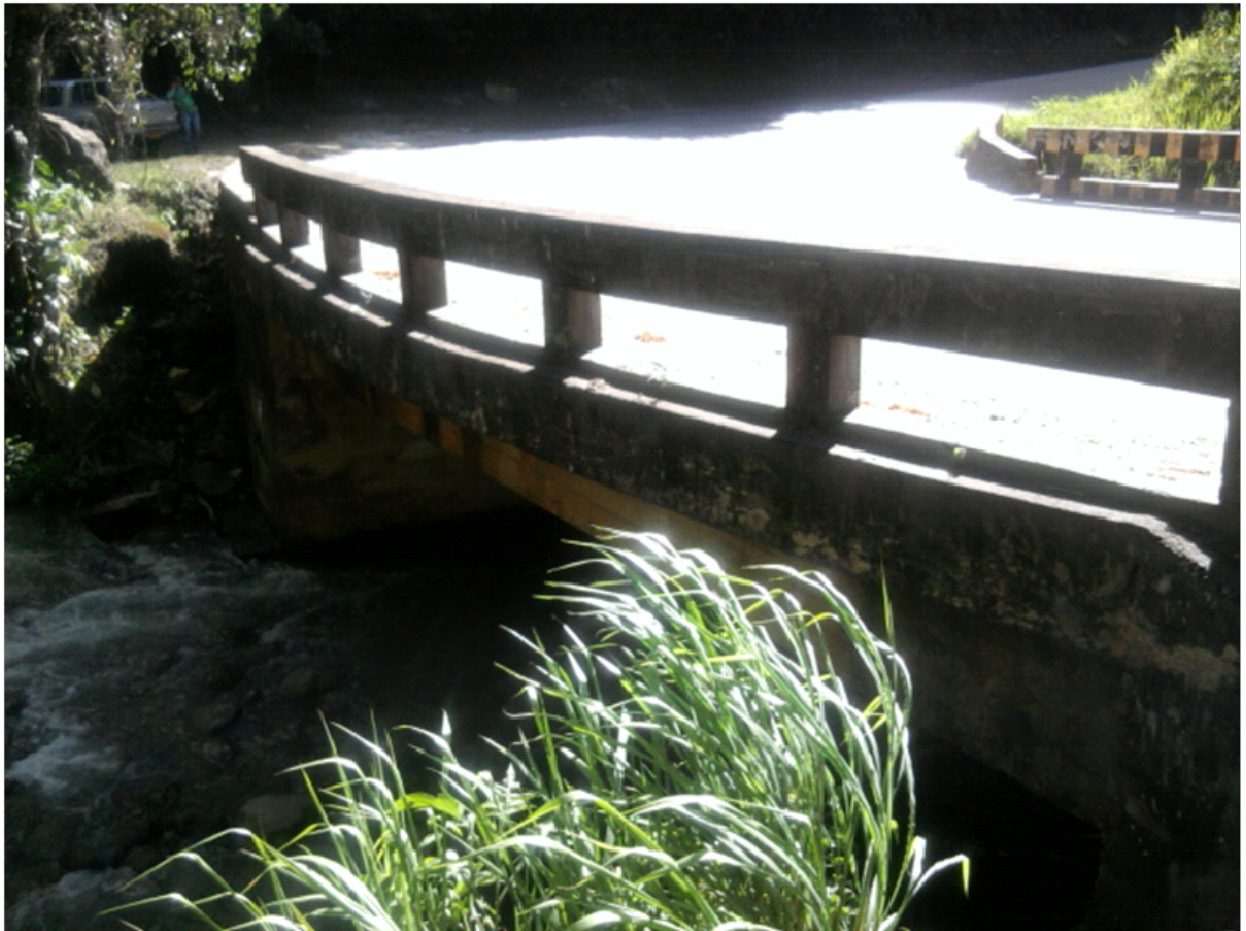
Componente.....: 4 Barandas

Calif./Mantenim....: 1 / -

Daño/Observaciones.: Presenta manchas de humedad requiere labores de mantenimiento rutinario como limpieza y pintura.

Tipo de daño.....: Otro

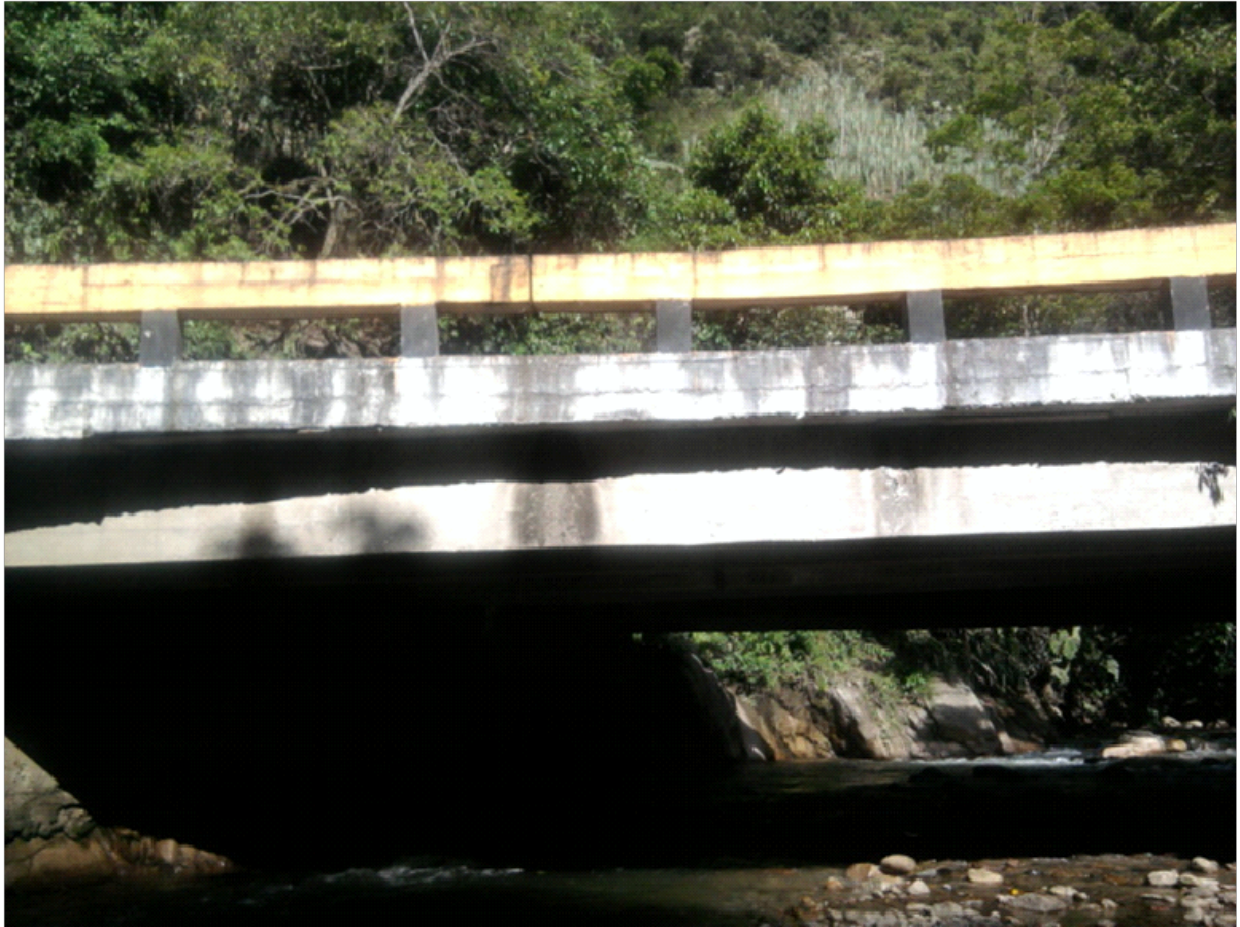
Componente.....: 4 Barandas

Calif./Mantenim....: 1 / -

Daño/Observaciones.: Presenta manchas de humedad requiere labores de mantenimiento rutinario como limpieza y pintura.

Tipo de daño.....: Otro

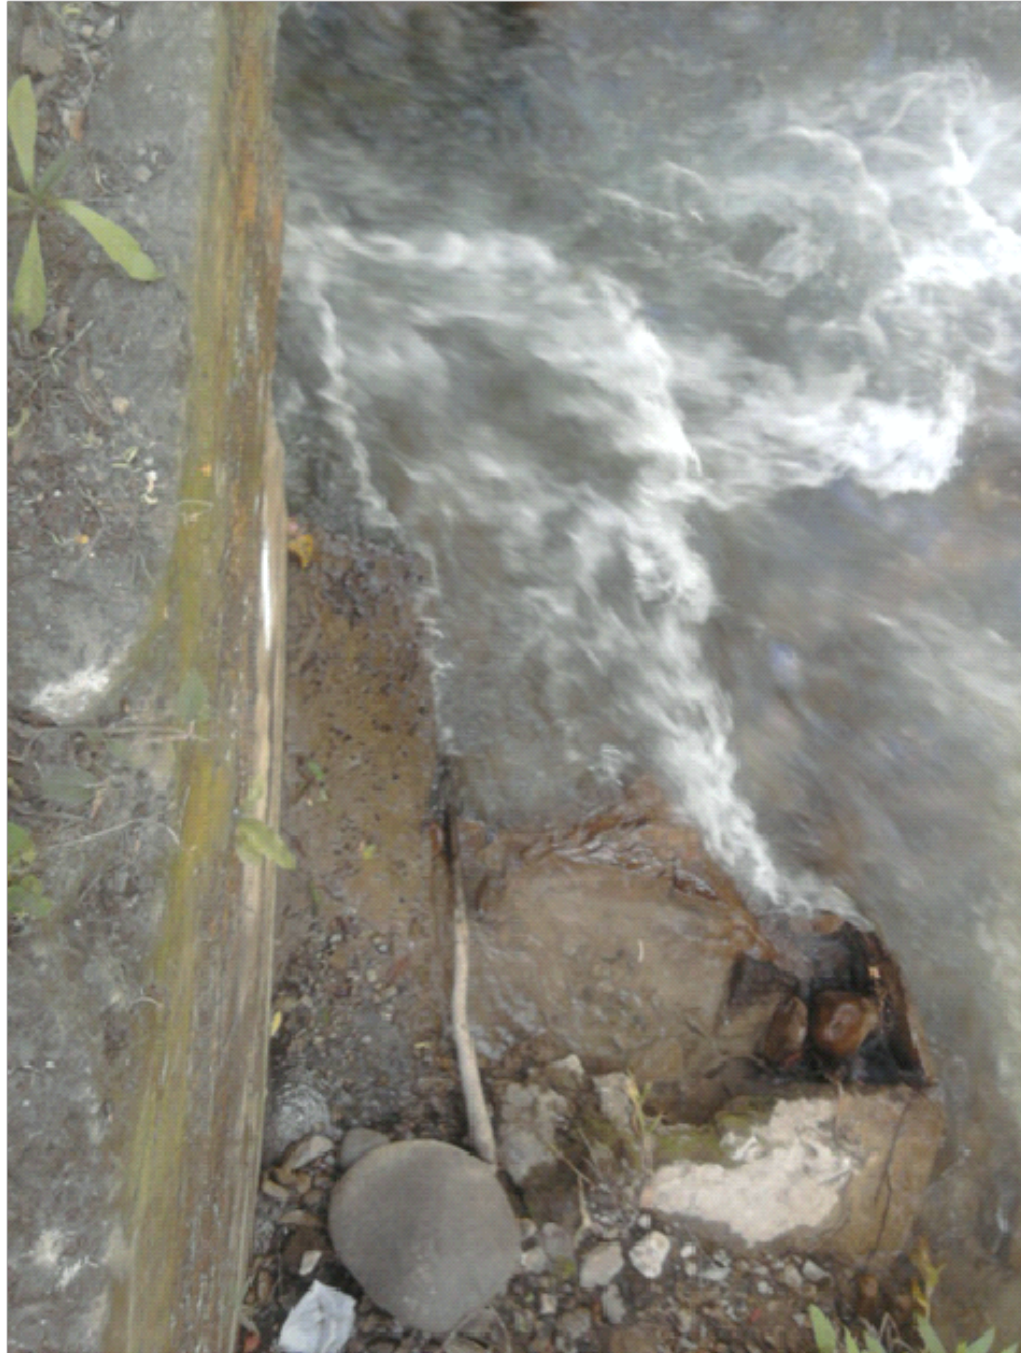
Componente.....: 6 Aletas

Calif./Mantenim....: 1 / -

Daño/Observaciones.: Presentan manchas de humedad y vegetación.
Requieren labores de mantenimiento rutinario.

Tipo de daño.....: Otro

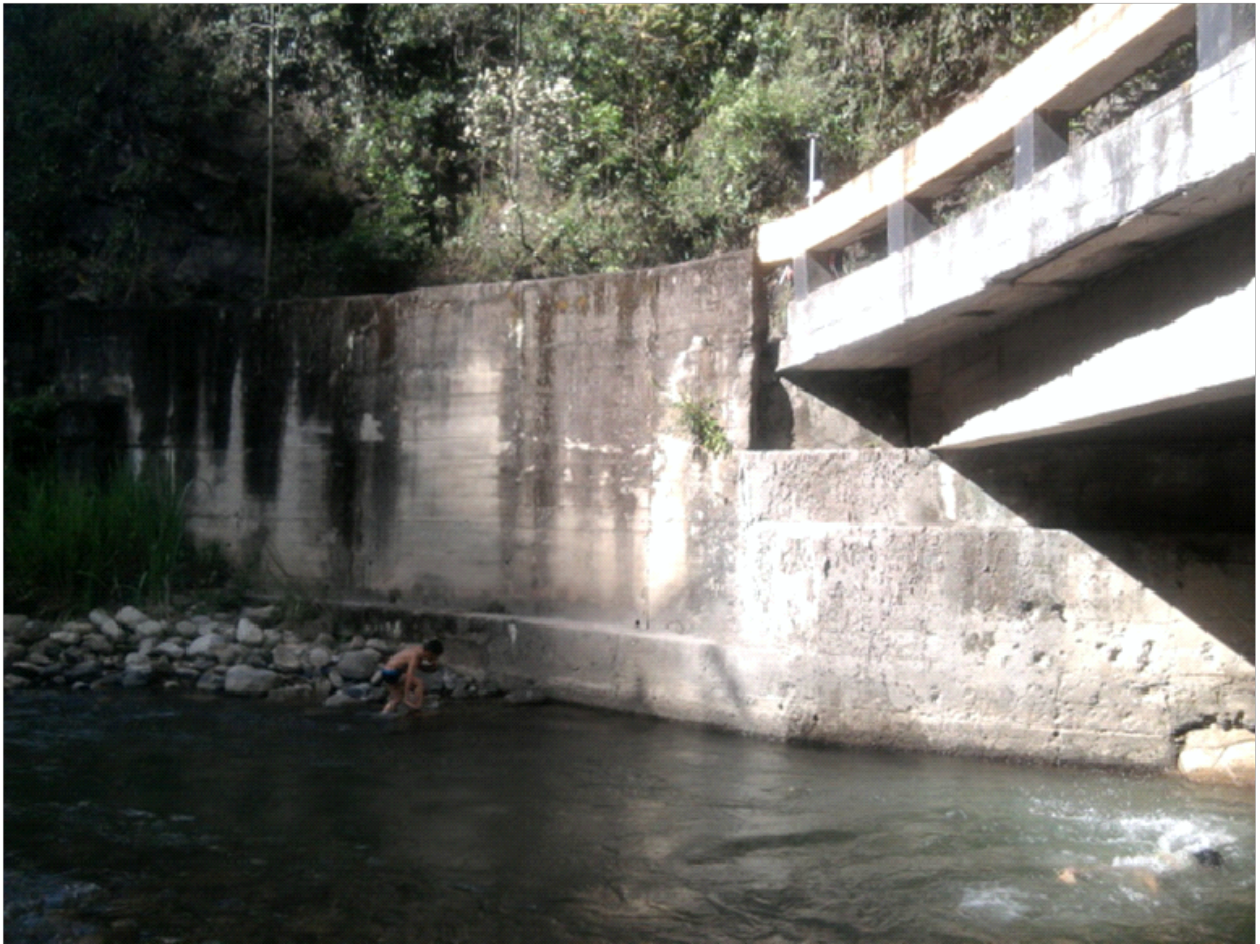
Componente.....: 6 Aletas

Calif./Mantenim....: 1 / -

Daño/Observaciones.: Presentan manchas de humedad y vegetación.
Requieren labores de mantenimiento rutinario.

Tipo de daño.....: Otro
