SDC/INV	SiPuCol	Fecha	Hoja
	Informe de inspección principal	13/08/12	1
18-7008-001.00 Agua Blanca			
Regional.....: 18 Norte de Santander			
Ruta.....: Palo de Letras - Puente Internacional			
Carretera.....: Ocaña - Sardinata			
Lado de la car...: 0			
Abscisa.....: 109+0377			
No del registro...: 8908			
Año de construcción.....:			
Año de la última reconstrucción.....:			
Paso Superior/Inferior.....: S			
Dir. de abs. de la carretera principal.: E			
Requisitos de la inspección.....: 0 Nada			
Recolección de datos : Fecha.....: 2012.06.03			
: Iniciales.....: JPV			
Posición geográfica...:			
Latitud: 8 gra 7.44 min N Longitud: 72 gra 52.79 min O Altitud: 708.28 m			
Geometría: Número de luces.....: 1			
Longitud de la luz menor (m): 13.60			
Longitud de la luz mayor (m): 13.60			
Longitud total (m): 13.60			
Ancho del tablero..... (m): 14.10			
Ancho del separador..... (m): 0.00			
Ancho del andén izquierdo (m): 0.00

SDC/INV	SiPuCol	Fecha	Hoja
	Informe de inspección principal	13/08/12	2
18-7008-001.00 Agua Blanca			
Subestructura:			
Estribos.: Tipo.....	10	Con aletas integrados	
Material.....	20	Concreto ciclópeo	
Tipo de cimentación.....	10	Cimentación superficial	
Pilas....

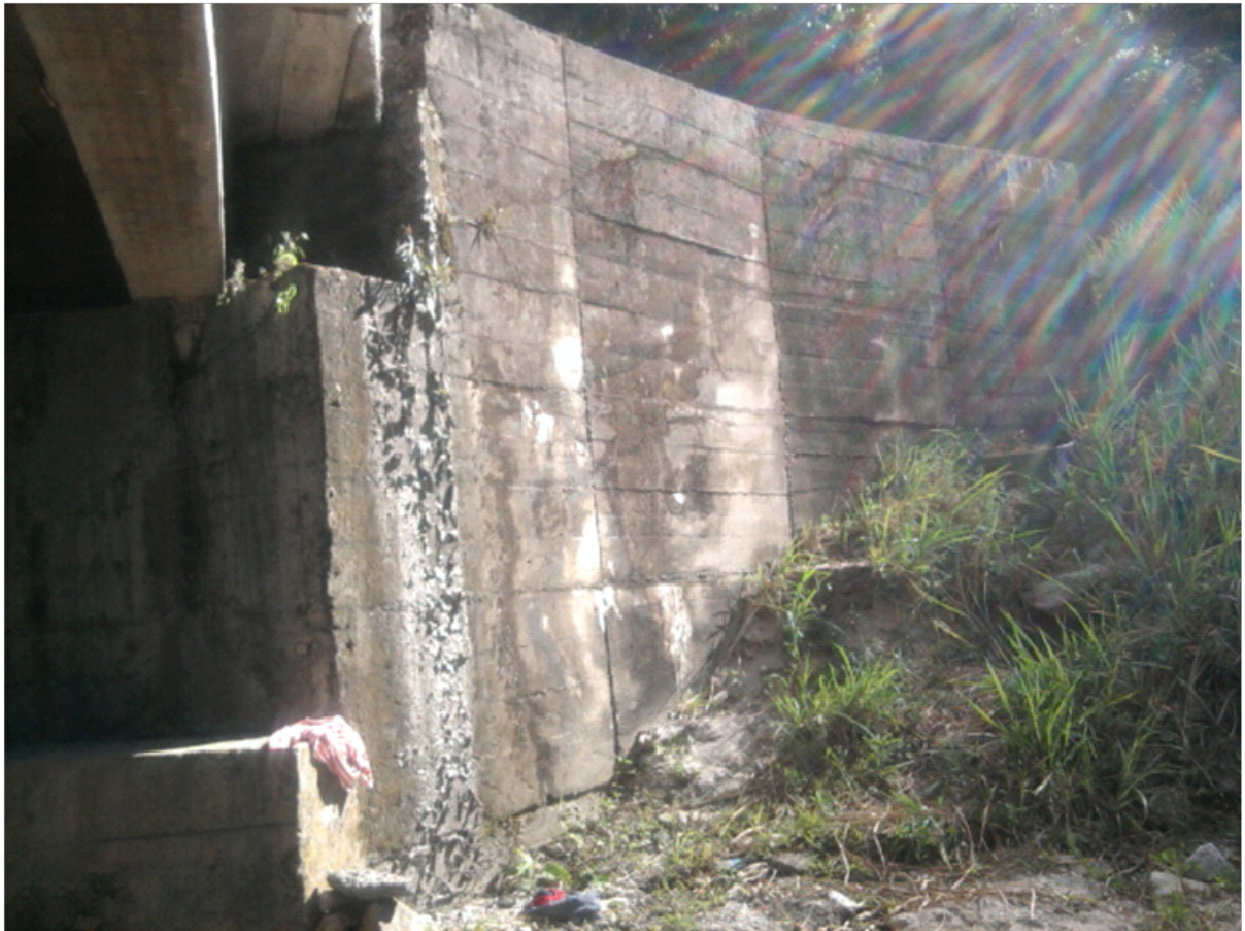
Componente.....: 6 Aletas

Calif./Mantenim....: 1 / -

Daño/Observaciones.: Presentan manchas de humedad y vegetación.
Requieren labores de mantenimiento rutinario.

Tipo de daño.....: Otro

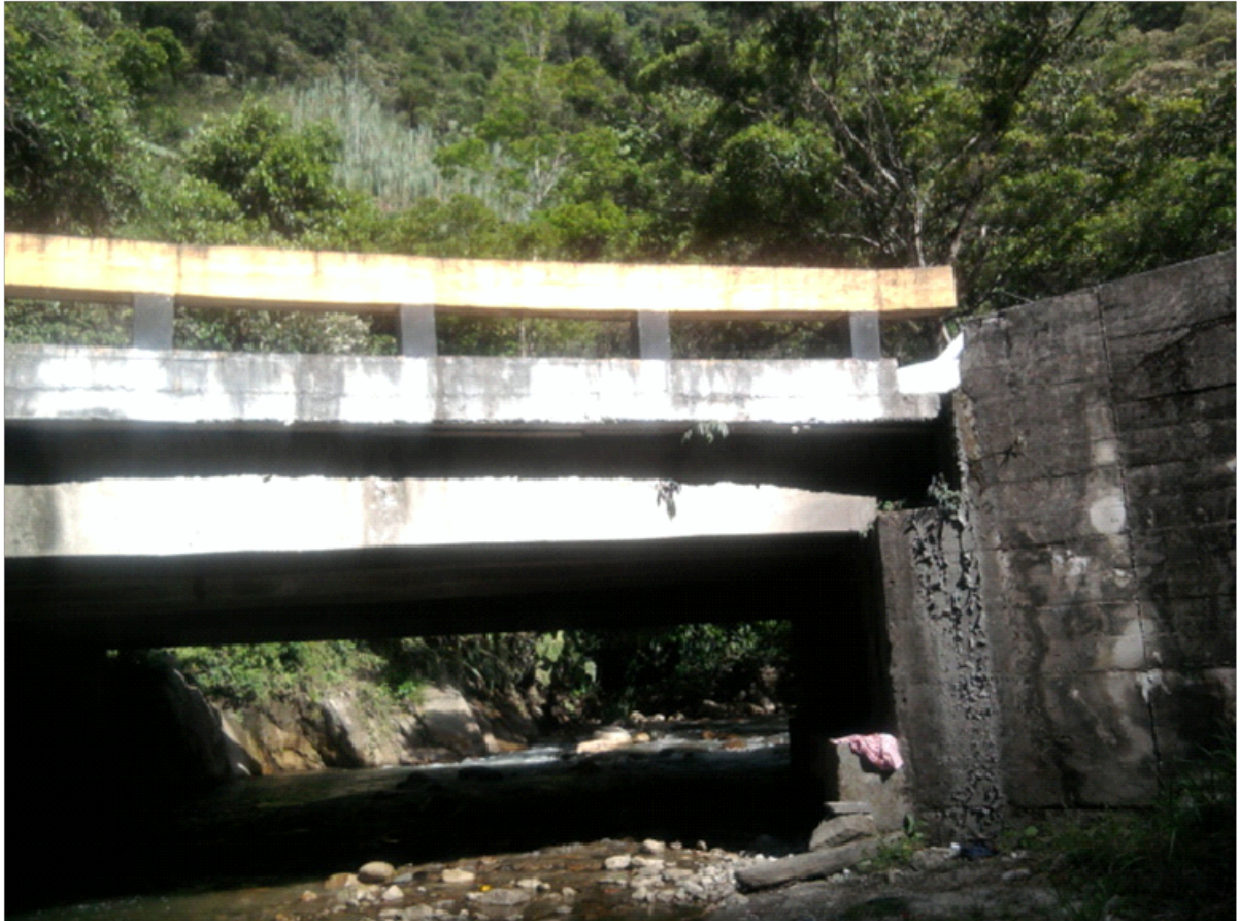
Componente.....: 6 Aletas

Calif./Mantenim....: 1 / -

Daño/Observaciones.: Presentan manchas de humedad y vegetación.
Requieren labores de mantenimiento rutinario.

Tipo de daño.....: Otro

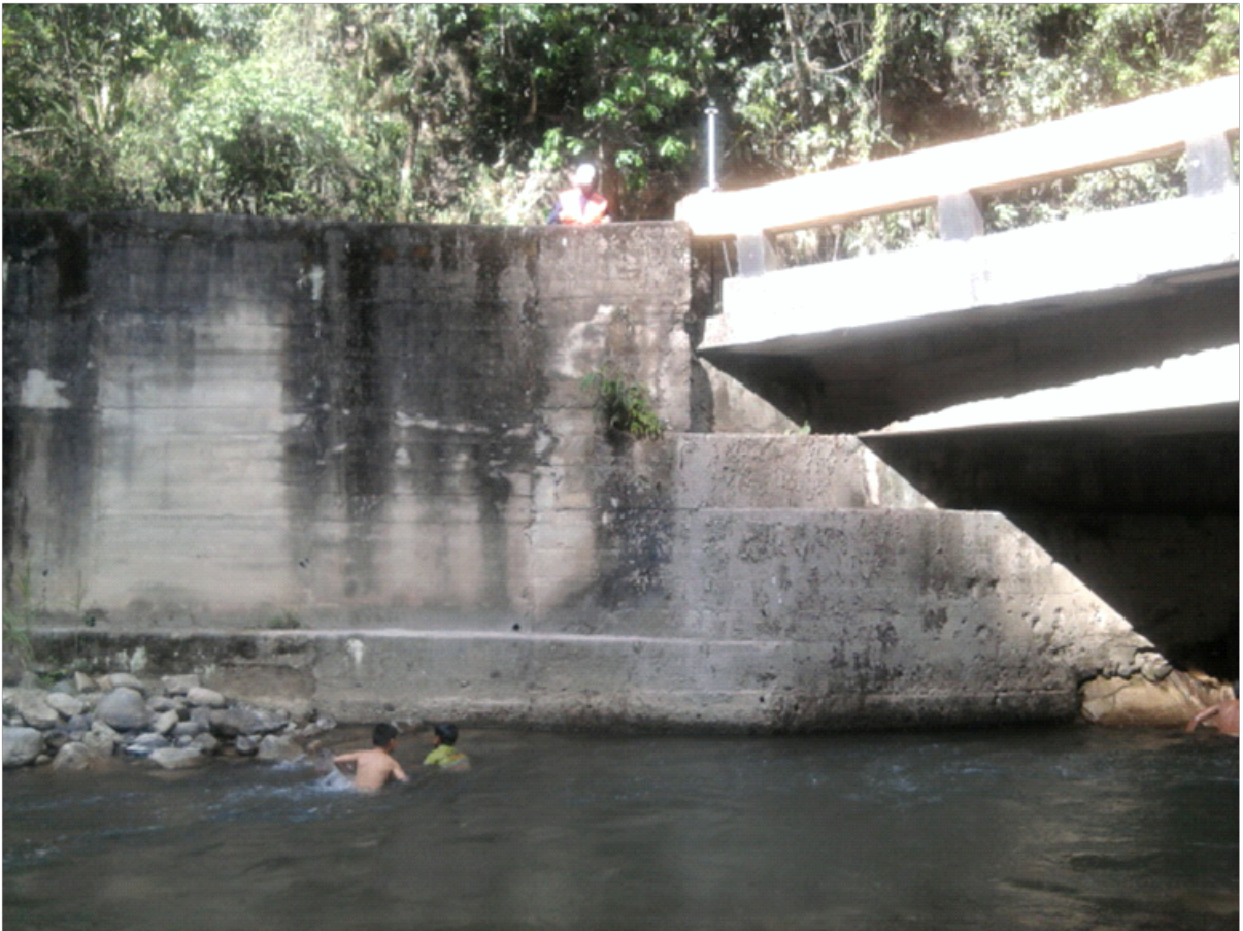
Componente.....: 6 Aletas

Calif./Mantenim....: 1 / -

Daño/Observaciones.: Presentan manchas de humedad y vegetación.
Requieren labores de mantenimiento rutinario.

Tipo de daño.....: Otro

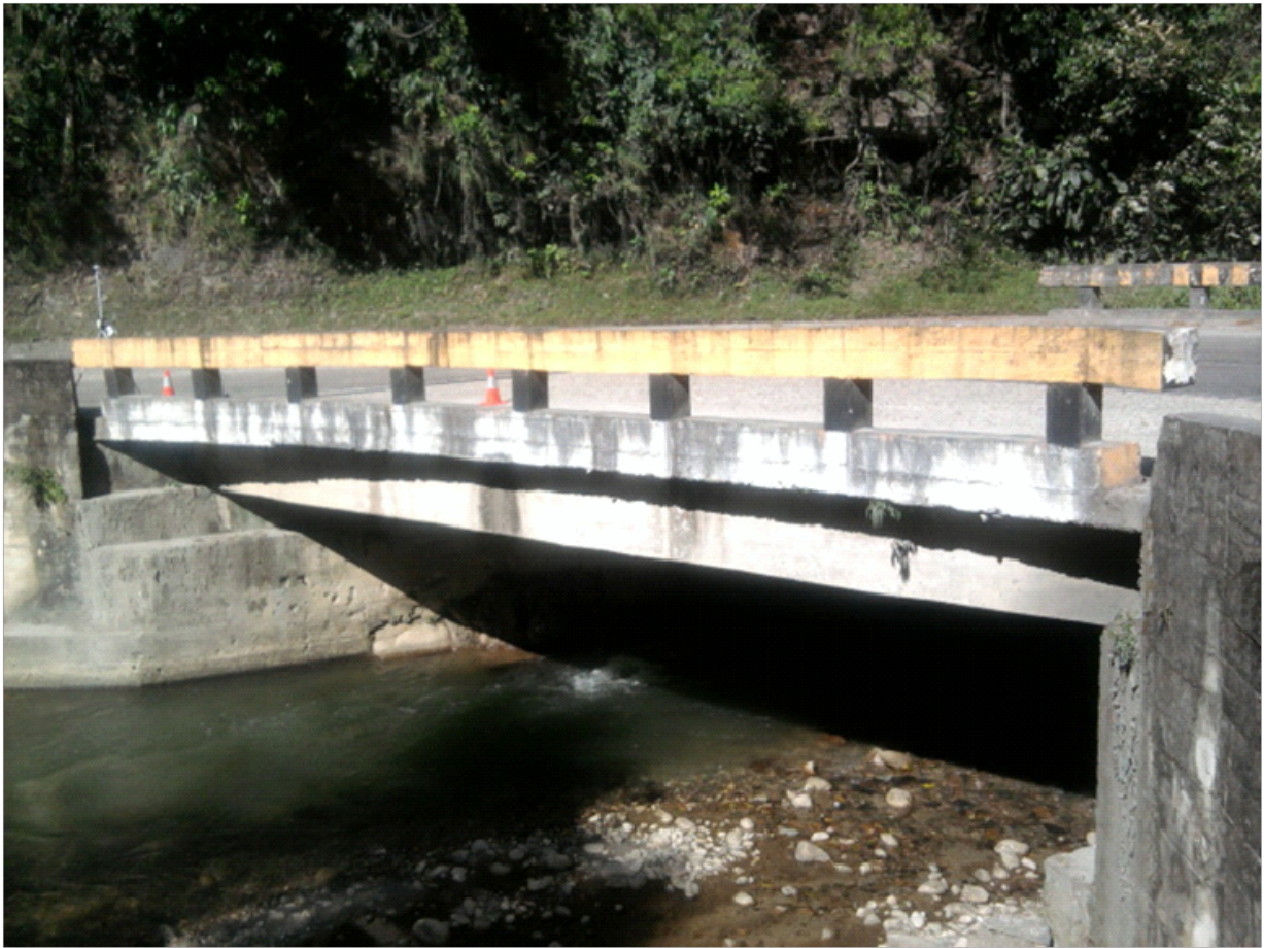
Componente.....: 7 Estribos

Calif./Mantenim....: 1 / -

Daño/Observaciones.: Se observó humedad debido a infiltración.

Tipo de daño.....: Otro

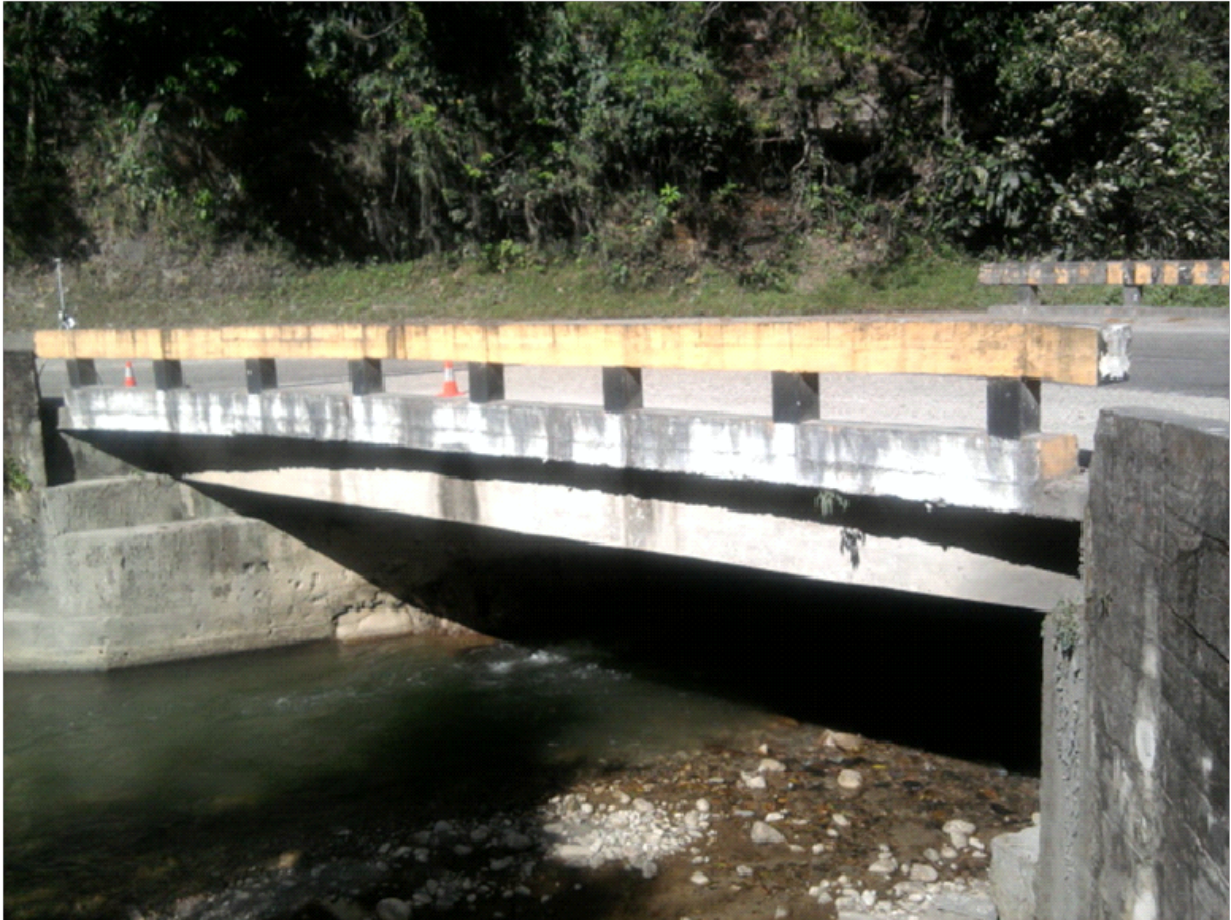
Componente.....: 7 Estribos

Calif./Mantenim....: 1 / -

Daño/Observaciones.: Se observó humedad debido a infiltración.

Tipo de daño.....: Otro

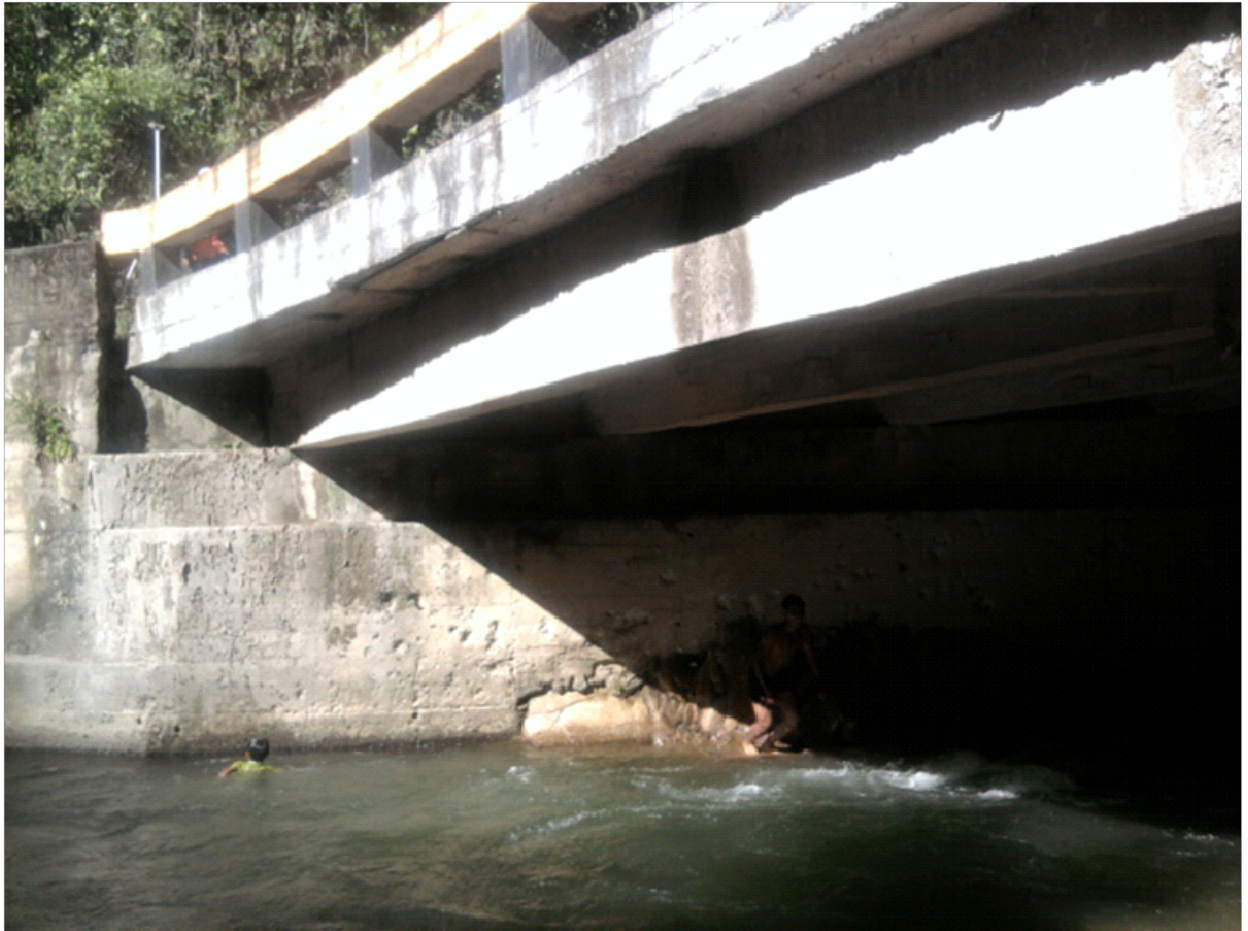
Componente.....: 7 Estribos

Calif./Mantenim....: 1 / -

Daño/Observaciones.: Se observó humedad debido a infiltración.

Tipo de daño.....: Otro

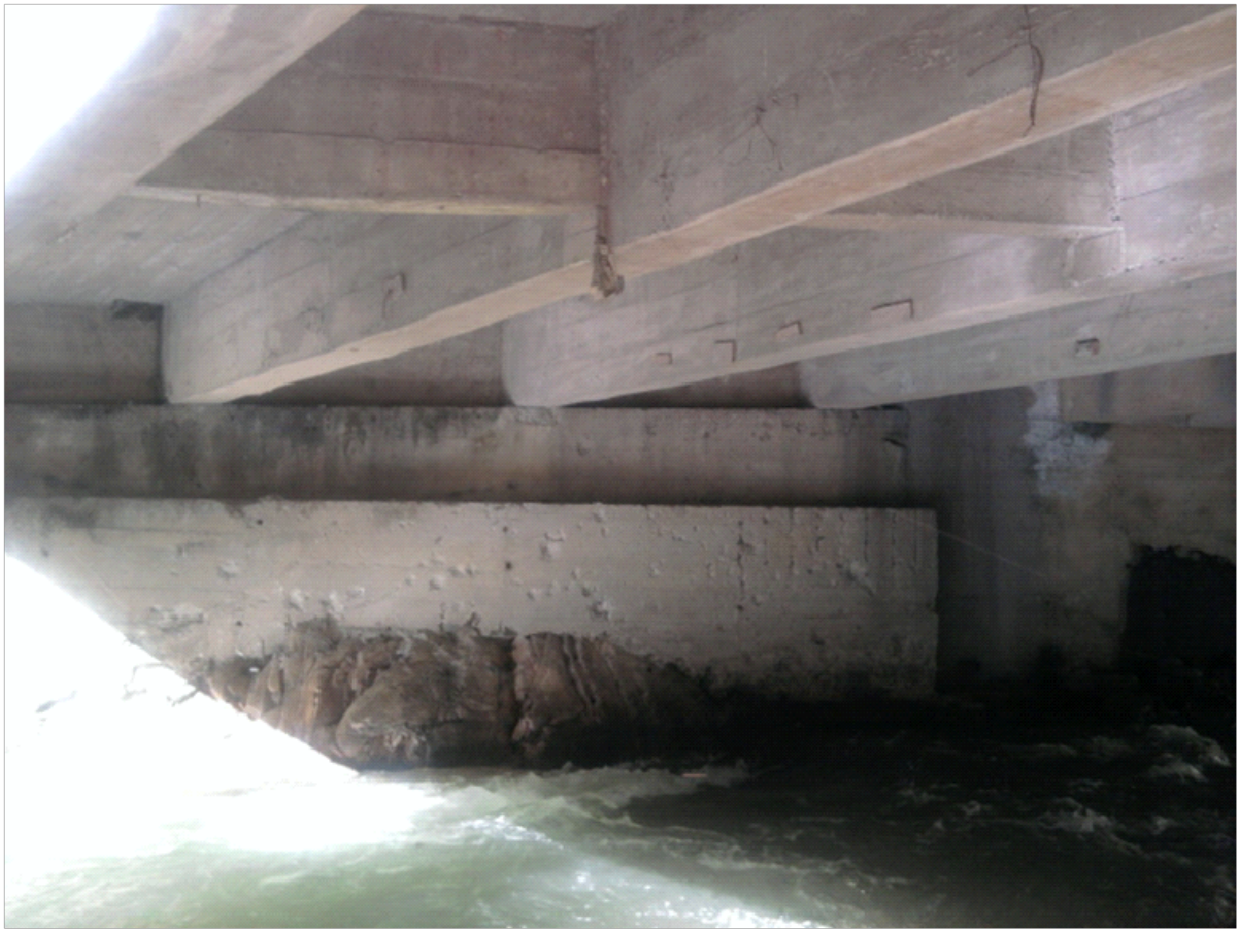
Componente.....: 7 Estribos
Calif./Mantenim....: 1 / -
Daño/Observaciones.: Se observó humedad debido a infiltración.
Tipo de daño.....: Otro

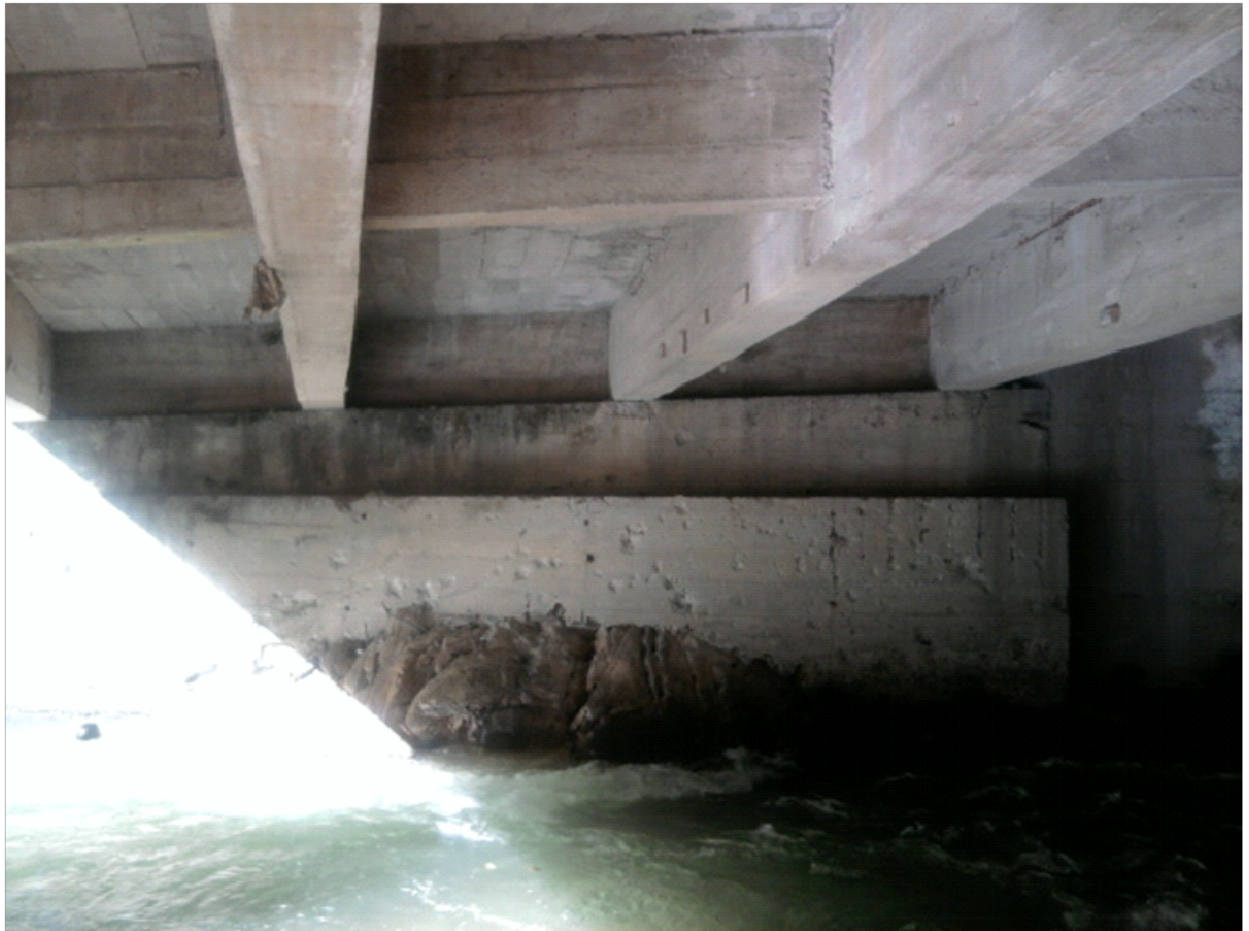
Componente.....: 7 Estribos

Calif./Mantenim....: 1 / -

Daño/Observaciones.: Se observó humedad debido a infiltración.

Tipo de daño.....: Otro

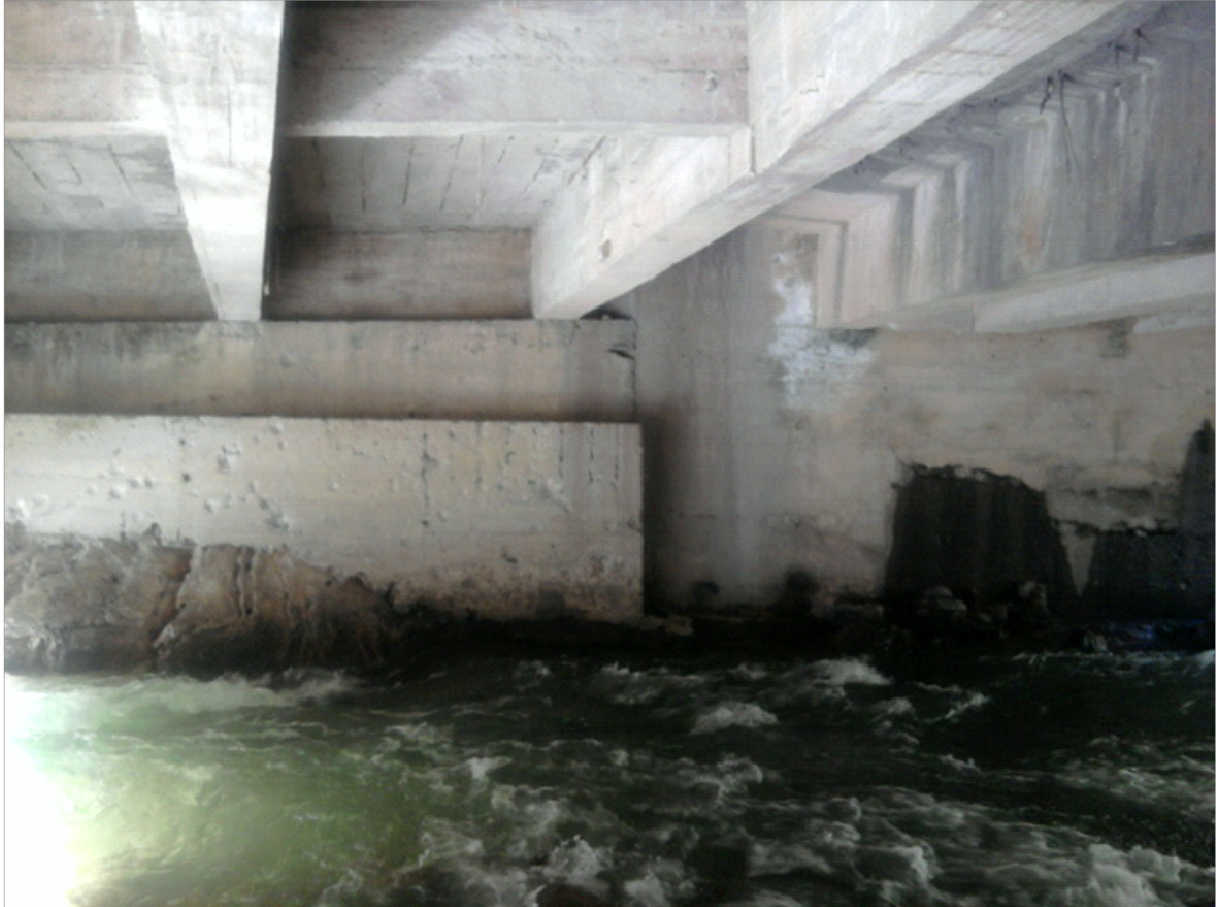
Componente.....: 7 Estribos

Calif./Mantenim....: 1 / -

Daño/Observaciones.: Se observó humedad debido a infiltración.

Tipo de daño.....: Otro

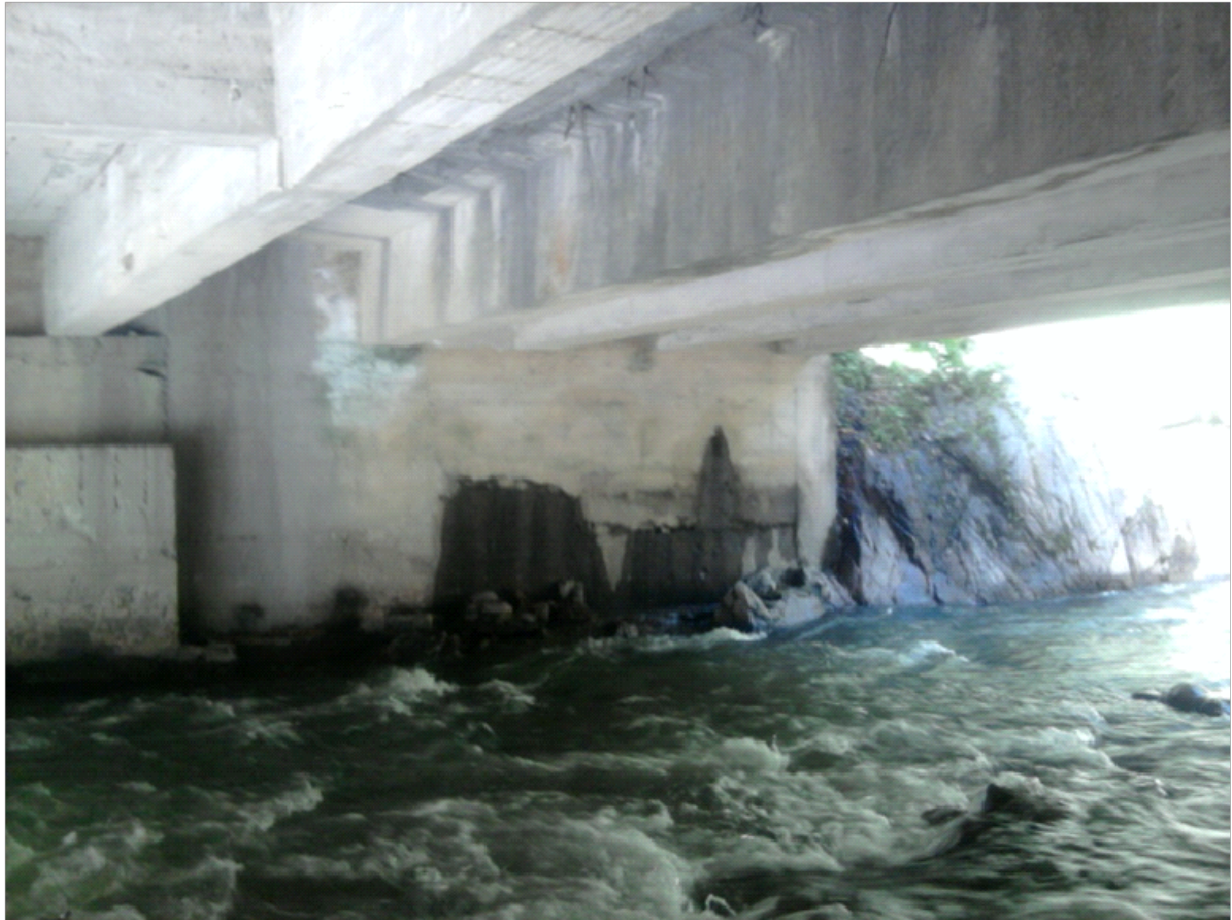
Componente.....: 7 Estribos

Calif./Mantenim....: 1 / -

Daño/Observaciones.: Se observó humedad debido a infiltración.

Tipo de daño.....: Otro

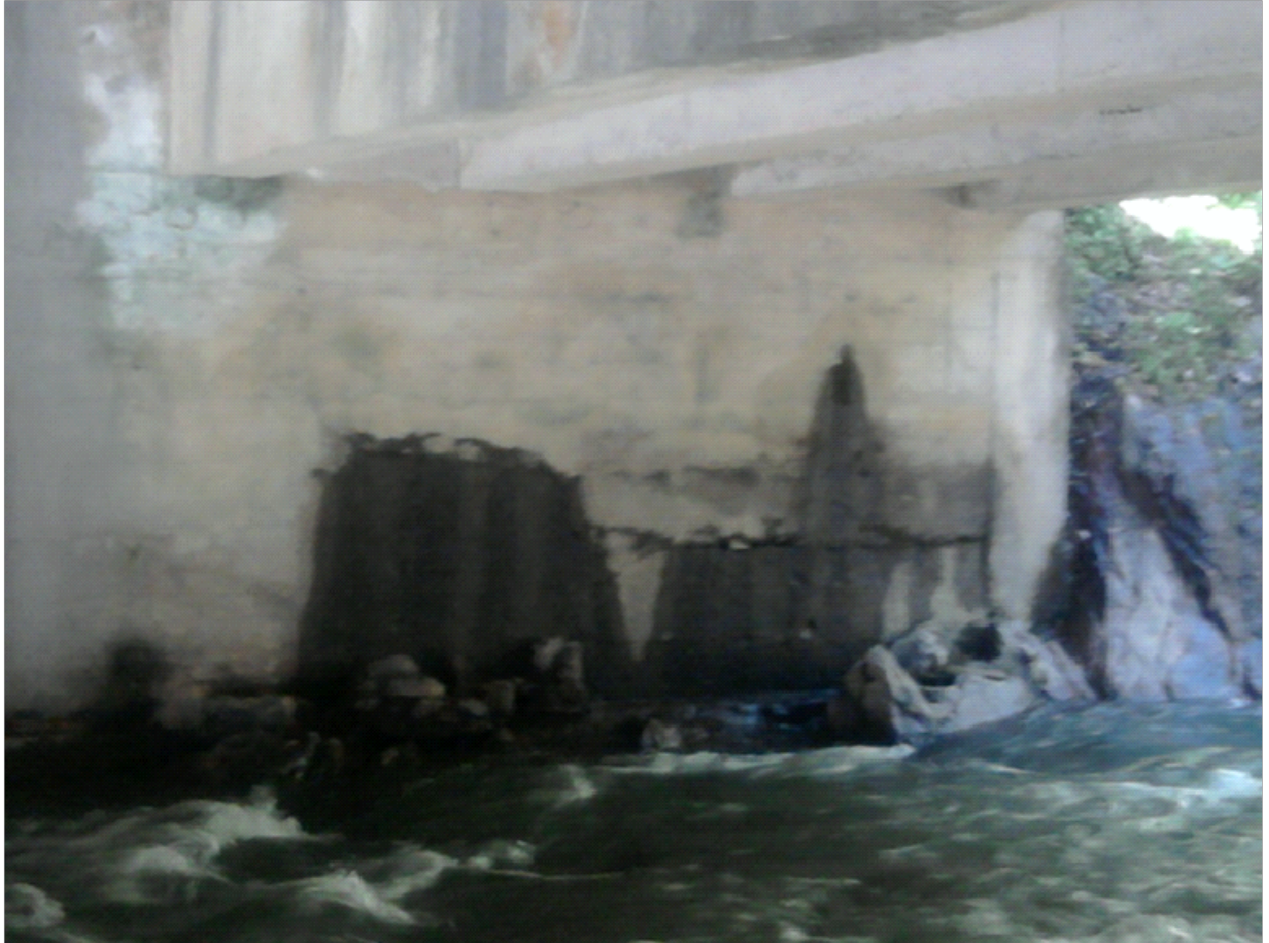
Componente.....: 7 Estribos
Calif./Mantenim....: 1 / -
Daño/Observaciones.: Se observó humedad debido a infiltración.
Tipo de daño.....: Otro

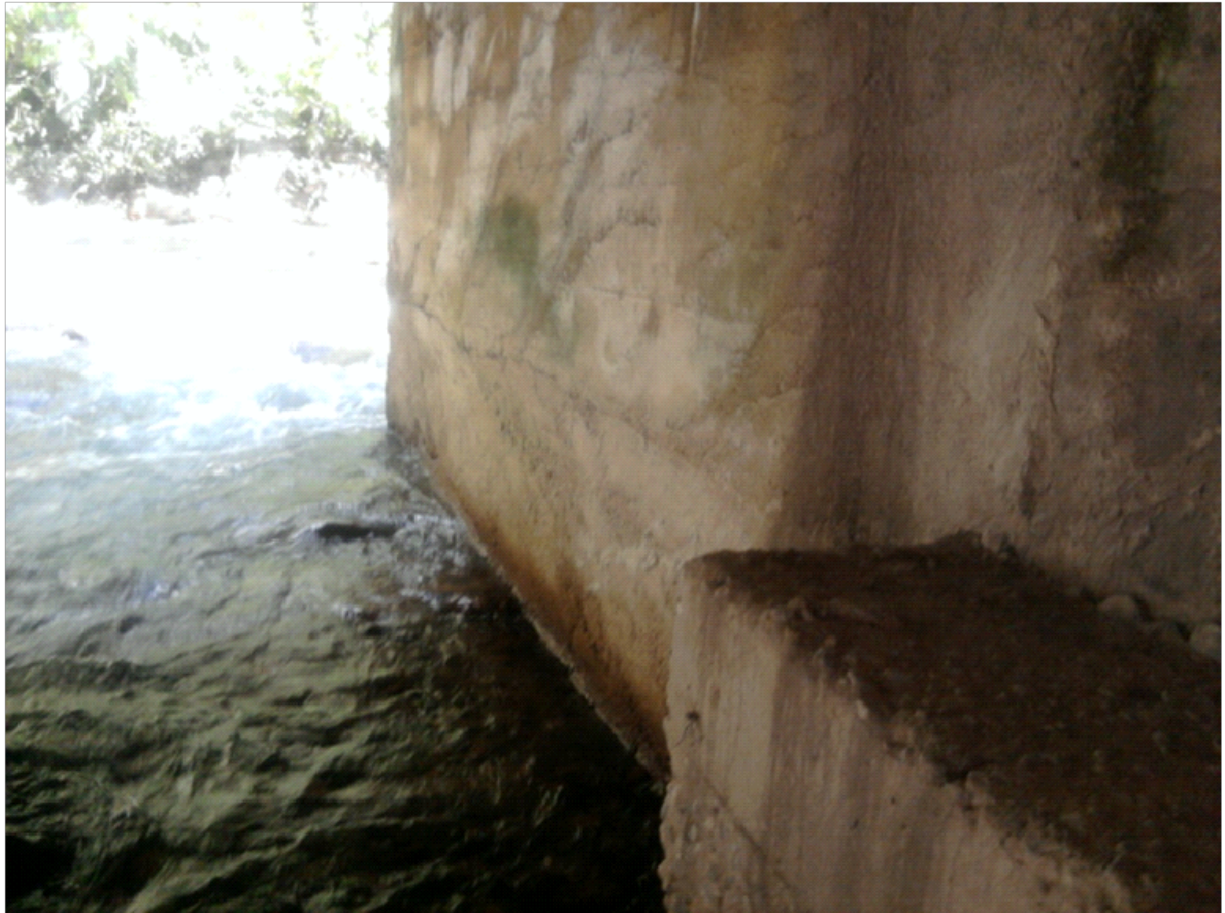
Componente.....: 7 Estribos

Calif./Mantenim....: 1 / -

Daño/Observaciones.: Se observó humedad debido a infiltración.

Tipo de daño.....: Otro

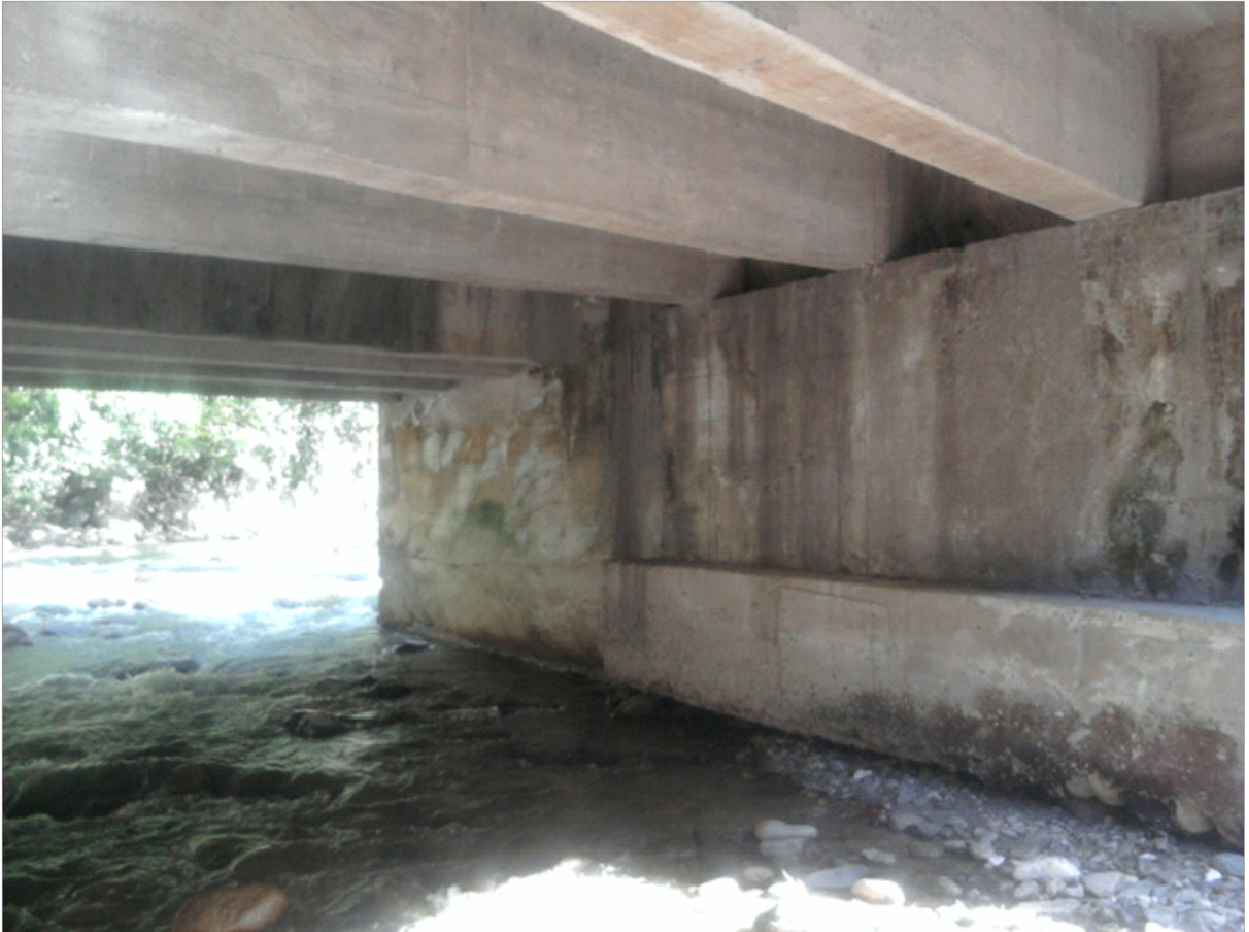
Componente.....: 7 Estribos

Calif./Mantenim....: 1 / -

Daño/Observaciones.: Se observó humedad debido a infiltración.

Tipo de daño.....: Otro

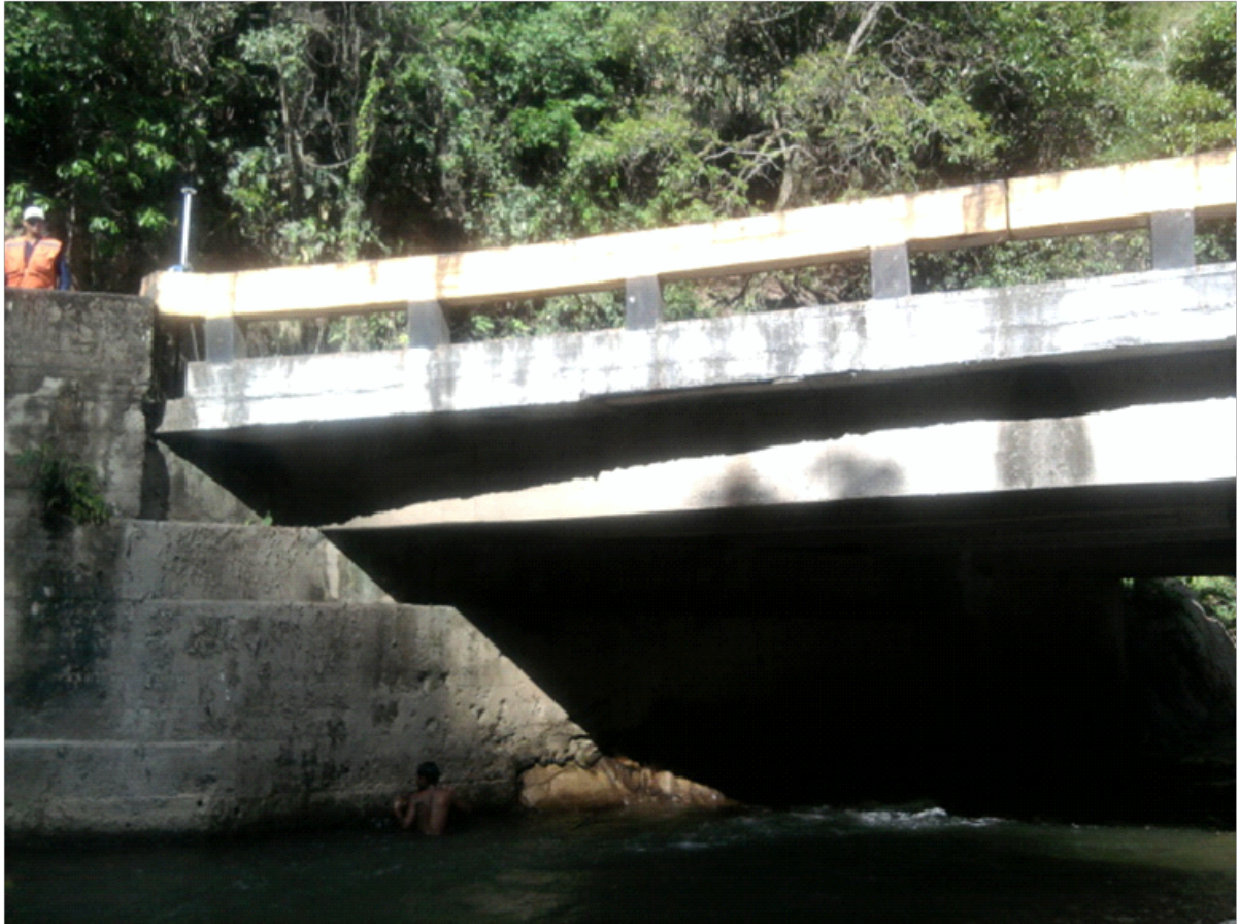
Componente.....: 7 Estribos

Calif./Mantenim.....: 1 / -

Daño/Observaciones.: Se observó humedad debido a infiltración.

Tipo de daño.....: Otro

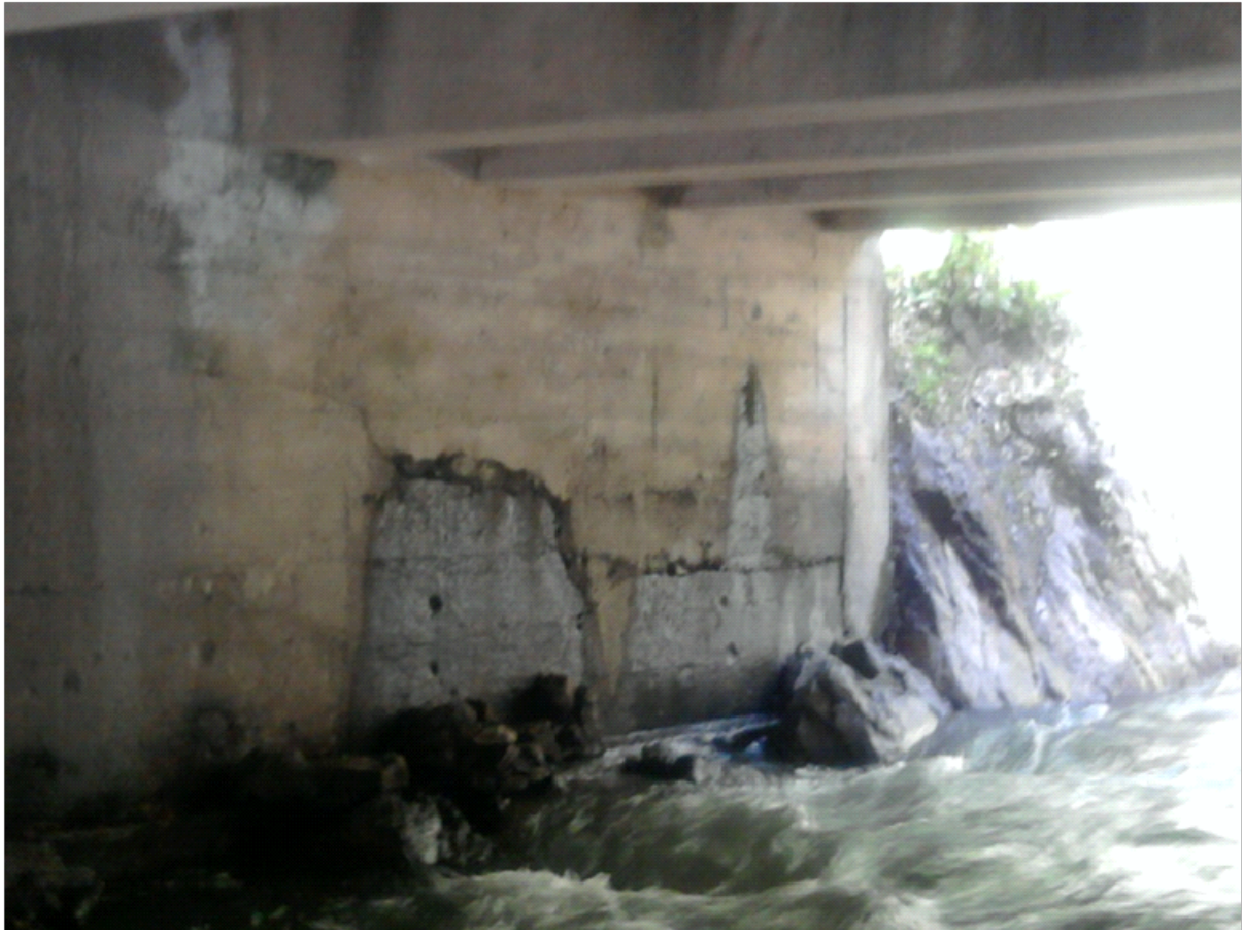
Componente.....: 7 Estribos

Calif./Mantenim....: 1 / -

Daño/Observaciones.: Se observó humedad debido a infiltración.

Tipo de daño.....: Otro

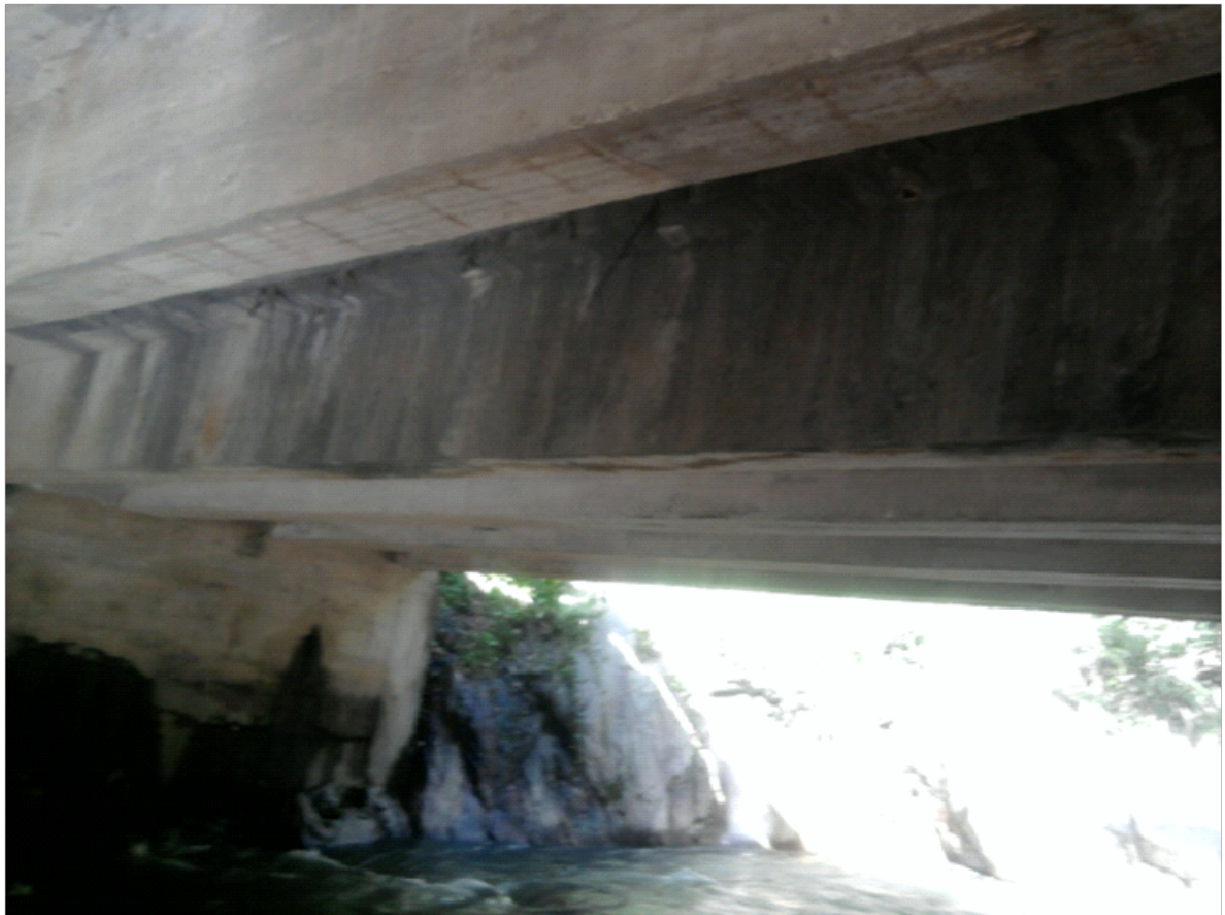
Componente.....: 11 Vigas/Largueros/Diafragmas

Calif./Mantenim....: 1 / -

Daño/Observaciones.: Se observó manchas de humedad.
