SDC/INV	SiPuCol	Fecha	Hoja
	Informe de inspección principal	13/08/12	1
18-7008-001.10 La Nevera			
Regional.....: 18 Norte de Santander			
Ruta.....: Palo de Letras - Puente Internacional			
Carretera.....: Ocaña - Sardinata			
Lado de la car...: 0			
Abscisa.....: 96+0644			
No del registro..: 1571			
Año de construcción.....:			
Año de la última reconstrucción.....:			
Paso Superior/Inferior.....: S			
Dir. de abs. de la carretera principal.: N			
Requisitos de la inspección.....: 0 Nada			
Recolección de datos : Fecha.....: 2012.06.03			
: Iniciales.....: JPV			
Posición geográfica..:			
Latitud: 8 gra 8 min N Longitud: 72 gra 56.62 min O Altitud: 1161.38 m			
Geometría: Número de luces.....: 1			
Longitud de la luz menor (m): 14.80			
Longitud de la luz mayor (m): 14.80			
Longitud total (m): 14.80			
Ancho del tablero..... (m): 13.50			
Ancho del separador..... (m): 0.00			
Ancho del andén izquierdo (m): 0.00

SDC/INV	SiPuCol	Fecha	Hoja
	Informe de inspección principal	13/08/12	3
18-7008-001.10 La Nevera			
Resumen cronológico:	Fecha	Actividades	
	1997.01.19	Inspección principal	
	2012.06.03	Inspección principal	
Ultima inspección principal :			
Fecha.....	2012.06.03		
Inicial

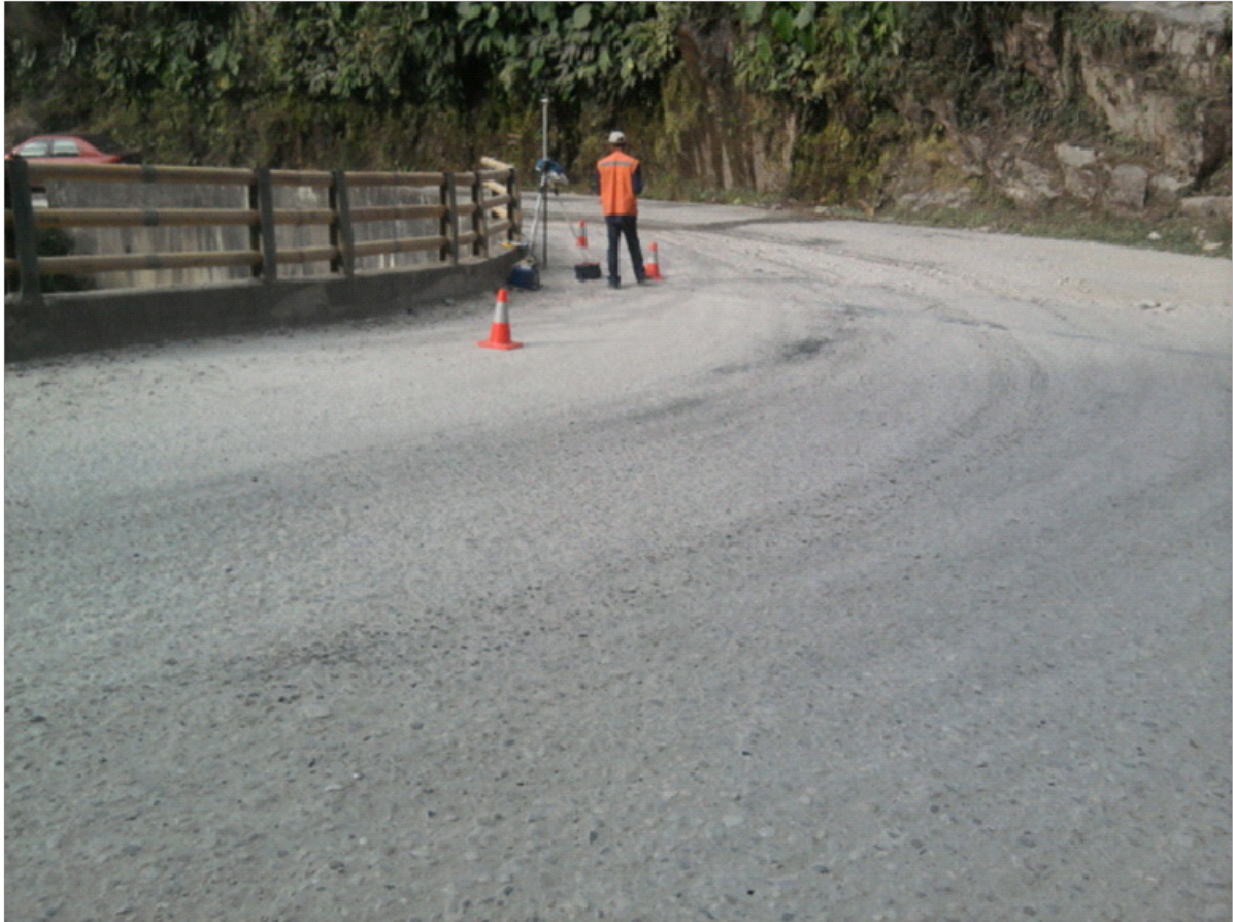
Componente.....: 1 Superficie del puente

Daño/Observaciones.: La superficie presenta desgaste del concreto rígido, agragado expuesto y se observa el concreto de refuerzo

Tipo de daño.....: Daño en conc. / acero expuesto

Reparaciones.....: C Tratamiento superficial (sello)

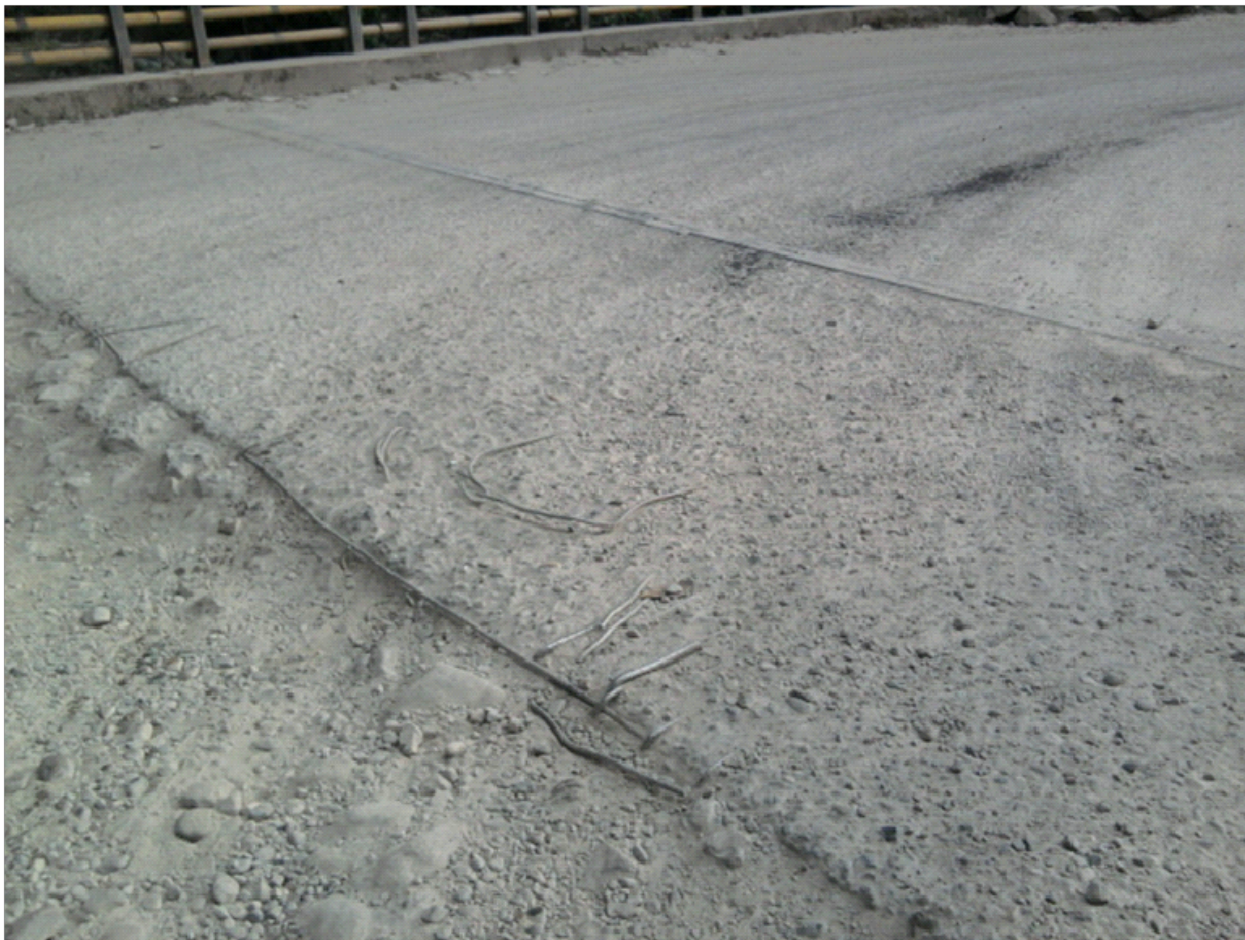
Componente.....: 1 Superficie del puente

Daño/Observaciones.: La superficie presenta desgaste del concreto rígido, agragado expuesto y se observa el concreto de refuerzo

Tipo de daño.....: Daño en conc. / acero expuesto

Reparaciones.....: C Tratamiento superficial (sello)

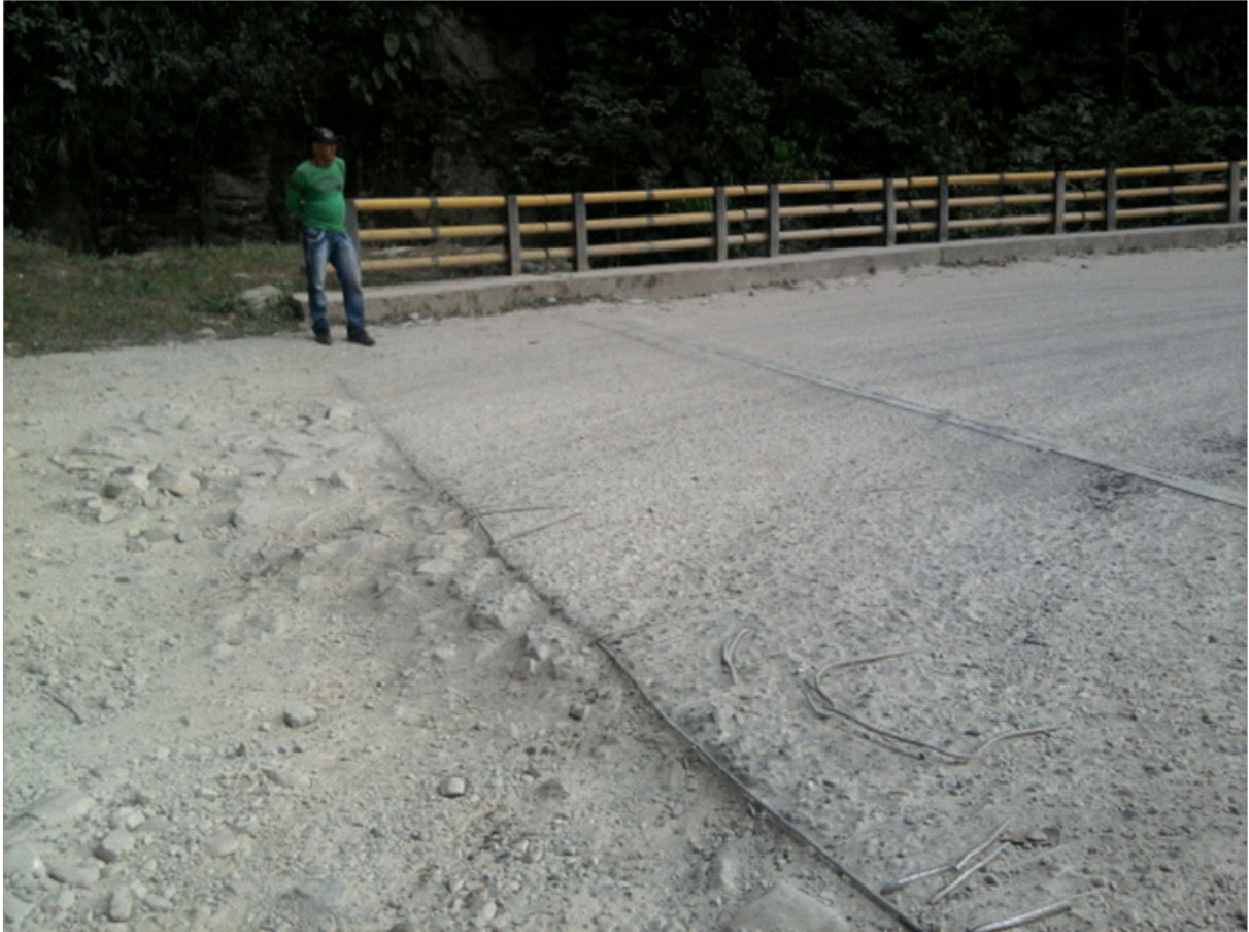
Componente.....: 1 Superficie del puente

Daño/Observaciones.: La superficie presenta desgaste del concreto rígido, agragado expuesto y se observa el concreto de refuerzo

Tipo de daño.....: Daño en conc. / acero expuesto

Reparaciones.....: C Tratamiento superficial (sello)

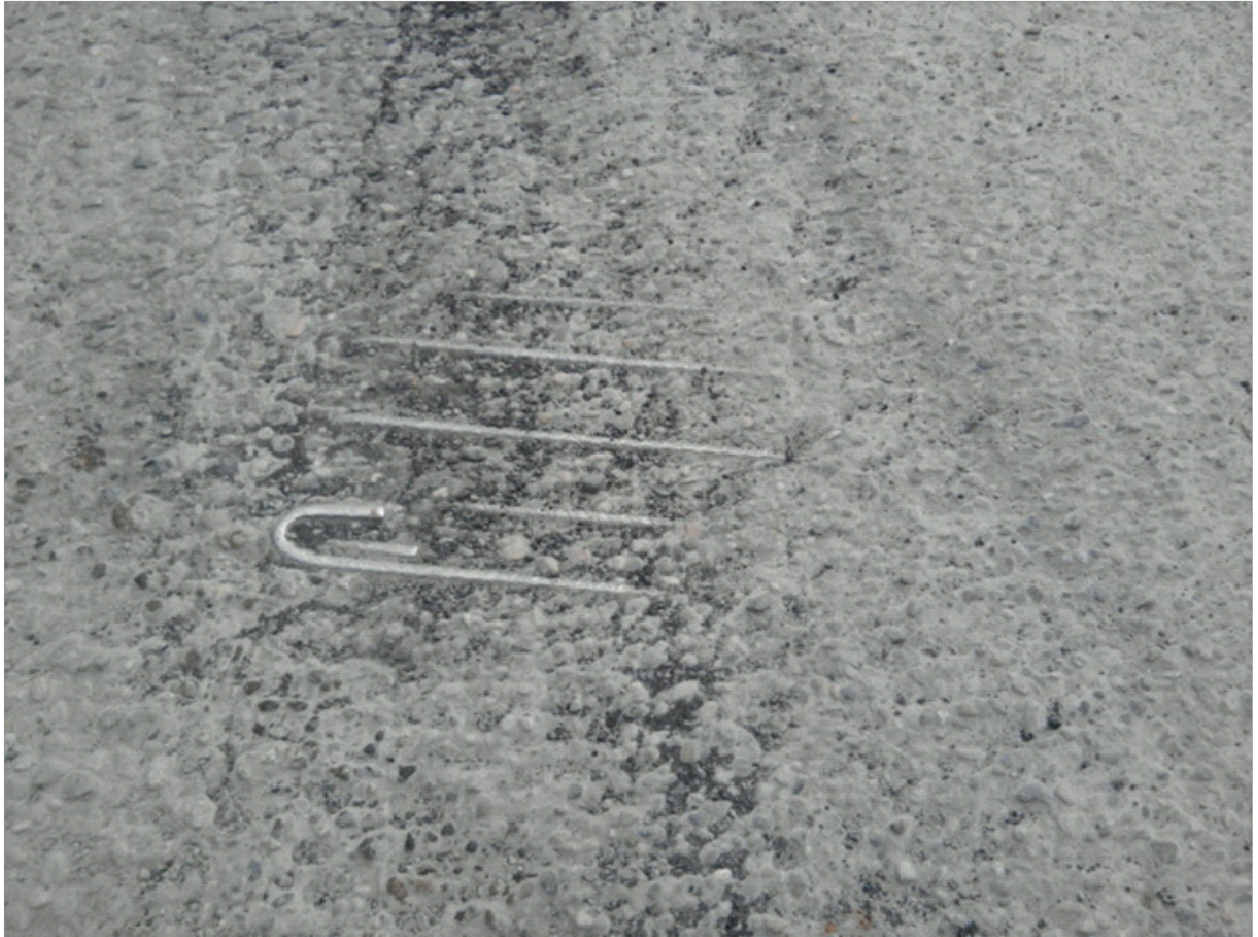
Componente.....: 1 Superficie del puente

Daño/Observaciones.: La superficie presenta desgaste del concreto rígido, agragado expuesto y se observa el concreto de refuerzo

Tipo de daño.....: Daño en conc. / acero expuesto

Reparaciones.....: C Tratamiento superficial (sello)

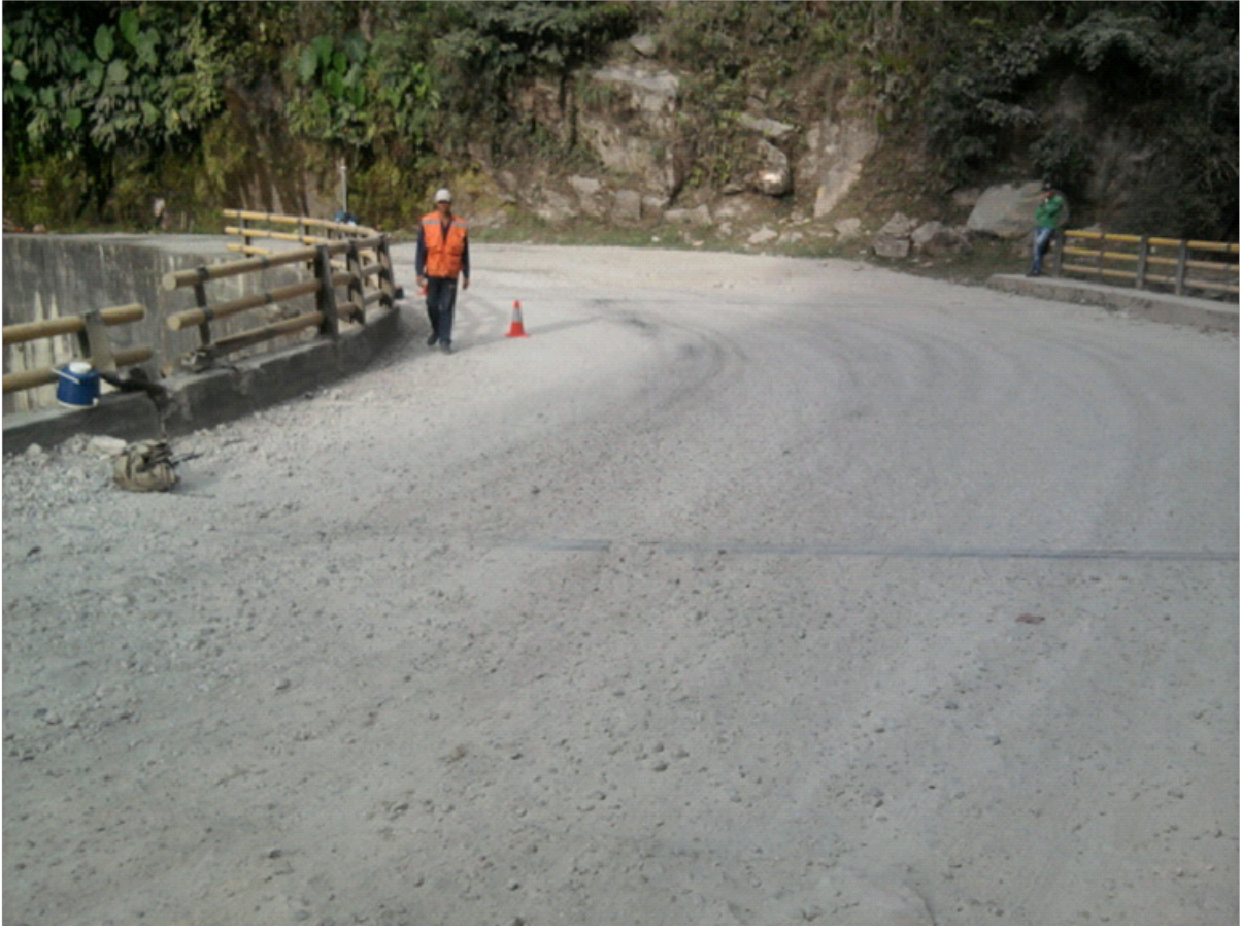
Componente.....: 2 Juntas de expansión

Daño/Observaciones.: Se observó desgaste en el concreto alrededor de las juntas.

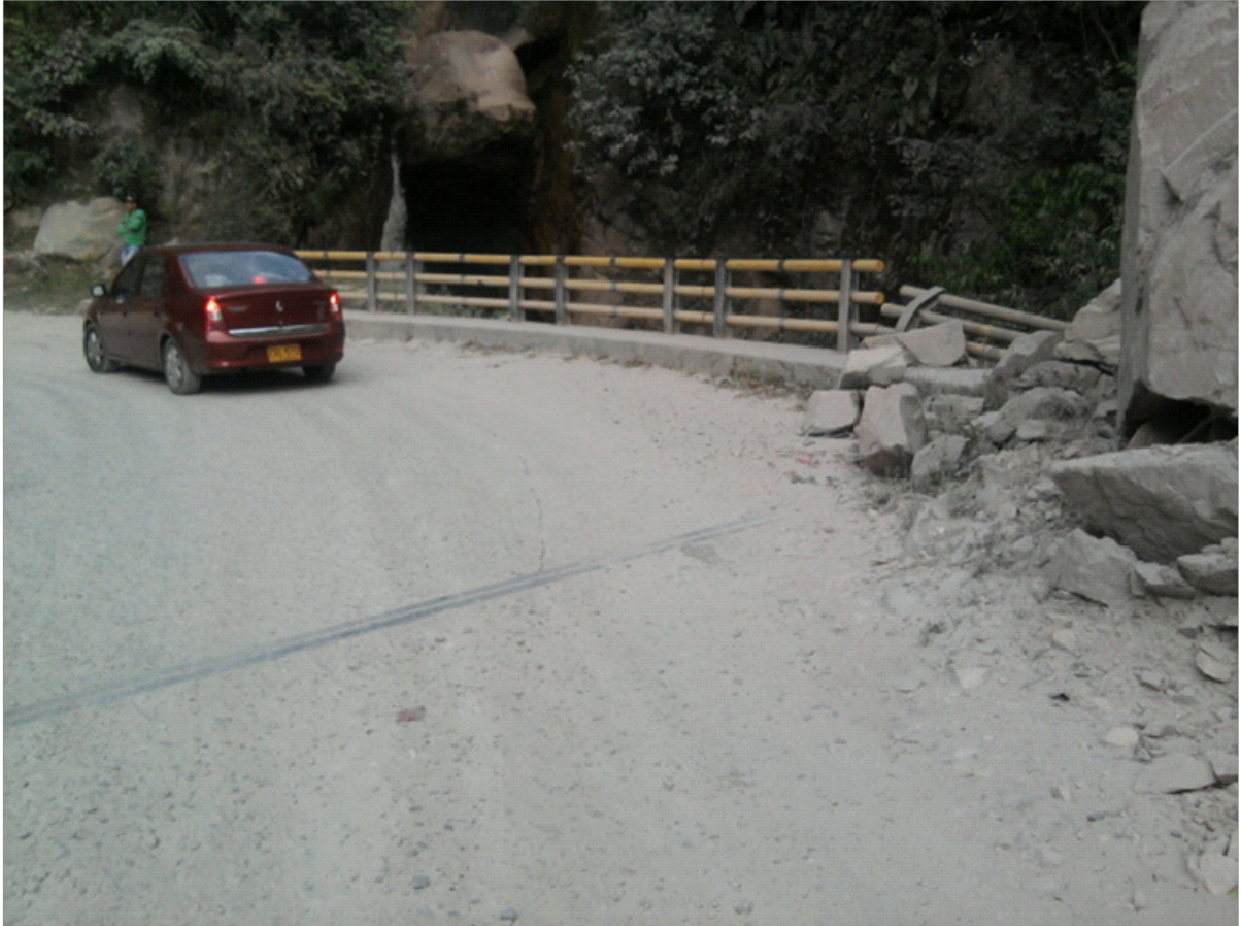
Componente.....: 2 Juntas de expansión
Calif./Mantenim....: 1 / -
Daño/Observaciones.: Se observó desgaste en el concreto alrededor de las juntas.

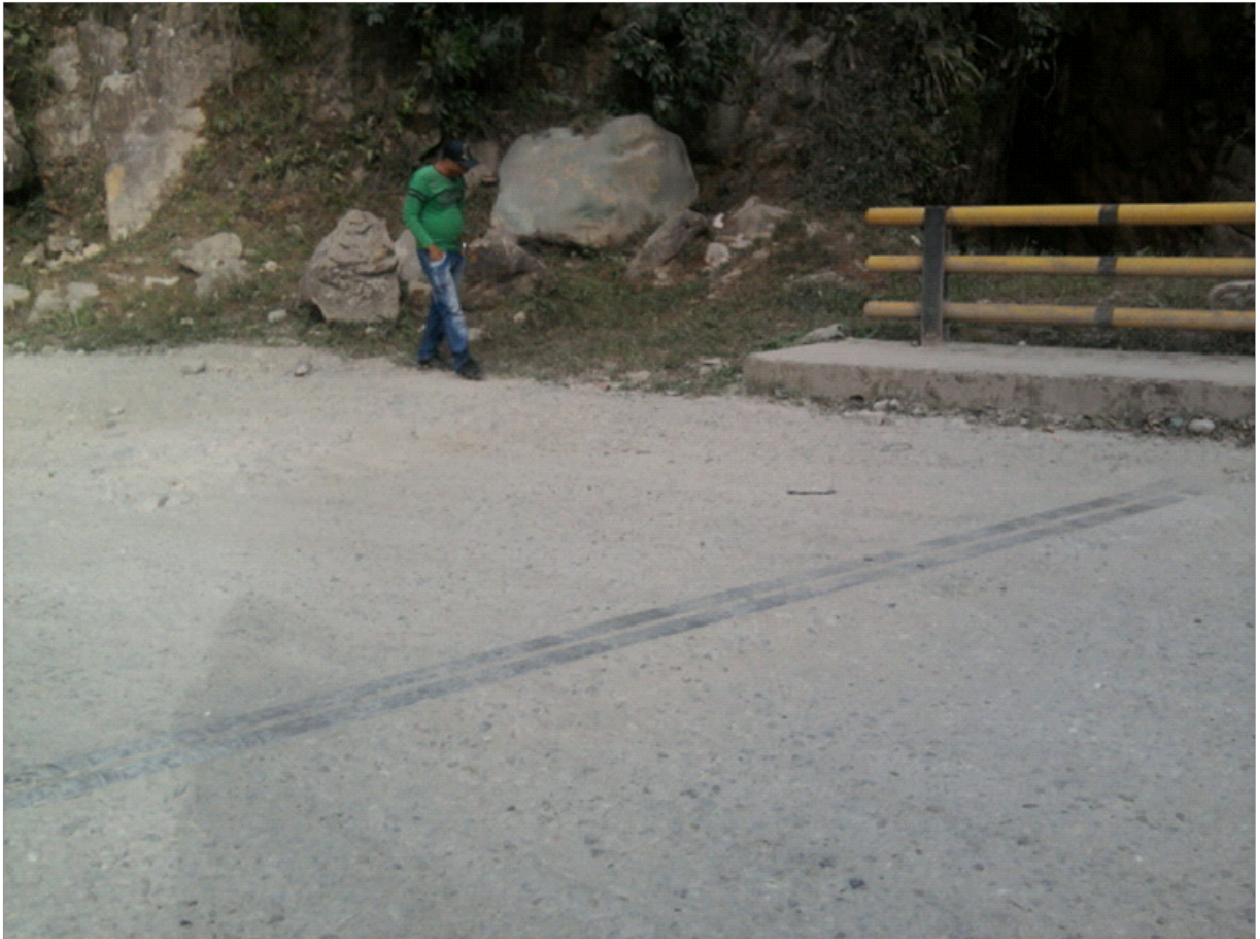
Daño/Observaciones.: Se observó desgaste en el concreto alrededor de las juntas.

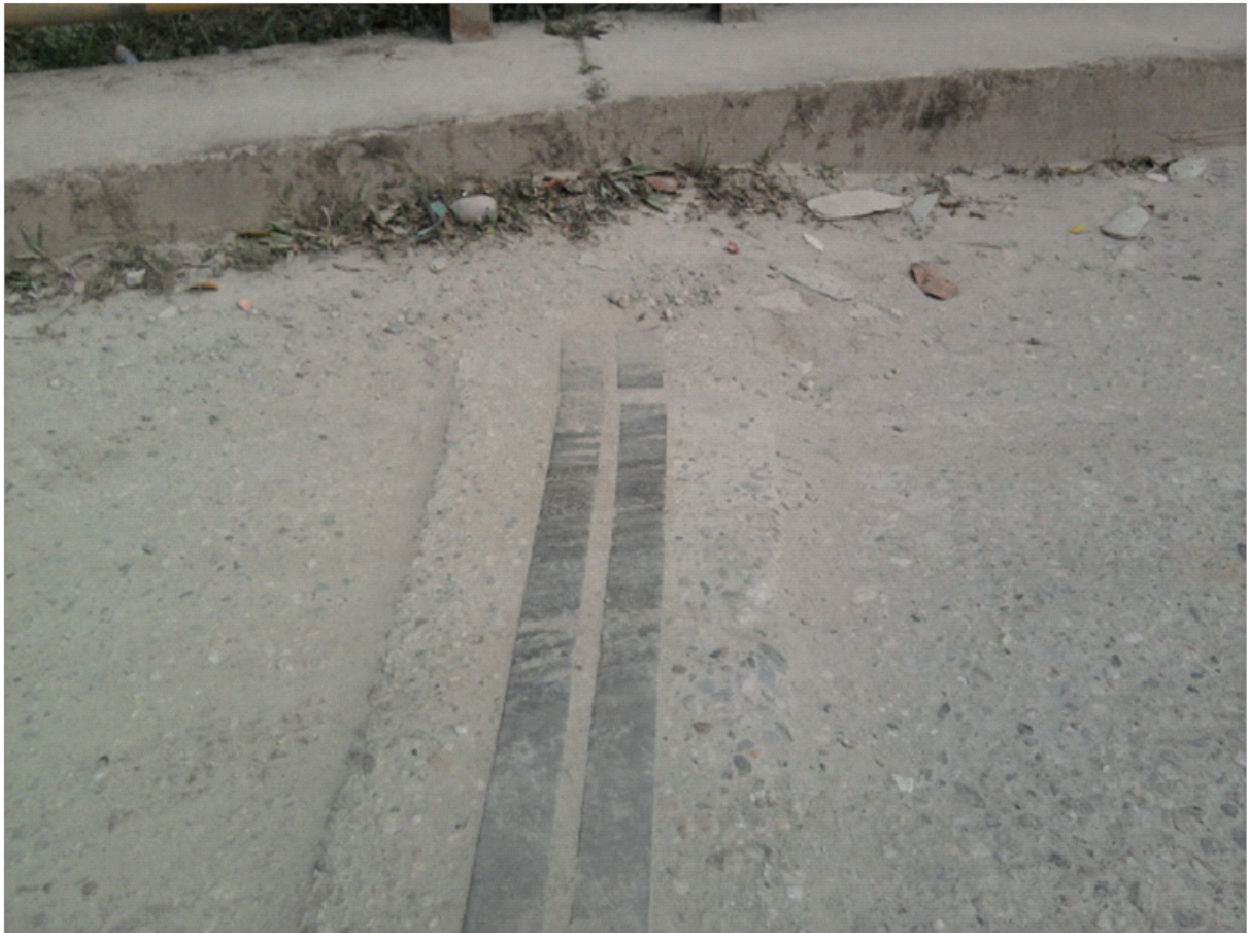
Componente.....: 2 Juntas de expansión

Daño/Observaciones.: Se observó desgaste en el concreto alrededor de las juntas.

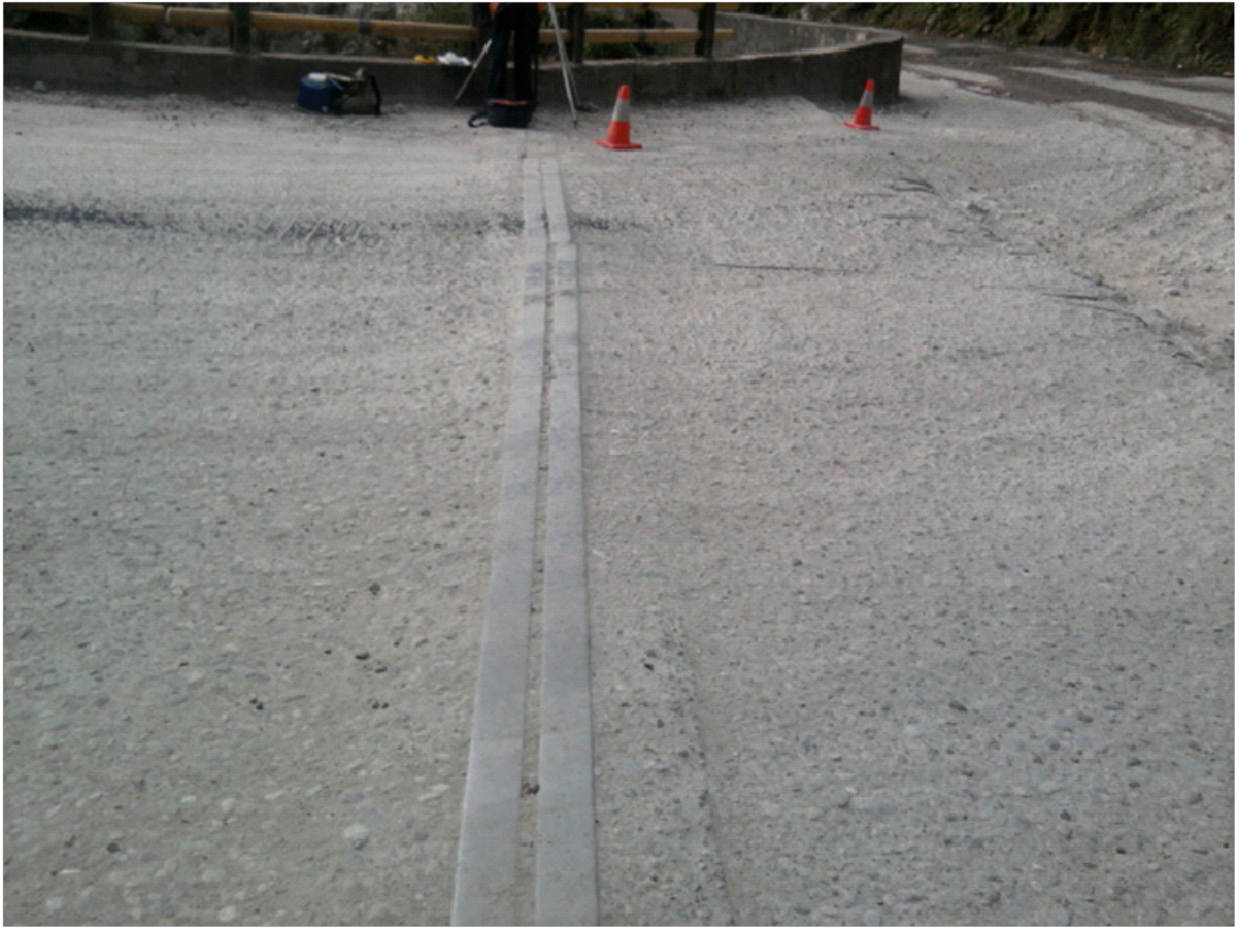
Componente.....: 2 Juntas de expansión

Daño/Observaciones.: Se observó desgaste en el cocreto alrededor de las juntas.

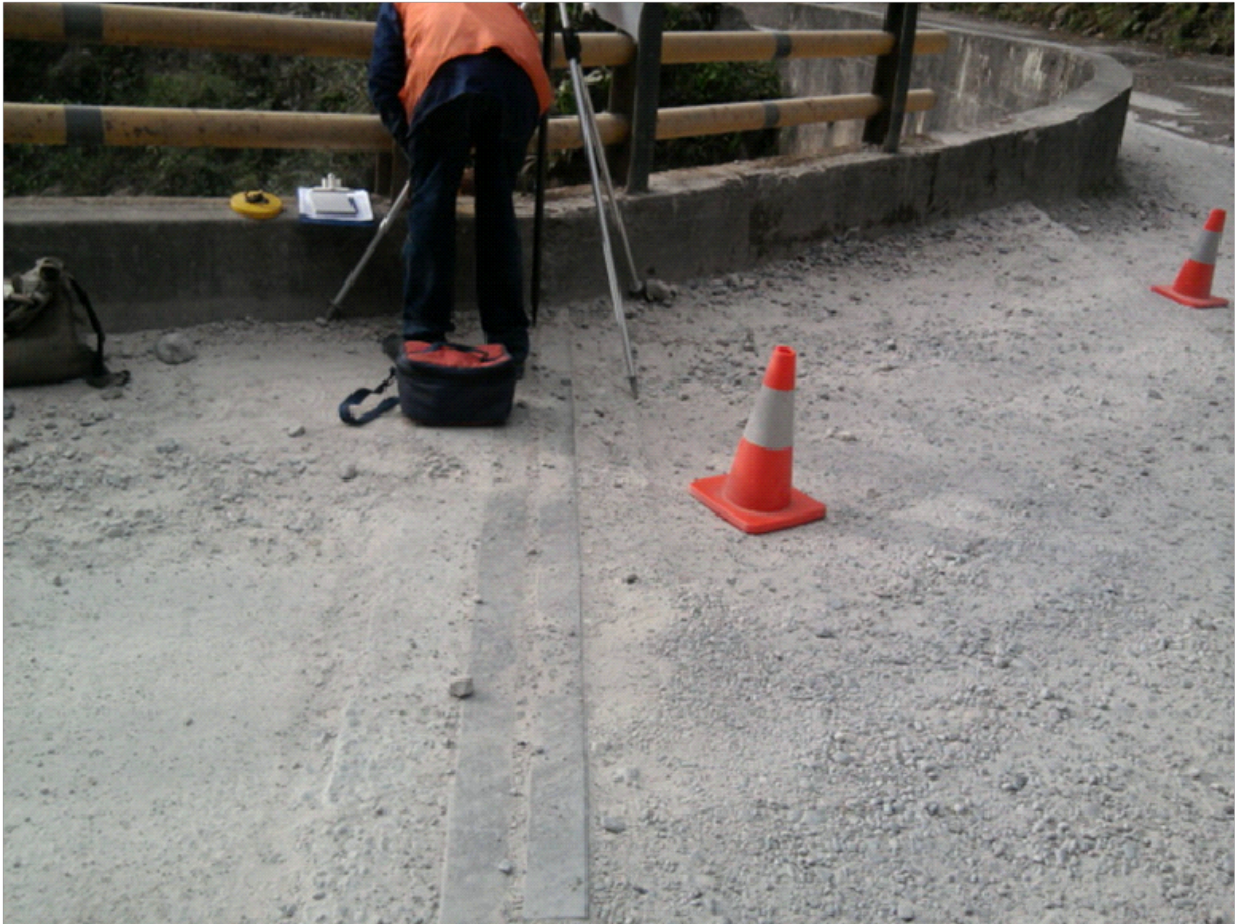
Componente.....: 2 Juntas de expansión

Daño/Observaciones.: Se observó desgaste en el concreto alrededor de las juntas.

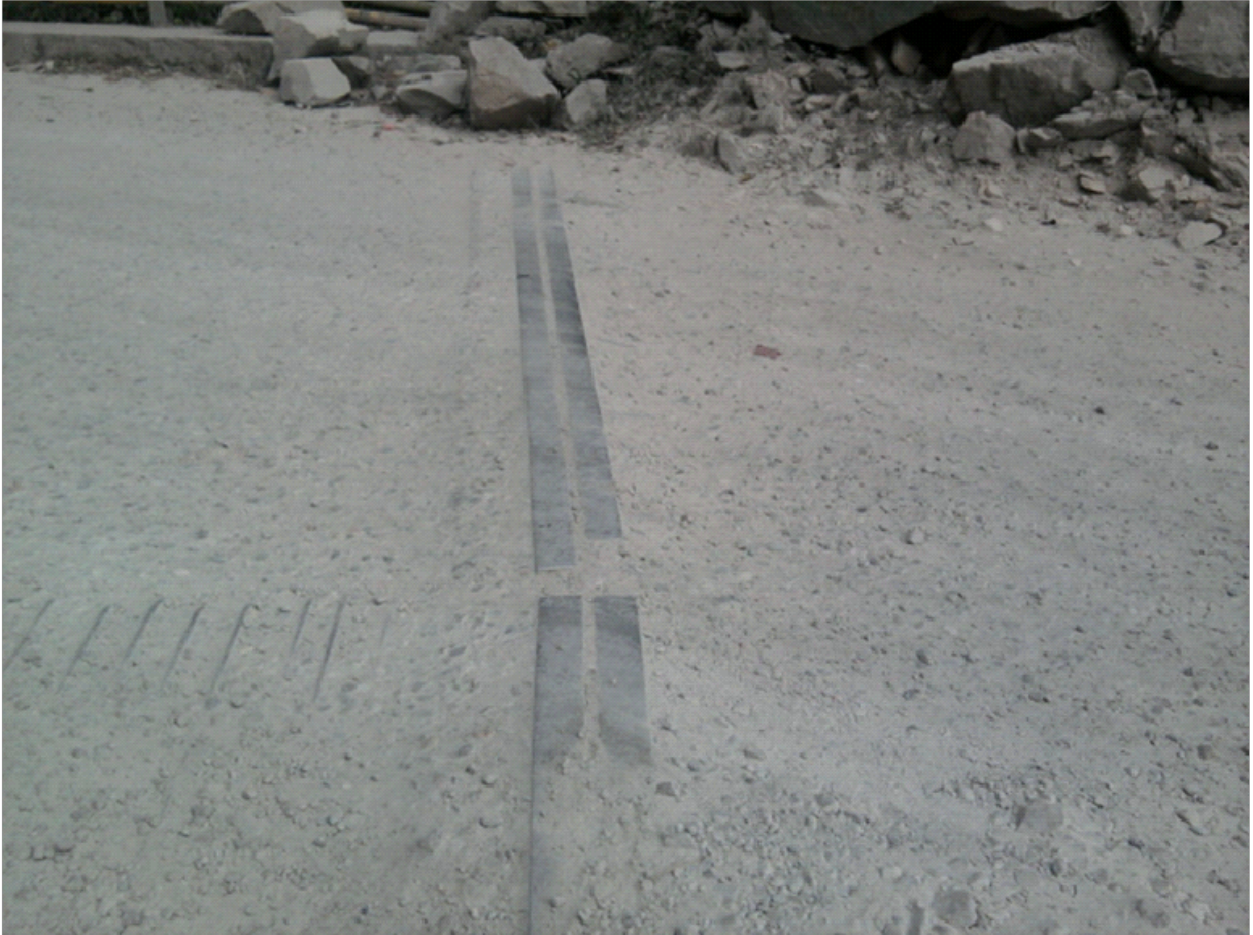
Componente.....: 2 Juntas de expansión

Daño/Observaciones.: Se observó desgaste en el concreto alrededor de las juntas.

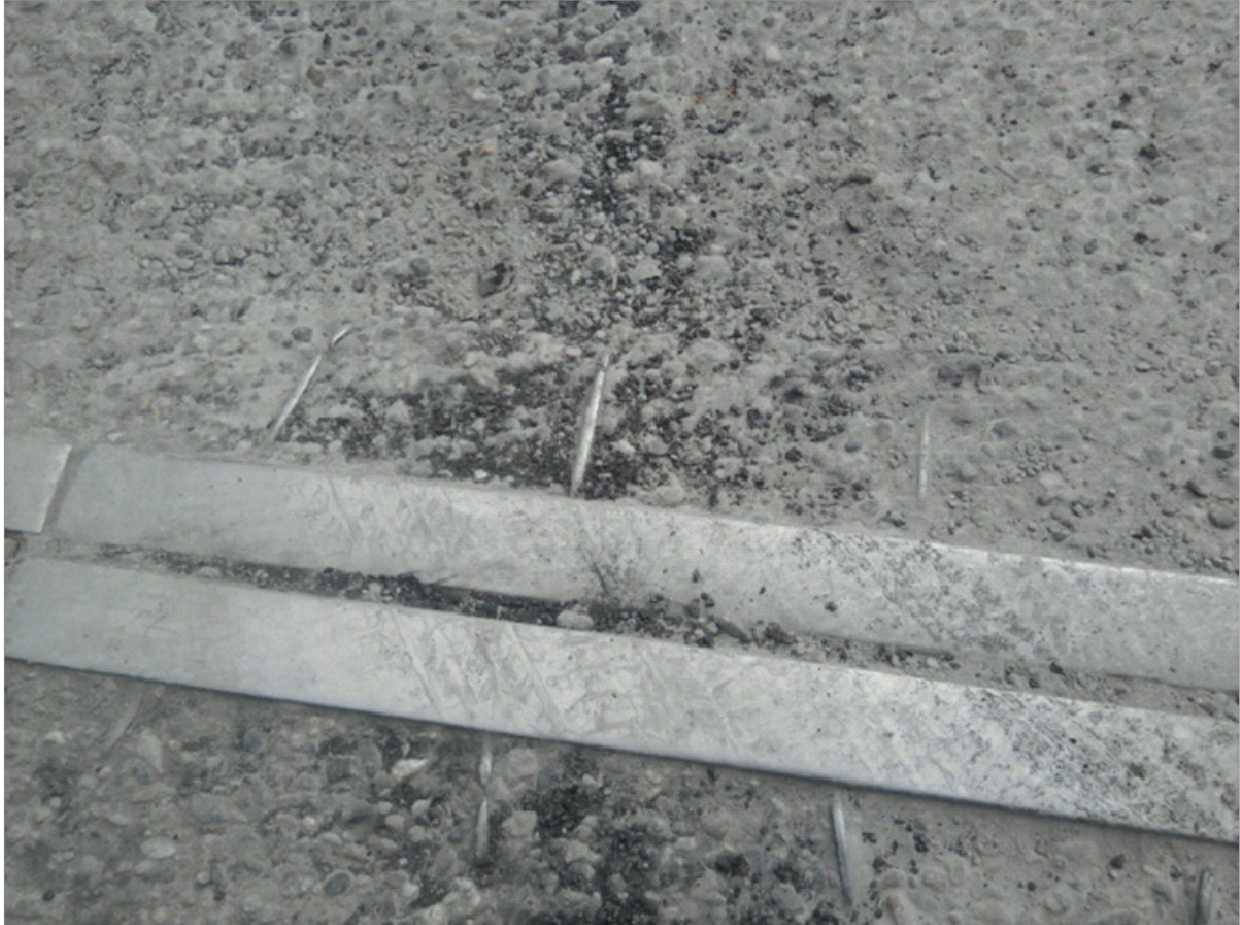
Componente.....: 2 Juntas de expansión

Daño/Observaciones.: Se observó desgaste en el concreto alrededor de las juntas.

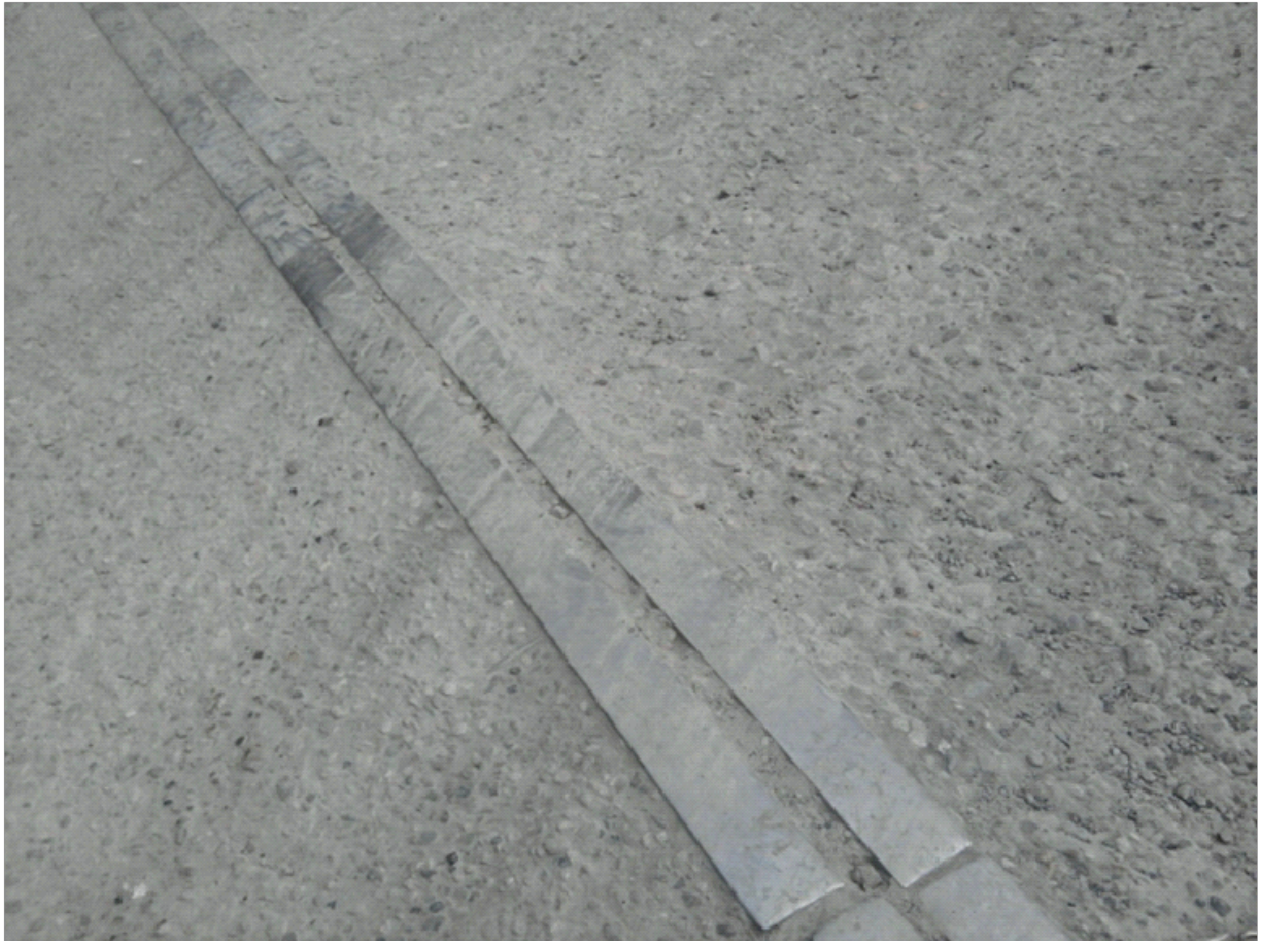
Componente.....: 2 Juntas de expansión

Daño/Observaciones.: Se observó desgaste en el cocreto alrededor de las juntas.

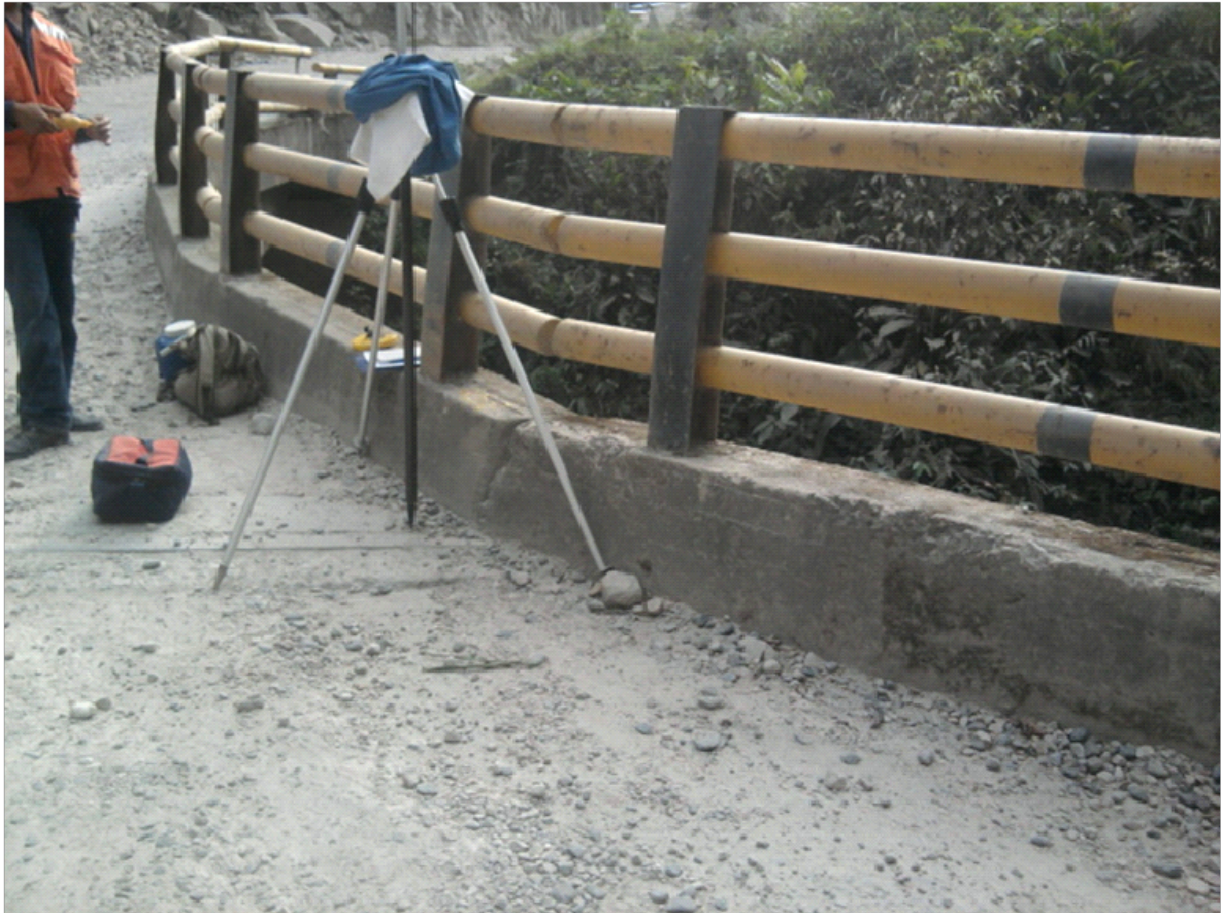
Componente.....: 3 Andenes/Bordillos

Daño/Observaciones.: Se observo daño del concreto en el empotramiento de las barandas con el bordillo y en los andenes es necesario realizar mantenimiento rutinario con limpieza y pintura.

Tipo de daño.....: Descomposición

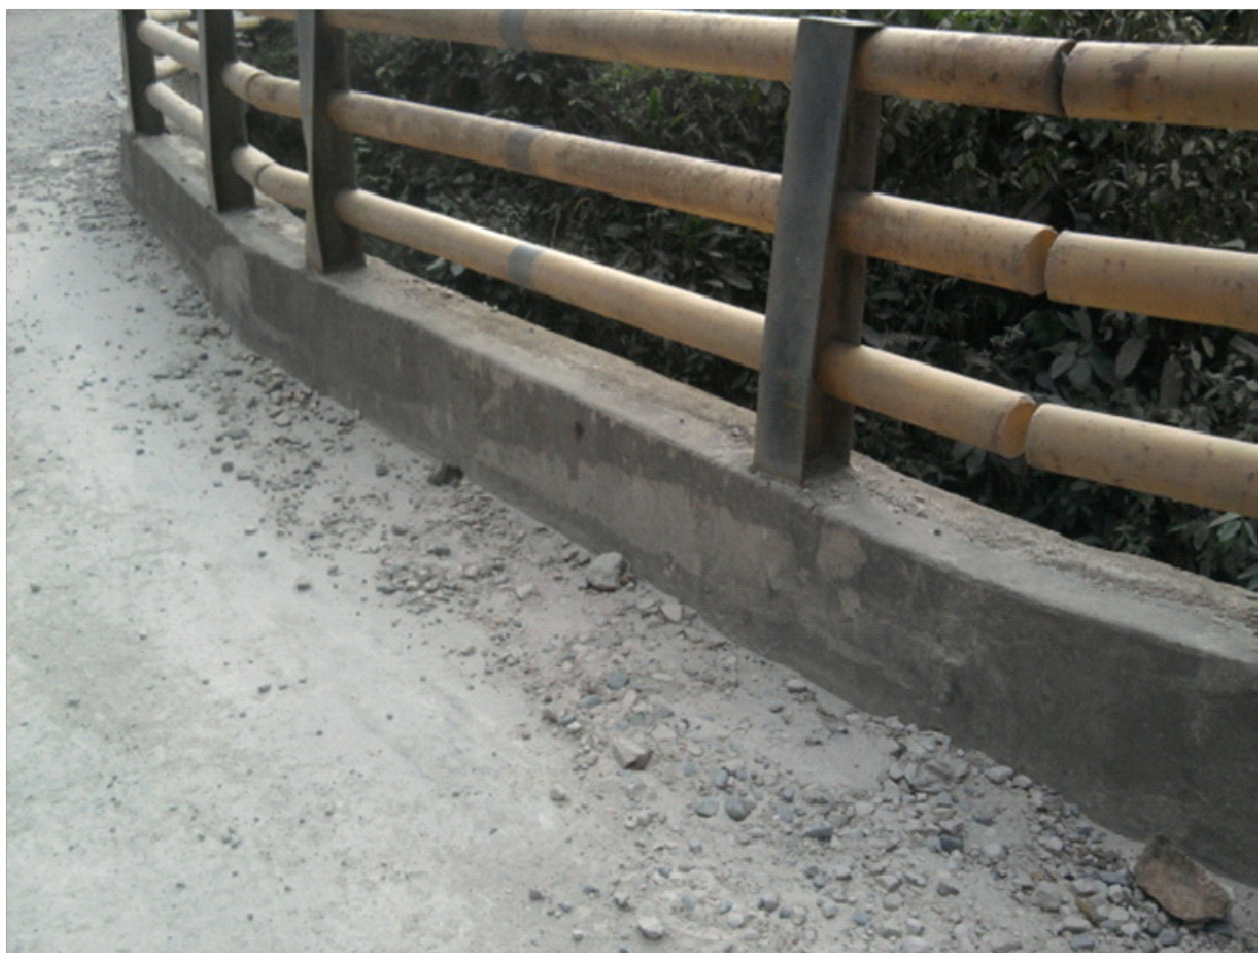
Componente.....: 3 Andenes/Bordillos

Daño/Observaciones.: Se observo daño del concreto en el empotramiento de las barandas con el bordillo y en los andenes es necesario realizar mantenimiento rutinario con limpieza y pintura.

Tipo de daño.....: Descomposición

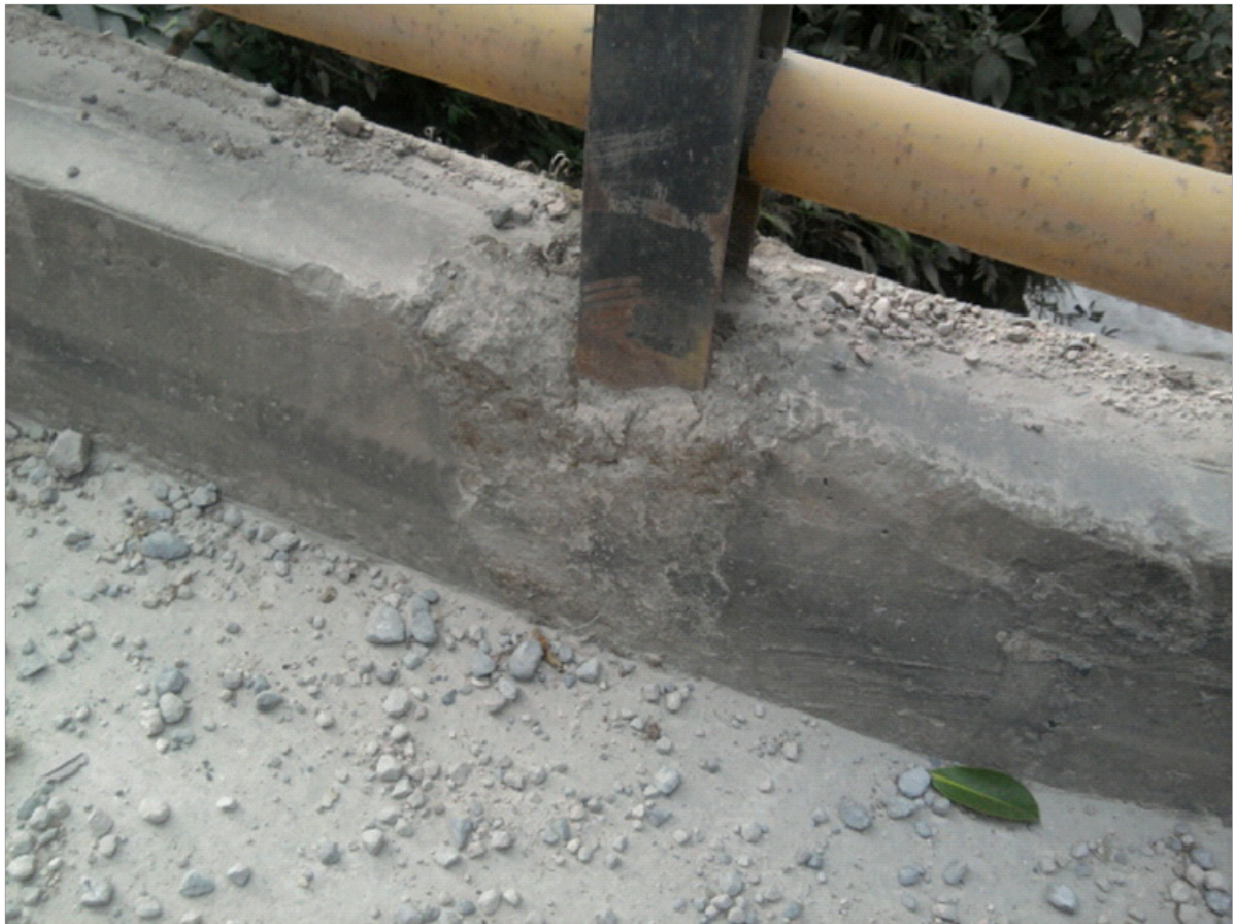
Componente.....: 3 Andenes/Bordillos

Daño/Observaciones.: Se observo daño del concreto en el empotramiento de las barandas con el bordillo y en los andenes es necesario realizar mantenimiento rutinario con limpieza y pintura.

Tipo de daño.....: Descomposición

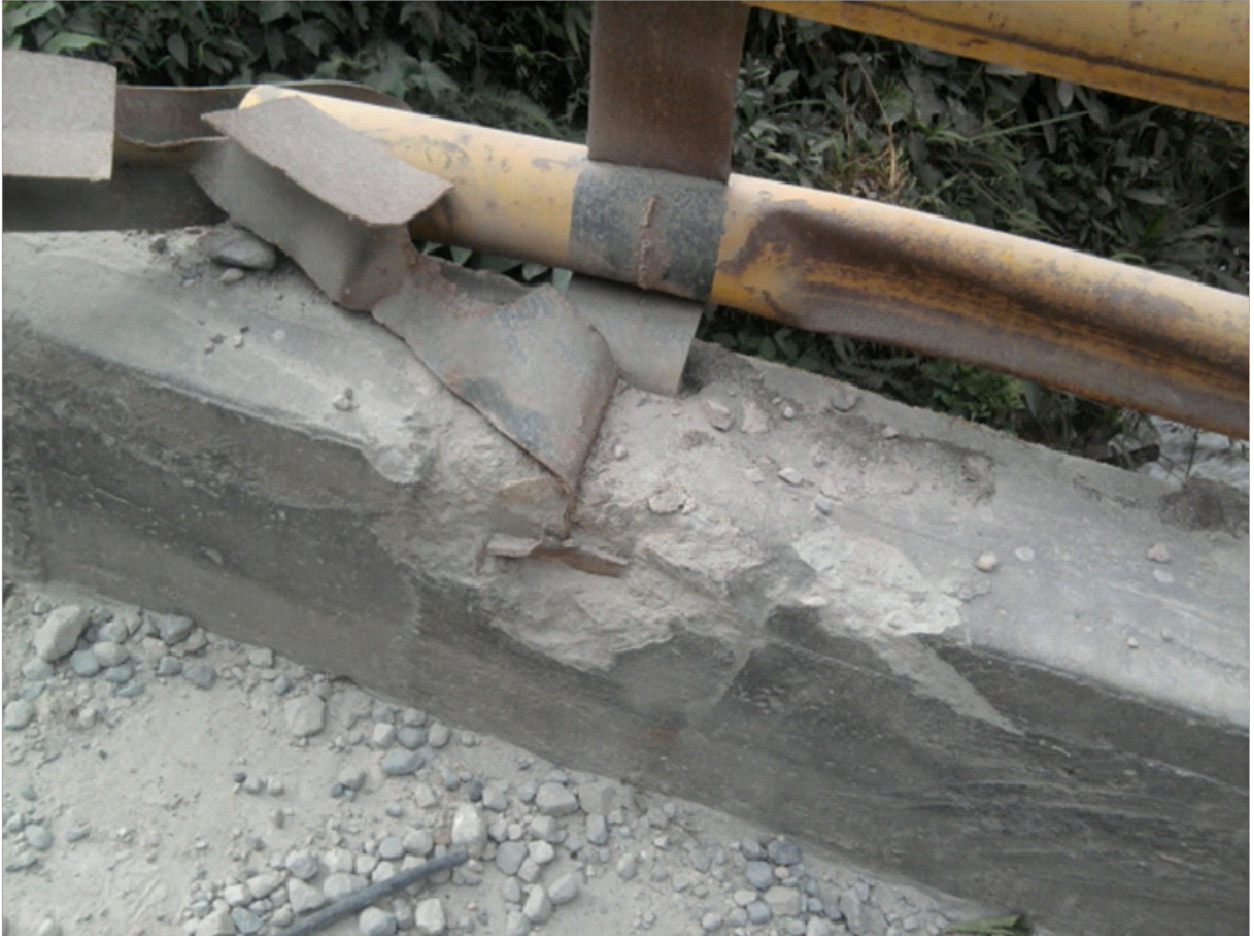
Componente.....: 3 Andenes/Bordillos

Daño/Observaciones.: Se observo daño del concreto en el empotramiento de las barandas con el bordillo y en los andenes es necesario realizar mantenimiento rutinario con limpieza y pintura.

Tipo de daño.....: Descomposición

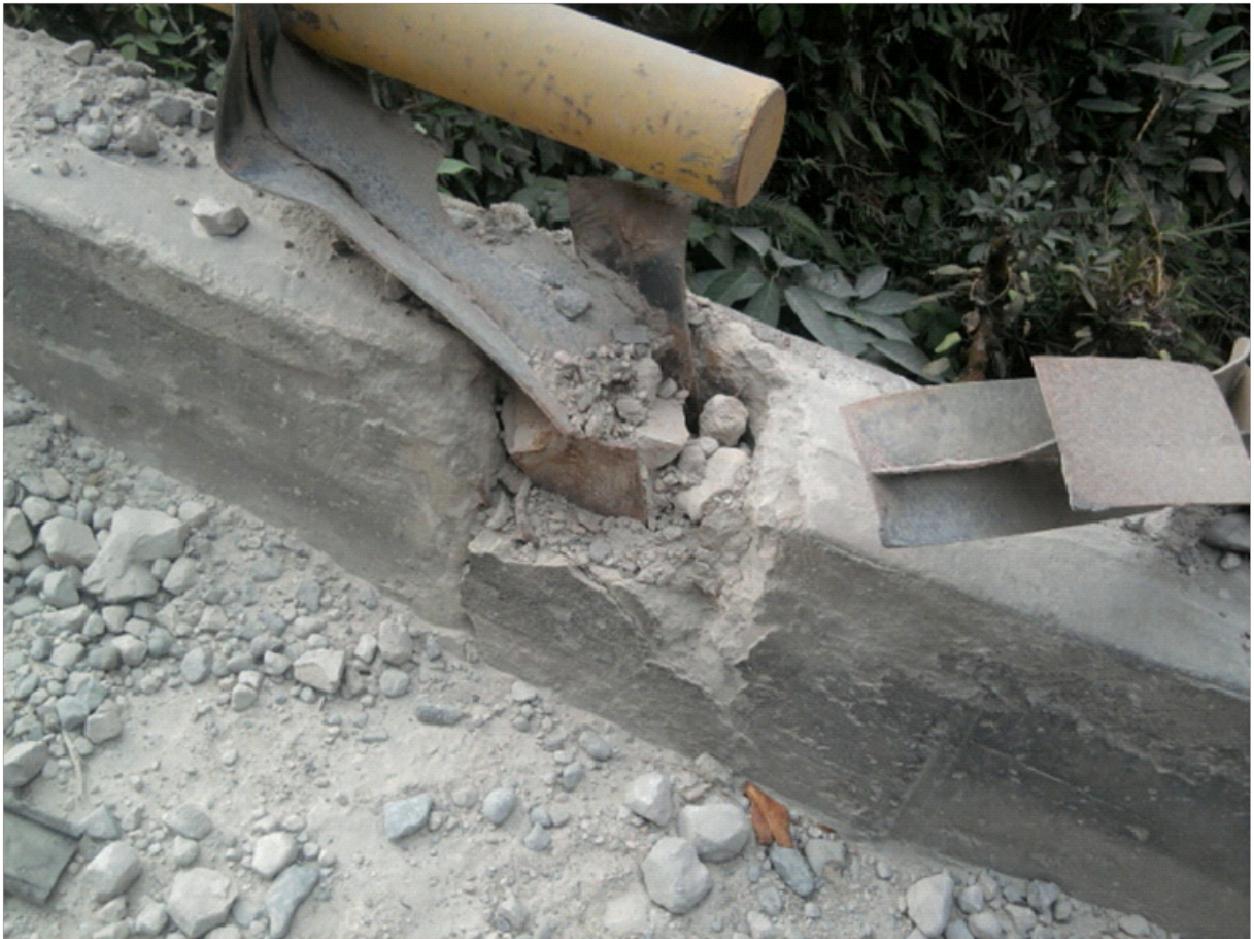
Componente.....: 3 Andenes/Bordillos

Daño/Observaciones.: Se observo daño del concreto en el empotramiento de las barandas con el bordillo y en los andenes es necesario realizar mantenimiento rutinario con limpieza y pintura.

Tipo de daño.....: Descomposición
