SDC/INV	SiPuCol	Fecha	Hoja
	Informe de inspección principal	13/08/12	1
18-7008-001.10 La Nevera			
Regional.....: 18 Norte de Santander			
Ruta.....: Palo de Letras - Puente Internacional			
Carretera.....: Ocaña - Sardinata			
Lado de la car...: 0			
Abscisa.....: 96+0644			
No del registro..: 1571			
Año de construcción.....:			
Año de la última reconstrucción.....:			
Paso Superior/Inferior.....: S			
Dir. de abs. de la carretera principal.: N			
Requisitos de la inspección.....: 0 Nada			
Recolección de datos : Fecha.....: 2012.06.03			
: Iniciales.....: JPV			
Posición geográfica..:			
Latitud: 8 gra 8 min N Longitud: 72 gra 56.62 min O Altitud: 1161.38 m			
Geometría: Número de luces.....: 1			
Longitud de la luz menor (m): 14.80			
Longitud de la luz mayor (m): 14.80			
Longitud total (m): 14.80			
Ancho del tablero..... (m): 13.50			
Ancho del separador..... (m): 0.00			
Ancho del andén izquierdo (m): 0.00

SDC/INV	SiPuCol	Fecha	Hoja
	Informe de inspección principal	13/08/12	3
18-7008-001.10 La Nevera			
Resumen cronológico:	Fecha	Actividades	
	1997.01.19	Inspección principal	
	2012.06.03	Inspección principal	
Ultima inspección principal :			
Fecha.....	2012.06.03		
Inicial

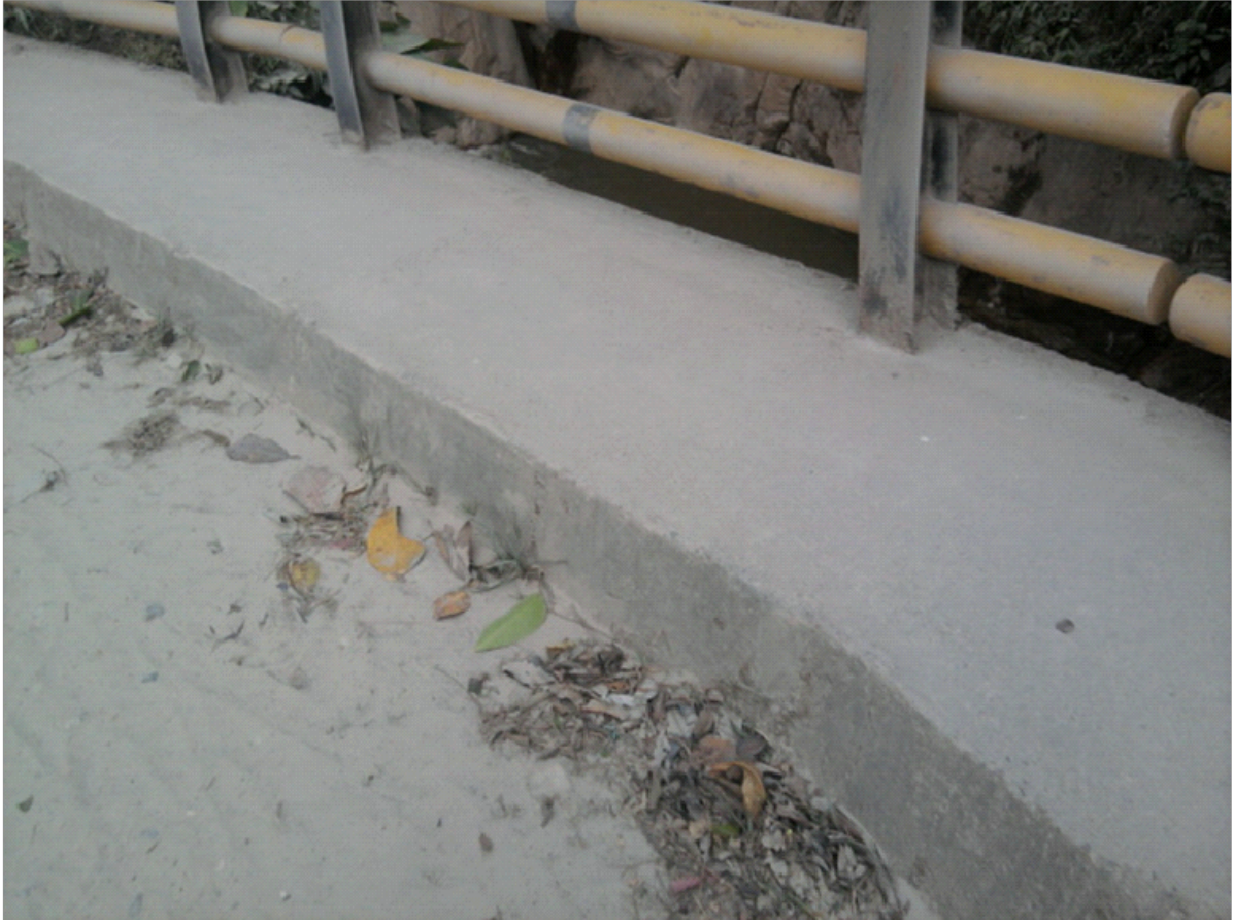
Daño/Observaciones.: Se observo daño del concreto en el empotramiento de las barandas con el bordillo y en los andenes es necesario realizar mantenimiento rutinario con limpieza y pintura.

Tipo de daño.....: Descomposición

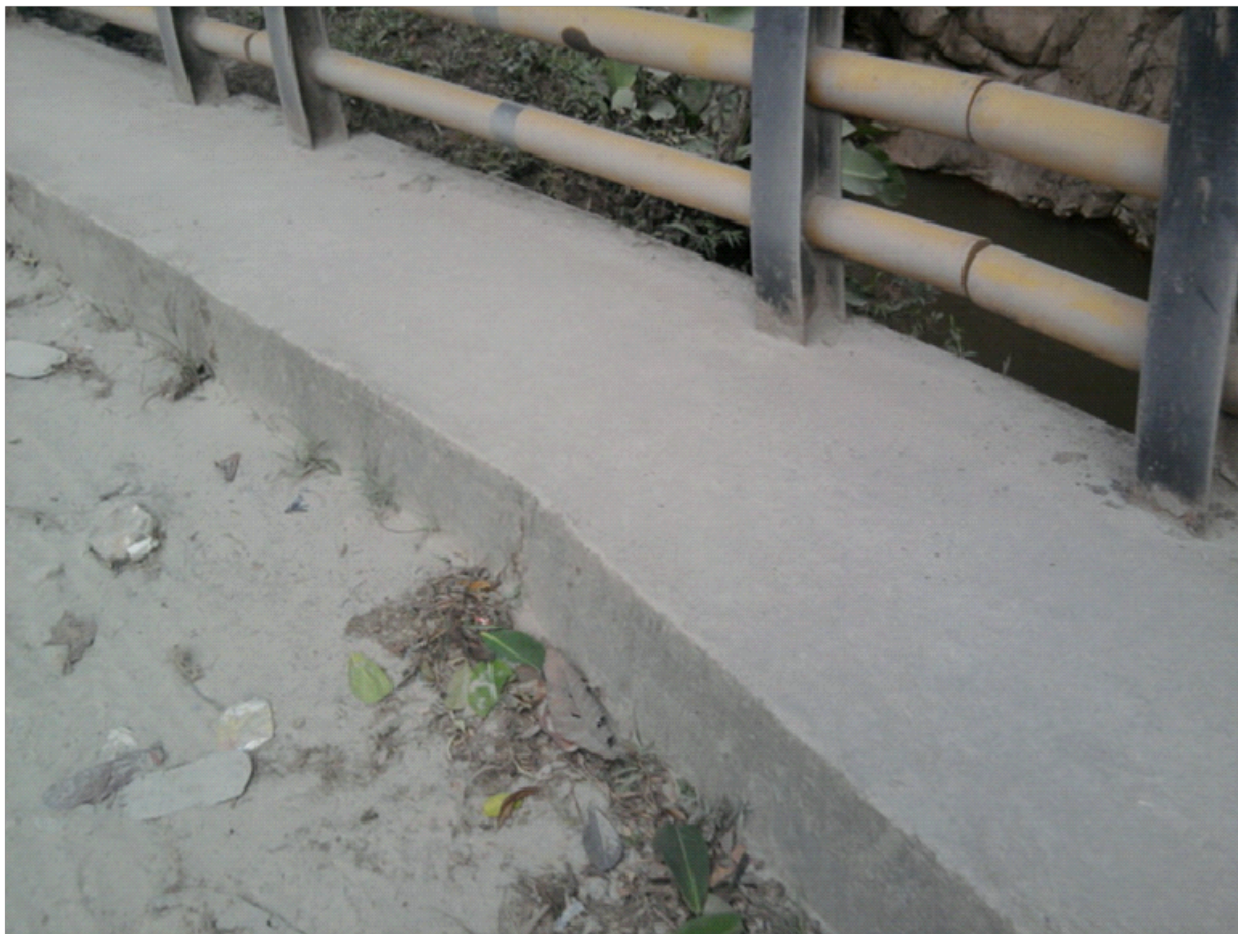
Componente.....: 3 Andenes/Bordillos

Daño/Observaciones.: Se observo daño del concreto en el empotramiento de las barandas con el bordillo y en los andenes es necesario realizar mantenimiento rutinario con limpieza y pintura.

Tipo de daño.....: Descomposición

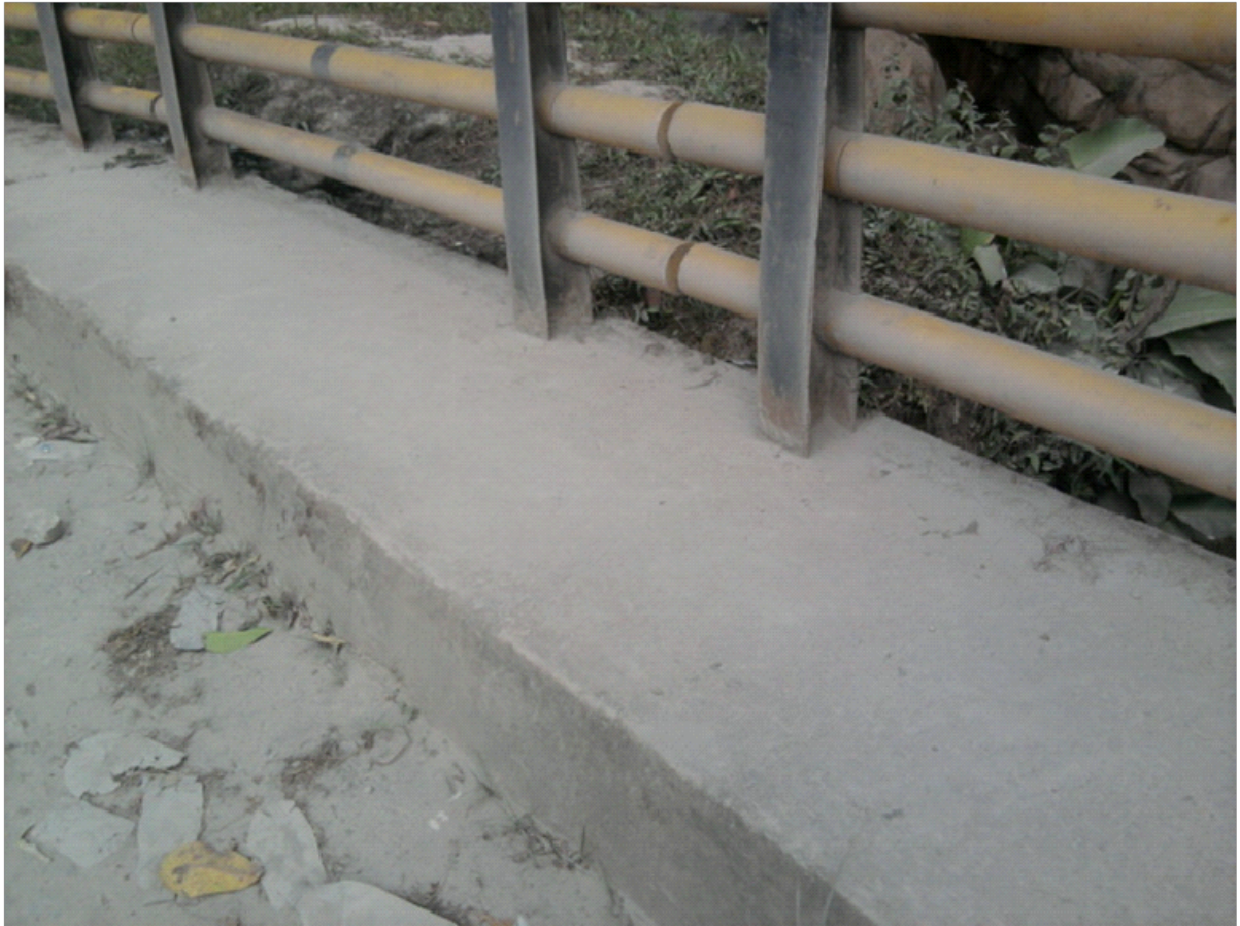
Componente.....: 3 Andenes/Bordillos

Daño/Observaciones.: Se observo daño del concreto en el empotramiento de las barandas con el bordillo y en los andenes es necesario realizar mantenimiento rutinario con limpieza y pintura.

Tipo de daño.....: Descomposición

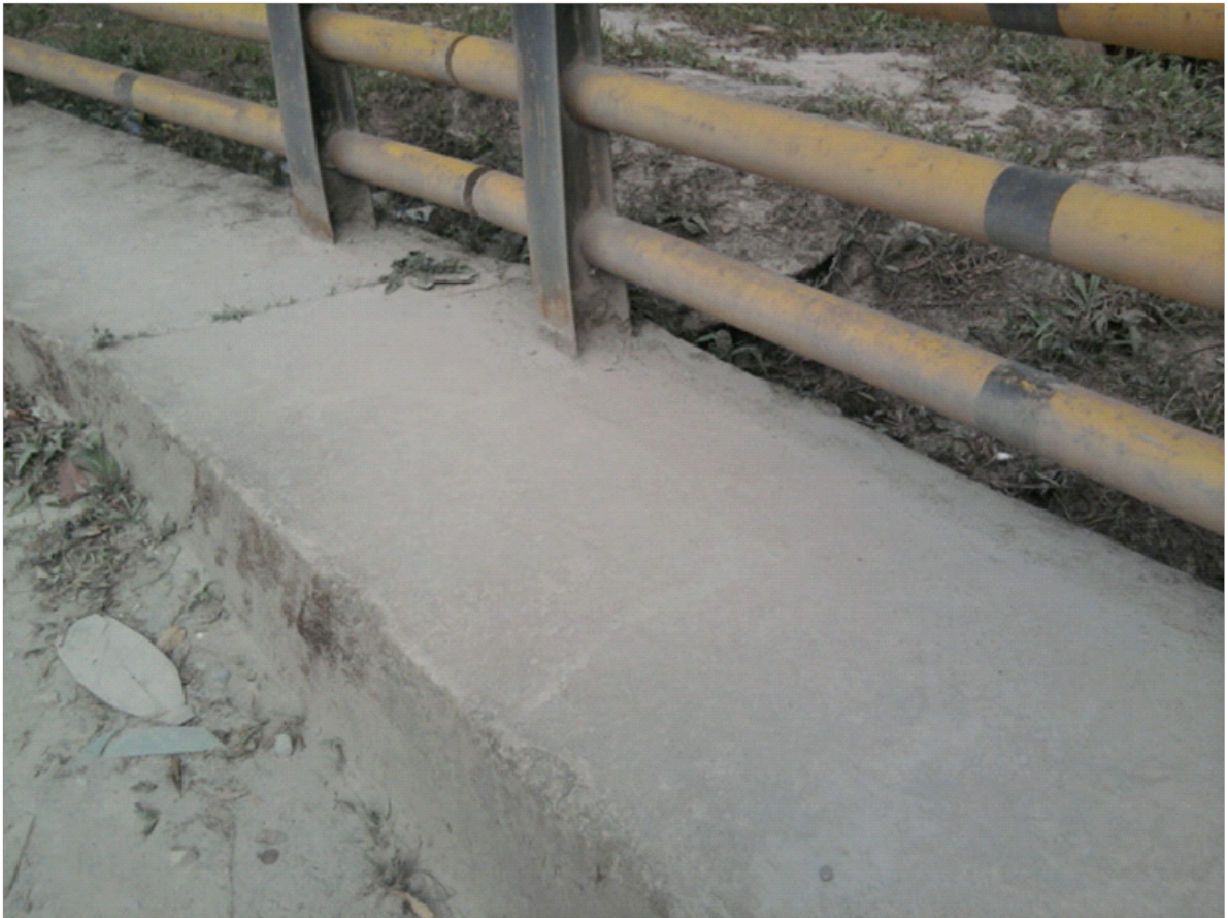
Componente.....: 3 Andenes/Bordillos

Daño/Observaciones.: Se observo daño del concreto en el empotramiento de las barandas con el bordillo y en los andenes es necesario realizar mantenimiento rutinario con limpieza y pintura.

Tipo de daño.....: Descomposición

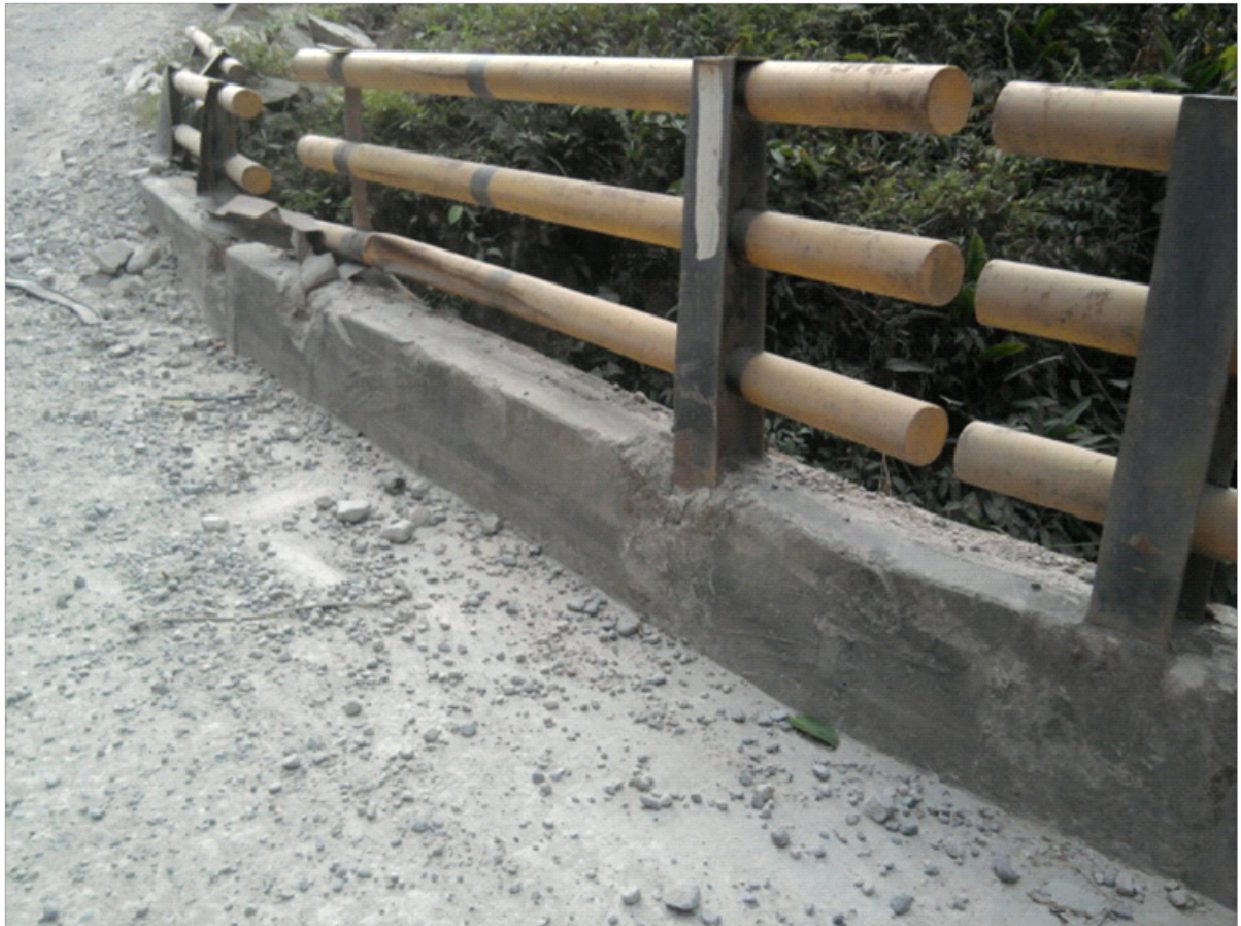
Daño/Observaciones.: Se observó algunas barandas dañadas debido a la caída de rocas desde los taludes e impacto y corrosión superficial.
Es necesarop realizar mantenimiento rutinario de limpieza y pintura anticorrosiva.

Tipo de daño.....: Otro

Reparaciones.....: B Reparación de baranda de acero

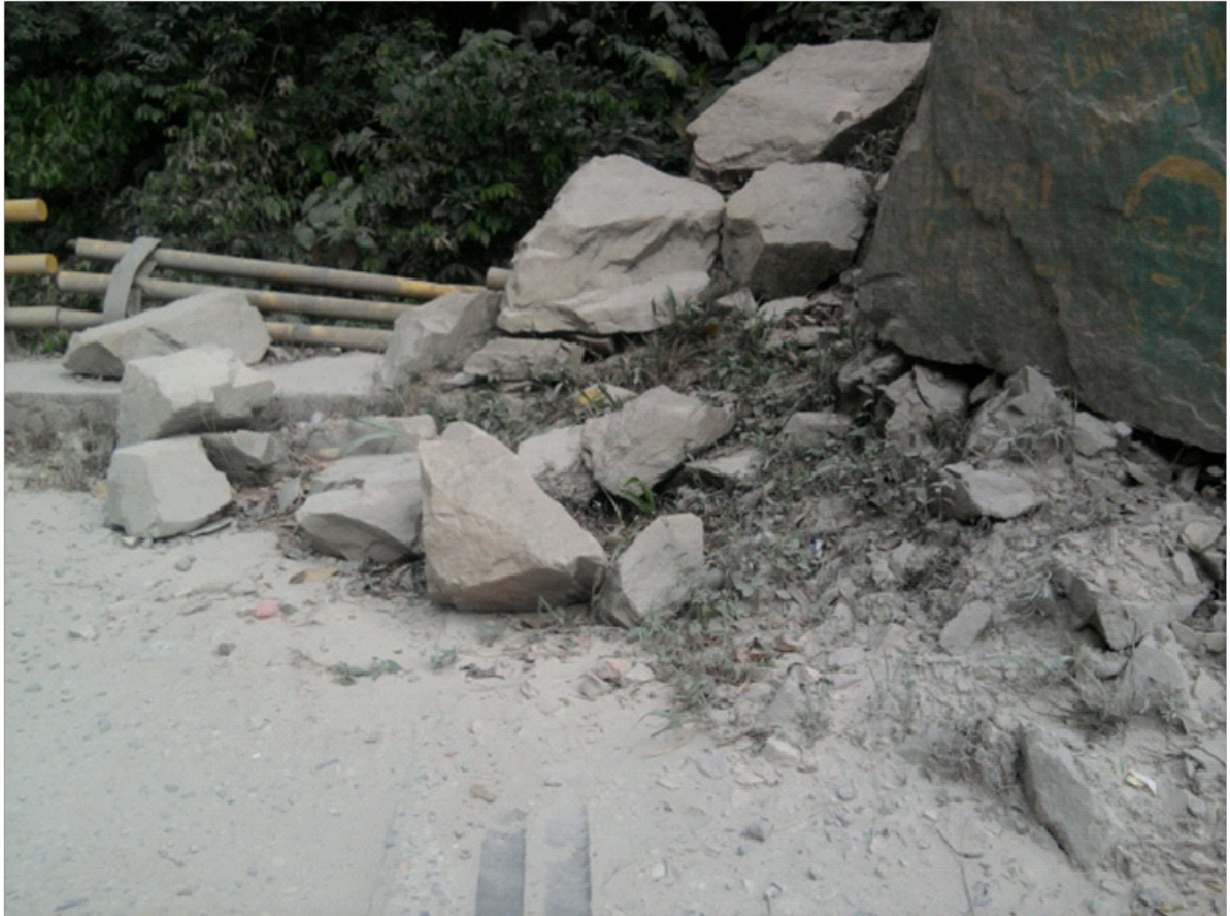
Daño/Observaciones.: Se observó algunas barandas dañadas debido a la caída de rocas desde los taludes e impacto y corrosión superficial.
Es necesarop realizar mantenimiento rutinario de limpieza y pintura anticorrosiva.

Tipo de daño.....: Otro

Reparaciones.....: B Reparación de baranda de acero

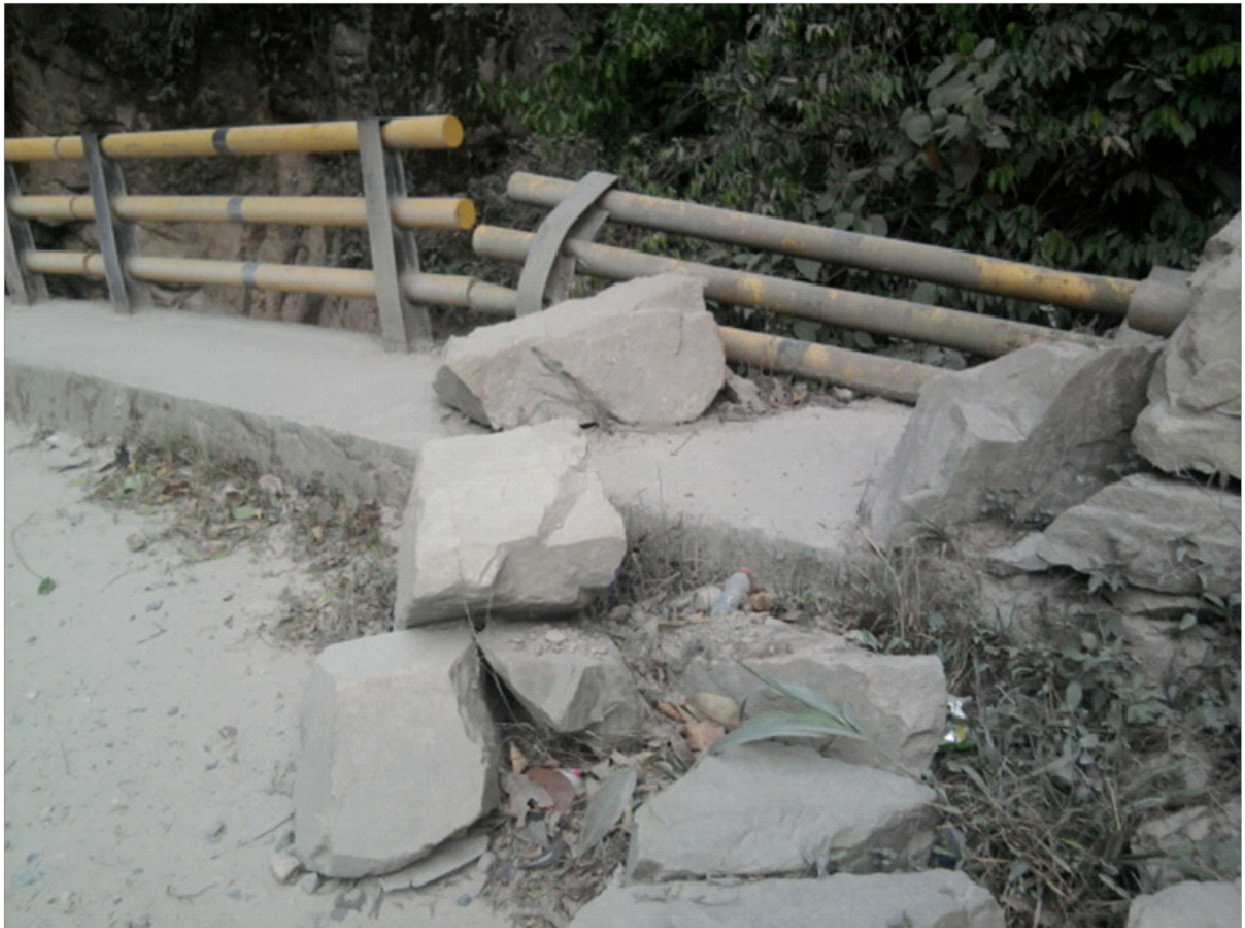
Componente.....: 4 Barandas

Daño/Observaciones.: Se observó algunas barandas dañadas debido a la caída de rocas desde los taludes e impacto y corrosión superficial.
Es necesarop realizar mantenimiento rutinario de limpieza y pintura anticorrosiva.

Tipo de daño.....: Otro

Reparaciones.....: B Reparación de baranda de acero

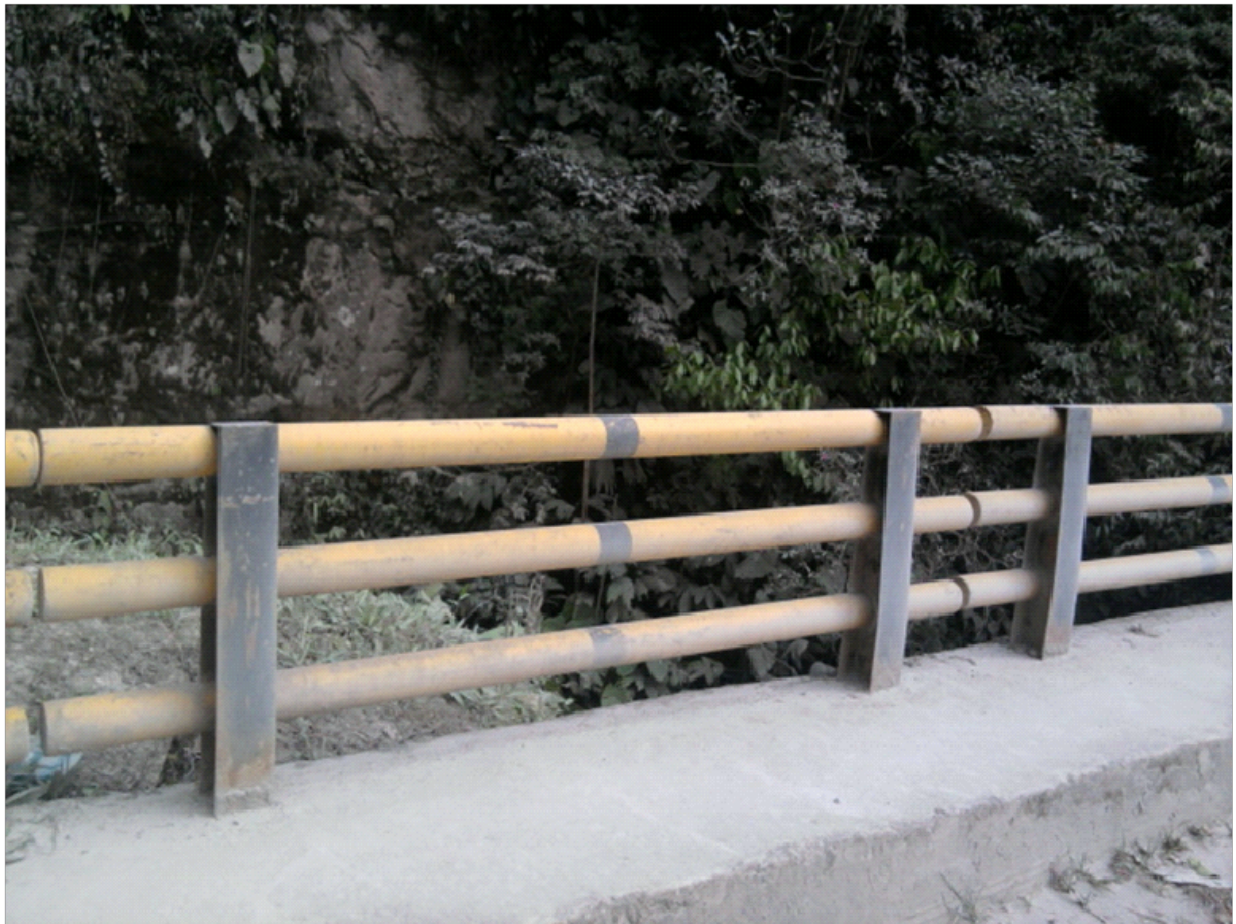
Daño/Observaciones.: Se observó algunas barandas dañadas debido a la caída de rocas desde los taludes e impacto y corrosión superficial.
Es necesarop realizar mantenimiento rutinario de limpieza y pintura anticorrosiva.

Tipo de daño.....: Otro

Reparaciones.....: B Reparación de baranda de acero

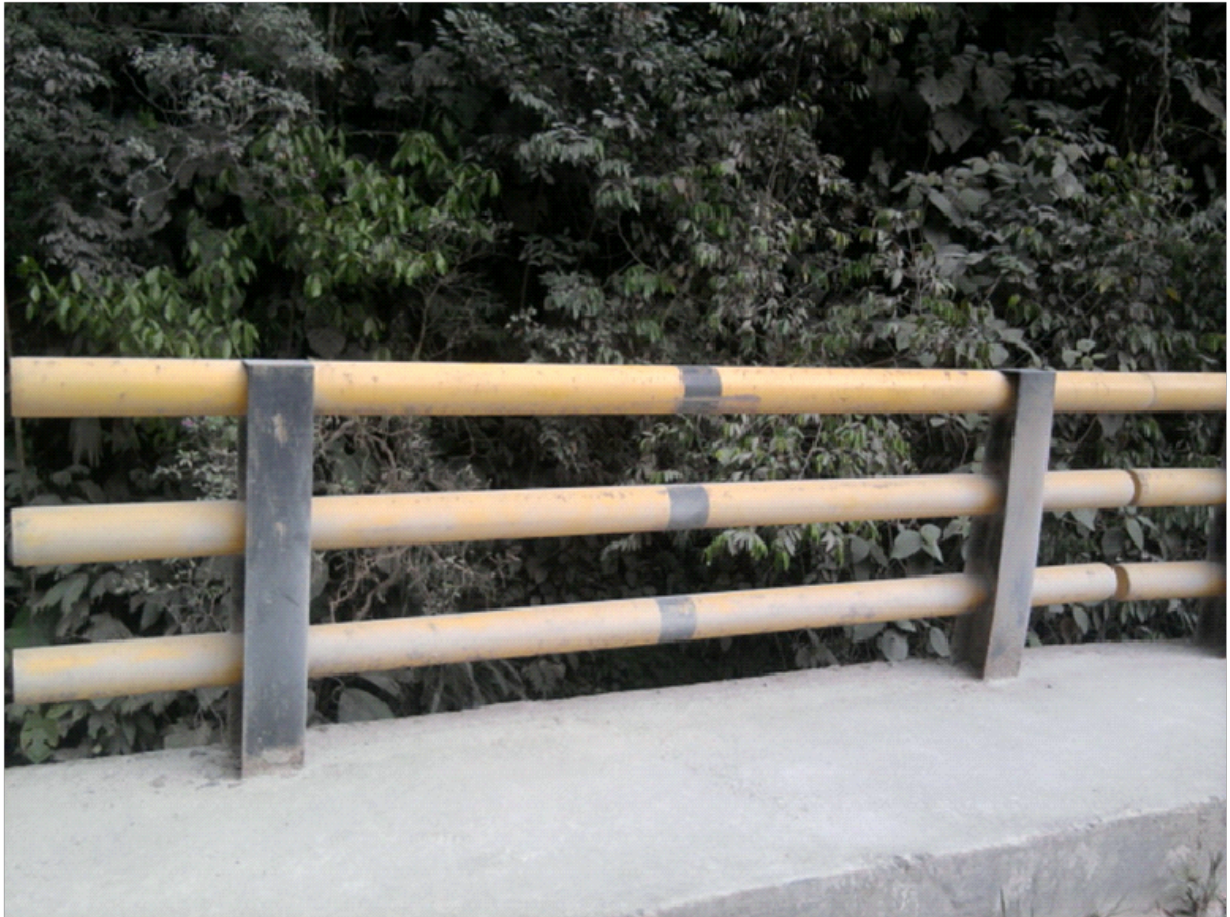
Daño/Observaciones.: Se observó algunas barandas dañadas debido a la caída de rocas desde los taludes e impacto y corrosión superficial.
Es necesarop realizar mantenimiento rutinario de limpieza y pintura anticorrosiva.

Tipo de daño.....: Otro

Reparaciones.....: B Reparación de baranda de acero

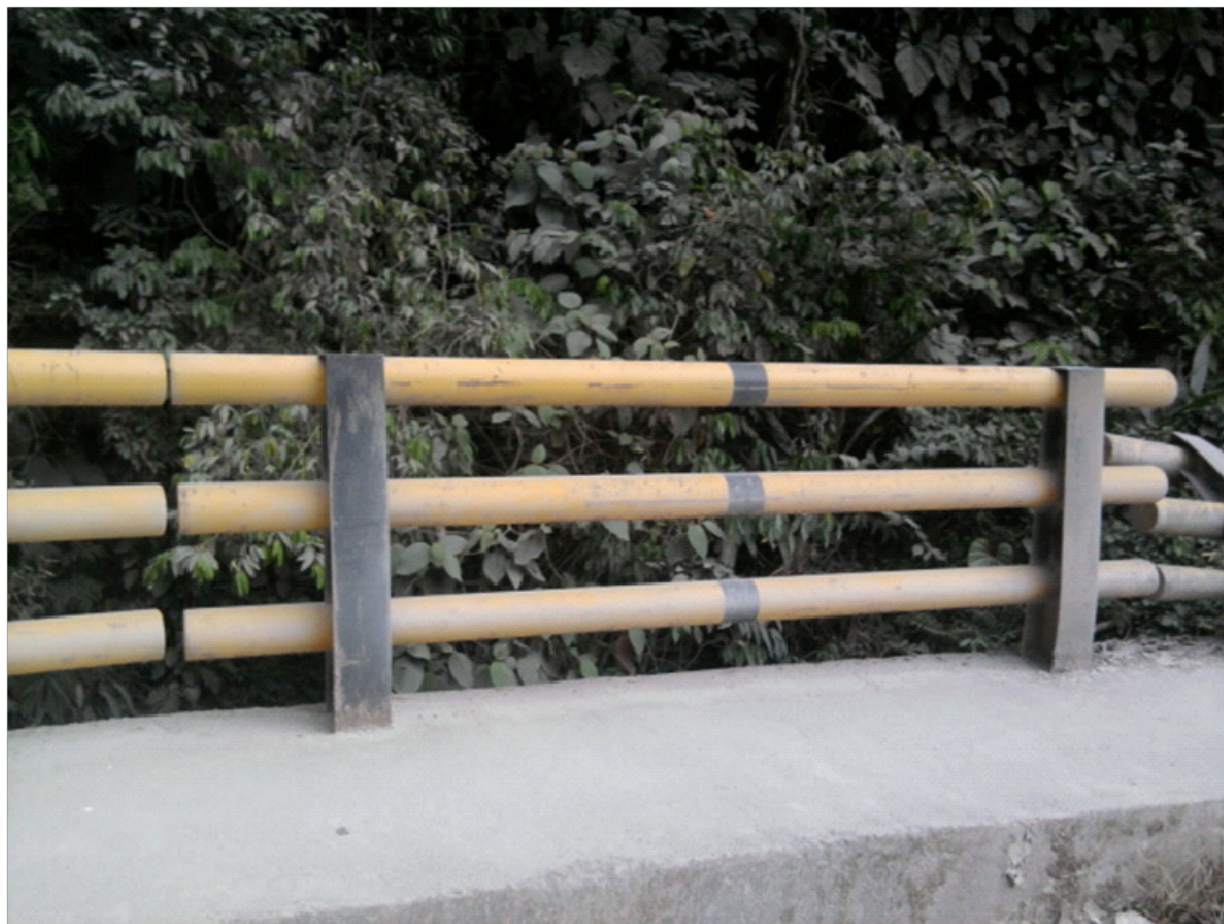
Componente.....: 4 Barandas

Daño/Observaciones.: Se observó algunas barandas dañadas debido a la caída de rocas desde los taludes e impacto y corrosión superficial.
Es necesarop realizar mantenimiento rutinario de limpieza y pintura anticorrosiva.

Tipo de daño.....: Otro

Reparaciones.....: B Reparación de baranda de acero

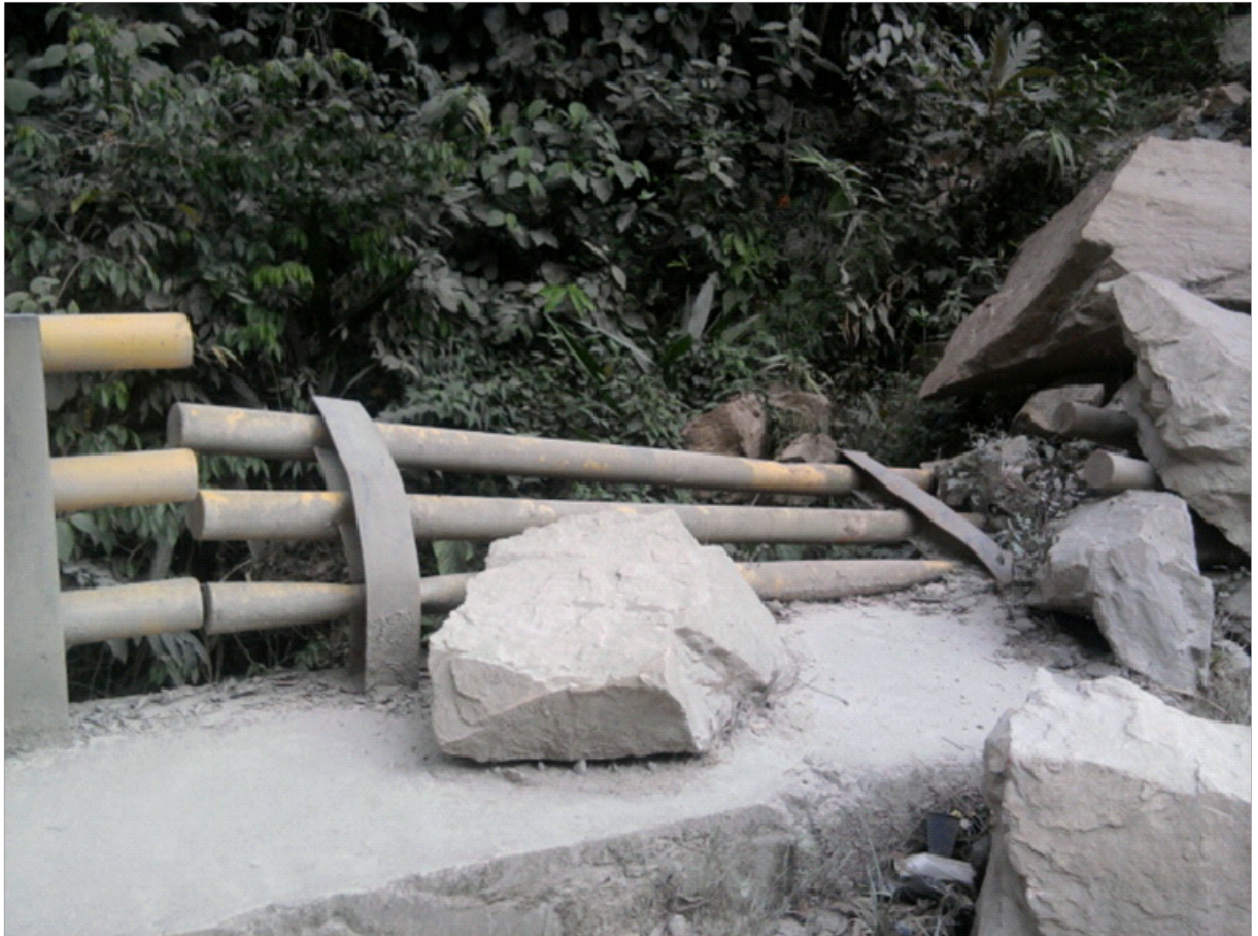
Componente.....: 4 Barandas

Daño/Observaciones.: Se observó algunas barandas dañadas debido a la caída de rocas desde los taludes e impacto y corrosión superficial.
Es necesarop realizar mantenimiento rutinario de limpieza y pintura anticorrosiva.

Tipo de daño.....: Otro

Reparaciones.....: B Reparación de baranda de acero

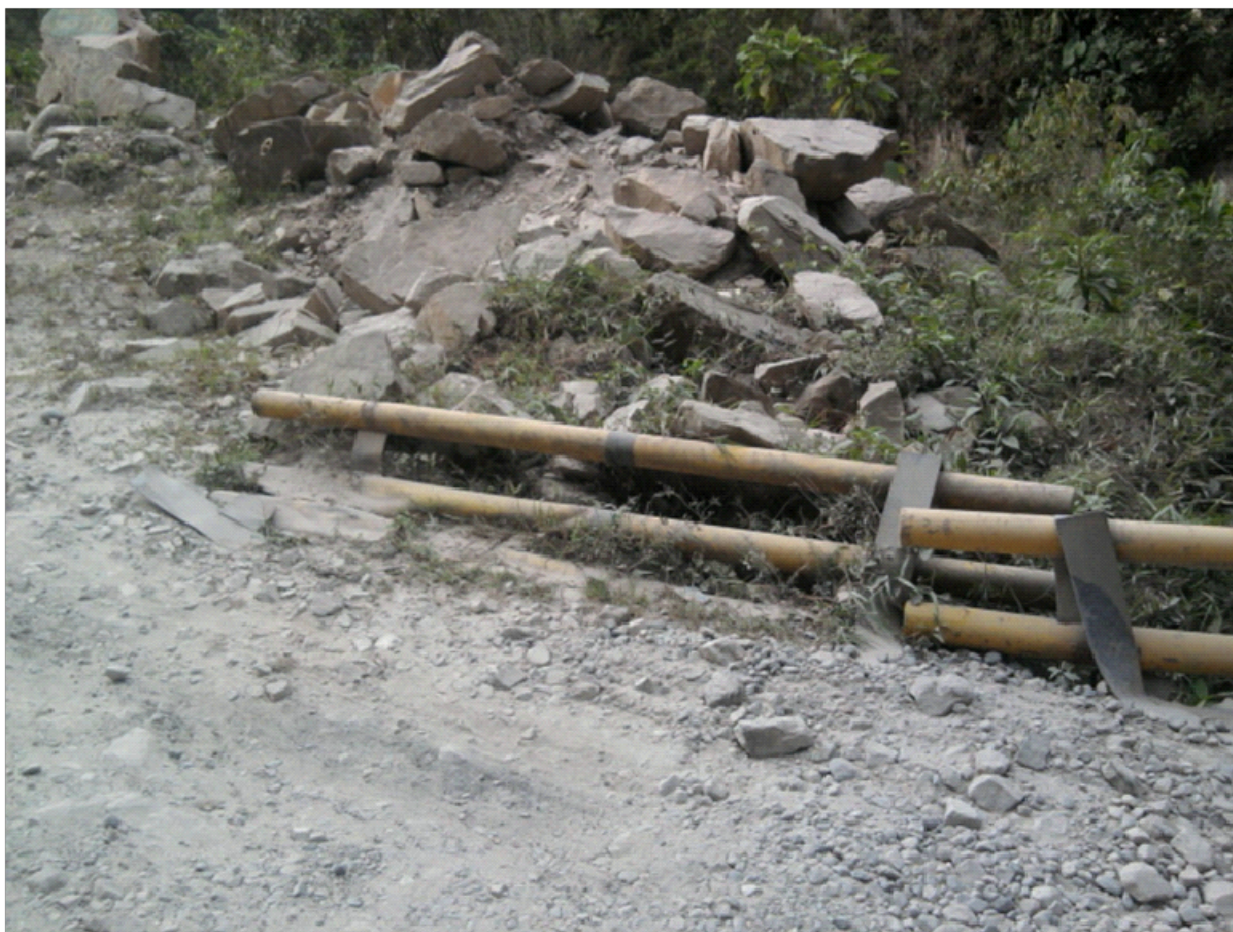
Componente.....: 4 Barandas

Daño/Observaciones.: Se observó algunas barandas dañadas debido a la caída de rocas desde los taludes e impacto y corrosión superficial.
Es necesarop realizar mantenimiento rutinario de limpieza y pintura anticorrosiva.

Tipo de daño.....: Otro

Reparaciones.....: B Reparación de baranda de acero

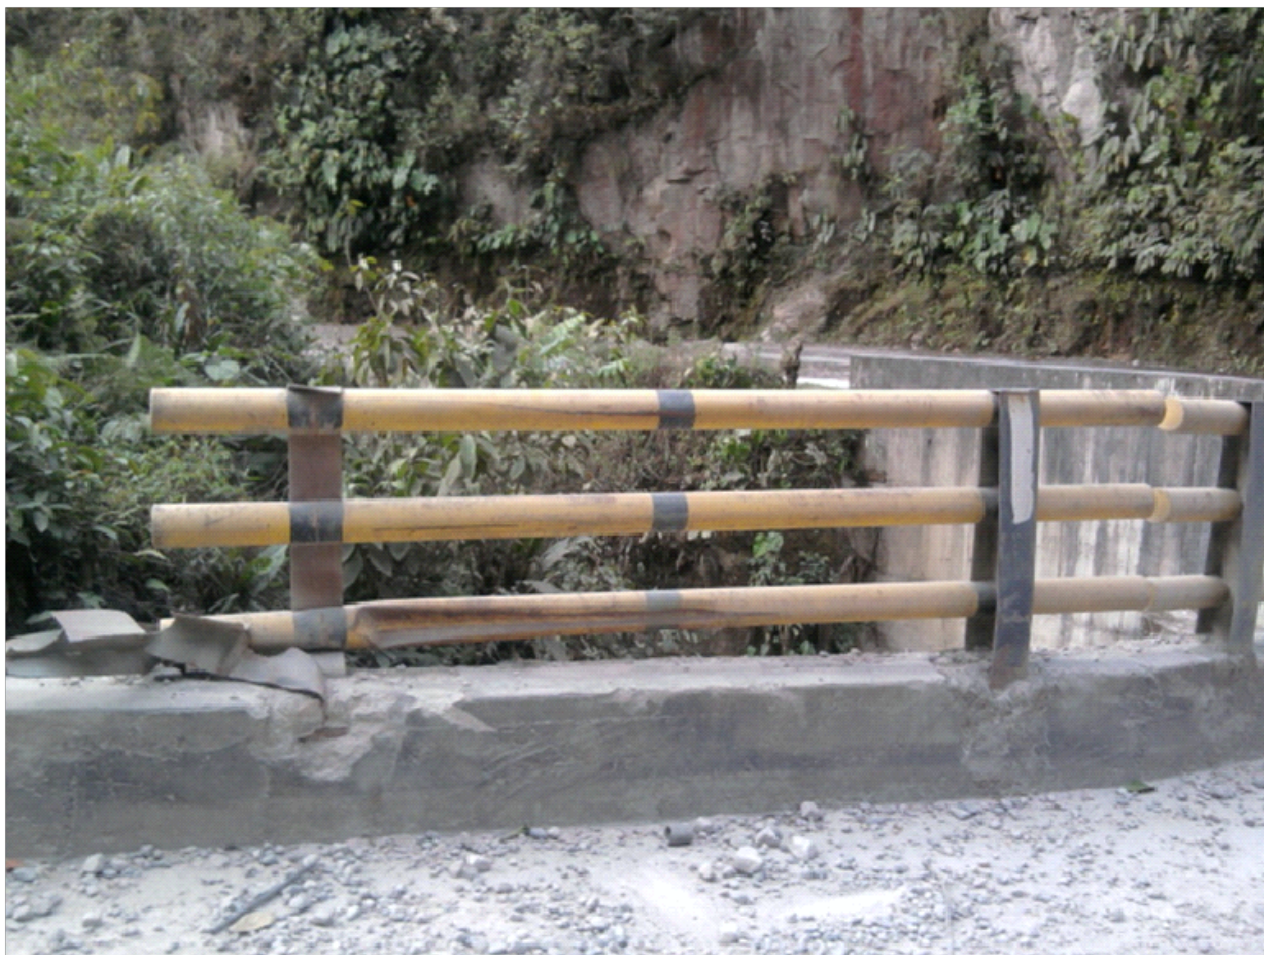
Daño/Observaciones.: Se observó algunas barandas dañadas debido a la caída de rocas desde los taludes e impacto y corrosión superficial.
Es necesarop realizar mantenimiento rutinario de limpieza y pintura anticorrosiva.

Tipo de daño.....: Otro

Reparaciones.....: B Reparación de baranda de acero

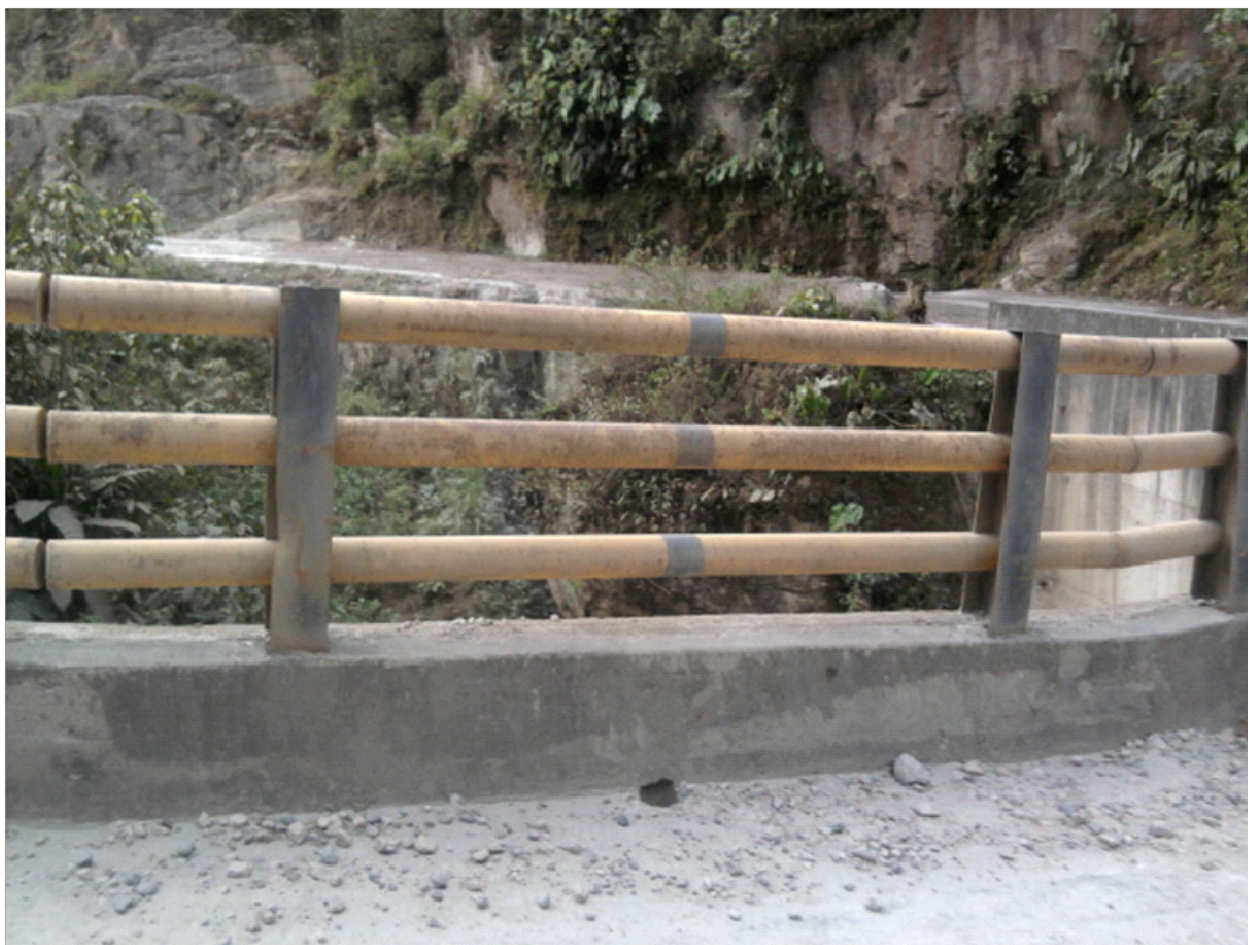
Daño/Observaciones.: Se observó algunas barandas dañadas debido a la caída de rocas desde los taludes e impacto y corrosión superficial.
Es necesarop realizar mantenimiento rutinario de limpieza y pintura anticorrosiva.

Tipo de daño.....: Otro

Reparaciones.....: B Reparación de baranda de acero

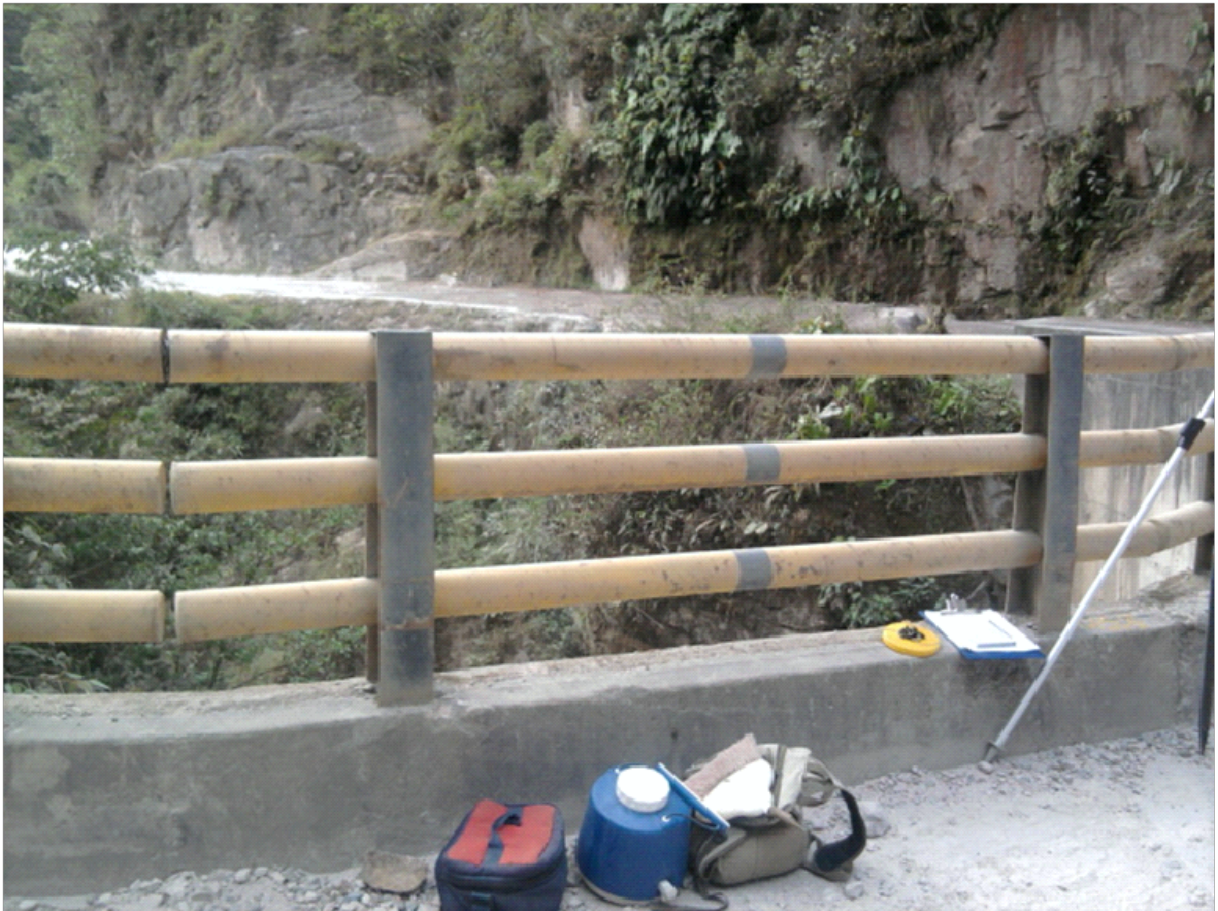
Componente.....: 4 Barandas

Daño/Observaciones.: Se observó algunas barandas dañadas debido a la caída de rocas desde los taludes e impacto y corrosión superficial.
Es necesarop realizar mantenimiento rutinario de limpieza y pintura anticorrosiva.

Tipo de daño.....: Otro

Reparaciones.....: B Reparación de baranda de acero

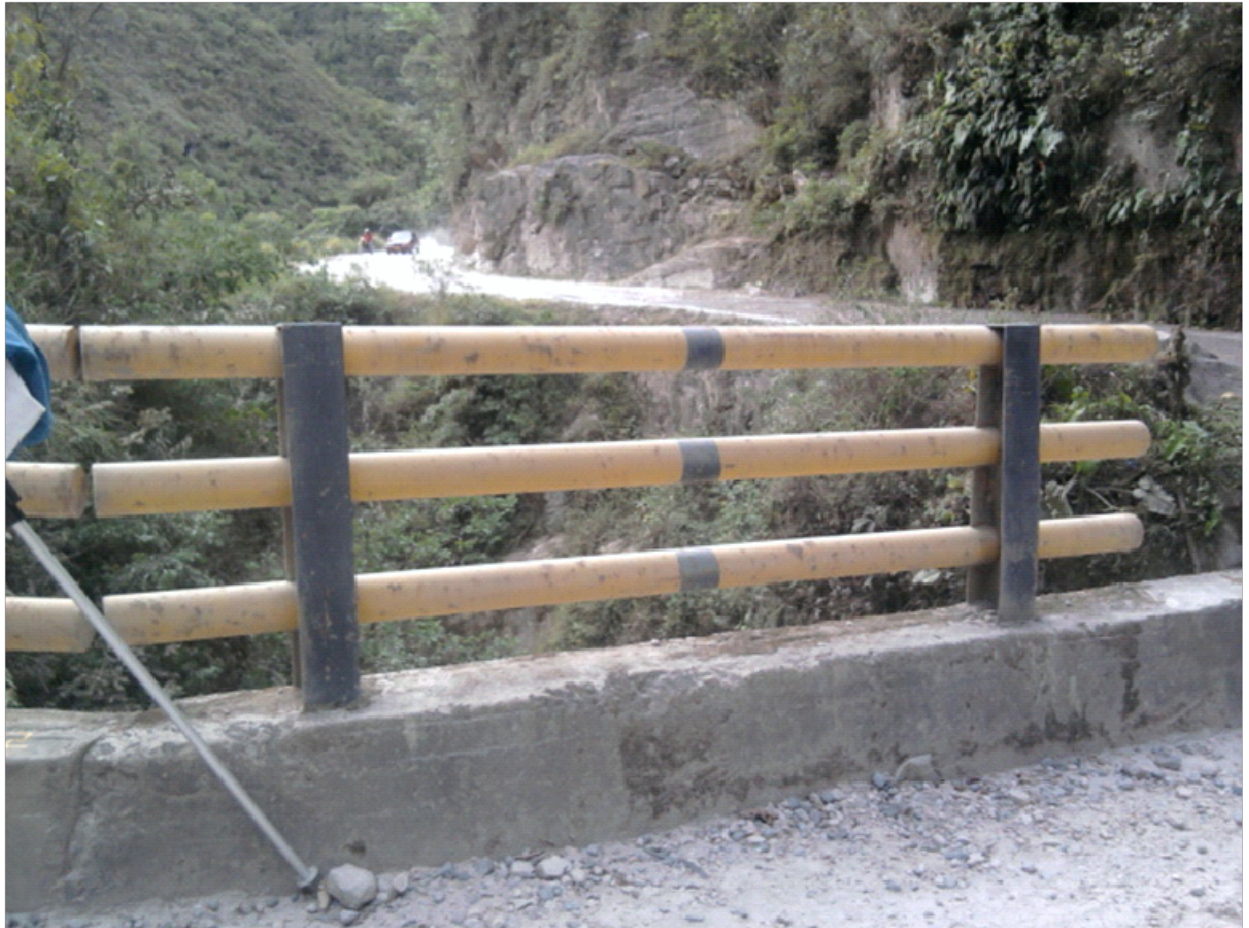
Componente.....: 4 Barandas

Daño/Observaciones.: Se observó algunas barandas dañadas debido a la caída de rocas desde los taludes e impacto y corrosión superficial.
Es necesarop realizar mantenimiento rutinario de limpieza y pintura anticorrosiva.

Tipo de daño.....: Otro

Reparaciones.....: B Reparación de baranda de acero

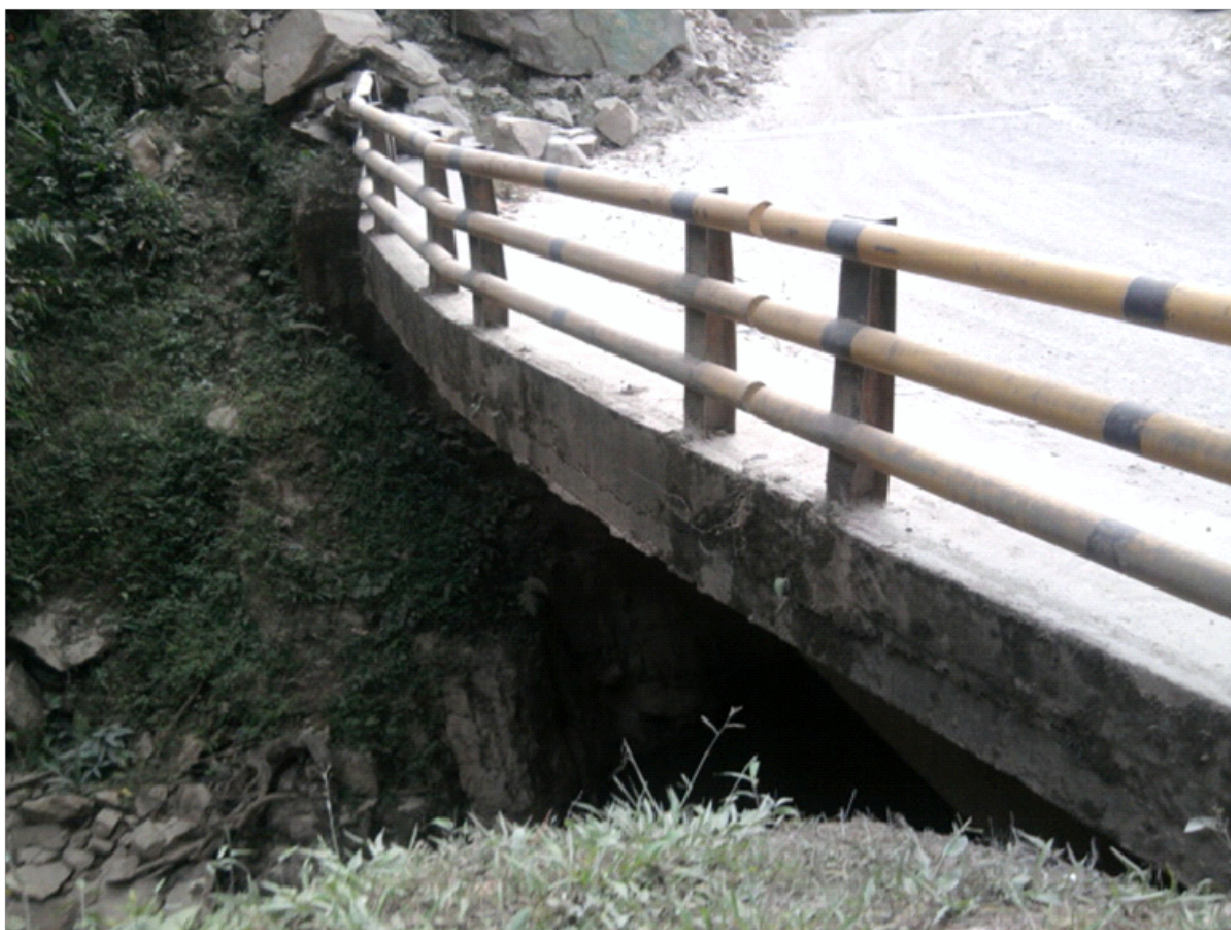
Componente.....: 4 Barandas

Daño/Observaciones.: Se observó algunas barandas dañadas debido a la caída de rocas desde los taludes e impacto y corrosión superficial.
Es necesarop realizar mantenimiento rutinario de limpieza y pintura anticorrosiva.

Tipo de daño.....: Otro

Reparaciones.....: B Reparación de baranda de acero

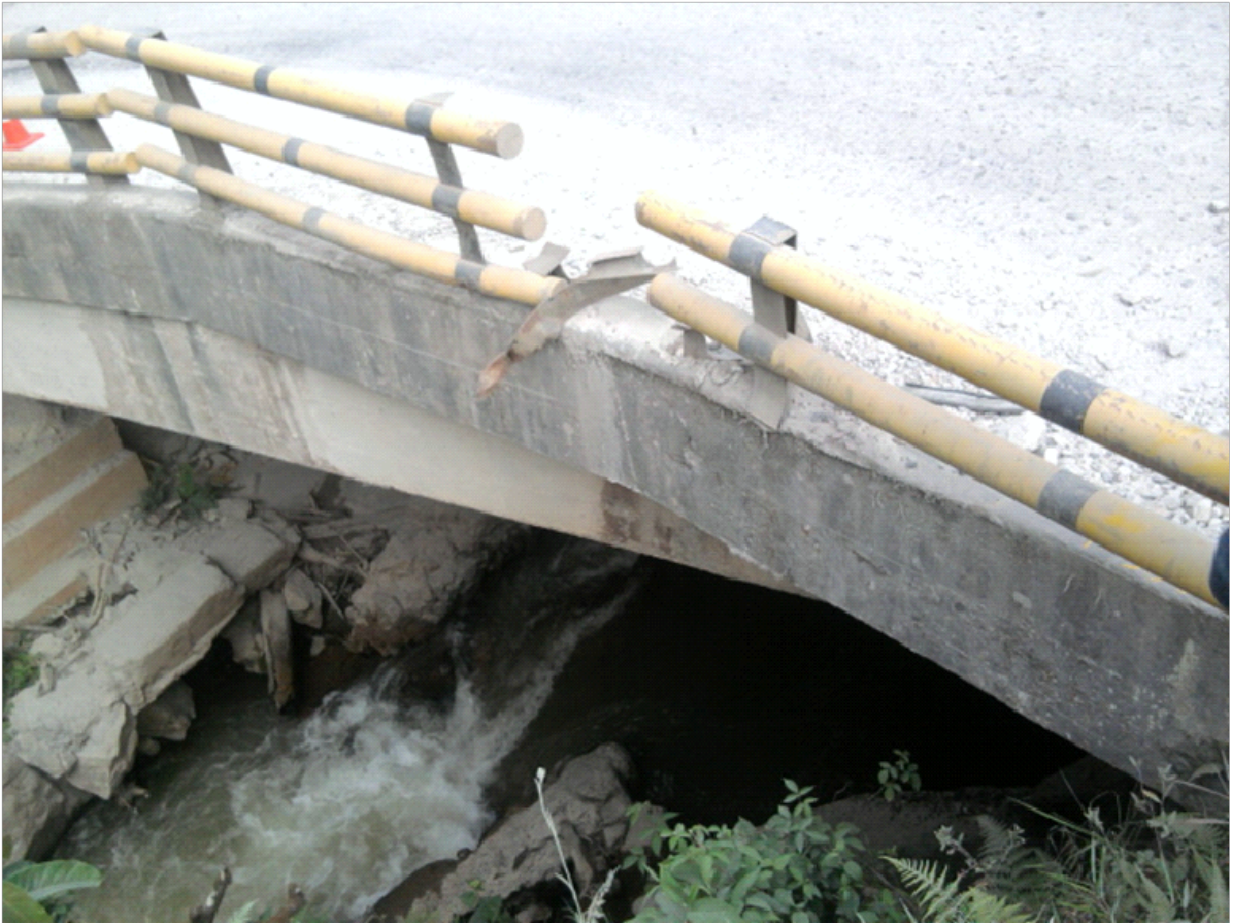
Componente.....: 4 Barandas

Daño/Observaciones.: Se observó algunas barandas dañadas debido a la caída de rocas desde los taludes e impacto y corrosión superficial.
Es necesarop realizar mantenimiento rutinario de limpieza y pintura anticorrosiva.

Tipo de daño.....: Otro

Reparaciones.....: B Reparación de baranda de acero
