SDC/INV	SiPuCol	Fecha	Hoja
	Informe de inspección principal	13/08/12	1
18-7008-001.10 La Nevera			
Regional.....: 18 Norte de Santander			
Ruta.....: Palo de Letras - Puente Internacional			
Carretera.....: Ocaña - Sardinata			
Lado de la car...: 0			
Abscisa.....: 96+0644			
No del registro..: 1571			
Año de construcción.....:			
Año de la última reconstrucción.....:			
Paso Superior/Inferior.....: S			
Dir. de abs. de la carretera principal.: N			
Requisitos de la inspección.....: 0 Nada			
Recolección de datos : Fecha.....: 2012.06.03			
: Iniciales.....: JPV			
Posición geográfica..:			
Latitud: 8 gra 8 min N Longitud: 72 gra 56.62 min O Altitud: 1161.38 m			
Geometría: Número de luces.....: 1			
Longitud de la luz menor (m): 14.80			
Longitud de la luz mayor (m): 14.80			
Longitud total (m): 14.80			
Ancho del tablero..... (m): 13.50			
Ancho del separador..... (m): 0.00			
Ancho del andén izquierdo (m): 0.00

SDC/INV	SiPuCol	Fecha	Hoja
	Informe de inspección principal	13/08/12	3
18-7008-001.10 La Nevera			
Resumen cronológico:	Fecha	Actividades	
	1997.01.19	Inspección principal	
	2012.06.03	Inspección principal	
Ultima inspección principal :			
Fecha.....	2012.06.03		
Inicial

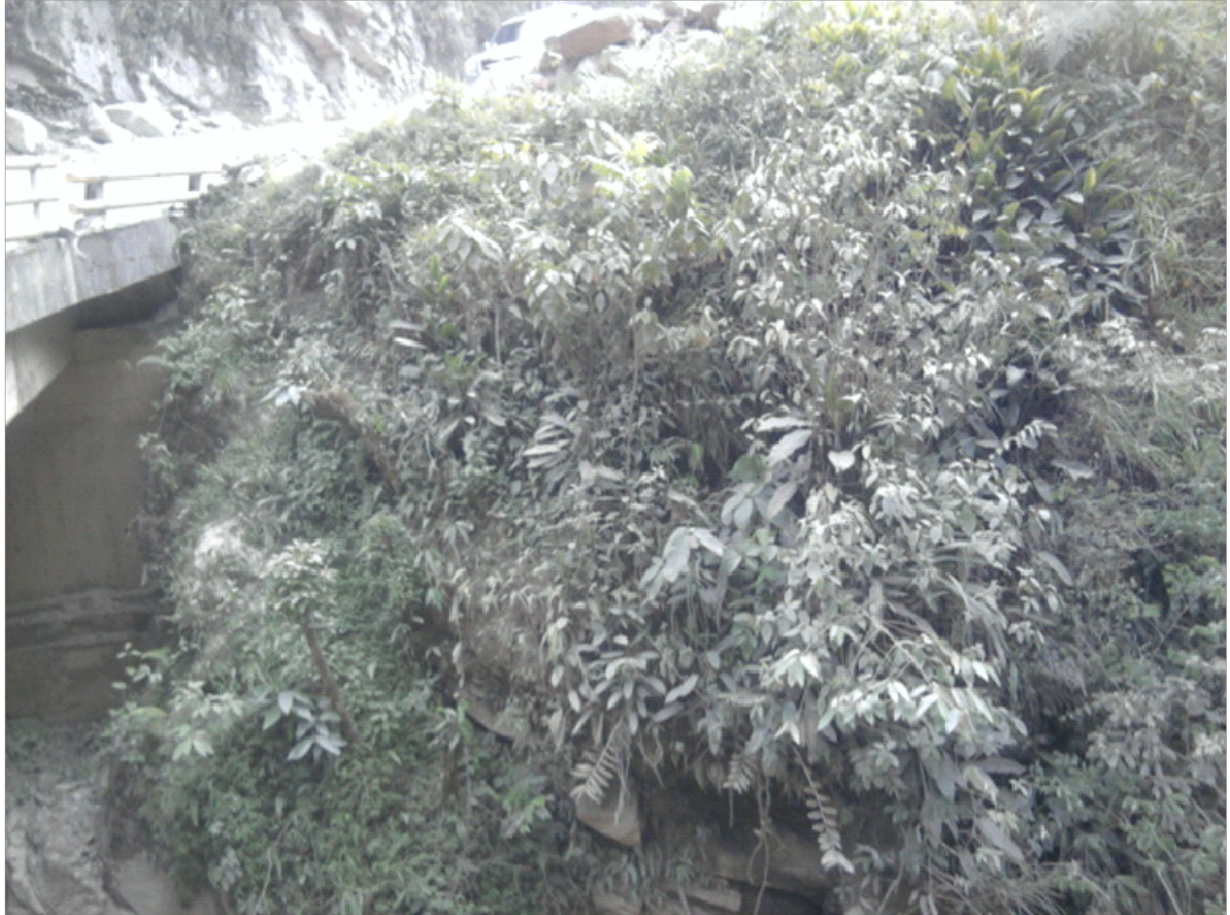
Componente.....: 5 Conos/Taludes
Calif./Mantenim....: 3 / -
Daño/Observaciones.: Se observó caída de rocas e inestabilidad en los taludes y abundante vegetación.
Z:Realizar estudio geotécnico de los taludes.
Tipo de daño.....: Otro
Reparaciones.....: Z Otra

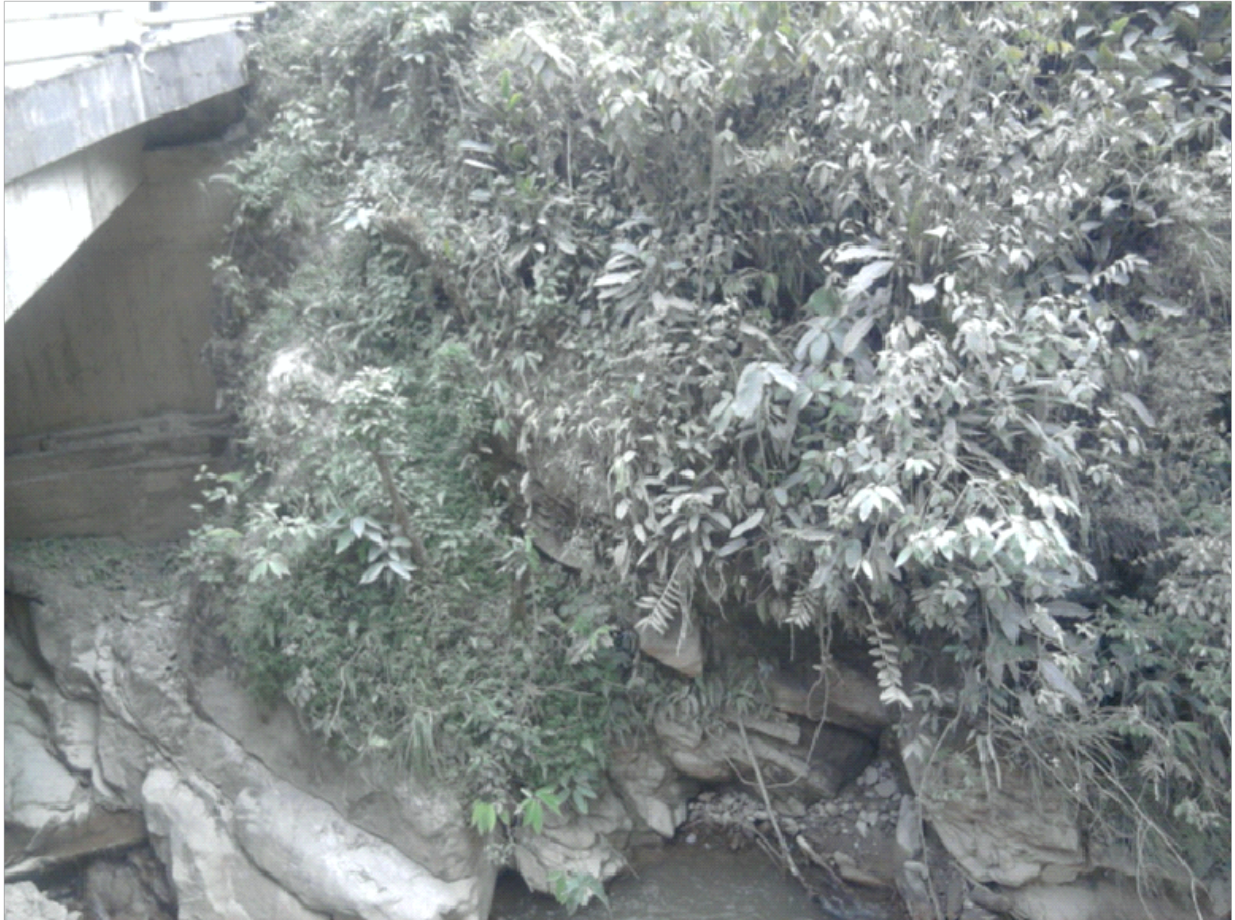
Componente.....: 5 Conos/Taludes
Calif./Mantenim....: 3 / -
Daño/Observaciones.: Se observó caída de rocas e inestabilidad en los taludes y abundante vegetación.
Z:Realizar estudio geotécnico de los taludes.
Tipo de daño.....: Otro
Reparaciones.....: Z Otra

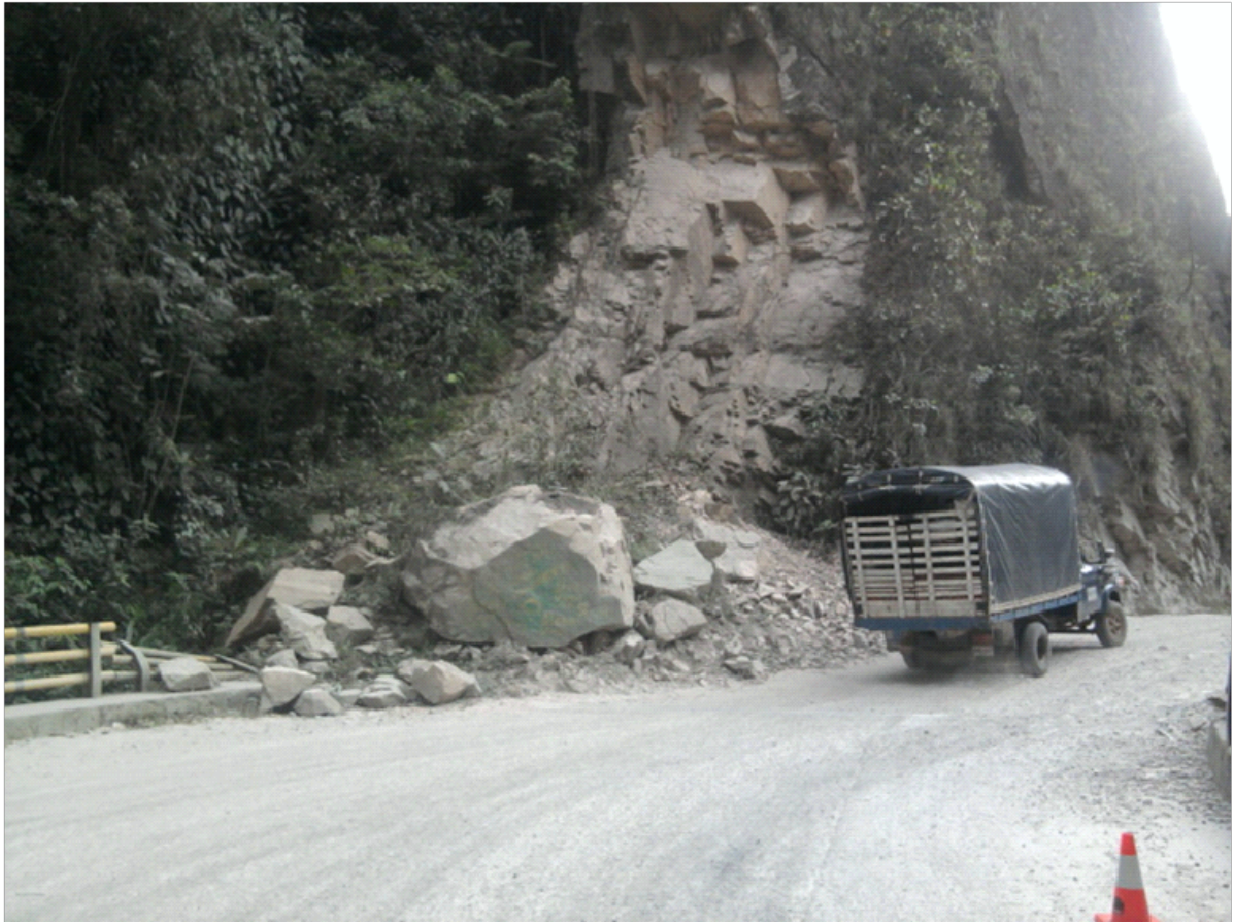
Componente.....: 5 Conos/Taludes

Daño/Observaciones.: Se observó caída de rocas e inestabilidad en los taludes y abundante vegetación.
Z:Realizar estudio geotécnico de los taludes.

Tipo de daño.....: Otro

Reparaciones.....: Z Otra

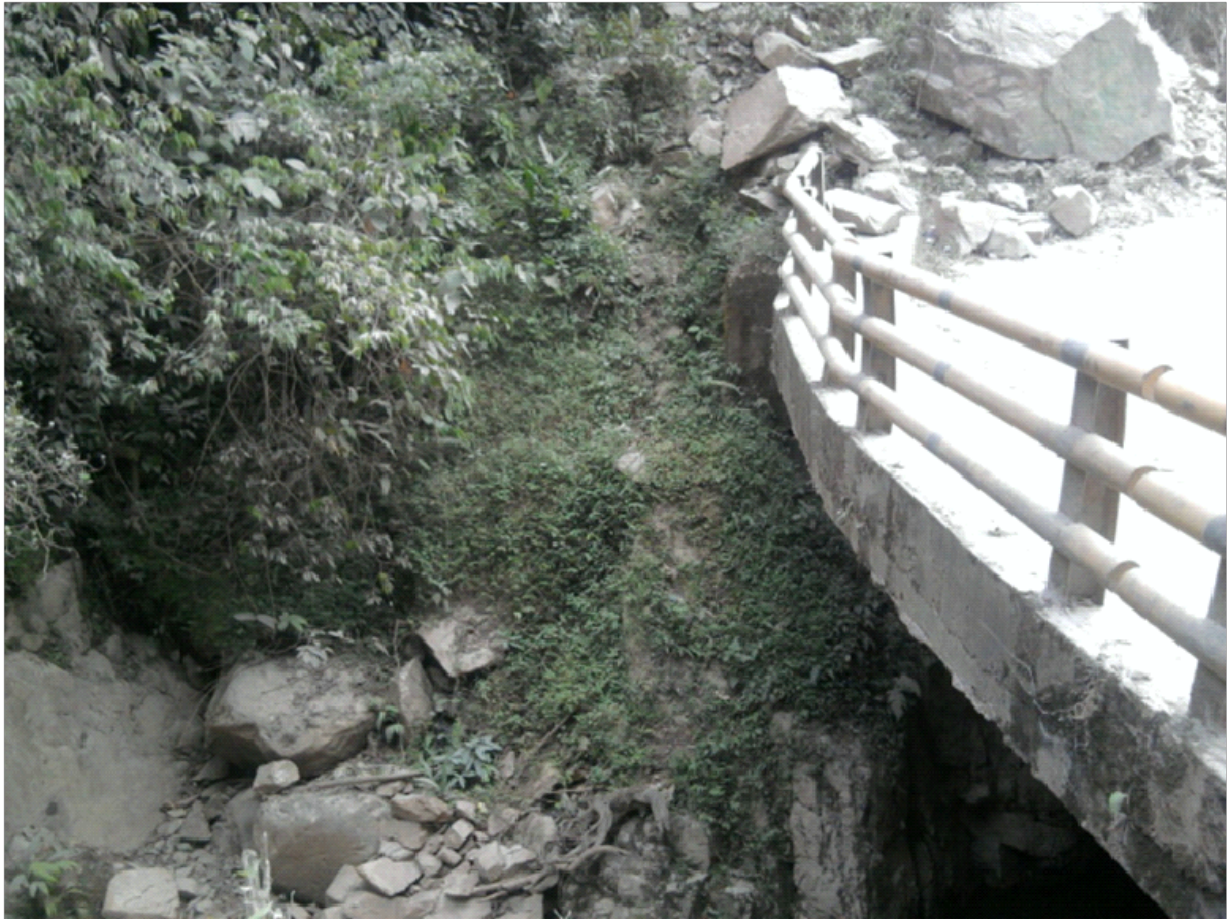
Componente.....: 5 Conos/Taludes
Calif./Mantenim....: 3 / -
Daño/Observaciones.: Se observó caída de rocas e inestabilidad en los taludes y abundante vegetación.
Z:Realizar estudio geotécnico de los taludes.
Tipo de daño.....: Otro
Reparaciones.....: Z Otra

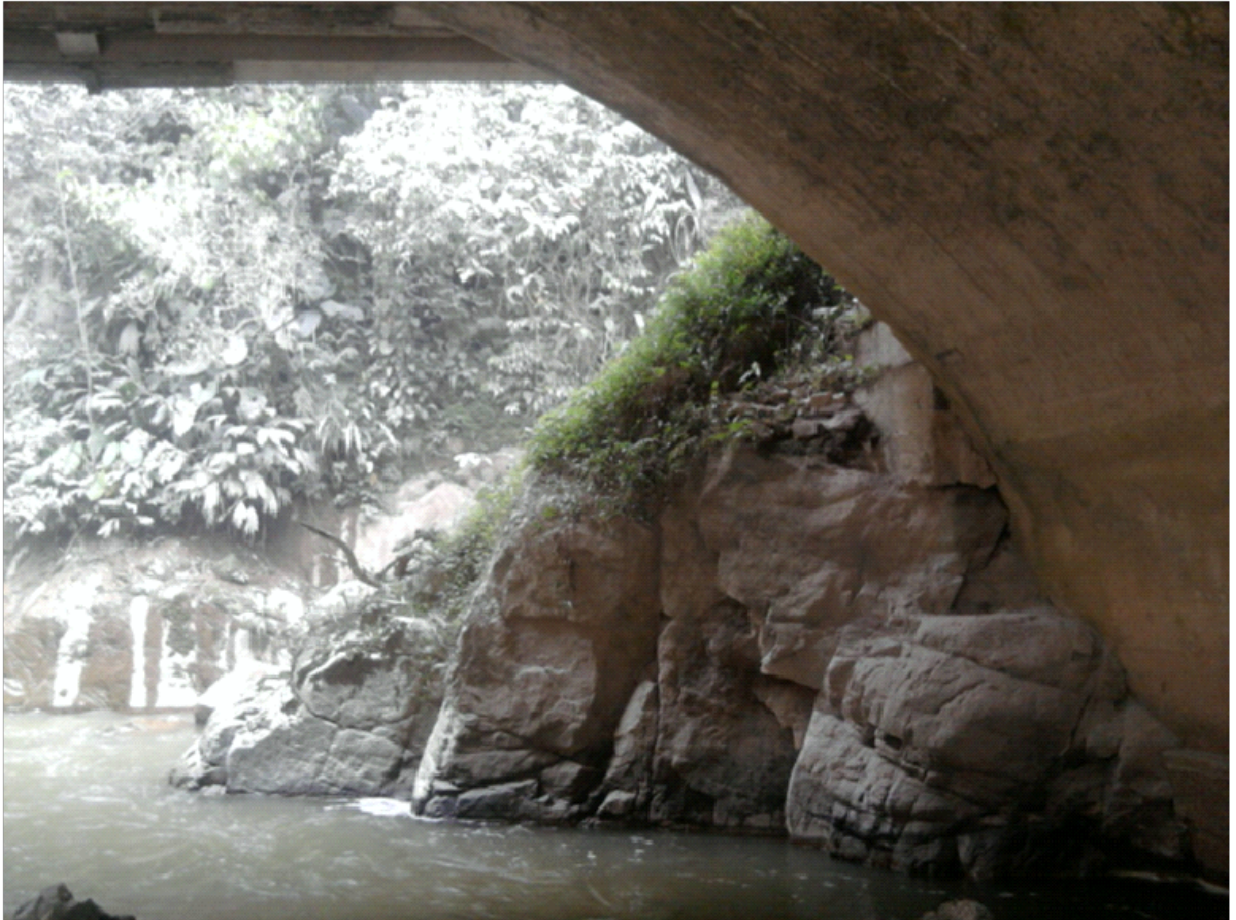
Componente.....: 5 Conos/Taludes
Calif./Mantenim....: 3 / -
Daño/Observaciones.: Se observó caída de rocas e inestabilidad en los taludes y abundante vegetación.
Z:Realizar estudio geotécnico de los taludes.
Tipo de daño.....: Otro
Reparaciones.....: Z Otra

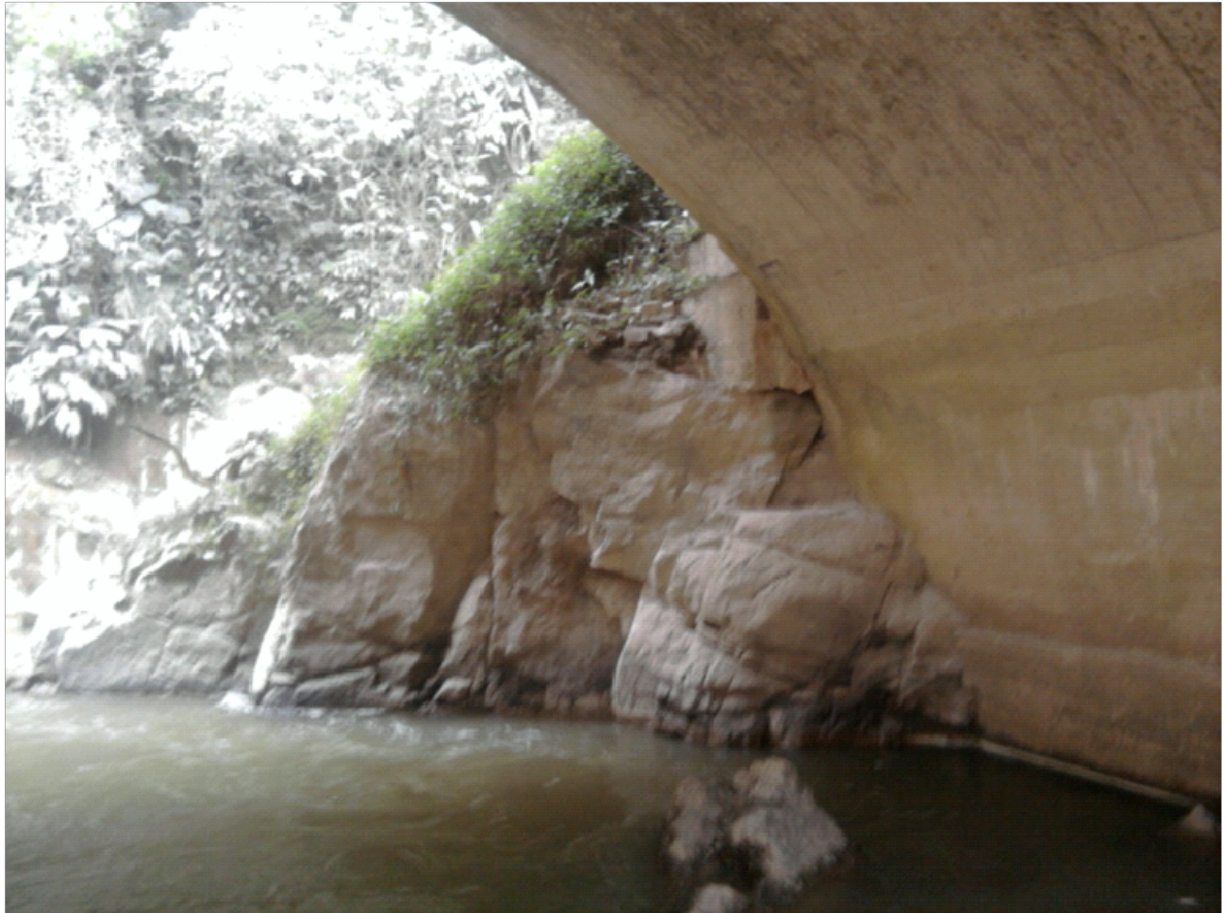
Componente.....: 5 Conos/Taludes
Calif./Mantenim....: 3 / -
Daño/Observaciones.: Se observó caída de rocas e inestabilidad en los taludes y abundante vegetación.
Z:Realizar estudio geotécnico de los taludes.
Tipo de daño.....: Otro
Reparaciones.....: Z Otra

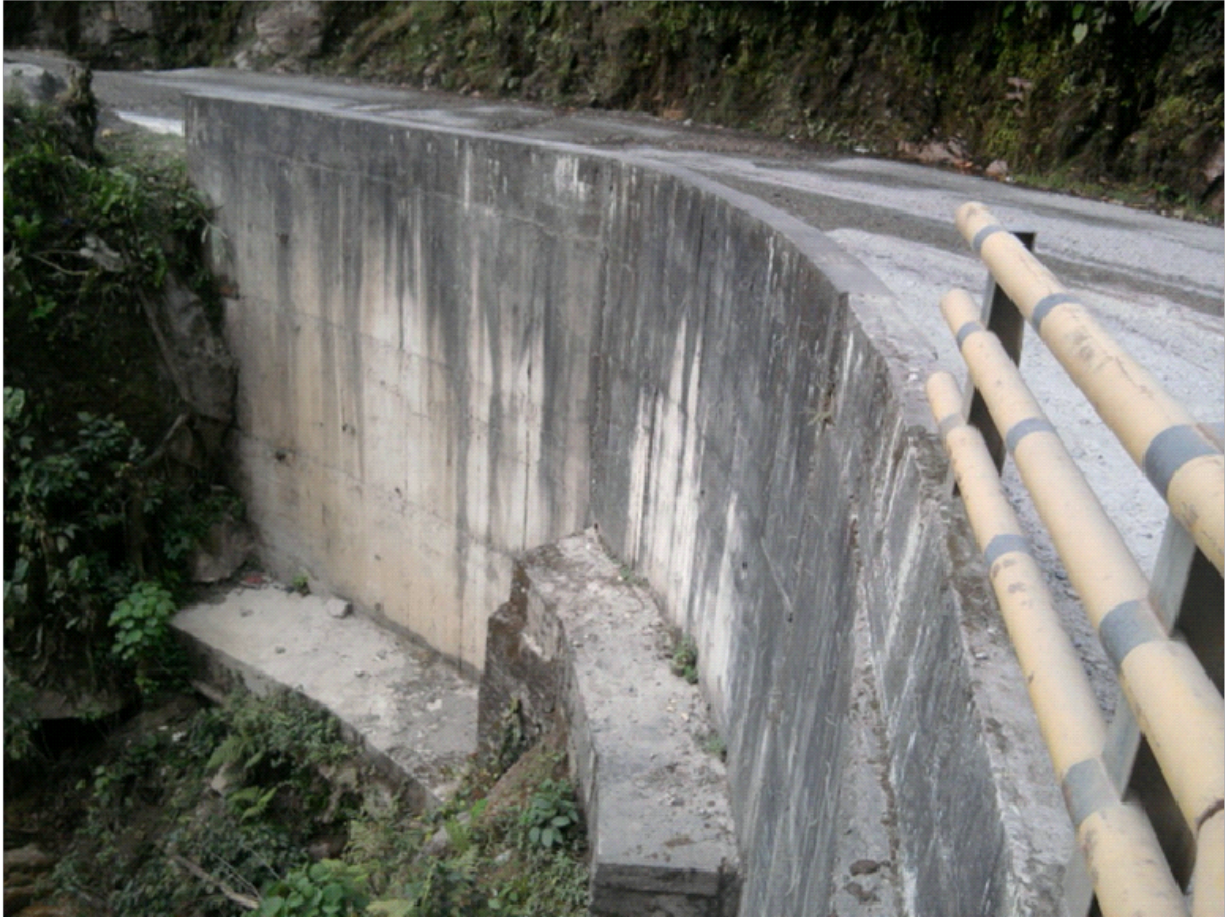
Componente.....: 6 Aletas
Calif./Mantenim....: 0 / -
Daño/Observaciones.: Se observó manchas de humedad y vegetación

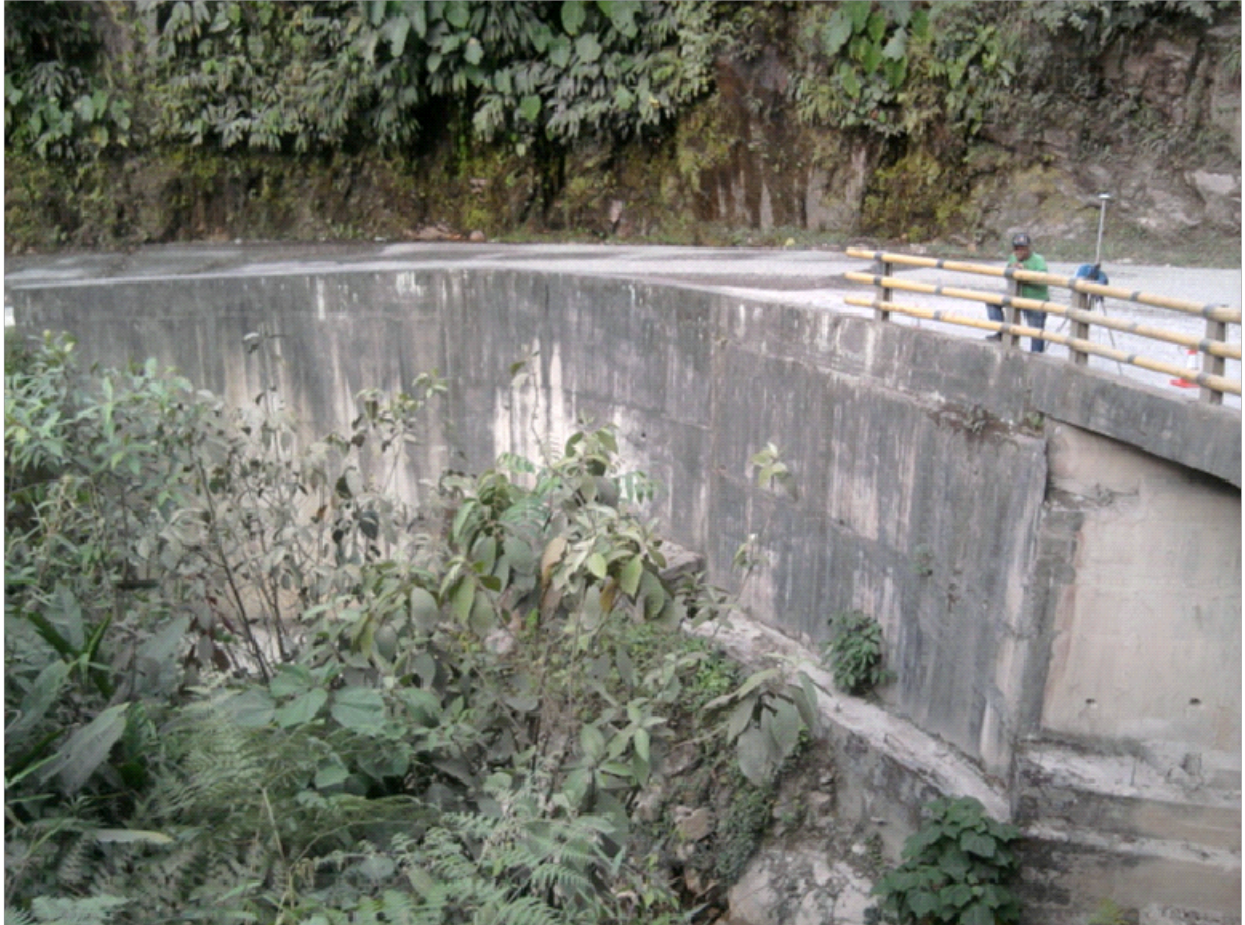
Componente.....: 6 Aletas
Calif./Mantenim....: 0 / -
Daño/Observaciones.: Se observó manchas de humedad y vegetación

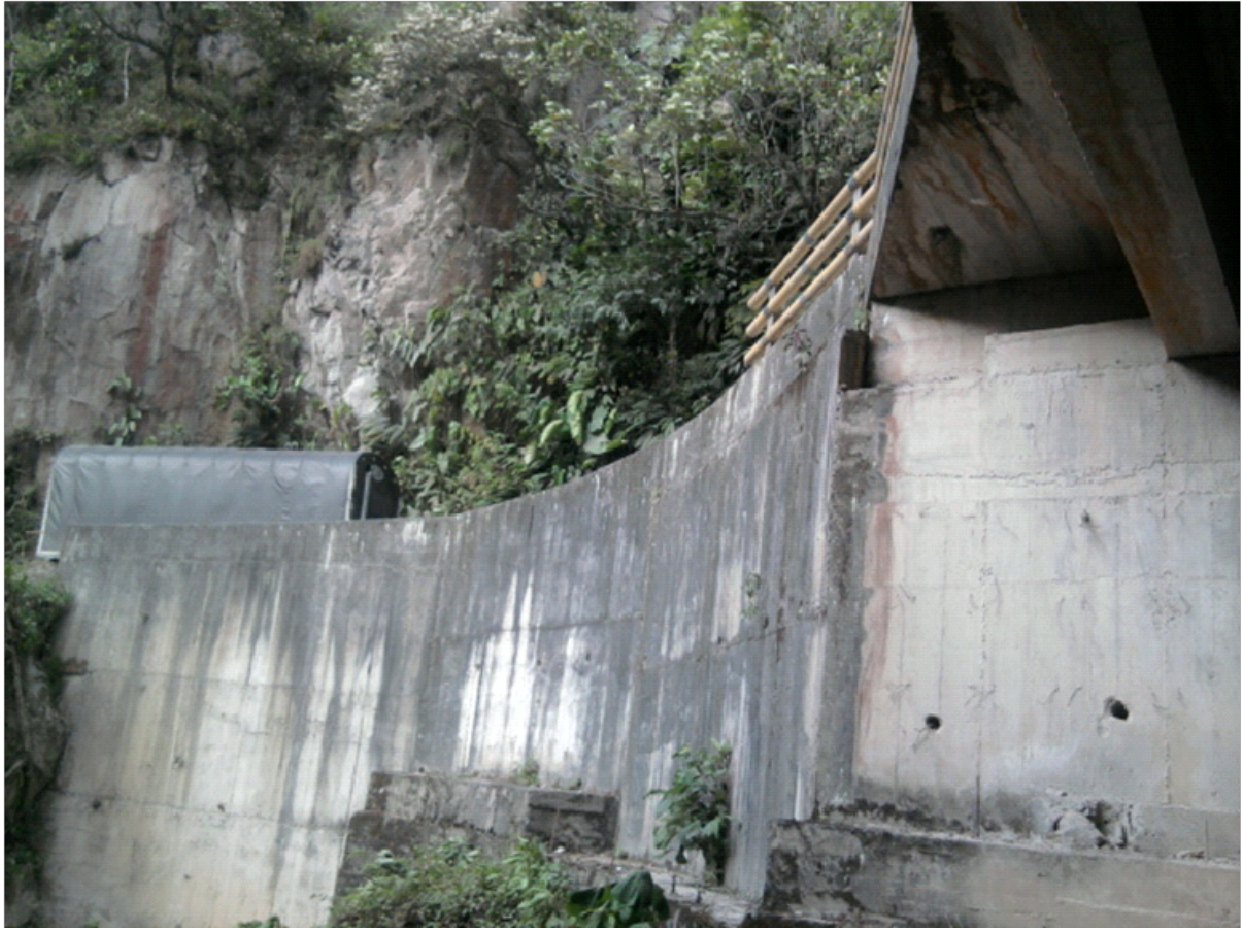
Componente.....: 6 Aletas

Daño/Observaciones.: Se observó manchas de humedad y vegetación

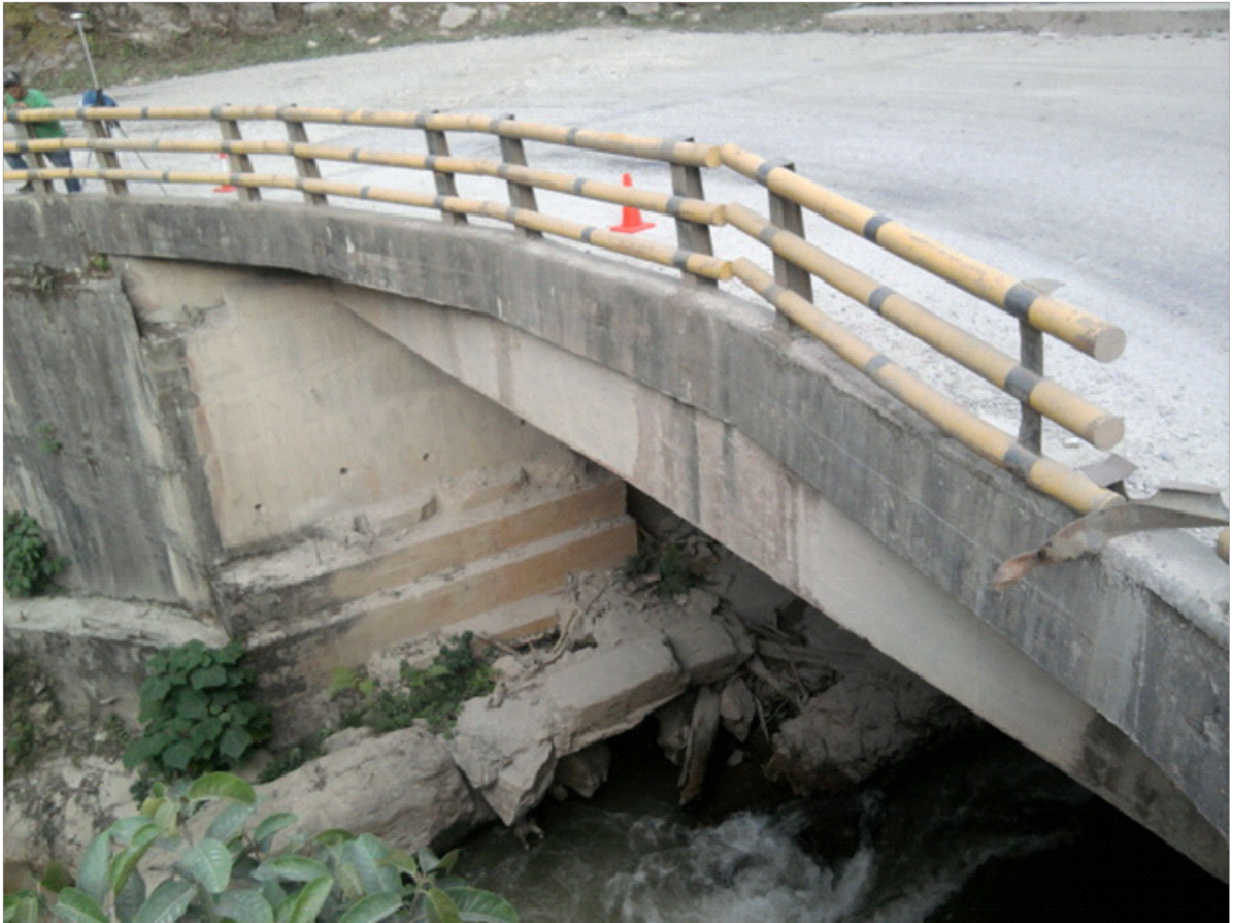
Daño/Observaciones.: Existe la posibilidad de socavación en la base de los estribos.

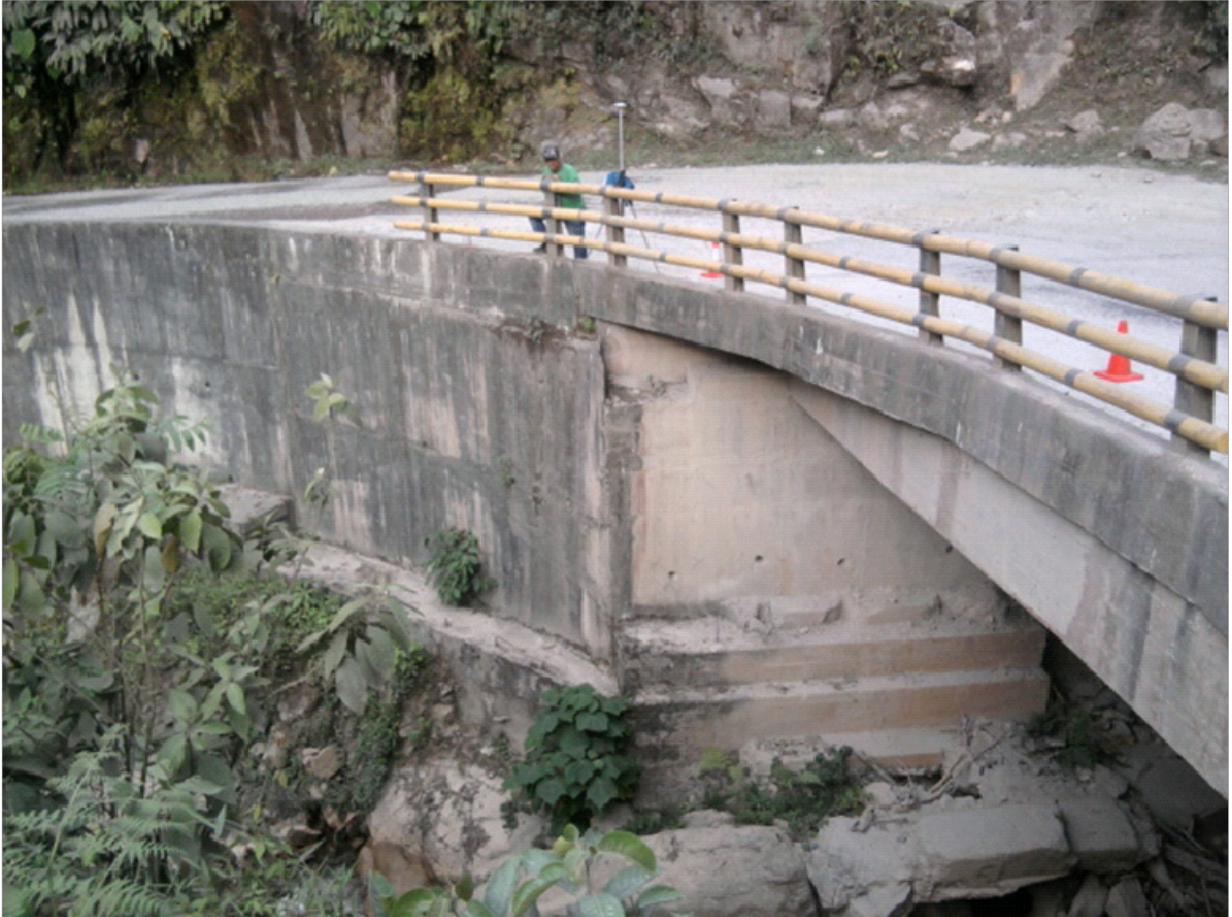
Componente.....: 7 Estribos

Daño/Observaciones.: Existe la posibilidad de socavación en la base de los estribos.

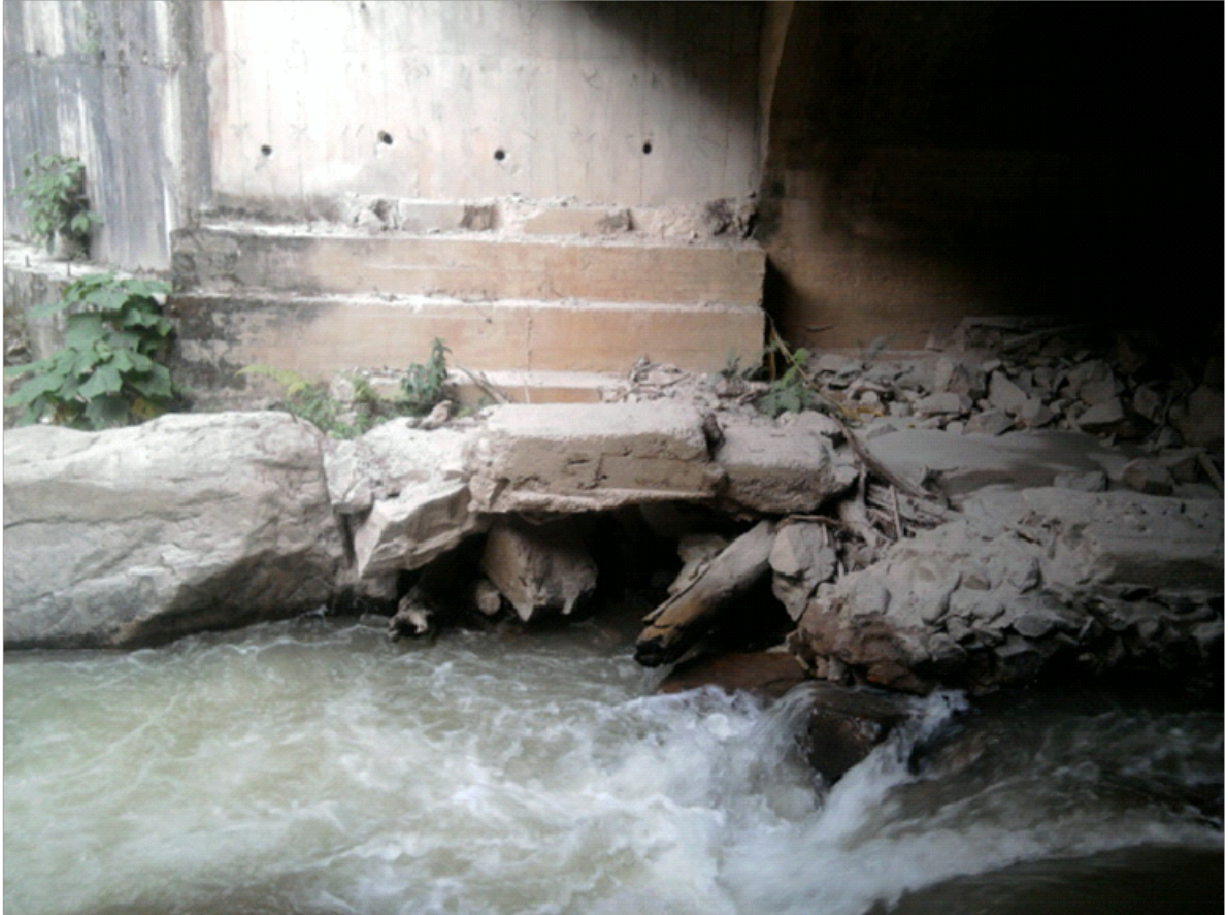
Daño/Observaciones.: Existe la posibilidad de socavación en la base de los estribos.

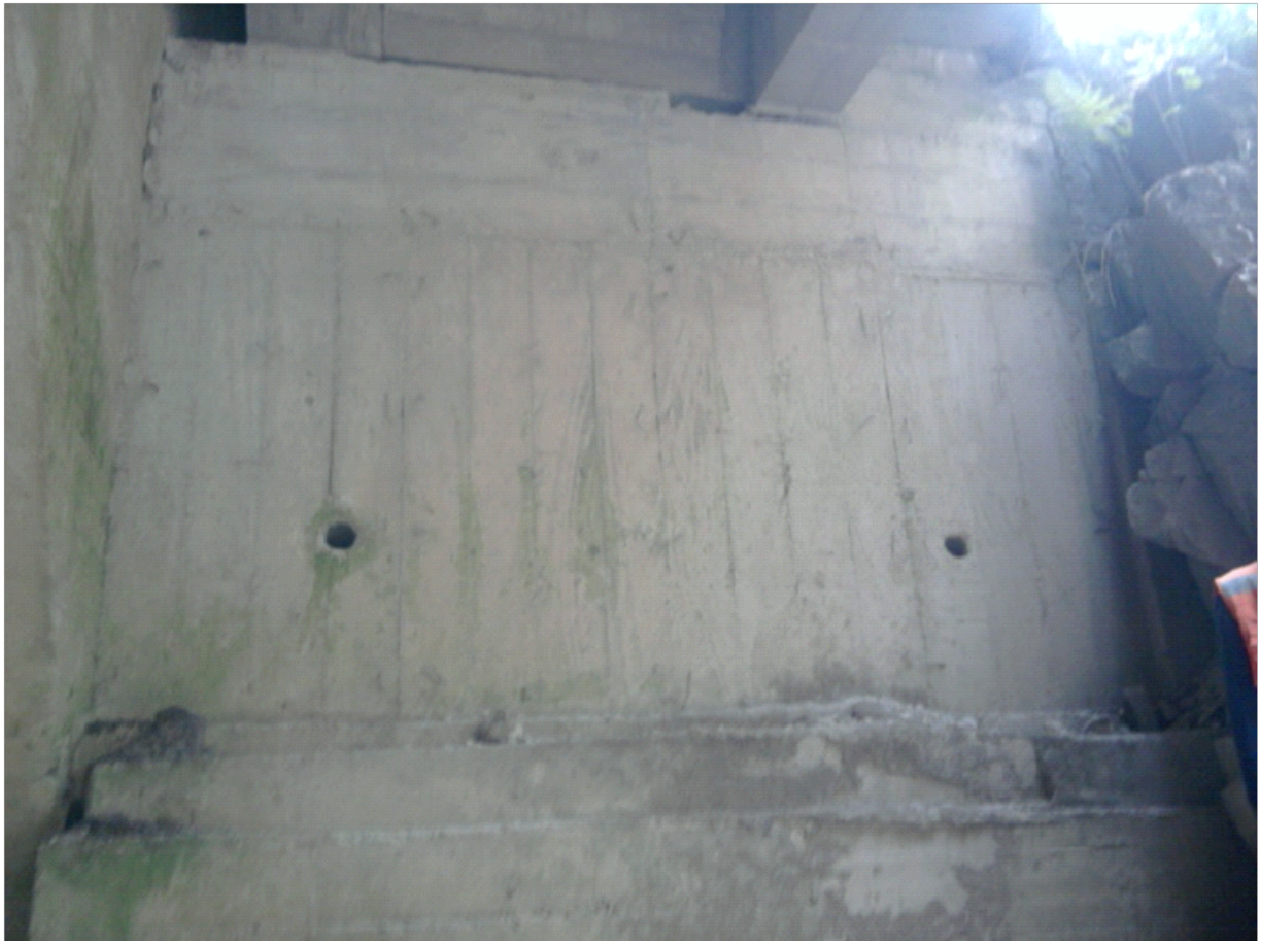
Daño/Observaciones.: Existe la posibilidad de socavación en la base de los estribos.

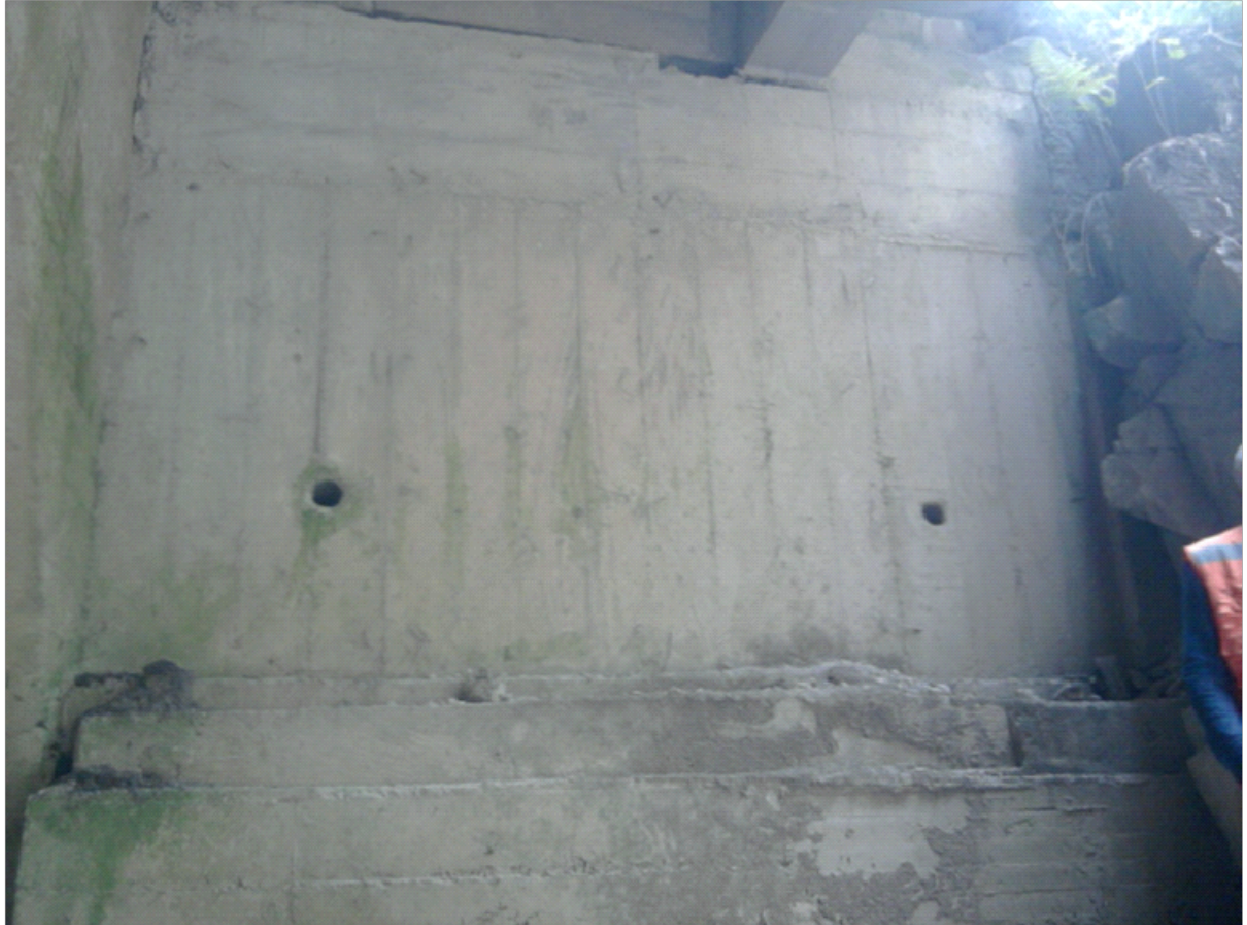
Componente.....: 7 Estribos

Daño/Observaciones.: Existe la posibilidad de socavación en la base de los estribos.

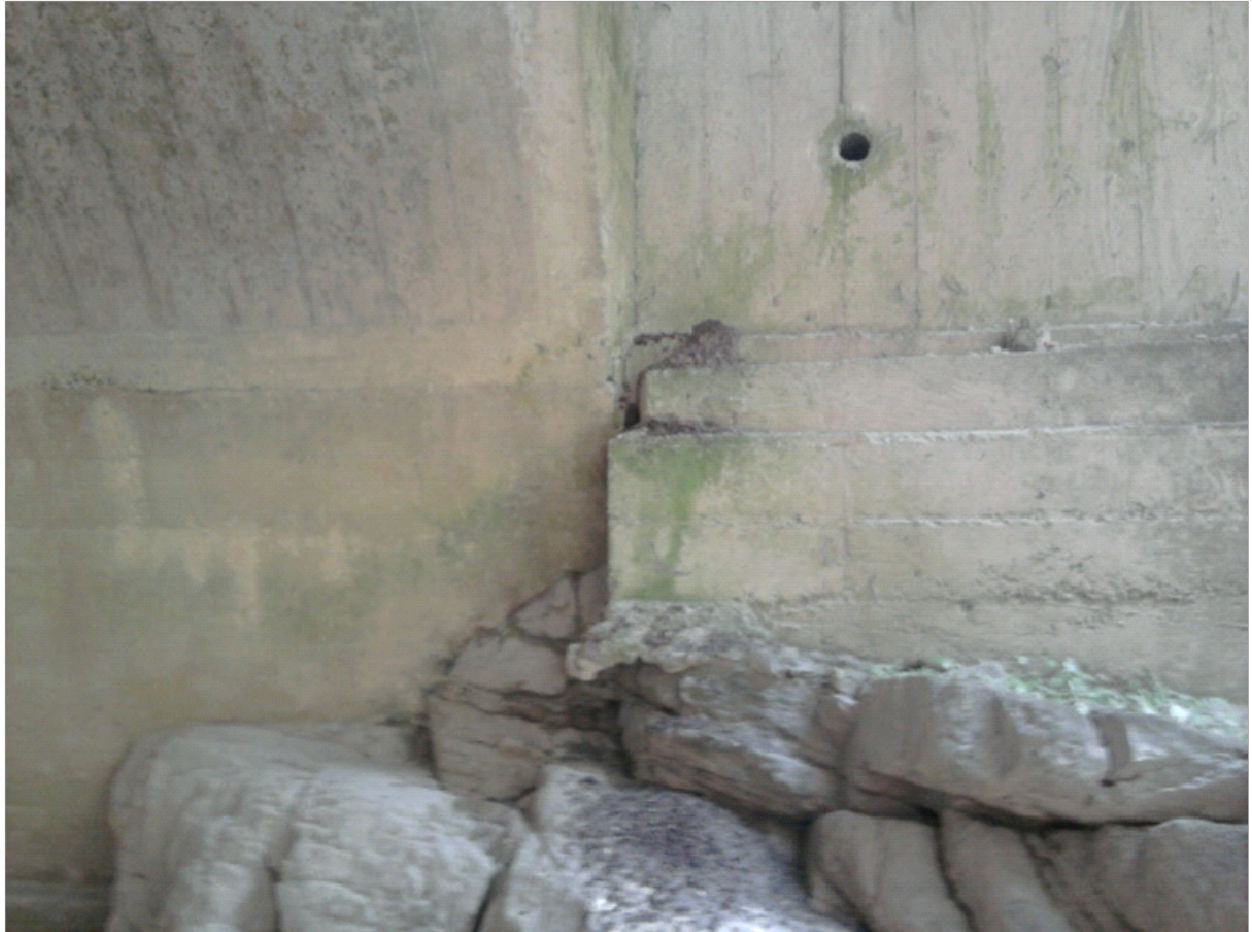
Daño/Observaciones.: Existe la posibilidad de socavación en la base de los estribos.

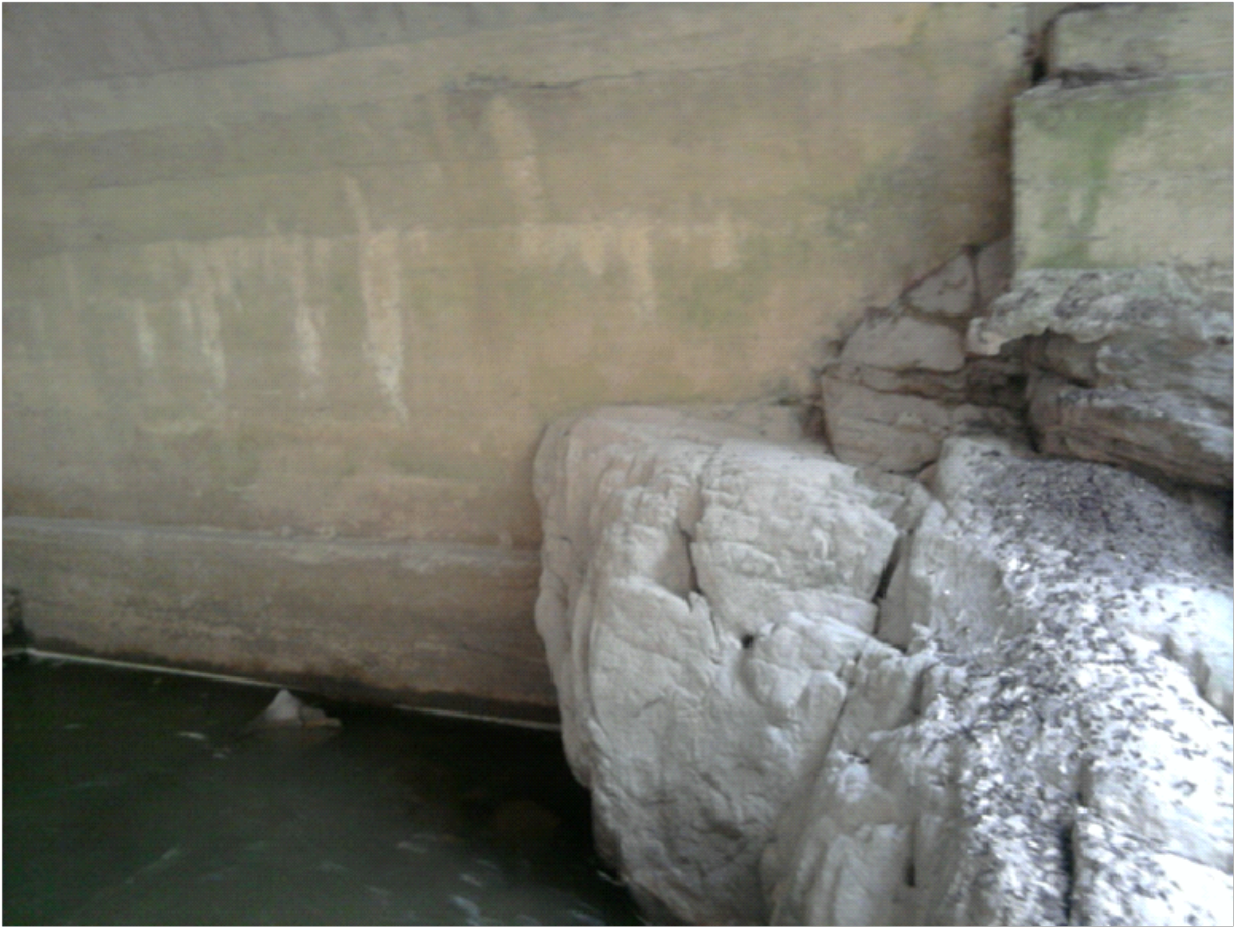
Componente.....: 7 Estribos

Daño/Observaciones.: Existe la posibilidad de socavación en la base de los estribos.

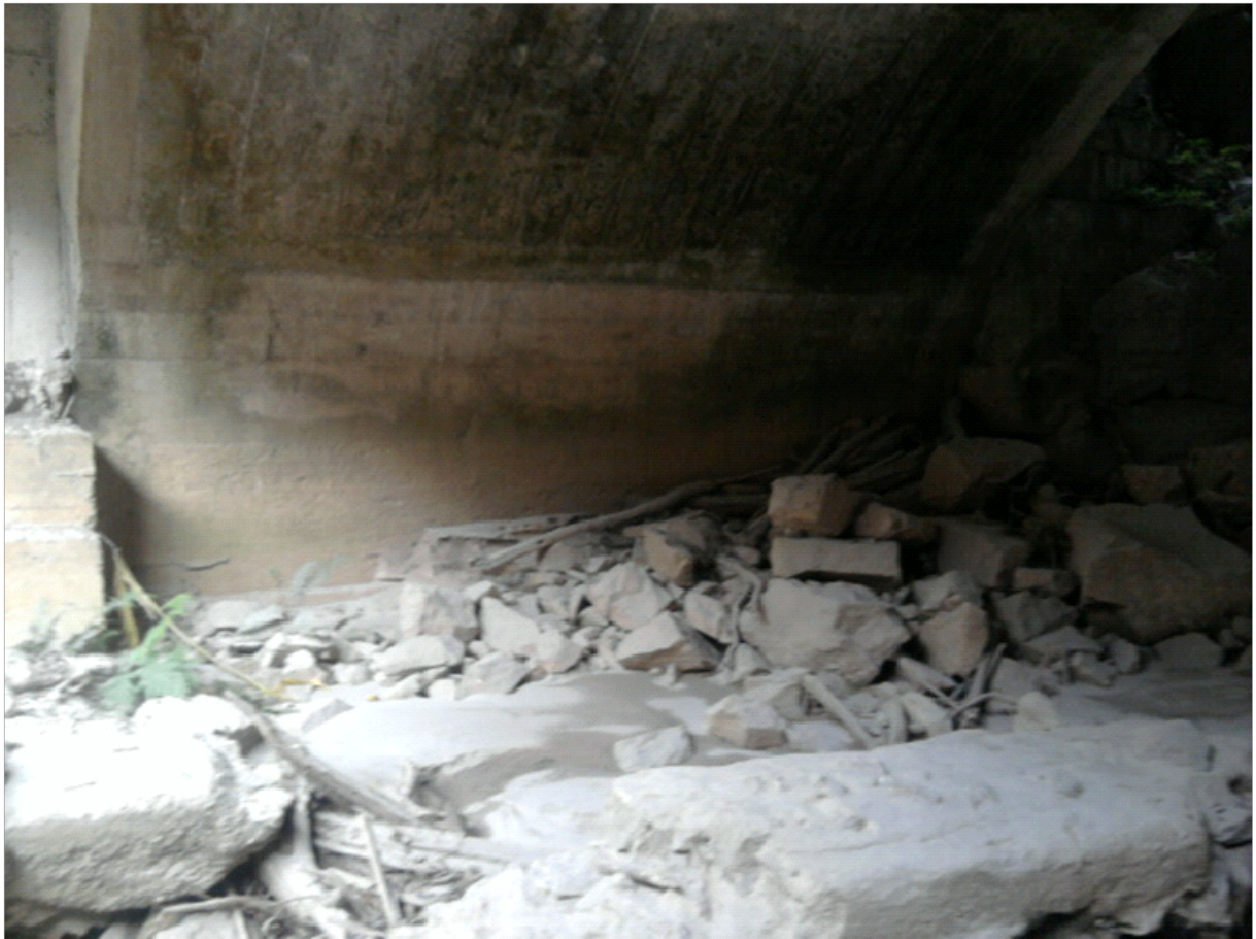
Daño/Observaciones.: Existe la posibilidad de socavación en la base de los estribos.

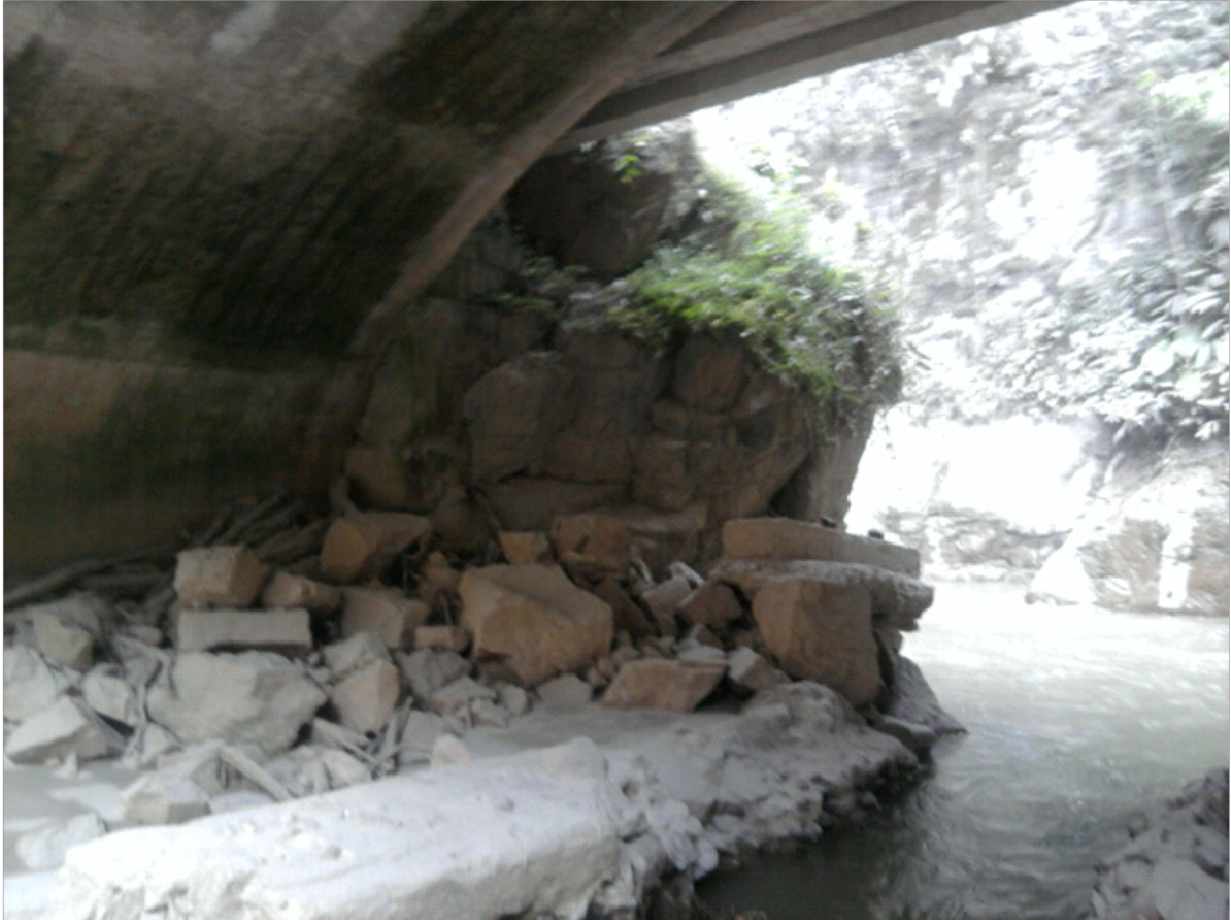
Componente.....: 7 Estribos

Daño/Observaciones.: Existe la posibilidad de socavación en la base de los estribos.

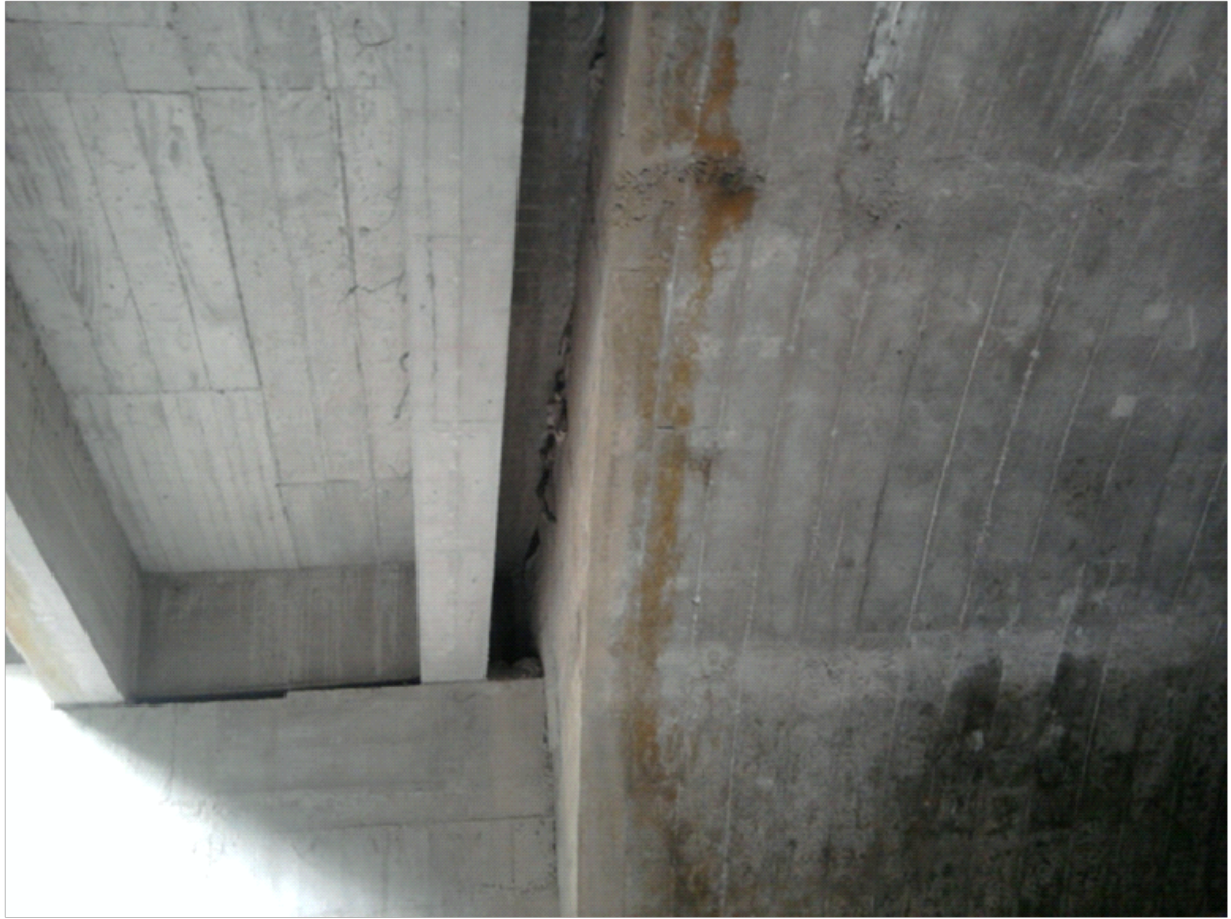
Daño/Observaciones.: Se observó algunas manchas de humedad.
