SDC/INV	SiPuCol	Fecha	Hoja
	Informe de inspección principal	13/08/12	1
18-7008-001.10 La Nevera			
Regional.....: 18 Norte de Santander			
Ruta.....: Palo de Letras - Puente Internacional			
Carretera.....: Ocaña - Sardinata			
Lado de la car...: 0			
Abscisa.....: 96+0644			
No del registro..: 1571			
Año de construcción.....:			
Año de la última reconstrucción.....:			
Paso Superior/Inferior.....: S			
Dir. de abs. de la carretera principal.: N			
Requisitos de la inspección.....: 0 Nada			
Recolección de datos : Fecha.....: 2012.06.03			
: Iniciales.....: JPV			
Posición geográfica..:			
Latitud: 8 gra 8 min N Longitud: 72 gra 56.62 min O Altitud: 1161.38 m			
Geometría: Número de luces.....: 1			
Longitud de la luz menor (m): 14.80			
Longitud de la luz mayor (m): 14.80			
Longitud total (m): 14.80			
Ancho del tablero..... (m): 13.50			
Ancho del separador..... (m): 0.00			
Ancho del andén izquierdo (m): 0.00

SDC/INV	SiPuCol	Fecha	Hoja
	Informe de inspección principal	13/08/12	3
18-7008-001.10 La Nevera			
Resumen cronológico:	Fecha	Actividades	
	1997.01.19	Inspección principal	
	2012.06.03	Inspección principal	
Ultima inspección principal :			
Fecha.....	2012.06.03		
Inicial

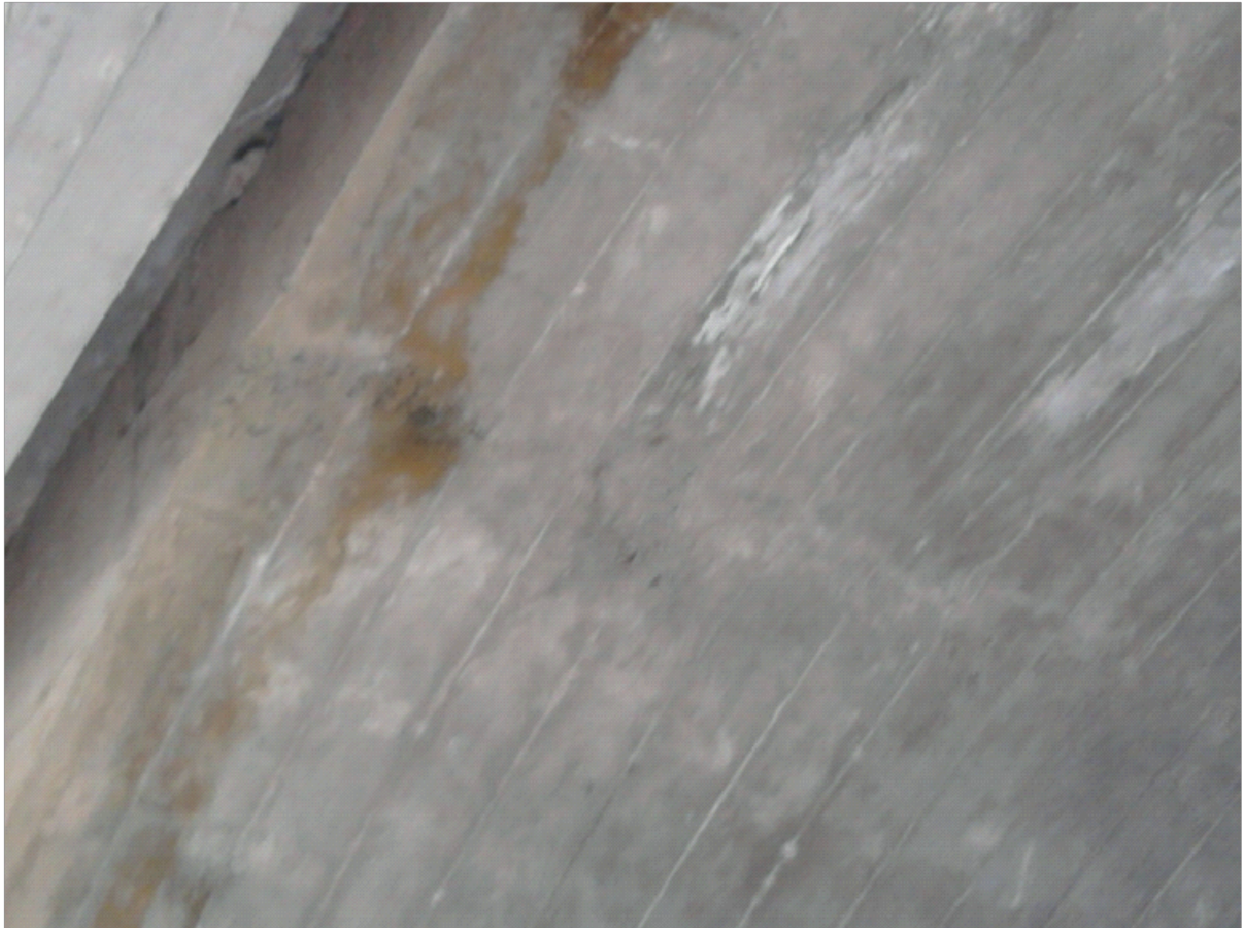
Daño/Observaciones.: Se observó algunas manchas de humedad.

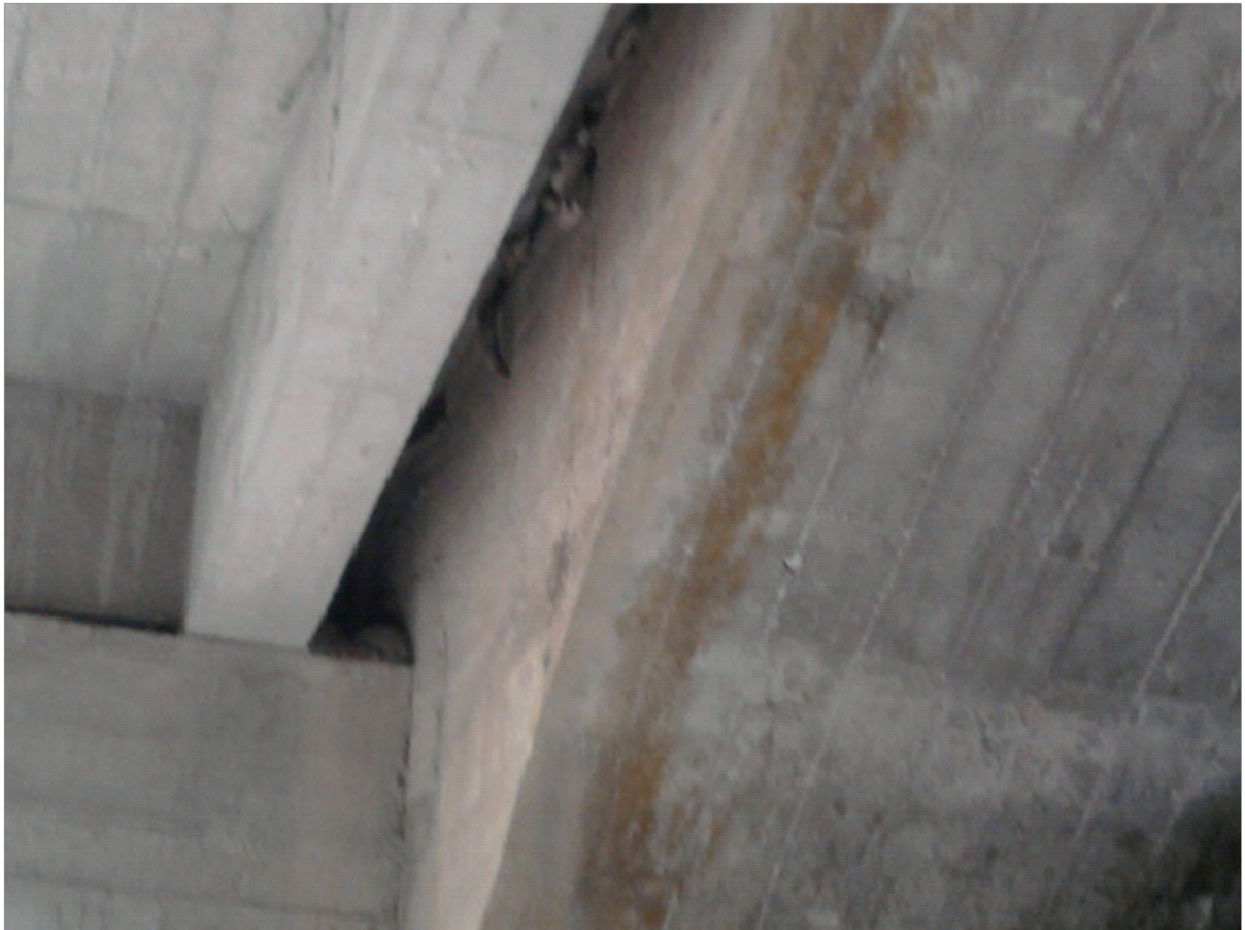
Componente.....: 10 Losa

Daño/Observaciones.: Se observó algunas manchas de humedad.

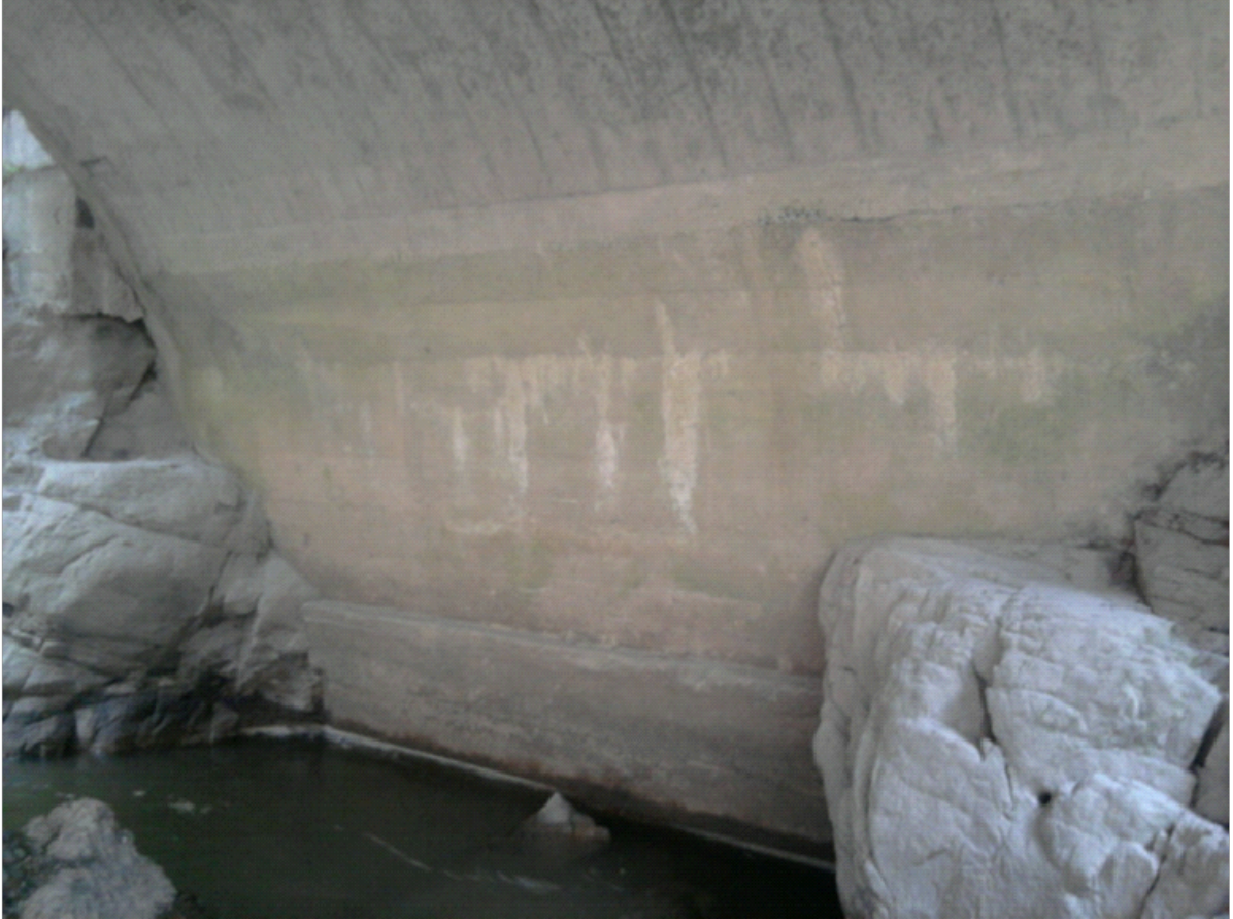
Daño/Observaciones.: Las losas del arco presentan manchas de vegetación debido a la falta de mantenimiento rutinario.

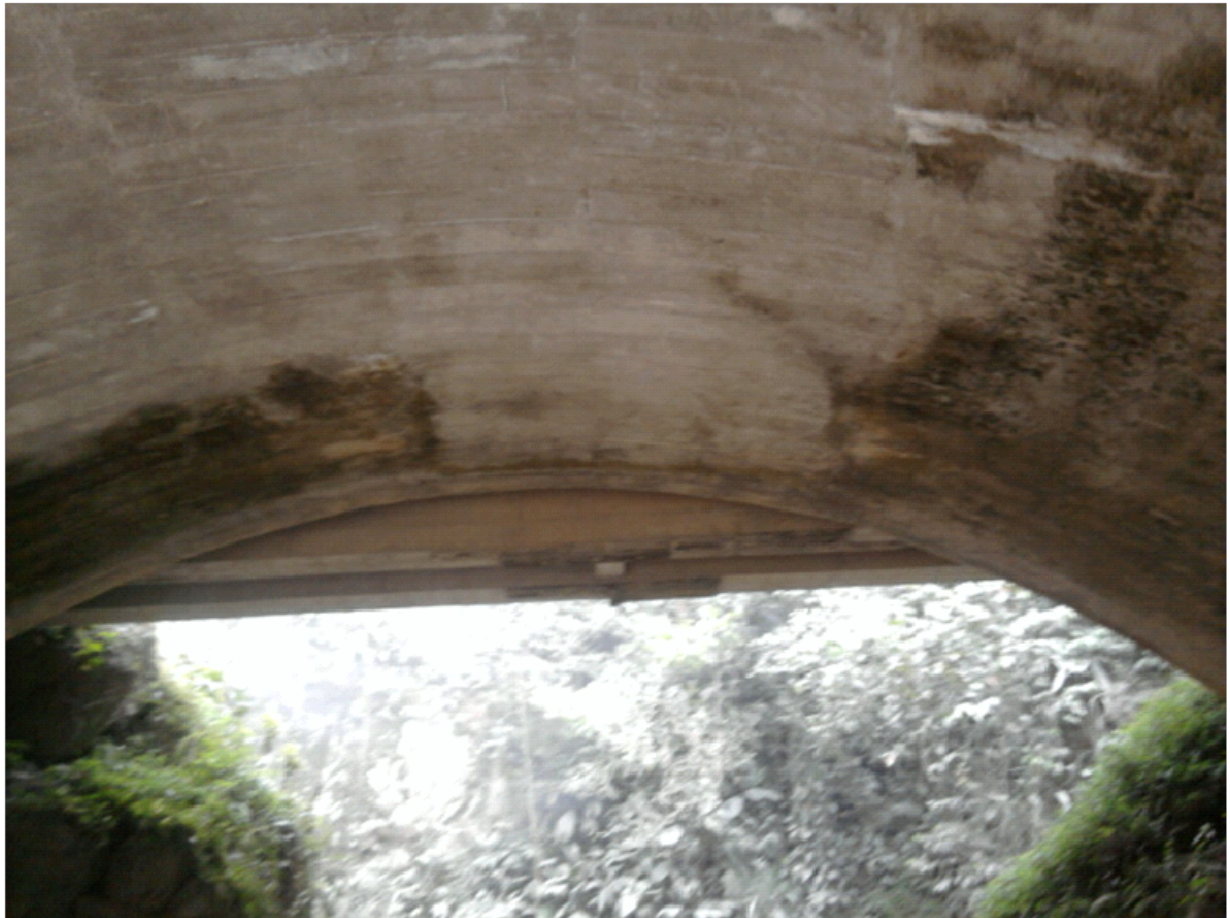
Componente.....: 12 Elementos de arco

Daño/Observaciones.: Las losas del arco presentan manchas de vegetación debido a la falta de mantenimiento rutinario.
