SDC/INV	SiPuCol	Fecha	Hoja
	Informe de inspección principal	13/08/12	1
18-7008-002.00 El Oso			
Regional.....: 18 Norte de Santander			
Ruta.....: Palo de Letras - Puente Internacional			
Carretera.....: Ocaña - Sardinata			
Lado de la car...: 0			
Abscisa.....: 115+0547			
No del registro..: 1570			
Año de construcción.....:			
Año de la última reconstrucción.....:			
Paso Superior/Inferior.....: S			
Dir. de abs. de la carretera principal.: E			
Requisitos de la inspección.....: 0 Nada			
Recolección de datos : Fecha.....: 2012.06.02			
: Iniciales.....: JPV			
Posición geográfica..:			
Latitud: 8 gra 5.61 min N Longitud: 72 gra 51.97 min O Altitud: 552.92 m			
Geometría: Número de luces.....: 1			
Longitud de la luz menor (m): 12.00			
Longitud de la luz mayor (m): 12.00			
Longitud total (m): 12.00			
Ancho del tablero..... (m): 10.80			
Ancho del separador..... (m): 0.00			
Ancho del andén izquierdo (m): 0.00

SDC/INV	SiPuCol	Fecha	Comp
18-7008-002.00 El Oso	Informe de inspección principal	12.08.13	1

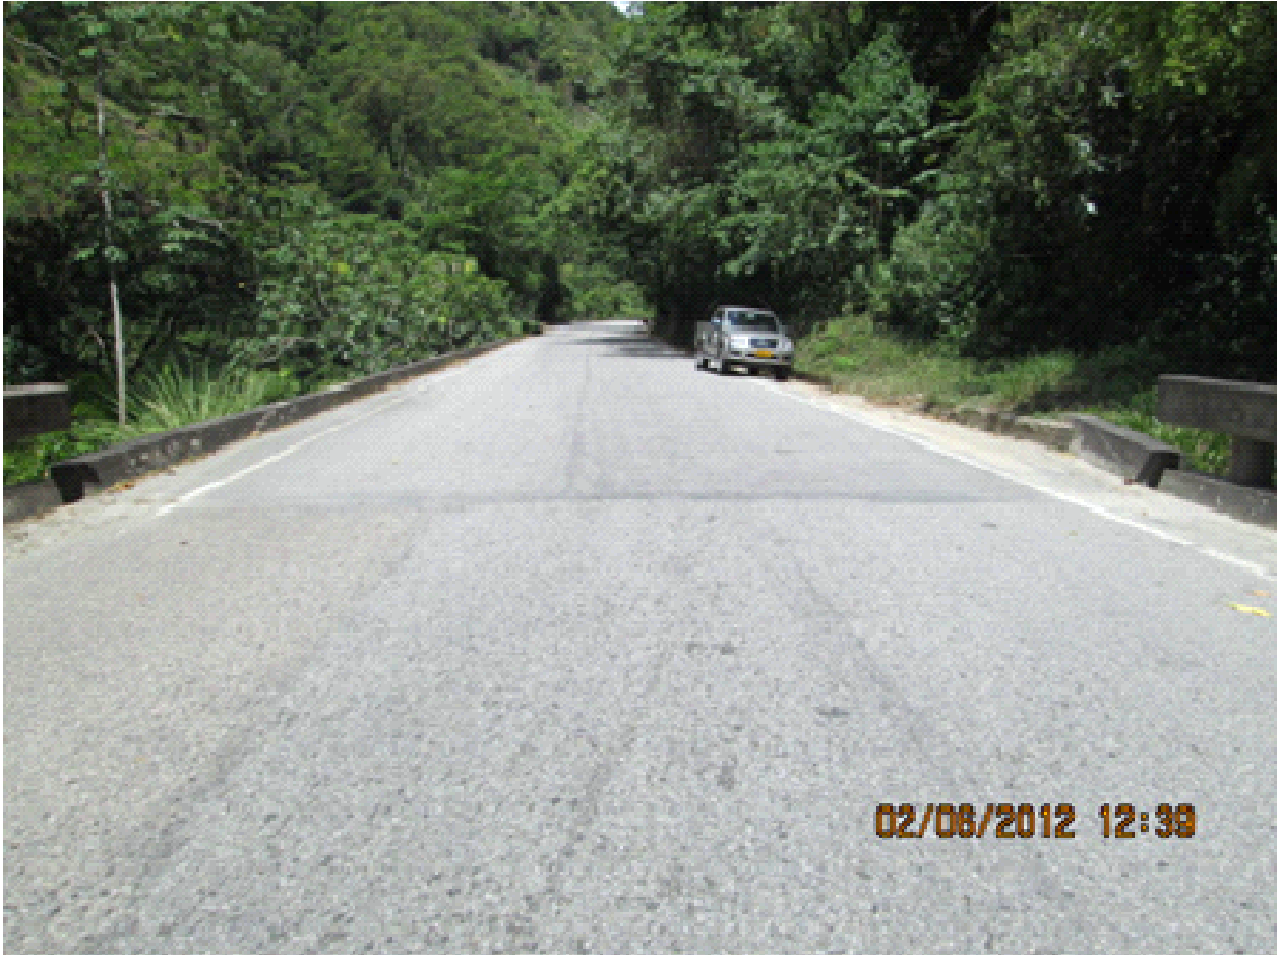
Componente.....: 1 Superficie del puente

Daño/Observaciones.: La superficie del pavimento asfáltico presenta desgaste.

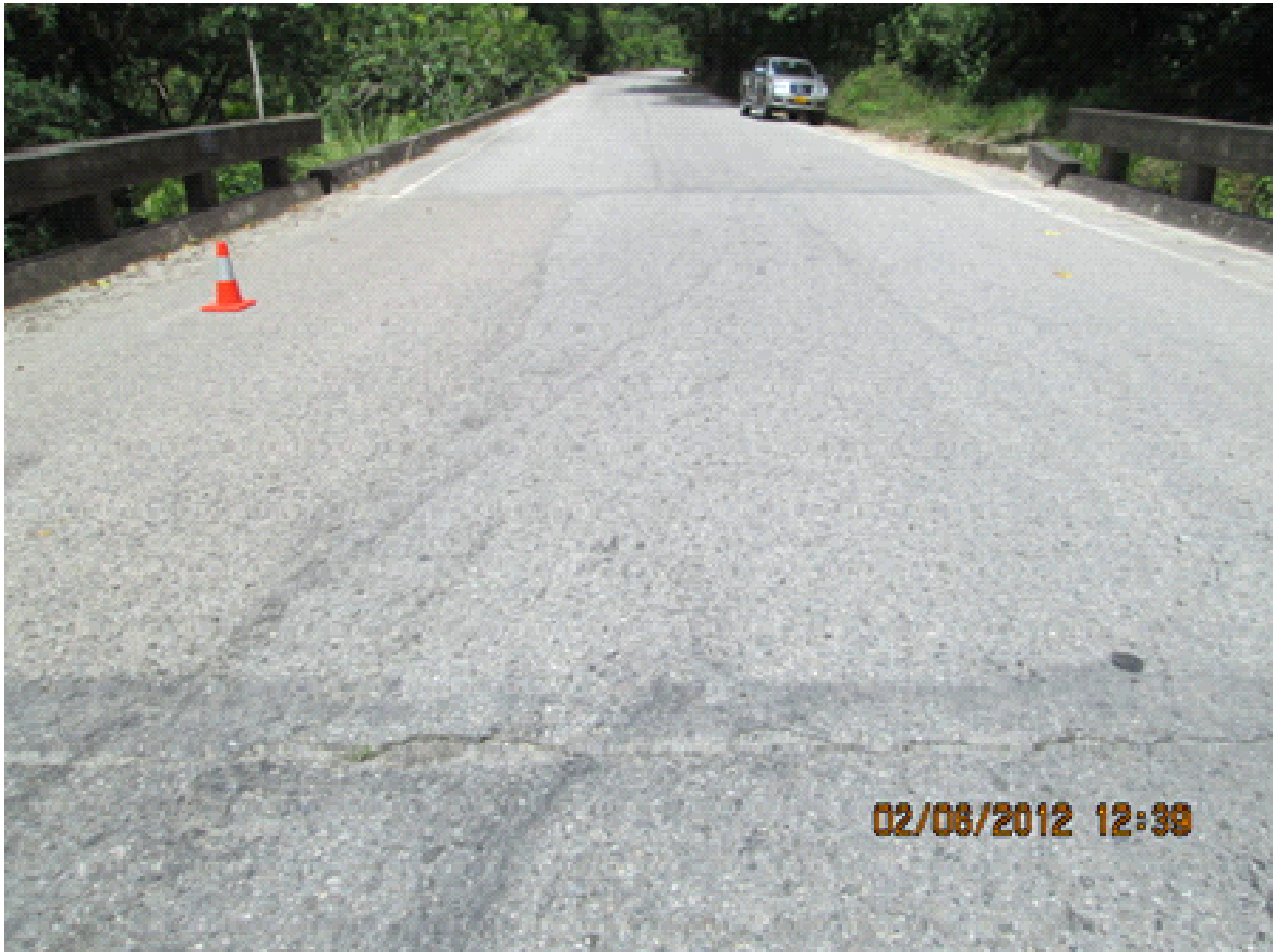
Componente.....: 2 Juntas de expansión

Daño/Observaciones.: El puente carece de juntas de expansión .Se recomienda instalar juntas de bloque de Neopreno.
Z:Cambio a juntas en bloque de Neopreno (m)

Reparaciones.....: Z Otra

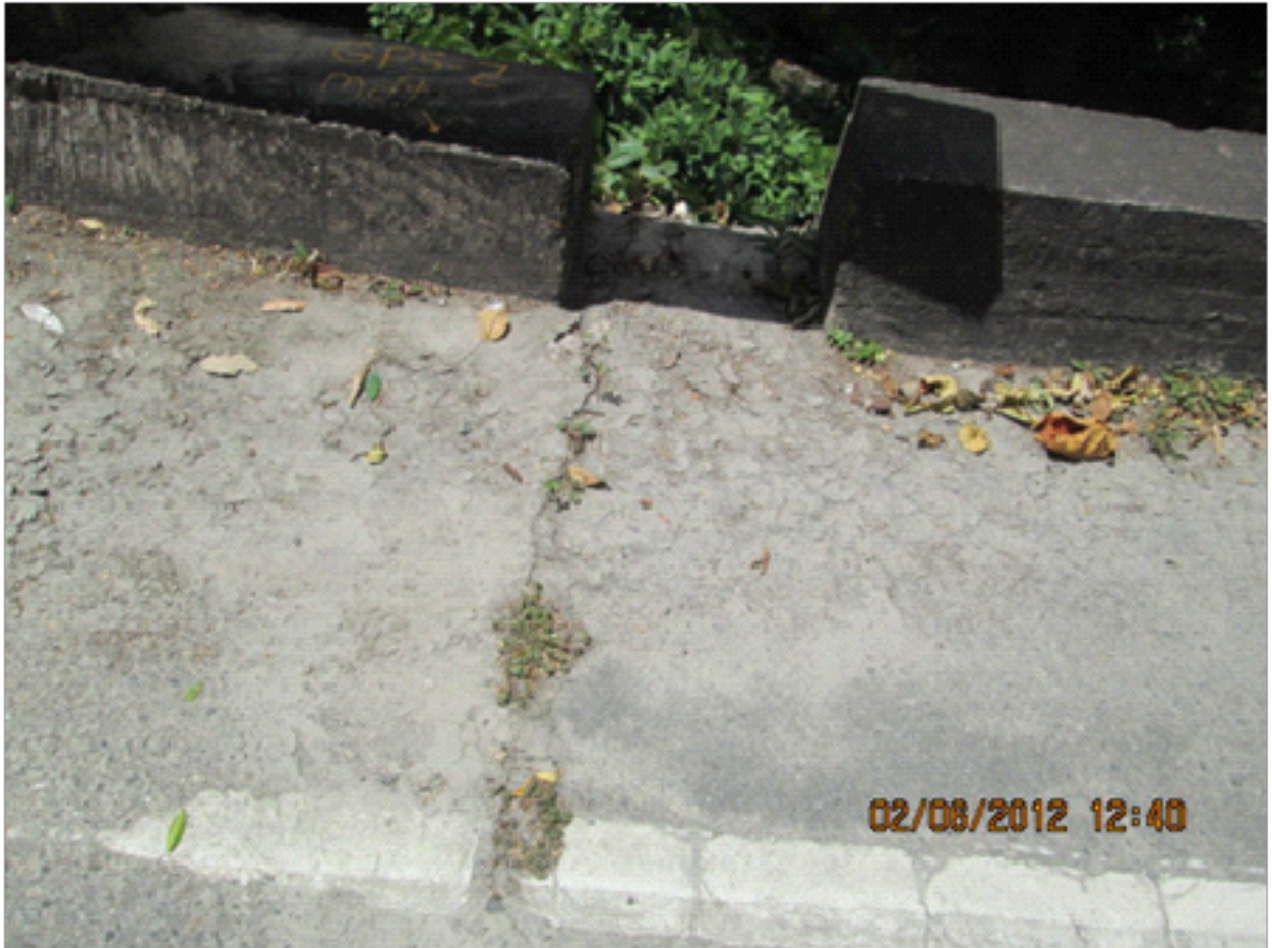
Componente.....: 2 Juntas de expansión

Daño/Observaciones.: El puente carece de juntas de expansión .Se recomienda instalar juntas de bloque de Neopreno.
Z:Cambio a juntas en bloque de Neopreno (m)

Reparaciones.....: Z Otra

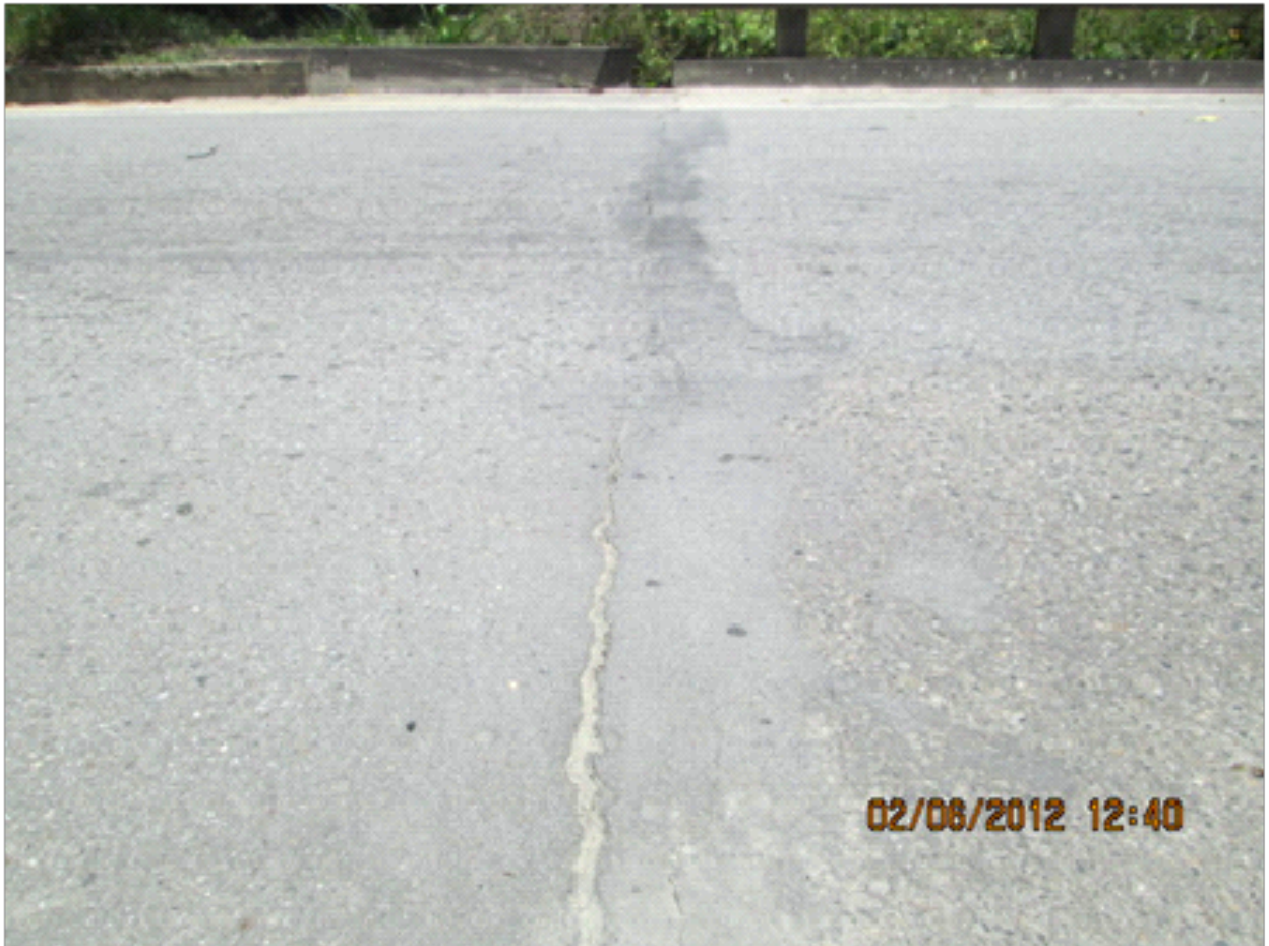
Componente.....: 2 Juntas de expansión

Daño/Observaciones.: El puente carece de juntas de expansión .Se recomienda instalar juntas de bloque de Neopreno.
Z:Cambio a juntas en bloque de Neopreno (m)

Reparaciones.....: Z Otra

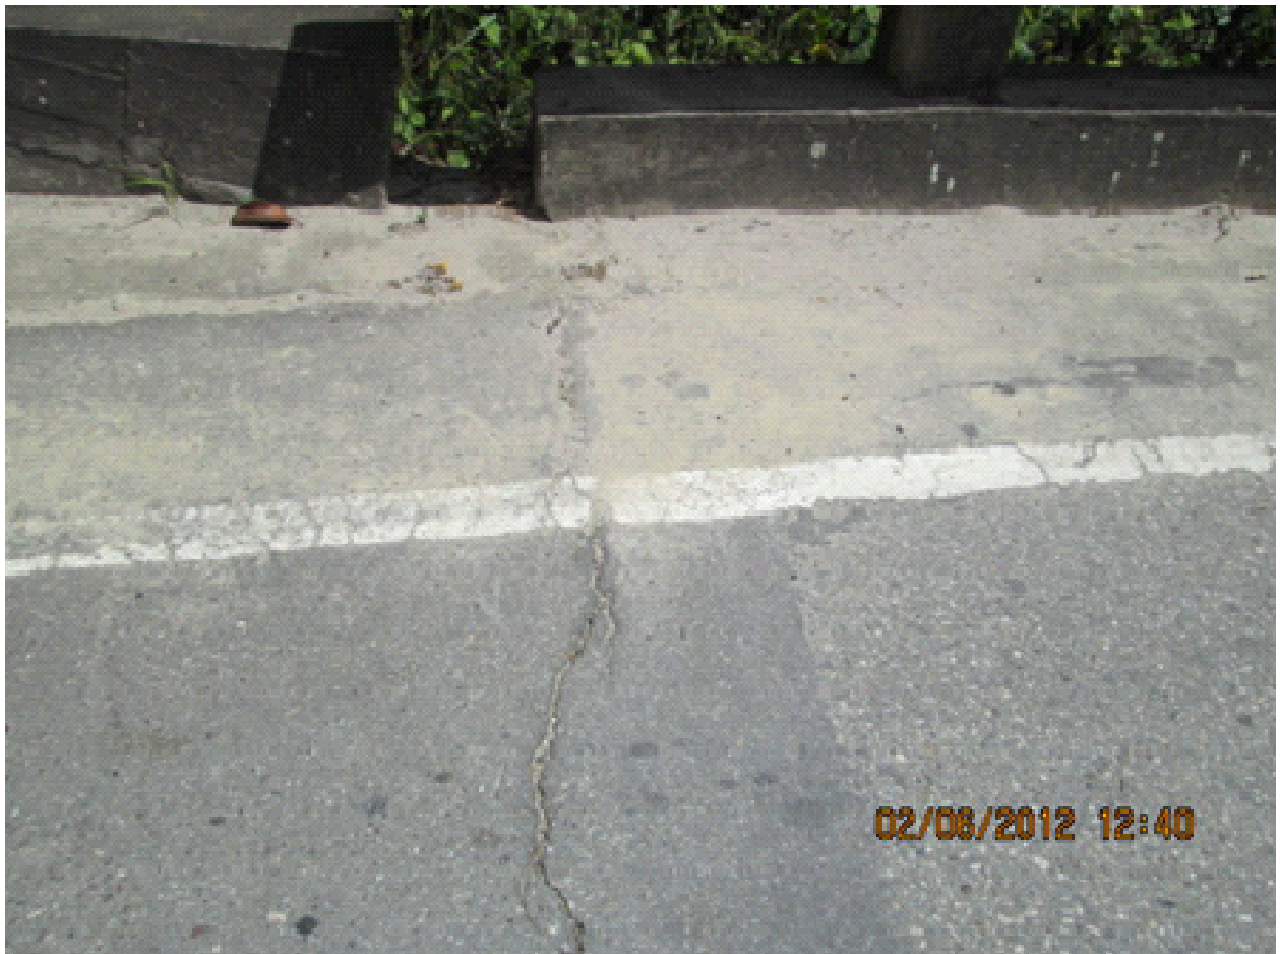
Componente.....: 2 Juntas de expansión

Daño/Observaciones.: El puente carece de juntas de expansión .Se recomienda instalar juntas de bloque de Neopreno.
Z:Cambio a juntas en bloque de Neopreno (m)

Reparaciones.....: Z Otra

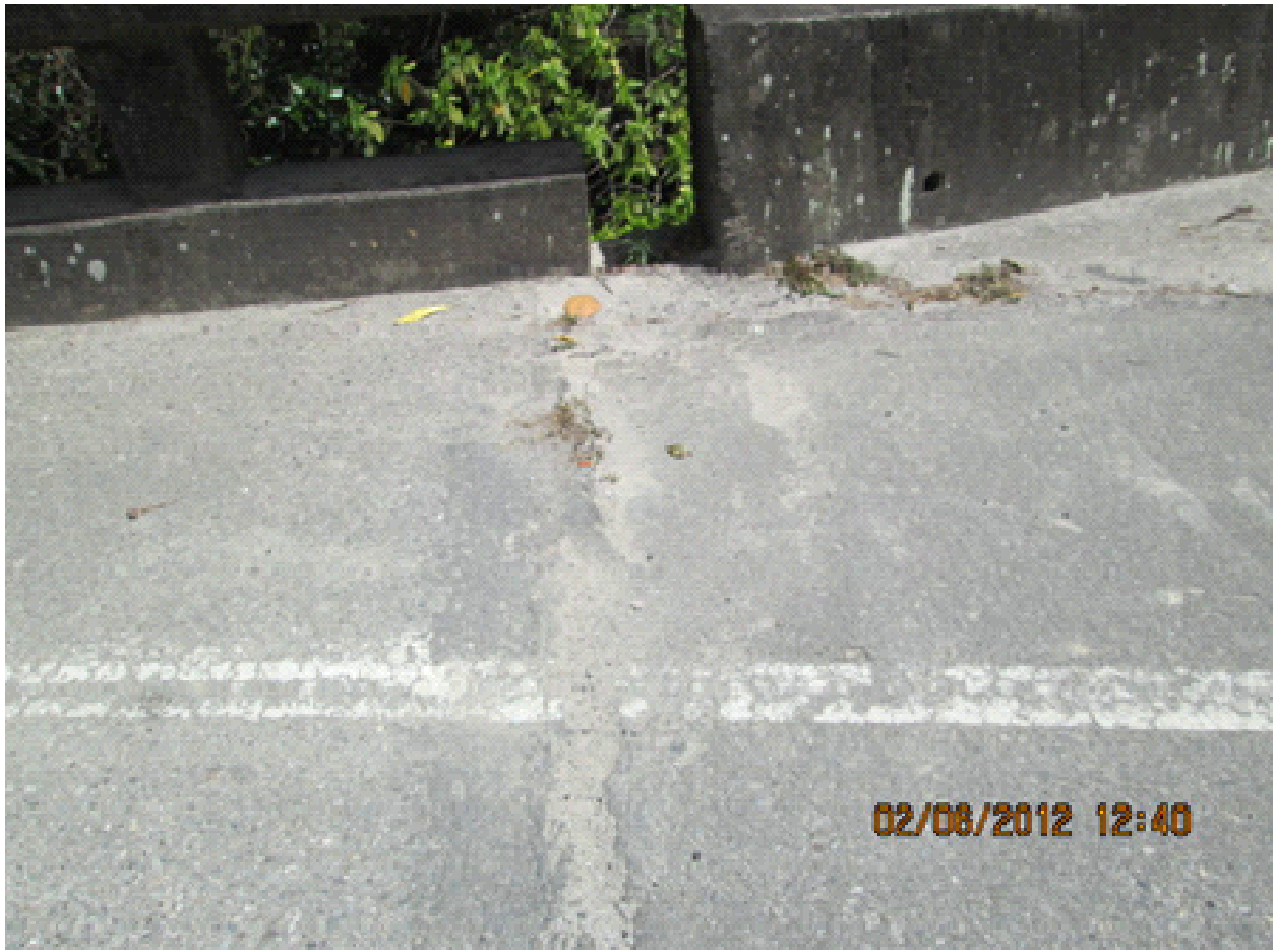
Componente.....: 2 Juntas de expansión

Daño/Observaciones.: El puente carece de juntas de expansión .Se recomienda instalar juntas de bloque de Neopreno.
Z:Cambio a juntas en bloque de Neopreno (m)

Reparaciones.....: Z Otra

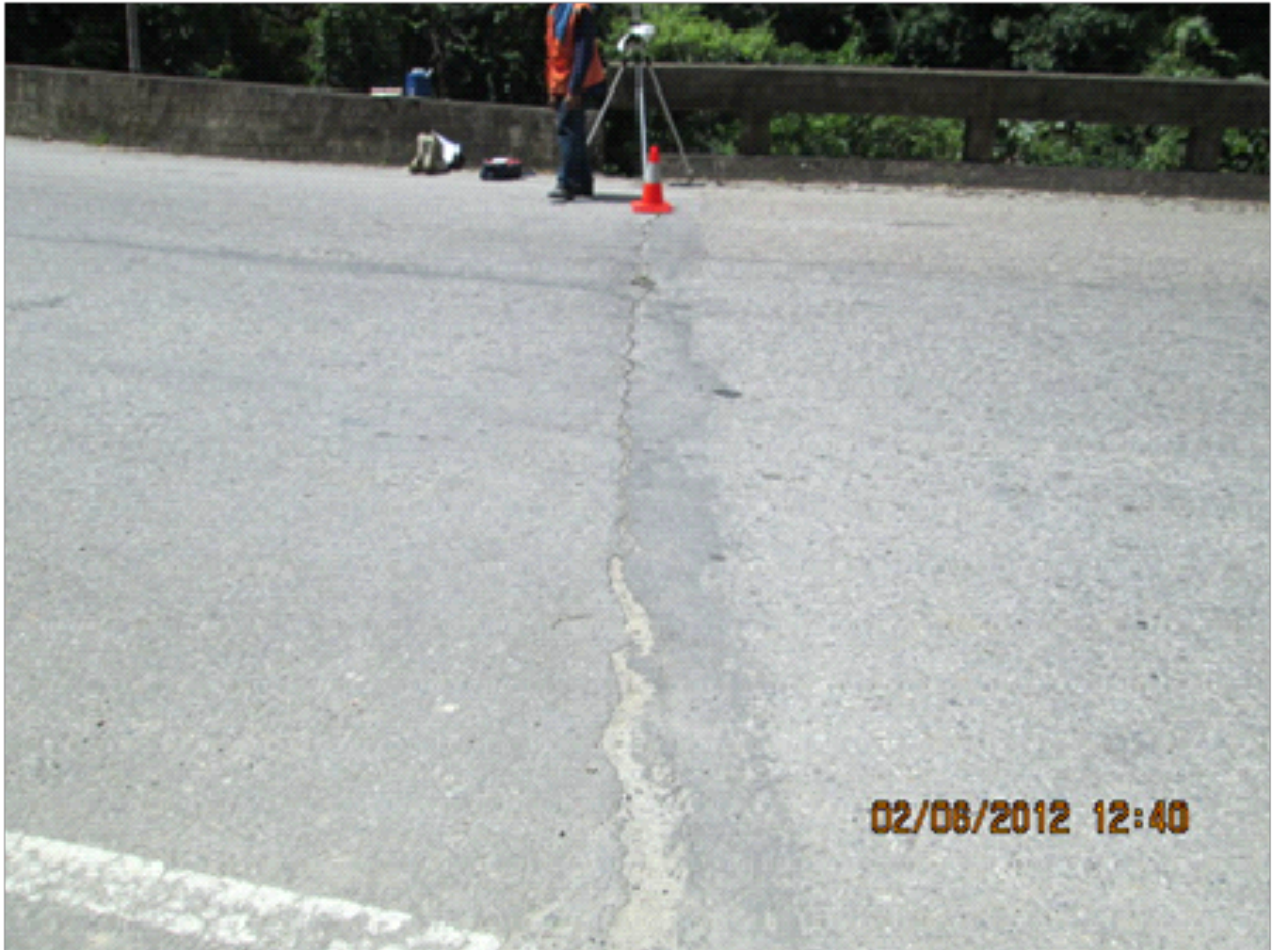
Componente.....: 2 Juntas de expansión

Daño/Observaciones.: El puente carece de juntas de expansión .Se recomienda instalar juntas de bloque de Neopreno.
Z:Cambio a juntas en bloque de Neopreno (m)

Reparaciones.....: Z Otra

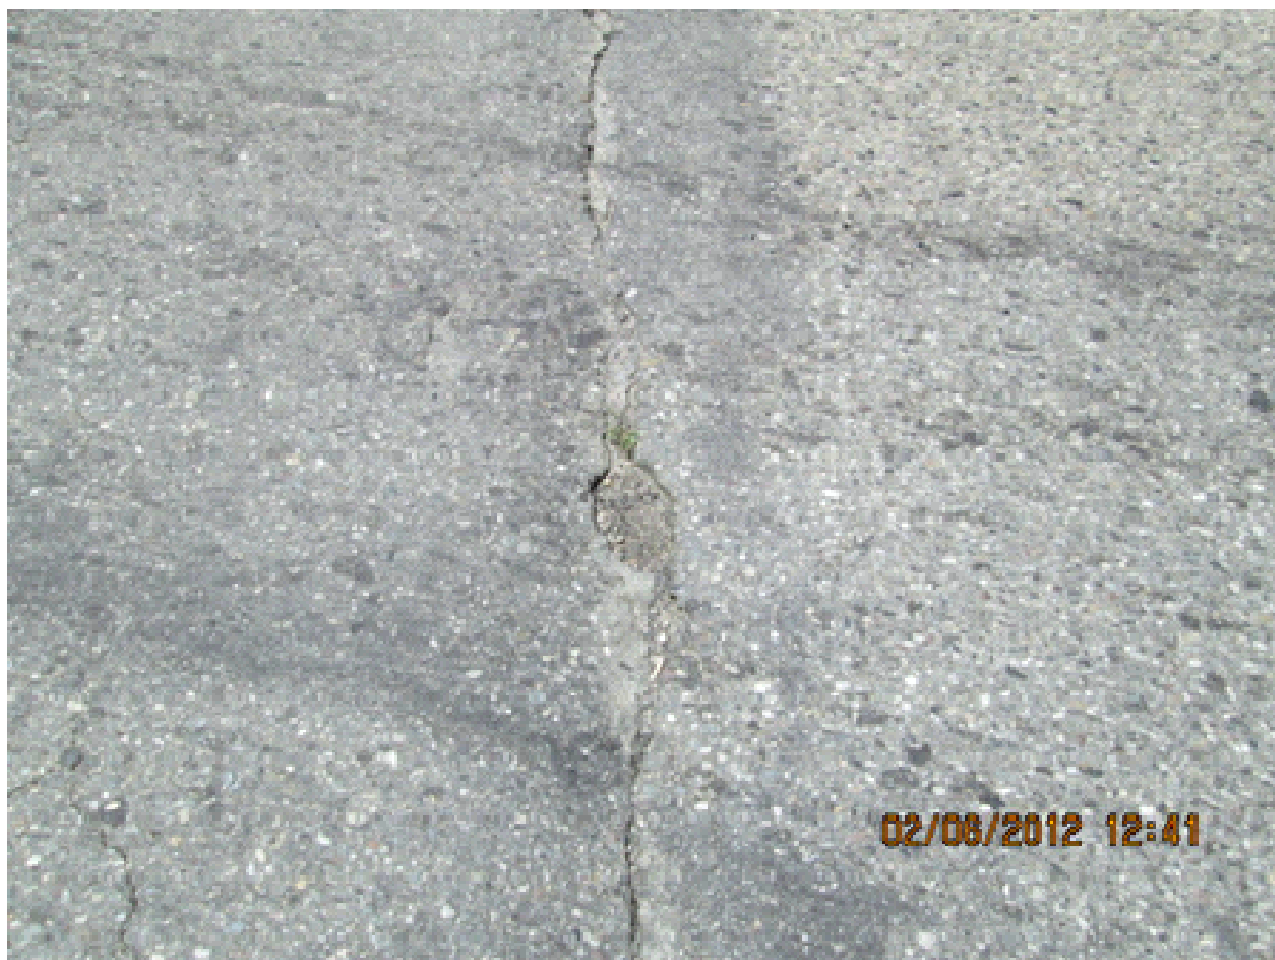
Componente.....: 2 Juntas de expansión

Daño/Observaciones.: El puente carece de juntas de expansión .Se recomienda instalar juntas de bloque de Neopreno.
Z:Cambio a juntas en bloque de Neopreno (m)

Reparaciones.....: Z Otra

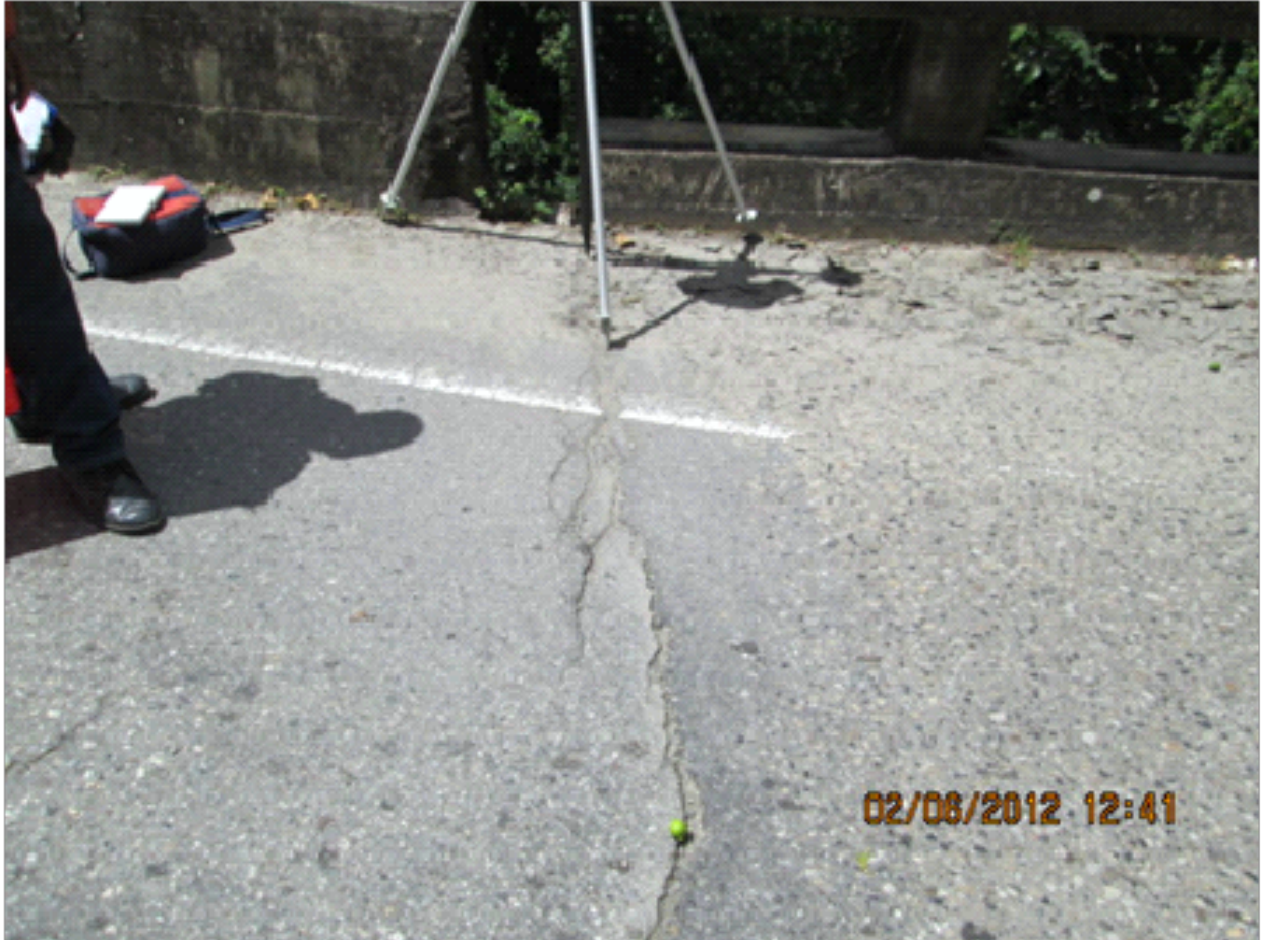
Componente.....: 2 Juntas de expansión

Daño/Observaciones.: El puente carece de juntas de expansión .Se recomienda instalar juntas de bloque de Neopreno.
Z:Cambio a juntas en bloque de Neopreno (m)

Reparaciones.....: Z Otra

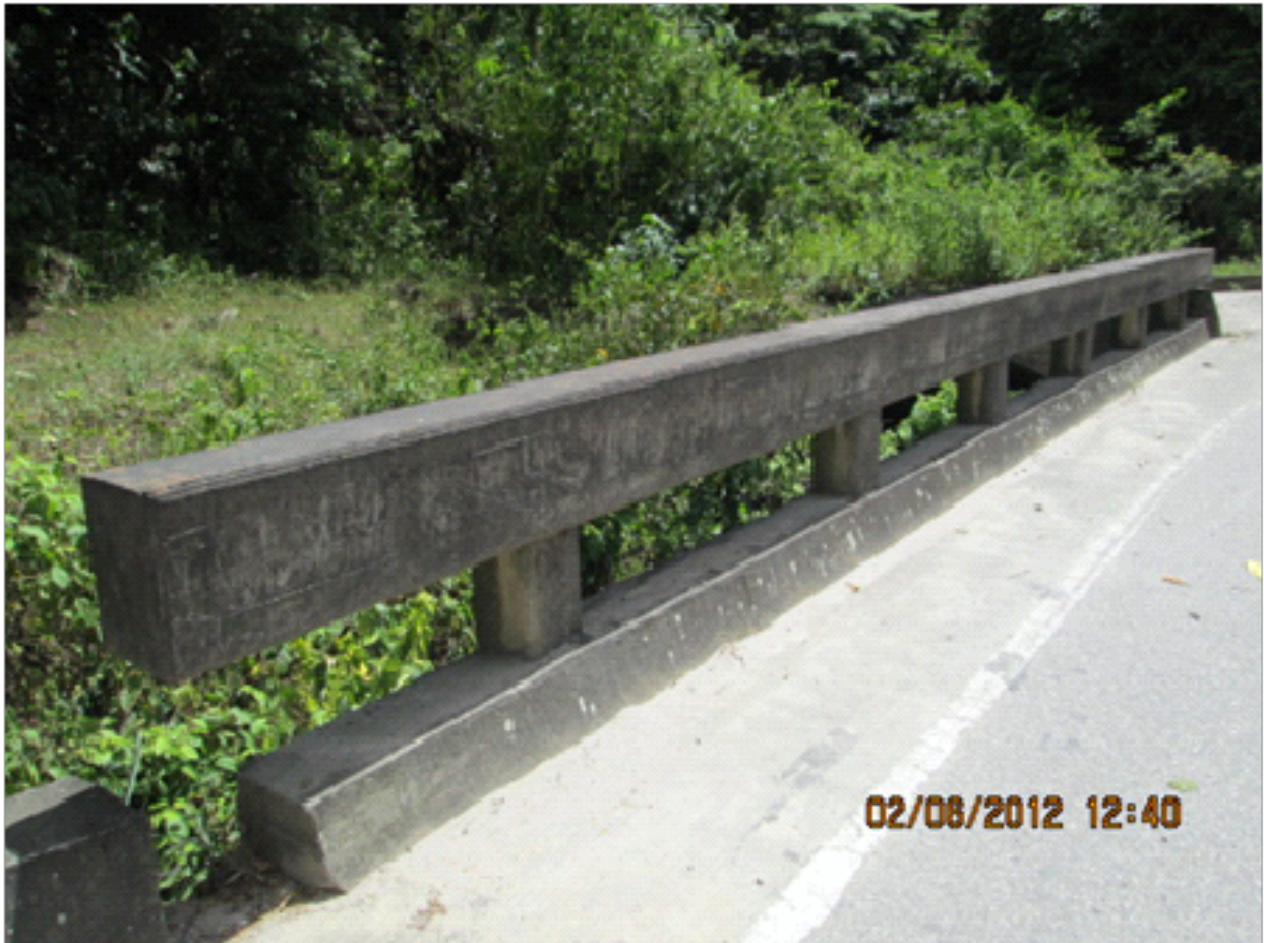
Componente.....: 3 Andenes/Bordillos
Calif./Mantenim....: 1 / -
Daño/Observaciones.: Presentan manchas de humedad y falta de pintura reflectiva. Requieren labores de mantenimiento rutinario.
Tipo de daño.....: Otro

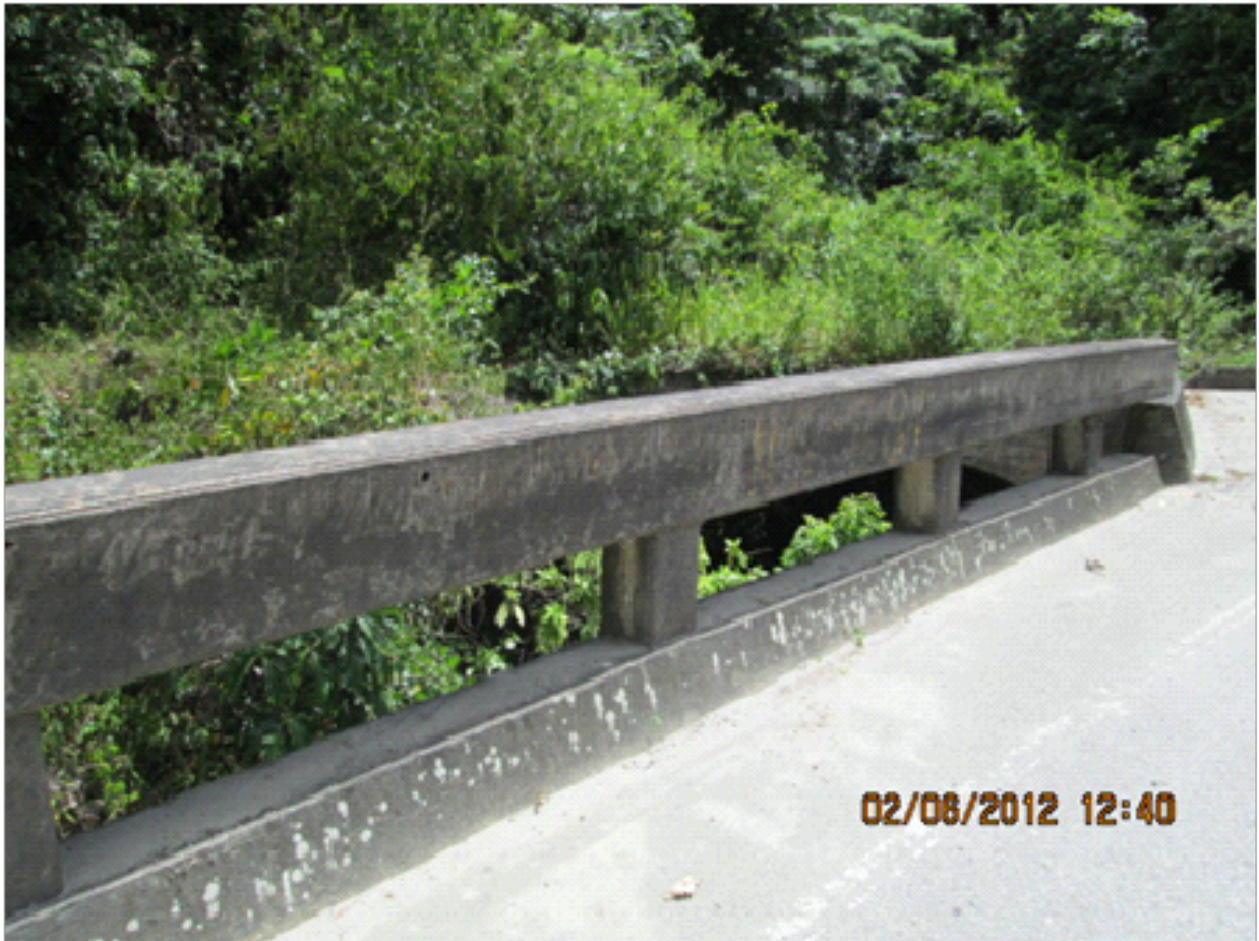
Componente.....: 4 Barandas

Daño/Observaciones.: Presentan manchas de humedad. Requieren labores de mantenimiento rutinario como limpieza y pintura.

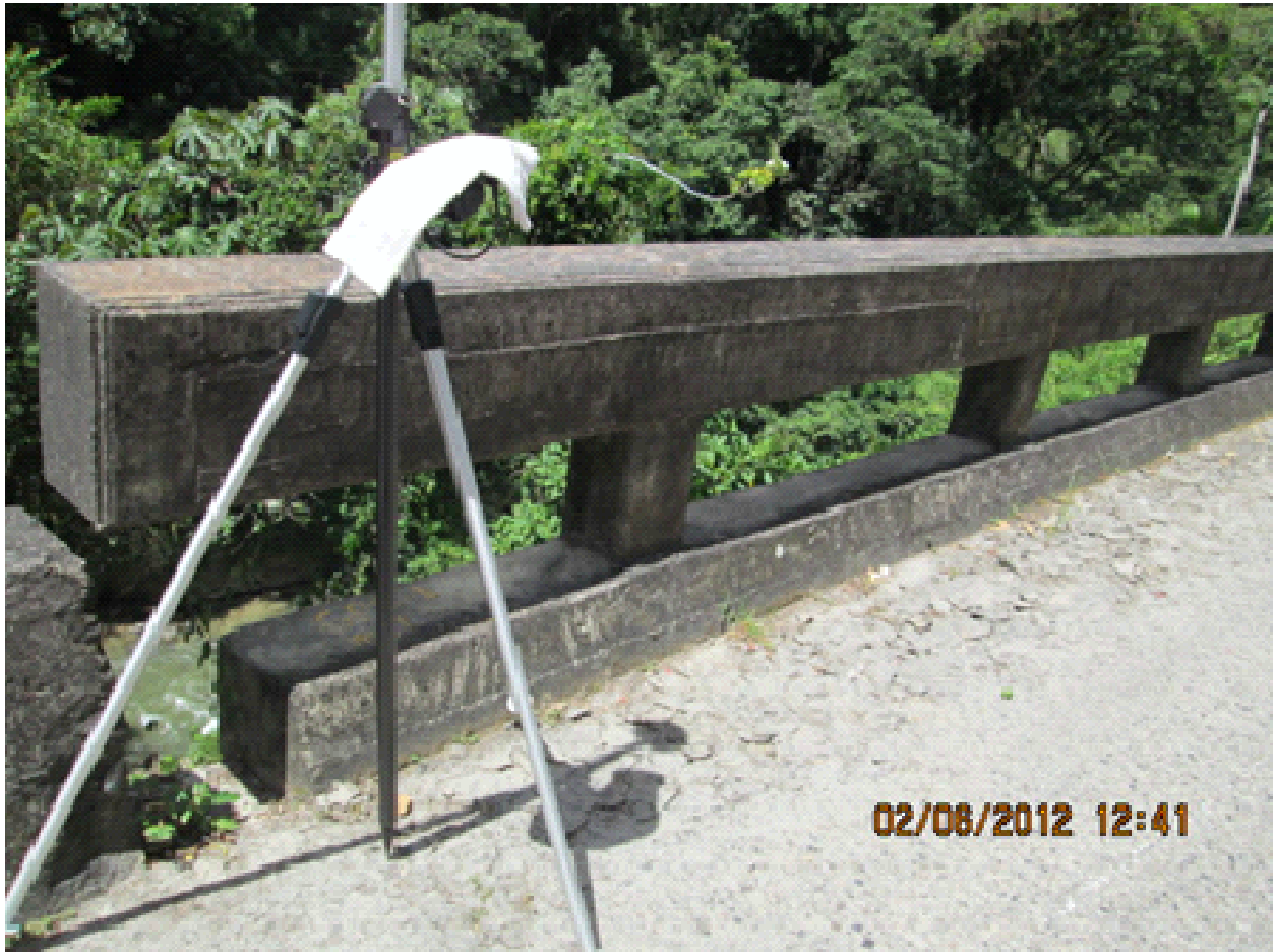
Componente.....: 4 Barandas

Daño/Observaciones.: Presentan manchas de humedad. Requieren labores de mantenimiento rutinario como limpieza y pintura.

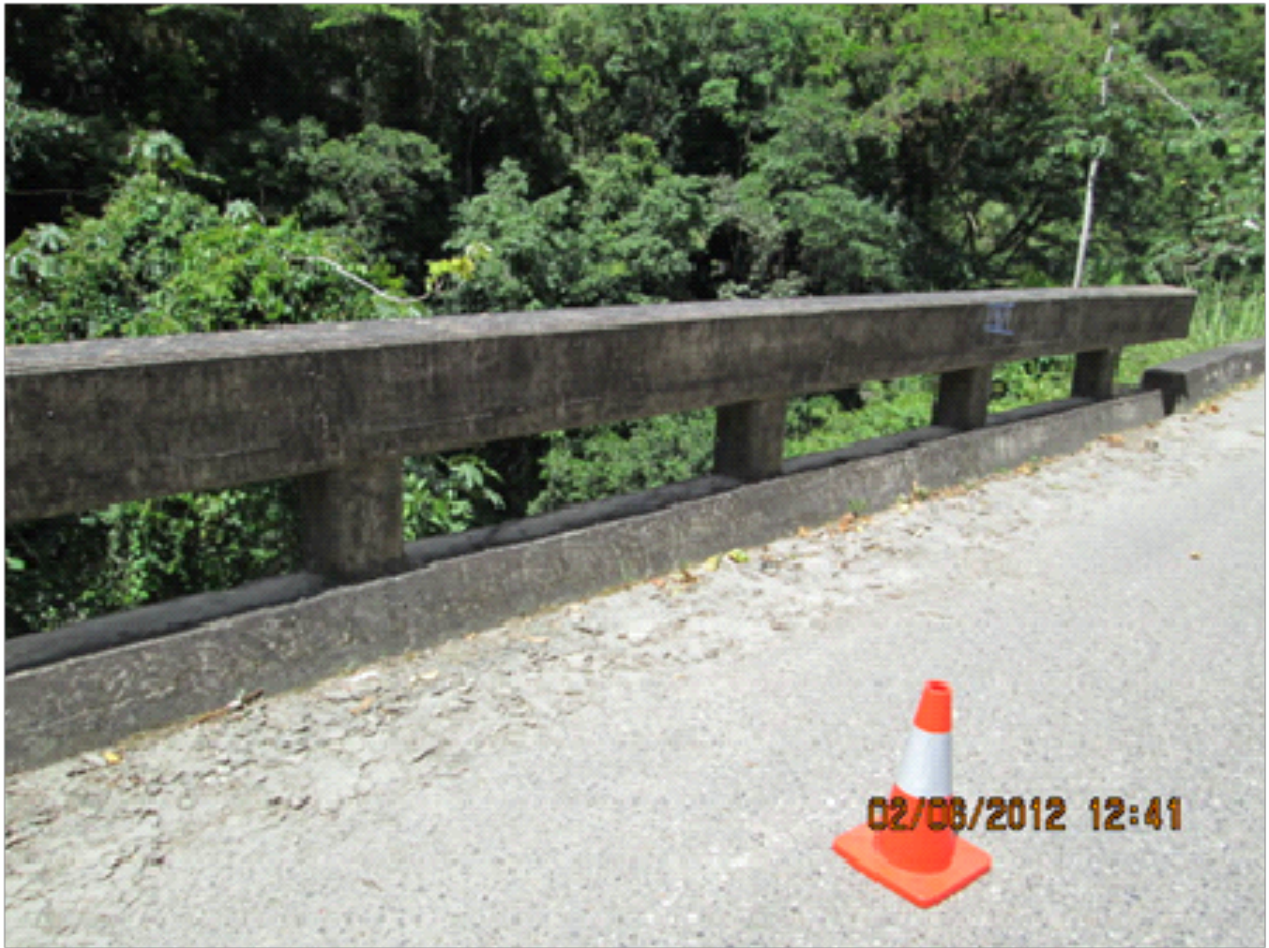
Componente.....: 4 Barandas
Calif./Mantenim....: 1 / -
Daño/Observaciones.: Presentan manchas de humedad. Requieren labores de mantenimiento rutinario como limpieza y pintura.
Tipo de daño.....: Otro

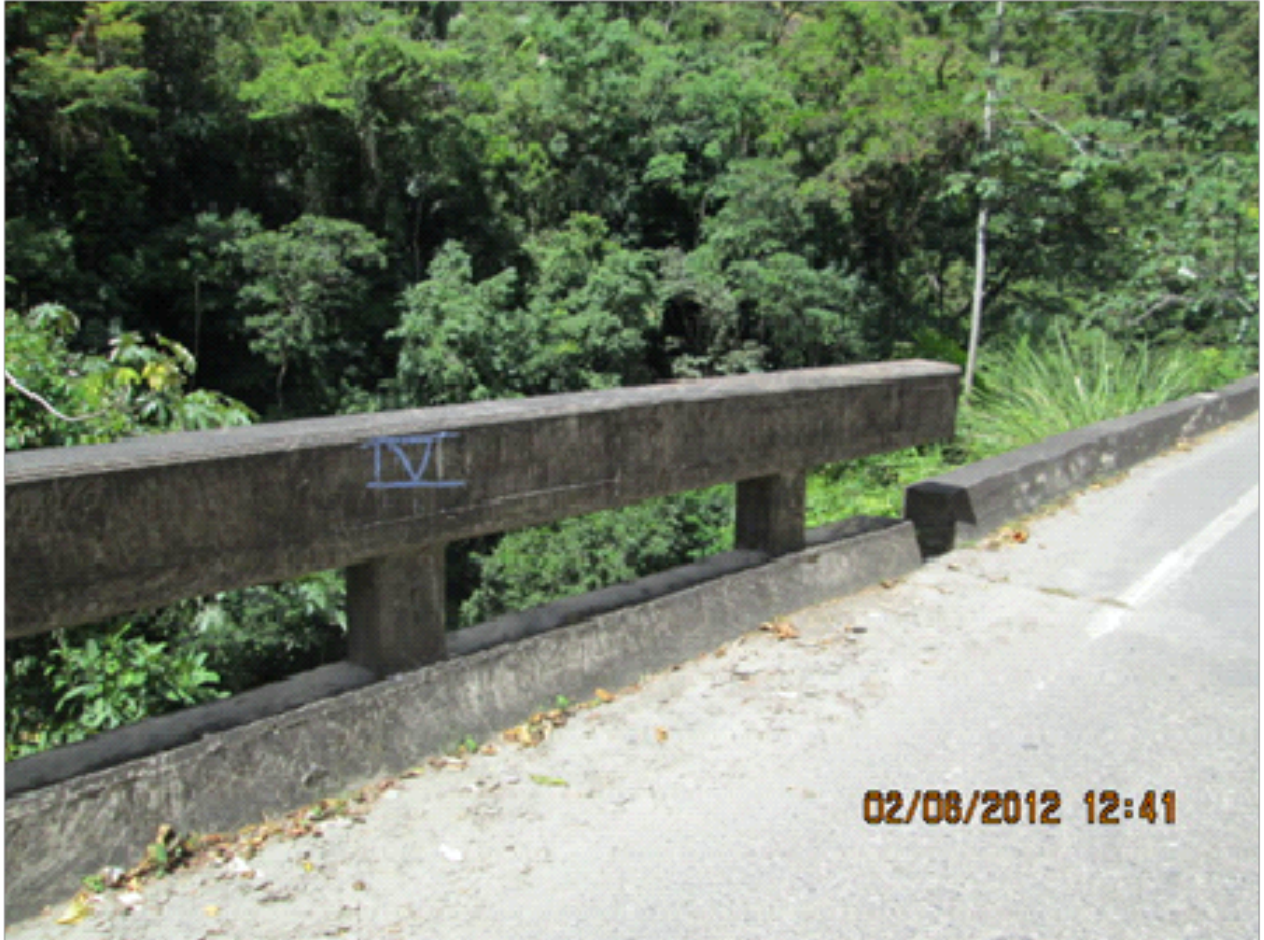
Componente.....: 4 Barandas

Daño/Observaciones.: Presentan manchas de humedad. Requieren labores de mantenimiento rutinario como limpieza y pintura.

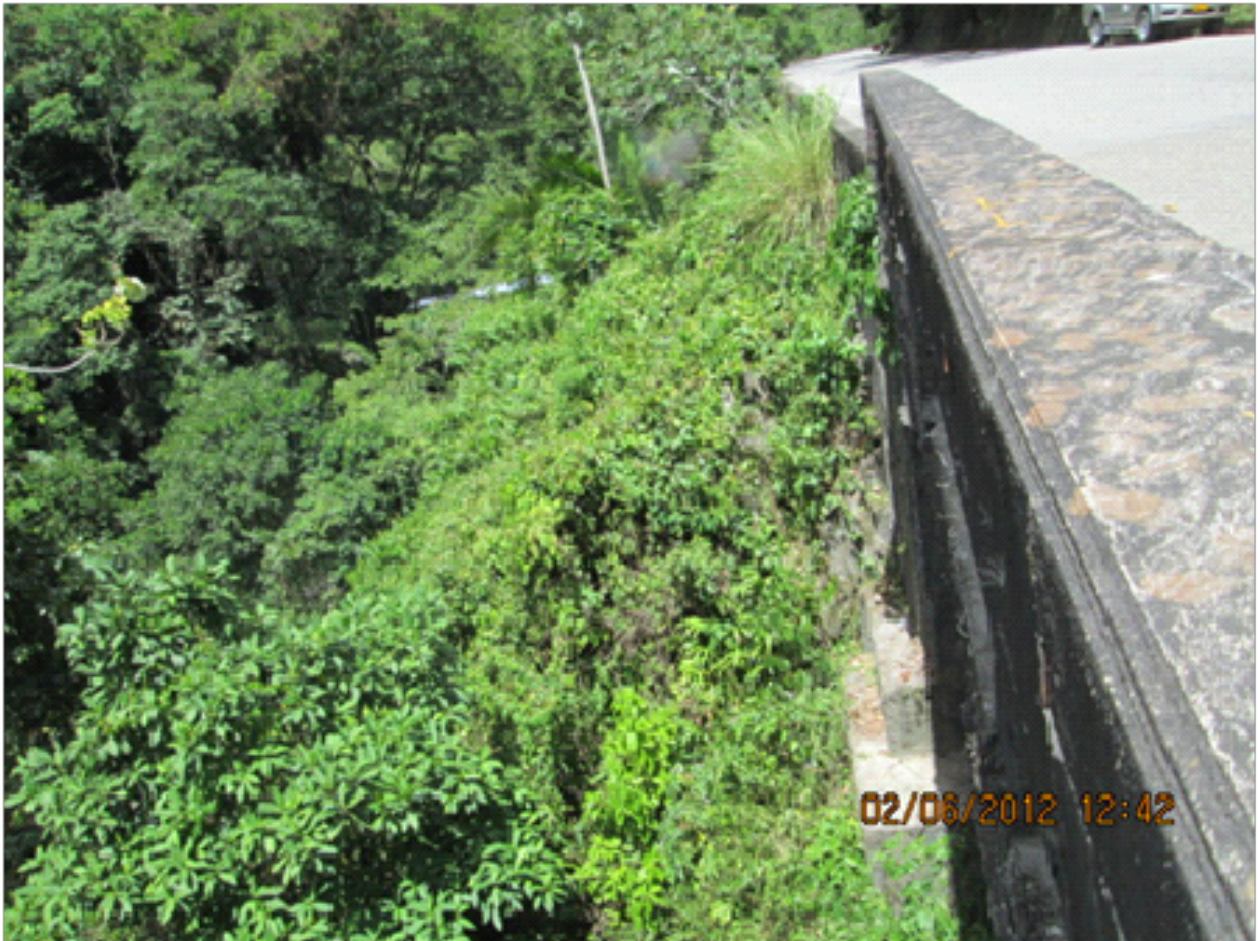
Componente.....: 4 Barandas
Calif./Mantenim....: 1 / -
Daño/Observaciones.: Presentan manchas de humedad. Requieren labores de mantenimiento rutinario como limpieza y pintura.
Tipo de daño.....: Otro

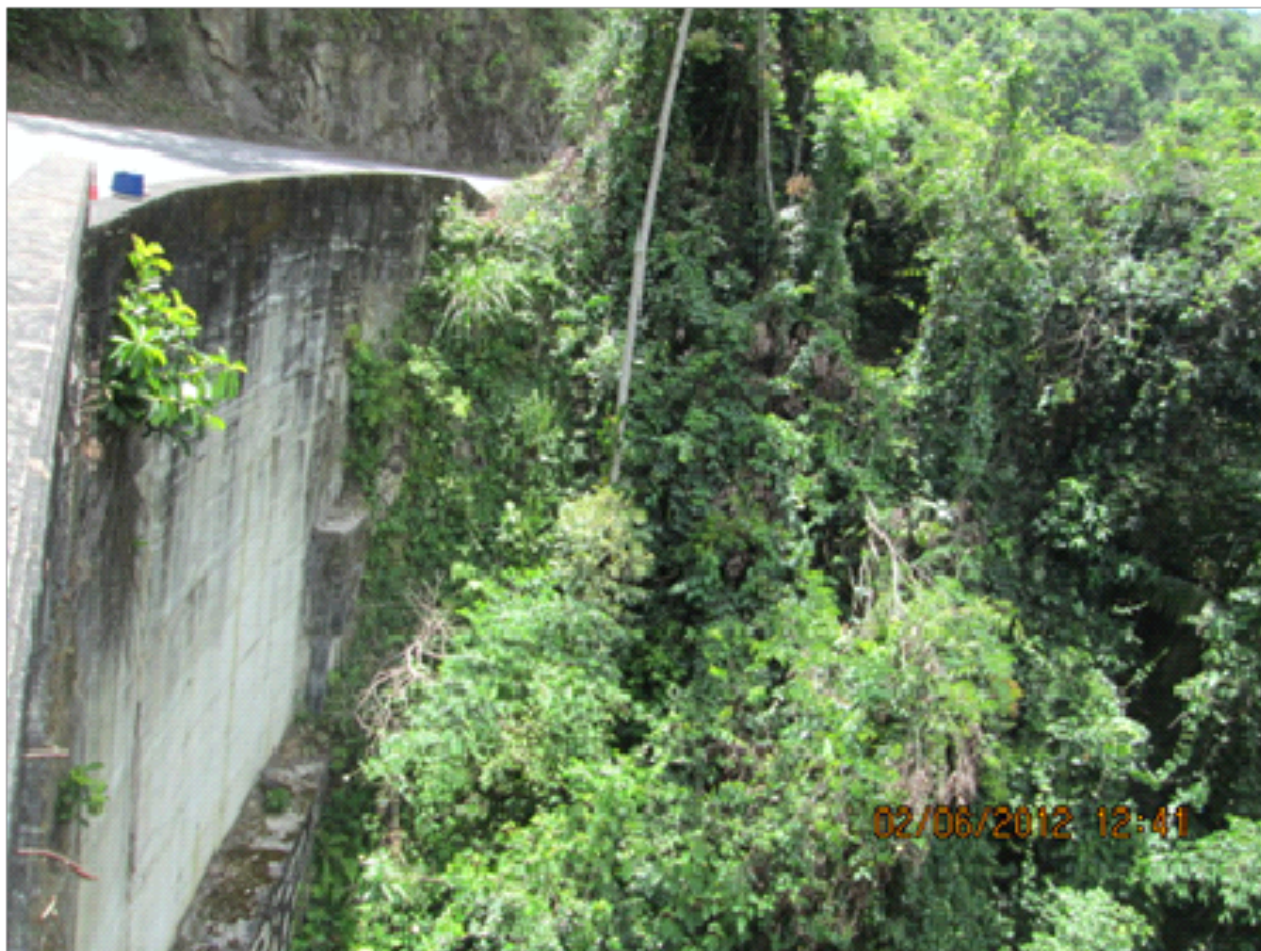
Componente.....: 5 Conos/Taludes

Daño/Observaciones.: Se observó con abundante vegetación.

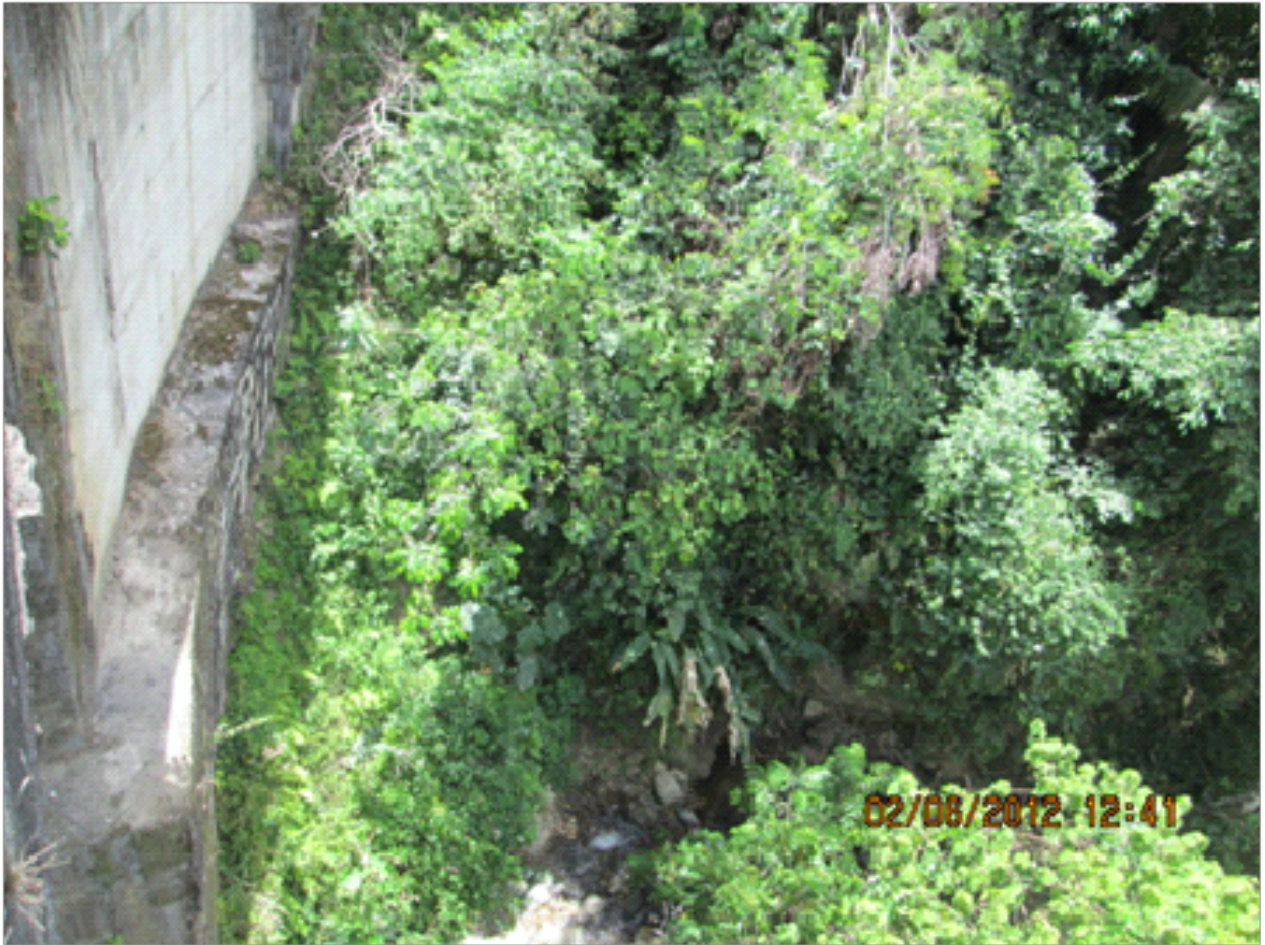
Componente.....: 5 Conos/Taludes
Calif./Mantenim....: 1 / -
Daño/Observaciones.: Se observó con abundante vegetación.
Tipo de daño.....: Otro

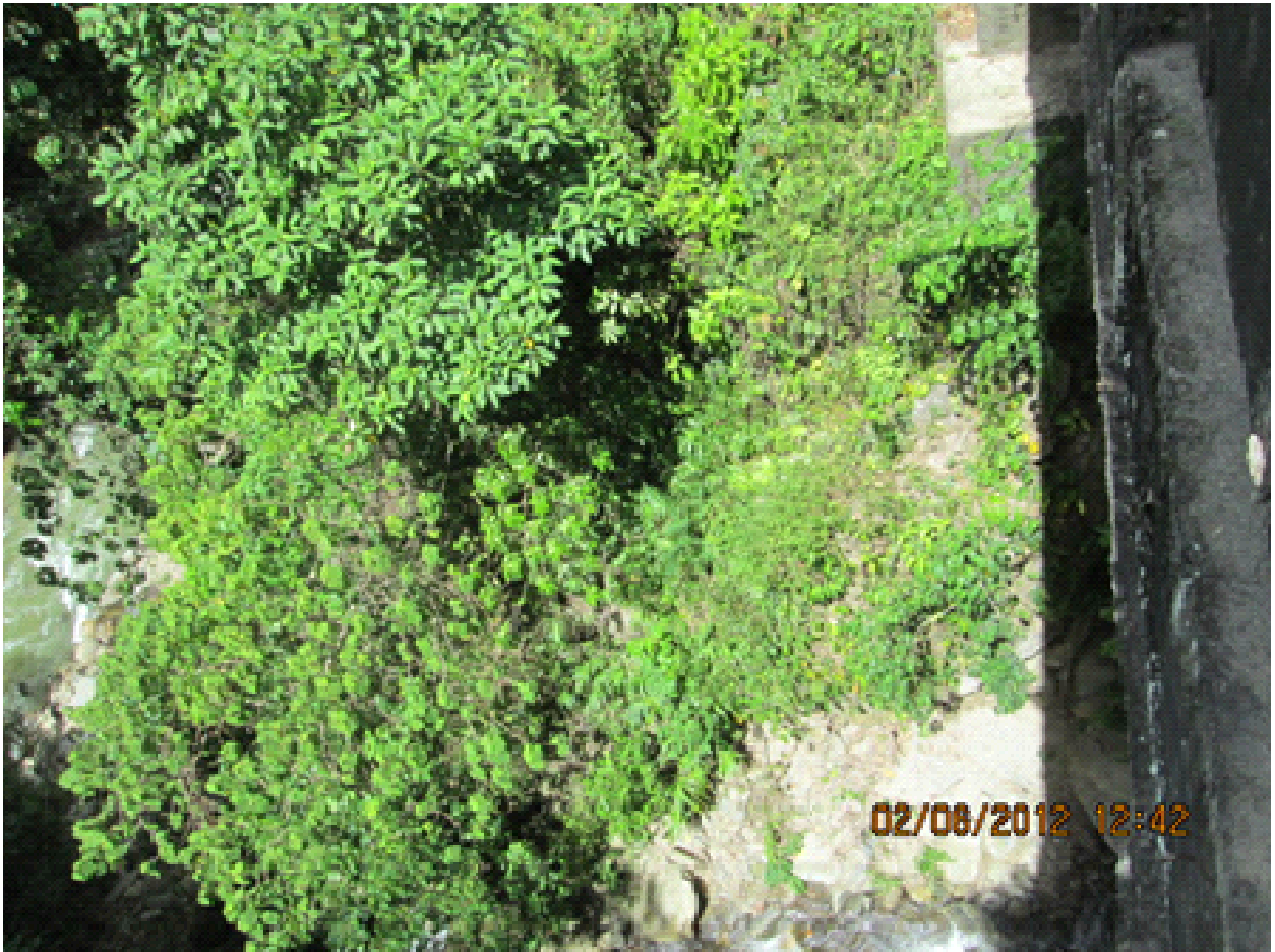
Componente.....: 5 Conos/Taludes
Calif./Mantenim....: 1 / -
Daño/Observaciones.: Se observó con abundante vegetación.
Tipo de daño.....: Otro
