SDC/INV	SiPuCol	Fecha	Hoja
	Informe de inspección principal	13/08/12	1
18-7008-002.00 El Oso			
Regional.....: 18 Norte de Santander			
Ruta.....: Palo de Letras - Puente Internacional			
Carretera.....: Ocaña - Sardinata			
Lado de la car...: 0			
Abscisa.....: 115+0547			
No del registro..: 1570			
Año de construcción.....:			
Año de la última reconstrucción.....:			
Paso Superior/Inferior.....: S			
Dir. de abs. de la carretera principal.: E			
Requisitos de la inspección.....: 0 Nada			
Recolección de datos : Fecha.....: 2012.06.02			
: Iniciales.....: JPV			
Posición geográfica..:			
Latitud: 8 gra 5.61 min N Longitud: 72 gra 51.97 min O Altitud: 552.92 m			
Geometría: Número de luces.....: 1			
Longitud de la luz menor (m): 12.00			
Longitud de la luz mayor (m): 12.00			
Longitud total (m): 12.00			
Ancho del tablero..... (m): 10.80			
Ancho del separador..... (m): 0.00			
Ancho del andén izquierdo (m): 0.00

SDC/INV	SiPuCol	Fecha	Comp
18-7008-002.00 El Oso	Informe de inspección principal	12.08.13	1

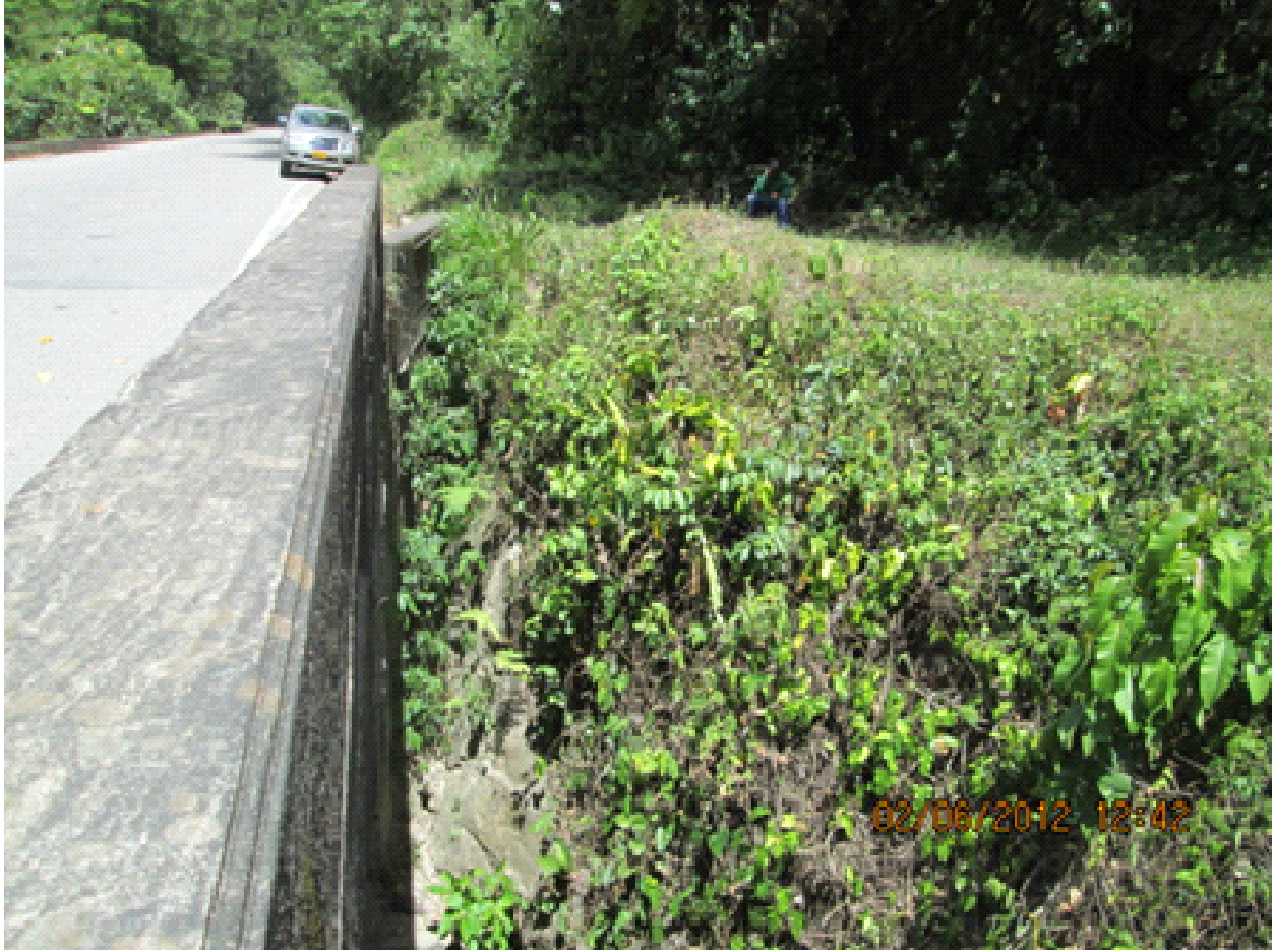
Componente.....: 5 Conos/Taludes
Calif./Mantenim....: 1 / -
Daño/Observaciones.: Se observó con abundante vegetación.
Tipo de daño.....: Otro

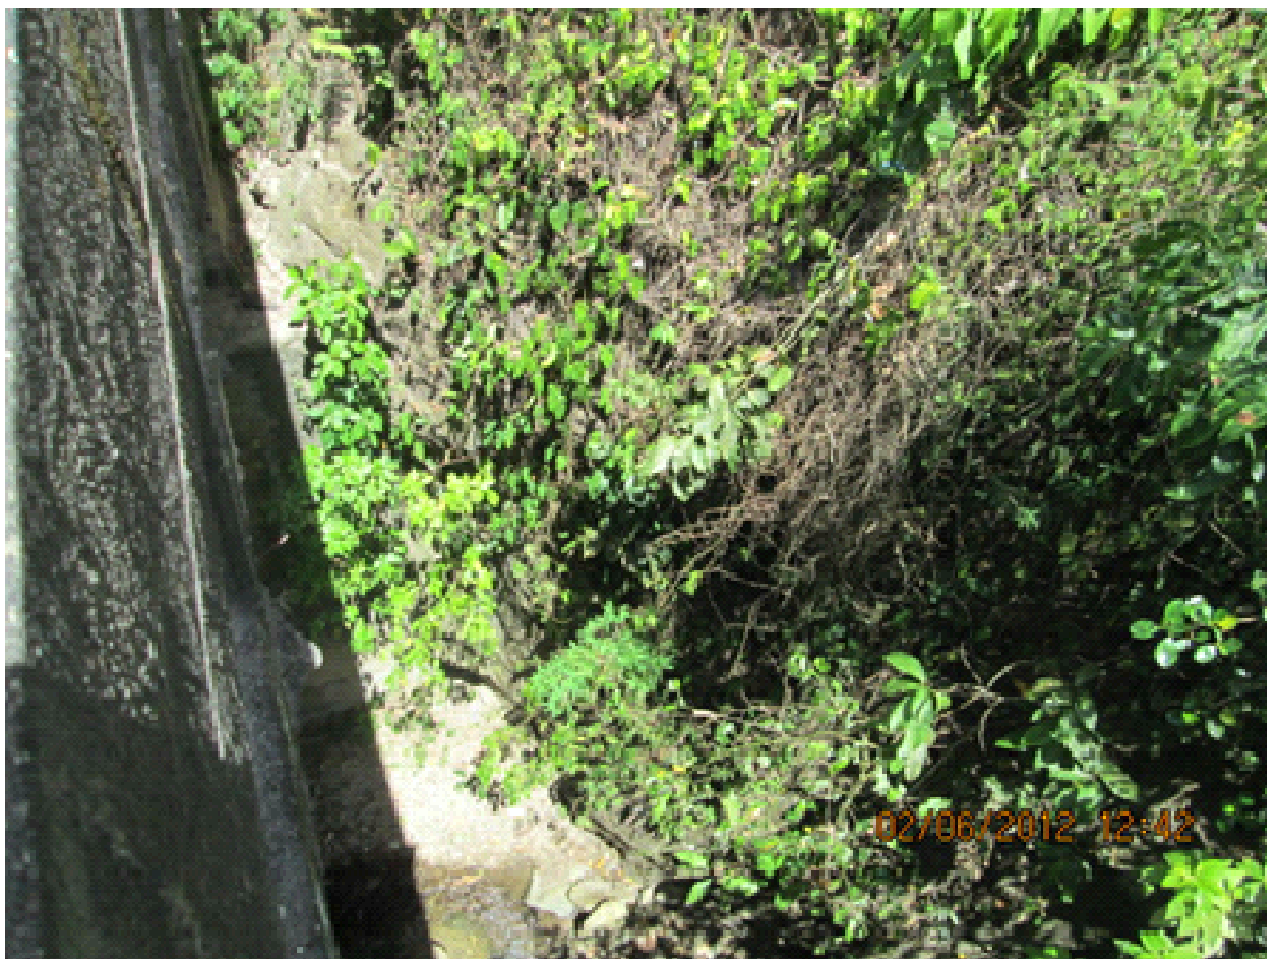
Componente.....: 5 Conos/Taludes

Daño/Observaciones.: Se observó con abundante vegetación.

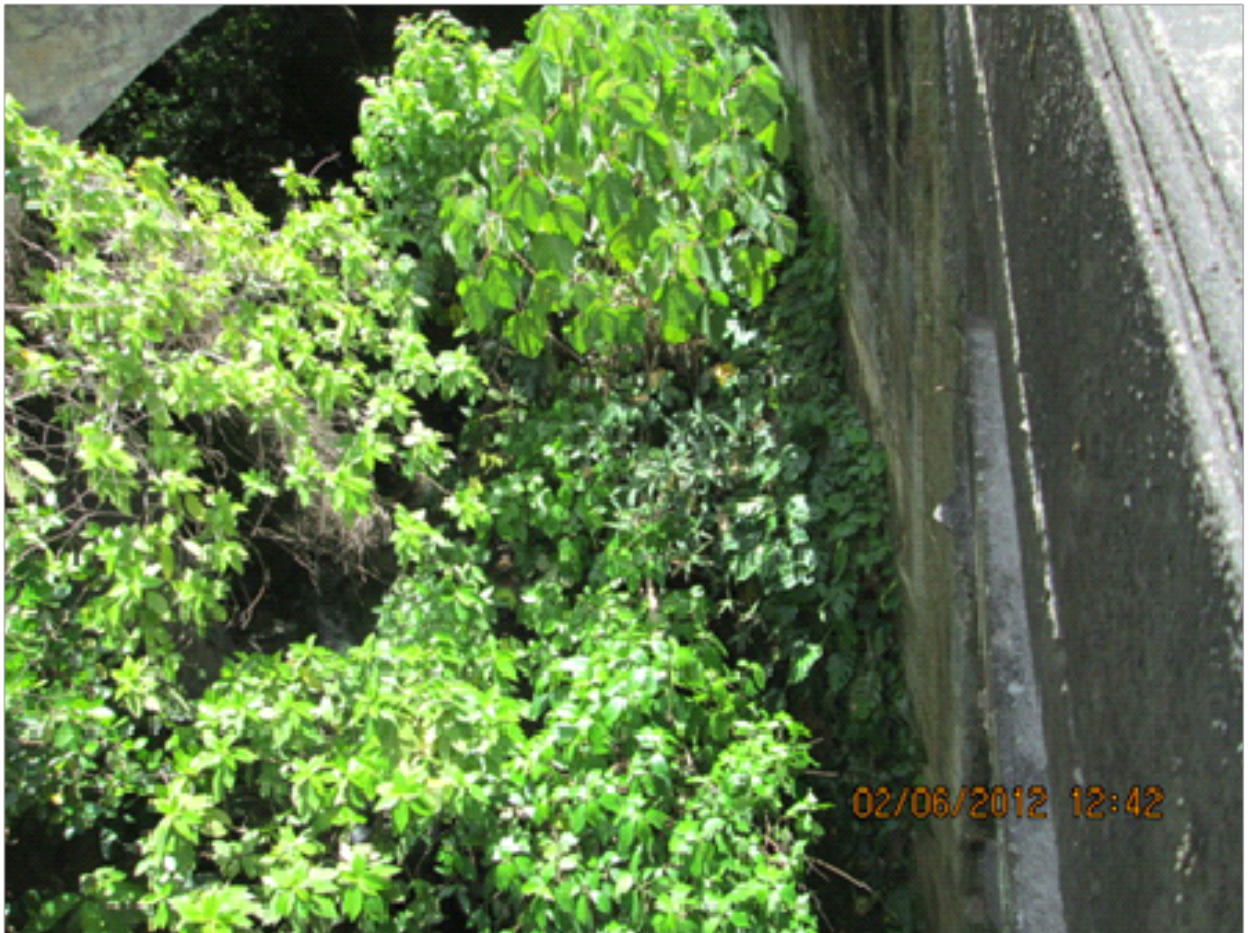
Componente.....: 6 Aletas
Calif./Mantenim....: 1 / -
Daño/Observaciones.: Las aletas presentas manchas de humedad y vegetación.
Tipo de daño.....: Otro

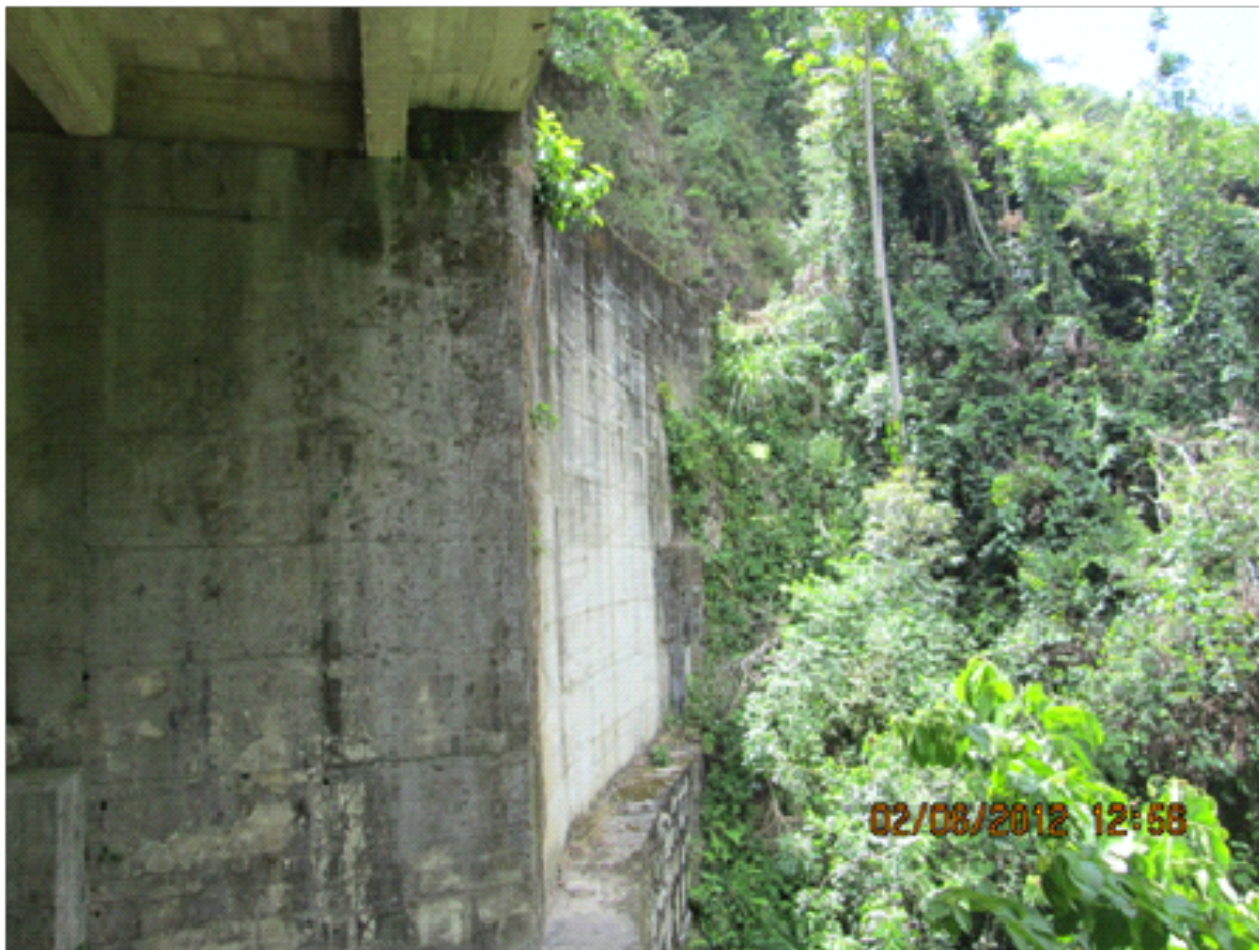
Componente.....: 6 Aletas
Calif./Mantenim....: 1 / -
Daño/Observaciones.: Las aletas presentas manchas de humedad y vegetación.
Tipo de daño.....: Otro

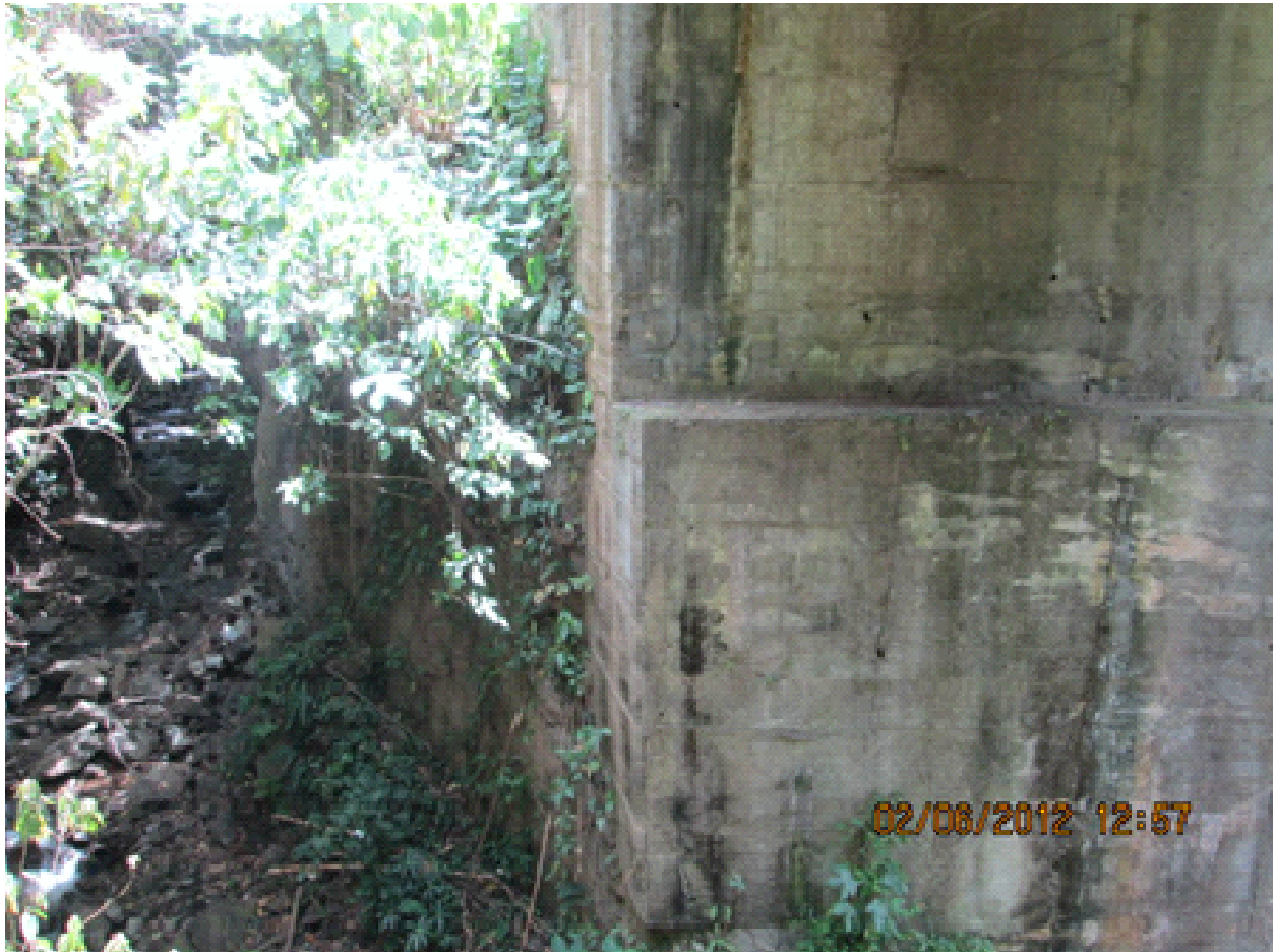
Componente.....: 6 Aletas
Calif./Mantenim....: 1 / -
Daño/Observaciones.: Las aletas presentas manchas de humedad y vegetación.
Tipo de daño.....: Otro

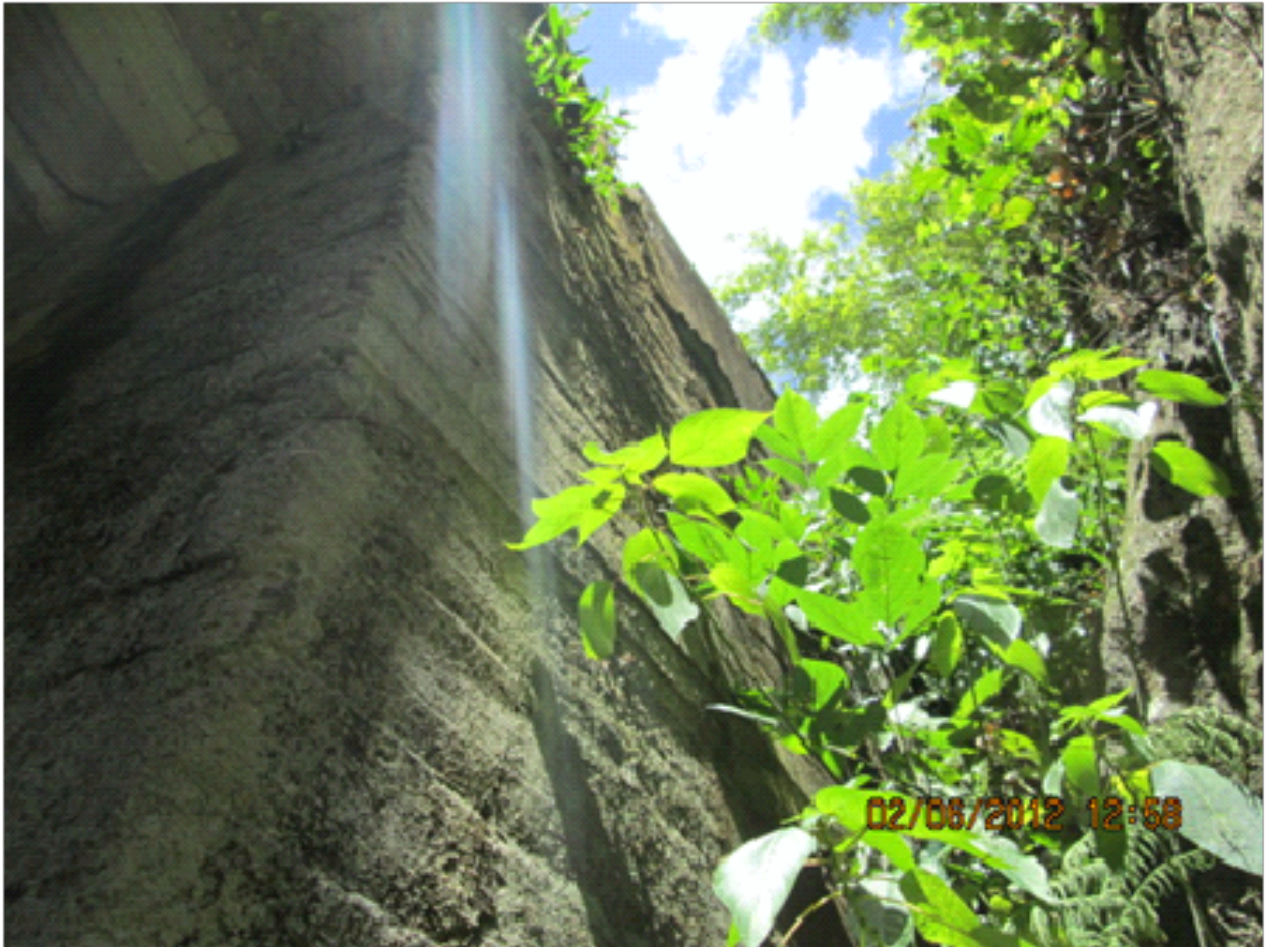
Componente.....: 6 Aletas
Calif./Mantenim....: 1 / -
Daño/Observaciones.: Las aletas presentas manchas de humedad y vegetación.
Tipo de daño.....: Otro

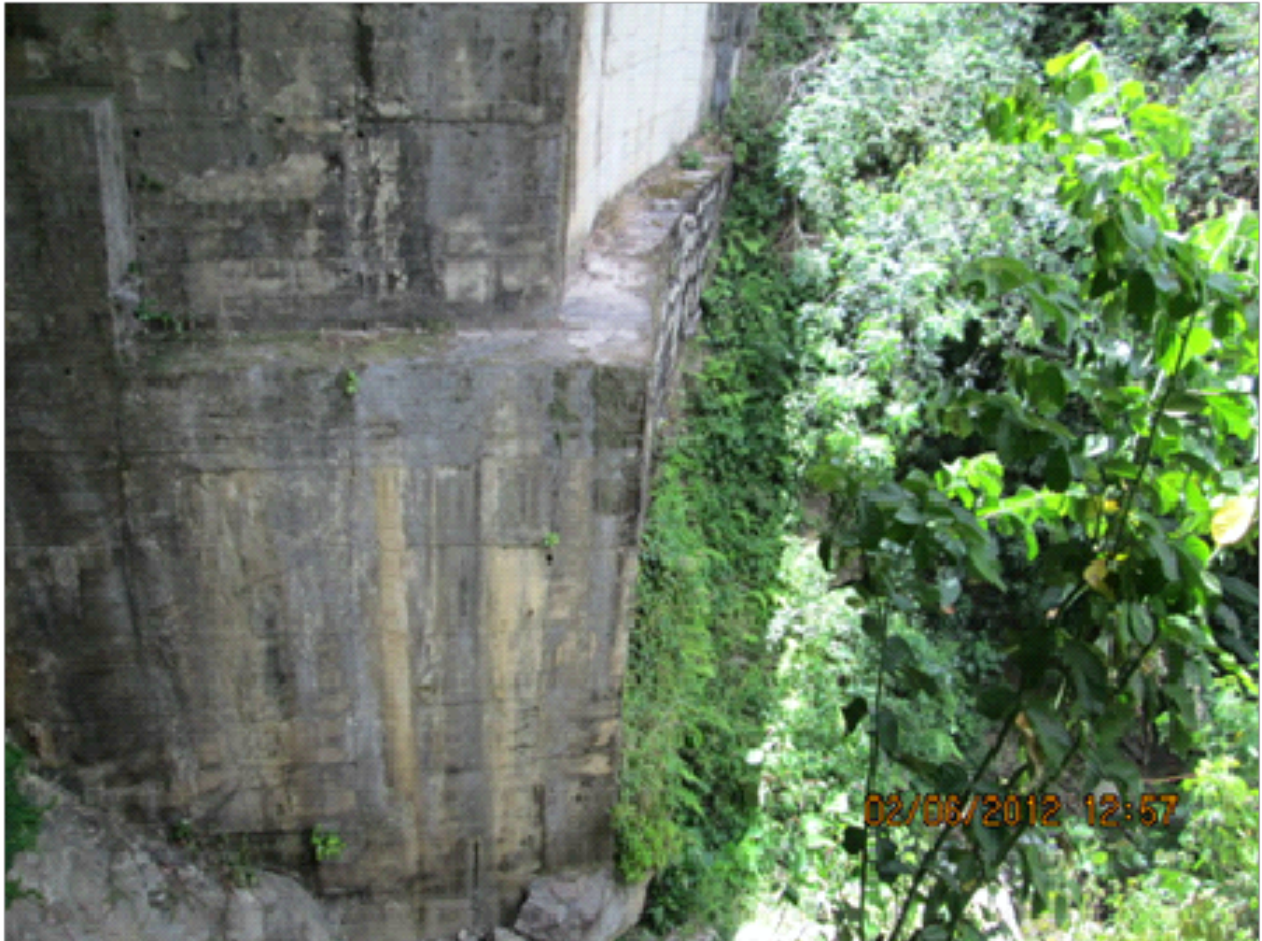
Componente.....: 7 Estribos

Daño/Observaciones.: Los estribos presentas manchas de humedad y vegetación

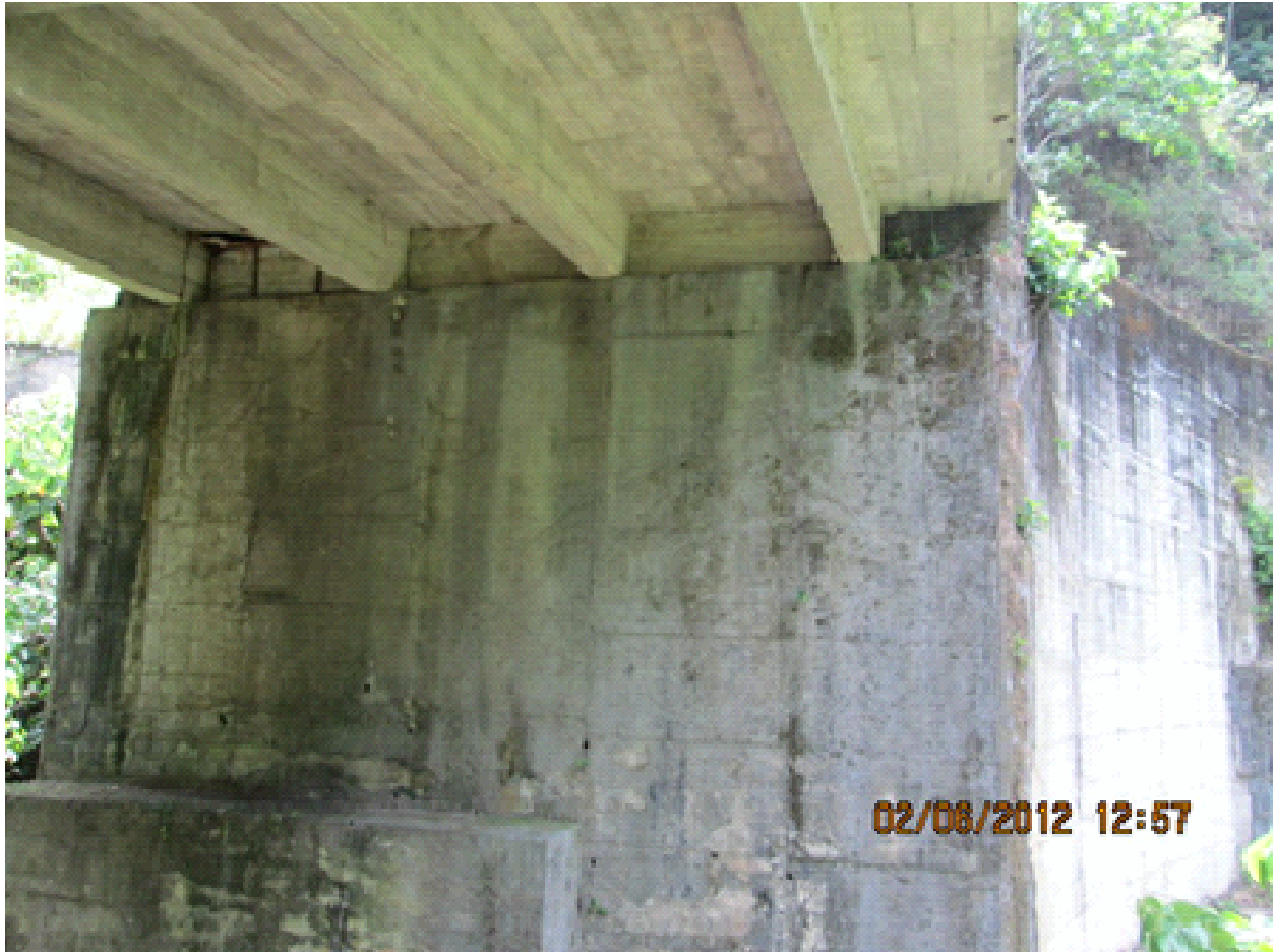
Componente.....: 7 Estribos
Calif./Mantenim....: 1 / -
Daño/Observaciones.: Los estribos presentas manchas de humedad y vegetación

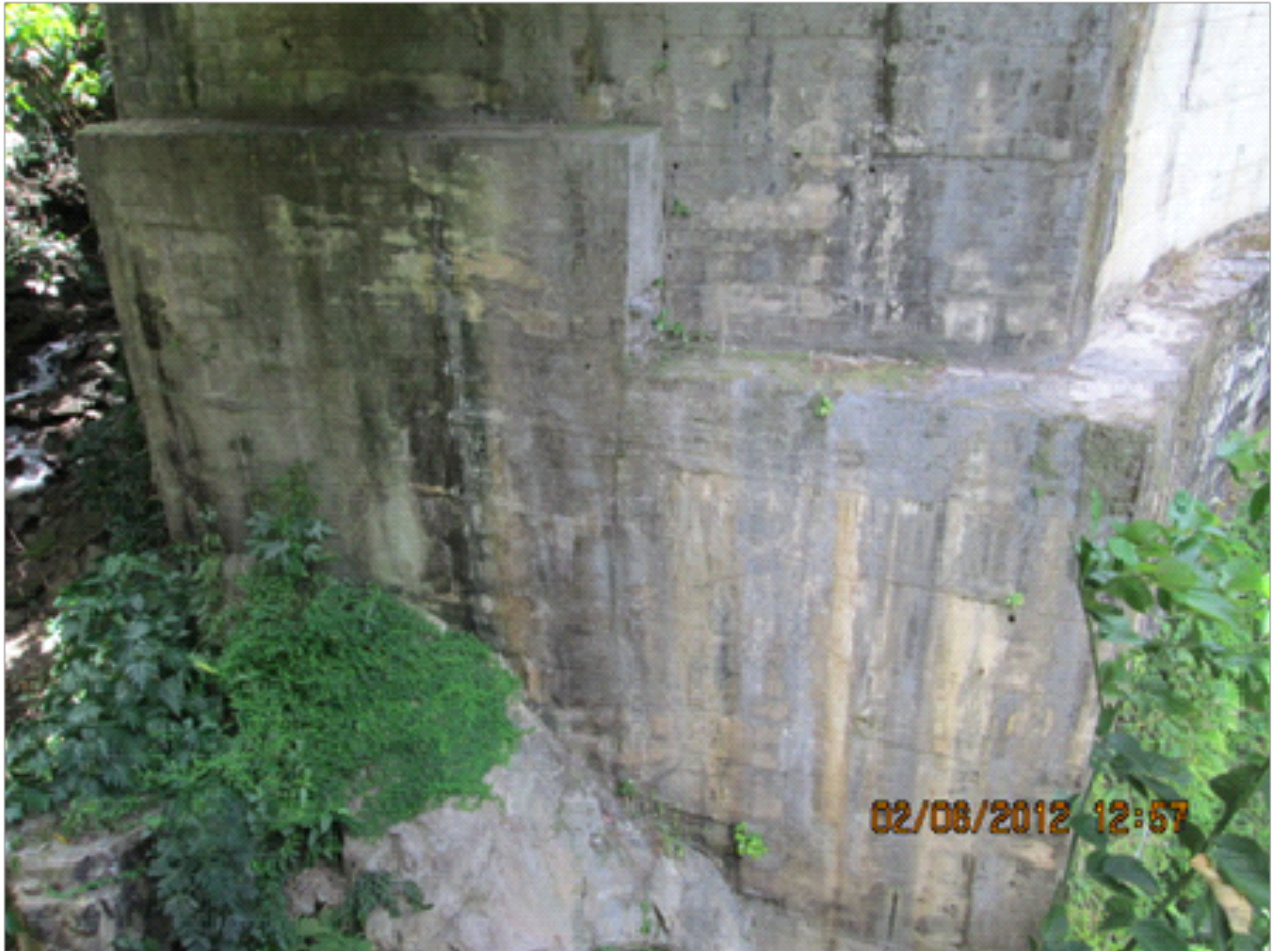
Componente.....: 7 Estribos
Calif./Mantenim....: 1 / -
Daño/Observaciones.: Los estribos presentas manchas de humedad y vegetación

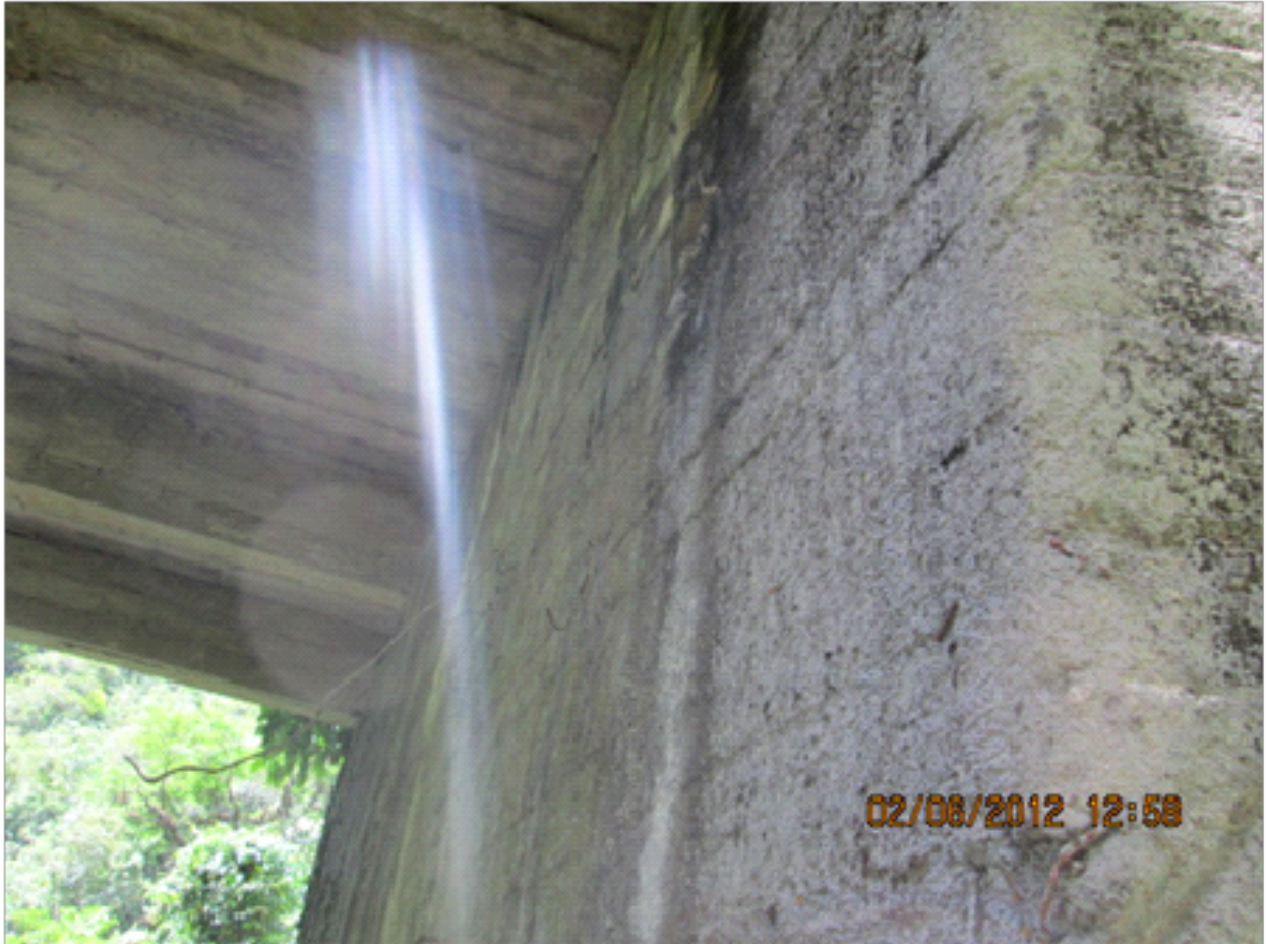
Componente.....: 7 Estribos
Calif./Mantenim....: 1 / -
Daño/Observaciones.: Los estribos presentas manchas de humedad y vegetación

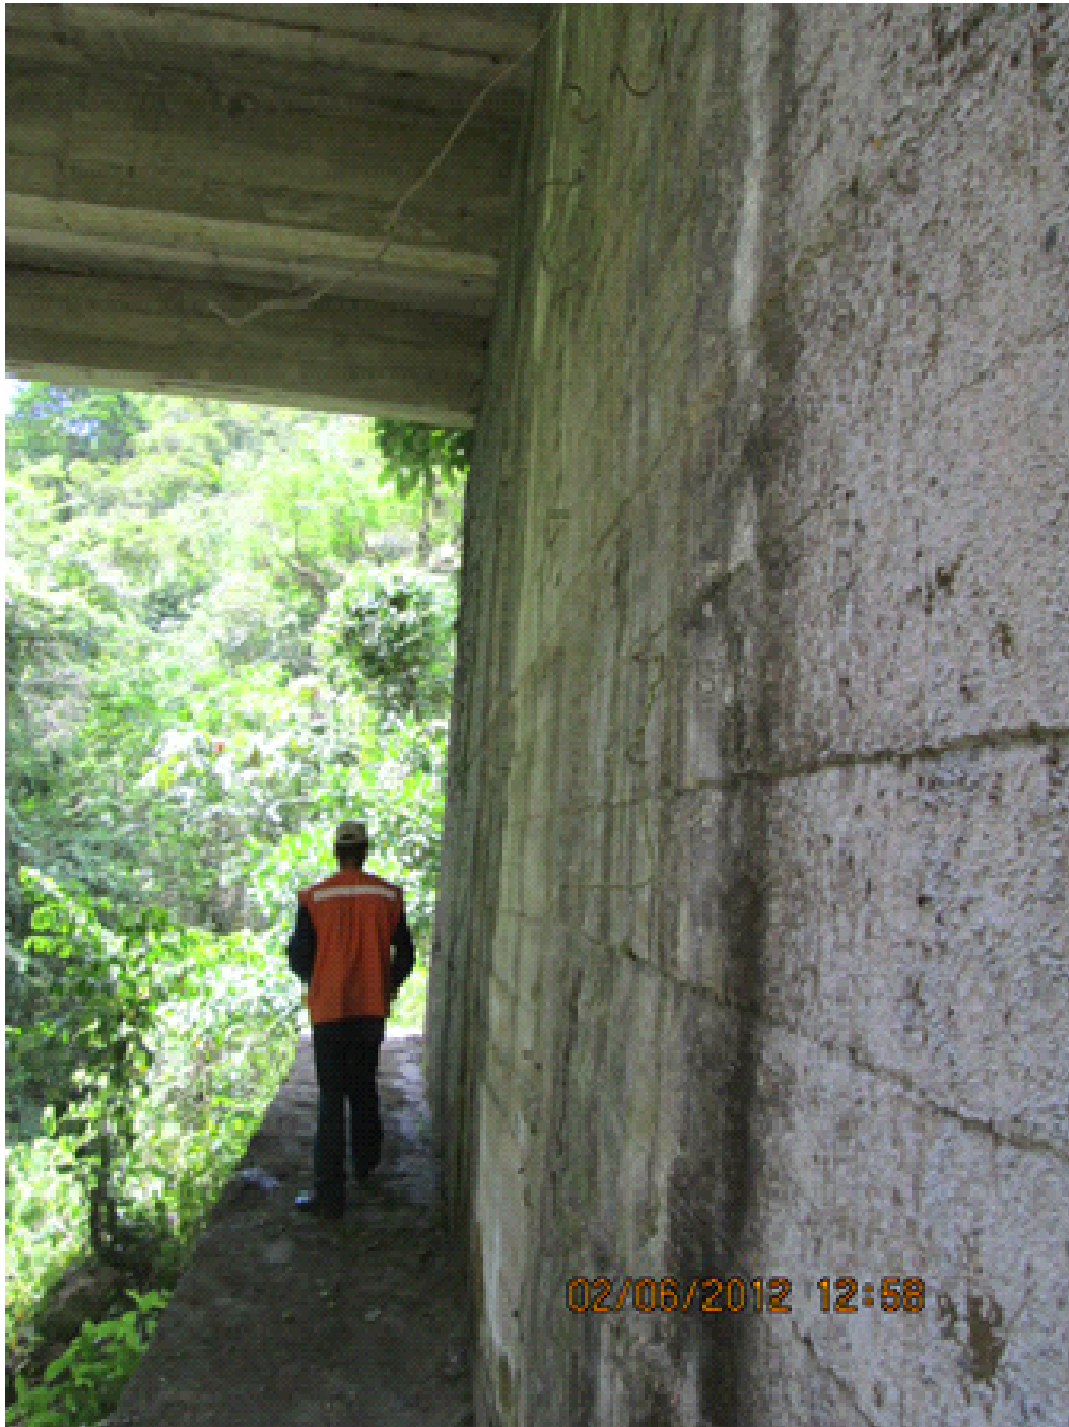
Componente.....: 7 Estribos
Calif./Mantenim....: 1 / -
Daño/Observaciones.: Los estribos presentas manchas de humedad y vegetación

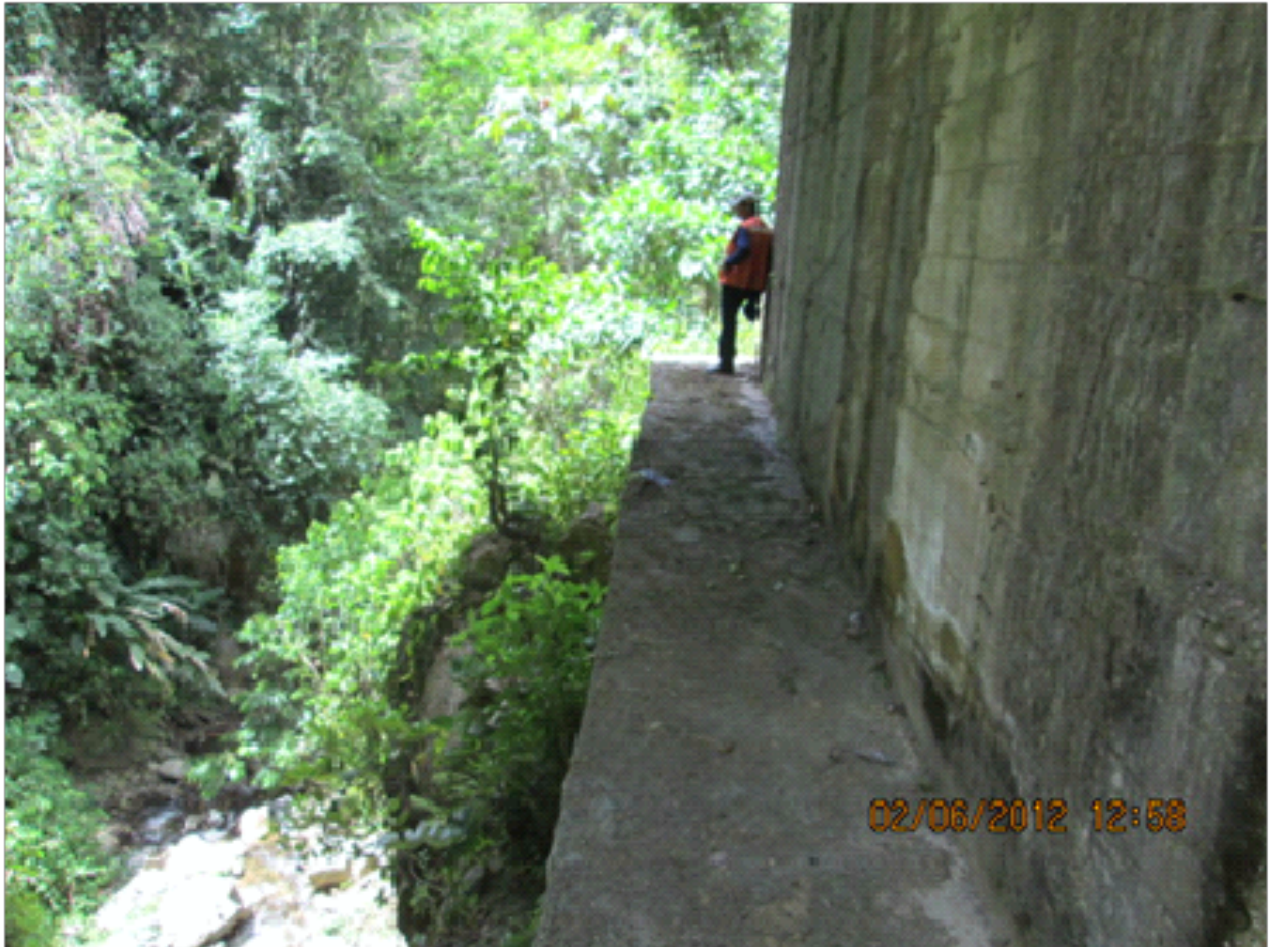
Componente.....: 7 Estribos
Calif./Mantenim....: 1 / -
Daño/Observaciones.: Los estribos presentas manchas de humedad y vegetación

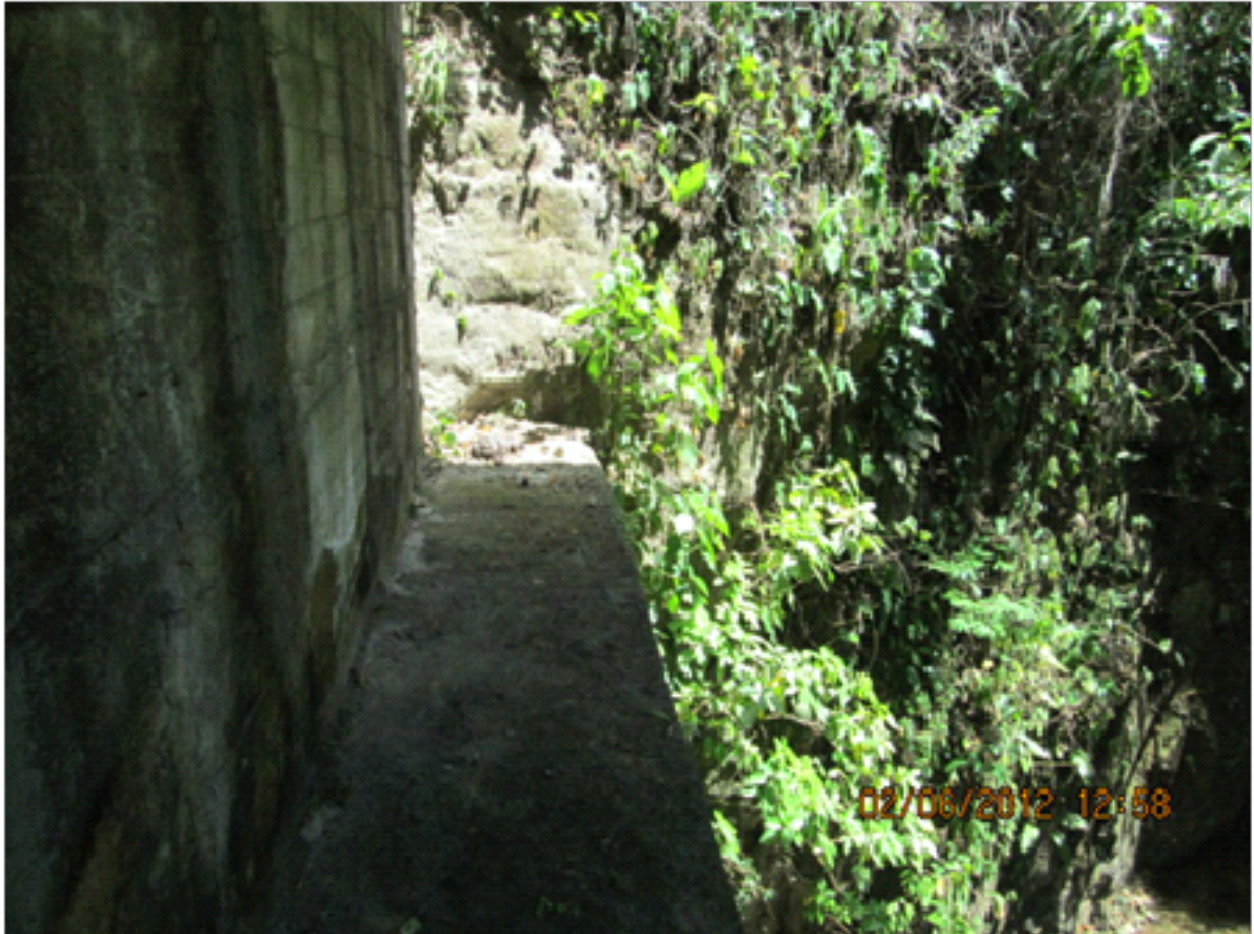
Componente.....: 7 Estribos

Daño/Observaciones.: Los estribos presentas manchas de humedad y vegetación

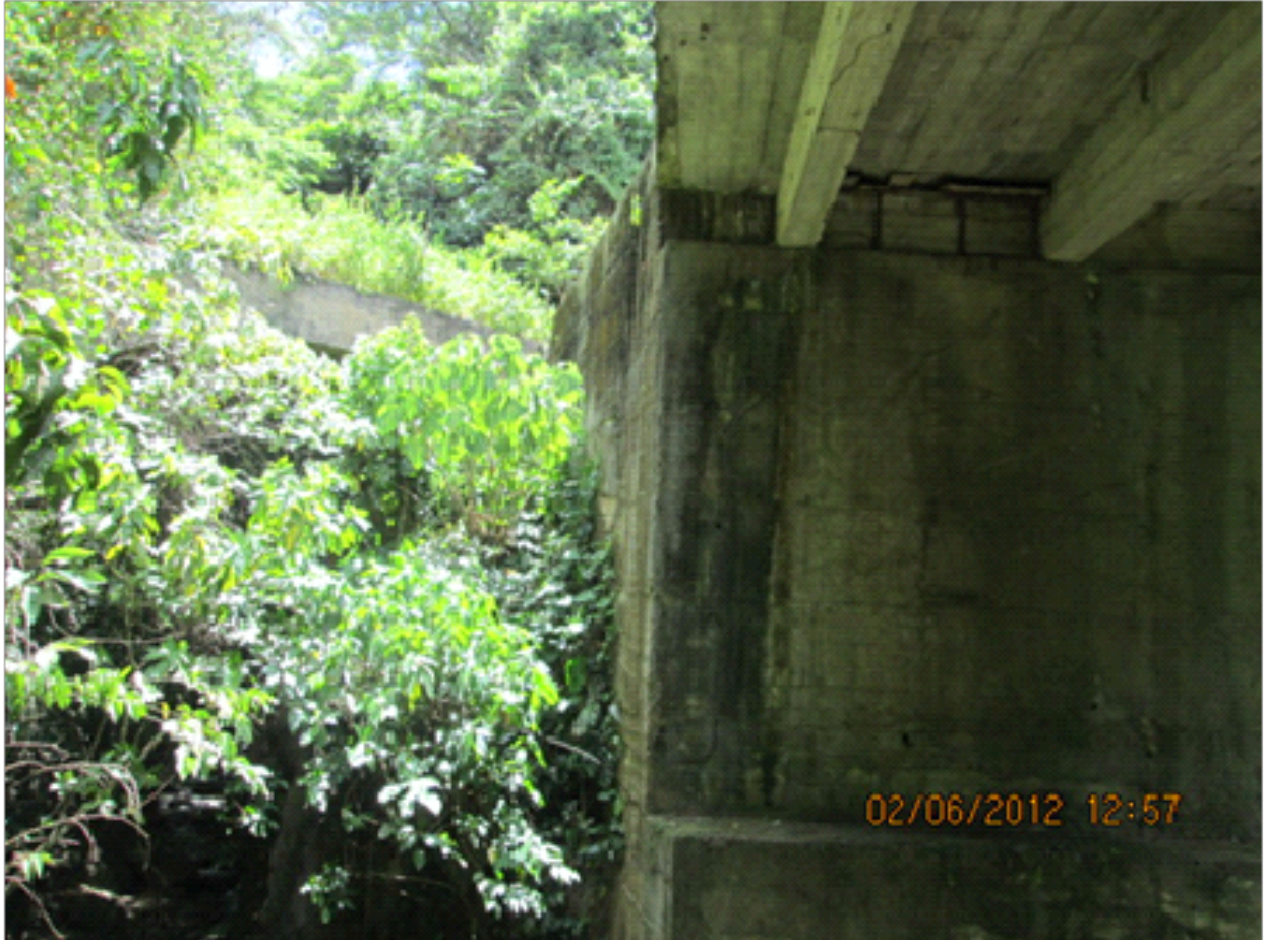
Componente.....: 9 Apoyos

Daño/Observaciones.: El concreto de las vigas y estribos presenta manchas de humedad.

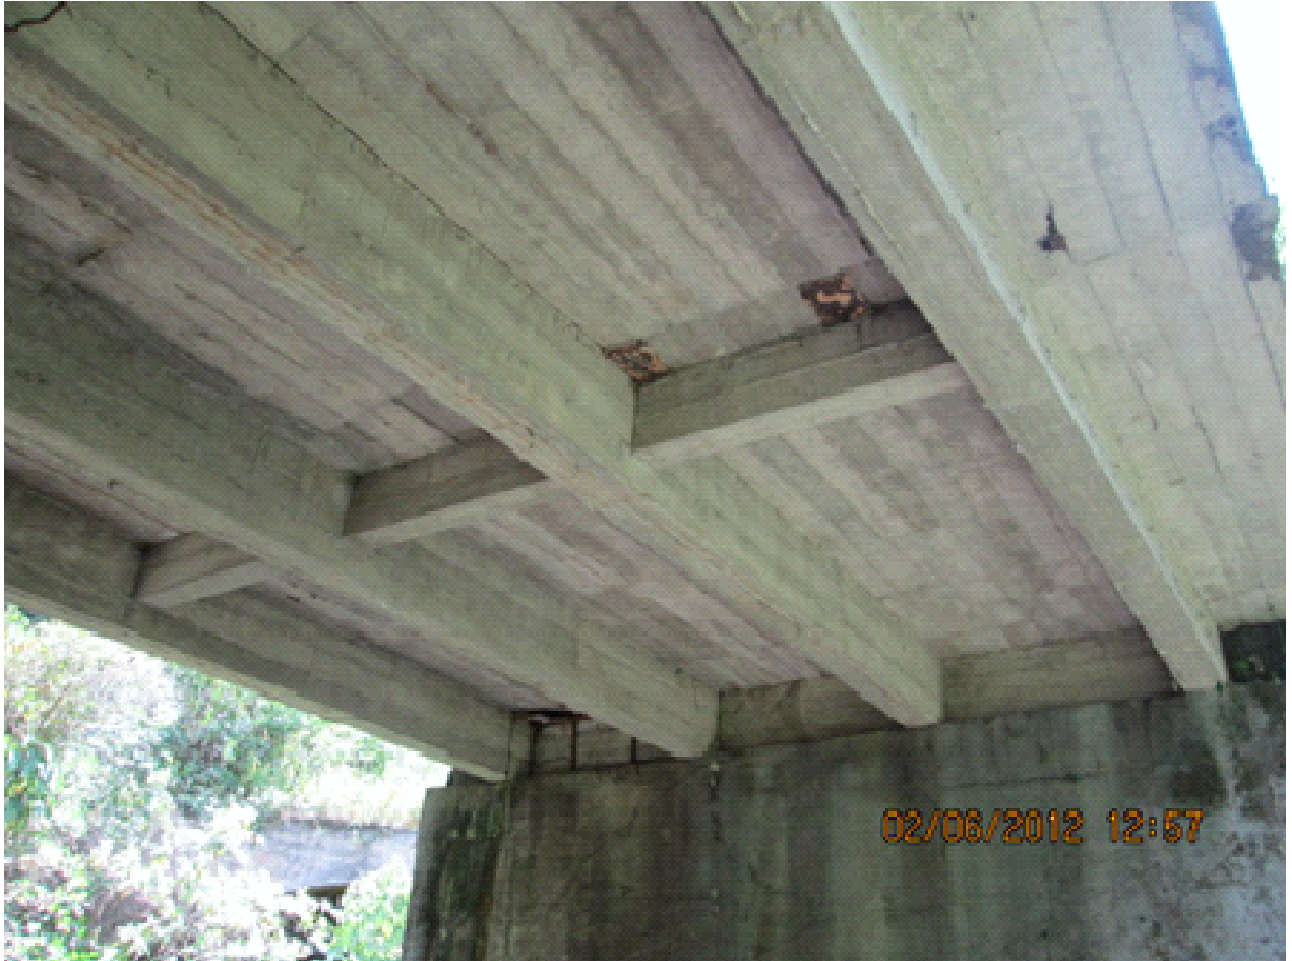
Componente.....: 11 Vigas/Largueros/Diafragmas
Calif./Mantenim....: 2 / -
Daño/Observaciones.: Se observaron algunas grietas en las vigas.
Tipo de daño.....: Otro

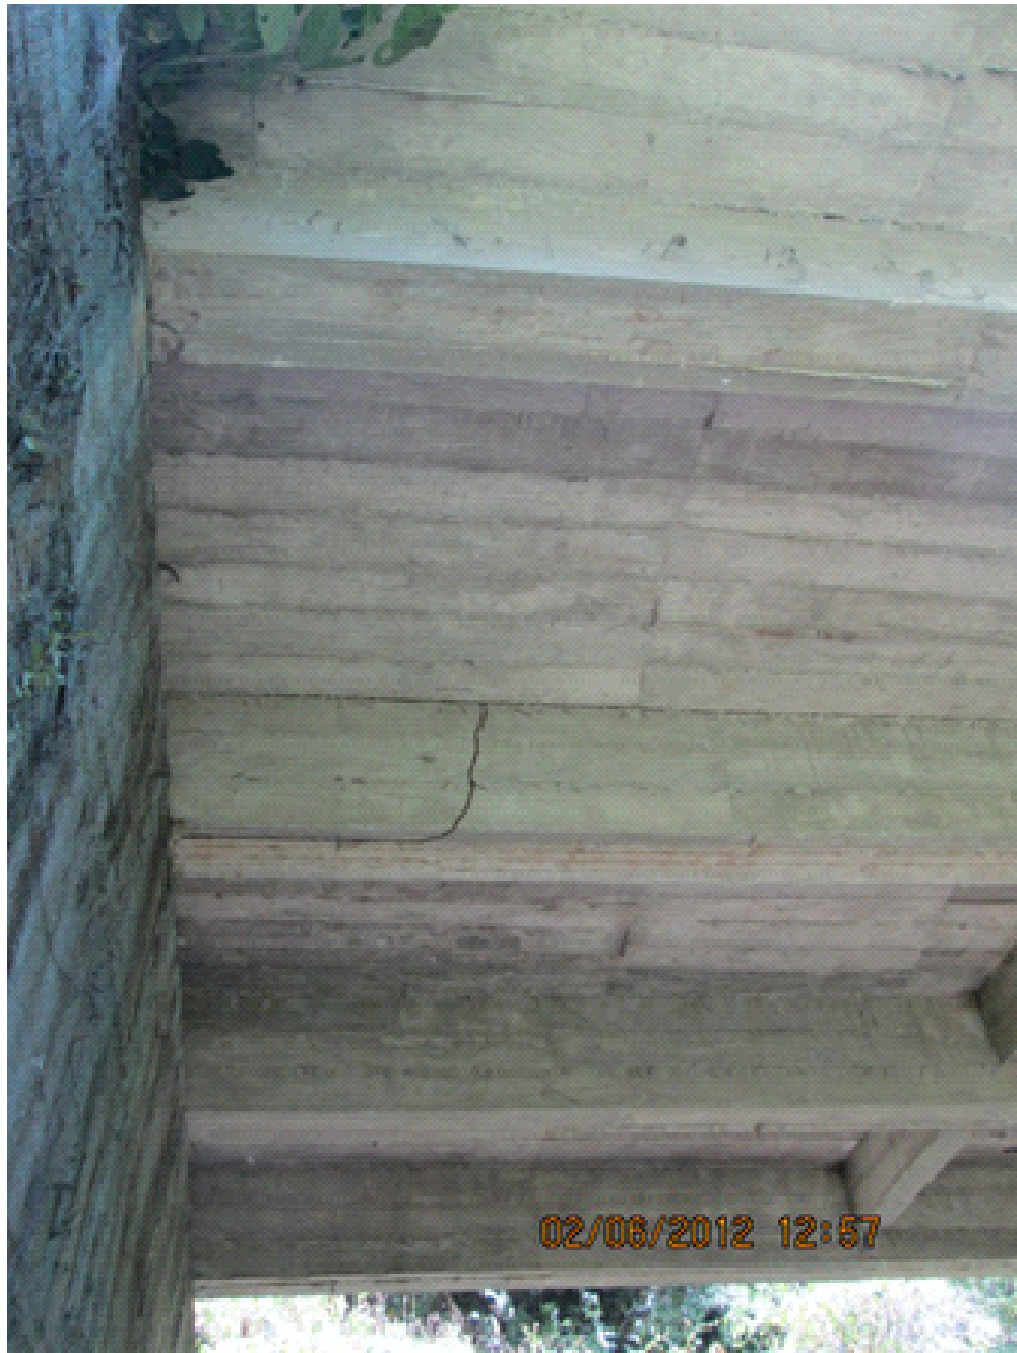
Componente.....: 11 Vigas/Largueros/Diafragmas

Daño/Observaciones.: Se observaron algunas grietas en las vigas.

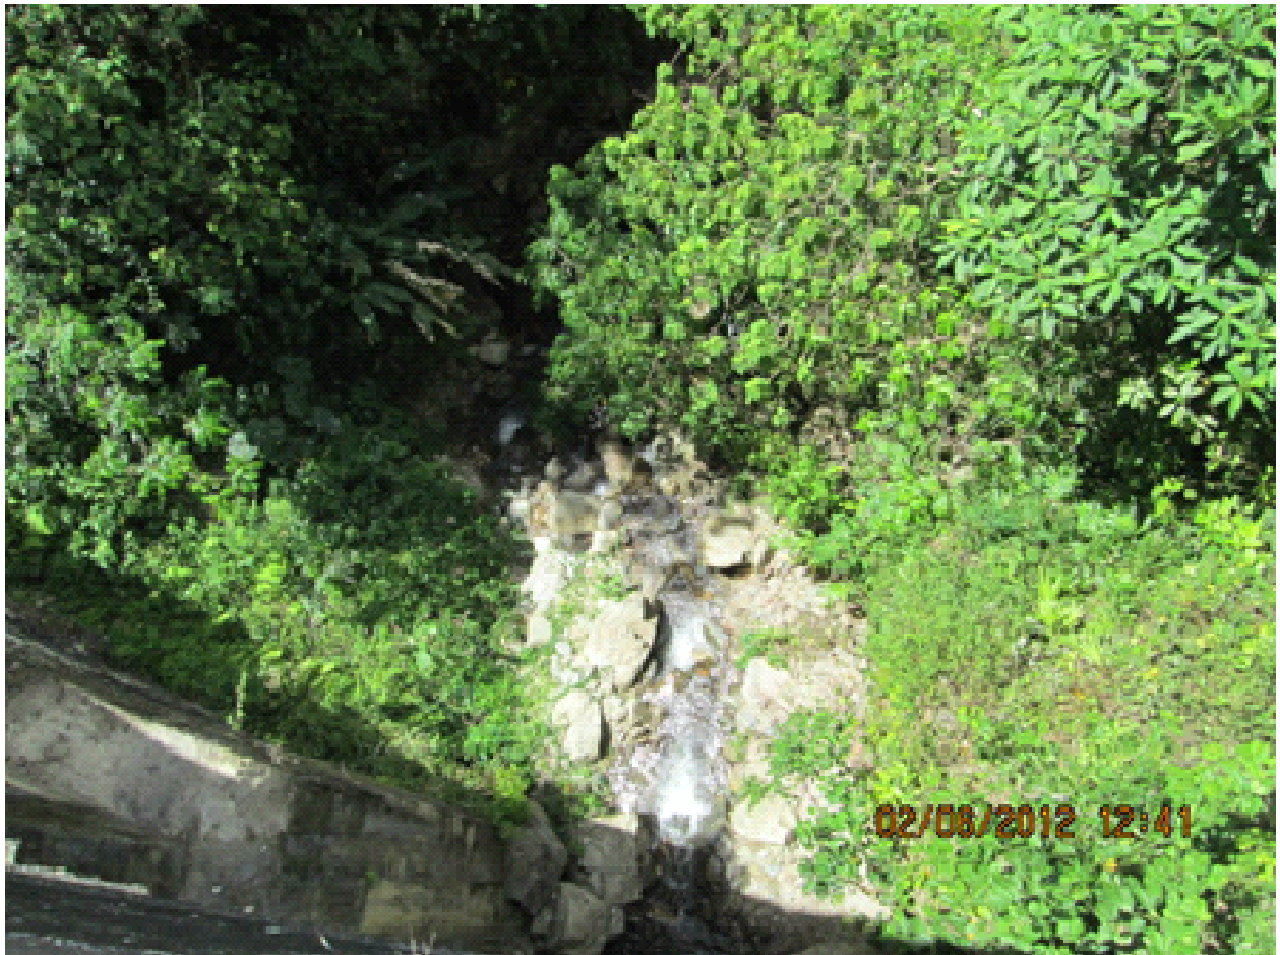
Componente.....: 15 Cauce
Calif./Mantenim....: 1 / -
Daño/Observaciones.: Se observó en buen estado

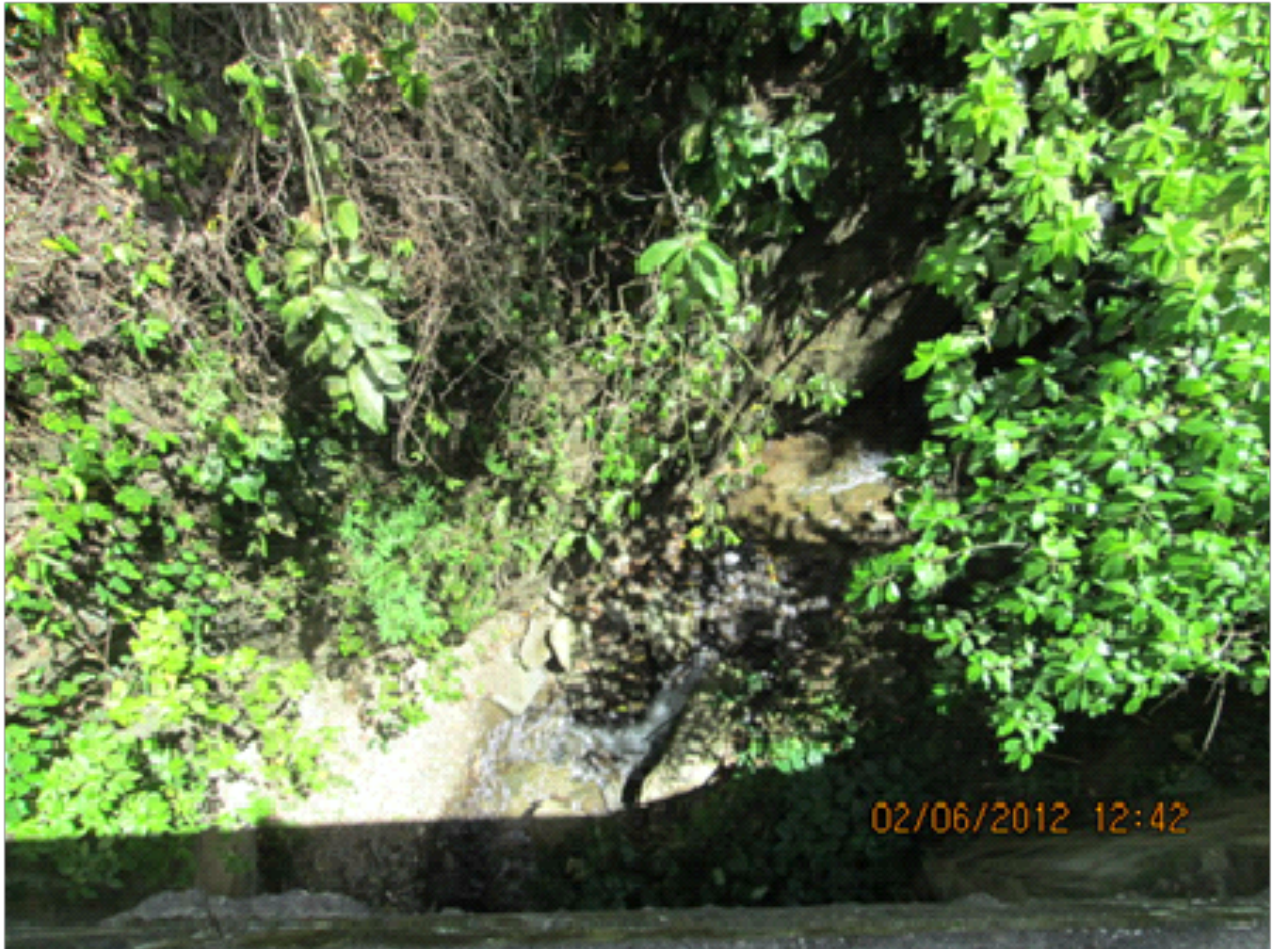
Componente.....: 15 Cauce
Calif./Mantenim....: 1 / -
Daño/Observaciones.: Se observó en buen estado
