SDC/INV	SiPuCol	Fecha	Hoja
	Informe de inspección principal	13/08/12	1
18-7008-002.00 El Oso			
Regional.....: 18 Norte de Santander			
Ruta.....: Palo de Letras - Puente Internacional			
Carretera.....: Ocaña - Sardinata			
Lado de la car...: 0			
Abscisa.....: 115+0547			
No del registro..: 1570			
Año de construcción.....:			
Año de la última reconstrucción.....:			
Paso Superior/Inferior.....: S			
Dir. de abs. de la carretera principal.: E			
Requisitos de la inspección.....: 0 Nada			
Recolección de datos : Fecha.....: 2012.06.02			
: Iniciales.....: JPV			
Posición geográfica..:			
Latitud: 8 gra 5.61 min N Longitud: 72 gra 51.97 min O Altitud: 552.92 m			
Geometría: Número de luces.....: 1			
Longitud de la luz menor (m): 12.00			
Longitud de la luz mayor (m): 12.00			
Longitud total (m): 12.00			
Ancho del tablero..... (m): 10.80			
Ancho del separador..... (m): 0.00			
Ancho del andén izquierdo (m): 0.00

SDC/INV	SiPuCol	Fecha	Comp
18-7008-002.00 El Oso	Informe de inspección principal	12.08.13	1

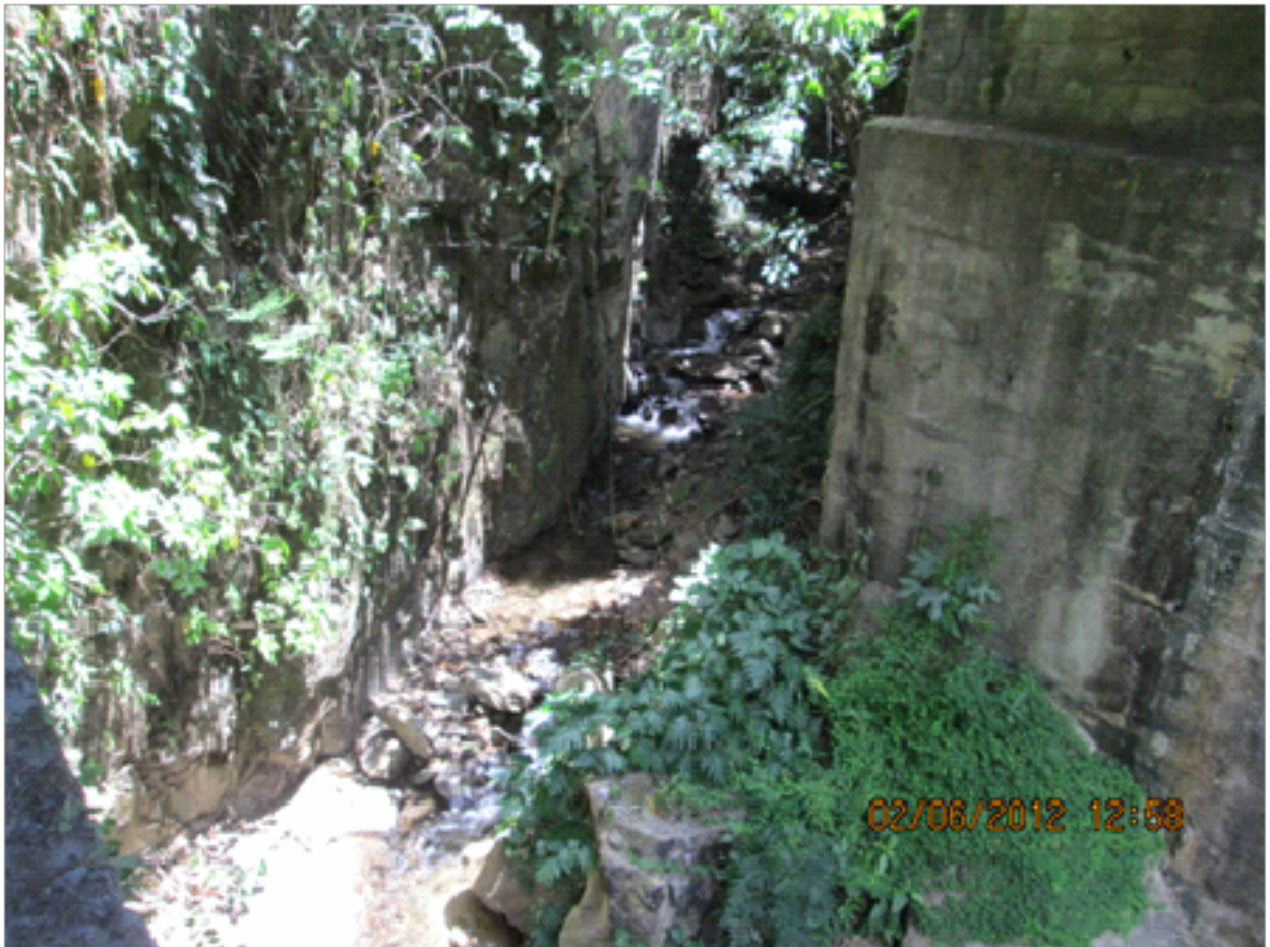
Componente.....: 15 Cauce
Calif./Mantenim....: 1 / -
Daño/Observaciones.: Se observó en buen estado

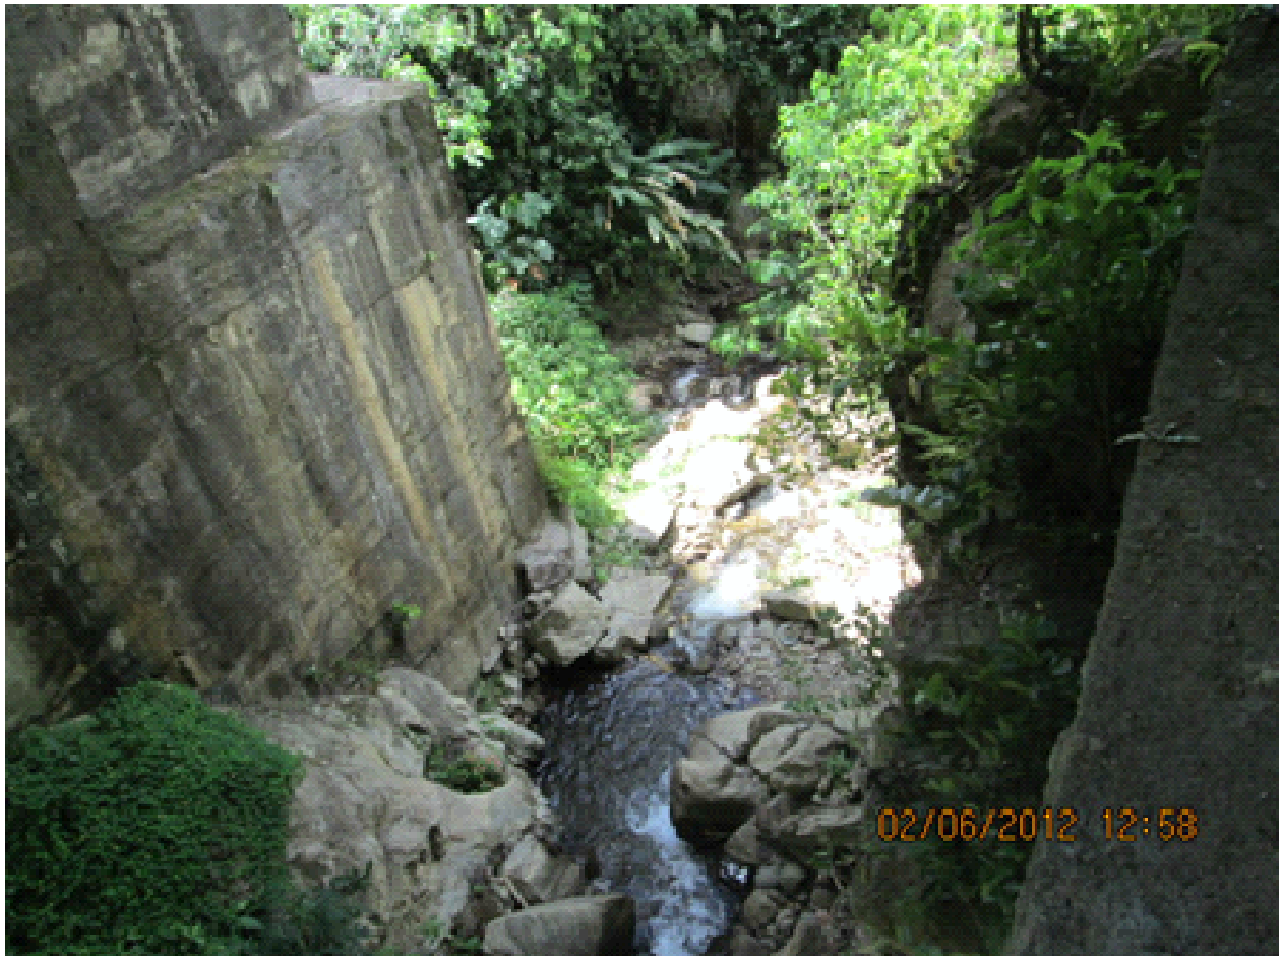
Componente.....: 15 Cauce
Calif./Mantenim....: 1 / -
Daño/Observaciones.: Se observó en buen estado

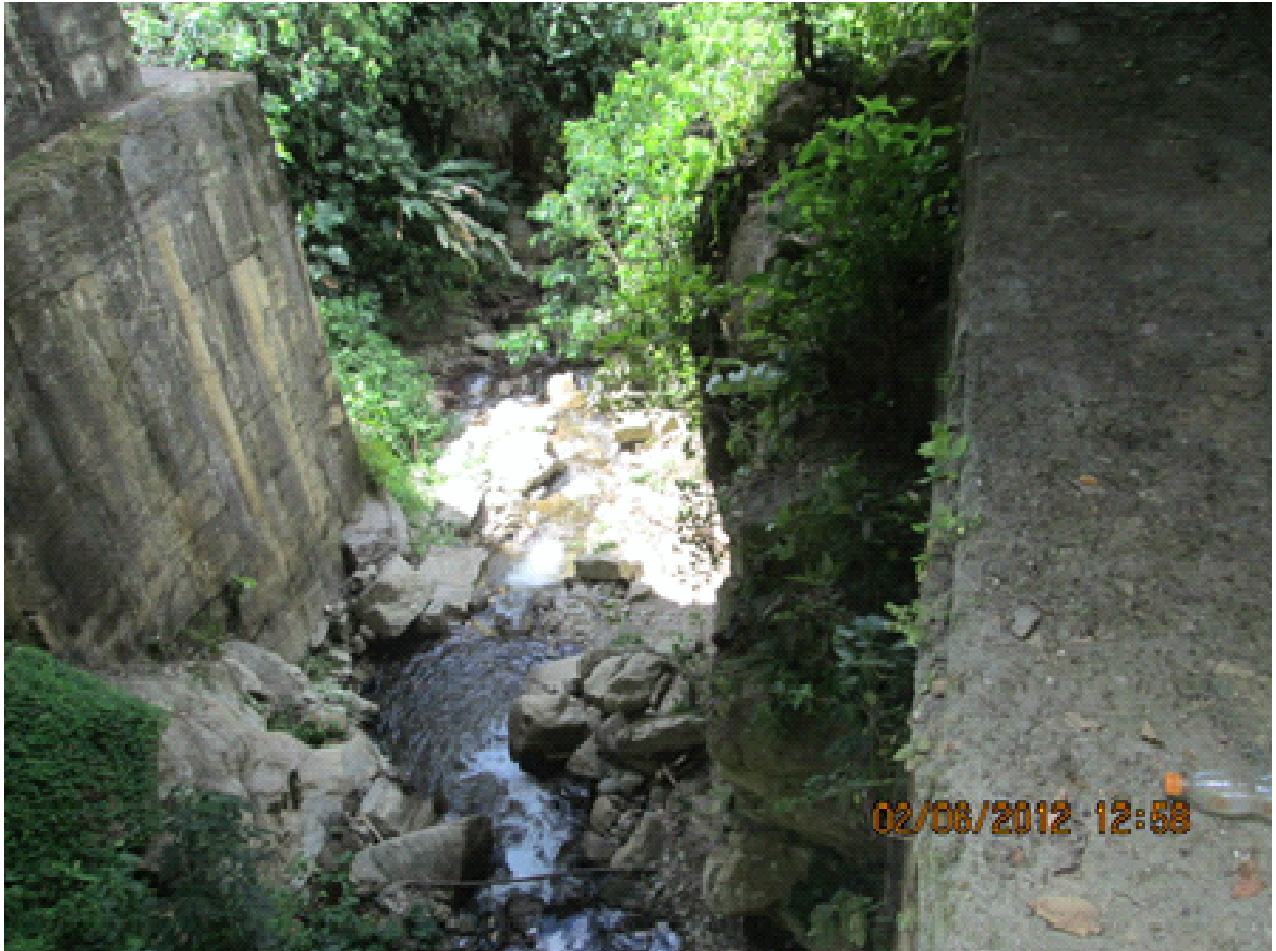
Componente.....: 15 Cauce
Calif./Mantenim....: 1 / -
Daño/Observaciones.: Se observó en buen estado

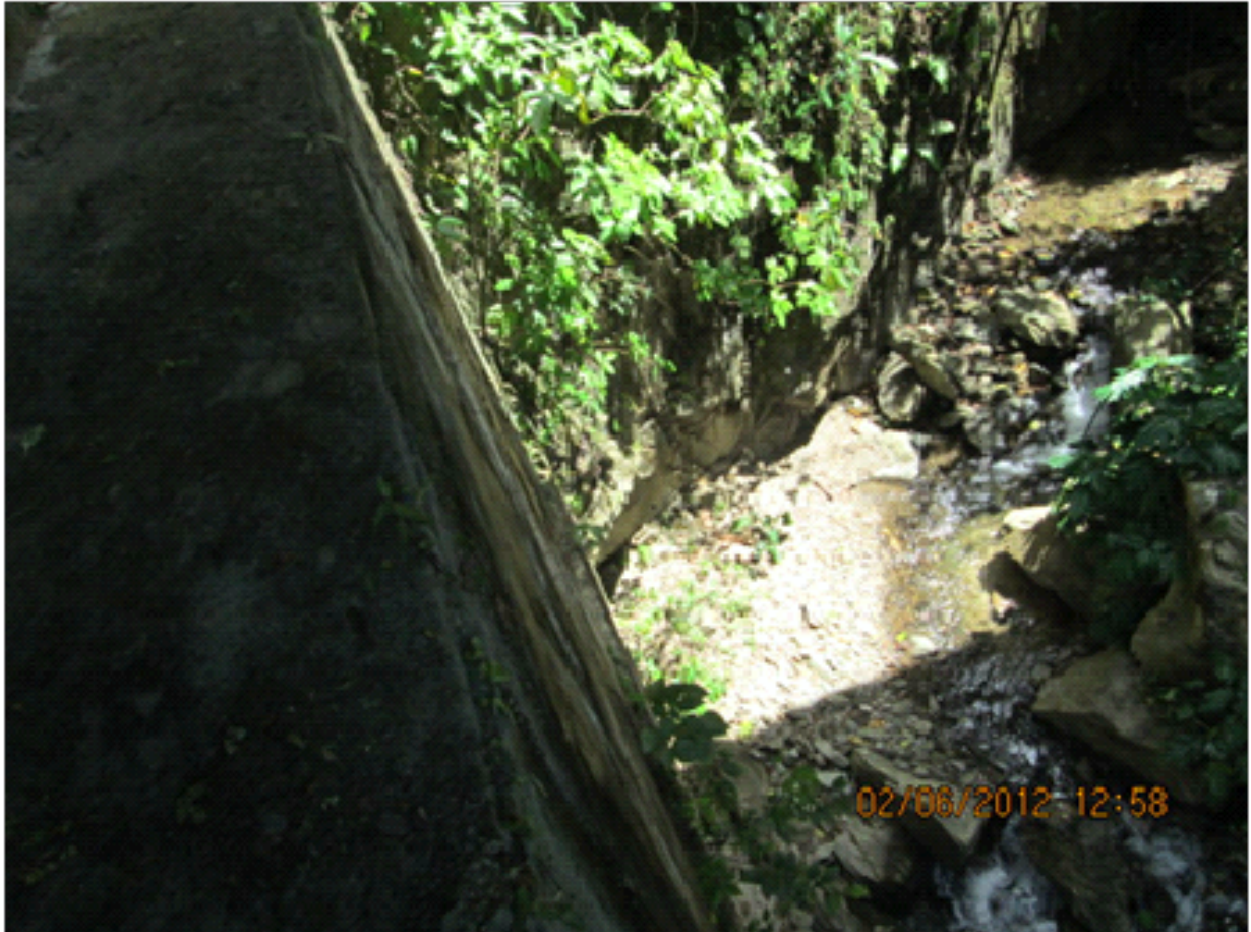
Componente.....: 15 Cauce
Calif./Mantenim....: 1 / -
Daño/Observaciones.: Se observó en buen estado
