SDC/INV	SiPuCol	Fecha	Hoja
	Informe de inspección principal	13/08/12	1
18-7008-003.00 Arenosa			
Regional.....: 18 Norte de Santander			
Ruta.....: Palo de Letras - Puente Internacional			
Carretera.....: Ocaña - Sardinata			
Lado de la car...: 0			
Abscisa.....: 117+0319			
No del registro..: 8909			
Año de construcción.....:			
Año de la última reconstrucción.....:			
Paso Superior/Inferior.....: S			
Dir. de abs. de la carretera principal.: E			
Requisitos de la inspección.....: 0 Nada			
Recolección de datos : Fecha.....: 2012.06.02			
: Iniciales.....: JPV			
Posición geográfica..:			
Latitud: 8 gra 5.21 min N Longitud: 72 gra 51.42 min O Altitud: 495 m			
Geometría: Número de luces.....: 1			
Longitud de la luz menor (m): 10.10			
Longitud de la luz mayor (m): 10.10			
Longitud total(m): 10.10			
Ancho del tablero.....(m): 10.10			
Ancho del separador.....(m): 0.00			
Ancho del andén izquierdo(m): 0.00			
Ancho del andén derecho..(m): 0.00

SDC/INV	SiPuCol	Fecha	Hoja
	Informe de inspección principal	13/08/12	2
18-7008-003.00 Arenosa			
Subestructura:			
Estribos.: Tipo.....	:	10	Con aletas integrados
Material.....	:	20	Concreto ciclópeo
Tipo de cimentación.....	:	10	Cimentaci

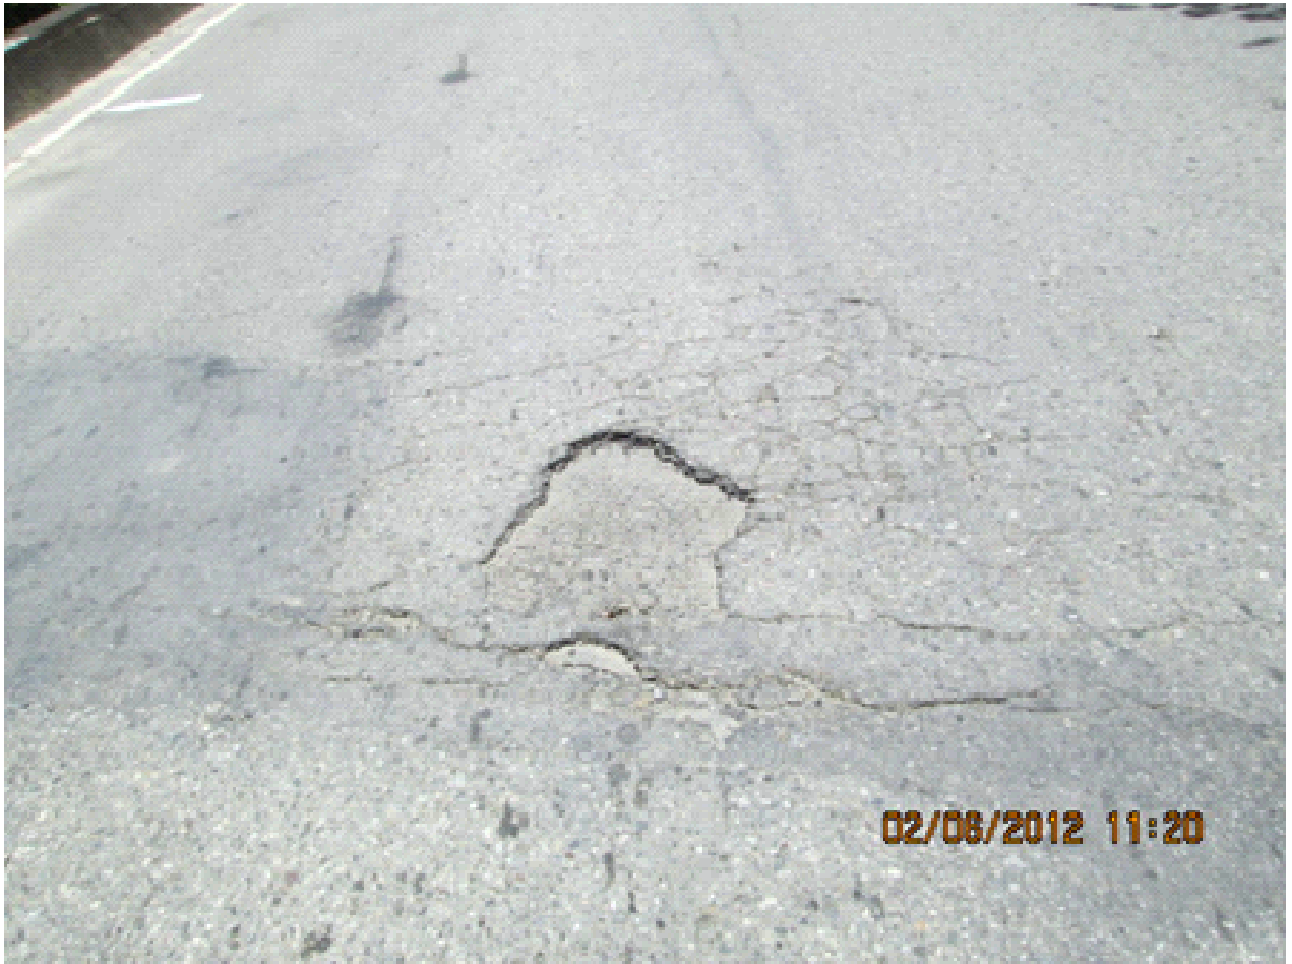
Componente.....: 1 Superficie del puente
Calif./Mantenim....: 2 / -
Daño/Observaciones.: El pavimento en concreto asfáltico presenta desgaste superficial.
Tipo de daño.....: Descomposición

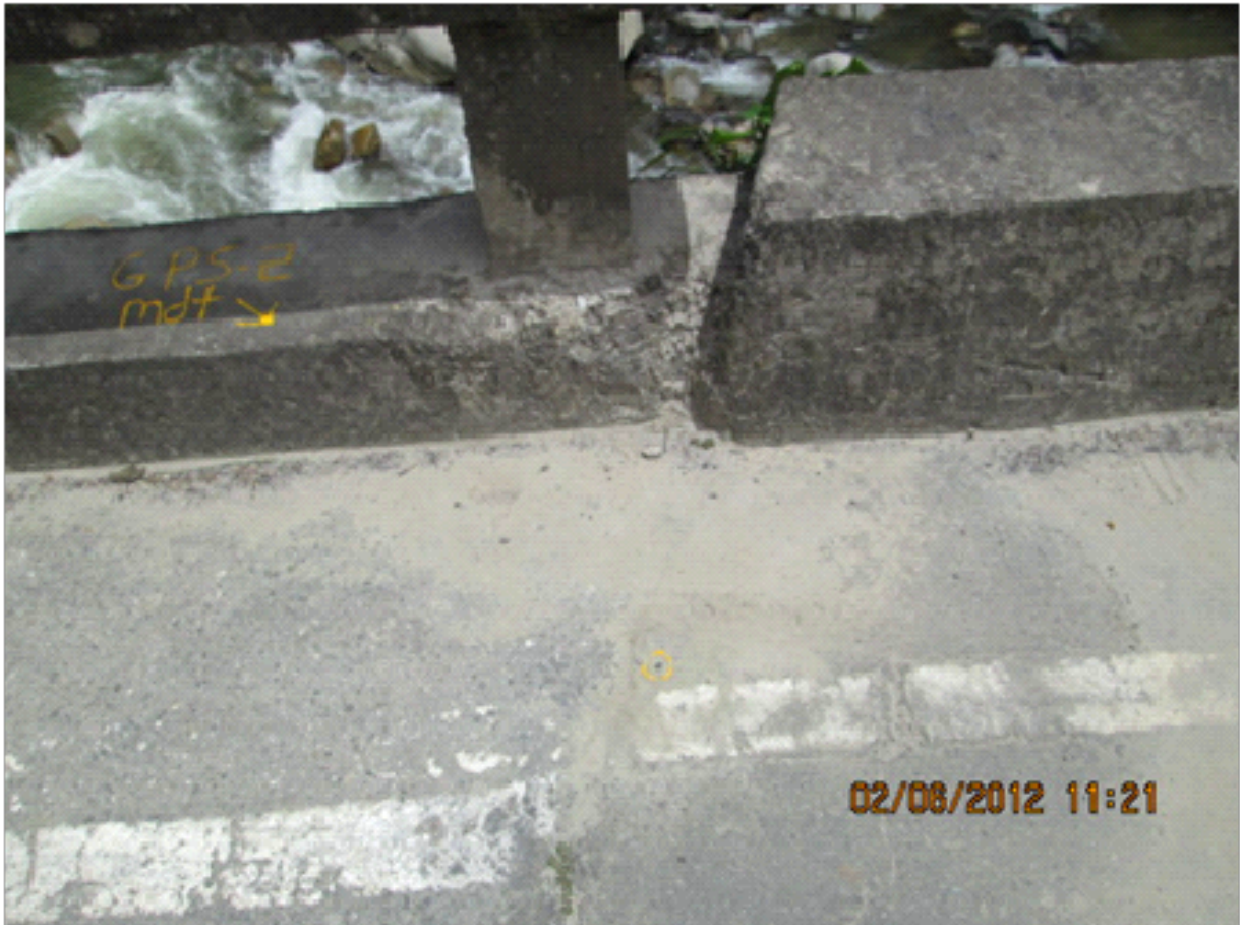
Componente.....: 2 Juntas de expansión

Calif./Mantenim....: ? / -

Daño/Observaciones.: El puente carece de juntas expansión.

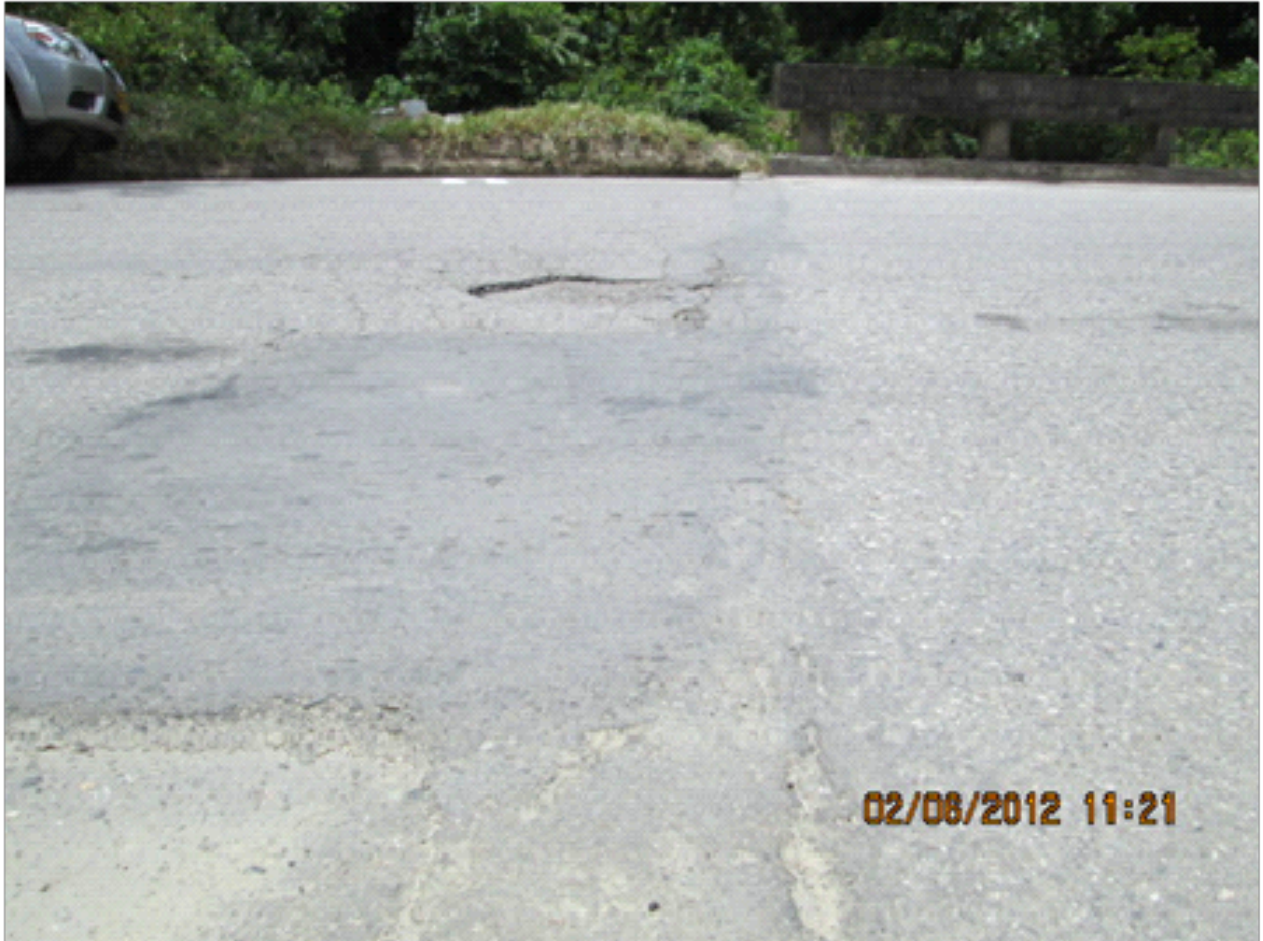
Componente.....: 2 Juntas de expansión
Calif./Mantenim....: ? / -
Daño/Observaciones.: El puente carece de juntas expansión.

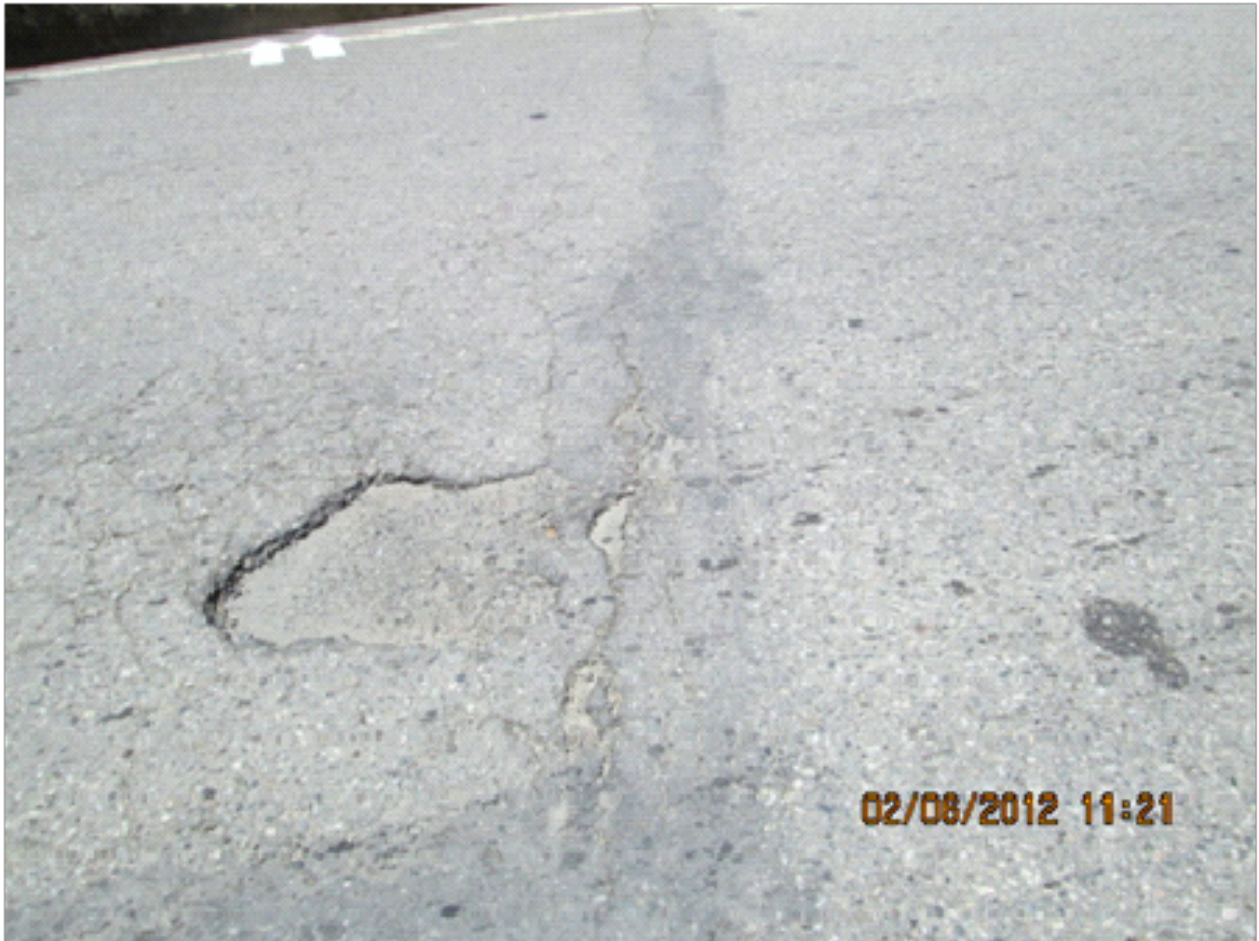
Componente.....: 2 Juntas de expansión

Calif./Mantenim....: ? / -

Daño/Observaciones.: El puente carece de juntas expansión.

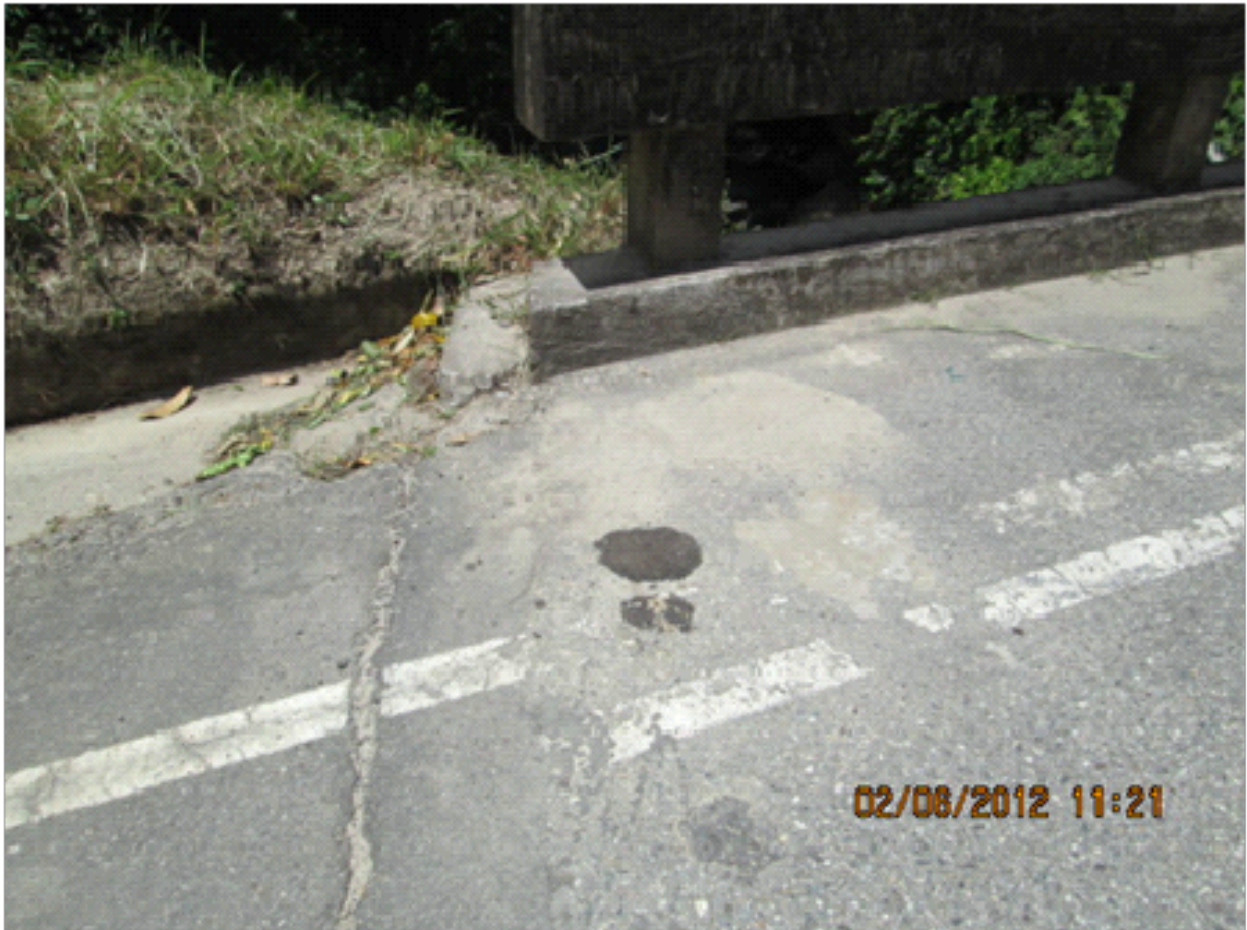
Componente.....: 2 Juntas de expansión

Calif./Mantenim....: ? / -

Daño/Observaciones.: El puente carece de juntas expansión.

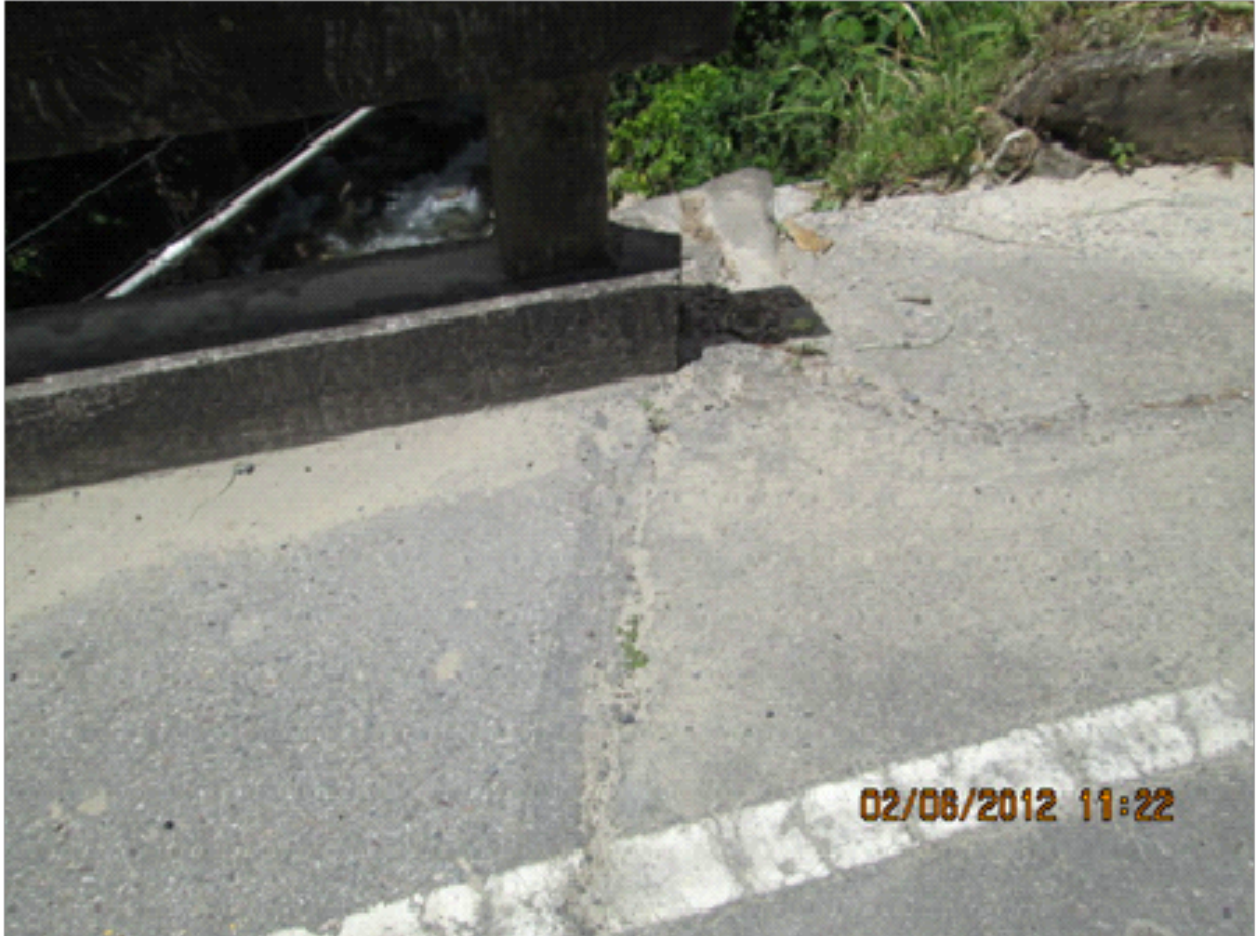
Componente.....: 2 Juntas de expansión

Calif./Mantenim....: ? / -

Daño/Observaciones.: El puente carece de juntas expansión.

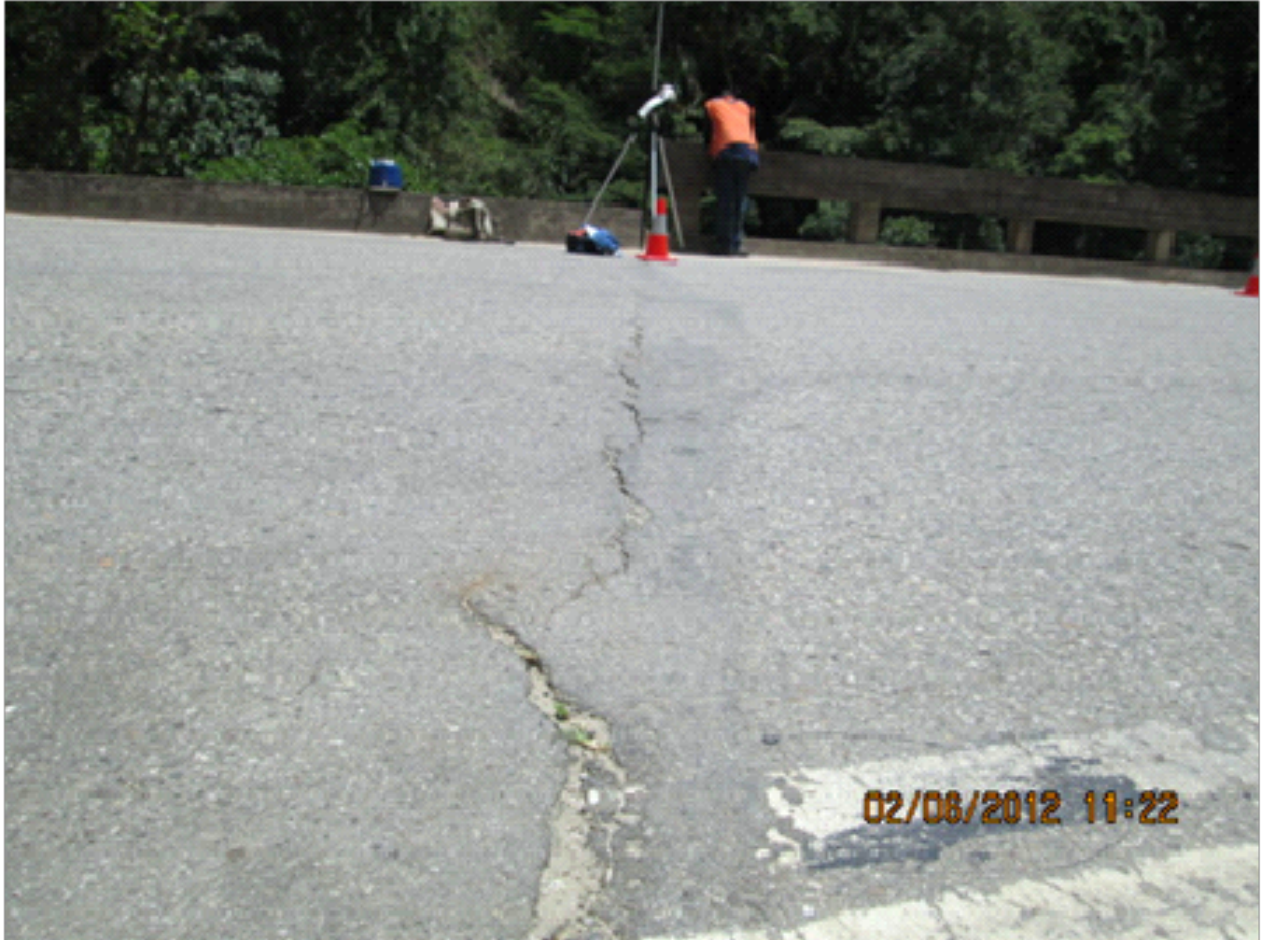
Componente.....: 2 Juntas de expansión

Calif./Mantenim....: ? / -

Daño/Observaciones.: El puente carece de juntas expansión.

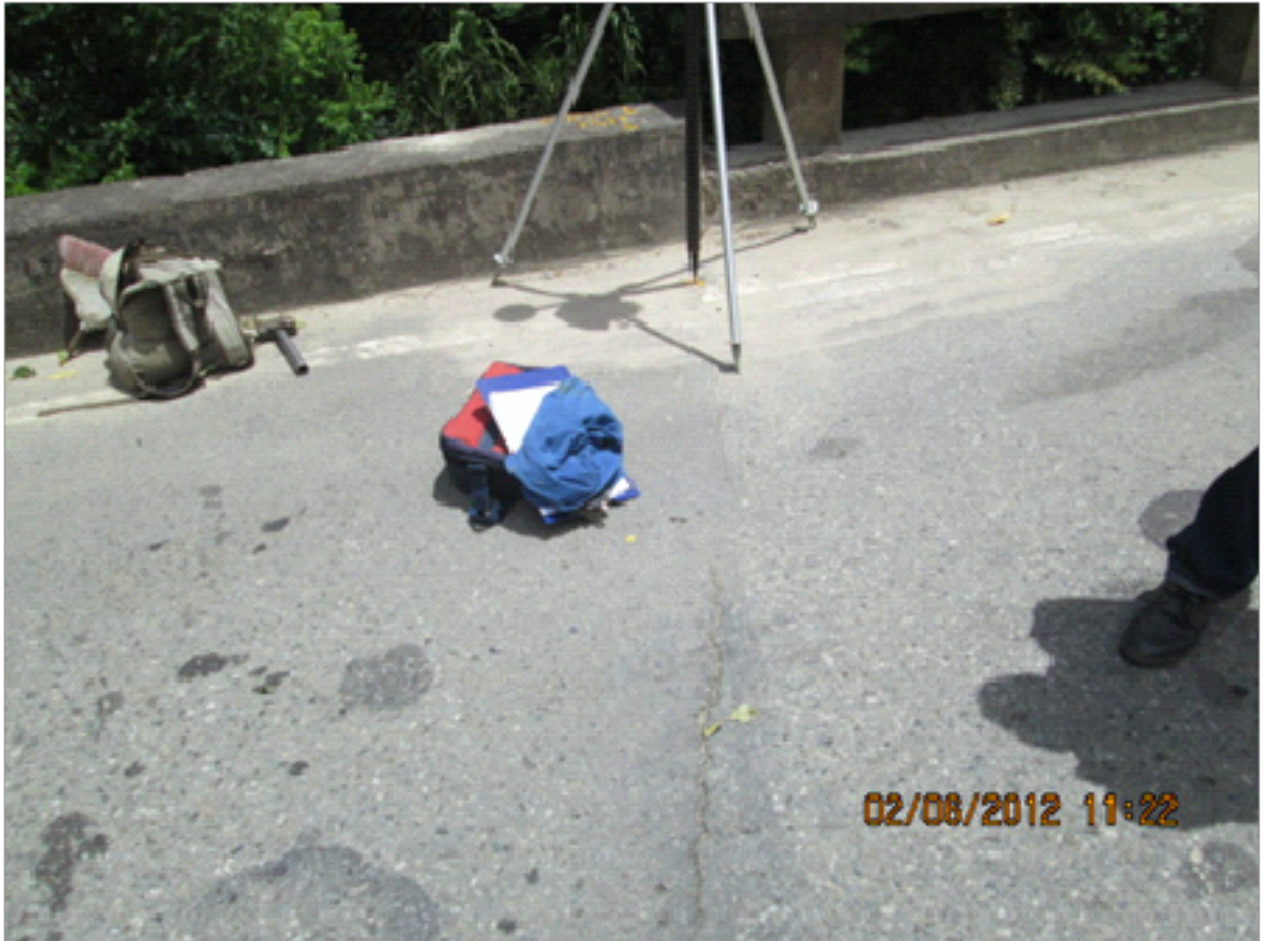
Componente.....: 2 Juntas de expansión

Calif./Mantenim....: ? / -

Daño/Observaciones.: El puente carece de juntas expansión.

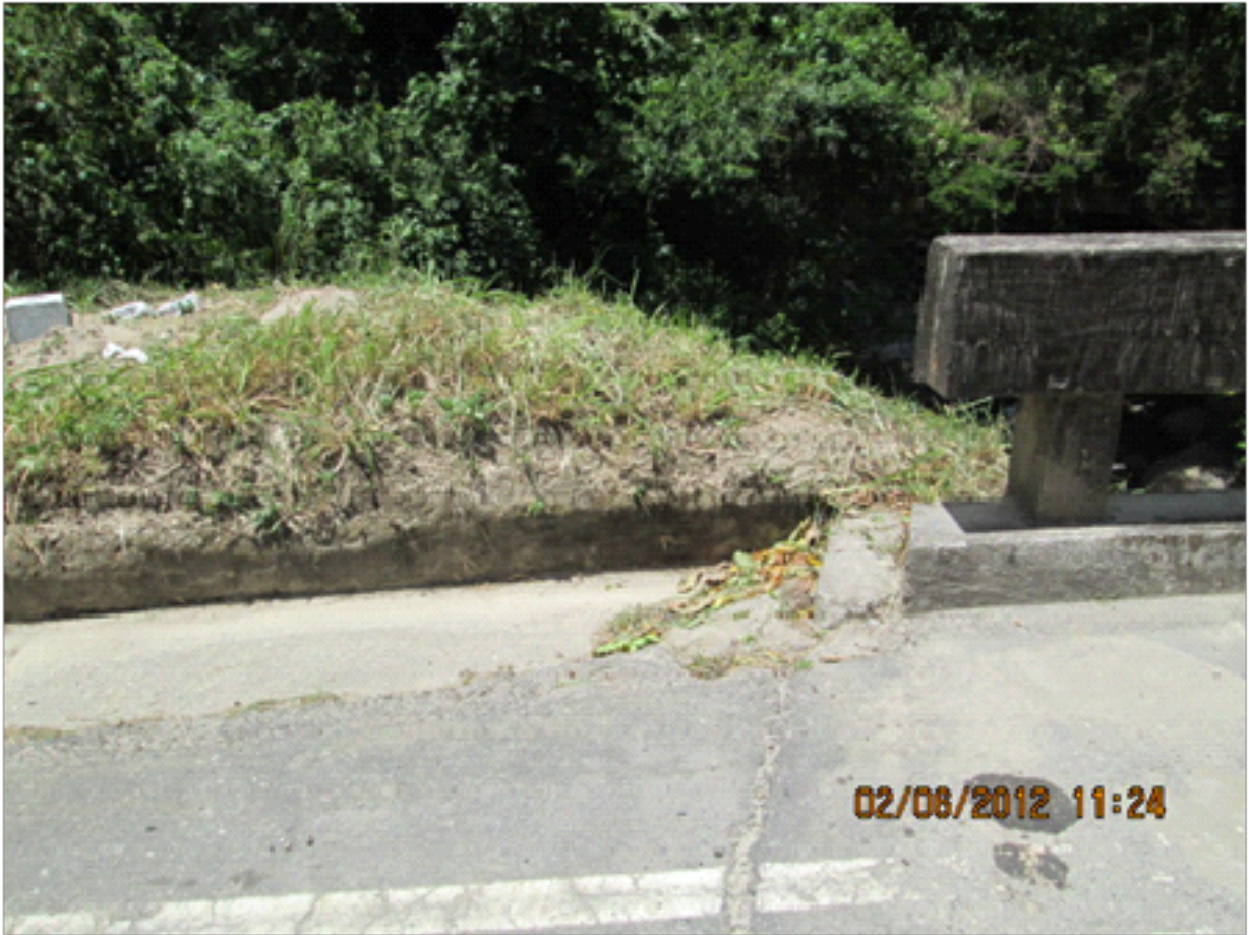
Componente.....: 2 Juntas de expansión

Calif./Mantenim....: ? / -

Daño/Observaciones.: El puente carece de juntas expansión.

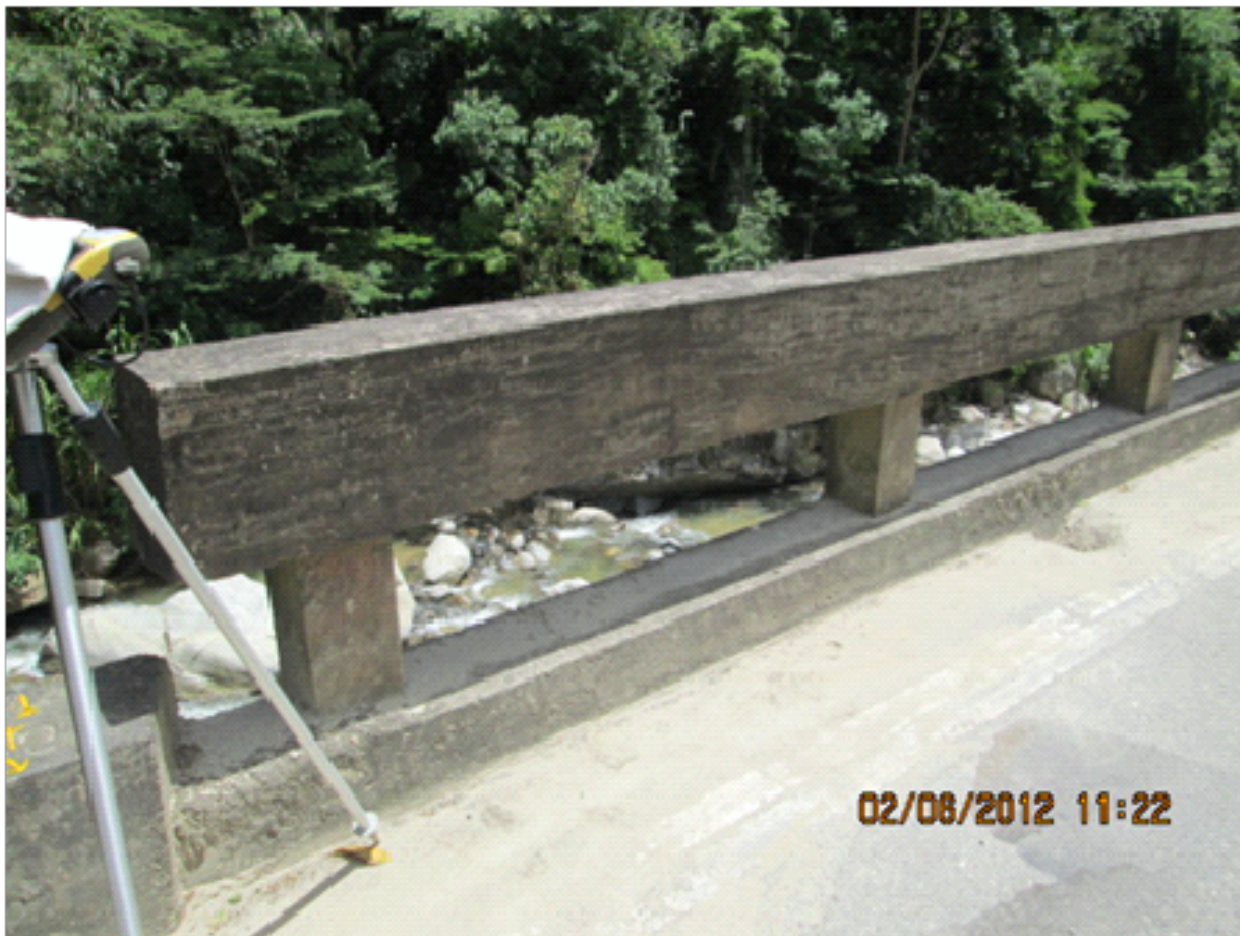
Componente.....: 3 Andenes/Bordillos
Calif./Mantenim....: 1 / -
Daño/Observaciones.: Los bordillos presentan falta de pintura y leves daños en el concreto.. Requieren labores de mantenimiento rutinario.
Tipo de daño.....: Otro

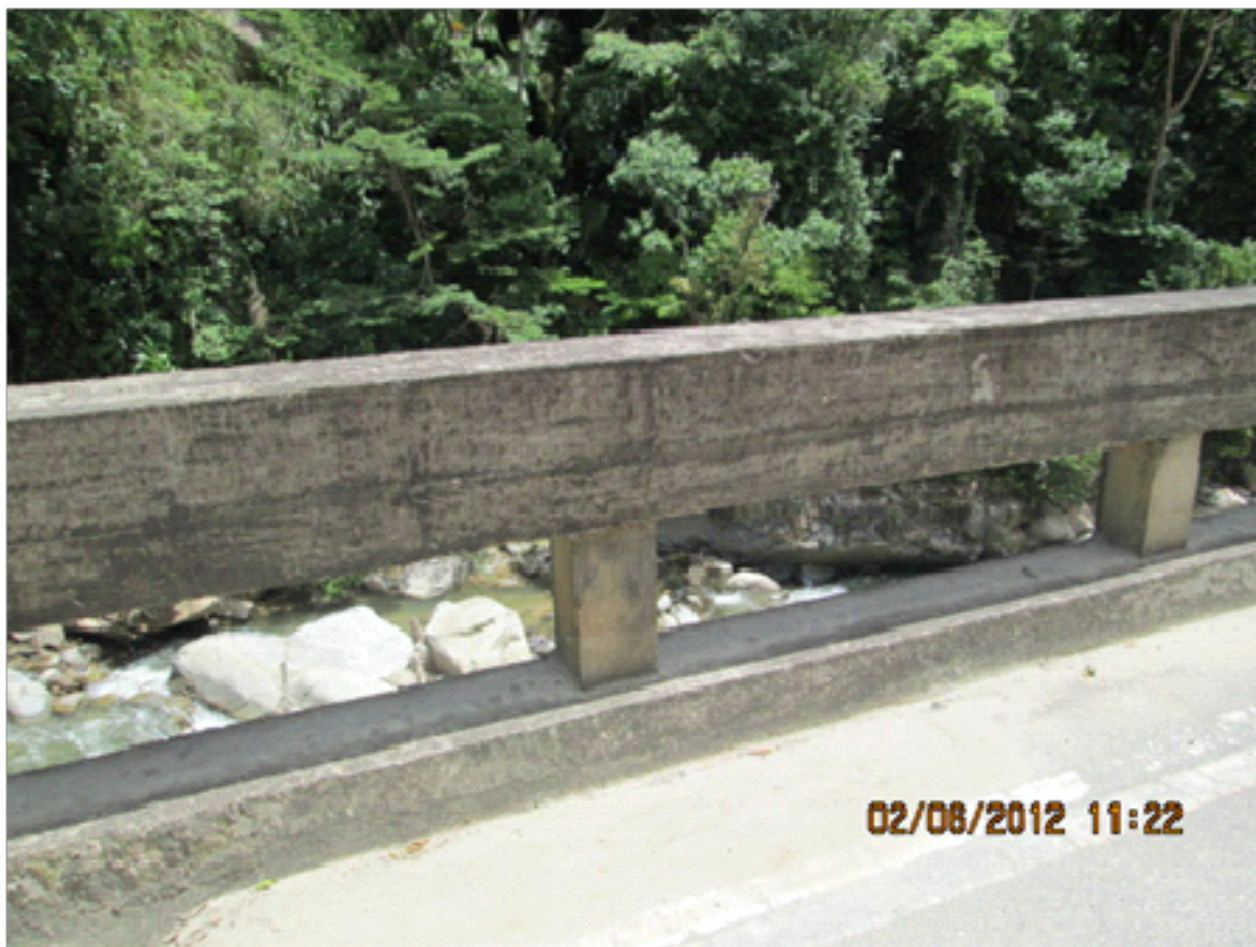
Componente.....: 3 Andenes/Bordillos
 Calif./Mantenim....: 1 / -
 Daño/Observaciones.: Los bordillos presentan falta de pintura y leves
 daños en el concreto.. Requieren labores de
 mantenimiento rutinario.
 Tipo de daño.....: Otro

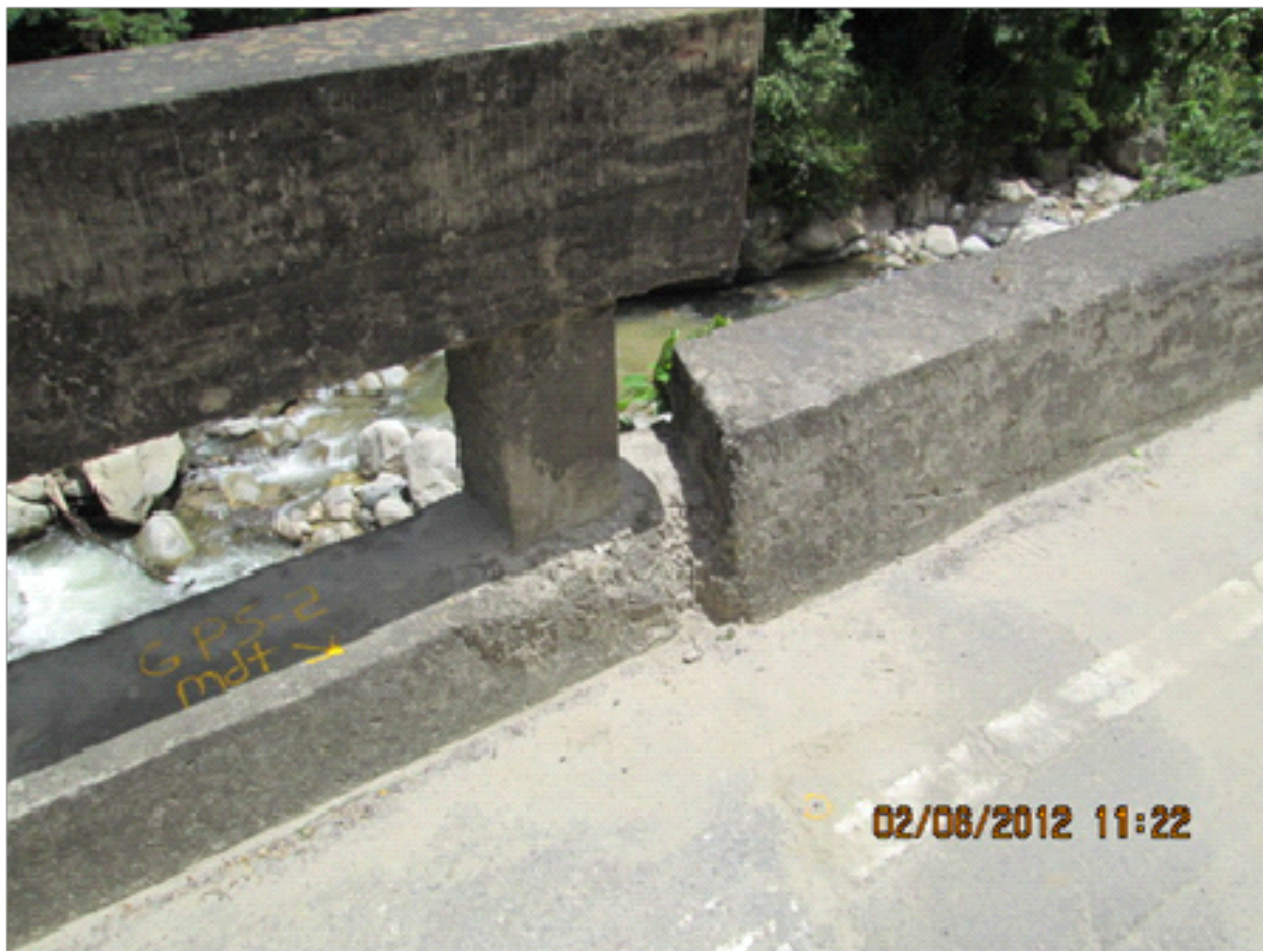
Componente.....: 3 Andenes/Bordillos
Calif./Mantenim....: 1 / -
Daño/Observaciones.: Los bordillos presentan falta de pintura y leves daños en el concreto.. Requieren labores de mantenimiento rutinario.
Tipo de daño.....: Otro

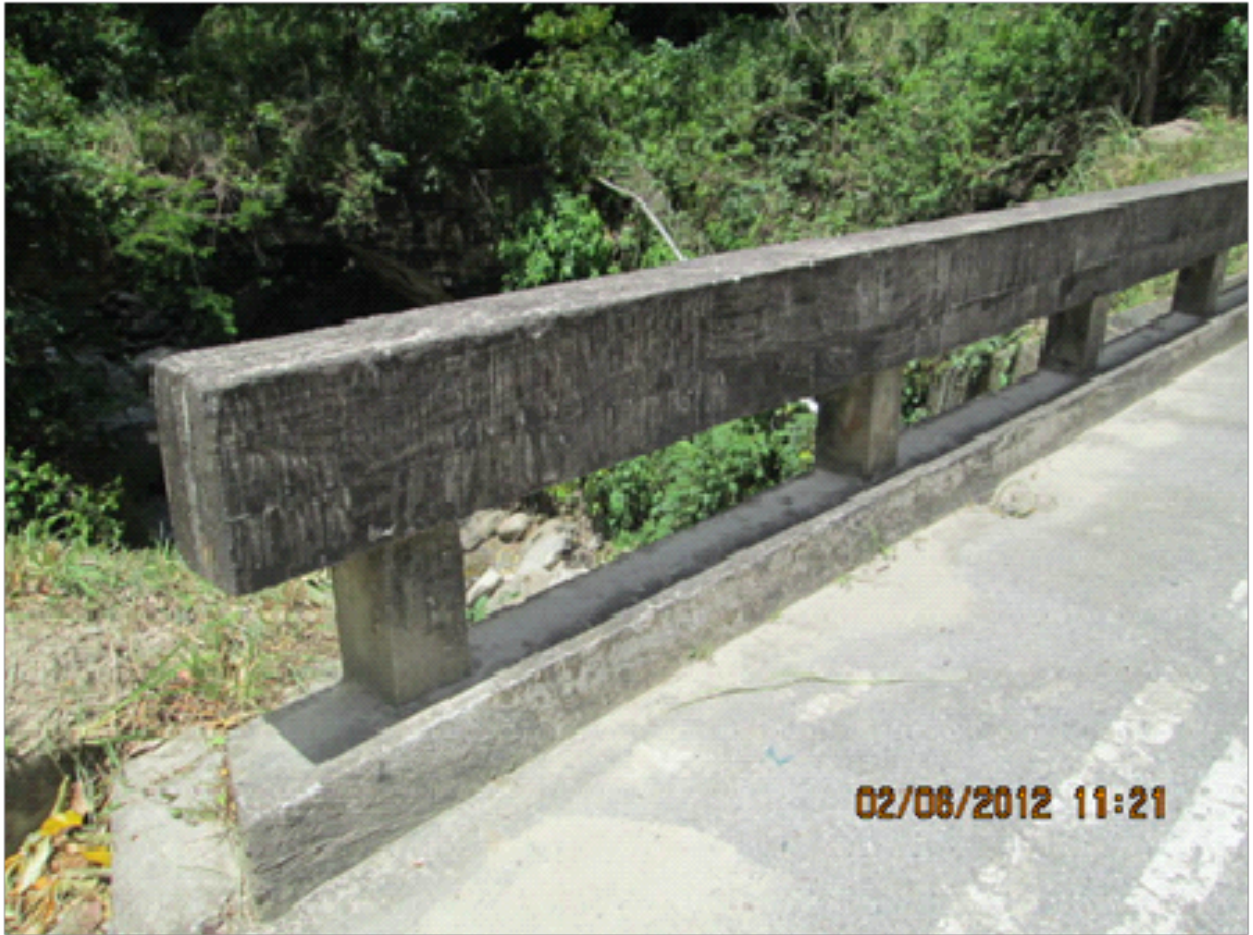
Componente.....: 4 Barandas
Calif./Mantenim....: 1 / -
Daño/Observaciones.: Presenta manchas de humedad y falta de pintura reflectiva. Se requiere mantenimiento rutinario.
Tipo de daño.....: Otro

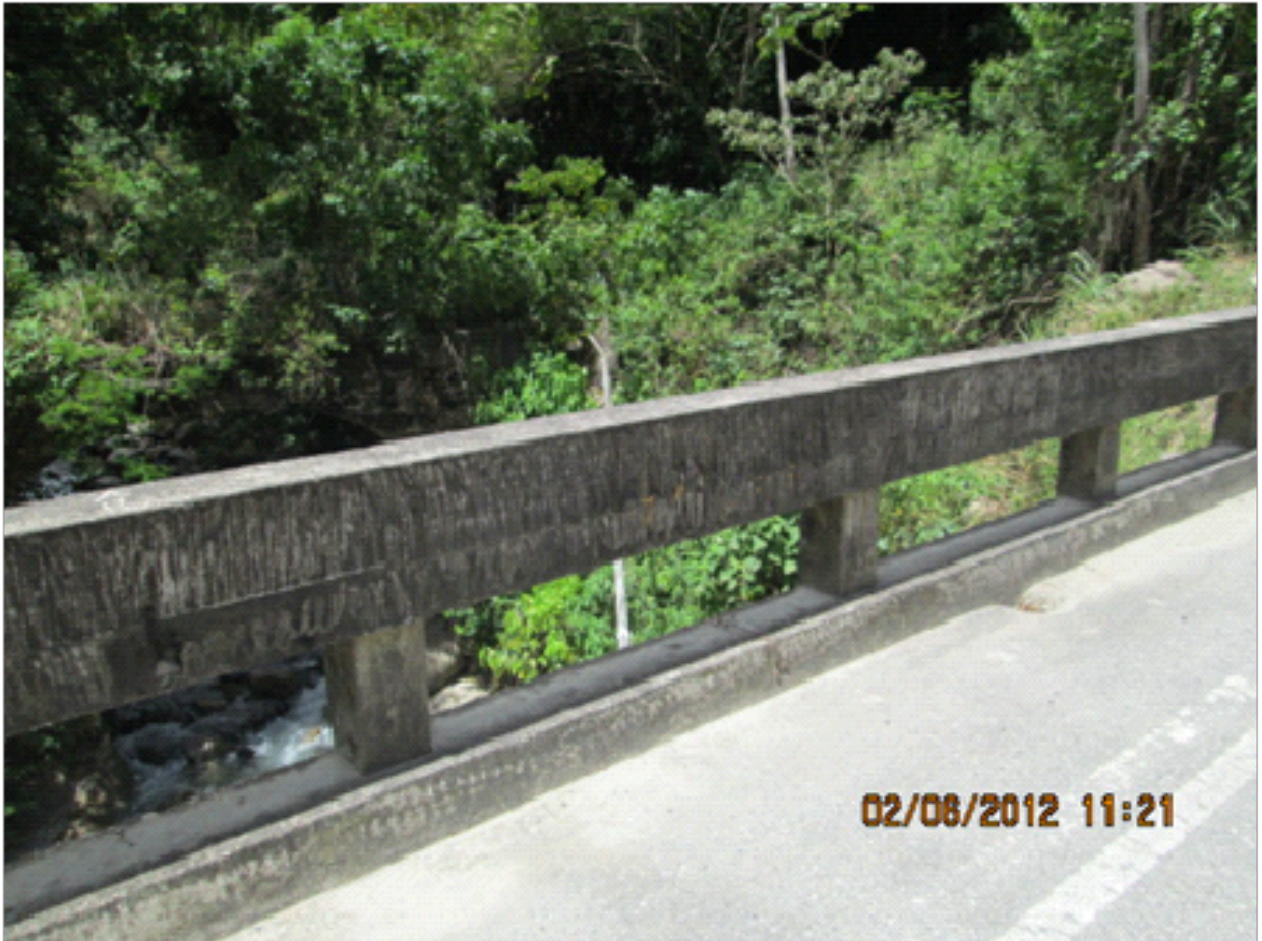
Componente.....: 4 Barandas
Calif./Mantenim....: 1 / -
Daño/Observaciones.: Presenta manchas de humedad y falta de pintura reflectiva. Se requiere mantenimiento rutinario.
Tipo de daño.....: Otro

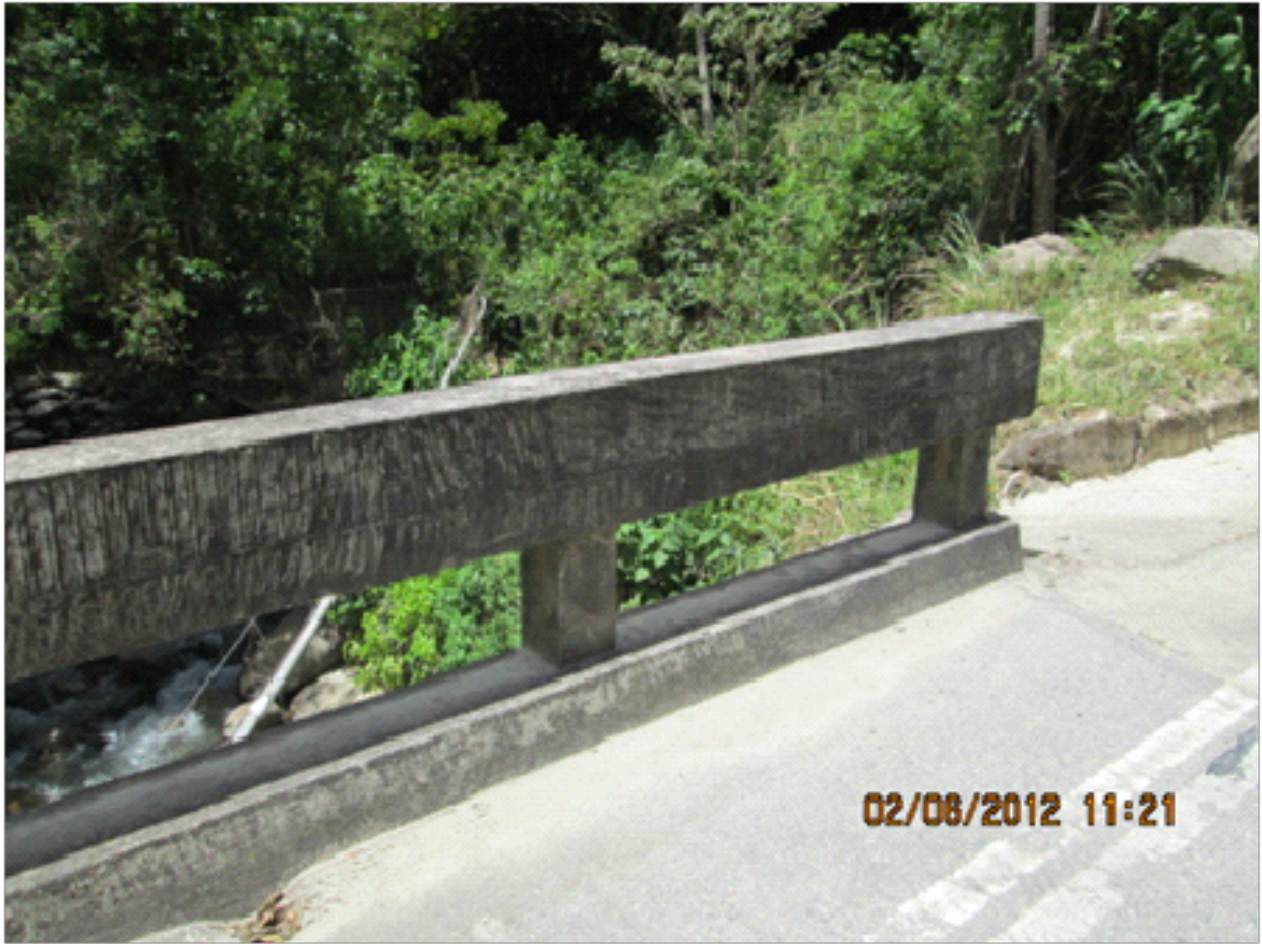
Componente.....: 4 Barandas
Calif./Mantenim....: 1 / -
Daño/Observaciones.: Presenta manchas de humedad y falta de pintura reflectiva. Se requiere mantenimiento rutinario.
Tipo de daño.....: Otro

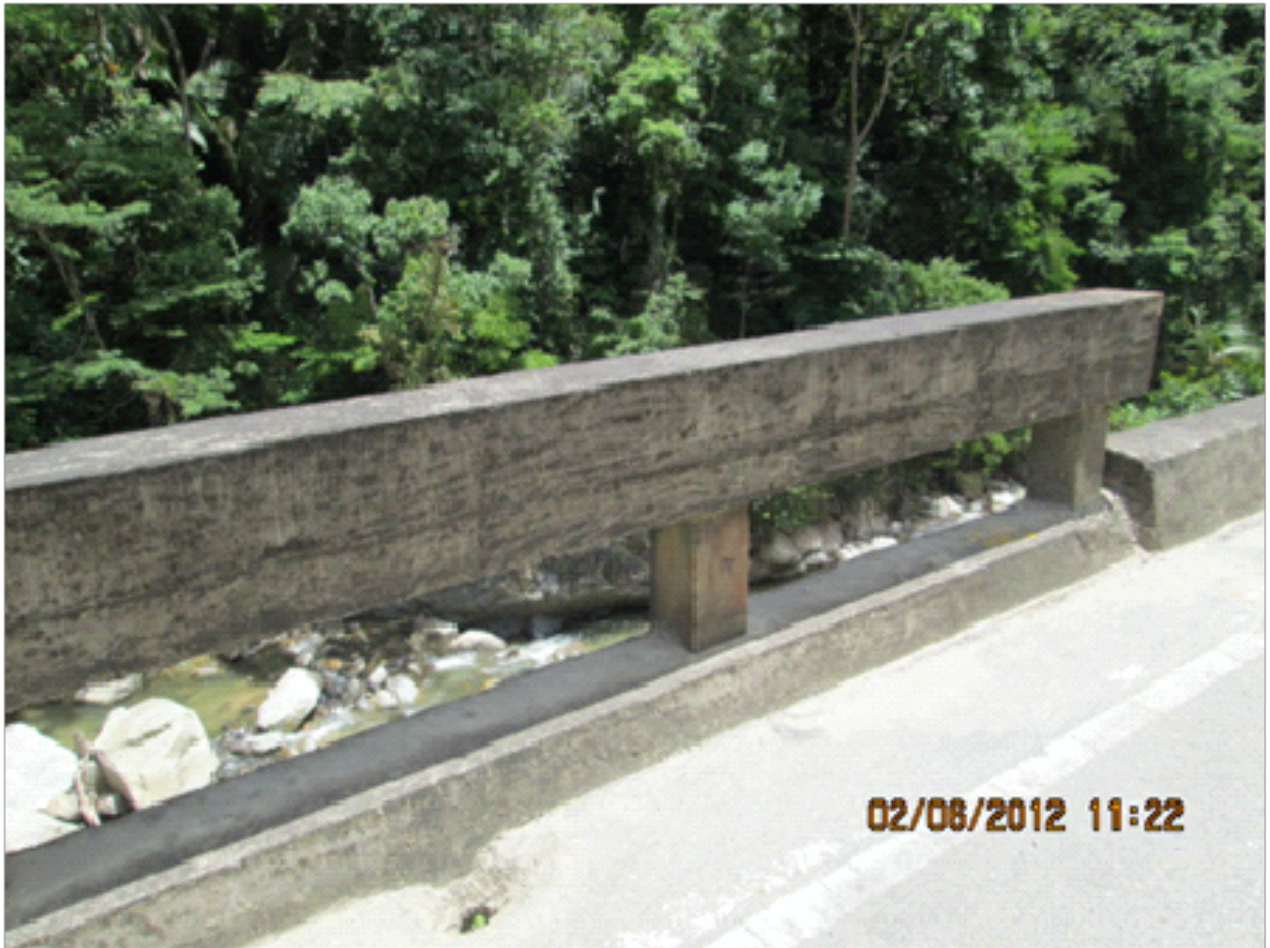
Componente.....: 4 Barandas
Calif./Mantenim....: 1 / -
Daño/Observaciones.: Presenta manchas de humedad y falta de pintura reflectiva. Se requiere mantenimiento rutinario.
Tipo de daño.....: Otro

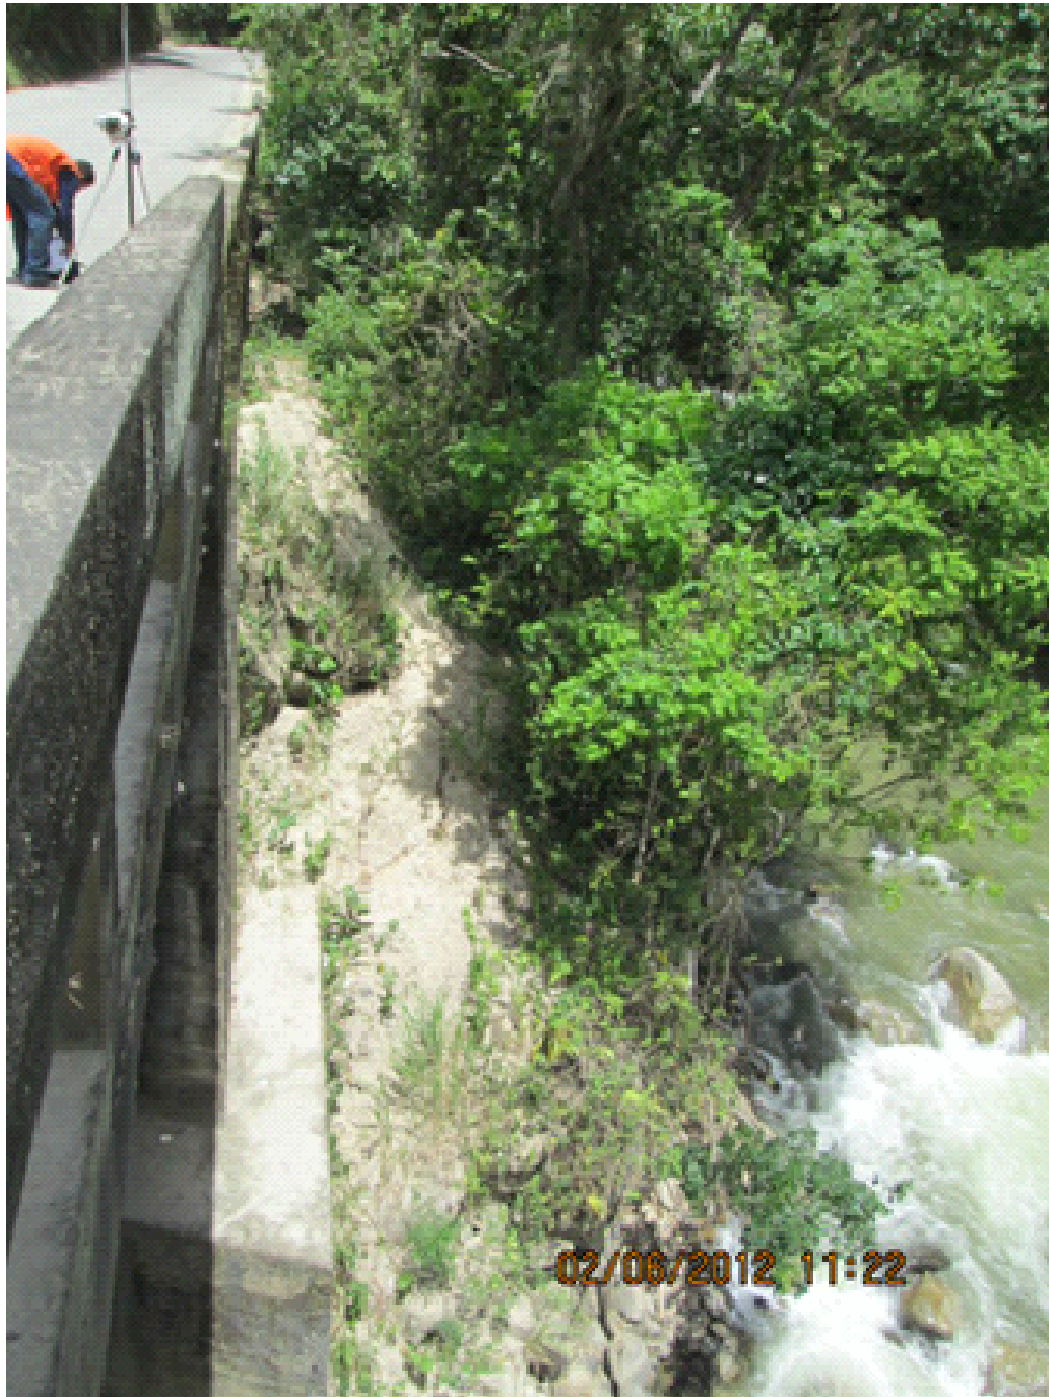
Componente.....: 5 Conos/Taludes

Calif./Mantenim....: 0 / -

Daño/Observaciones.: Se observó con abundante vegetación.

Tipo de daño.....: Otro

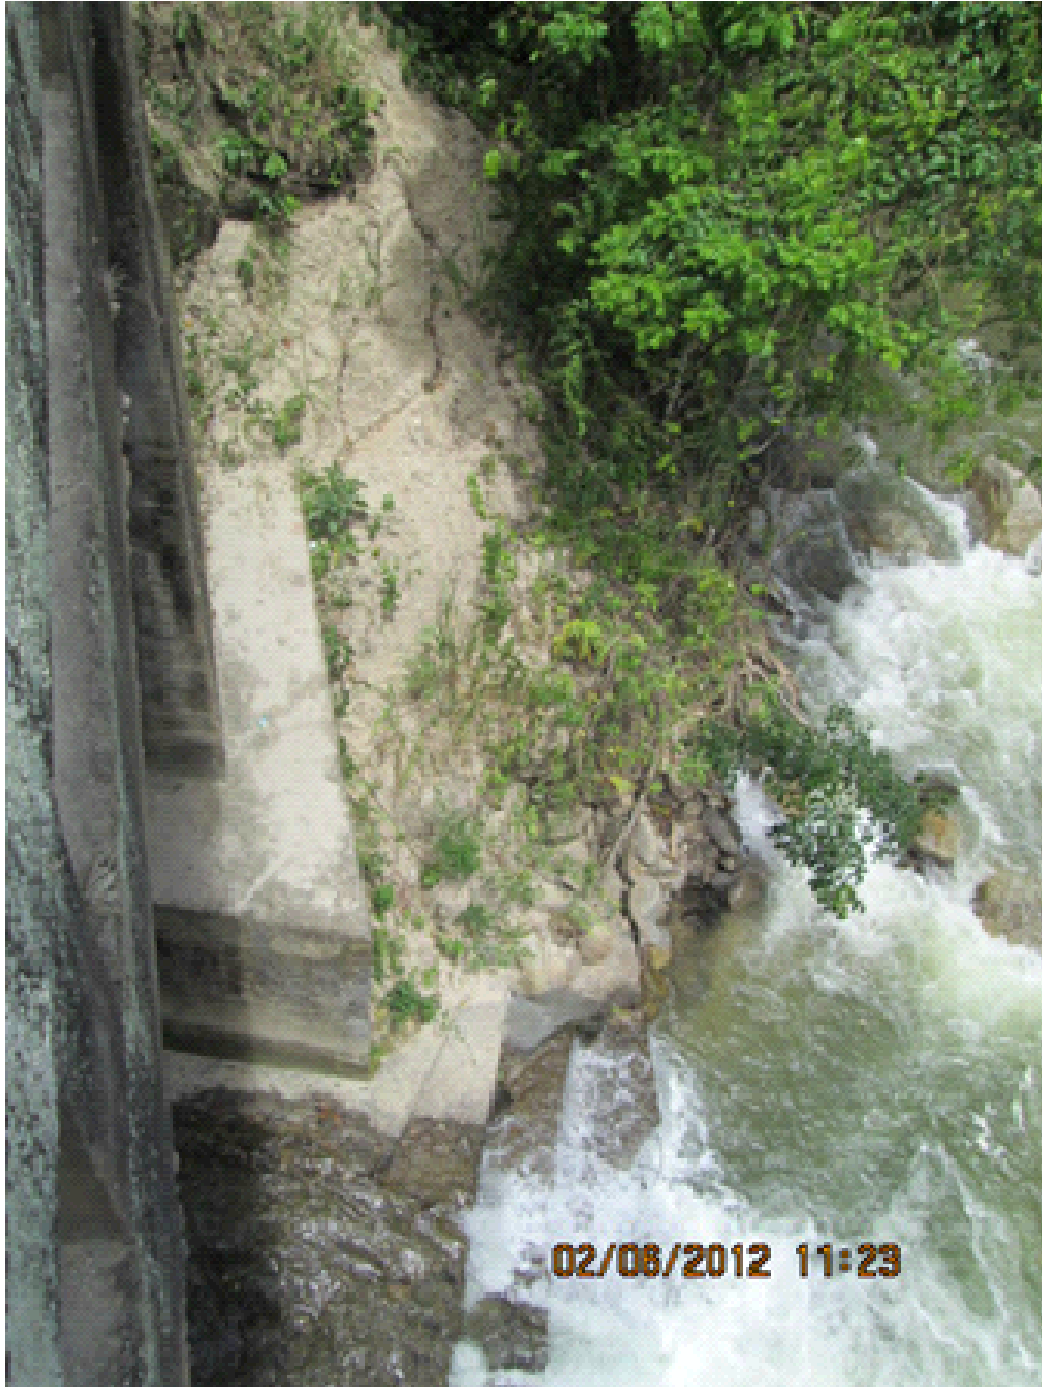
Componente.....: 5 Conos/Taludes
Calif./Mantenim....: 0 / -
Daño/Observaciones.: Se observó con abundante vegetación.
Tipo de daño.....: Otro
