SDC/INV	SiPuCol	Fecha	Hoja
	Informe de inspección principal	13/08/12	1
18-7008-003.00 Arenosa			
Regional.....: 18 Norte de Santander			
Ruta.....: Palo de Letras - Puente Internacional			
Carretera.....: Ocaña - Sardinata			
Lado de la car...: 0			
Abscisa.....: 117+0319			
No del registro..: 8909			
Año de construcción.....:			
Año de la última reconstrucción.....:			
Paso Superior/Inferior.....: S			
Dir. de abs. de la carretera principal.: E			
Requisitos de la inspección.....: 0 Nada			
Recolección de datos : Fecha.....: 2012.06.02			
: Iniciales.....: JPV			
Posición geográfica..:			
Latitud: 8 gra 5.21 min N Longitud: 72 gra 51.42 min O Altitud: 495 m			
Geometría: Número de luces.....: 1			
Longitud de la luz menor (m): 10.10			
Longitud de la luz mayor (m): 10.10			
Longitud total(m): 10.10			
Ancho del tablero.....(m): 10.10			
Ancho del separador.....(m): 0.00			
Ancho del andén izquierdo(m): 0.00			
Ancho del andén derecho..(m): 0.00

SDC/INV	SiPuCol	Fecha	Hoja
	Informe de inspección principal	13/08/12	2
18-7008-003.00 Arenosa			
Subestructura:			
Estribos.: Tipo.....	:	10	Con aletas integrados
Material.....	:	20	Concreto ciclópeo
Tipo de cimentación.....	:	10	Cimentaci

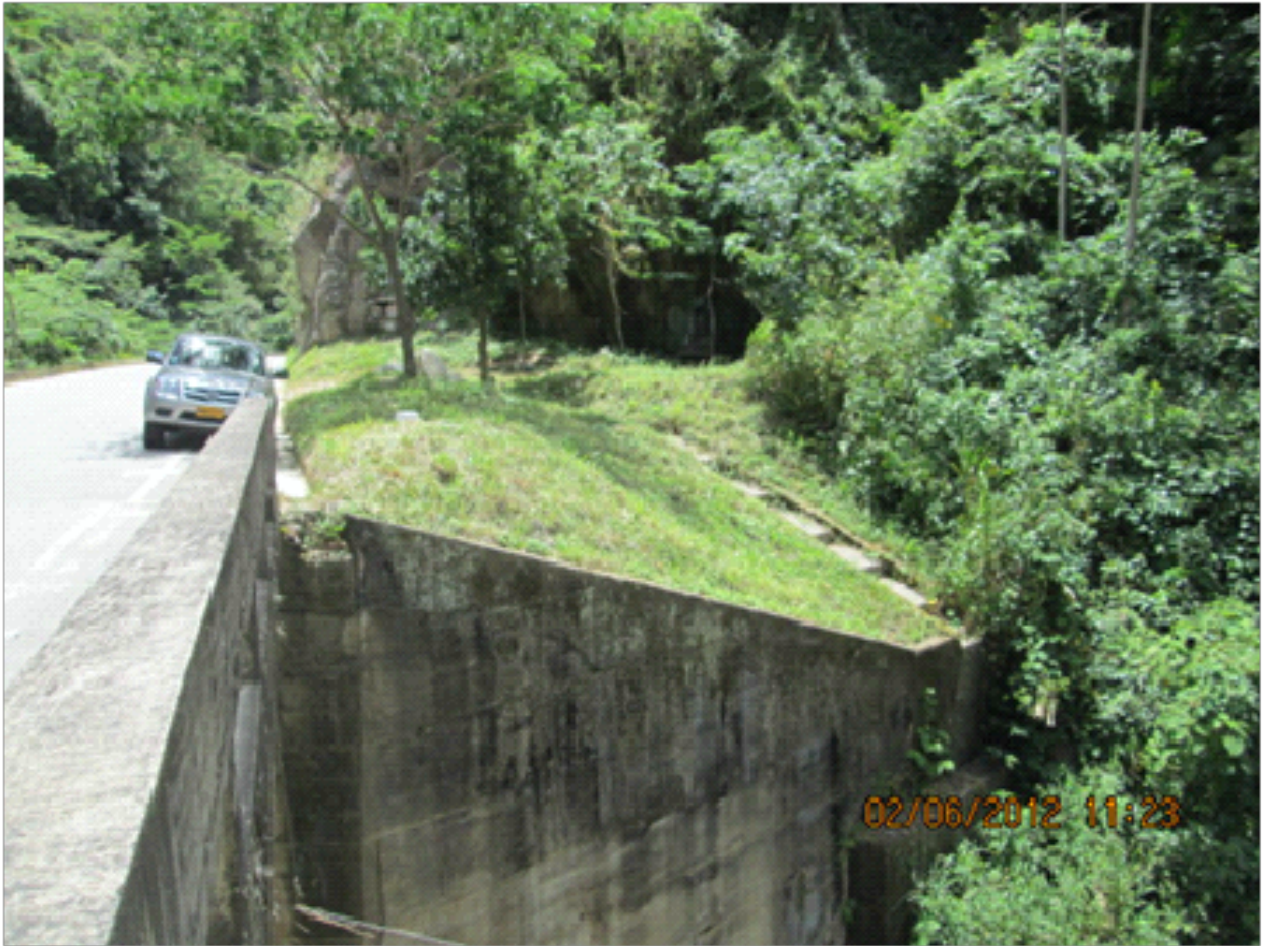
Componente.....: 5 Conos/Taludes
Calif./Mantenim....: 0 / -
Daño/Observaciones.: Se observó con abundante vegetación.
Tipo de daño.....: Otro

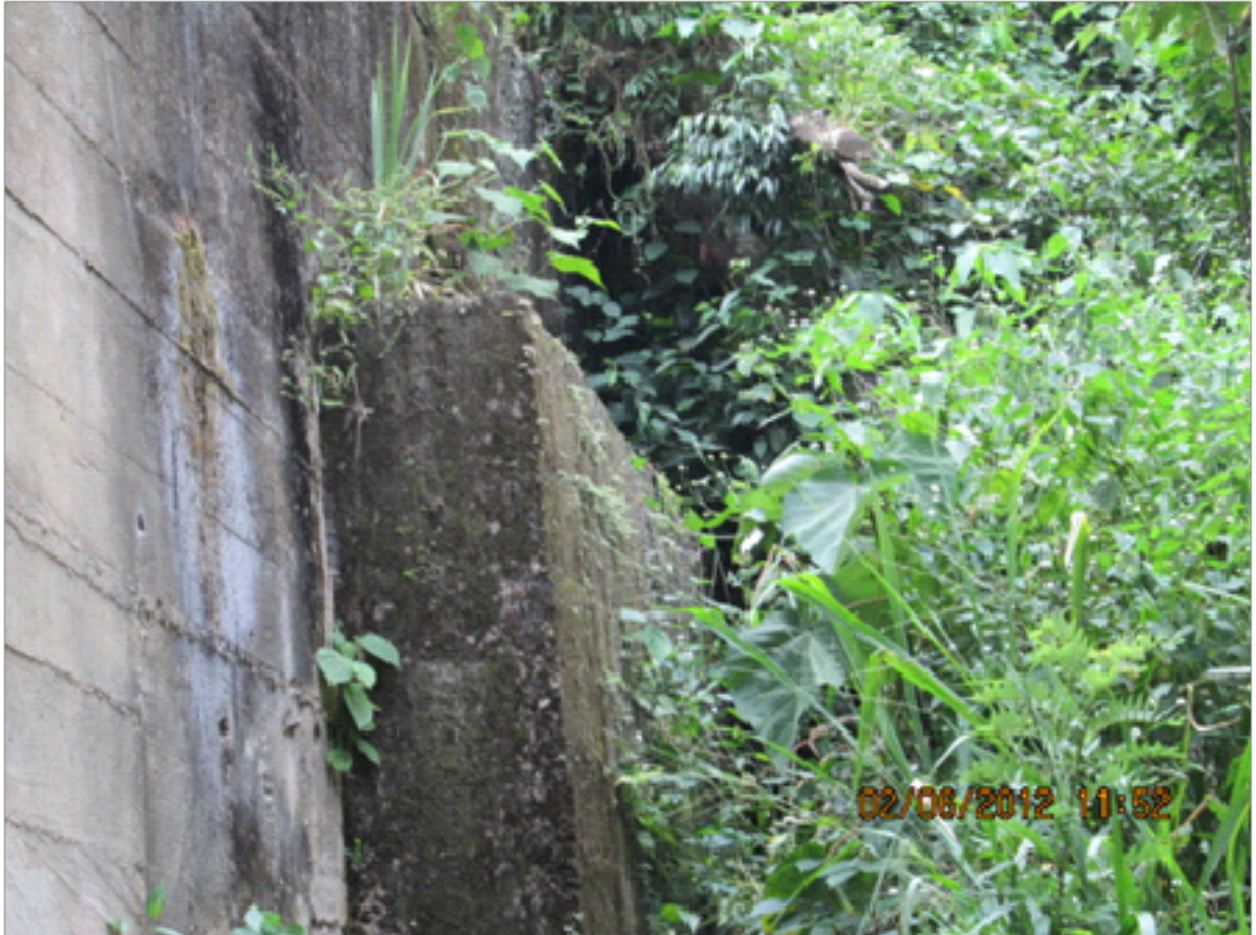
Componente.....: 5 Conos/Taludes
Calif./Mantenim....: 0 / -
Daño/Observaciones.: Se observó con abundante vegetación.
Tipo de daño.....: Otro

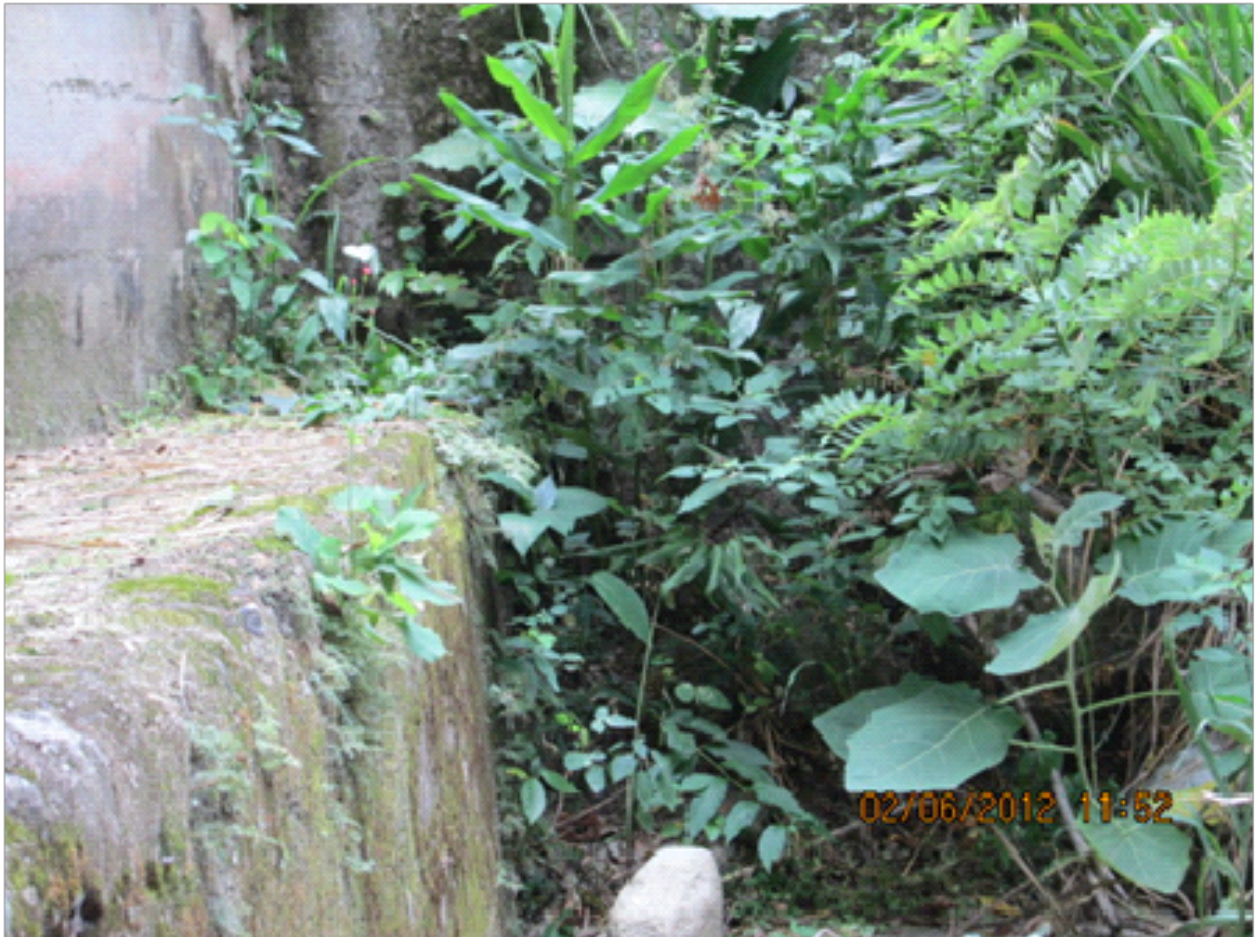
Componente.....: 5 Conos/Taludes
Calif./Mantenim....: 0 / -
Daño/Observaciones.: Se observó con abundante vegetación.
Tipo de daño.....: Otro

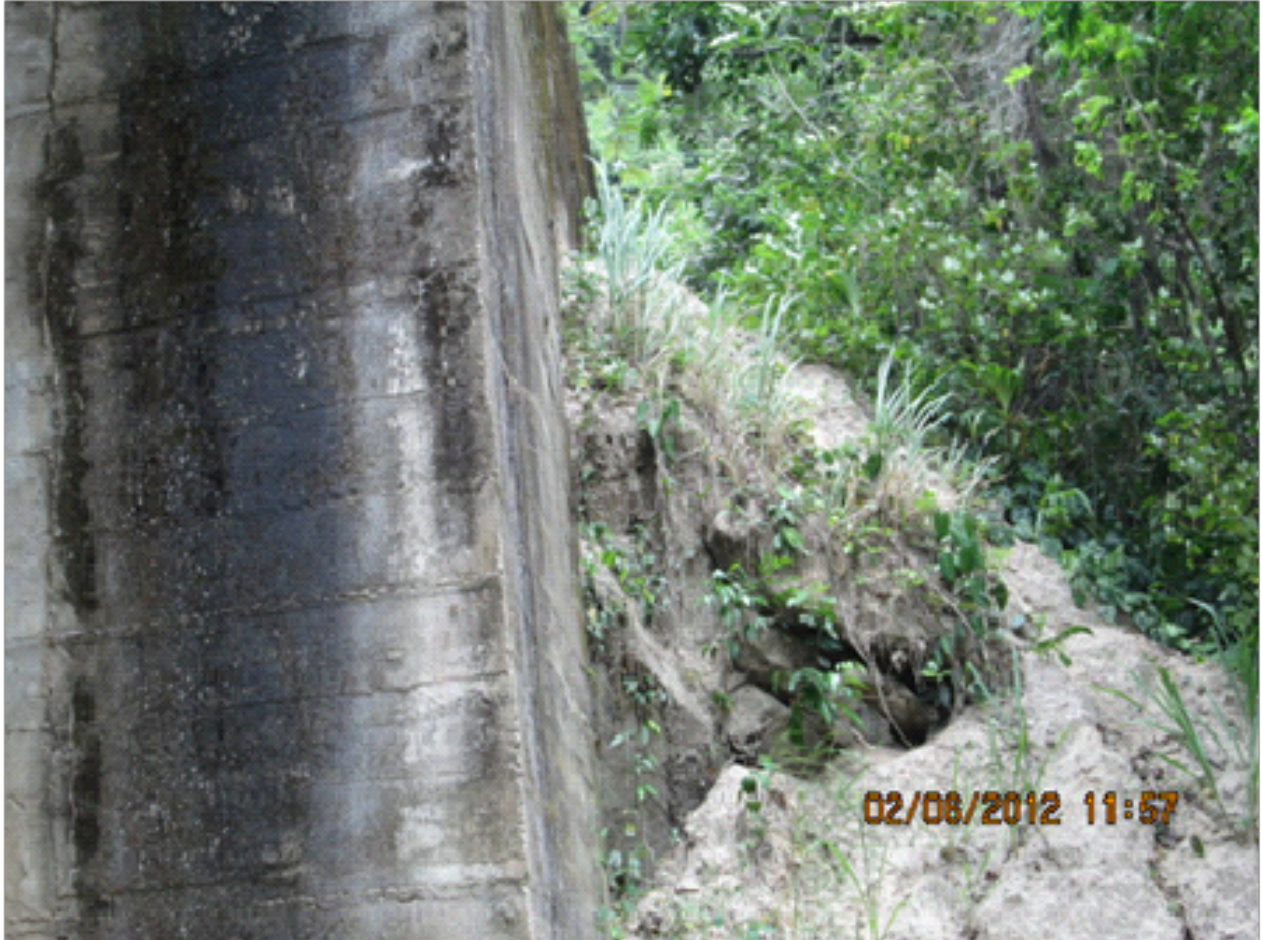
Componente.....: 5 Conos/Taludes
Calif./Mantenim....: 0 / -
Daño/Observaciones.: Se observó con abundante vegetación.
Tipo de daño.....: Otro

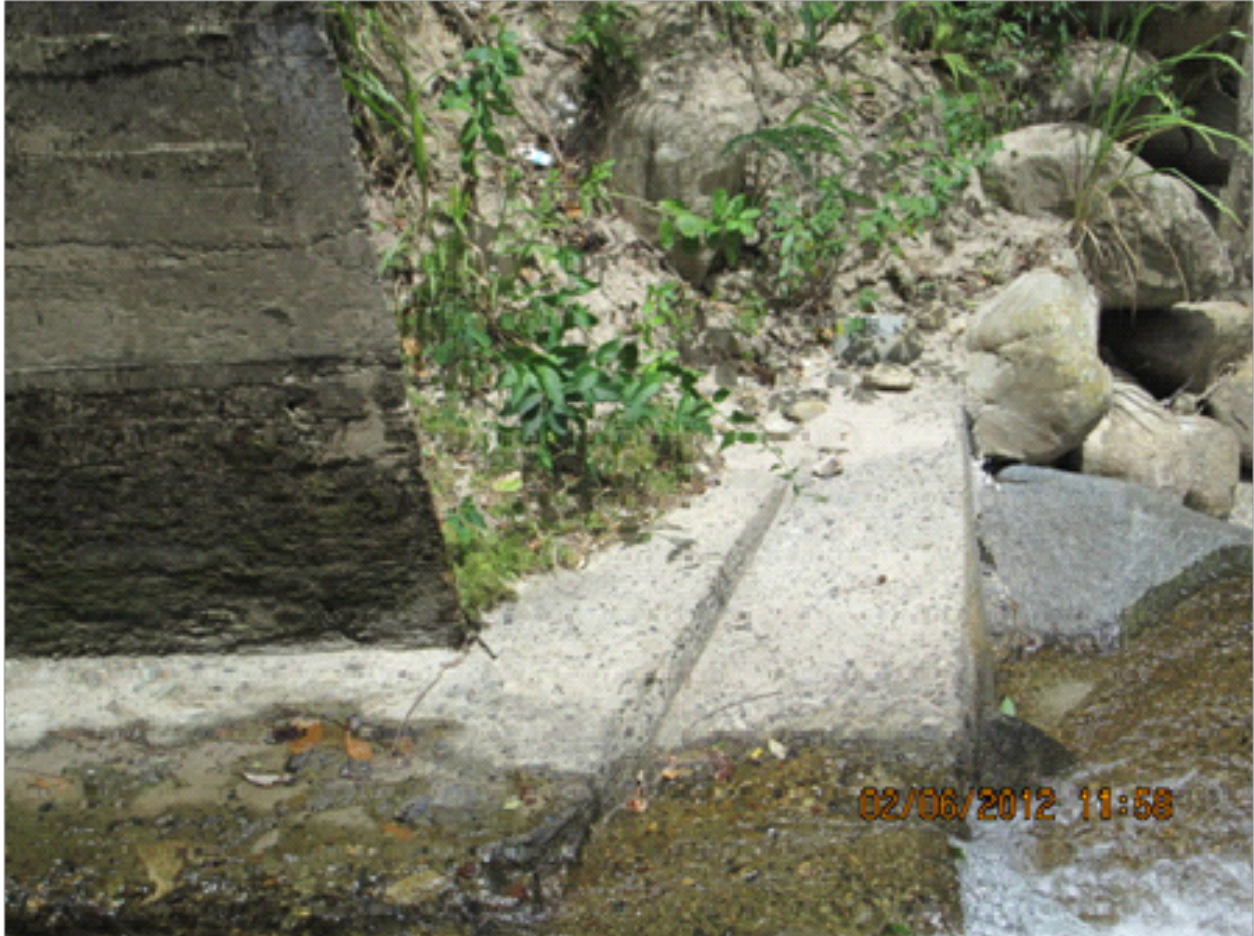
Componente.....: 5 Conos/Taludes
Calif./Mantenim....: 0 / -
Daño/Observaciones.: Se observó con abundante vegetación.
Tipo de daño.....: Otro

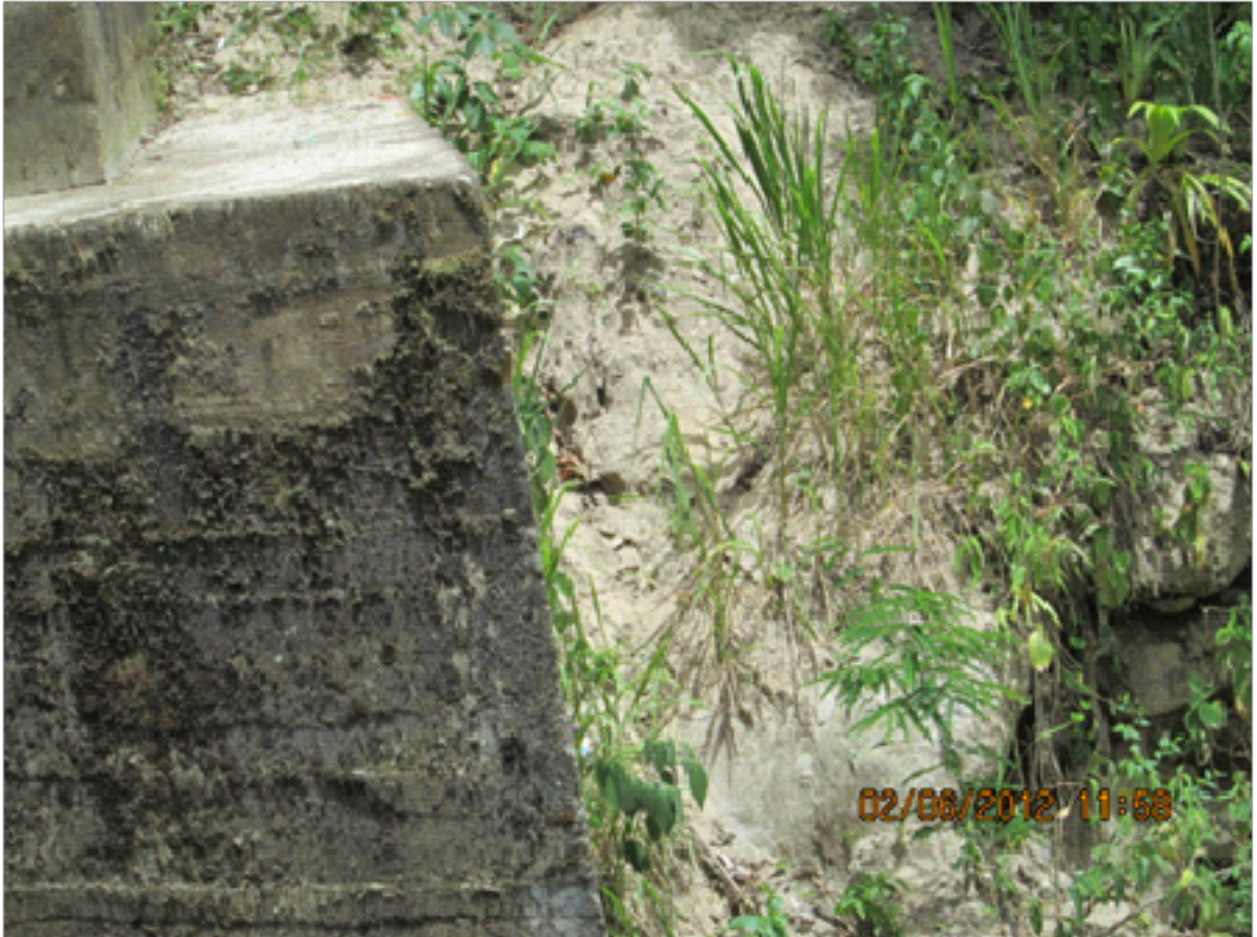
Componente.....: 5 Conos/Taludes
Calif./Mantenim....: 0 / -
Daño/Observaciones.: Se observó con abundante vegetación.
Tipo de daño.....: Otro

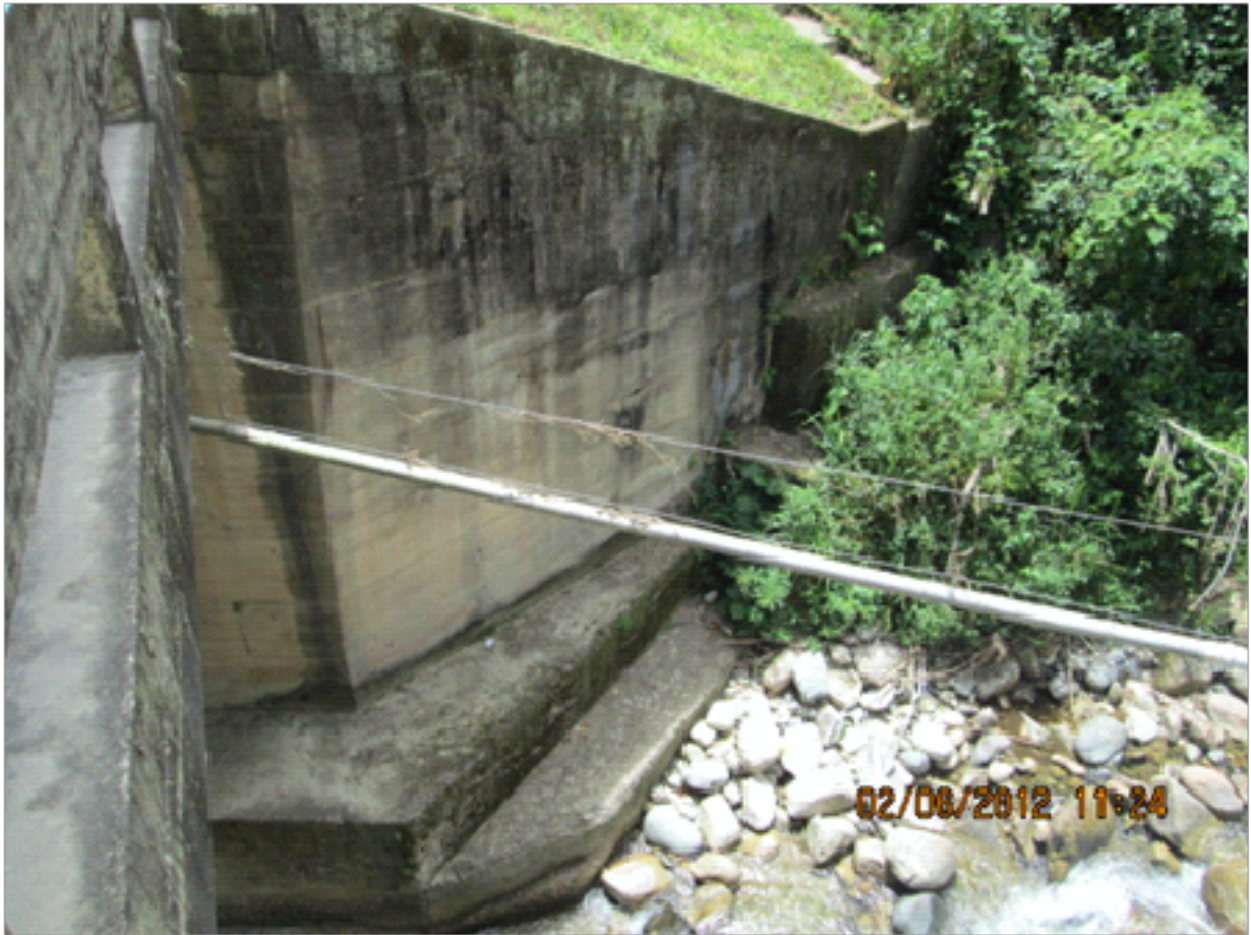
Componente.....: 6 Aletas
Calif./Mantenim....: 1 / -
Daño/Observaciones.: Se observó manchas de humedad y vegetación. Se recomienda realizar mantenimiento rutinario.
Tipo de daño.....: Otro

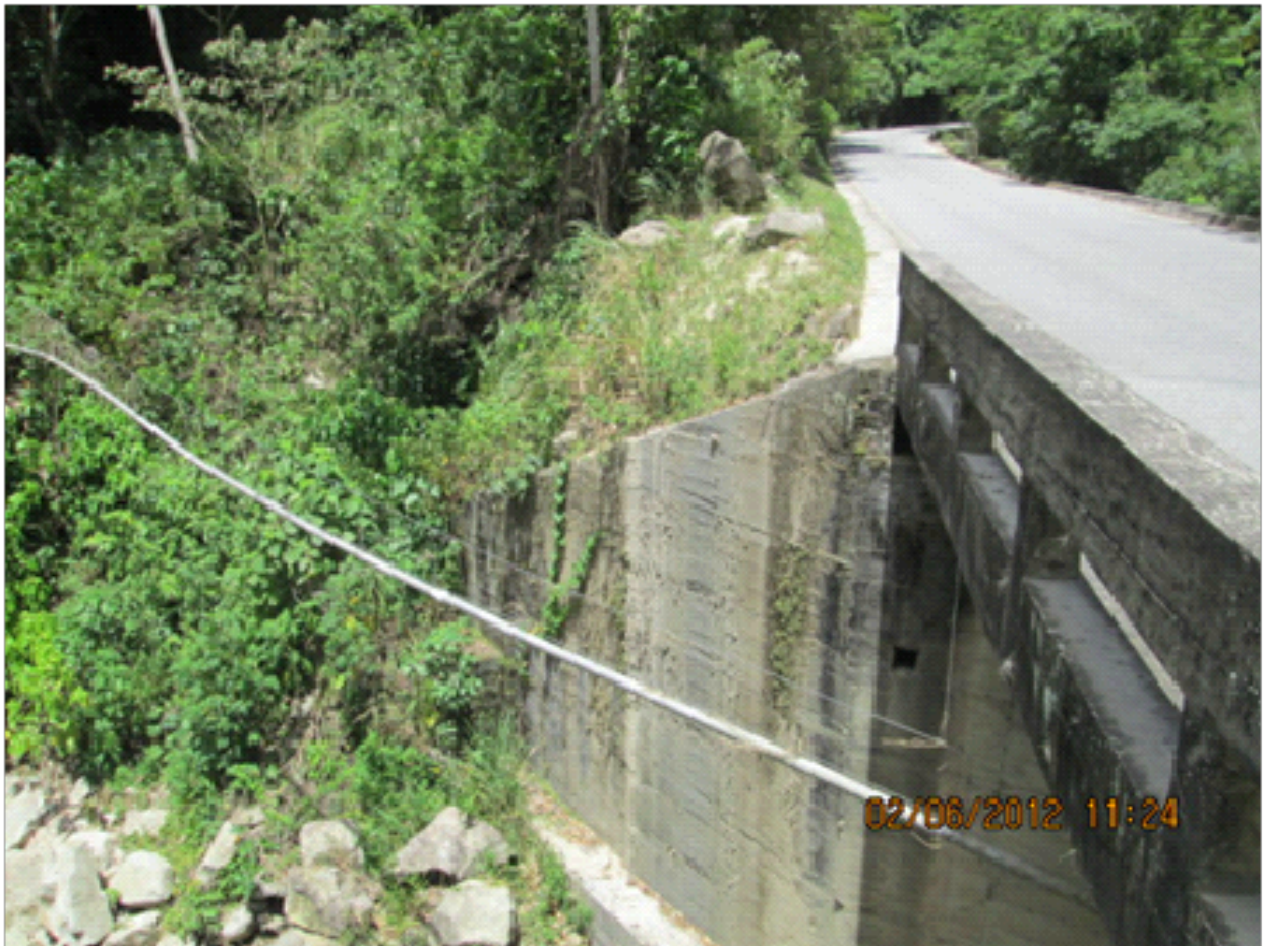
Componente.....: 6 Aletas
Calif./Mantenim....: 1 / -
Daño/Observaciones.: Se observó manchas de humedad y vegetación. Se recomienda realizar mantenimiento rutinario.
Tipo de daño.....: Otro

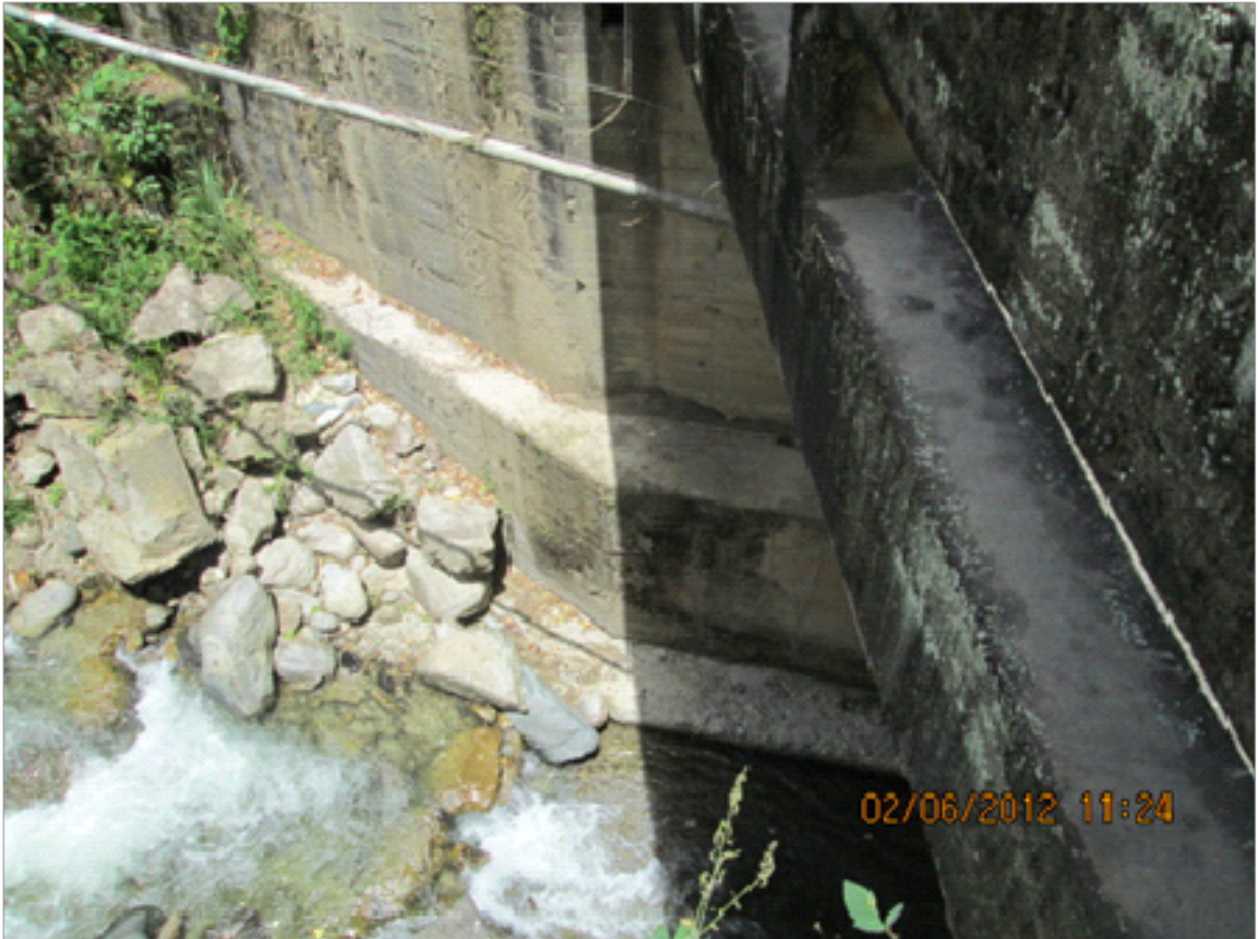
Componente.....: 6 Aletas
Calif./Mantenim....: 1 / -
Daño/Observaciones.: Se observó manchas de humedad y vegetación. Se recomienda realizar mantenimiento rutinario.
Tipo de daño.....: Otro

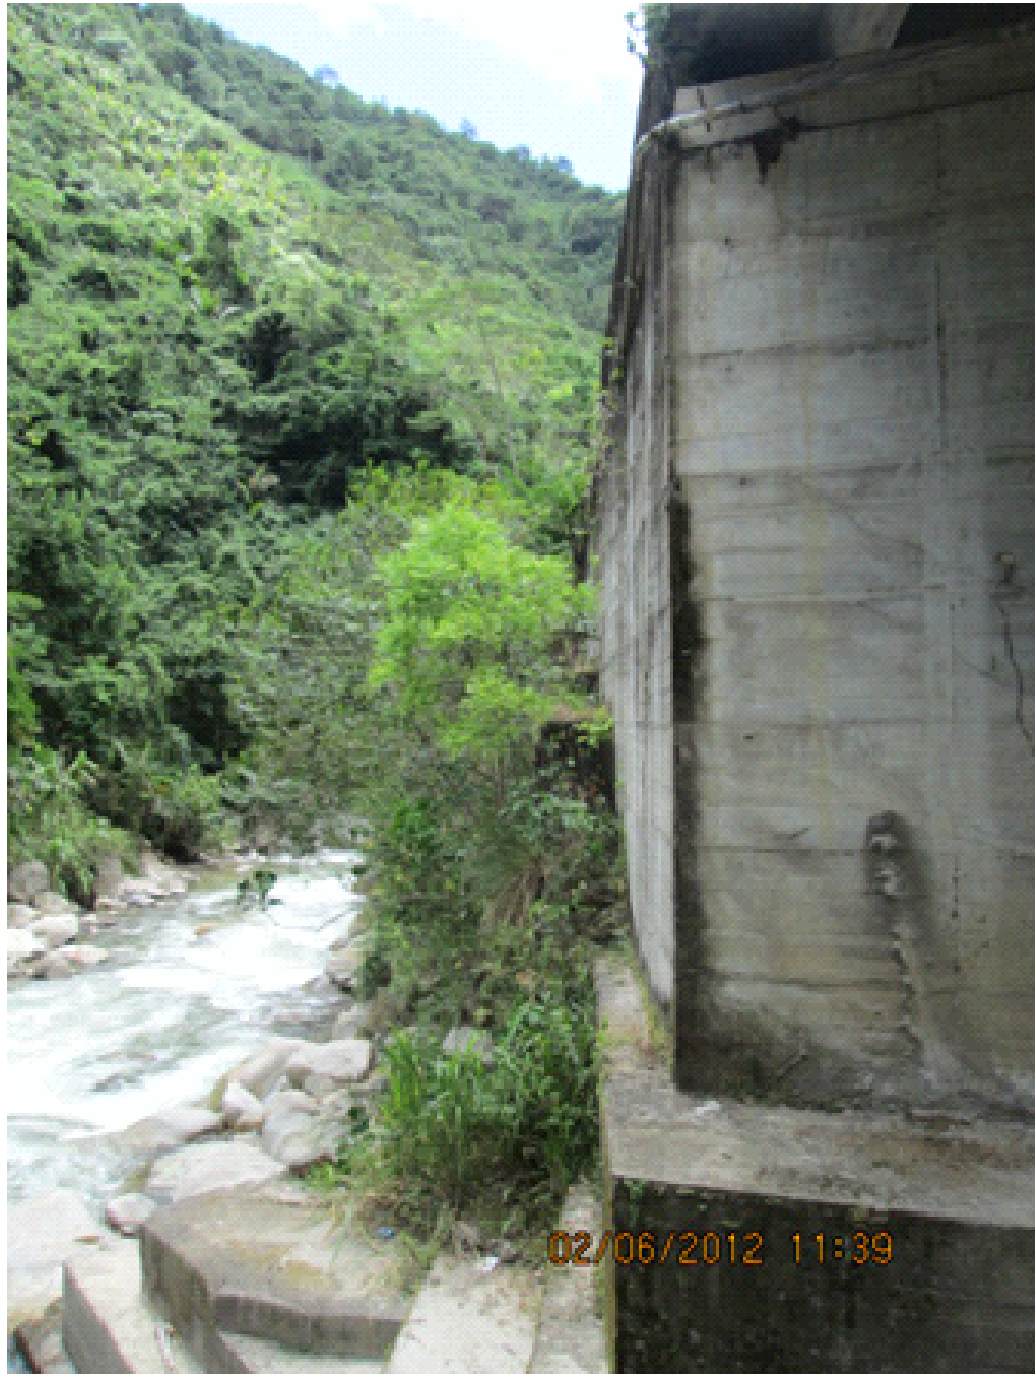
Componente.....: 6 Aletas
Calif./Mantenim....: 1 / -
Daño/Observaciones.: Se observó manchas de humedad y vegetación. Se recomienda realizar mantenimiento rutinario.
Tipo de daño.....: Otro

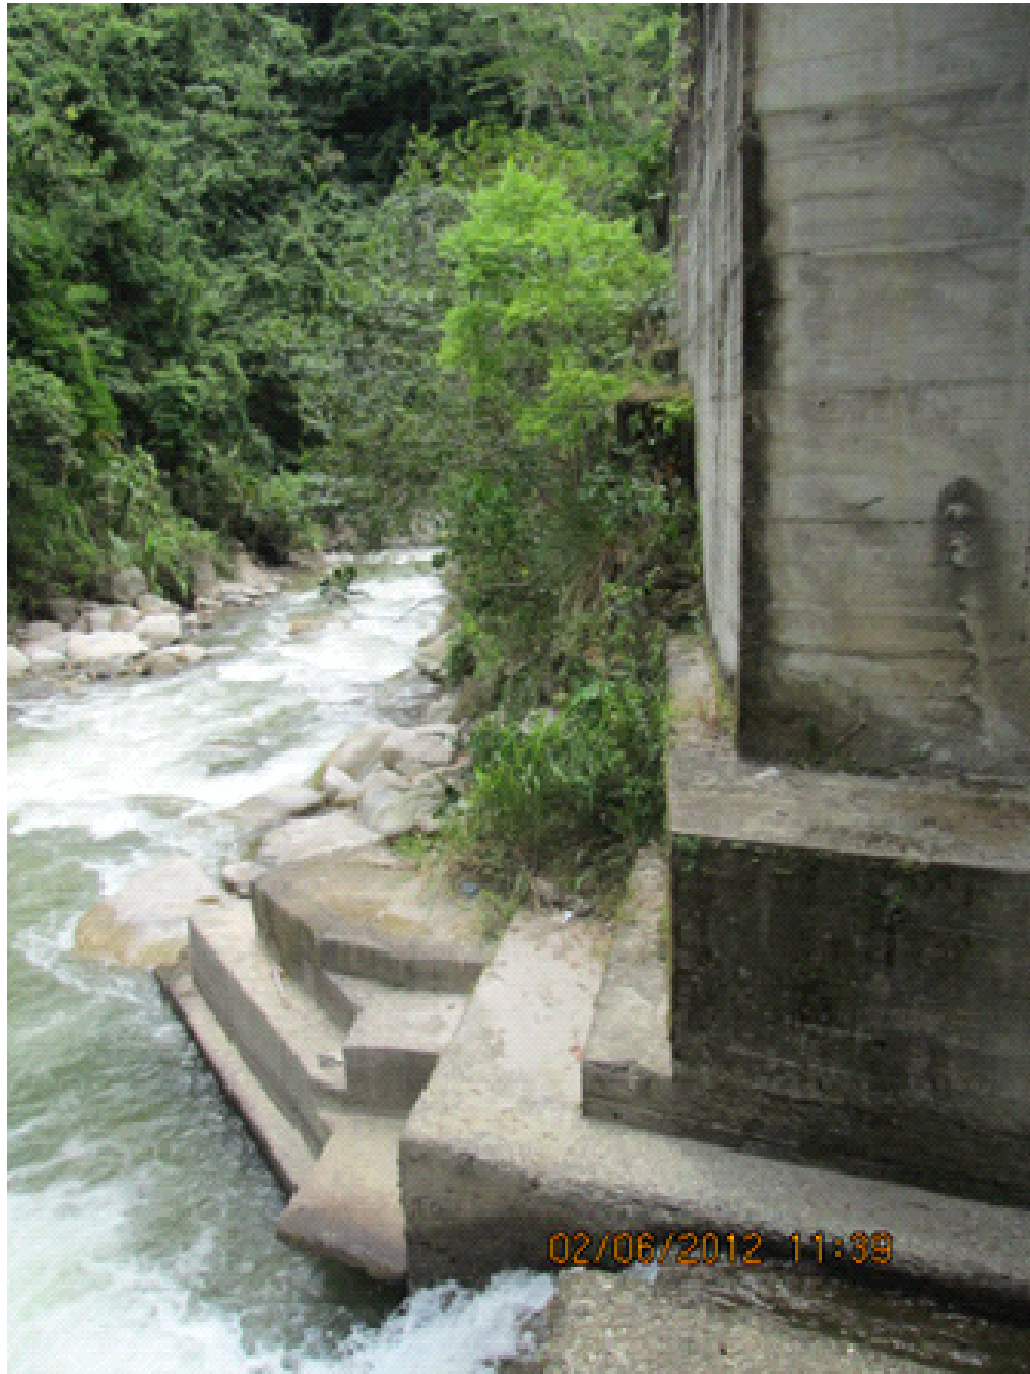
Componente.....: 6 Aletas
Calif./Mantenim....: 1 / -
Daño/Observaciones.: Se observó manchas de humedad y vegetación. Se recomienda realizar mantenimiento rutinario.
Tipo de daño.....: Otro

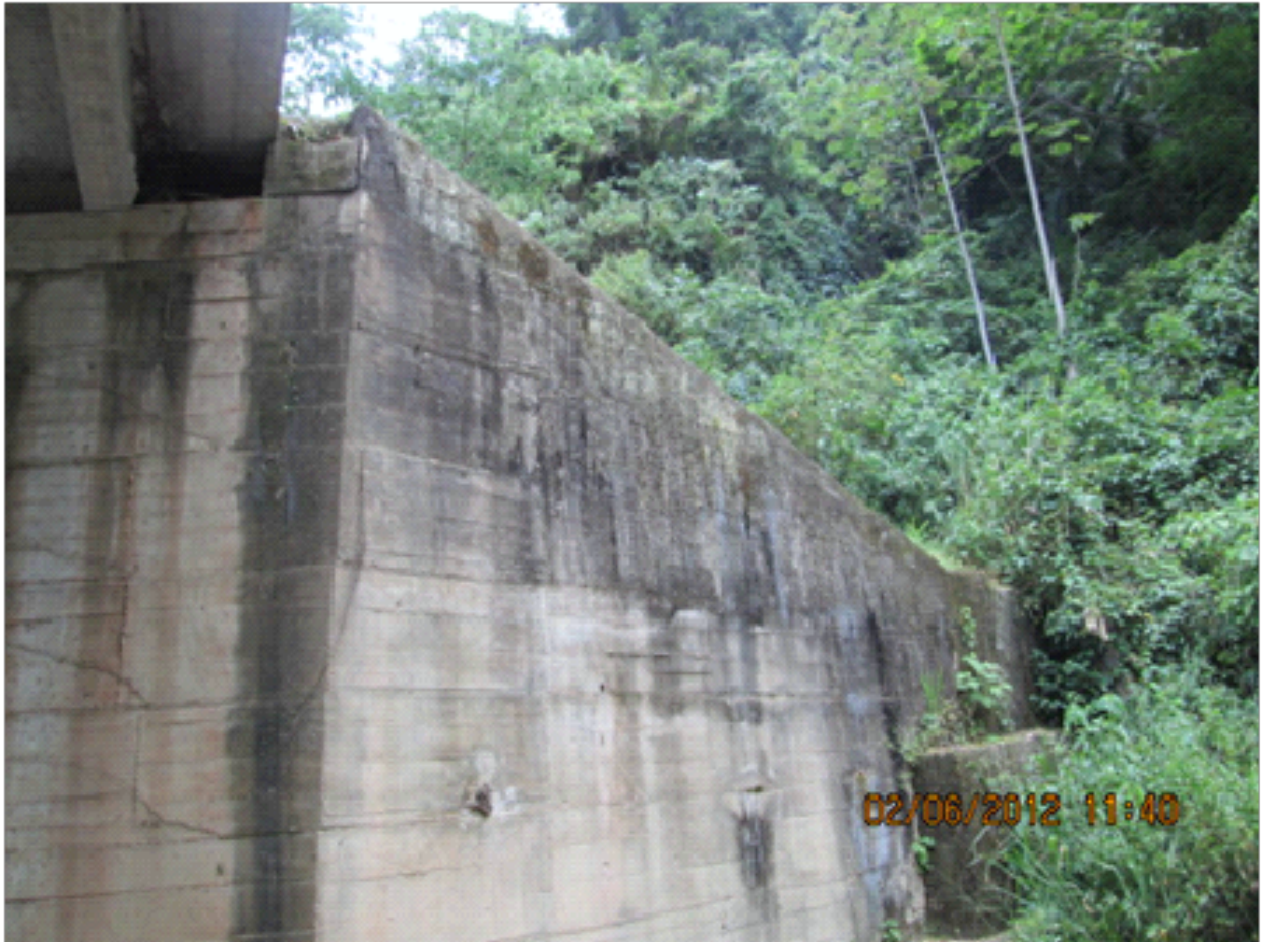
Componente.....: 6 Aletas
Calif./Mantenim....: 1 / -
Daño/Observaciones.: Se observó manchas de humedad y vegetación. Se recomienda realizar mantenimiento rutinario.
Tipo de daño.....: Otro

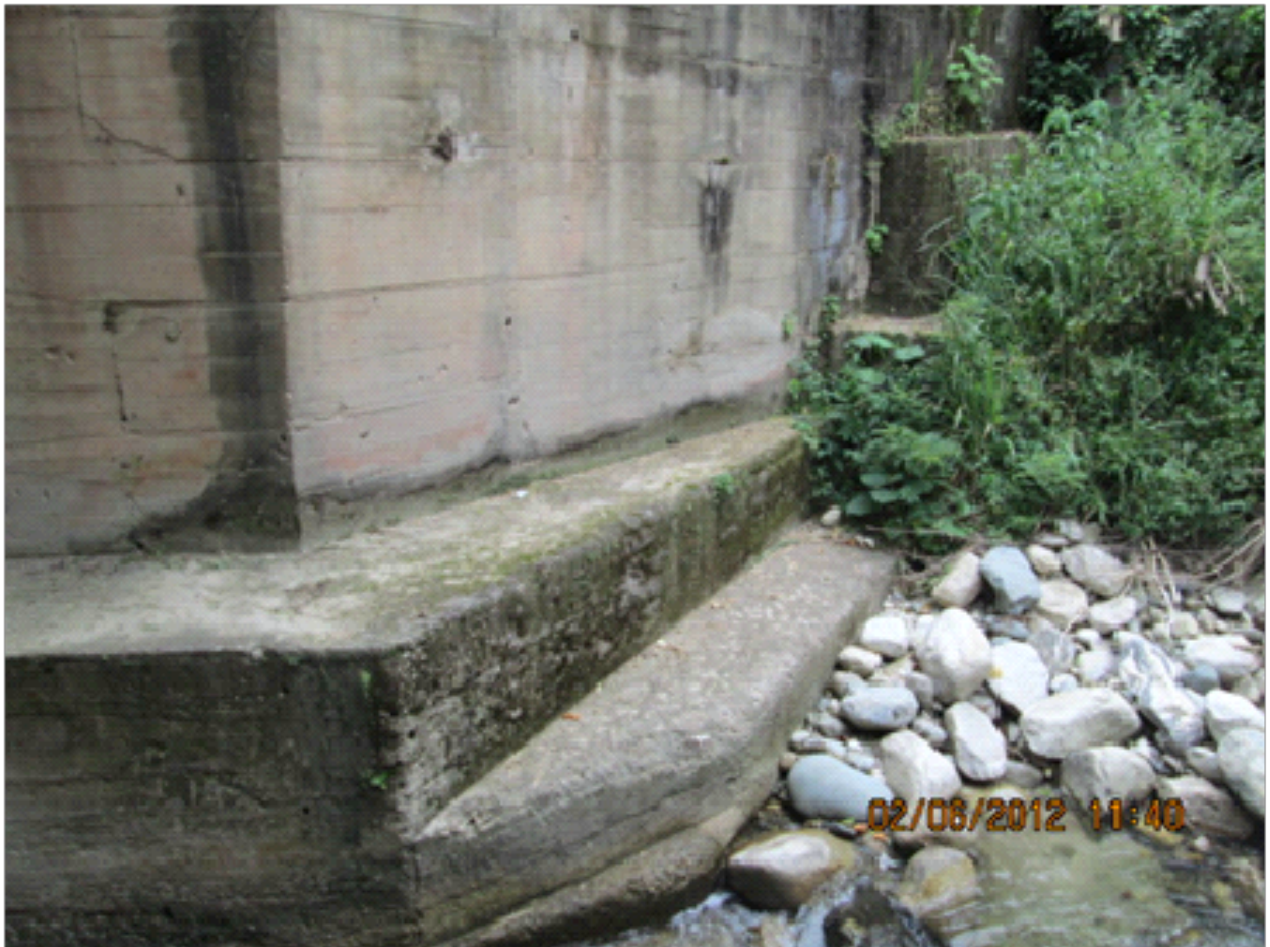
Componente.....: 6 Aletas
Calif./Mantenim....: 1 / -
Daño/Observaciones.: Se observó manchas de humedad y vegetación. Se recomienda realizar mantenimiento rutinario.
Tipo de daño.....: Otro

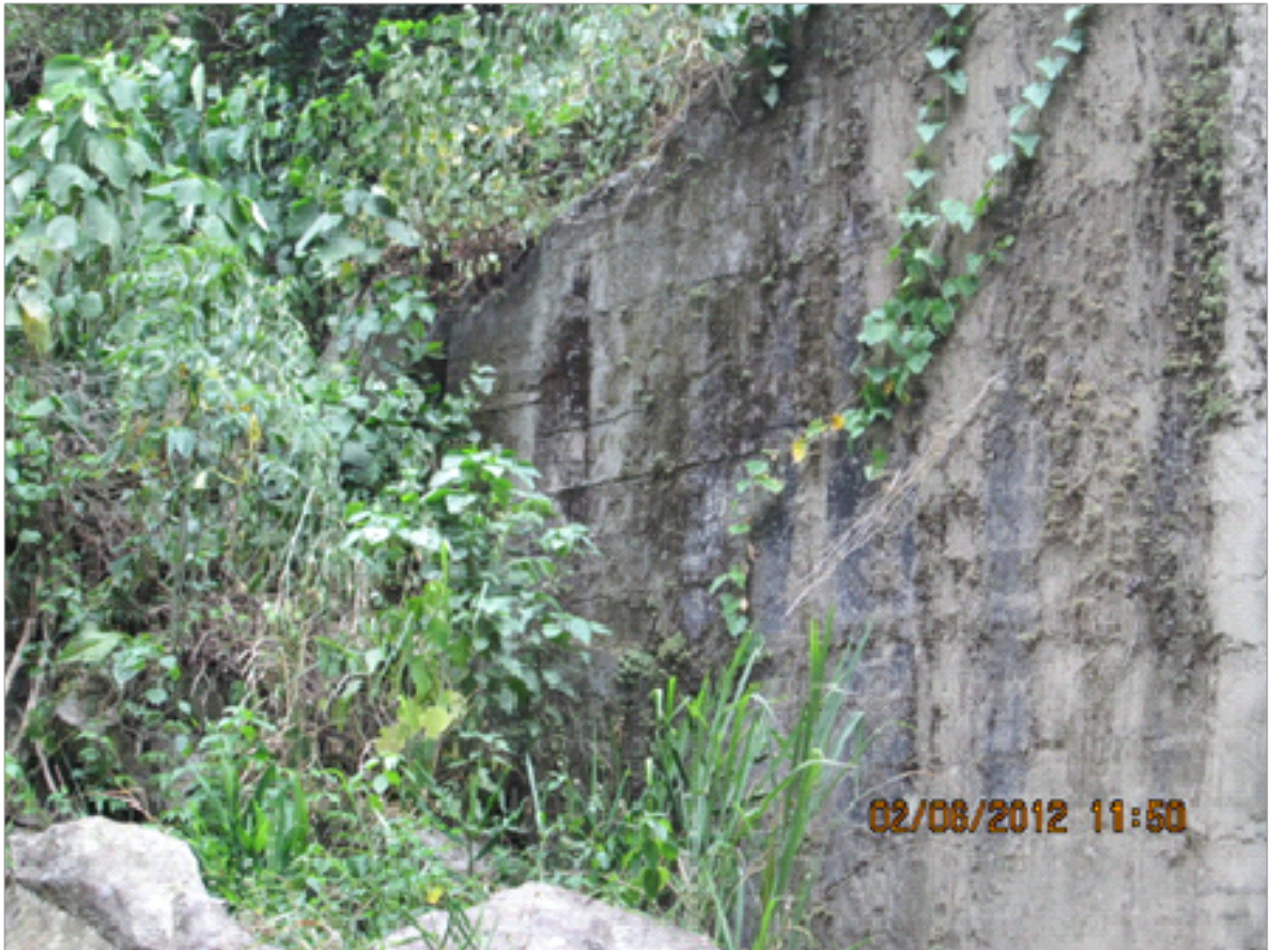
Componente.....: 6 Aletas
Calif./Mantenim....: 1 / -
Daño/Observaciones.: Se observó manchas de humedad y vegetación. Se recomienda realizar mantenimiento rutinario.
Tipo de daño.....: Otro

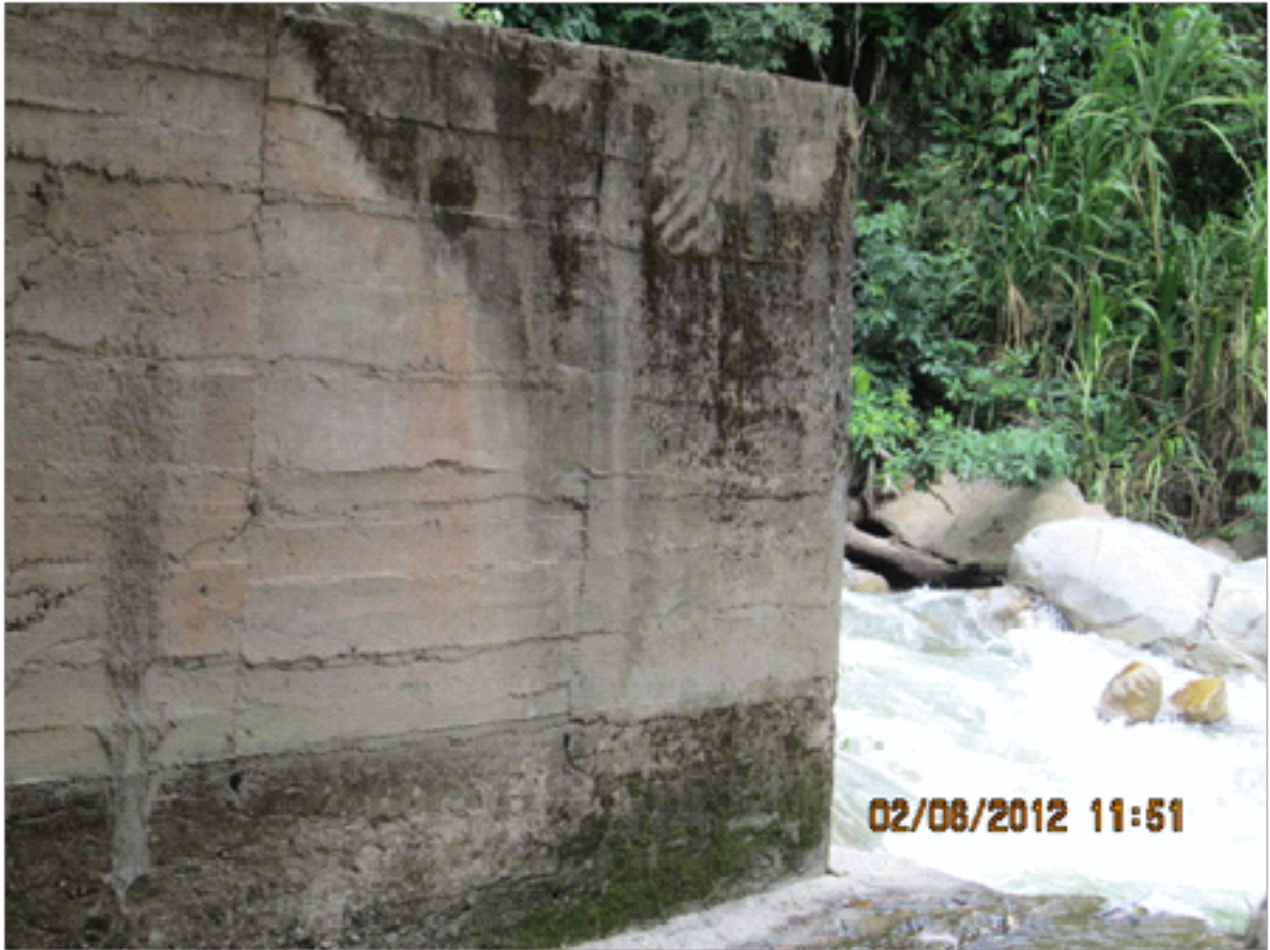
Componente.....: 6 Aletas
Calif./Mantenim....: 1 / -
Daño/Observaciones.: Se observó manchas de humedad y vegetación. Se recomienda realizar mantenimiento rutinario.
Tipo de daño.....: Otro

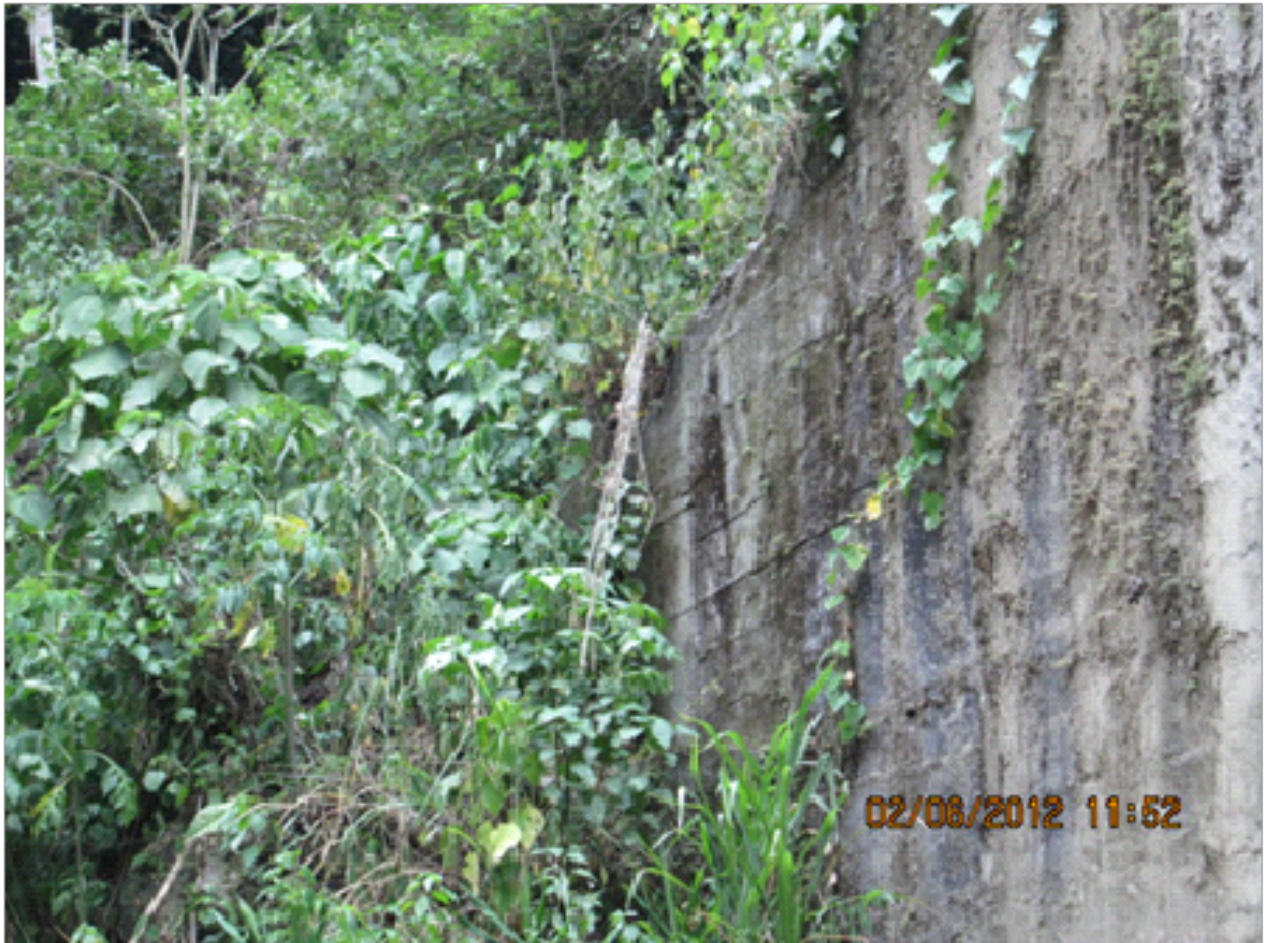
Componente.....: 6 Aletas
Calif./Mantenim....: 1 / -
Daño/Observaciones.: Se observó manchas de humedad y vegetación. Se recomienda realizar mantenimiento rutinario.
Tipo de daño.....: Otro

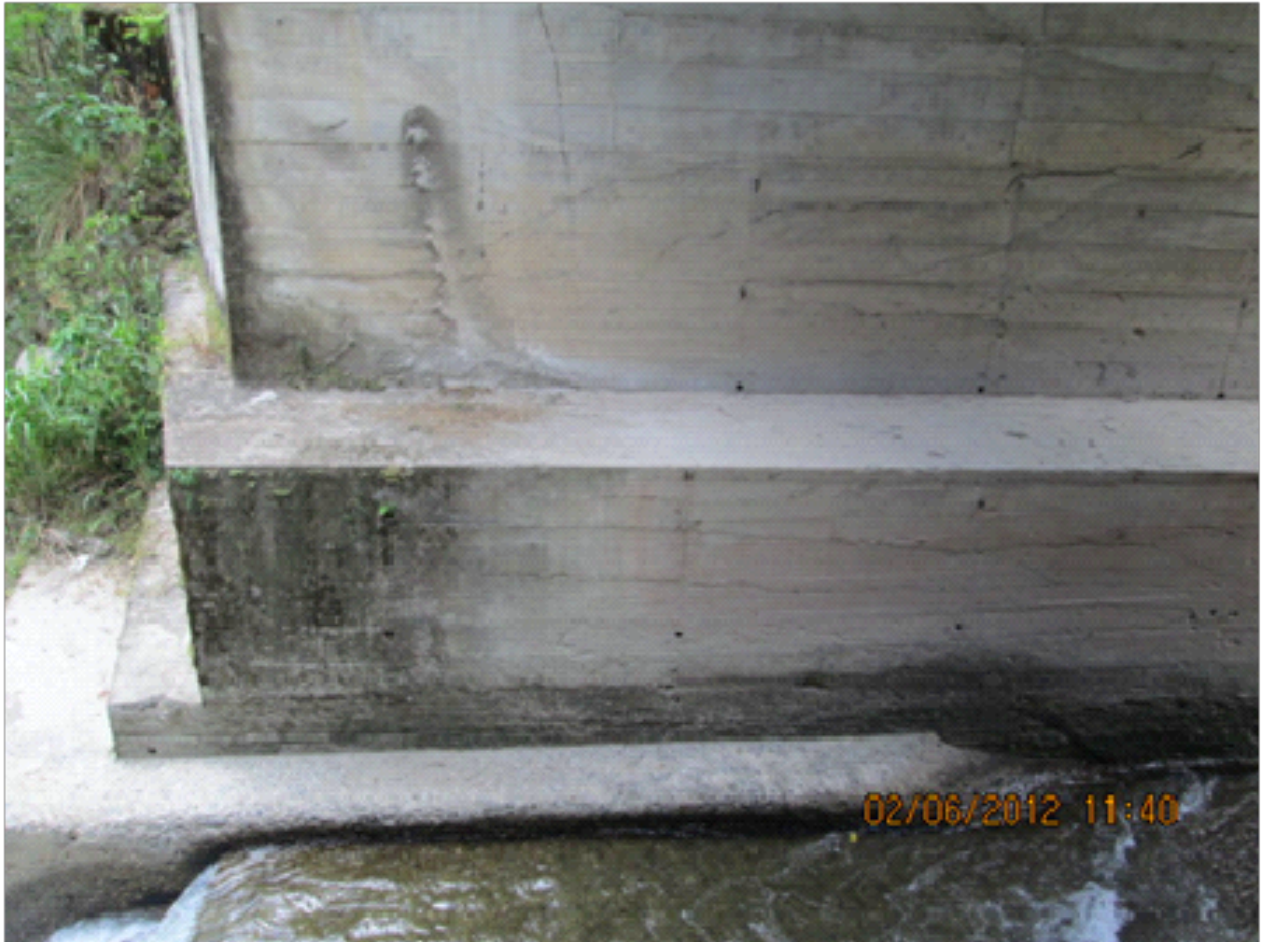
Componente.....: 7 Estribos

Calif./Mantenim....: 2 / -

Daño/Observaciones.: Se observaron fisuras en el estribo diagonales cerca de la aleta probablemente a empuje sobre ésta. Se recomienda realizarle seguimiento.

Tipo de daño.....: Otro
Se observaron manchas por humedad y vegetación.

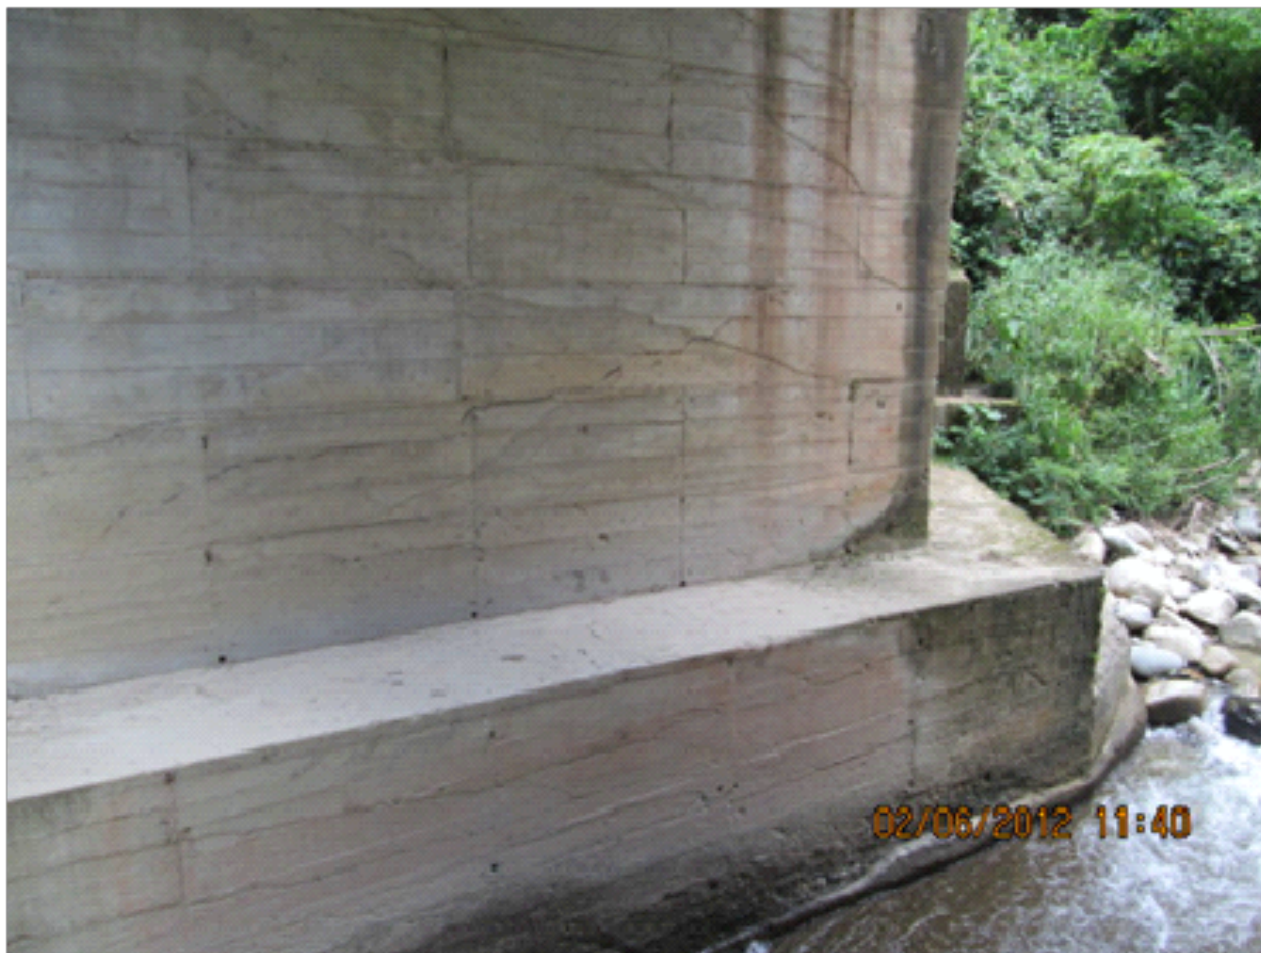
Componente.....: 7 Estribos

Calif./Mantenim....: 2 / -

Daño/Observaciones.: Se observaron fisuras en el estribo diagonales cerca de la aleta probablemente a empuje sobre ésta. Se recomienda realizarle seguimiento.

Tipo de daño.....: Otro
Se observaron manchas por humedad y vegetación.
