SDC/INV	SiPuCol	Fecha	Hoja
	Informe de inspección principal	13/08/12	1
18-7008-003.00 Arenosa			
Regional.....: 18 Norte de Santander			
Ruta.....: Palo de Letras - Puente Internacional			
Carretera.....: Ocaña - Sardinata			
Lado de la car...: 0			
Abscisa.....: 117+0319			
No del registro..: 8909			
Año de construcción.....:			
Año de la última reconstrucción.....:			
Paso Superior/Inferior.....: S			
Dir. de abs. de la carretera principal.: E			
Requisitos de la inspección.....: 0 Nada			
Recolección de datos : Fecha.....: 2012.06.02			
: Iniciales.....: JPV			
Posición geográfica..:			
Latitud: 8 gra 5.21 min N Longitud: 72 gra 51.42 min O Altitud: 495 m			
Geometría: Número de luces.....: 1			
Longitud de la luz menor (m): 10.10			
Longitud de la luz mayor (m): 10.10			
Longitud total(m): 10.10			
Ancho del tablero.....(m): 10.10			
Ancho del separador.....(m): 0.00			
Ancho del andén izquierdo(m): 0.00			
Ancho del andén derecho..(m): 0.00

SDC/INV	SiPuCol	Fecha	Hoja
	Informe de inspección principal	13/08/12	2
18-7008-003.00 Arenosa			
Subestructura:			
Estribos.: Tipo.....	:	10	Con aletas integrados
Material.....	:	20	Concreto ciclópeo
Tipo de cimentación.....	:	10	Cimentaci

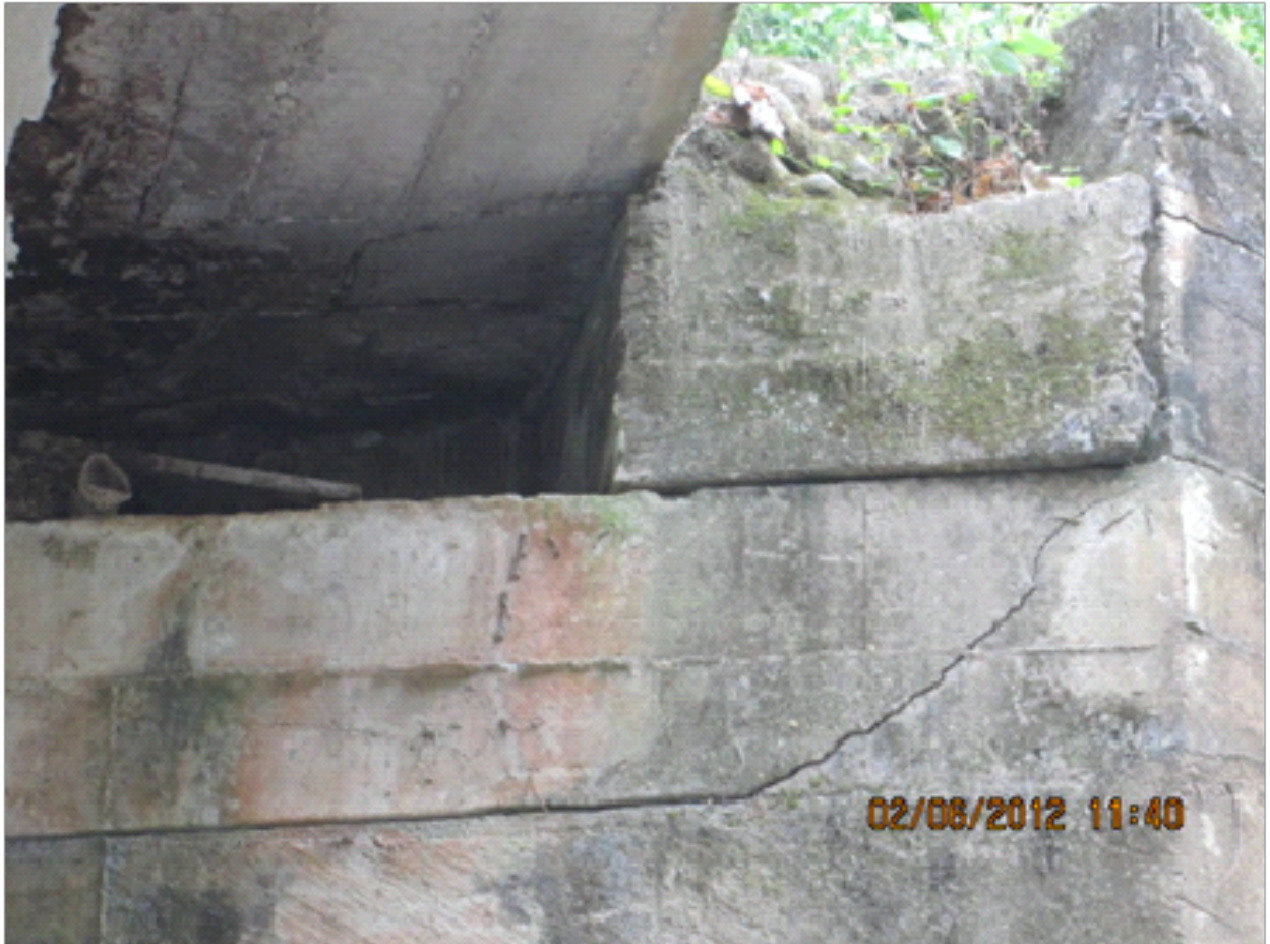
Componente.....: 7 Estribos

Calif./Mantenim....: 2 / -

Daño/Observaciones.: Se observaron fisuras en el estribo diagonales cerca de la aleta probablemente a empuje sobre ésta. Se recomienda realizarle seguimiento.

Tipo de daño.....: Otro

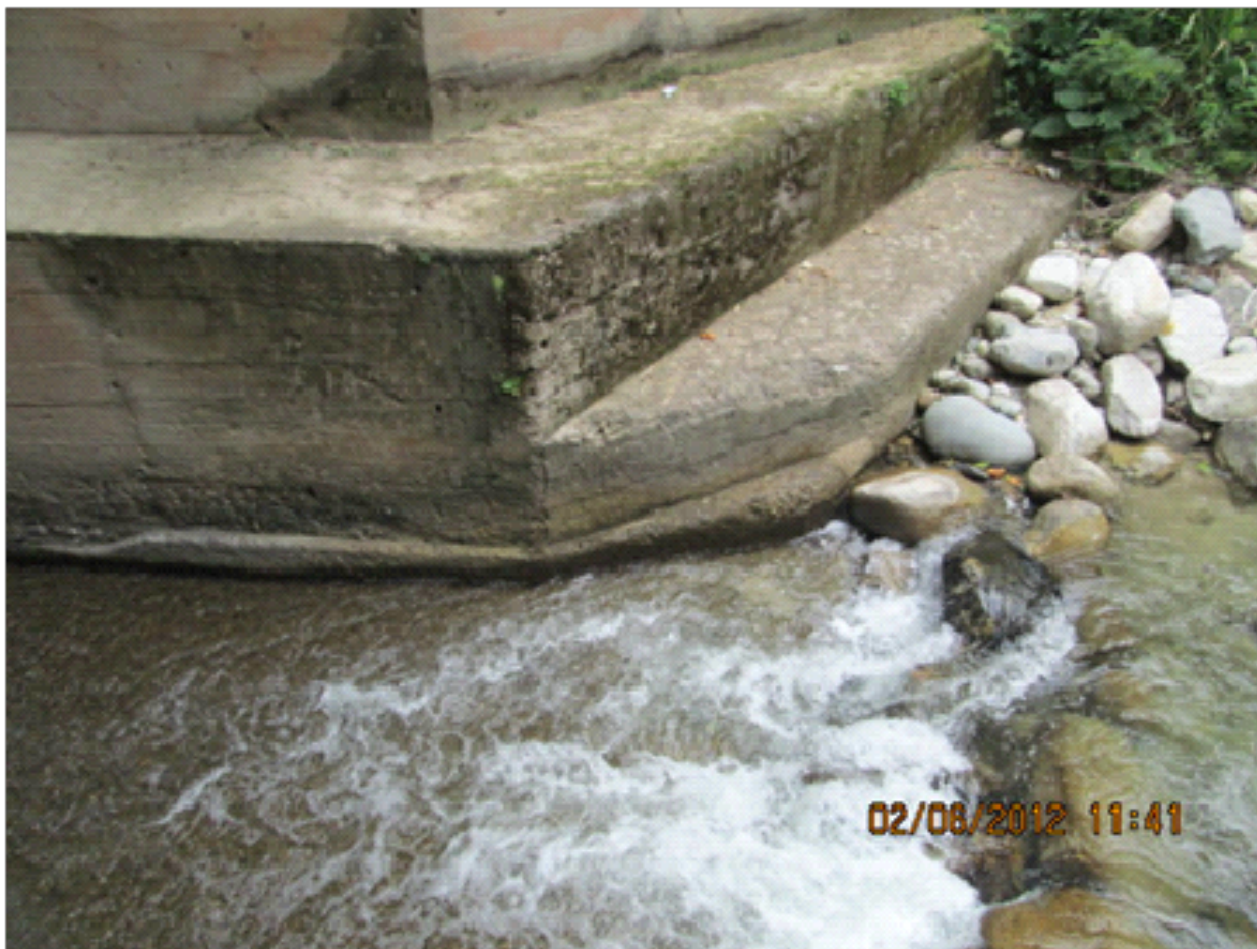
Componente.....: 7 Estribos

Calif./Mantenim....: 2 / -

Daño/Observaciones.: Se observaron fisuras en el estribo diagonales cerca de la aleta probablemente a empuje sobre ésta. Se recomienda realizarle seguimiento.

Tipo de daño.....: Otro

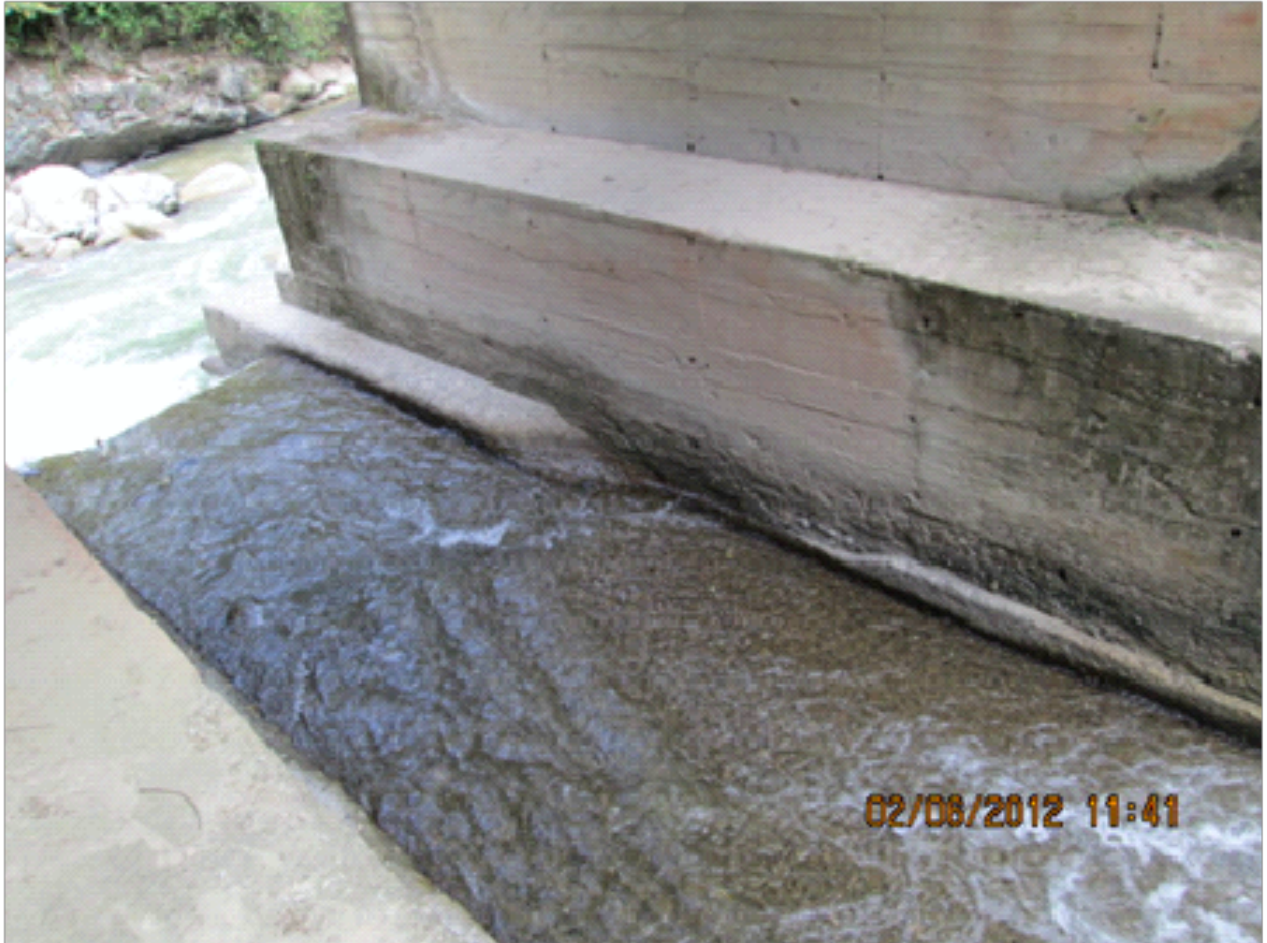
Componente.....: 7 Estribos

Calif./Mantenim....: 2 / -

Daño/Observaciones.: Se observaron fisuras en el estribo diagonales cerca de la aleta probablemente a empuje sobre ésta. Se recomienda realizarle seguimiento.

Tipo de daño.....: Otro

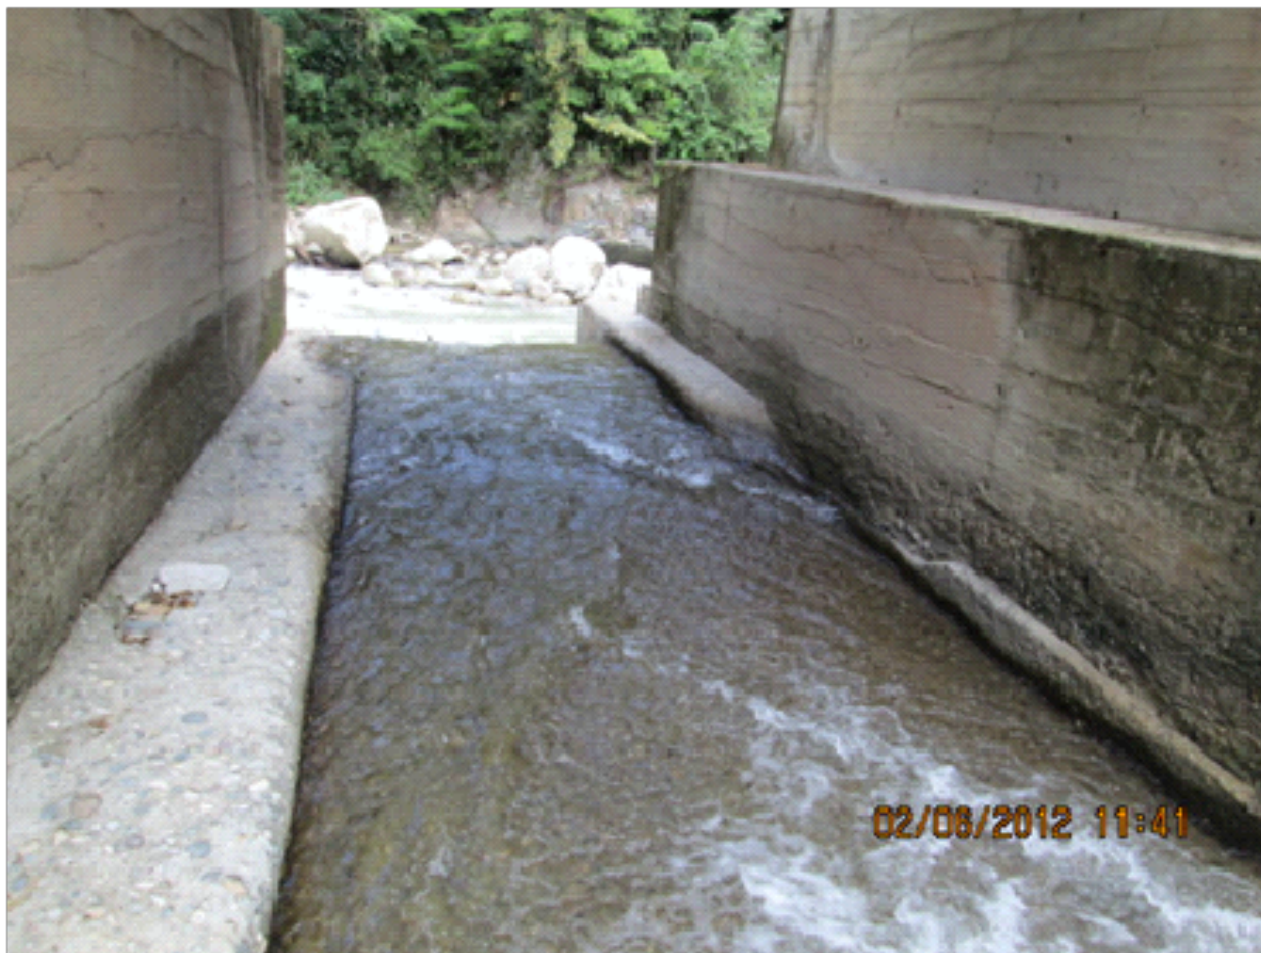
Componente.....: 7 Estribos

Calif./Mantenim....: 2 / -

Daño/Observaciones.: Se observaron fisuras en el estribo diagonales cerca de la aleta probablemente a empuje sobre ésta. Se recomienda realizarle seguimiento.

Tipo de daño.....: Otro
Se observaron manchas por humedad y vegetación.

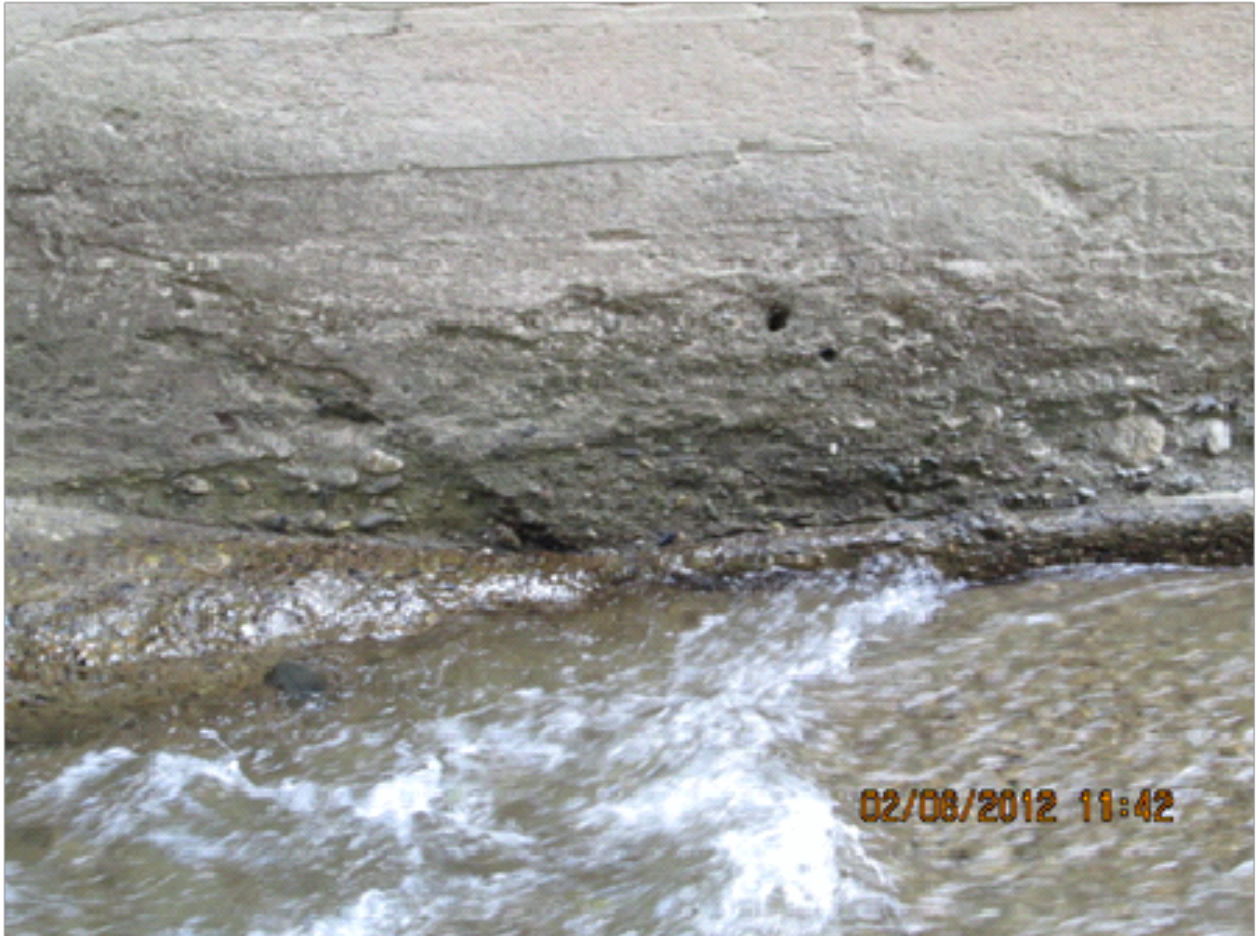
Componente.....: 7 Estribos

Calif./Mantenim....: 2 / -

Daño/Observaciones.: Se observaron fisuras en el estribo diagonales cerca de la aleta probablemente a empuje sobre ésta. Se recomienda realizarle seguimiento.

Tipo de daño.....: Otro
Se observaron manchas por humedad y vegetación.

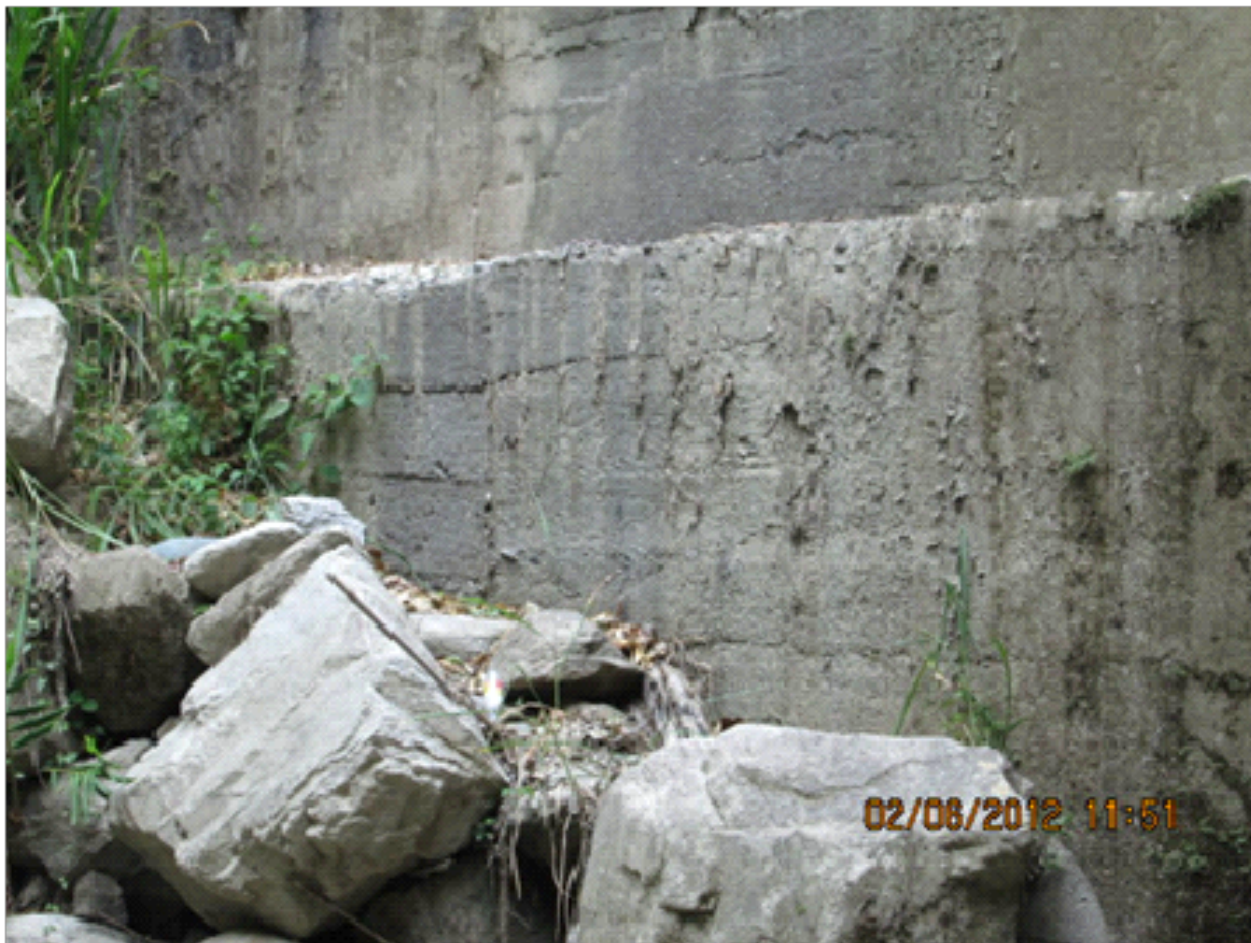
Componente.....: 7 Estribos

Calif./Mantenim....: 2 / -

Daño/Observaciones.: Se observaron fisuras en el estribo diagonales cerca de la aleta probablemente a empuje sobre ésta. Se recomienda realizarle seguimiento.

Tipo de daño.....: Otro

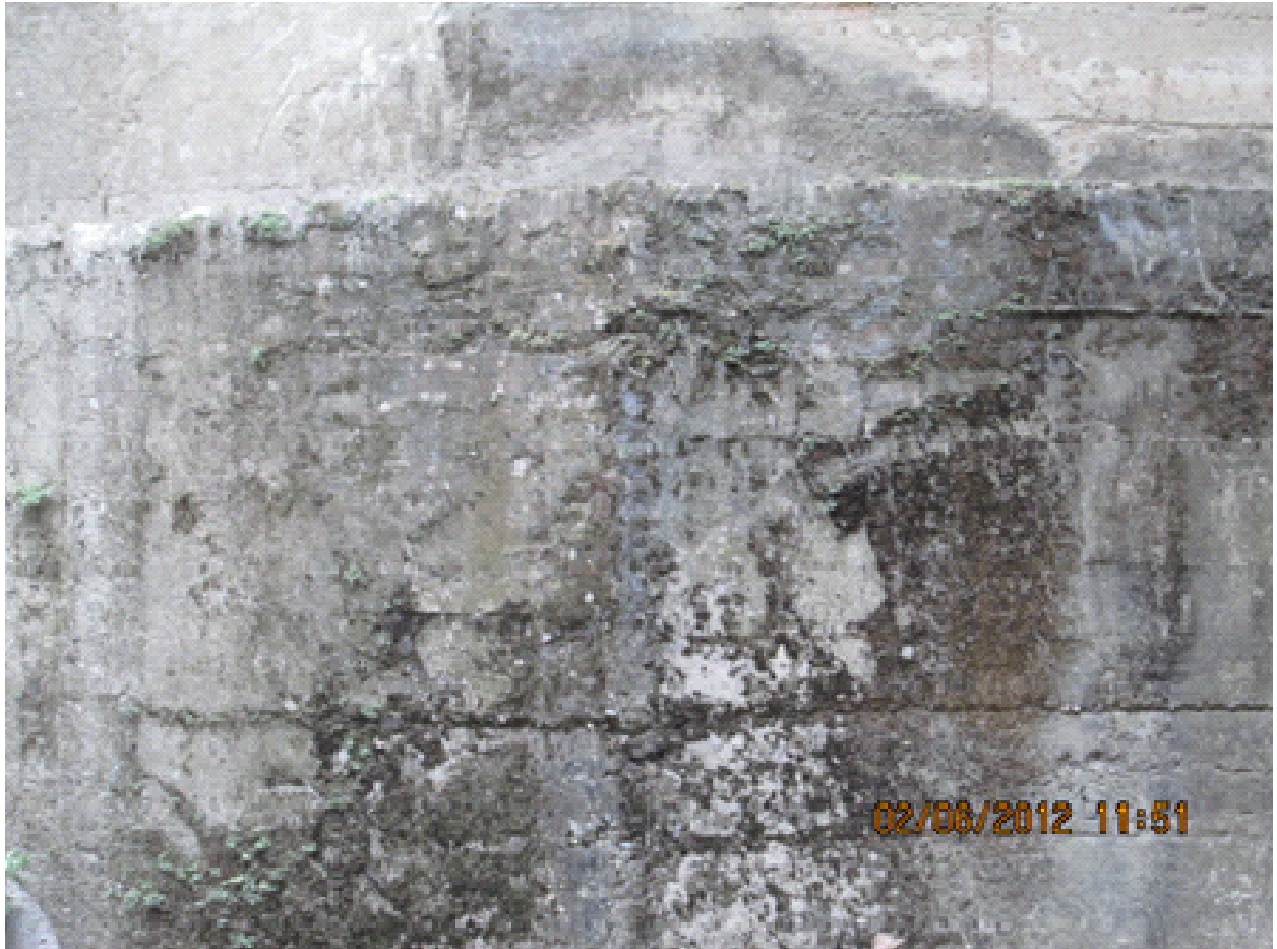
Componente.....: 7 Estribos

Calif./Mantenim....: 2 / -

Daño/Observaciones.: Se observaron fisuras en el estribo diagonales cerca de la aleta probablemente a empuje sobre ésta. Se recomienda realizarle seguimiento.

Tipo de daño.....: Otro

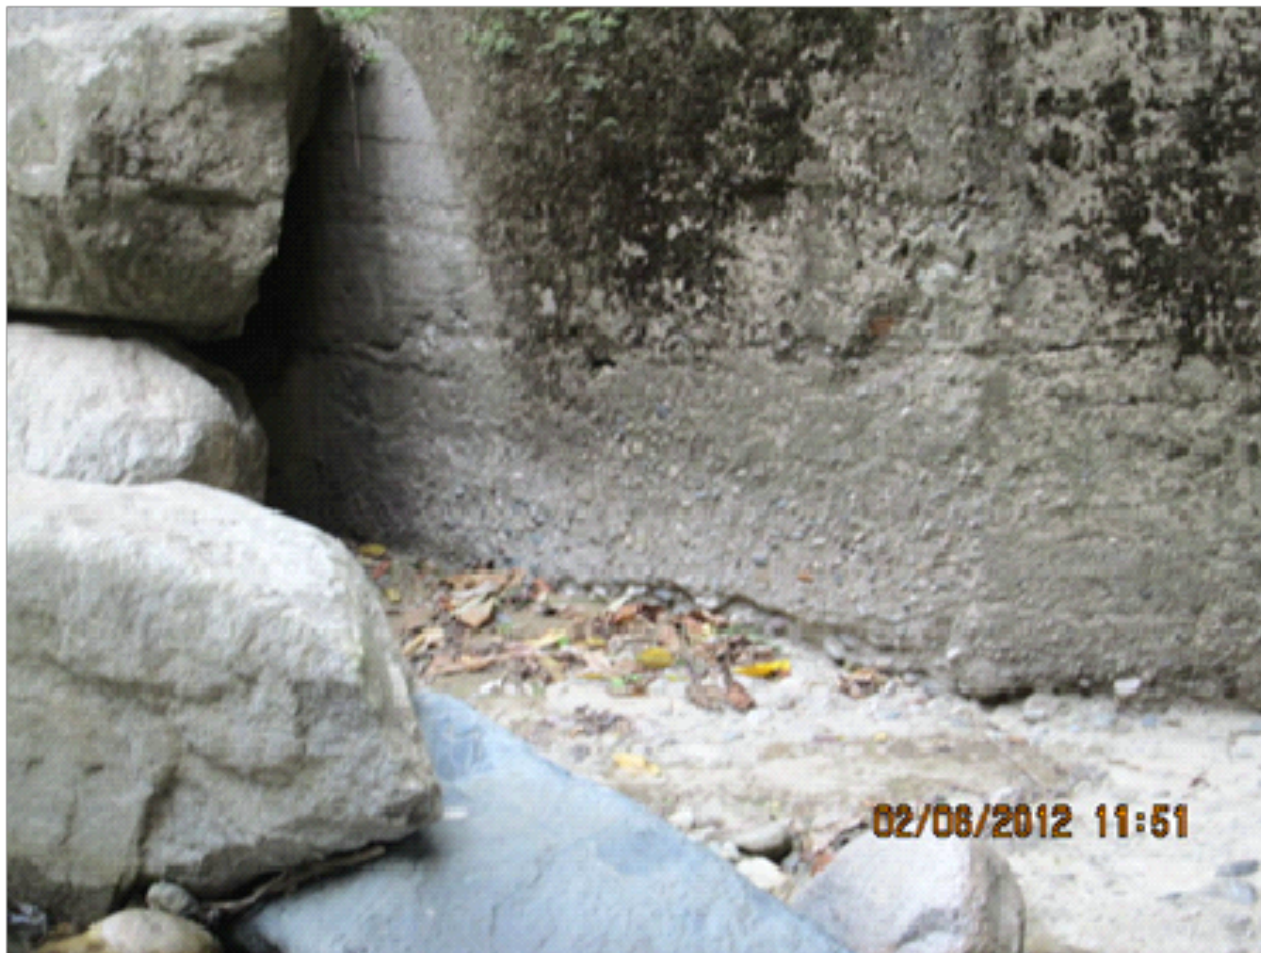
Componente.....: 7 Estribos

Calif./Mantenim....: 2 / -

Daño/Observaciones.: Se observaron fisuras en el estribo diagonales cerca de la aleta probablemente a empuje sobre ésta. Se recomienda realizarle seguimiento.

Tipo de daño.....: Otro
Se observaron manchas por humedad y vegetación.

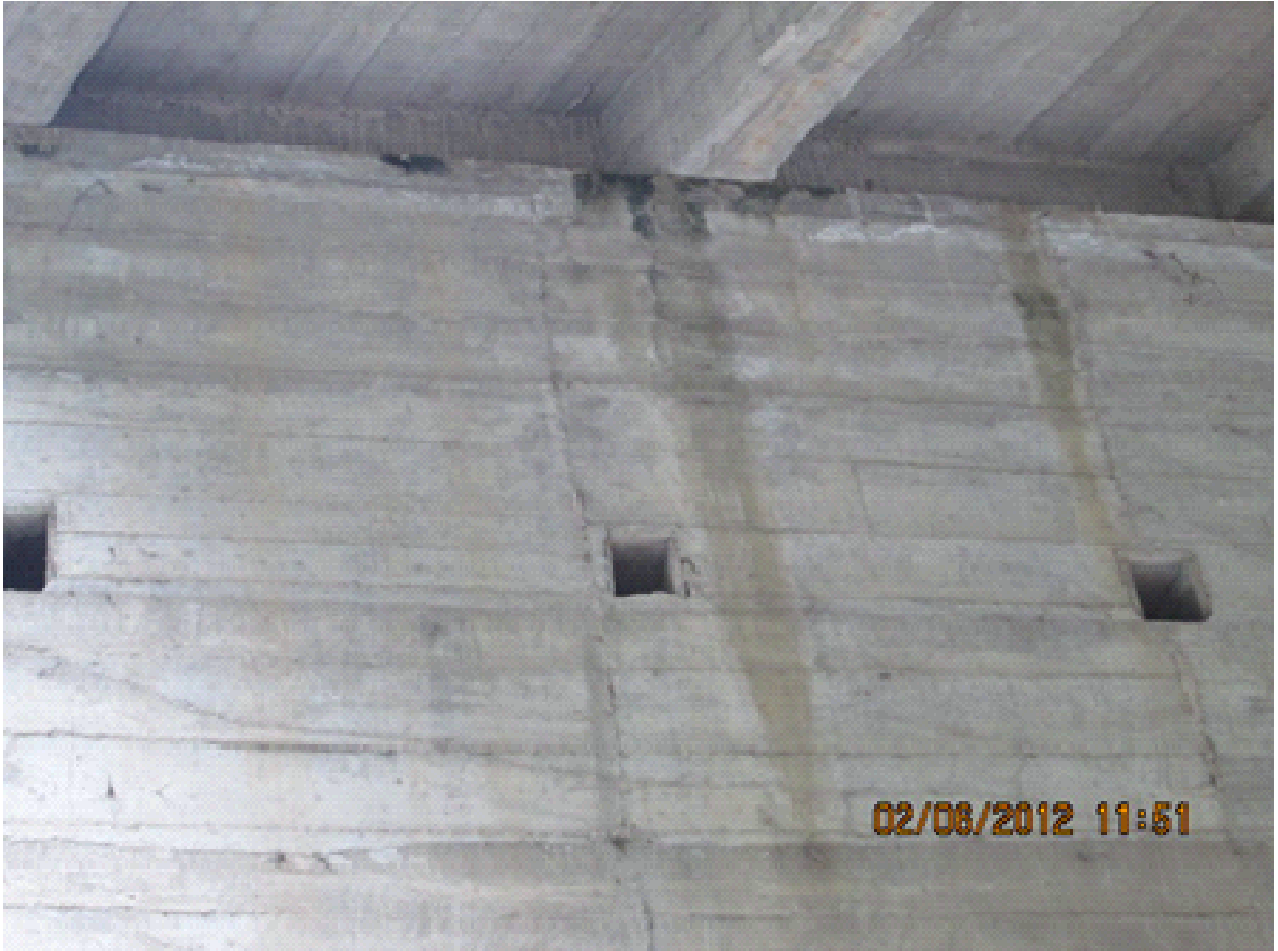
Componente.....: 7 Estribos

Calif./Mantenim....: 2 / -

Daño/Observaciones.: Se observaron fisuras en el estribo diagonales cerca de la aleta probablemente a empuje sobre ésta. Se recomienda realizarle seguimiento.

Tipo de daño.....: Otro
Se observaron manchas por humedad y vegetación.

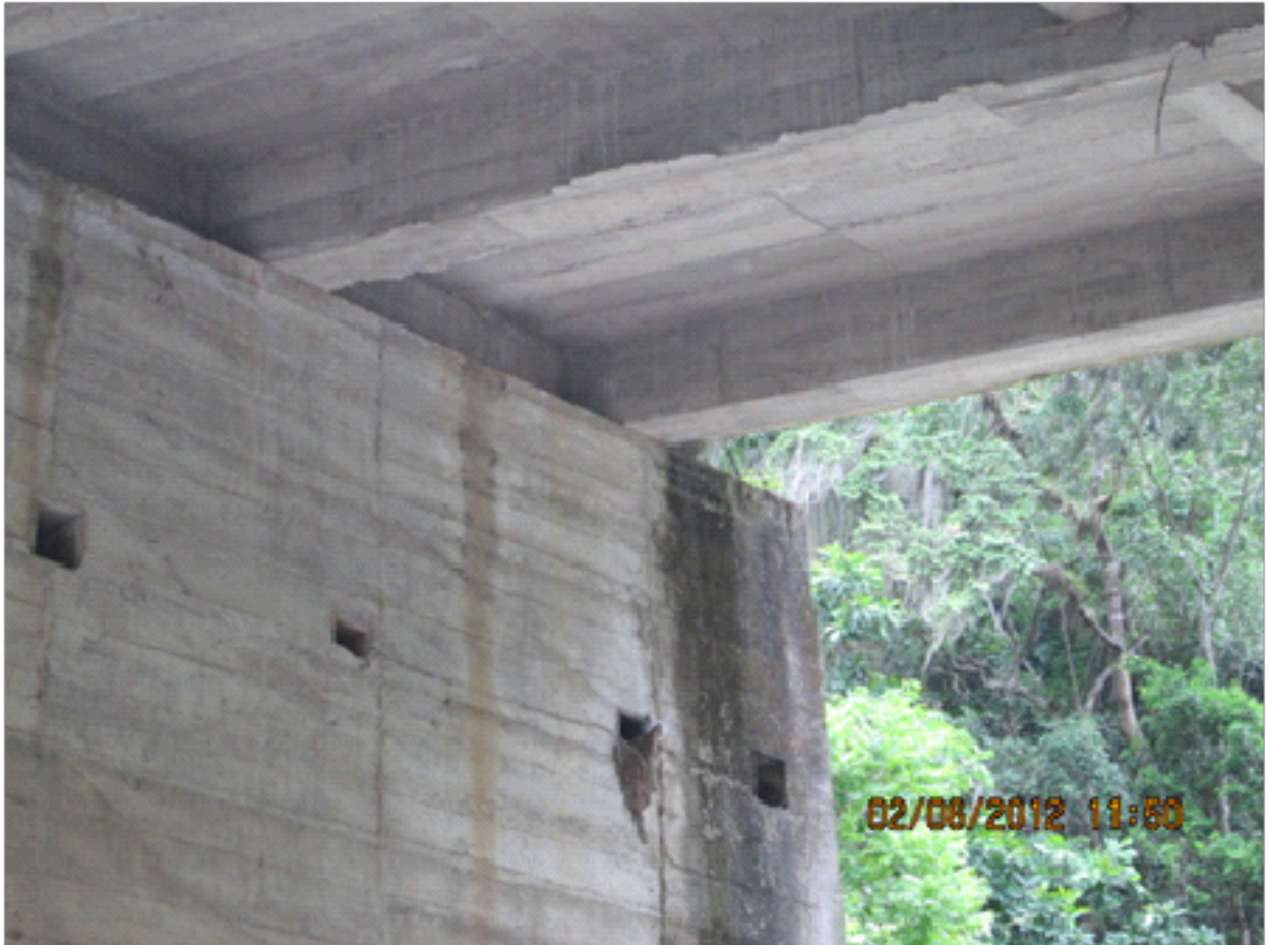
Componente.....: 9 Apoyos
Calif./Mantenim....: 1 / -
Daño/Observaciones.: Se observó en buen estado.

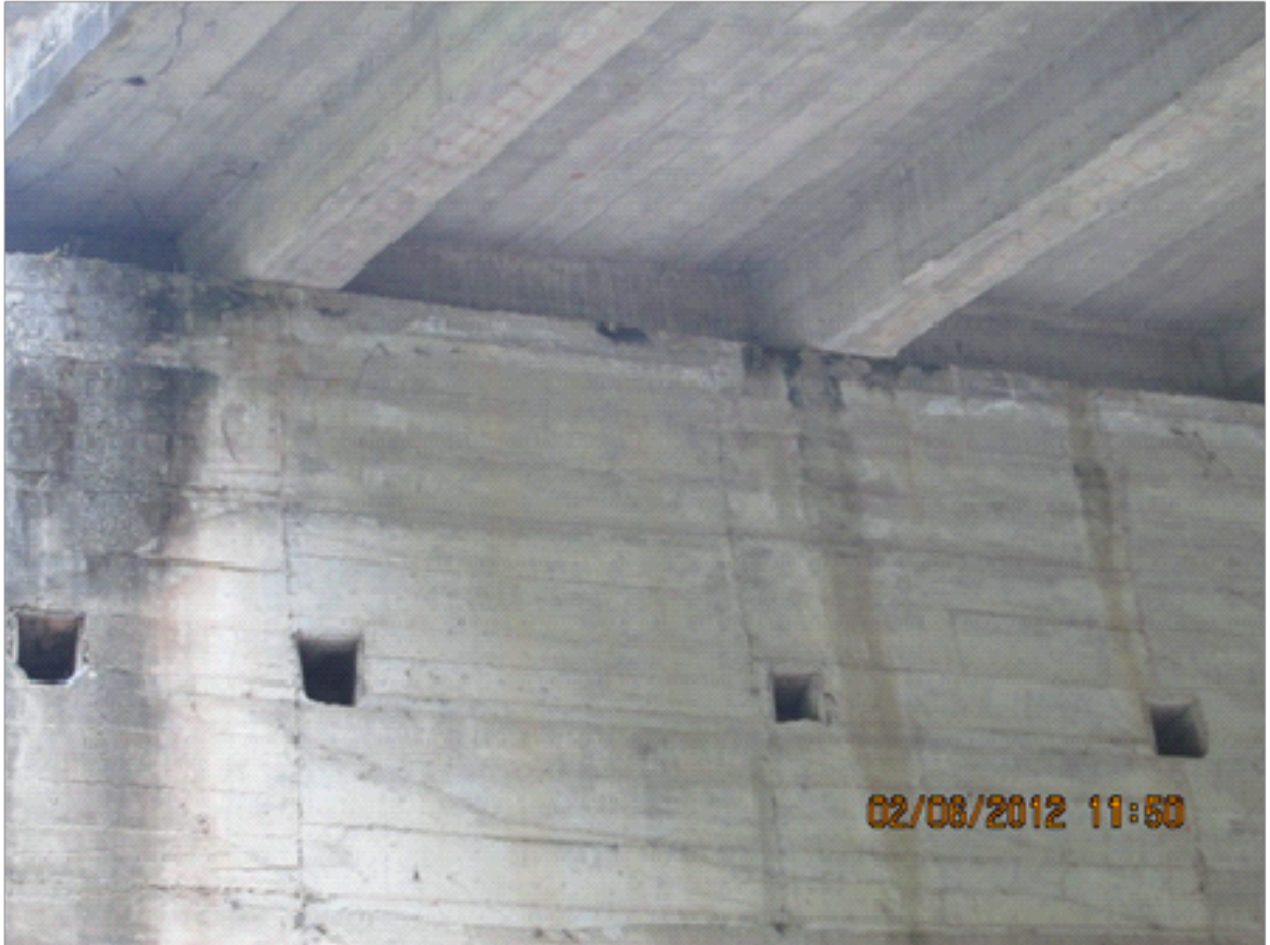
Componente.....: 9 Apoyos

Calif./Mantenim....: 1 / -

Daño/Observaciones.: Se observó en buen estado.

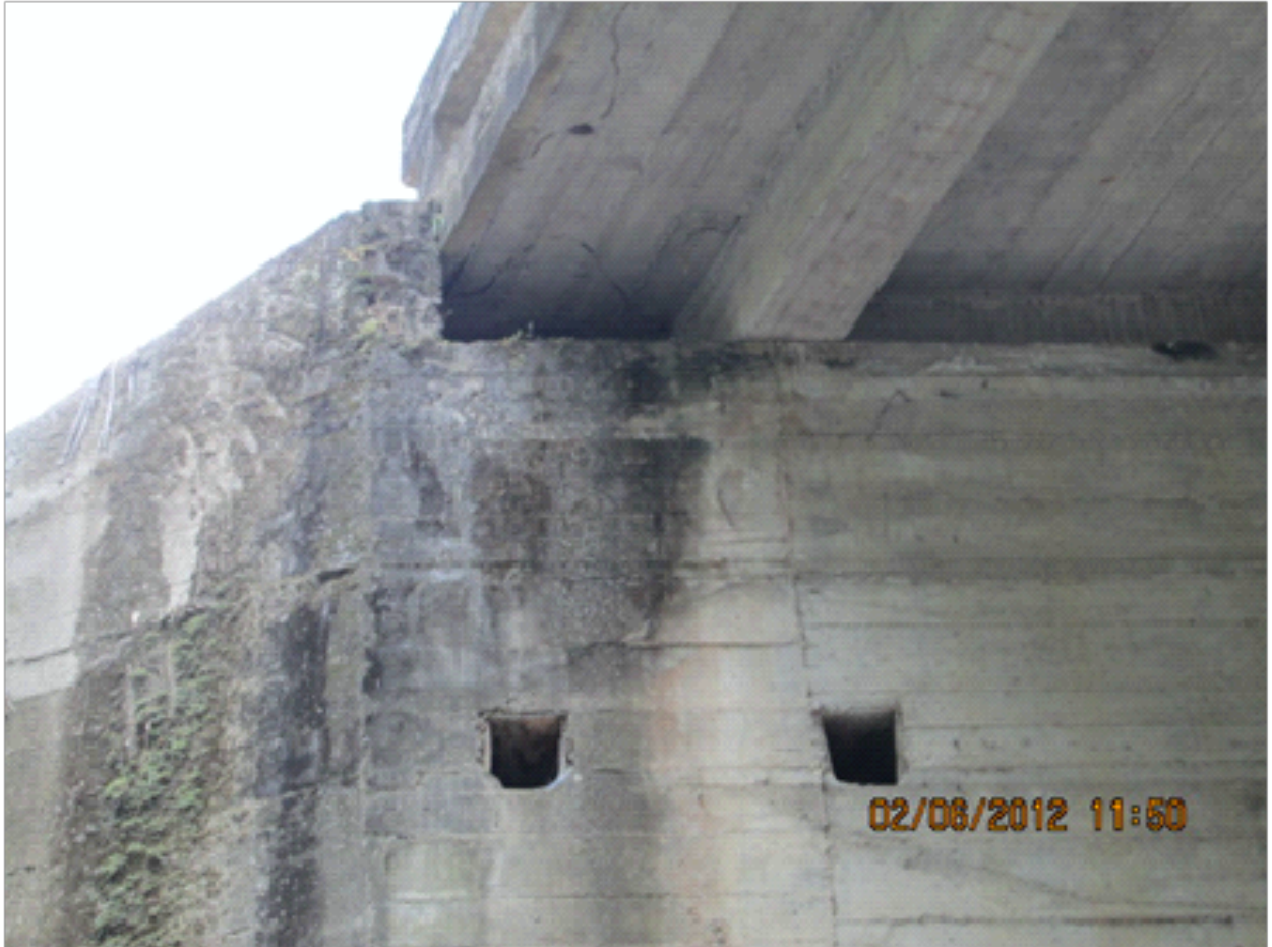
Componente.....: 9 Apoyos

Calif./Mantenim....: 1 / -

Daño/Observaciones.: Se observó en buen estado.

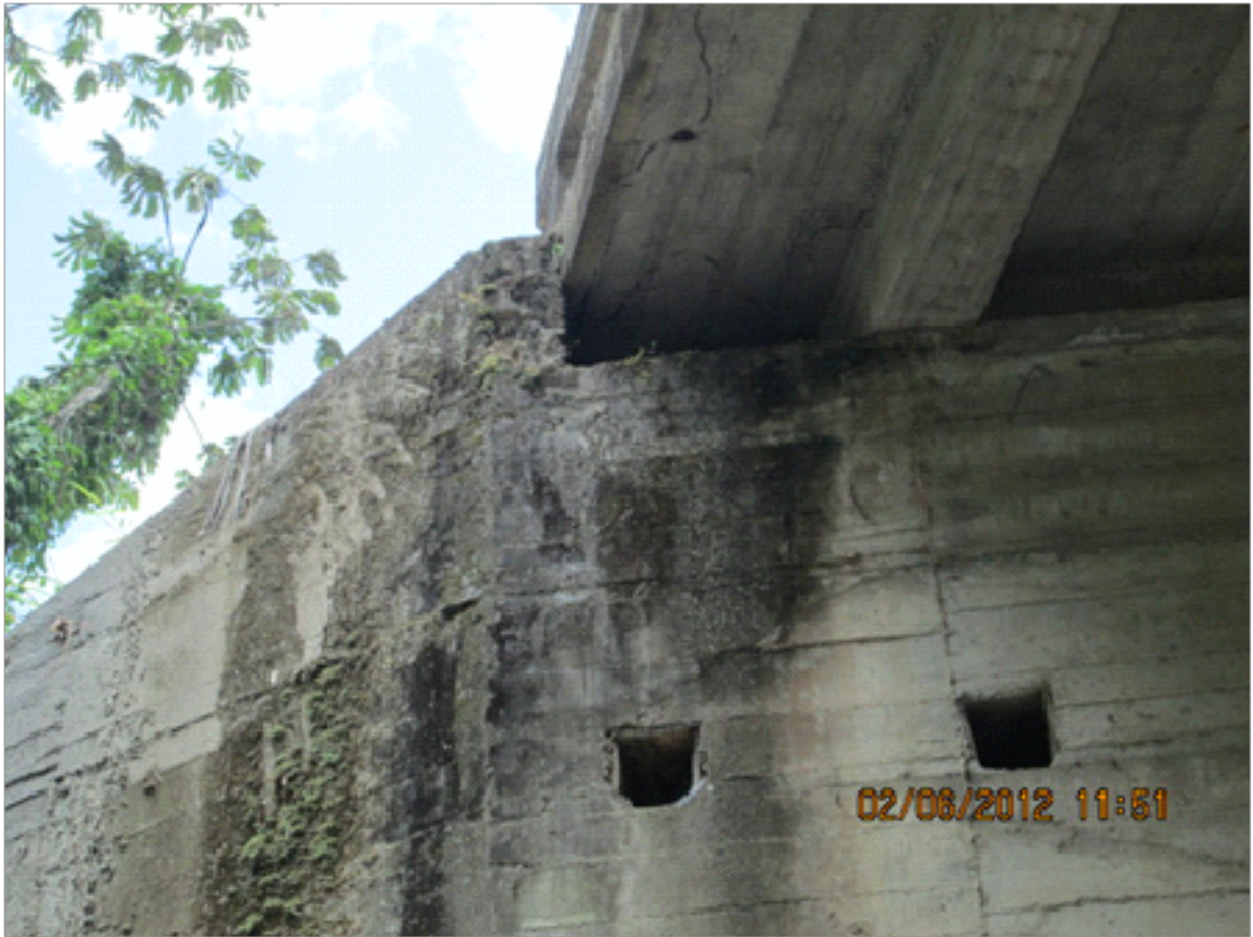
Componente.....: 9 Apoyos
Calif./Mantenim....: 1 / -
Daño/Observaciones.: Se observó en buen estado.

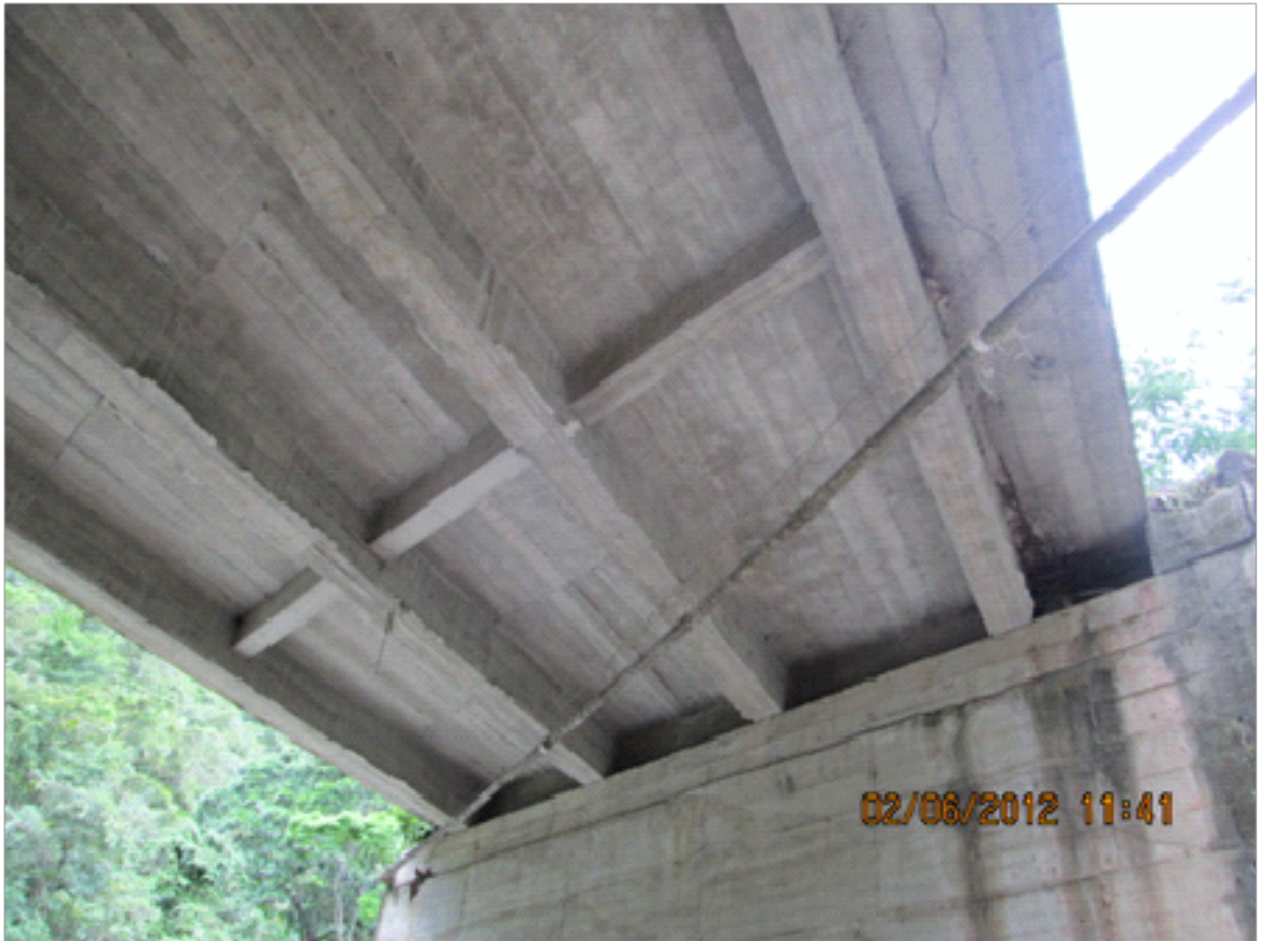
Componente.....: 11 Vigas/Largueros/Diafragmas

Calif./Mantenim....: 2 / -

Daño/Observaciones.: Se observó fisura diagonal en viga. Se recomienda realizar seguimiento.

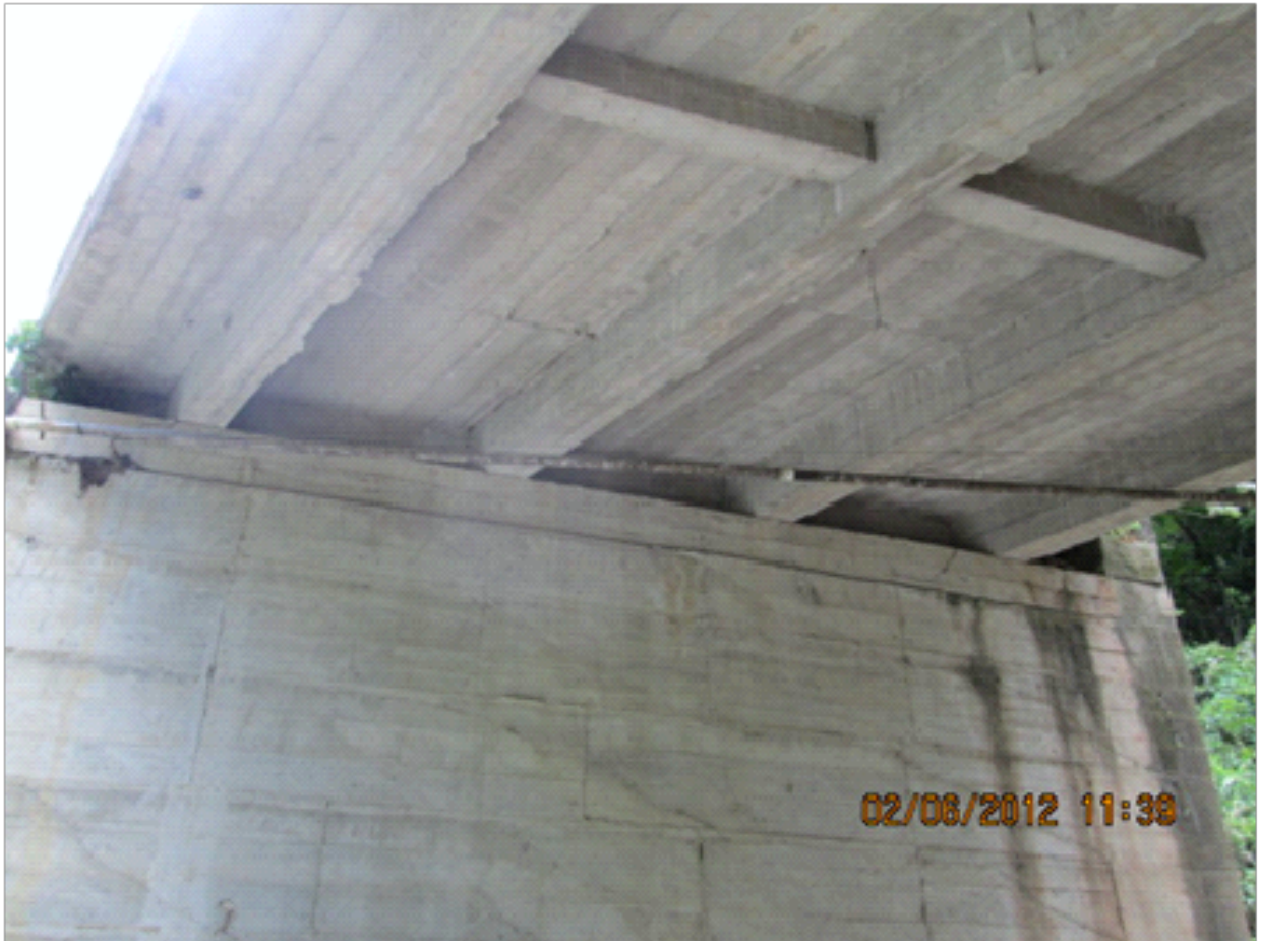
Componente.....: 11 Vigas/Largueros/Diafragmas

Calif./Mantenim....: 2 / -

Daño/Observaciones.: Se observó fisura diagonal en viga. Se recomienda realizar seguimiento.

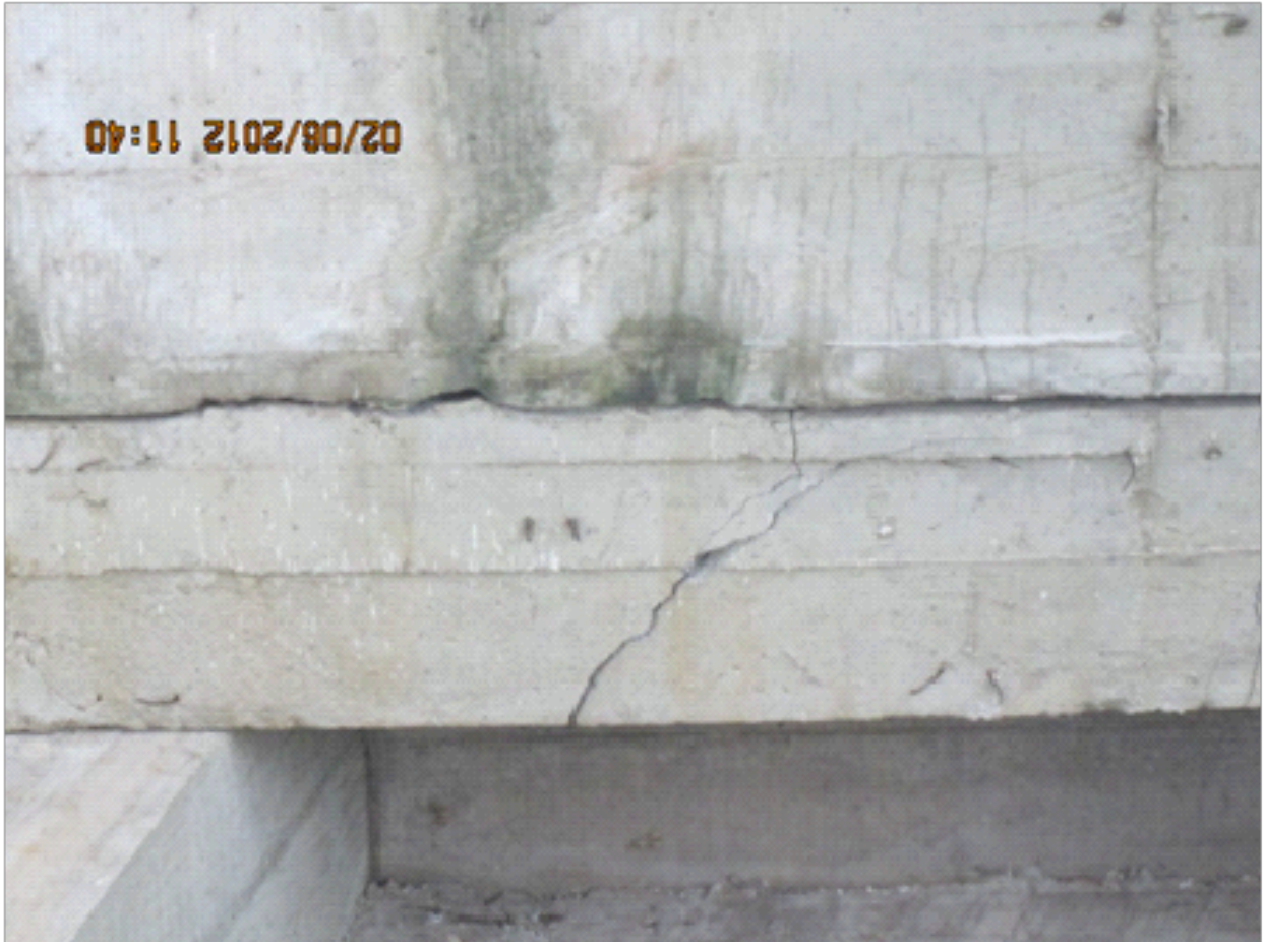
Componente.....: 11 Vigas/Largueros/Diafragmas

Calif./Mantenim....: 2 / -

Daño/Observaciones.: Se observó fisura diagonal en viga. Se recomienda realizar seguimiento.

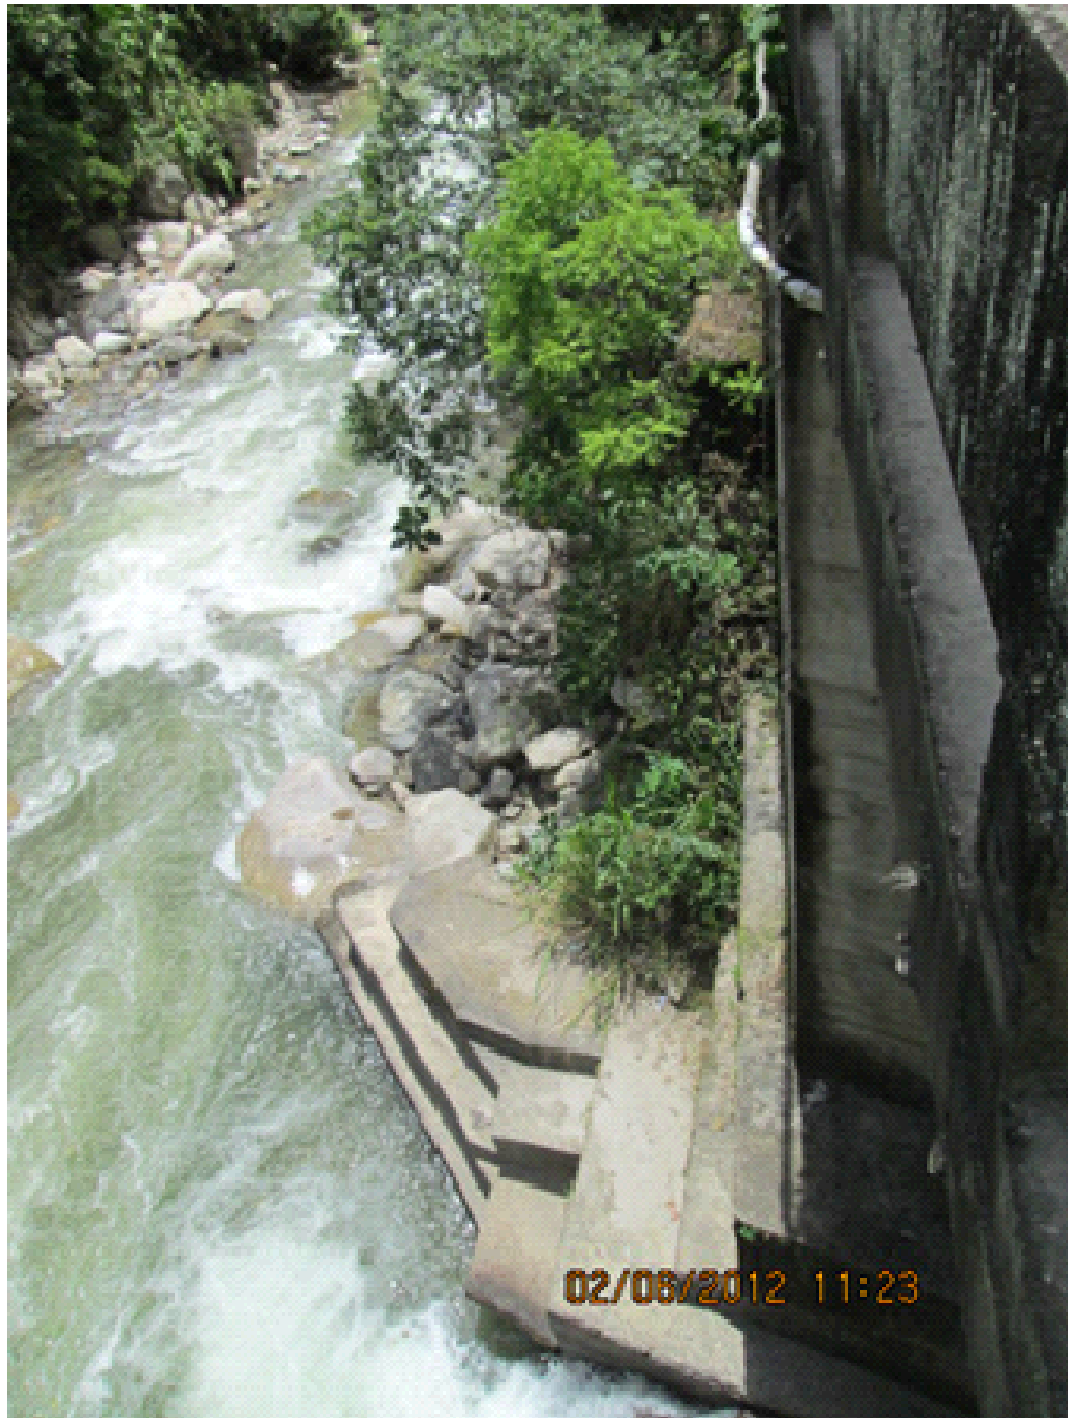
Componente.....: 15 Cauce
Calif./Mantenim....: 0 / -
Daño/Observaciones.: Se observó en buen estado

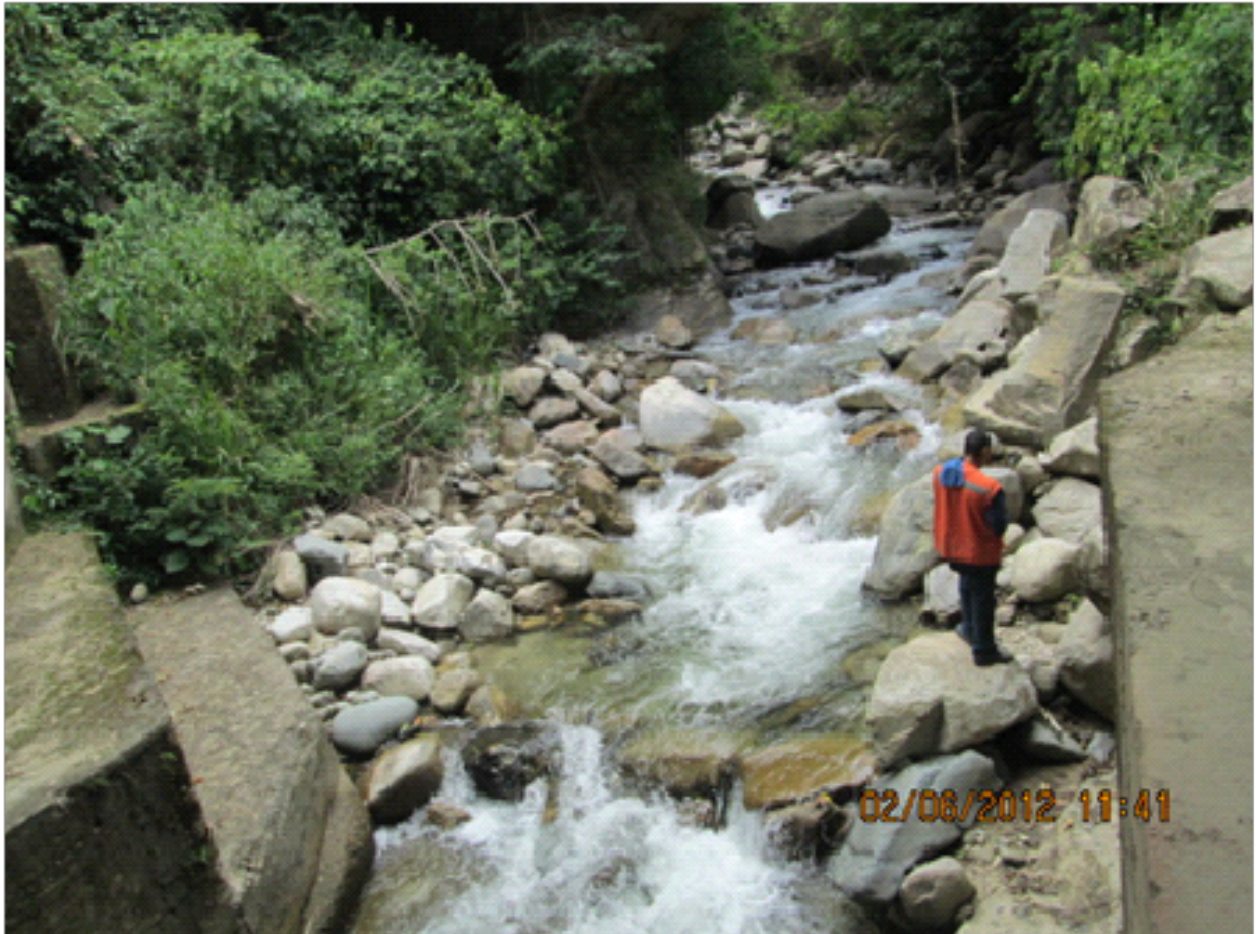
Componente.....: 15 Cauce
Calif./Mantenim....: 0 / -
Daño/Observaciones.: Se observó en buen estado
