SDC/INV	SiPuCol	Fecha	Hoja
	Informe de inspección principal	13/08/12	1
18-7008-003.00 Arenosa			
Regional.....: 18 Norte de Santander			
Ruta.....: Palo de Letras - Puente Internacional			
Carretera.....: Ocaña - Sardinata			
Lado de la car...: 0			
Abscisa.....: 117+0319			
No del registro..: 8909			
Año de construcción.....:			
Año de la última reconstrucción.....:			
Paso Superior/Inferior.....: S			
Dir. de abs. de la carretera principal.: E			
Requisitos de la inspección.....: 0 Nada			
Recolección de datos : Fecha.....: 2012.06.02			
: Iniciales.....: JPV			
Posición geográfica..:			
Latitud: 8 gra 5.21 min N Longitud: 72 gra 51.42 min O Altitud: 495 m			
Geometría: Número de luces.....: 1			
Longitud de la luz menor (m): 10.10			
Longitud de la luz mayor (m): 10.10			
Longitud total(m): 10.10			
Ancho del tablero.....(m): 10.10			
Ancho del separador.....(m): 0.00			
Ancho del andén izquierdo(m): 0.00			
Ancho del andén derecho..(m): 0.00

SDC/INV	SiPuCol	Fecha	Hoja
	Informe de inspección principal	13/08/12	2
18-7008-003.00 Arenosa			
Subestructura:			
Estribos.: Tipo.....	:	10	Con aletas integrados
Material.....	:	20	Concreto ciclópeo
Tipo de cimentación.....	:	10	Cimentaci

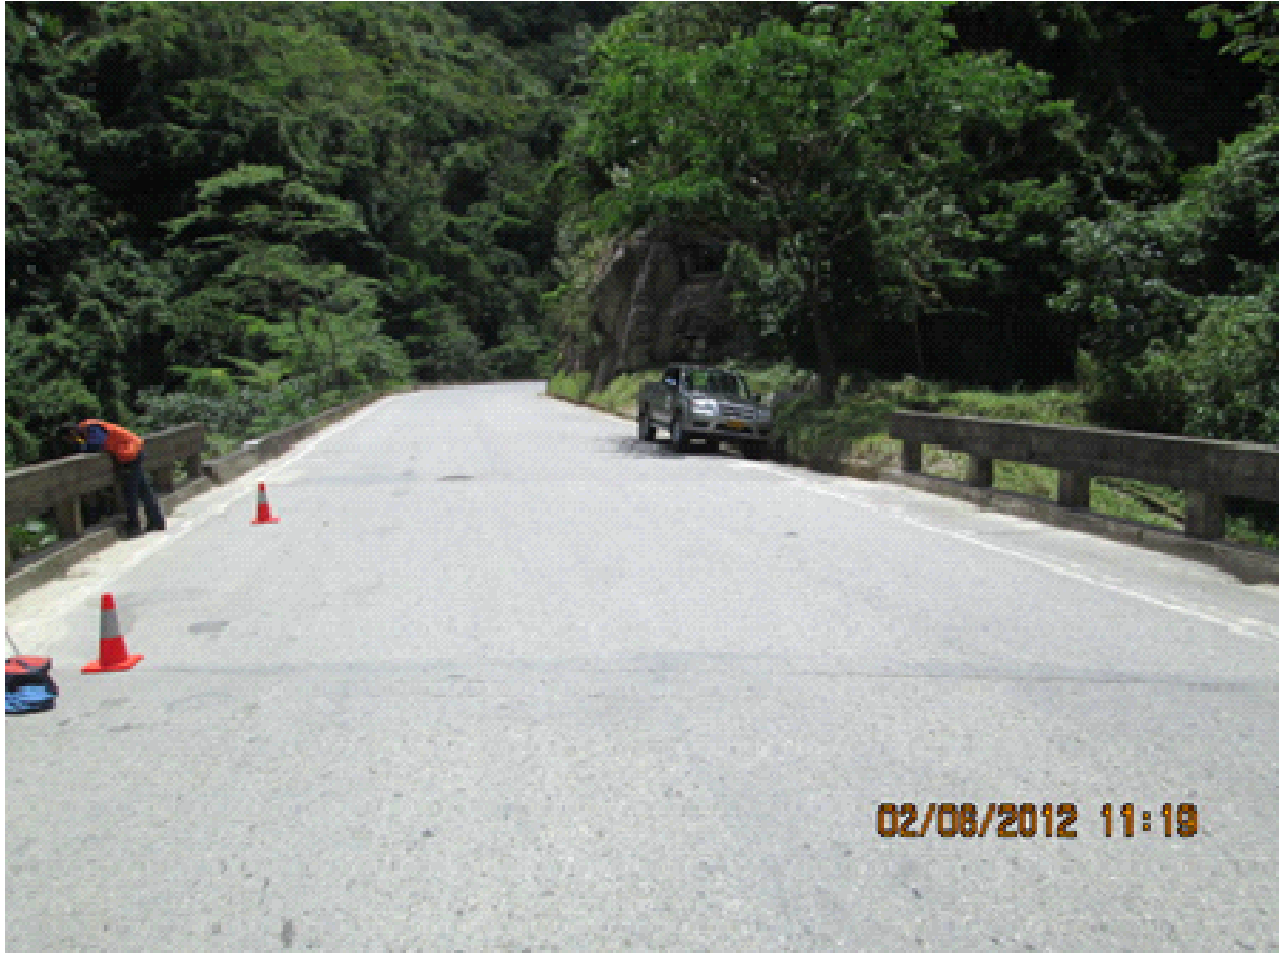
Componente.....: 17 Puente en general
Calif./Mantenim....: 2 / -
Daño/Observaciones.: Se recomienda realizarle seguimiento a fisuras a estribos y vigas.

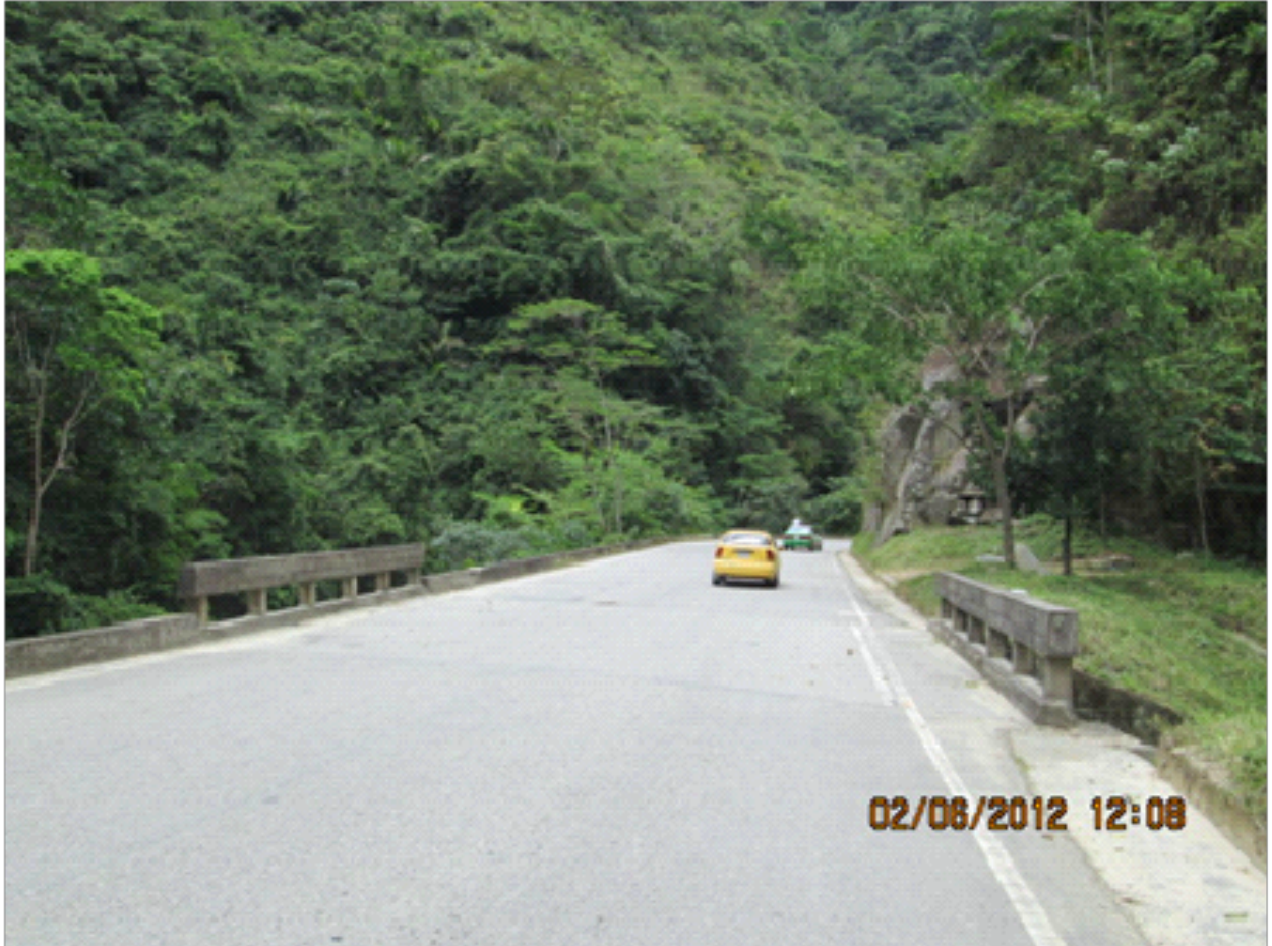
Componente.....: 17 Puente en general
Calif./Mantenim....: 2 / -
Daño/Observaciones.: Se recomienda realizarle seguimiento a fisuras a estribos y vigas.
