SDC/INV	SiPuCol	Fecha	Hoja
Informe de inspección principal		13/08/12	1
18-7008-004.00 San Juana (Izquierdo)			
Regional.....: 18 Norte de Santander			
Ruta.....: Palo de Letras - Puente Internacional			
Carretera.....: Ocaña - Sardinata			
Lado de la car...: 0			
Abscisa.....: 121+0034			
No del registro..: 1569			
Año de construcción.....:			
Año de la última reconstrucción.....: 1996			
Paso Superior/Inferior.....: S			
Dir. de abs. de la carretera principal.: E			
Requisitos de la inspección.....: 0 Nada			
Recolección de datos : Fecha.....: 2012.06.02			
: Iniciales.....: JPV			
Posición geográfica..:			
Latitud: 8 gra 4.6 min N Longitud: 72 gra 50.32 min O Altitud: 369. <u>88</u> m			
Geometría: Número de luces.....: 1			
Longitud de la luz menor (m): 43.30			
Longitud de la luz mayor (m): 43.30			
Longitud total (m): 43.30			
Ancho del tablero..... (m): 5.30			
Ancho del separador..... (m): 0.00			
Ancho del andén izquierdo (m): 0.00

Observaciones:
 Puente de una sola luz con dos vigas preesforzadas.

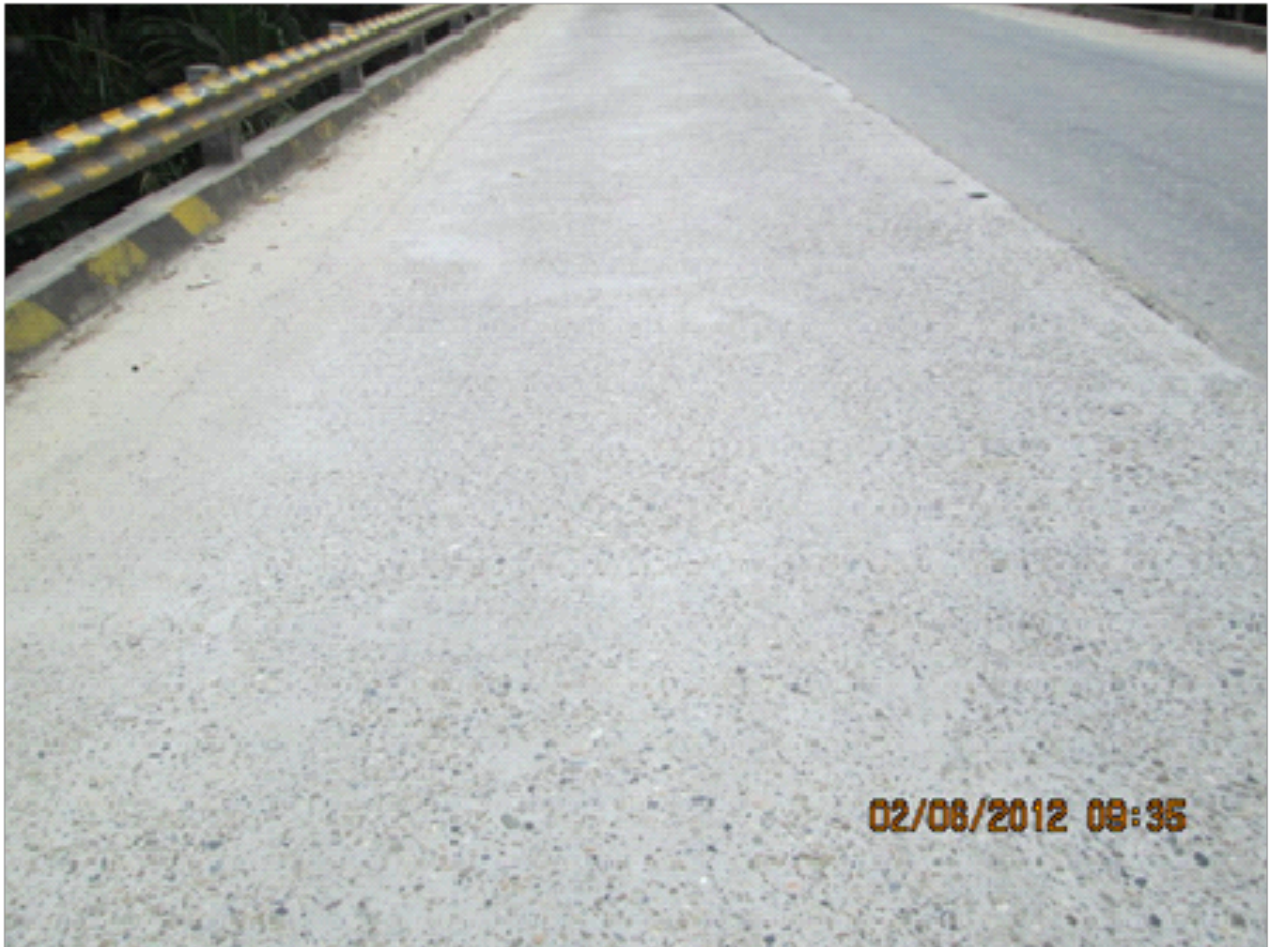
Componente.....: 1 Superficie del puente

Calif./Mantenim....: 3 / -

Daño/Observaciones.: Se observó desgaste, agregado expuesto en la superficie de losas de concreto, se recomienda colocar carpeta asfáltica despues de reparar la losa.

Tipo de daño.....: Descomposición

Reparaciones.....: C Tratamiento superficial (sello)

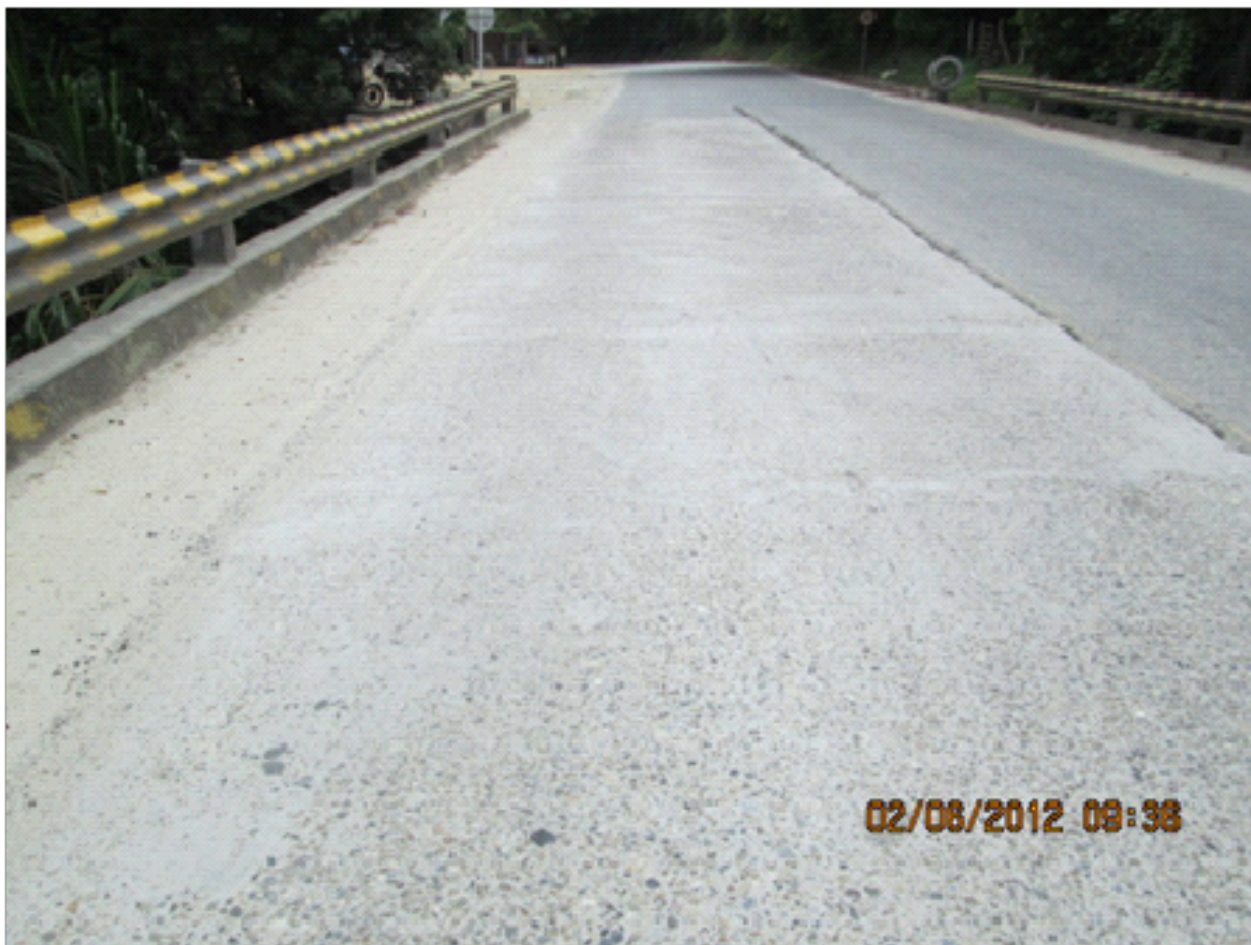
Componente.....: 1 Superficie del puente

Calif./Mantenim....: 3 / -

Daño/Observaciones.: Se observó desgaste, agregado expuesto en la superficie de losas de concreto, se recomienda colocar carpeta asfáltica despues de reparar la losa.

Tipo de daño.....: Descomposición

Reparaciones.....: C Tratamiento superficial (sello)

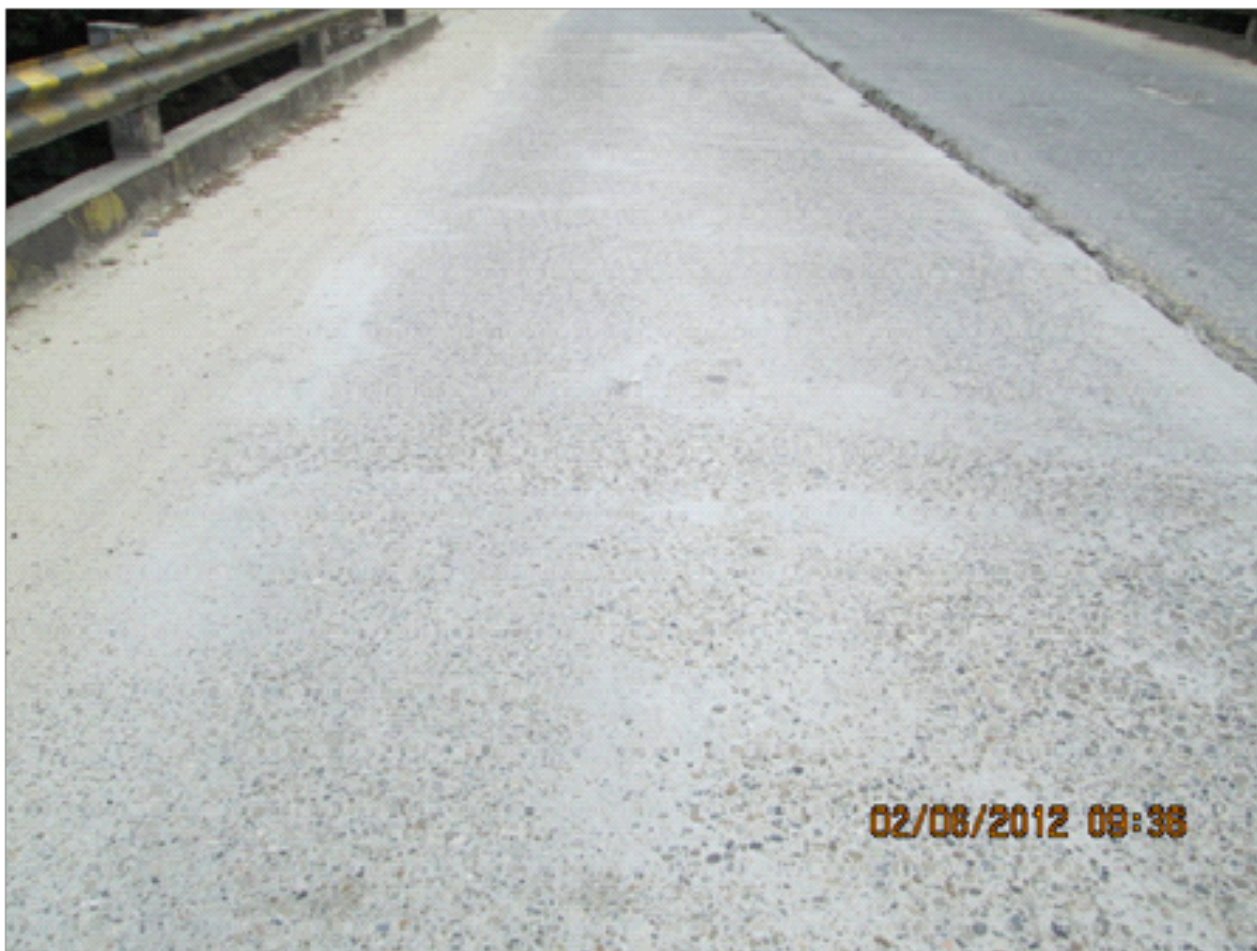
Componente.....: 1 Superficie del puente

Calif./Mantenim....: 3 / -

Daño/Observaciones.: Se observó desgaste, agregado expuesto en la superficie de losas de concreto, se recomienda colocar carpeta asfáltica despues de reparar la losa.

Tipo de daño.....: Descomposición

Reparaciones.....: C Tratamiento superficial (sello)

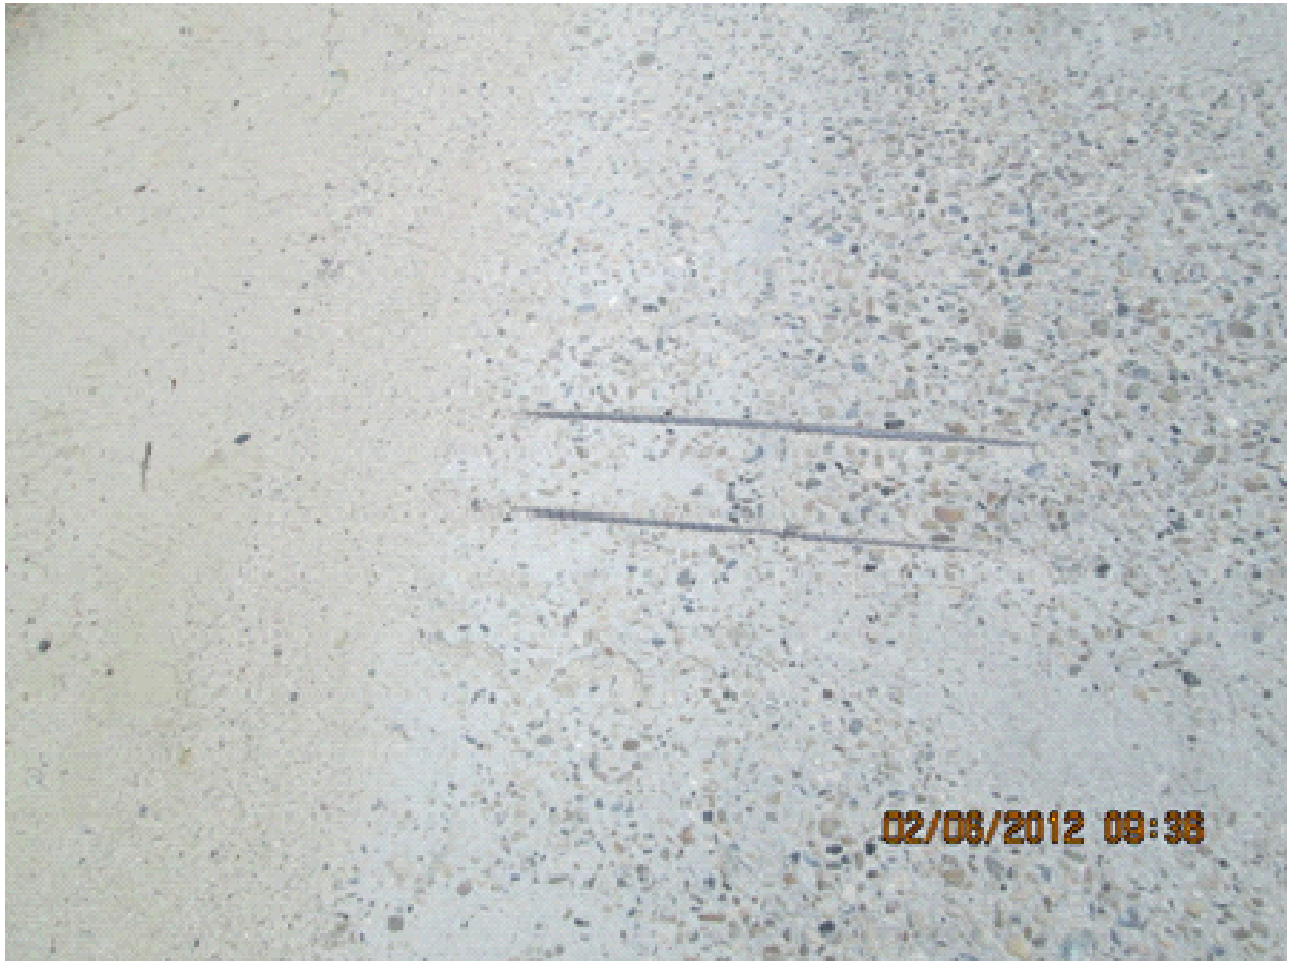
Componente.....: 1 Superficie del puente

Calif./Mantenim....: 3 / -

Daño/Observaciones.: Se observó desgaste, agregado expuesto en la superficie de losas de concreto, se recomienda colocar carpeta asfáltica despues de reparar la losa.

Tipo de daño.....: Descomposición

Reparaciones.....: C Tratamiento superficial (sello)

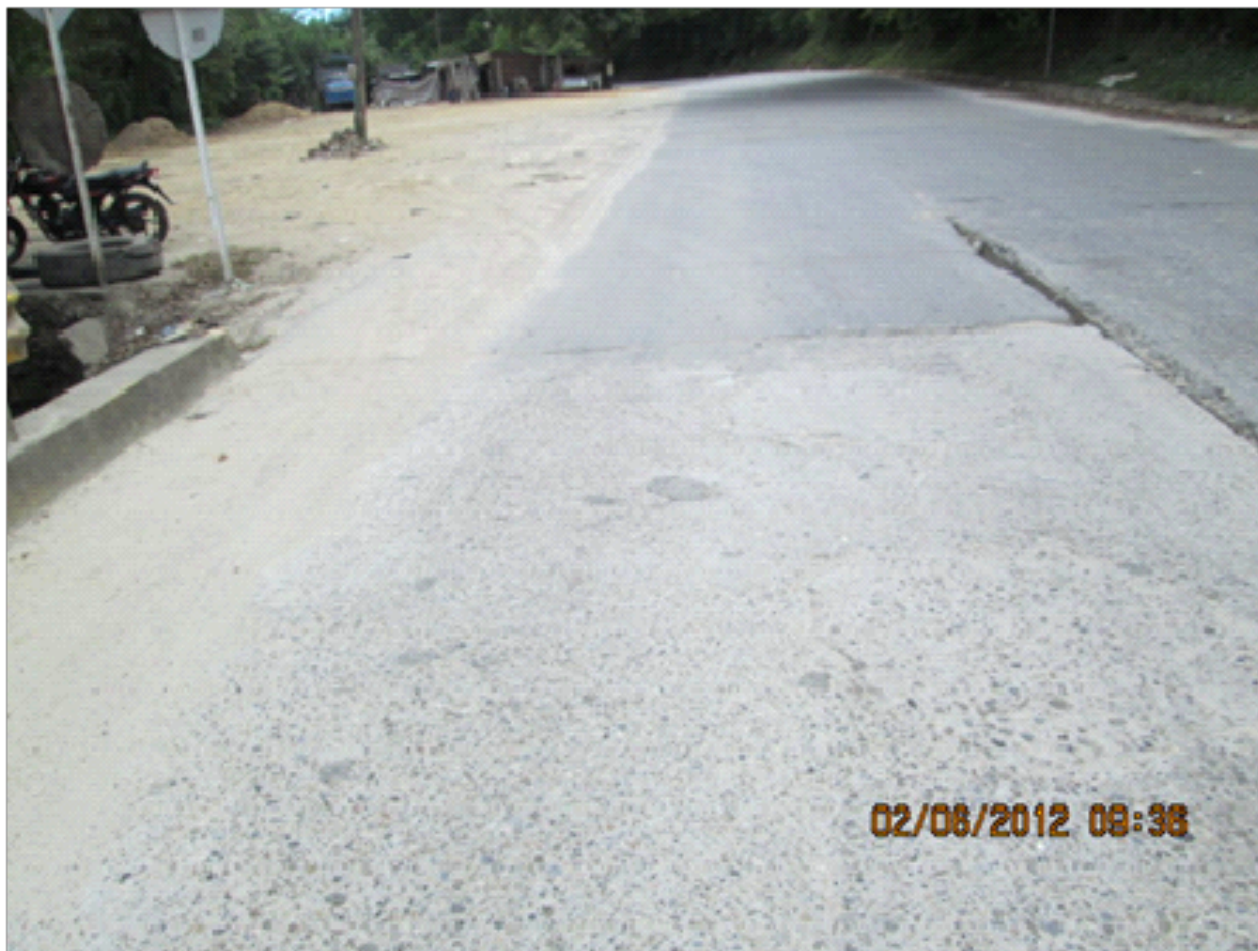
Componente.....: 1 Superficie del puente

Calif./Mantenim....: 3 / -

Daño/Observaciones.: Se observó desgaste, agregado expuesto en la superficie de losas de concreto, se recomienda colocar carpeta asfáltica despues de reparar la losa.

Tipo de daño.....: Descomposición

Reparaciones.....: C Tratamiento superficial (sello)

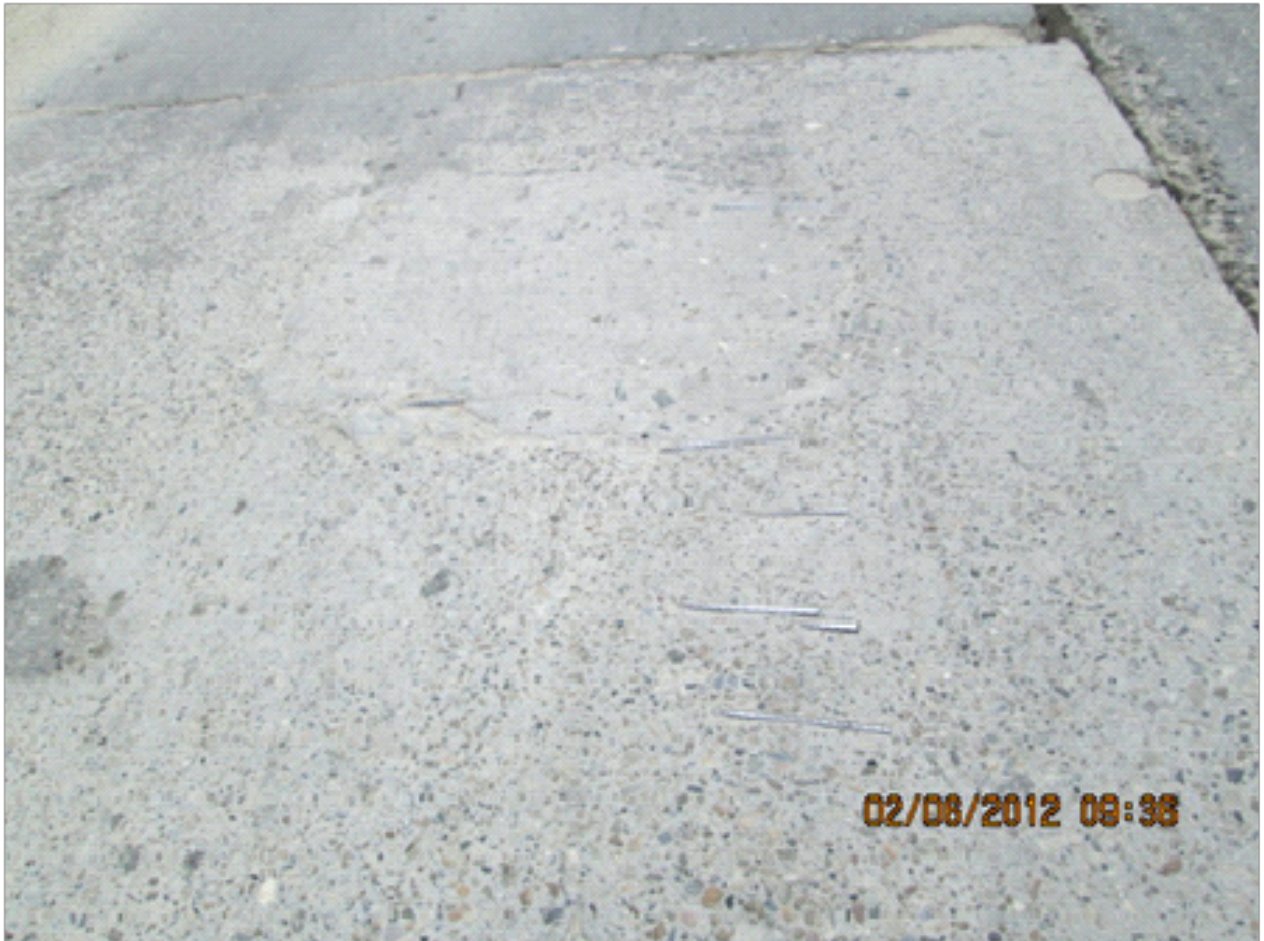
Componente.....: 1 Superficie del puente

Calif./Mantenim....: 3 / -

Daño/Observaciones.: Se observó desgaste, agregado expuesto en la superficie de losas de concreto, se recomienda colocar carpeta asfáltica despues de reparar la losa.

Tipo de daño.....: Descomposición

Reparaciones.....: C Tratamiento superficial (sello)

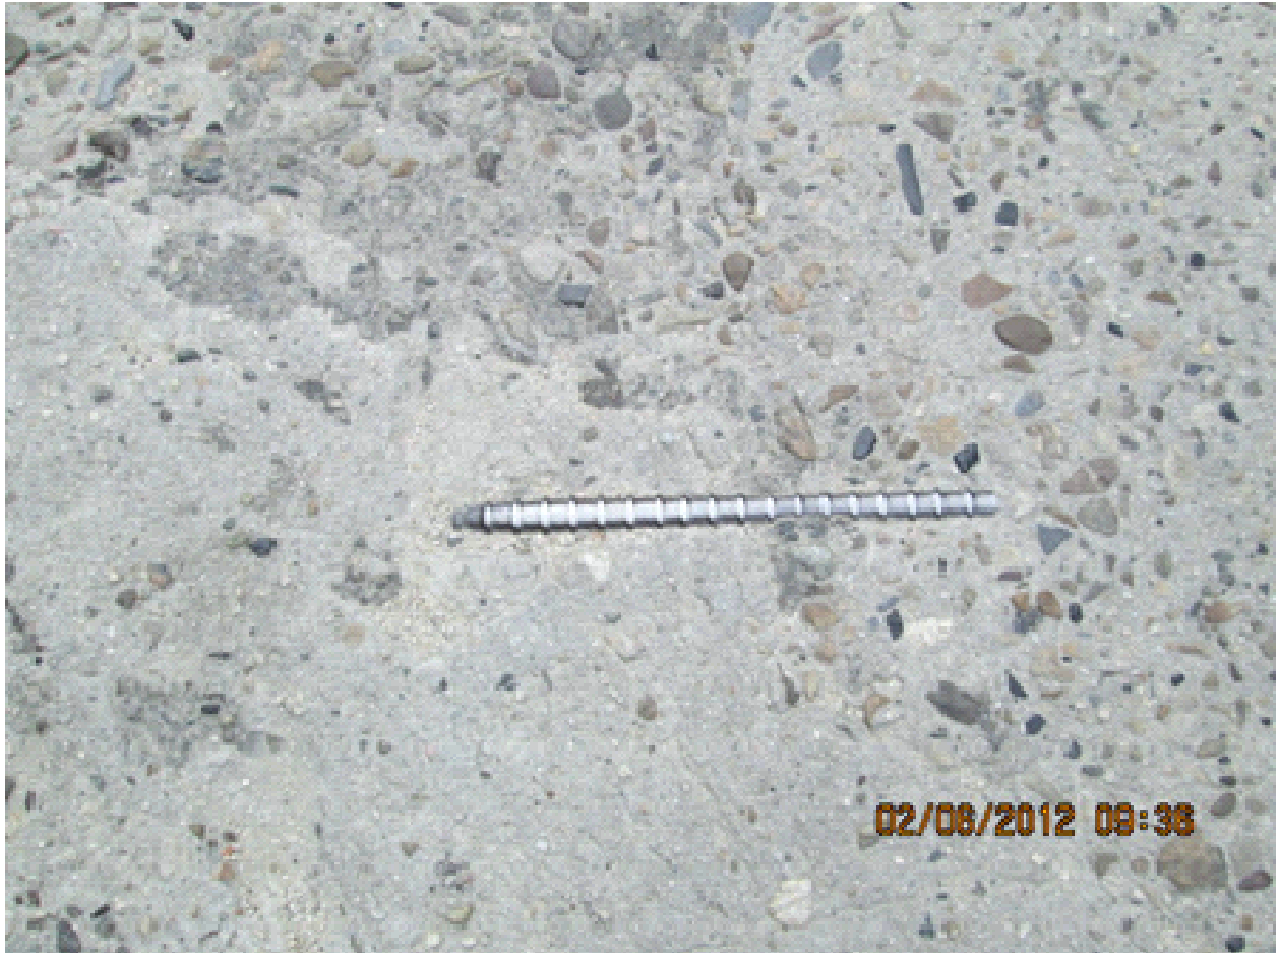
Componente.....: 1 Superficie del puente

Calif./Mantenim....: 3 / -

Daño/Observaciones.: Se observó desgaste, agregado expuesto en la superficie de losas de concreto, se recomienda colocar carpeta asfáltica despues de reparar la losa.

Tipo de daño.....: Descomposición

Reparaciones.....: C Tratamiento superficial (sello)

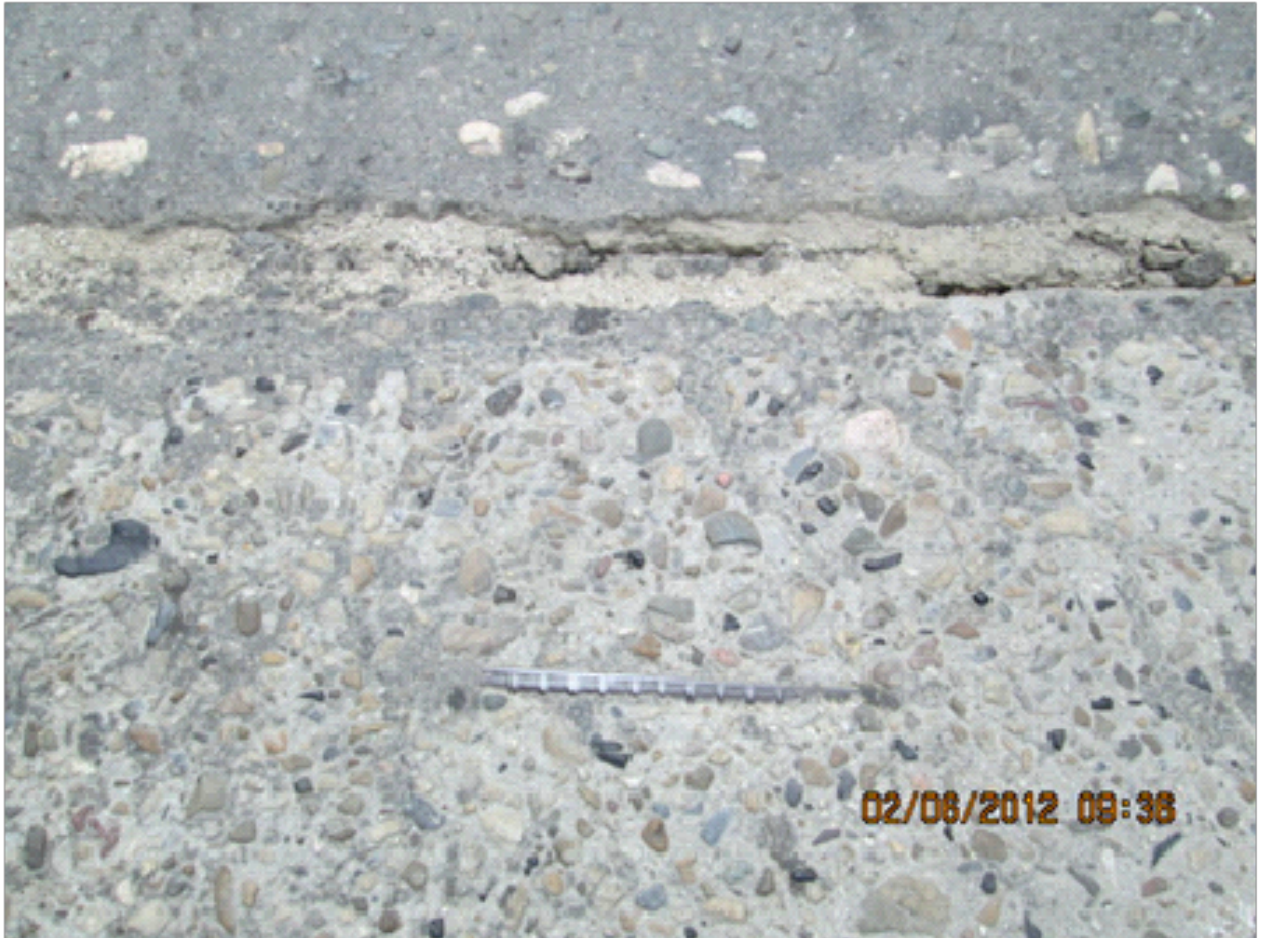
Componente.....: 1 Superficie del puente

Calif./Mantenim....: 3 / -

Daño/Observaciones.: Se observó desgaste, agregado expuesto en la superficie de losas de concreto, se recomienda colocar carpeta asfáltica despues de reparar la losa.

Tipo de daño.....: Descomposición

Reparaciones.....: C Tratamiento superficial (sello)

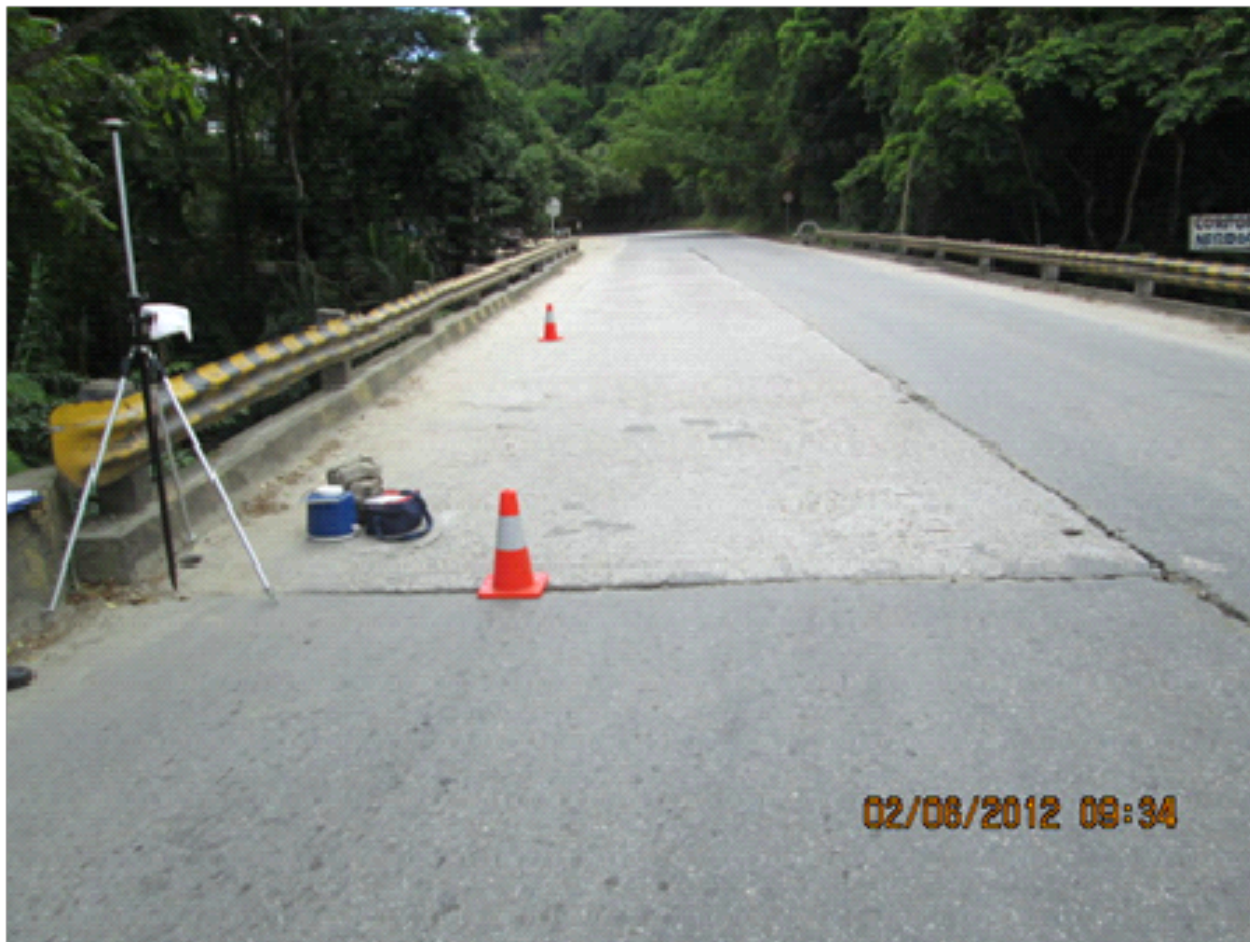
Componente.....: 1 Superficie del puente

Calif./Mantenim....: 3 / -

Daño/Observaciones.: Se observó desgaste, agregado expuesto en la superficie de losas de concreto, se recomienda colocar carpeta asfáltica despues de reparar la losa.

Tipo de daño.....: Descomposición

Reparaciones.....: C Tratamiento superficial (sello)

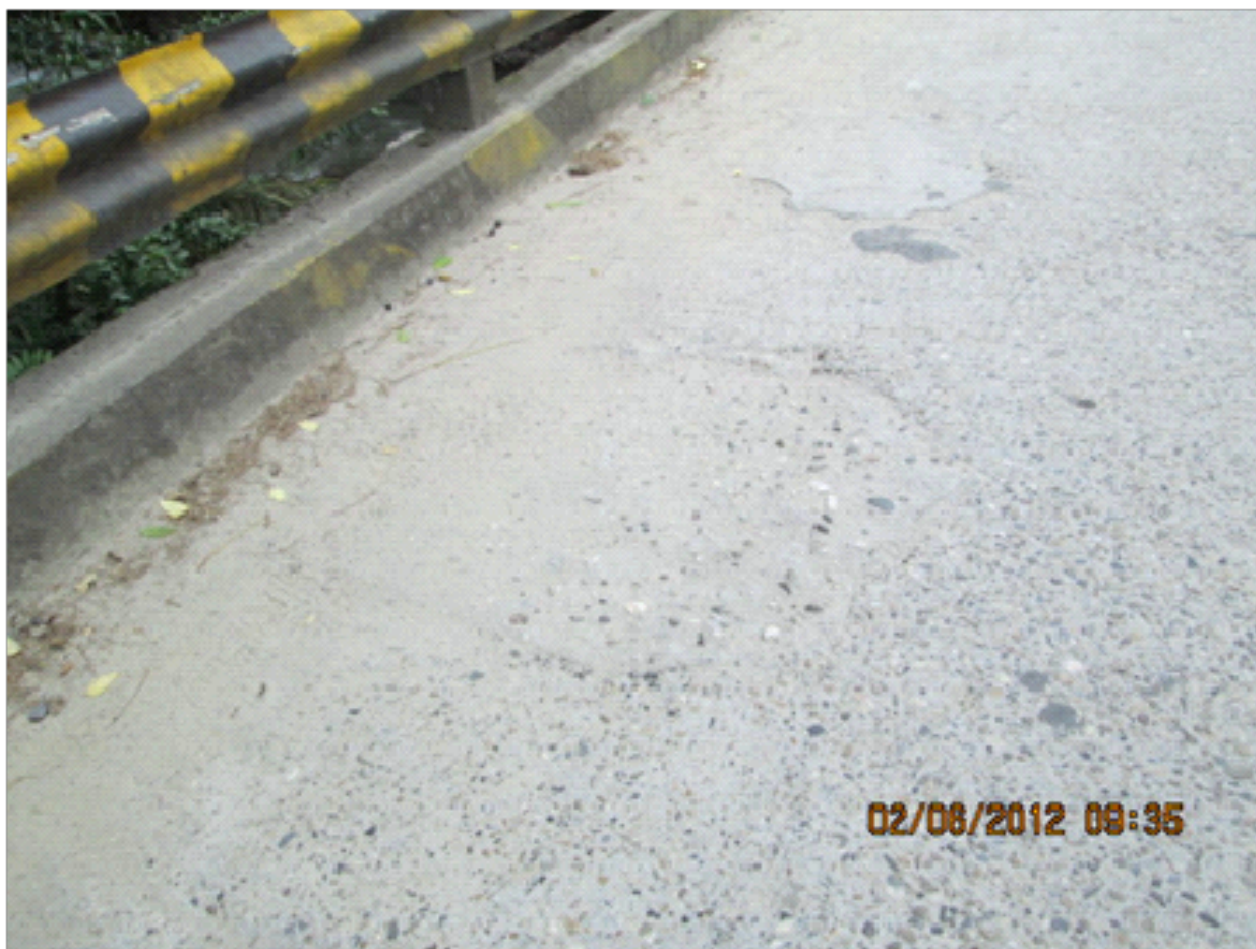
Componente.....: 1 Superficie del puente

Calif./Mantenim....: 3 / -

Daño/Observaciones.: Se observó desgaste, agregado expuesto en la superficie de losas de concreto, se recomienda colocar carpeta asfáltica despues de reparar la losa.

Tipo de daño.....: Descomposición

Reparaciones.....: C Tratamiento superficial (sello)

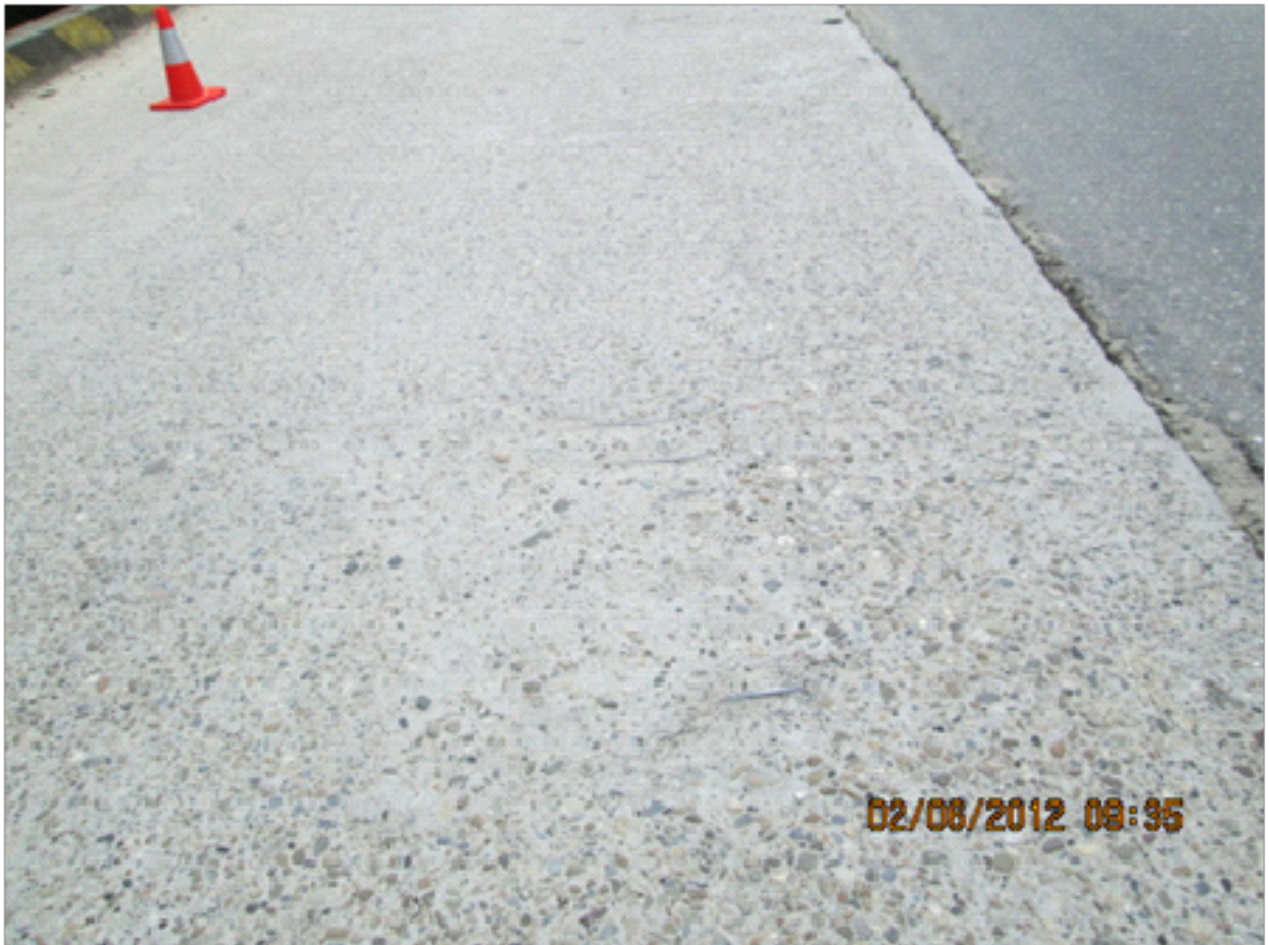
Componente.....: 1 Superficie del puente

Calif./Mantenim....: 3 / -

Daño/Observaciones.: Se observó desgaste, agregado expuesto en la superficie de losas de concreto, se recomienda colocar carpeta asfáltica despues de reparar la losa.

Tipo de daño.....: Descomposición

Reparaciones.....: C Tratamiento superficial (sello)

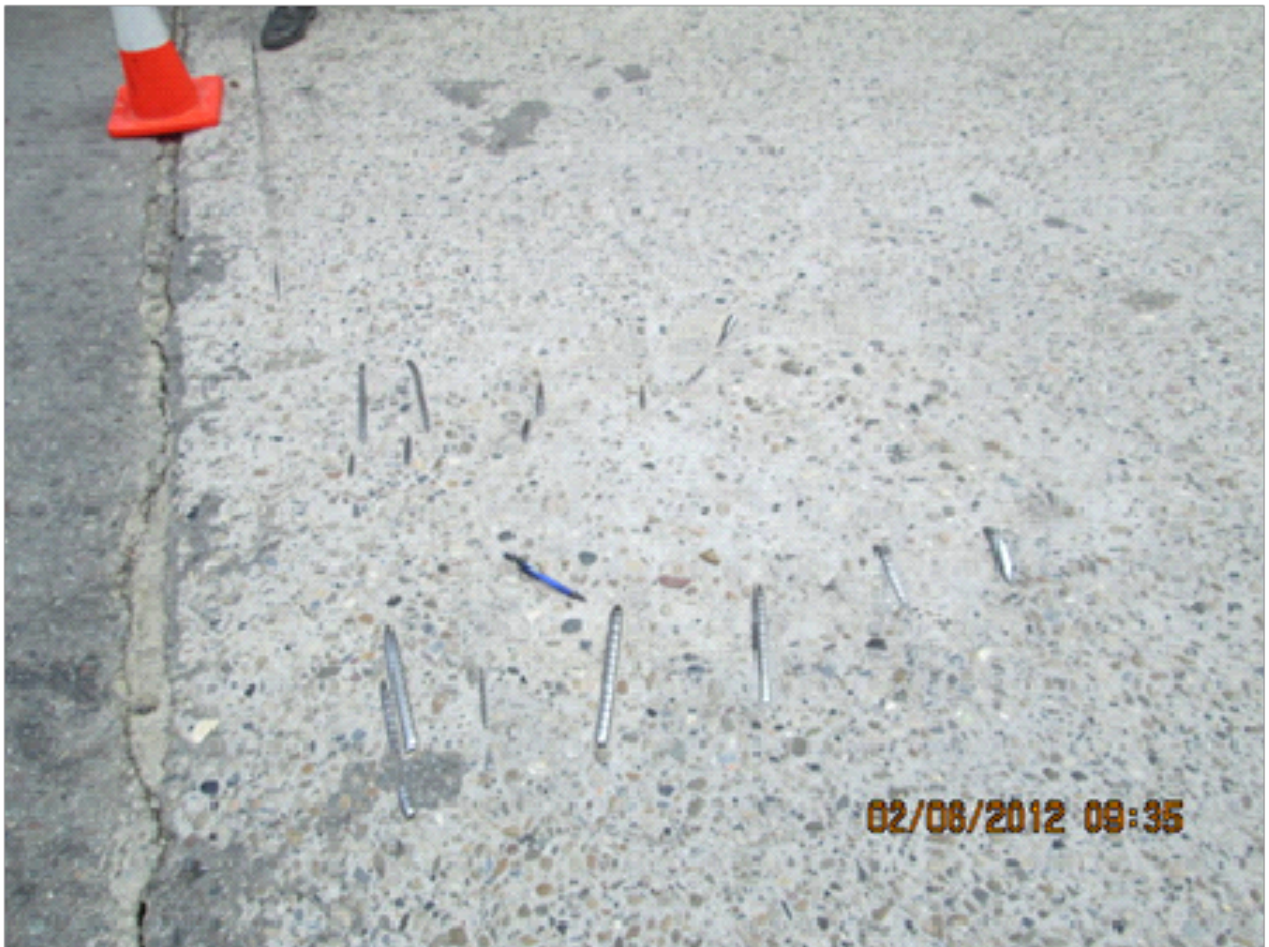
Componente.....: 1 Superficie del puente

Calif./Mantenim....: 3 / -

Daño/Observaciones.: Se observó desgaste, agregado expuesto en la superficie de losas de concreto, se recomienda colocar carpeta asfáltica despues de reparar la losa.

Tipo de daño.....: Descomposición

Reparaciones.....: C Tratamiento superficial (sello)

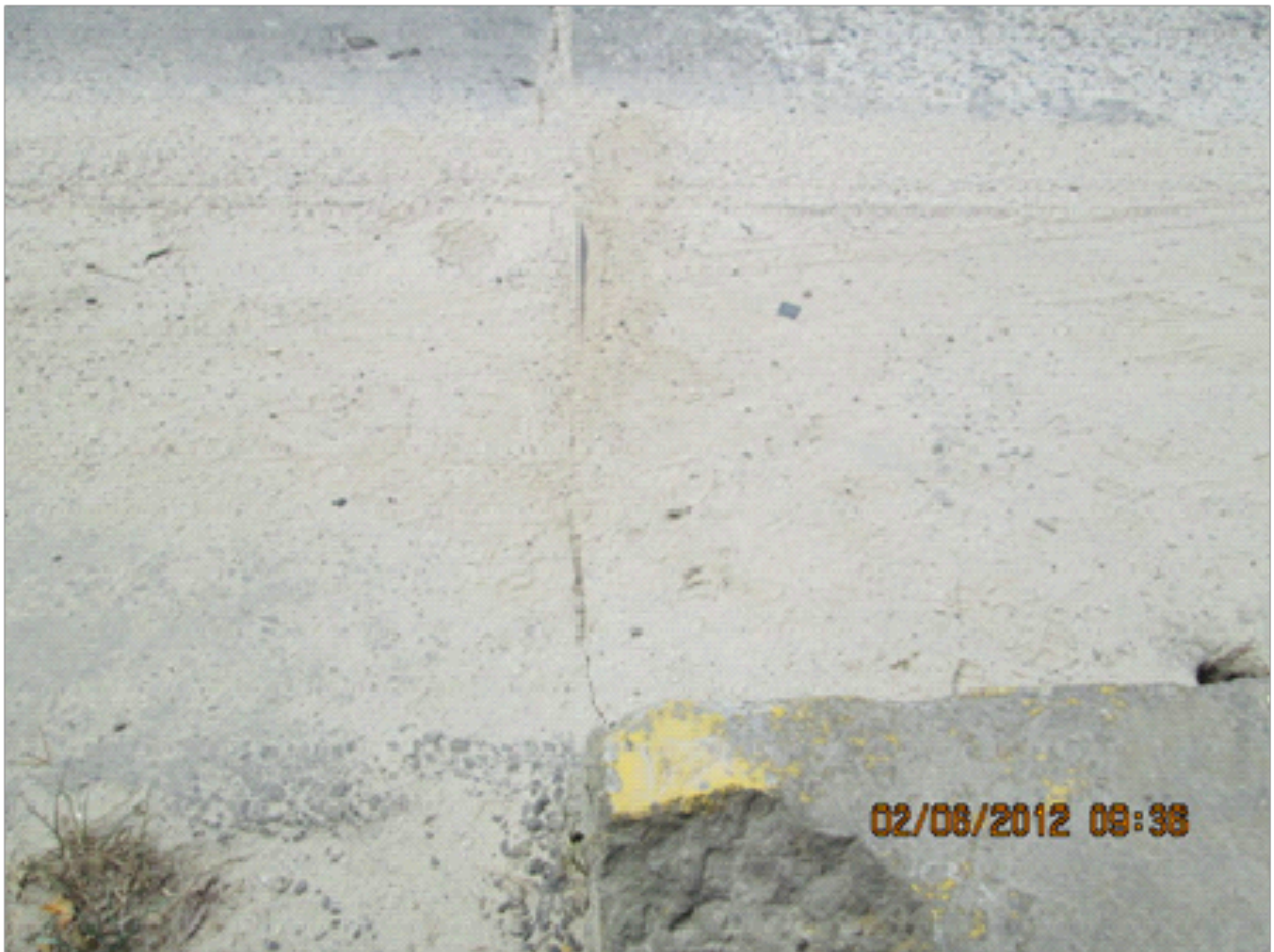
Componente.....: 2 Juntas de expansión

Calif./Mantenim....: 3 / -

Daño/Observaciones.: Se observó pérdida de los ángulos de acero en las juntas, se recomienda instalar juntas de goma asfáltica o similares.

Reparaciones.....: C Cambio a junta de goma asfáltica

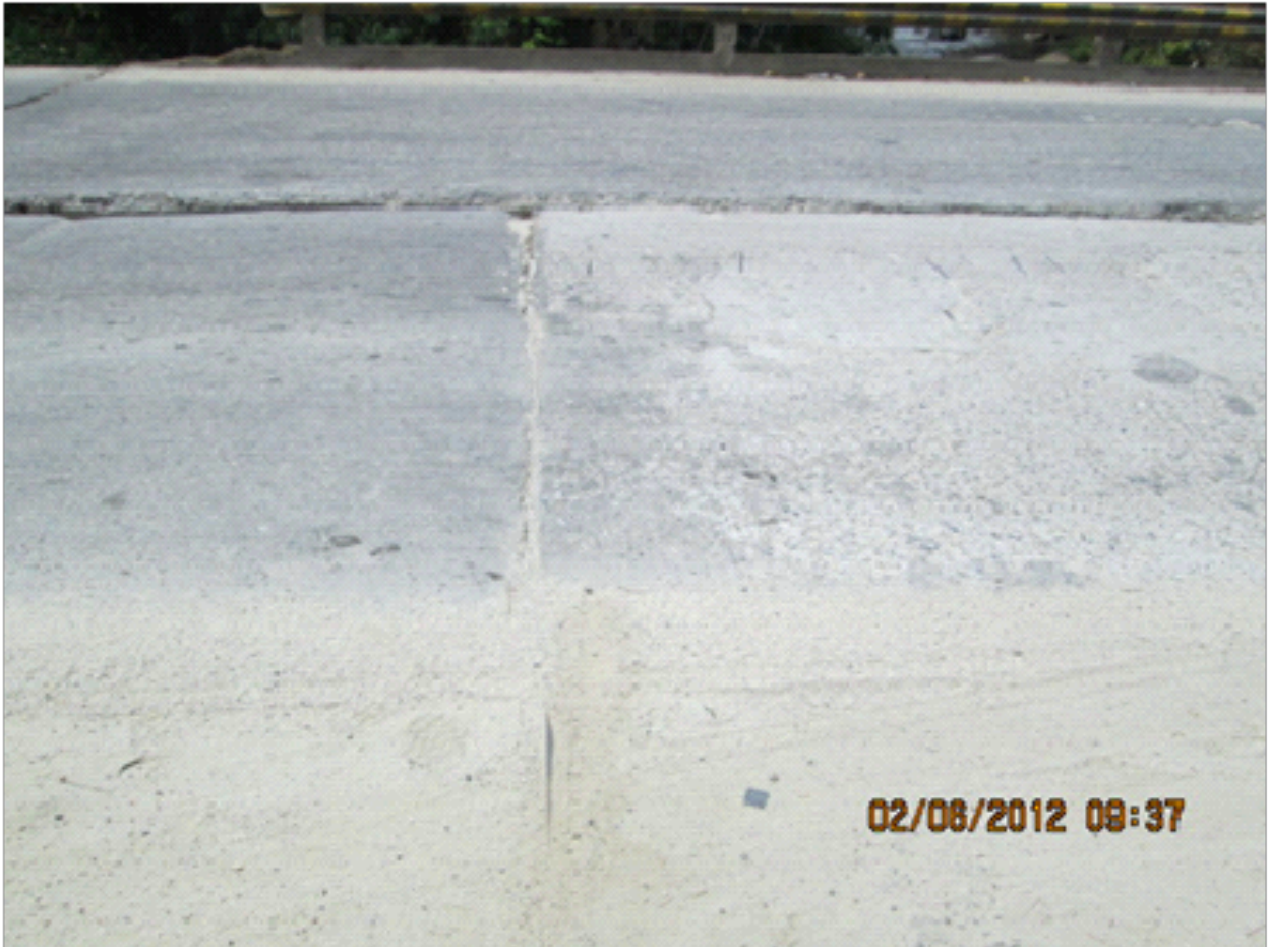
Componente.....: 2 Juntas de expansión

Calif./Mantenim....: 3 / -

Daño/Observaciones.: Se observó pérdida de los ángulos de acero en las juntas, se recomienda instalar juntas de goma asfáltica o similares.

Reparaciones.....: C Cambio a junta de goma asfáltica

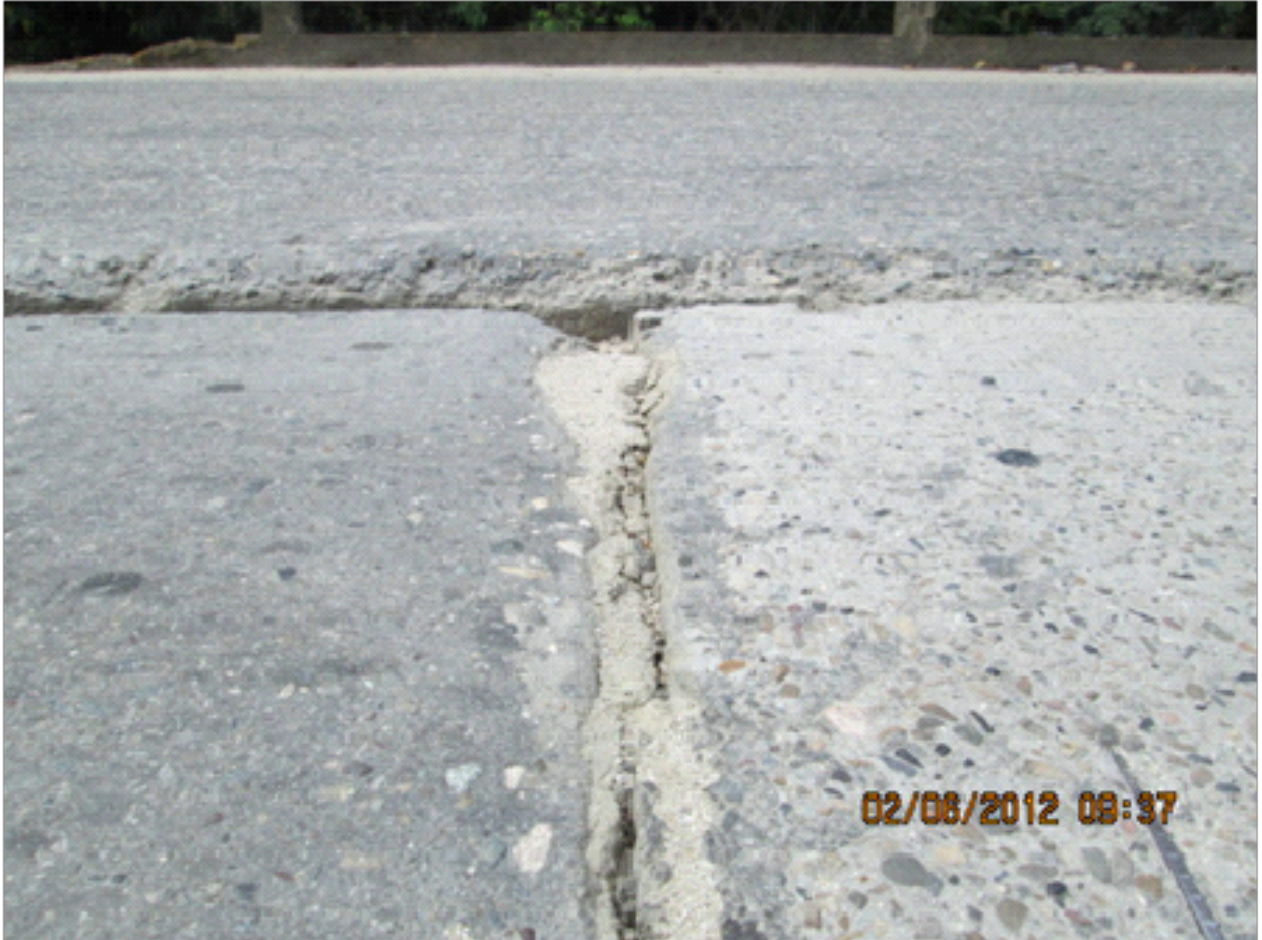
Componente.....: 2 Juntas de expansión

Calif./Mantenim....: 3 / -

Daño/Observaciones.: Se observó pérdida de los ángulos de acero en las juntas, se recomienda instalar juntas de goma asfáltica o similares.

Reparaciones.....: C Cambio a junta de goma asfáltica

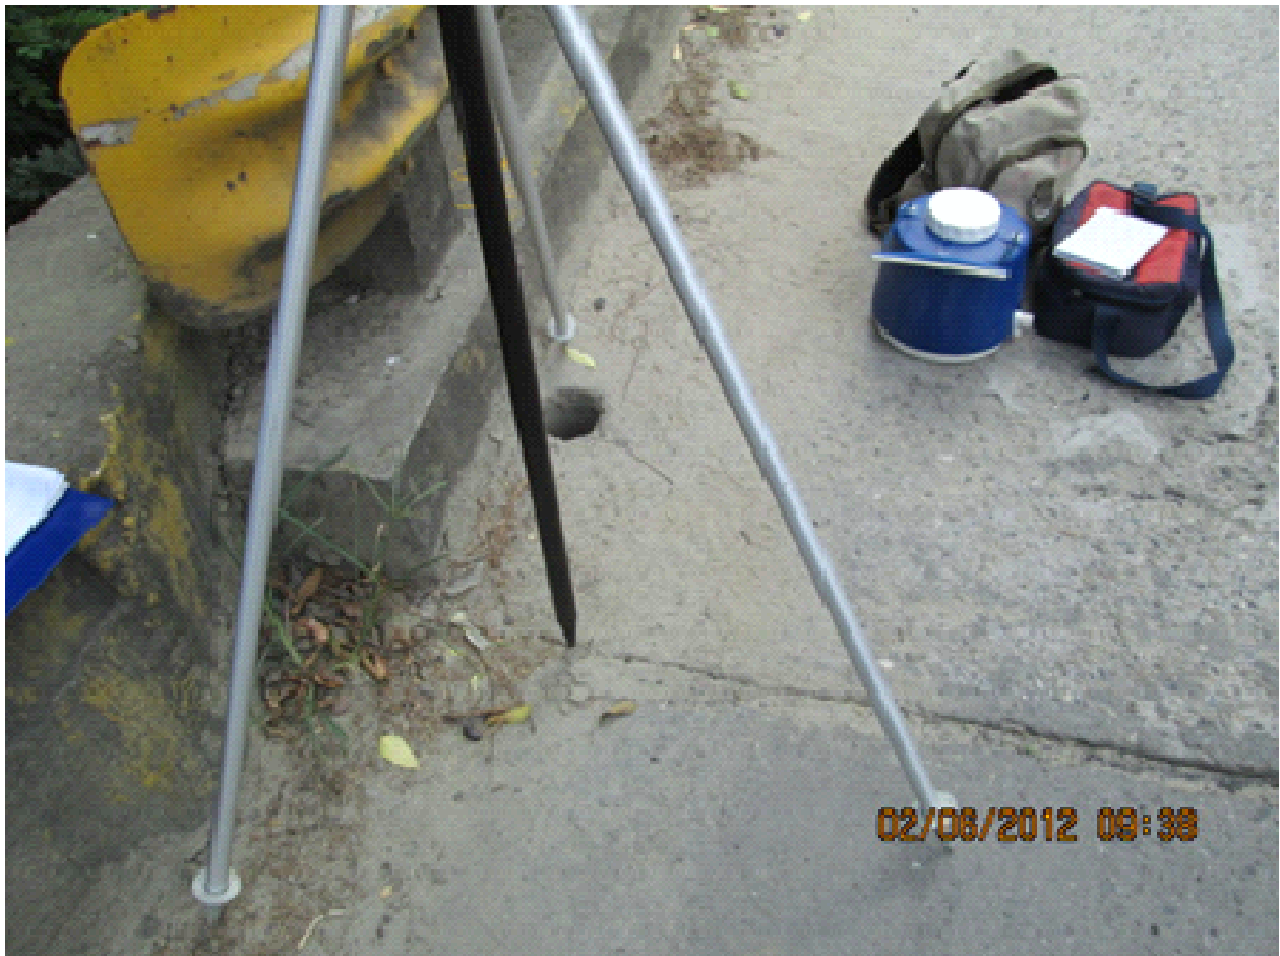
Componente.....: 2 Juntas de expansión

Calif./Mantenim....: 3 / -

Daño/Observaciones.: Se observó pérdida de los ángulos de acero en las juntas, se recomienda instalar juntas de goma asfáltica o similares.

Reparaciones.....: C Cambio a junta de goma asfáltica

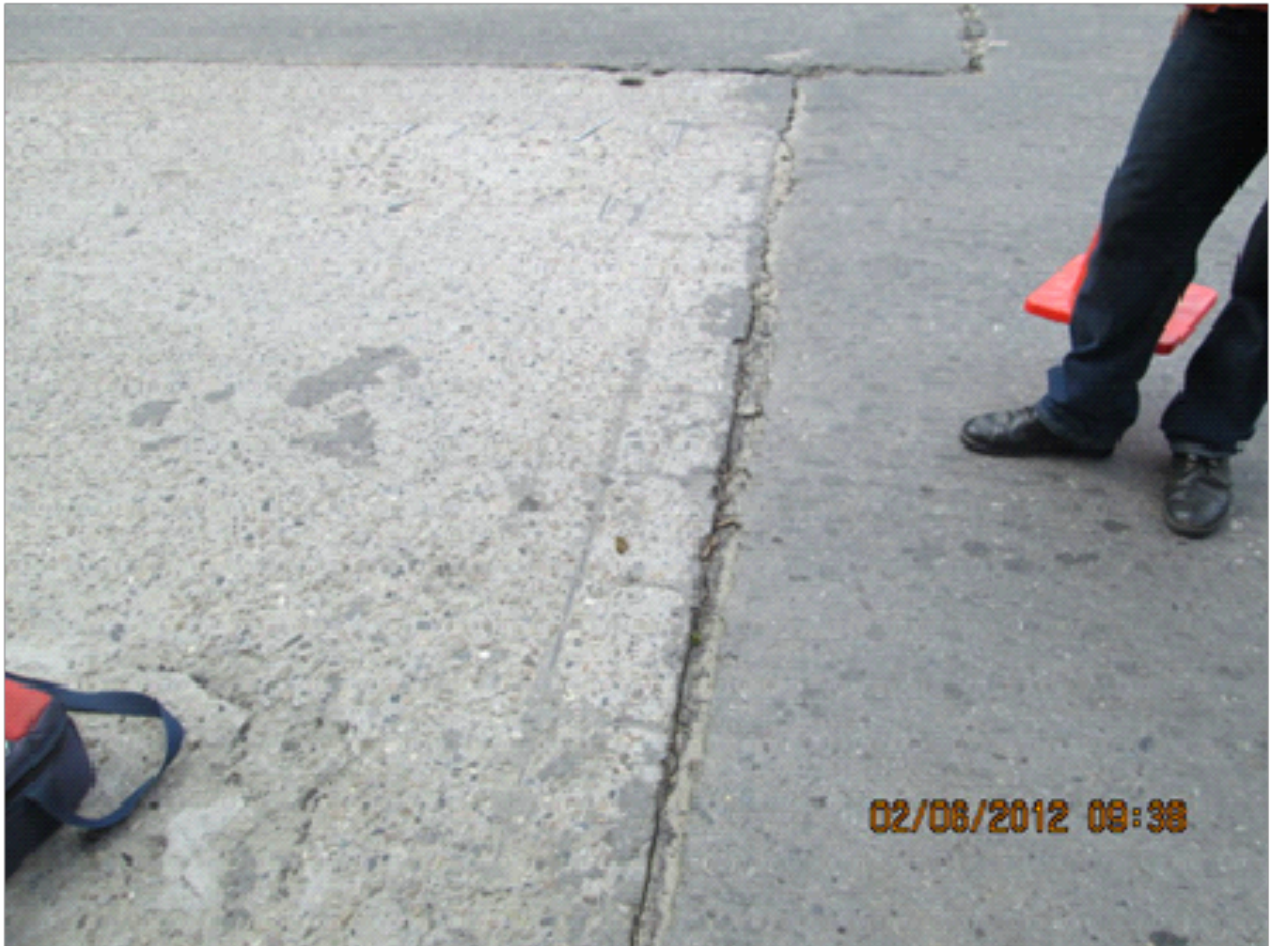
Componente.....: 2 Juntas de expansión

Calif./Mantenim....: 3 / -

Daño/Observaciones.: Se observó pérdida de los ángulos de acero en las juntas, se recomienda instalar juntas de goma asfáltica o similares.

Reparaciones.....: C Cambio a junta de goma asfáltica
