SDC/INV	SiPuCol	Fecha	Hoja
Informe de inspección principal		13/08/12	1
18-7008-004.00 San Juana (Izquierdo)			
Regional.....: 18 Norte de Santander			
Ruta.....: Palo de Letras - Puente Internacional			
Carretera.....: Ocaña - Sardinata			
Lado de la car...: 0			
Abscisa.....: 121+0034			
No del registro..: 1569			
Año de construcción.....:			
Año de la última reconstrucción.....: 1996			
Paso Superior/Inferior.....: S			
Dir. de abs. de la carretera principal.: E			
Requisitos de la inspección.....: 0 Nada			
Recolección de datos : Fecha.....: 2012.06.02			
: Iniciales.....: JPV			
Posición geográfica..:			
Latitud: 8 gra 4.6 min N Longitud: 72 gra 50.32 min O Altitud: 369. <u>88</u> m			
Geometría: Número de luces.....: 1			
Longitud de la luz menor (m): 43.30			
Longitud de la luz mayor (m): 43.30			
Longitud total (m): 43.30			
Ancho del tablero..... (m): 5.30			
Ancho del separador..... (m): 0.00			
Ancho del andén izquierdo (m): 0.00

Observaciones:
 Puente de una sola luz con dos vigas preesforzadas.

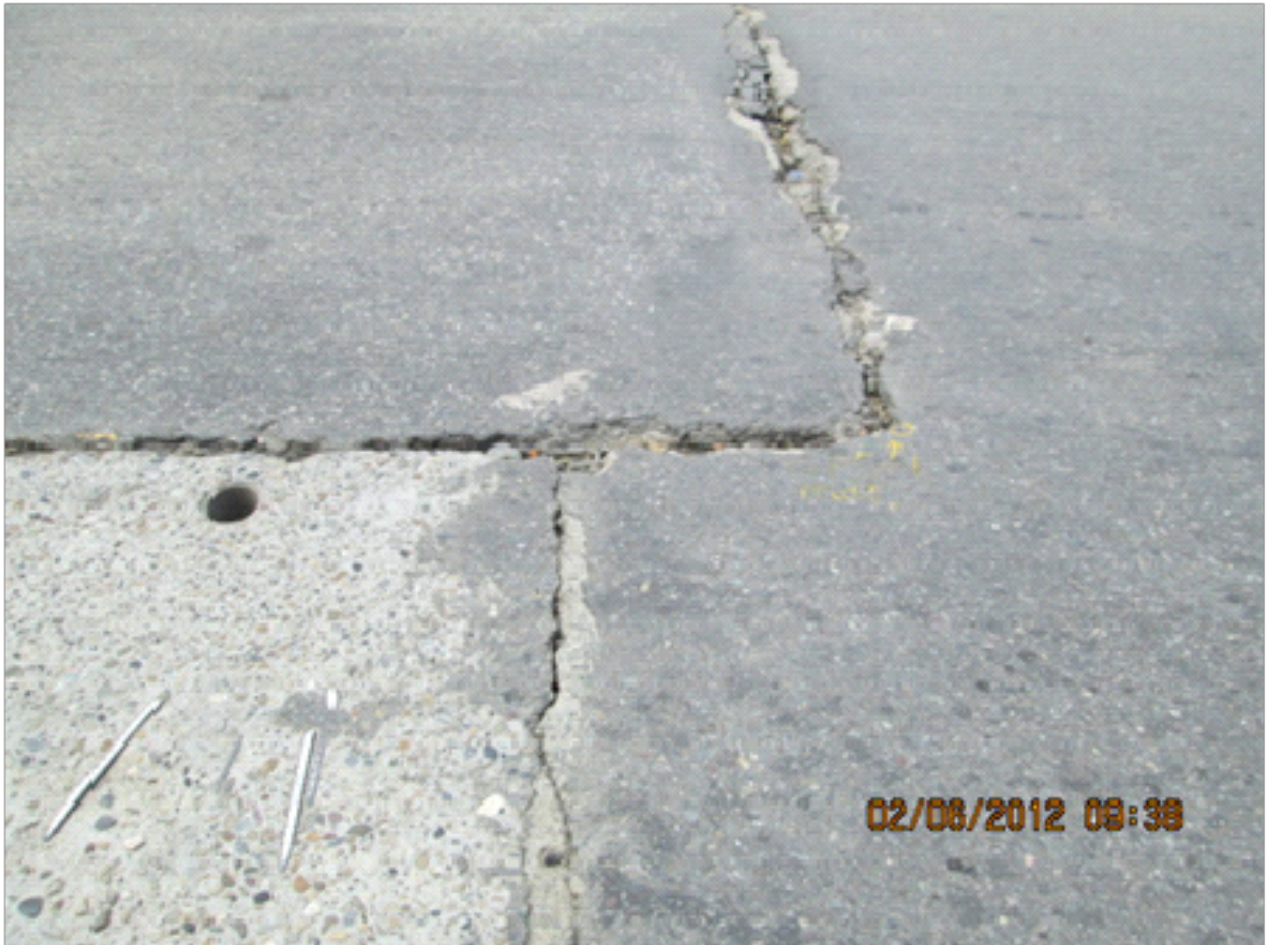
Componente.....: 2 Juntas de expansión

Calif./Mantenim....: 3 / -

Daño/Observaciones.: Se observó pérdida de los ángulos de acero en las juntas, se recomienda instalar juntas de goma asfáltica o similares.

Reparaciones.....: C Cambio a junta de goma asfáltica

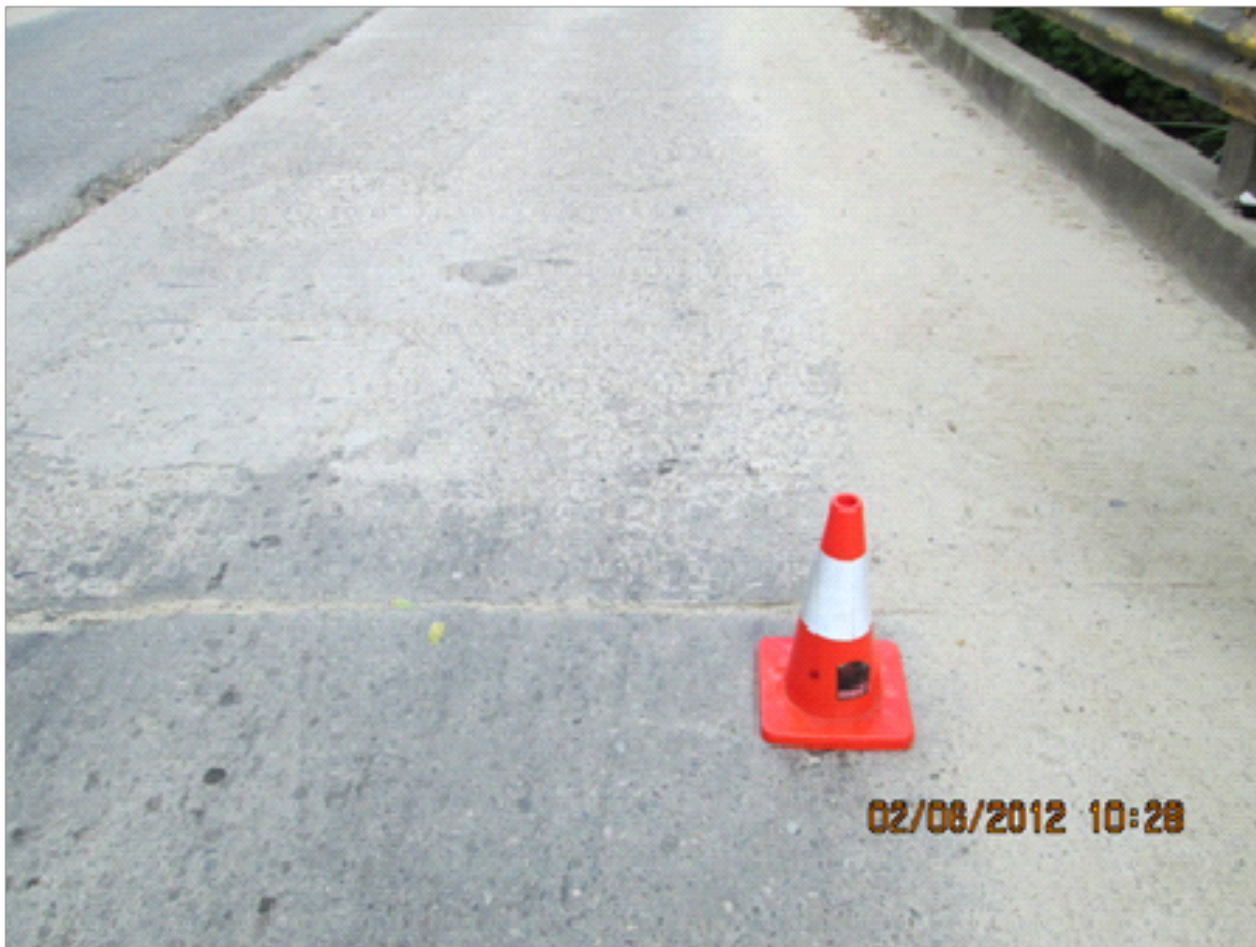
Componente.....: 2 Juntas de expansión

Calif./Mantenim....: 3 / -

Daño/Observaciones.: Se observó pérdida de los ángulos de acero en las juntas, se recomienda instalar juntas de goma asfáltica o similares.

Reparaciones.....: C Cambio a junta de goma asfáltica

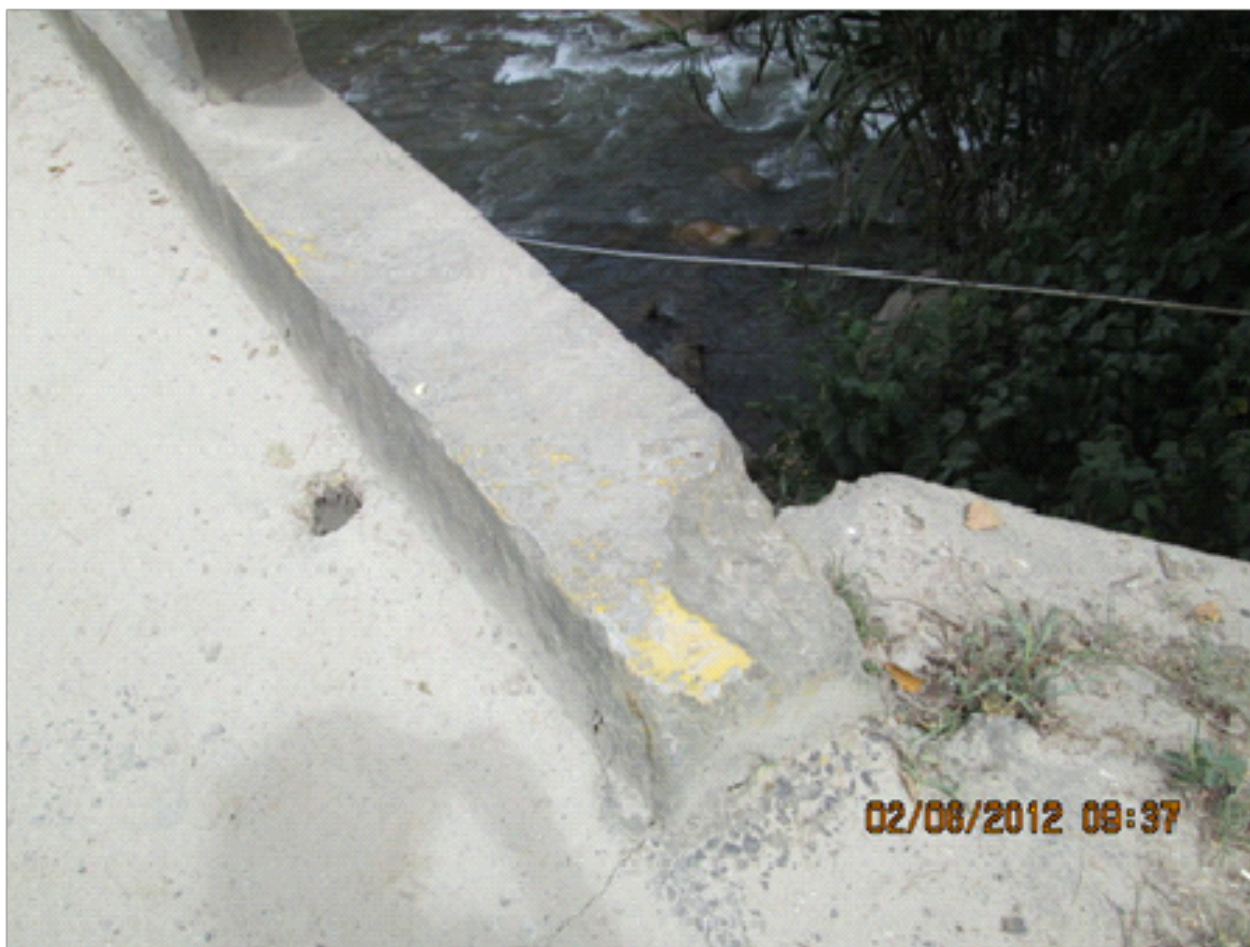
Componente.....: 3 Andenes/Bordillos
Calif./Mantenim....: 1 / -
Daño/Observaciones.: Presentan manchas de humedad y vegetación y en algunos sectores se observó pérdida del concreto.
Z: Es necesario realizar labores de mantenimiento y pintura.
Reparaciones.....: Z Otra

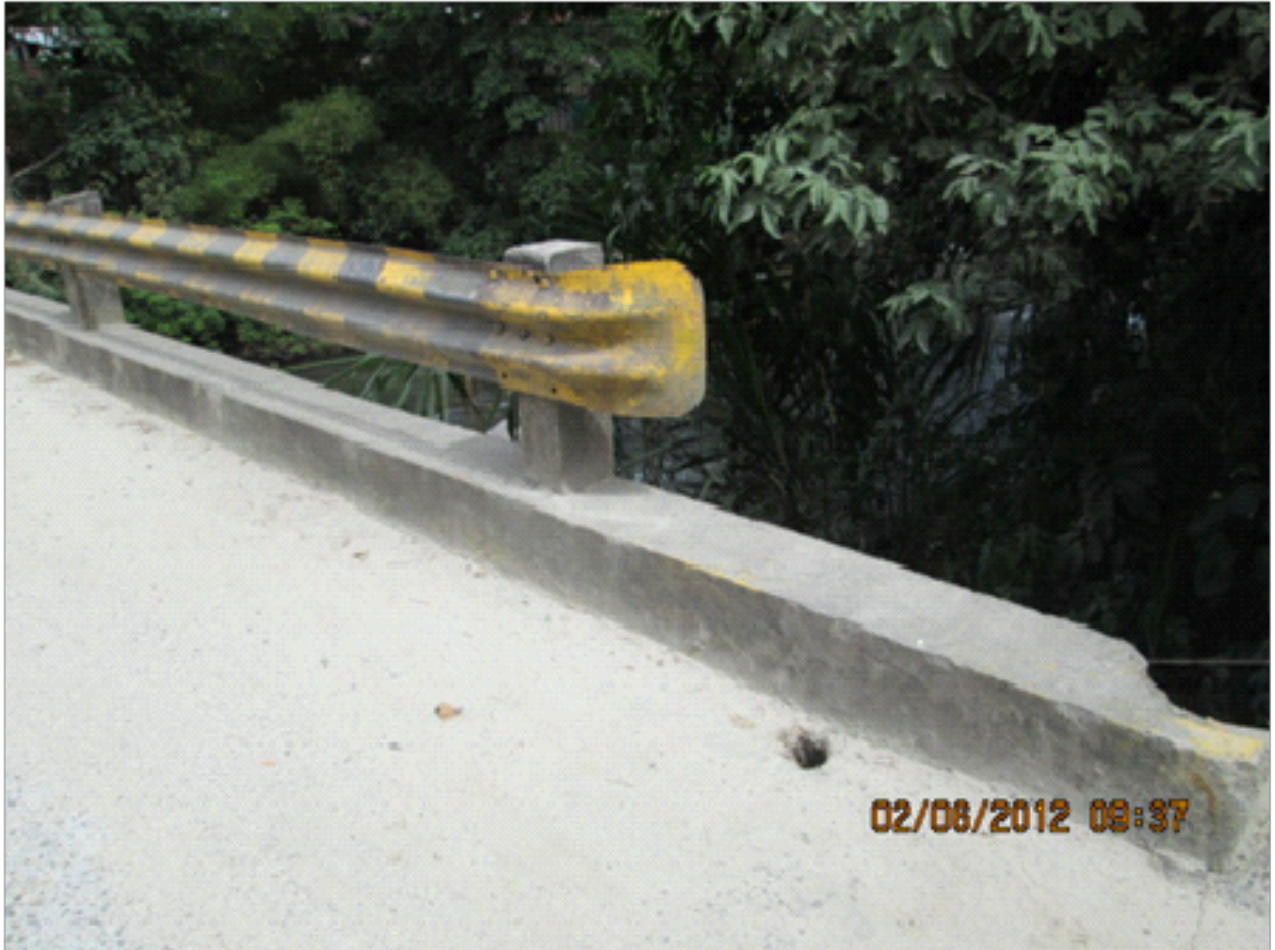
Componente.....: 4 Barandas
Calif./Mantenim....: 2 / -
Daño/Observaciones.: Se observó leve corrosión superficial y golpes.
Tipo de daño.....: Otro

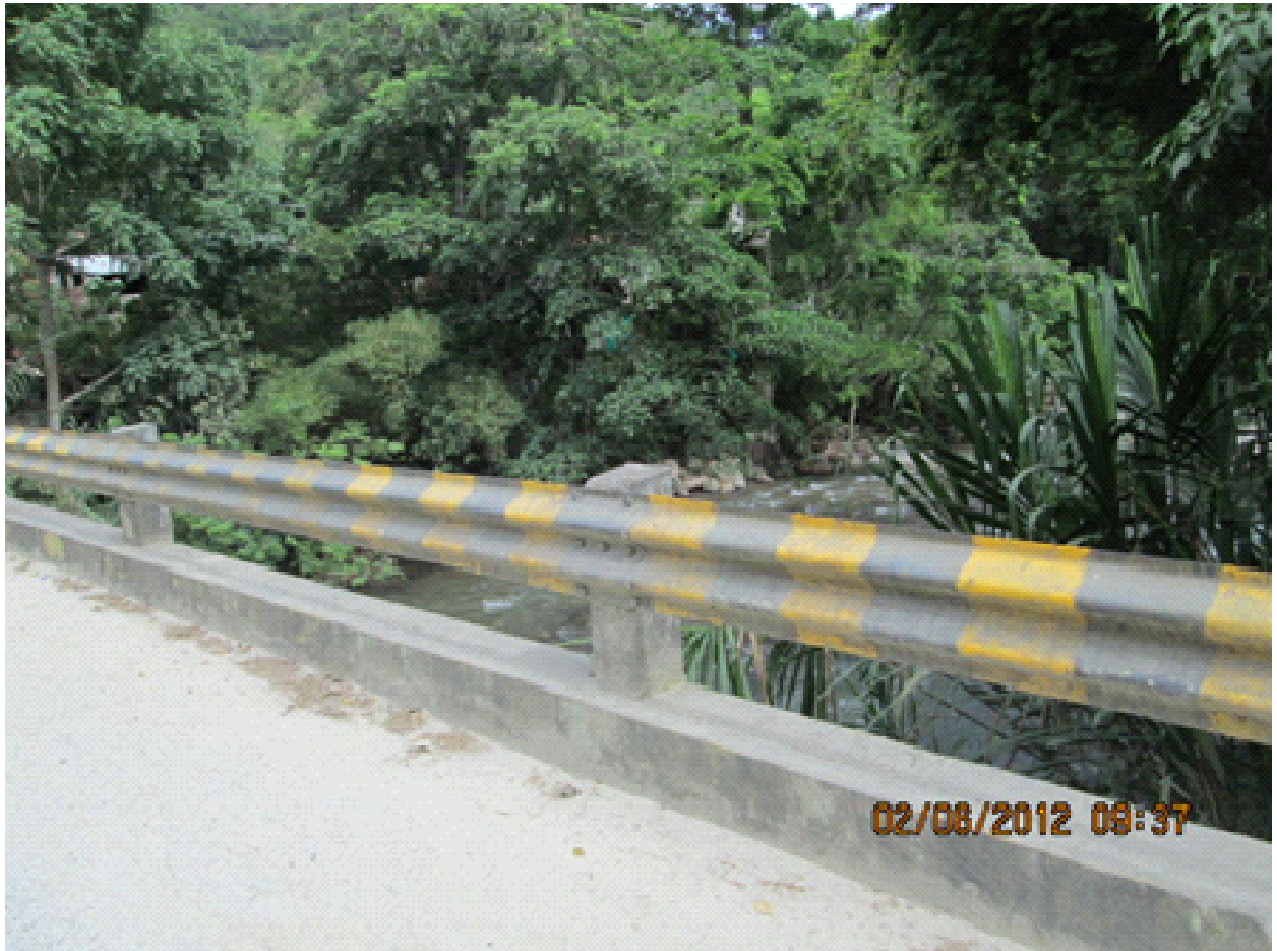
Componente.....: 4 Barandas
Calif./Mantenim....: 2 / -
Daño/Observaciones.: Se observó leve corrosión superficial y golpes.
Tipo de daño.....: Otro

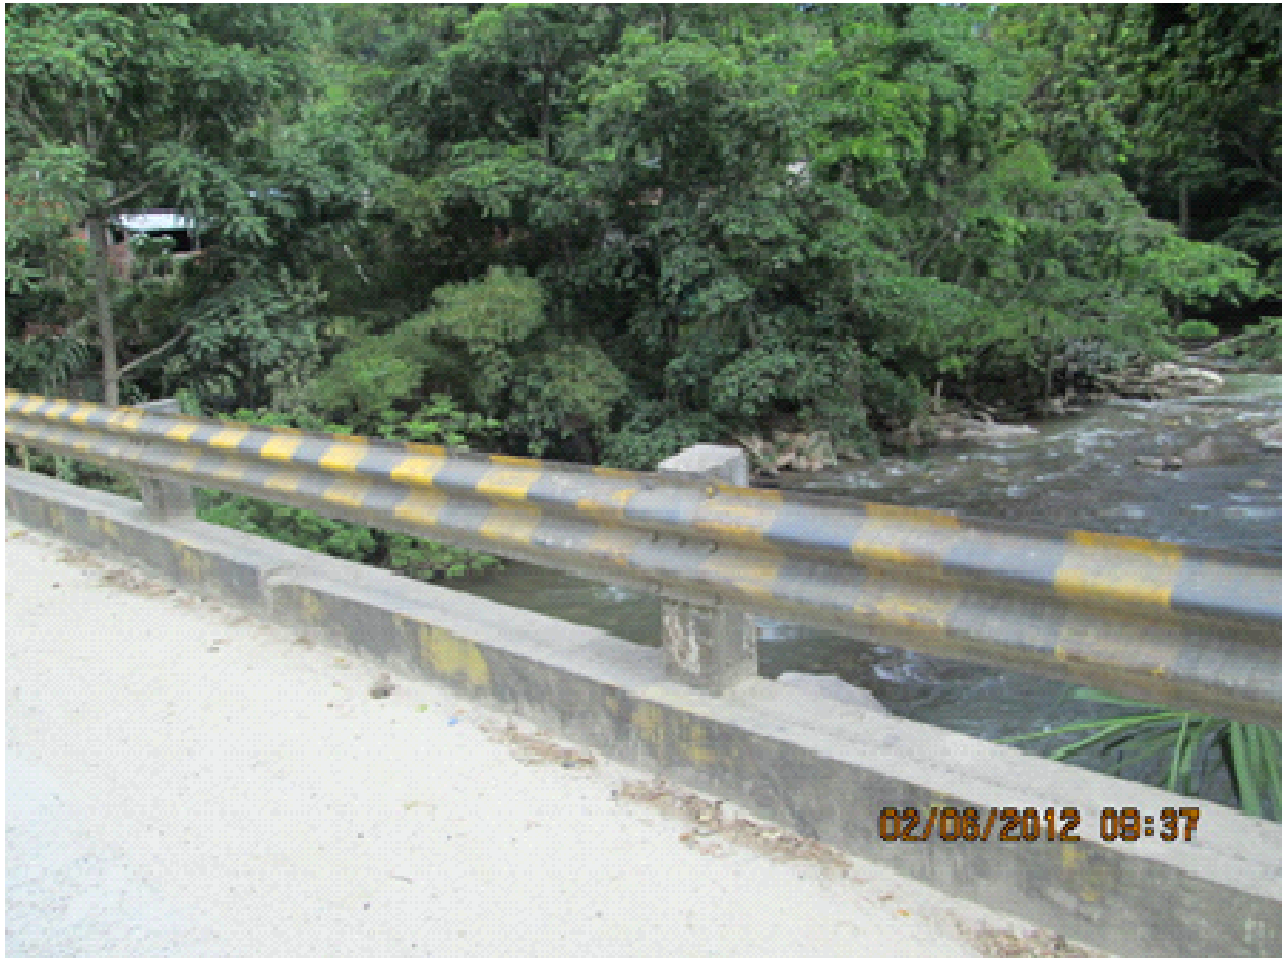
Componente.....: 4 Barandas
Calif./Mantenim....: 2 / -
Daño/Observaciones.: Se observó leve corrosión superficial y golpes.
Tipo de daño.....: Otro

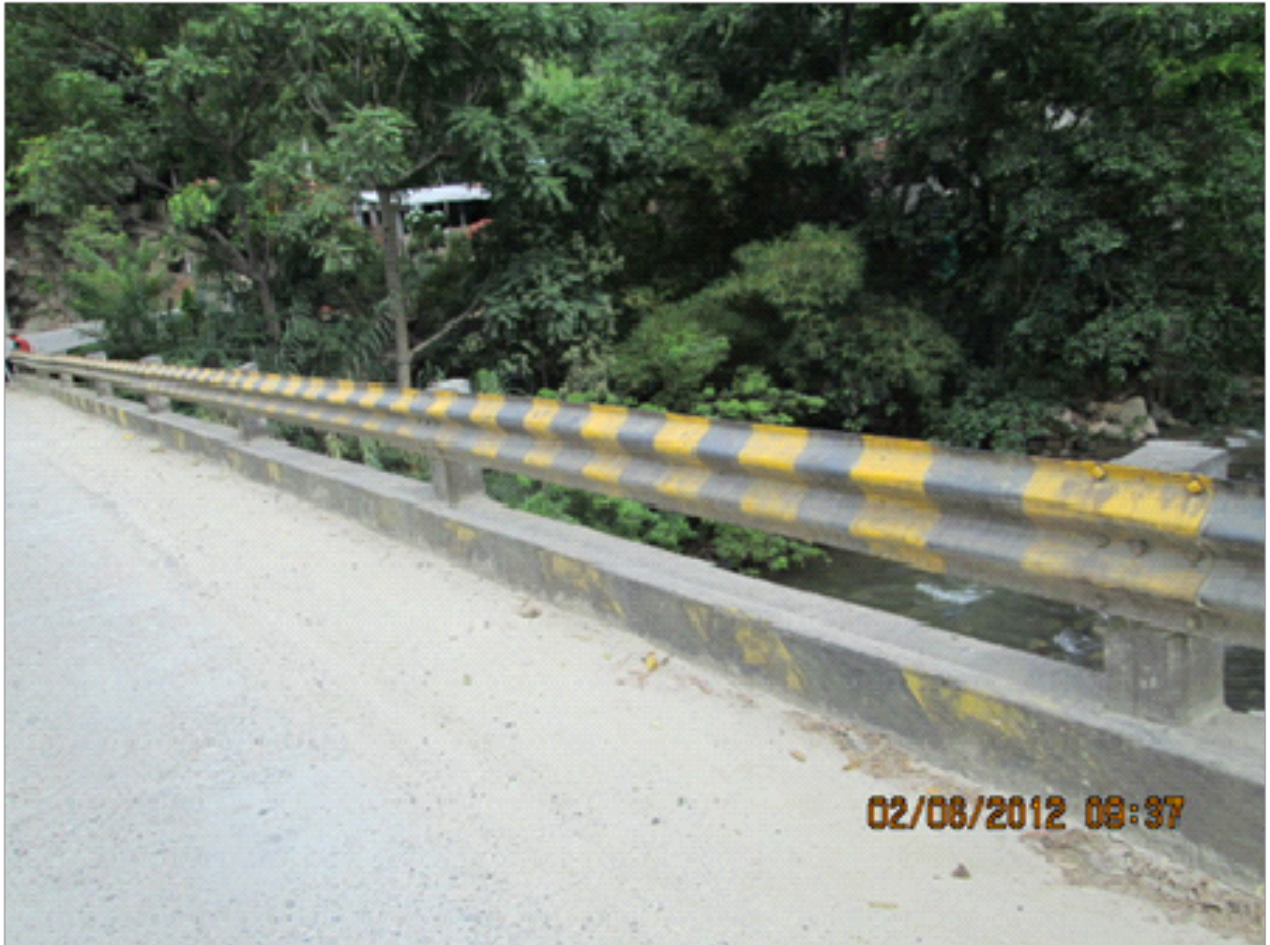
Componente.....: 4 Barandas

Calif./Mantenim....: 2 / -

Daño/Observaciones.: Se observó leve corrosión superficial y golpes.

Tipo de daño.....: Otro

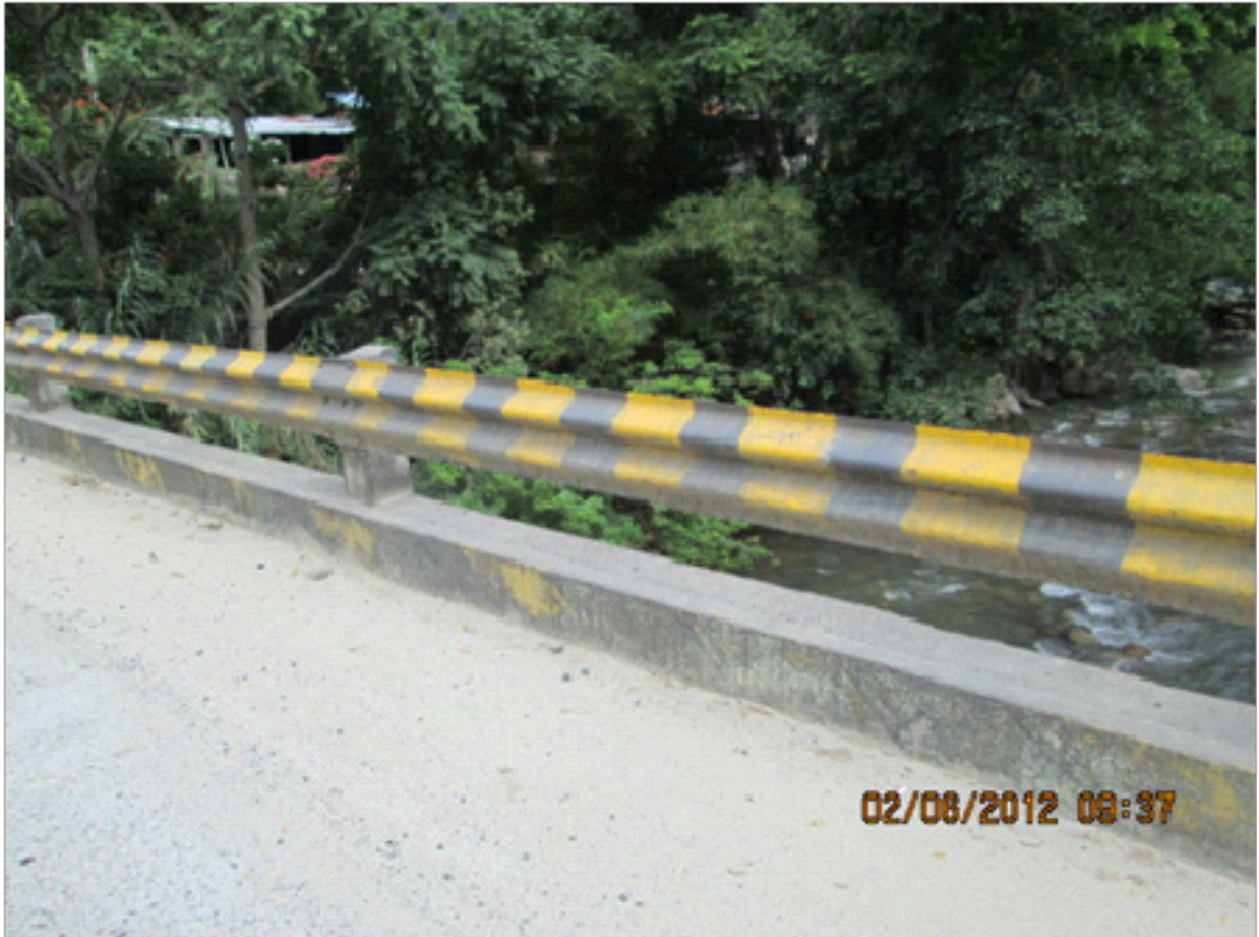
Componente.....: 4 Barandas

Calif./Mantenim....: 2 / -

Daño/Observaciones.: Se observó leve corrosión superficial y golpes.

Tipo de daño.....: Otro

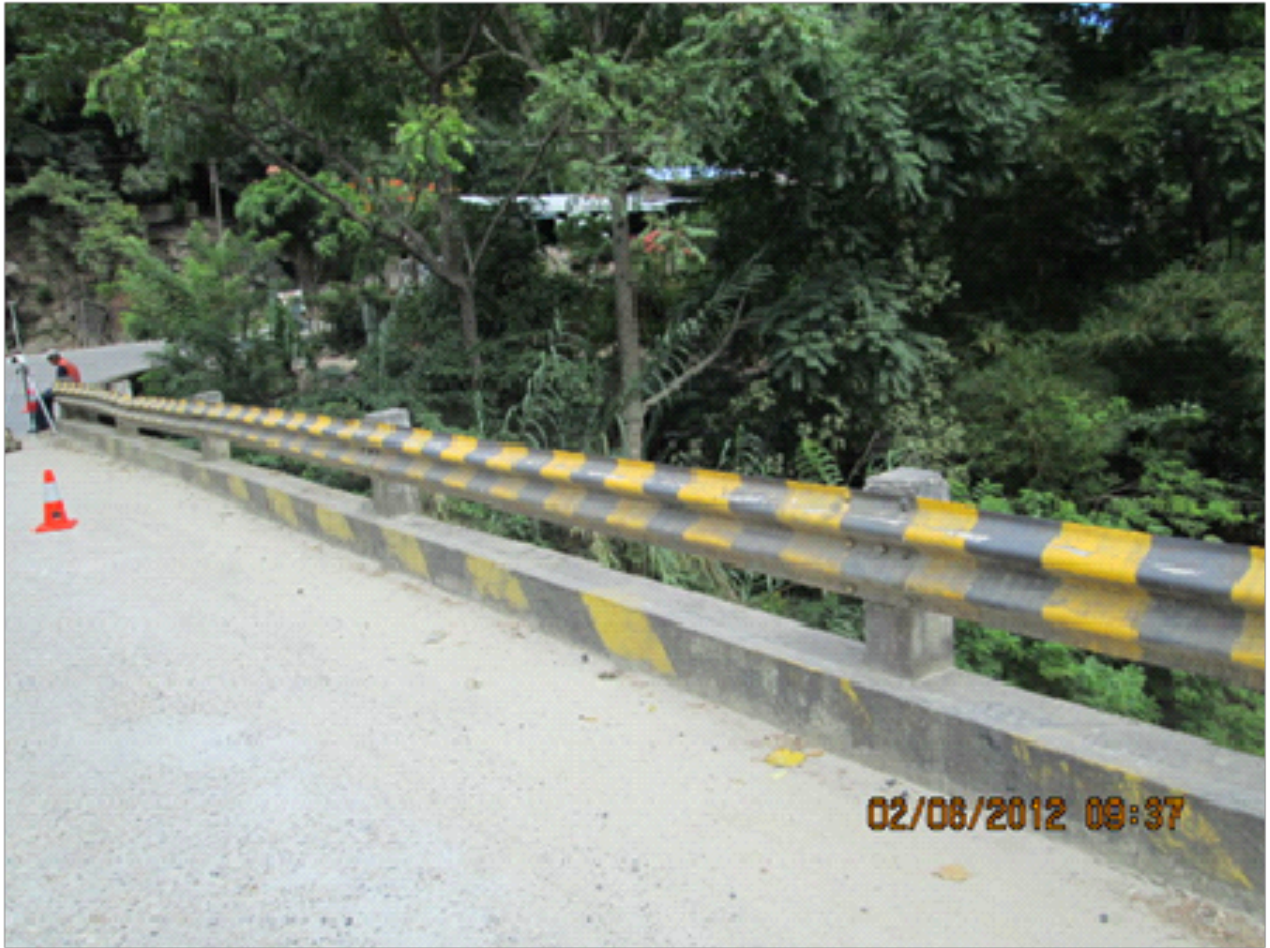
Componente.....: 4 Barandas
Calif./Mantenim....: 2 / -
Daño/Observaciones.: Se observó leve corrosión superficial y golpes.
Tipo de daño.....: Otro

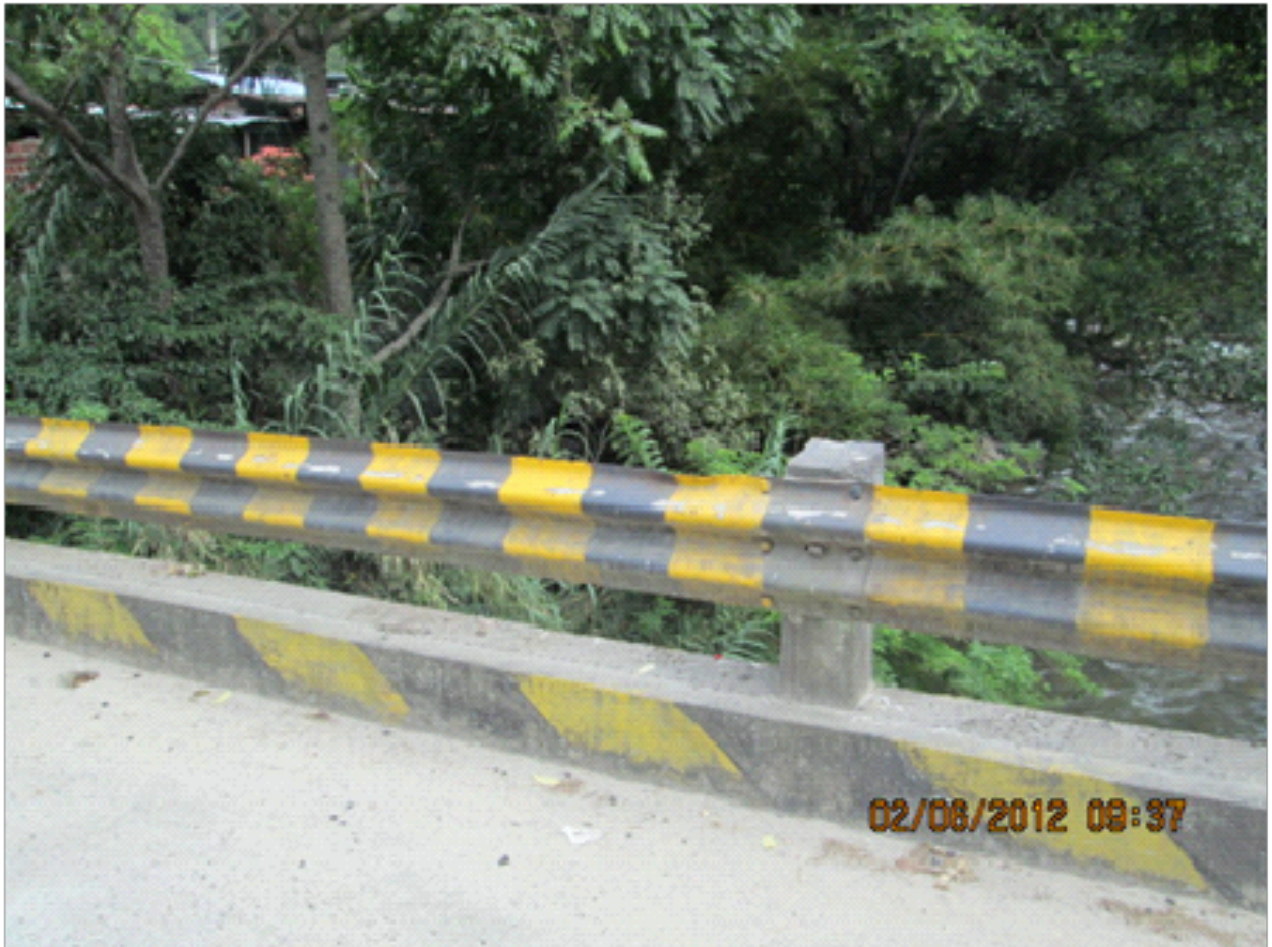
Componente.....: 4 Barandas

Calif./Mantenim....: 2 / -

Daño/Observaciones.: Se observó leve corrosión superficial y golpes.

Tipo de daño.....: Otro

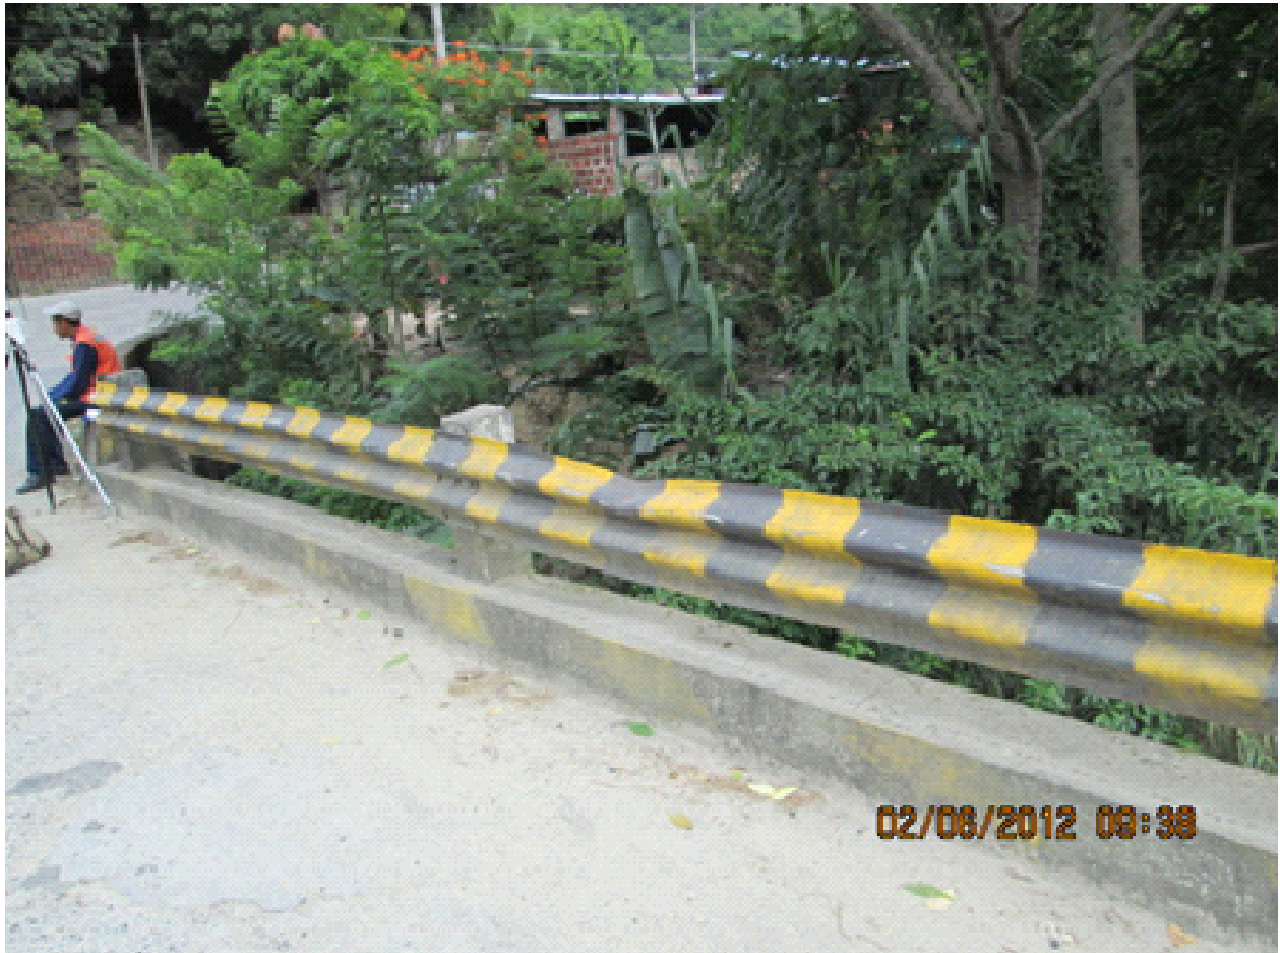
Componente.....: 4 Barandas

Calif./Mantenim....: 2 / -

Daño/Observaciones.: Se observó leve corrosión superficial y golpes.

Tipo de daño.....: Otro

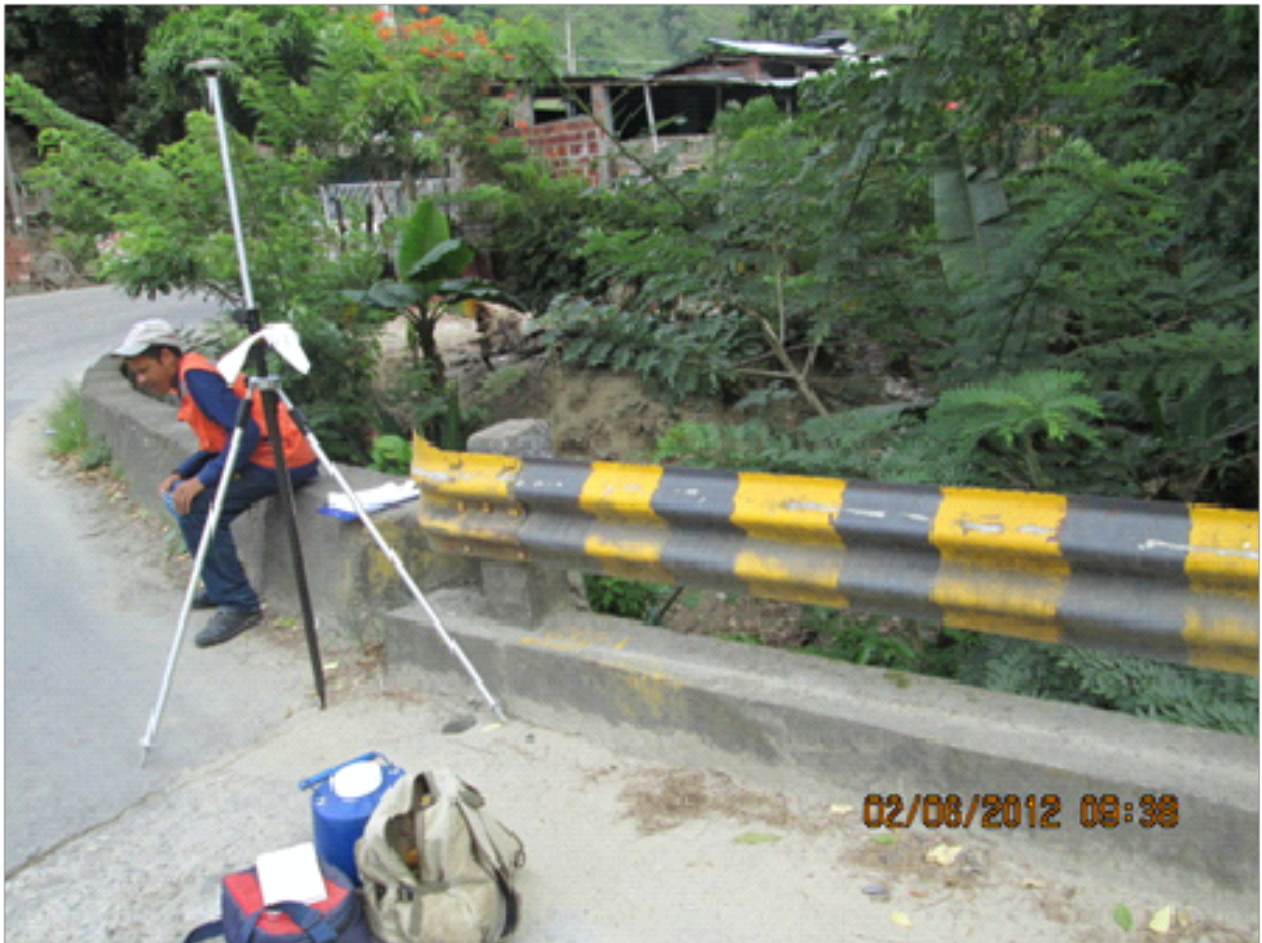
Componente.....: 4 Barandas
Calif./Mantenim....: 2 / -
Daño/Observaciones.: Se observó leve corrosión superficial y golpes.
Tipo de daño.....: Otro

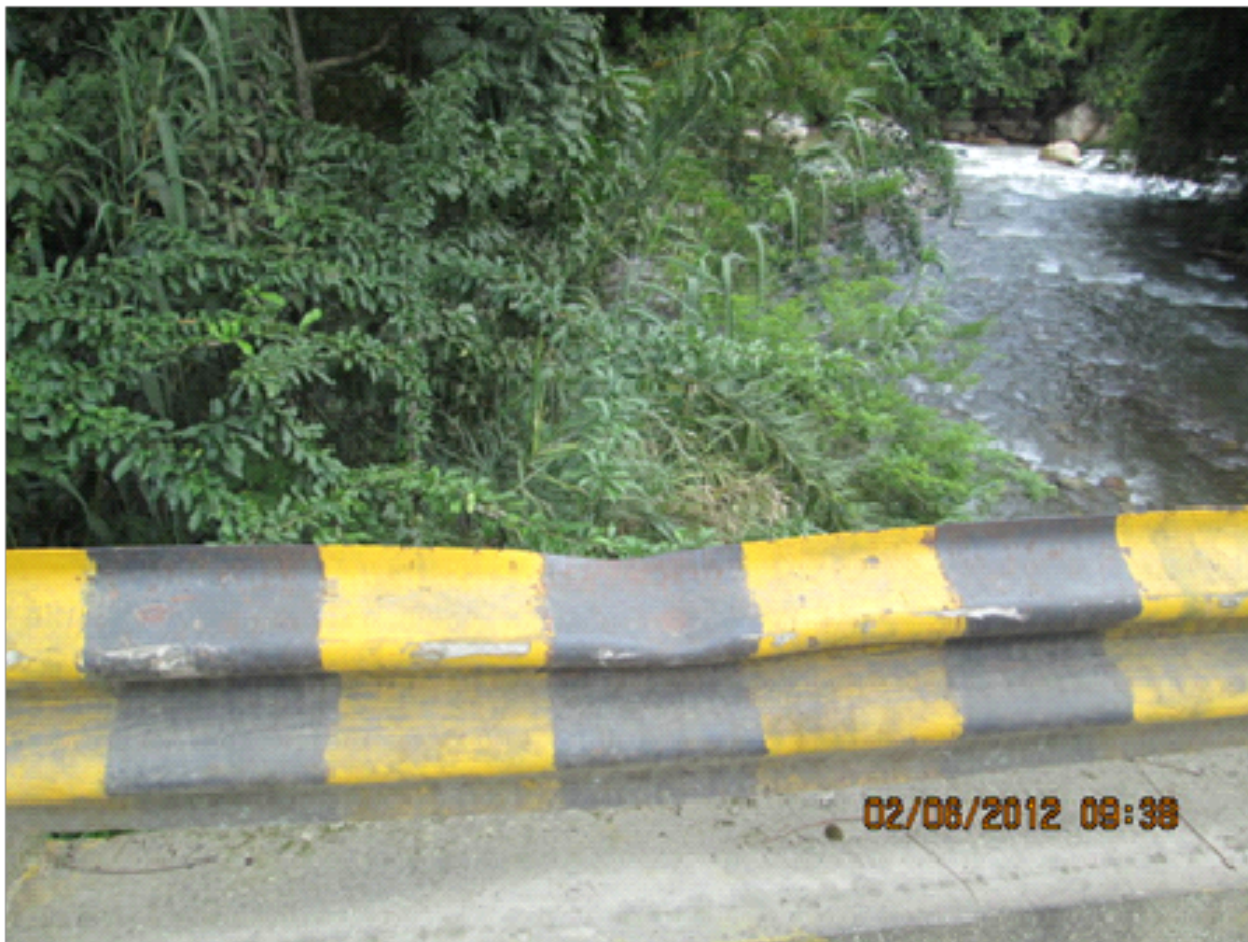
Componente.....: 4 Barandas
Calif./Mantenim....: 2 / -
Daño/Observaciones.: Se observó leve corrosión superficial y golpes.
Tipo de daño.....: Otro

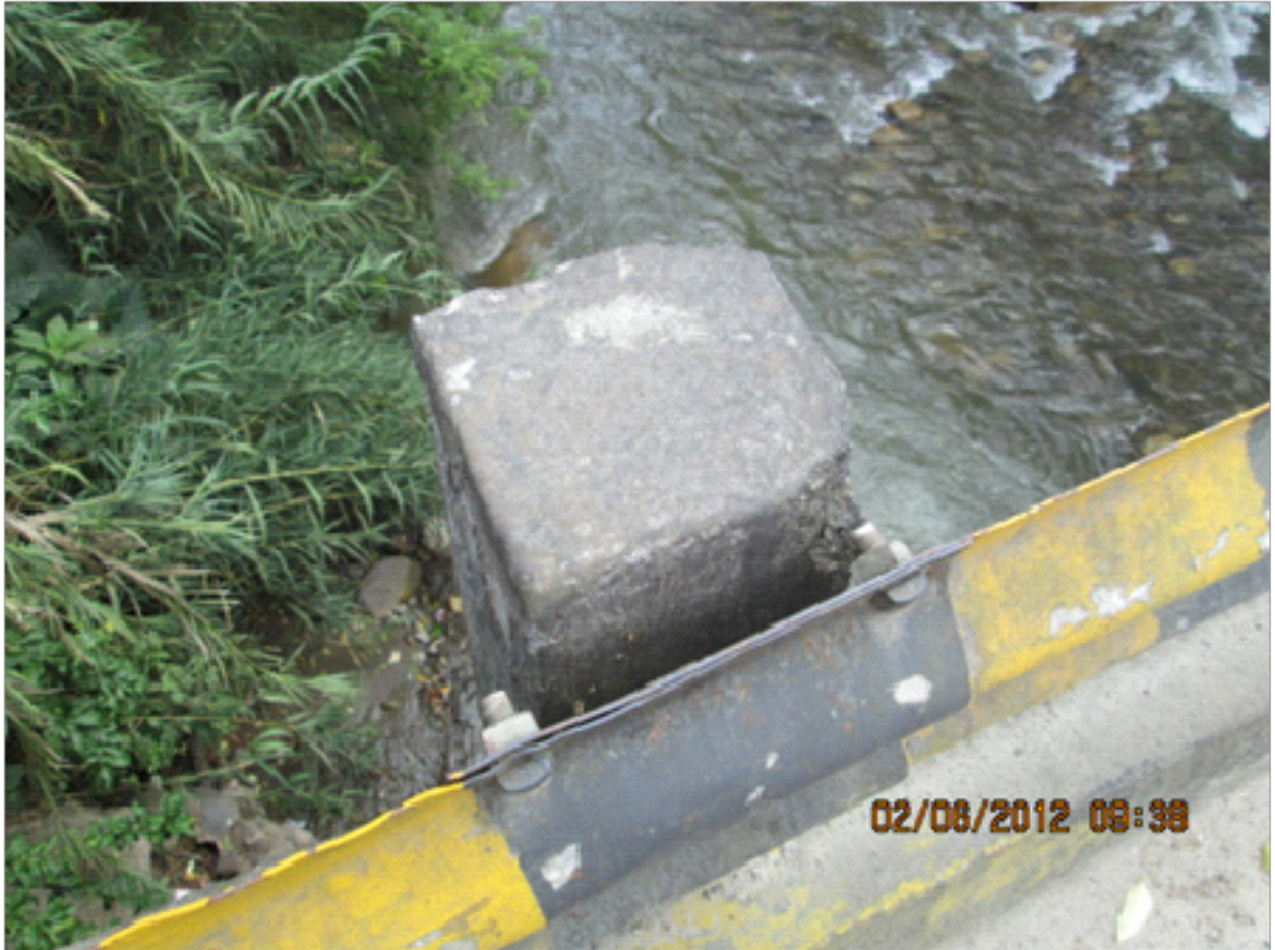
Componente.....: 4 Barandas

Calif./Mantenim....: 2 / -

Daño/Observaciones.: Se observó leve corrosión superficial y golpes.

Tipo de daño.....: Otro

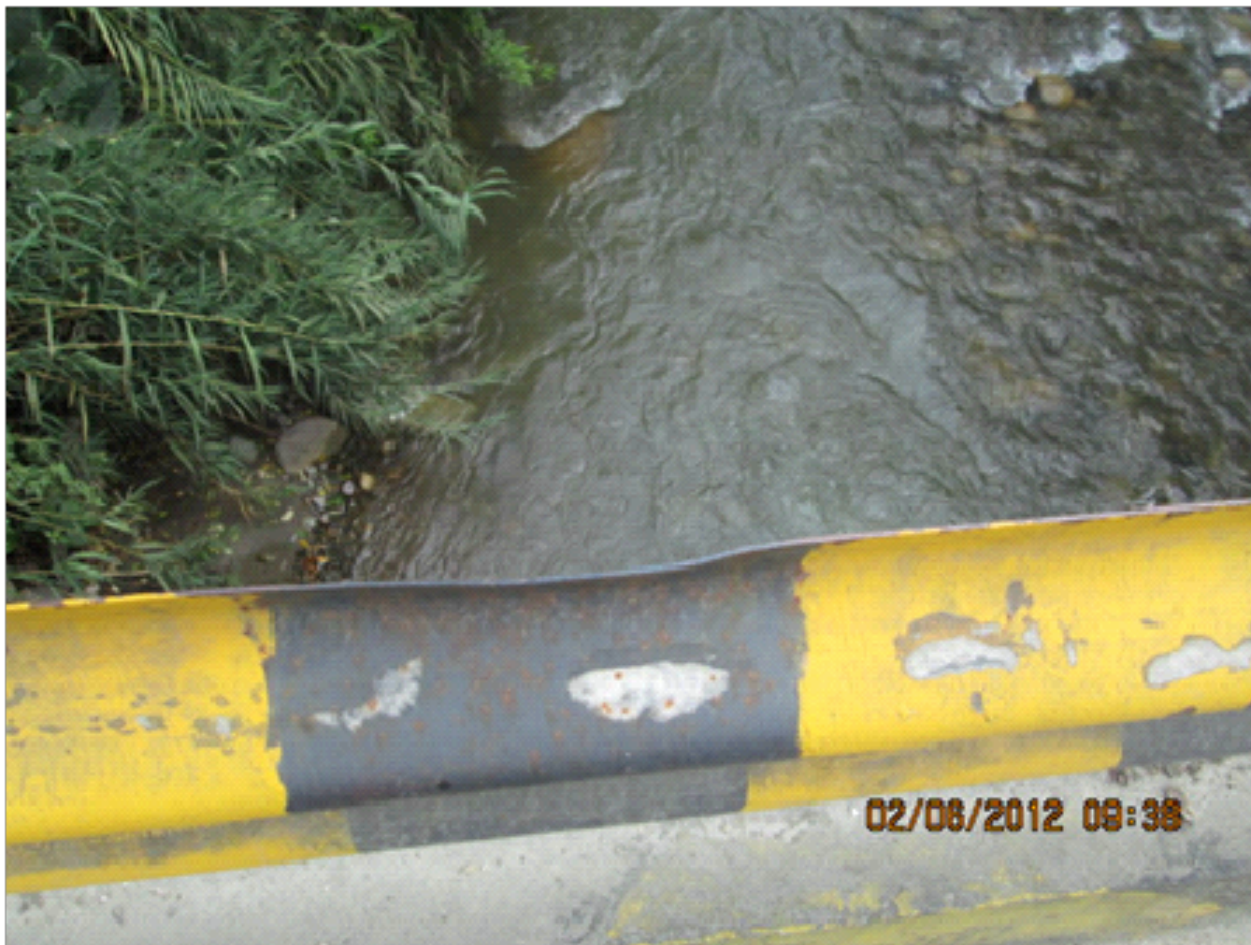
Componente.....: 4 Barandas

Calif./Mantenim....: 2 / -

Daño/Observaciones.: Se observó leve corrosión superficial y golpes.

Tipo de daño.....: Otro

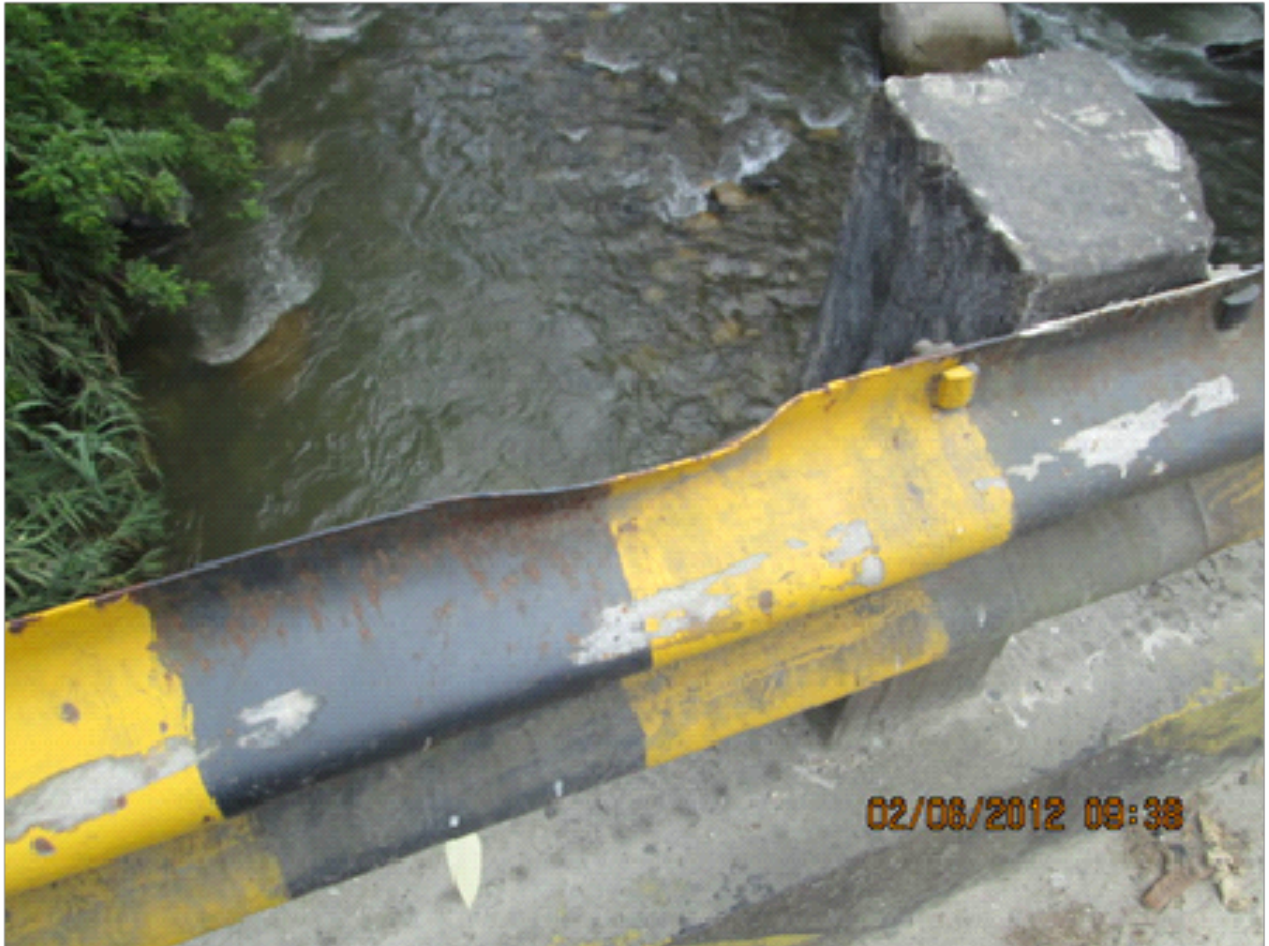
Componente.....: 4 Barandas
Calif./Mantenim....: 2 / -
Daño/Observaciones.: Se observó leve corrosión superficial y golpes.
Tipo de daño.....: Otro

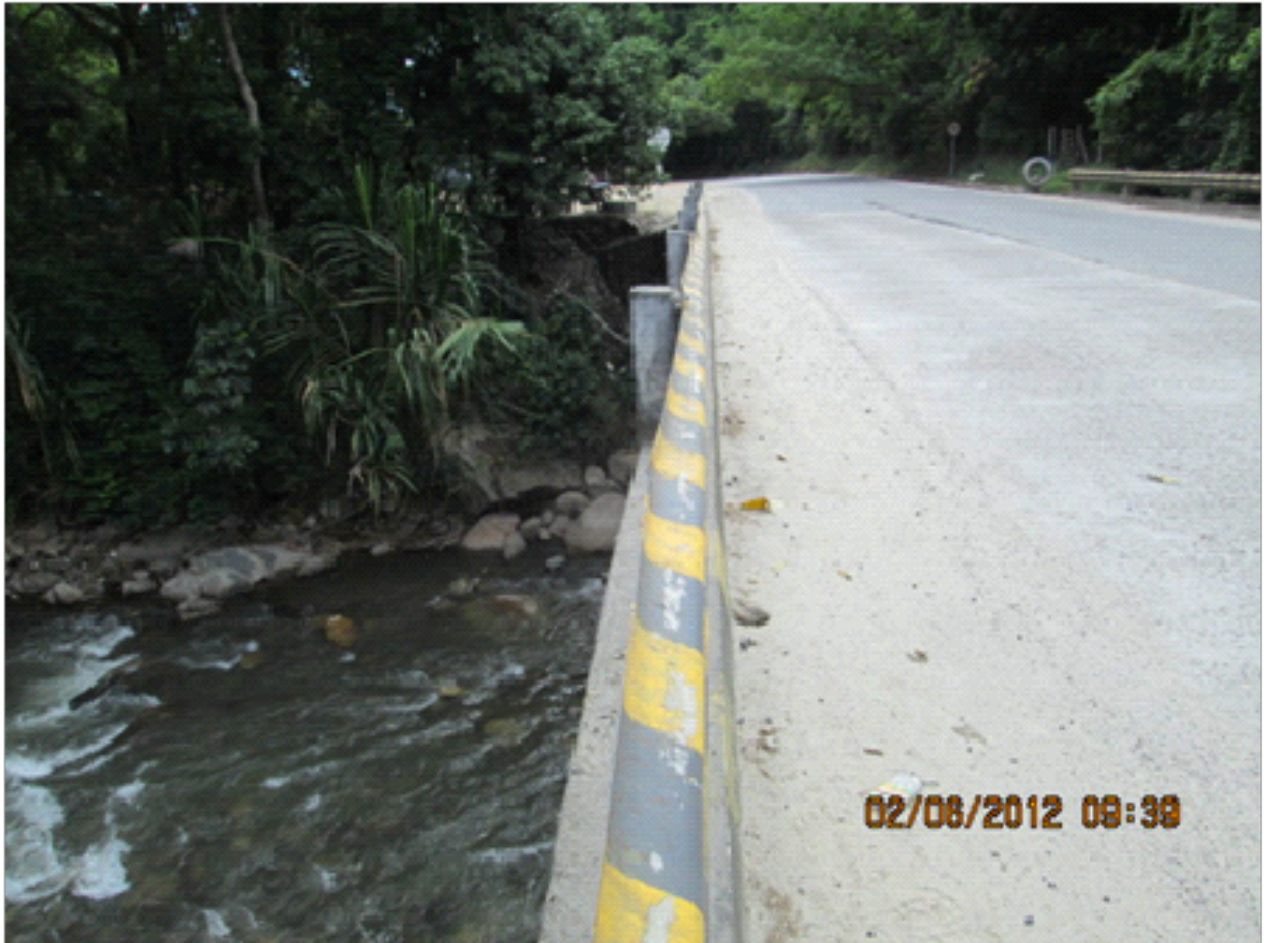
Componente.....: 4 Barandas

Calif./Mantenim....: 2 / -

Daño/Observaciones.: Se observó leve corrosión superficial y golpes.

Tipo de daño.....: Otro

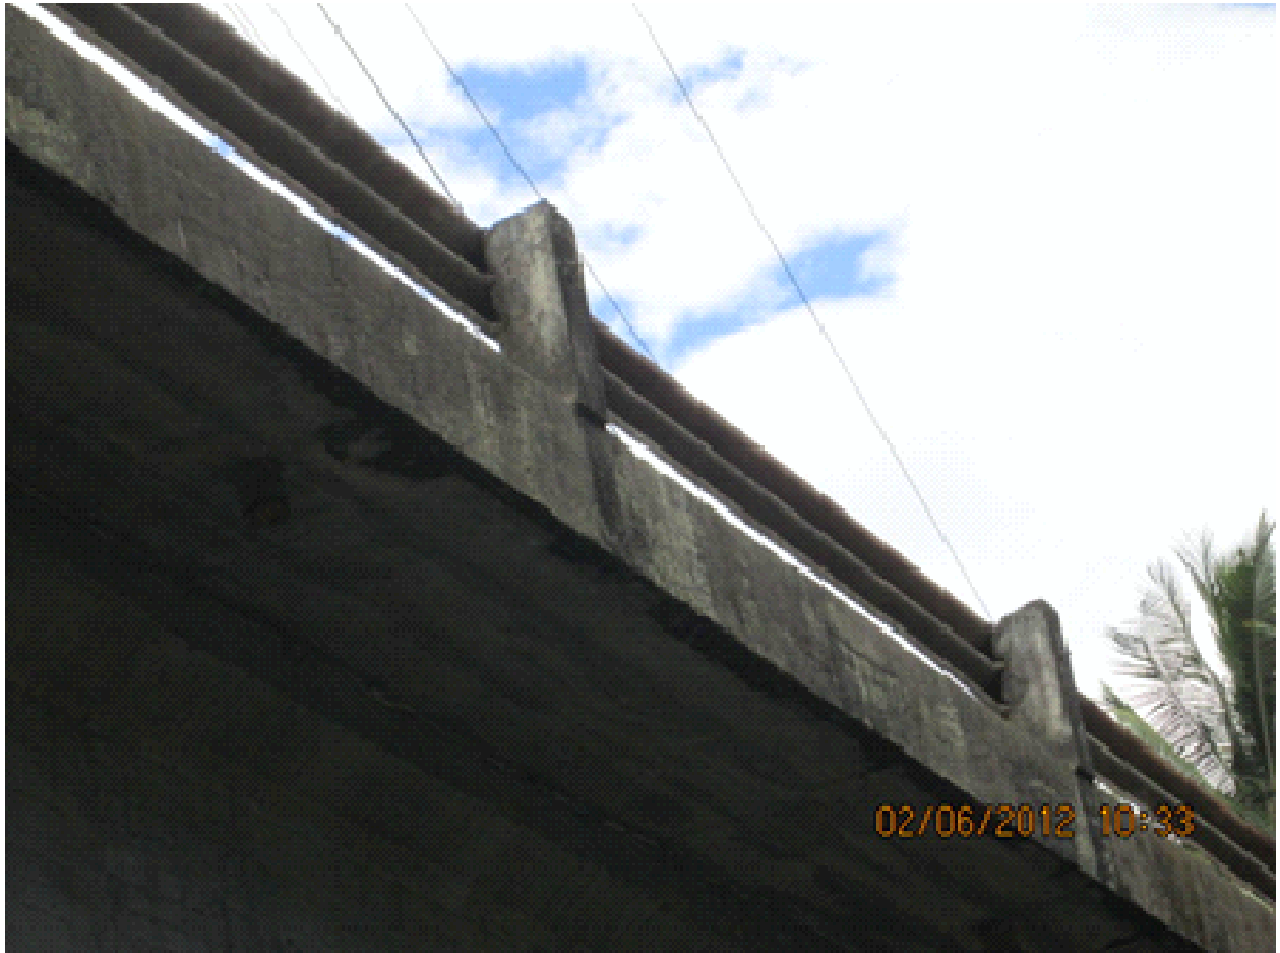
Componente.....: 4 Barandas

Calif./Mantenim.....: 2 / -

Daño/Observaciones.: Se observó leve corrosión superficial y golpes.

Tipo de daño.....: Otro
