SDC/INV	SiPuCol	Fecha	Hoja
Informe de inspección principal		13/08/12	1
18-7008-004.00 San Juana (Izquierdo)			
Regional.....: 18 Norte de Santander			
Ruta.....: Palo de Letras - Puente Internacional			
Carretera.....: Ocaña - Sardinata			
Lado de la car...: 0			
Abscisa.....: 121+0034			
No del registro..: 1569			
Año de construcción.....:			
Año de la última reconstrucción.....: 1996			
Paso Superior/Inferior.....: S			
Dir. de abs. de la carretera principal.: E			
Requisitos de la inspección.....: 0 Nada			
Recolección de datos : Fecha.....: 2012.06.02			
: Iniciales.....: JPV			
Posición geográfica..:			
Latitud: 8 gra 4.6 min N Longitud: 72 gra 50.32 min O Altitud: 369. <u>88</u> m			
Geometría: Número de luces.....: 1			
Longitud de la luz menor (m): 43.30			
Longitud de la luz mayor (m): 43.30			
Longitud total (m): 43.30			
Ancho del tablero..... (m): 5.30			
Ancho del separador..... (m): 0.00			
Ancho del andén izquierdo (m): 0.00

Observaciones:
 Puente de una sola luz con dos vigas preesforzadas.

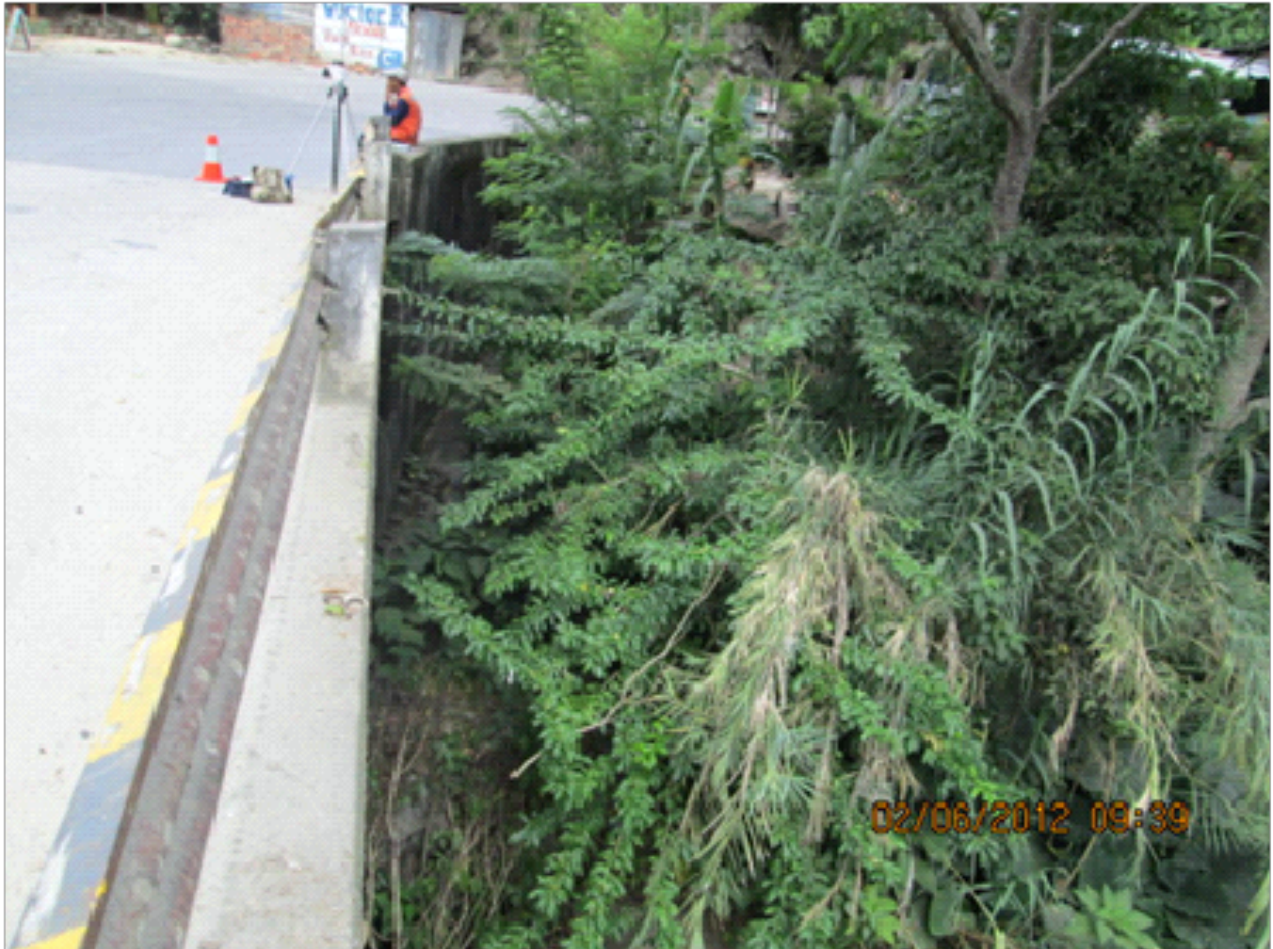
Componente.....: 5 Conos/Taludes
Calif./Mantenim....: 0 / -
Daño/Observaciones.: Se observó mucha vegetación.

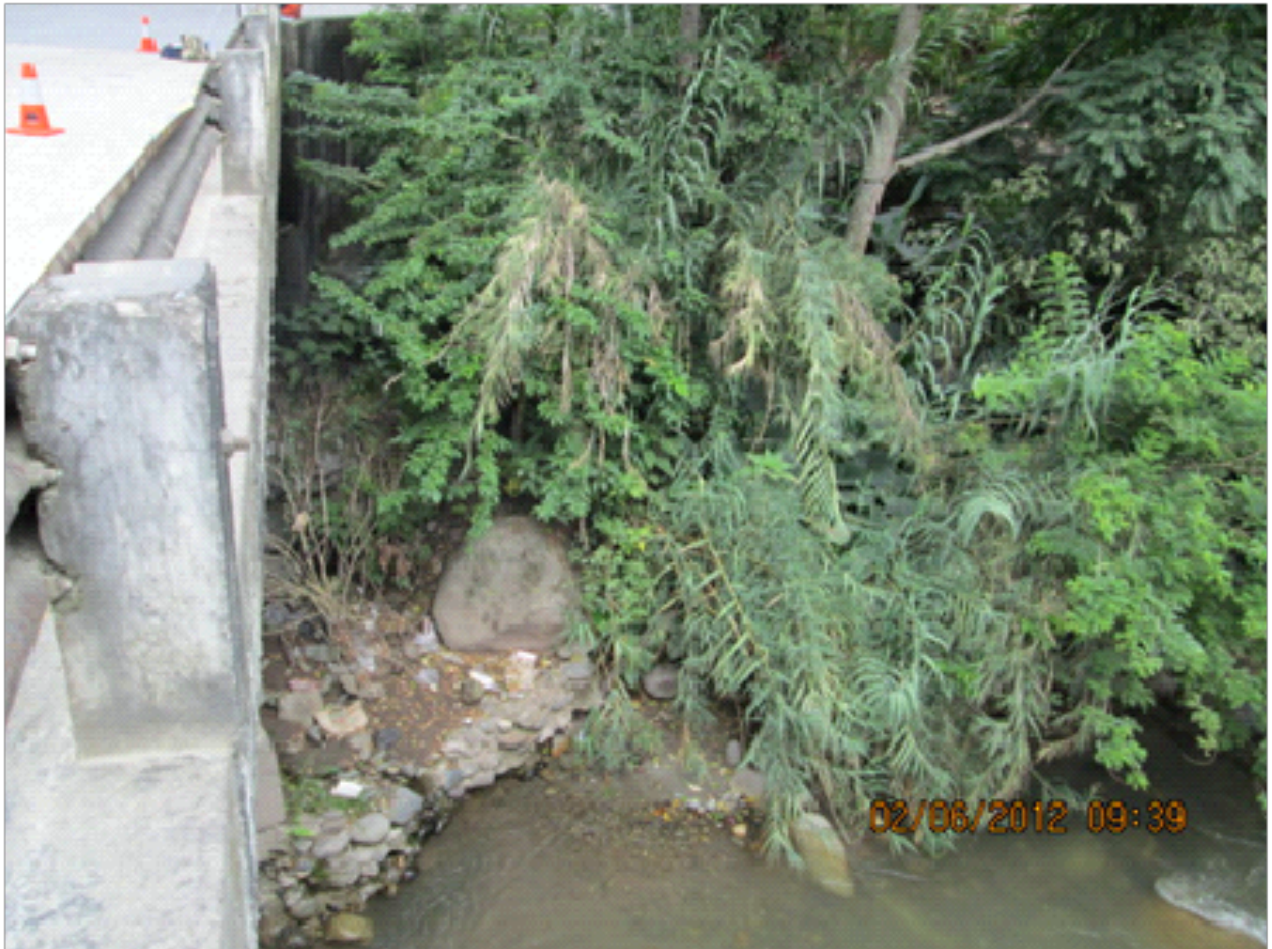
Componente.....: 5 Conos/Taludes
Calif./Mantenim....: 0 / -
Daño/Observaciones.: Se observó mucha vegetación.

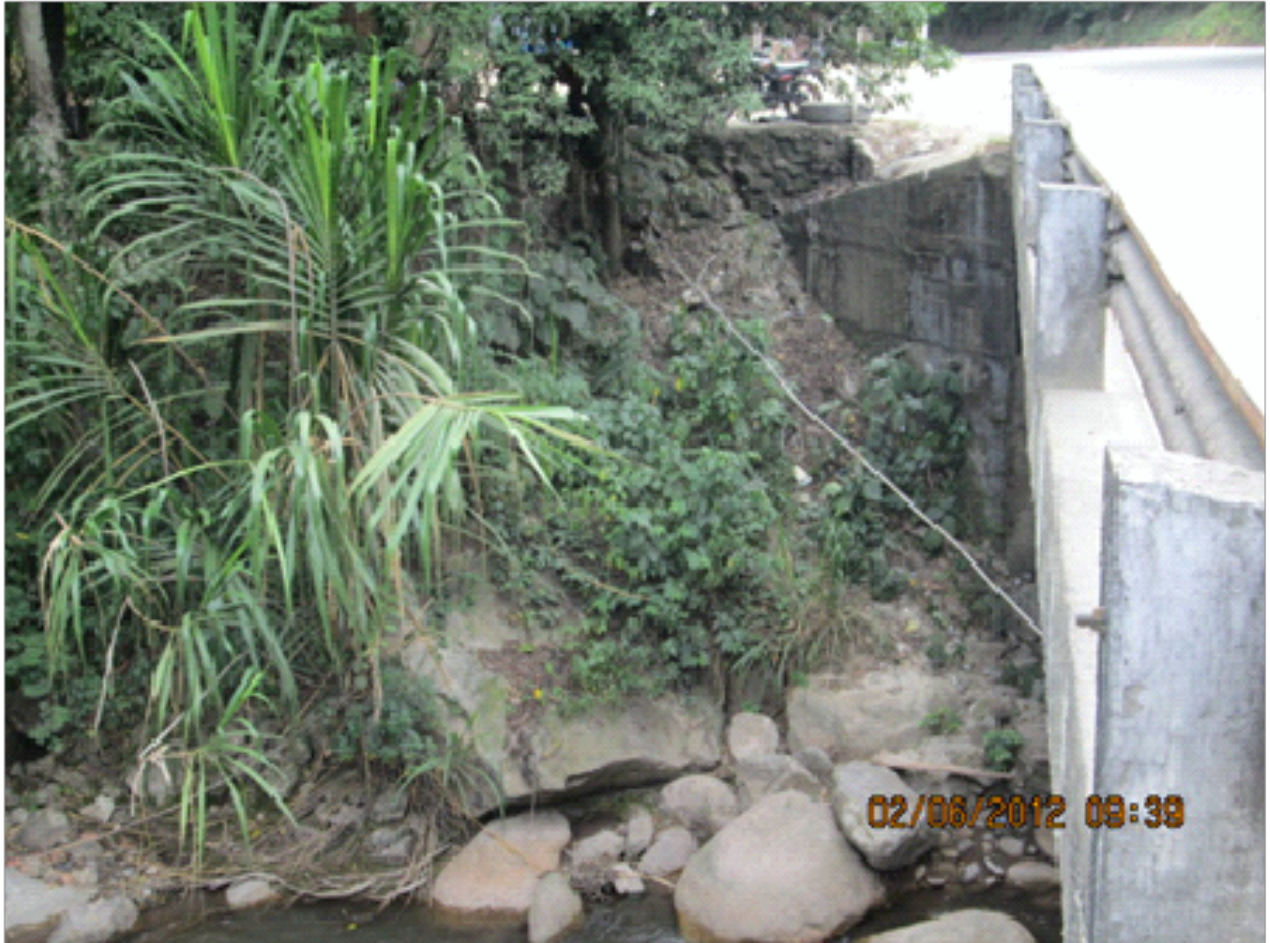
Componente.....: 5 Conos/Taludes
Calif./Mantenim....: 0 / -
Daño/Observaciones.: Se observó mucha vegetación.

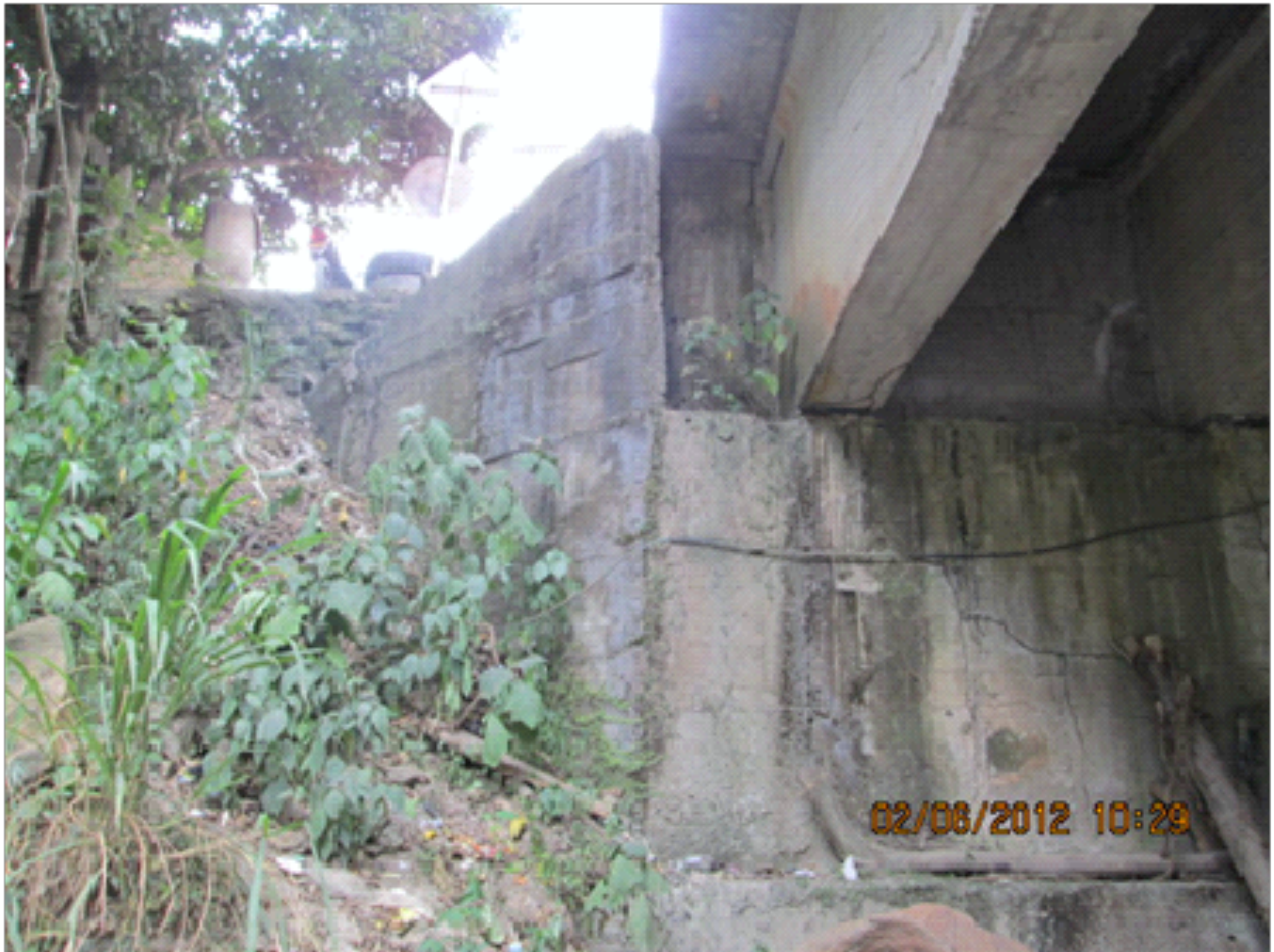
Componente.....: 7 Estribos
Calif./Mantenim....: 1 / -
Daño/Observaciones.: Presenta manchas de humedad y vegetación y algunas grietas.
Tipo de daño.....: Infiltración

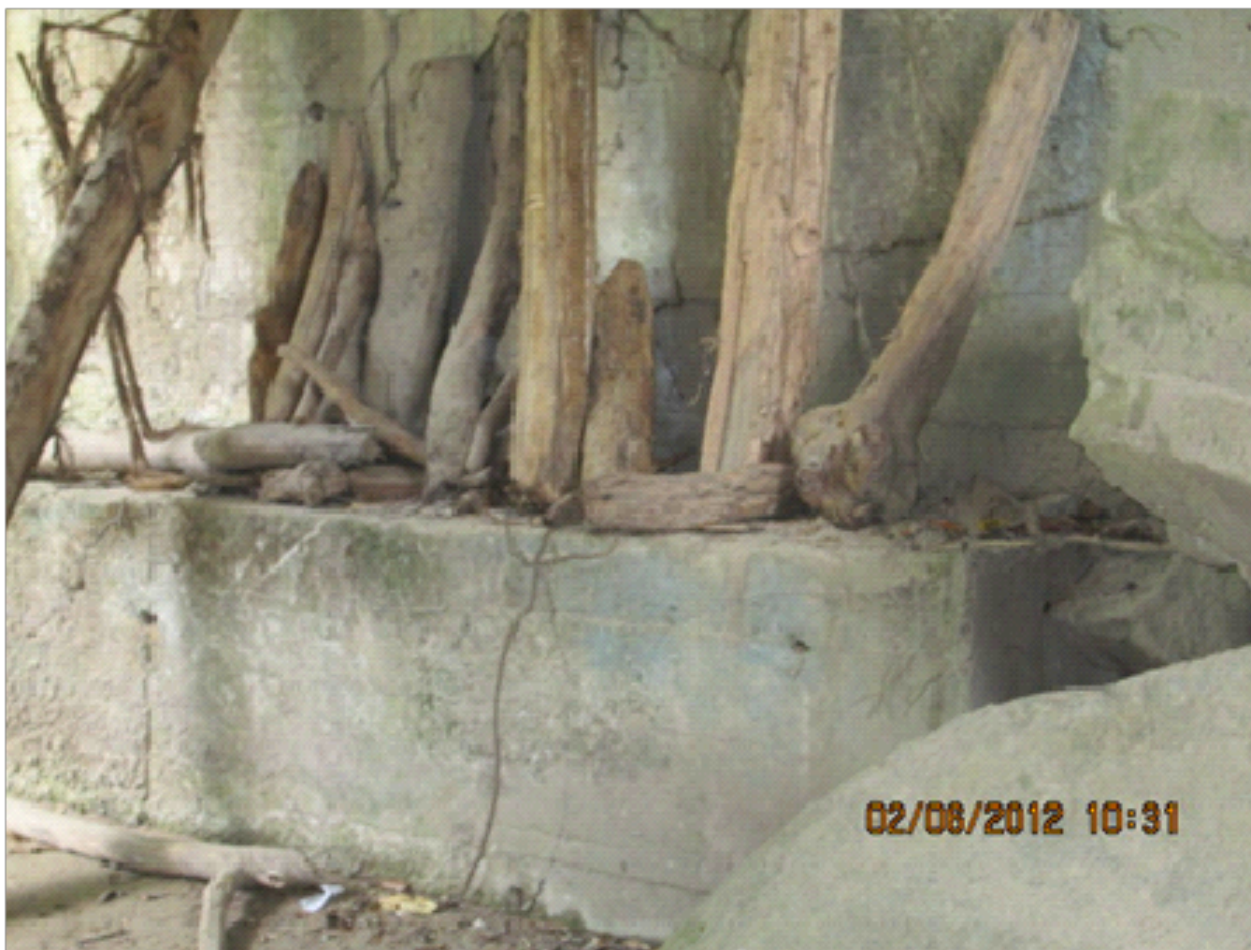
Componente.....: 7 Estribos
Calif./Mantenim....: 1 / -
Daño/Observaciones.: Presenta manchas de humedad y vegetación y algunas grietas.
Tipo de daño.....: Infiltración

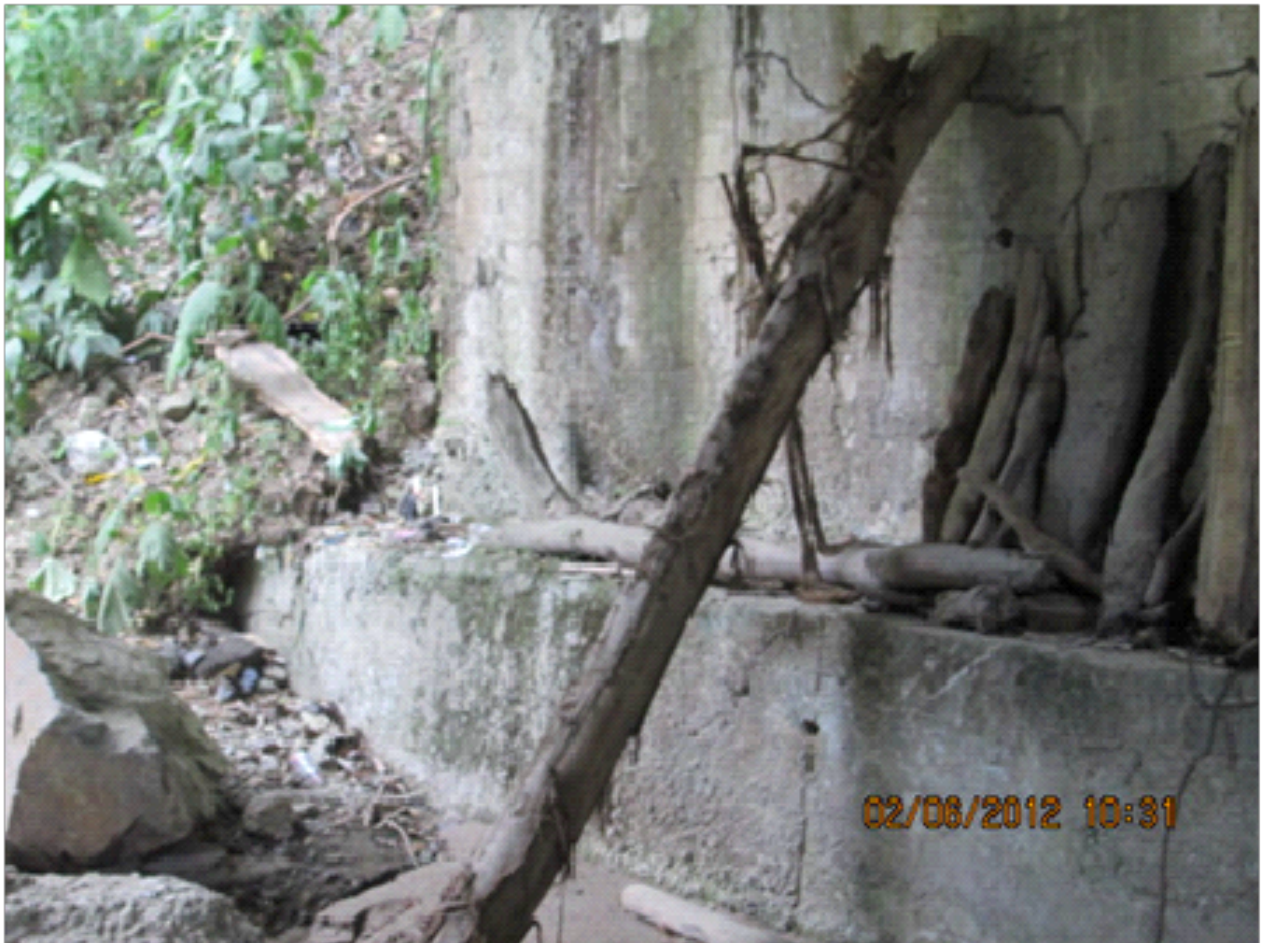
Componente.....: 7 Estribos
Calif./Mantenim....: 1 / -
Daño/Observaciones.: Presenta manchas de humedad y vegetación y algunas grietas.
Tipo de daño.....: Infiltración

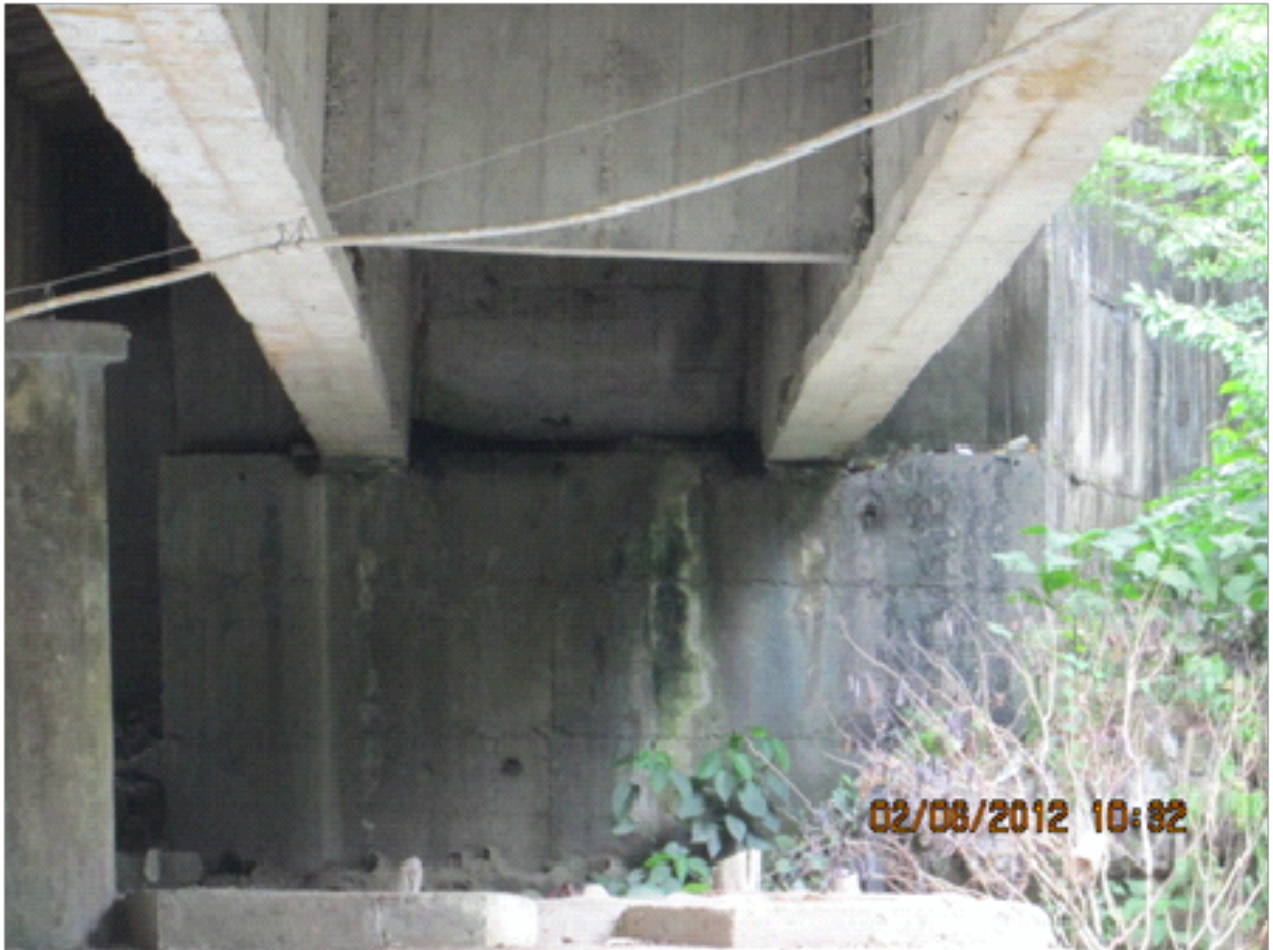
Componente.....: 7 Estribos
Calif./Mantenim....: 1 / -
Daño/Observaciones.: Presenta manchas de humedad y vegetación y algunas grietas.
Tipo de daño.....: Infiltración

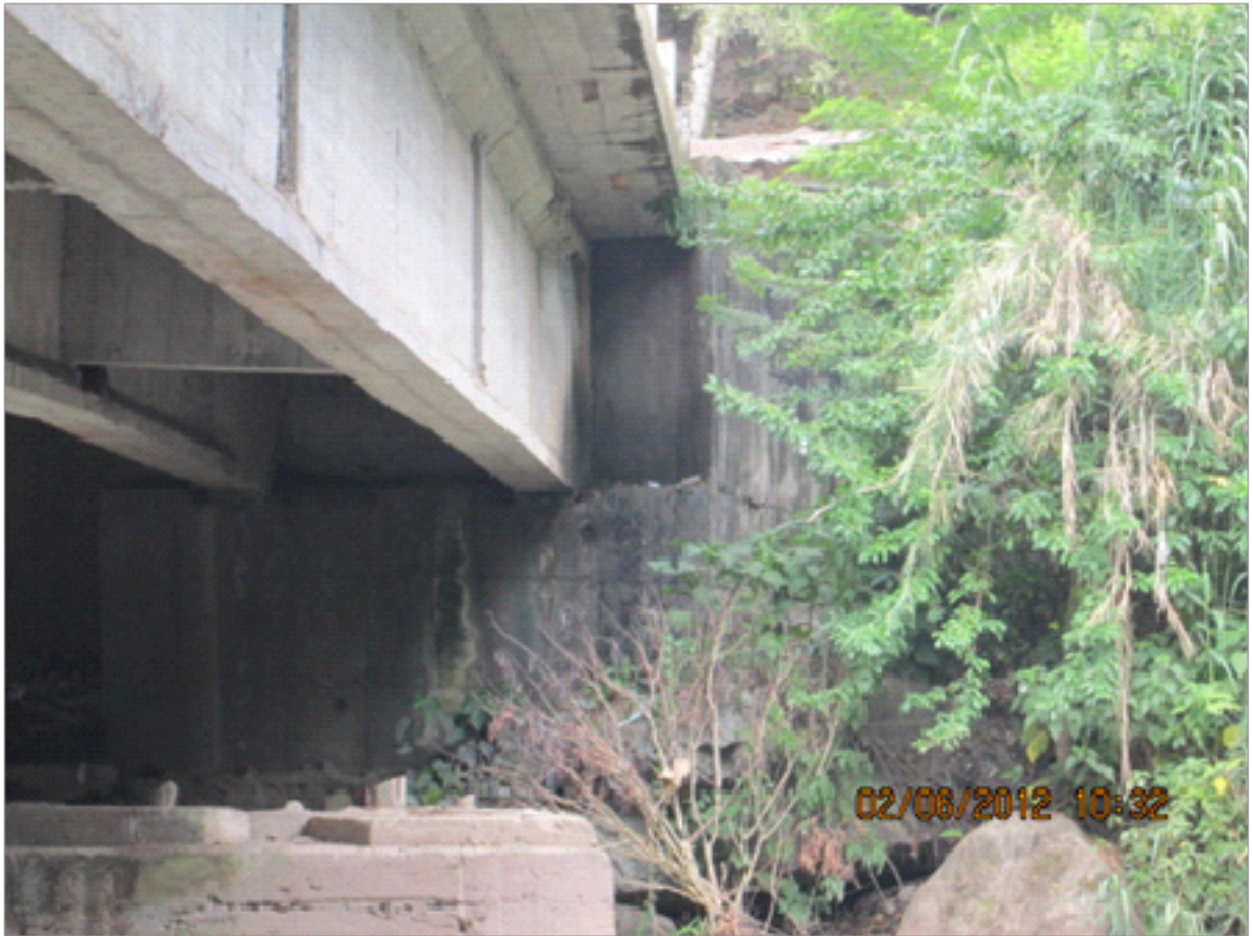
Componente.....: 7 Estribos
Calif./Mantenim....: 1 / -
Daño/Observaciones.: Presenta manchas de humedad y vegetación y algunas grietas.
Tipo de daño.....: Infiltración

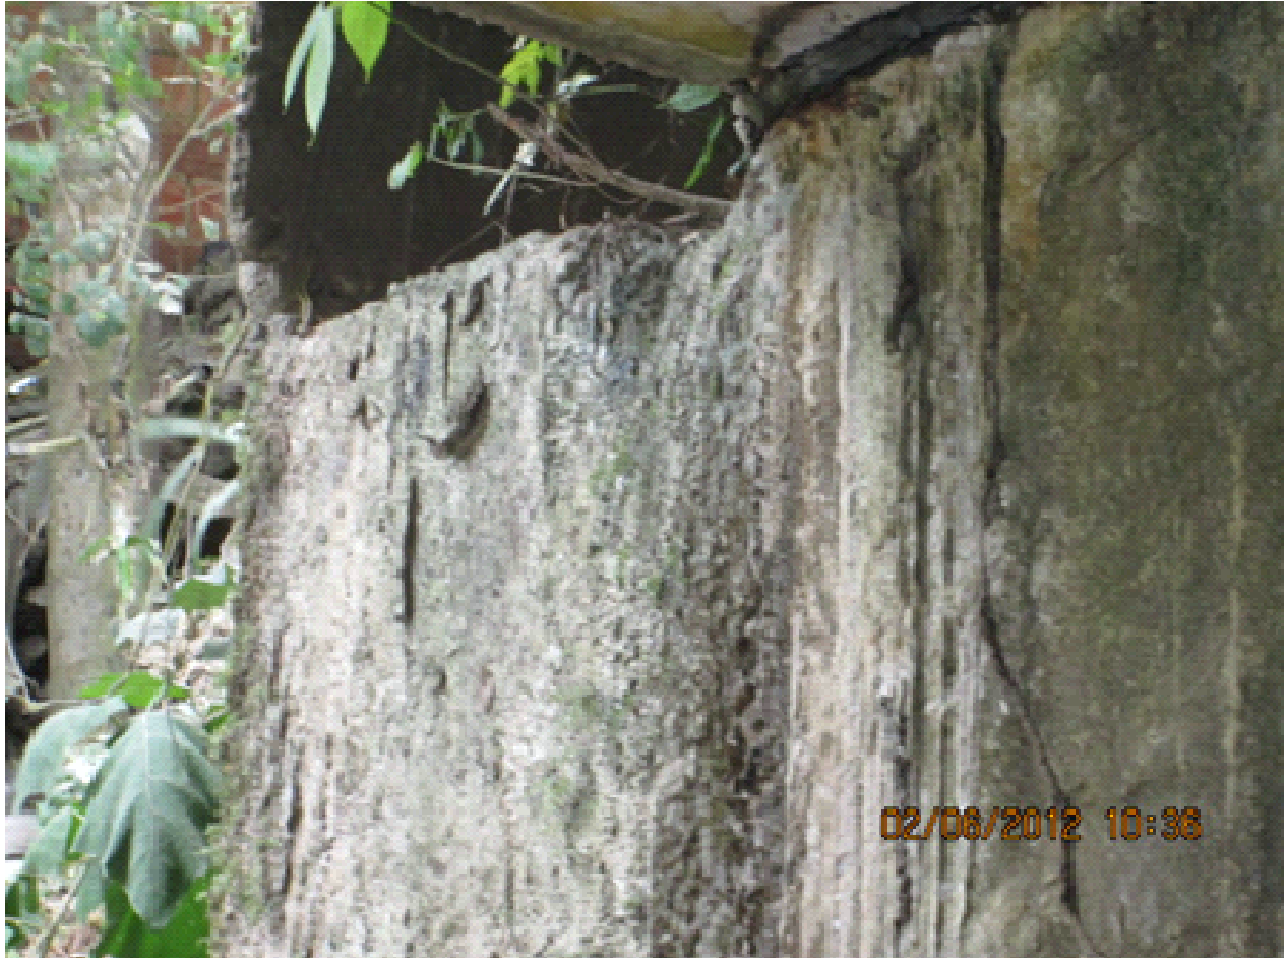
Componente.....: 7 Estribos
Calif./Mantenim....: 1 / -
Daño/Observaciones.: Presenta manchas de humedad y vegetación y algunas grietas.
Tipo de daño.....: Infiltración

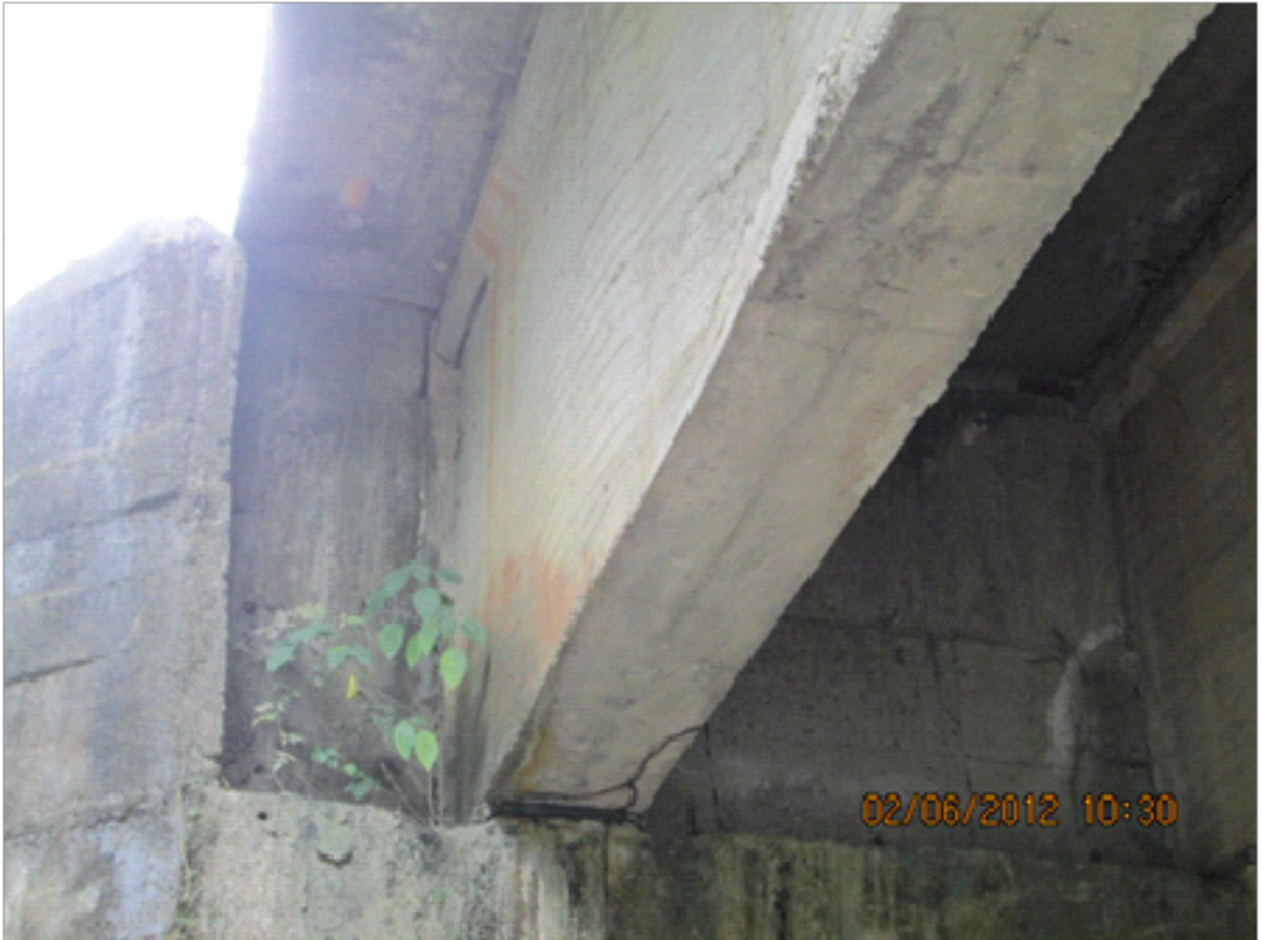
Componente.....: 9 Apoyos
Calif./Mantenim....: 2 / -
Daño/Observaciones.: las almoadillas de neopreno presentan aplastamiento y fisuración.
Tipo de daño.....: Daño estr.(sobrecar./dis.insu)
Reparaciones.....: A Cambio de apoyos

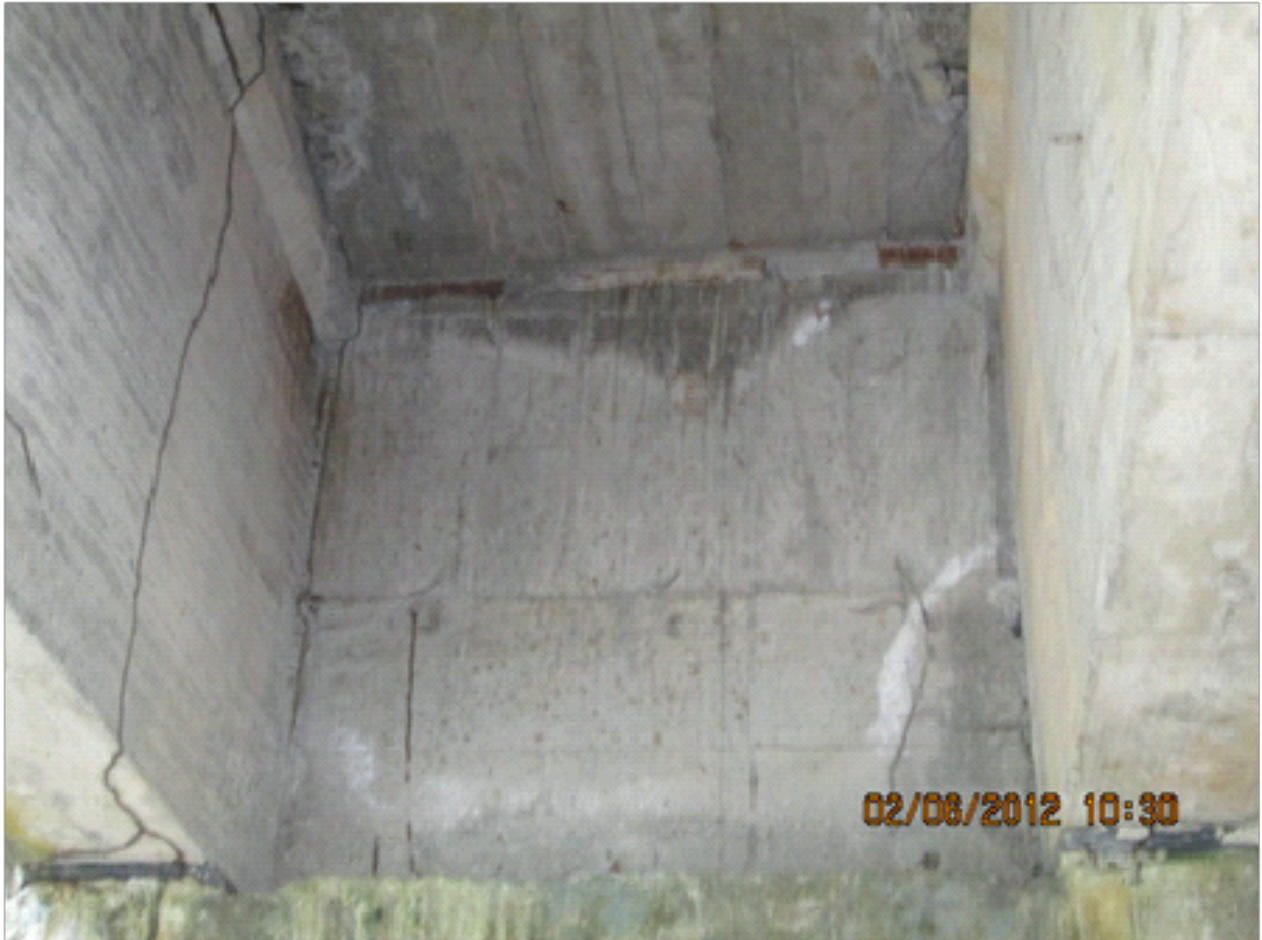
Componente.....: 9 Apoyos
Calif./Mantenim....: 2 / -
Daño/Observaciones.: las almoadillas de neopreno presentan aplastamiento y fisuración.
Tipo de daño.....: Daño estr.(sobrecar./dis.insu)
Reparaciones.....: A Cambio de apoyos

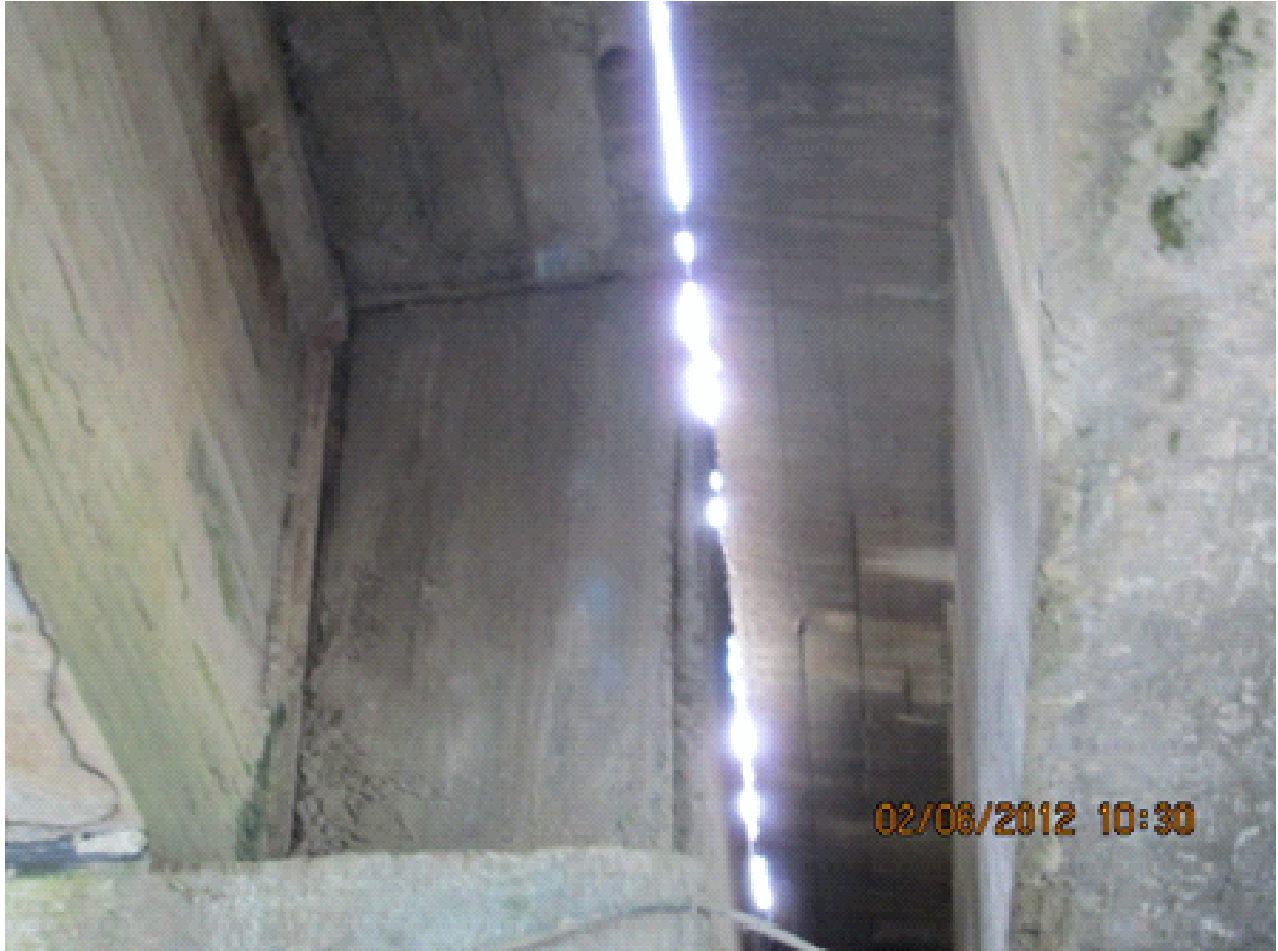
Componente.....: 9 Apoyos
Calif./Mantenim....: 2 / -
Daño/Observaciones.: las almoadillas de neopreno presentan aplastamiento y fisuración.
Tipo de daño.....: Daño estr.(sobrecar./dis.insu)
Reparaciones.....: A Cambio de apoyos

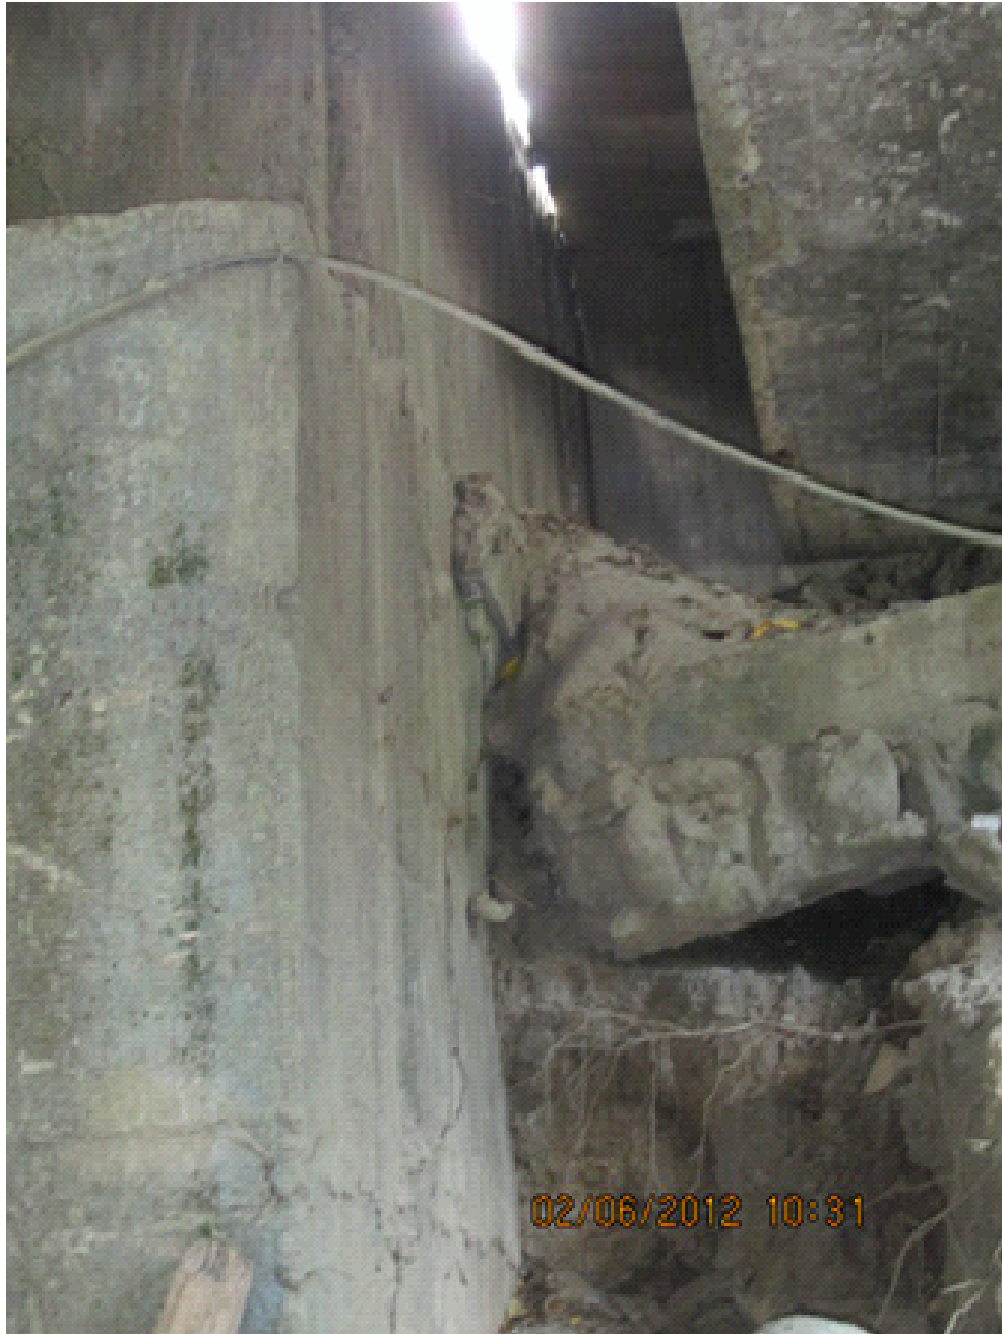
Componente.....: 9 Apoyos
Calif./Mantenim....: 2 / -
Daño/Observaciones.: las almoadillas de neopreno presentan aplastamiento y fisuración.
Tipo de daño.....: Daño estr.(sobrecar./dis.insu)
Reparaciones.....: A Cambio de apoyos

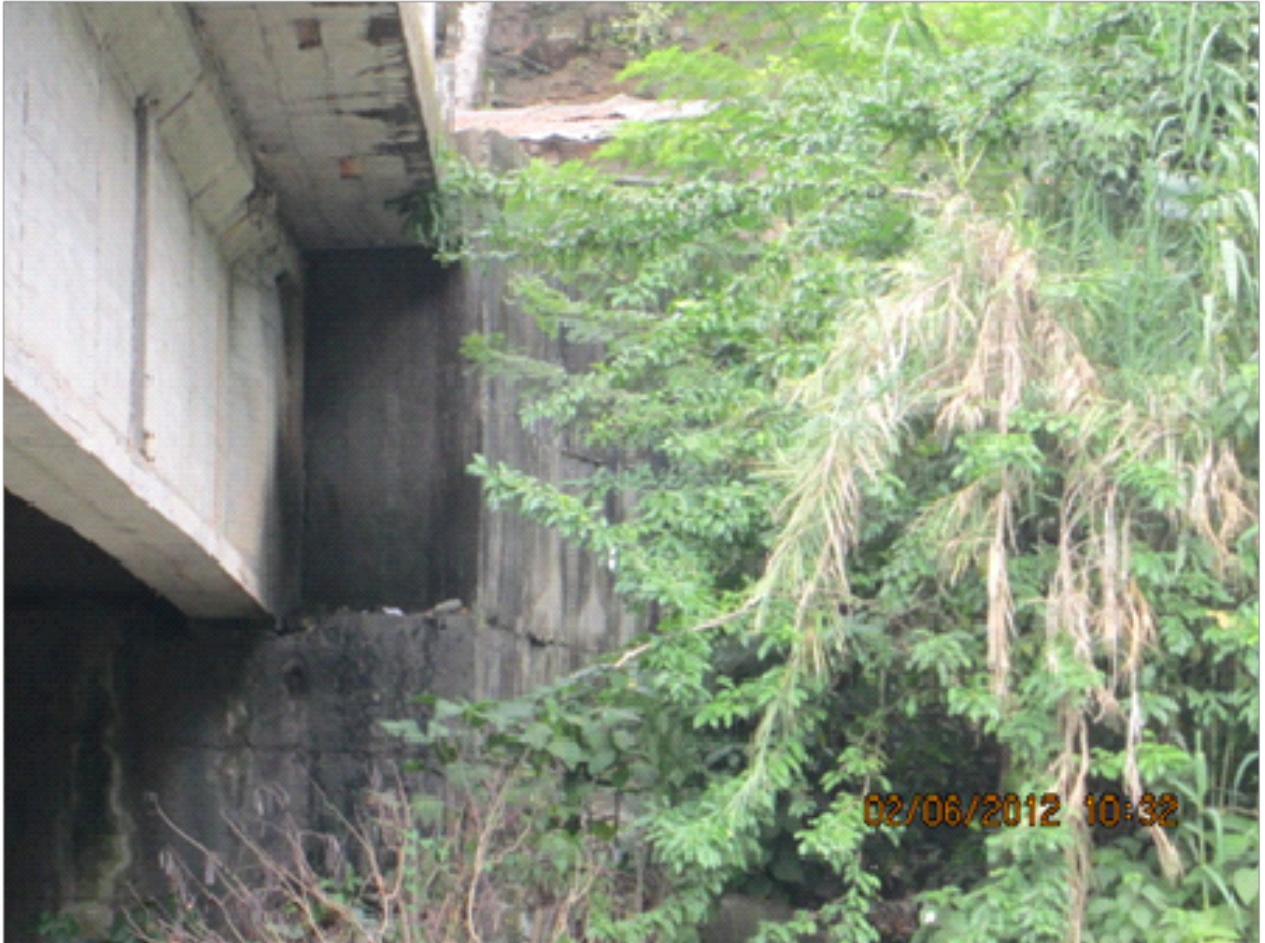
Componente.....: 9 Apoyos
Calif./Mantenim....: 2 / -
Daño/Observaciones.: las almoadillas de neopreno presentan aplastamiento y fisuración.
Tipo de daño.....: Daño estr.(sobrecar./dis.insu)
Reparaciones.....: A Cambio de apoyos

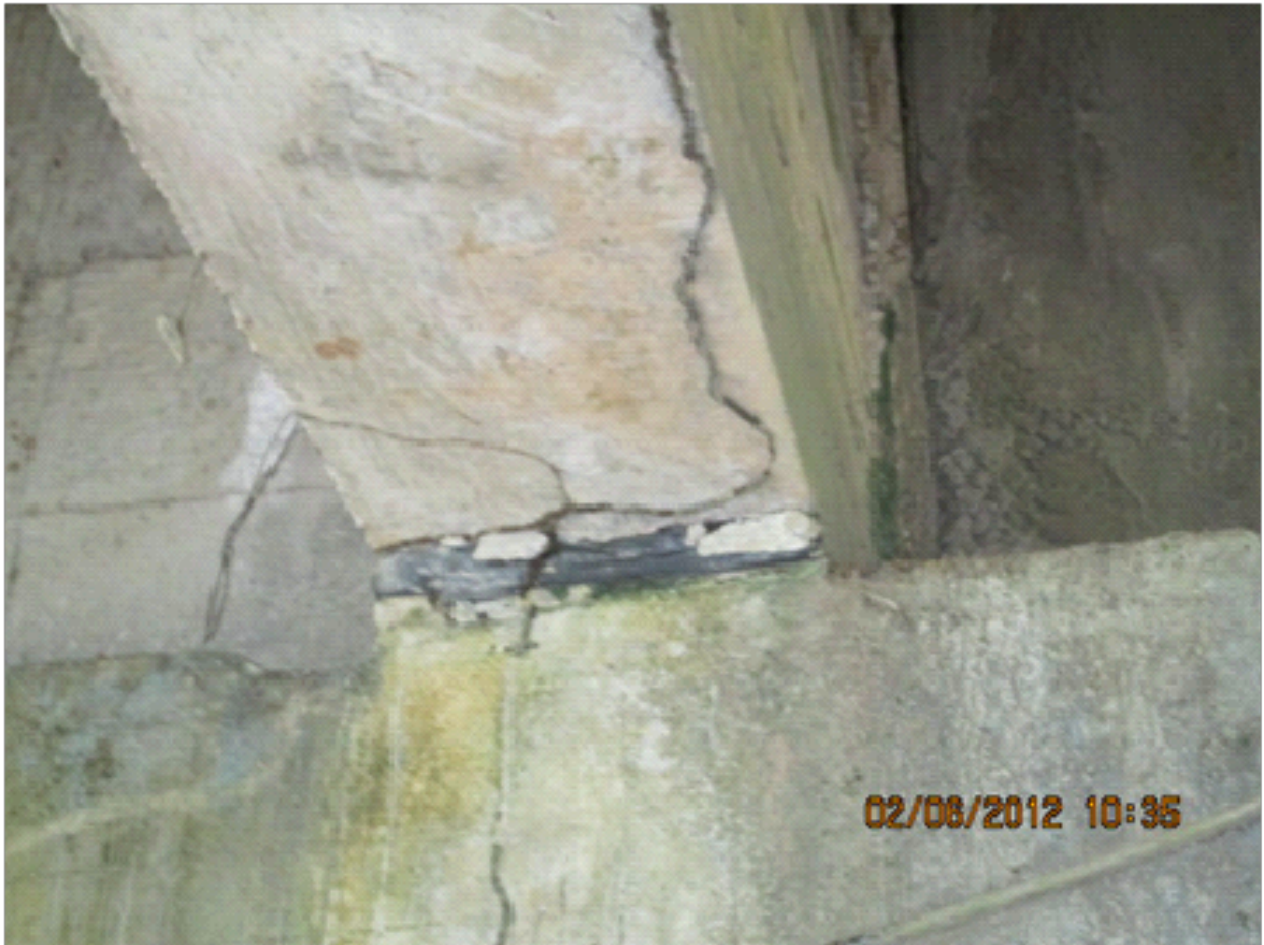
Componente.....: 9 Apoyos
Calif./Mantenim....: 2 / -
Daño/Observaciones.: las almoadillas de neopreno presentan aplastamiento y fisuración.
Tipo de daño.....: Daño estr.(sobrecar./dis.insu)
Reparaciones.....: A Cambio de apoyos

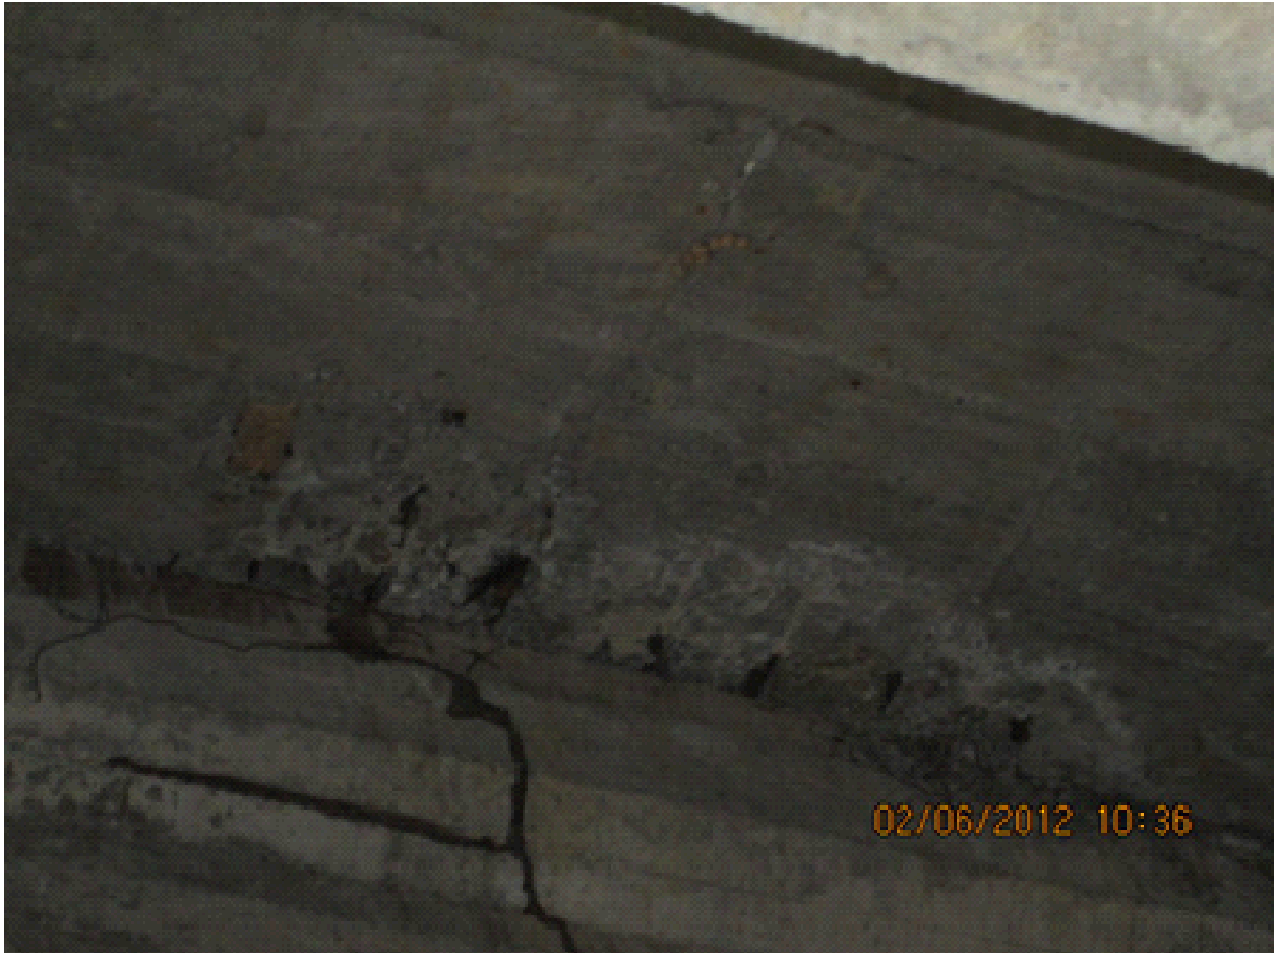
Componente.....: 10 Losa

Calif./Mantenim....: 2 / +

Daño/Observaciones.: Se observó desgaste en el concreto y el acero de refuerzo expuesto.

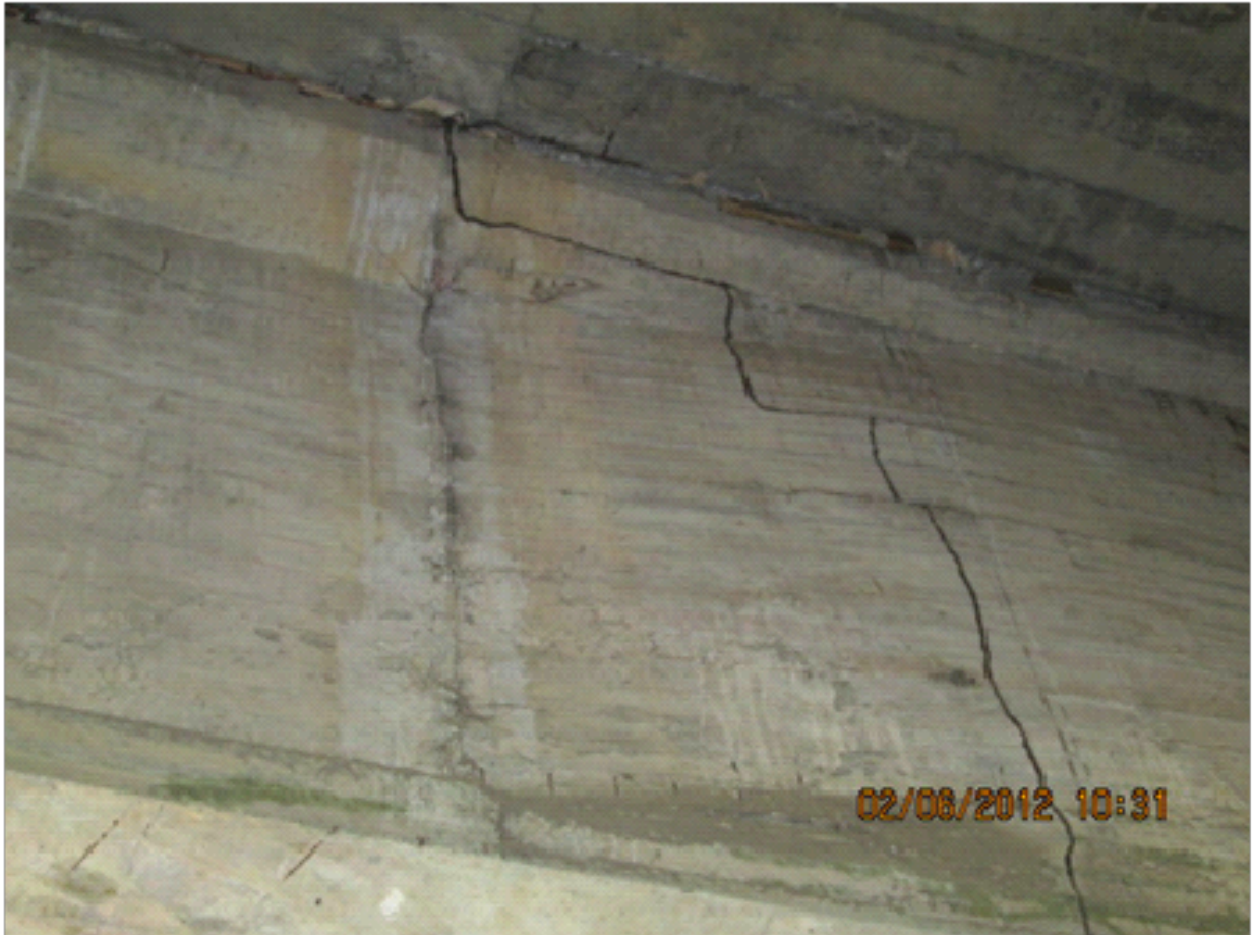
Componente.....: 11 Vigas/Largueros/Diafragmas

Calif./Mantenim....: 2 / -

Daño/Observaciones.: Se observó horizontal y vertical en una viga.

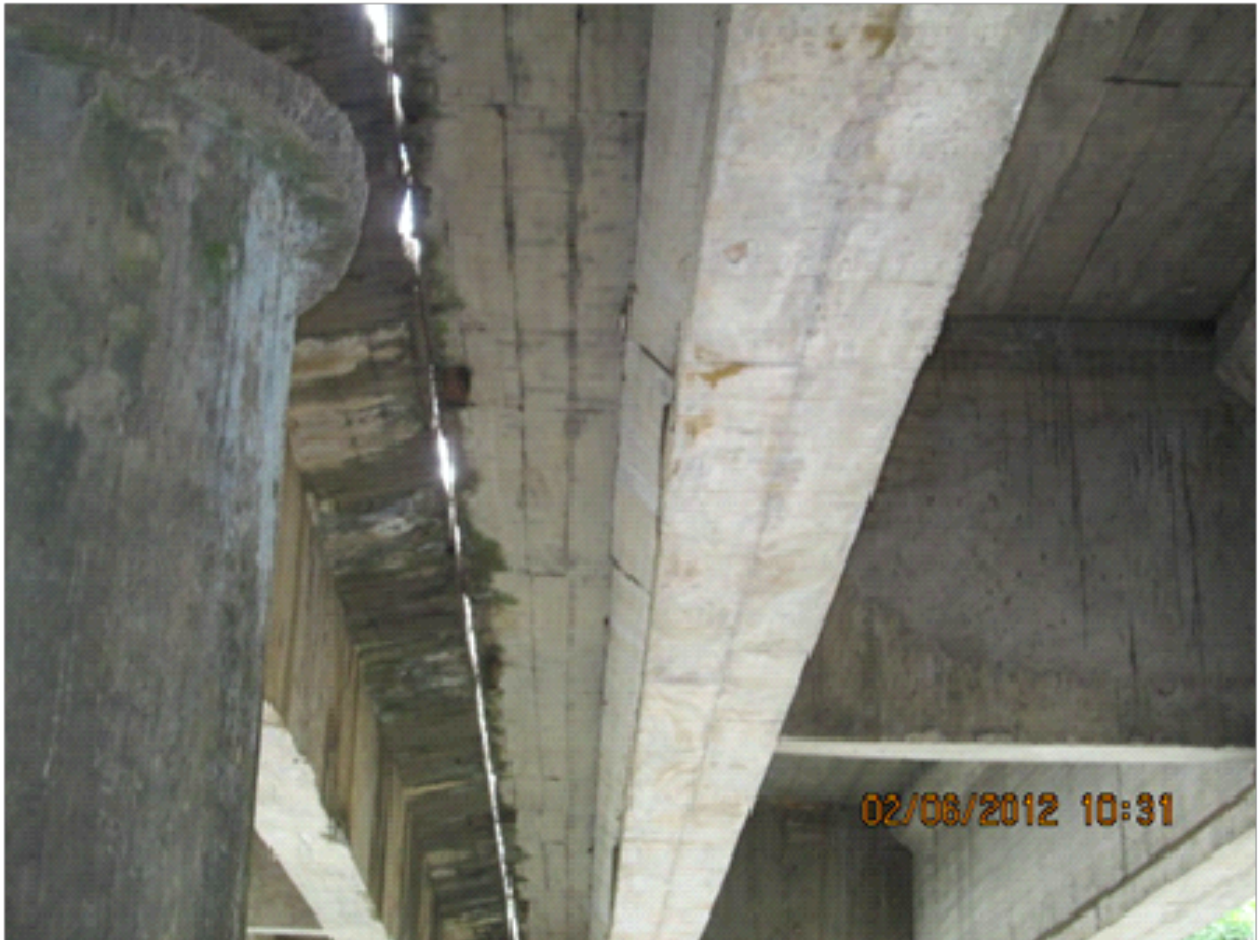
Componente.....: 11 Vigas/Largueros/Diafragmas

Calif./Mantenim....: 2 / -

Daño/Observaciones.: Se observó horizontal y vertical en una viga.
