SDC/INV	SiPuCol	Fecha	Hoja
Informe de inspección principal		13/08/12	1
18-7008-004.00 San Juana (Izquierdo)			
Regional.....: 18 Norte de Santander			
Ruta.....: Palo de Letras - Puente Internacional			
Carretera.....: Ocaña - Sardinata			
Lado de la car...: 0			
Abscisa.....: 121+0034			
No del registro..: 1569			
Año de construcción.....:			
Año de la última reconstrucción.....: 1996			
Paso Superior/Inferior.....: S			
Dir. de abs. de la carretera principal.: E			
Requisitos de la inspección.....: 0 Nada			
Recolección de datos : Fecha.....: 2012.06.02			
: Iniciales.....: JPV			
Posición geográfica..:			
Latitud: 8 gra 4.6 min N Longitud: 72 gra 50.32 min O Altitud: 369. <u>88</u> m			
Geometría: Número de luces.....: 1			
Longitud de la luz menor (m): 43.30			
Longitud de la luz mayor (m): 43.30			
Longitud total (m): 43.30			
Ancho del tablero..... (m): 5.30			
Ancho del separador..... (m): 0.00			
Ancho del andén izquierdo (m): 0.00

Observaciones:
 Puente de una sola luz con dos vigas preesforzadas.

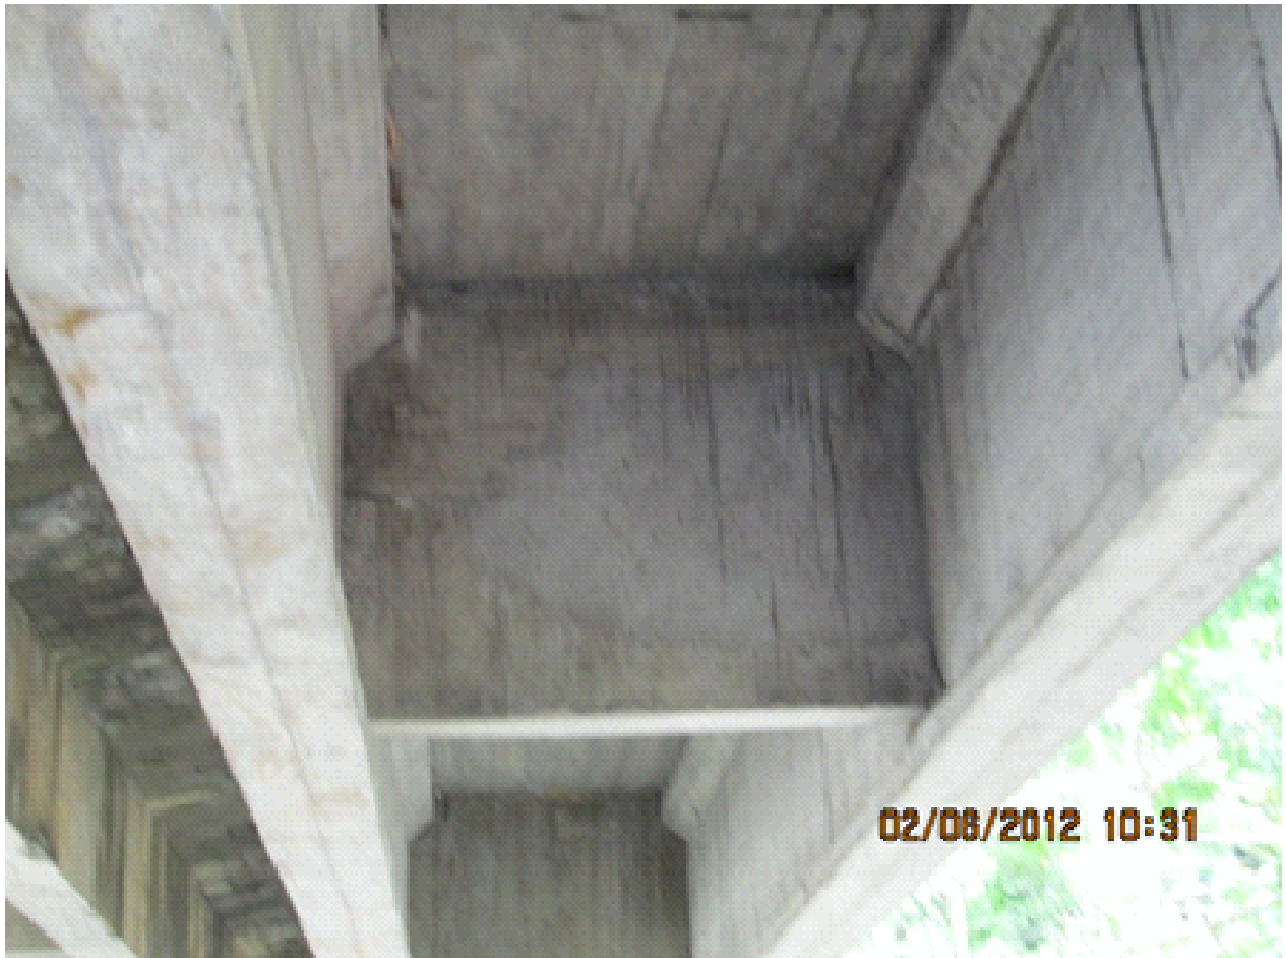
Componente.....: 11 Vigas/Largueros/Diafragmas

Calif./Mantenim....: 2 / -

Daño/Observaciones.: Se observó horizontal y vertical en una viga.

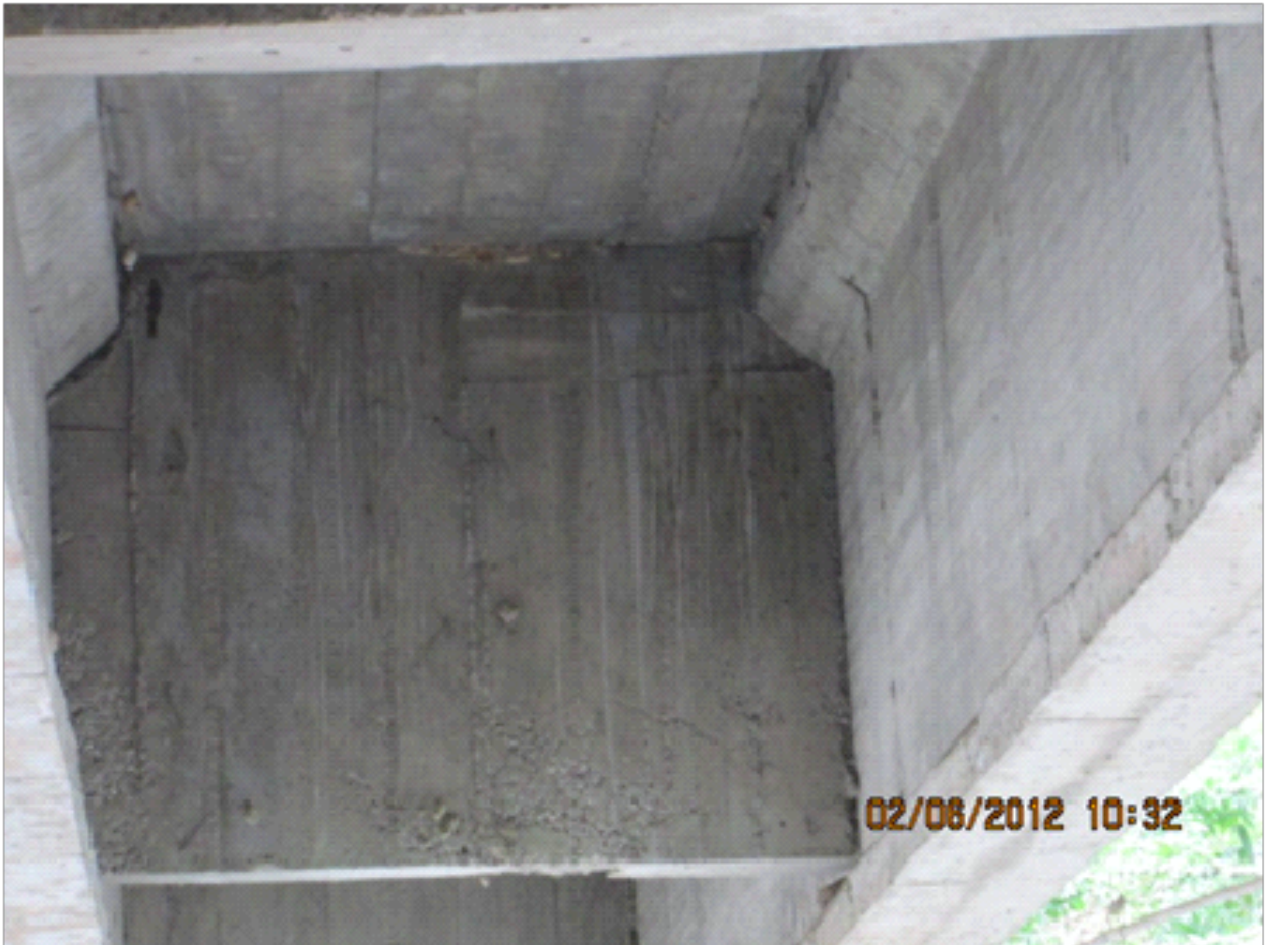
Componente.....: 11 Vigas/Largueros/Diafragmas

Calif./Mantenim....: 2 / -

Daño/Observaciones.: Se observó horizontal y vertical en una viga.

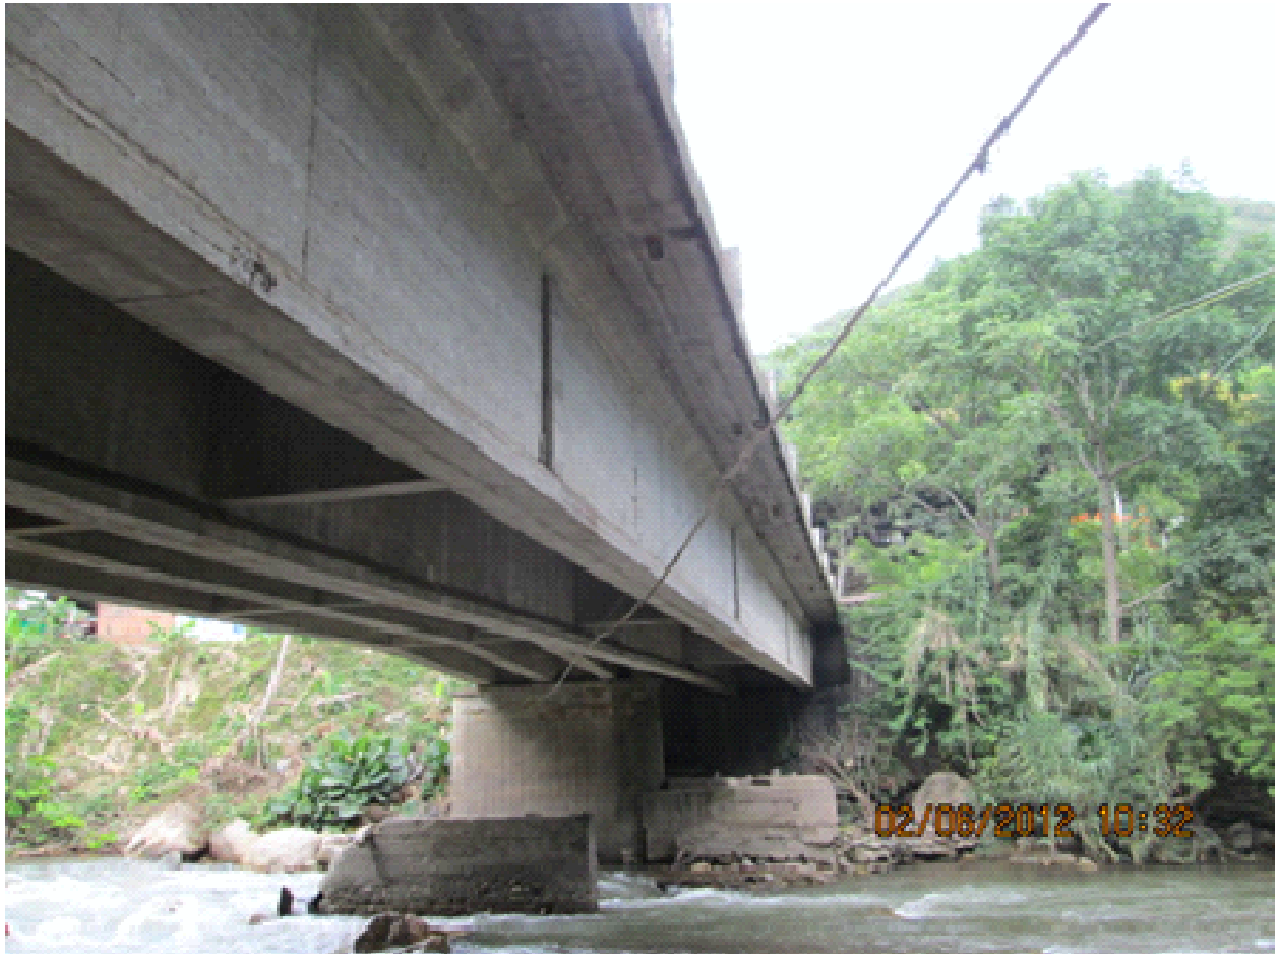
Componente.....: 11 Vigas/Largueros/Diafragmas

Calif./Mantenim....: 2 / -

Daño/Observaciones.: Se observó horizontal y vertical en una viga.

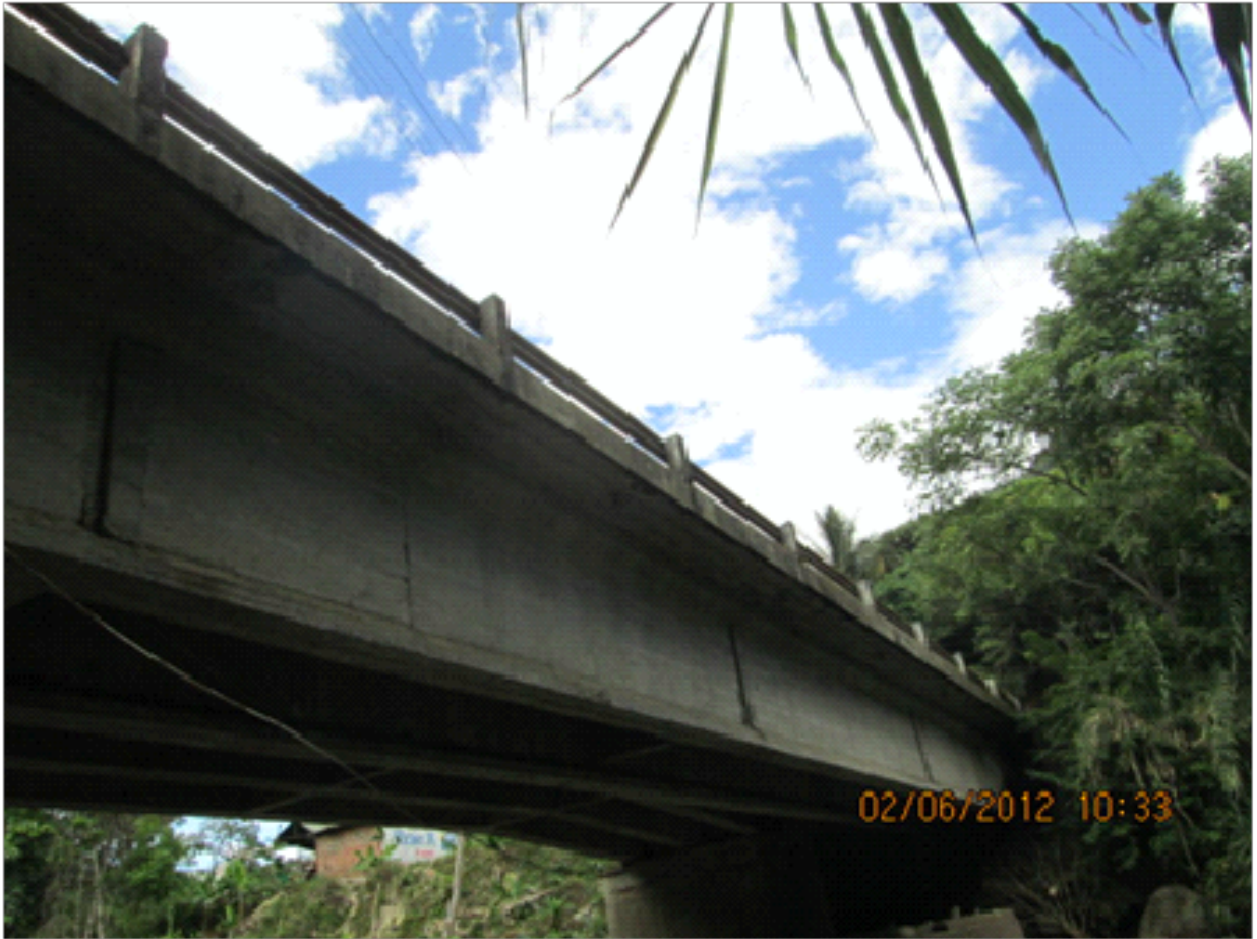
Componente.....: 11 Vigas/Largueros/Diafragmas

Calif./Mantenim....: 2 / -

Daño/Observaciones.: Se observó horizontal y vertical en una viga.

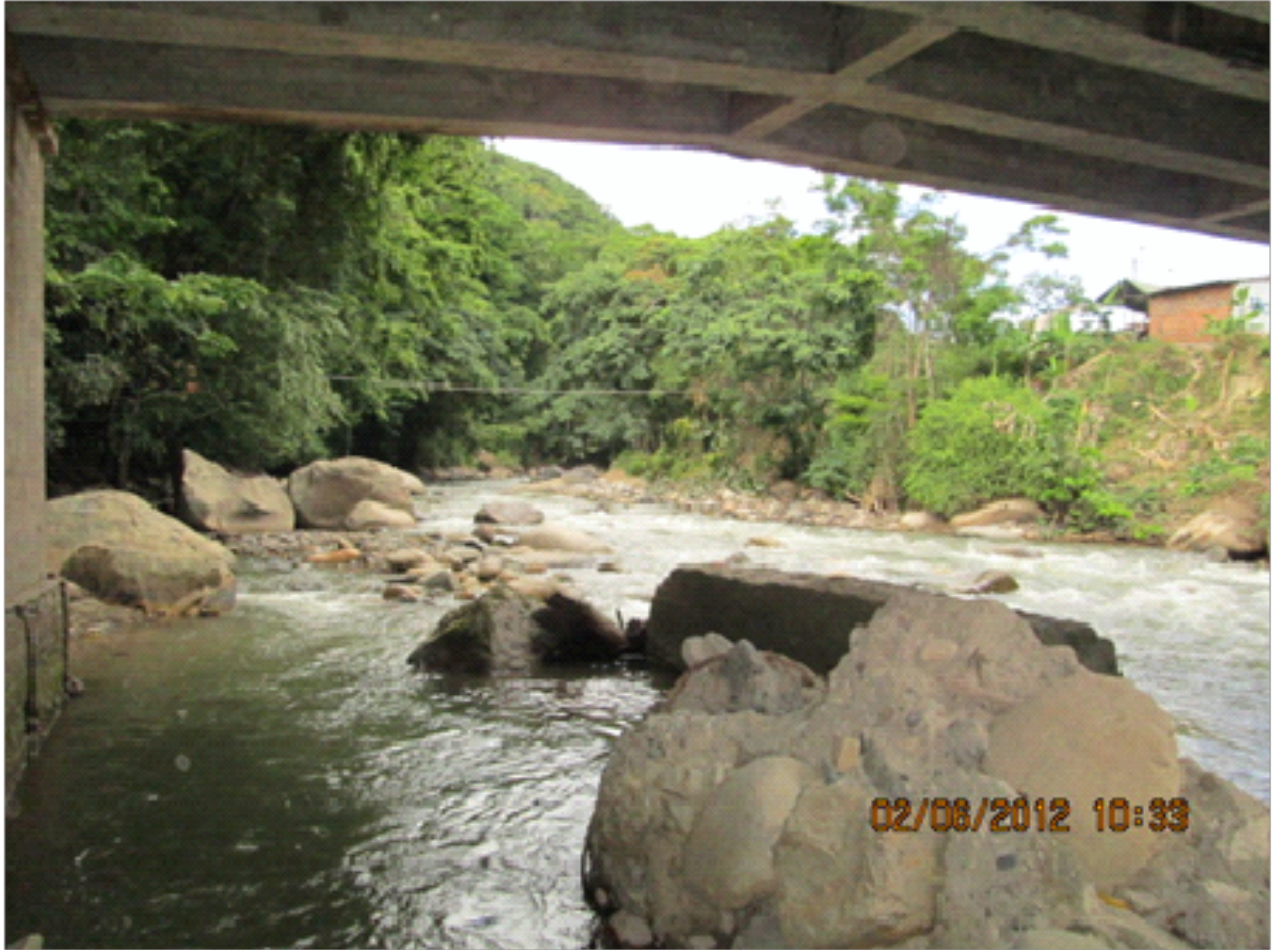
Componente.....: 15 Cauce

Calif./Mantenim....: 1 / -

Daño/Observaciones.: Se observó obstrucción del lecho con algunos escombros de gran tamaño.

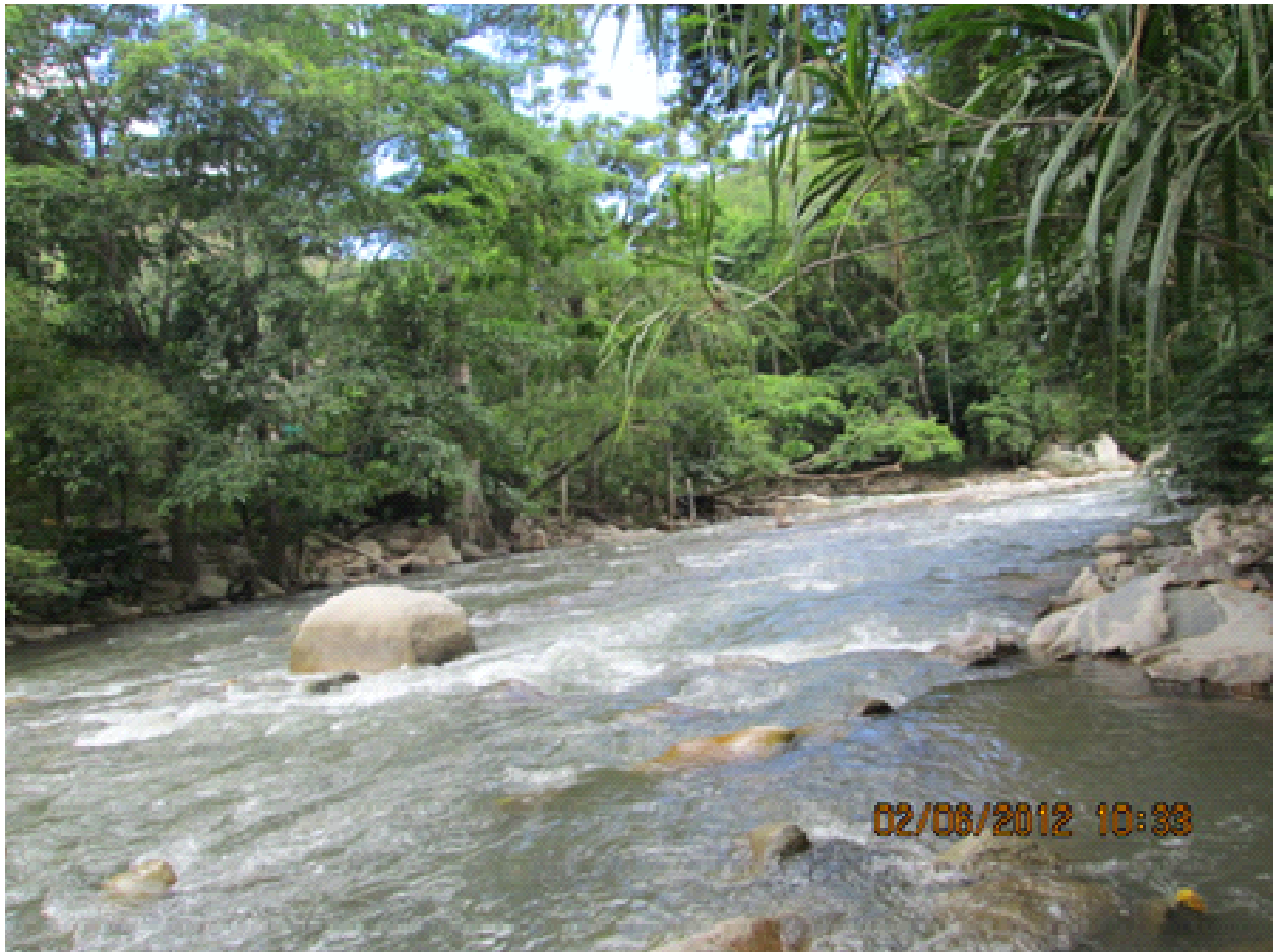
Componente.....: 15 Cauce

Calif./Mantenim....: 1 / -

Daño/Observaciones.: Se observó obstrucción del lecho con algunos escombros de gran tamaño.

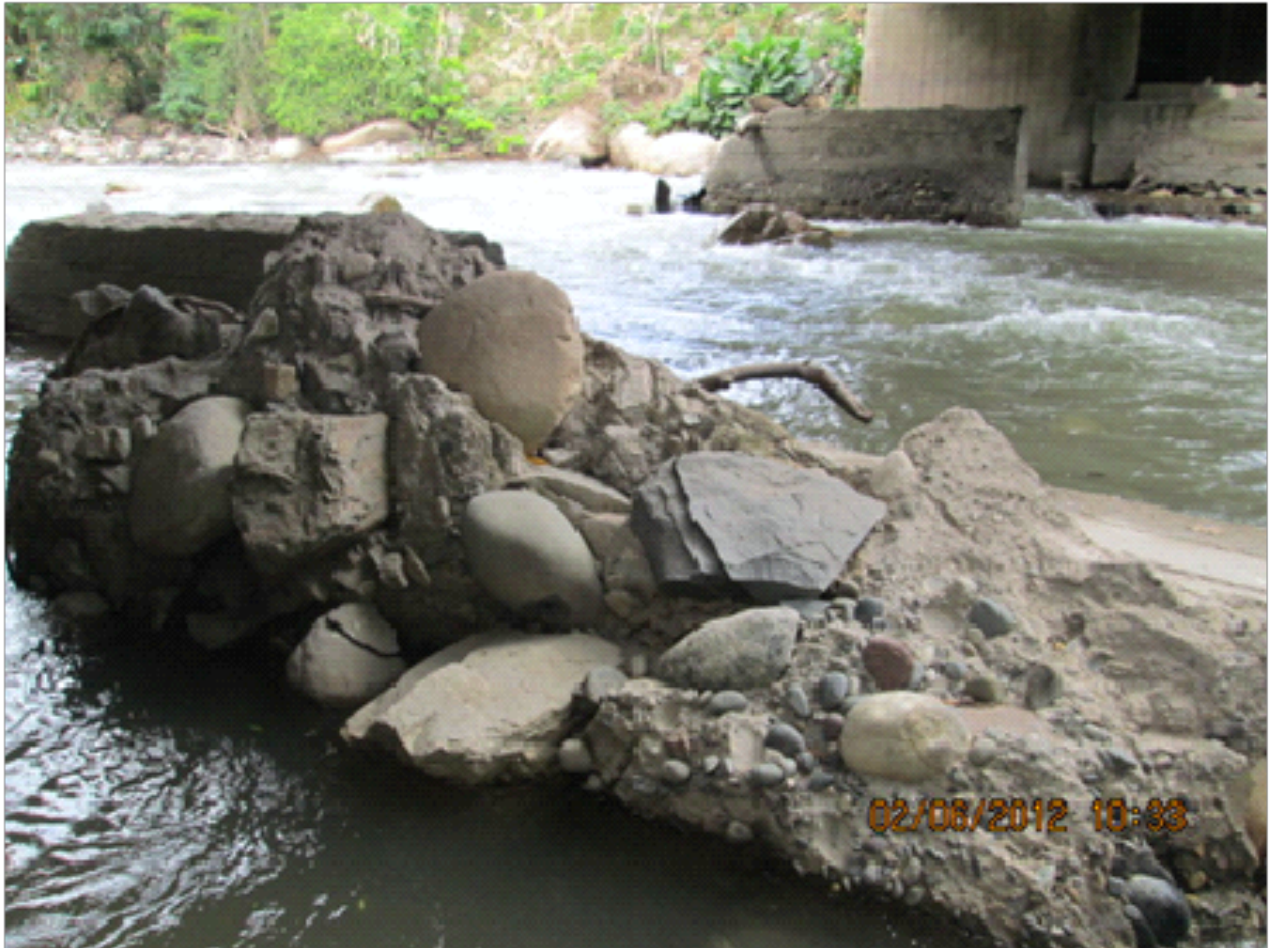
Componente.....: 15 Cauce

Calif./Mantenim....: 1 / -

Daño/Observaciones.: Se observó obstrucción del lecho con algunos escombros de gran tamaño.
