SDC/INV	SiPuCol	Fecha	Hoja
Informe de inspección principal		13/08/12	1
18-7008-004.10 San Juana (Derecho)			
Regional.....: 18 Norte de Santander			
Ruta.....: Palo de Letras - Puente Internacional			
Carretera.....: Ocaña - Sardinata			
Lado de la car...: 0			
Abscisa.....: 121+0055			
No del registro..: 11021			
Año de construcción.....:			
Año de la última reconstrucción.....:			
Paso Superior/Inferior.....: S			
Dir. de abs. de la carretera principal.: O			
Requisitos de la inspección.....: 0 Nada			
Recolección de datos : Fecha.....: 2012.06.02			
: Iniciales.....: JPV			
Posición geográfica..:			
Latitud: 8 gra 4.6 min N Longitud: 72 gra 50.32 min O Altitud: 369.85 m			
Geometría: Número de luces.....: 3			
Longitud de la luz menor (m): 6.00			
Longitud de la luz mayor (m): 33.00			
Longitud total (m): 45.00			
Ancho del tablero..... (m): 5.50			
Ancho del separador..... (m): 0.00			
Ancho del andén izquierdo (m): 0.00

SDC/INV	SiPuCol	Fecha	Hoja
	Informe de inspección principal	13/08/12	3
18-7008-004.10 San Juana (Derecho)			
Resumen cronológico:	Fecha	Actividades	
	2007.04.08	Inspección principal	
	2012.06.02	Inspección principal	
Ultima inspección principal :			
Fecha.....

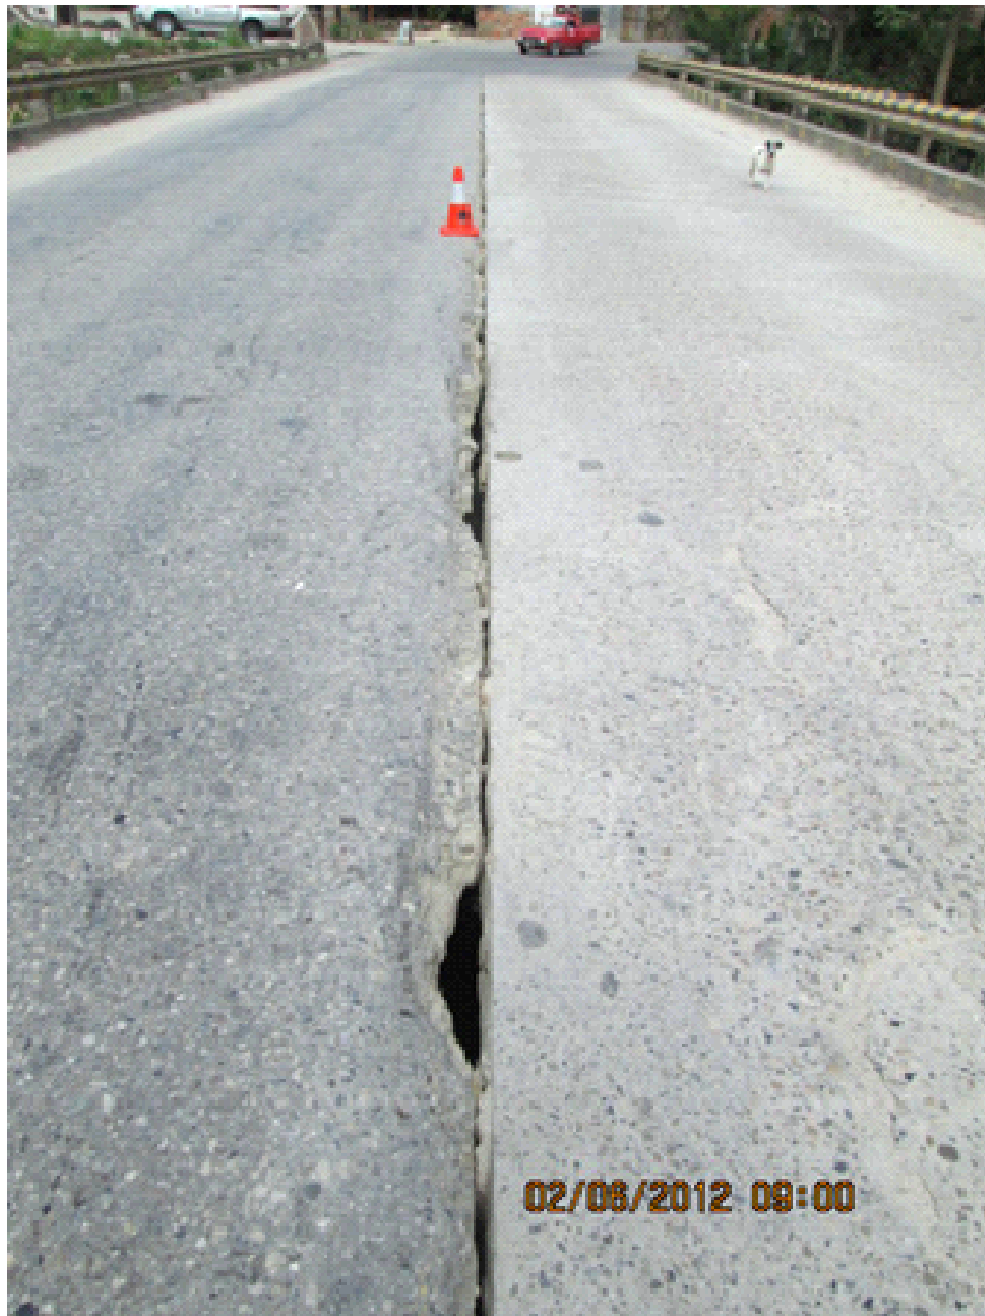
Componente.....: 1 Superficie del puente

Daño/Observaciones.: Se observó desgaste y agregado expuesto del pavimento asfáltico.

Tipo de daño.....: Descomposición

Reparaciones.....: C Tratamiento superficial (sello)

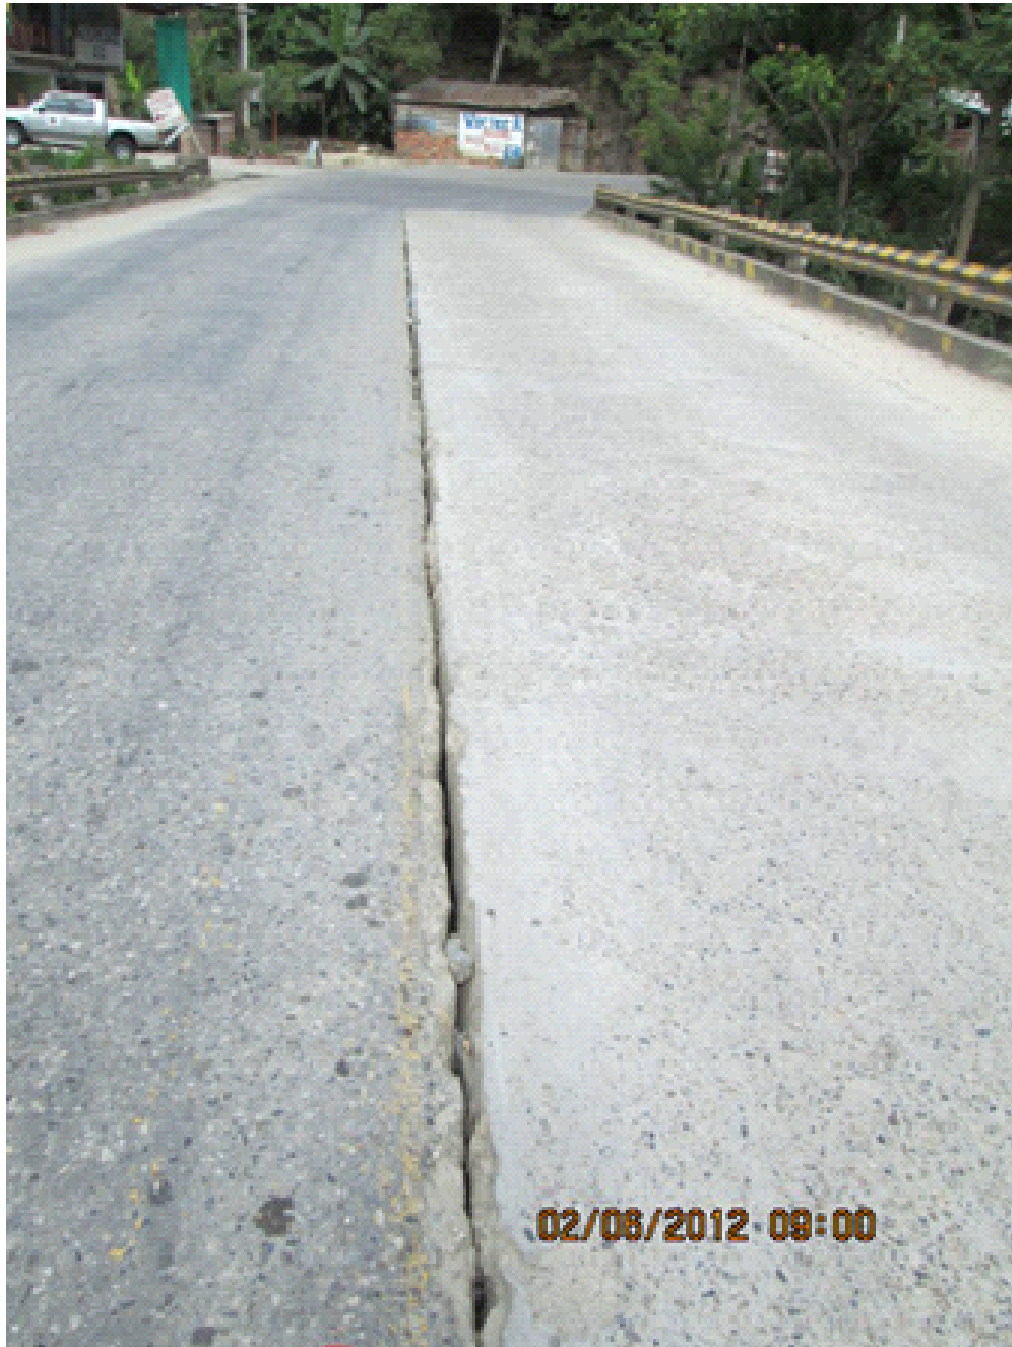
Componente.....: 1 Superficie del puente

Daño/Observaciones.: Se observó desgaste y agregado expuesto del pavimento asfáltico.

Tipo de daño.....: Descomposición

Reparaciones.....: C Tratamiento superficial (sello)

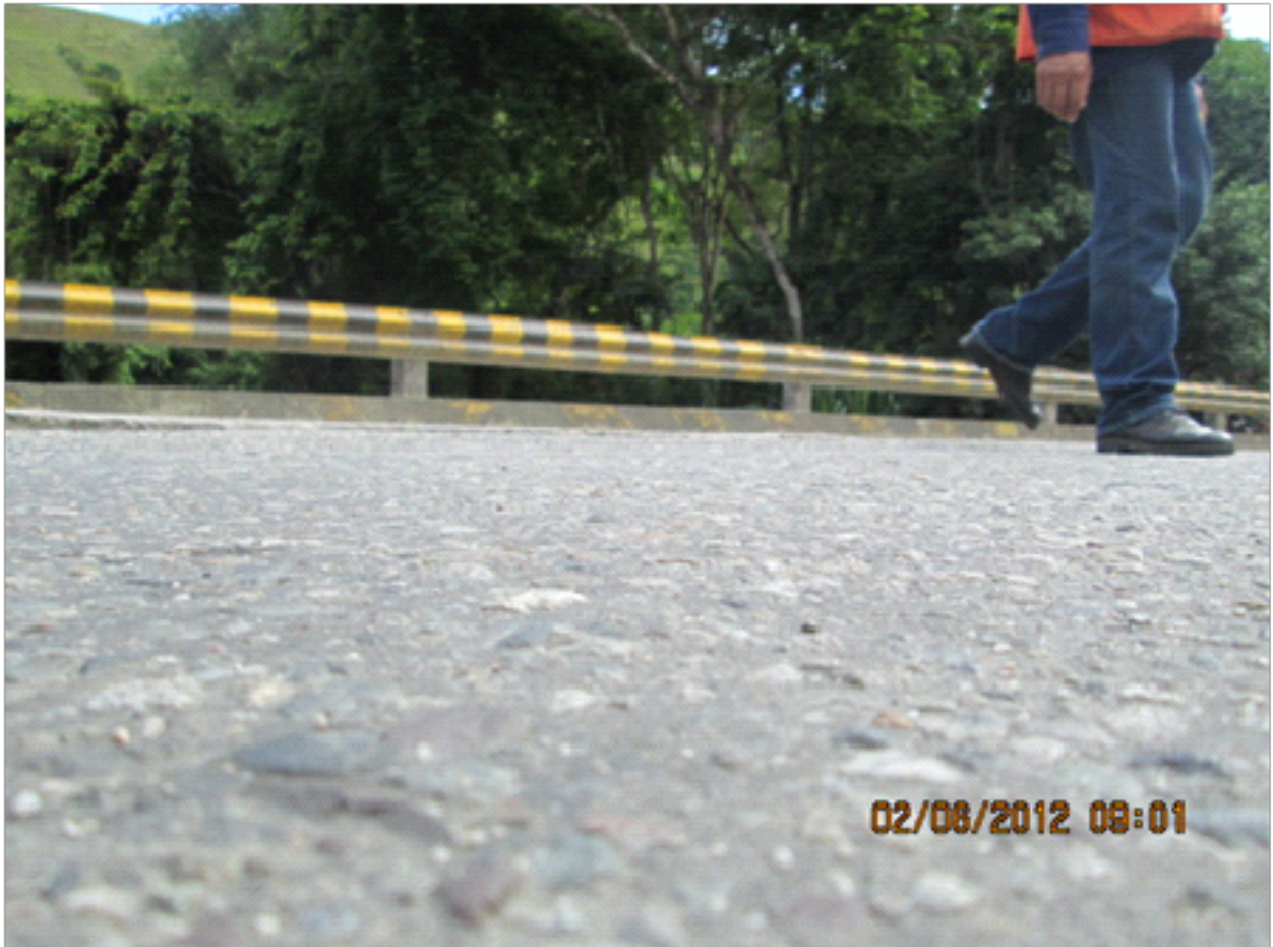
Componente.....: 1 Superficie del puente

Daño/Observaciones.: Se observó desgaste y agregado expuesto del pavimento asfáltico.

Tipo de daño.....: Descomposición

Reparaciones.....: C Tratamiento superficial (sello)

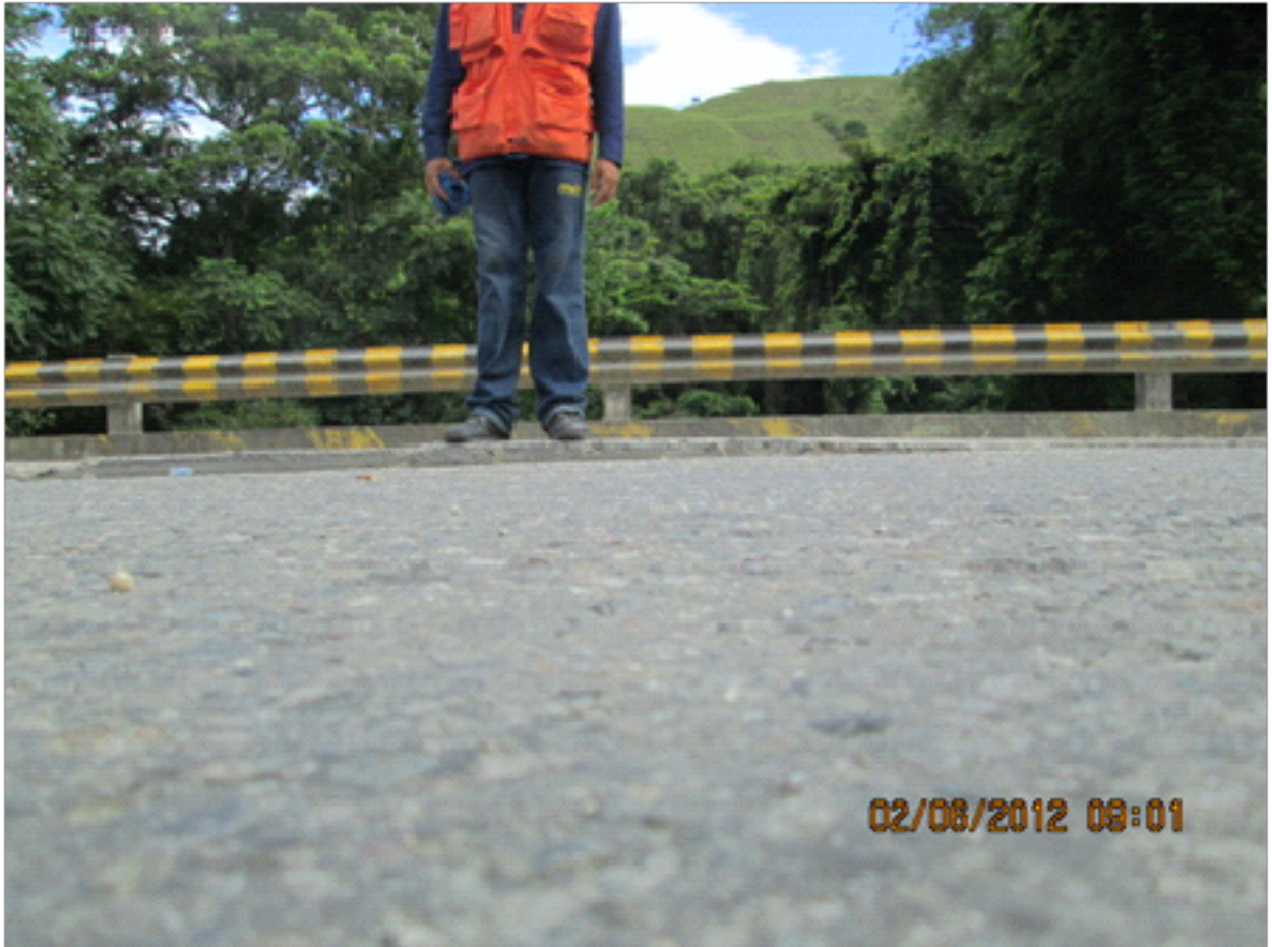
Componente.....: 1 Superficie del puente

Daño/Observaciones.: Se observó desgaste y agregado expuesto del pavimento asfáltico.

Tipo de daño.....: Descomposición

Reparaciones.....: C Tratamiento superficial (sello)

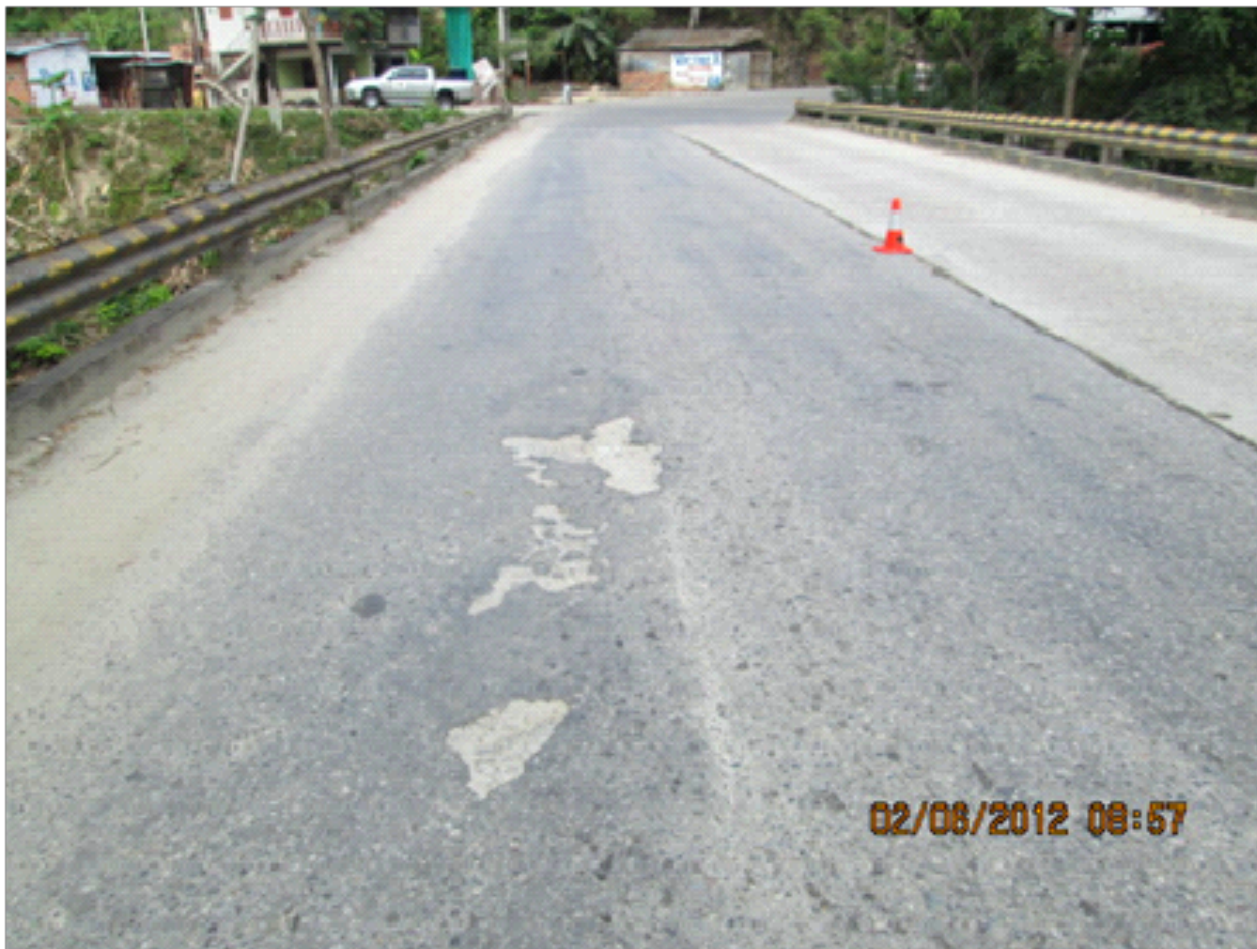
Componente.....: 1 Superficie del puente

Daño/Observaciones.: Se observó desgaste y agregado expuesto del pavimento asfáltico.

Tipo de daño.....: Descomposición

Reparaciones.....: C Tratamiento superficial (sello)

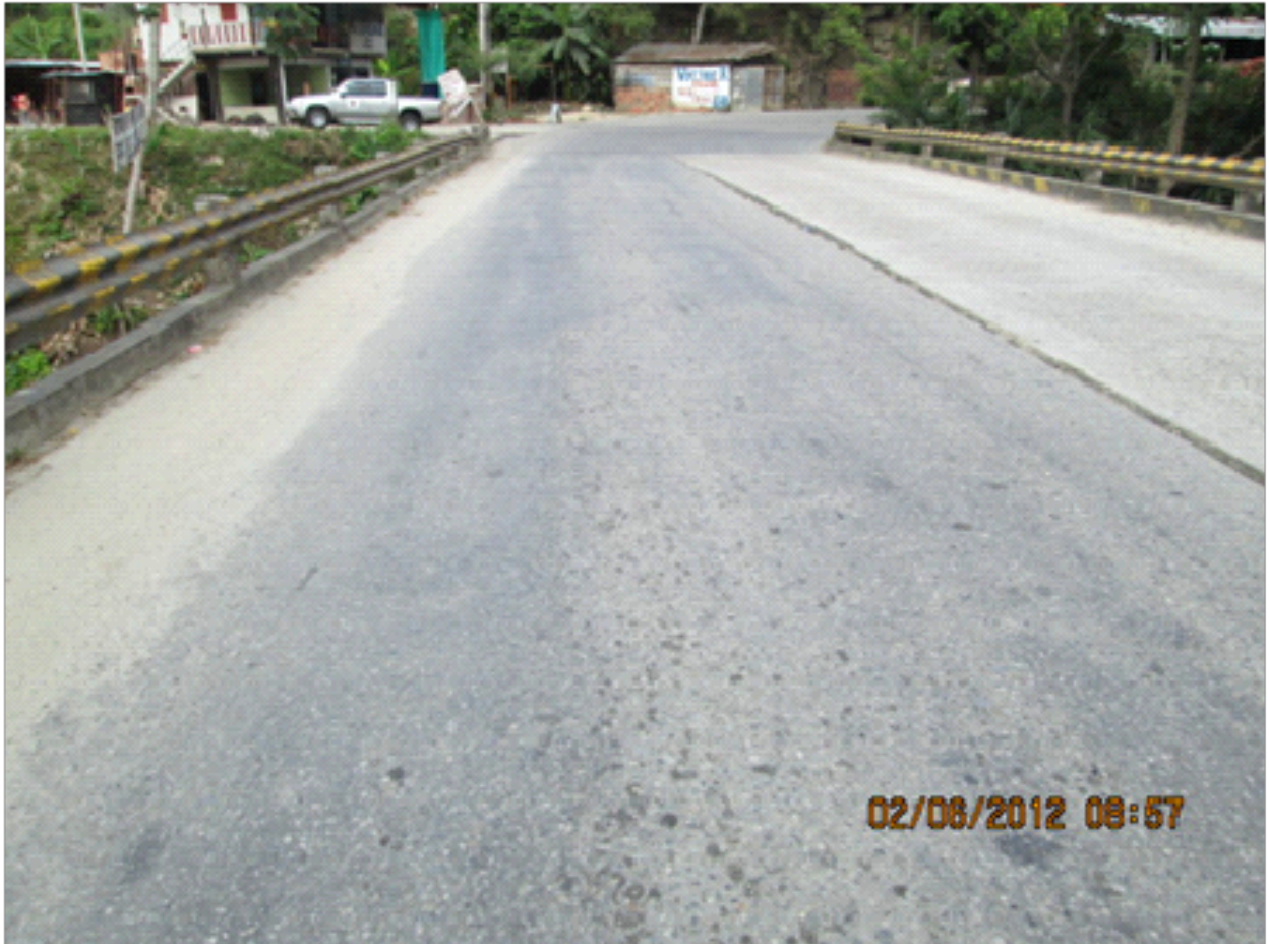
Componente.....: 1 Superficie del puente

Daño/Observaciones.: Se observó desgaste y agregado expuesto del pavimento asfáltico.

Tipo de daño.....: Descomposición

Reparaciones.....: C Tratamiento superficial (sello)

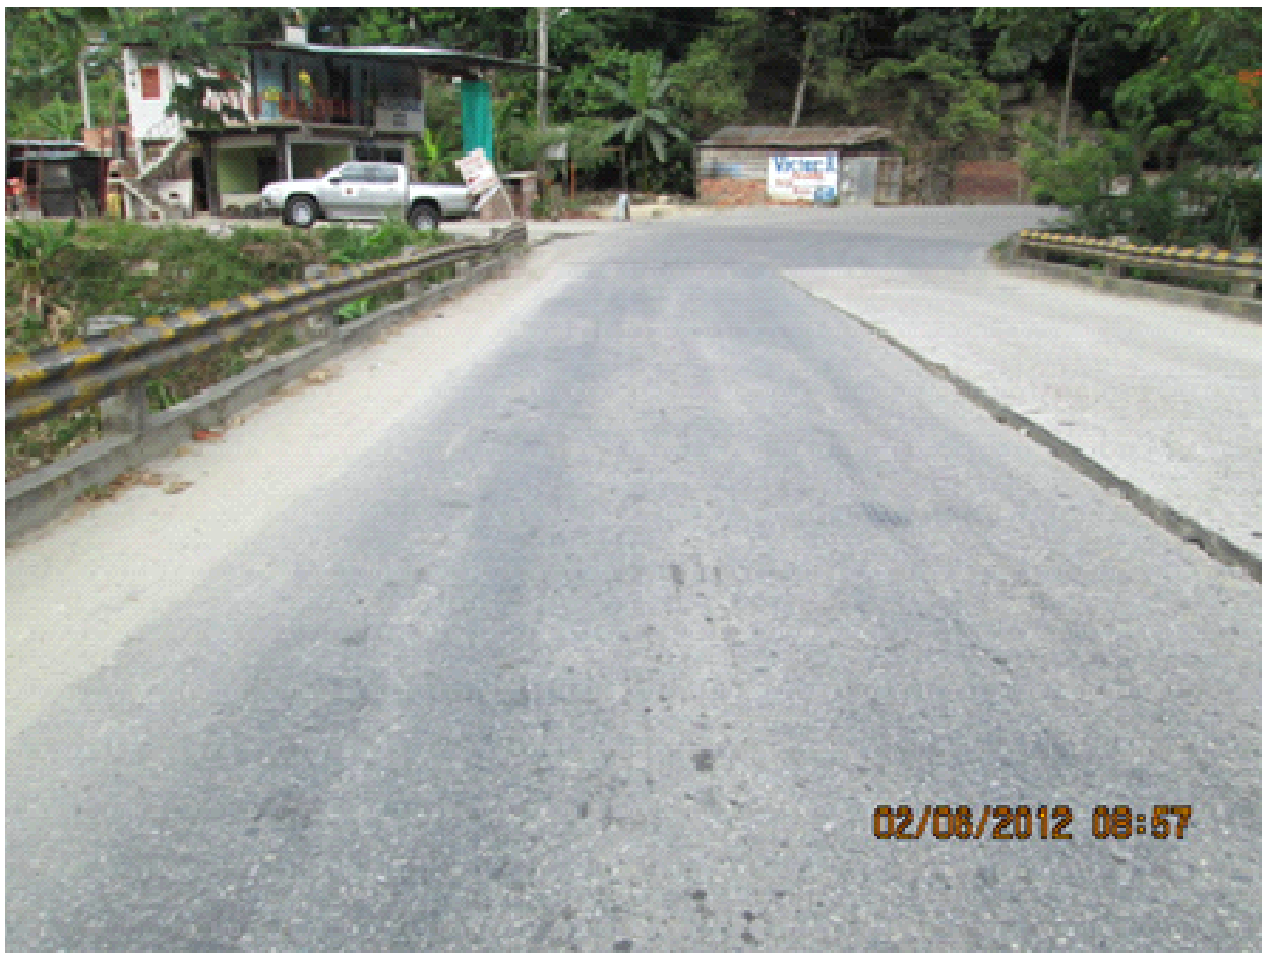
Componente.....: 1 Superficie del puente

Daño/Observaciones.: Se observó desgaste y agregado expuesto del pavimento asfáltico.

Tipo de daño.....: Descomposición

Reparaciones.....: C Tratamiento superficial (sello)

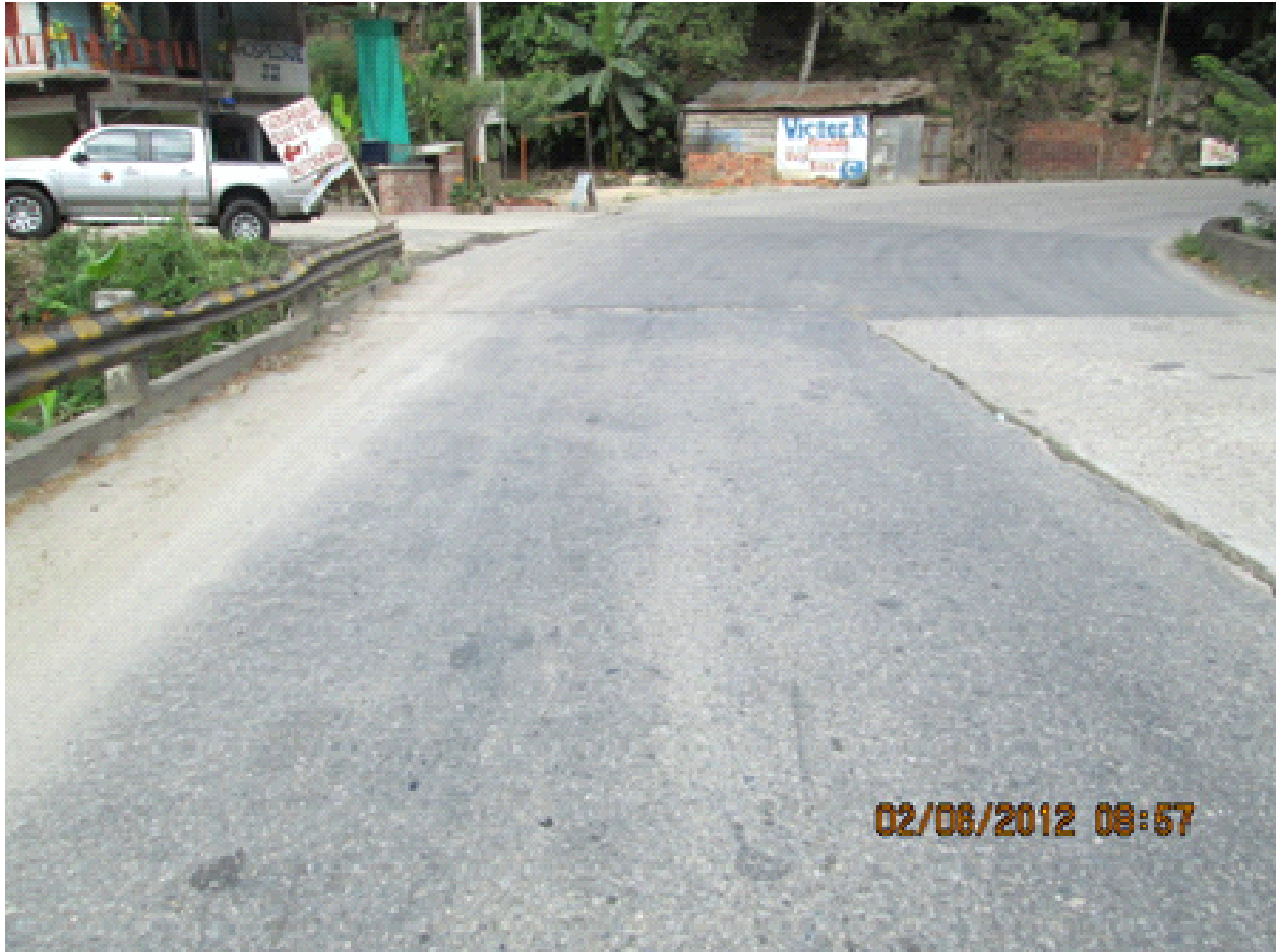
Componente.....: 1 Superficie del puente

Daño/Observaciones.: Se observó desgaste y agregado expuesto del pavimento asfáltico.

Tipo de daño.....: Descomposición

Reparaciones.....: C Tratamiento superficial (sello)

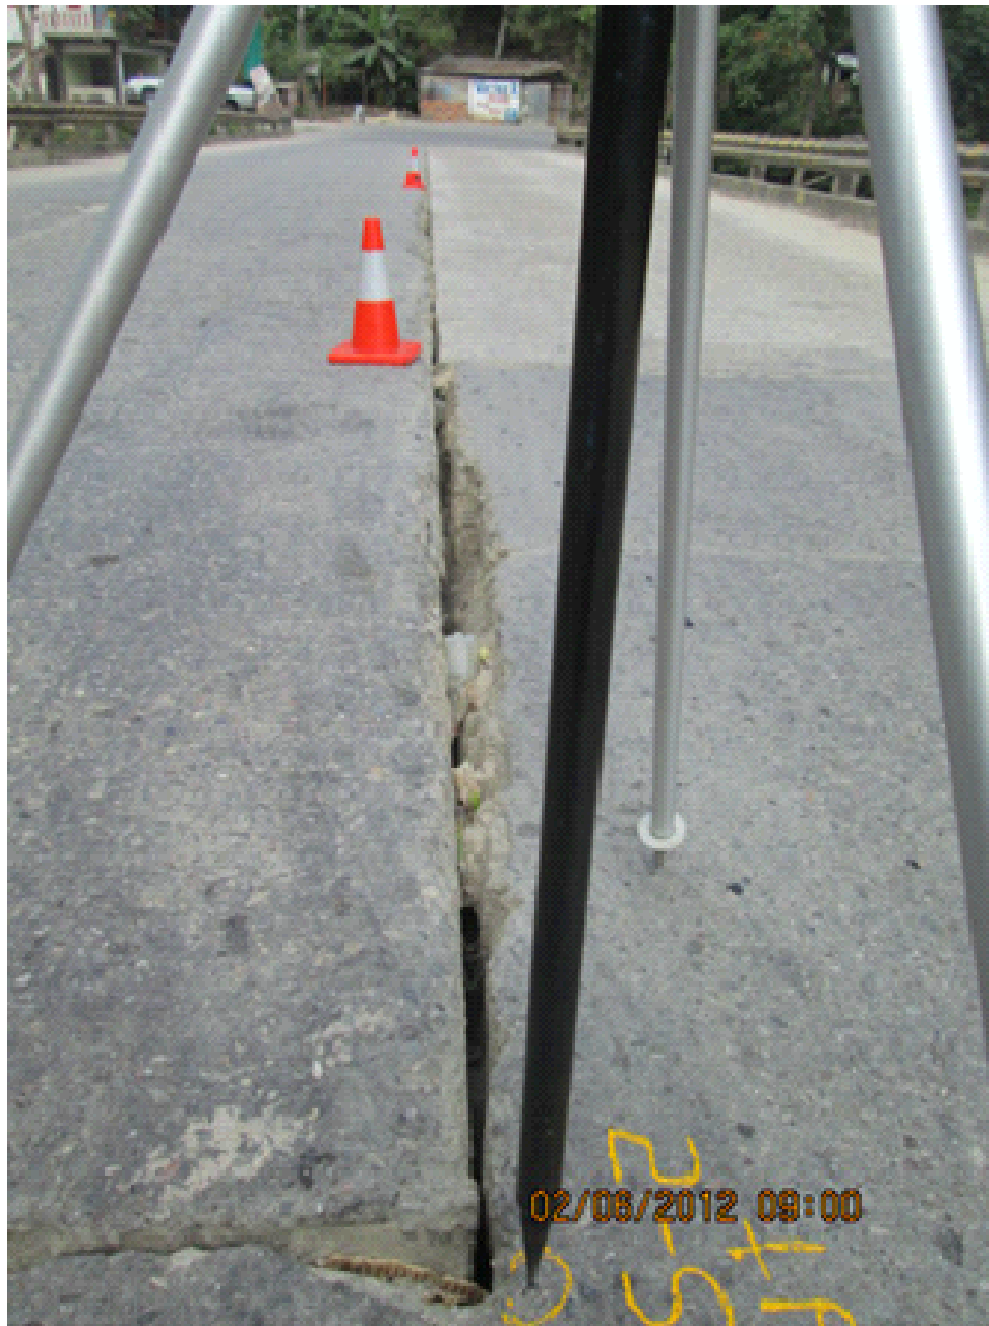
Componente.....: 1 Superficie del puente

Daño/Observaciones.: Se observó desgaste y agregado expuesto del pavimento asfáltico.

Tipo de daño.....: Descomposición

Reparaciones.....: C Tratamiento superficial (sello)

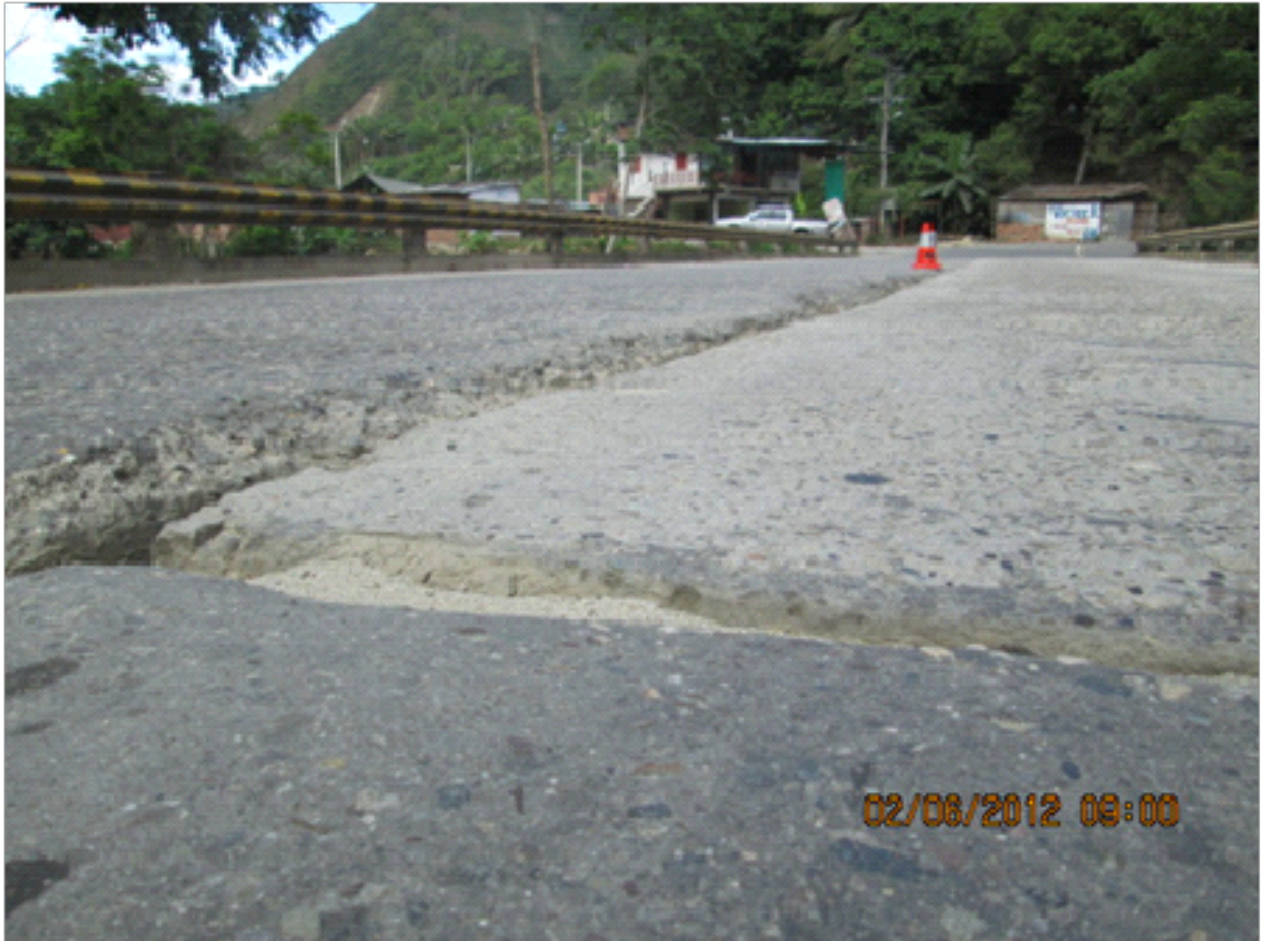
Componente.....: 1 Superficie del puente

Daño/Observaciones.: Se observó desgaste y agregado expuesto del pavimento asfáltico.

Tipo de daño.....: Descomposición

Reparaciones.....: C Tratamiento superficial (sello)

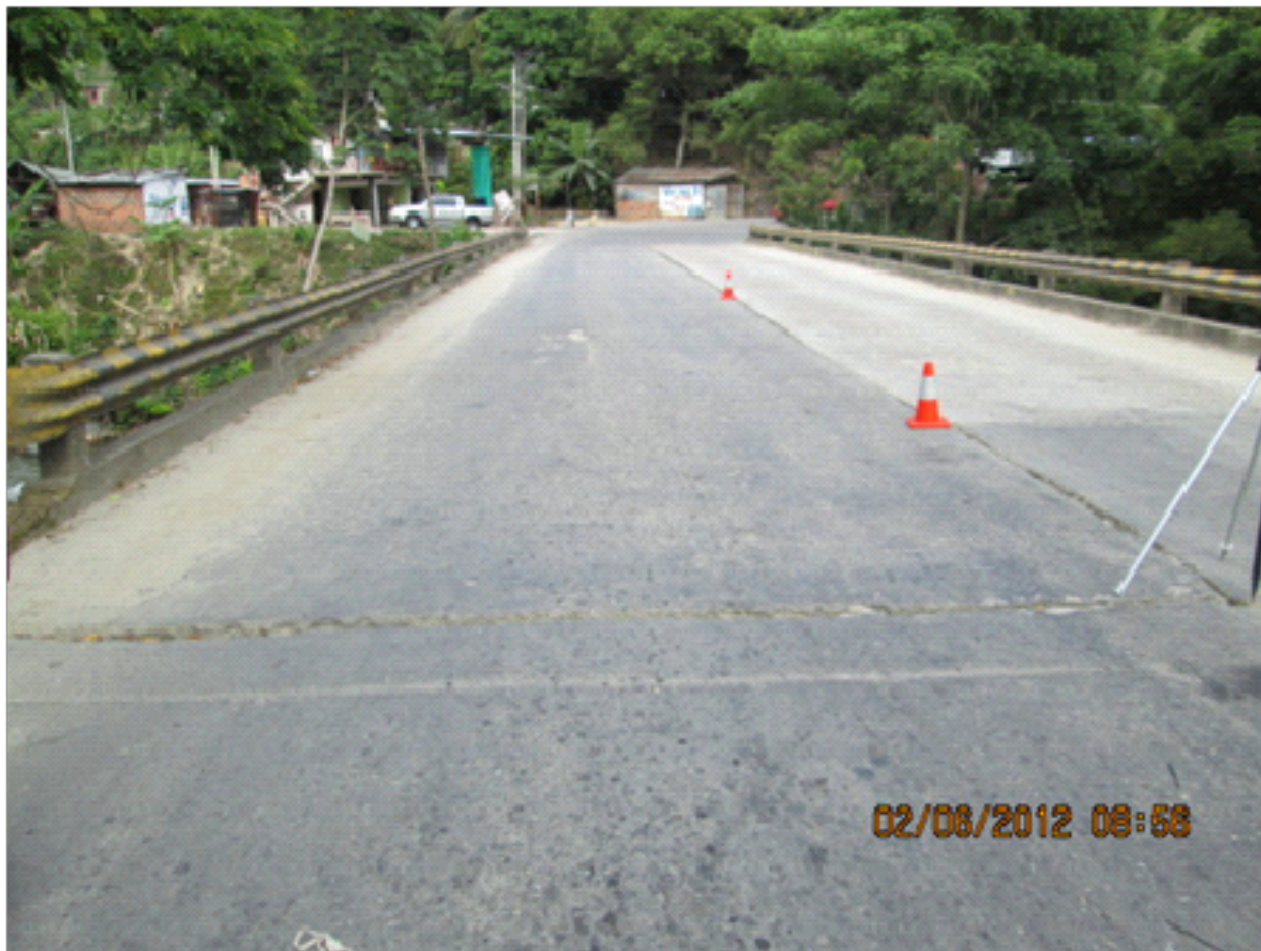
Componente.....: 2 Juntas de expansión

Daño/Observaciones.: El Puente carece de dispositivos de juntas se recomienda instalar juntas de goma asfáltica.

Tipo de daño.....: Infiltración

Reparaciones.....: C Cambio a junta de goma asfáltica

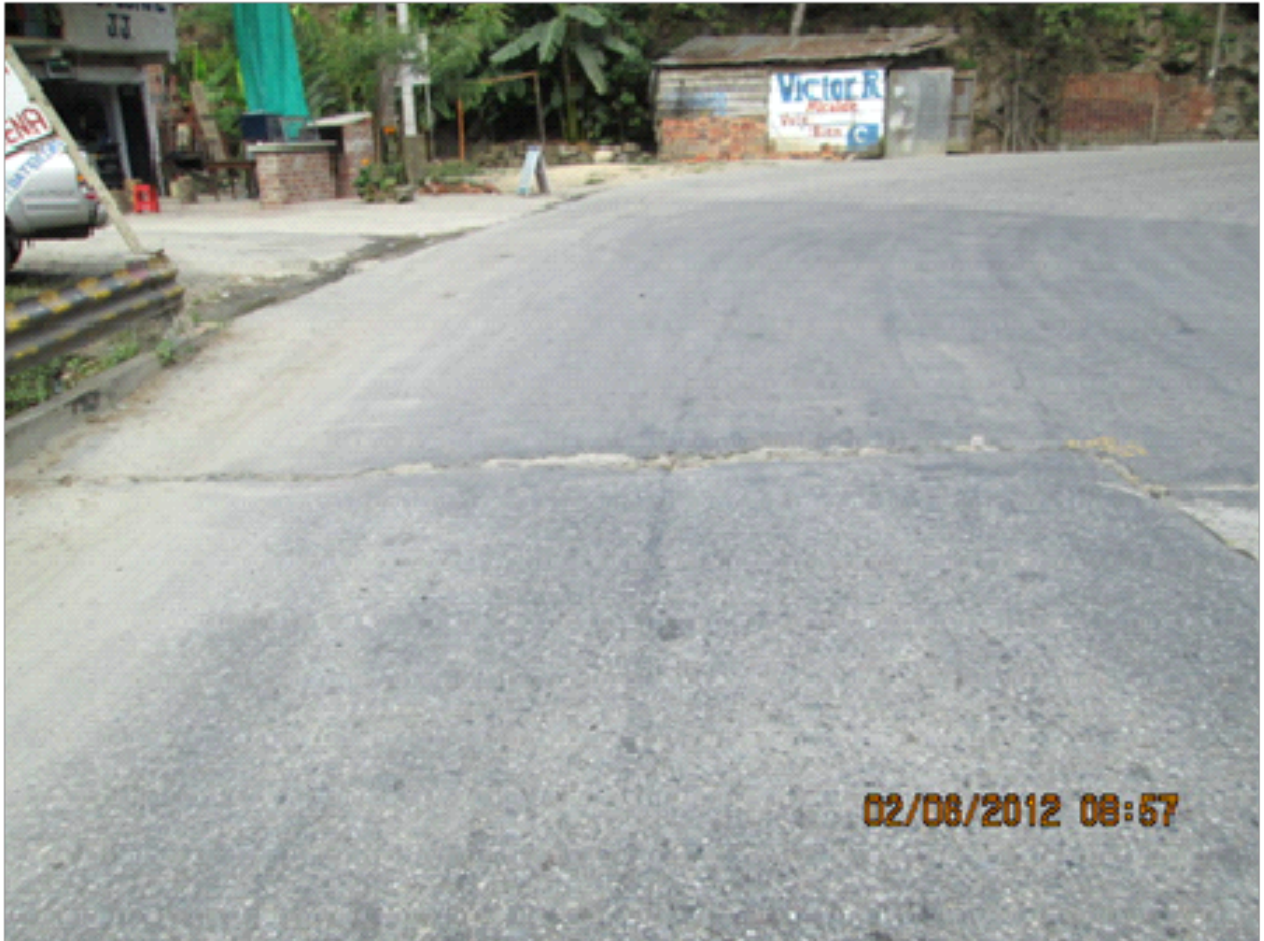
Componente.....: 2 Juntas de expansión

Daño/Observaciones.: El Puente carece de dispositivos de juntas se recomienda instalar juntas de goma asfáltica.

Tipo de daño.....: Infiltración

Reparaciones.....: C Cambio a junta de goma asfáltica

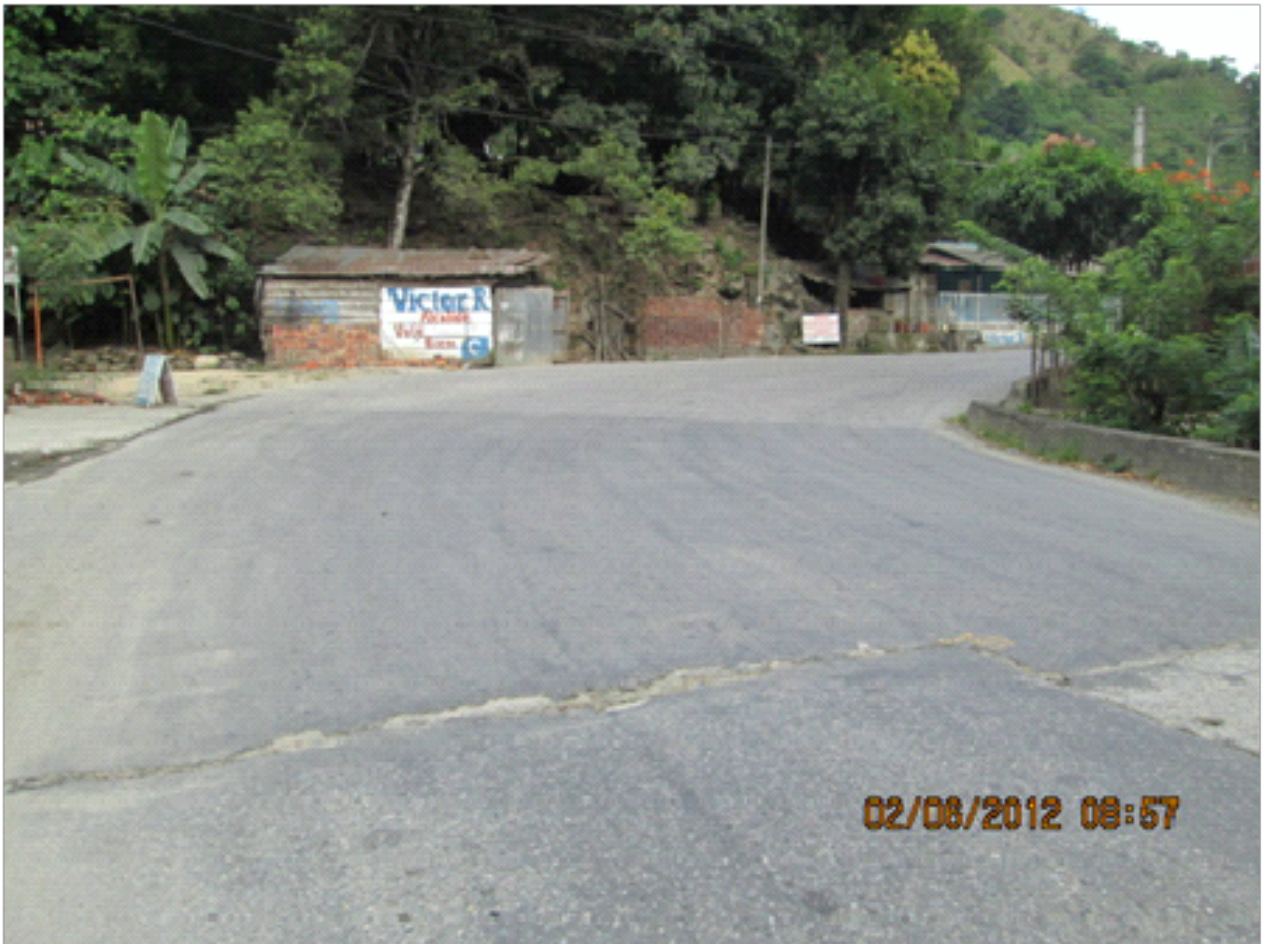
Componente.....: 2 Juntas de expansión

Daño/Observaciones.: El Puente carece de dispositivos de juntas se recomienda instalar juntas de goma asfáltica.

Tipo de daño.....: Infiltración

Reparaciones.....: C Cambio a junta de goma asfáltica

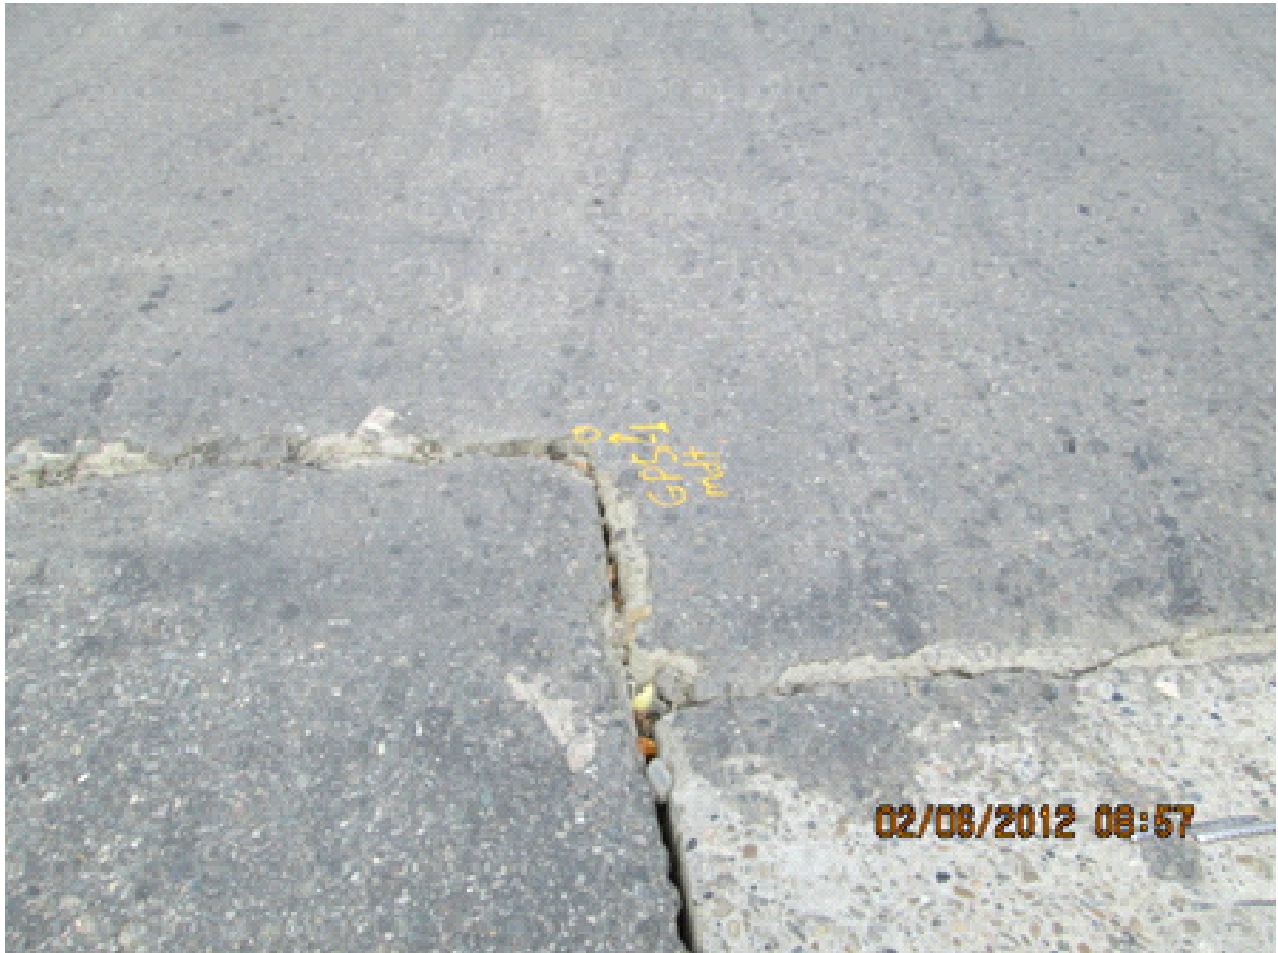
Componente.....: 2 Juntas de expansión

Daño/Observaciones.: El Puente carece de dispositivos de juntas se recomienda instalar juntas de goma asfáltica.

Tipo de daño.....: Infiltración

Reparaciones.....: C Cambio a junta de goma asfáltica

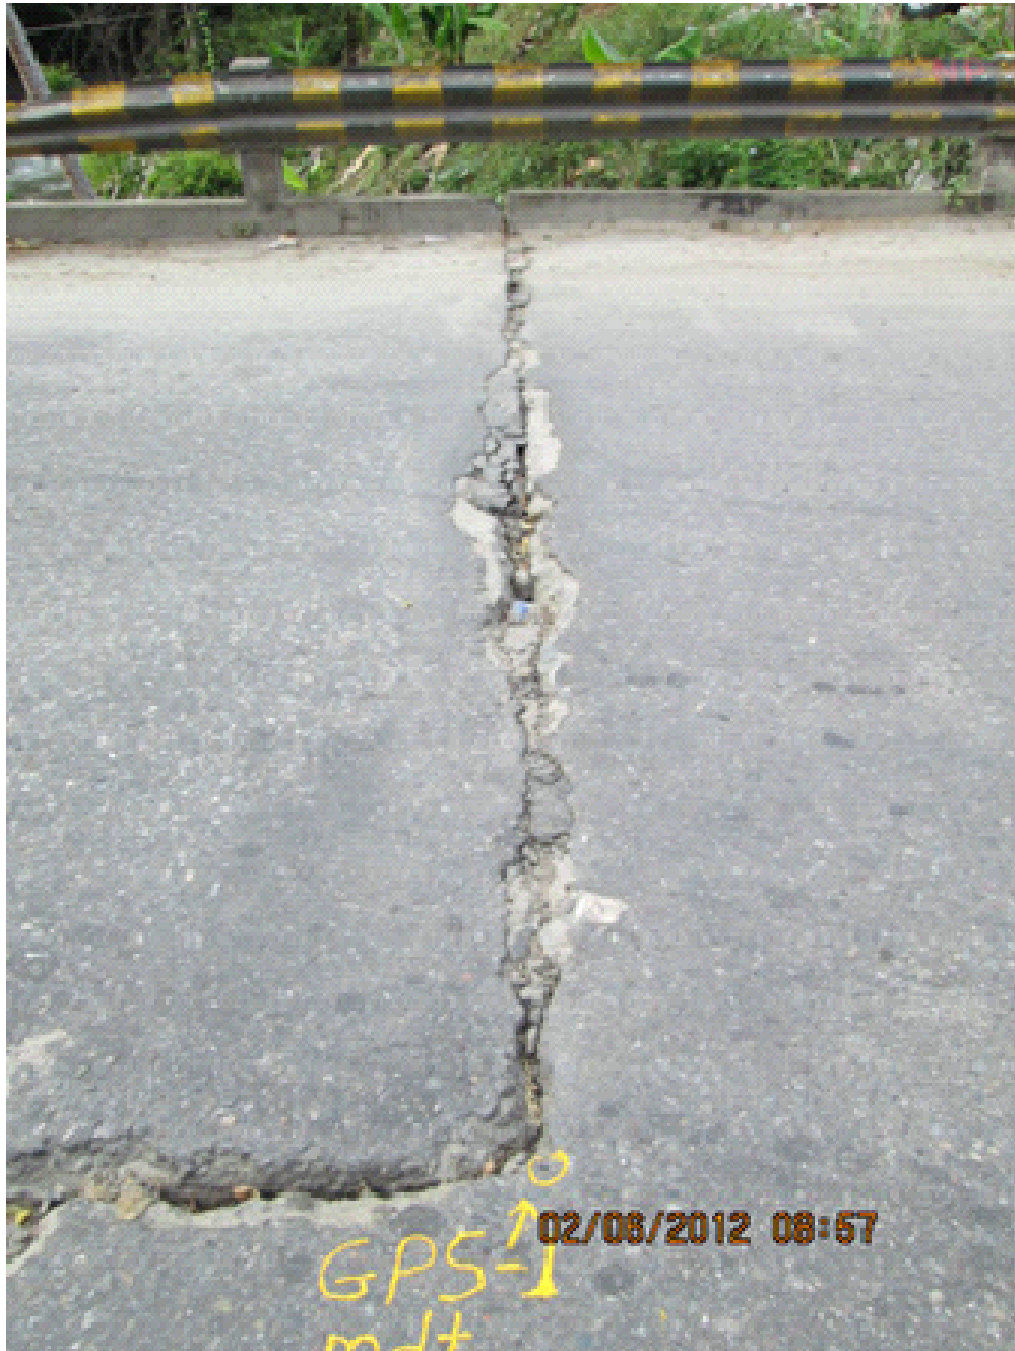
Componente.....: 2 Juntas de expansión

Daño/Observaciones.: El Puente carece de dispositivos de juntas se recomienda instalar juntas de goma asfáltica.

Tipo de daño.....: Infiltración

Reparaciones.....: C Cambio a junta de goma asfáltica

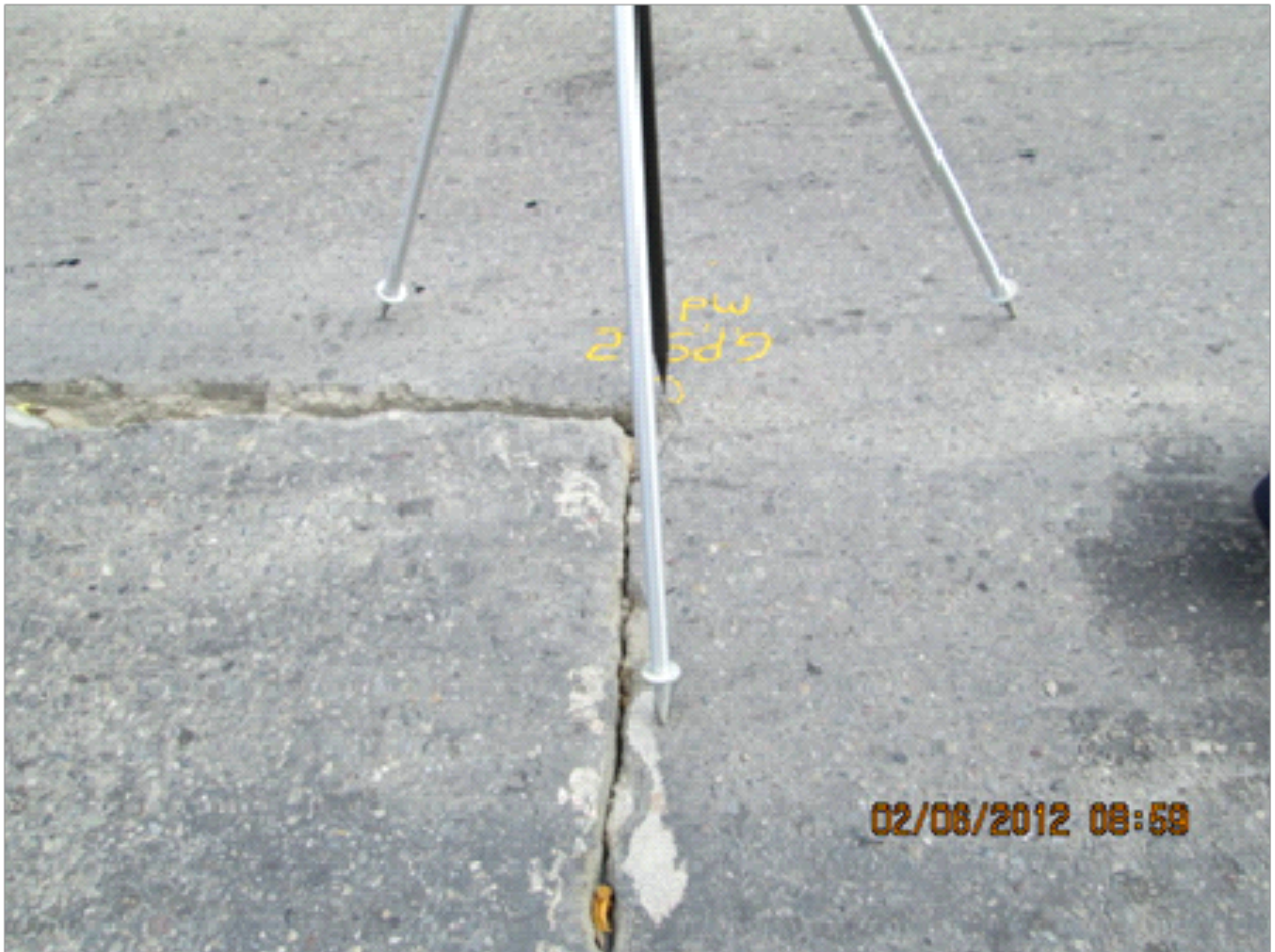
Componente.....: 2 Juntas de expansión

Daño/Observaciones.: El Puente carece de dispositivos de juntas se recomienda instalar juntas de goma asfáltica.

Tipo de daño.....: Infiltración

Reparaciones.....: C Cambio a junta de goma asfáltica

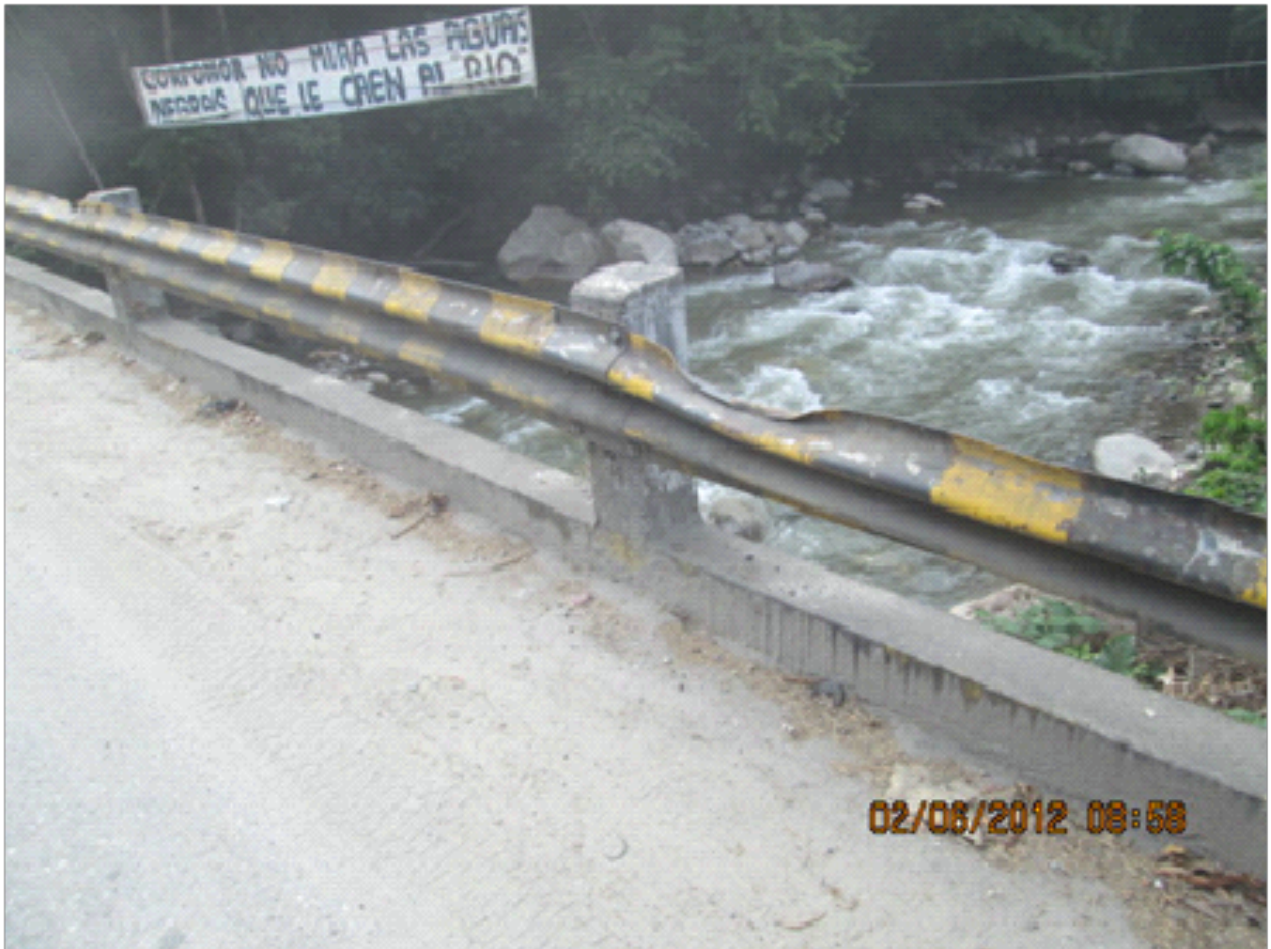
Componente.....: 3 Andenes/Bordillos
Calif./Mantenim....: 1 /
Daño/Observaciones.: Presenta manchas por humedad y suciedad.
