SDC/INV	SiPuCol	Fecha	Hoja
Informe de inspección principal		13/08/12	1
18-7008-004.10 San Juana (Derecho)			
Regional.....: 18 Norte de Santander			
Ruta.....: Palo de Letras - Puente Internacional			
Carretera.....: Ocaña - Sardinata			
Lado de la car...: 0			
Abscisa.....: 121+0055			
No del registro..: 11021			
Año de construcción.....:			
Año de la última reconstrucción.....:			
Paso Superior/Inferior.....: S			
Dir. de abs. de la carretera principal.: O			
Requisitos de la inspección.....: 0 Nada			
Recolección de datos : Fecha.....: 2012.06.02			
: Iniciales.....: JPV			
Posición geográfica..:			
Latitud: 8 gra 4.6 min N Longitud: 72 gra 50.32 min O Altitud: 369.85 m			
Geometría: Número de luces.....: 3			
Longitud de la luz menor (m): 6.00			
Longitud de la luz mayor (m): 33.00			
Longitud total (m): 45.00			
Ancho del tablero..... (m): 5.50			
Ancho del separador..... (m): 0.00			
Ancho del andén izquierdo (m): 0.00

SDC/INV	SiPuCol	Fecha	Hoja
	Informe de inspección principal	13/08/12	3
18-7008-004.10 San Juana (Derecho)			
Resumen cronológico:	Fecha	Actividades	
	2007.04.08	Inspección principal	
	2012.06.02	Inspección principal	
Ultima inspección principal :			
Fecha.....

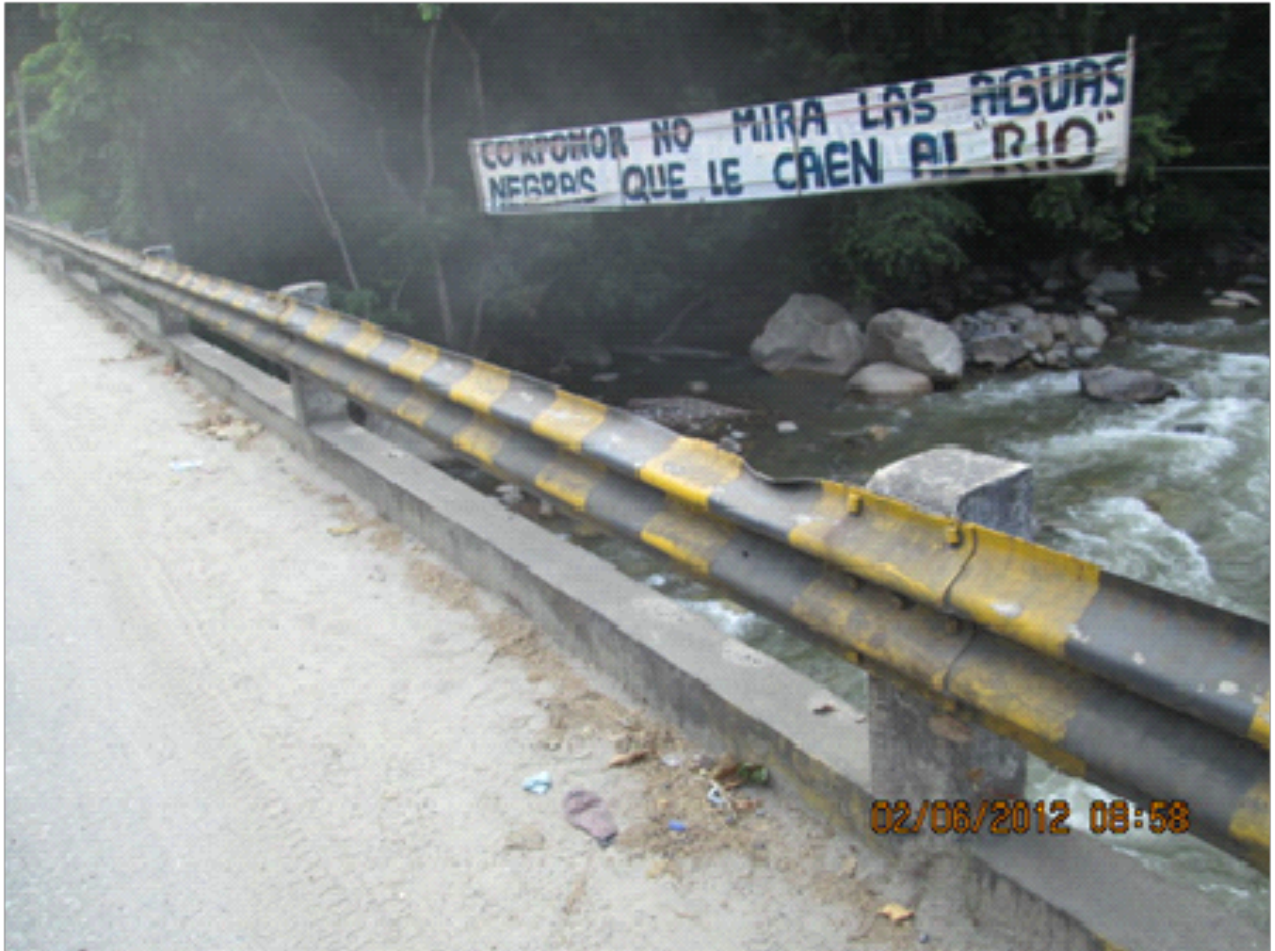
Componente.....: 3 Andenes/Bordillos
Calif./Mantenim....: 1 /
Daño/Observaciones.: Presenta manchas por humedad y suciedad.

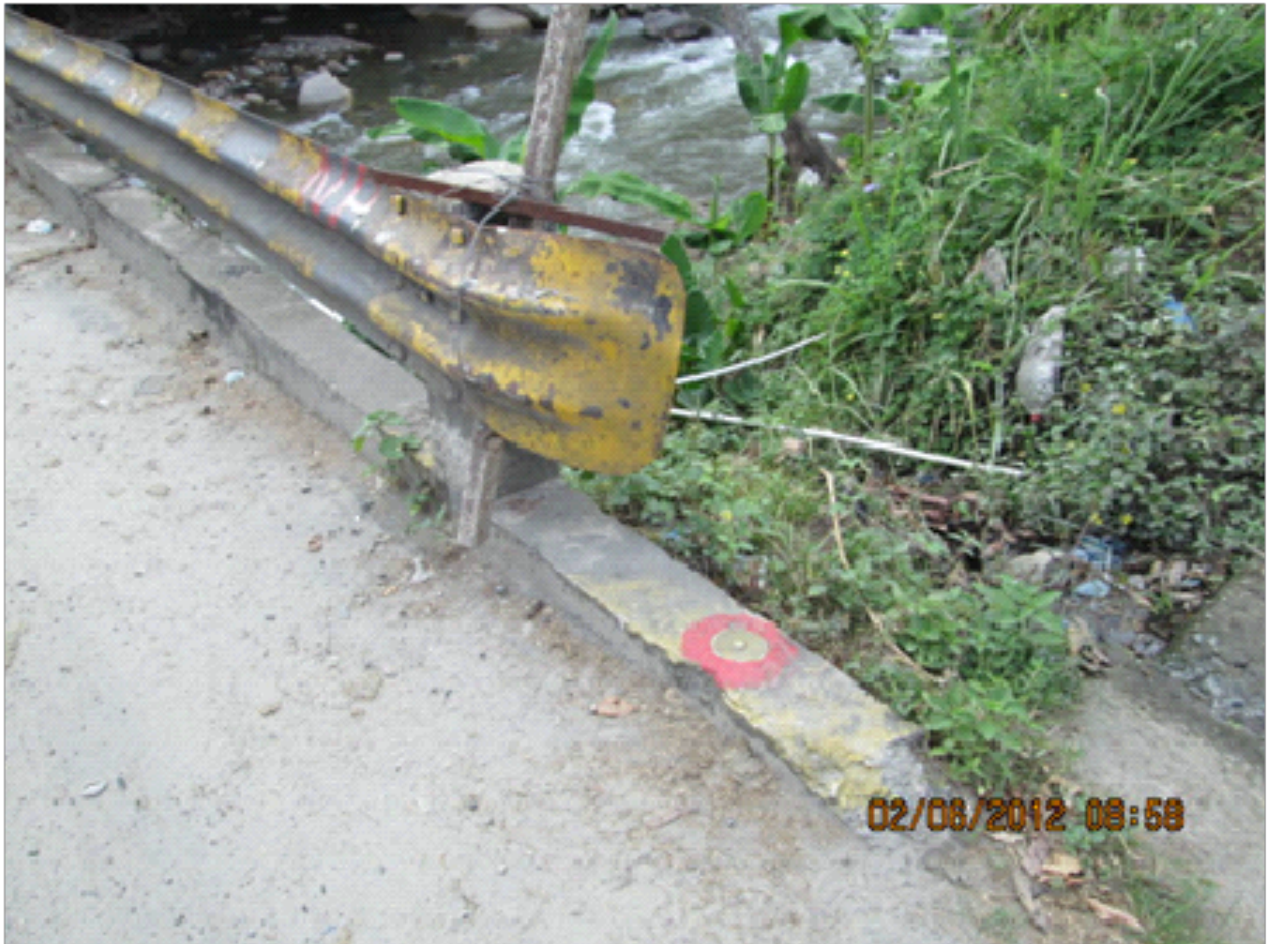
Componente.....: 4 Barandas

Daño/Observaciones.: La defensa metálica presenta golpes de impacto.

Tipo de daño.....: Impacto

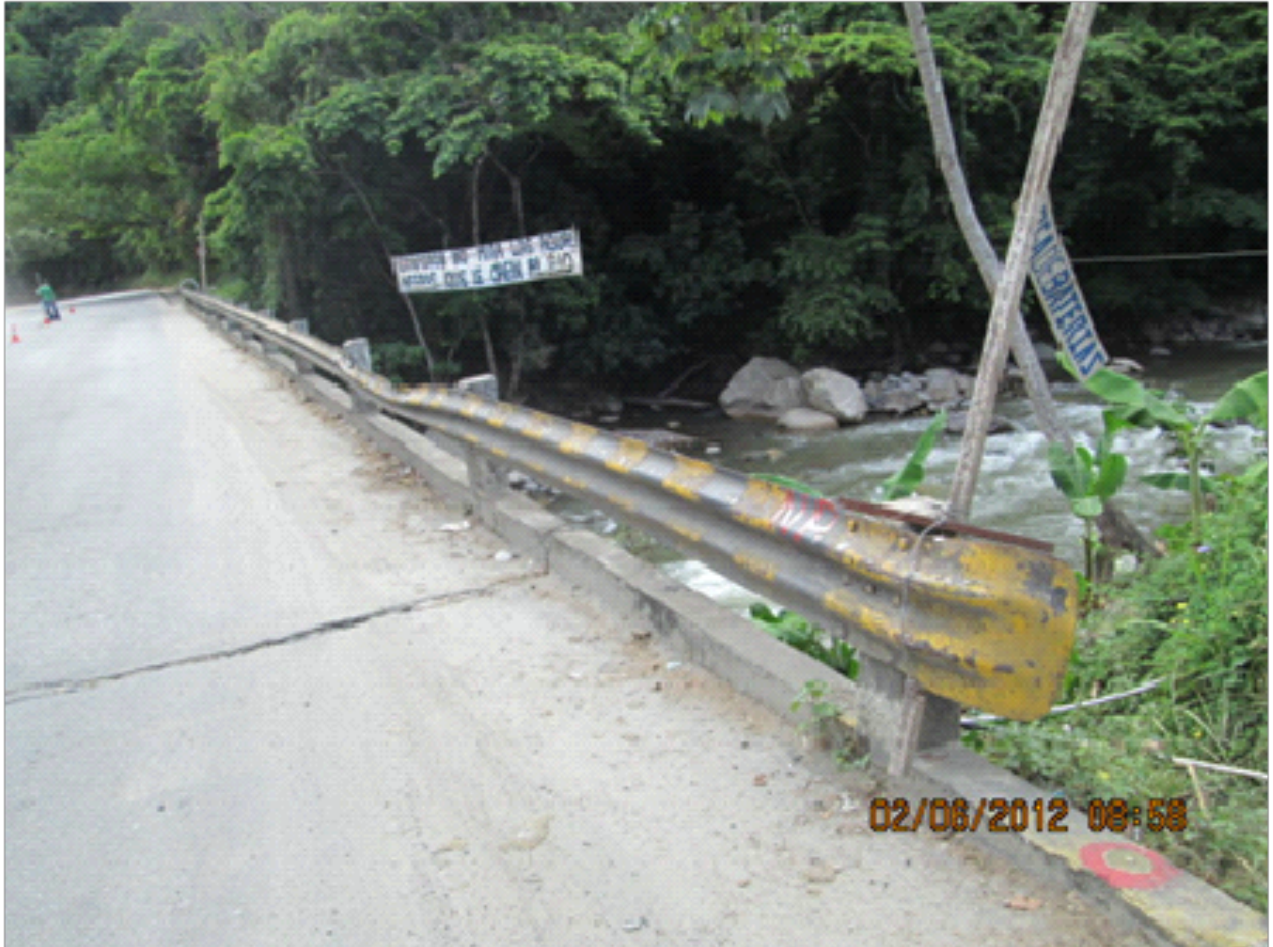
Componente.....: 4 Barandas

Daño/Observaciones.: La defensa metálica presenta golpes de impacto.

Tipo de daño.....: Impacto

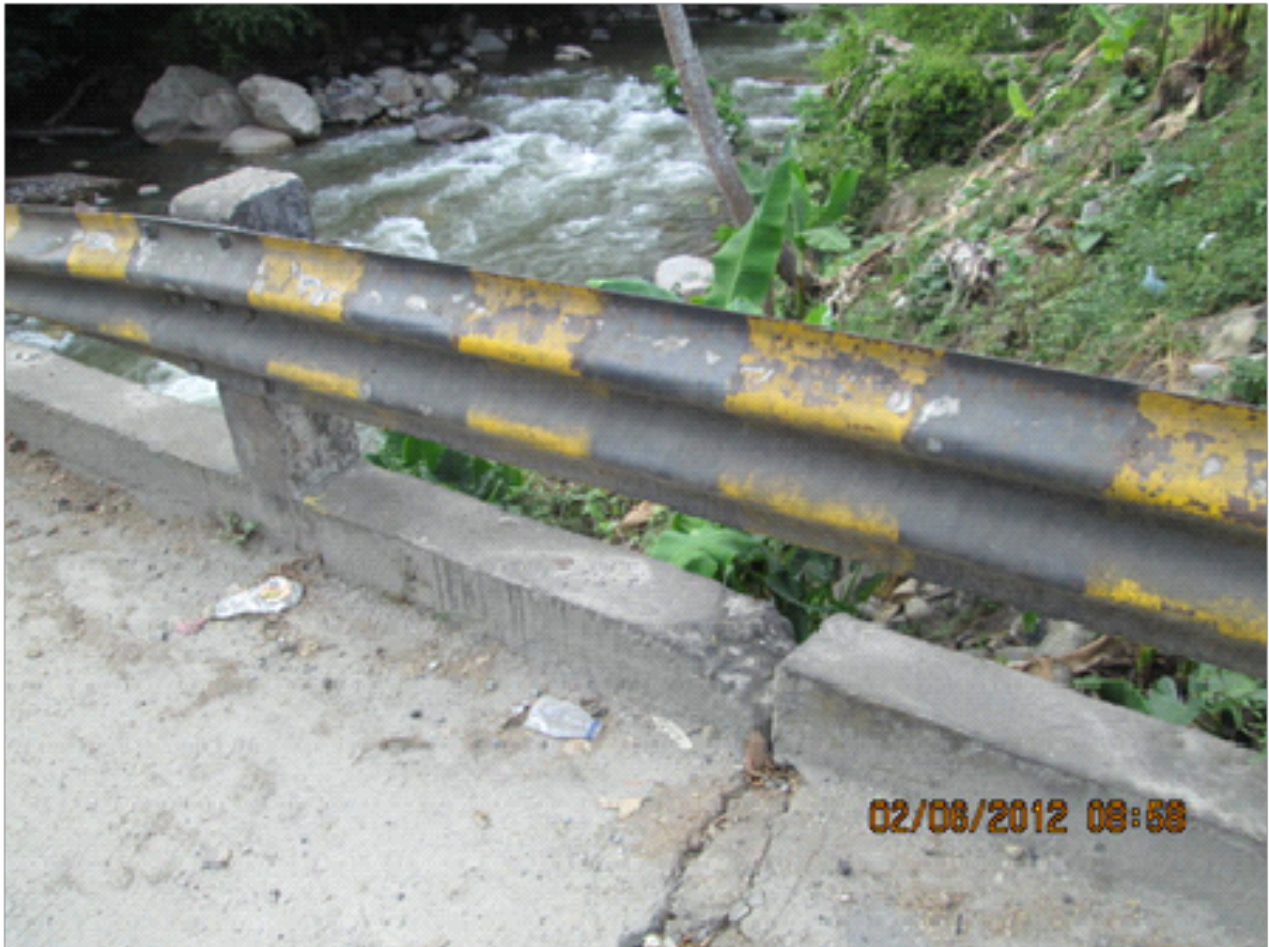
Componente.....: 4 Barandas

Daño/Observaciones.: La defensa metálica presenta golpes de impacto.

Tipo de daño.....: Impacto

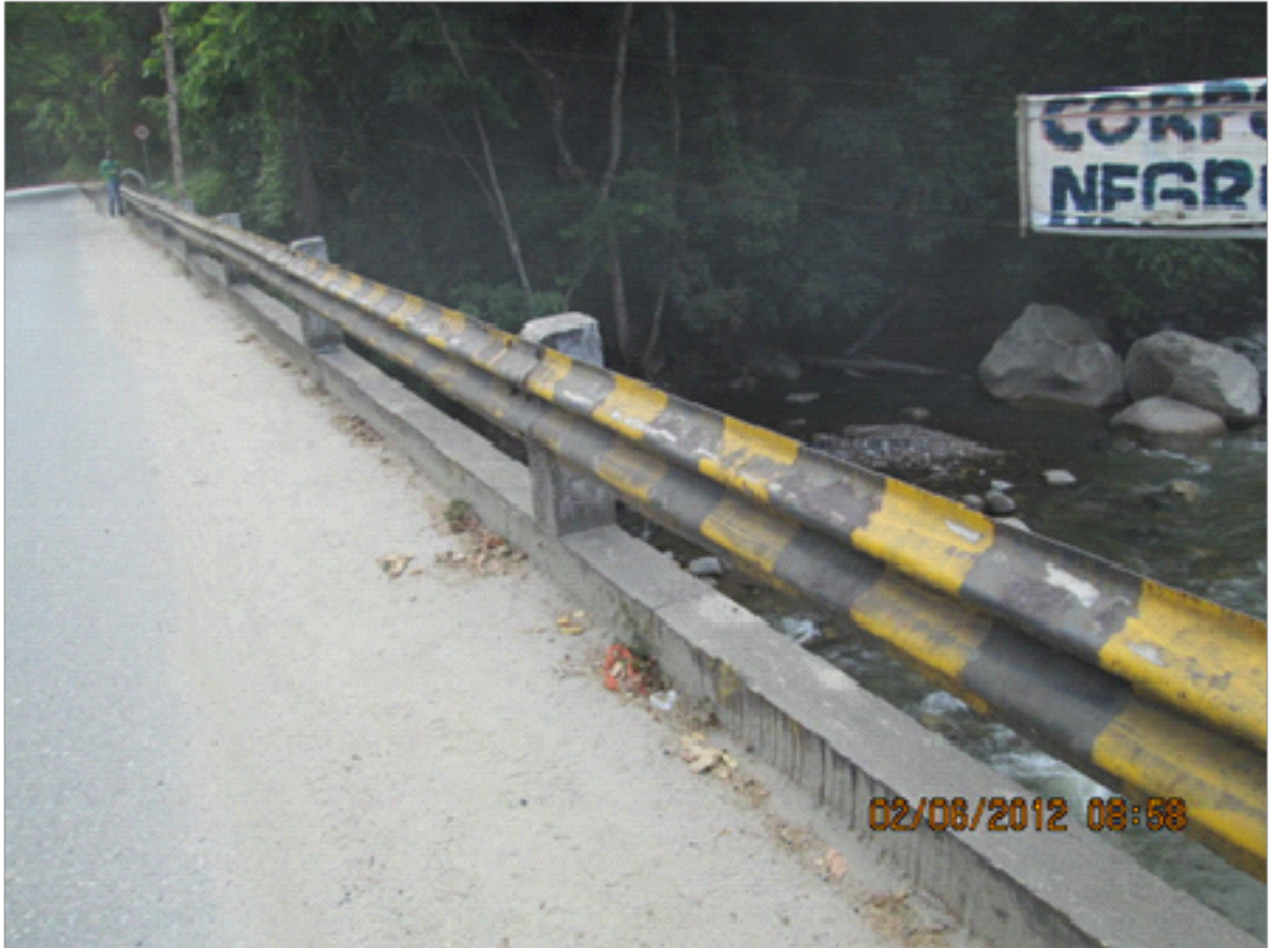
Componente.....: 4 Barandas

Daño/Observaciones.: La defensa metálica presenta golpes de impacto.

Tipo de daño.....: Impacto

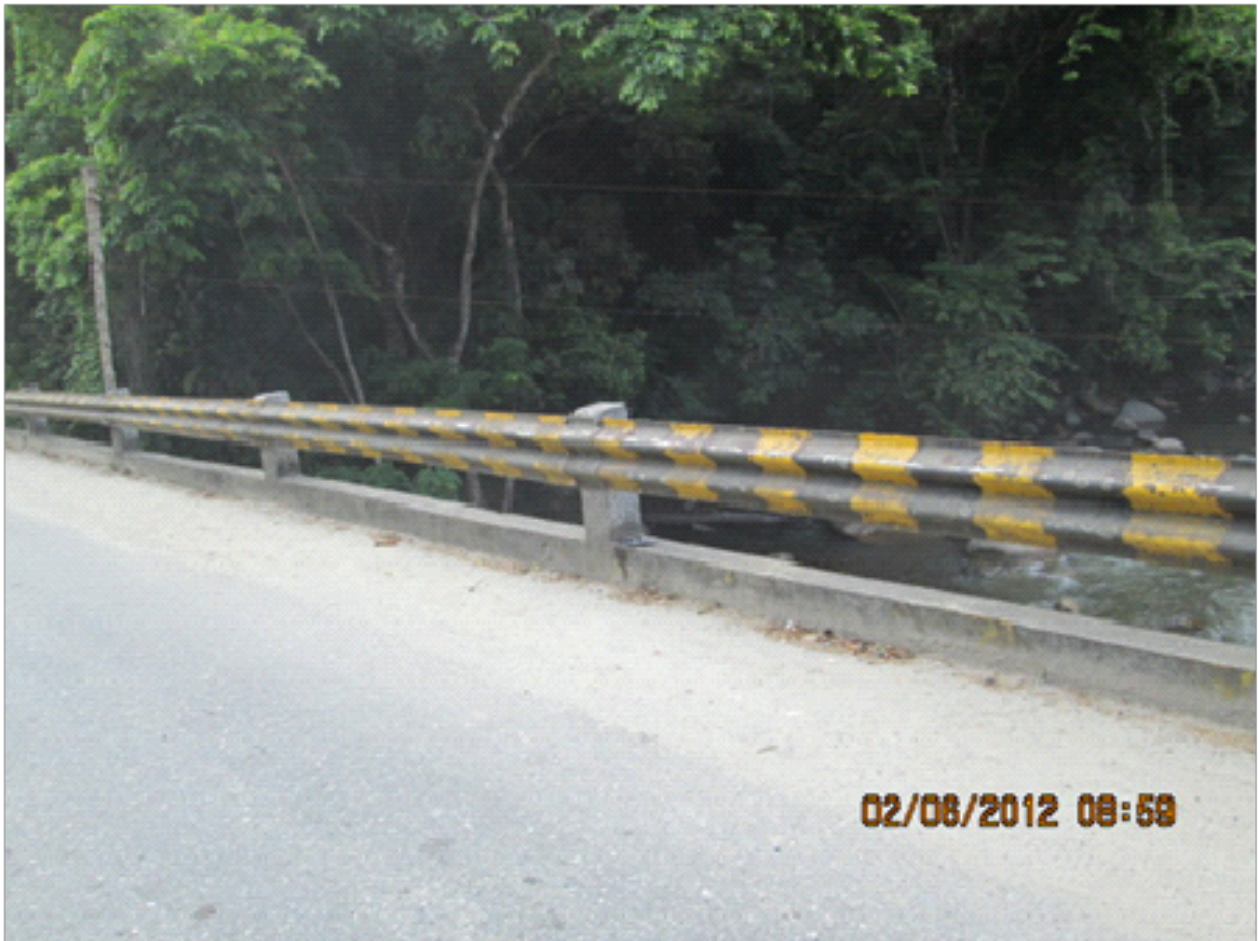
Componente.....: 4 Barandas

Daño/Observaciones.: La defensa metálica presenta golpes de impacto.

Tipo de daño.....: Impacto

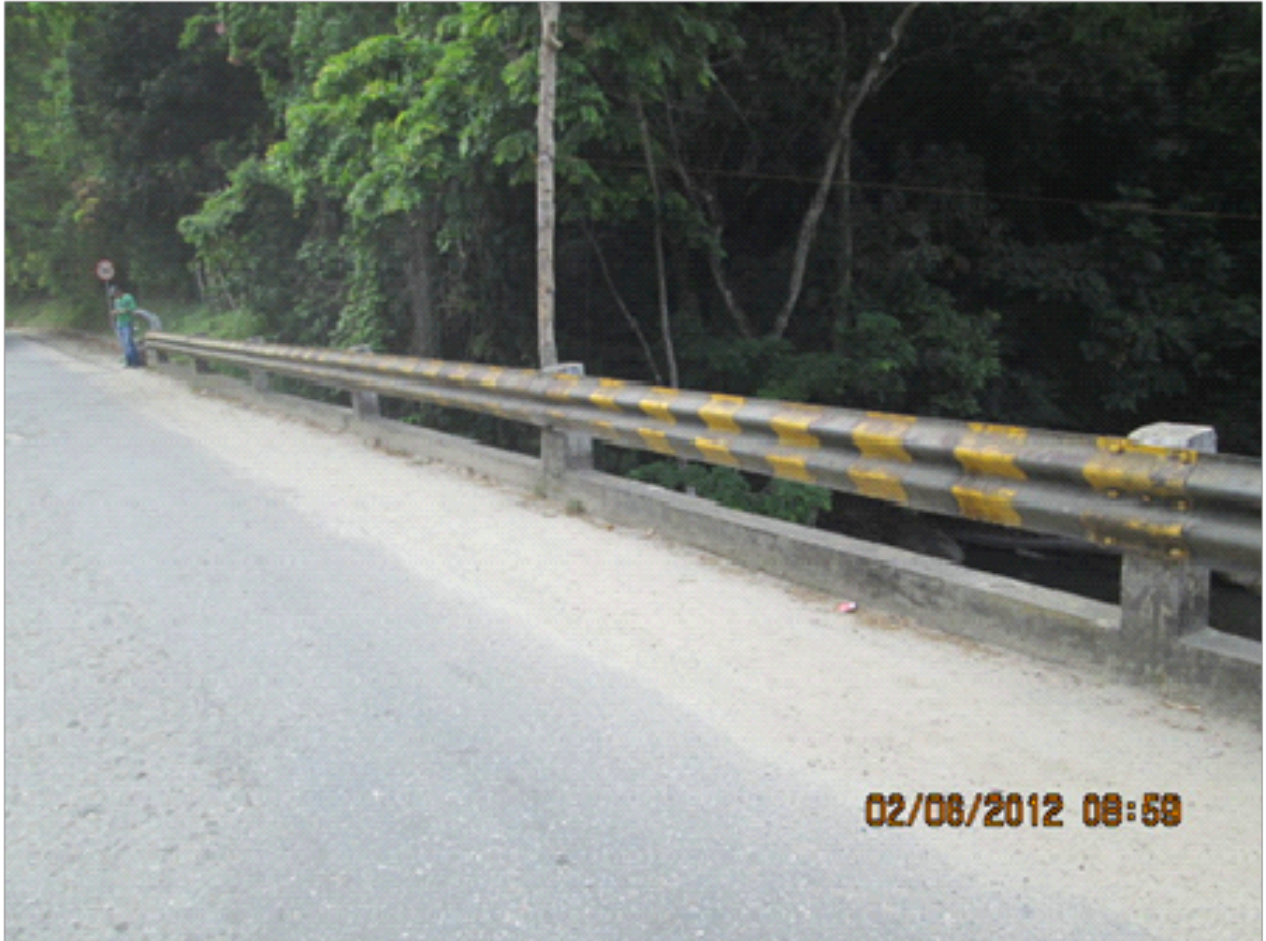
Componente.....: 4 Barandas

Daño/Observaciones.: La defensa metálica presenta golpes de impacto.

Tipo de daño.....: Impacto

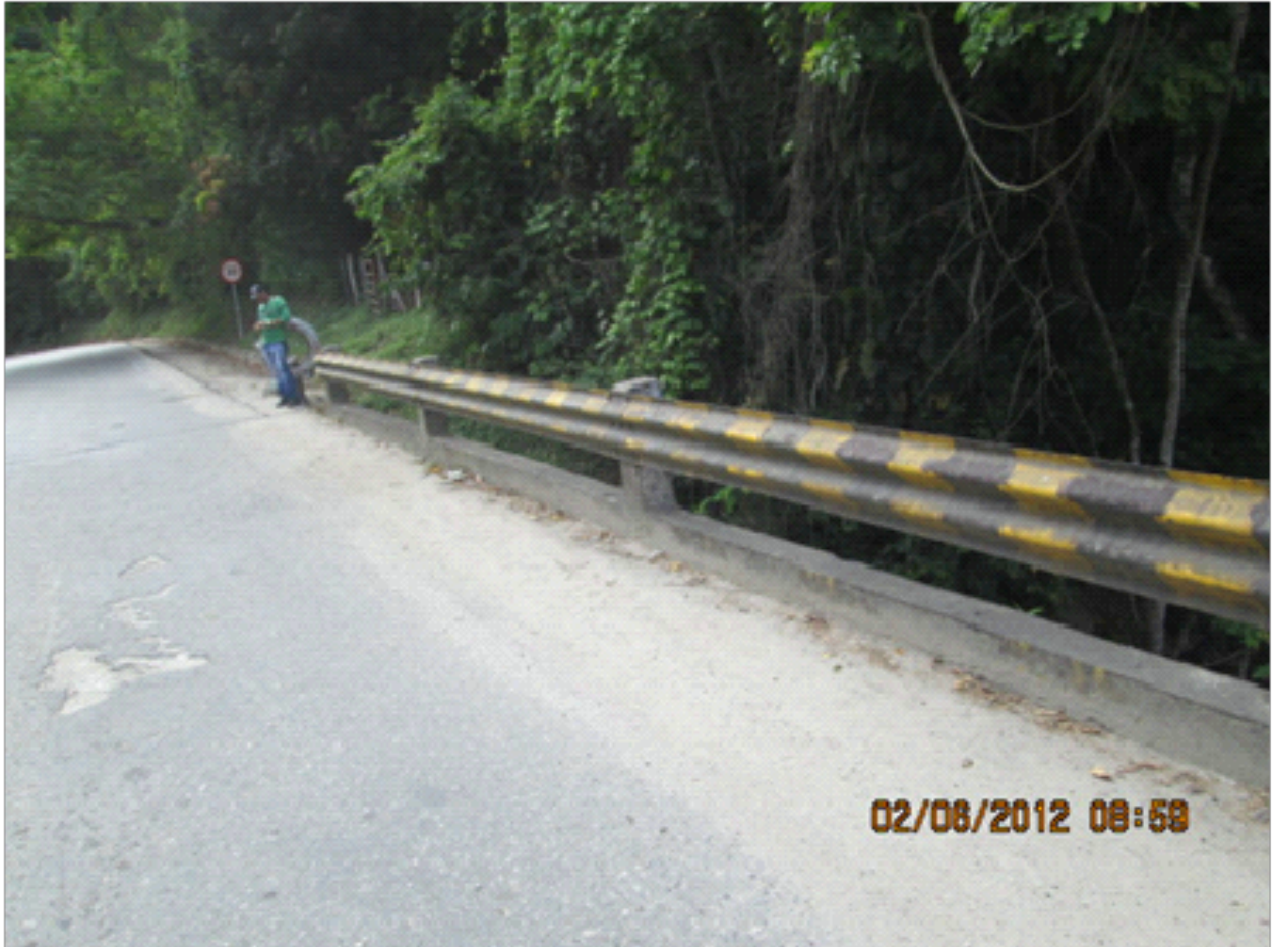
Componente.....: 4 Barandas

Daño/Observaciones.: La defensa metálica presenta golpes de impacto.

Tipo de daño.....: Impacto

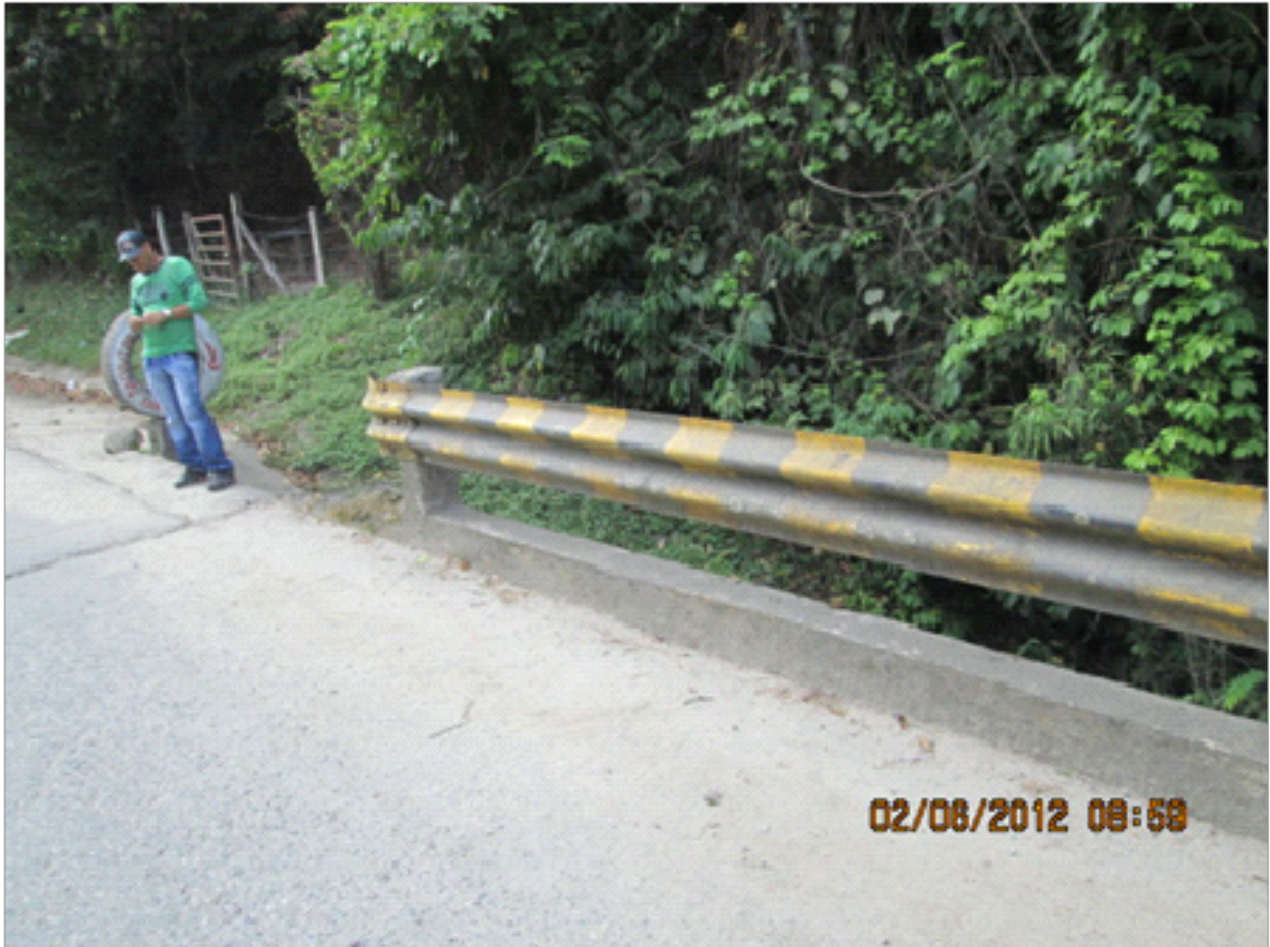
Componente.....: 4 Barandas

Daño/Observaciones.: La defensa metálica presenta golpes de impacto.

Tipo de daño.....: Impacto

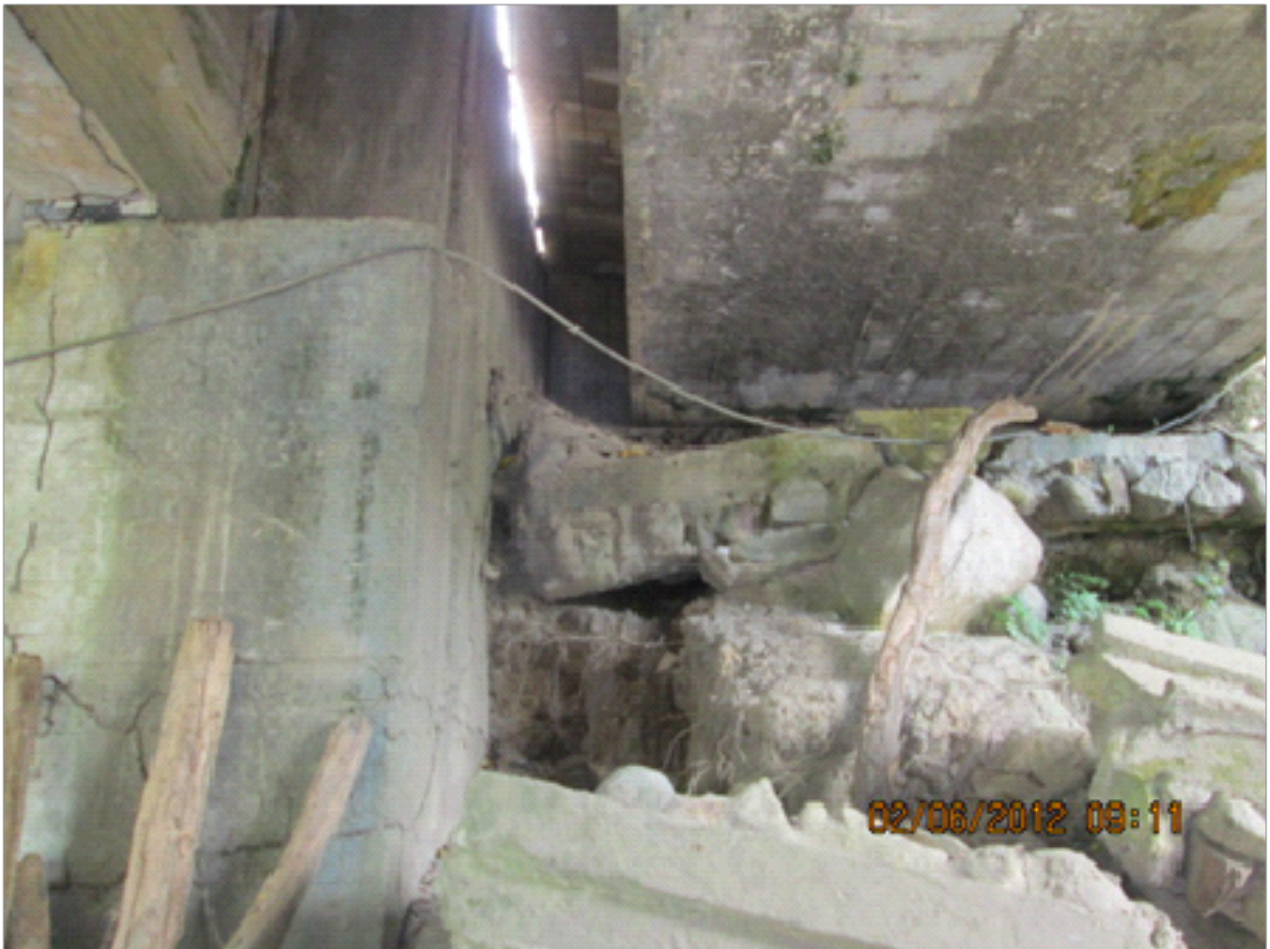
Componente.....: 7 Estribos

Daño/Observaciones.: Los estribos presentan manchas de humedad y vegetación a causa de infiltración proveniente de las juntas de expansión del puente.

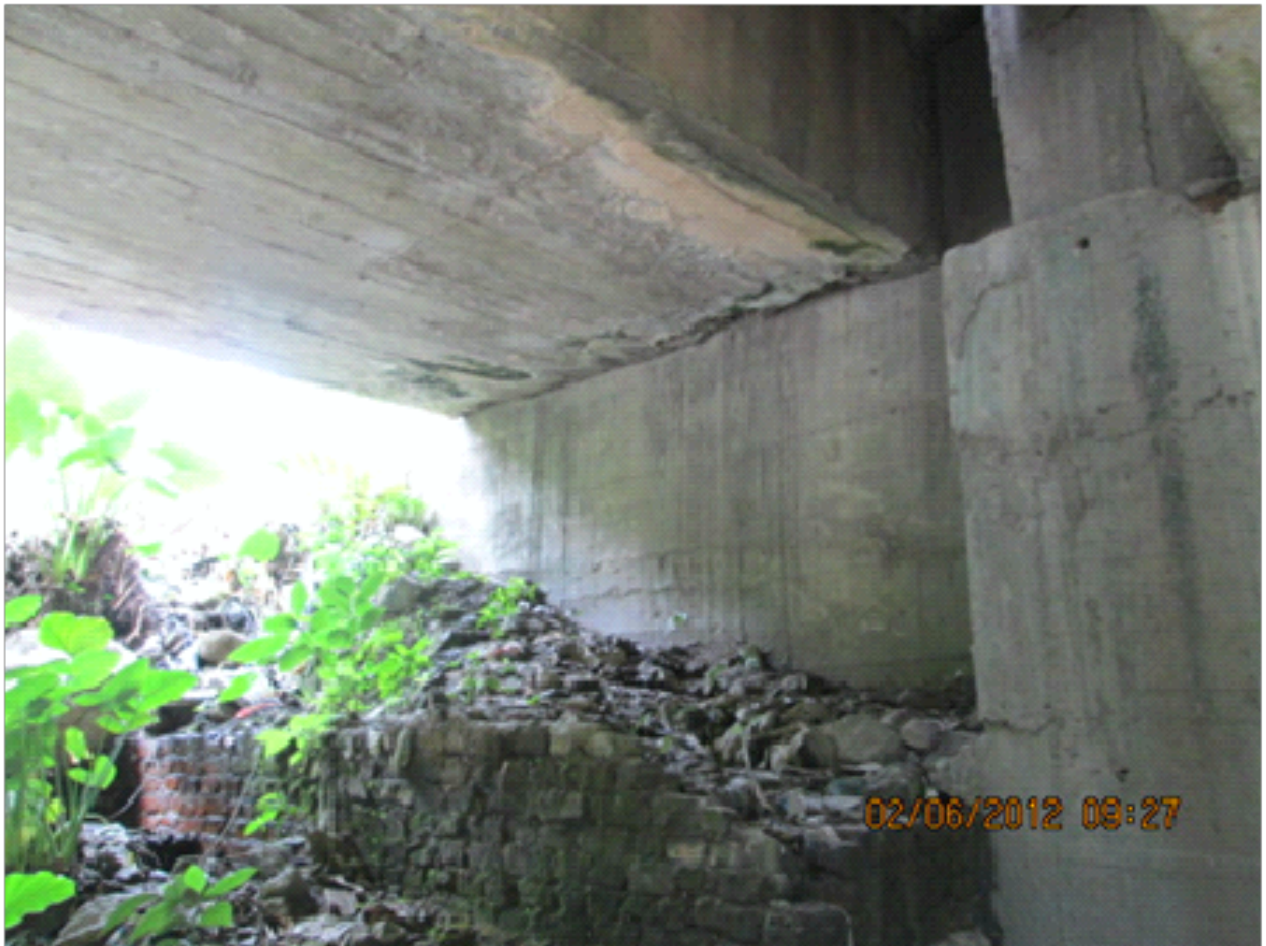
Componente.....: 7 Estribos

Daño/Observaciones.: Los estribos presentan manchas de humedad y vegetación a causa de infiltración proveniente de las juntas de expansión del puente.

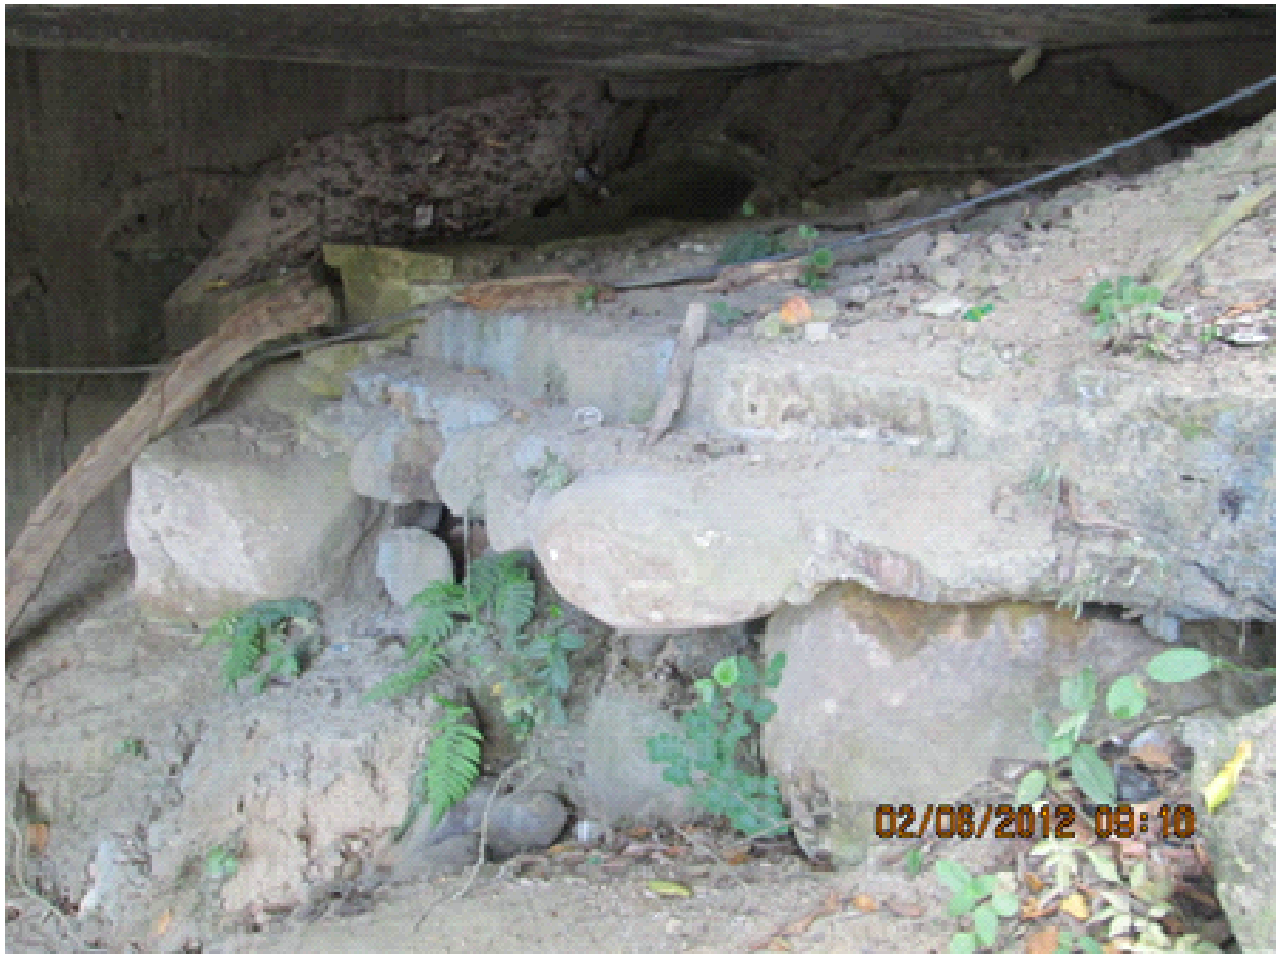
Componente.....: 7 Estribos

Daño/Observaciones.: Los estribos presentan manchas de humedad y vegetación a causa de infiltración proveniente de las juntas de expansión del puente.

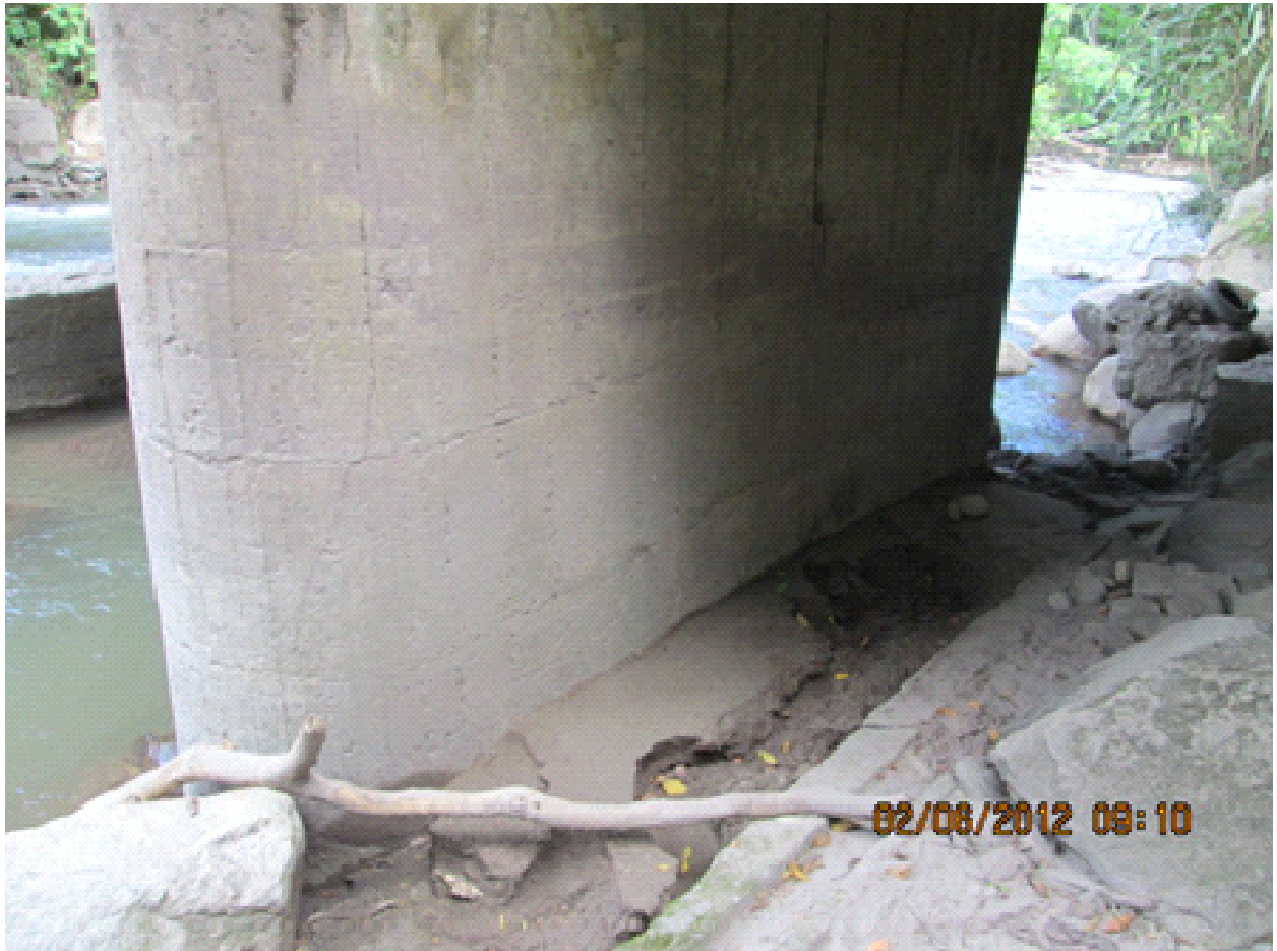
Componente.....: 8 Pilas

Daño/Observaciones.: Se observó manchas de humedad y vegetación.

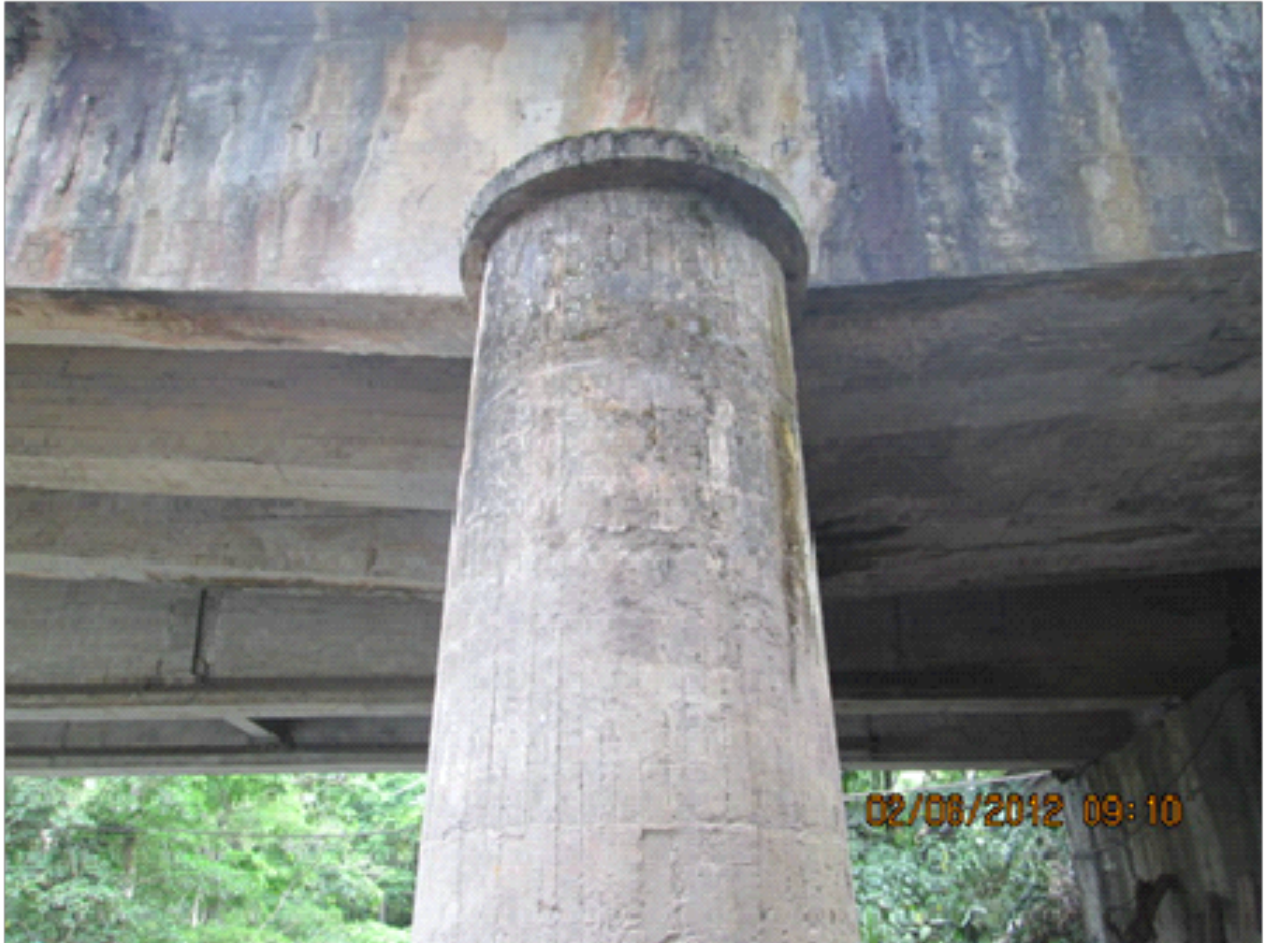
Componente.....: 8 Pilas

Daño/Observaciones.: Se observó manchas de humedad y vegetación.

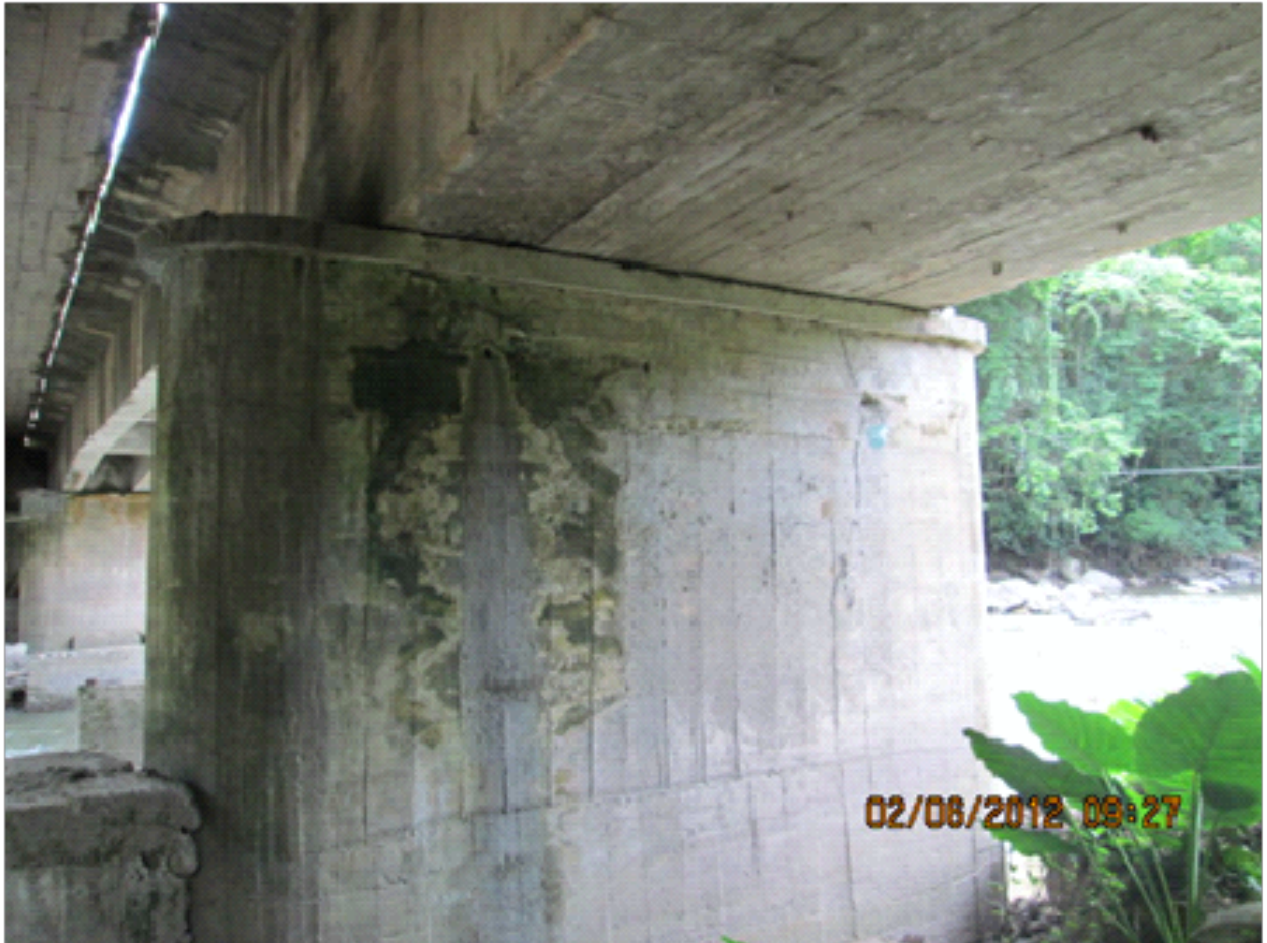
Componente.....: 8 Pilas

Daño/Observaciones.: Se observó manchas de humedad y vegetación.

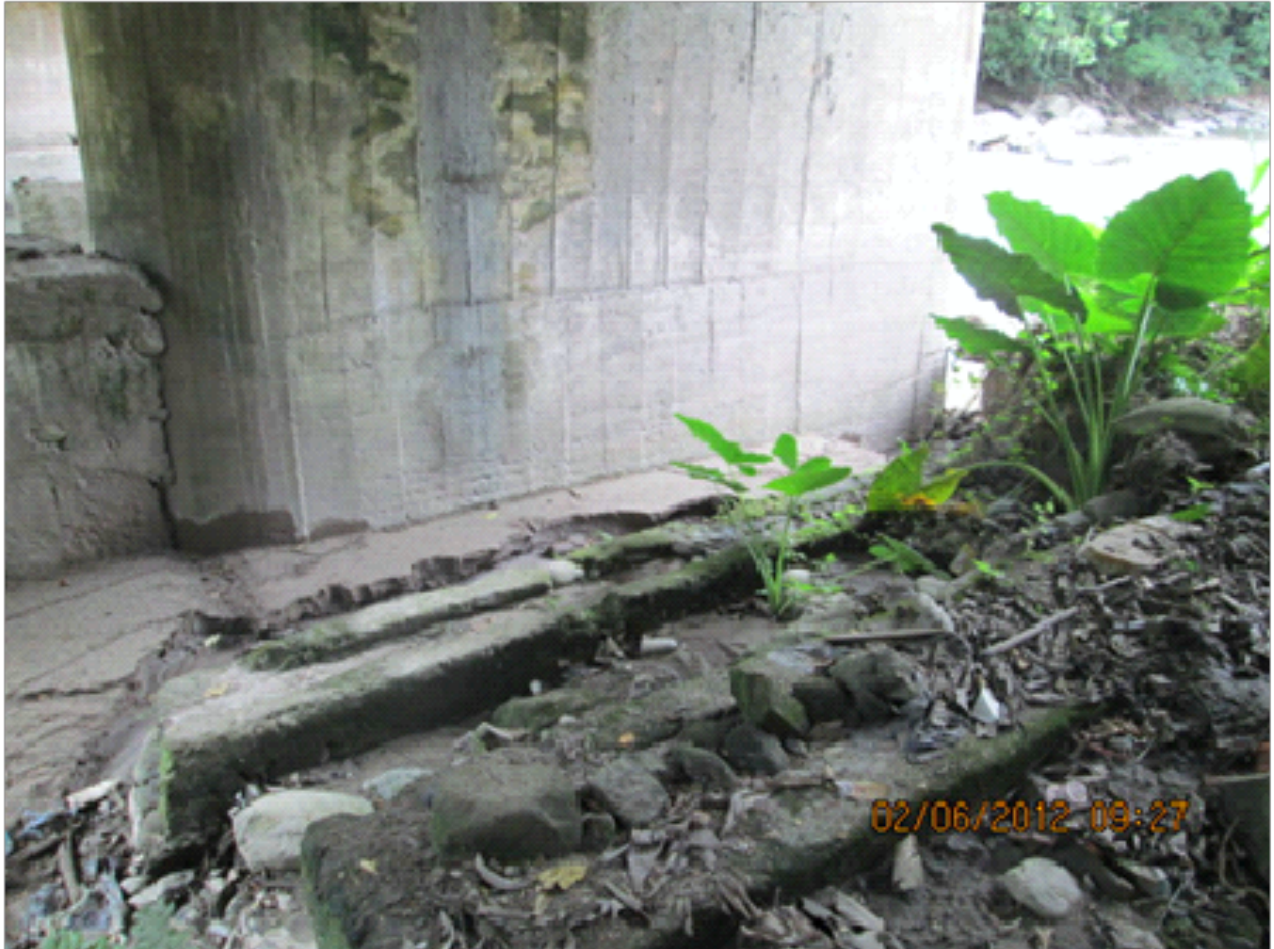
Componente.....: 8 Pilas

Daño/Observaciones.: Se observó manchas de humedad y vegetación.

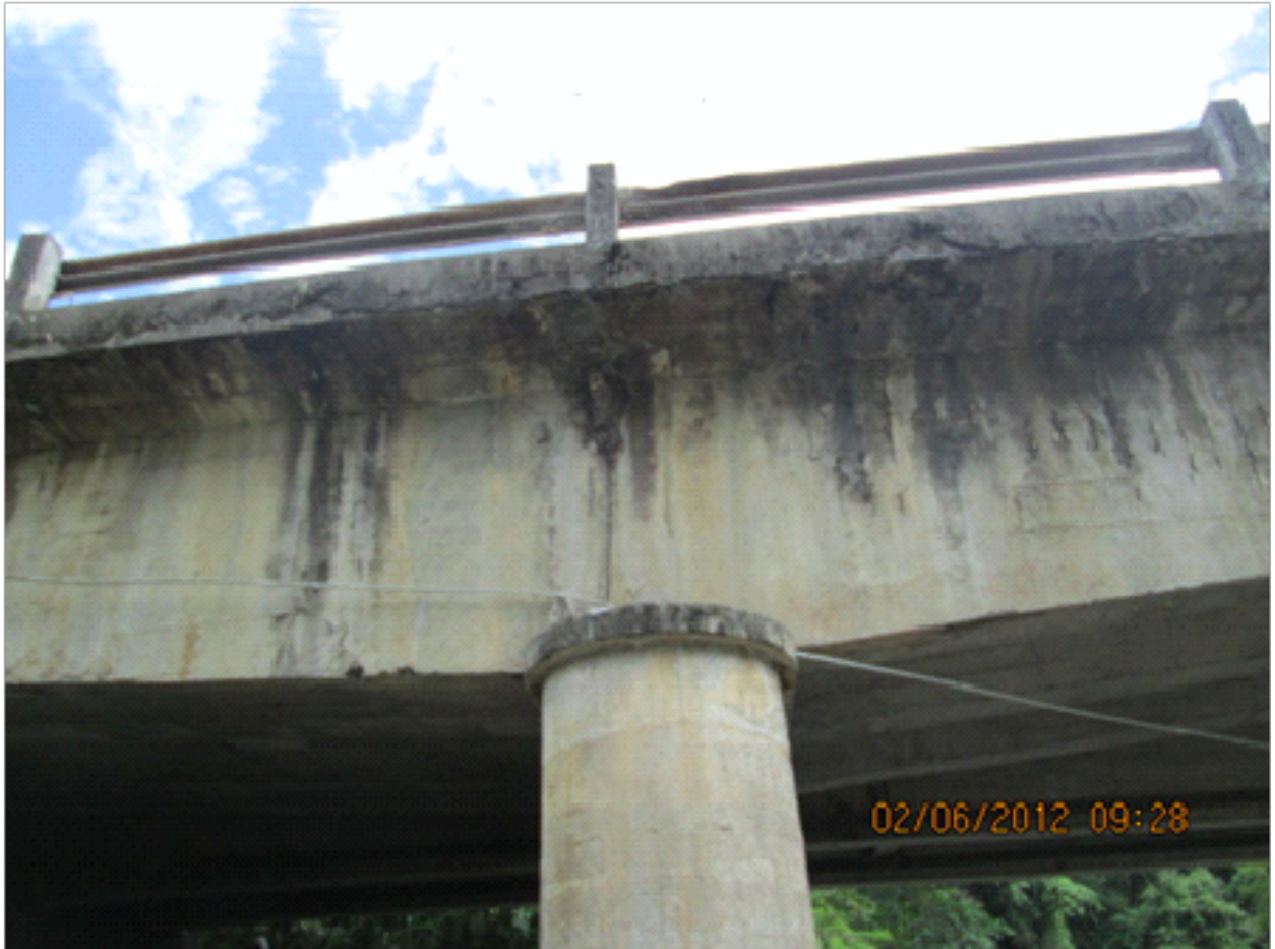
Componente.....: 8 Pilas

Daño/Observaciones.: Se observó manchas de humedad y vegetación.

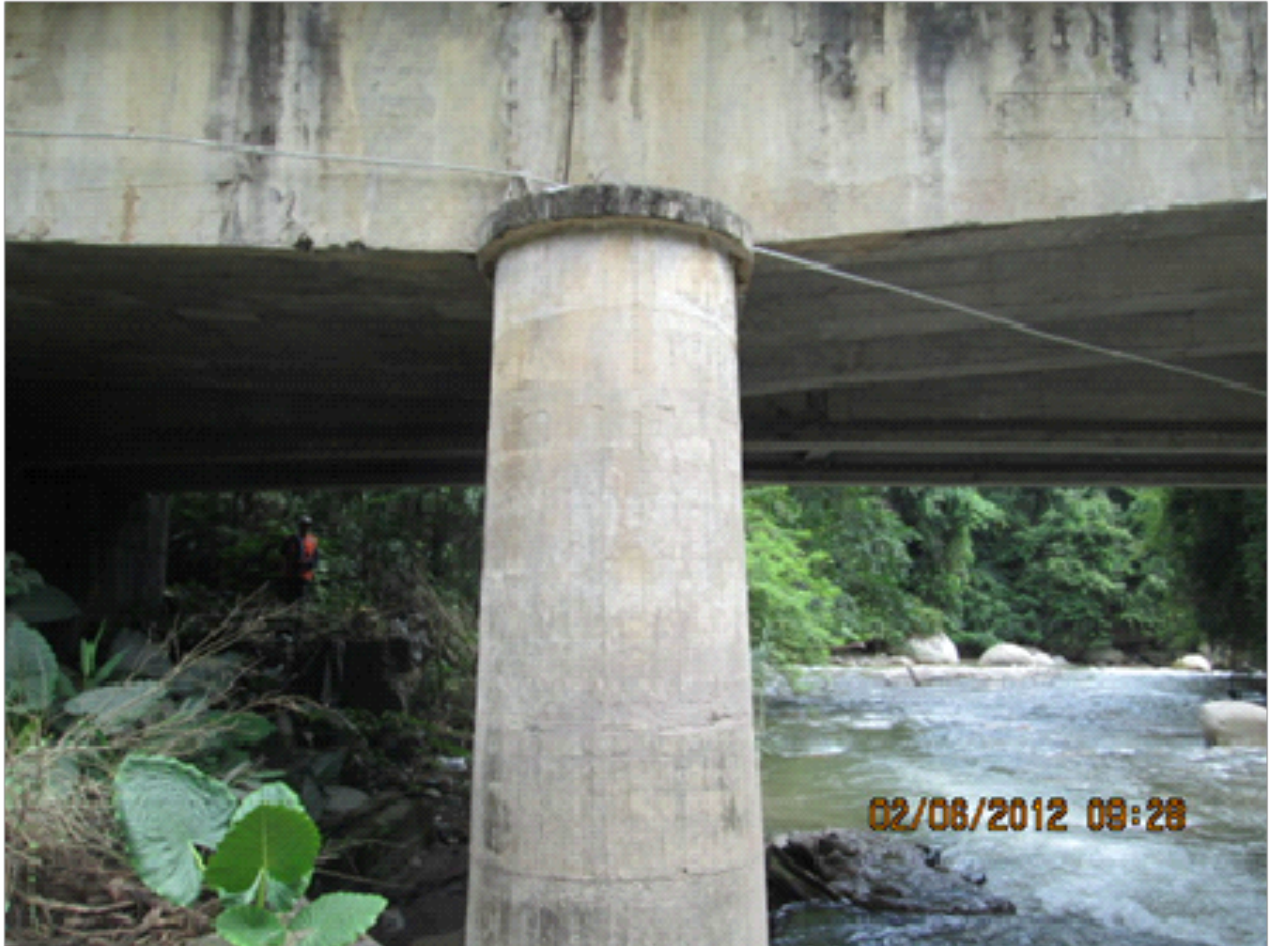
Componente.....: 8 Pilas

Daño/Observaciones.: Se observó manchas de humedad y vegetación.
