SDC/INV	SiPuCol	Fecha	Hoja
Informe de inspección principal		13/08/12	1
18-7008-004.10 San Juana (Derecho)			
Regional.....: 18 Norte de Santander			
Ruta.....: Palo de Letras - Puente Internacional			
Carretera.....: Ocaña - Sardinata			
Lado de la car...: 0			
Abscisa.....: 121+0055			
No del registro..: 11021			
Año de construcción.....:			
Año de la última reconstrucción.....:			
Paso Superior/Inferior.....: S			
Dir. de abs. de la carretera principal.: O			
Requisitos de la inspección.....: 0 Nada			
Recolección de datos : Fecha.....: 2012.06.02			
: Iniciales.....: JPV			
Posición geográfica..:			
Latitud: 8 gra 4.6 min N Longitud: 72 gra 50.32 min O Altitud: 369.85 m			
Geometría: Número de luces.....: 3			
Longitud de la luz menor (m): 6.00			
Longitud de la luz mayor (m): 33.00			
Longitud total (m): 45.00			
Ancho del tablero..... (m): 5.50			
Ancho del separador..... (m): 0.00			
Ancho del andén izquierdo (m): 0.00

SDC/INV	SiPuCol	Fecha	Hoja
	Informe de inspección principal	13/08/12	3
18-7008-004.10 San Juana (Derecho)			
Resumen cronológico:	Fecha	Actividades	
	2007.04.08	Inspección principal	
	2012.06.02	Inspección principal	
Ultima inspección principal :			
Fecha.....

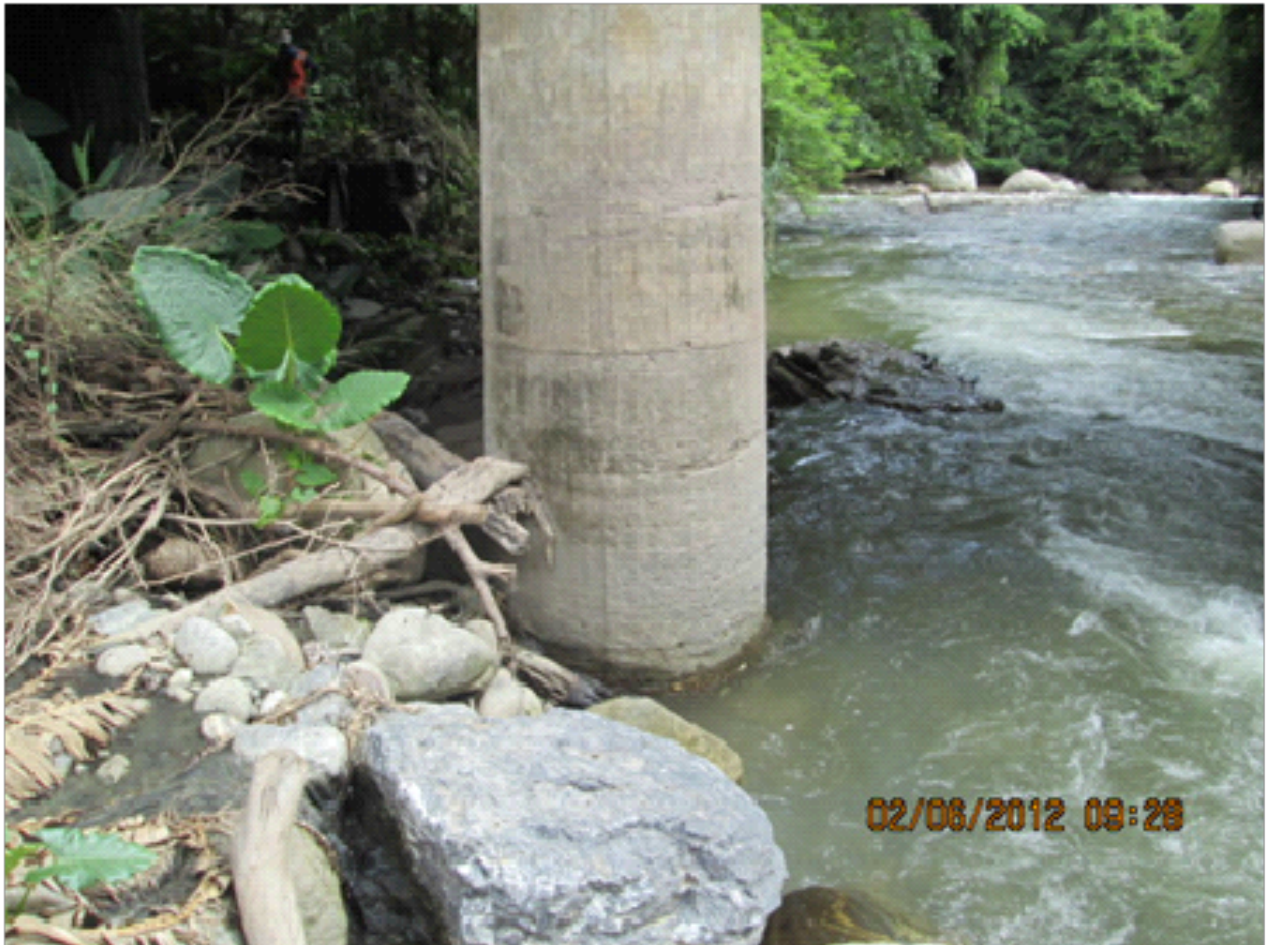
Componente.....: 8 Pilas

Daño/Observaciones.: Se observó manchas de humedad y vegetación.

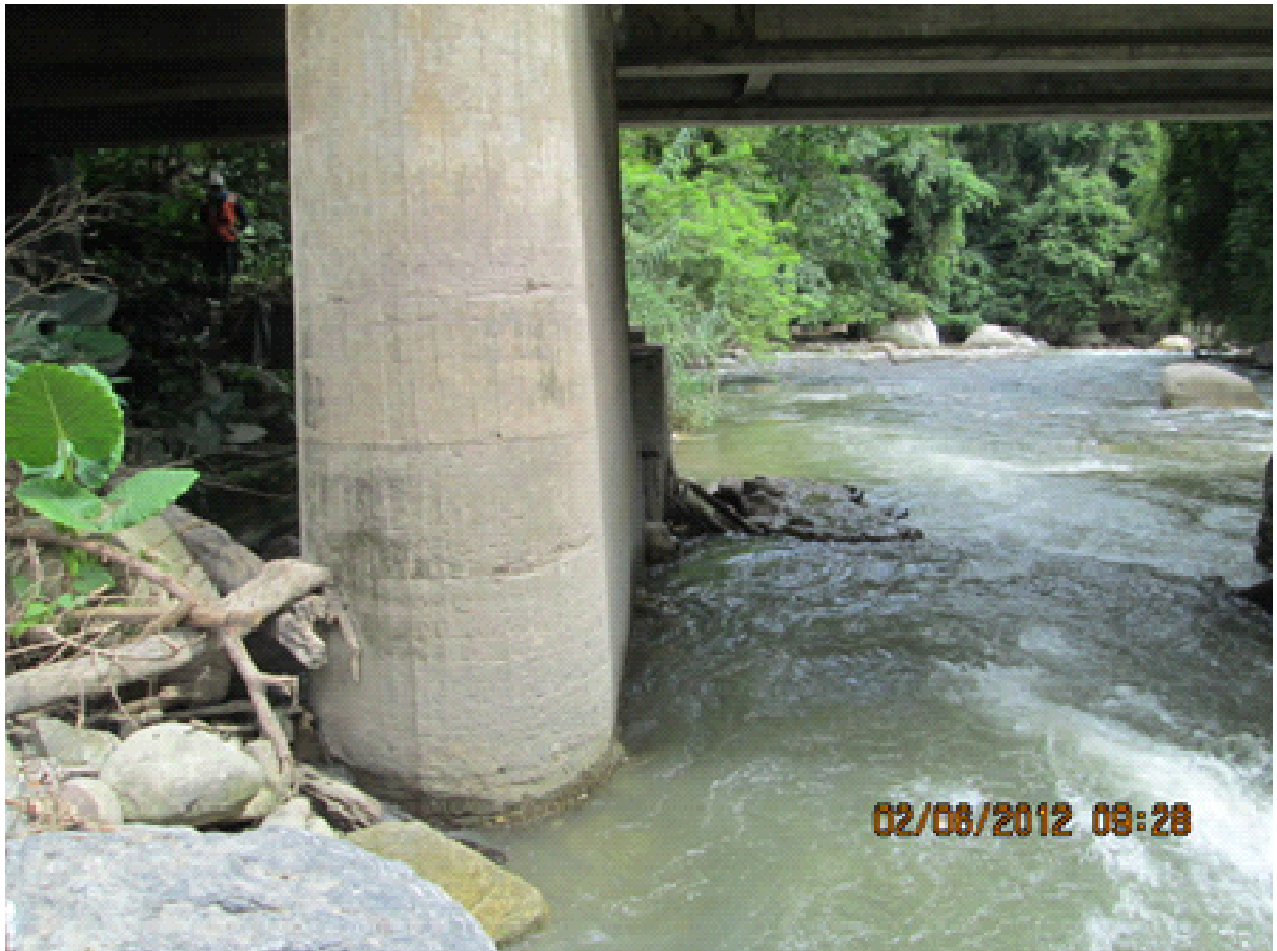
Componente.....: 8 Pilas

Daño/Observaciones.: Se observó manchas de humedad y vegetación.

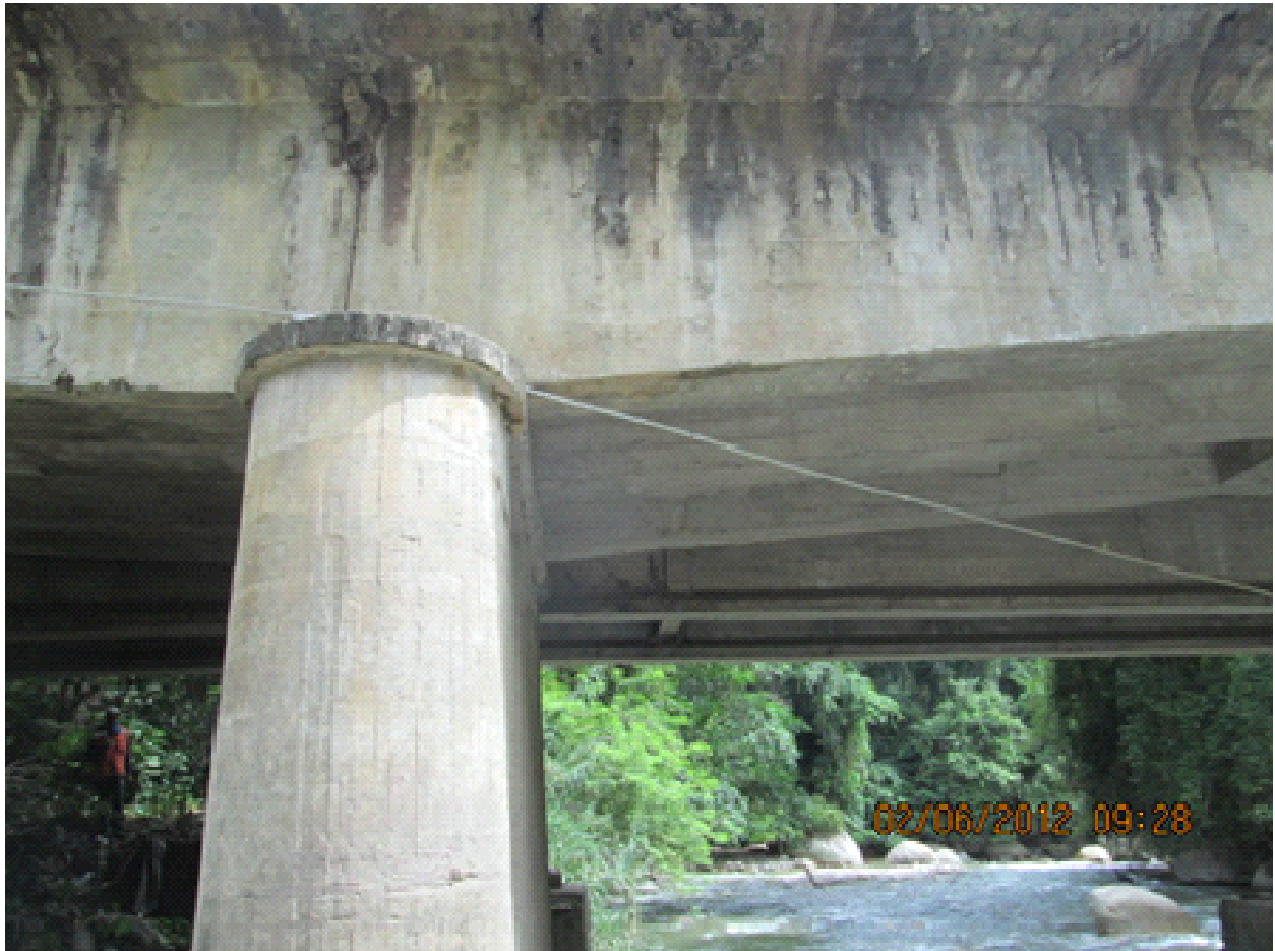
Componente.....: 8 Pilas

Daño/Observaciones.: Se observó manchas de humedad y vegetación.

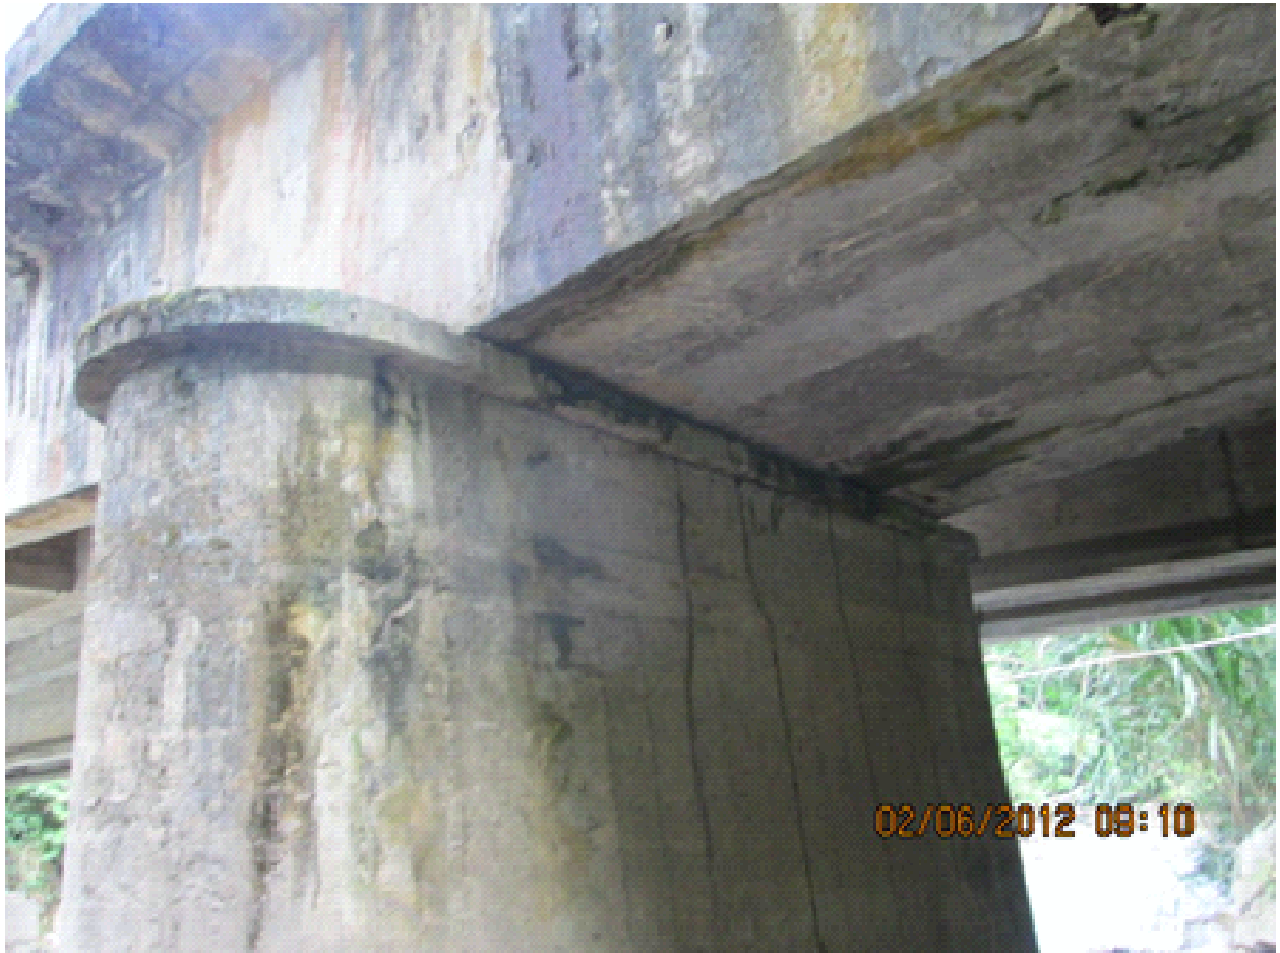
Componente.....: 8 Pilas

Daño/Observaciones.: Se observó manchas de humedad y vegetación.

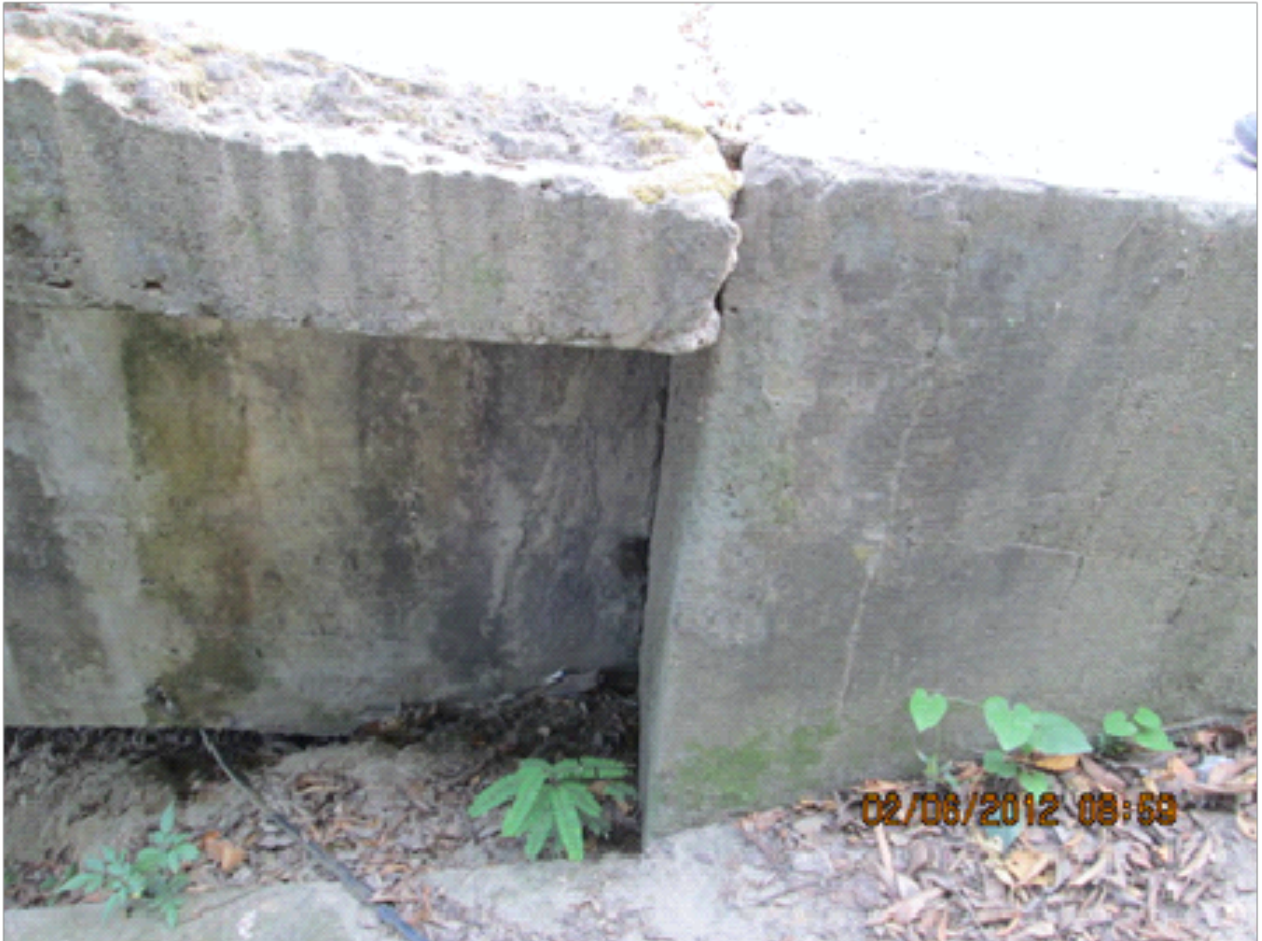
Componente.....: 9 Apoyos

Daño/Observaciones.: Se observó desgaste del concreto en algunos sectores.

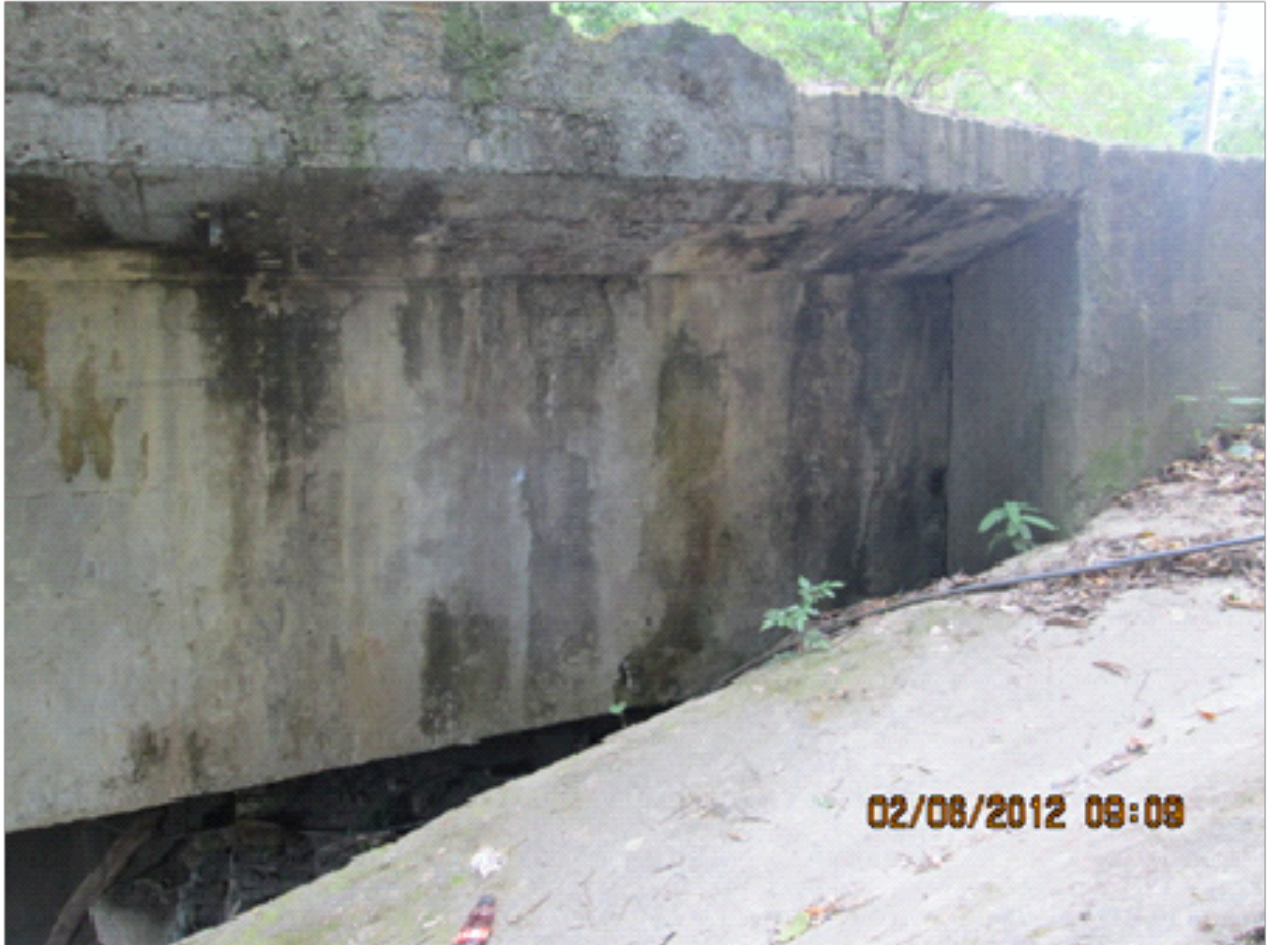
Componente.....: 9 Apoyos

Daño/Observaciones.: Se observó desgaste del concreto en algunos sectores.

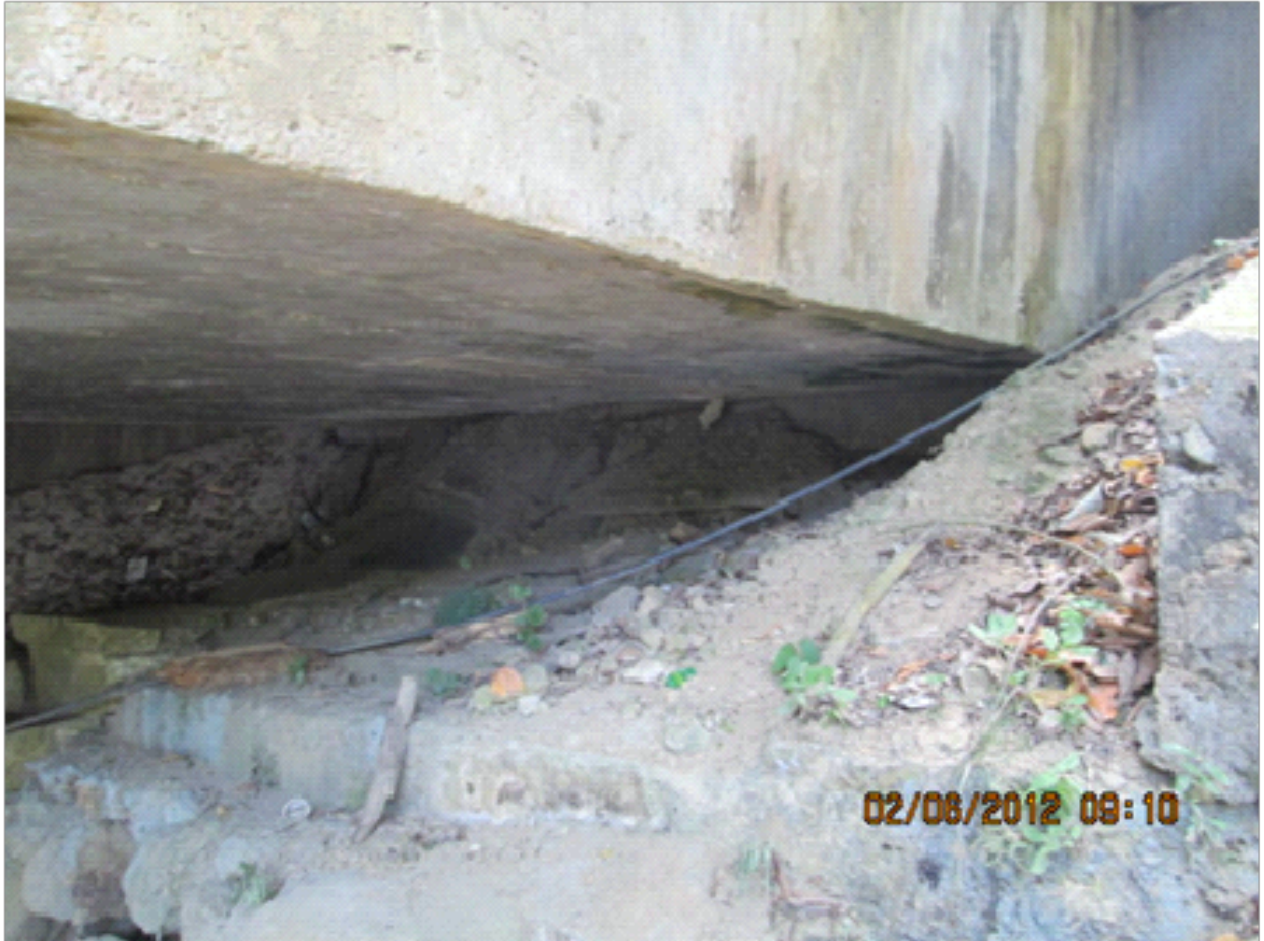
Componente.....: 9 Apoyos

Daño/Observaciones.: Se observó desgaste del concreto en algunos sectores.

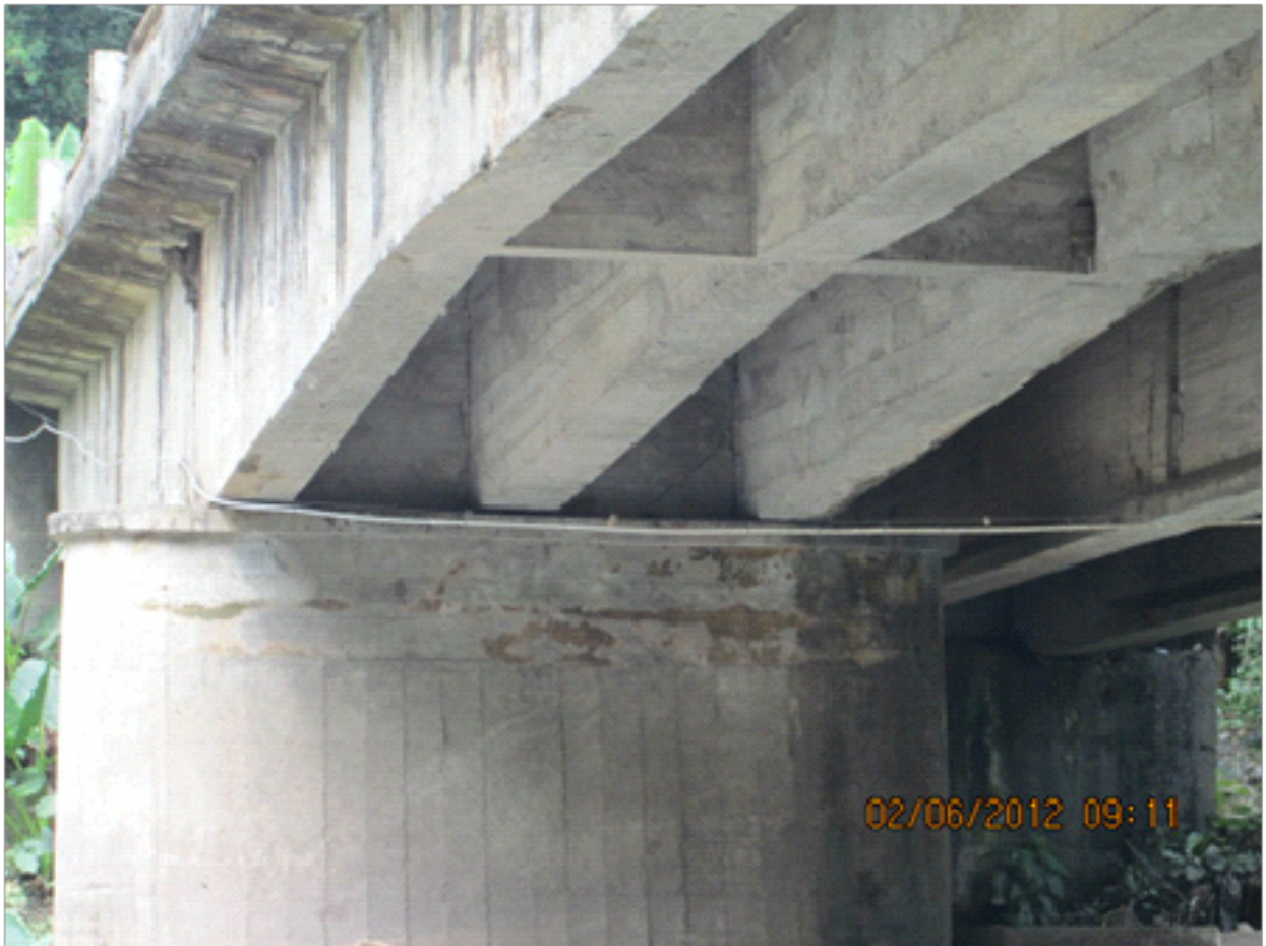
Componente.....: 9 Apoyos

Daño/Observaciones.: Se observó desgaste del concreto en algunos sectores.

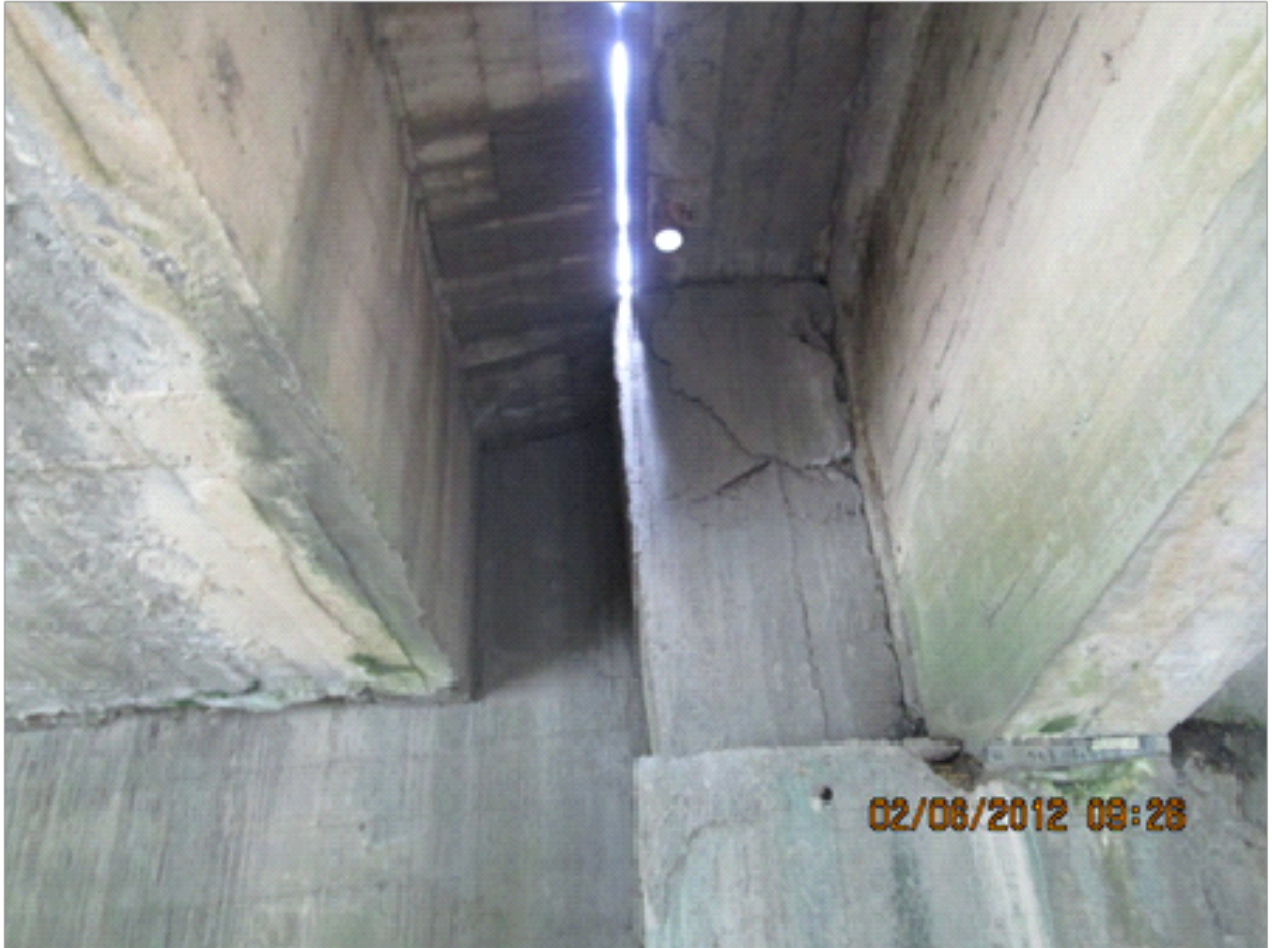
Componente.....: 9 Apoyos
Calif./Mantenim....: 1 /
Daño/Observaciones.: Se observó desgaste del concreto en algunos sectores.

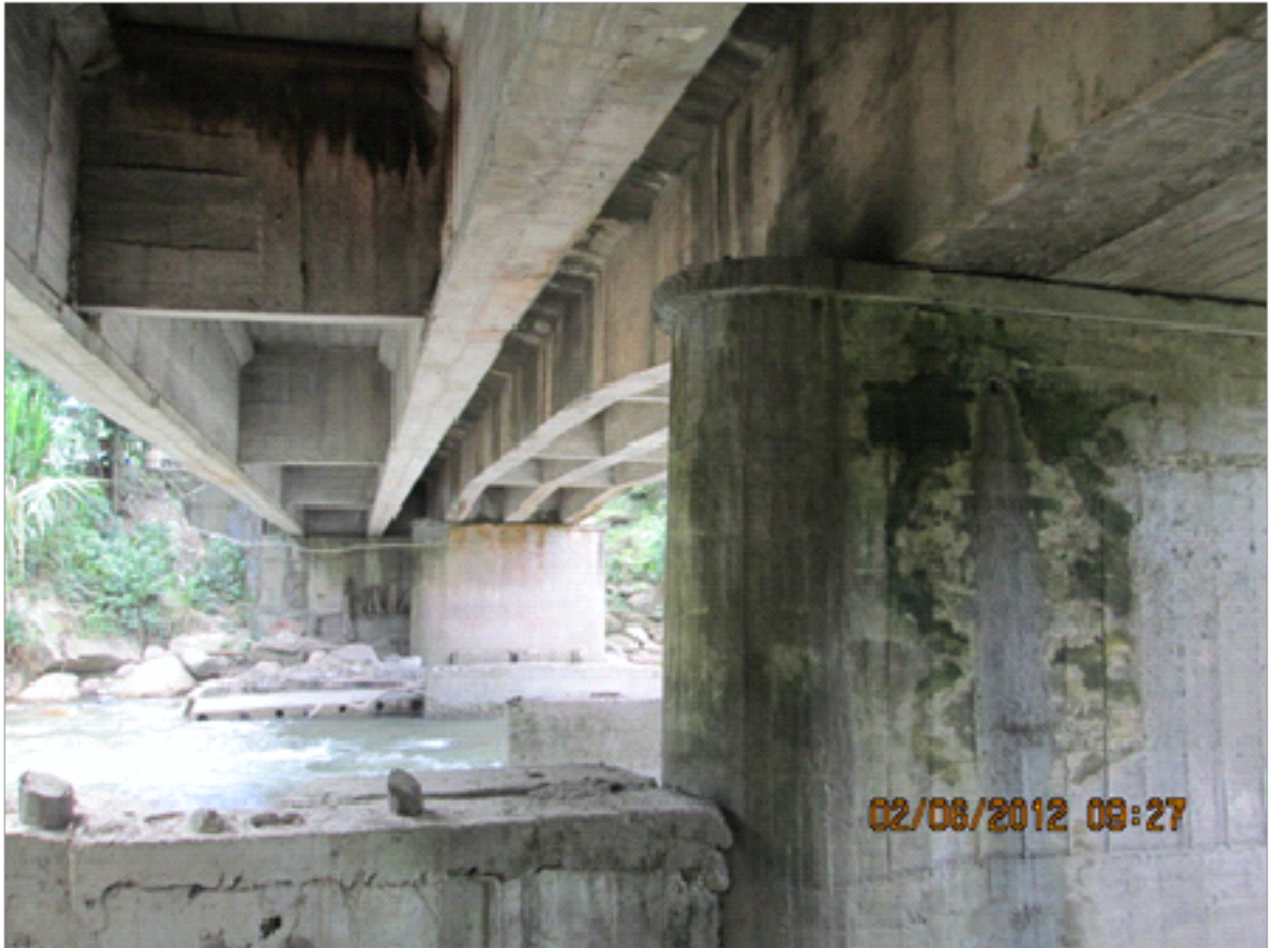
Componente.....: 9 Apoyos
Calif./Mantenim....: 1 /
Daño/Observaciones.: Se observó desgaste del concreto en algunos sectores.

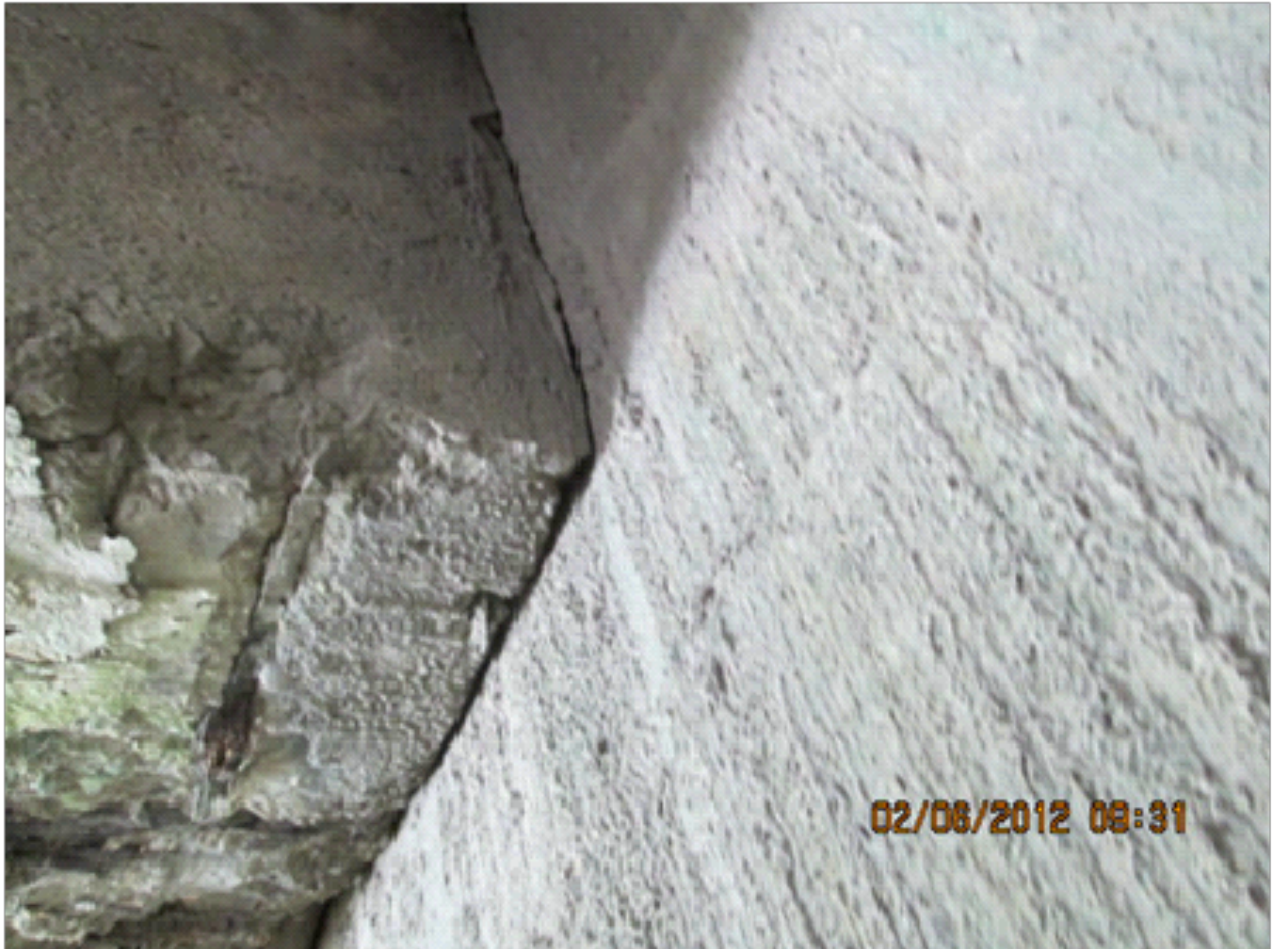
Componente.....: 9 Apoyos

Daño/Observaciones.: Se observó desgaste del concreto en algunos sectores.

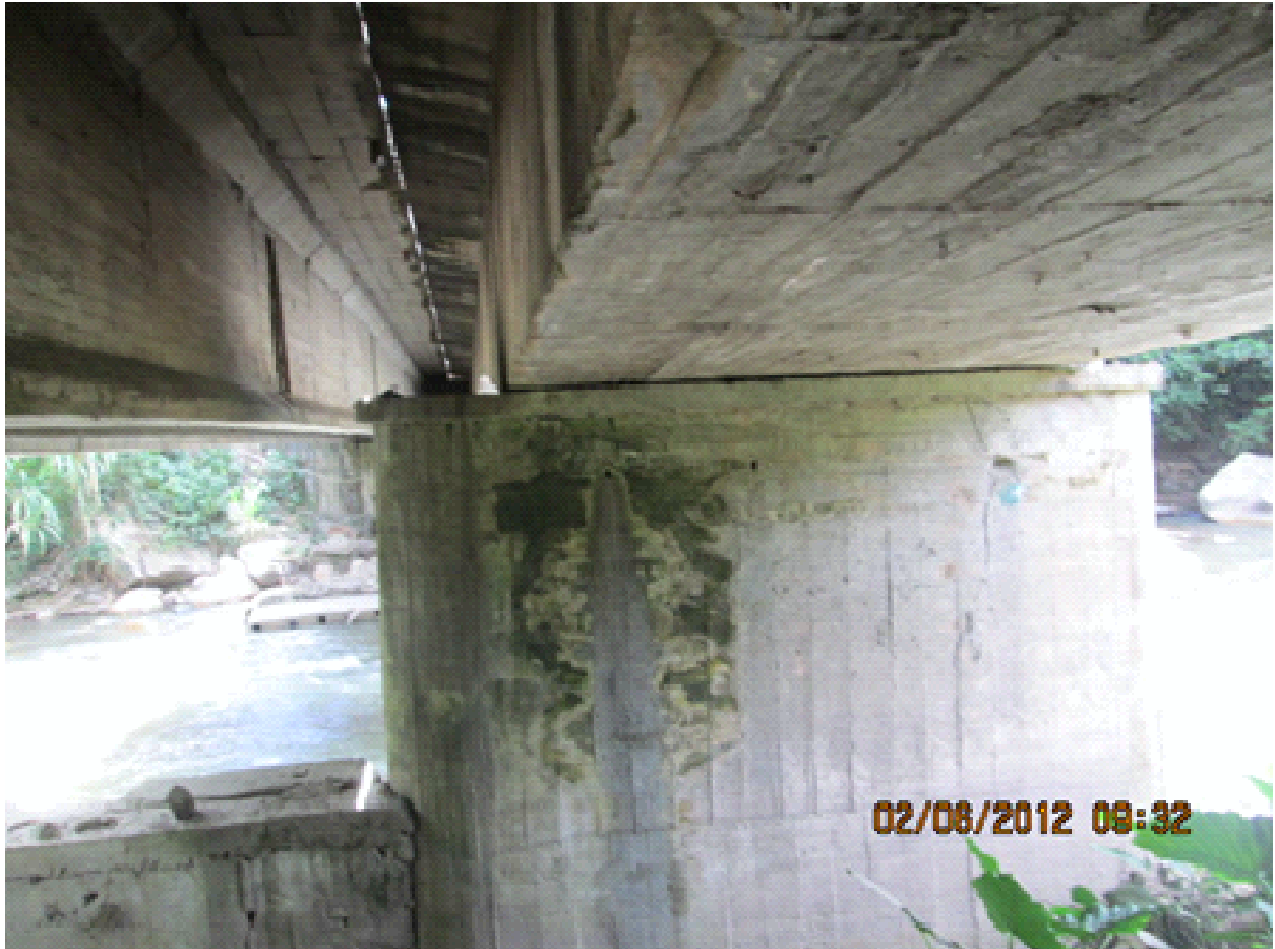
Componente.....: 9 Apoyos

Daño/Observaciones.: Se observó desgaste del concreto en algunos sectores.

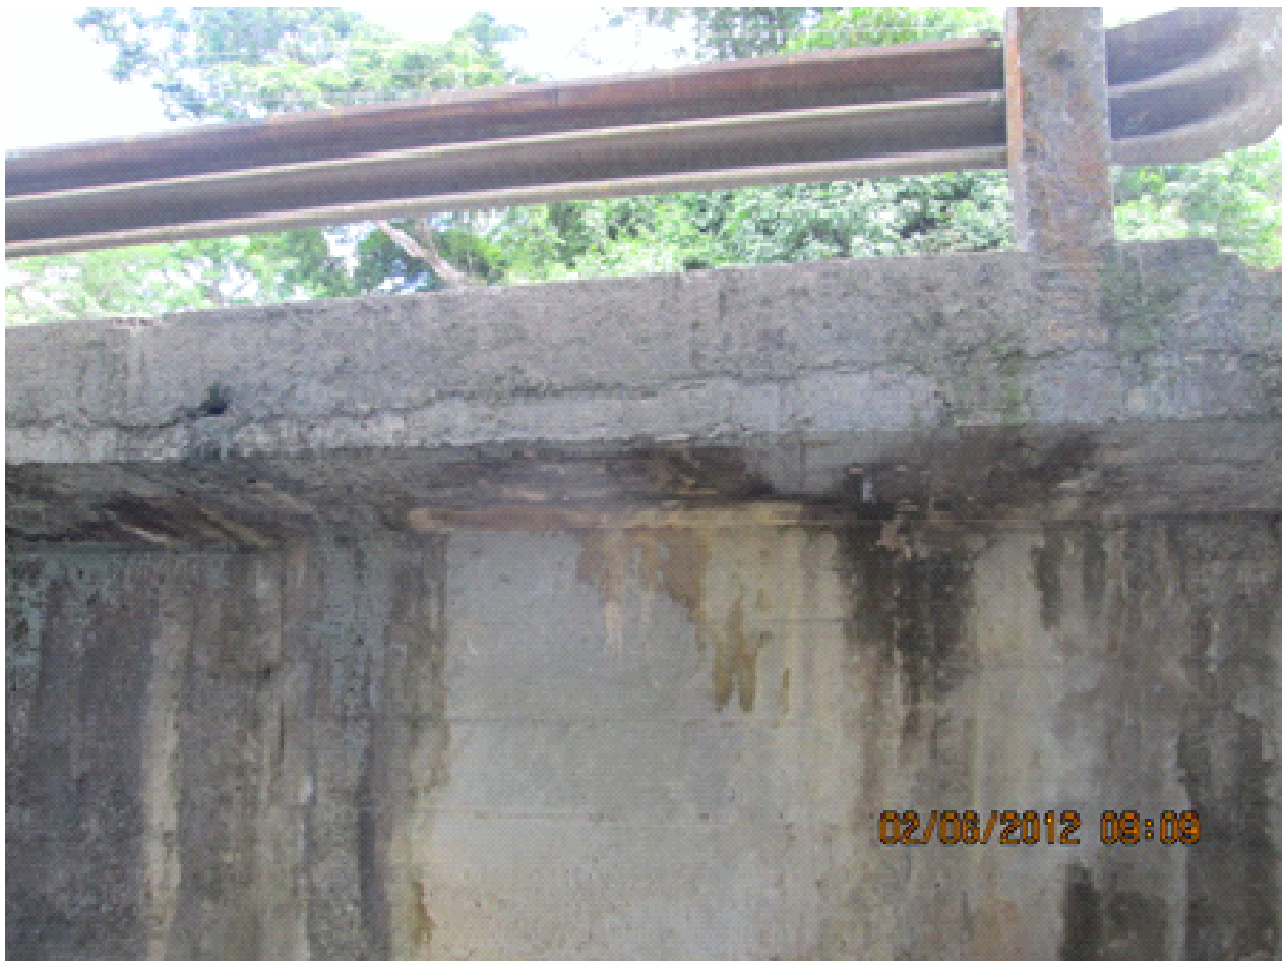
Componente.....: 10 Losa

Daño/Observaciones.: Se observaron manchas de humedad en los voladizos y descomposición del concreto con el acero de refuerzo expuesto.

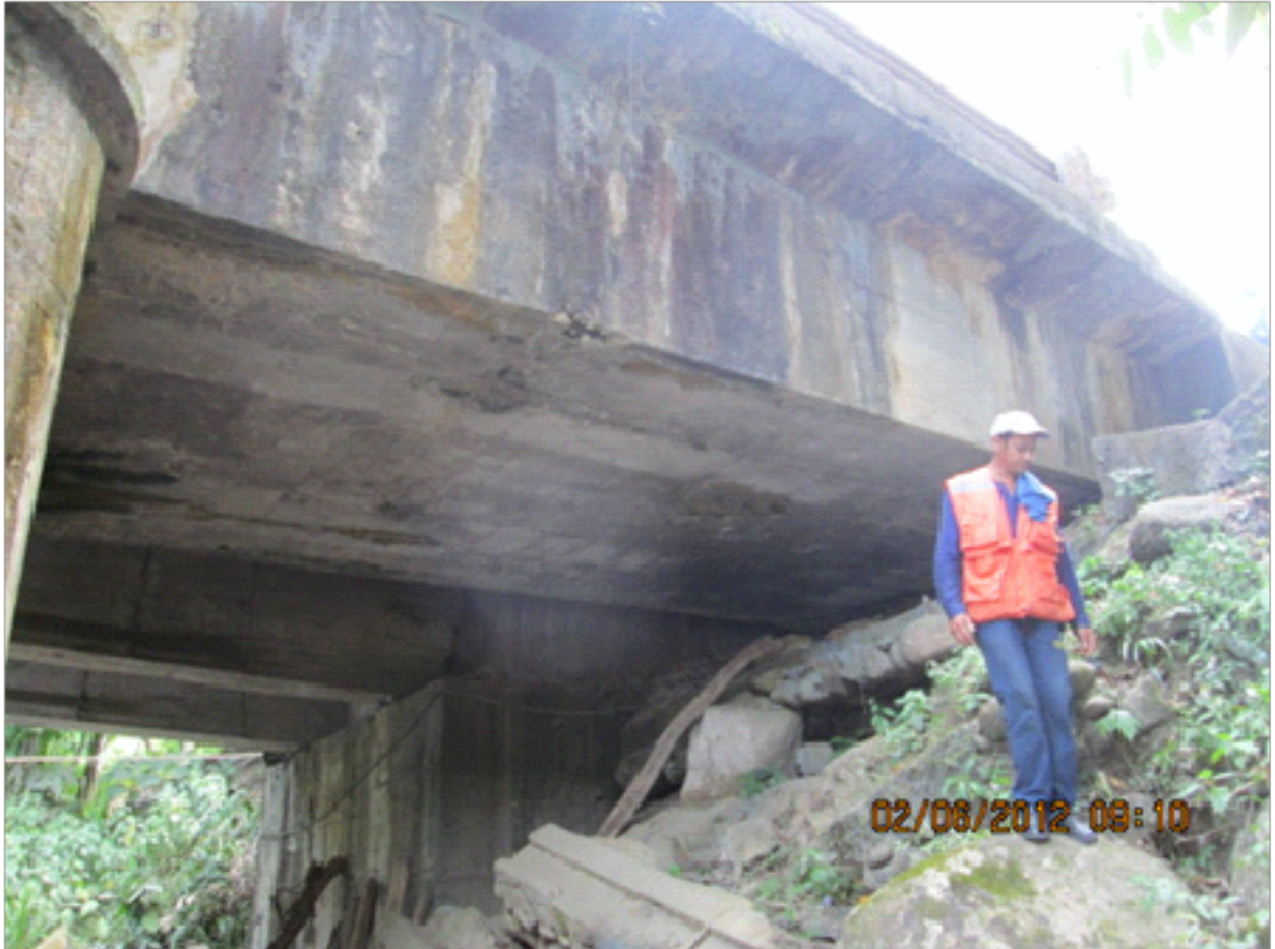
Componente.....: 10 Losa

Daño/Observaciones.: Se observaron manchas de humedad en los voladizos y descomposición del concreto con el acero de refuerzo expuesto.

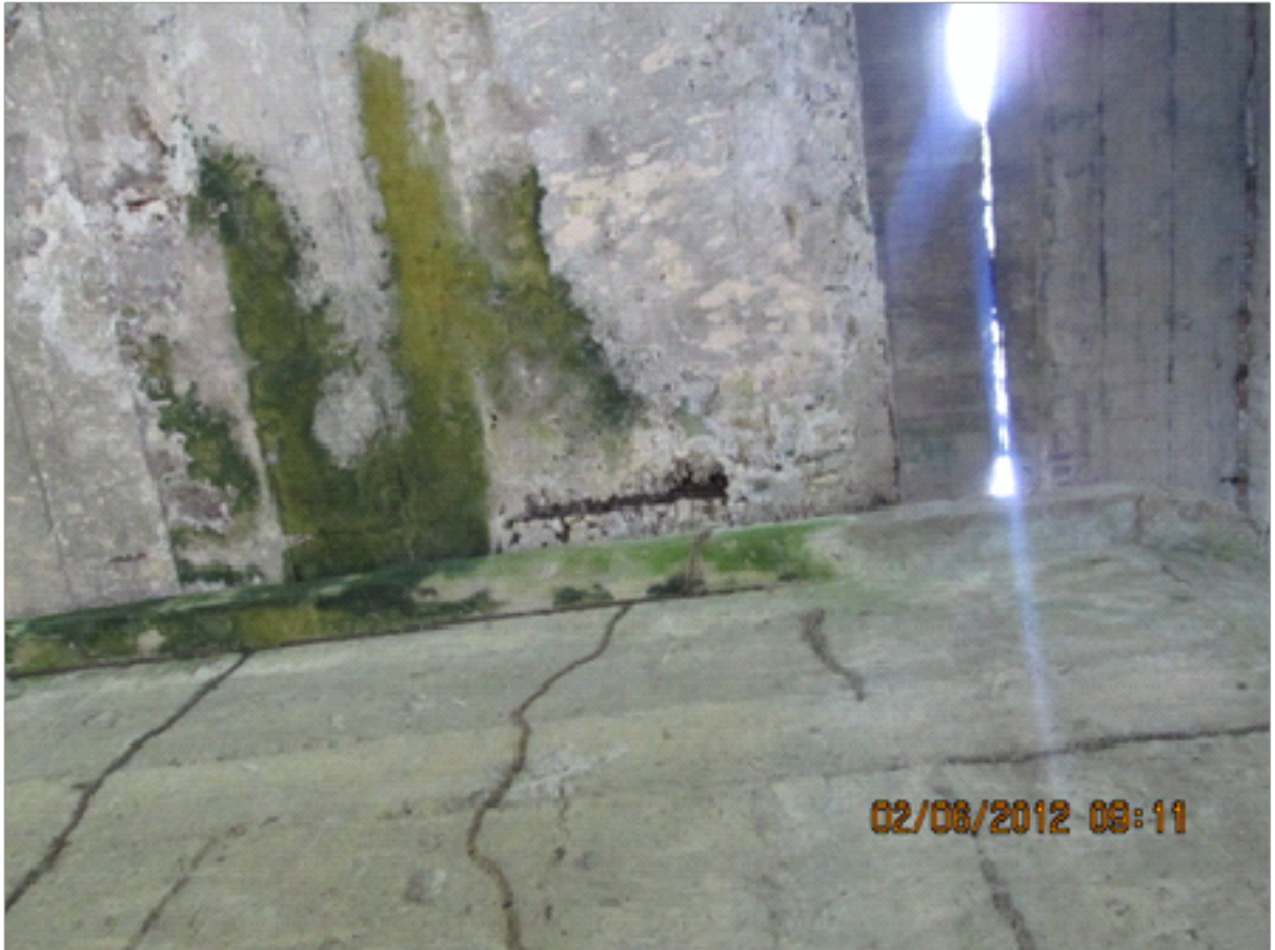
Componente.....: 10 Losa

Daño/Observaciones.: Se observaron manchas de humedad en los voladizos y descomposición del concreto con el acero de refuerzo expuesto.

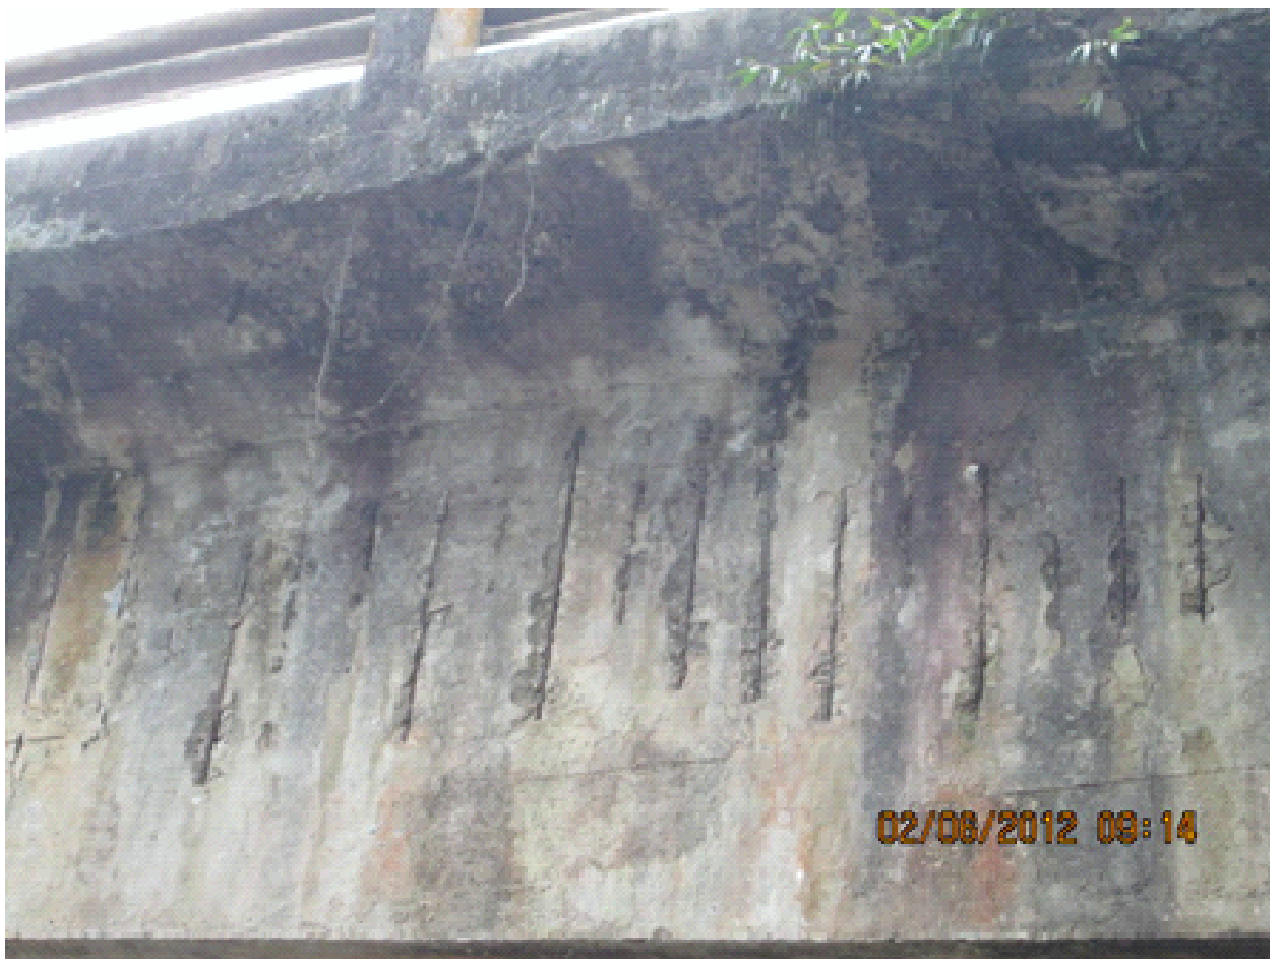
Componente.....: 10 Losa

Daño/Observaciones.: Se observaron manchas de humedad en los voladizos y descomposición del concreto con el acero de refuerzo expuesto.

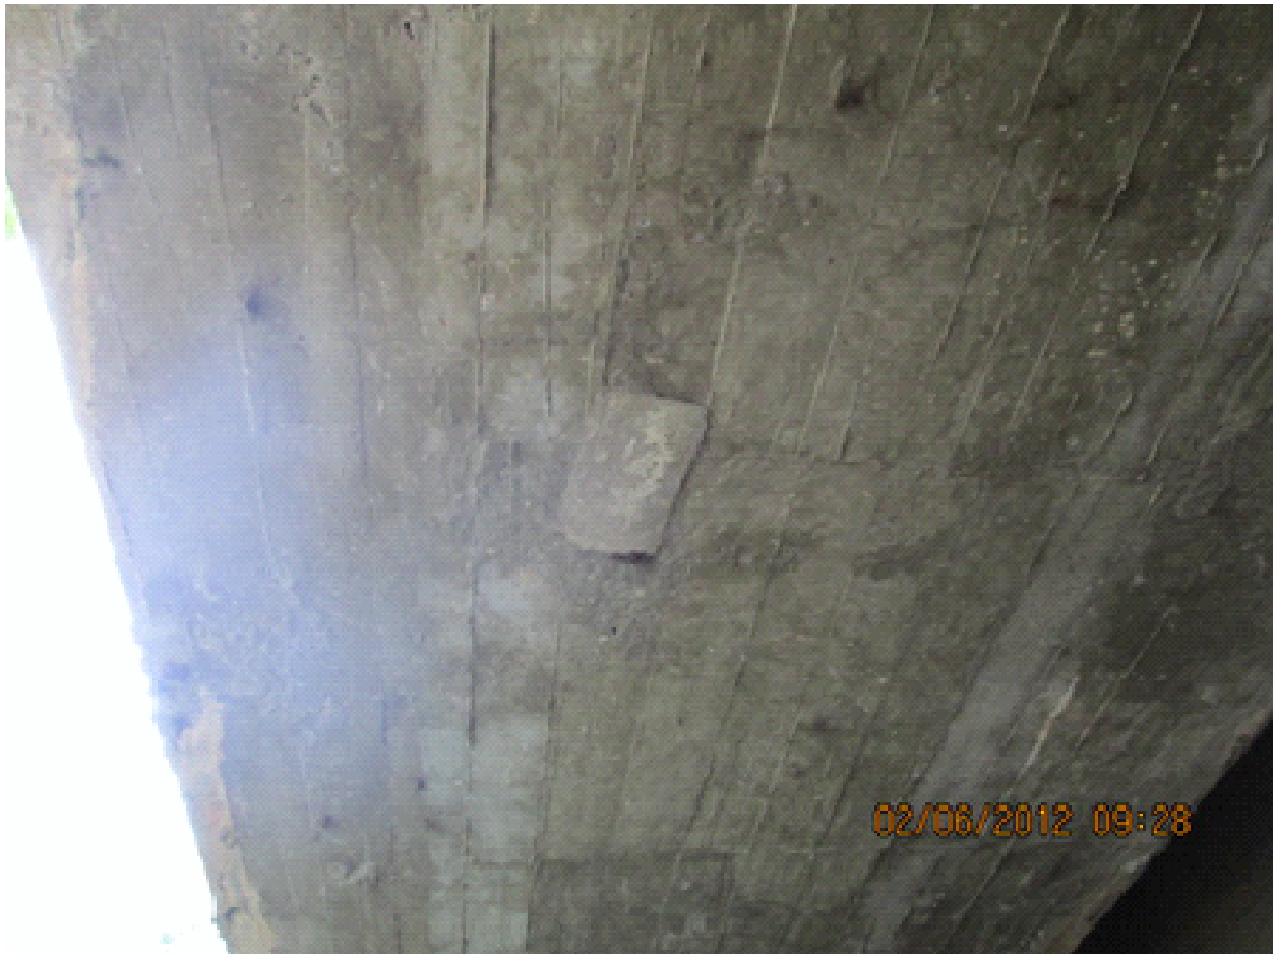
Componente.....: 10 Losa

Daño/Observaciones.: Se observaron manchas de humedad en los voladizos y descomposición del concreto con el acero de refuerzo expuesto.

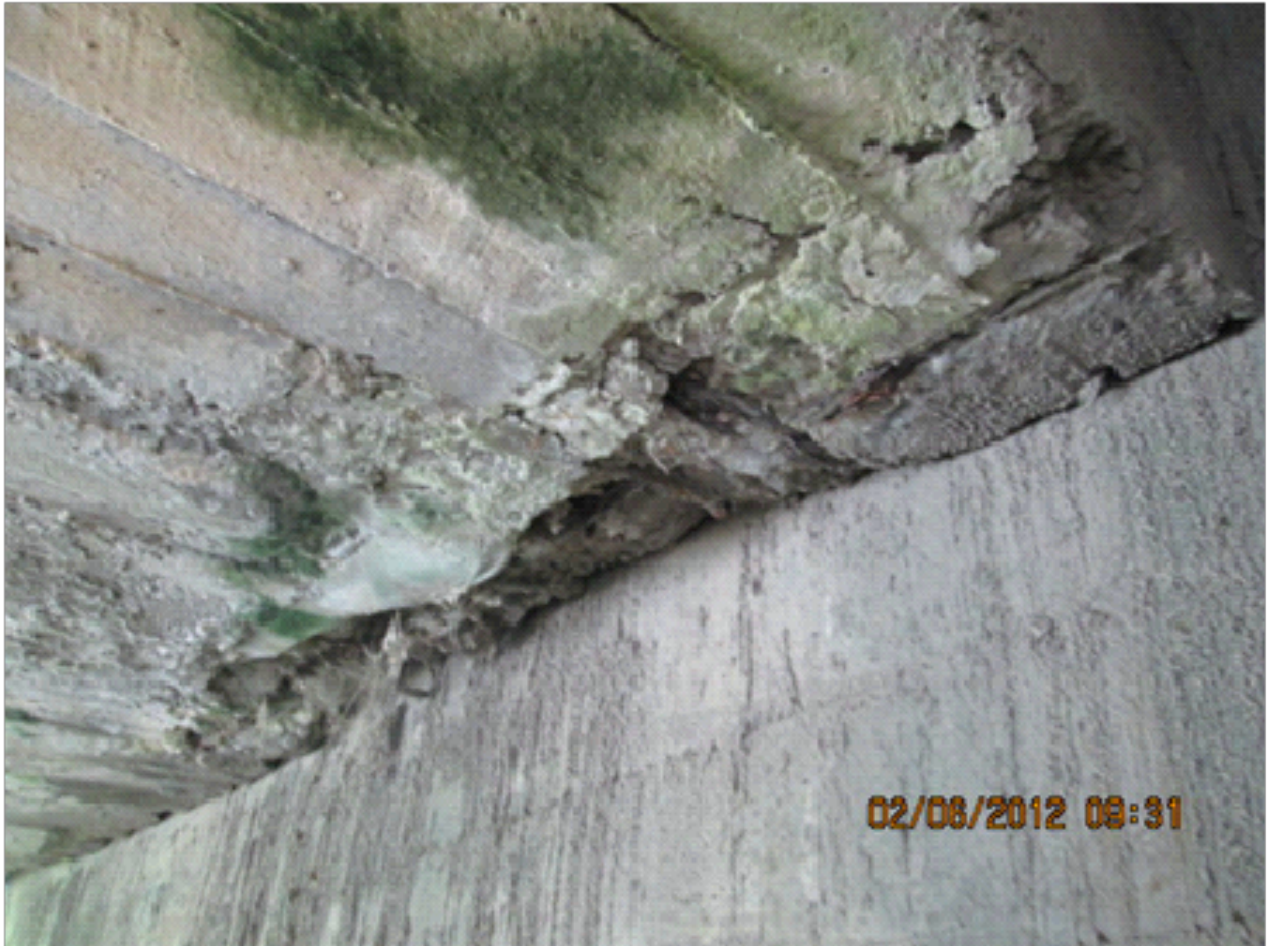
Componente.....: 10 Losa

Daño/Observaciones.: Se observaron manchas de humedad en los voladizos y descomposición del concreto con el acero de refuerzo expuesto.
