SDC/INV	SiPuCol	Fecha	Hoja
Informe de inspección principal		13/08/12	1
18-7008-004.10 San Juana (Derecho)			
Regional.....: 18 Norte de Santander			
Ruta.....: Palo de Letras - Puente Internacional			
Carretera.....: Ocaña - Sardinata			
Lado de la car...: 0			
Abscisa.....: 121+0055			
No del registro..: 11021			
Año de construcción.....:			
Año de la última reconstrucción.....:			
Paso Superior/Inferior.....: S			
Dir. de abs. de la carretera principal.: O			
Requisitos de la inspección.....: 0 Nada			
Recolección de datos : Fecha.....: 2012.06.02			
: Iniciales.....: JPV			
Posición geográfica..:			
Latitud: 8 gra 4.6 min N Longitud: 72 gra 50.32 min O Altitud: 369.85 m			
Geometría: Número de luces.....: 3			
Longitud de la luz menor (m): 6.00			
Longitud de la luz mayor (m): 33.00			
Longitud total (m): 45.00			
Ancho del tablero..... (m): 5.50			
Ancho del separador..... (m): 0.00			
Ancho del andén izquierdo (m): 0.00

SDC/INV	SiPuCol	Fecha	Hoja
	Informe de inspección principal	13/08/12	3
18-7008-004.10 San Juana (Derecho)			
Resumen cronológico:	Fecha	Actividades	
	2007.04.08	Inspección principal	
	2012.06.02	Inspección principal	
Ultima inspección principal :			
Fecha.....

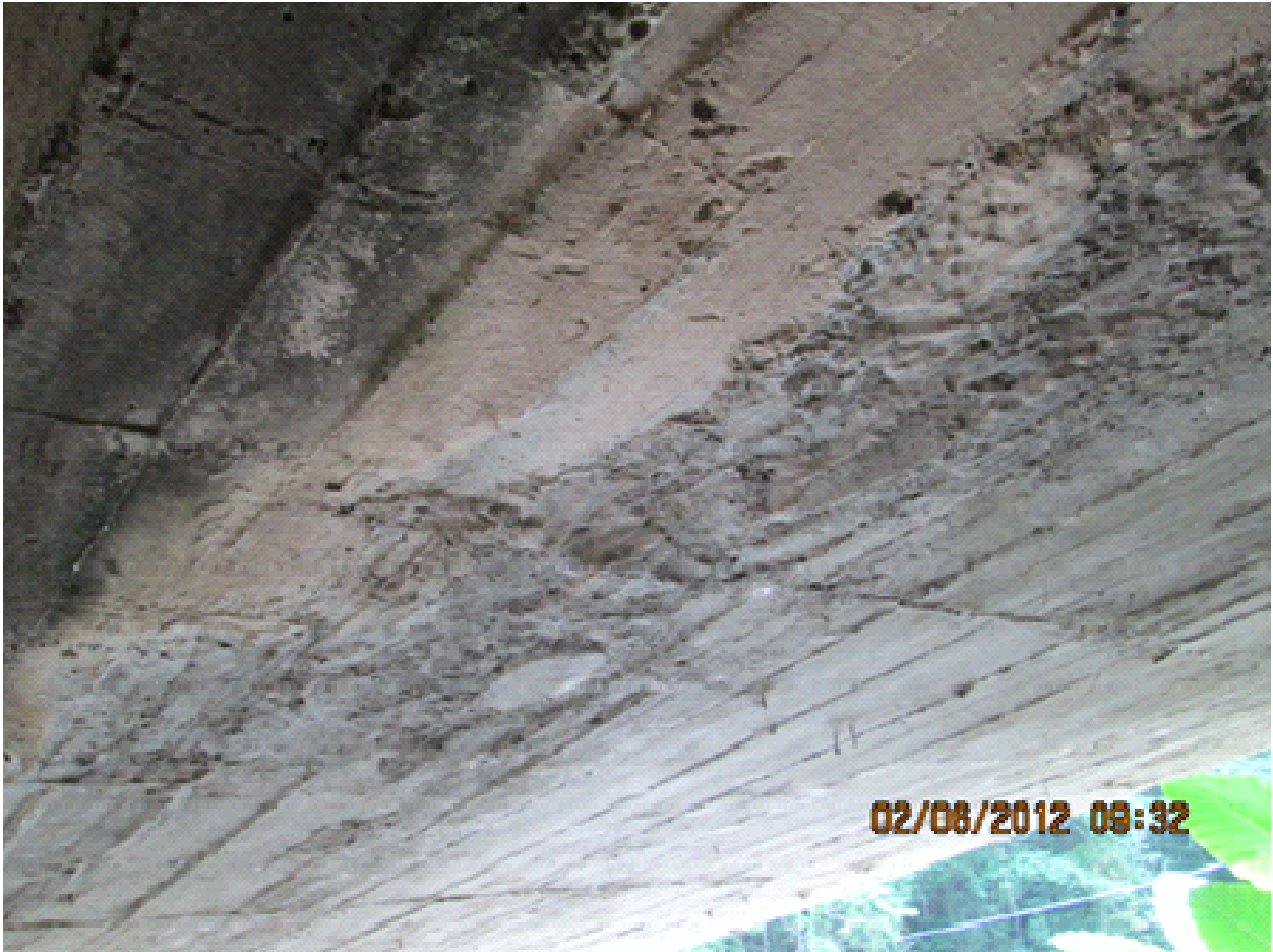
Componente.....: 10 Losa

Daño/Observaciones.: Se observaron manchas de humedad en los voladizos y descomposición del concreto con el acero de refuerzo expuesto.

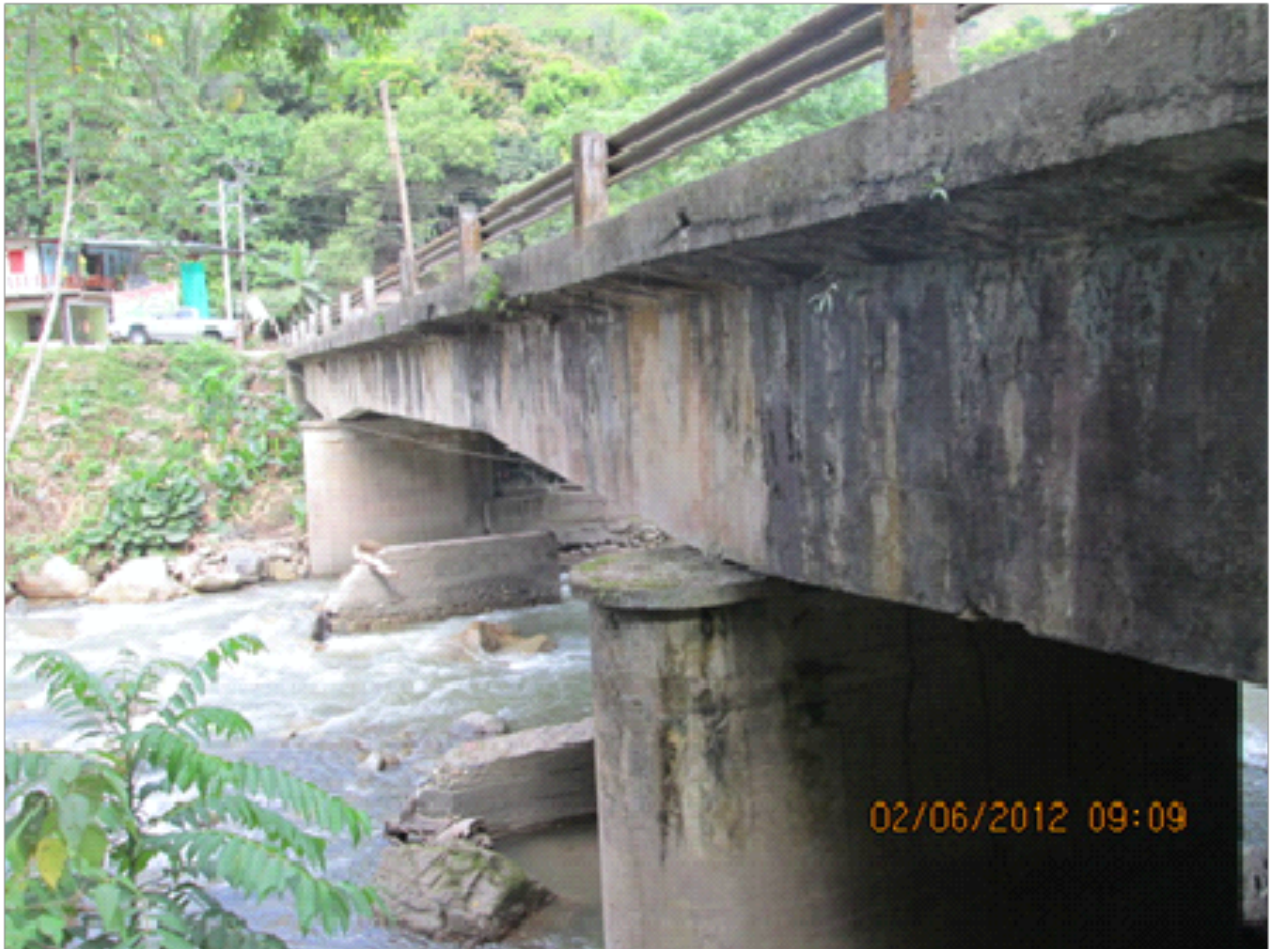
Componente.....: 11 Vigas/Largueros/Diafragmas

Daño/Observaciones.: Las vigas presentan manchas provenientes de escurrimiento en el voladizo, lo que está causando levantamiento del recubrimiento por corrosión del refuerzo.

Tipo de daño.....: Daño en concreto / corr. ref.

Reparaciones.....: D Inyección de grietas

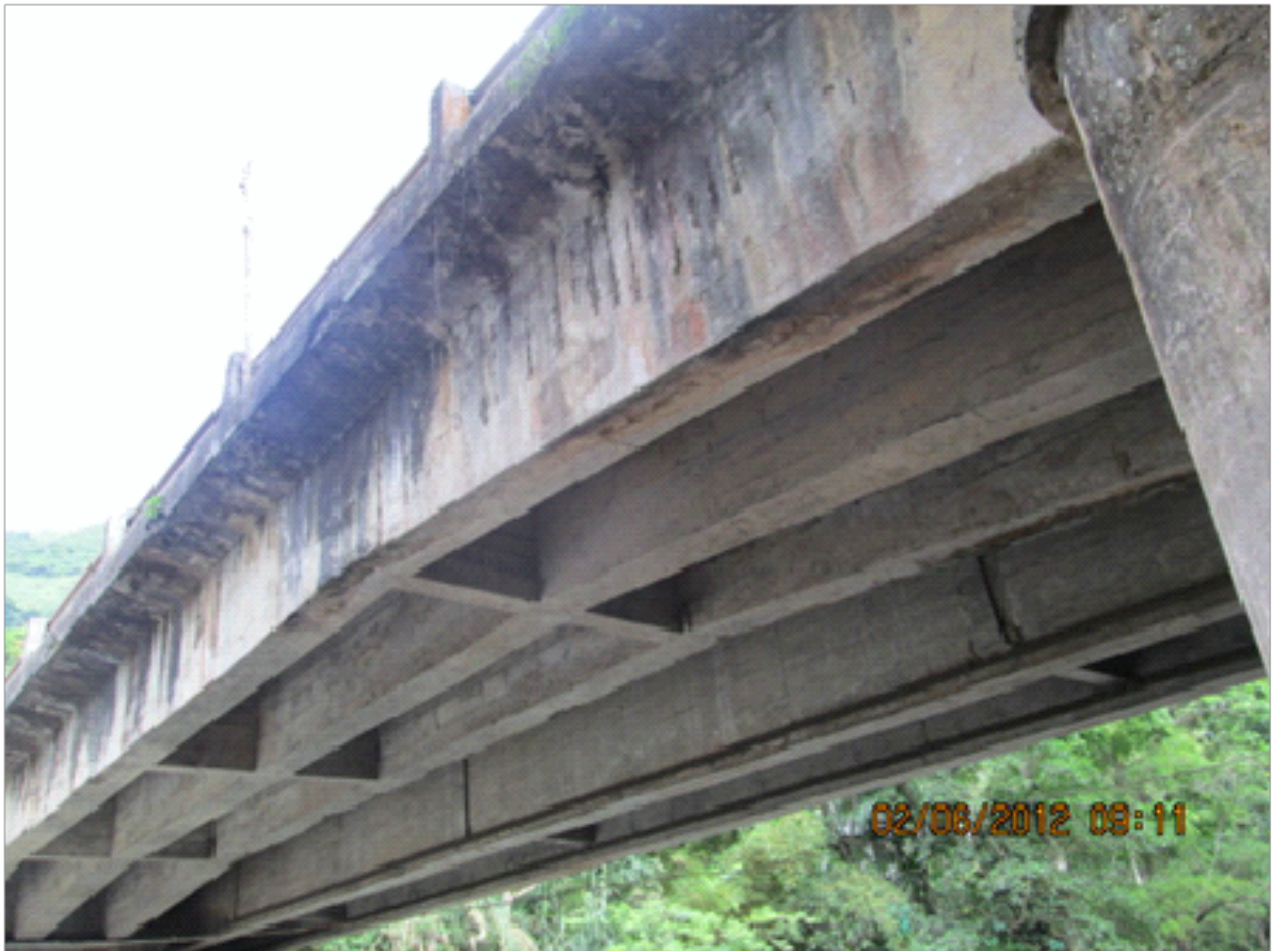
Componente.....: 11 Vigas/Largueros/Diafragmas

Daño/Observaciones.: Las vigas presentan manchas provenientes de escurrimiento en el voladizo, lo que está causando levantamiento del recubrimiento por corrosión del refuerzo.

Tipo de daño.....: Daño en concreto / corr. ref.

Reparaciones.....: D Inyección de grietas

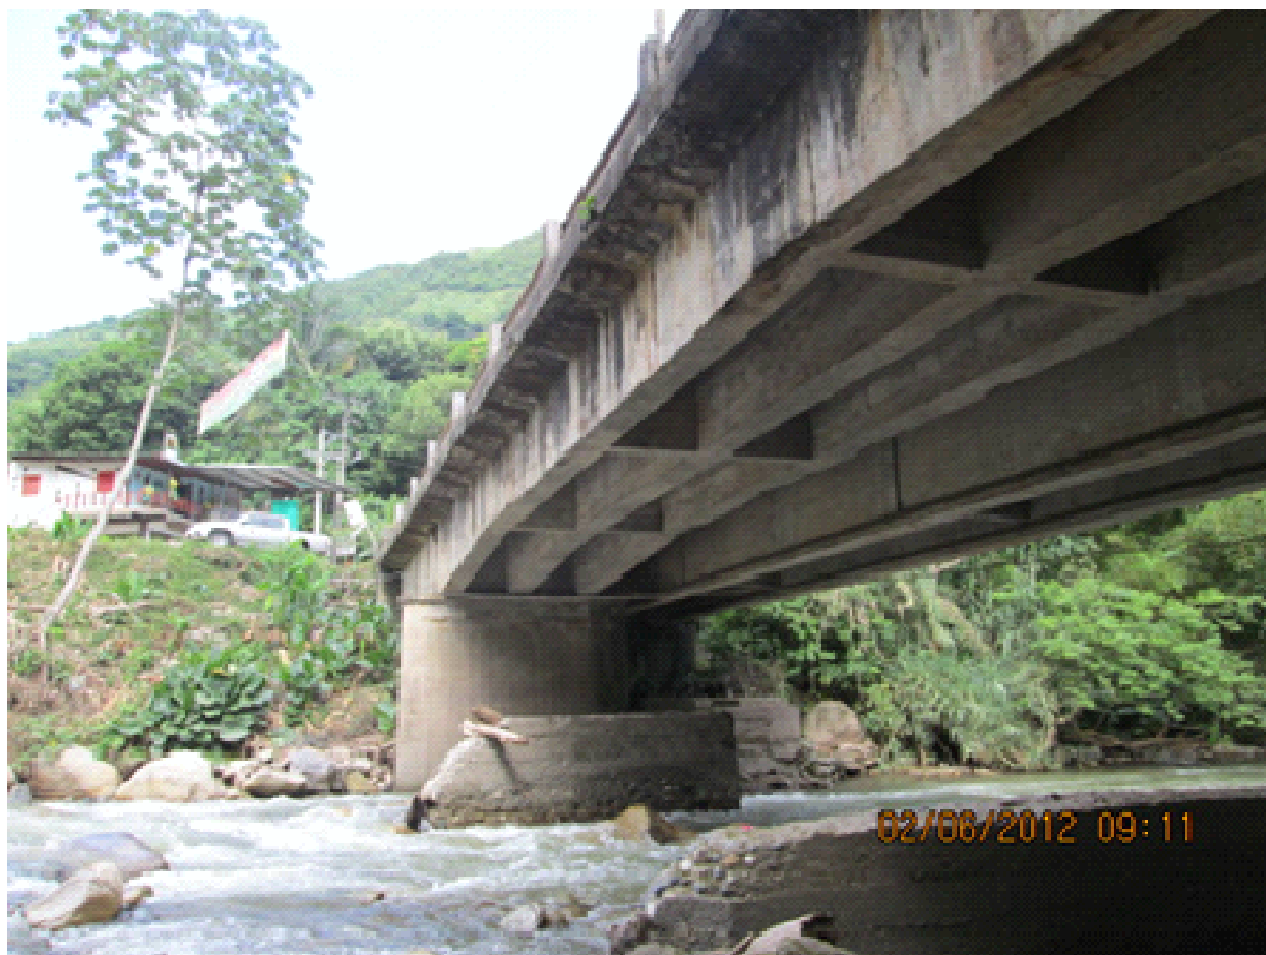
Componente.....: 11 Vigas/Largueros/Diafragmas

Daño/Observaciones.: Las vigas presentan manchas provenientes de escurrimiento en el voladizo, lo que está causando levantamiento del recubrimiento por corrosión del refuerzo.

Tipo de daño.....: Daño en concreto / corr. ref.

Reparaciones.....: D Inyección de grietas

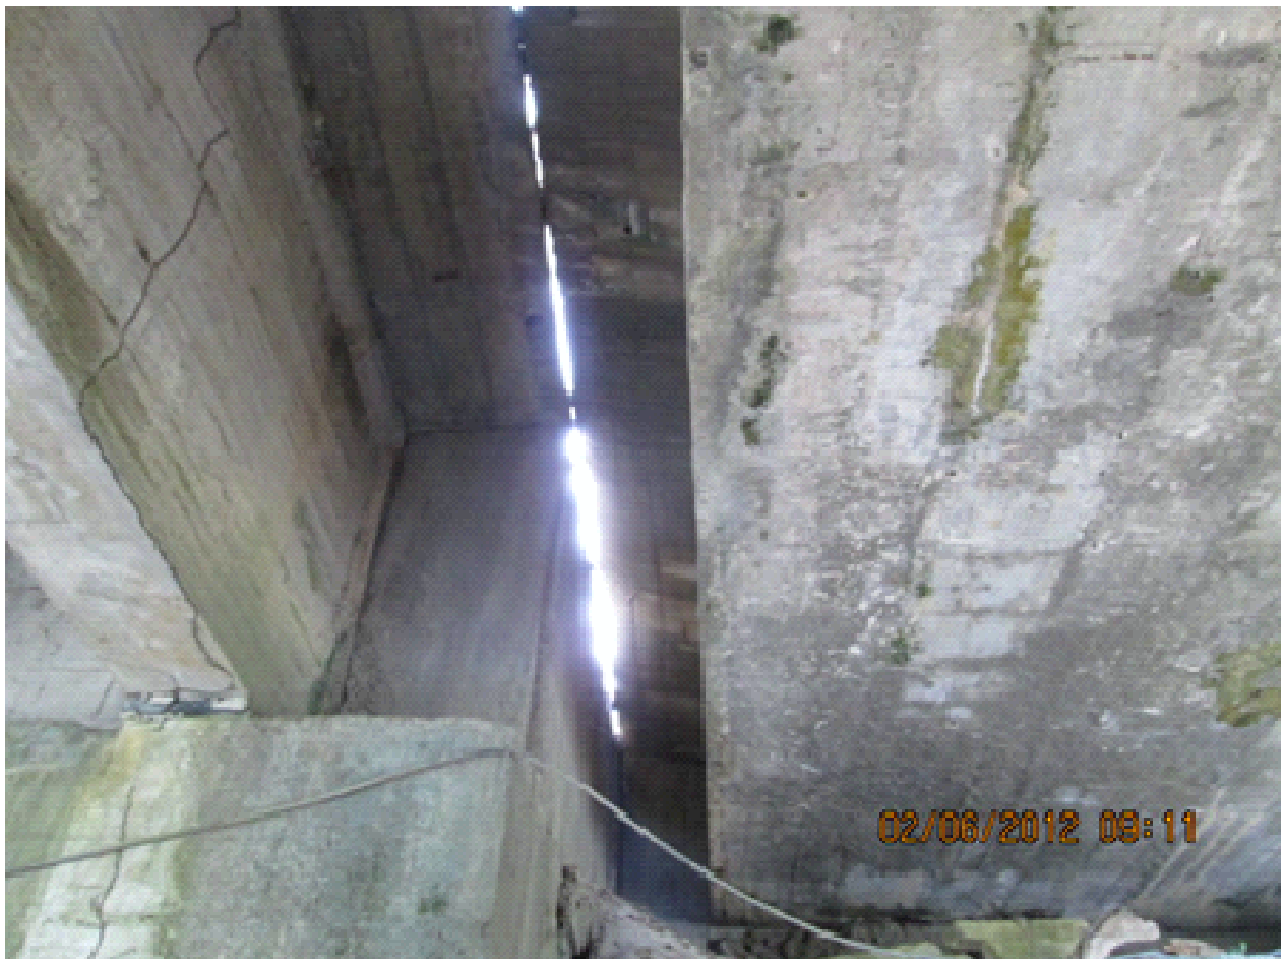
Componente.....: 11 Vigas/Largueros/Diafragmas

Daño/Observaciones.: Las vigas presentan manchas provenientes de escurrimiento en el voladizo, lo que está causando levantamiento del recubrimiento por corrosión del refuerzo.

Tipo de daño.....: Daño en concreto / corr. ref.

Reparaciones.....: D Inyección de grietas

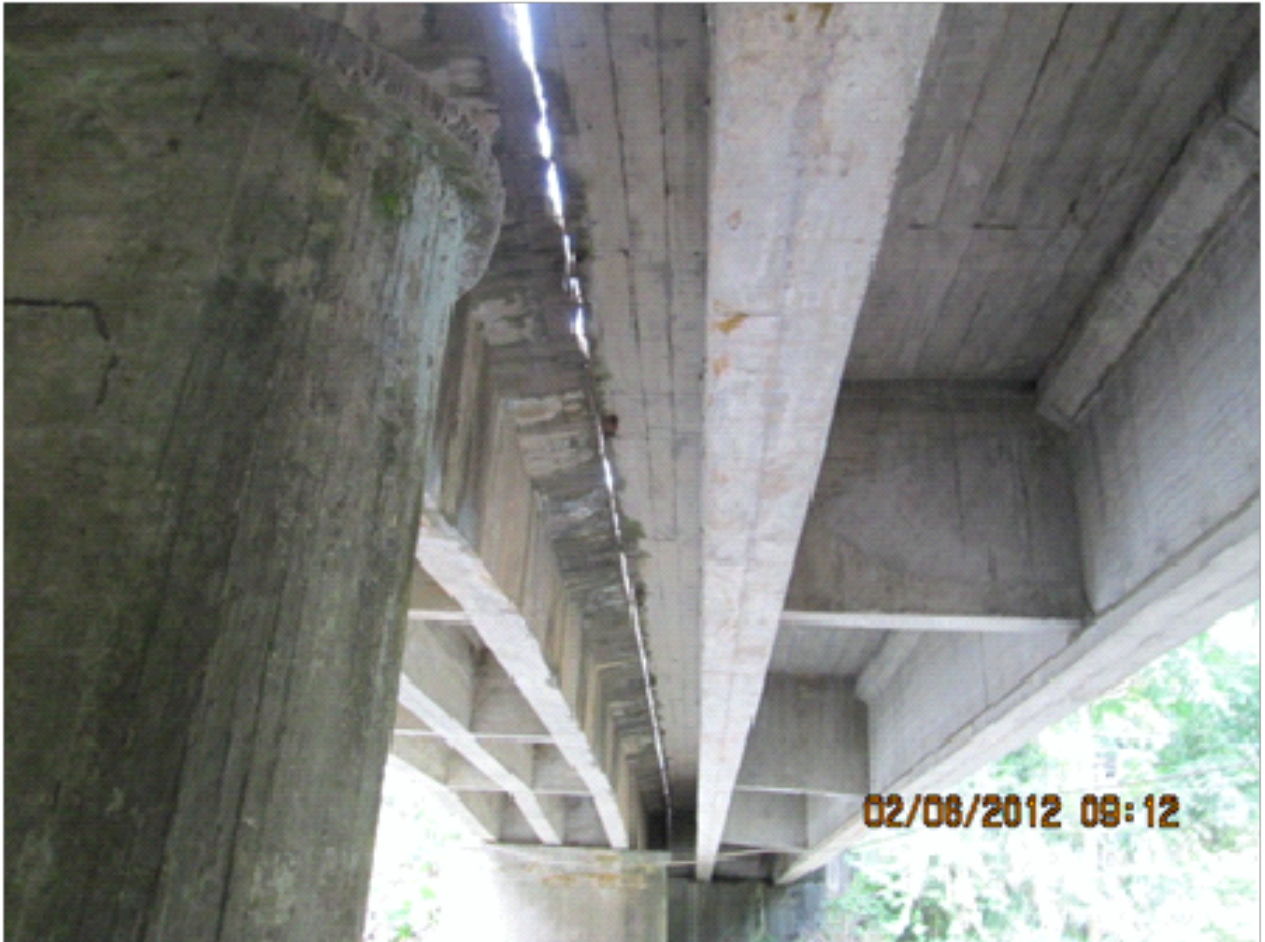
Componente.....: 11 Vigas/Largueros/Diafragmas

Daño/Observaciones.: Las vigas presentan manchas provenientes de escurrimiento en el voladizo, lo que está causando levantamiento del recubrimiento por corrosión del refuerzo.

Tipo de daño.....: Daño en concreto / corr. ref.

Reparaciones.....: D Inyección de grietas

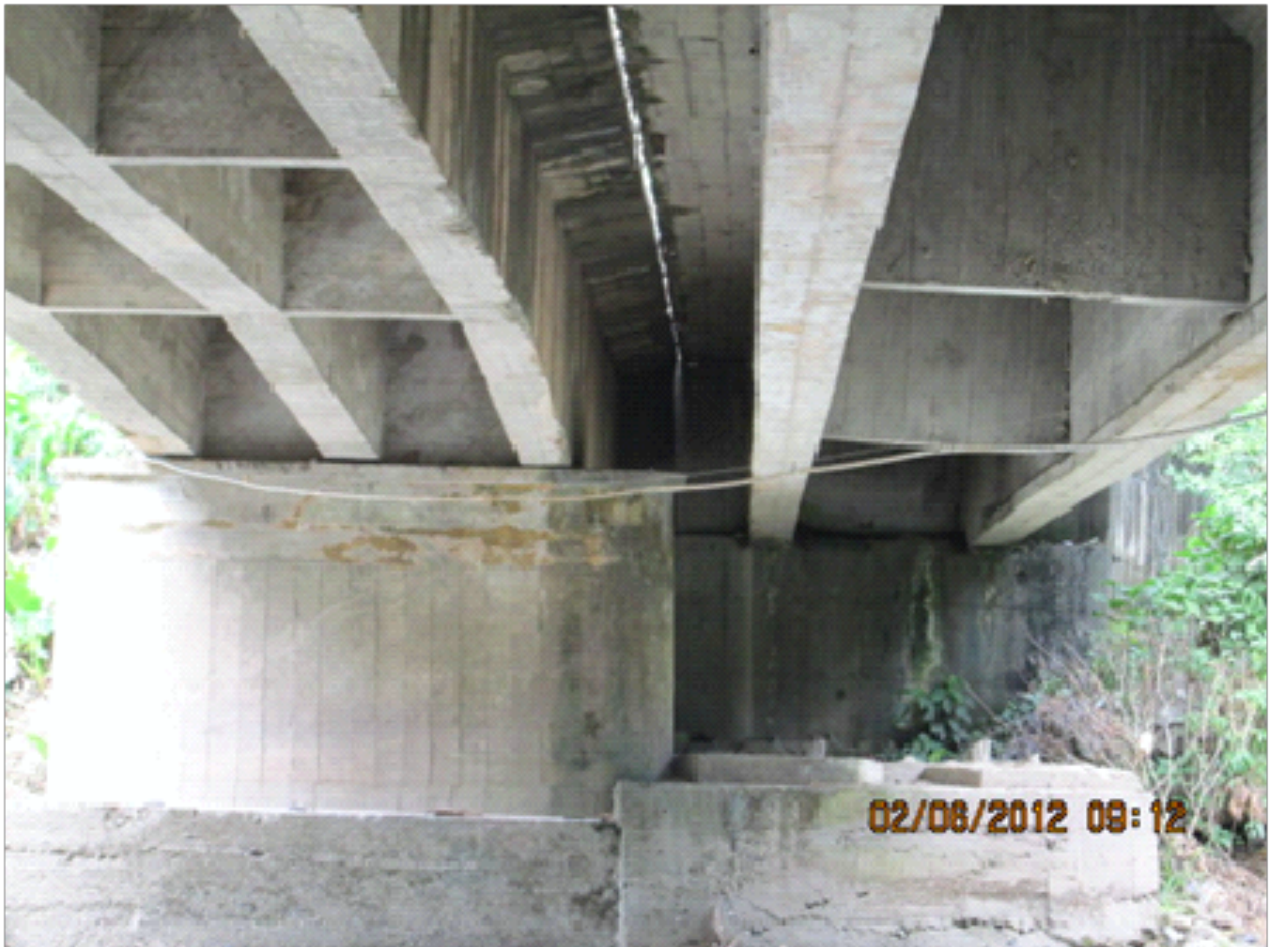
Componente.....: 11 Vigas/Largueros/Diafragmas

Daño/Observaciones.: Las vigas presentan manchas provenientes de escurrimiento en el voladizo, lo que está causando levantamiento del recubrimiento por corrosión del refuerzo.

Tipo de daño.....: Daño en concreto / corr. ref.

Reparaciones.....: D Inyección de grietas

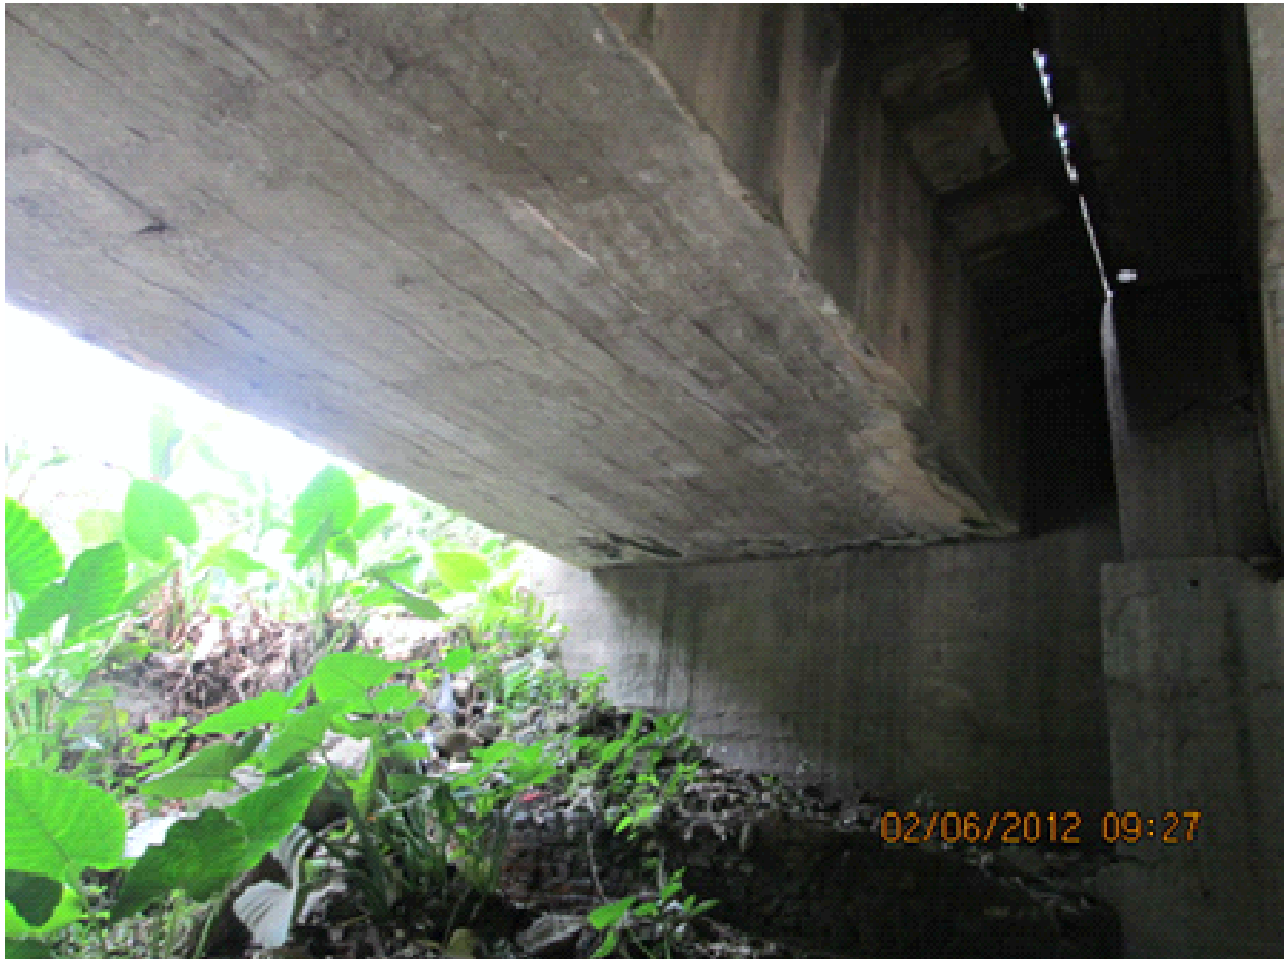
Componente.....: 11 Vigas/Largueros/Diafragmas

Daño/Observaciones.: Las vigas presentan manchas provenientes de escurrimiento en el voladizo, lo que está causando levantamiento del recubrimiento por corrosión del refuerzo.

Tipo de daño.....: Daño en concreto / corr. ref.

Reparaciones.....: D Inyección de grietas

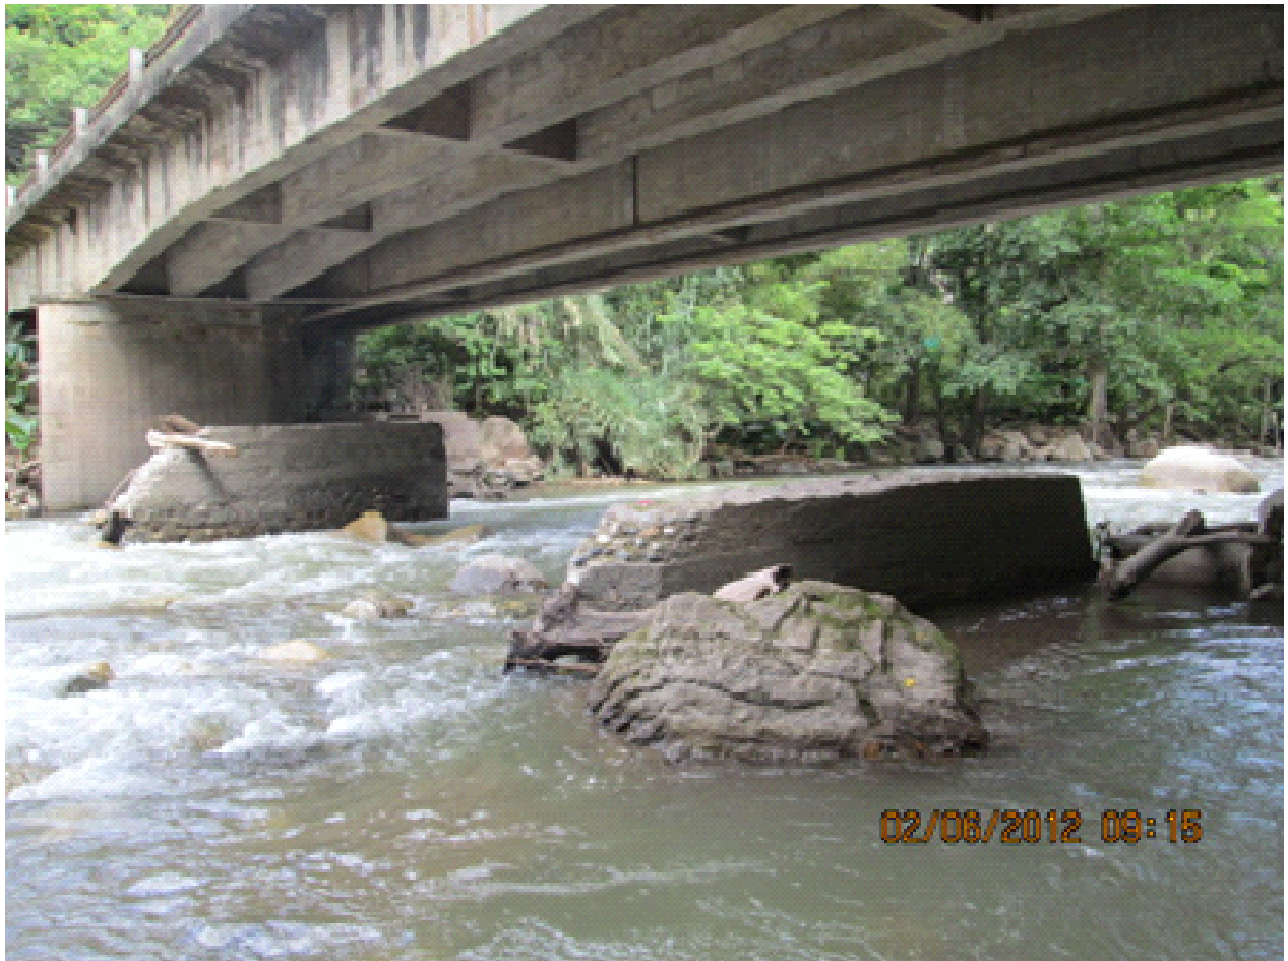
Componente.....: 15 Cauce

Daño/Observaciones.: No se observan problemas de socavación ni erosión que afecten la cimentación del puente.

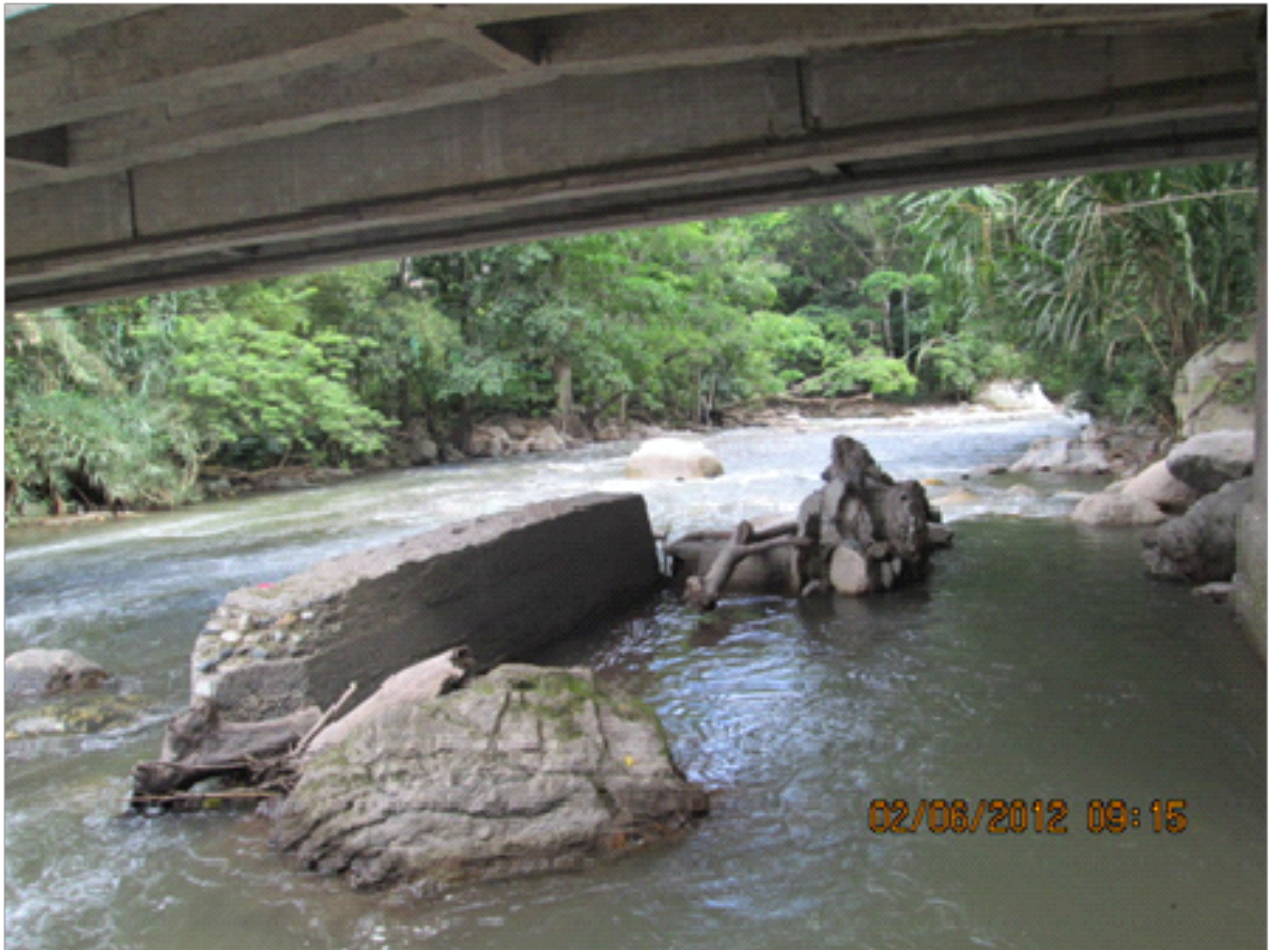
Componente.....: 15 Cauce

Daño/Observaciones.: No se observan problemas de socavación ni erosión que afecten la cimentación del puente.
