18-7008-005.00 Playonero

Regional.....: 18 Norte de Santander
 Ruta.....: Palo de Letras - Puente Internacional
 Carretera.....: Ocaña - Sardinata
 Lado de la car...: 0
 Abscisa.....: 122+0737
 No del registro..: 1568

SDC/INV	SiPuCol	Fecha	Hoja
	Informe de inspección principal	13/08/12	2
18-7008-005.00 Playonero			
Subestructura:			
Estribos.: Tipo.....:	10	Con aletas integrados	
Material.....:	20	Concreto ciclópeo	
Tipo de cimentación.....:	10	Cimentación superficial	
Pilas.....: Tipo.....:	91	No aplicable	
Material.....:	91	No aplicable	
Tipo de cimentación.....:	91	No aplicable	
Detalles:			
Tipo de baranda.....:	30	Pasam. concreto, pilastr.conc.	
Tipo de superficie de rodadura.....:	10	Asfalto	
Tipo de junta de expansión.....:	92	Desconocido	
Tipo de apoyos fijos en estribos.....:	30	Placas de neopreno	
Tipo de apoyos móviles en estribos.....:	91	No aplicable	
Tipo de apoyos fijos en pilas.....:	91	No aplicable	
Tipo de apoyos móviles en pilas.....:	91	No aplicable	
Tipo de apoyos fijos en vigas.....:	91	No aplicable	
Tipo de apoyos móviles en vigas.....:	91	No aplicable	
Municipio.....:	Sardinata		
Coefficiente de aceleración.....:	0.30

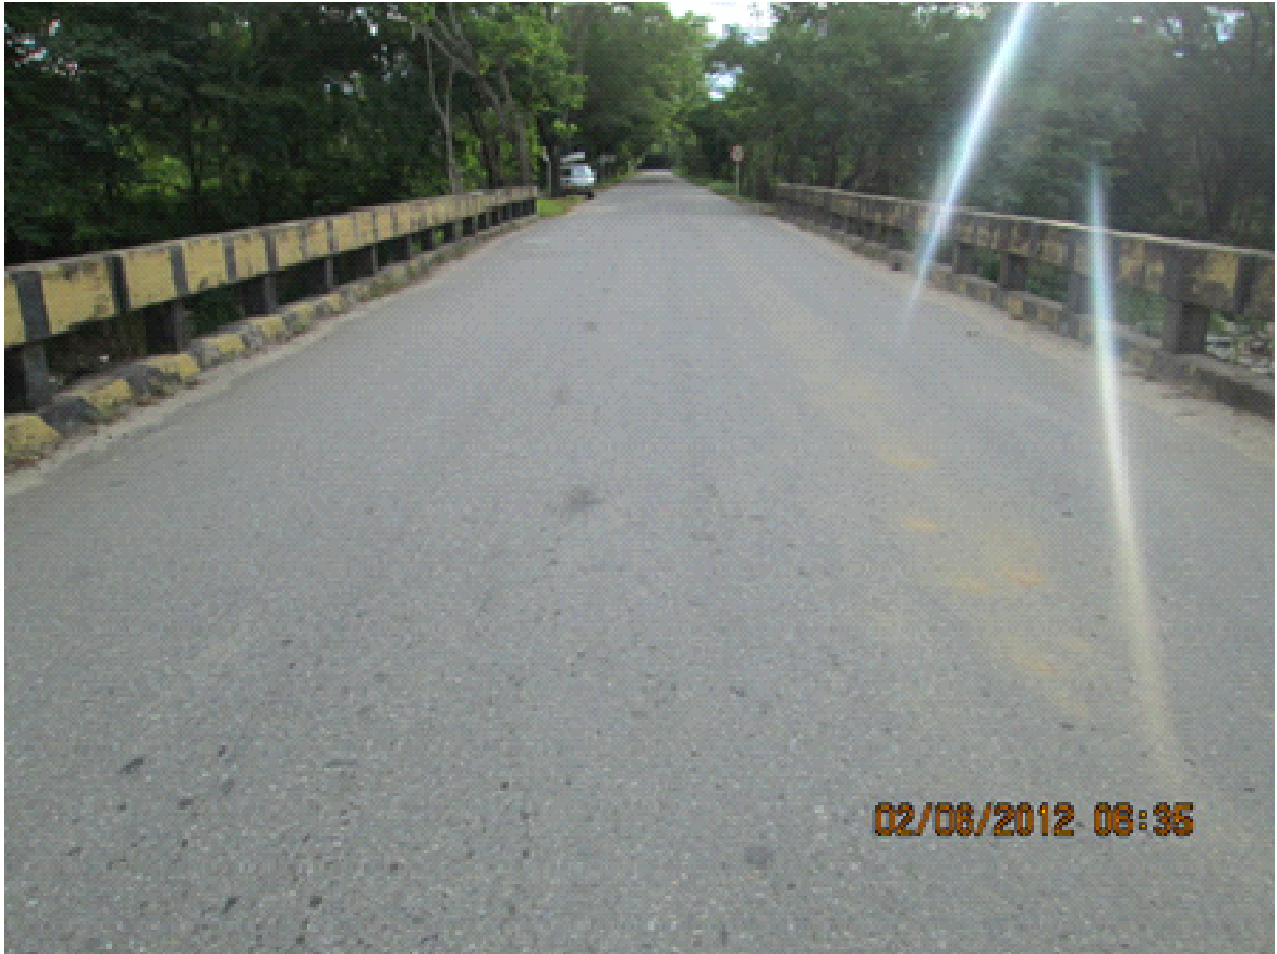
Componente.....: 1 Superficie del puente

Calif./Mantenim....: 1 / -

Daño/Observaciones.: El pavimento en concreto asfáltico presenta desgaste superficial.

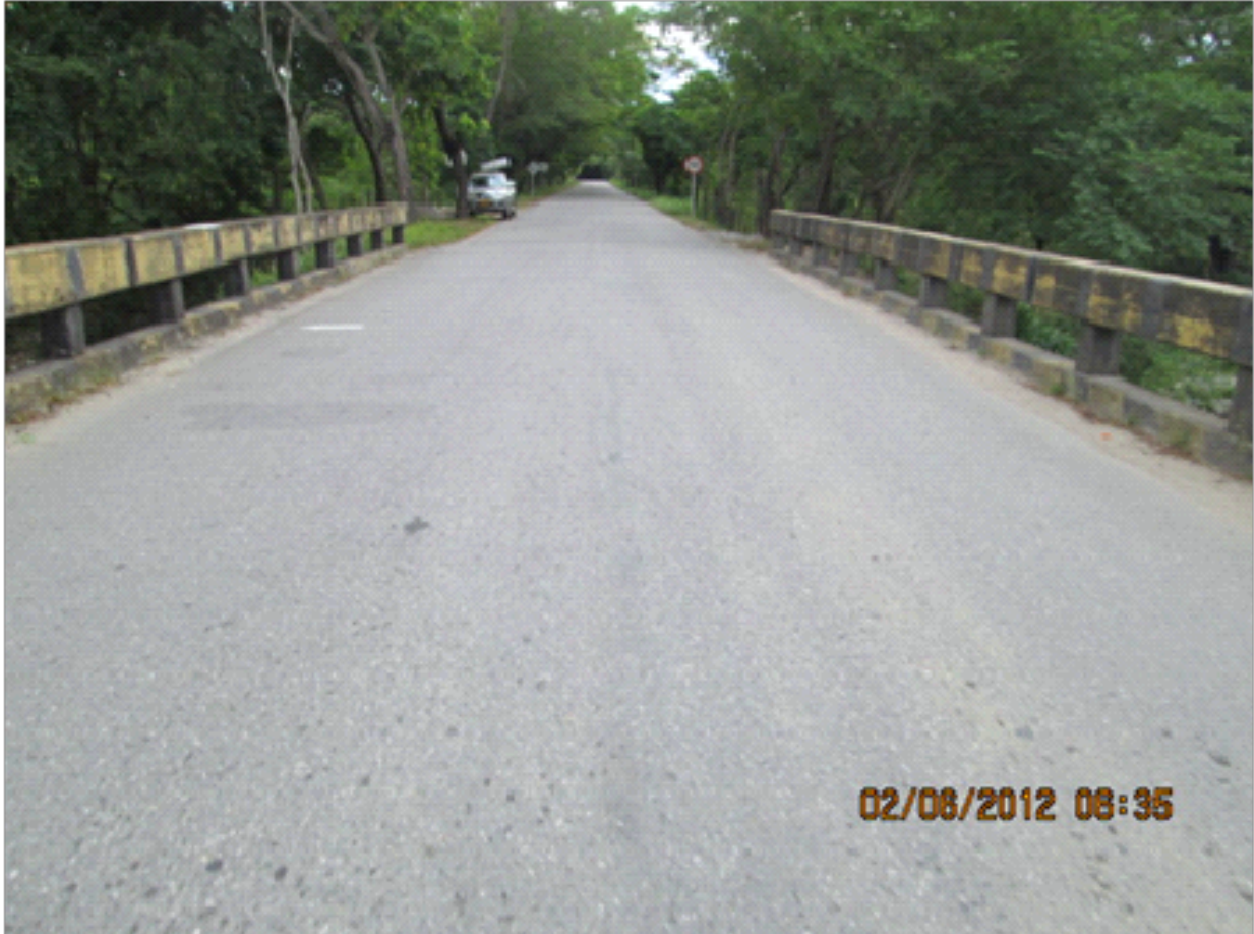
Componente.....: 1 Superficie del puente

Calif./Mantenim....: 1 / -

Daño/Observaciones.: El pavimento en concreto asfáltico presenta desgaste superficial.

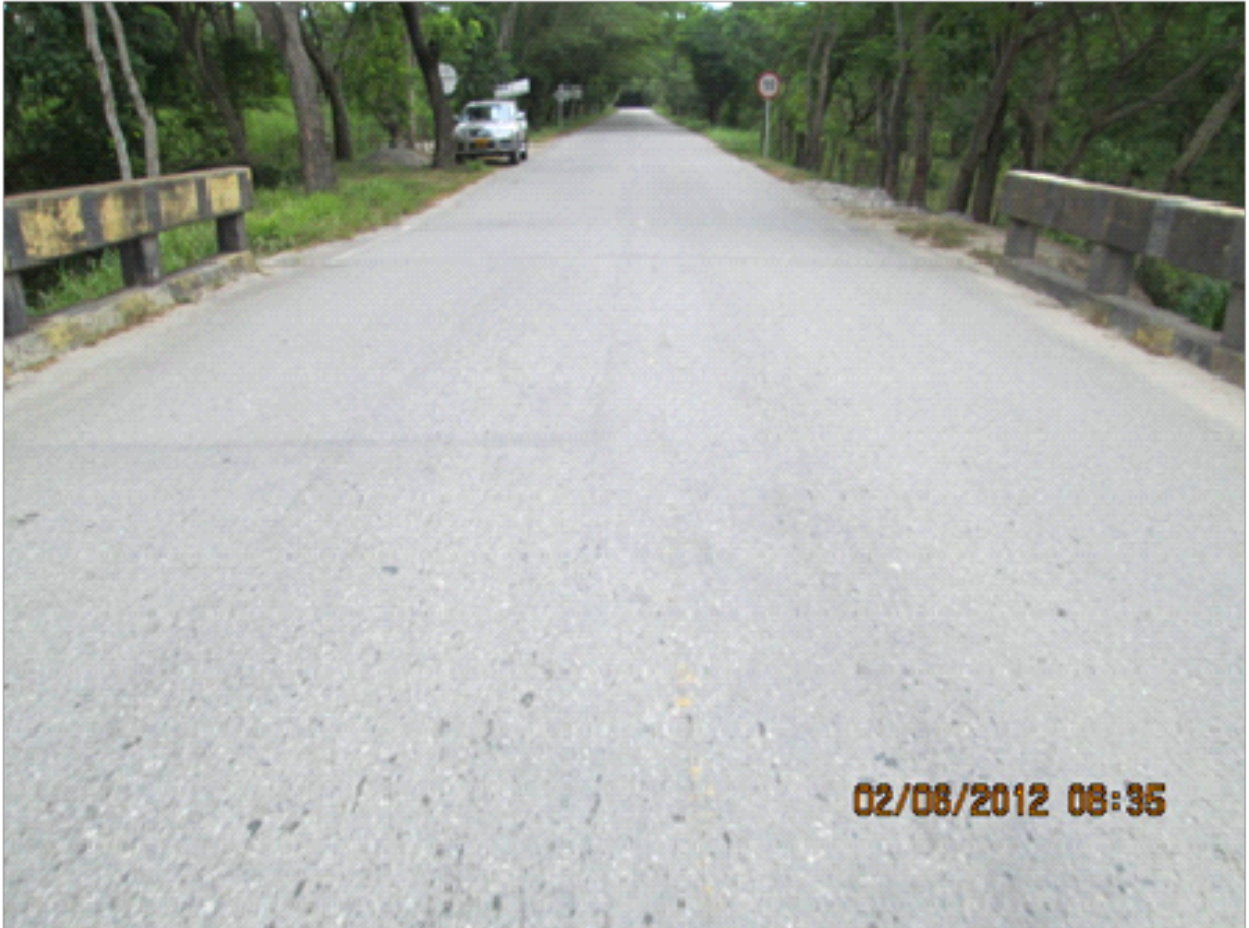
Componente.....: 1 Superficie del puente

Calif./Mantenim....: 1 / -

Daño/Observaciones.: El pavimento en concreto asfáltico presenta desgaste superficial.

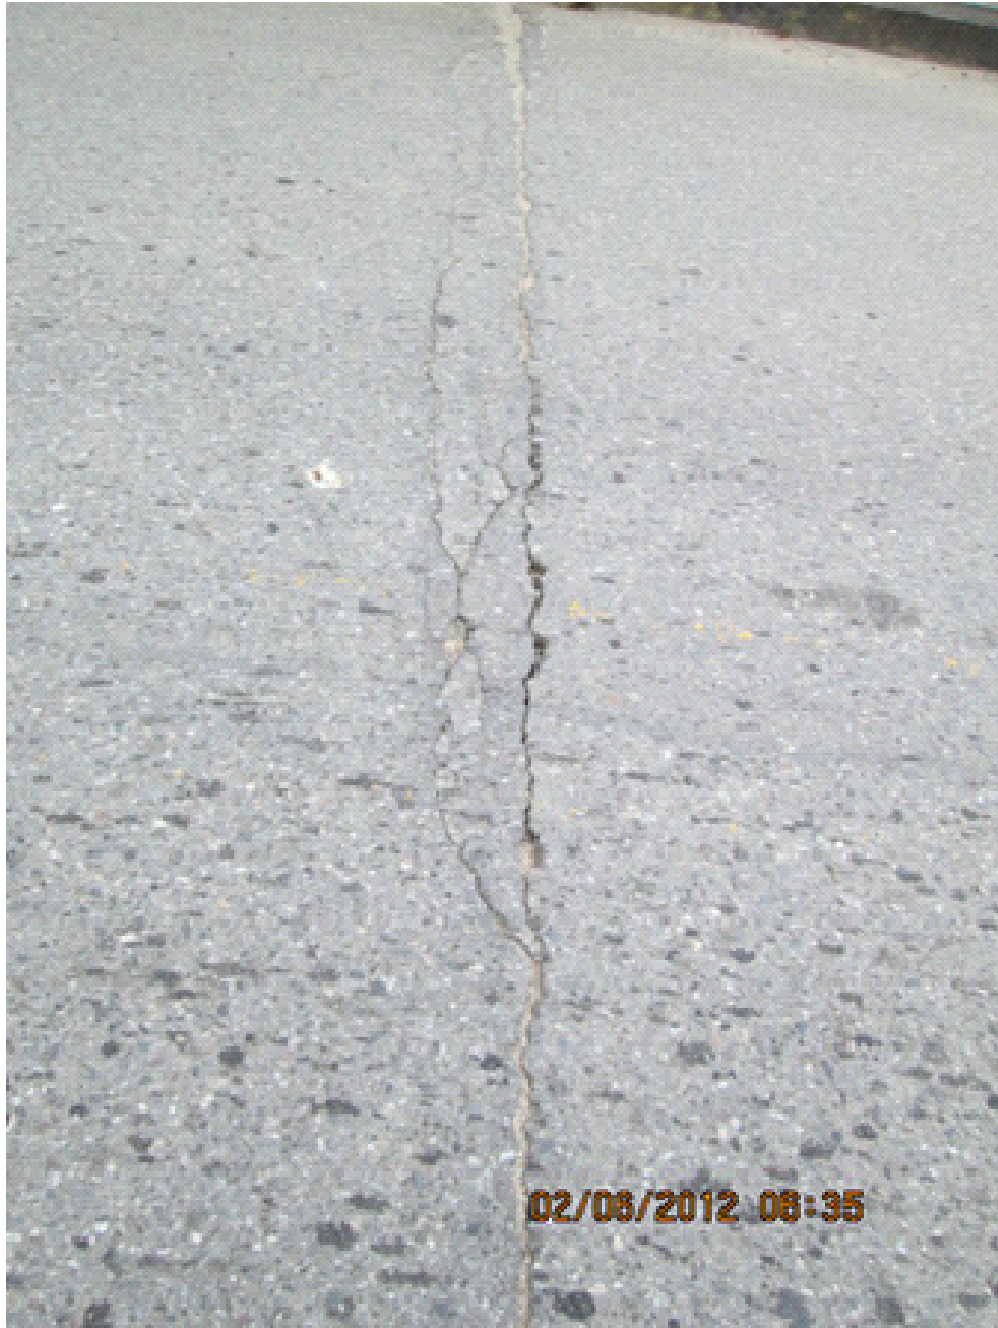
Componente.....: 2 Juntas de expansión

Calif./Mantenim....: 2 / -

Daño/Observaciones.: Se observó las juntas tapadas con material y asfalto. Se recomienda cambiar por juntas de goma asfáltica o similares.

Reparaciones.....: C Cambio a junta de goma asfáltica

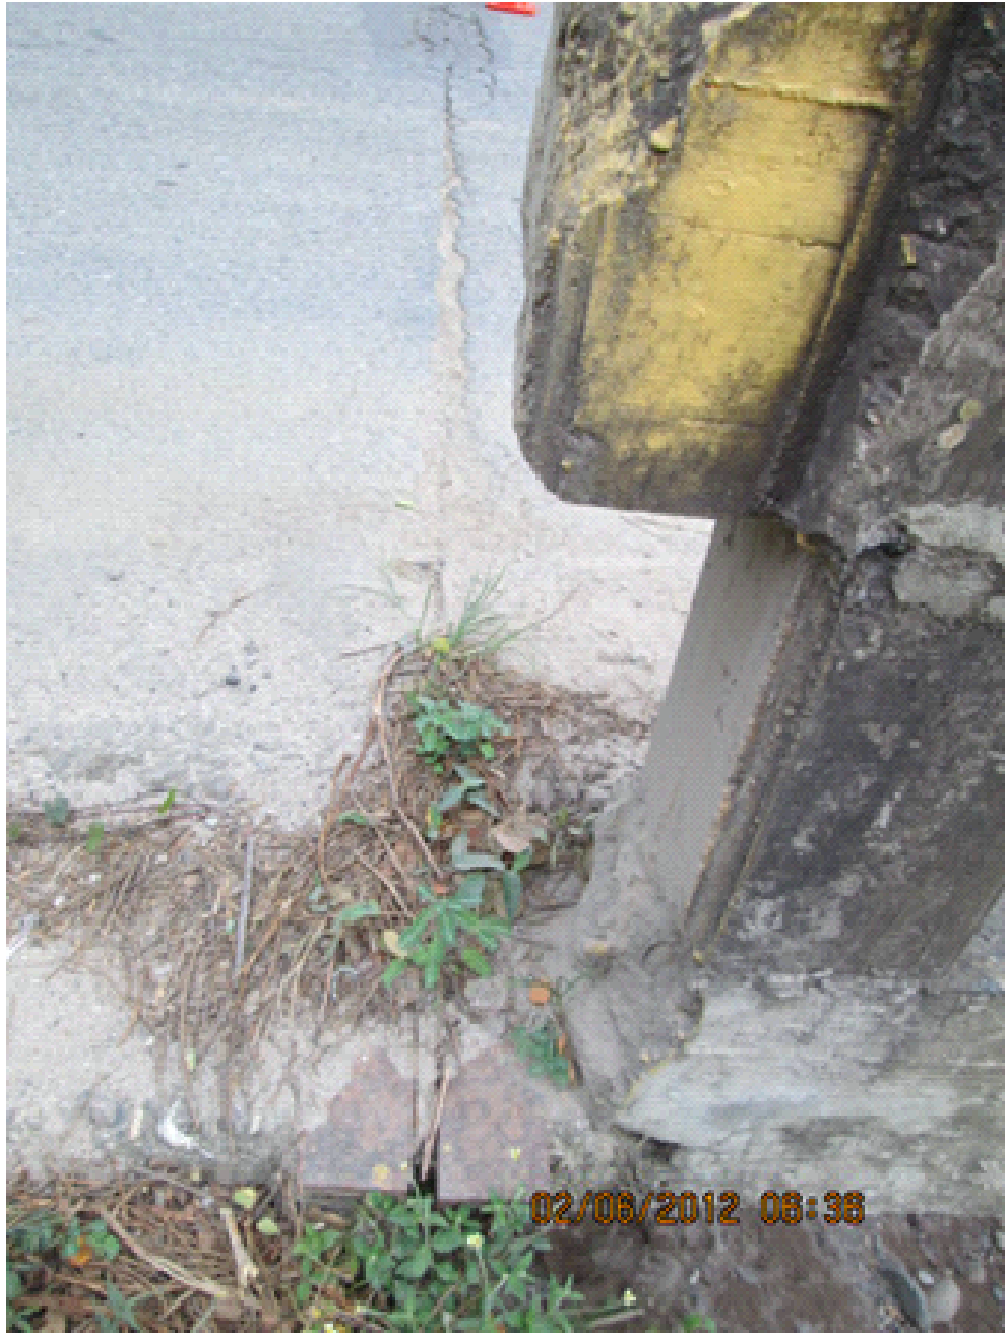
Componente.....: 2 Juntas de expansión
Calif./Mantenim....: 2 / -
Daño/Observaciones.: Se observó las juntas tapadas con material y asfalto. Se recomienda cambiar por juntas de goma asfáltica o similares.
Reparaciones.....: C Cambio a junta de goma asfáltica

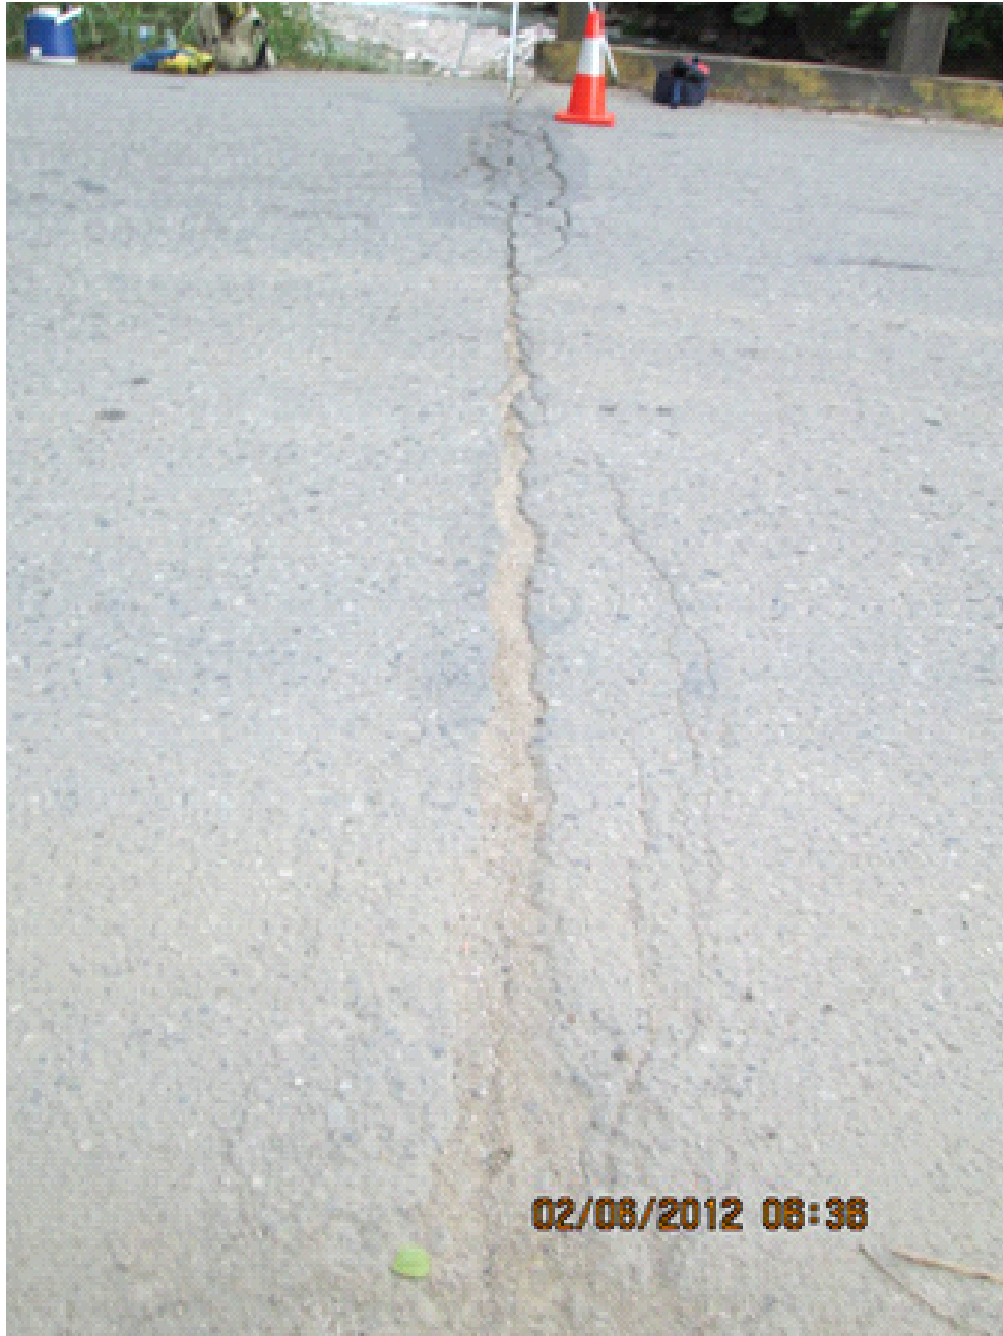
Componente.....: 2 Juntas de expansión
Calif./Mantenim....: 2 / -
Daño/Observaciones.: Se observó las juntas tapadas con material y asfalto. Se recomienda cambiar por juntas de goma asfáltica o similares.
Reparaciones.....: C Cambio a junta de goma asfáltica

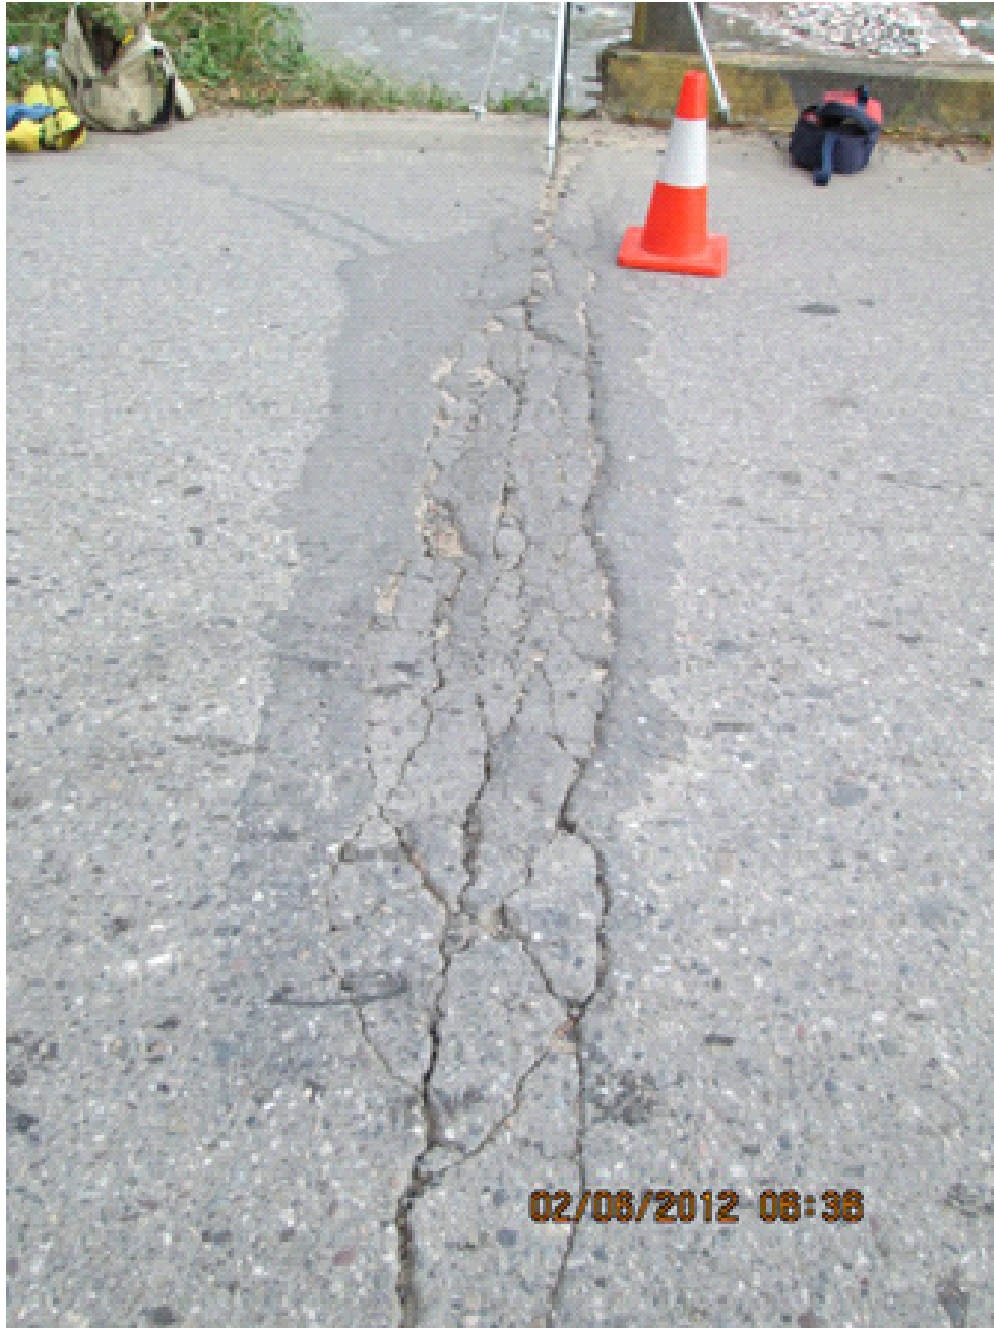
Componente.....: 2 Juntas de expansión

Calif./Mantenim....: 2 / -

Daño/Observaciones.: Se observó las juntas tapadas con material y asfalto. Se recomienda cambiar por juntas de goma asfáltica o similares.

Reparaciones.....: C Cambio a junta de goma asfáltica

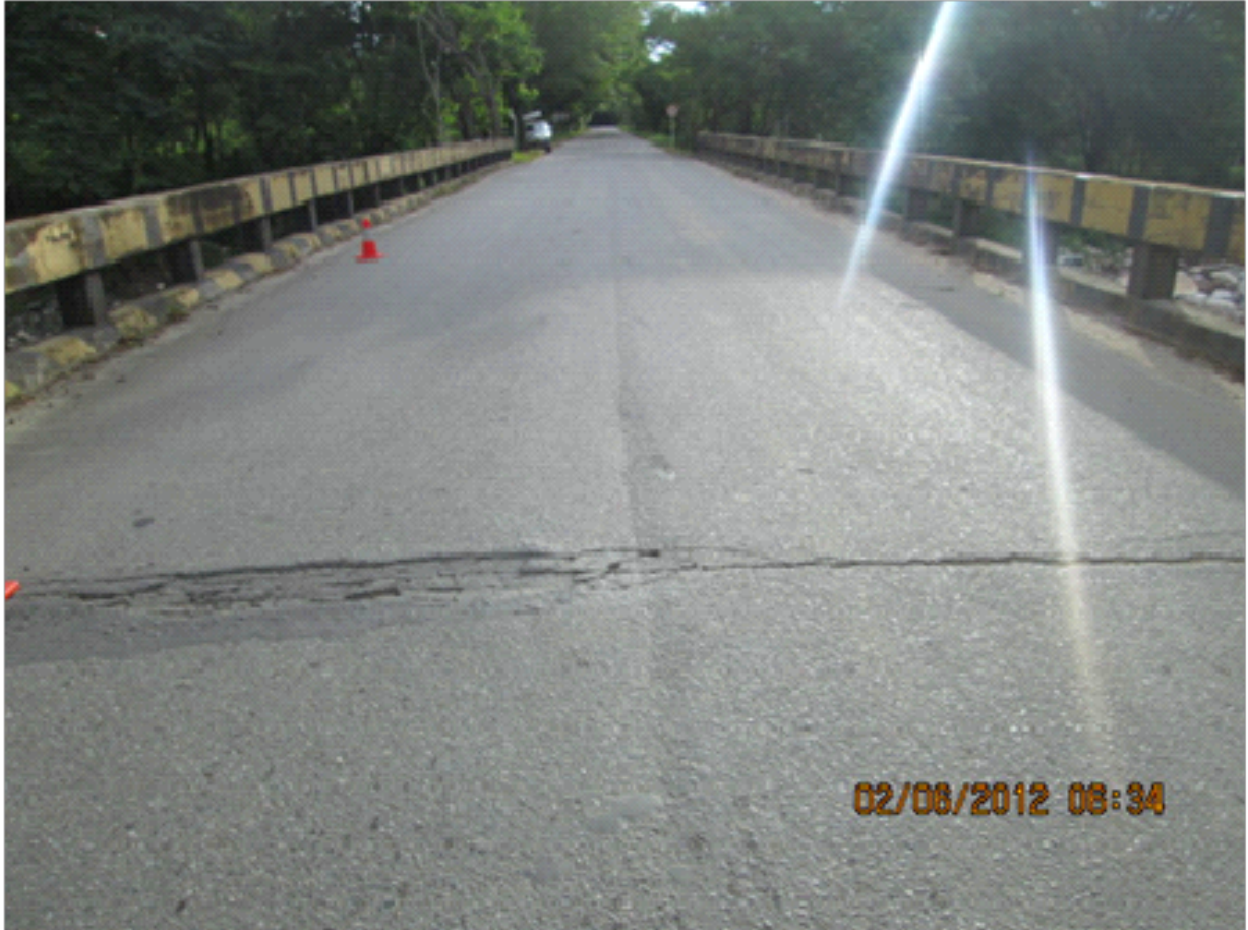
Componente.....: 2 Juntas de expansión
Calif./Mantenim....: 2 / -
Daño/Observaciones.: Se observó las juntas tapadas con material y asfalto. Se recomienda cambiar por juntas de goma asfáltica o similares.
Reparaciones.....: C Cambio a junta de goma asfáltica

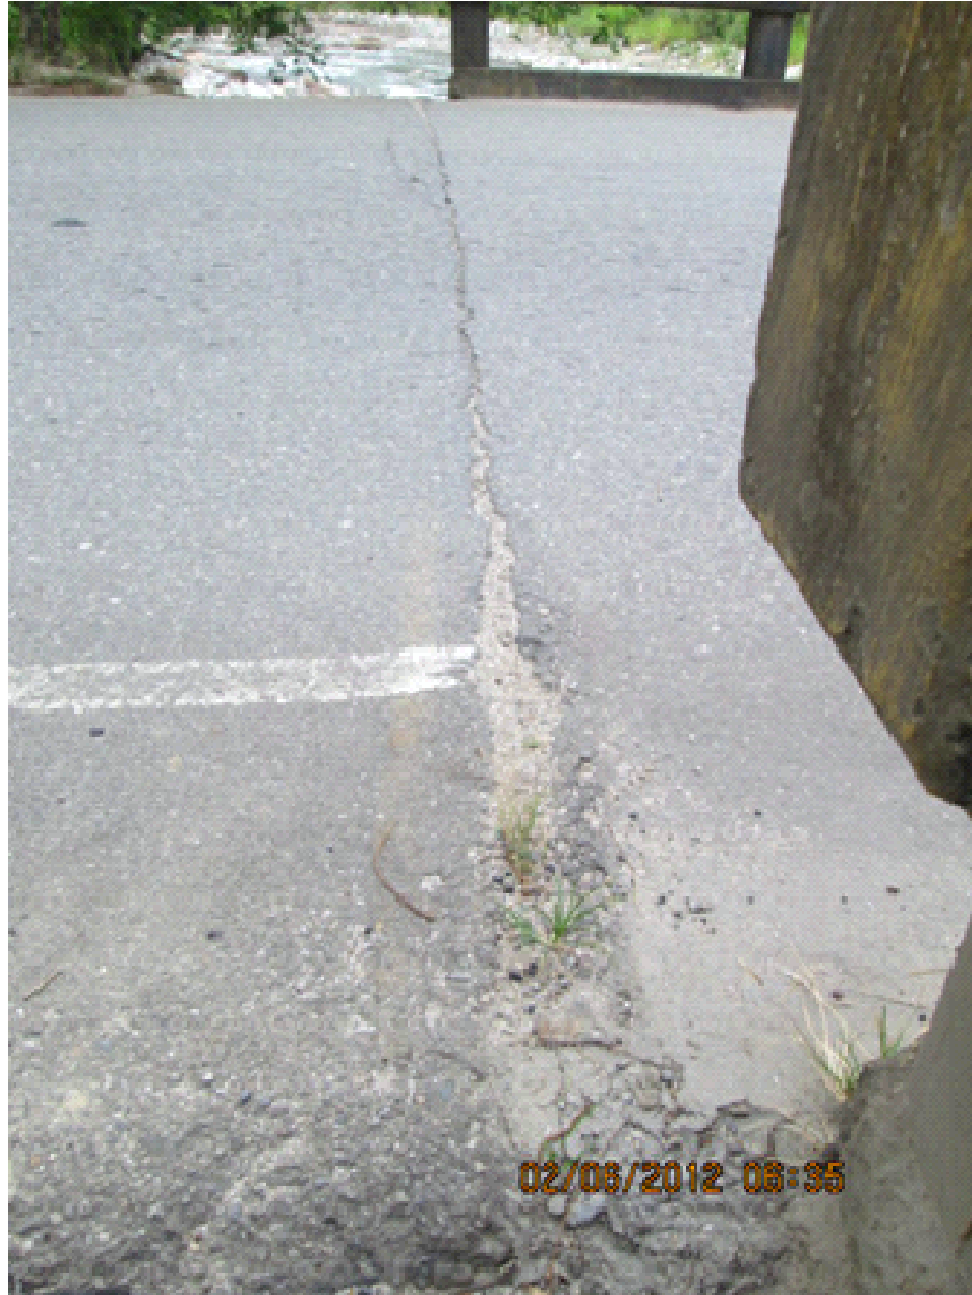
Componente.....: 2 Juntas de expansión

Calif./Mantenim....: 2 / -

Daño/Observaciones.: Se observó las juntas tapadas con material y asfalto. Se recomienda cambiar por juntas de goma asfáltica o similares.

Reparaciones.....: C Cambio a junta de goma asfáltica

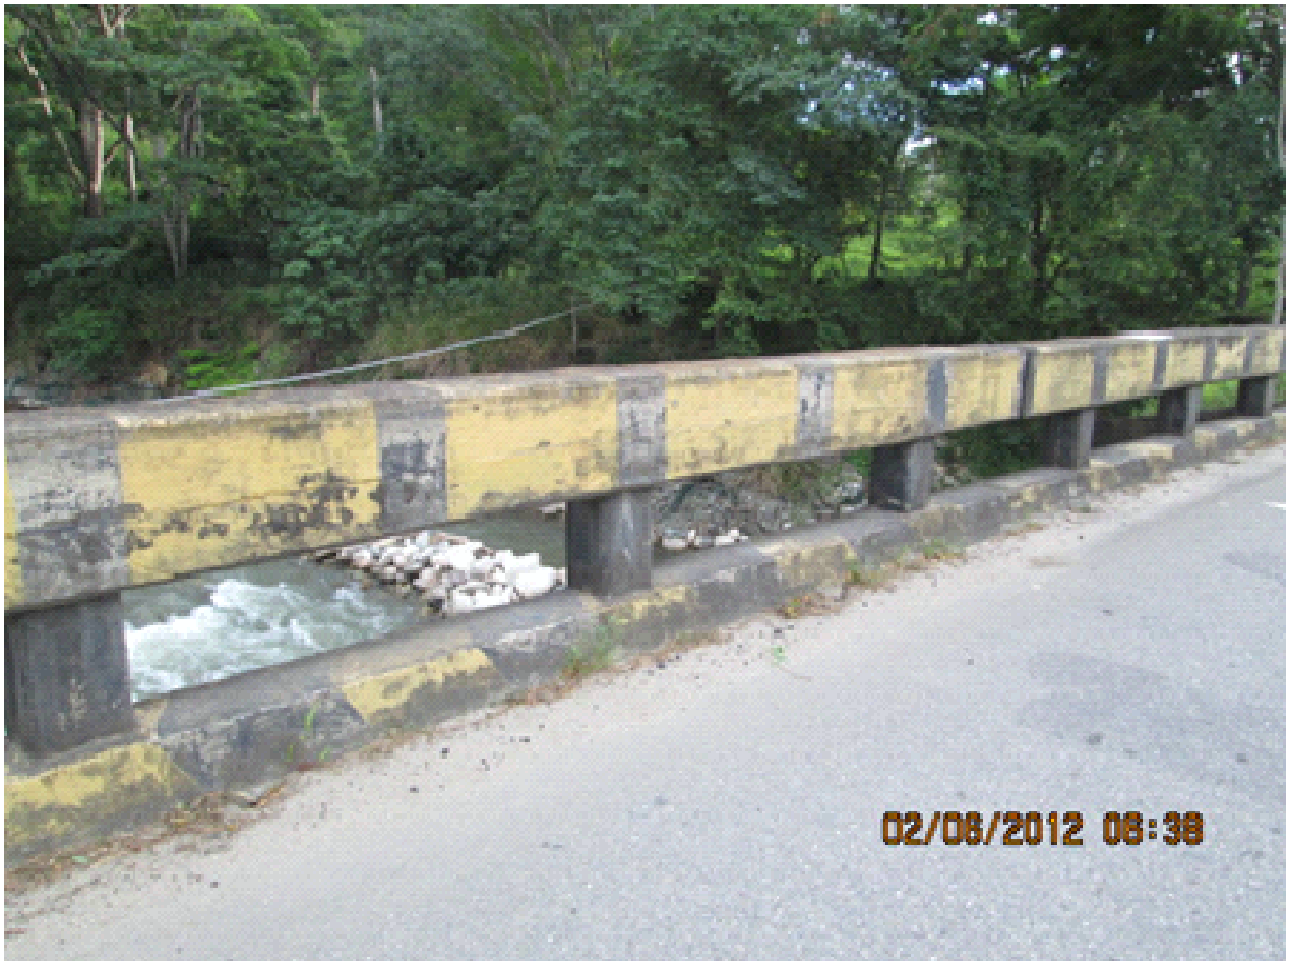
Componente.....: 3 Andenes/Bordillos
Calif./Mantenim....: 1 / -
Daño/Observaciones.: Se observaron con manchas de humedad, vegetación y pérdida de la pintura reflectiva.
Tipo de daño.....: Otro

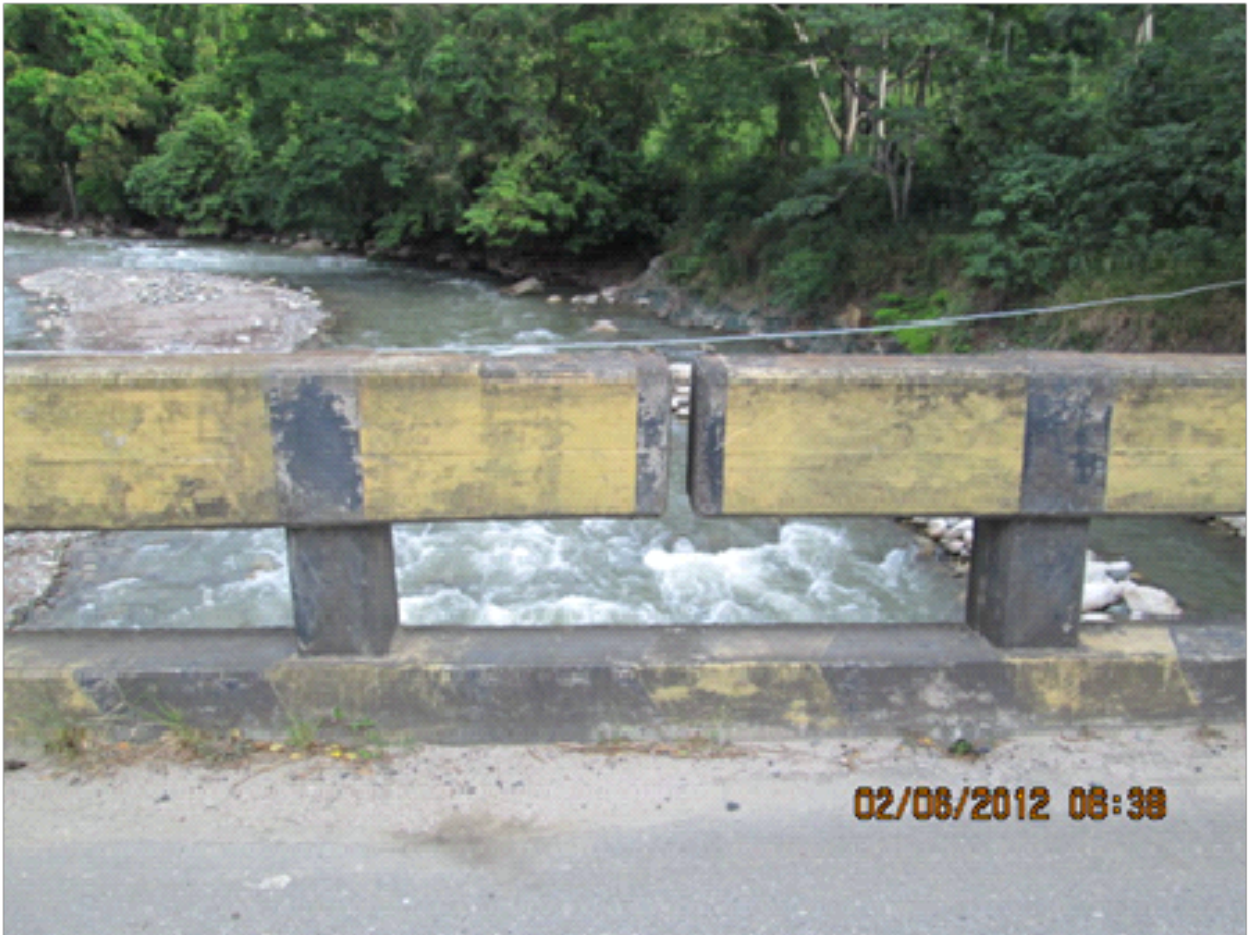
Componente.....: 3 Andenes/Bordillos
Calif./Mantenim....: 1 / -
Daño/Observaciones.: Se observaron con manchas de humedad, vegetación y pérdida de la pintura reflectiva.
Tipo de daño.....: Otro

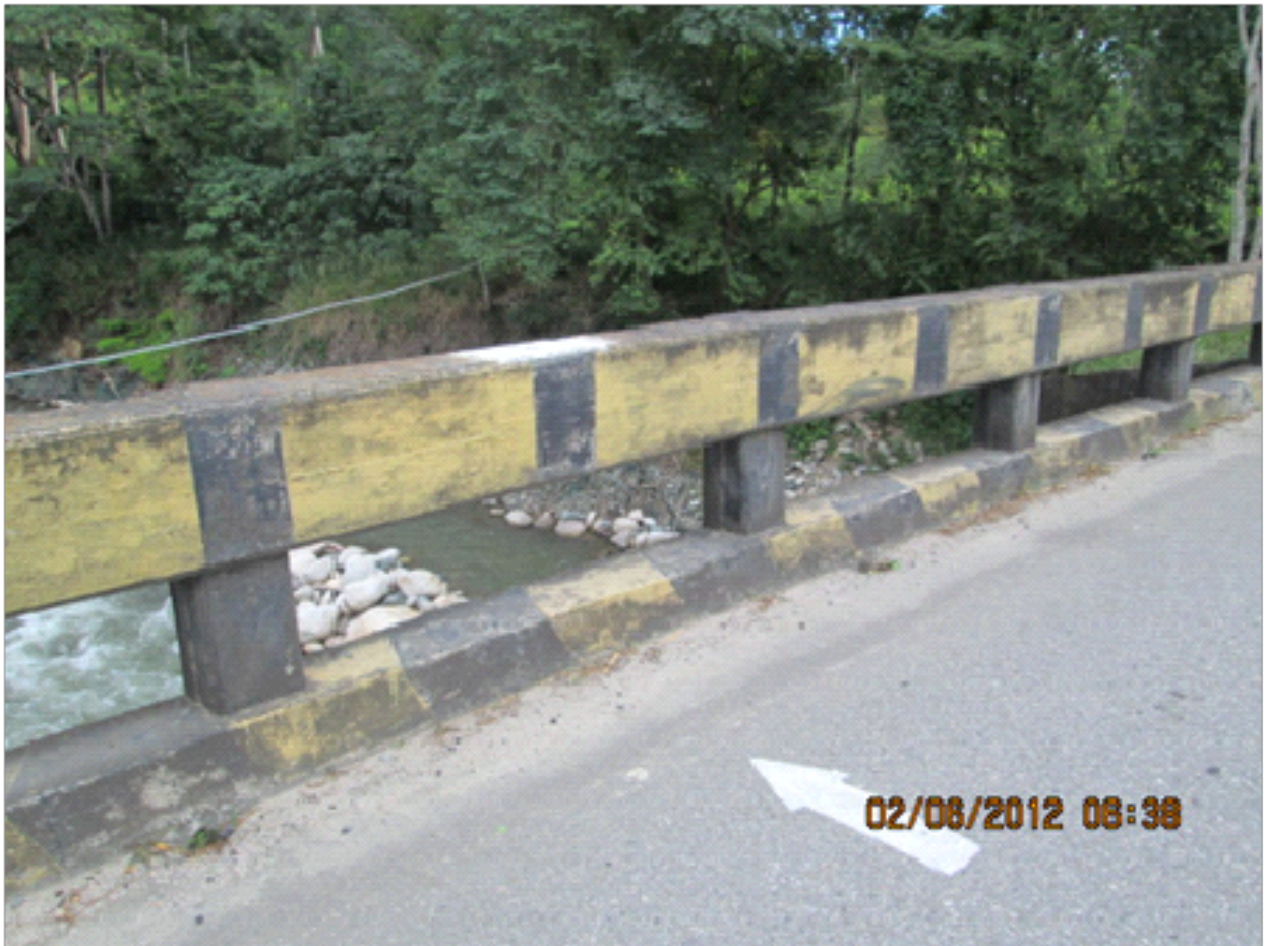
Componente.....: 3 Andenes/Bordillos
Calif./Mantenim....: 1 / -
Daño/Observaciones.: Se observaron con manchas de humedad, vegetación y pérdida de la pintura reflectiva.
Tipo de daño.....: Otro

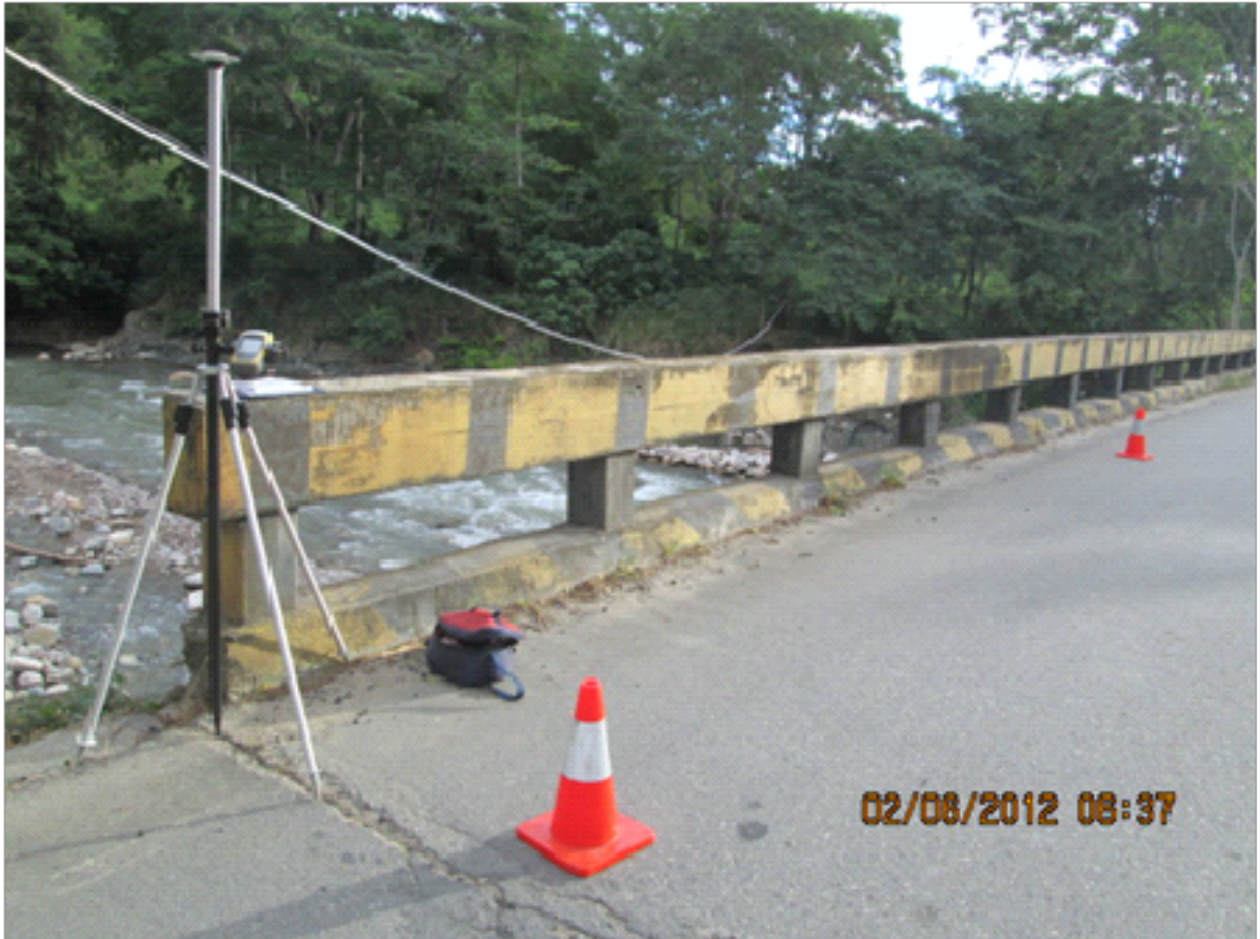
Componente.....: 4 Barandas

Calif./Mantenim....: 1 / -

Daño/Observaciones.: Las barandas presentan manchas de humedad y pérdida de la pintura reflectiva. Requiere labores de mantenimiento rutinario como limpieza y pintura.

Tipo de daño.....: Otro

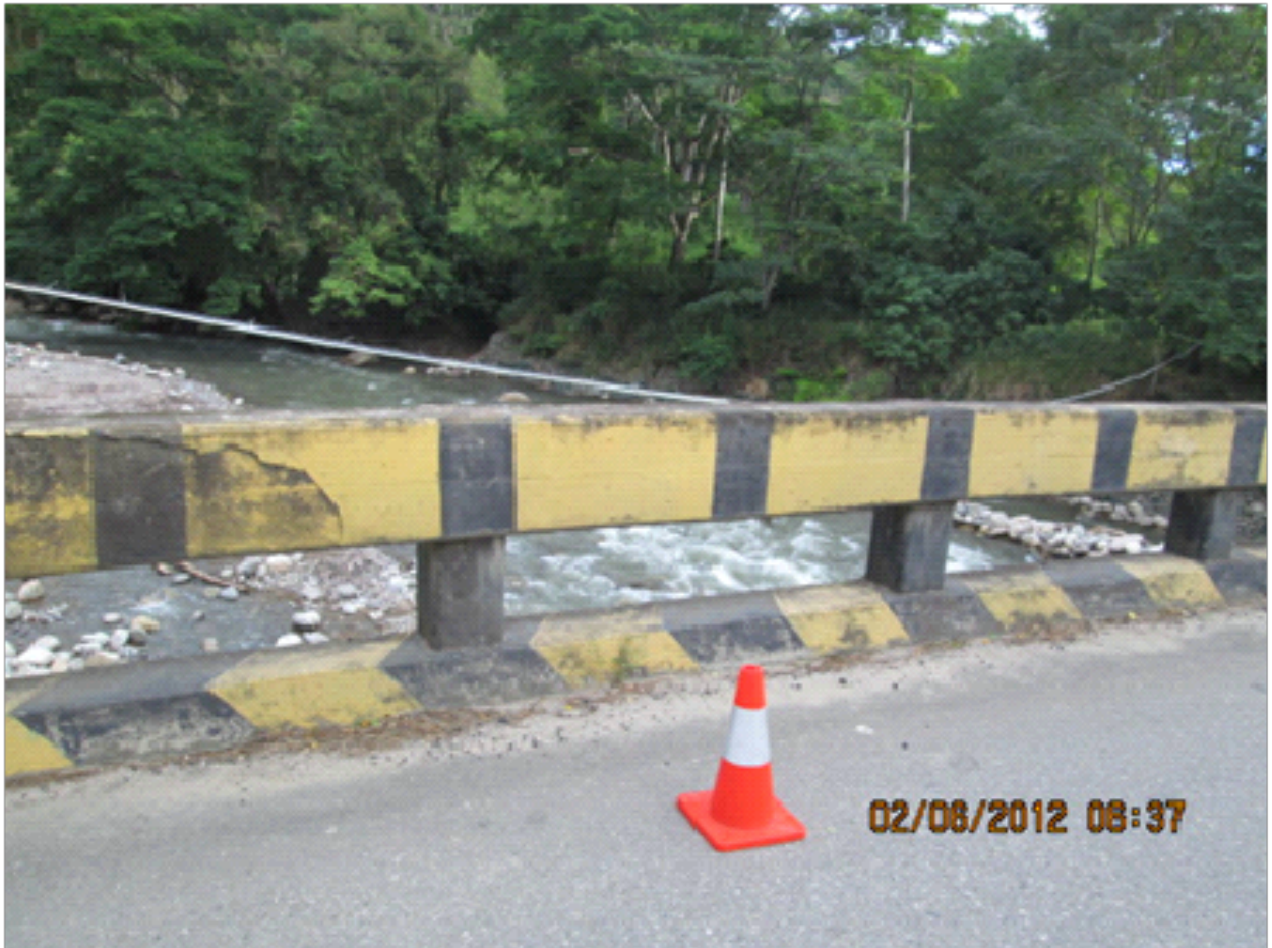
Componente.....: 4 Barandas
Calif./Mantenim....: 1 / -
Daño/Observaciones.: Las barandas presentan manchas de humedad y pérdida de la pintura reflectiva. Requiere labores de mantenimiento rutinario como limpieza y pintura.
Tipo de daño.....: Otro

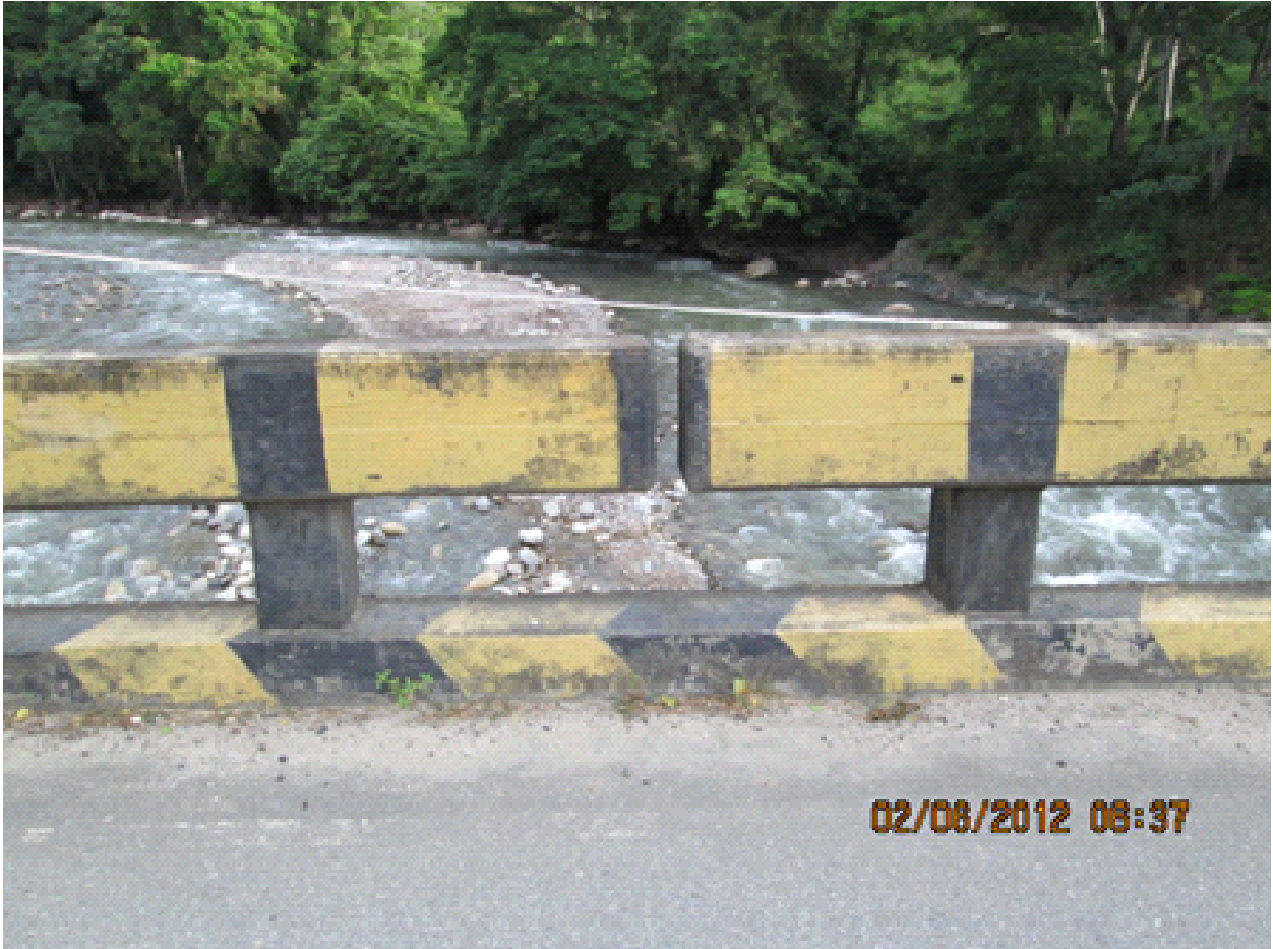
Componente.....: 4 Barandas
Calif./Mantenim....: 1 / -
Daño/Observaciones.: Las barandas presentan manchas de humedad y pérdida de la pintura reflectiva. Requiere labores de mantenimiento rutinario como limpieza y pintura.
Tipo de daño.....: Otro

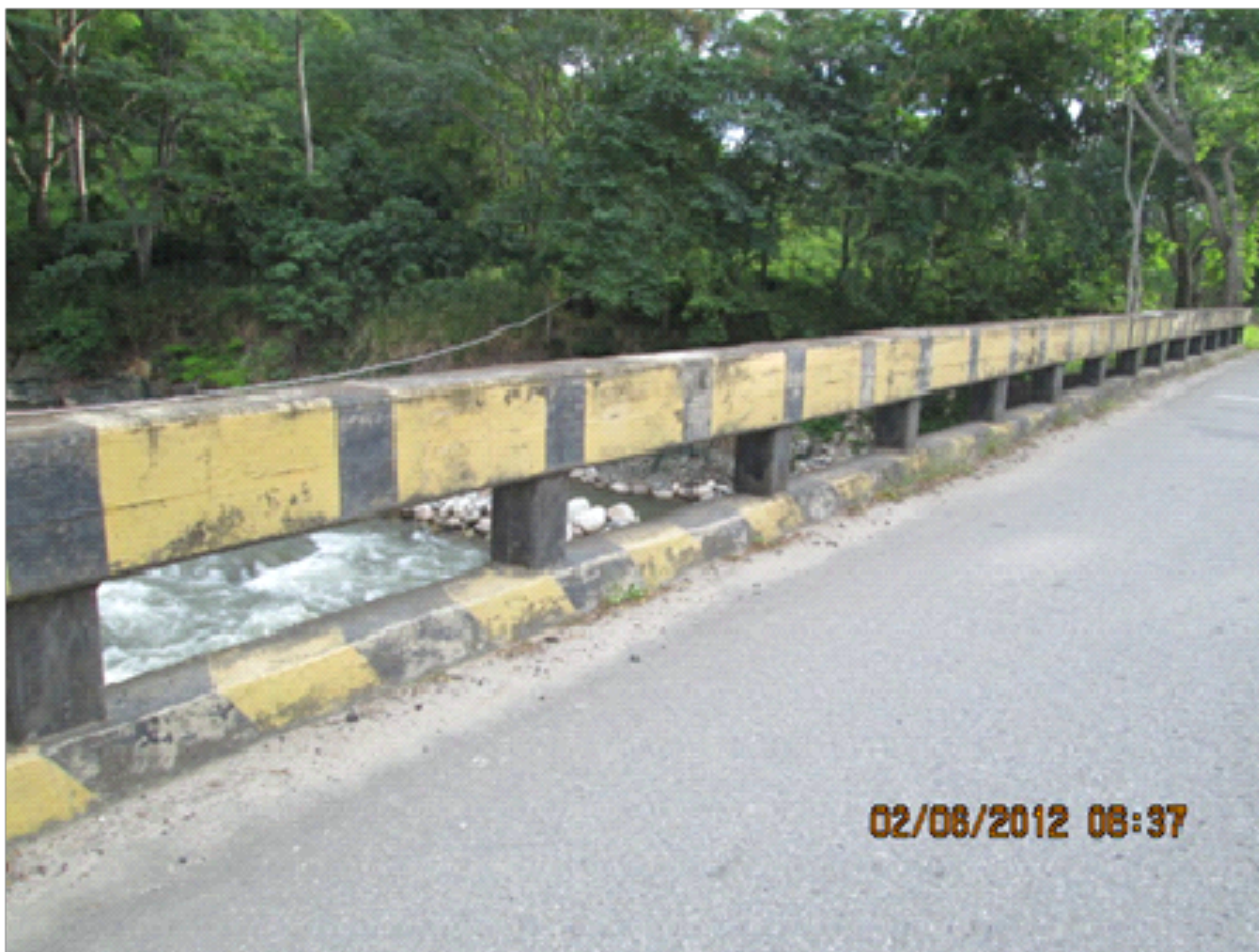
Componente.....: 4 Barandas
Calif./Mantenim....: 1 / -
Daño/Observaciones.: Las barandas presentan manchas de humedad y pérdida de la pintura reflectiva. Requiere labores de mantenimiento rutinario como limpieza y pintura.
Tipo de daño.....: Otro

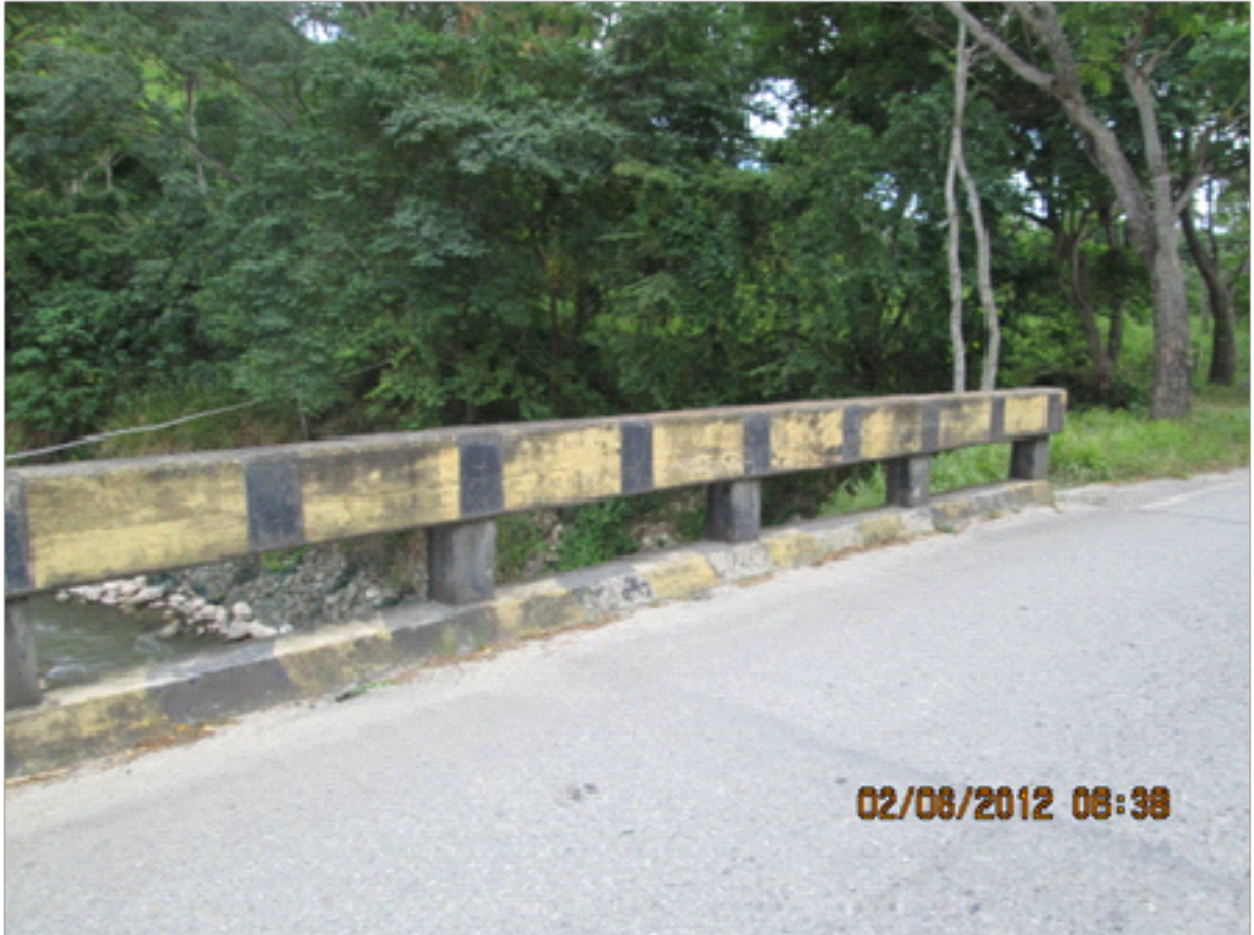
Componente.....: 4 Barandas

Calif./Mantenim....: 1 / -

Daño/Observaciones.: Las barandas presentan manchas de humedad y pérdida de la pintura reflectiva. Requiere labores de mantenimiento rutinario como limpieza y pintura.

Tipo de daño.....: Otro
