18-7008-005.00 Playonero

Regional.....: 18 Norte de Santander
 Ruta.....: Palo de Letras - Puente Internacional
 Carretera.....: Ocaña - Sardinata
 Lado de la car...: 0
 Abscisa.....: 122+0737
 No del registro..: 1568

SDC/INV	SiPuCol	Fecha	Hoja
	Informe de inspección principal	13/08/12	2
18-7008-005.00 Playonero			
Subestructura:			
Estribos.: Tipo.....:	10	Con aletas integrados	
Material.....:	20	Concreto ciclópeo	
Tipo de cimentación.....:	10	Cimentación superficial	
Pilas.....: Tipo.....:	91	No aplicable	
Material.....:	91	No aplicable	
Tipo de cimentación.....:	91	No aplicable	
Detalles:			
Tipo de baranda.....:	30	Pasam. concreto, pilastr.conc.	
Tipo de superficie de rodadura.....:	10	Asfalto	
Tipo de junta de expansión.....:	92	Desconocido	
Tipo de apoyos fijos en estribos.....:	30	Placas de neopreno	
Tipo de apoyos móviles en estribos.....:	91	No aplicable	
Tipo de apoyos fijos en pilas.....:	91	No aplicable	
Tipo de apoyos móviles en pilas.....:	91	No aplicable	
Tipo de apoyos fijos en vigas.....:	91	No aplicable	
Tipo de apoyos móviles en vigas.....:	91	No aplicable	
Municipio.....:	Sardinata		
Coefficiente de aceleración.....:	0.30

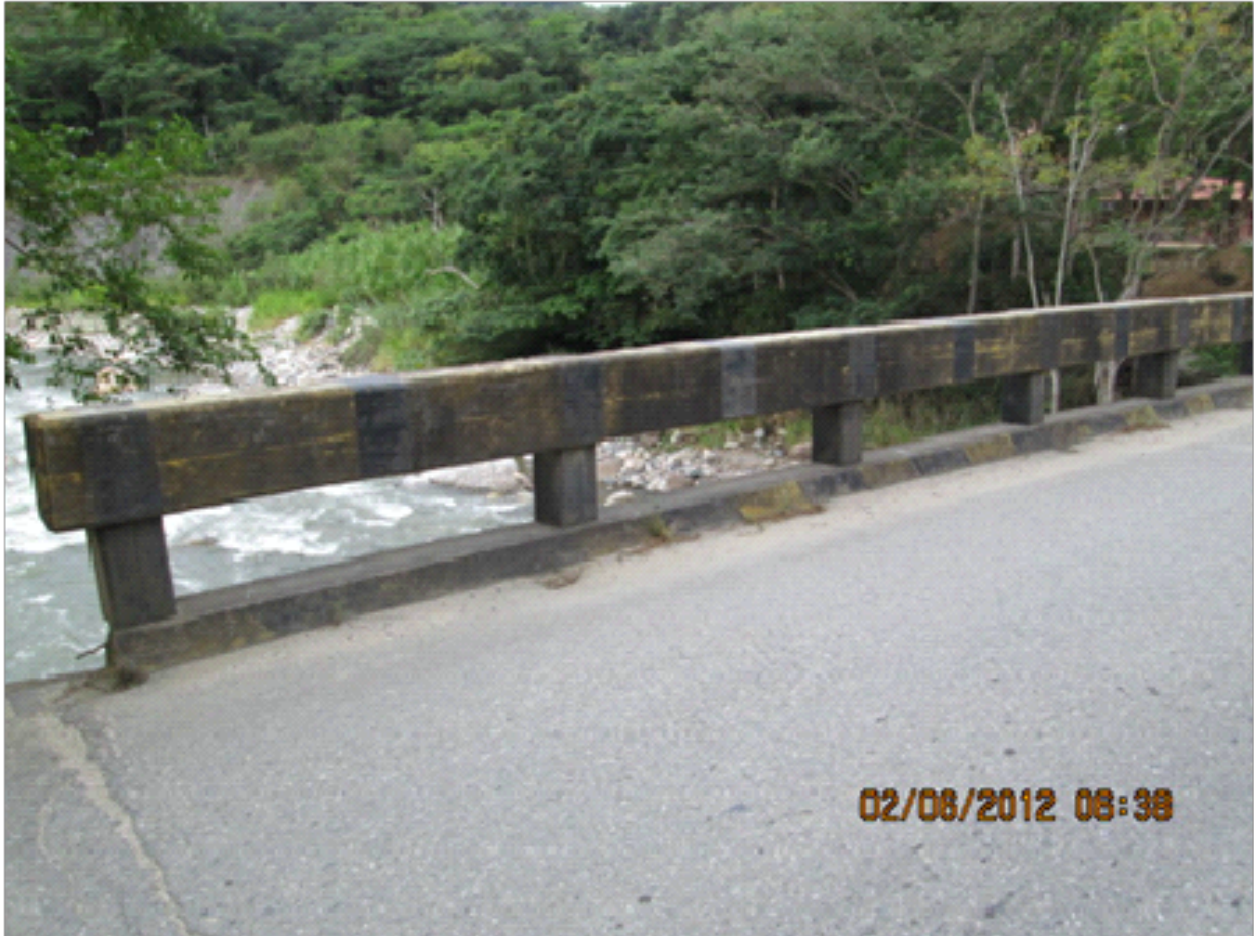
Componente.....: 4 Barandas

Calif./Mantenim....: 1 / -

Daño/Observaciones.: Las barandas presentan manchas de humedad y pérdida de la pintura reflectiva. Requiere labores de mantenimiento rutinario como limpieza y pintura.

Tipo de daño.....: Otro

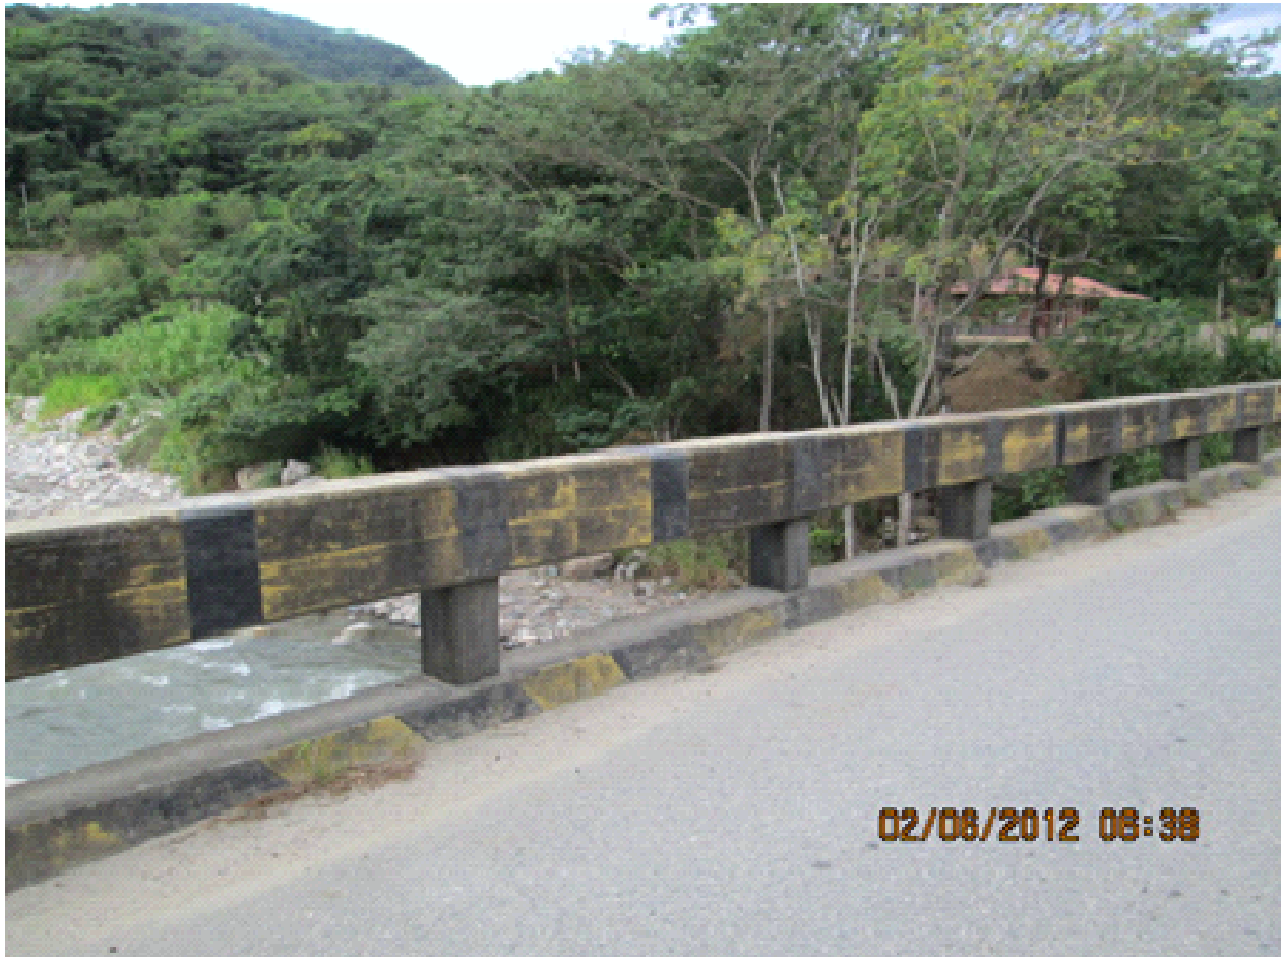
Componente.....: 4 Barandas
Calif./Mantenim....: 1 / -
Daño/Observaciones.: Las barandas presentan manchas de humedad y pérdida de la pintura reflectiva. Requiere labores de mantenimiento rutinario como limpieza y pintura.
Tipo de daño.....: Otro

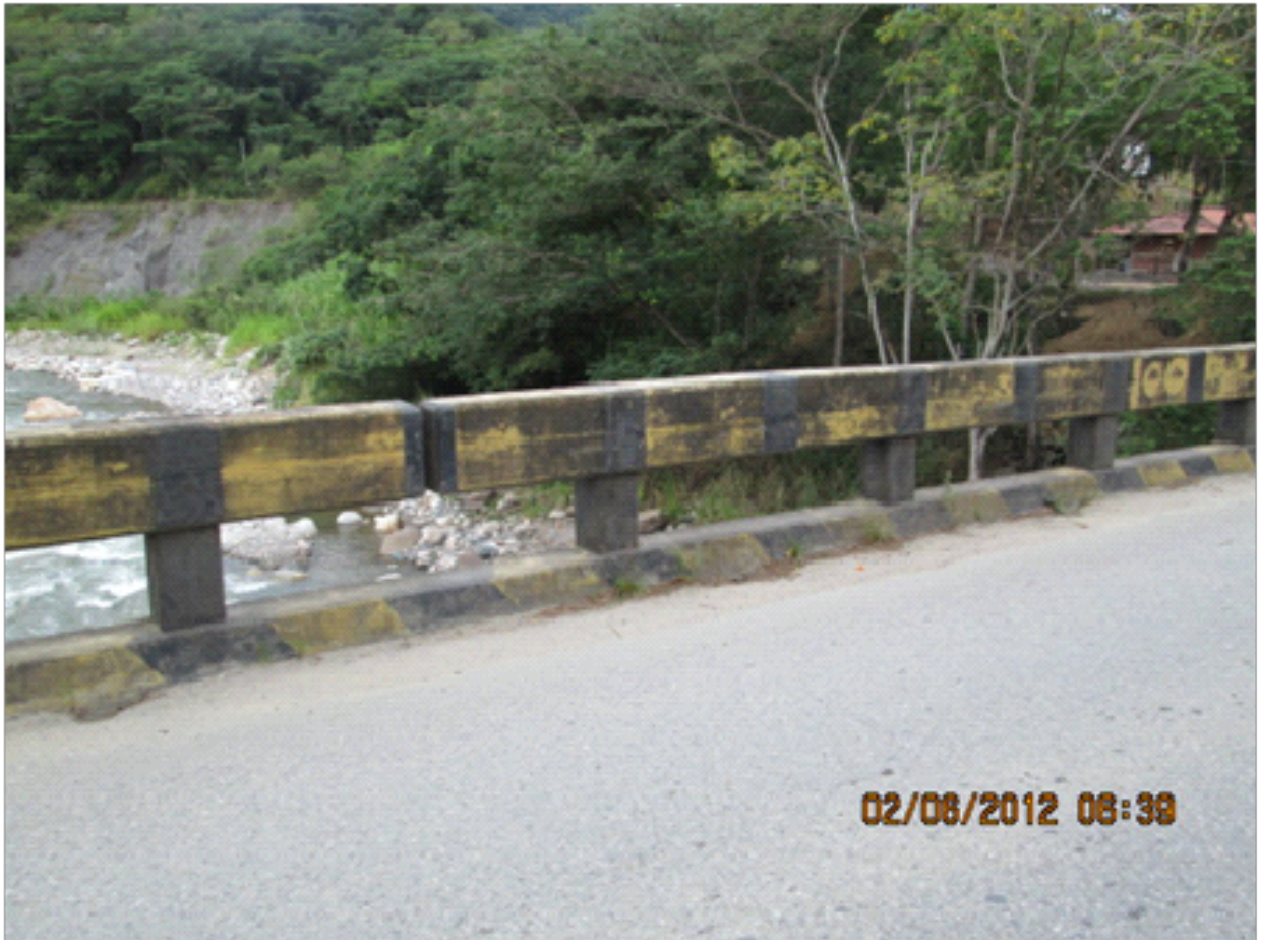
Componente.....: 4 Barandas

Calif./Mantenim....: 1 / -

Daño/Observaciones.: Las barandas presentan manchas de humedad y pérdida de la pintura reflectiva. Requiere labores de mantenimiento rutinario como limpieza y pintura.

Tipo de daño.....: Otro

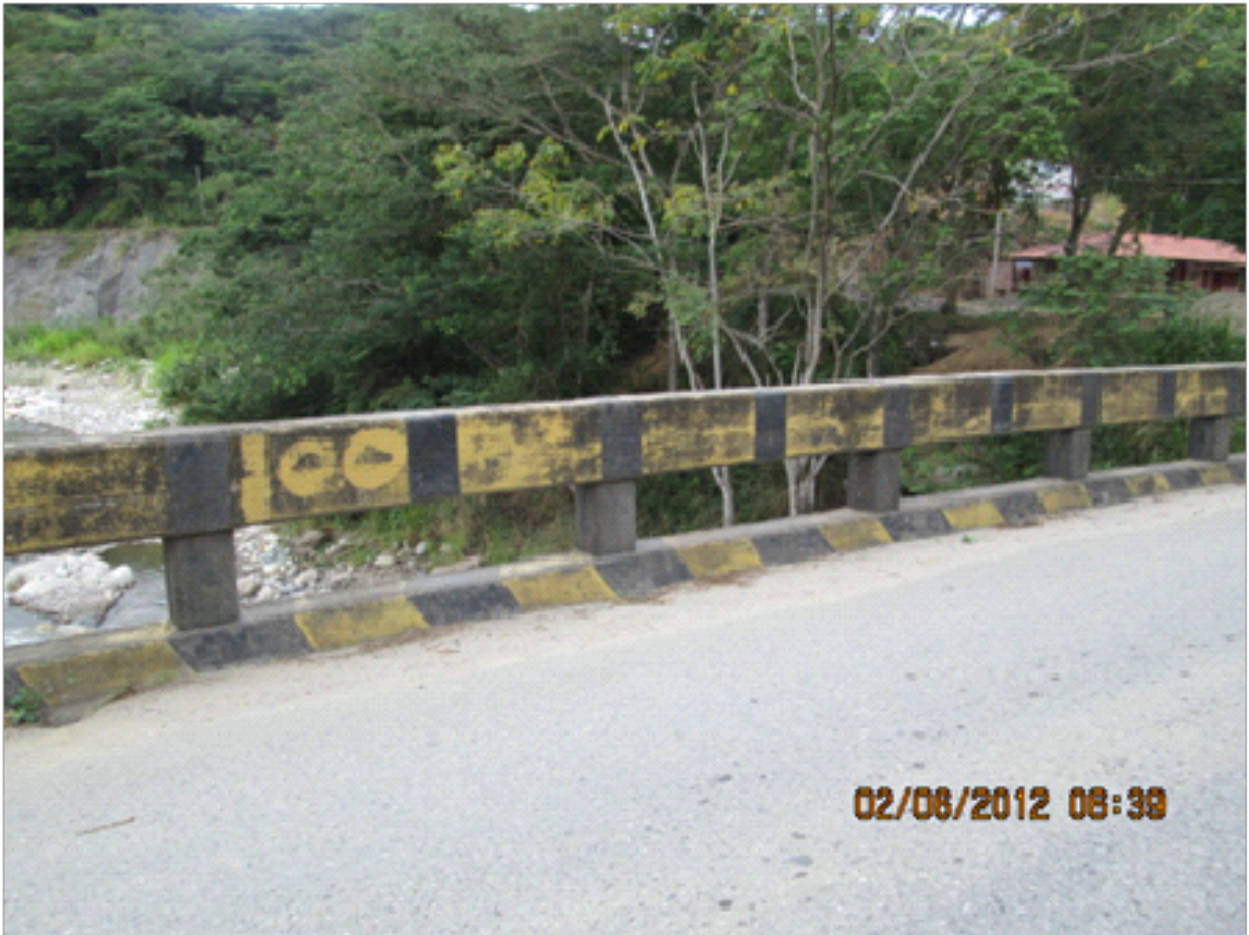
Componente.....: 4 Barandas

Calif./Mantenim....: 1 / -

Daño/Observaciones.: Las barandas presentan manchas de humedad y pérdida de la pintura reflectiva. Requiere labores de mantenimiento rutinario como limpieza y pintura.

Tipo de daño.....: Otro

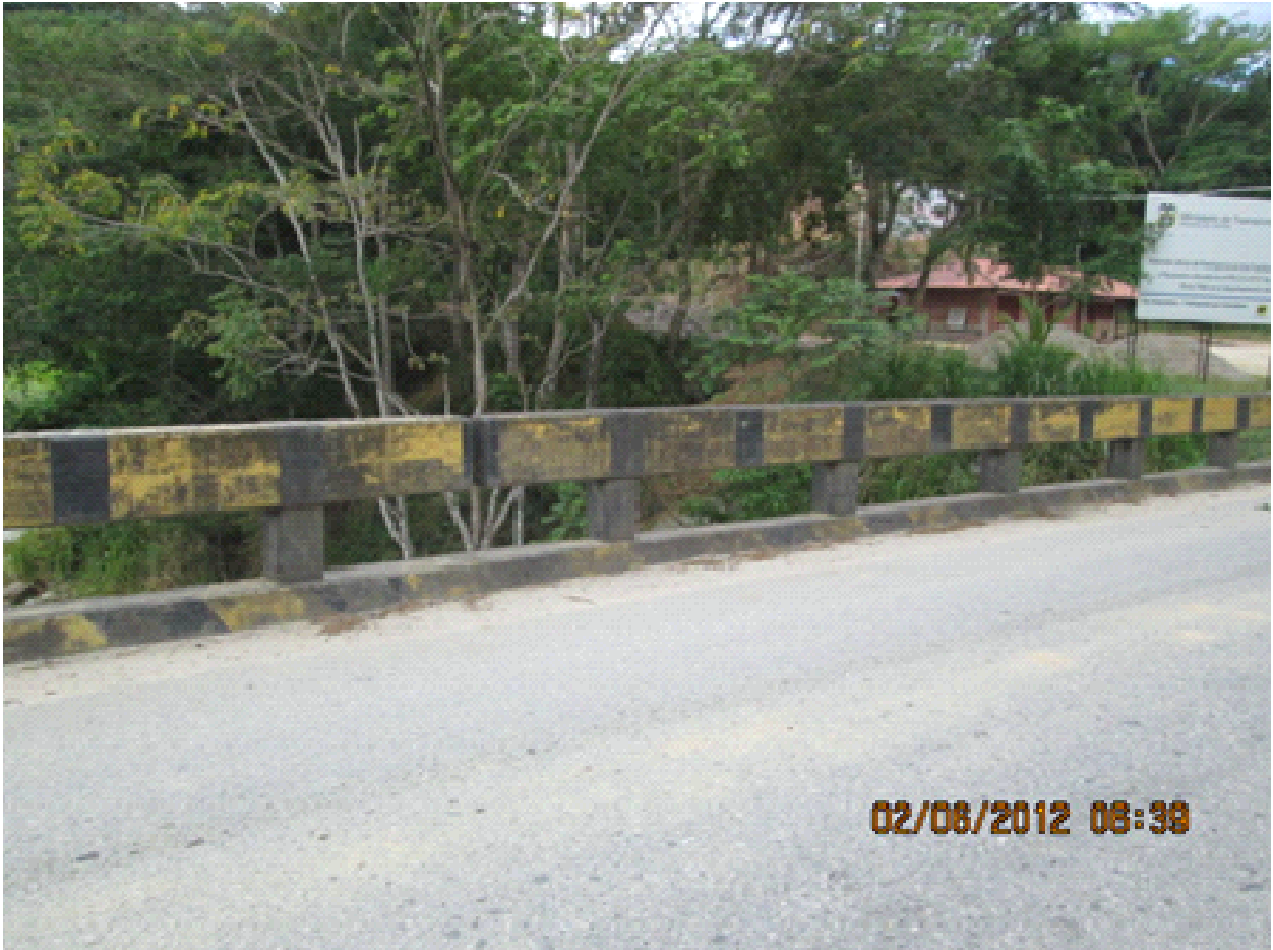
Componente.....: 4 Barandas
Calif./Mantenim....: 1 / -
Daño/Observaciones.: Las barandas presentan manchas de humedad y pérdida de la pintura reflectiva. Requiere labores de mantenimiento rutinario como limpieza y pintura.
Tipo de daño.....: Otro

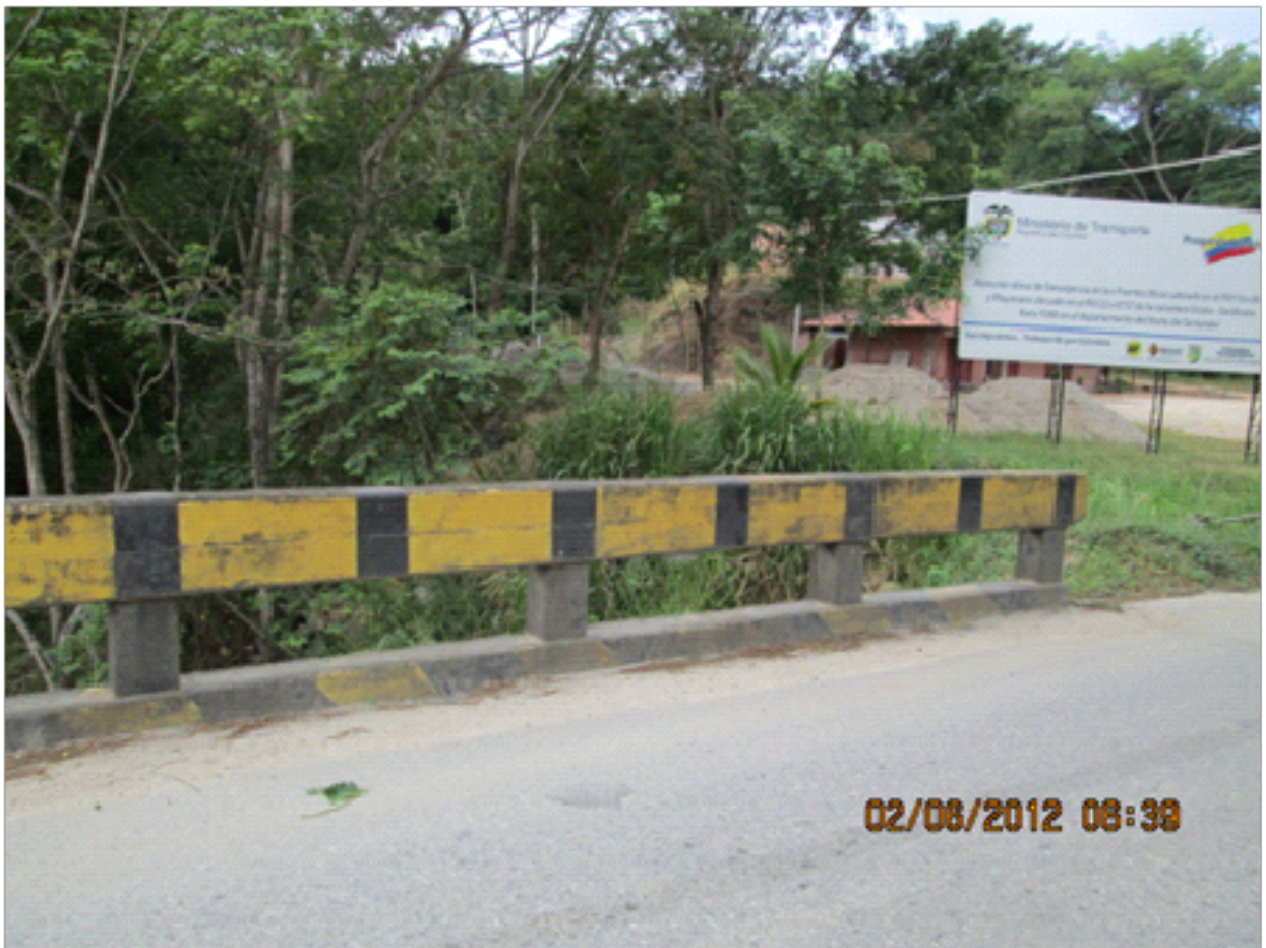
Componente.....: 4 Barandas

Calif./Mantenim....: 1 / -

Daño/Observaciones.: Las barandas presentan manchas de humedad y pérdida de la pintura reflectiva. Requiere labores de mantenimiento rutinario como limpieza y pintura.

Tipo de daño.....: Otro

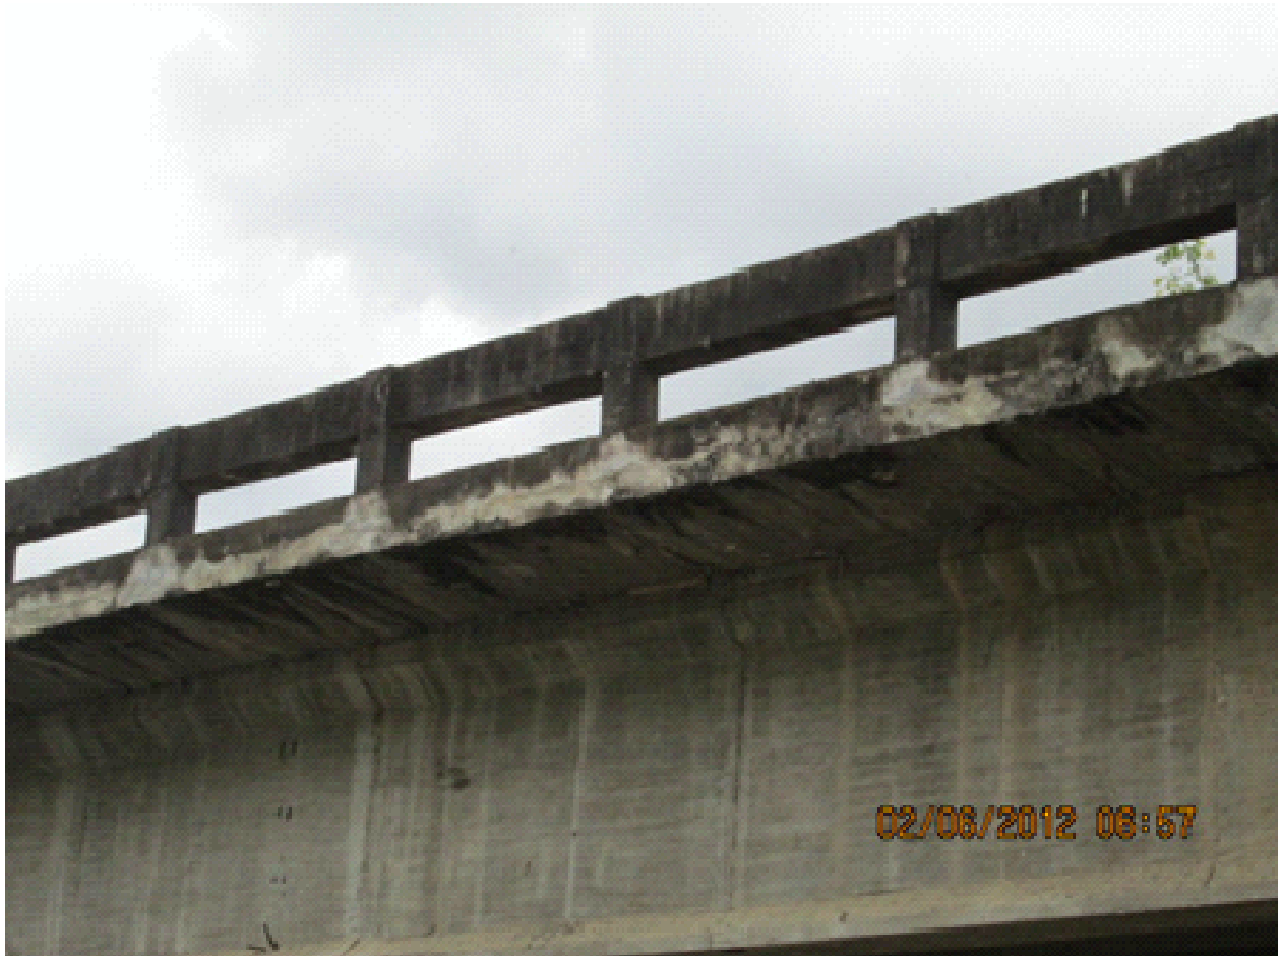
Componente.....: 4 Barandas
Calif./Mantenim....: 1 / -
Daño/Observaciones.: Las barandas presentan manchas de humedad y pérdida de la pintura reflectiva. Requiere labores de mantenimiento rutinario como limpieza y pintura.
Tipo de daño.....: Otro

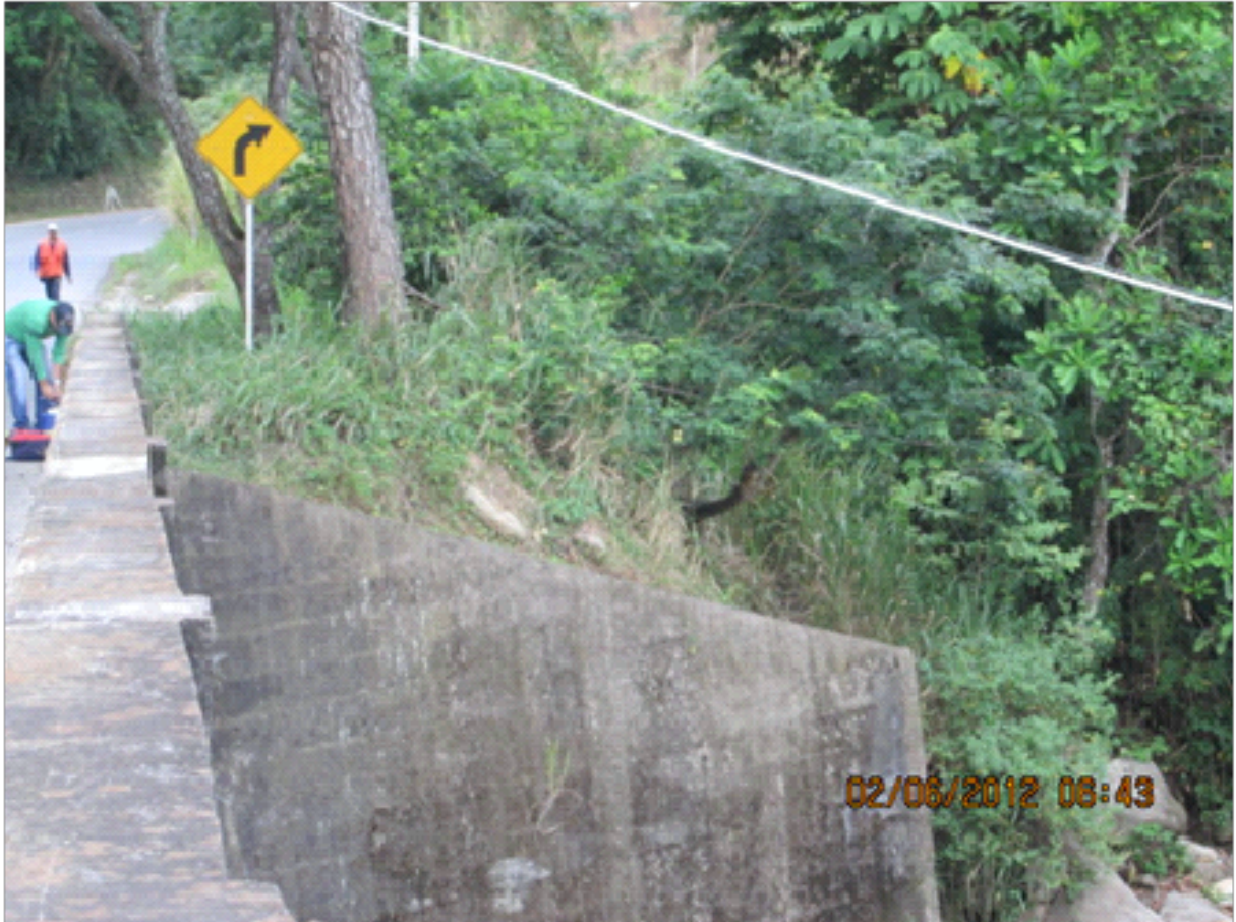
Componente.....: 5 Conos/Taludes

Calif./Mantenim....: 1 / -

Daño/Observaciones.: Se observó tratamiento de estabilidad con muros de gaviones o por posible problemas de erosión.

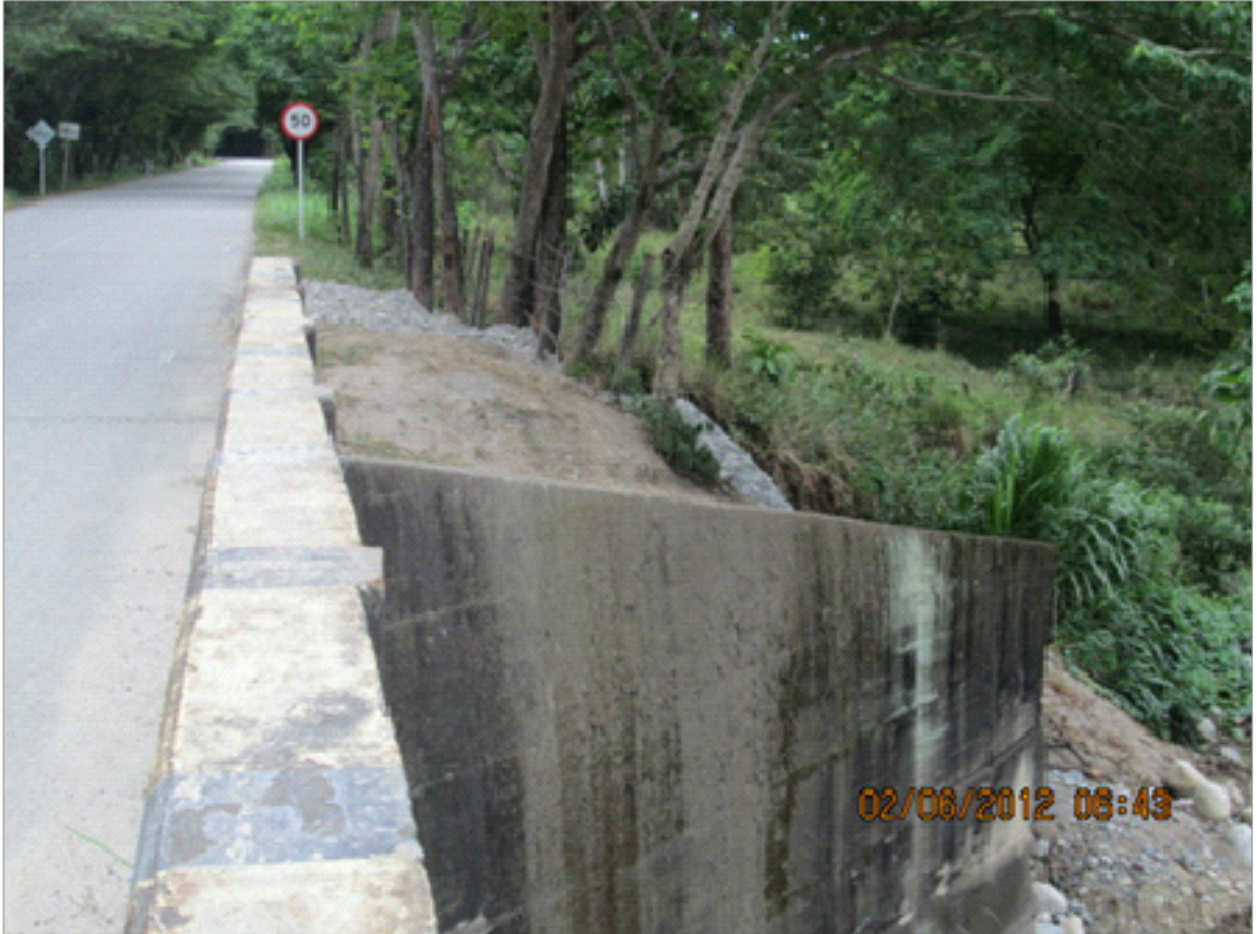
Componente.....: 5 Conos/Taludes

Calif./Mantenim....: 1 / -

Daño/Observaciones.: Se observó tratamiento de estabilidad con muros de gaviones o por posible problemas de erosión.

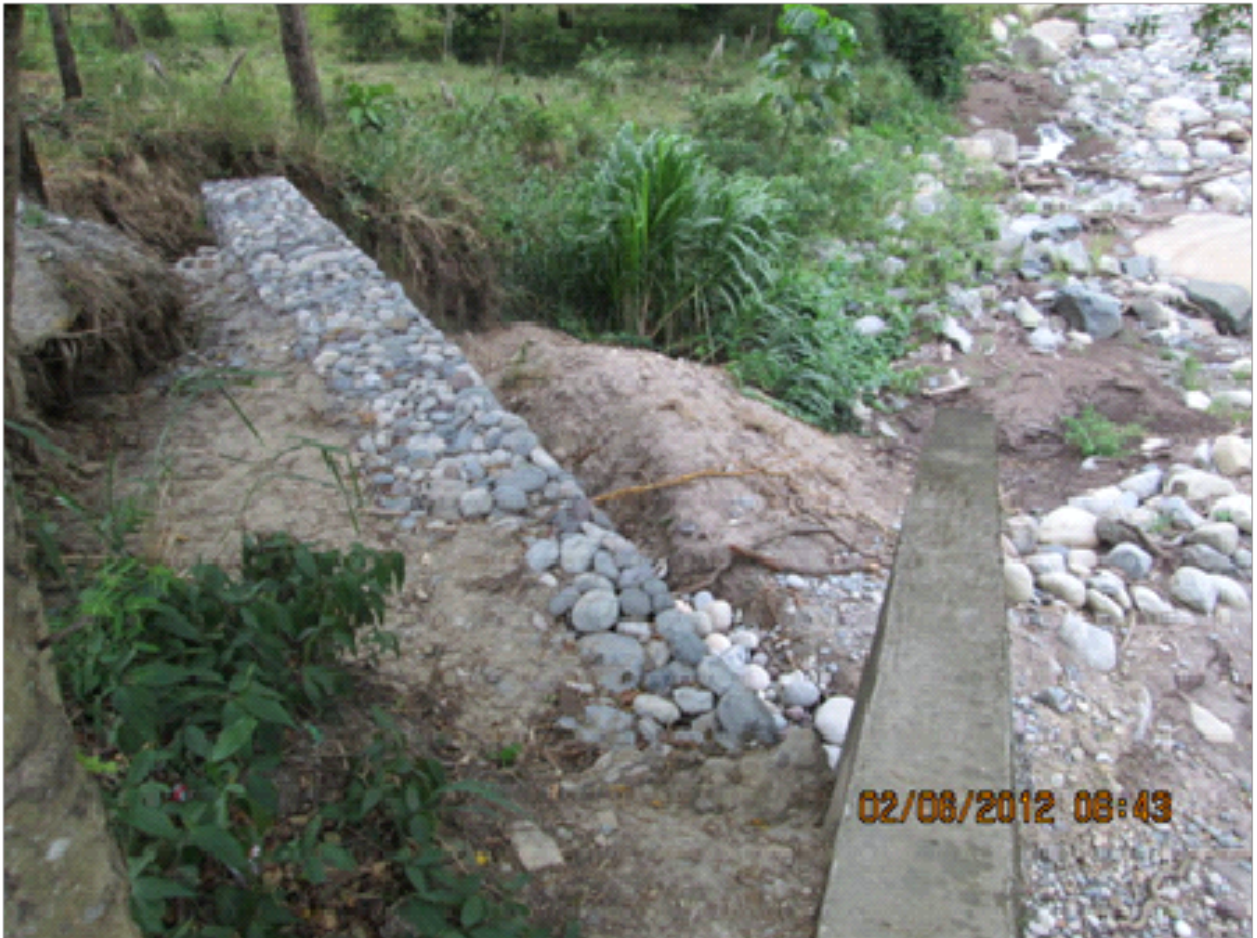
Componente.....: 5 Conos/Taludes

Calif./Mantenim....: 1 / -

Daño/Observaciones.: Se observó tratamiento de estabilidad con muros de gaviones o por posible problemas de erosión.

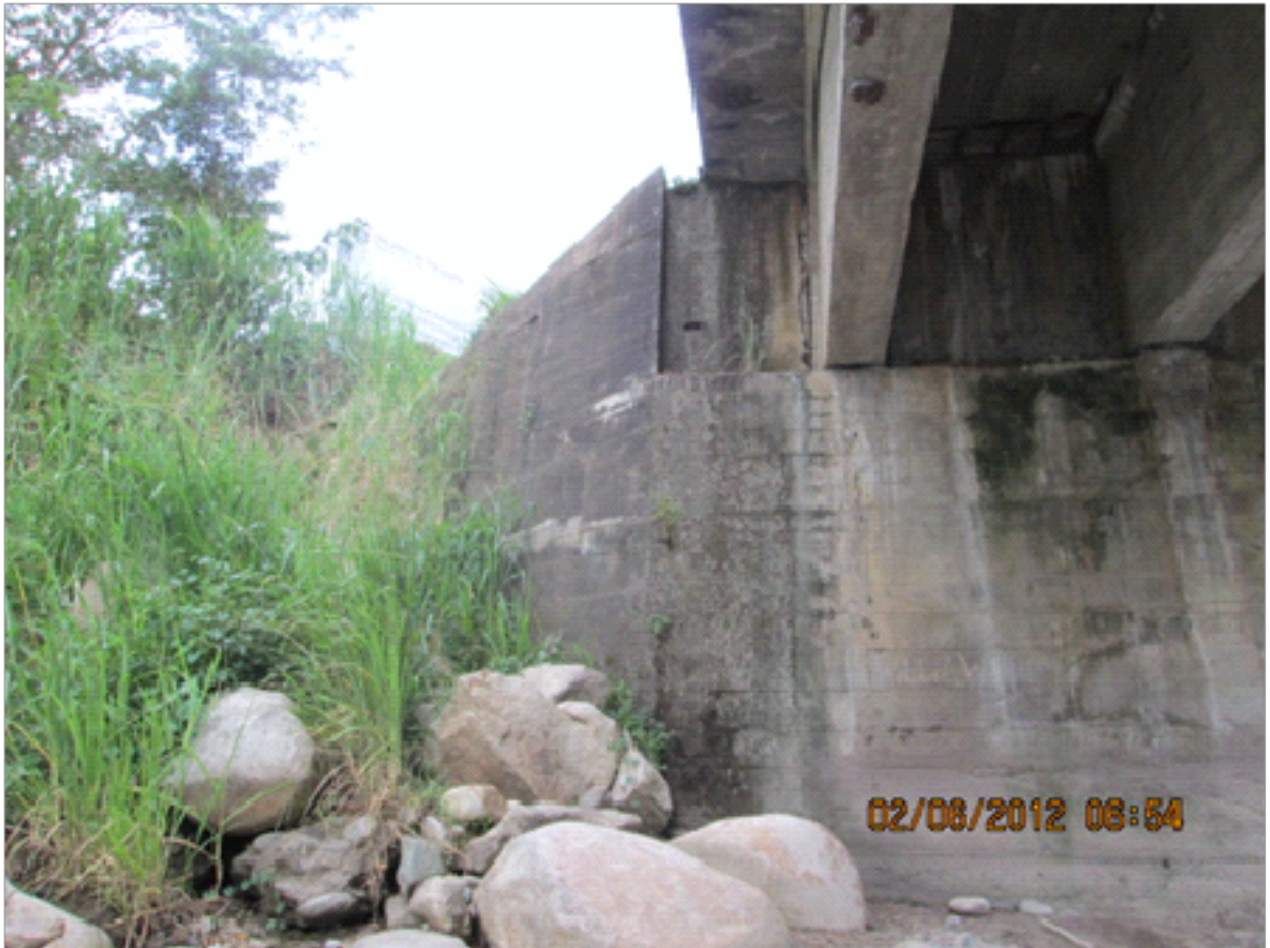
Componente.....: 5 Conos/Taludes

Calif./Mantenim....: 1 / -

Daño/Observaciones.: Se observó tratamiento de estabilidad con muros de gaviones o por posible problemas de erosión.

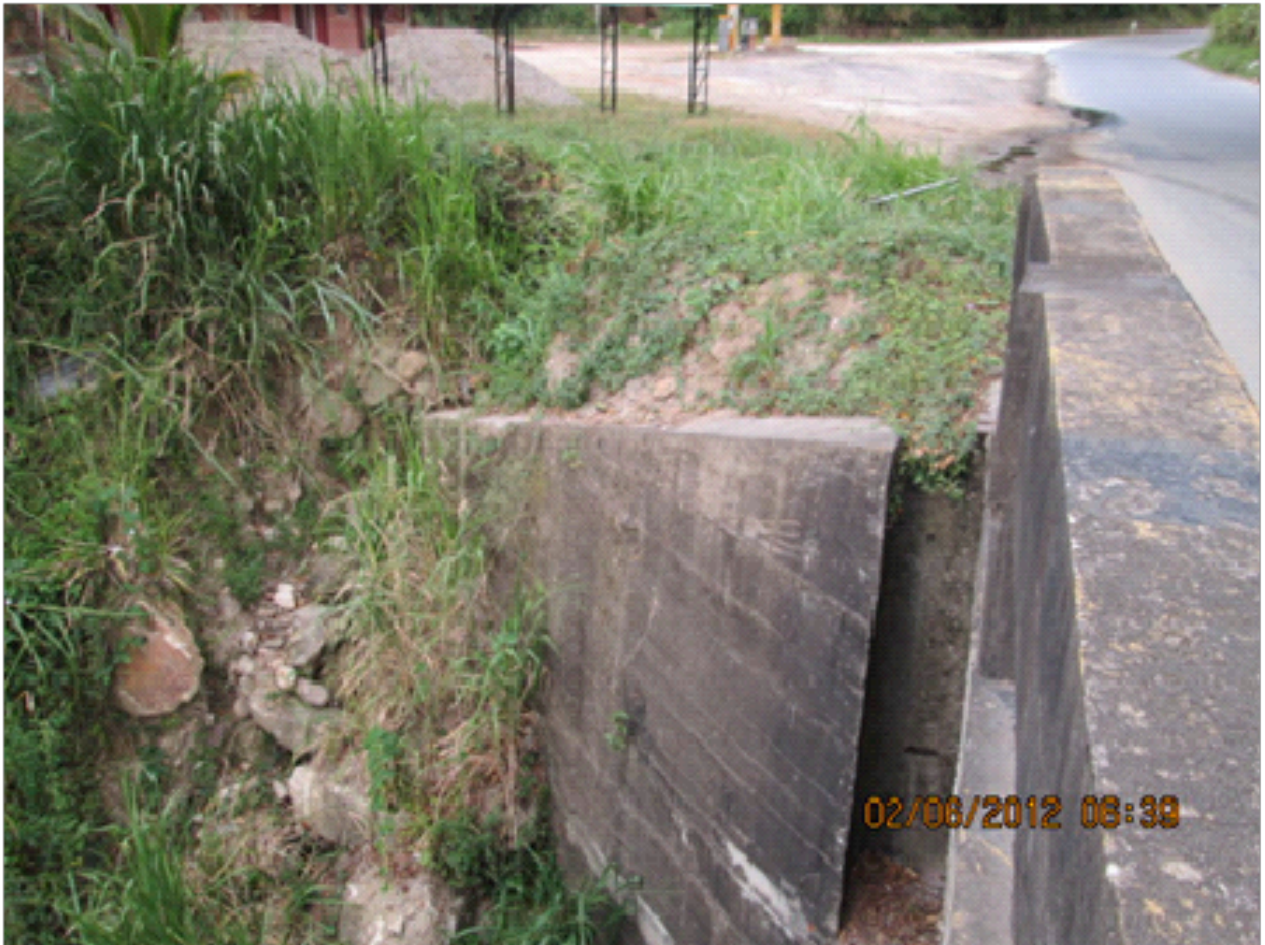
Componente.....: 6 Aletas

Calif./Mantenim....: 1 / -

Daño/Observaciones.: Se observó manchas de humedad y vegetación, y en algunos sectores se evidenció desgaste en el concreto.

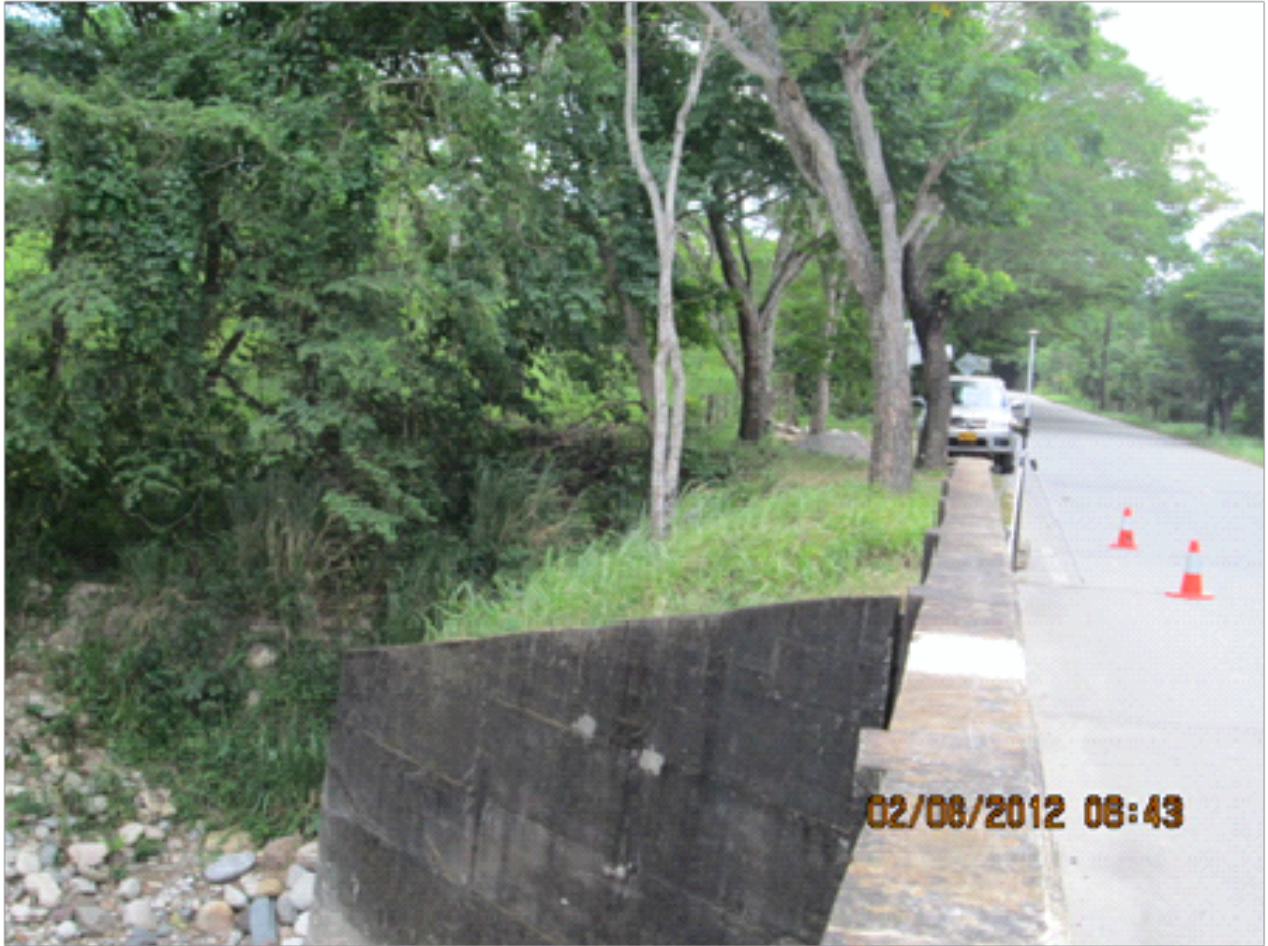
Componente.....: 6 Aletas

Calif./Mantenim....: 1 / -

Daño/Observaciones.: Se observó manchas de humedad y vegetación, y en algunos sectores se evidenció desgaste en el concreto.

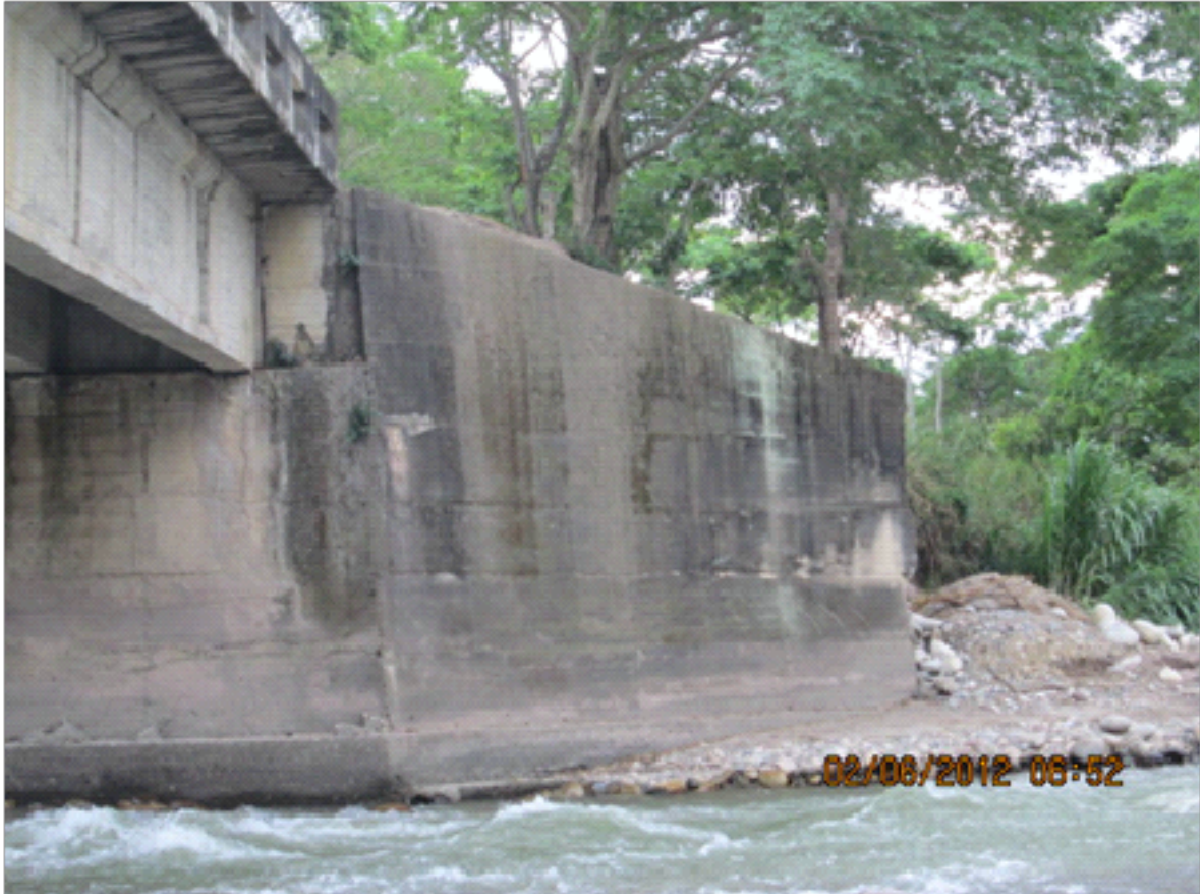
Componente.....: 6 Aletas

Calif./Mantenim....: 1 / -

Daño/Observaciones.: Se observó manchas de humedad y vegetación, y en algunos sectores se evidenció desgaste en el concreto.

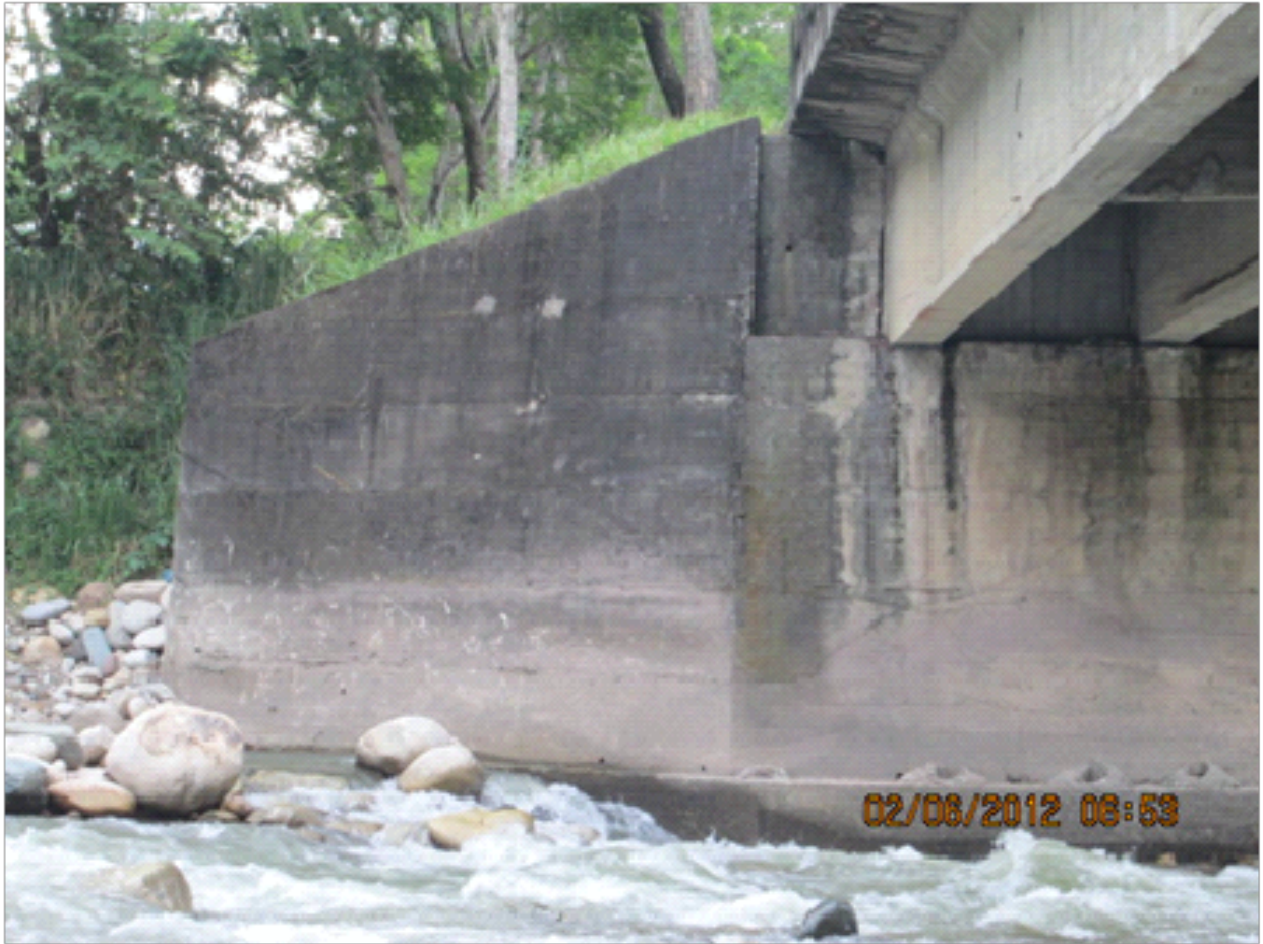
Componente.....: 6 Aletas

Calif./Mantenim....: 1 / -

Daño/Observaciones.: Se observó manchas de humedad y vegetación, y en algunos sectores se evidenció desgaste en el concreto.

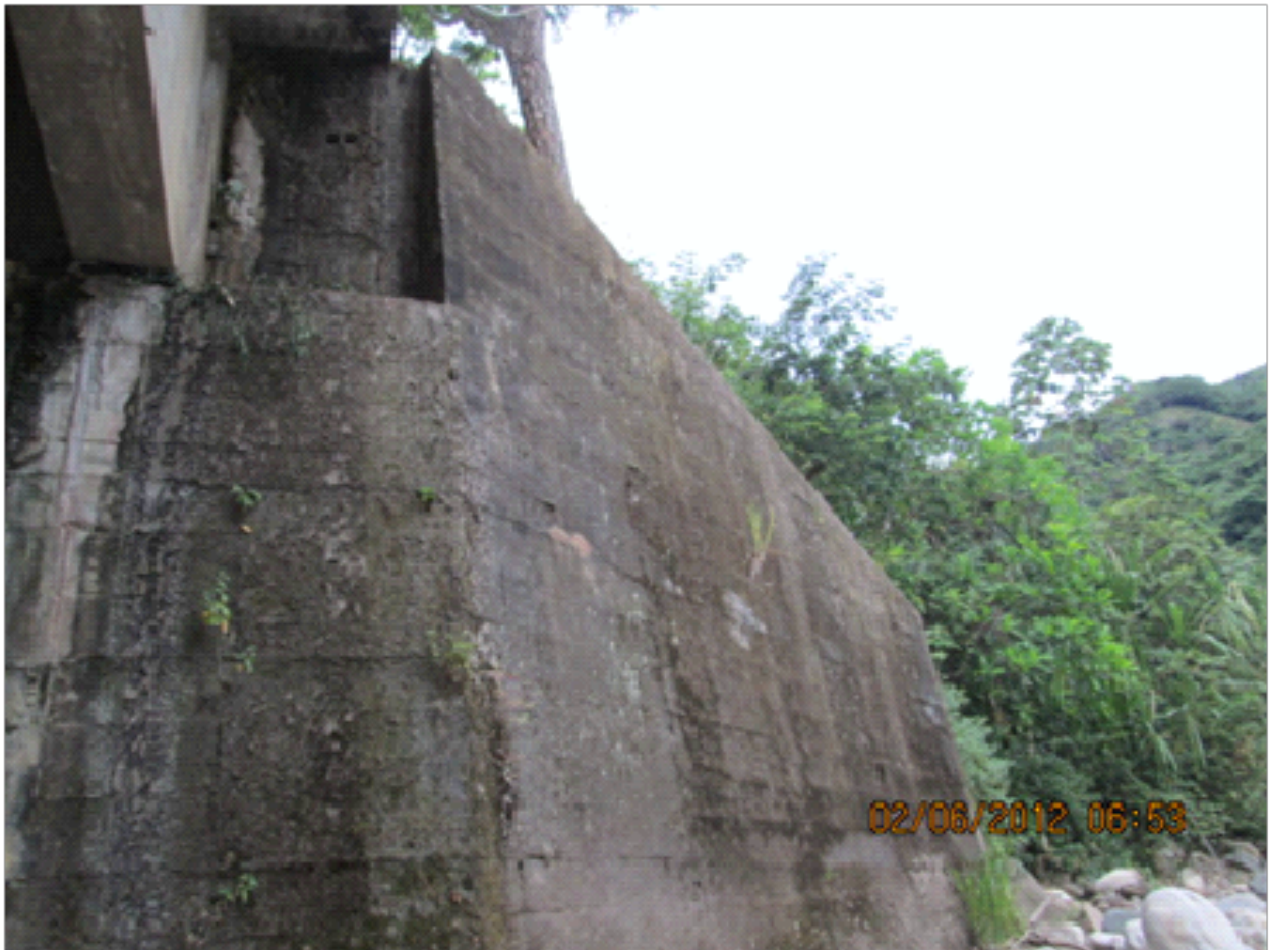
Componente.....: 6 Aletas

Calif./Mantenim....: 1 / -

Daño/Observaciones.: Se observó manchas de humedad y vegetación, y en algunos sectores se evidenció desgaste en el concreto.

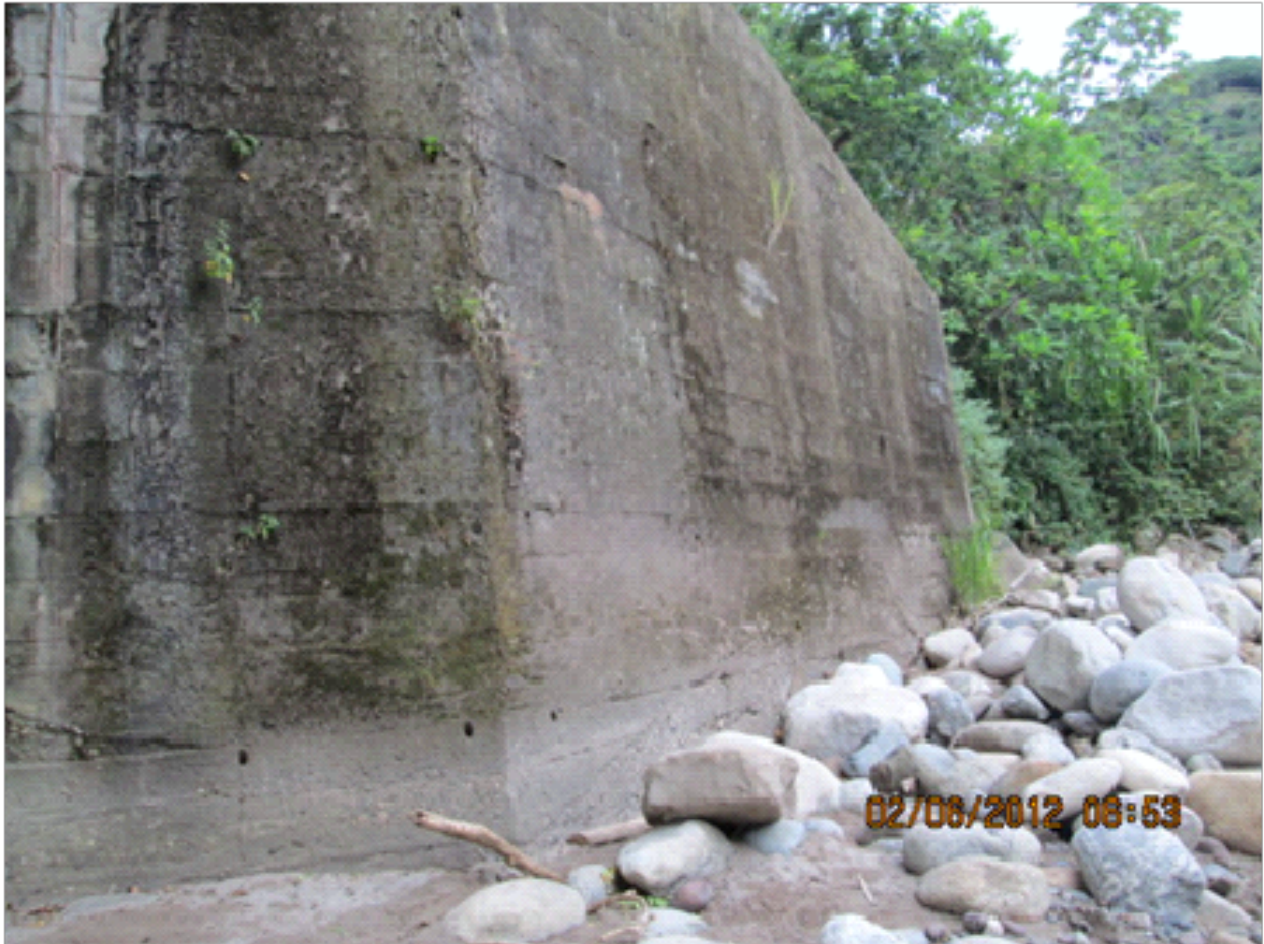
Componente.....: 6 Aletas

Calif./Mantenim....: 1 / -

Daño/Observaciones.: Se observó manchas de humedad y vegetación, y en algunos sectores se evidenció desgaste en el concreto.

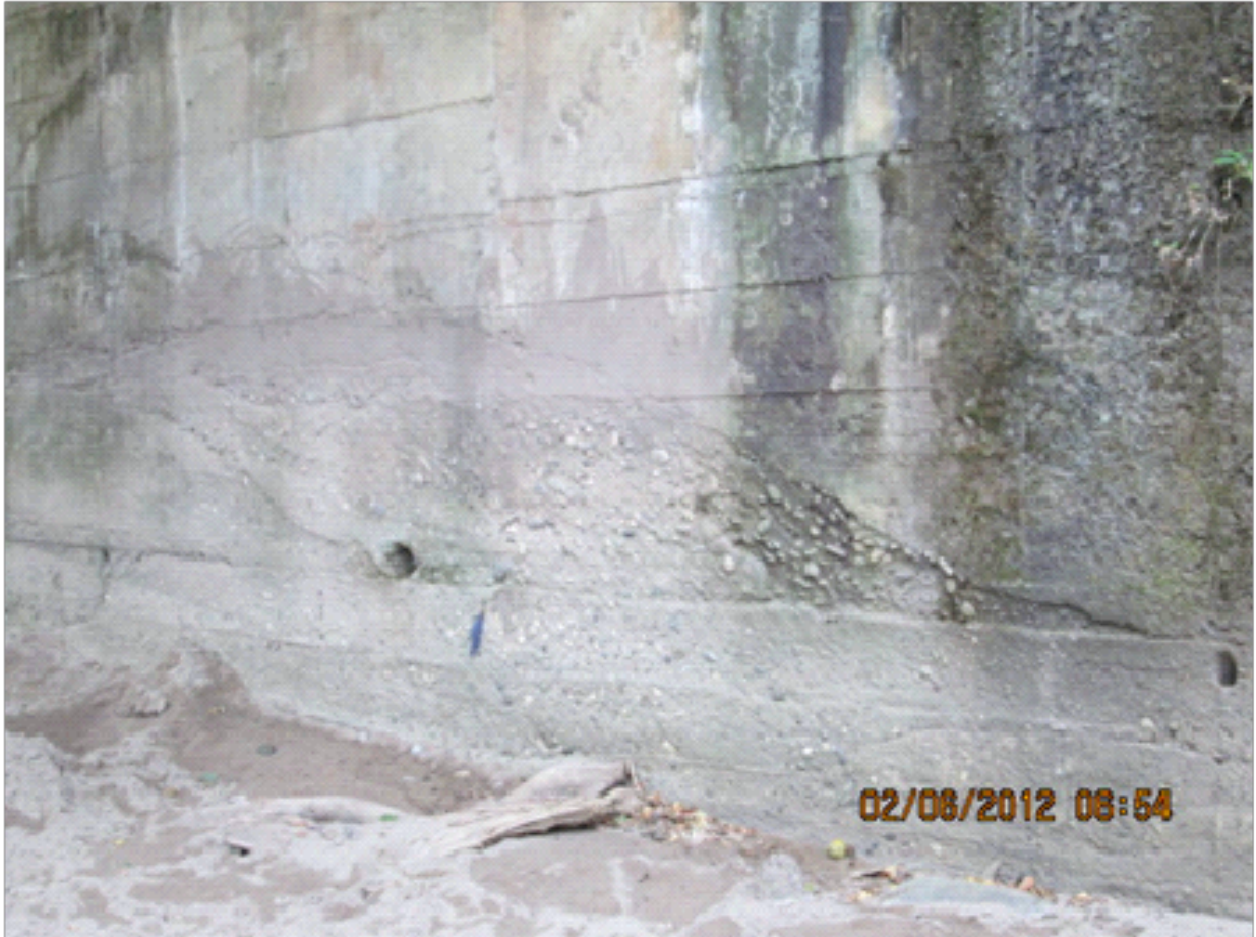
Componente.....: 6 Aletas

Calif./Mantenim....: 1 / -

Daño/Observaciones.: Se observó manchas de humedad y vegetación, y en algunos sectores se evidenció desgaste en el concreto.
