18-7008-005.00 Playonero

Regional.....: 18 Norte de Santander
 Ruta.....: Palo de Letras - Puente Internacional
 Carretera.....: Ocaña - Sardinata
 Lado de la car...: 0
 Abscisa.....: 122+0737
 No del registro..: 1568

SDC/INV	SiPuCol	Fecha	Hoja
	Informe de inspección principal	13/08/12	2
18-7008-005.00 Playonero			
Subestructura:			
Estribos.: Tipo.....:	10	Con aletas integrados	
Material.....:	20	Concreto ciclópeo	
Tipo de cimentación.....:	10	Cimentación superficial	
Pilas.....: Tipo.....:	91	No aplicable	
Material.....:	91	No aplicable	
Tipo de cimentación.....:	91	No aplicable	
Detalles:			
Tipo de baranda.....:	30	Pasam. concreto, pilastr.conc.	
Tipo de superficie de rodadura.....:	10	Asfalto	
Tipo de junta de expansión.....:	92	Desconocido	
Tipo de apoyos fijos en estribos.....:	30	Placas de neopreno	
Tipo de apoyos móviles en estribos.....:	91	No aplicable	
Tipo de apoyos fijos en pilas.....:	91	No aplicable	
Tipo de apoyos móviles en pilas.....:	91	No aplicable	
Tipo de apoyos fijos en vigas.....:	91	No aplicable	
Tipo de apoyos móviles en vigas.....:	91	No aplicable	
Municipio.....:	Sardinata		
Coefficiente de aceleración.....:	0.30

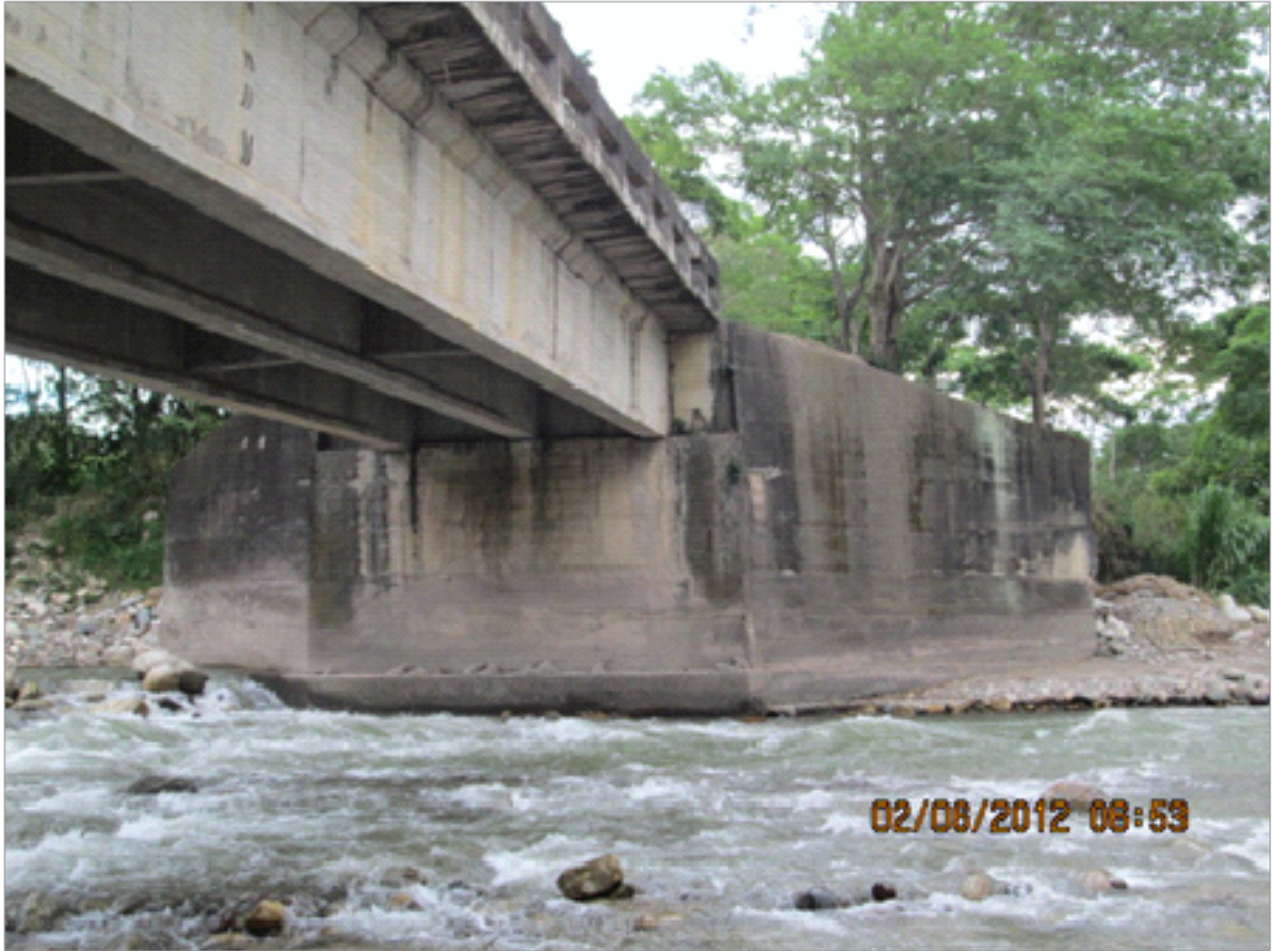
Componente.....: 7 Estribos
Calif./Mantenim....: 1 / -
Daño/Observaciones.: Los estribos presentan manchas de humedad y vegetación debido a infiltración proveniente de las juntas de expansión del puente.
Tipo de daño.....: Infiltración

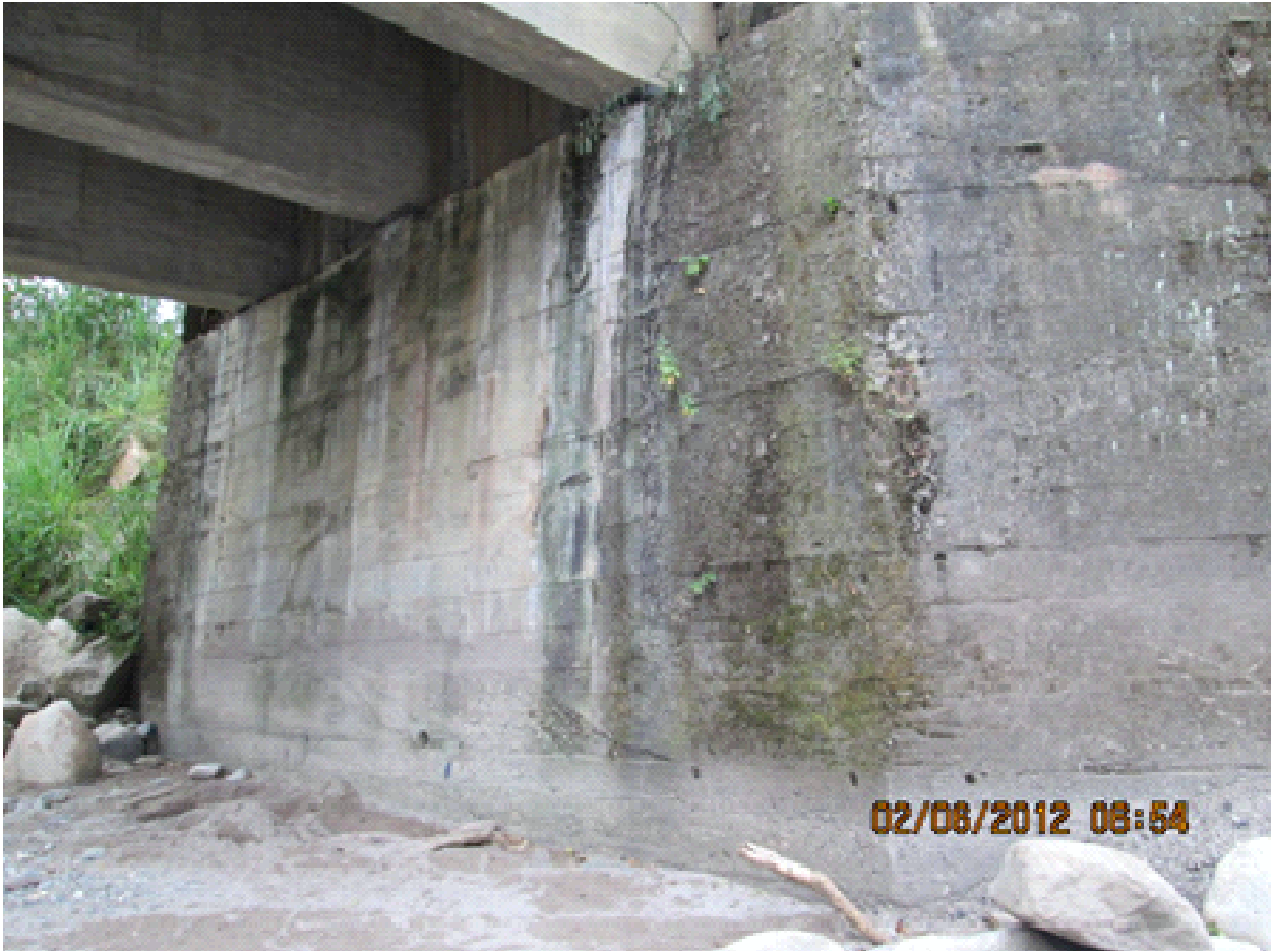
Componente.....: 7 Estribos
Calif./Mantenim....: 1 / -
Daño/Observaciones.: Los estribos presentan manchas de humedad y vegetación debido a infiltración proveniente de las juntas de expansión del puente.
Tipo de daño.....: Infiltración

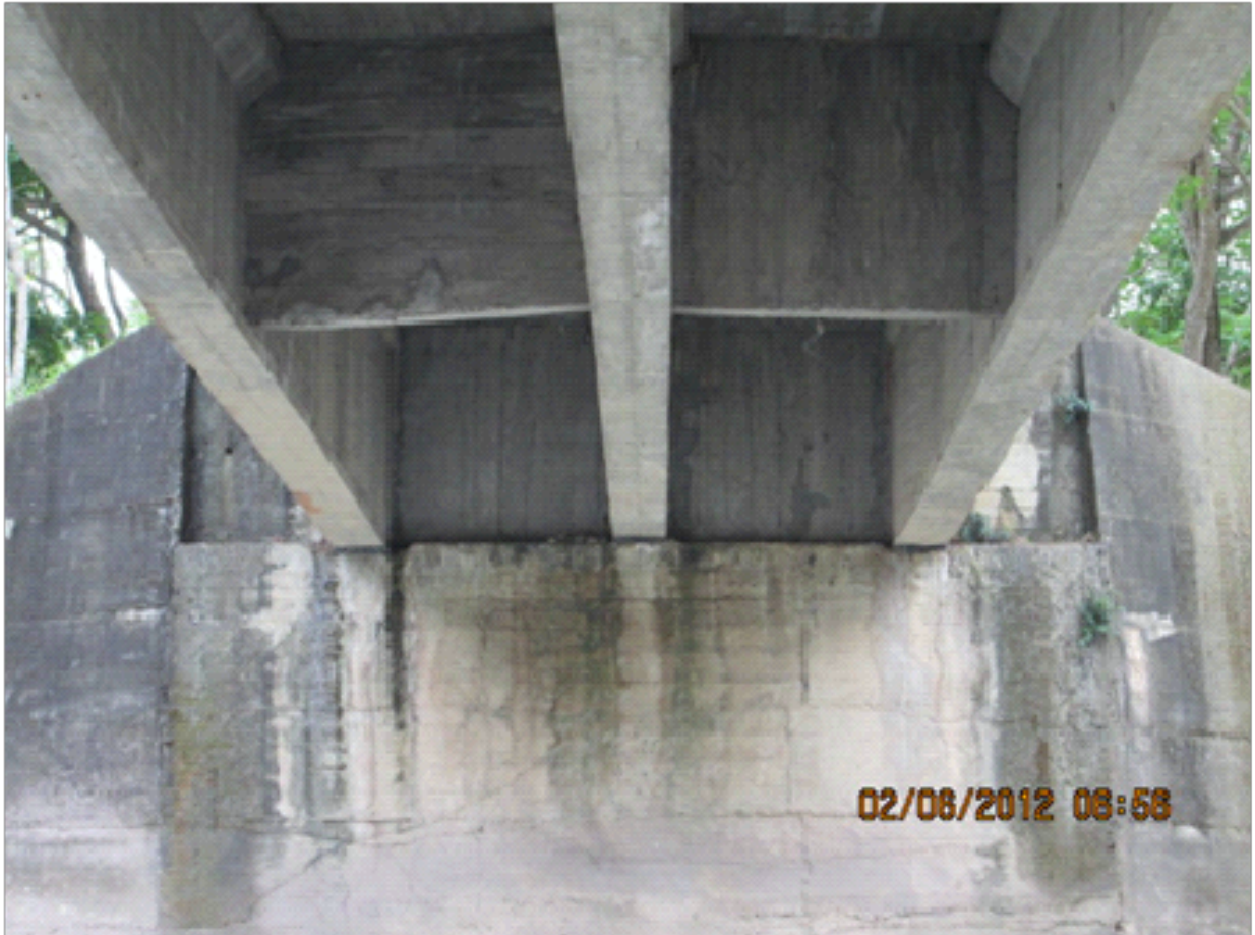
Componente.....: 7 Estribos

Calif./Mantenim....: 1 / -

Daño/Observaciones.: Los estribos presentan manchas de humedad y vegetación debido a infiltración proveniente de las juntas de expansión del puente.

Tipo de daño.....: Infiltración

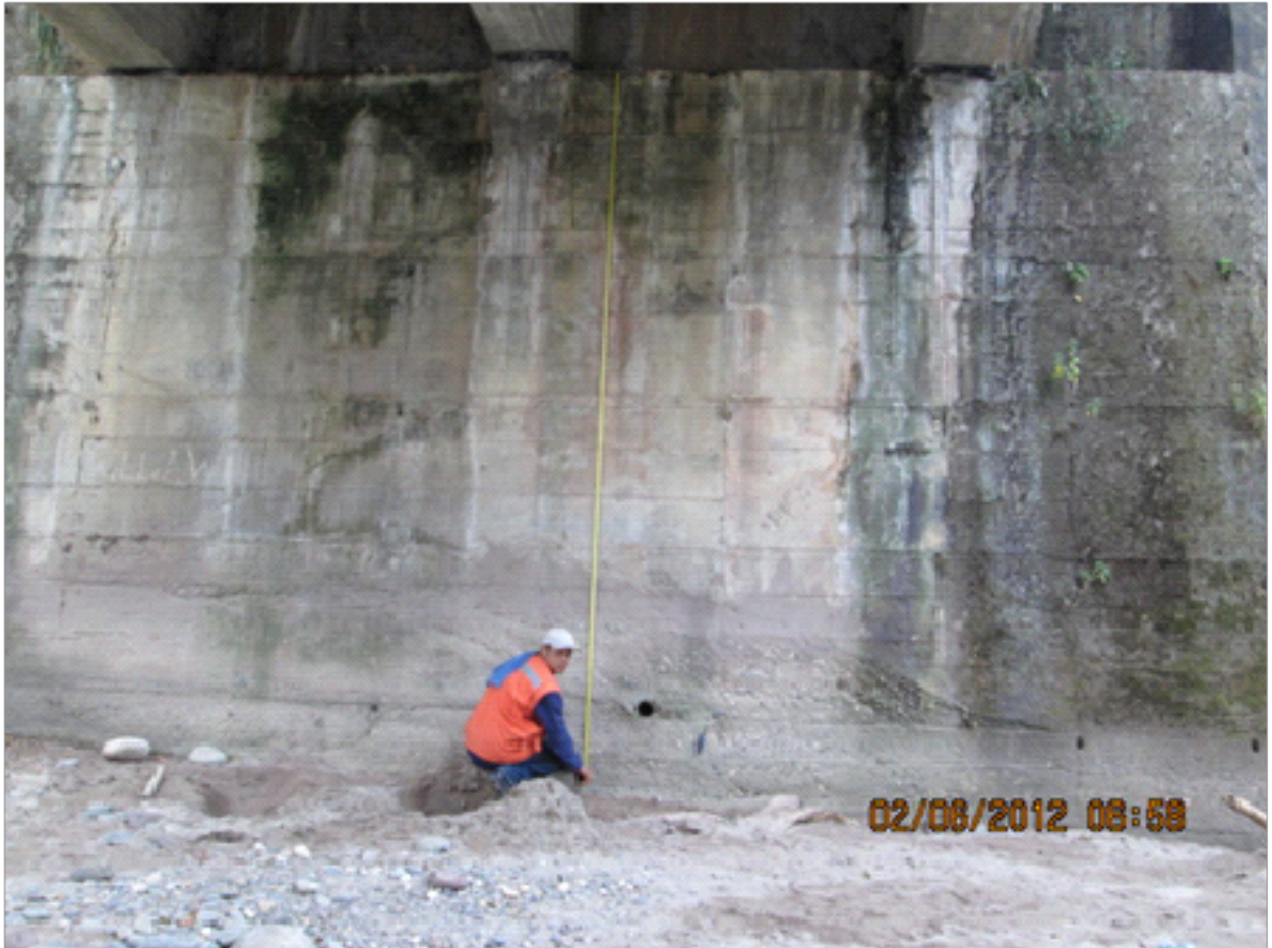
Componente.....: 7 Estribos

Calif./Mantenim....: 1 / -

Daño/Observaciones.: Los estribos presentan manchas de humedad y vegetación debido a infiltración proveniente de las juntas de expansión del puente.

Tipo de daño.....: Infiltración

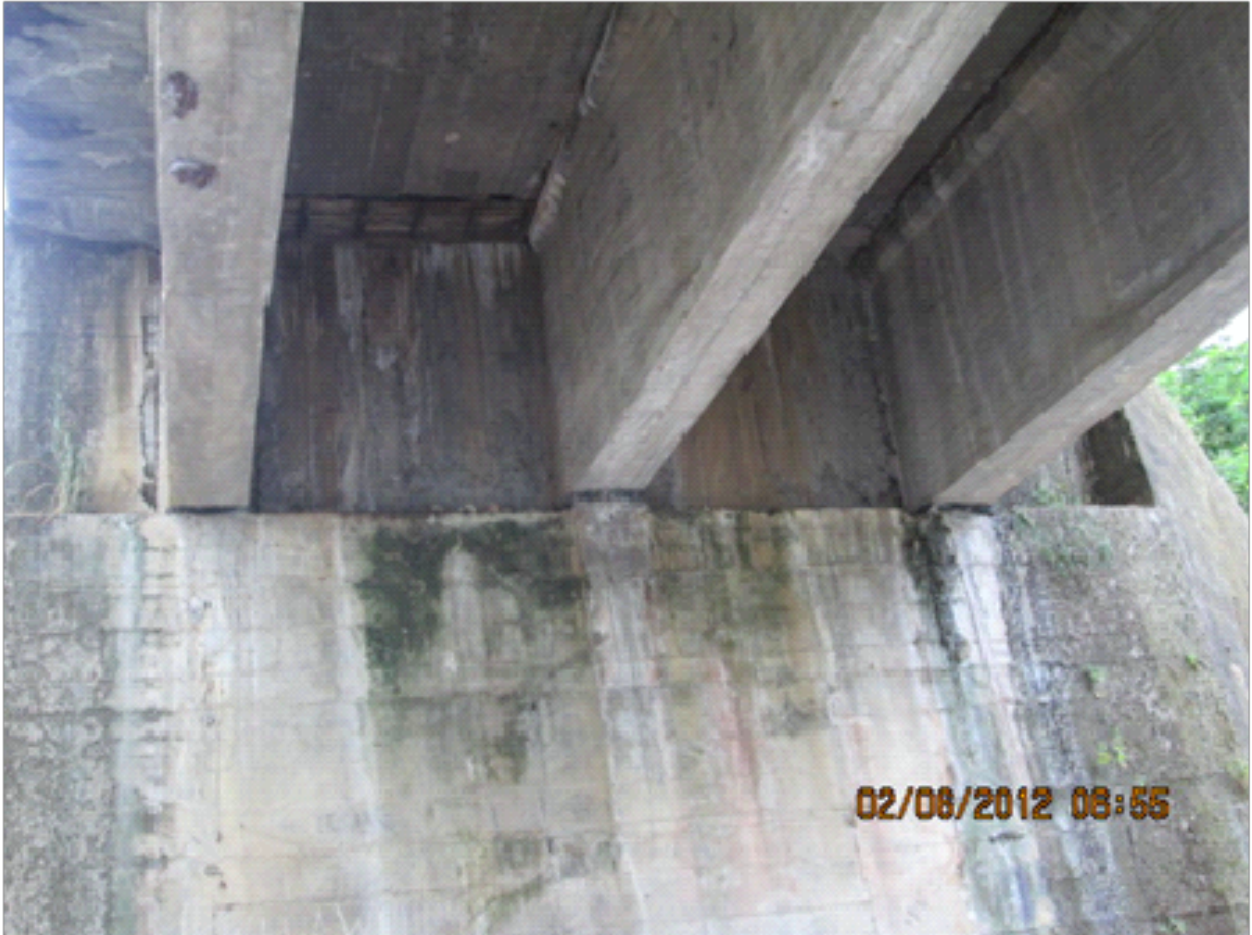
Componente.....: 9 Apoyos

Calif./Mantenim....: 2 / -

Daño/Observaciones.: Los apoyos en neopreno presentan deformación por compresión y fisuramiento

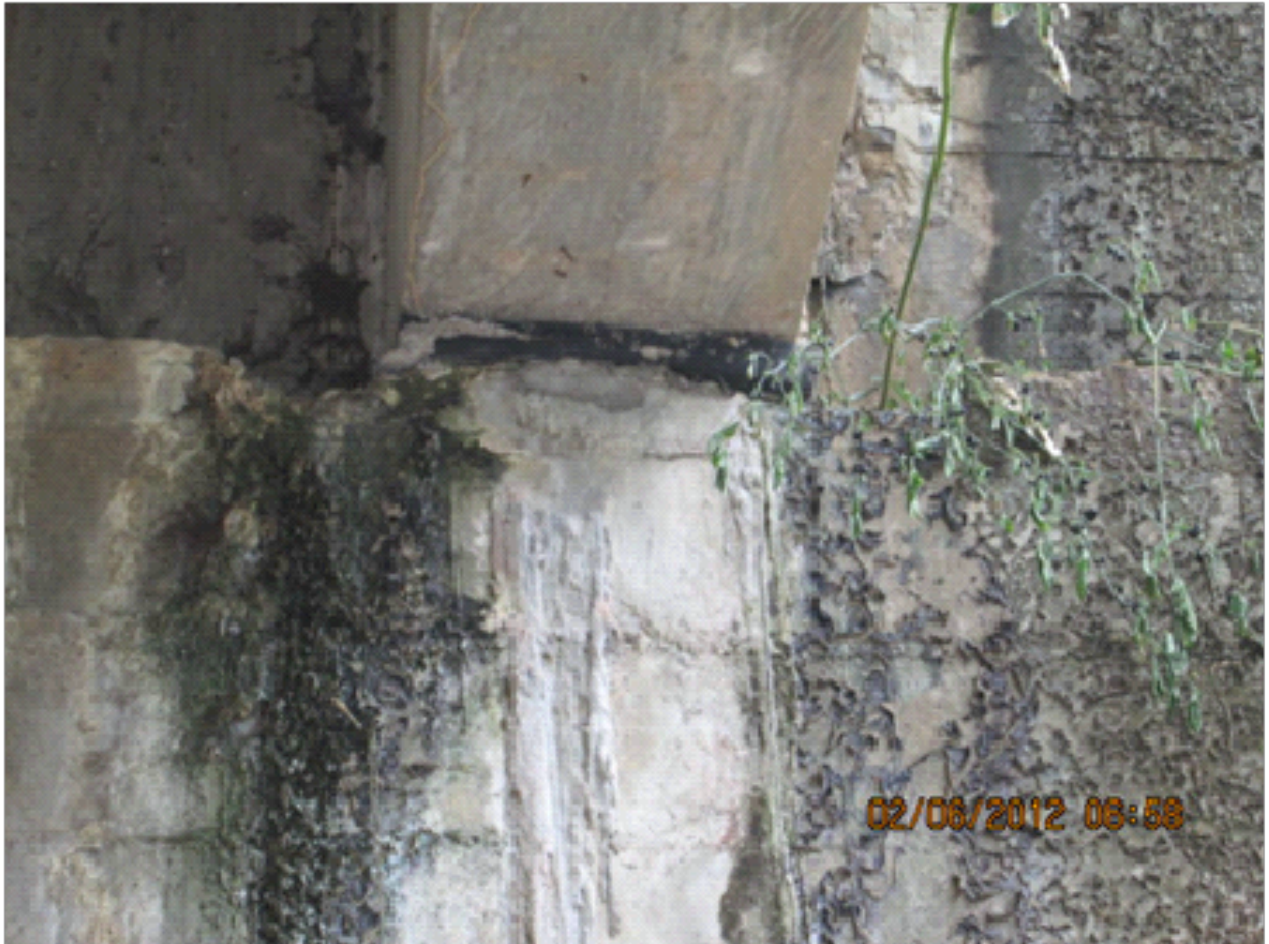
Componente.....: 9 Apoyos

Calif./Mantenim....: 2 / -

Daño/Observaciones.: Los apoyos en neopreno presentan deformación por compresión y fisuramiento

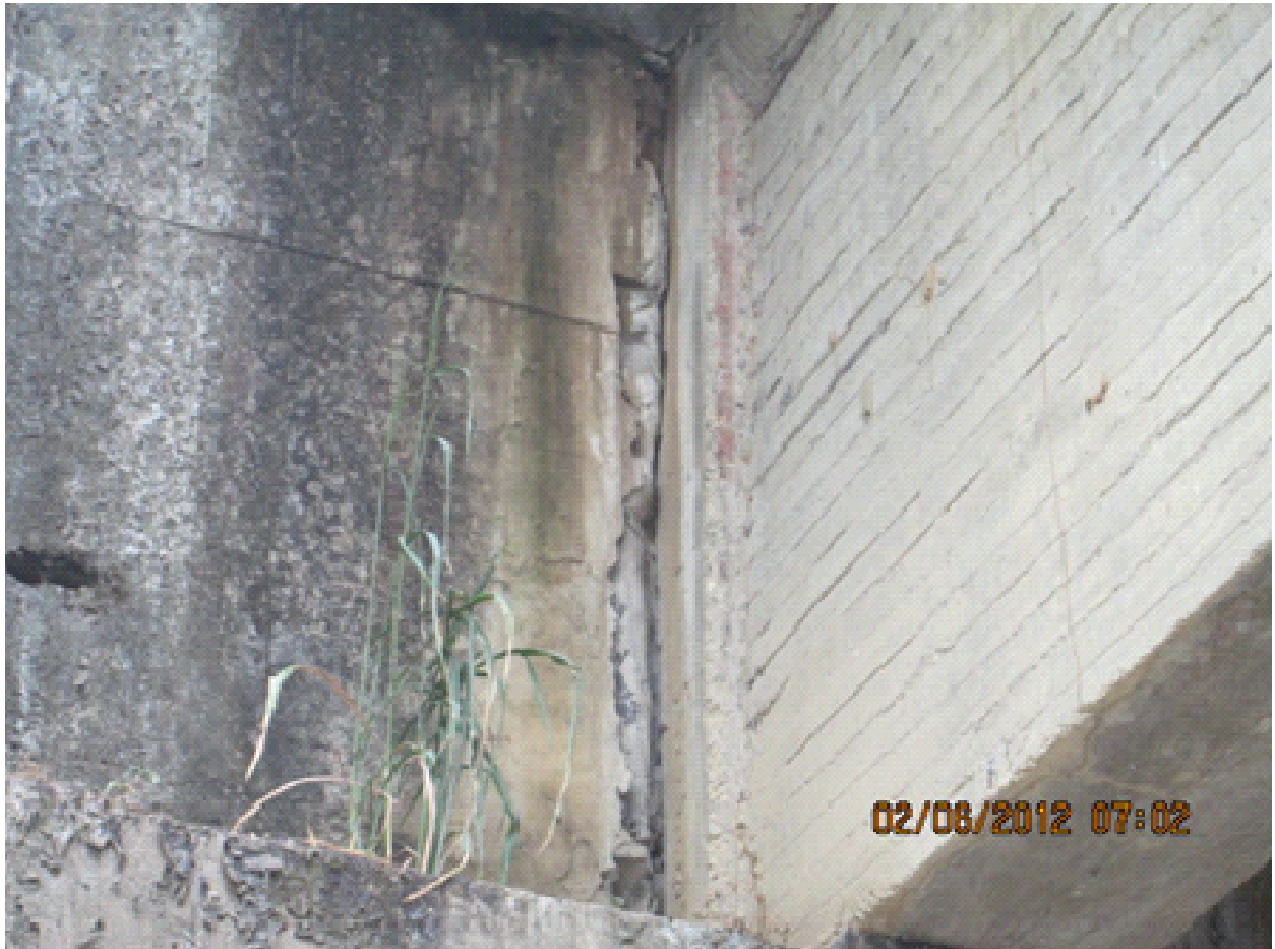
Componente.....: 9 Apoyos

Calif./Mantenim....: 2 / -

Daño/Observaciones.: Los apoyos en neopreno presentan deformación por compresión y fisuramiento

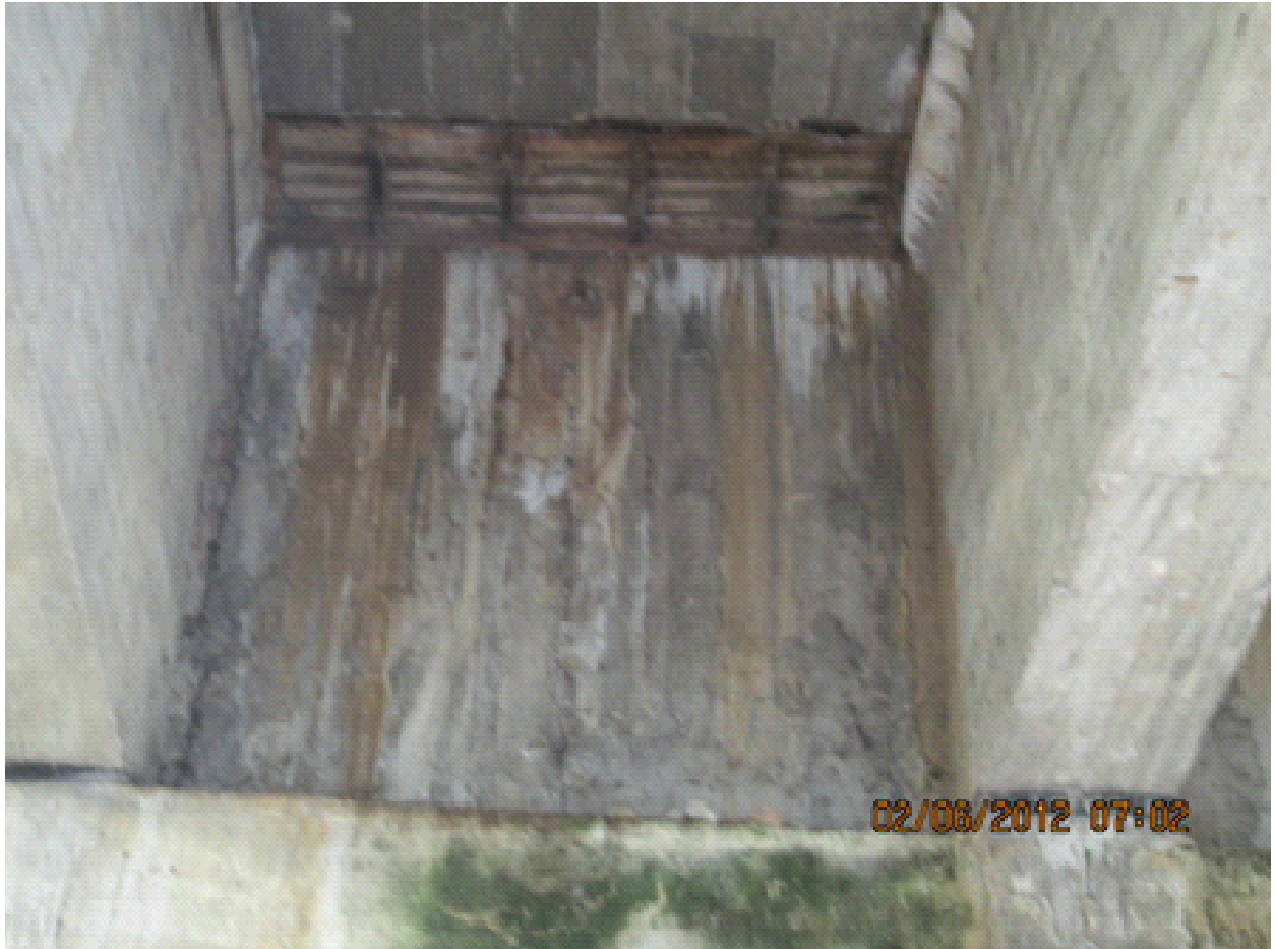
Componente.....: 9 Apoyos

Calif./Mantenim....: 2 / -

Daño/Observaciones.: Los apoyos en neopreno presentan deformación por compresión y fisuramiento

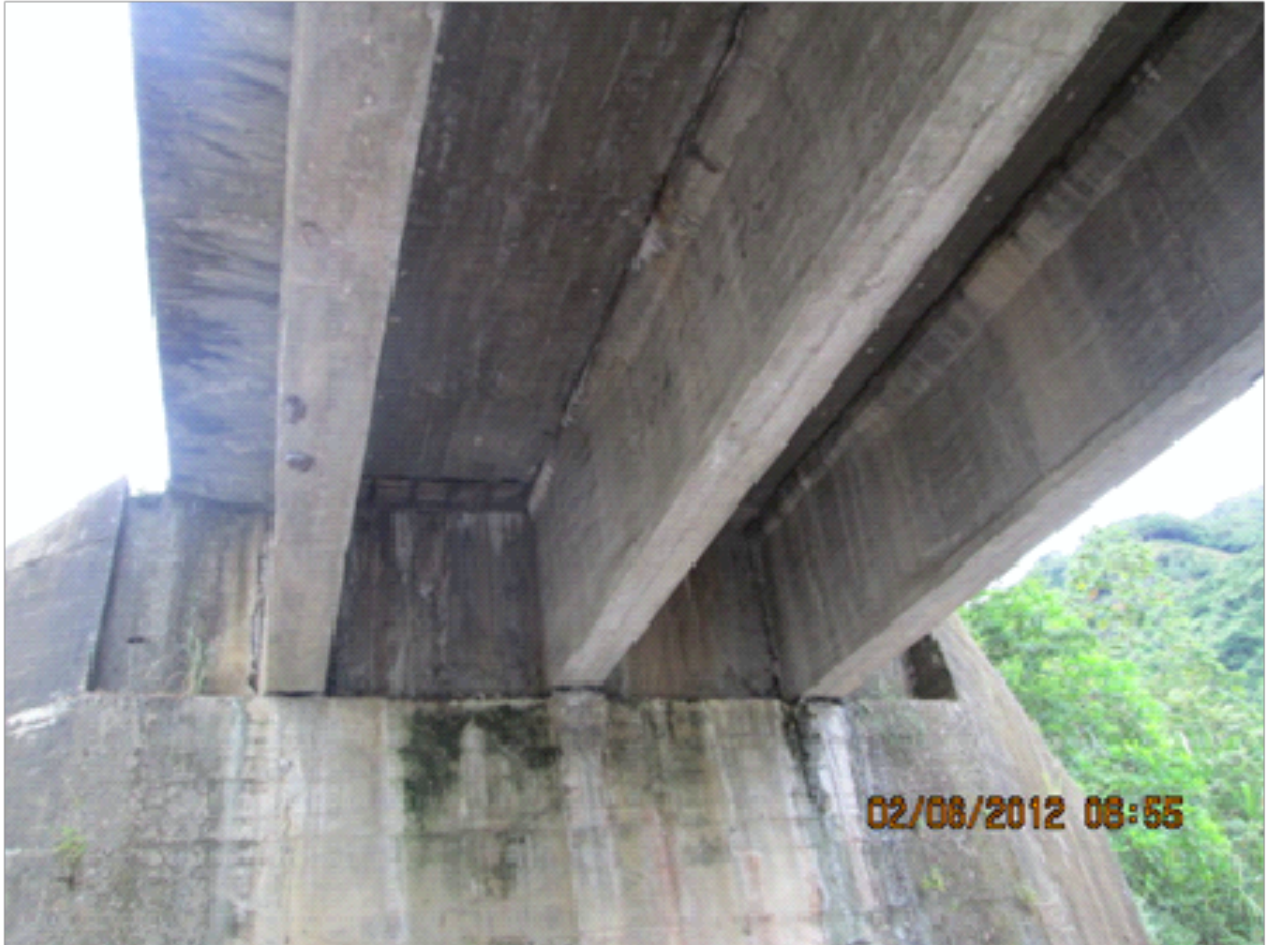
Componente.....: 9 Apoyos
Calif./Mantenim....: 2 / -
Daño/Observaciones.: Los apoyos en neopreno presentan deformación por compresión y fisuramiento

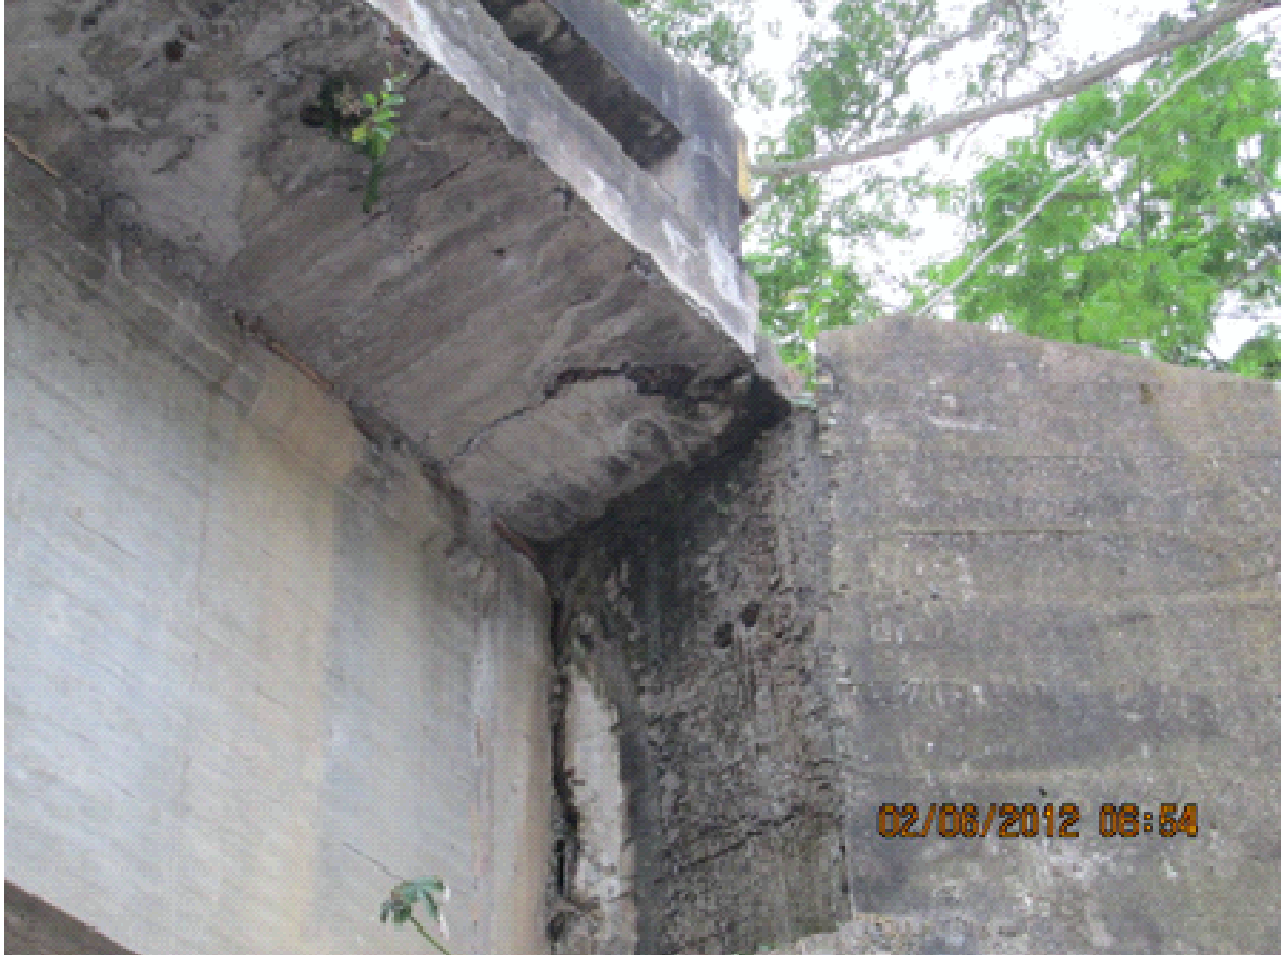
Componente.....: 10 Losa

Calif./Mantenim....: 2 / -

Daño/Observaciones.: Se observaron manchas de humedad en los voladizos debido a la carencia de goteros y en algunos sectores se evidenció desgaste del concreto y el acero de refuerzo expuesto.

Tipo de daño.....: Infiltración

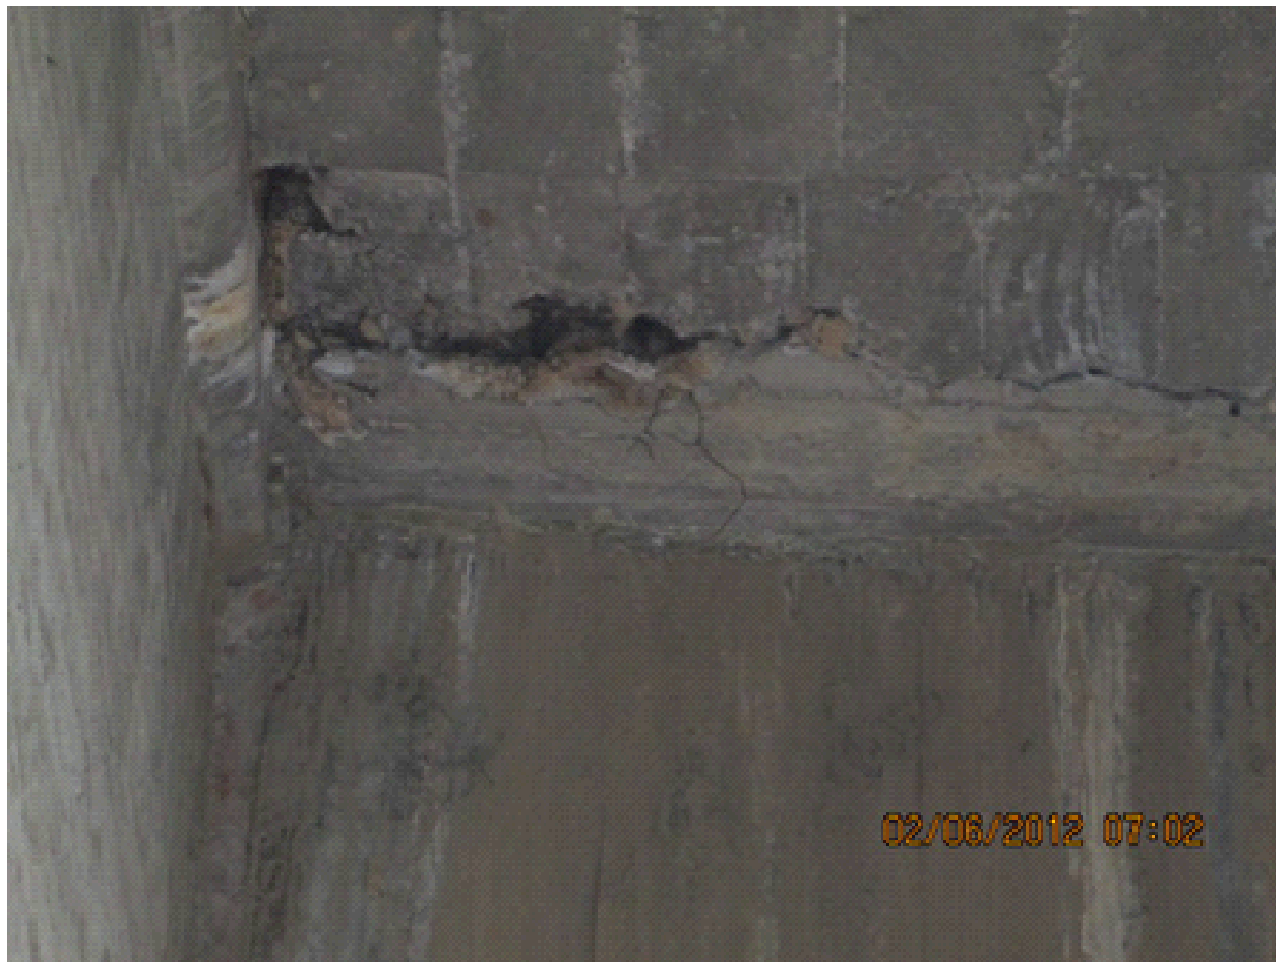
Componente.....: 10 Losa

Calif./Mantenim....: 2 / -

Daño/Observaciones.: Se observaron manchas de humedad en los voladizos debido a la carencia de goteros y en algunos sectores se evidenció desgaste del concreto y el acero de refuerzo expuesto.

Tipo de daño.....: Infiltración

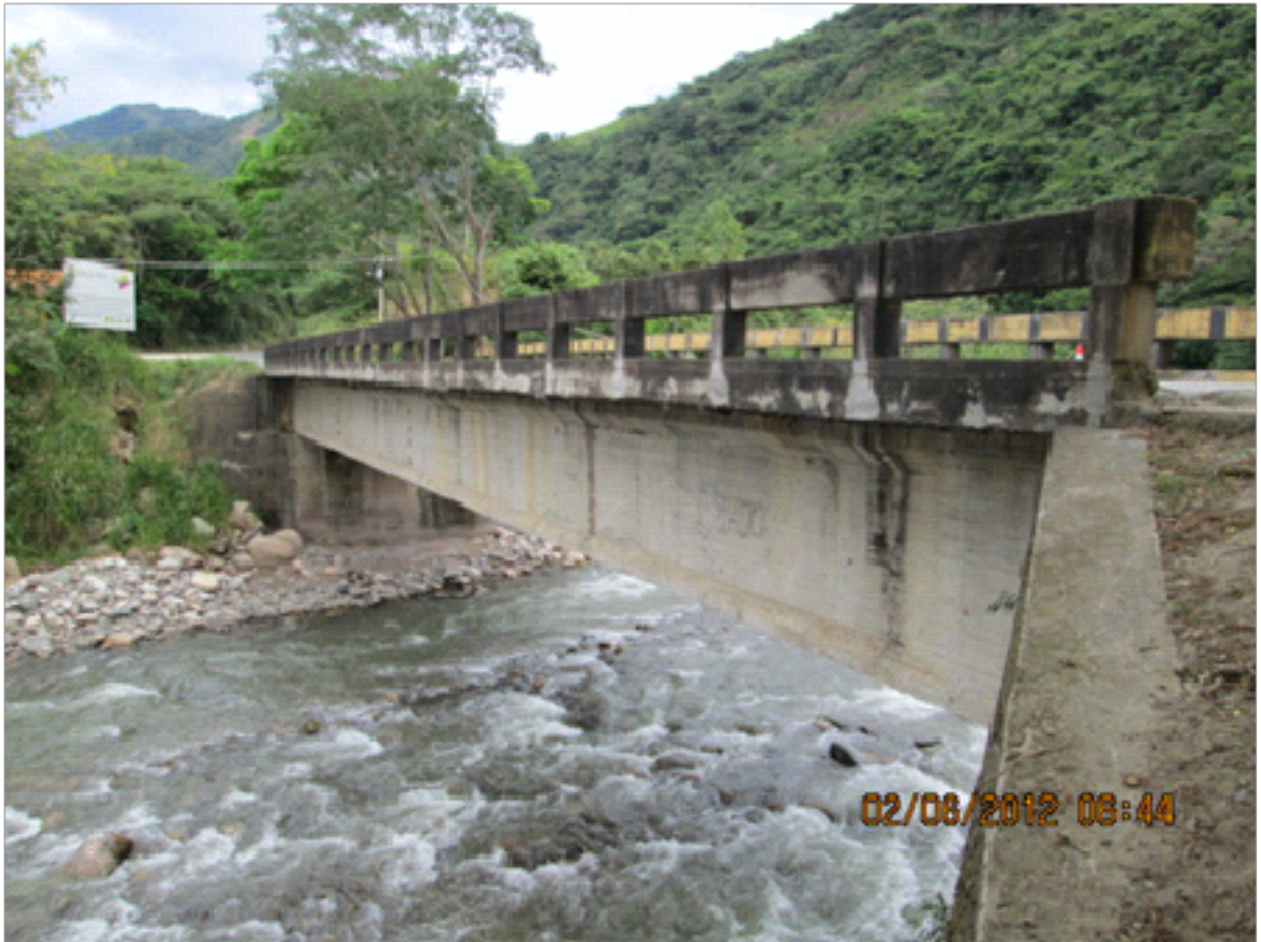
Componente.....: 11 Vigas/Largueros/Diafragmas
Calif./Mantenim....: 1 / -
Daño/Observaciones.: Las vigas laterales presentan manchas de humedad
proveniente de escurrimiento de los voladizos.
Tipo de daño.....: Infiltración

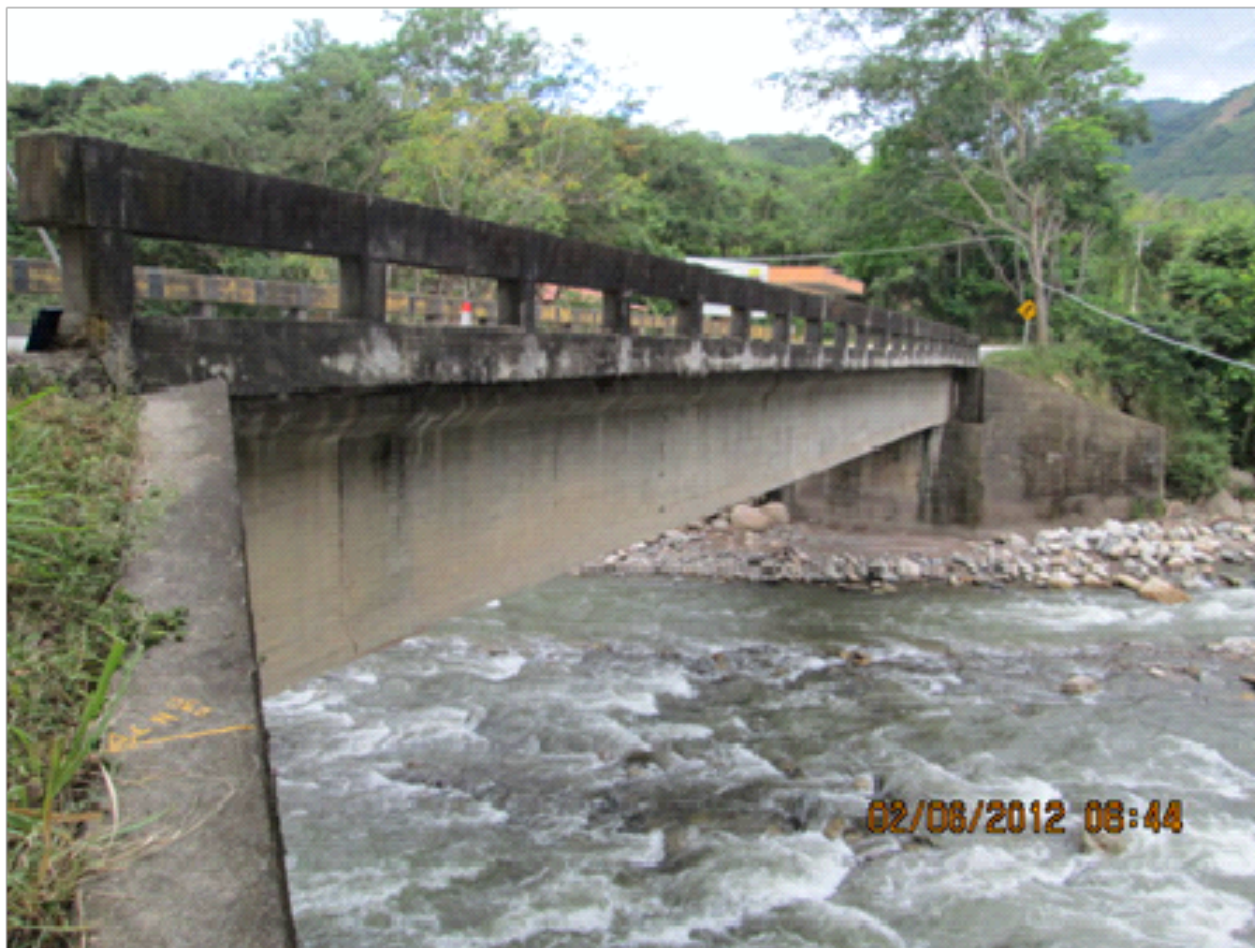
Componente.....: 11 Vigas/Largueros/Diafragmas

Calif./Mantenim....: 1 / -

Daño/Observaciones.: Las vigas laterales presentan manchas de humedad proveniente de escurrimiento de los voladizos.

Tipo de daño.....: Infiltración

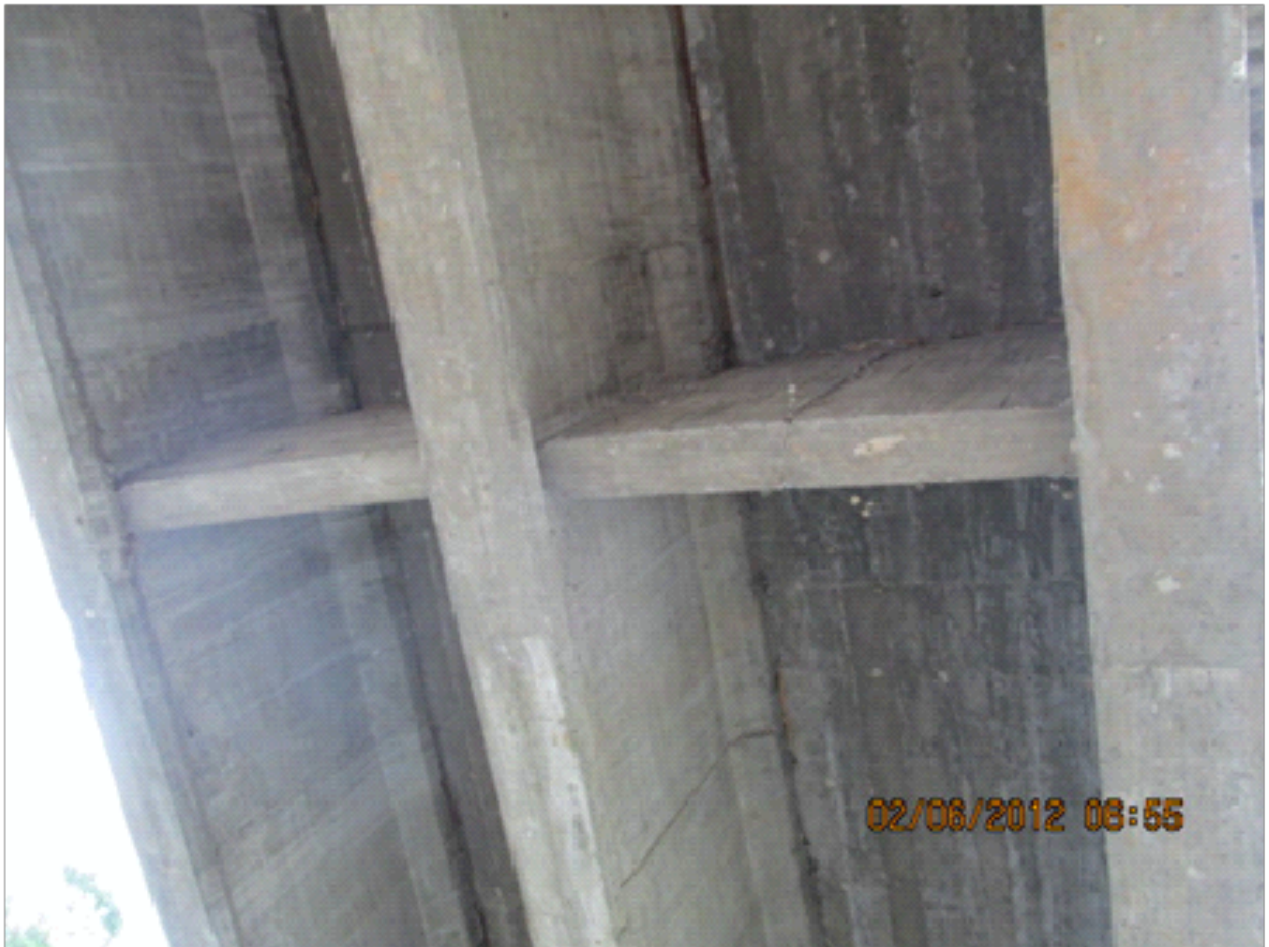
Componente.....: 11 Vigas/Largueros/Diafragmas

Calif./Mantenim....: 1 / -

Daño/Observaciones.: Las vigas laterales presentan manchas de humedad proveniente de escurrimiento de los voladizos.

Tipo de daño.....: Infiltración

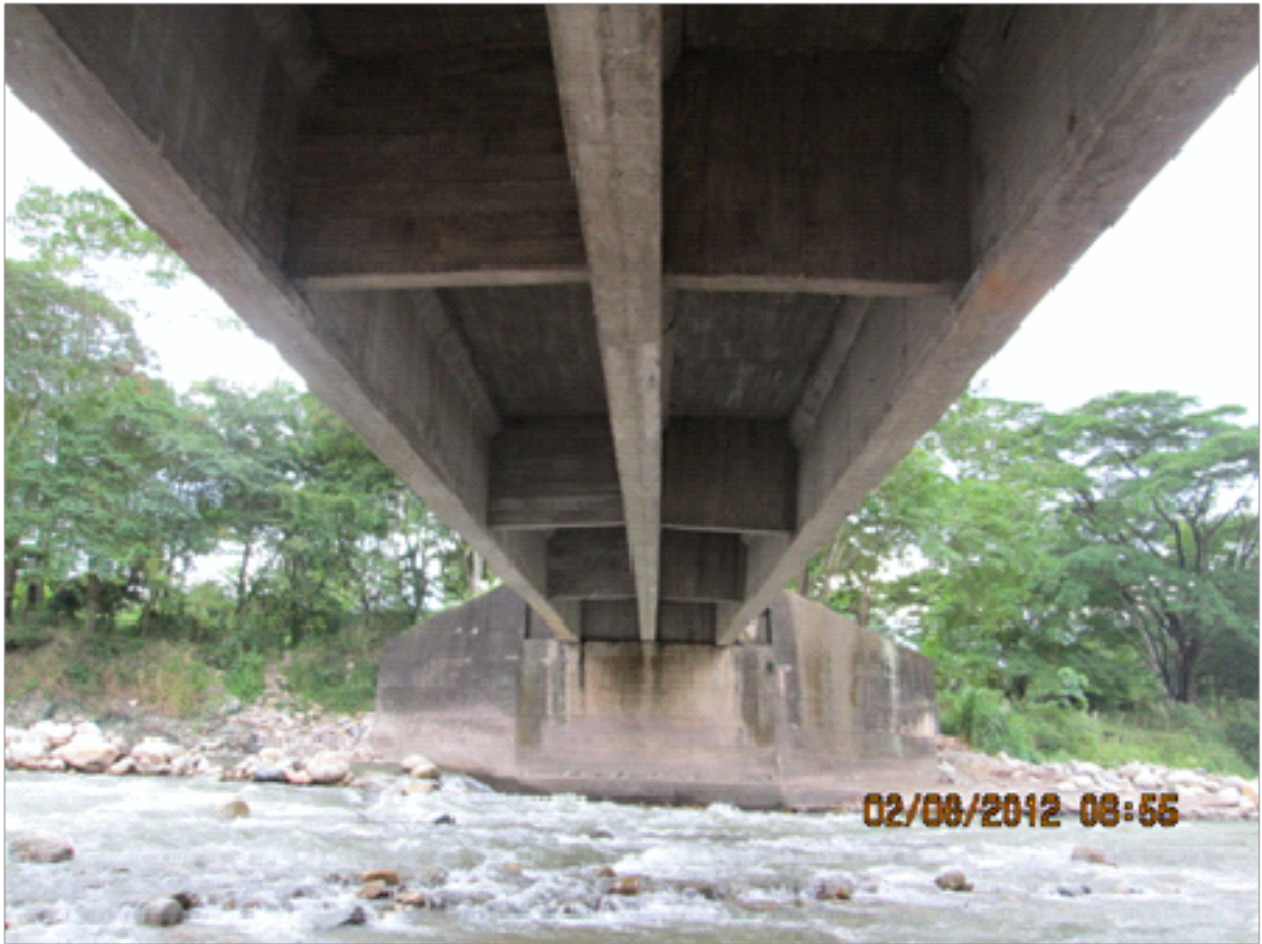
Componente.....: 11 Vigas/Largueros/Diafragmas
Calif./Mantenim....: 1 / -
Daño/Observaciones.: Las vigas laterales presentan manchas de humedad
proveniente de escurrimiento de los voladizos.
Tipo de daño.....: Infiltración

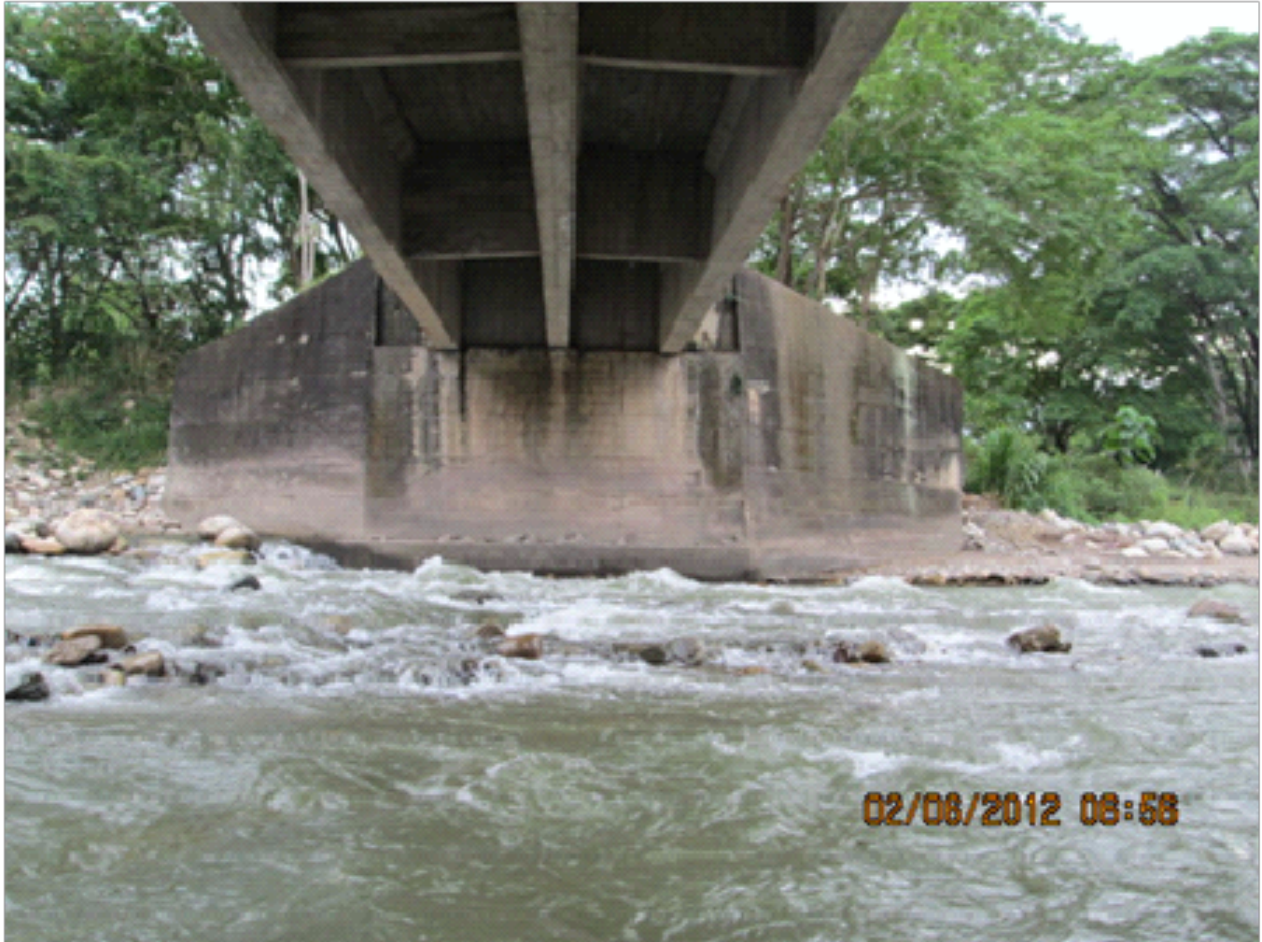
Componente.....: 11 Vigas/Largueros/Diafragmas
Calif./Mantenim....: 1 / -
Daño/Observaciones.: Las vigas laterales presentan manchas de humedad
proveniente de escurrimiento de los voladizos.
Tipo de daño.....: Infiltración

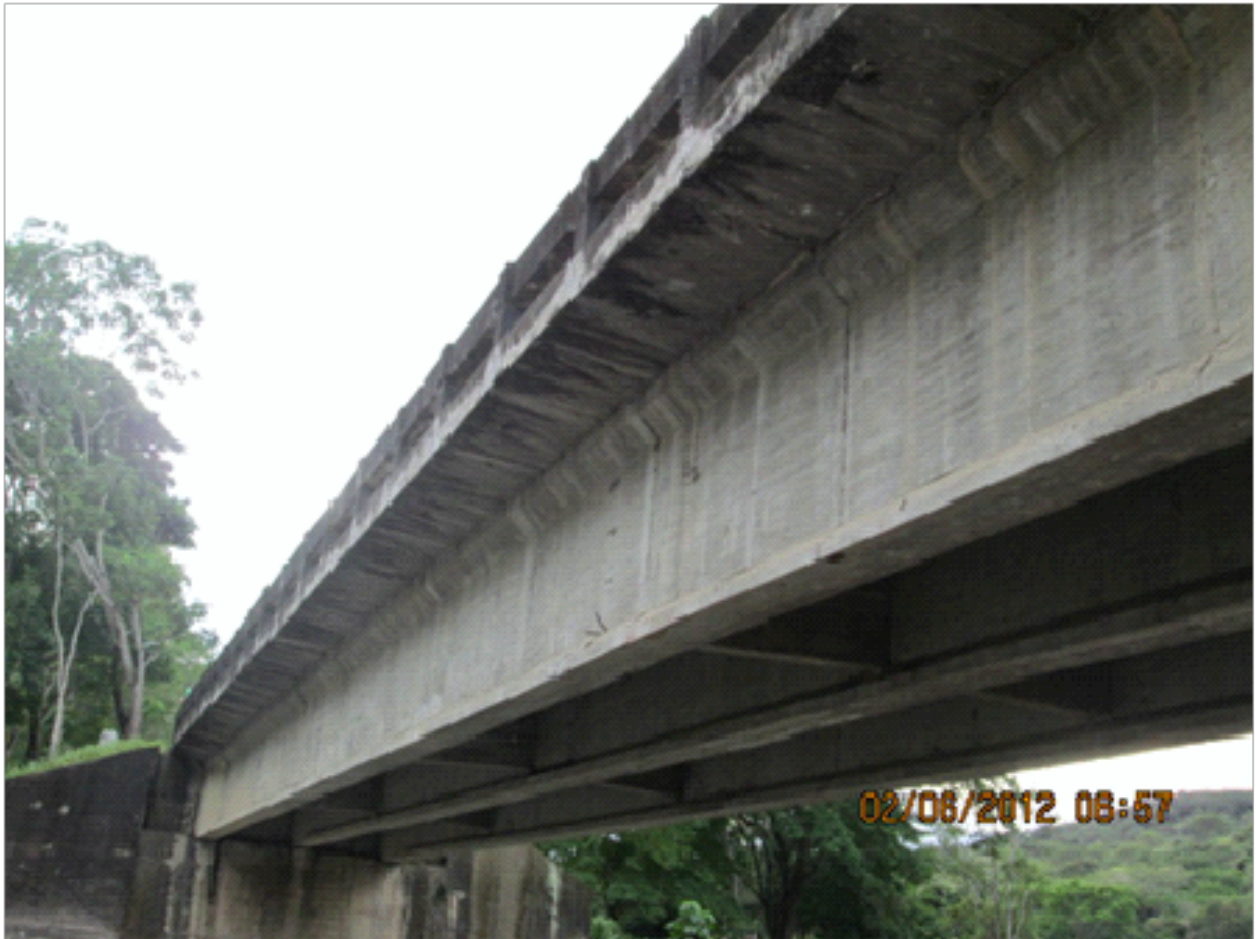
Componente.....: 11 Vigas/Largueros/Diafragmas
Calif./Mantenim....: 1 / -
Daño/Observaciones.: Las vigas laterales presentan manchas de humedad
proveniente de escurrimiento de los voladizos.
Tipo de daño.....: Infiltración

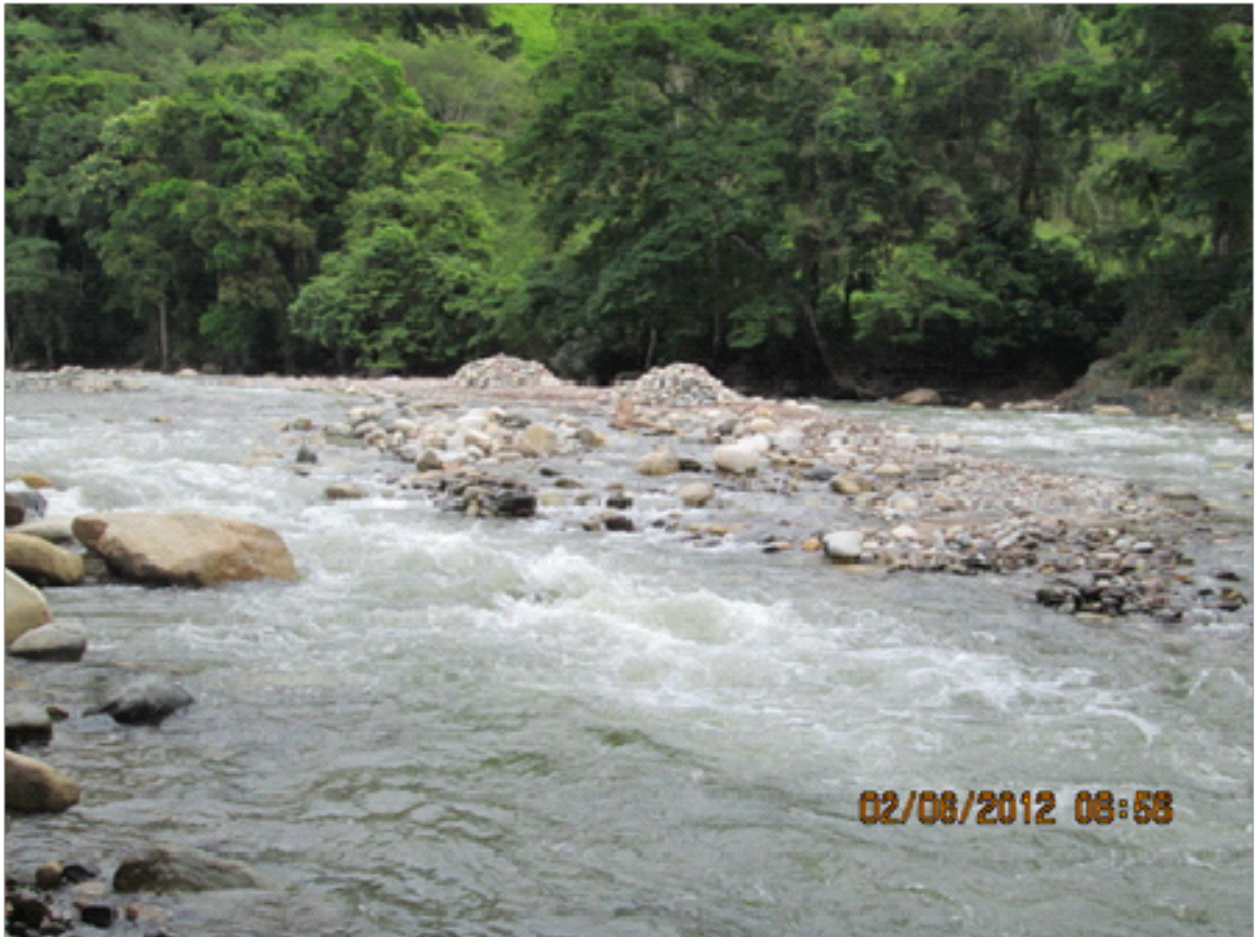
Componente.....: 15 Cauce

Calif./Mantenim....: 2 / -

Daño/Observaciones.: Se observó sedimentación en el centro del río aguas arriba, bajo la sección del puente y en el margen #1 aguas abajo.
