18-7008-005.00 Playonero

Regional.....: 18 Norte de Santander
 Ruta.....: Palo de Letras - Puente Internacional
 Carretera.....: Ocaña - Sardinata
 Lado de la car...: 0
 Abscisa.....: 122+0737
 No del registro..: 1568

SDC/INV	SiPuCol	Fecha	Hoja
	Informe de inspección principal	13/08/12	2
18-7008-005.00 Playonero			
Subestructura:			
Estribos.: Tipo.....:	10	Con aletas integrados	
Material.....:	20	Concreto ciclópeo	
Tipo de cimentación.....:	10	Cimentación superficial	
Pilas.....: Tipo.....:	91	No aplicable	
Material.....:	91	No aplicable	
Tipo de cimentación.....:	91	No aplicable	
Detalles:			
Tipo de baranda.....:	30	Pasam. concreto, pilastr.conc.	
Tipo de superficie de rodadura.....:	10	Asfalto	
Tipo de junta de expansión.....:	92	Desconocido	
Tipo de apoyos fijos en estribos.....:	30	Placas de neopreno	
Tipo de apoyos móviles en estribos.....:	91	No aplicable	
Tipo de apoyos fijos en pilas.....:	91	No aplicable	
Tipo de apoyos móviles en pilas.....:	91	No aplicable	
Tipo de apoyos fijos en vigas.....:	91	No aplicable	
Tipo de apoyos móviles en vigas.....:	91	No aplicable	
Municipio.....:	Sardinata		
Coefficiente de aceleración.....:	0.30

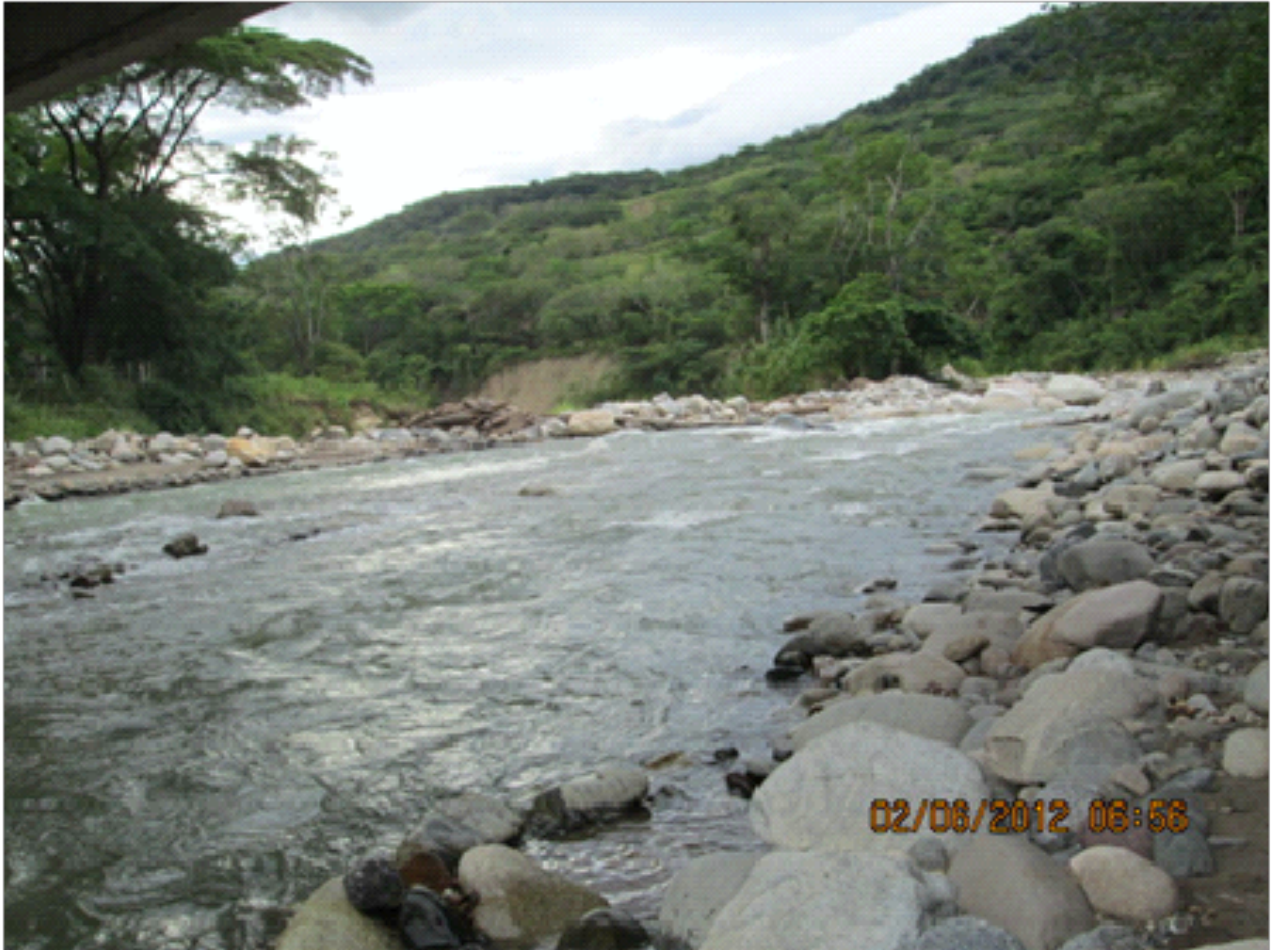
Componente.....: 15 Cauce

Calif./Mantenim....: 2 / -

Daño/Observaciones.: Se observó sedimentación en el centro del río aguas arriba, bajo la sección del puente y en el margen #1 aguas abajo.
