SDC/INV	SiPuCol	Fecha	Hoja
	Informe de inspección principal	13/08/12	1
18-7008-006.00 Remolina 2			
Regional.....: 18 Norte de Santander			
Ruta.....: Palo de Letras - Puente Internacional			
Carretera.....: Ocaña - Sardinata			
Lado de la car...: 0			
Abscisa.....: 124+0942			
No del registro..: 1567			
Año de construcción.....:			
Año de la última reconstrucción.....:			
Paso Superior/Inferior.....: S			
Dir. de abs. de la carretera principal.: E			
Requisitos de la inspección.....: 0 Nada			
Recolección de datos : Fecha.....: 2012.06.02			
: Iniciales.....: JPV			
Posición geográfica..:			
Latitud: 8 gra 6. min N Longitud: 72 gra 49 min O Altitud: 326.35 m			
Geometría: Número de luces.....: 1			
Longitud de la luz menor (m): 16.10			
Longitud de la luz mayor (m): 16.10			
Longitud total (m): 16.10			
Ancho del tablero..... (m): 8.35			
Ancho del separador..... (m): 0.00			
Ancho del andén izquierdo (m): 0.00

SDC/INV	SiPuCol	Fecha	Hoja
	Informe de inspección principal	13/08/12	3
18-7008-006.00 Remolina 2			
Resumen cronológico:	Fecha	Actividades	
	1997.01.19	Inspección principal	
	1998.04.30	Inspección principal	
	2002.07.16	Inspección principal	
	2007.04.08	Inspección principa

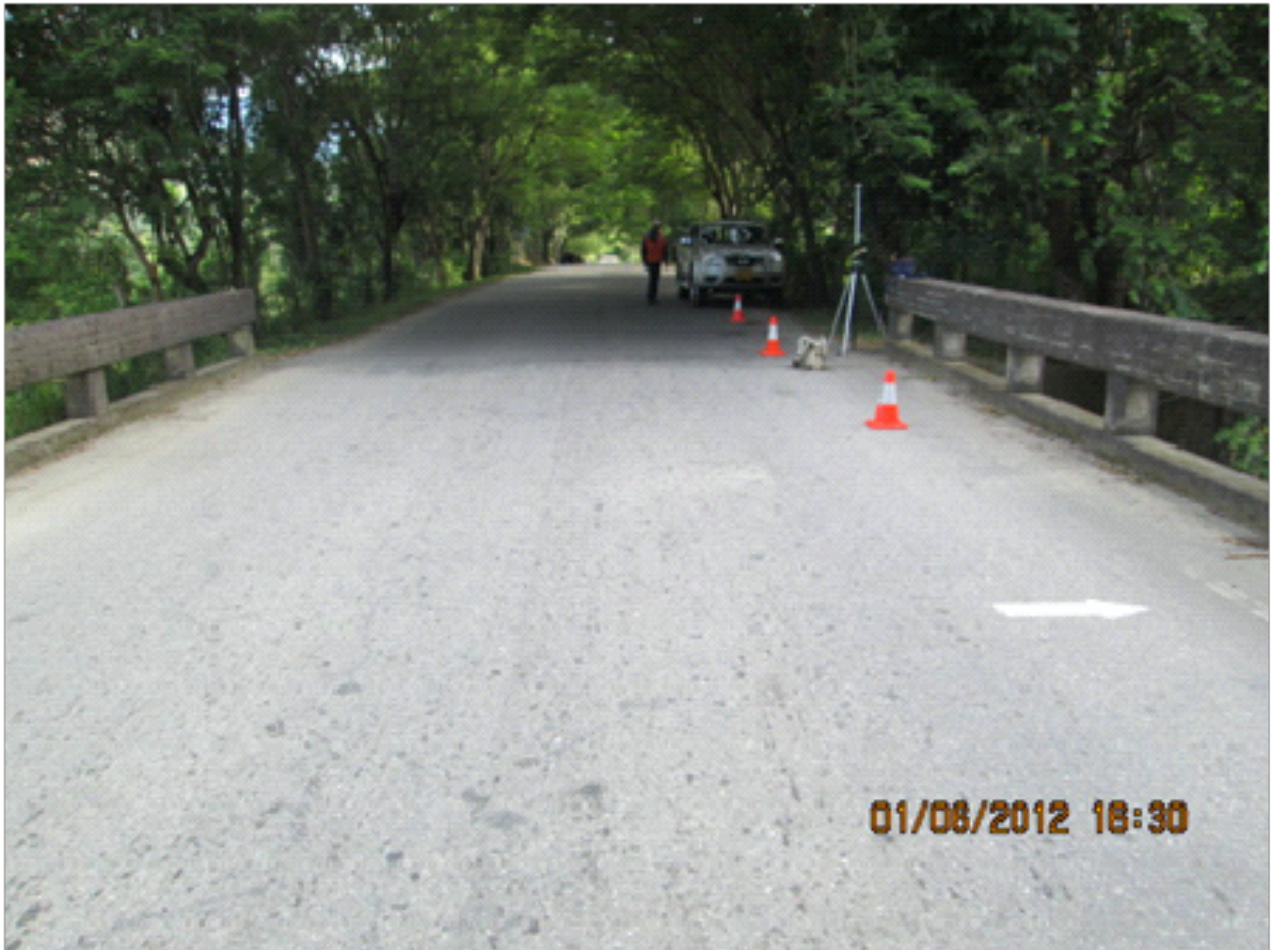
Componente.....: 1 Superficie del puente
Calif./Mantenim....: 1 / -
Daño/Observaciones.: El pavimento en concreto asfáltico presenta desgaste superficial.
Tipo de daño.....: Descomposición

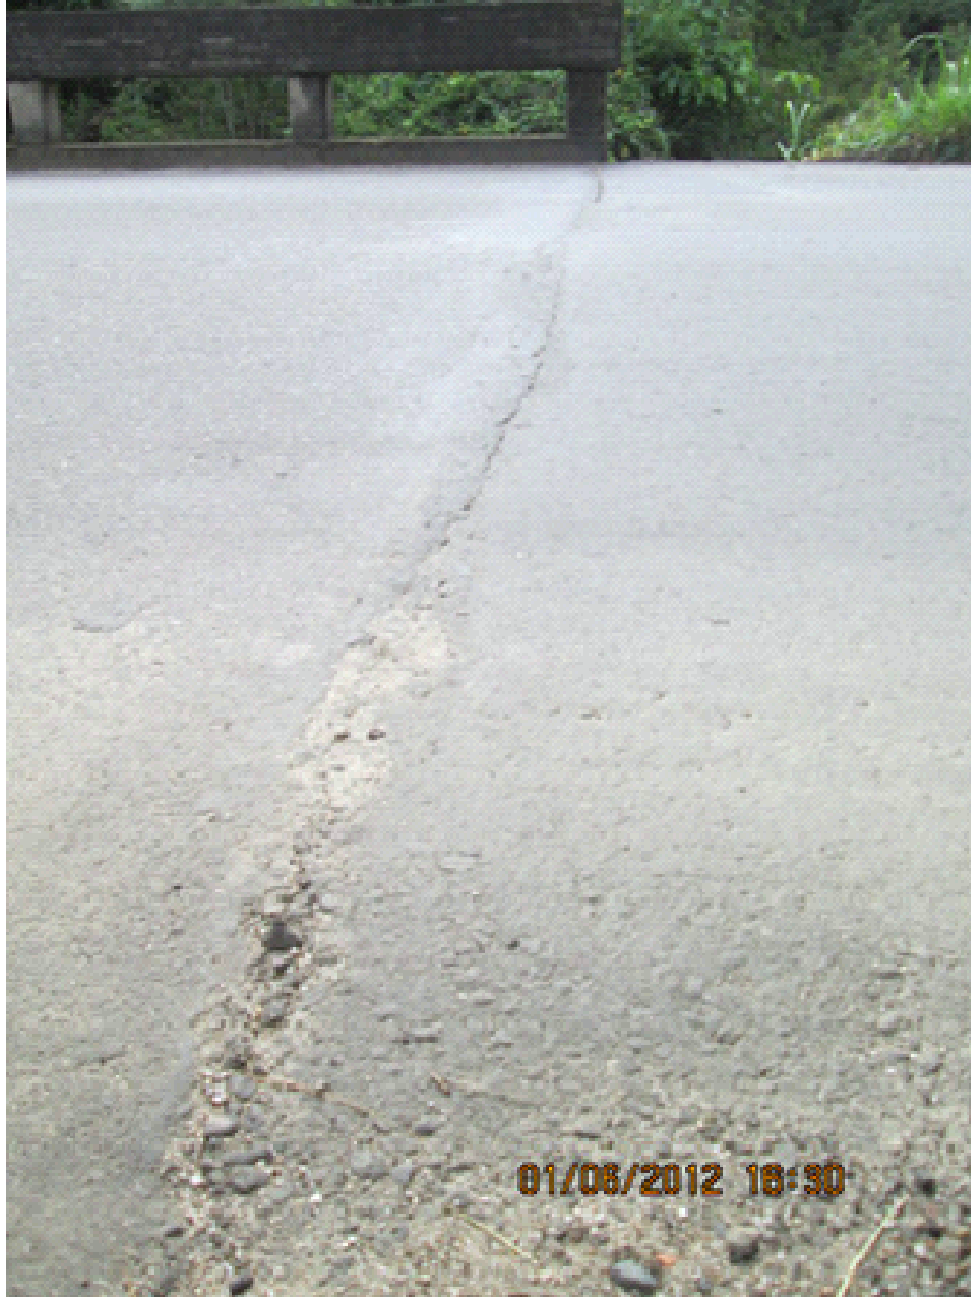
Componente.....: 2 Juntas de expansión

Calif./Mantenim....: 2 / -

Daño/Observaciones.: El puente carece de dispositivos de juntas. Se recomienda instalar juntas de goma asfáltica o similares.

Tipo de daño.....: Otro

Reparaciones.....: C Cambio a junta de goma asfáltica

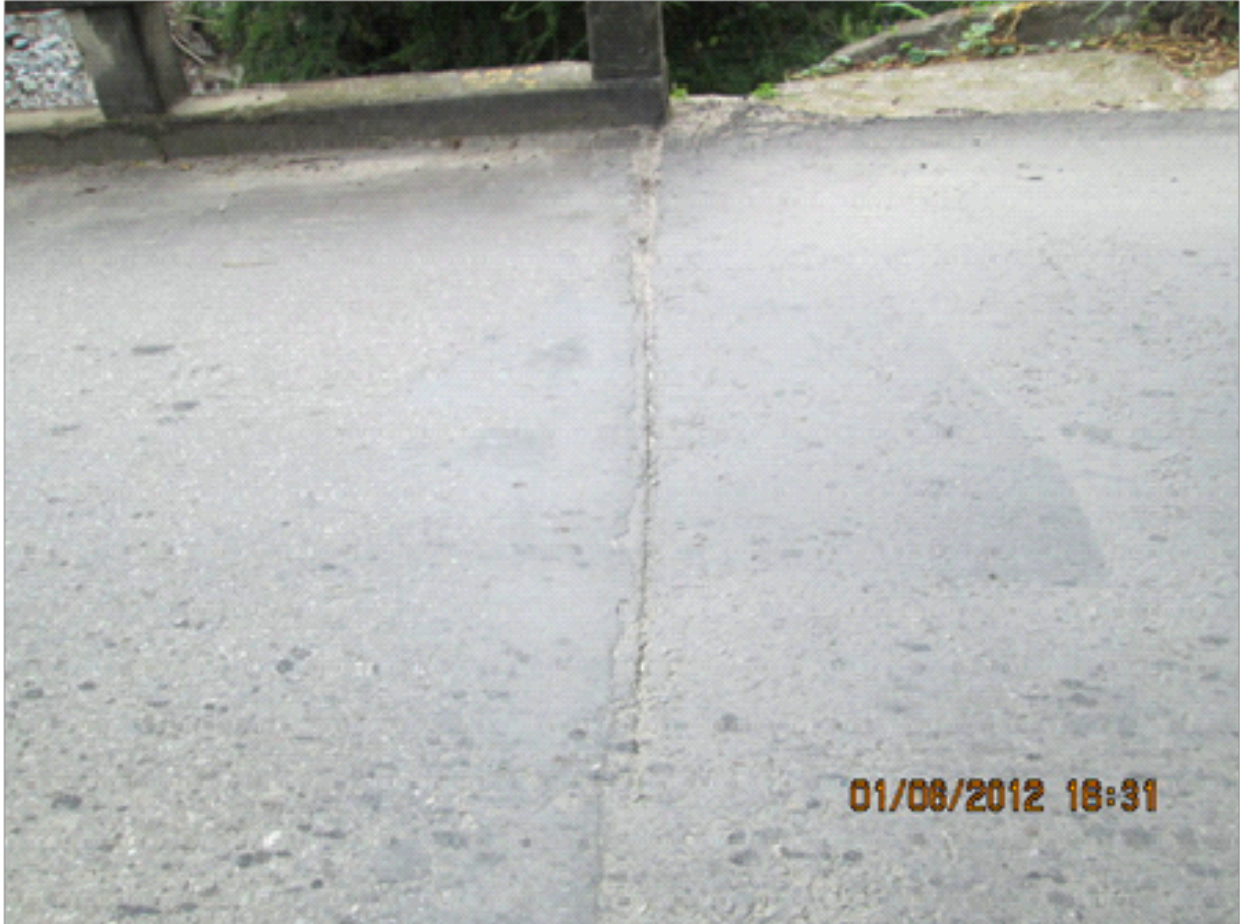
Componente.....: 2 Juntas de expansión

Calif./Mantenim....: 2 / -

Daño/Observaciones.: El puente carece de dispositivos de juntas. Se recomienda instalar juntas de goma asfáltica o similares.

Tipo de daño.....: Otro

Reparaciones.....: C Cambio a junta de goma asfáltica

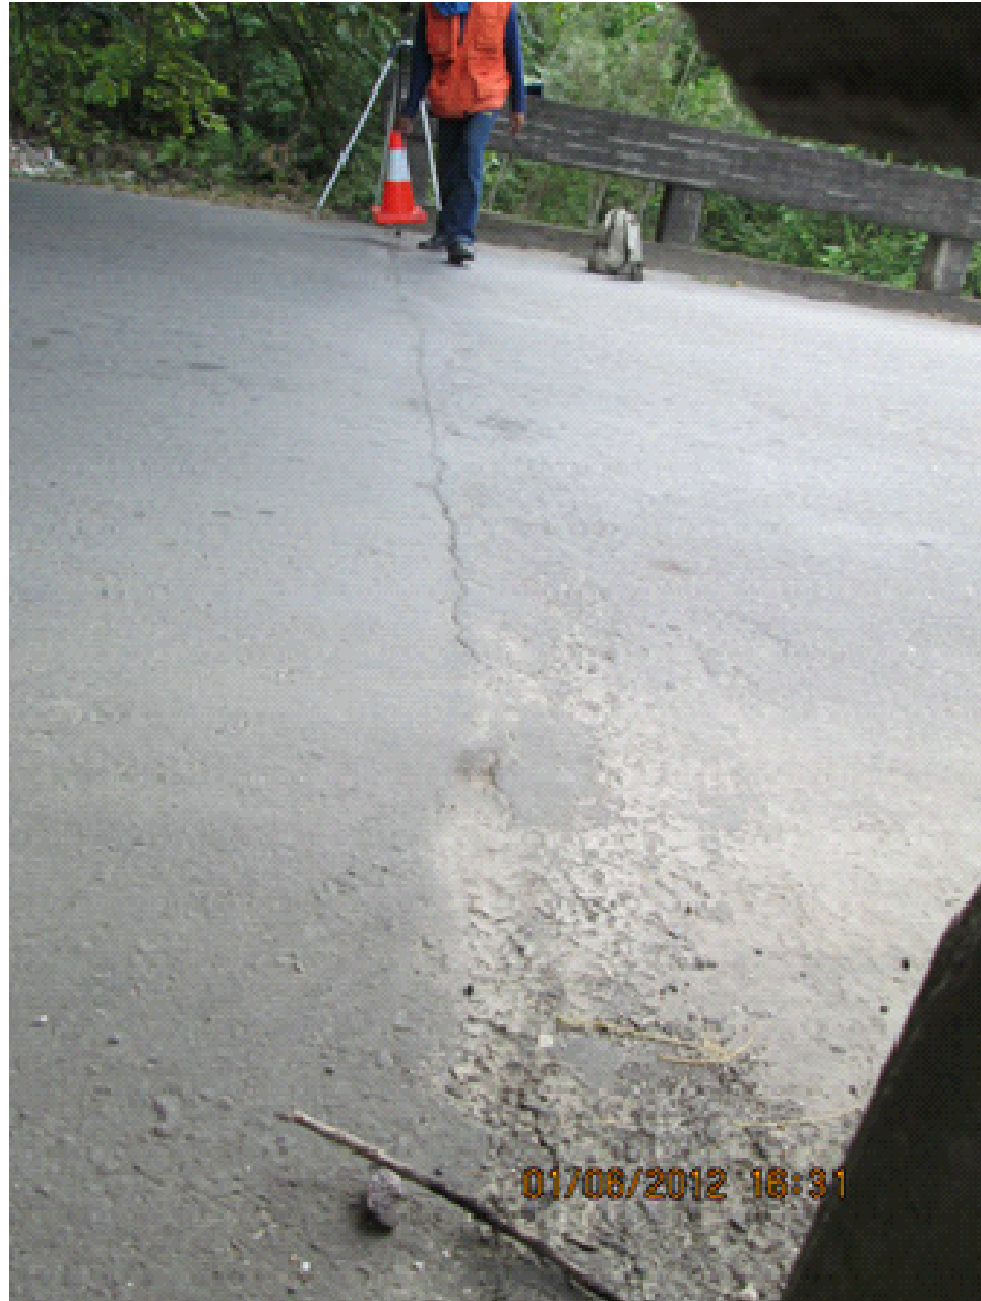
Componente.....: 2 Juntas de expansión

Calif./Mantenim....: 2 / -

Daño/Observaciones.: El puente carece de dispositivos de juntas. Se recomienda instalar juntas de goma asfáltica o similares.

Tipo de daño.....: Otro

Reparaciones.....: C Cambio a junta de goma asfáltica

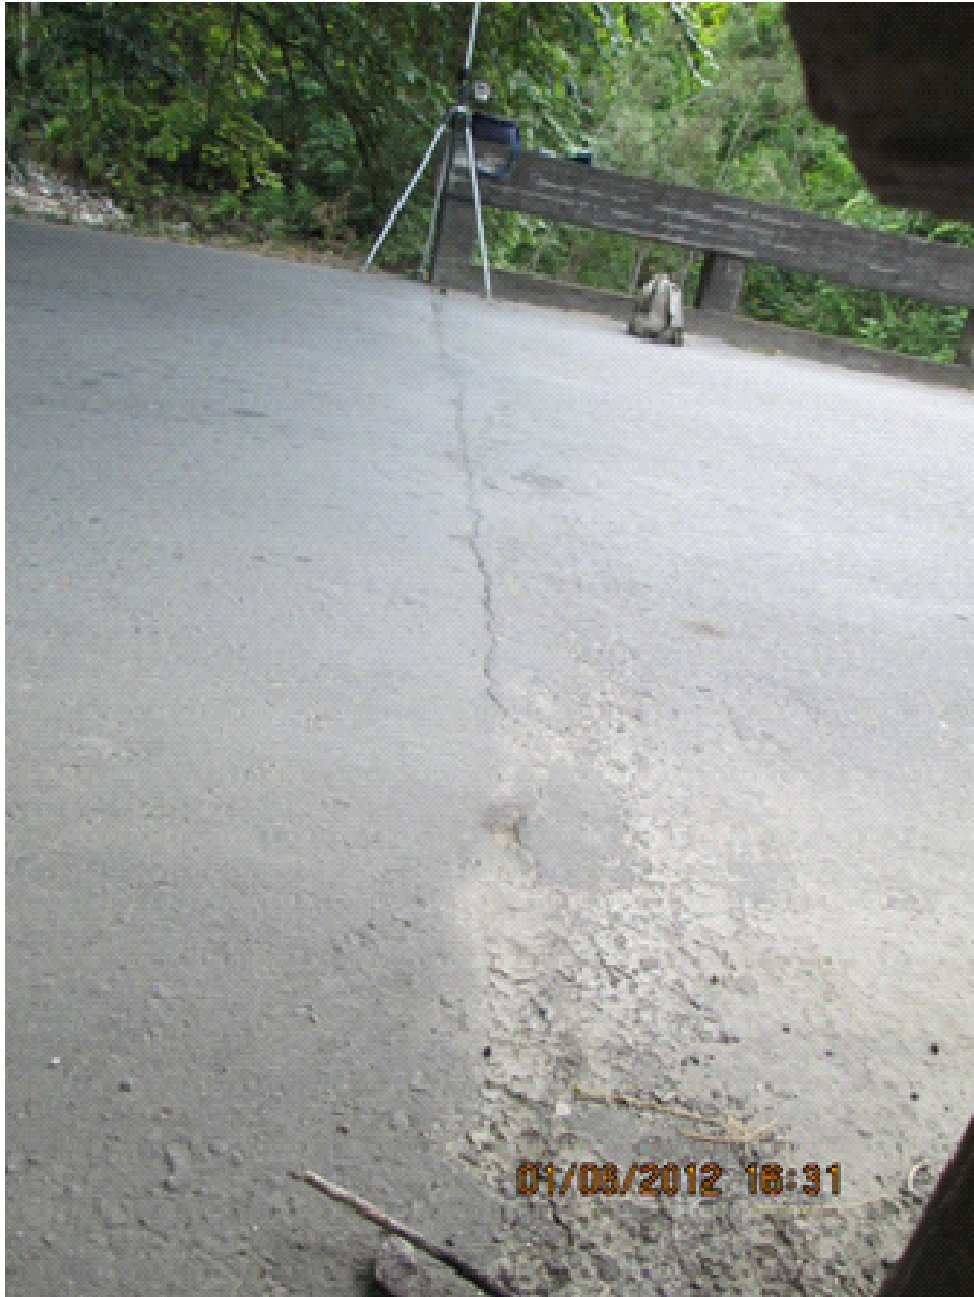
Componente.....: 2 Juntas de expansión

Calif./Mantenim....: 2 / -

Daño/Observaciones.: El puente carece de dispositivos de juntas. Se recomienda instalar juntas de goma asfáltica o similares.

Tipo de daño.....: Otro

Reparaciones.....: C Cambio a junta de goma asfáltica

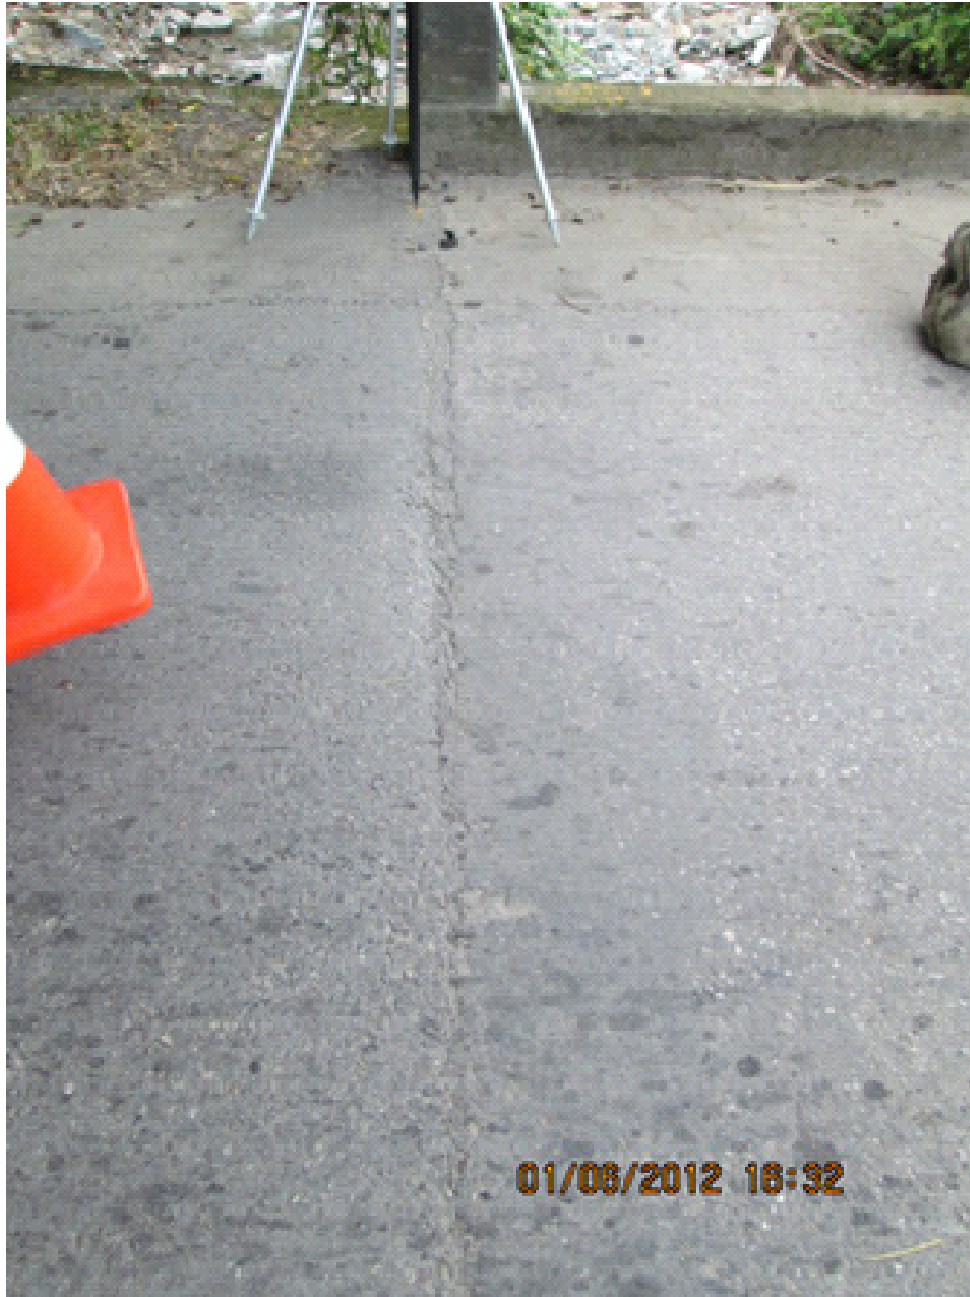
Componente.....: 2 Juntas de expansión

Calif./Mantenim....: 2 / -

Daño/Observaciones.: El puente carece de dispositivos de juntas. Se recomienda instalar juntas de goma asfáltica o similares.

Tipo de daño.....: Otro

Reparaciones.....: C Cambio a junta de goma asfáltica

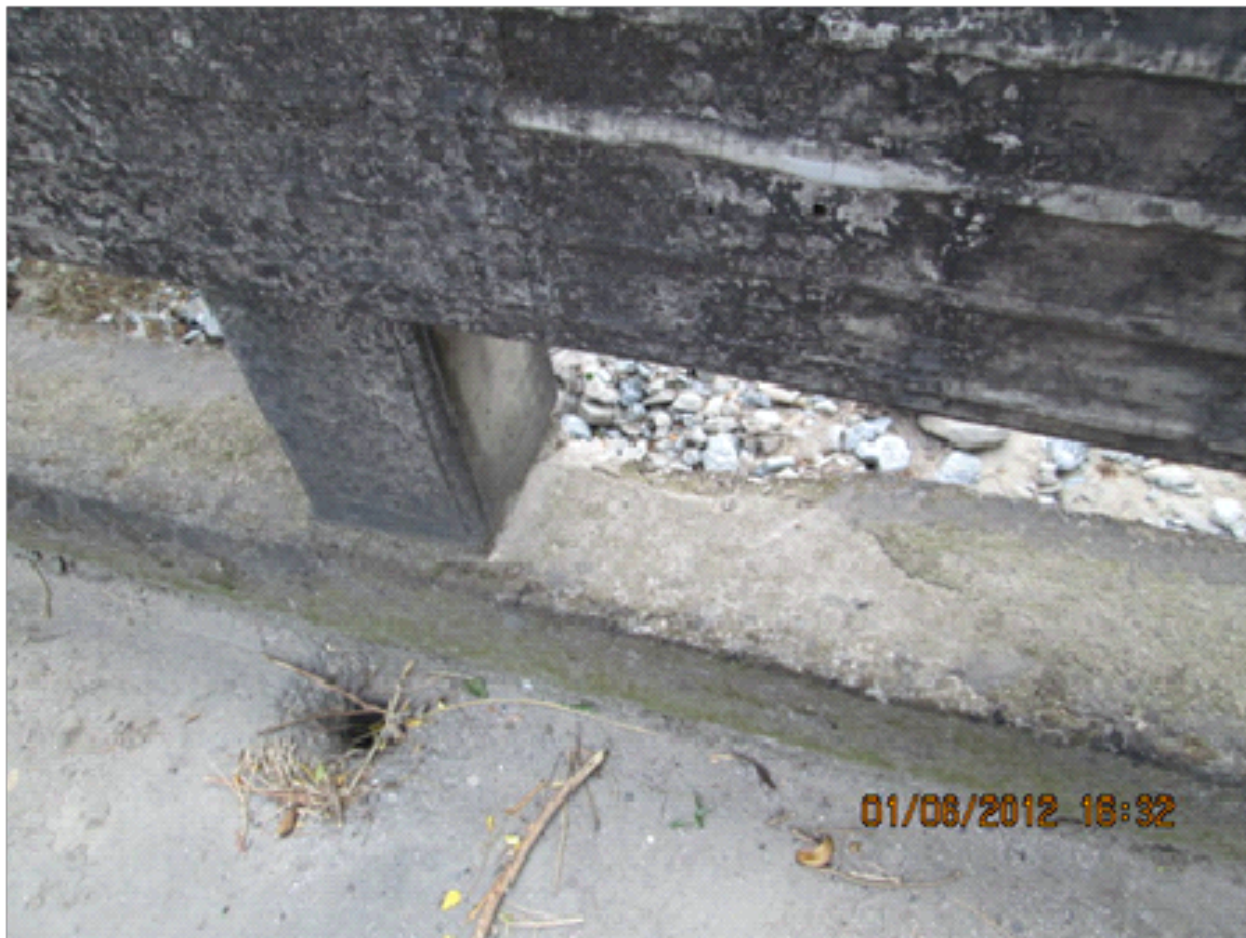
Componente.....: 3 Andenes/Bordillos
Calif./Mantenim....: 1 / -
Daño/Observaciones.: Se observaron manchas de humedad, vegetación y falta de pintura. Requieren labores de mantenimiento rutinario.
Tipo de daño.....: Otro

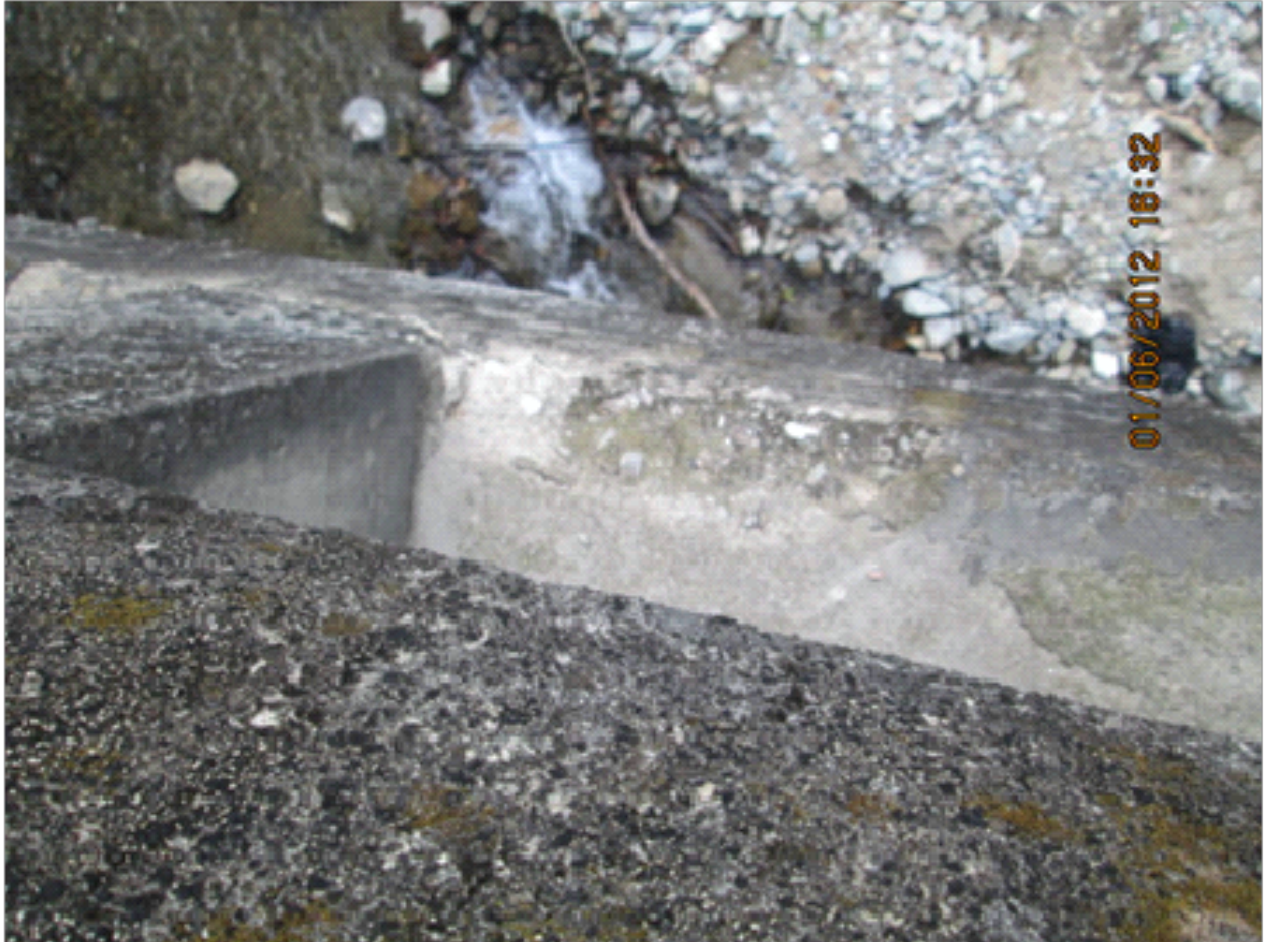
Componente.....: 3 Andenes/Bordillos

Calif./Mantenim....: 1 / -

Daño/Observaciones.: Se observaron manchas de humedad, vegetación y falta de pintura. Requieren labores de mantenimiento rutinario.

Tipo de daño.....: Otro

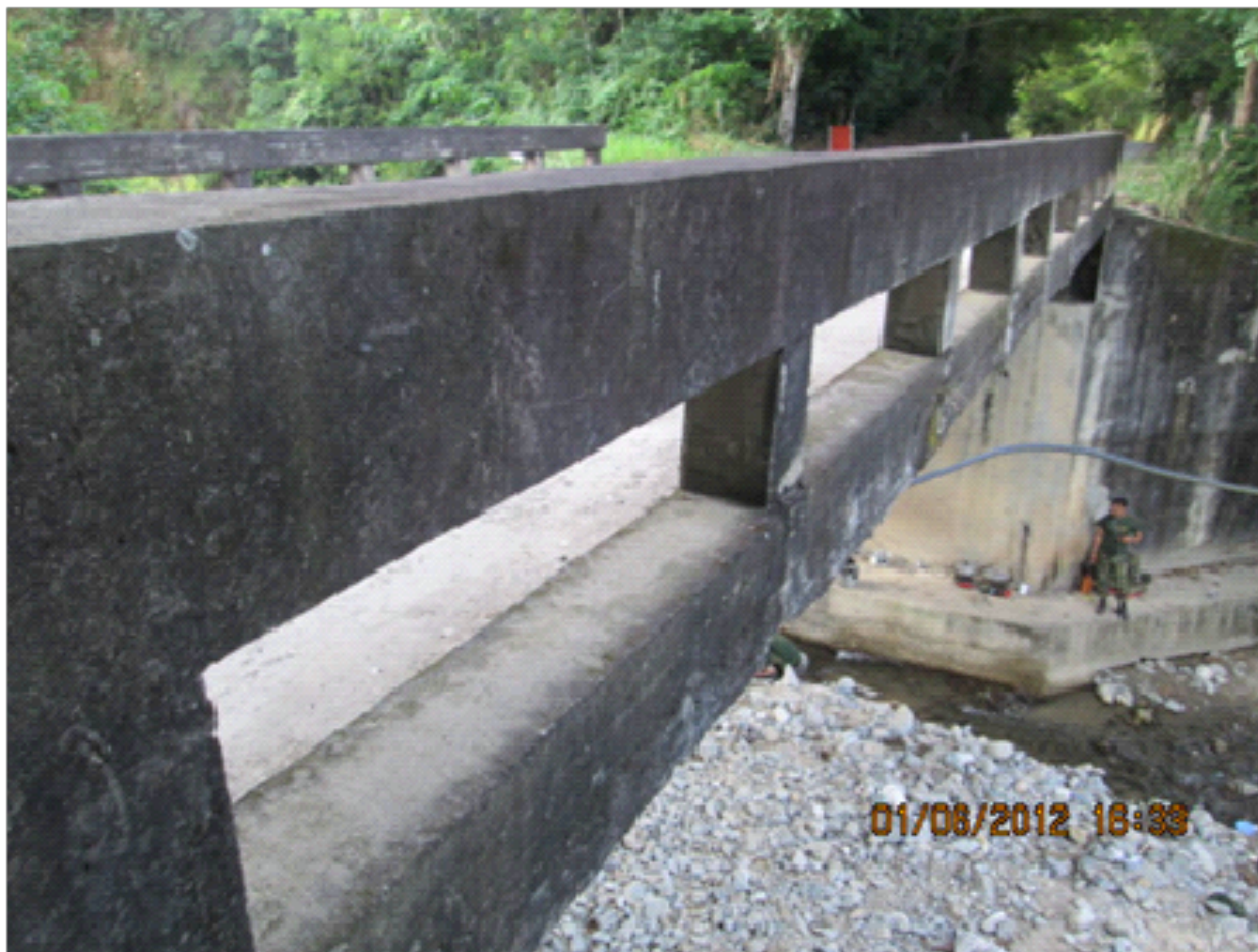
Componente.....: 3 Andenes/Bordillos
Calif./Mantenim....: 1 / -
Daño/Observaciones.: Se observaron manchas de humedad, vegetación y falta de pintura. Requieren labores de mantenimiento rutinario.
Tipo de daño.....: Otro

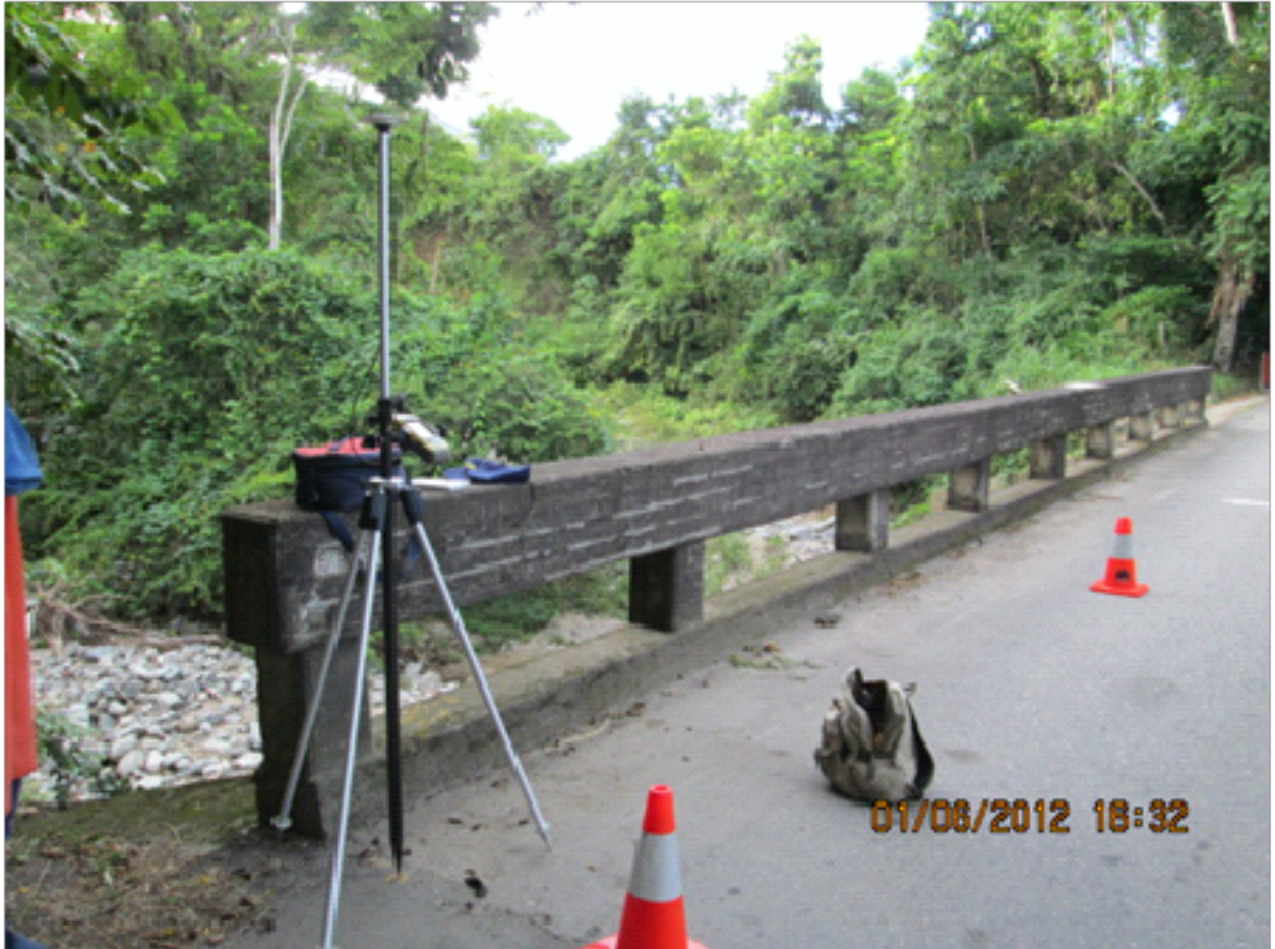
Componente.....: 4 Barandas

Calif./Mantenim....: 1 / -

Daño/Observaciones.: El concreto presenta manchas de humedad y carecen de pintura reflectiva. Requieren labores de mantenimiento rutinario.

Tipo de daño.....: Otro

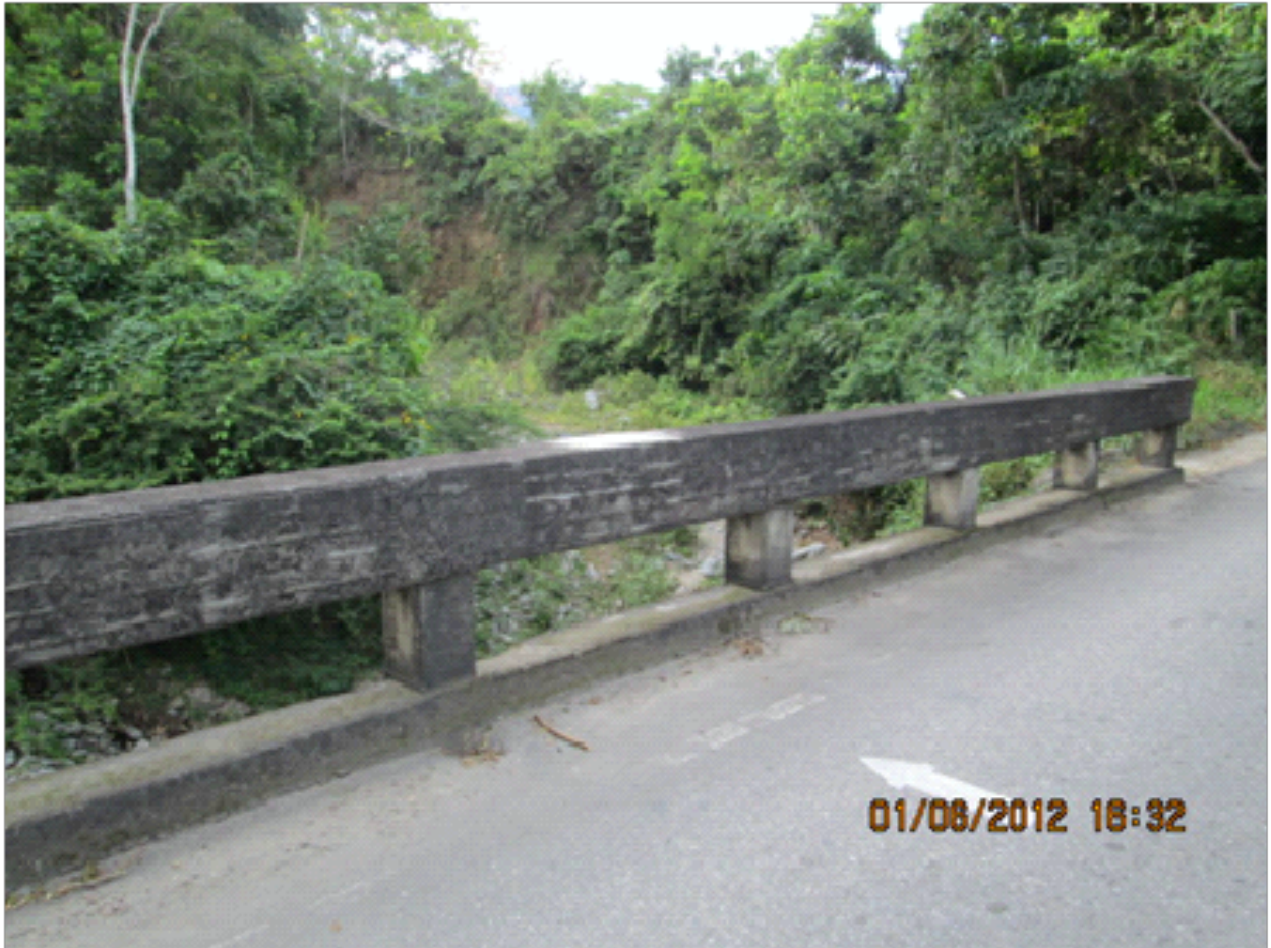
Componente.....: 4 Barandas

Calif./Mantenim....: 1 / -

Daño/Observaciones.: El concreto presenta manchas de humedad y carecen de pintura reflectiva. Requieren labores de mantenimiento rutinario.

Tipo de daño.....: Otro

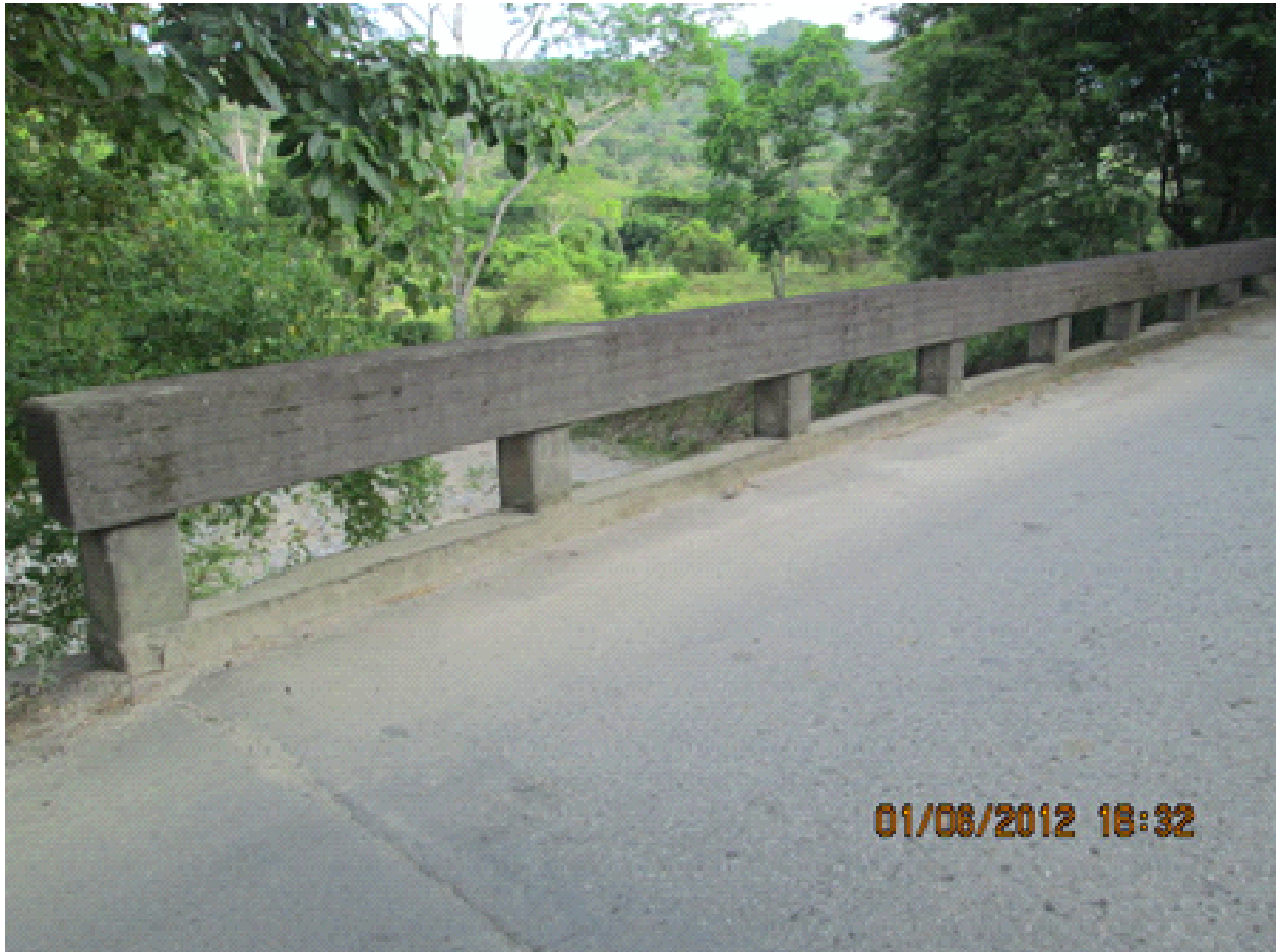
Componente.....: 4 Barandas

Calif./Mantenim....: 1 / -

Daño/Observaciones.: El concreto presenta manchas de humedad y carecen de pintura reflectiva. Requieren labores de mantenimiento rutinario.

Tipo de daño.....: Otro

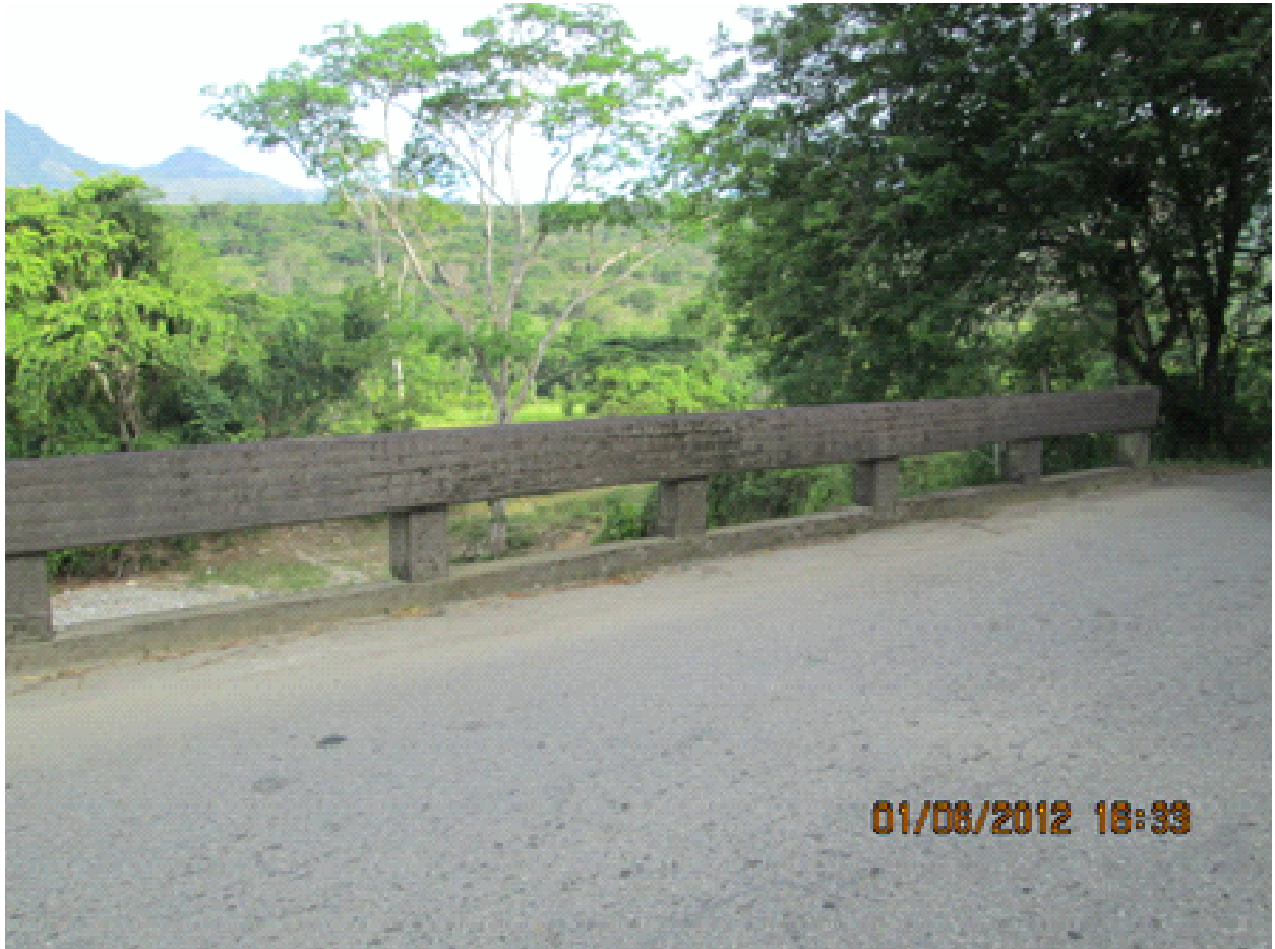
Componente.....: 4 Barandas

Calif./Mantenim....: 1 / -

Daño/Observaciones.: El concreto presenta manchas de humedad y carecen de pintura reflectiva. Requieren labores de mantenimiento rutinario.

Tipo de daño.....: Otro

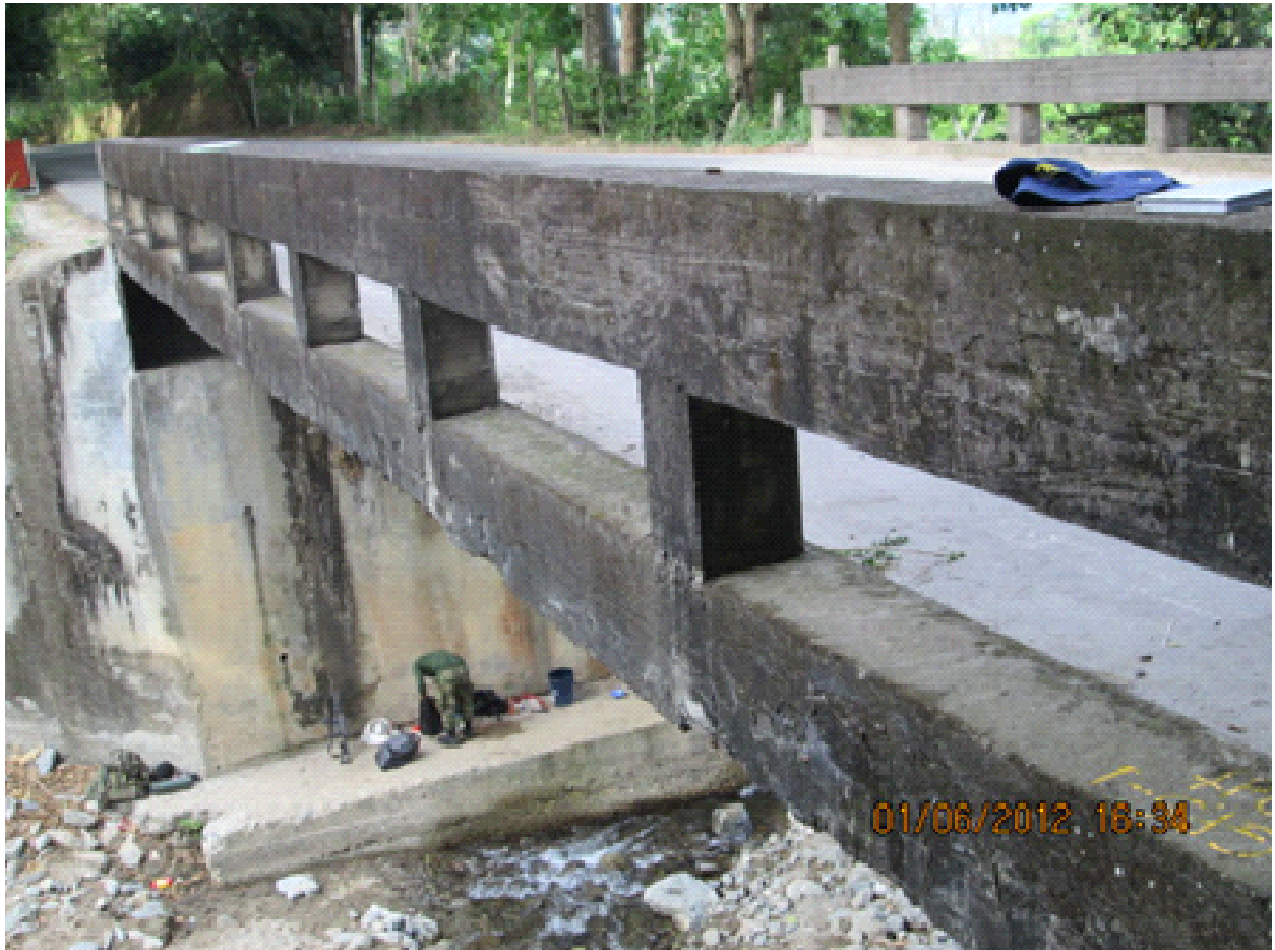
Componente.....: 4 Barandas

Calif./Mantenim....: 1 / -

Daño/Observaciones.: El concreto presenta manchas de humedad y carecen de pintura reflectiva. Requieren labores de mantenimiento rutinario.

Tipo de daño.....: Otro

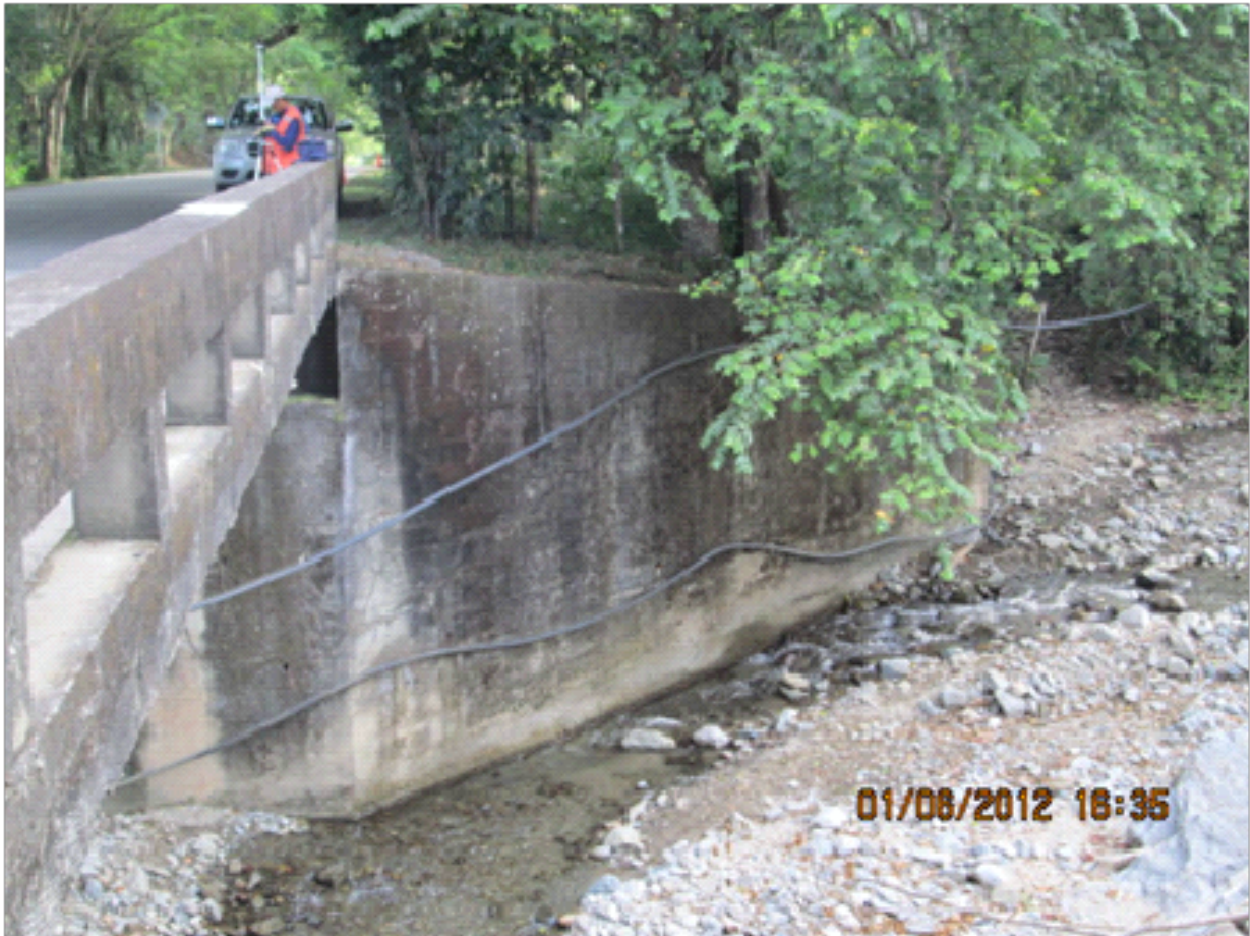
Componente.....: 5 Conos/Taludes
Calif./Mantenim....: 1 / -
Daño/Observaciones.: Se observó en buen estado

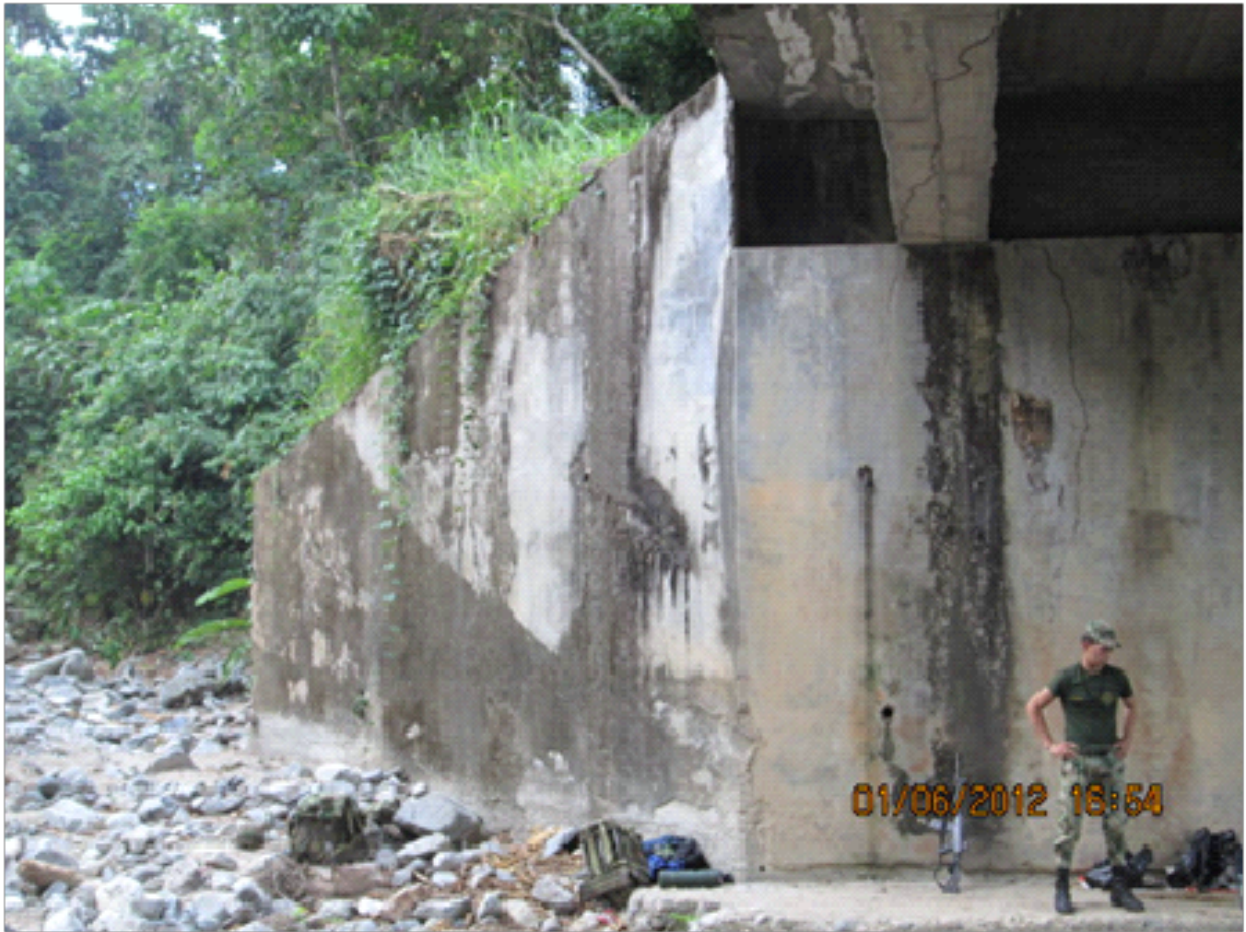
Componente.....: 5 Conos/Taludes
Calif./Mantenim....: 1 / -
Daño/Observaciones.: Se observó en buen estado

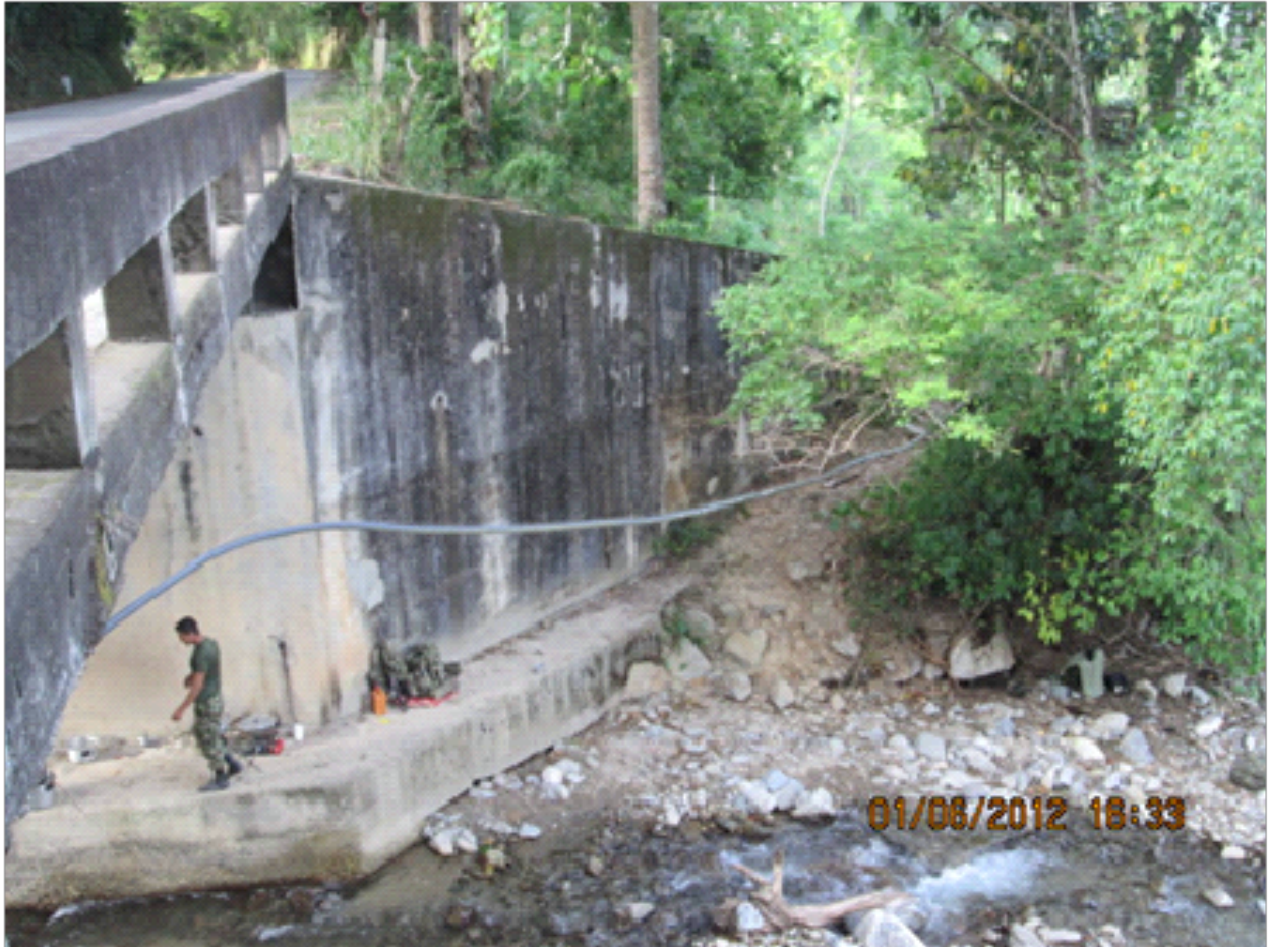
Componente.....: 6 Aletas

Calif./Mantenim....: 1 / -

Daño/Observaciones.: Se observó suciedad y vegetación en las caras expuestas de las aletas. Requieren labores de mantenimiento rutinario.

Tipo de daño.....: Otro

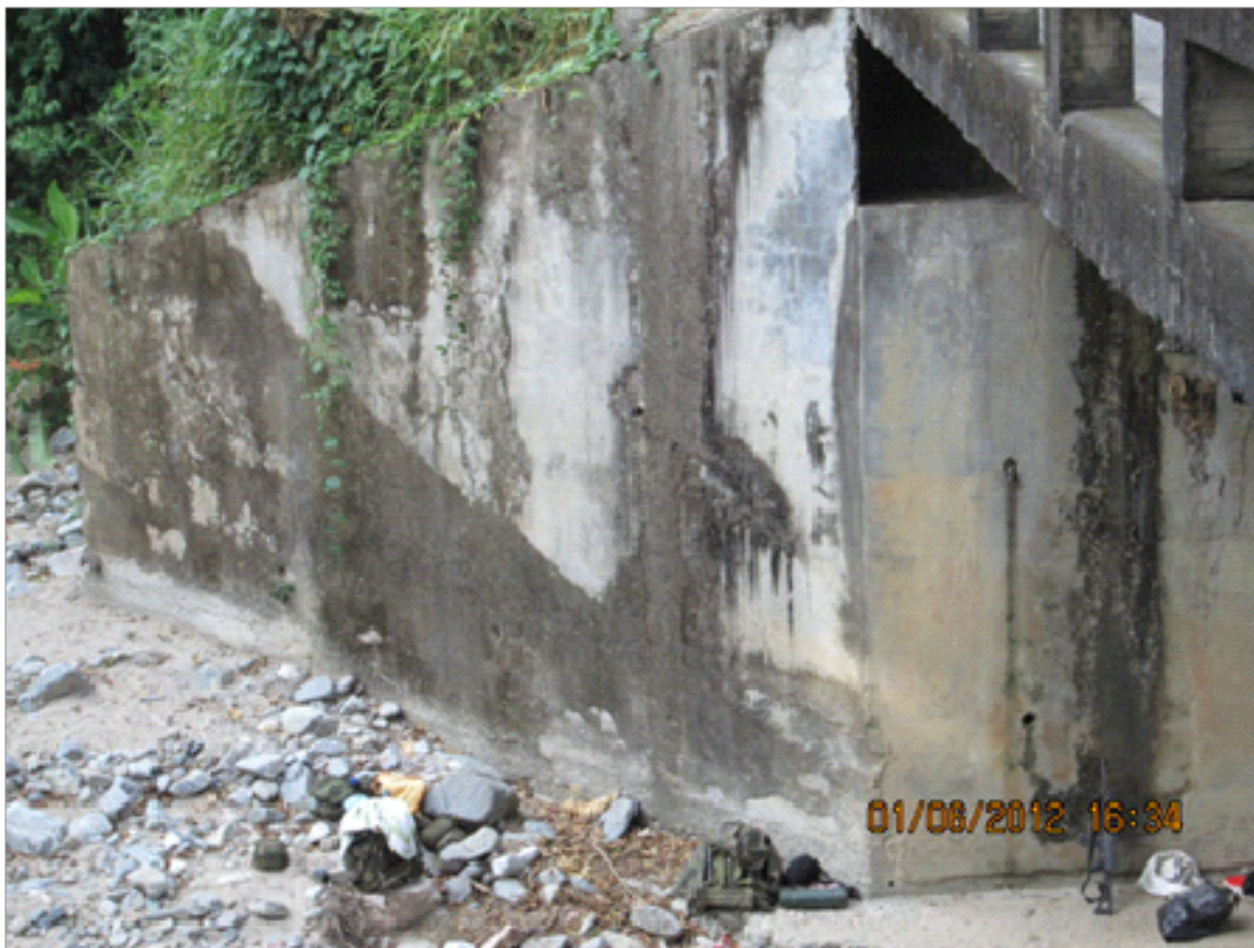
Componente.....: 6 Aletas

Calif./Mantenim....: 1 / -

Daño/Observaciones.: Se observó suciedad y vegetación en las caras expuestas de las aletas. Requieren labores de mantenimiento rutinario.

Tipo de daño.....: Otro
