SDC/INV	SiPuCol	Fecha	Hoja
	Informe de inspección principal	13/08/12	1
18-7008-006.00 Remolina 2			
Regional.....: 18 Norte de Santander			
Ruta.....: Palo de Letras - Puente Internacional			
Carretera.....: Ocaña - Sardinata			
Lado de la car...: 0			
Abscisa.....: 124+0942			
No del registro..: 1567			
Año de construcción.....:			
Año de la última reconstrucción.....:			
Paso Superior/Inferior.....: S			
Dir. de abs. de la carretera principal.: E			
Requisitos de la inspección.....: 0 Nada			
Recolección de datos : Fecha.....: 2012.06.02			
: Iniciales.....: JPV			
Posición geográfica..:			
Latitud: 8 gra 6. min N Longitud: 72 gra 49 min O Altitud: 326.35 m			
Geometría: Número de luces.....: 1			
Longitud de la luz menor (m): 16.10			
Longitud de la luz mayor (m): 16.10			
Longitud total (m): 16.10			
Ancho del tablero..... (m): 8.35			
Ancho del separador..... (m): 0.00			
Ancho del andén izquierdo (m): 0.00

SDC/INV	SiPuCol	Fecha	Hoja
	Informe de inspección principal	13/08/12	3
18-7008-006.00 Remolina 2			
Resumen cronológico:	Fecha	Actividades	
	1997.01.19	Inspección principal	
	1998.04.30	Inspección principal	
	2002.07.16	Inspección principal	
	2007.04.08	Inspección principa

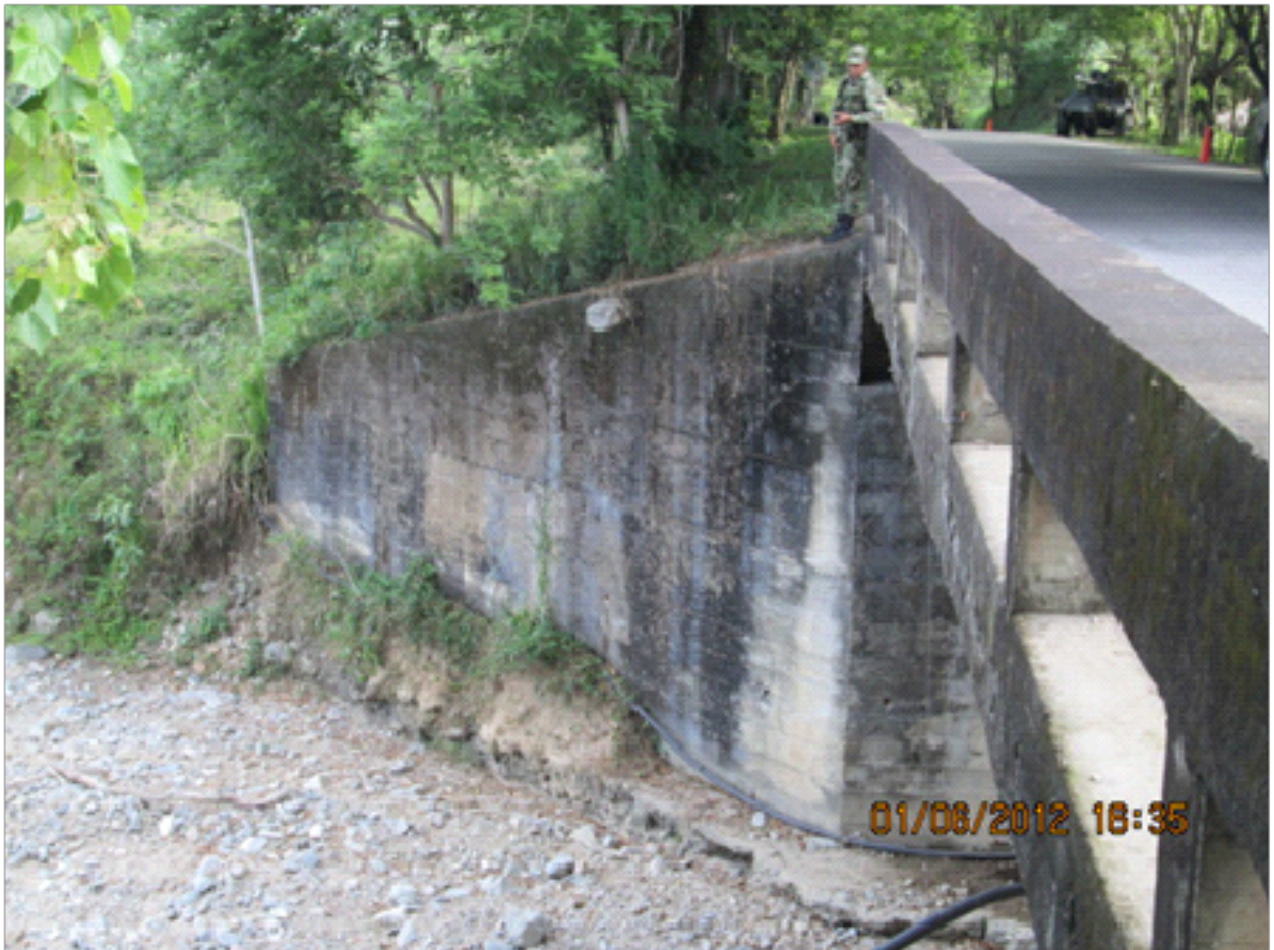
Componente.....: 6 Aletas

Calif./Mantenim....: 1 / -

Daño/Observaciones.: Se observó suciedad y vegetación en las caras expuestas de las aletas. Requieren labores de mantenimiento rutinario.

Tipo de daño.....: Otro

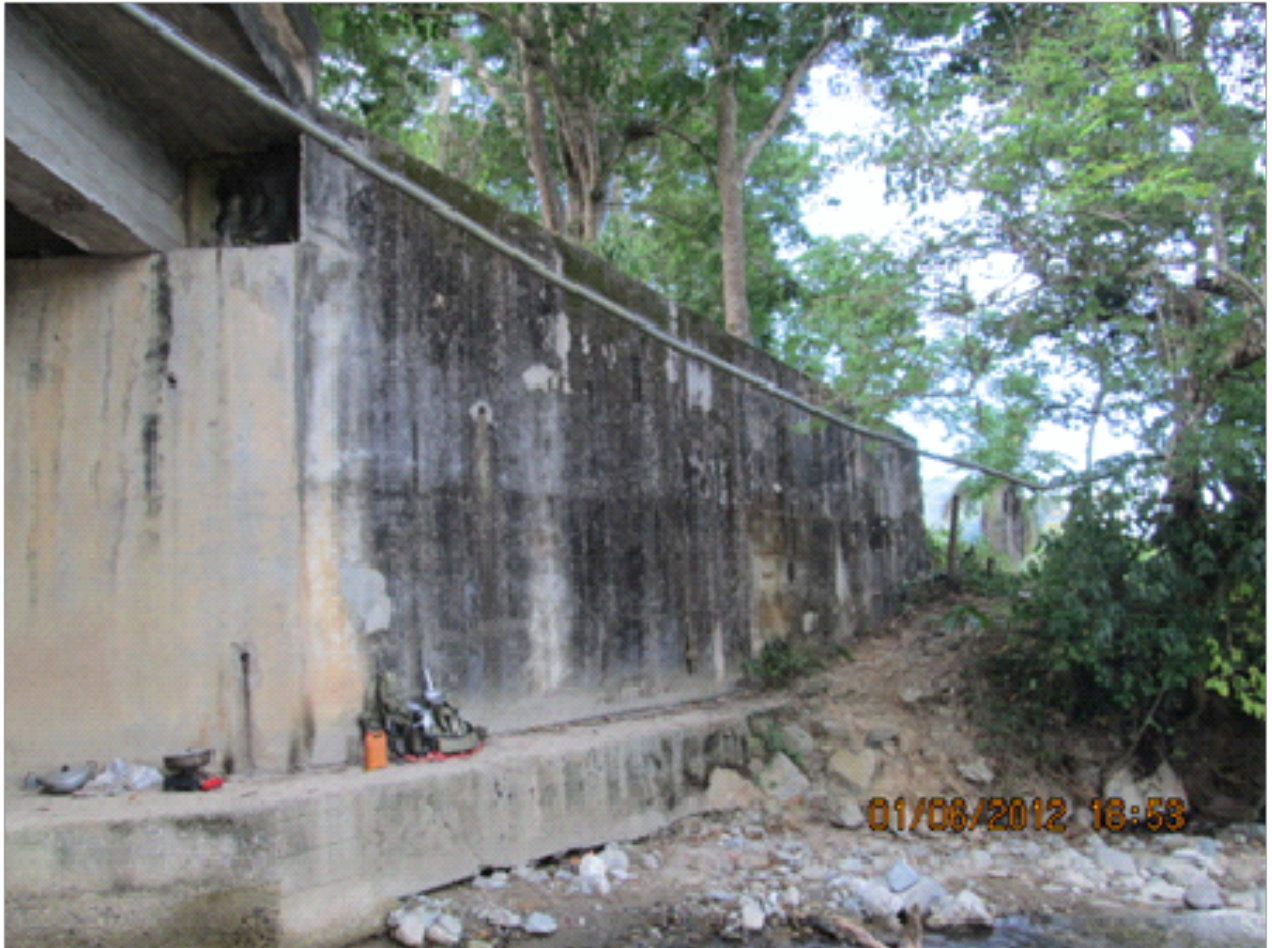
Componente.....: 6 Aletas

Calif./Mantenim....: 1 / -

Daño/Observaciones.: Se observó suciedad y vegetación en las caras expuestas de las aletas. Requieren labores de mantenimiento rutinario.

Tipo de daño.....: Otro

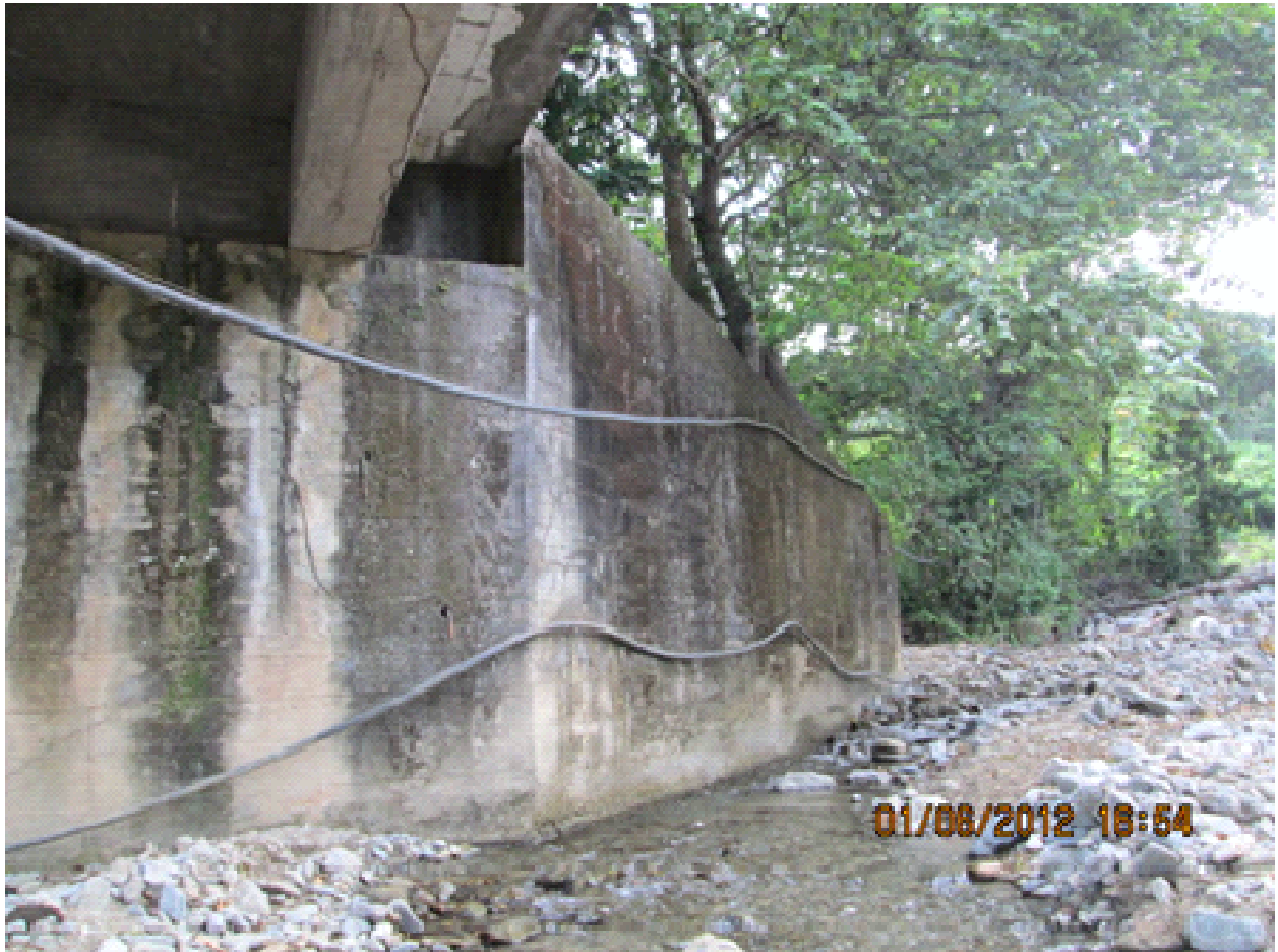
Componente.....: 6 Aletas

Calif./Mantenim....: 1 / -

Daño/Observaciones.: Se observó suciedad y vegetación en las caras expuestas de las aletas. Requieren labores de mantenimiento rutinario.

Tipo de daño.....: Otro

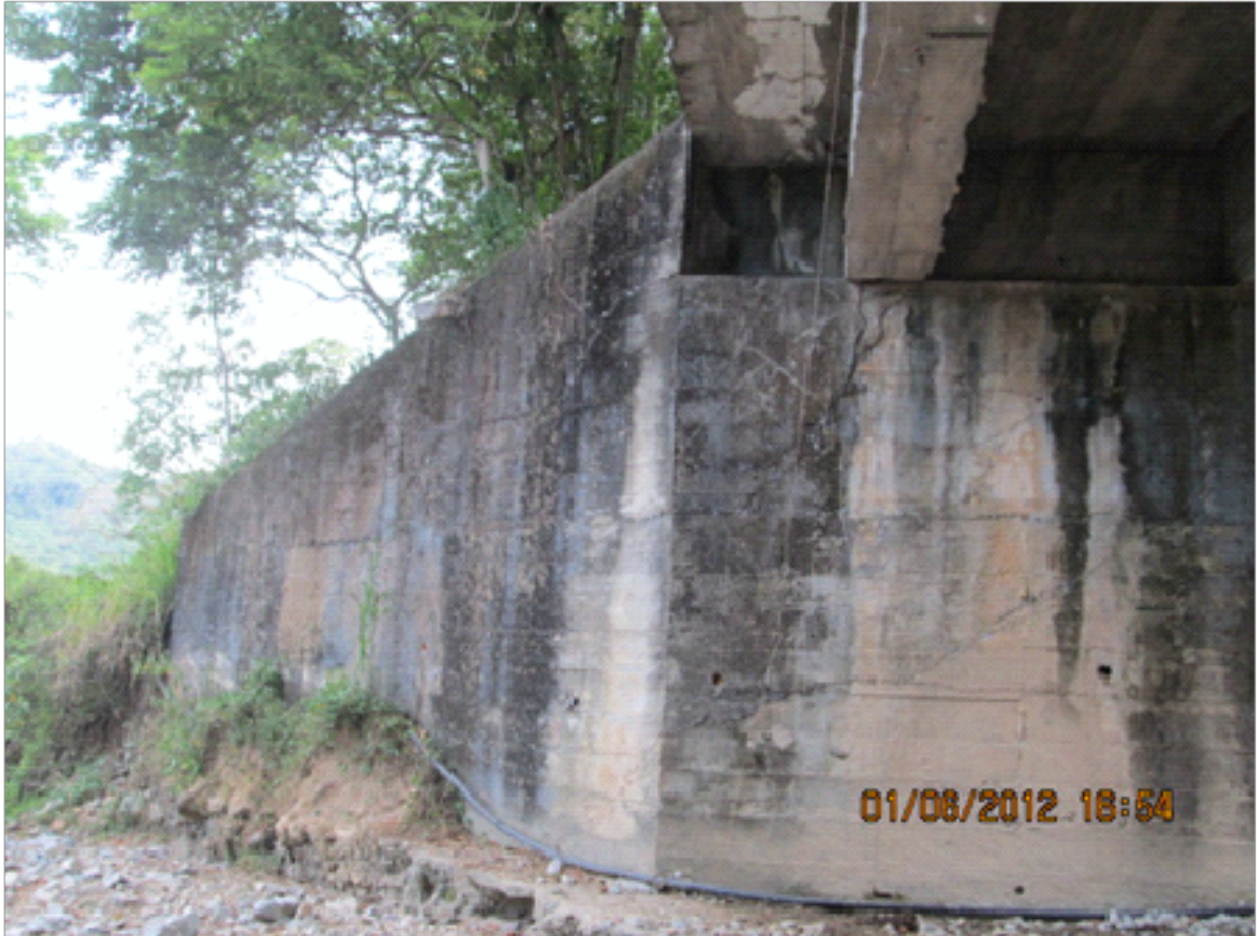
Componente.....: 6 Aletas

Calif./Mantenim....: 1 / -

Daño/Observaciones.: Se observó suciedad y vegetación en las caras expuestas de las aletas. Requieren labores de mantenimiento rutinario.

Tipo de daño.....: Otro

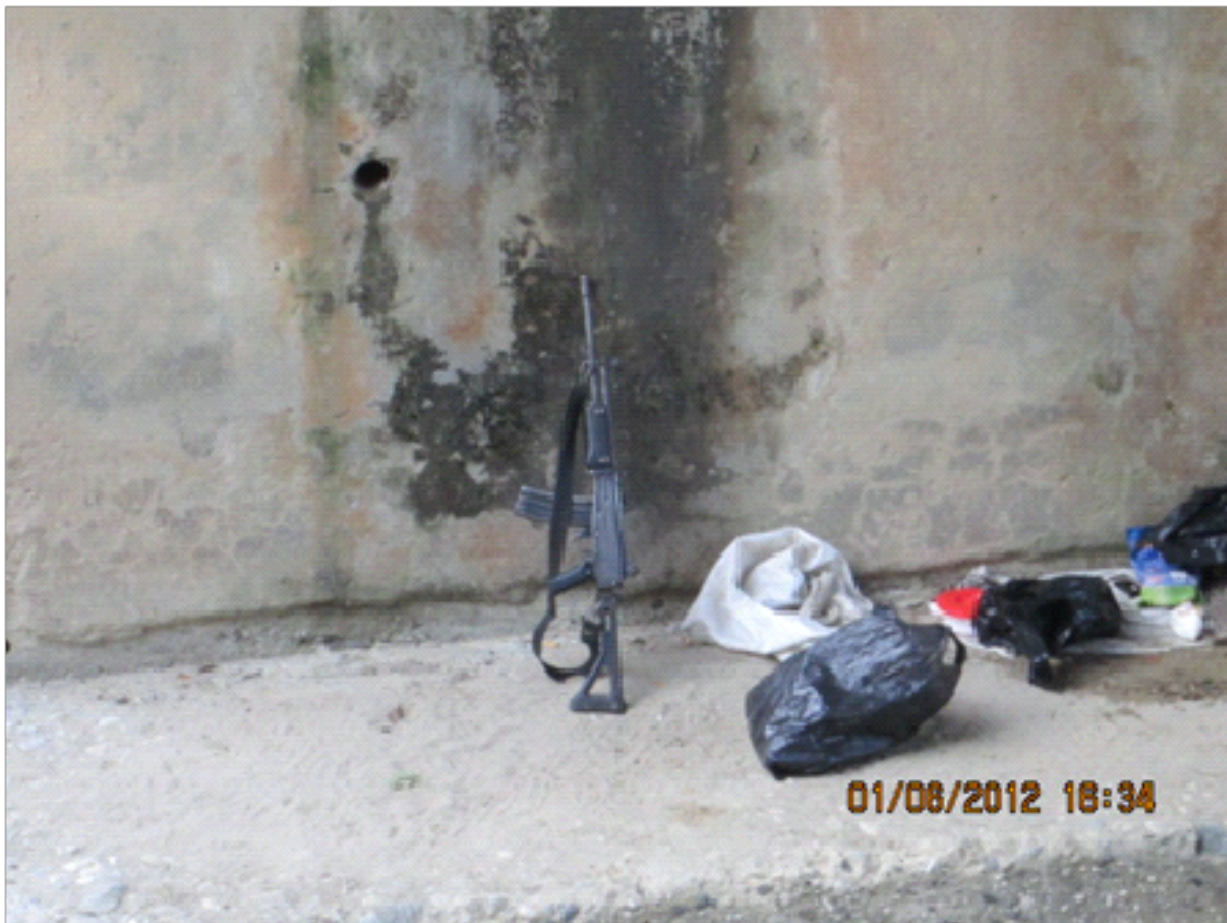
Componente.....: 7 Estribos

Calif./Mantenim....: 1 / -

Daño/Observaciones.: Los estribos presentan manchas de humedad y vegetación debido a infiltración proveniente de las juntas de expansión del puente.

Tipo de daño.....: Infiltración

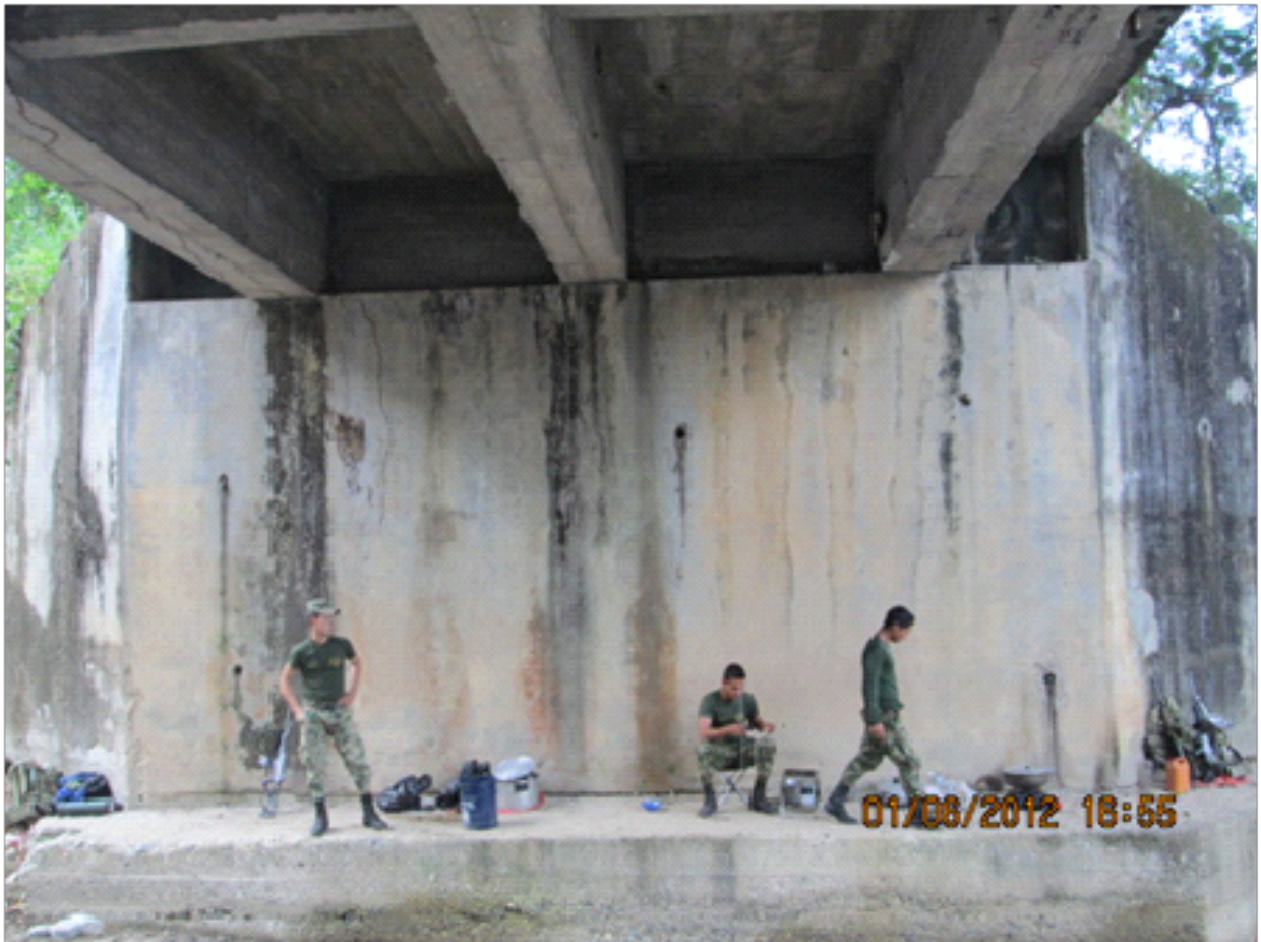
Componente.....: 7 Estribos

Calif./Mantenim....: 1 / -

Daño/Observaciones.: Los estribos presentan manchas de humedad y vegetación debido a infiltración proveniente de las juntas de expansión del puente.

Tipo de daño.....: Infiltración

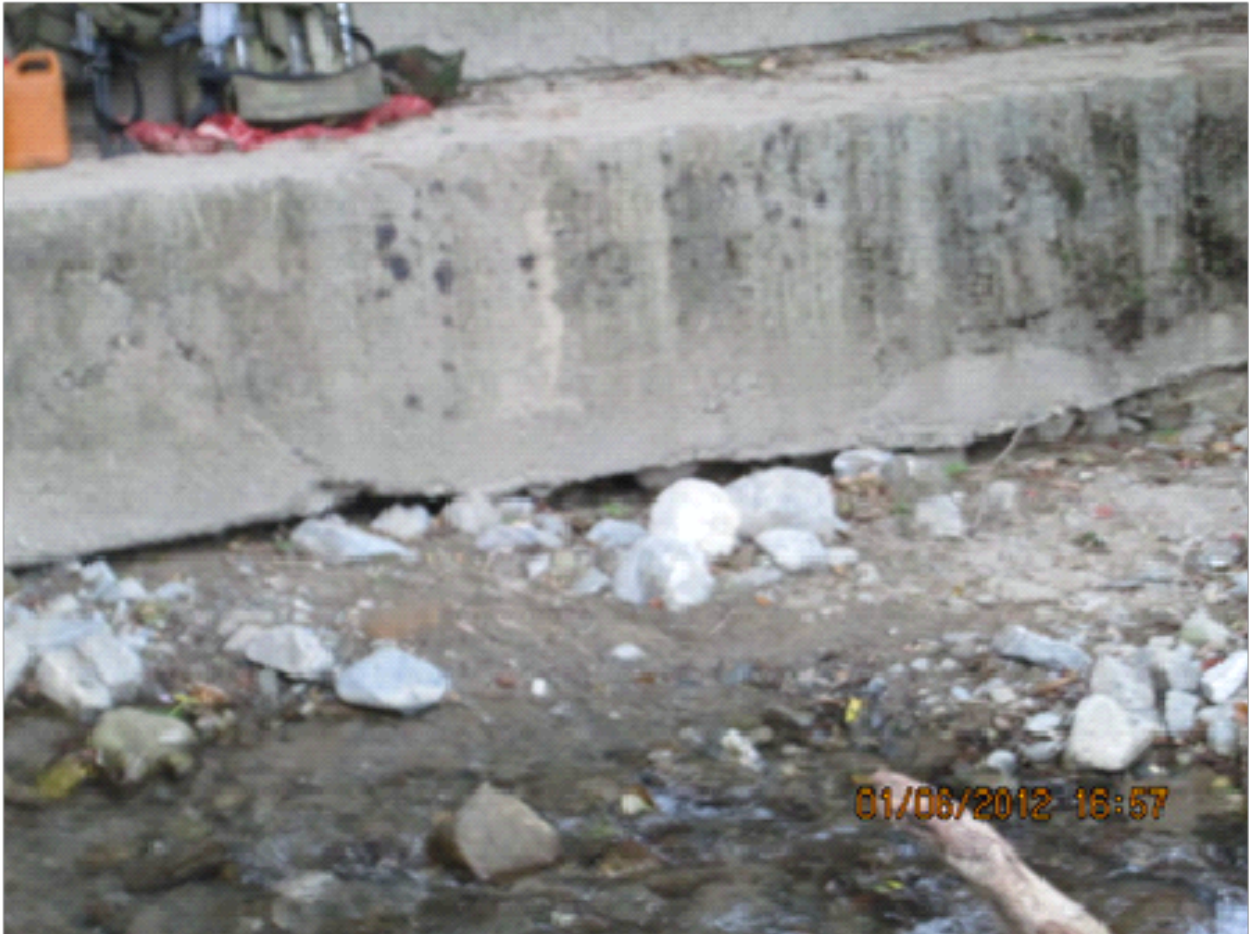
Componente.....: 7 Estribos

Calif./Mantenim....: 1 / -

Daño/Observaciones.: Los estribos presentan manchas de humedad y vegetación debido a infiltración proveniente de las juntas de expansión del puente.

Tipo de daño.....: Infiltración

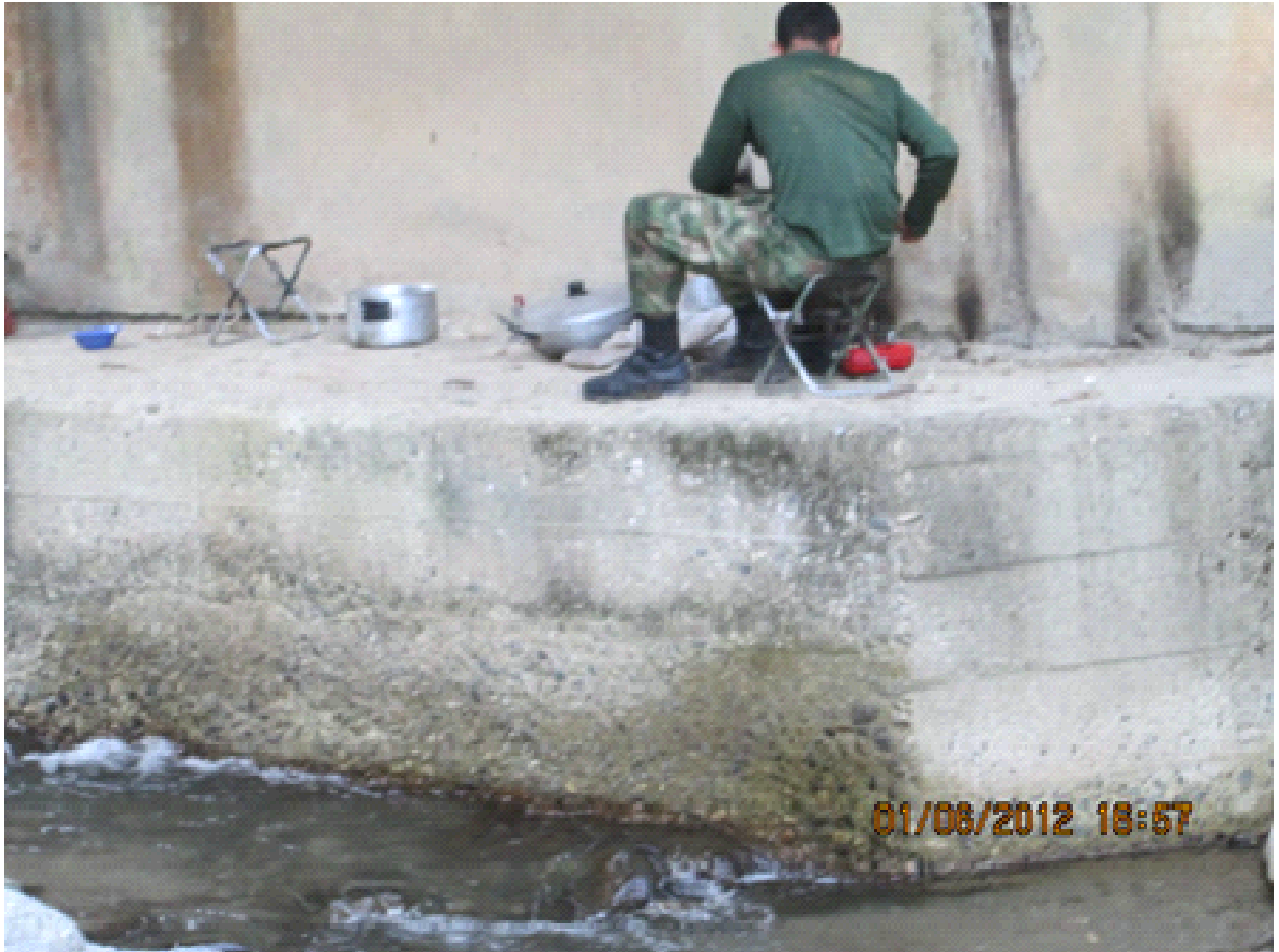
Componente.....: 7 Estribos
Calif./Mantenim....: 1 / -
Daño/Observaciones.: Los estribos presentan manchas de humedad y vegetación debido a infiltración proveniente de las juntas de expansión del puente.
Tipo de daño.....: Infiltración

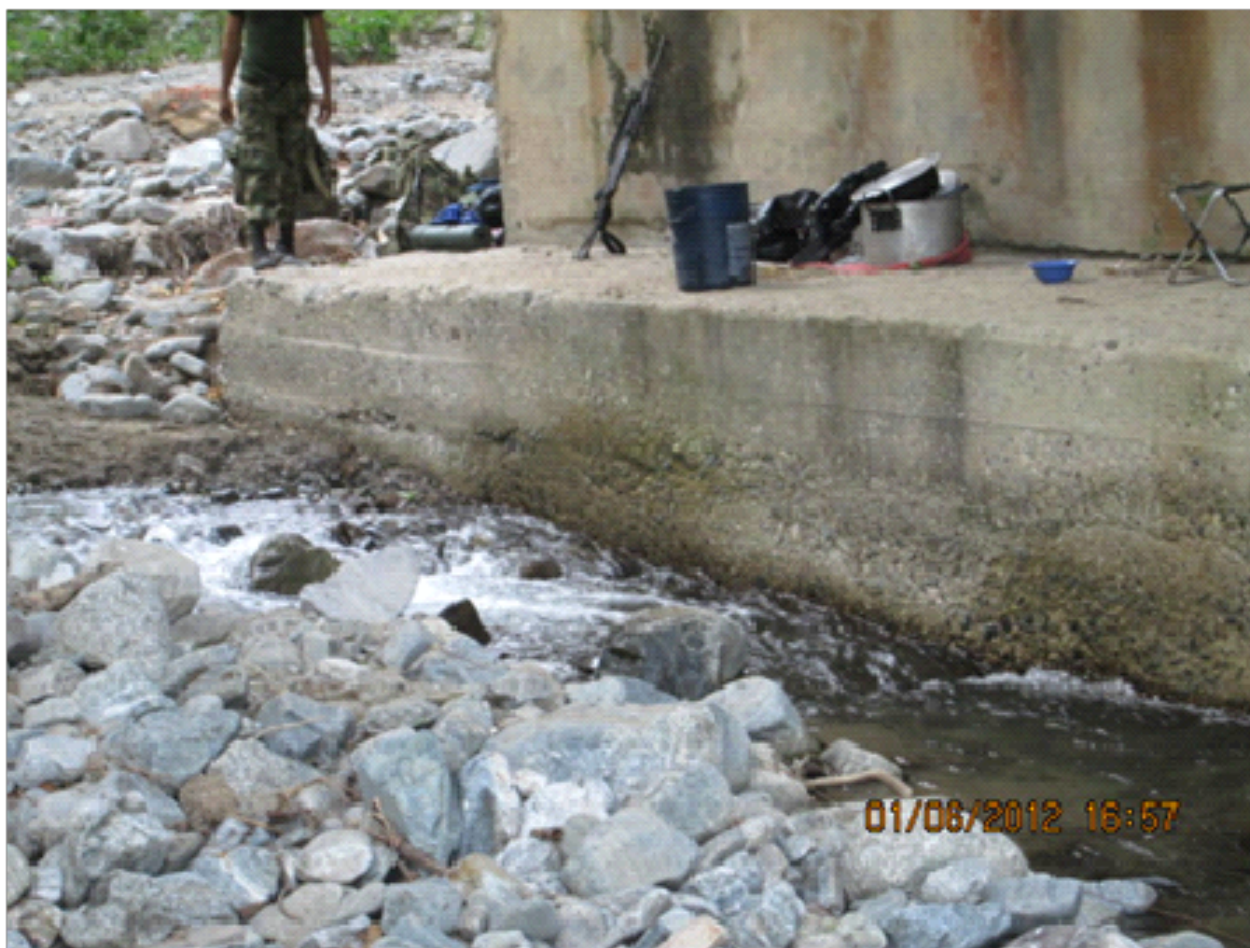
Componente.....: 7 Estribos

Calif./Mantenim....: 1 / -

Daño/Observaciones.: Los estribos presentan manchas de humedad y vegetación debido a infiltración proveniente de las juntas de expansión del puente.

Tipo de daño.....: Infiltración

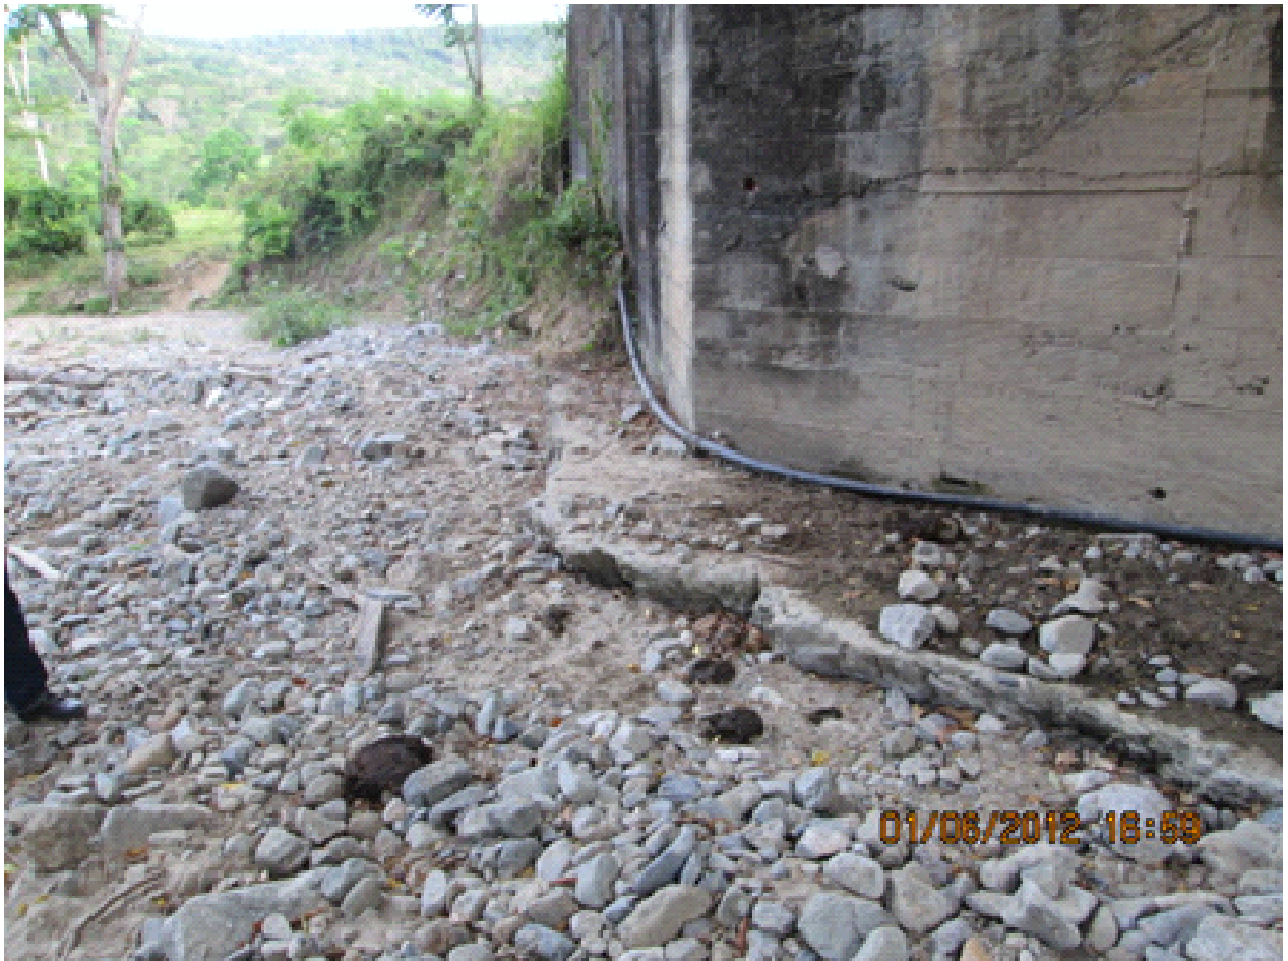
Componente.....: 7 Estribos

Calif./Mantenim....: 1 / -

Daño/Observaciones.: Los estribos presentan manchas de humedad y vegetación debido a infiltración proveniente de las juntas de expansión del puente.

Tipo de daño.....: Infiltración

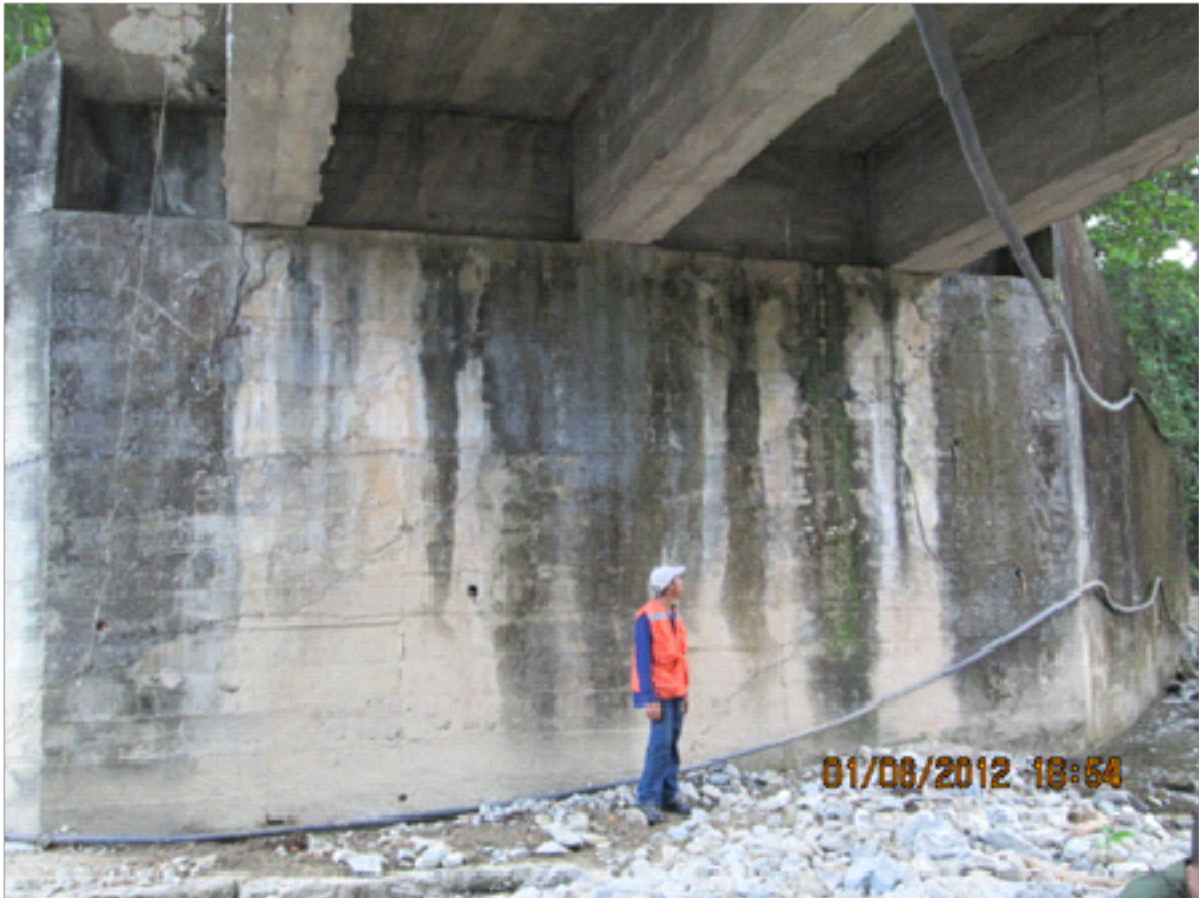
Componente.....: 9 Apoyos

Calif./Mantenim....: 1 / -

Daño/Observaciones.: Manchas de humedad debido a infiltración y
acumulación de tierra en zonas de apoyo.

Tipo de daño.....: Infiltración

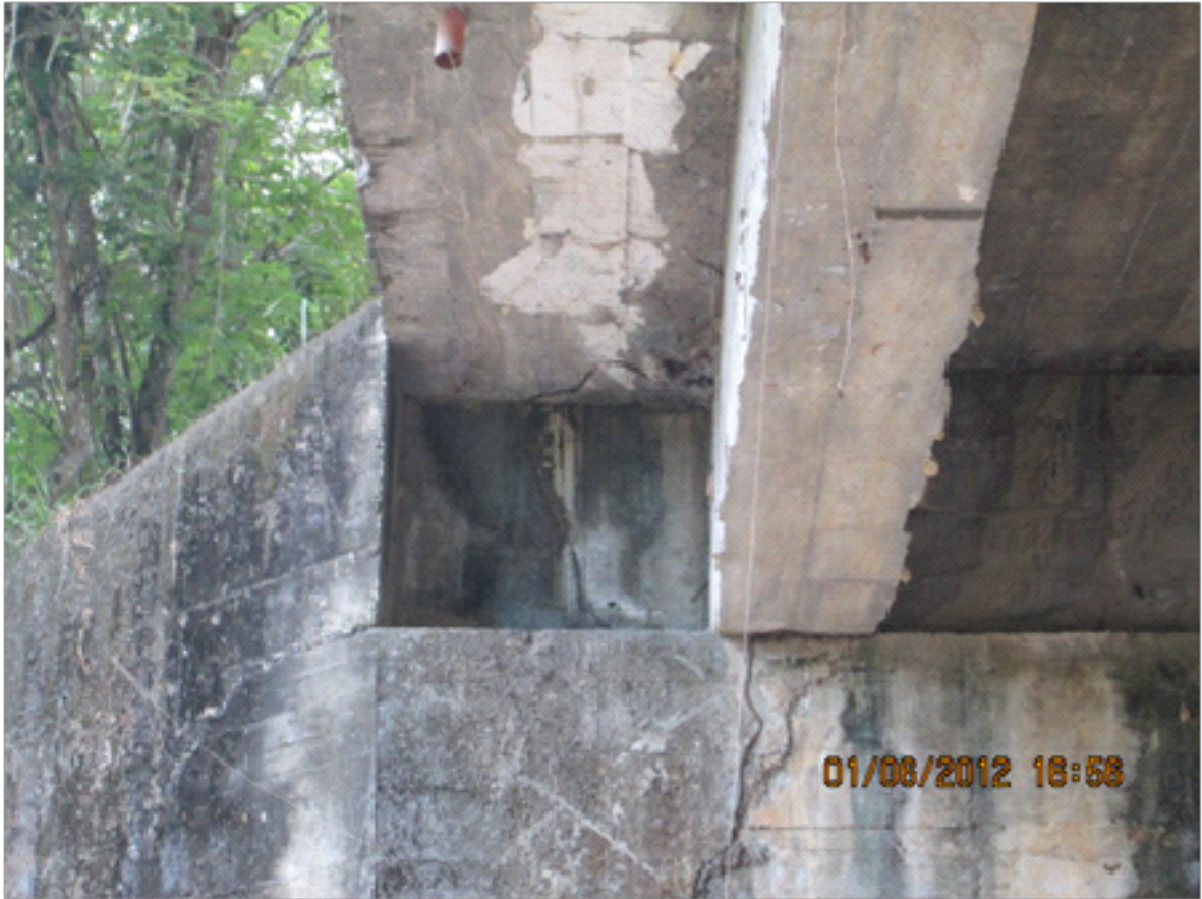
Componente.....: 9 Apoyos
Calif./Mantenim....: 1 / -
Daño/Observaciones.: Manchas de humedad debido a infiltración y
acumulación de tierra en zonas de apoyo.
Tipo de daño.....: Infiltración

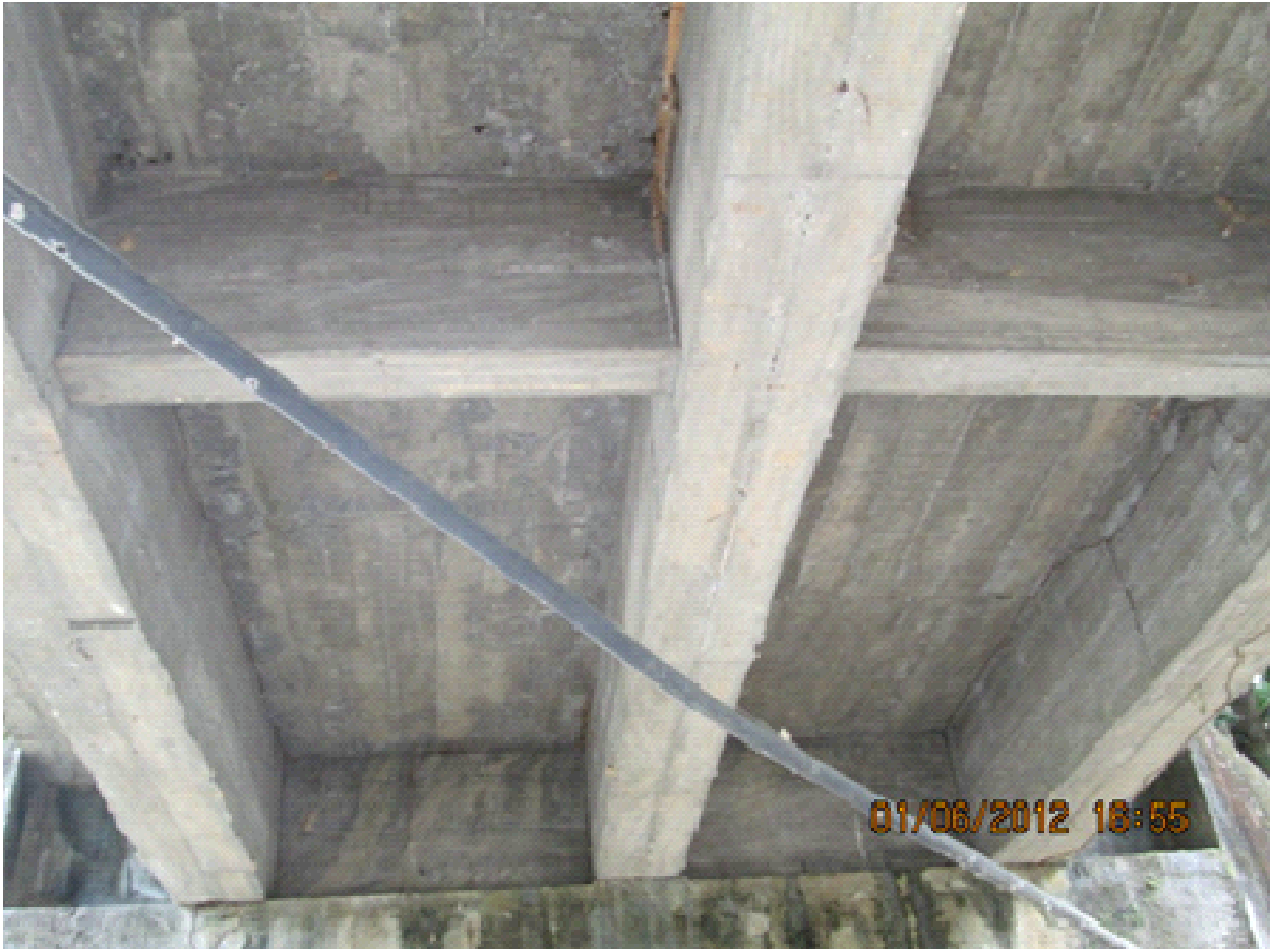
Componente.....: 10 Losa

Calif./Mantenim....: 0 / -

Daño/Observaciones.: Se observó algunas manchas de humedad.

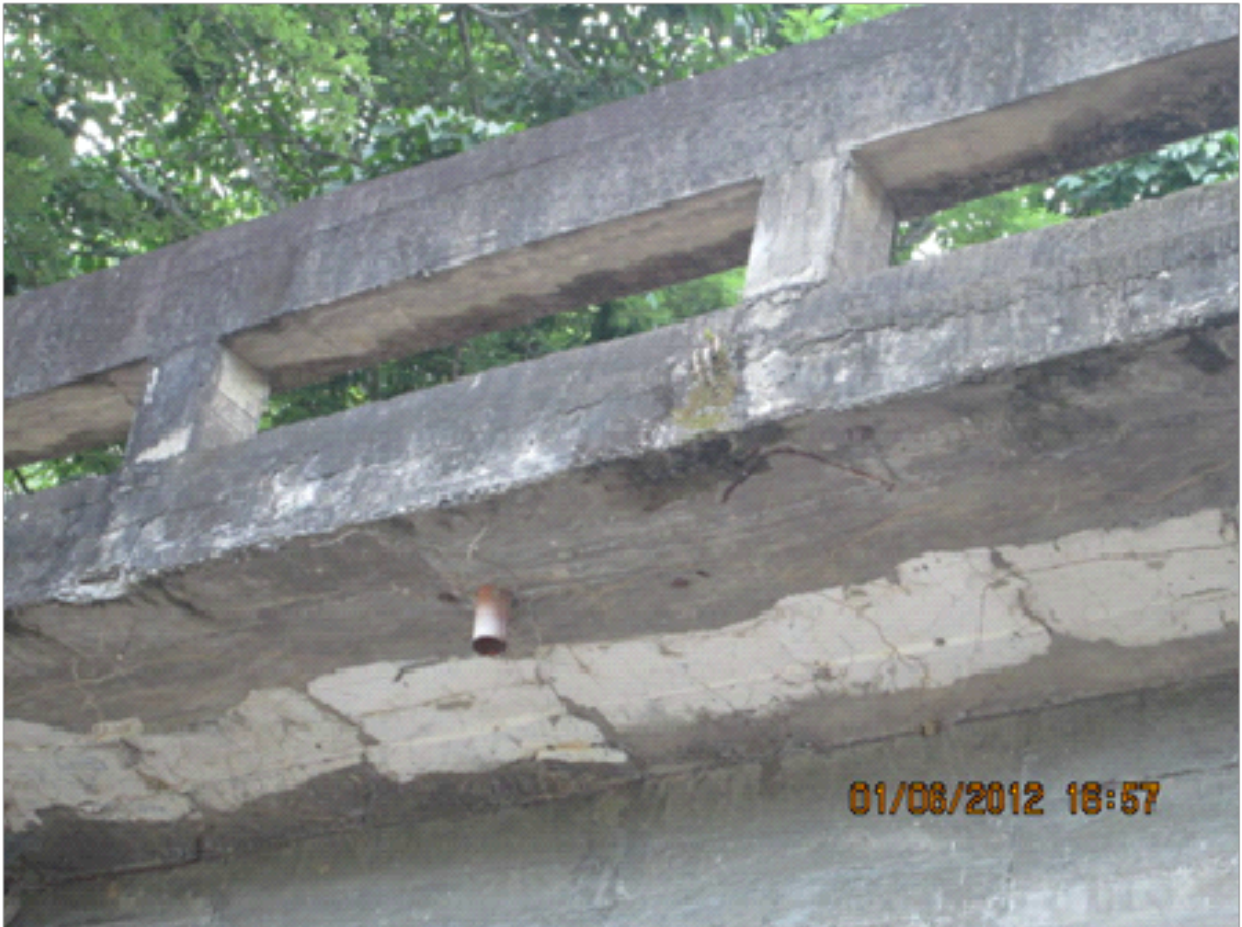
Componente.....: 10 Losa

Calif./Mantenim....: 0 / -

Daño/Observaciones.: Se observó algunas manchas de humedad.

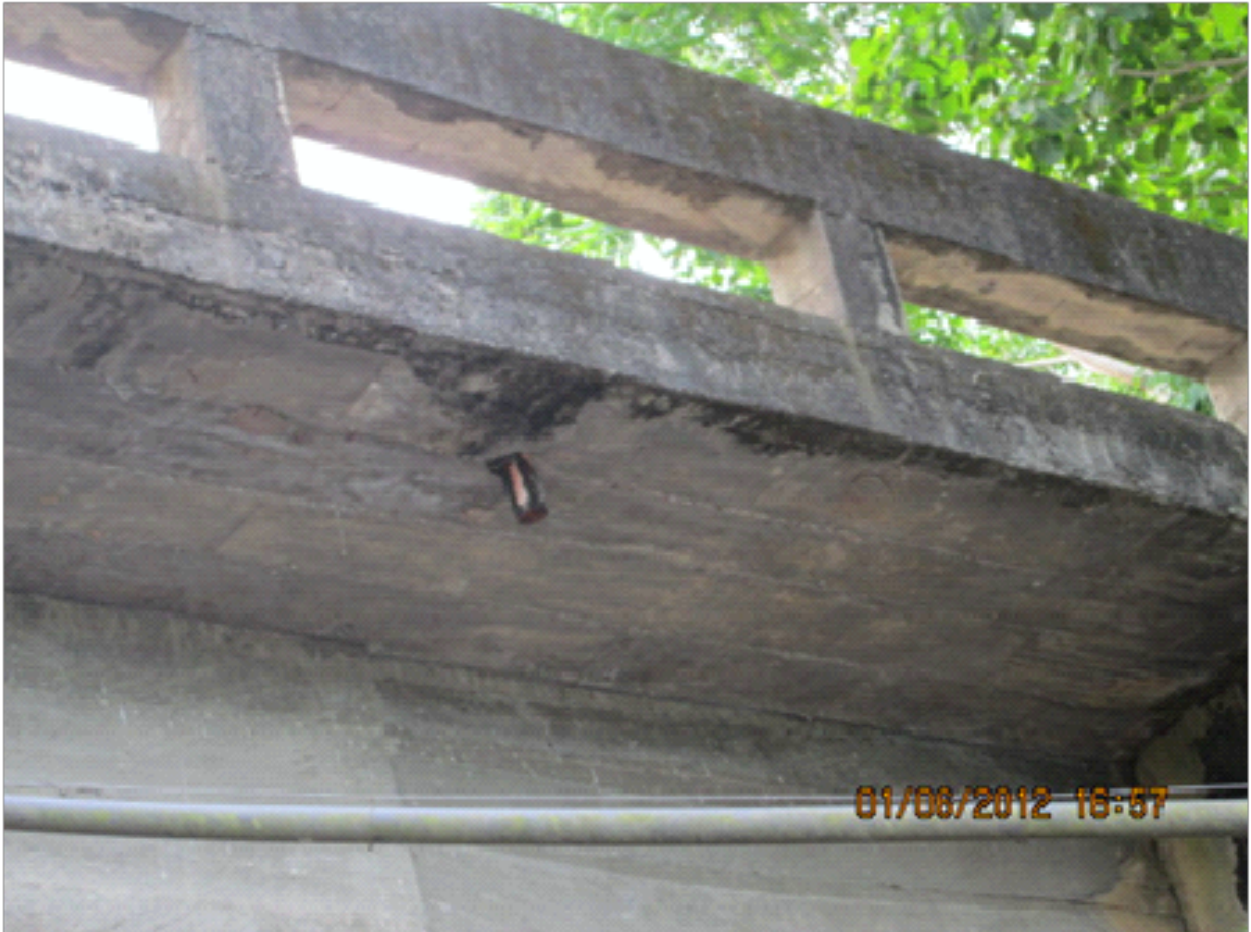
Componente.....: 10 Losa

Calif./Mantenim....: 0 / -

Daño/Observaciones.: Se observó algunas manchas de humedad.

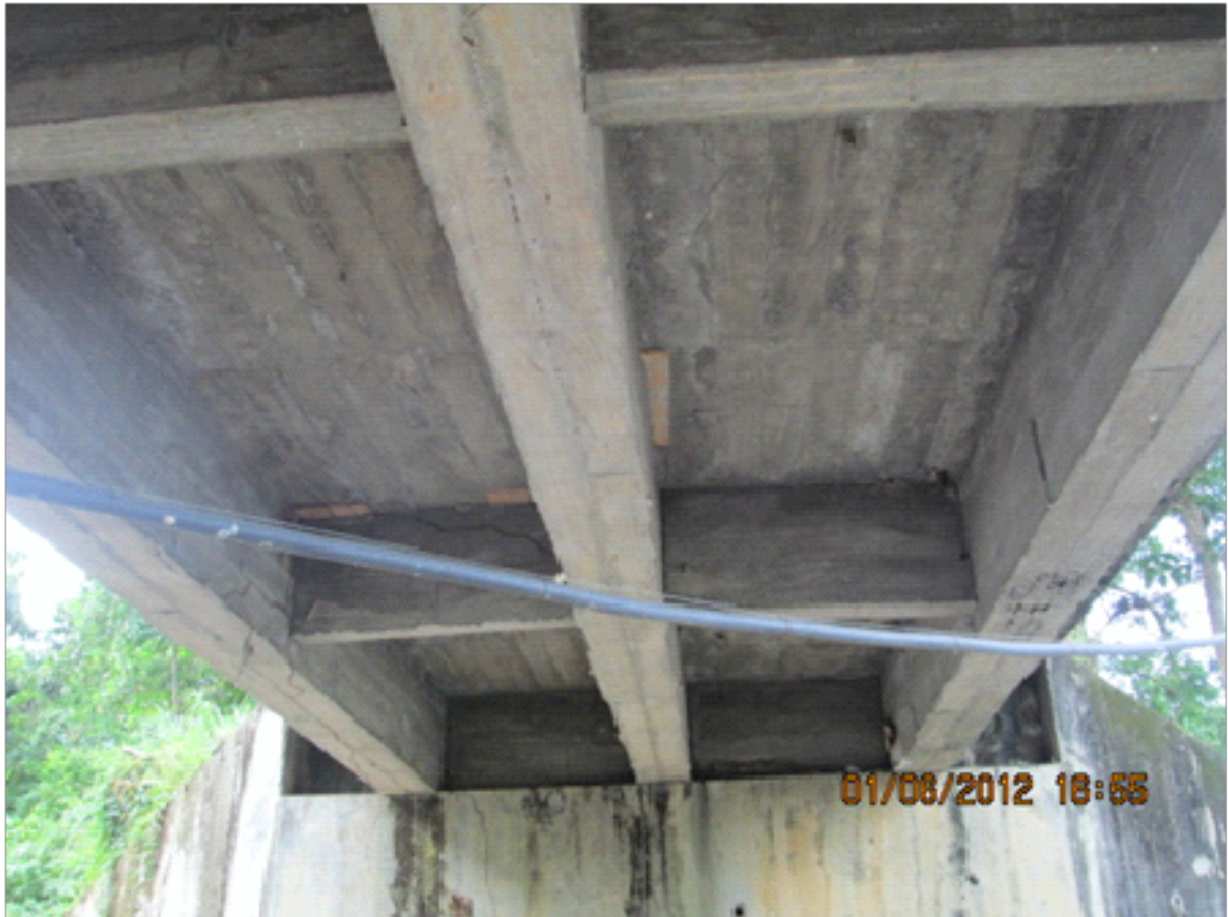
Componente.....: 11 Vigas/Largueros/Diafragmas

Calif./Mantenim....: 2 / -

Daño/Observaciones.: Se observó en el patín inferior de la viga acero de refuerzo expuesto debido a concreto poroso y hormigueros.

Tipo de daño.....: Daño en conc. / acero expuesto

Reparaciones.....: A Reparación de concreto

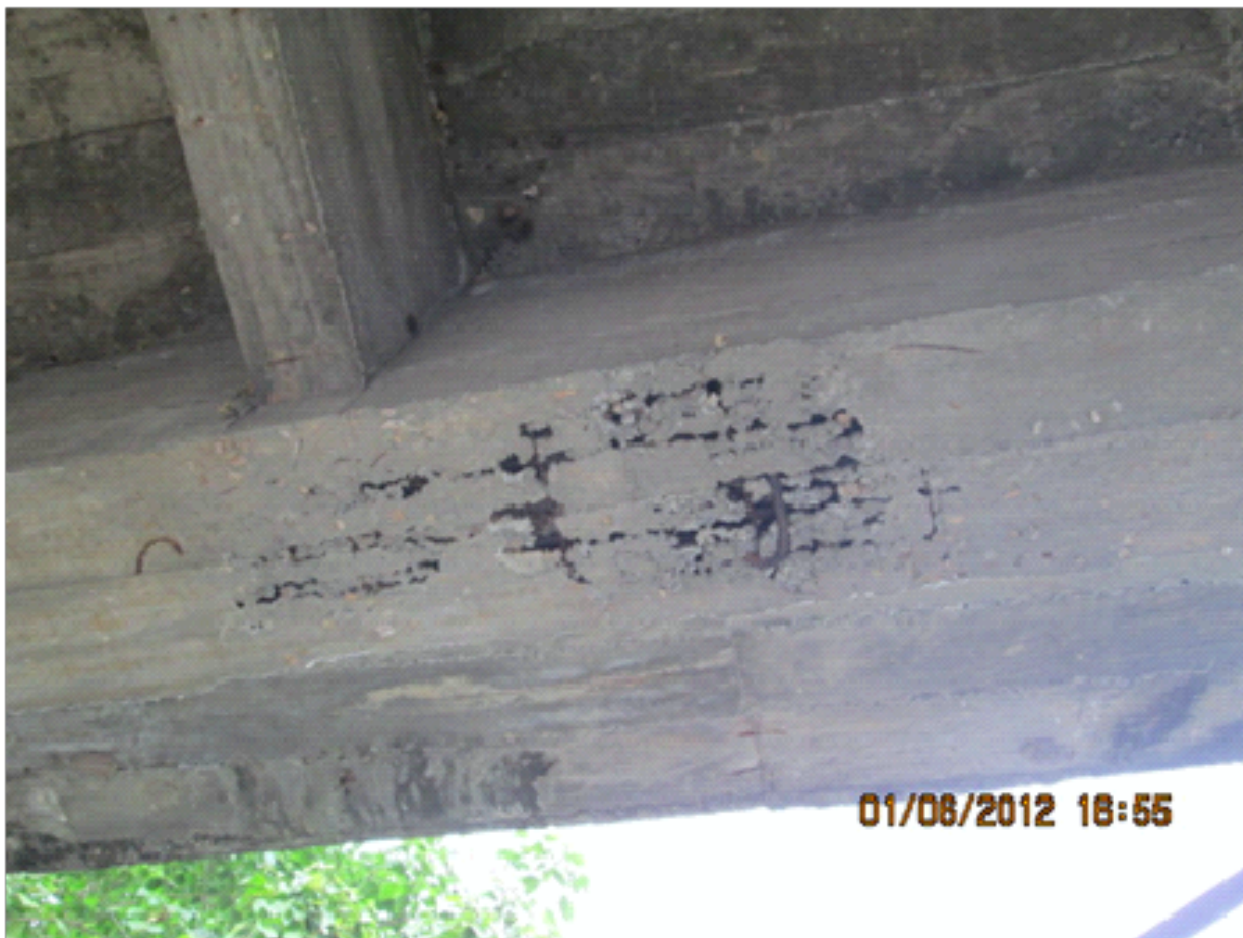
Componente.....: 11 Vigas/Largueros/Diafragmas

Calif./Mantenim....: 2 / -

Daño/Observaciones.: Se observó en el patín inferior de la viga acero de refuerzo expuesto debido a concreto poroso y hormigueros.

Tipo de daño.....: Daño en conc. / acero expuesto

Reparaciones.....: A Reparación de concreto

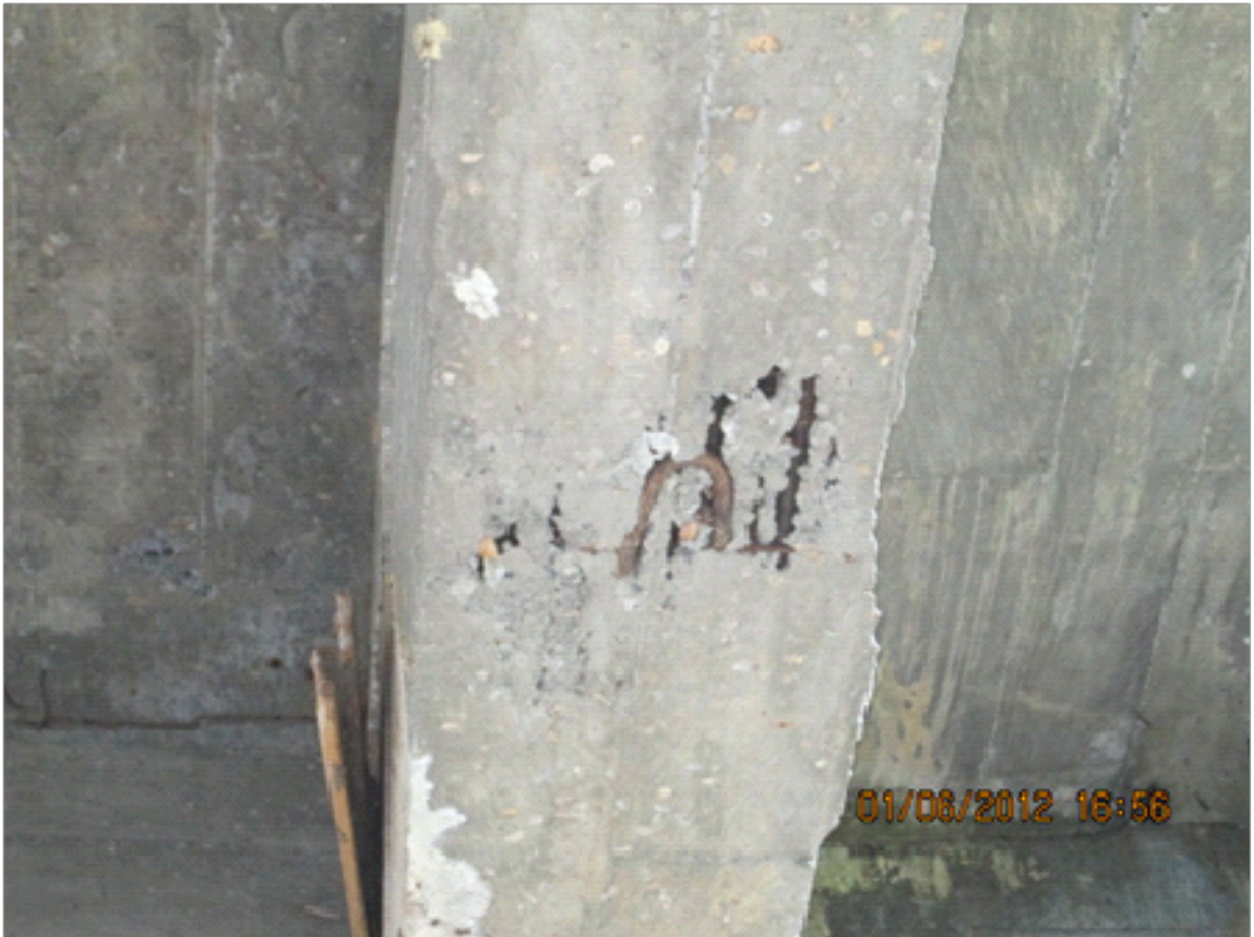
Componente.....: 11 Vigas/Largueros/Diafragmas

Calif./Mantenim....: 2 / -

Daño/Observaciones.: Se observó en el patín inferior de la viga acero de refuerzo expuesto debido a concreto poroso y hormigueros.

Tipo de daño.....: Daño en conc. / acero expuesto

Reparaciones.....: A Reparación de concreto
