SDC/INV	SiPuCol	Fecha	Hoja
	Informe de inspección principal	13/08/12	1
18-7008-006.00 Remolina 2			
Regional.....: 18 Norte de Santander			
Ruta.....: Palo de Letras - Puente Internacional			
Carretera.....: Ocaña - Sardinata			
Lado de la car...: 0			
Abscisa.....: 124+0942			
No del registro..: 1567			
Año de construcción.....:			
Año de la última reconstrucción.....:			
Paso Superior/Inferior.....: S			
Dir. de abs. de la carretera principal.: E			
Requisitos de la inspección.....: 0 Nada			
Recolección de datos : Fecha.....: 2012.06.02			
: Iniciales.....: JPV			
Posición geográfica..:			
Latitud: 8 gra 6. min N Longitud: 72 gra 49 min O Altitud: 326.35 m			
Geometría: Número de luces.....: 1			
Longitud de la luz menor (m): 16.10			
Longitud de la luz mayor (m): 16.10			
Longitud total (m): 16.10			
Ancho del tablero..... (m): 8.35			
Ancho del separador..... (m): 0.00			
Ancho del andén izquierdo (m): 0.00

SDC/INV	SiPuCol	Fecha	Hoja
	Informe de inspección principal	13/08/12	3
18-7008-006.00 Remolina 2			
Resumen cronológico:	Fecha	Actividades	
	1997.01.19	Inspección principal	
	1998.04.30	Inspección principal	
	2002.07.16	Inspección principal	
	2007.04.08	Inspección principa

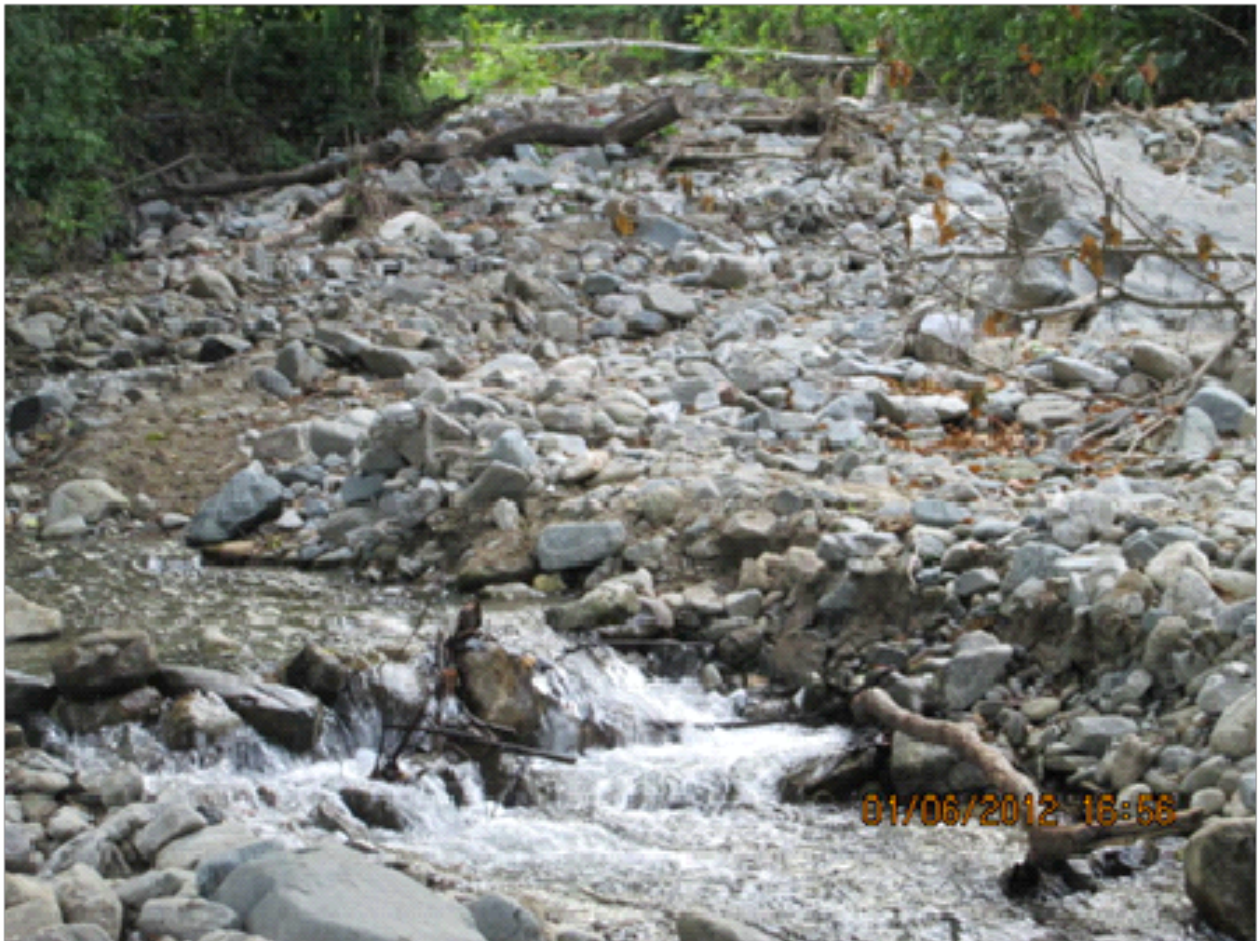
Componente.....: 15 Cauce

Calif./Mantenim....: 2 / -

Daño/Observaciones.: Se observó sedimentación en el lecho del río, depositando gran cantidad de material aluvial.

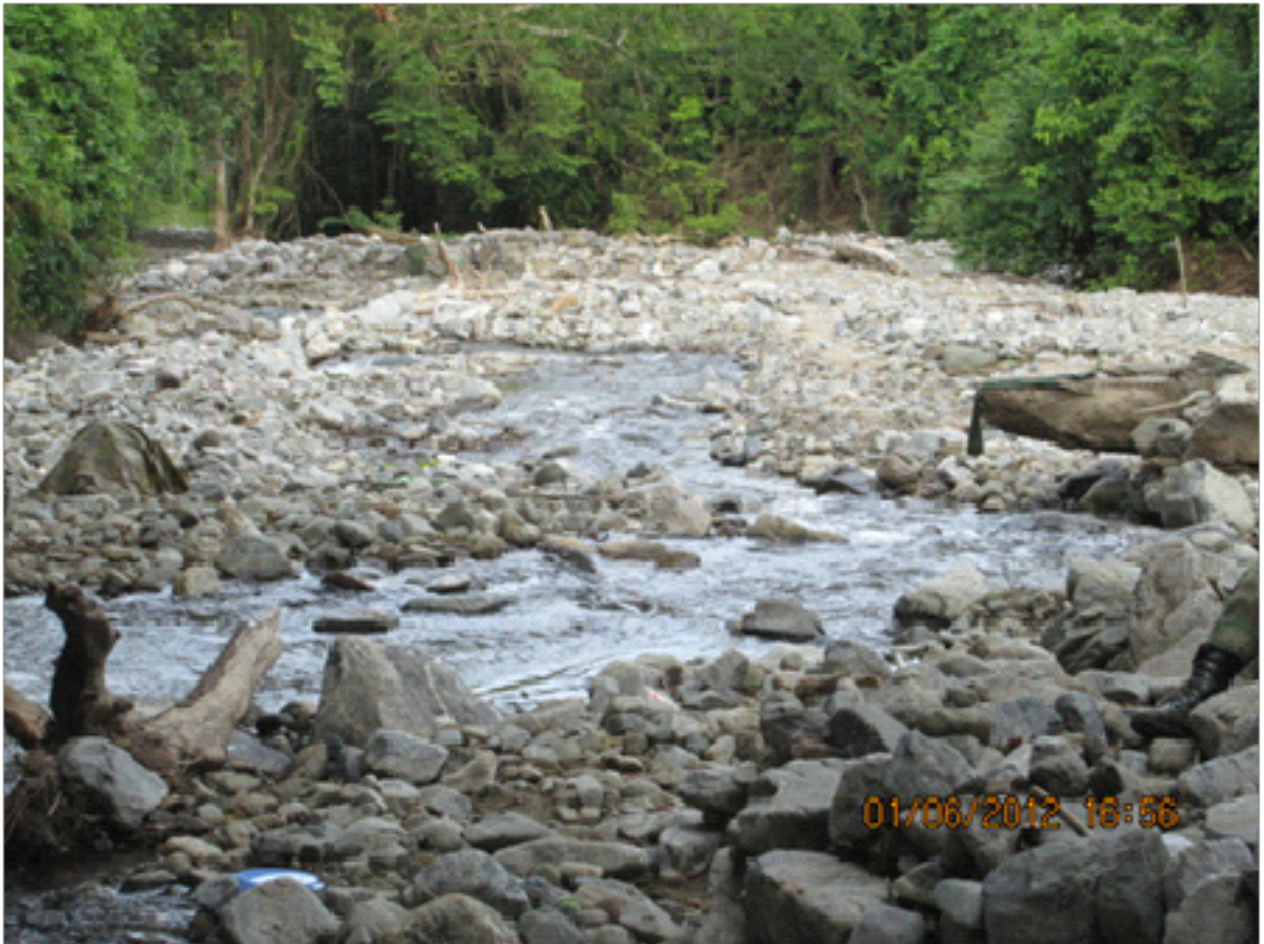
Componente.....: 15 Cauce

Calif./Mantenim....: 2 / -

Daño/Observaciones.: Se observó sedimentación en el lecho del río, depositando gran cantidad de material aluvial.
