SDC/INV	SiPuCol	Fecha	Hoja
	Informe de inspección principal	13/08/12	1
18-7008-008.00 Las Mercedes			
Regional.....: 18 Norte de Santander			
Ruta.....: Palo de Letras - Puente Internacional			
Carretera.....: Ocaña - Sardinata			
Lado de la car...: 0			
Abscisa.....: 127+0791			
No del registro..: 1572			
Año de construcción.....: 1968			
Año de la última reconstrucción.....:			
Paso Superior/Inferior.....: S			
Dir. de abs. de la carretera principal.: E			
Requisitos de la inspección.....: 0 Nada			
Recolección de datos : Fecha.....: 2012.06.01			
: Iniciales.....: JPV			
Posición geográfica..:			
Latitud: 8 gra 6.35 min N      Longitud: 72 gra 46.9 min O      Altitud: 261 m			
Geometría: Número de luces.....: 1			
Longitud de la luz menor (m): 60.80			
Longitud de la luz mayor (m): 60.80			
Longitud total ..... (m): 60.80			
Ancho del tablero..... (m): 8.60			
Ancho del separador..... (m): 0.00			
Ancho del andén izquierdo (m): 0.00

SDC/INV	SiPuCol	Fecha	Hoja
Informe de inspección principal		13/08/12	2
18-7008-008.00 Las Mercedes			
Subestructura:			
Estribos.: Tipo.....	20	Enterrado, sólido	
Material.....	20	Concreto ciclópeo	
Tipo de cimentación.....	10	Cimentación superficia

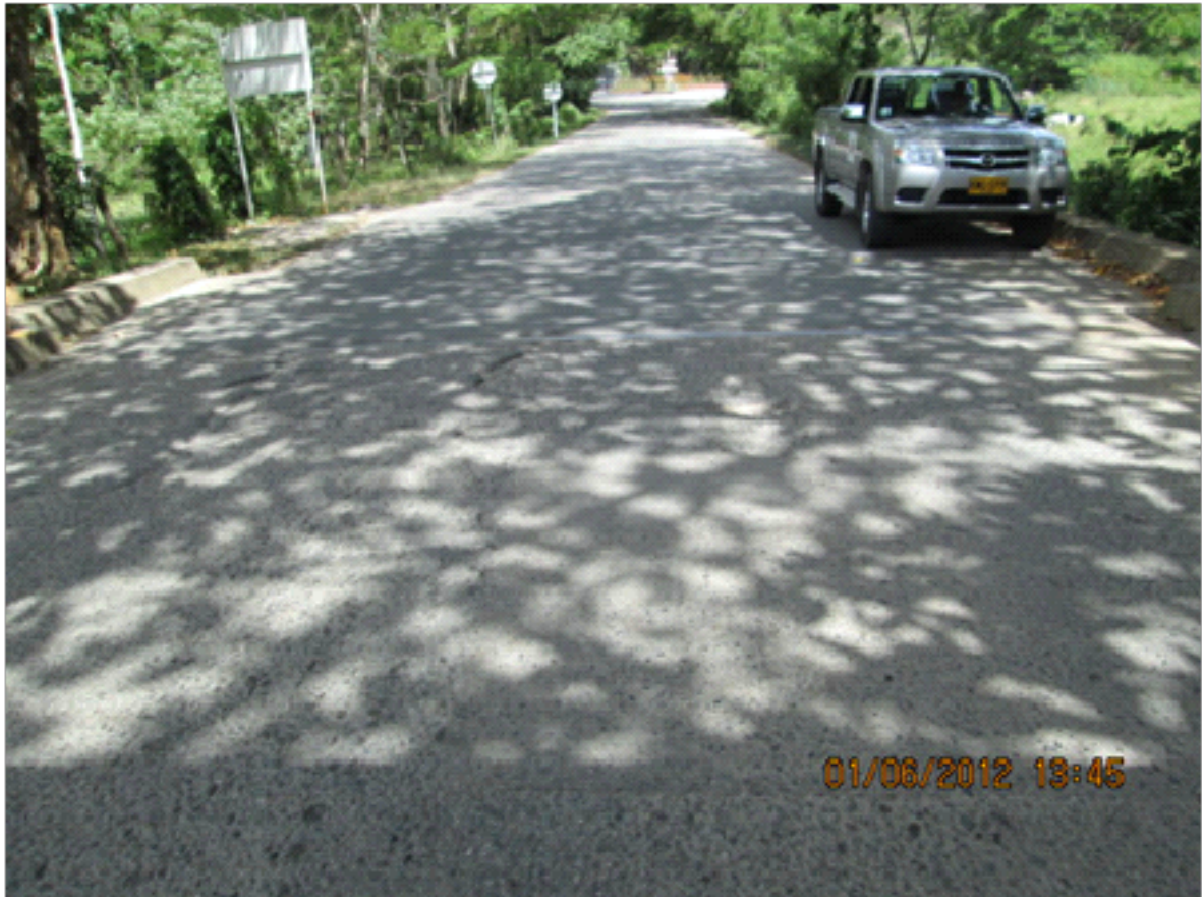
Componente.....: 1 Superficie del puente  
Calif./Mantenim....: 2 / -  
Daño/Observaciones.: El pavimento en concreto asfáltico presenta  
desgaste superficial y exposición del agregado.  
Tipo de daño.....: Descomposición

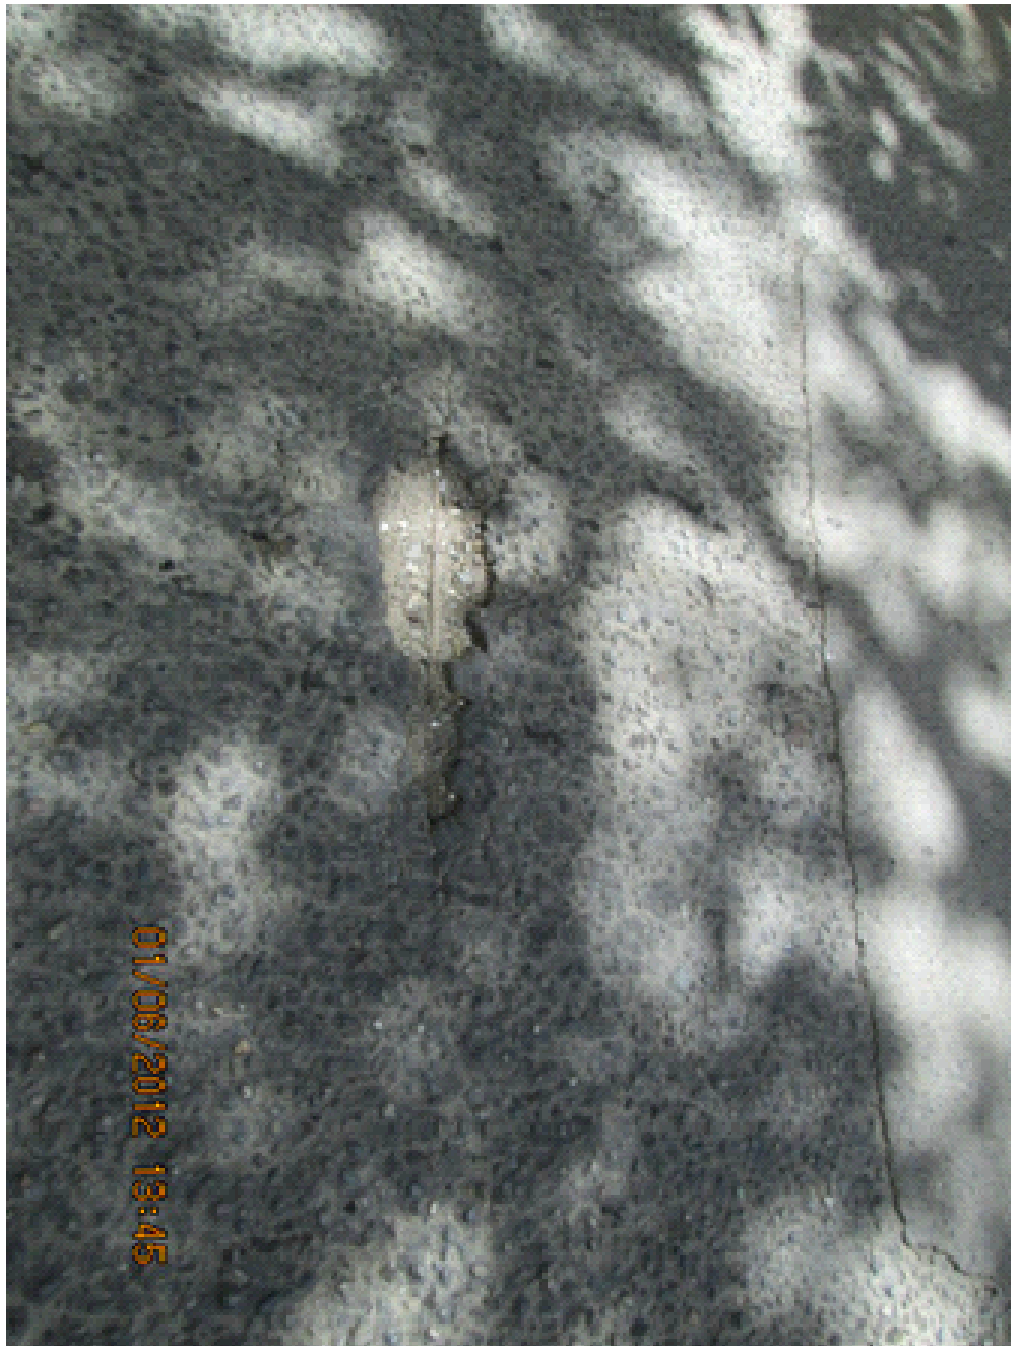
Componente.....: 1 Superficie del puente

Daño/Observaciones.: El pavimento en concreto asfáltico presenta desgaste superficial y exposición del agregado.

Tipo de daño.....: Descomposición

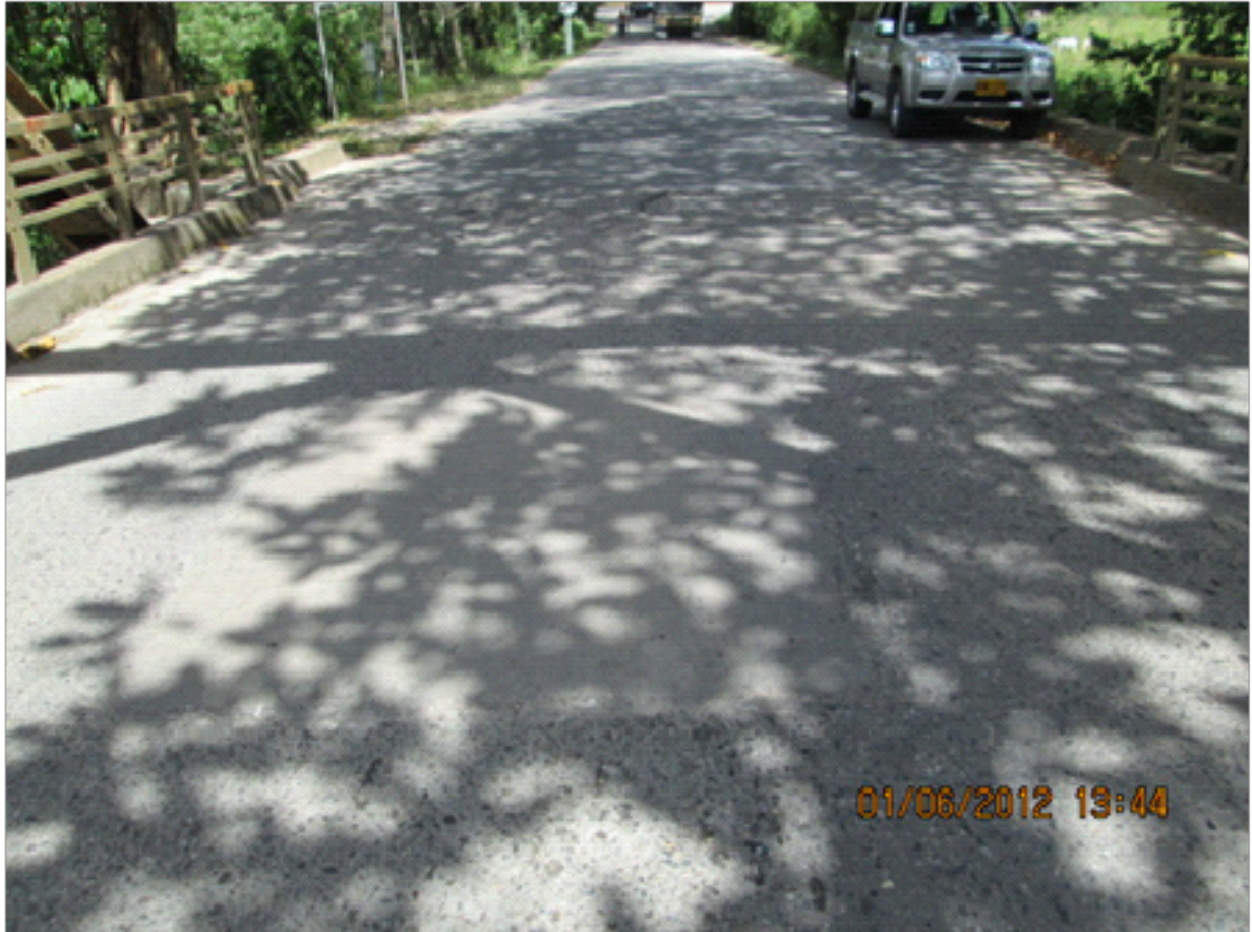
Componente.....: 1 Superficie del puente  
Calif./Mantenim....: 2 / -  
Daño/Observaciones.: El pavimento en concreto asfáltico presenta  
desgaste superficial y exposición del agregado.  
Tipo de daño.....: Descomposición

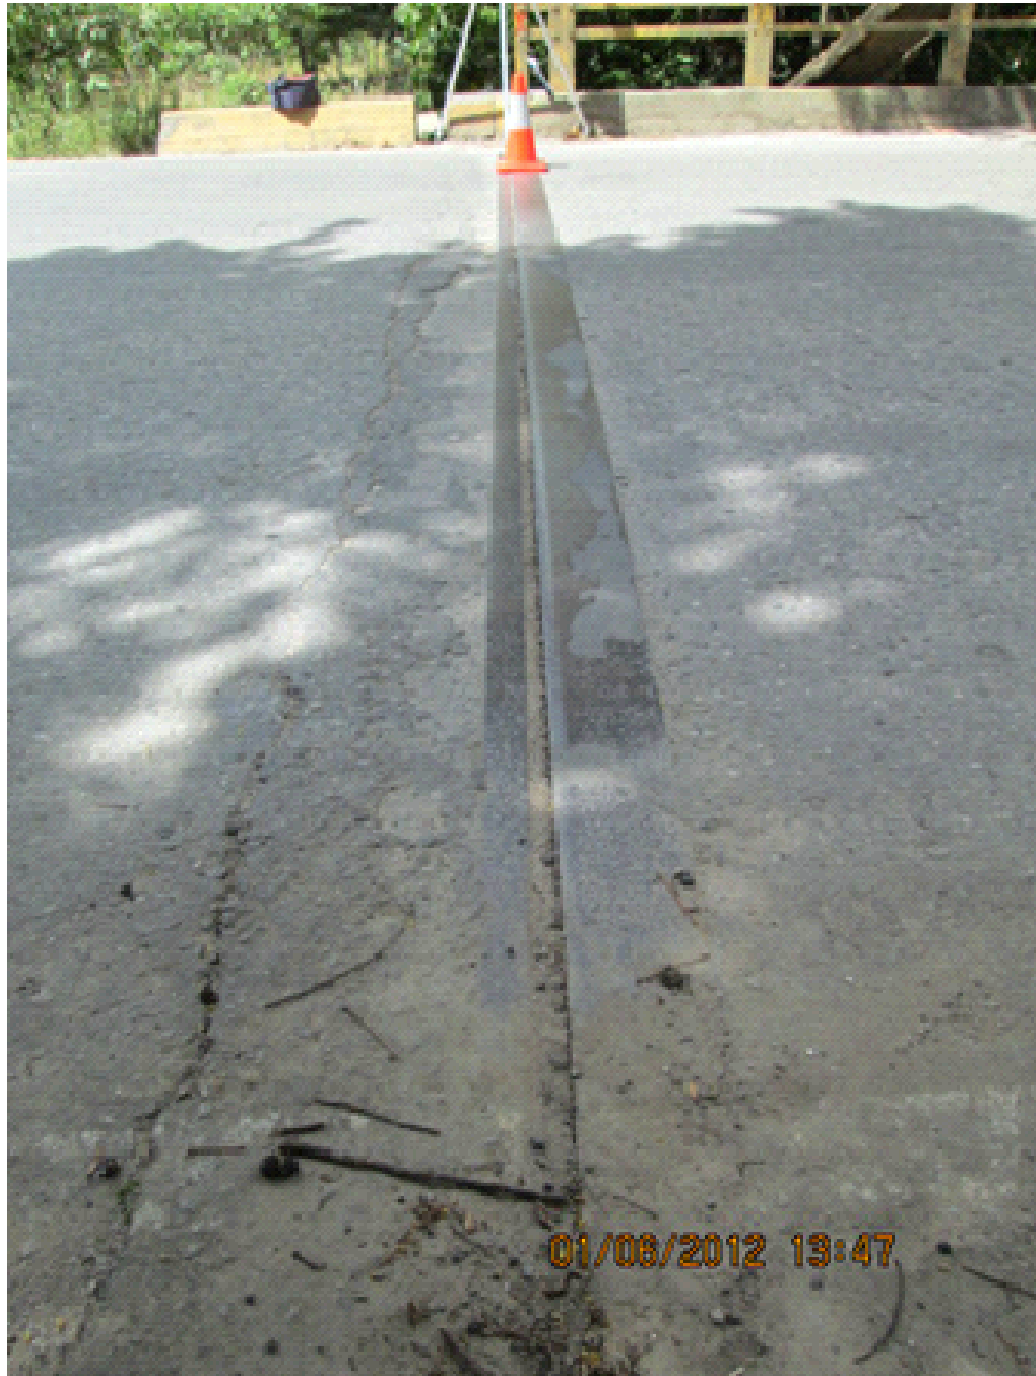
Componente.....: 2 Juntas de expansión

Daño/Observaciones.: Se observó cubierta de asfalto en algunos sectores.

Tipo de daño.....: Infiltración

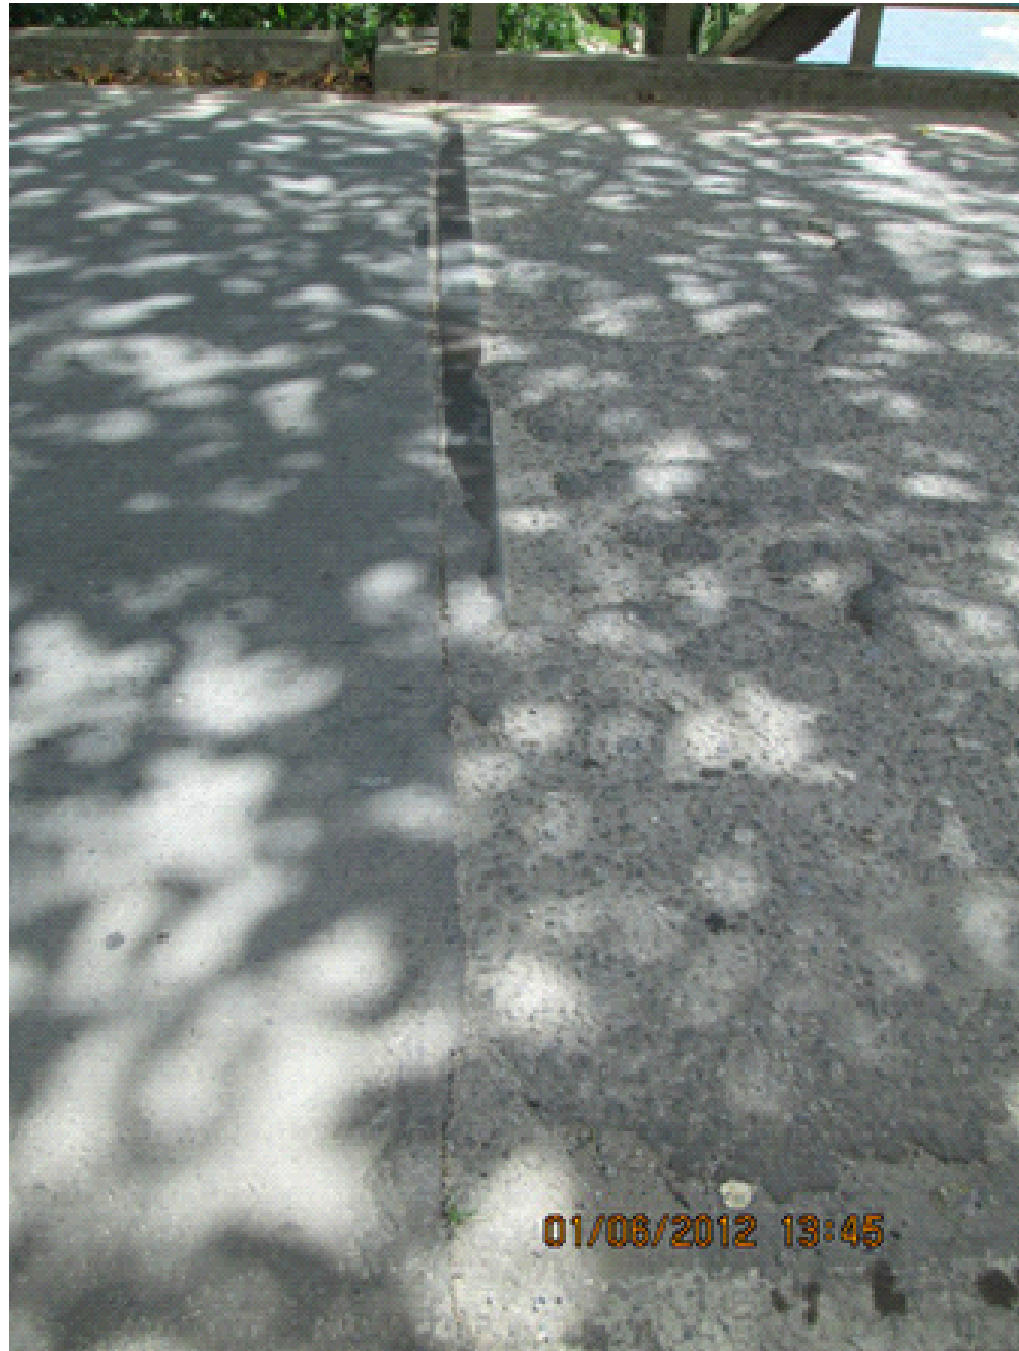
Componente.....: 2 Juntas de expansión

Daño/Observaciones.: Se observó cubierta de asfalto en algunos sectores.

Tipo de daño.....: Infiltración

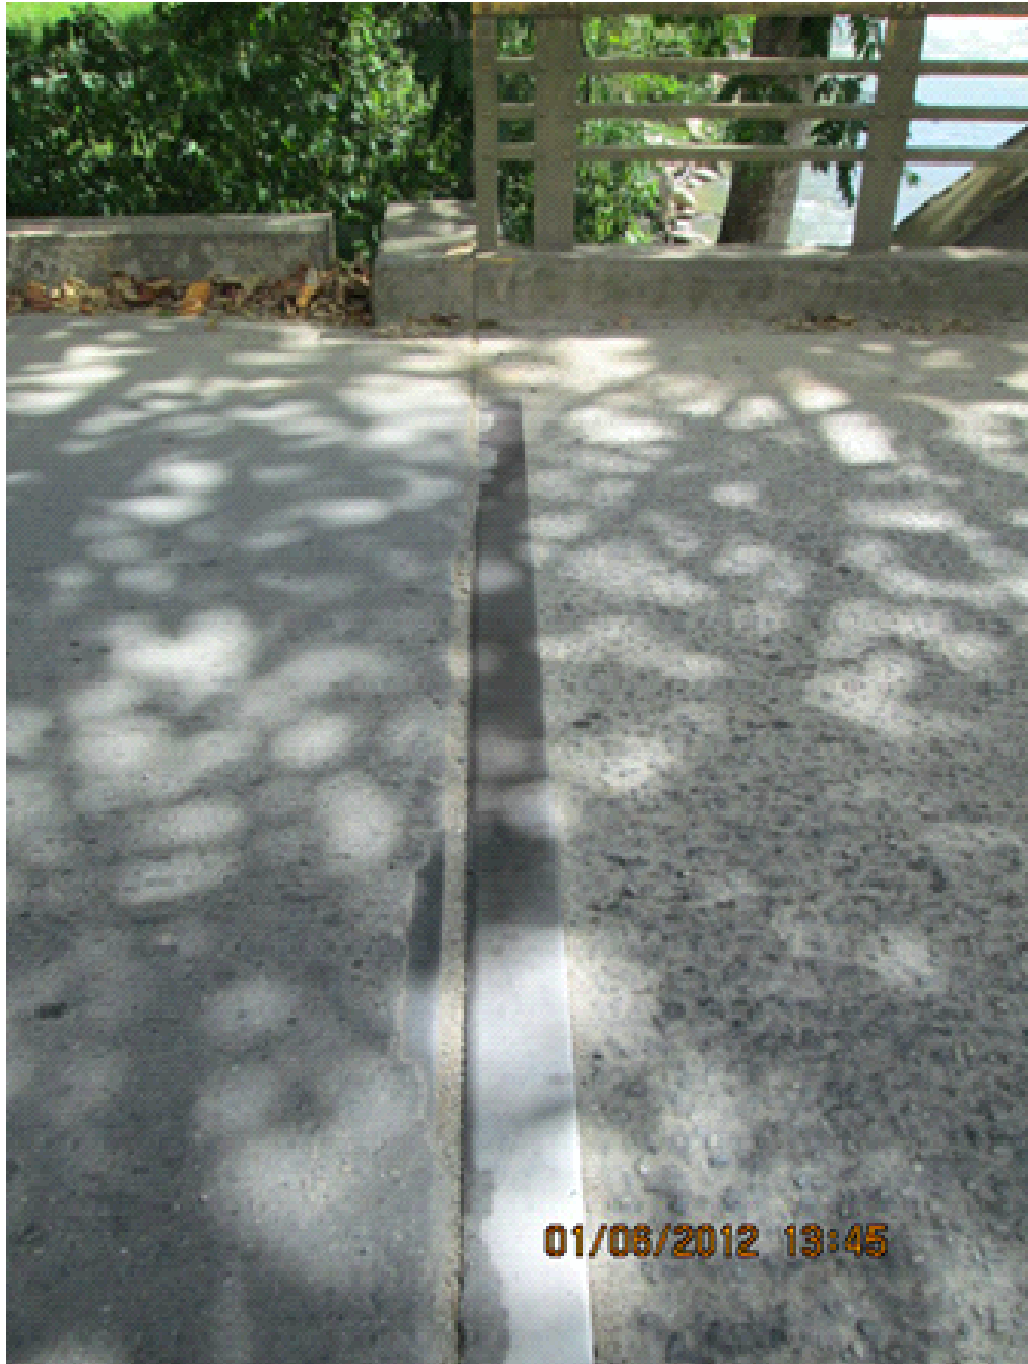
Componente.....: 2 Juntas de expansión

Daño/Observaciones.: Se observó cubierta de asfalto en algunos sectores.

Tipo de daño.....: Infiltración

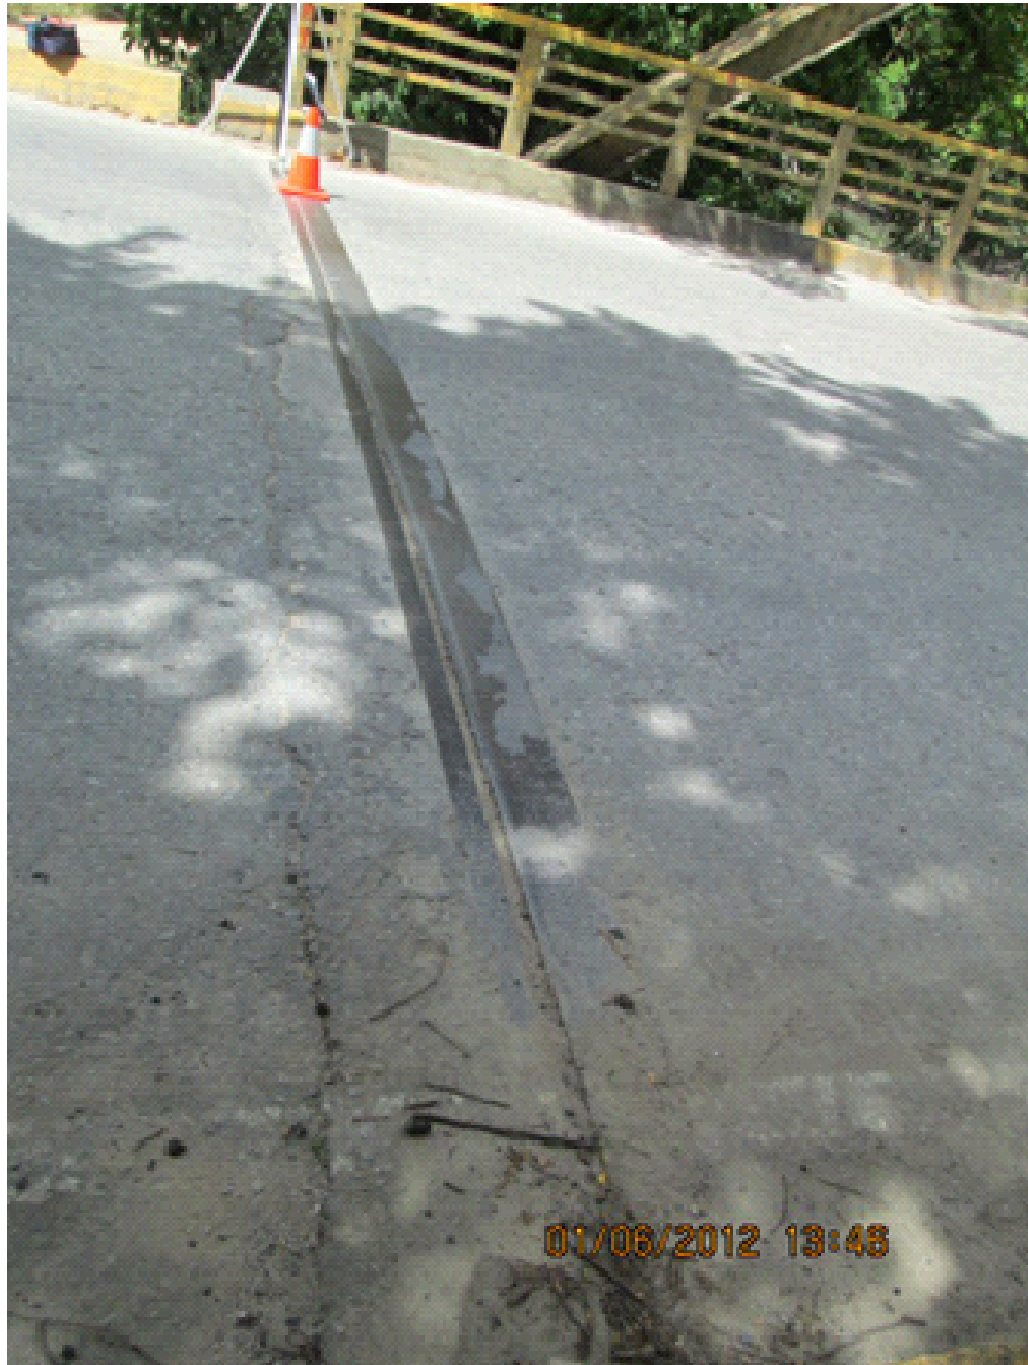
Componente.....: 2 Juntas de expansión

Daño/Observaciones.: Se observó cubierta de asfalto en algunos sectores.

Tipo de daño.....: Infiltración

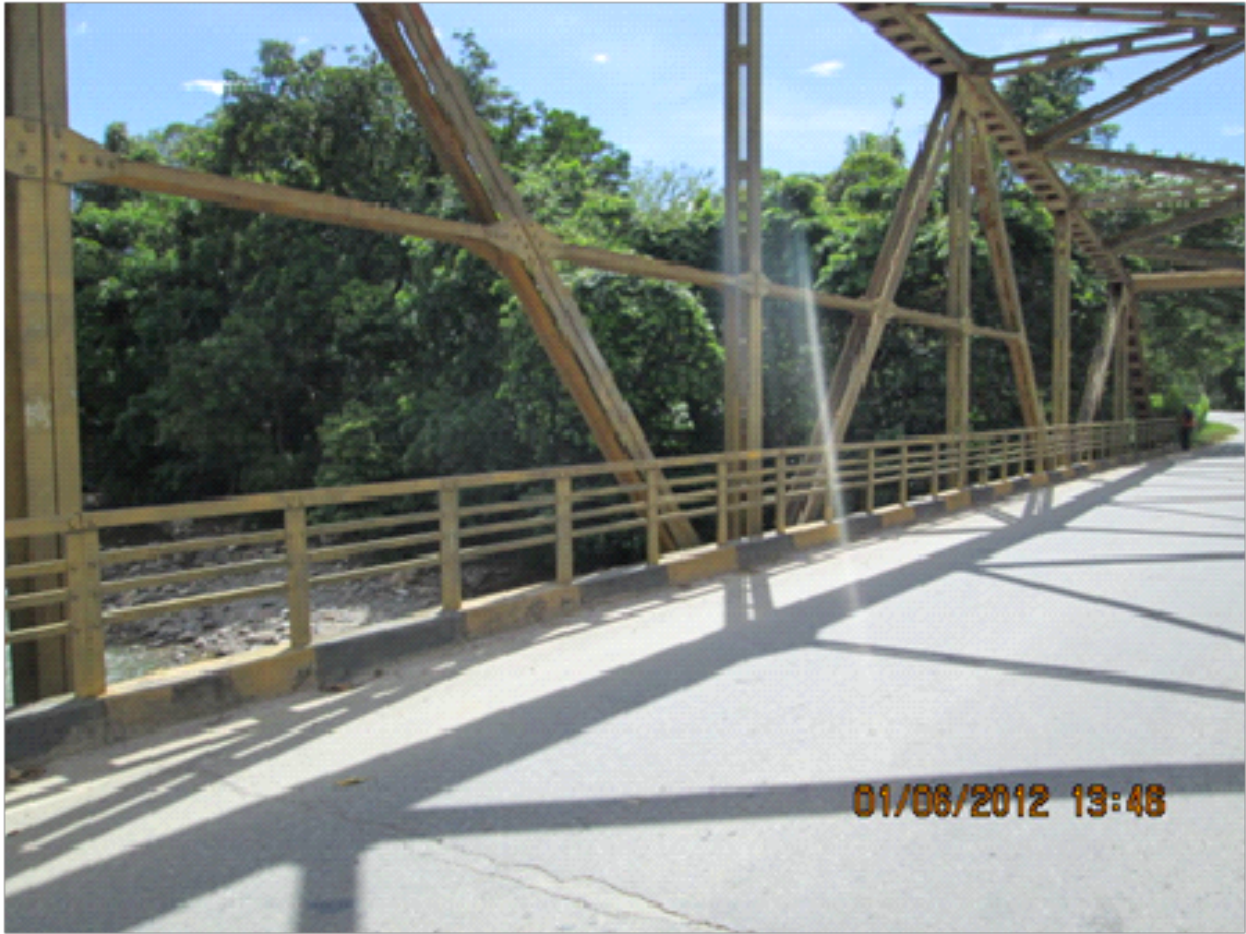
Componente.....: 4 Barandas  
Calif./Mantenim....: 1 / -  
Daño/Observaciones.: Presentan piquetes de corrosión aislados.

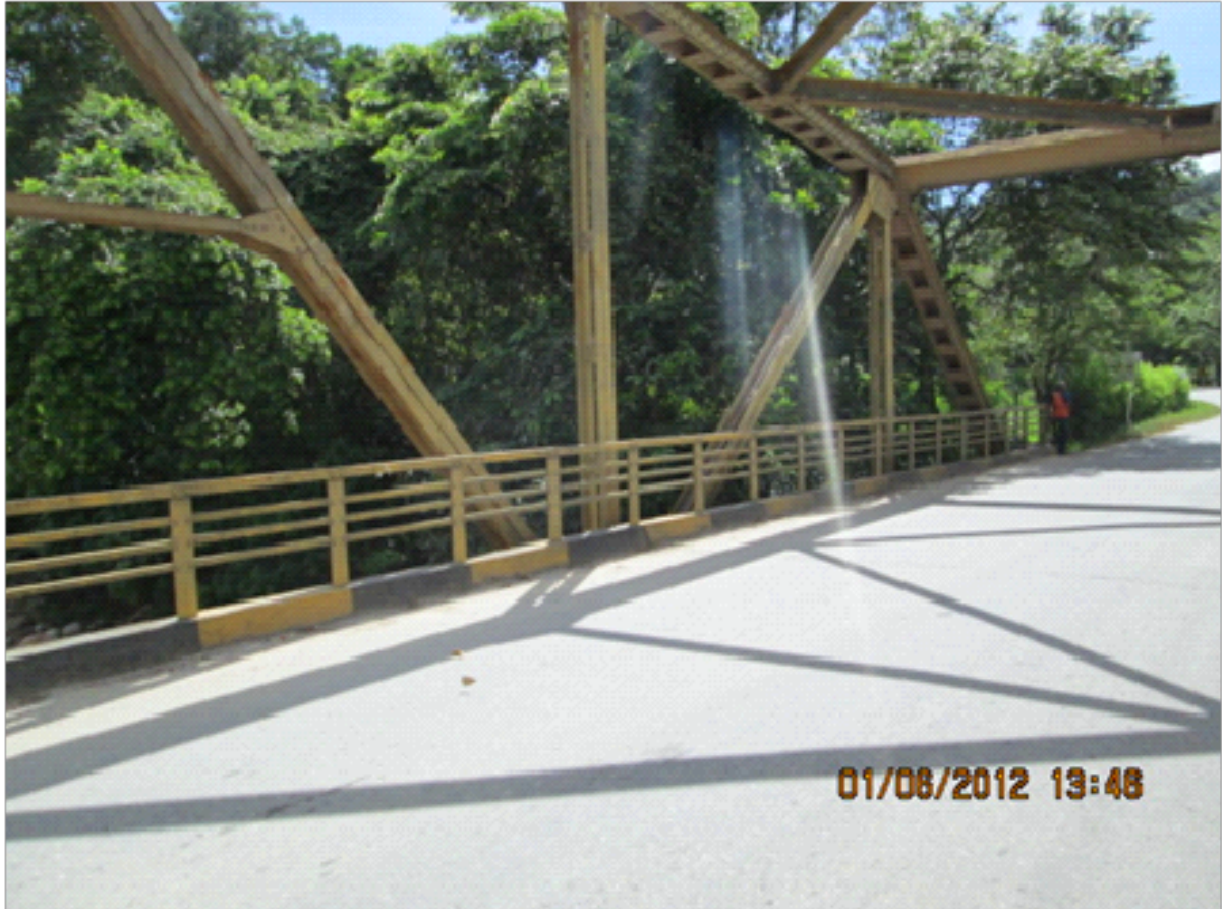
Componente.....: 4 Barandas

Daño/Observaciones.: Presentan piquetes de corrosión aislados.

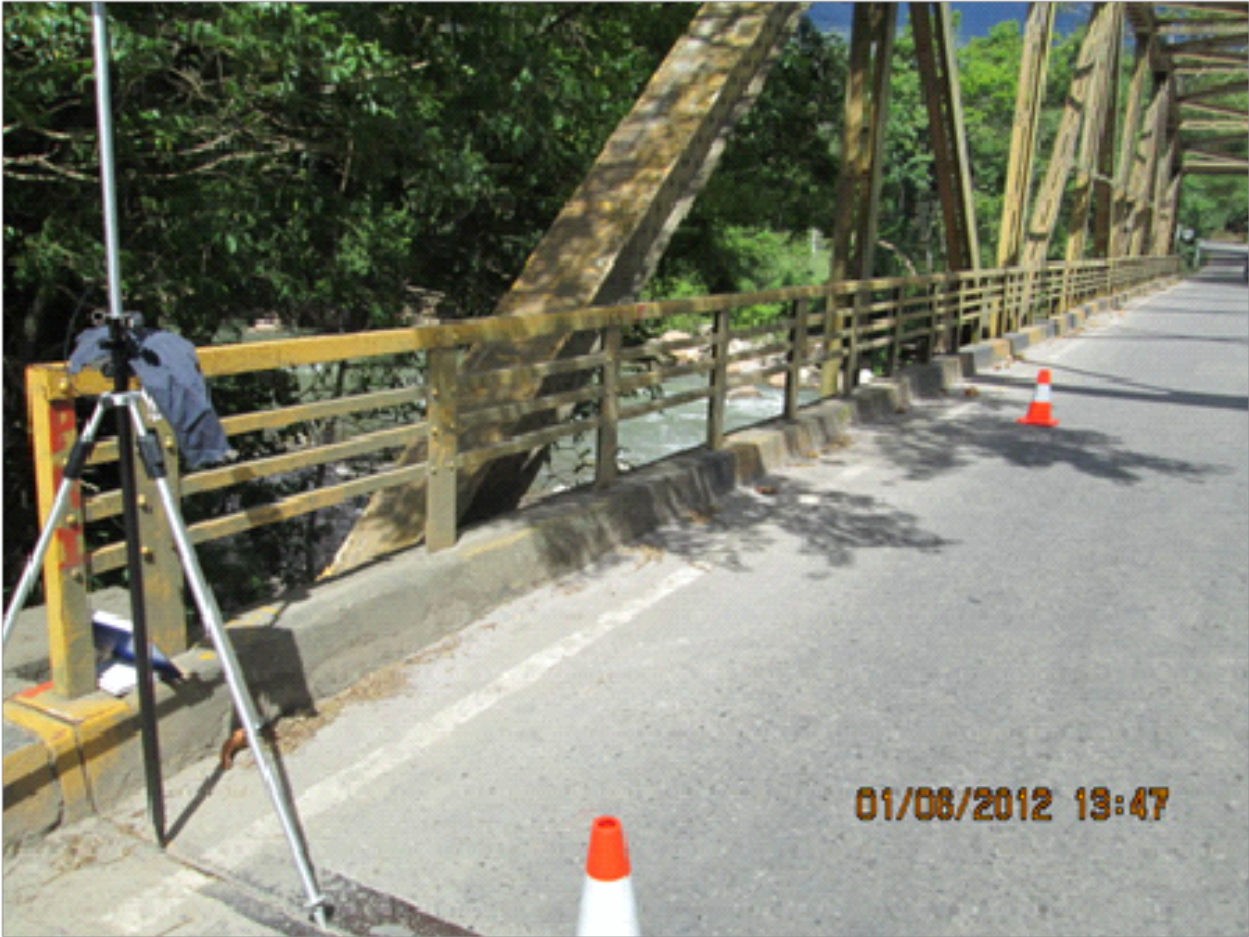
Componente.....: 4 Barandas

Daño/Observaciones.: Presentan piquetes de corrosión aislados.

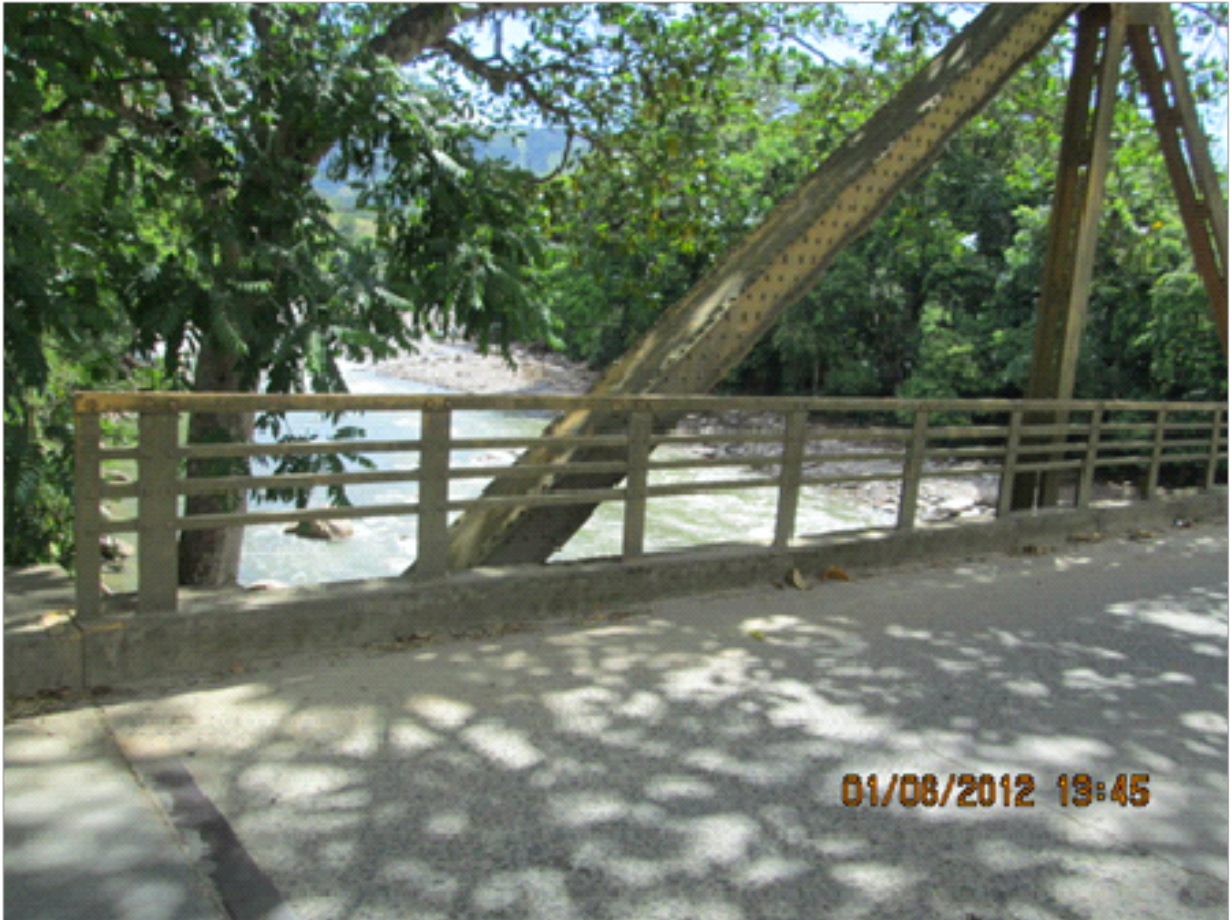
Componente.....: 4 Barandas  
Calif./Mantenim....: 1 / -  
Daño/Observaciones.: Presentan piquetes de corrosión aislados.

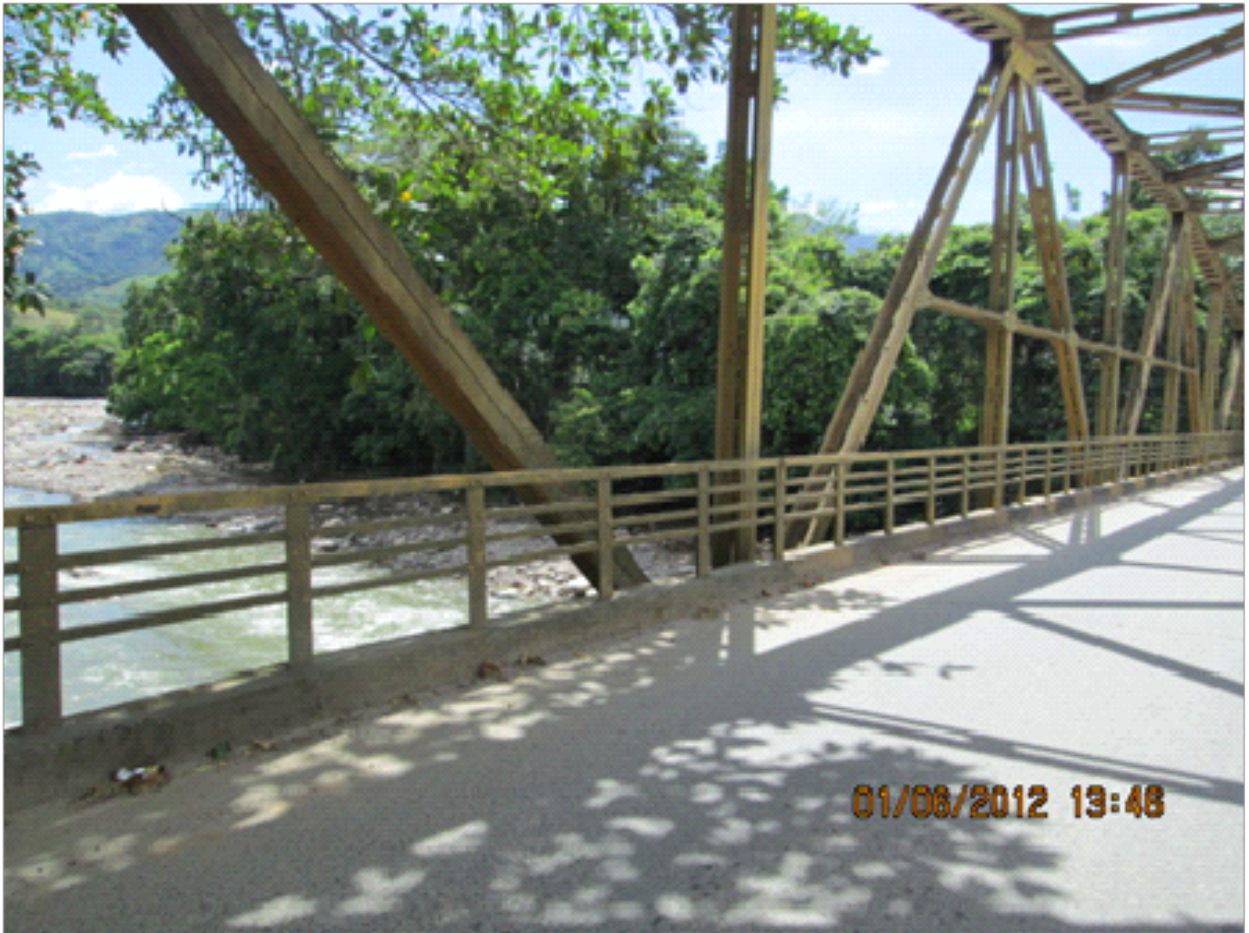
Componente.....: 4 Barandas  
Calif./Mantenim....: 1 / -  
Daño/Observaciones.: Presentan piquetes de corrosión aislados.

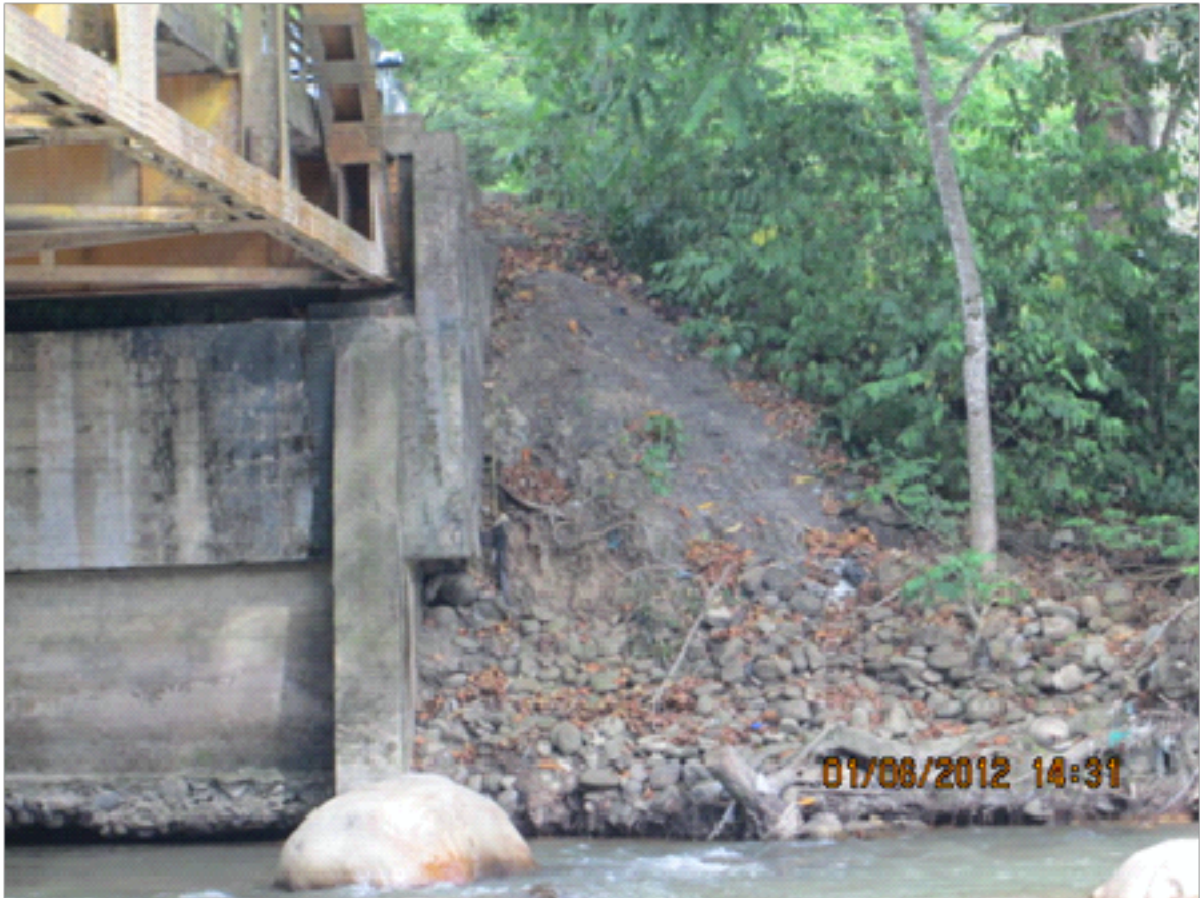
Componente.....: 5 Conos/Taludes

Daño/Observaciones.: Se observó erosión en algunos taludes.

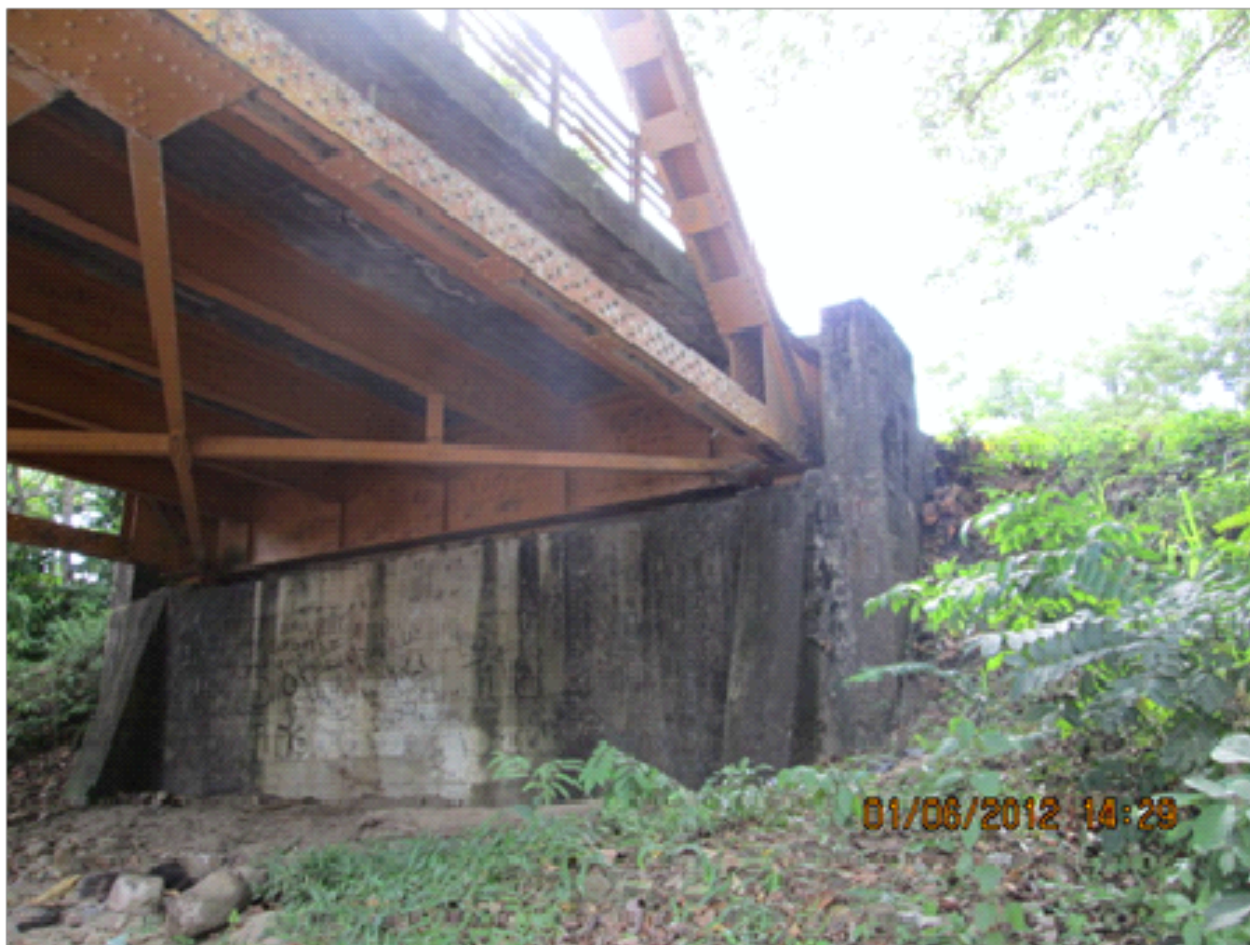
Componente.....: 7 Estribos

Daño/Observaciones.: Los estribos presentan manchas de humedad debido a infiltración proveniente de las juntas de expansión del puente

Tipo de daño.....: Infiltración

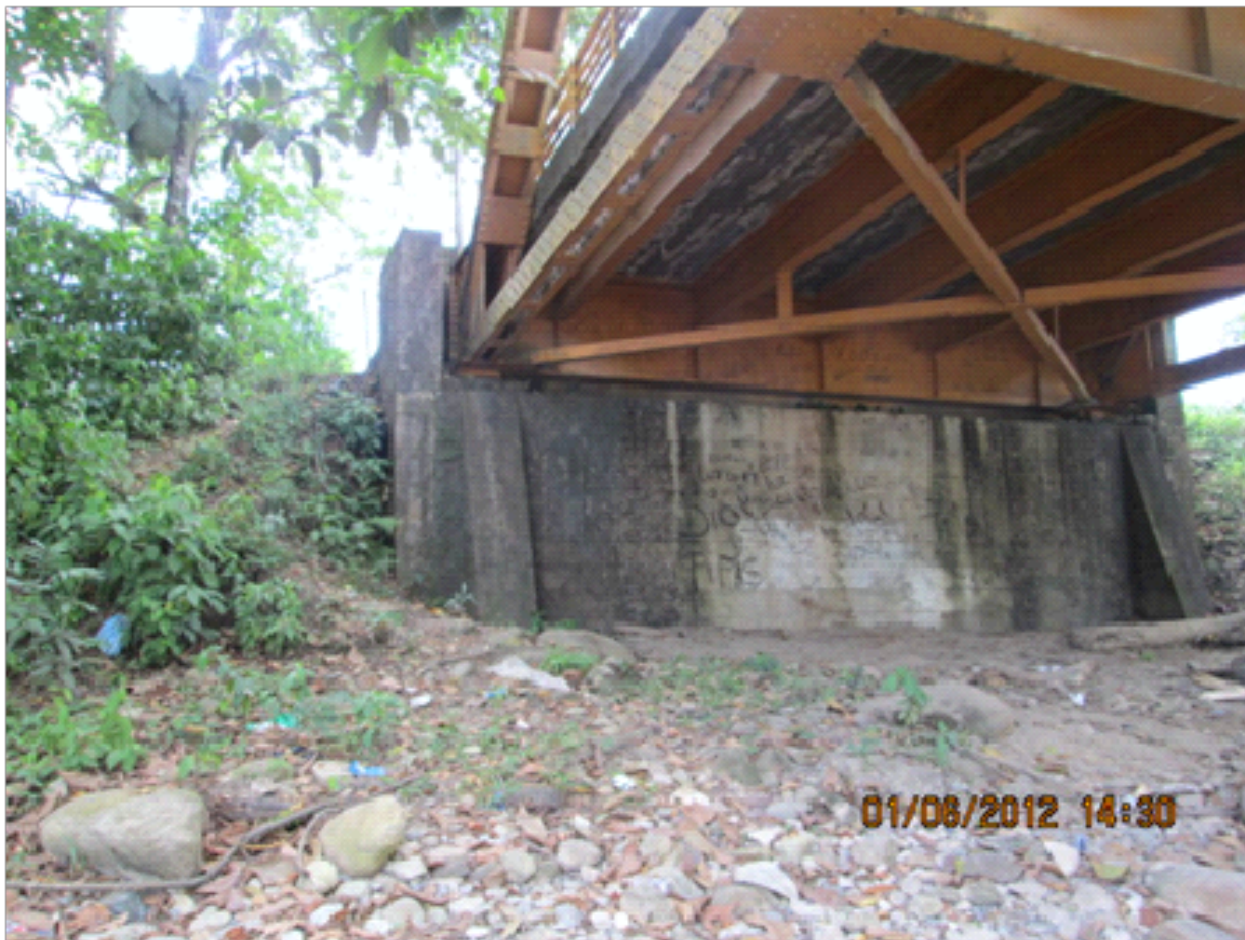
Componente.....: 7 Estribos

Daño/Observaciones.: Los estribos presentan manchas de humedad debido a infiltración proveniente de las juntas de expansión del puente

Tipo de daño.....: Infiltración

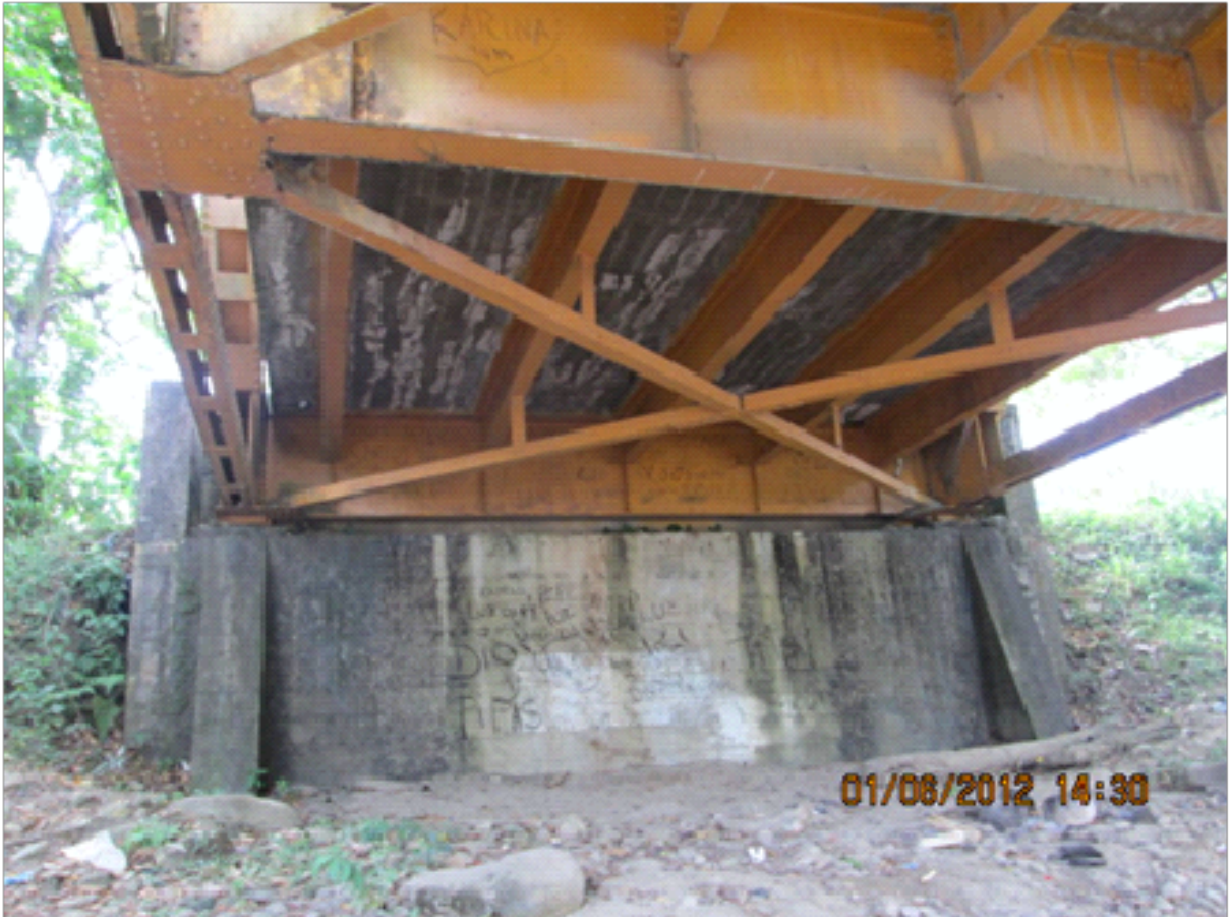
Componente.....: 7 Estribos

Daño/Observaciones.: Los estribos presentan manchas de humedad debido a infiltración proveniente de las juntas de expansión del puente

Tipo de daño.....: Infiltración

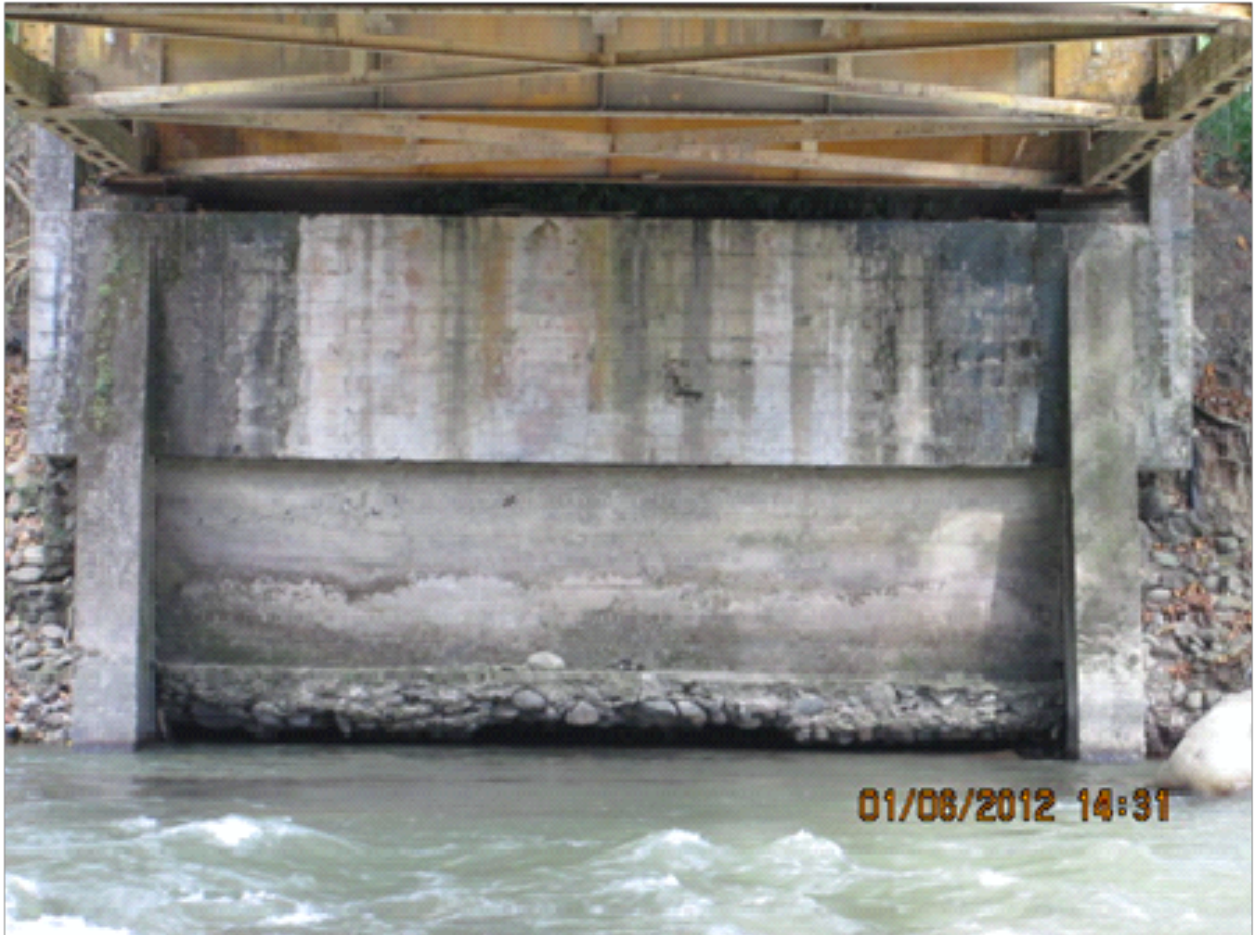
Componente.....: 7 Estribos  
Calif./Mantenim....: 1 / -  
Daño/Observaciones.: Los estribos presentan manchas de humedad debido a infiltración proveniente de las juntas de expansión del puente  
Tipo de daño.....: Infiltración

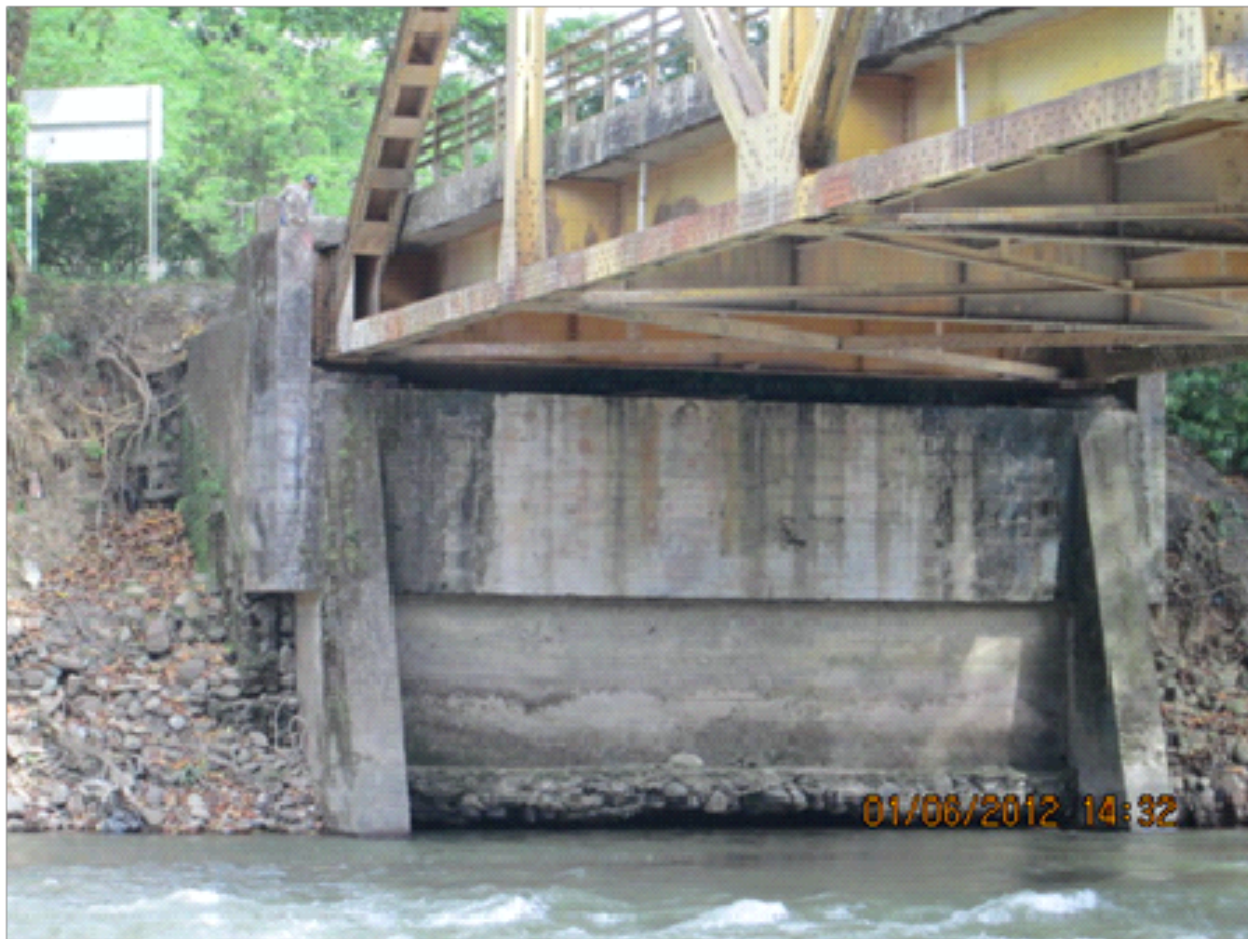
Componente.....: 7 Estribos  
Calif./Mantenim....: 1 / -  
Daño/Observaciones.: Los estribos presentan manchas de humedad debido a infiltración proveniente de las juntas de expansión del puente  
Tipo de daño.....: Infiltración
