SDC/INV	SiPuCol	Fecha	Hoja
	Informe de inspección principal	13/08/12	1
18-7008-008.00 Las Mercedes			
Regional.....: 18 Norte de Santander			
Ruta.....: Palo de Letras - Puente Internacional			
Carretera.....: Ocaña - Sardinata			
Lado de la car...: 0			
Abscisa.....: 127+0791			
No del registro..: 1572			
Año de construcción.....: 1968			
Año de la última reconstrucción.....:			
Paso Superior/Inferior.....: S			
Dir. de abs. de la carretera principal.: E			
Requisitos de la inspección.....: 0 Nada			
Recolección de datos : Fecha.....: 2012.06.01			
: Iniciales.....: JPV			
Posición geográfica..:			
Latitud: 8 gra 6.35 min N      Longitud: 72 gra 46.9 min O      Altitud: 261 m			
Geometría: Número de luces.....: 1			
Longitud de la luz menor (m): 60.80			
Longitud de la luz mayor (m): 60.80			
Longitud total ..... (m): 60.80			
Ancho del tablero..... (m): 8.60			
Ancho del separador..... (m): 0.00			
Ancho del andén izquierdo (m): 0.00

SDC/INV	SiPuCol	Fecha	Hoja
Informe de inspección principal		13/08/12	2
18-7008-008.00 Las Mercedes			
Subestructura:			
Estribos.: Tipo.....	20	Enterrado, sólido	
Material.....	20	Concreto ciclópeo	
Tipo de cimentación.....	10	Cimentación superficia

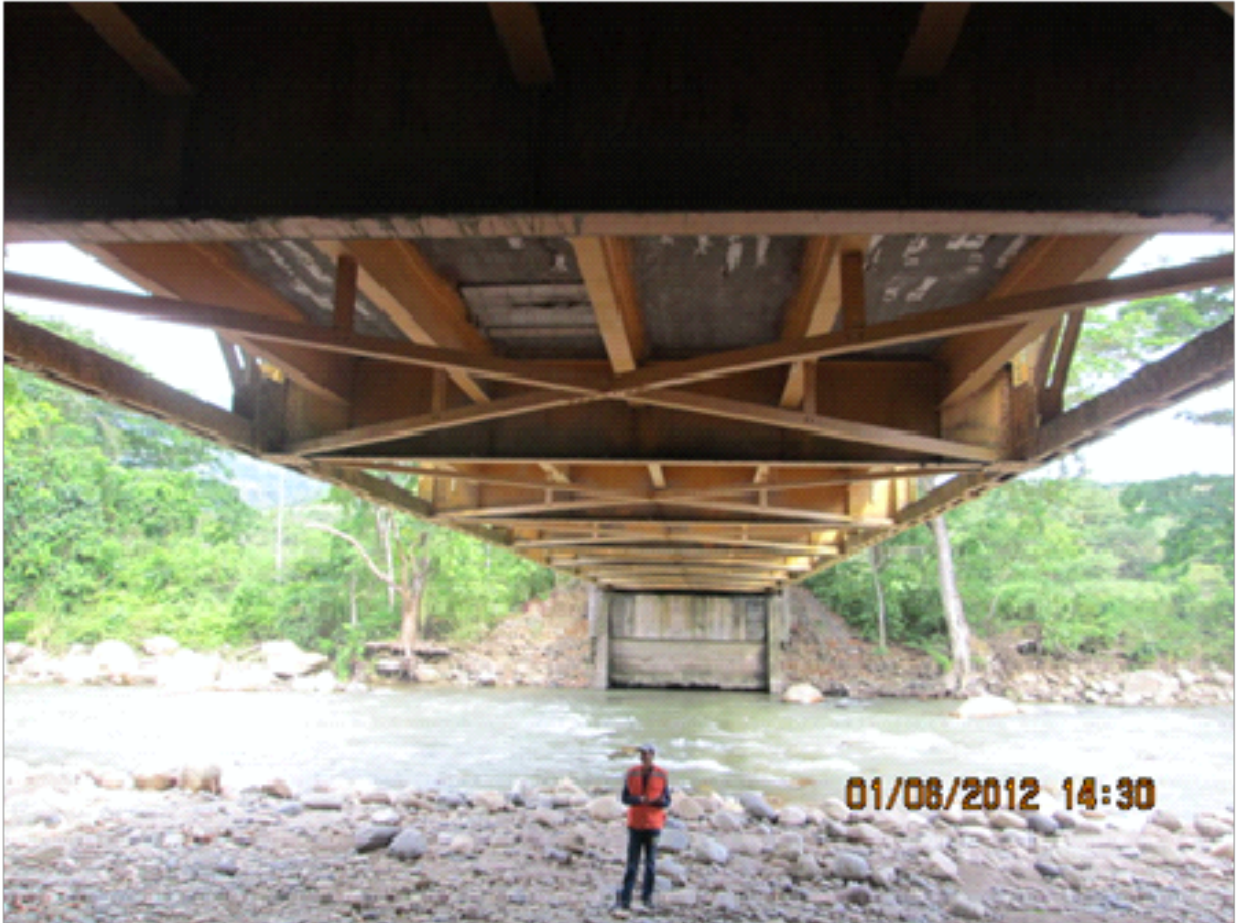
Componente.....: 11 Vigas/Largueros/Diafragmas

Daño/Observaciones.: Se observó manchas de humedad y corrosión superficial localizada en esos sitios en donde se presenta infiltración como juntas.

Tipo de daño.....: Corrosión de acero estructural

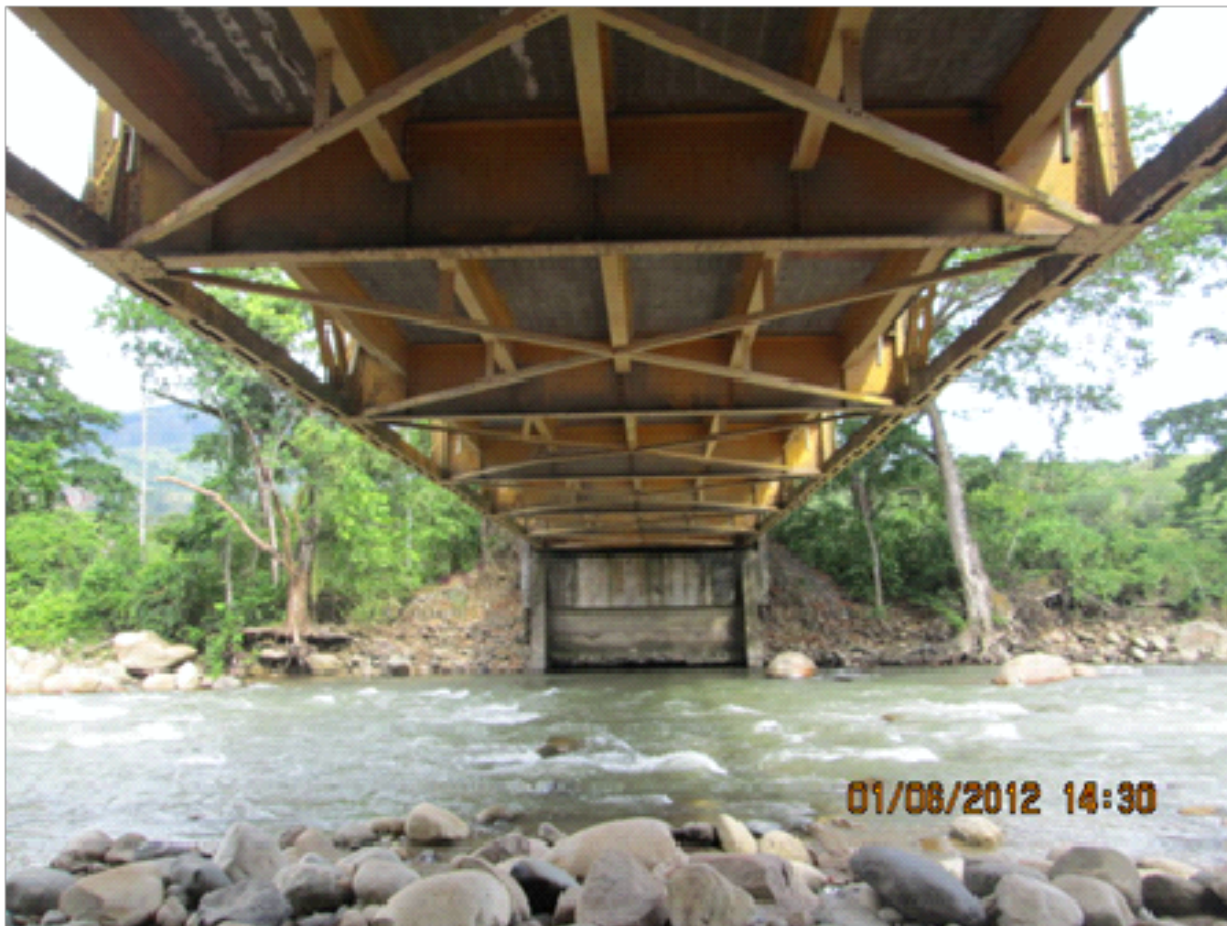
Componente.....: 11 Vigas/Largueros/Diafragmas

Daño/Observaciones.: Se observó manchas de humedad y corrosión superficial localizada en esos sitios en donde se presenta infiltración como juntas.

Tipo de daño.....: Corrosión de acero estructural

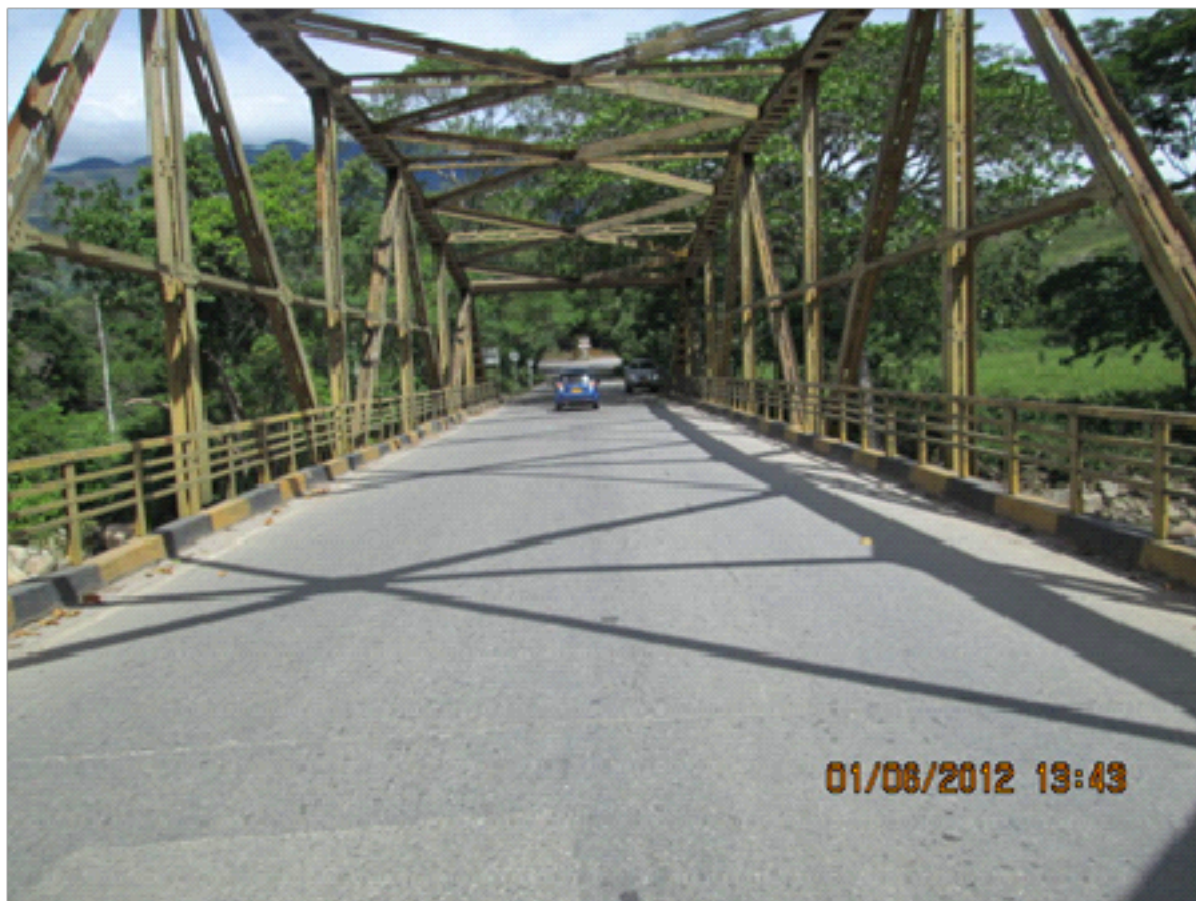
Componente.....: 14 Elementos de armadura

Daño/Observaciones.: Se observó corrosión superficial en cordones y nudos inferiores, de las armaduras, y piquetes de corrosión aislados en los arriostramientos superiores y en algunos elementos.

Tipo de daño.....: Corrosión de acero estructural

Reparaciones.....: C Pintura de acero

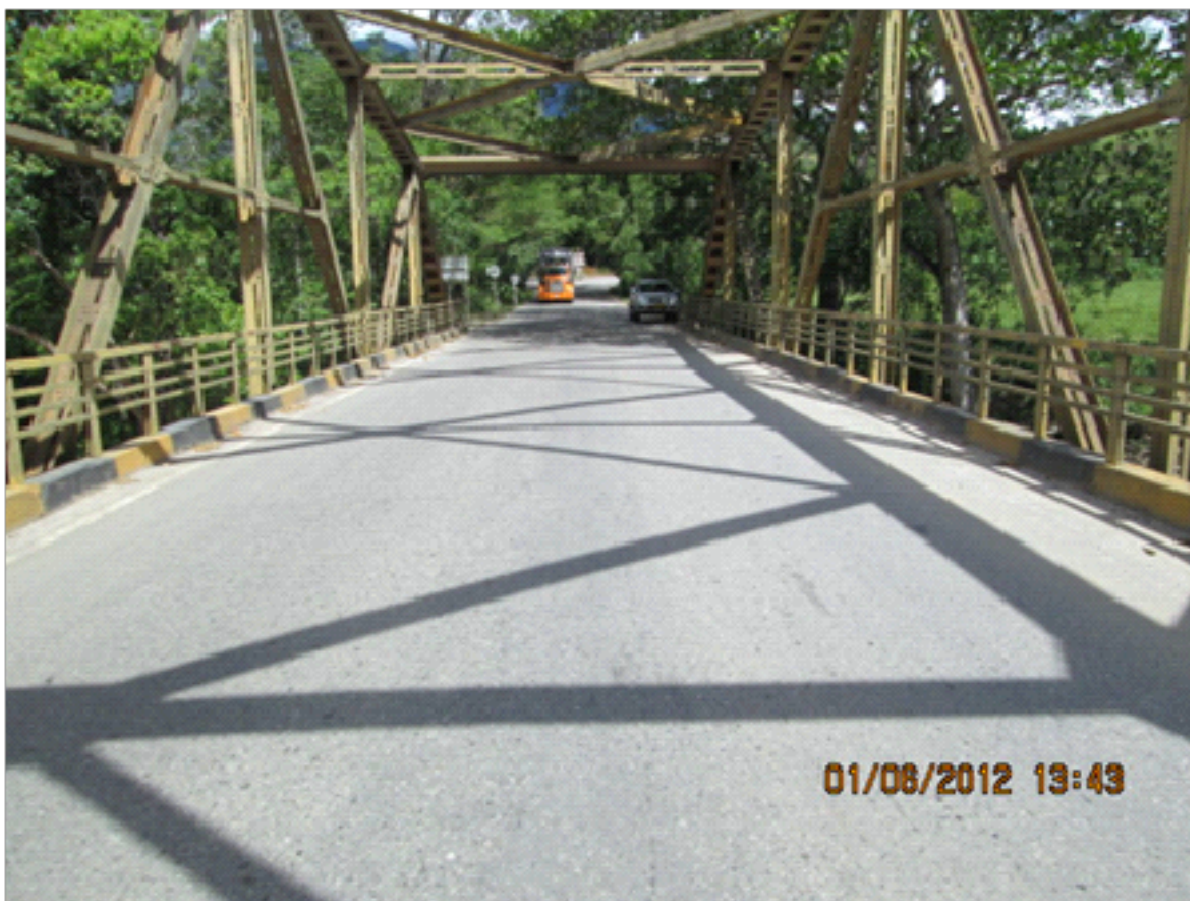
Componente.....: 14 Elementos de armadura

Daño/Observaciones.: Se observó corrosión superficial en cordones y nudos inferiores, de las armaduras, y piquetes de corrosión aislados en los arriostramientos superiores y en algunos elementos.

Tipo de daño.....: Corrosión de acero estructural

Reparaciones.....: C Pintura de acero

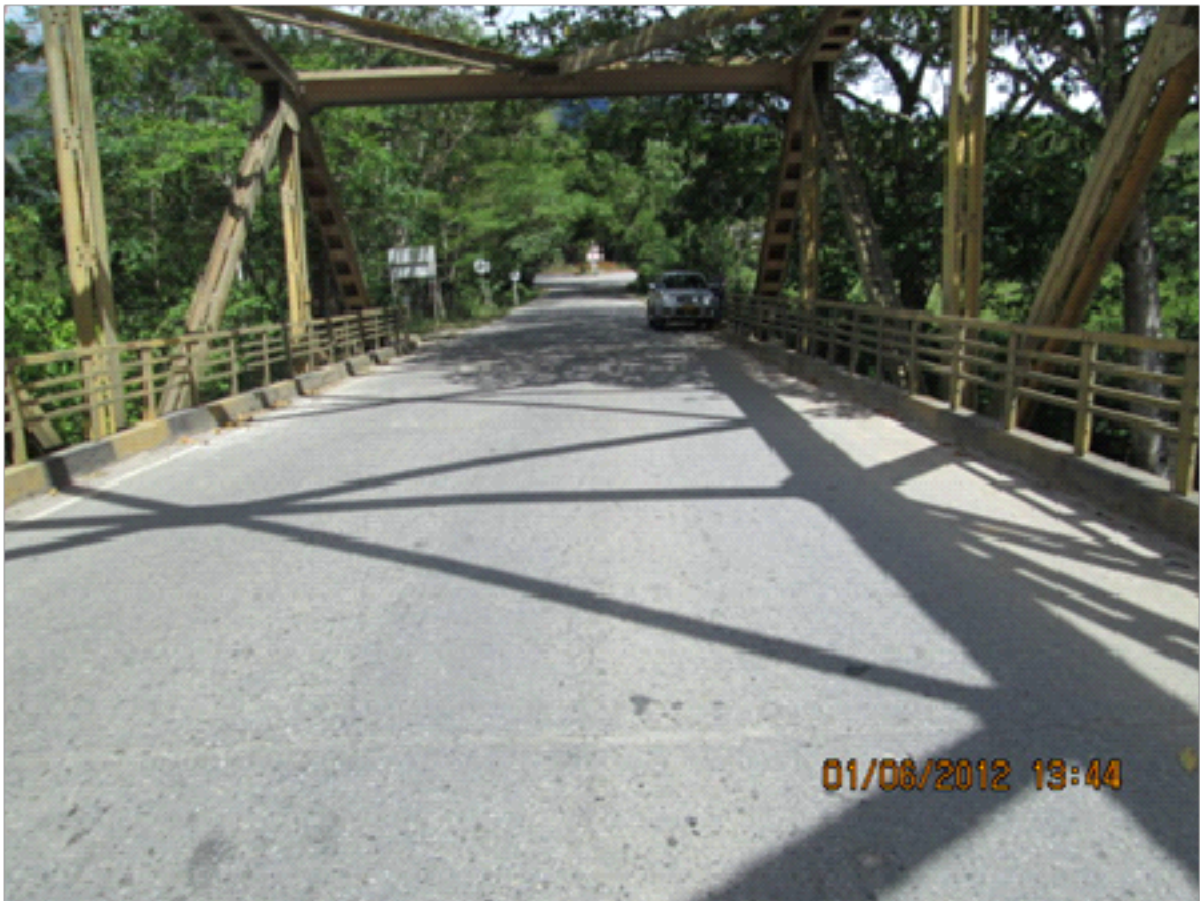
Componente.....: 14 Elementos de armadura

Daño/Observaciones.: Se observó corrosión superficial en cordones y nudos inferiores, de las armaduras, y piquetes de corrosión aislados en los arriostramientos superiores y en algunos elementos.

Tipo de daño.....: Corrosión de acero estructural

Reparaciones.....: C Pintura de acero

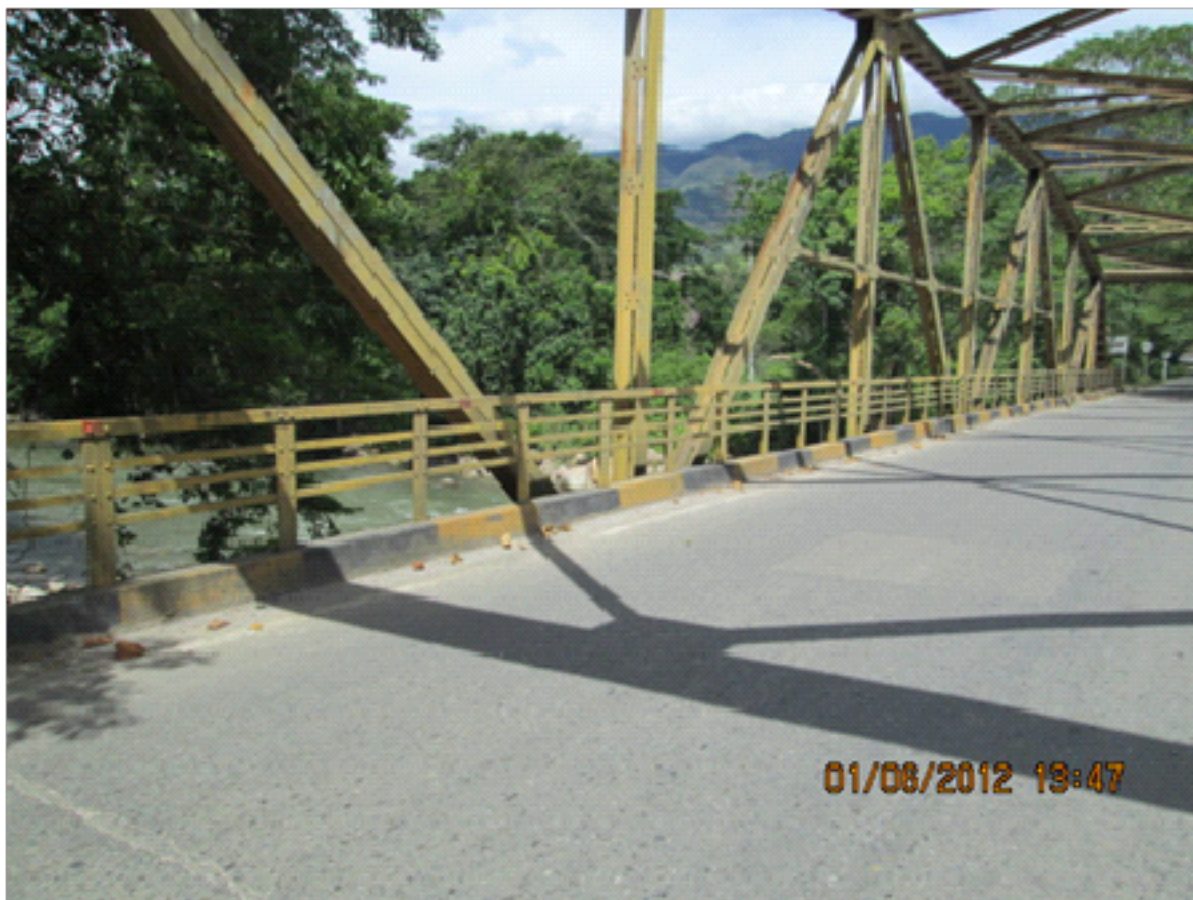
Componente.....: 14 Elementos de armadura

Daño/Observaciones.: Se observó corrosión superficial en cordones y nudos inferiores, de las armaduras, y piquetes de corrosión aislados en los arriostramientos superiores y en algunos elementos.

Tipo de daño.....: Corrosión de acero estructural

Reparaciones.....: C Pintura de acero

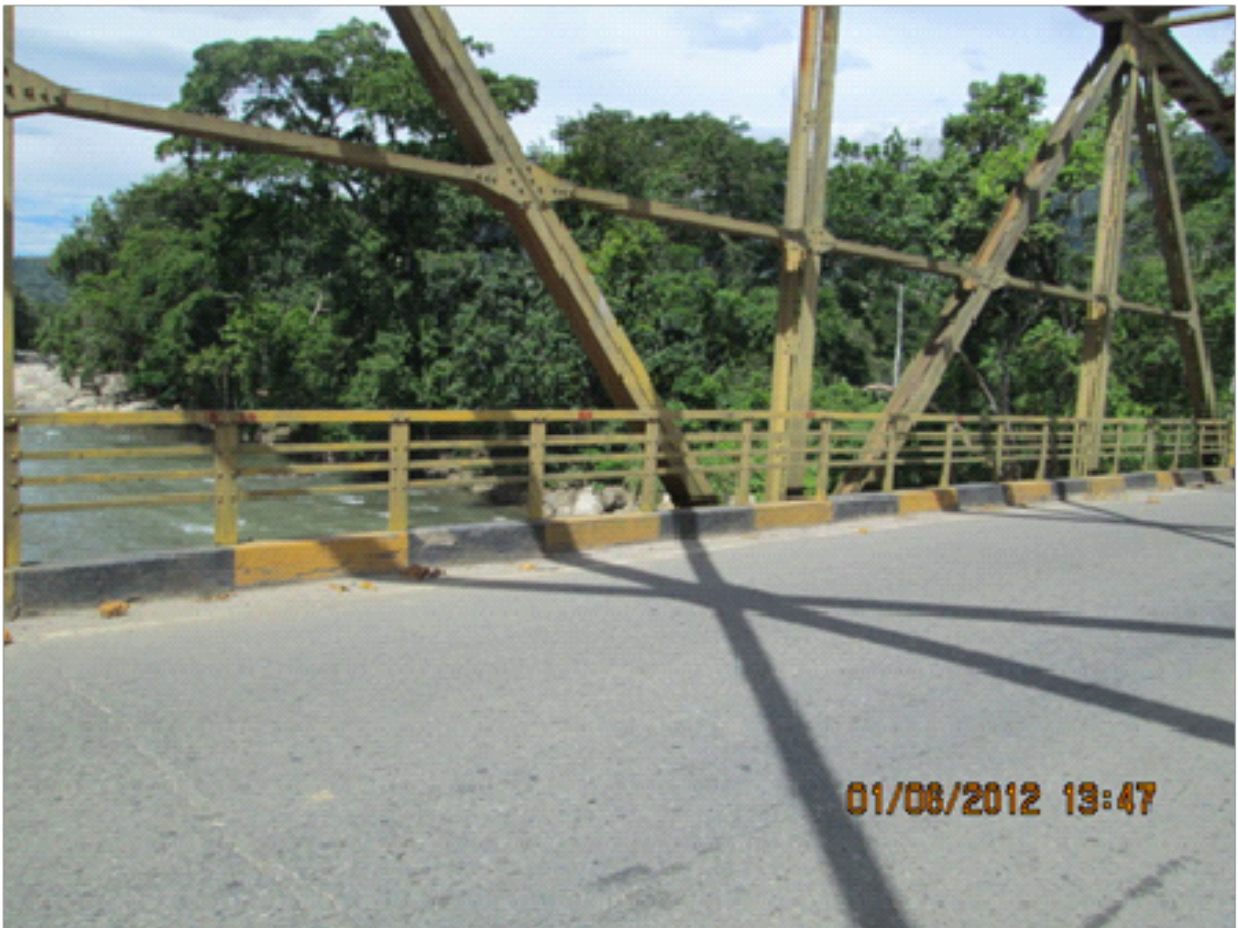
Componente.....: 14 Elementos de armadura

Daño/Observaciones.: Se observó corrosión superficial en cordones y nudos inferiores, de las armaduras, y piquetes de corrosión aislados en los arriostramientos superiores y en algunos elementos.

Tipo de daño.....: Corrosión de acero estructural

Reparaciones.....: C Pintura de acero

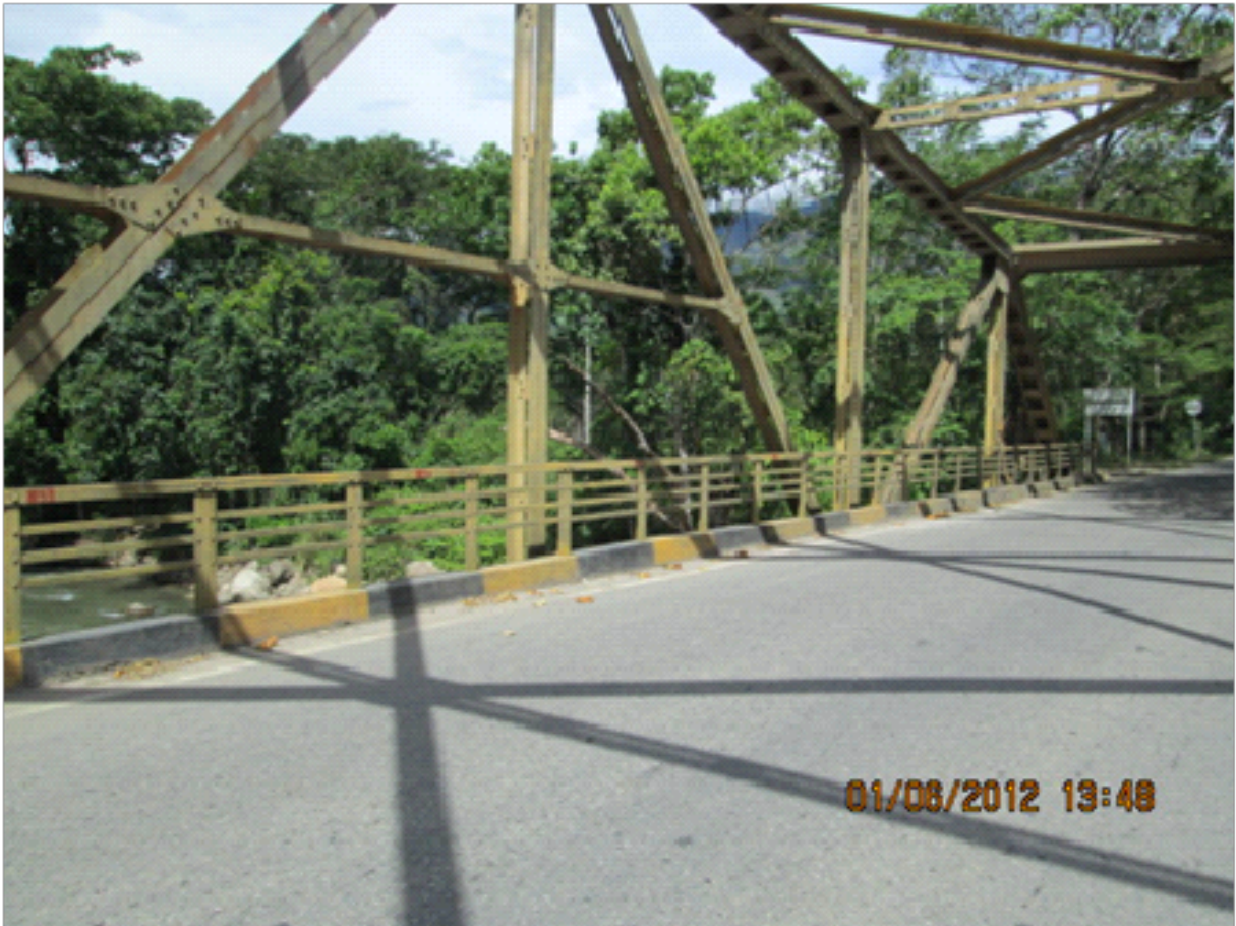
Componente.....: 14 Elementos de armadura

Daño/Observaciones.: Se observó corrosión superficial en cordones y nudos inferiores, de las armaduras, y piquetes de corrosión aislados en los arriostamientos superiores y en algunos elementos.

Tipo de daño.....: Corrosión de acero estructural

Reparaciones.....: C Pintura de acero

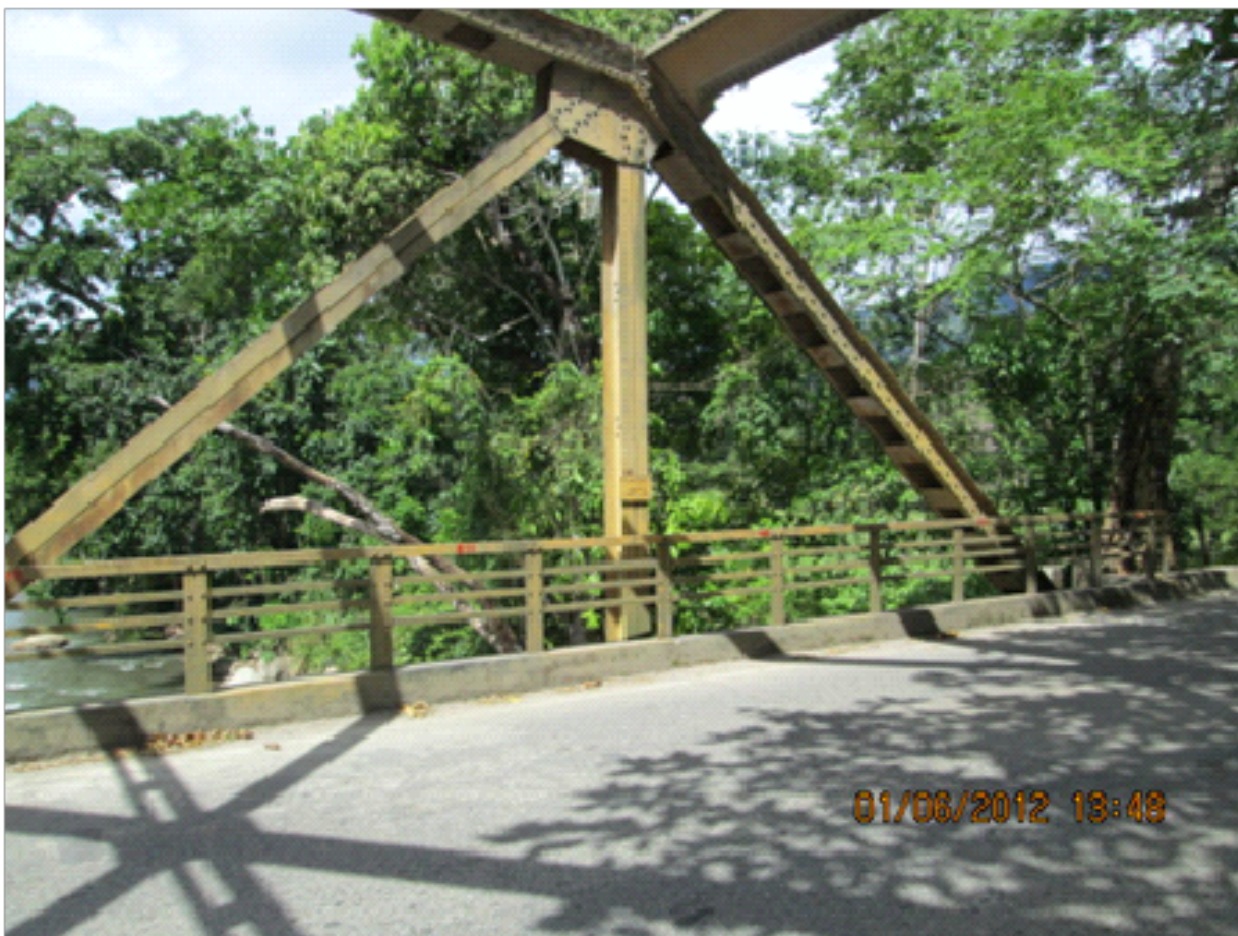
Componente.....: 14 Elementos de armadura

Daño/Observaciones.: Se observó corrosión superficial en cordones y nudos inferiores, de las armaduras, y piquetes de corrosión aislados en los arriostramientos superiores y en algunos elementos.

Tipo de daño.....: Corrosión de acero estructural

Reparaciones.....: C Pintura de acero

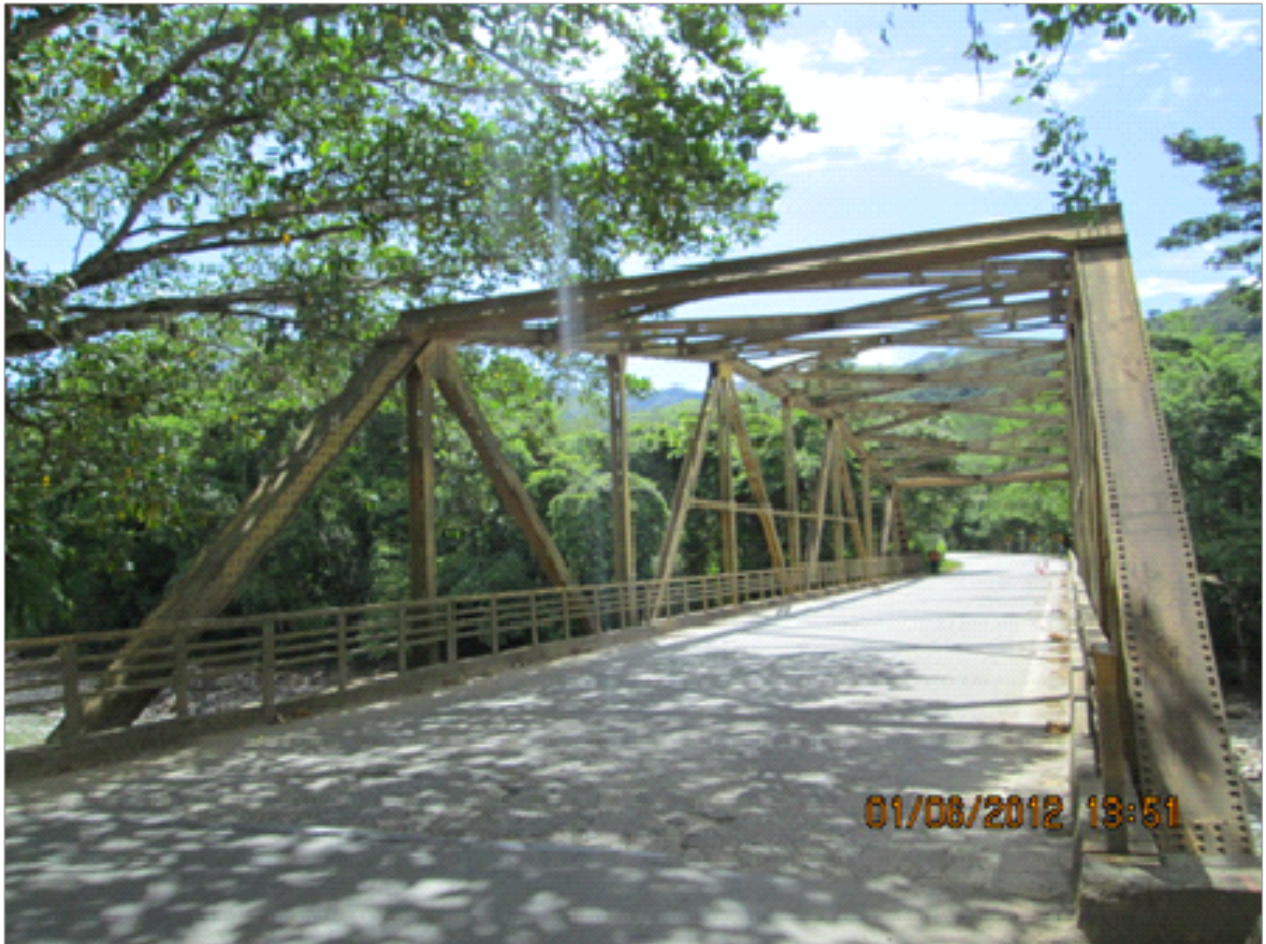
Componente.....: 14 Elementos de armadura

Daño/Observaciones.: Se observó corrosión superficial en cordones y nudos inferiores, de las armaduras, y piquetes de corrosión aislados en los arriostramientos superiores y en algunos elementos.

Tipo de daño.....: Corrosión de acero estructural

Reparaciones.....: C Pintura de acero

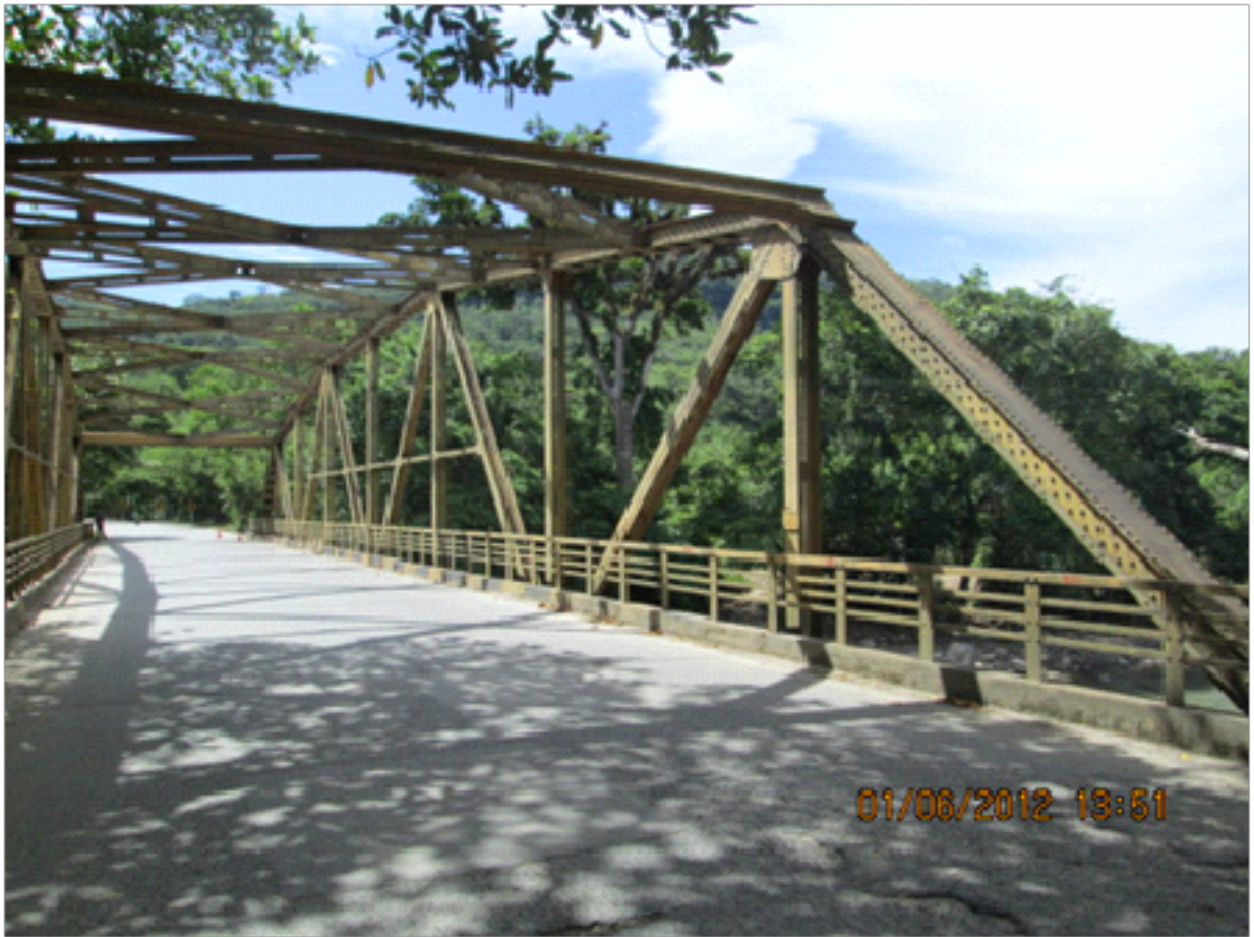
Componente.....: 14 Elementos de armadura  
Calif./Mantenim....: 2 / -  
Daño/Observaciones.: Se observó corrosión superficial en cordones y nudos inferiores, de las armaduras, y piquetes de corrosión aislados en los arriostramientos superiores y en algunos elementos.  
Tipo de daño.....: Corrosión de acero estructural  
Reparaciones.....: C Pintura de acero

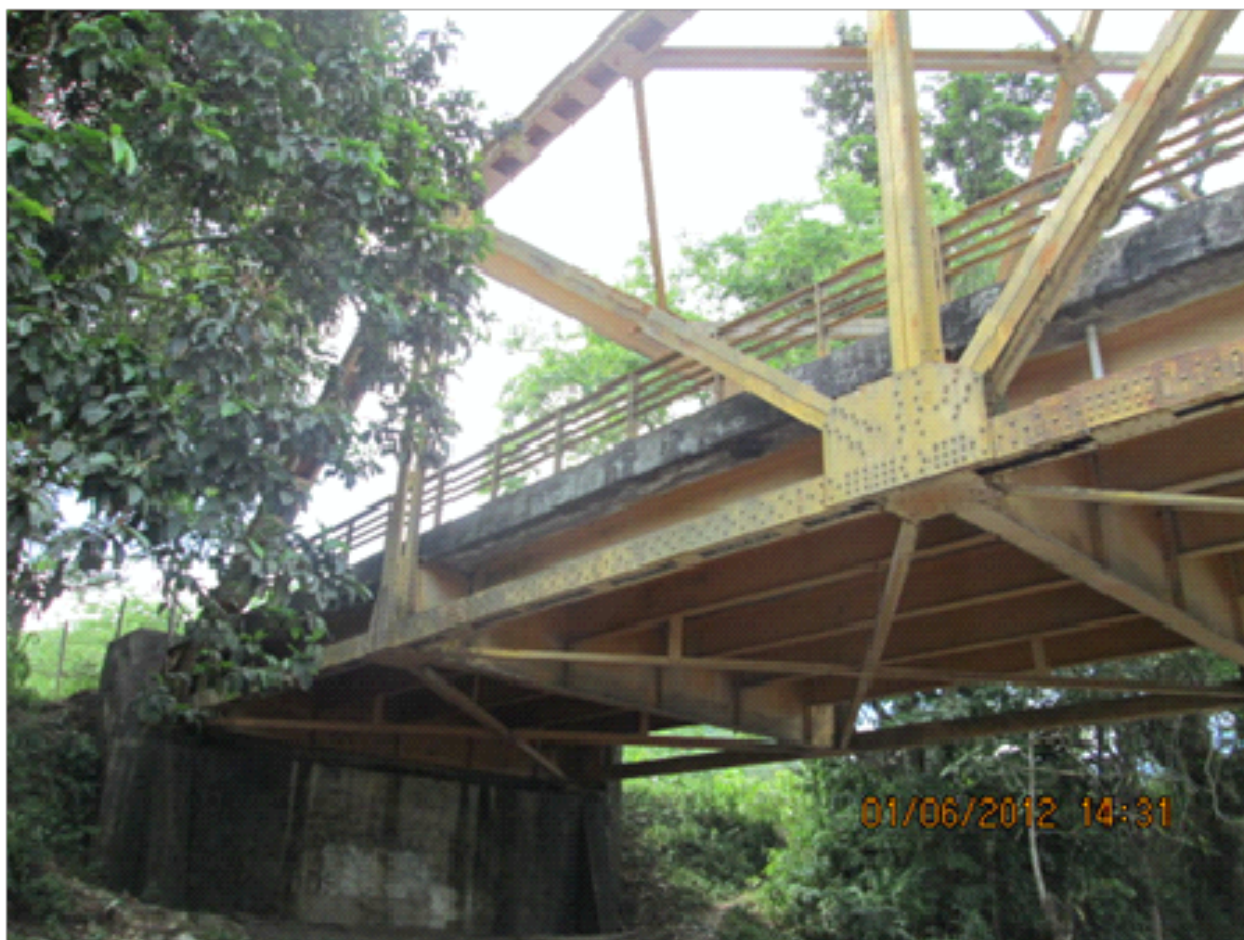
Componente.....: 14 Elementos de armadura

Daño/Observaciones.: Se observó corrosión superficial en cordones y nudos inferiores, de las armaduras, y piquetes de corrosión aislados en los arriostramientos superiores y en algunos elementos.

Tipo de daño.....: Corrosión de acero estructural

Reparaciones.....: C Pintura de acero

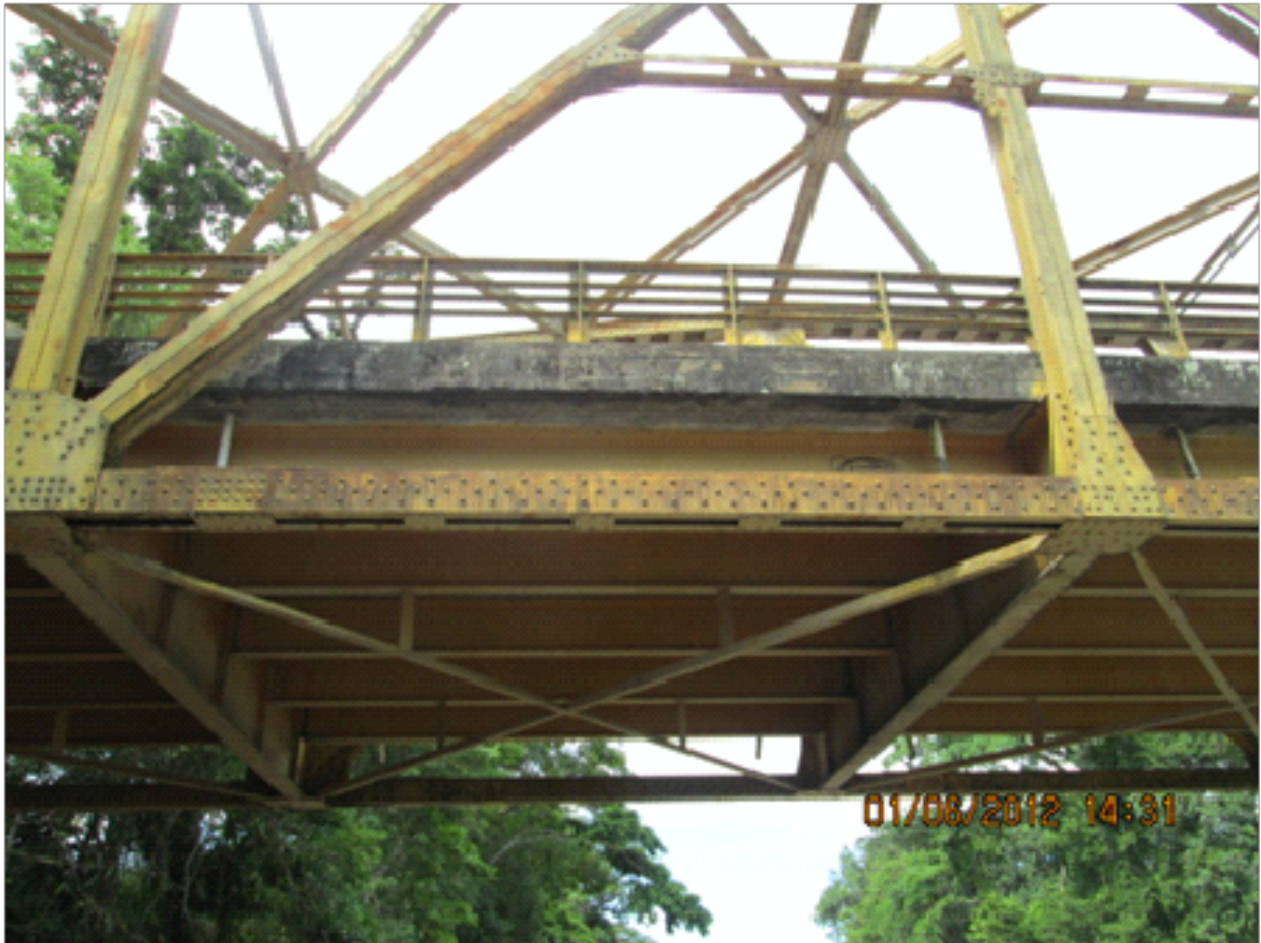
Componente.....: 14 Elementos de armadura

Daño/Observaciones.: Se observó corrosión superficial en cordones y nudos inferiores, de las armaduras, y piquetes de corrosión aislados en los arriostramientos superiores y en algunos elementos.

Tipo de daño.....: Corrosión de acero estructural

Reparaciones.....: C Pintura de acero

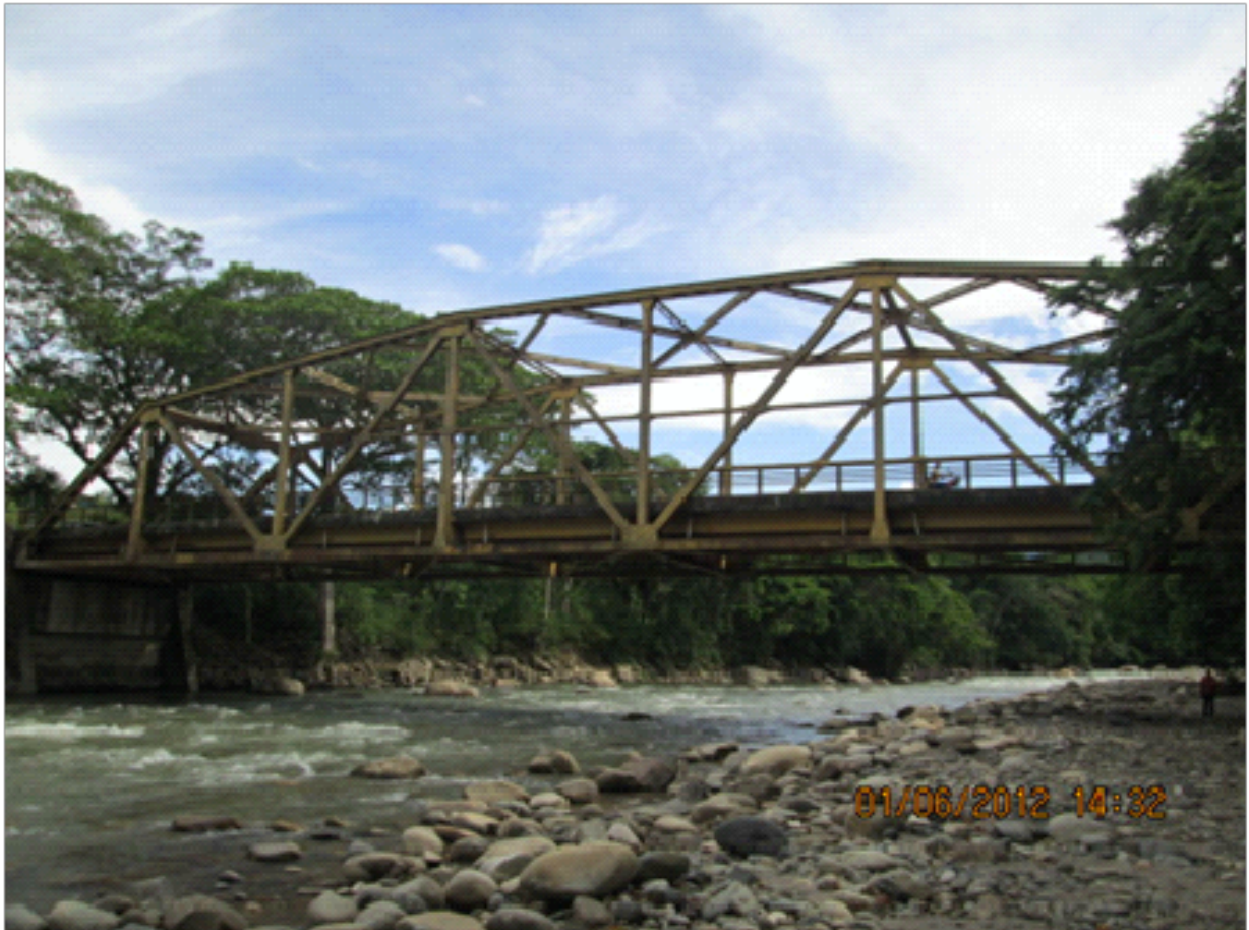
Componente.....: 14 Elementos de armadura

Daño/Observaciones.: Se observó corrosión superficial en cordones y nudos inferiores, de las armaduras, y piquetes de corrosión aislados en los arriostramientos superiores y en algunos elementos.

Tipo de daño.....: Corrosión de acero estructural

Reparaciones.....: C Pintura de acero

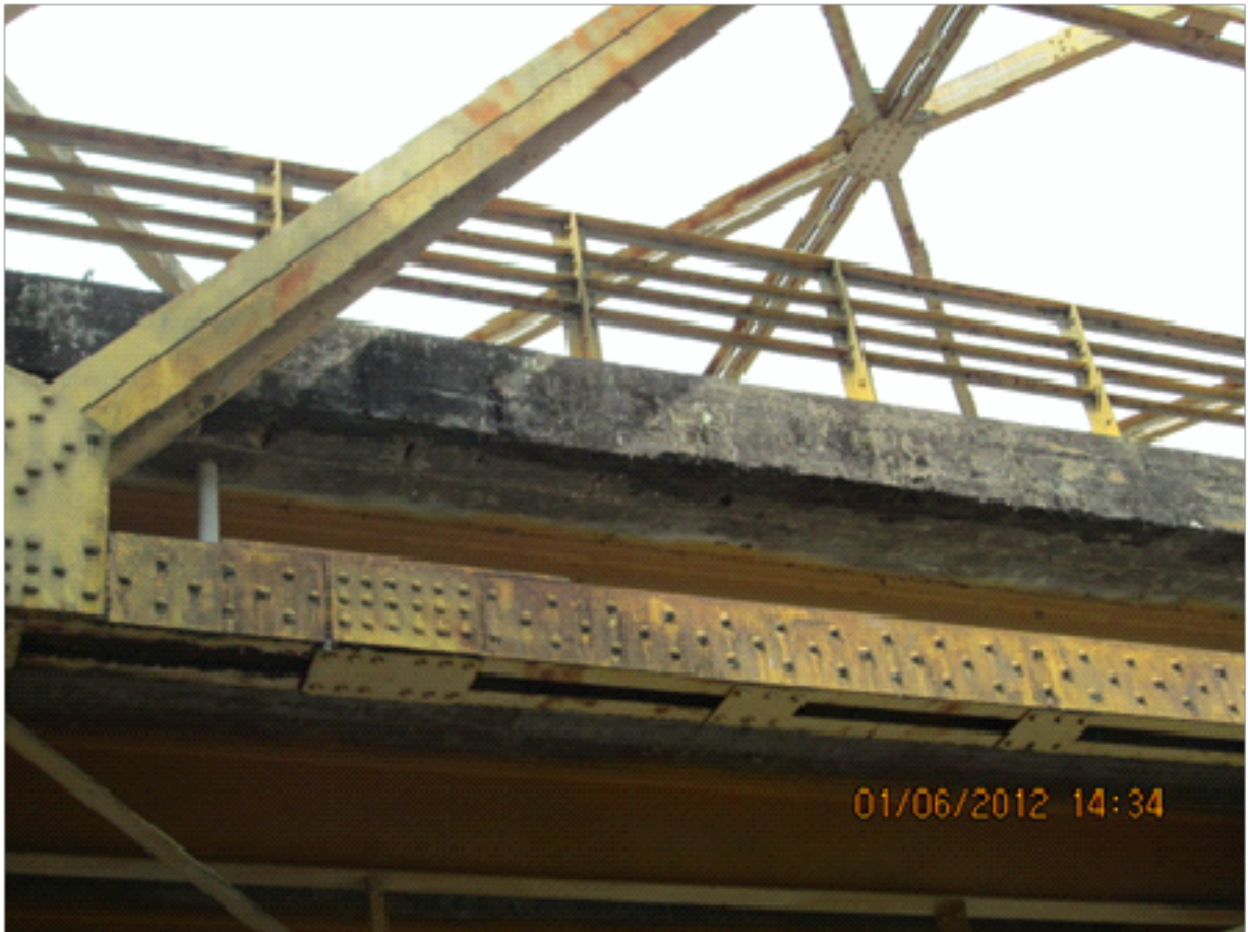
Componente.....: 14 Elementos de armadura

Daño/Observaciones.: Se observó corrosión superficial en cordones y nudos inferiores, de las armaduras, y piquetes de corrosión aislados en los arriostramientos superiores y en algunos elementos.

Tipo de daño.....: Corrosión de acero estructural

Reparaciones.....: C Pintura de acero

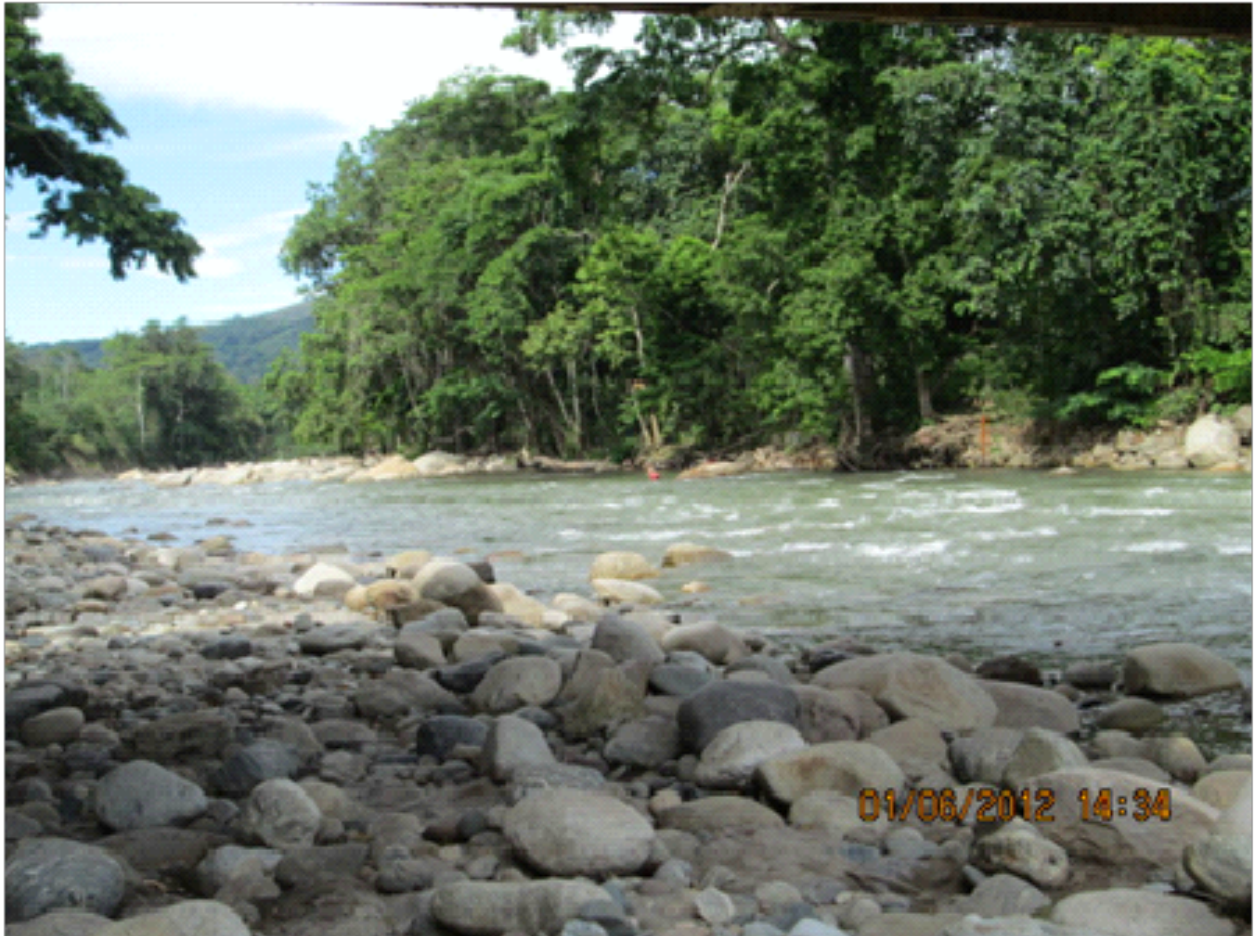
Componente.....: 15 Cauce

Daño/Observaciones.: El río se observó recargado sobre el estribo #2, socavación bajo el diafragma de los contrafuertes.

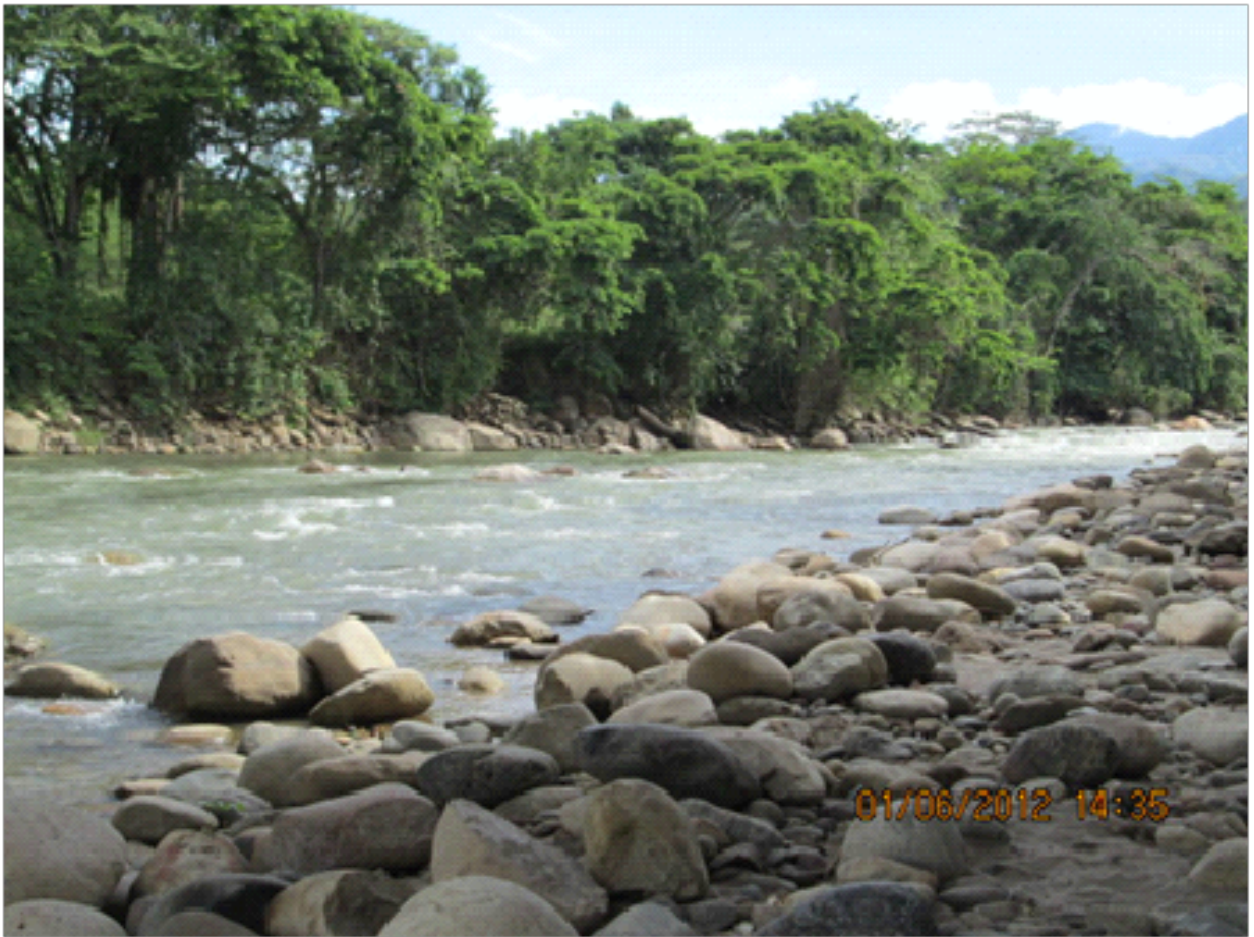
Componente.....: 15 Cauce

Daño/Observaciones.: El río se observó recargado sobre el estribo #2, socavación bajo el diafragma de los contrafuertes.
