18-7009-001.00 La Zapa

Recolección de datos : Fecha.....: 2012.06.01
 : Iniciales.....: JPV

SDC/INV	SiPuCol	Fecha	Hoja
	Informe de inspección principal	13/08/12	2
18-7009-001.00 La Zapa			
Subestructura:			
Estribos.: Tipo.....:	10	Con aletas integrados	
Material.....:	20	Concreto ciclópeo	
Tipo de cimentación.....:	10	Cimentación superficial	
Pilas....: Tipo.....:	91	No aplicable	
Material.....:	91	No aplicable	
Tipo de cimentación.....:	91	No aplicable	
Detalles:			
Tipo de baranda.....:	41	Pasam. metá. pilastra metálica	
Tipo de superficie de rodadura.....:	10	Asfalto	
Tipo de junta de expansión.....:	50	No dispositivo de junta	
Tipo de apoyos fijos en estribos.....:	10	Junta de construcción	
Tipo de apoyos móviles en estribos....:	91	No aplicable	
Tipo de apoyos fijos en pilas.....:	91	No aplicable	
Tipo de apoyos móviles en pilas.....:	91	No aplicable	
Tipo de apoyos fijos en vigas.....:	91	No aplicable	
Tipo de apoyos móviles en vigas.....:	91	No aplicable	
Municipio.....:	Sardinata		
Coeficiente de aceleración.....:	0.30

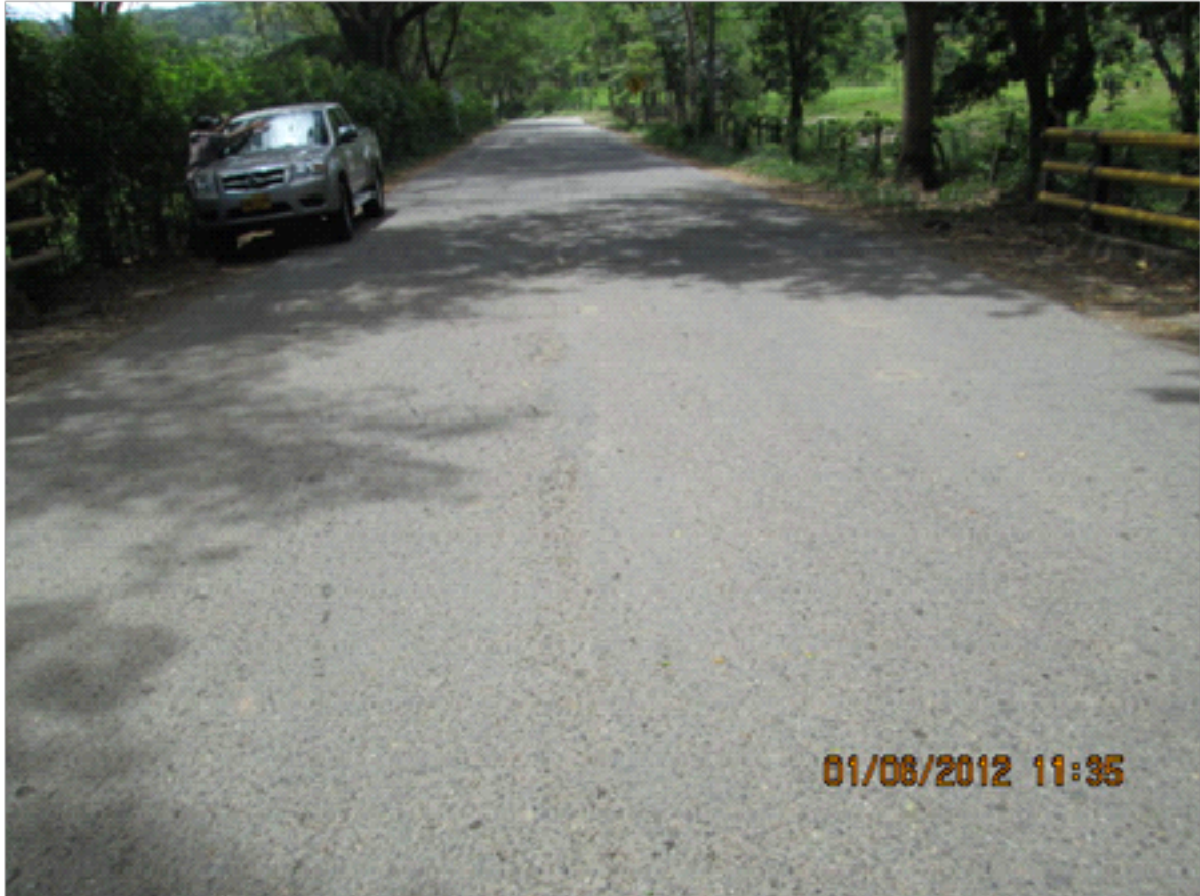
Componente.....: 1 Superficie del puente
 Calif./Mantenim....: 2 / -
 Daño/Observaciones.: La superficie del concreto asfáltico presenta
 desgaste, agregado expuesto , fisuras y baches.
 Tipo de daño.....: Descomposición
 Reparaciones.....: C Tratamiento superficial (sello)

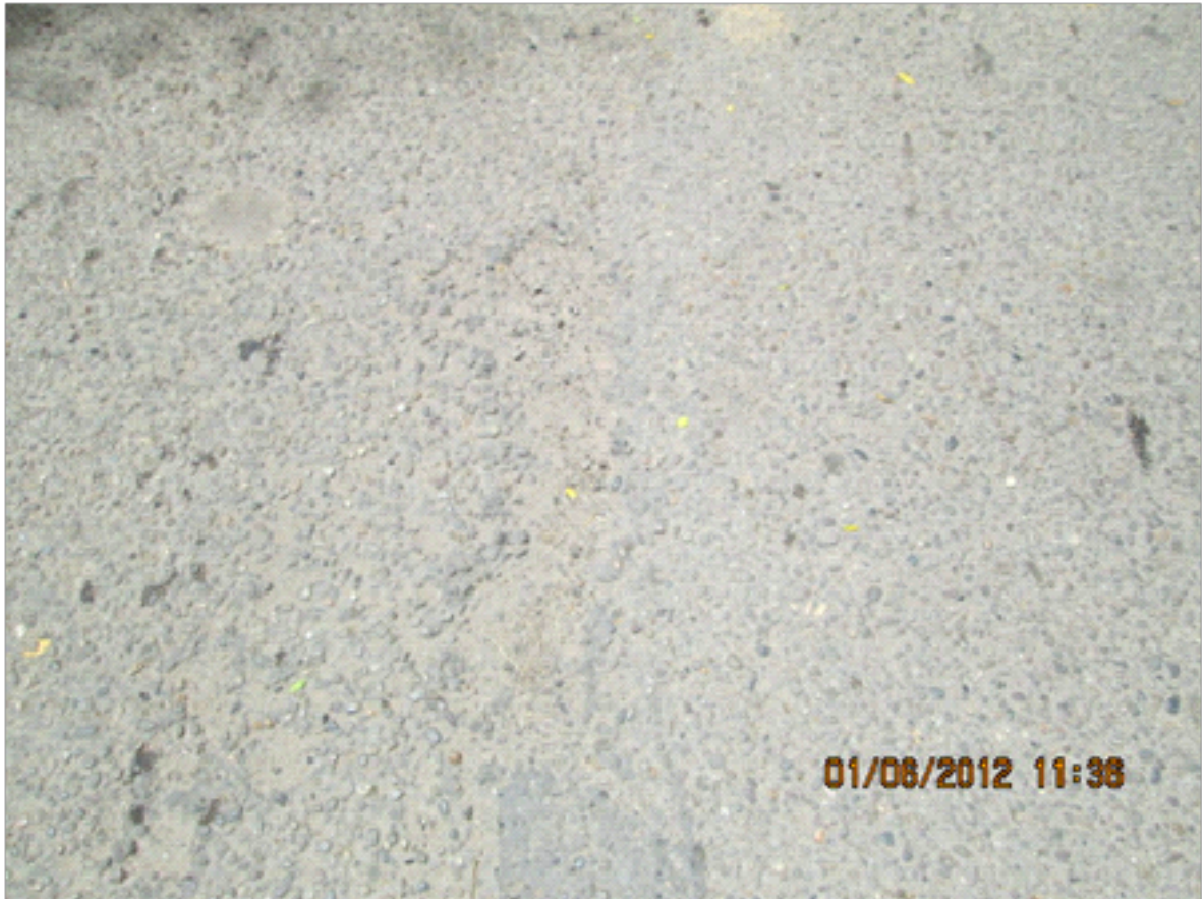
Componente.....: 1 Superficie del puente

Daño/Observaciones.: La superficie del concreto asfáltico presenta desgaste, agregado expuesto , fisuras y baches.

Tipo de daño.....: Descomposición

Reparaciones.....: C Tratamiento superficial (sello)

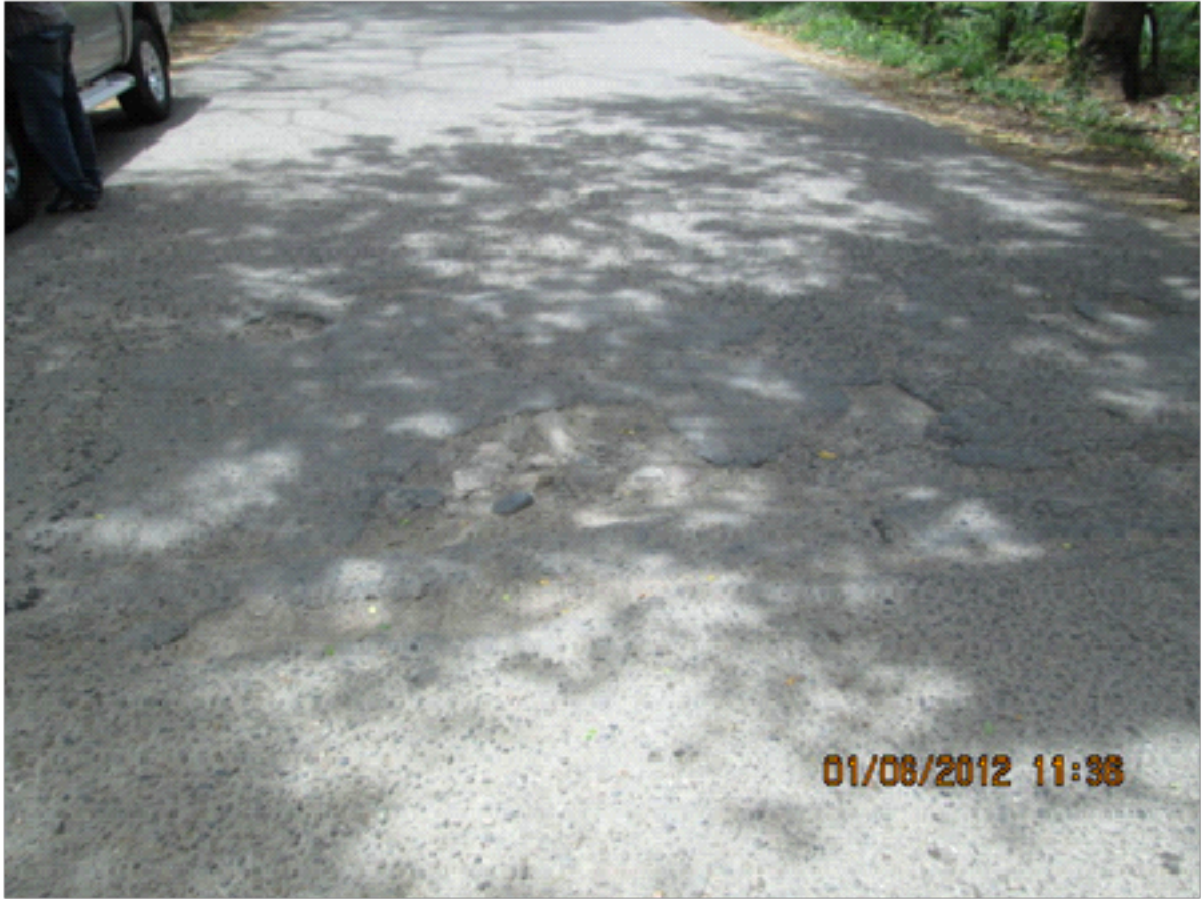
Componente.....: 1 Superficie del puente

Daño/Observaciones.: La superficie del concreto asfáltico presenta desgaste, agregado expuesto , fisuras y baches.

Tipo de daño.....: Descomposición

Reparaciones.....: C Tratamiento superficial (sello)

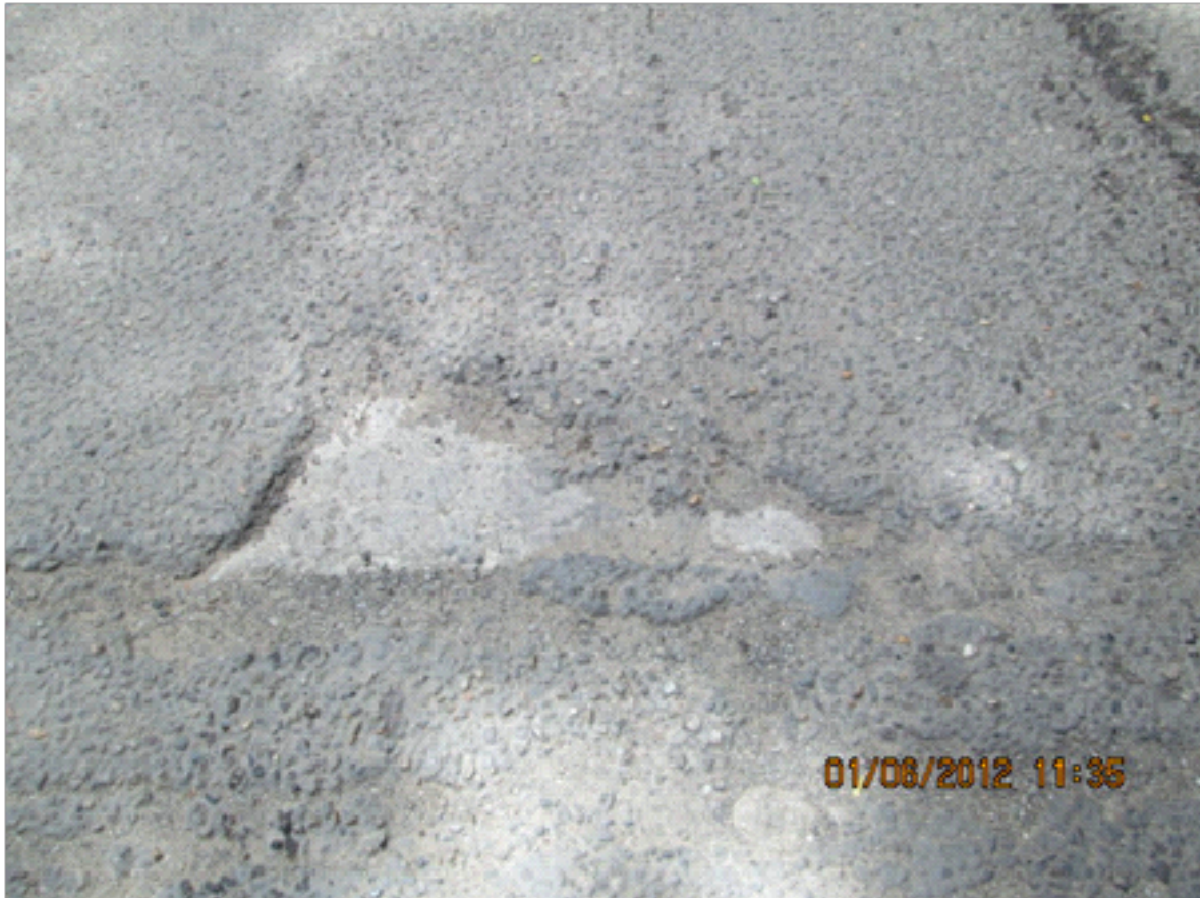
Componente.....: 1 Superficie del puente

Daño/Observaciones.: La superficie del concreto asfáltico presenta desgaste, agregado expuesto , fisuras y baches.

Tipo de daño.....: Descomposición

Reparaciones.....: C Tratamiento superficial (sello)

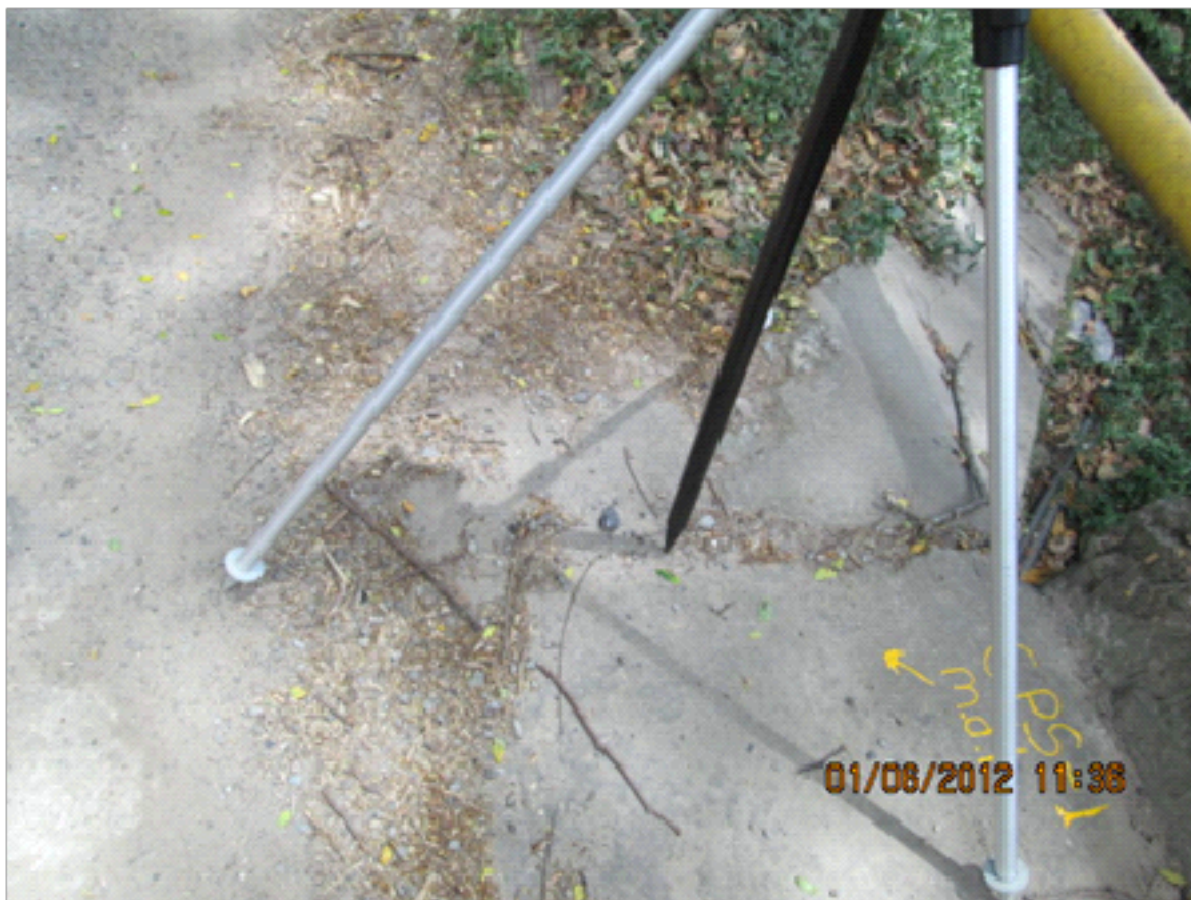
Componente.....: 2 Juntas de expansión

Daño/Observaciones.: El puente carece de dispositivos de juntas. Se recomienda instalar juntas de goma asfáltica o similares.

Tipo de daño.....: Otro

Reparaciones.....: C Cambio a junta de goma asfáltica

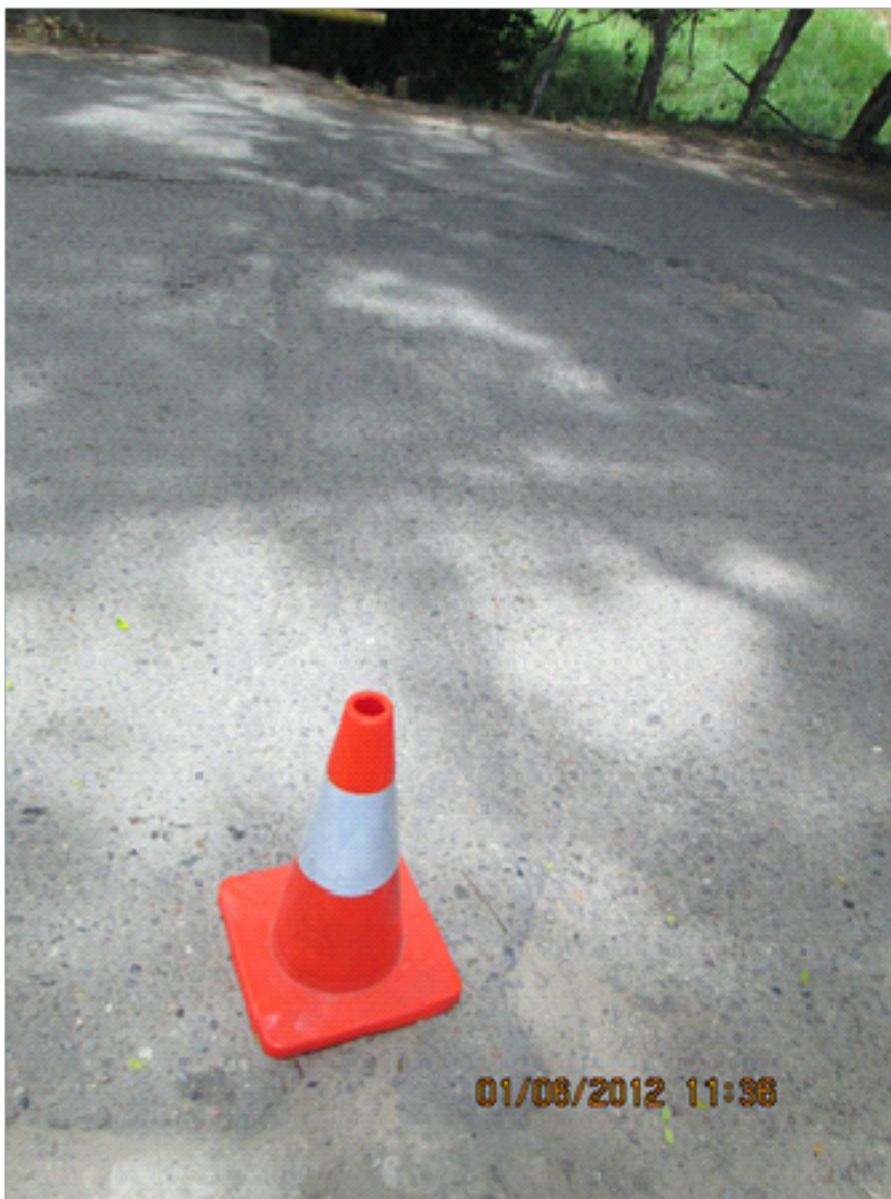
Componente.....: 2 Juntas de expansión

Daño/Observaciones.: El puente carece de dispositivos de juntas. Se recomienda instalar juntas de goma asfáltica o similares.

Tipo de daño.....: Otro

Reparaciones.....: C Cambio a junta de goma asfáltica

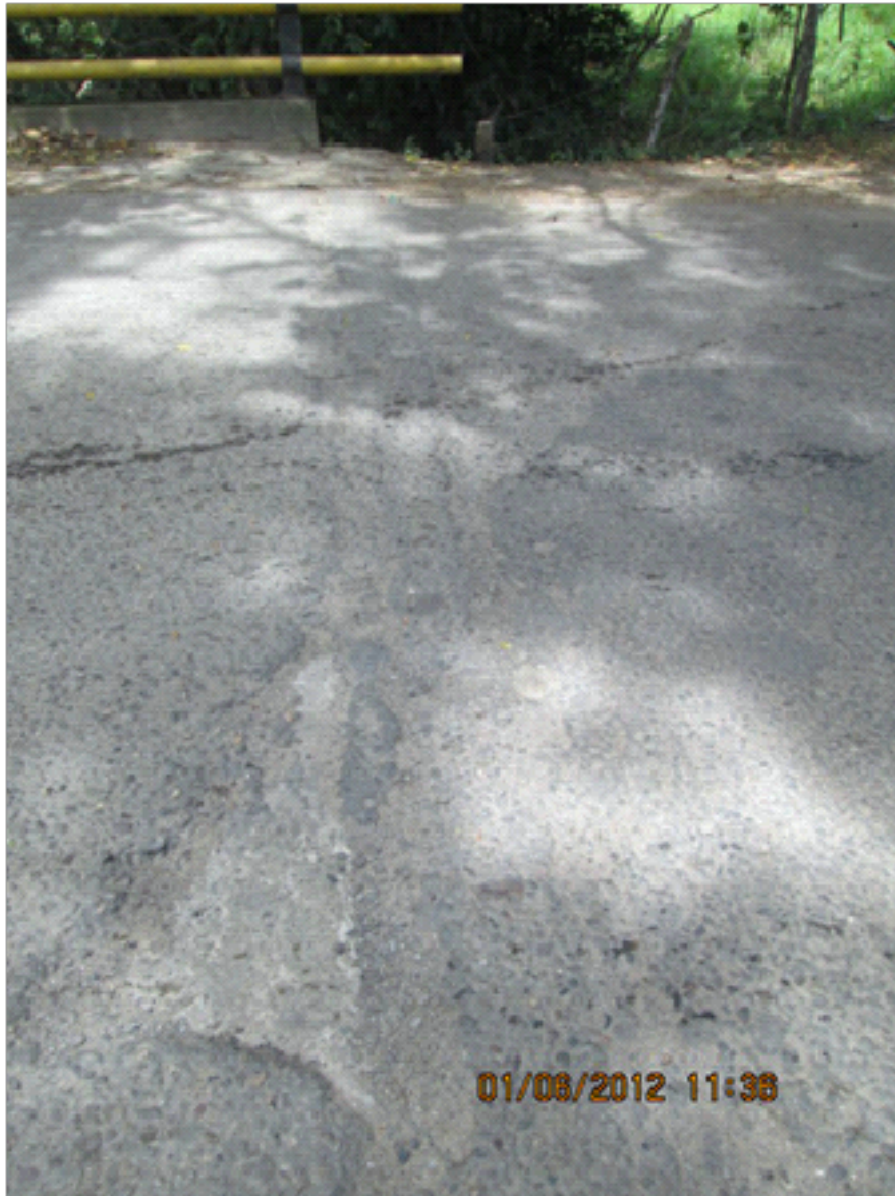
Componente.....: 2 Juntas de expansión

Daño/Observaciones.: El puente carece de dispositivos de juntas. Se recomienda instalar juntas de goma asfáltica o similares.

Tipo de daño.....: Otro

Reparaciones.....: C Cambio a junta de goma asfáltica

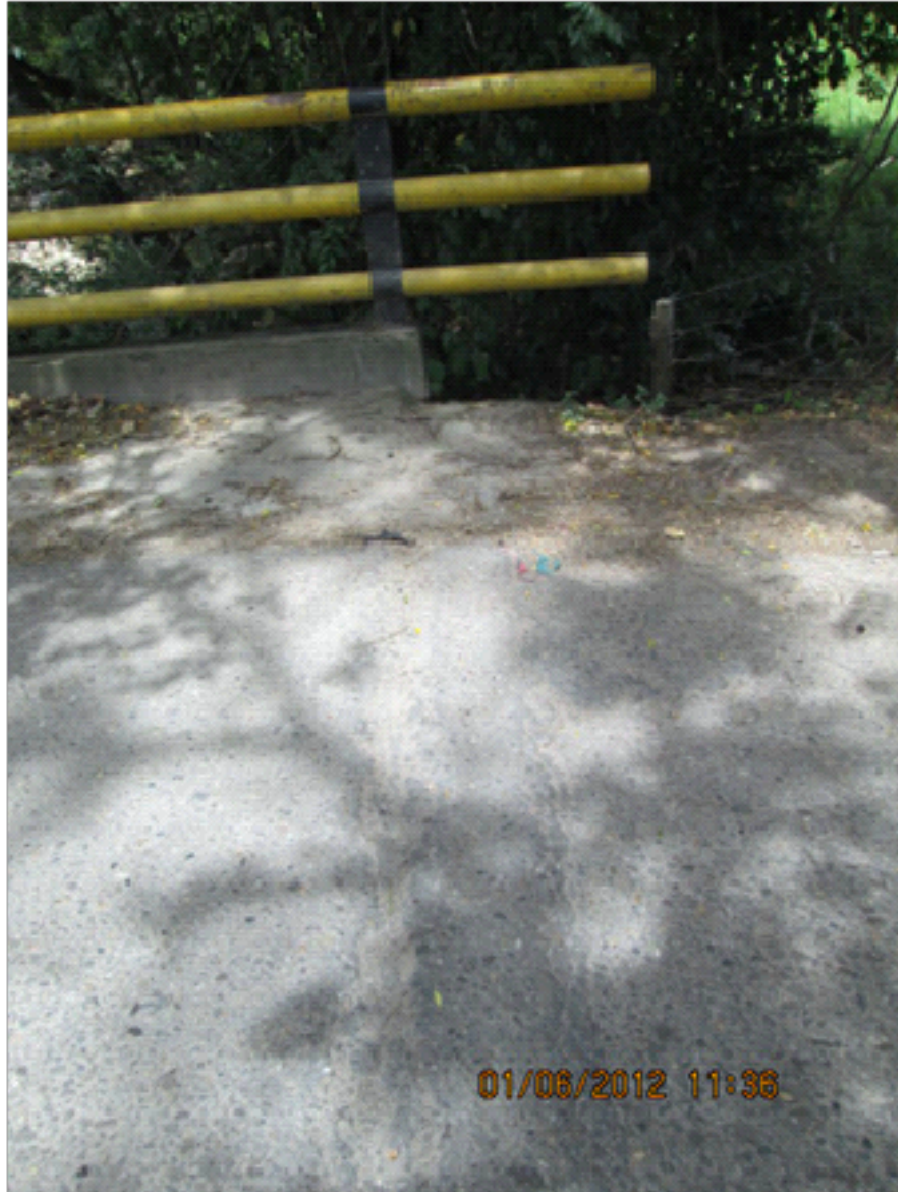
Componente.....: 2 Juntas de expansión

Daño/Observaciones.: El puente carece de dispositivos de juntas. Se recomienda instalar juntas de goma asfáltica o similares.

Tipo de daño.....: Otro

Reparaciones.....: C Cambio a junta de goma asfáltica

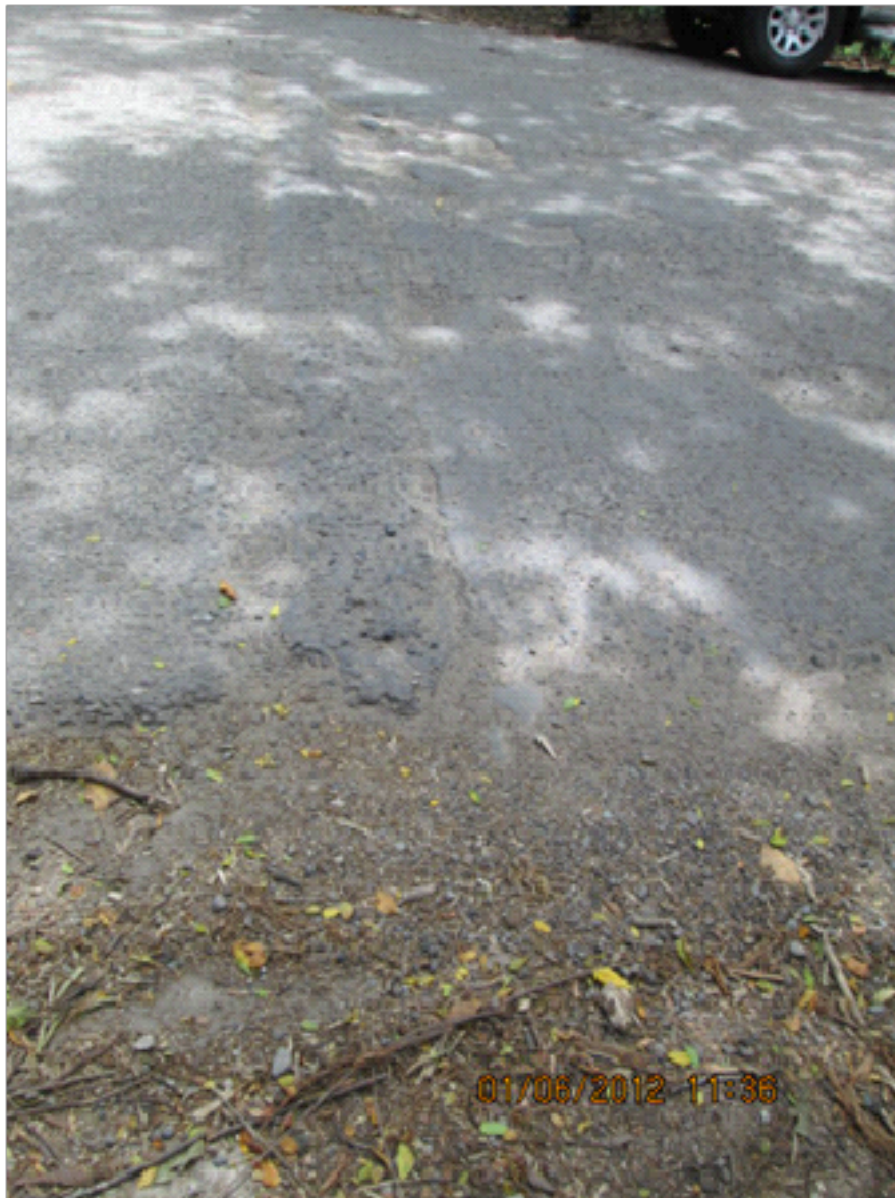
Componente.....: 2 Juntas de expansión
Calif./Mantenim....: 2 / -
Daño/Observaciones.: El puente carece de dispositivos de juntas. Se recomienda instalar juntas de goma asfáltica o similares.
Tipo de daño.....: Otro
Reparaciones.....: C Cambio a junta de goma asfáltica

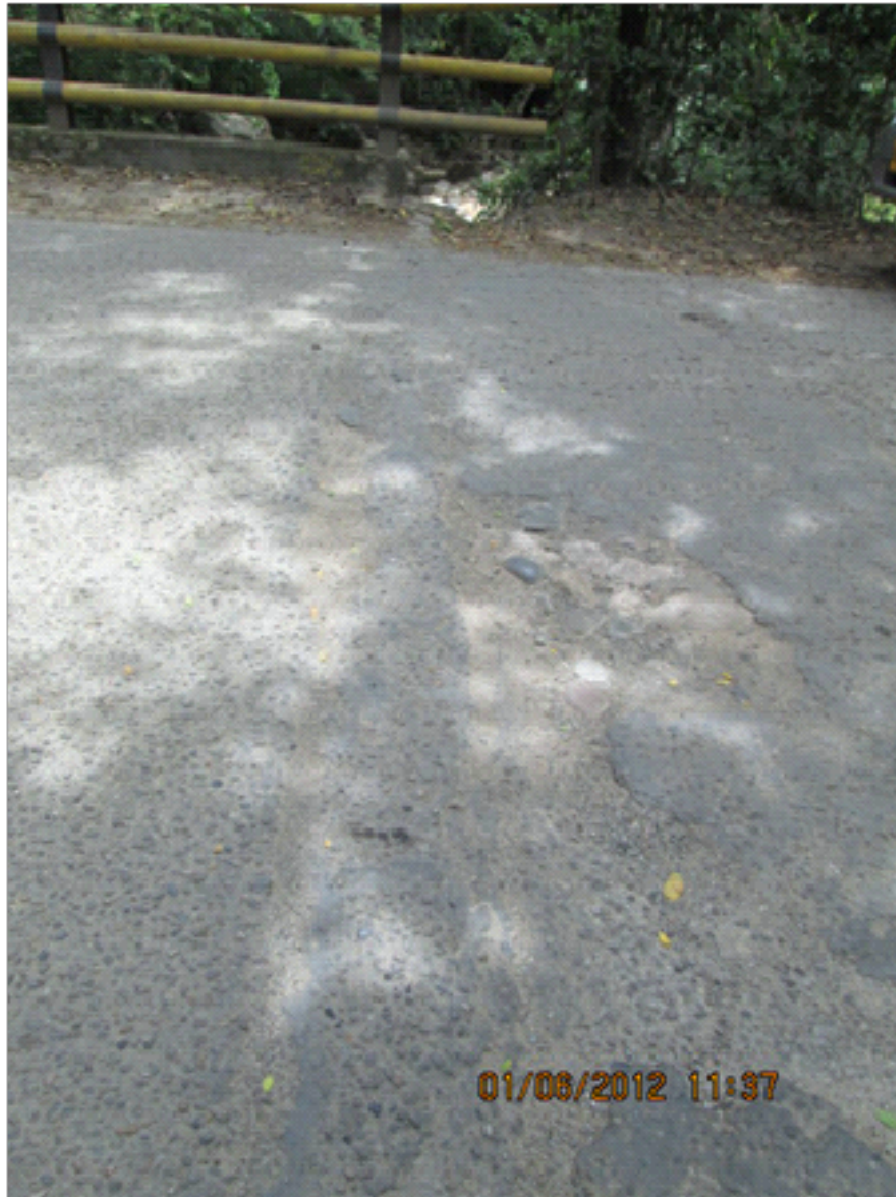
Componente.....: 2 Juntas de expansión
Calif./Mantenim....: 2 / -
Daño/Observaciones.: El puente carece de dispositivos de juntas. Se recomienda instalar juntas de goma asfáltica o similares.
Tipo de daño.....: Otro
Reparaciones.....: C Cambio a junta de goma asfáltica

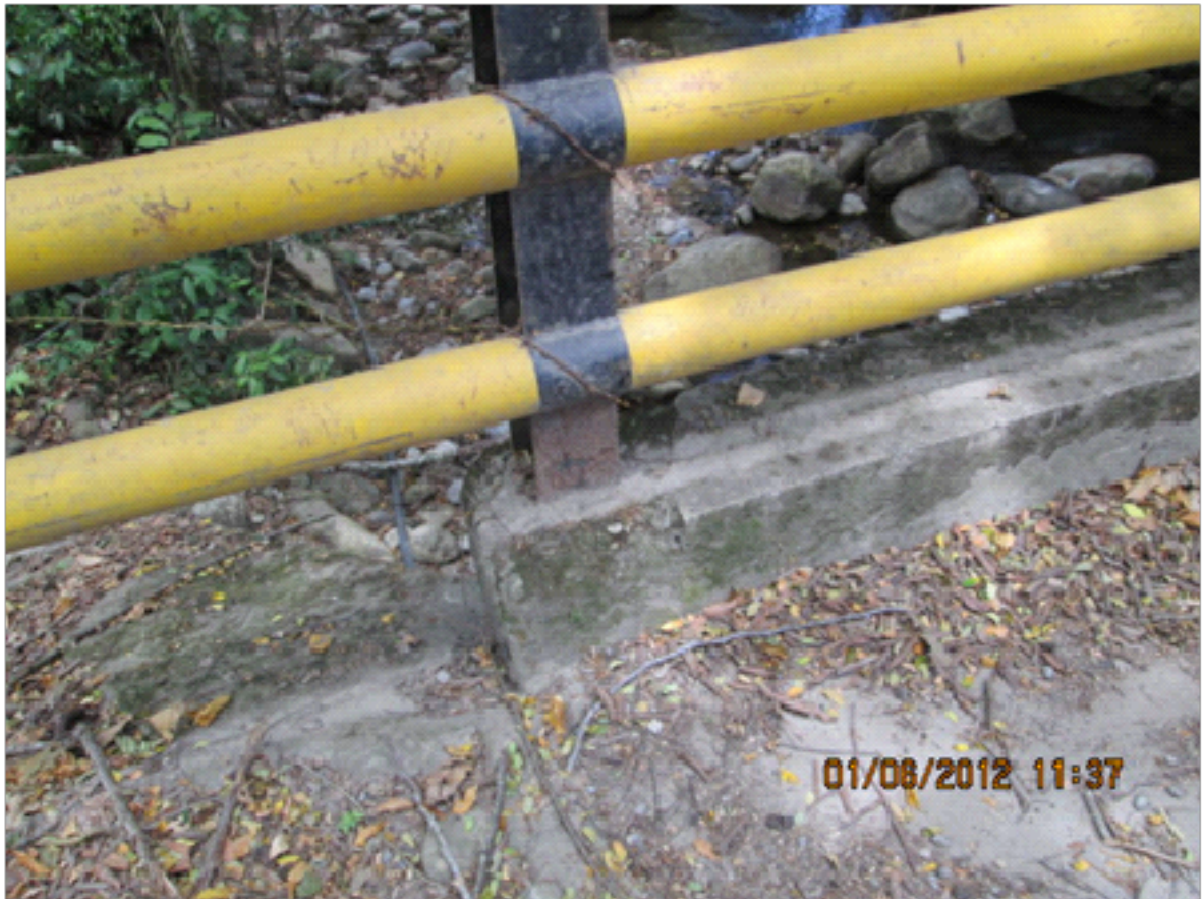
Componente.....: 3 Andenes/Bordillos

Daño/Observaciones.: Los sitios de anclaje de las barandas presentan manchas de humedad, vegetación y les falta pintura, los bordillos presentan perdidas de concreto en algunos sectores s. Requieren labores de mantenimiento rutinario.

Tipo de daño.....: Descomposición

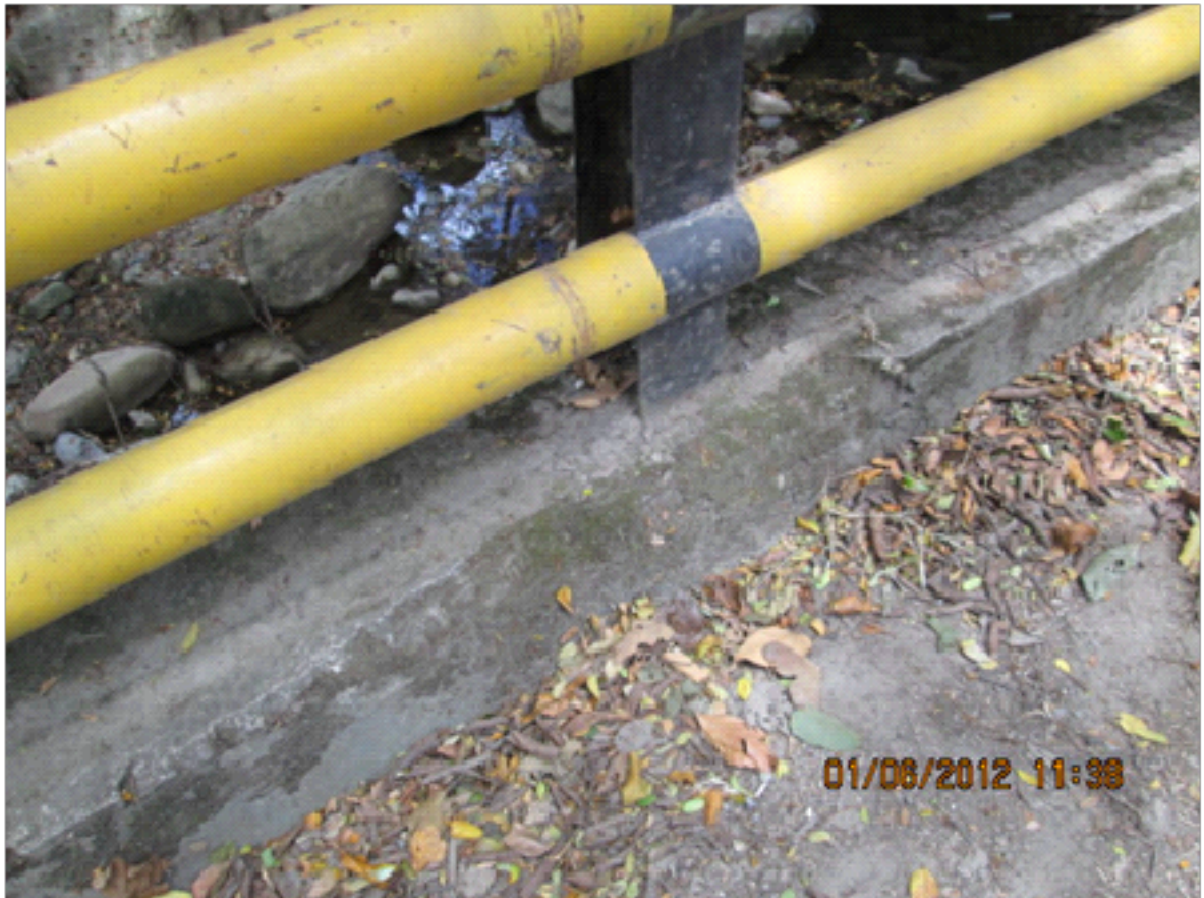
Componente.....: 3 Andenes/Bordillos

Daño/Observaciones.: Los sitios de anclaje de las barandas presentan manchas de humedad, vegetación y les falta pintura, los bordillos presentan perdidas de concreto en algunos sectores s. Requieren labores de mantenimiento rutinario.

Tipo de daño.....: Descomposición

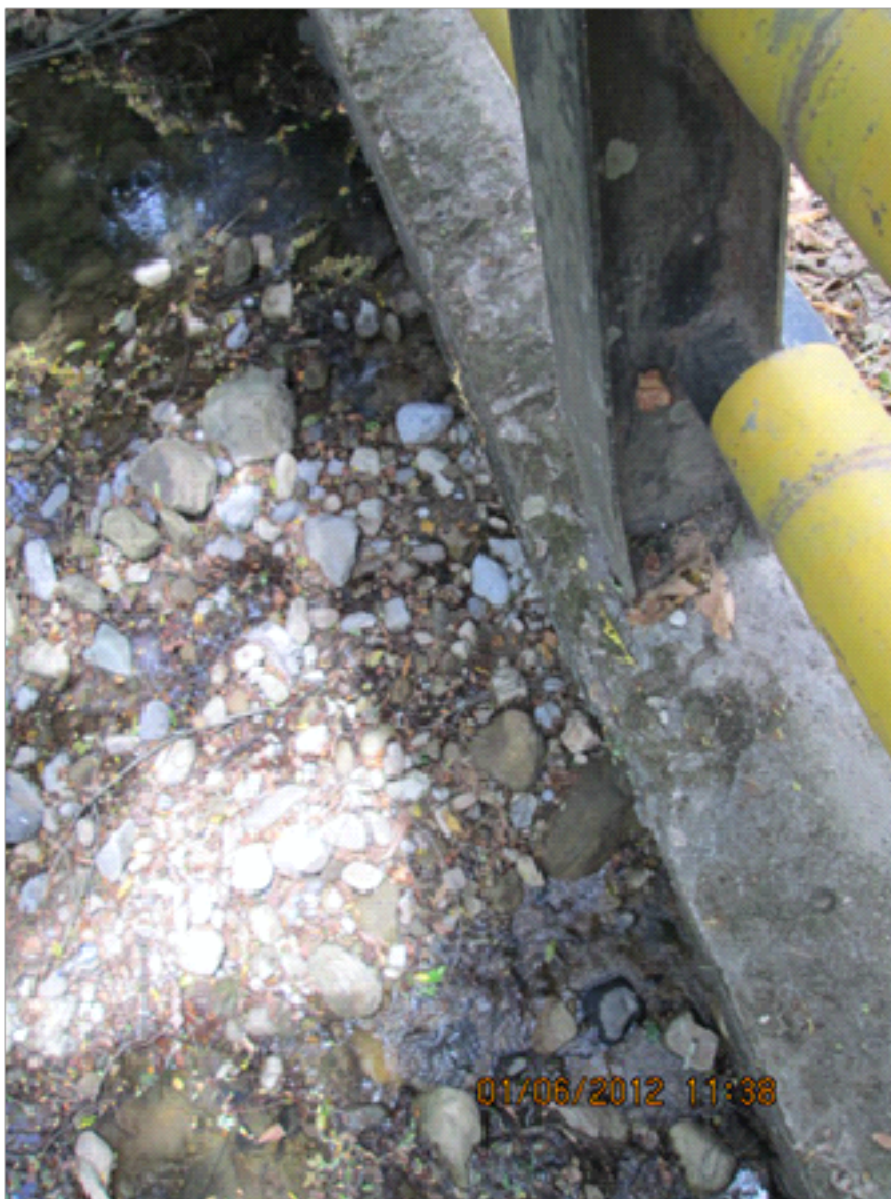
Componente.....: 3 Andenes/Bordillos

Daño/Observaciones.: Los sitios de anclaje de las barandas presentan manchas de humedad, vegetación y les falta pintura, los bordillos presentan perdidas de concreto en algunos sectores s. Requieren labores de mantenimiento rutinario.

Tipo de daño.....: Descomposición

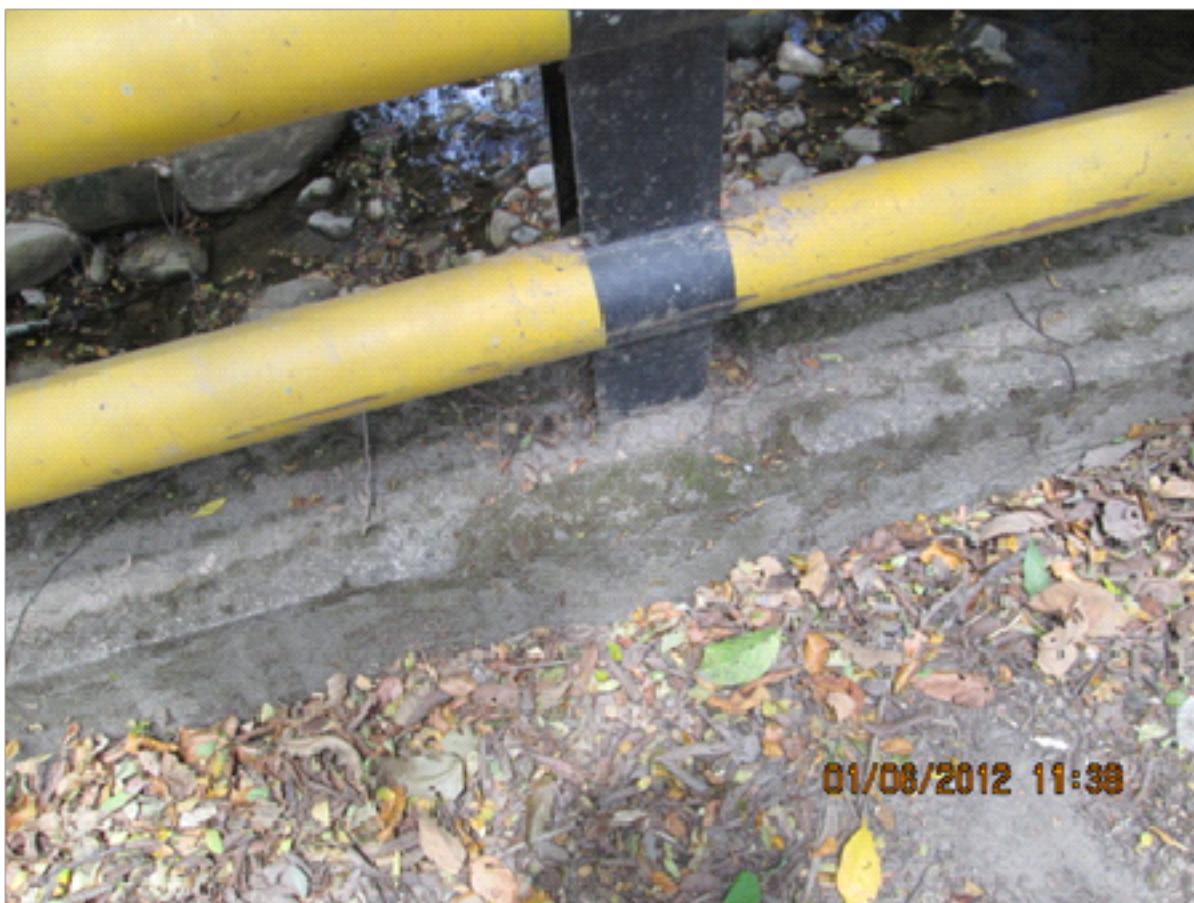
Componente.....: 3 Andenes/Bordillos

Daño/Observaciones.: Los sitios de anclaje de las barandas presentan manchas de humedad, vegetación y les falta pintura, los bordillos presentan perdidas de concreto en algunos sectores s. Requieren labores de mantenimiento rutinario.

Tipo de daño.....: Descomposición

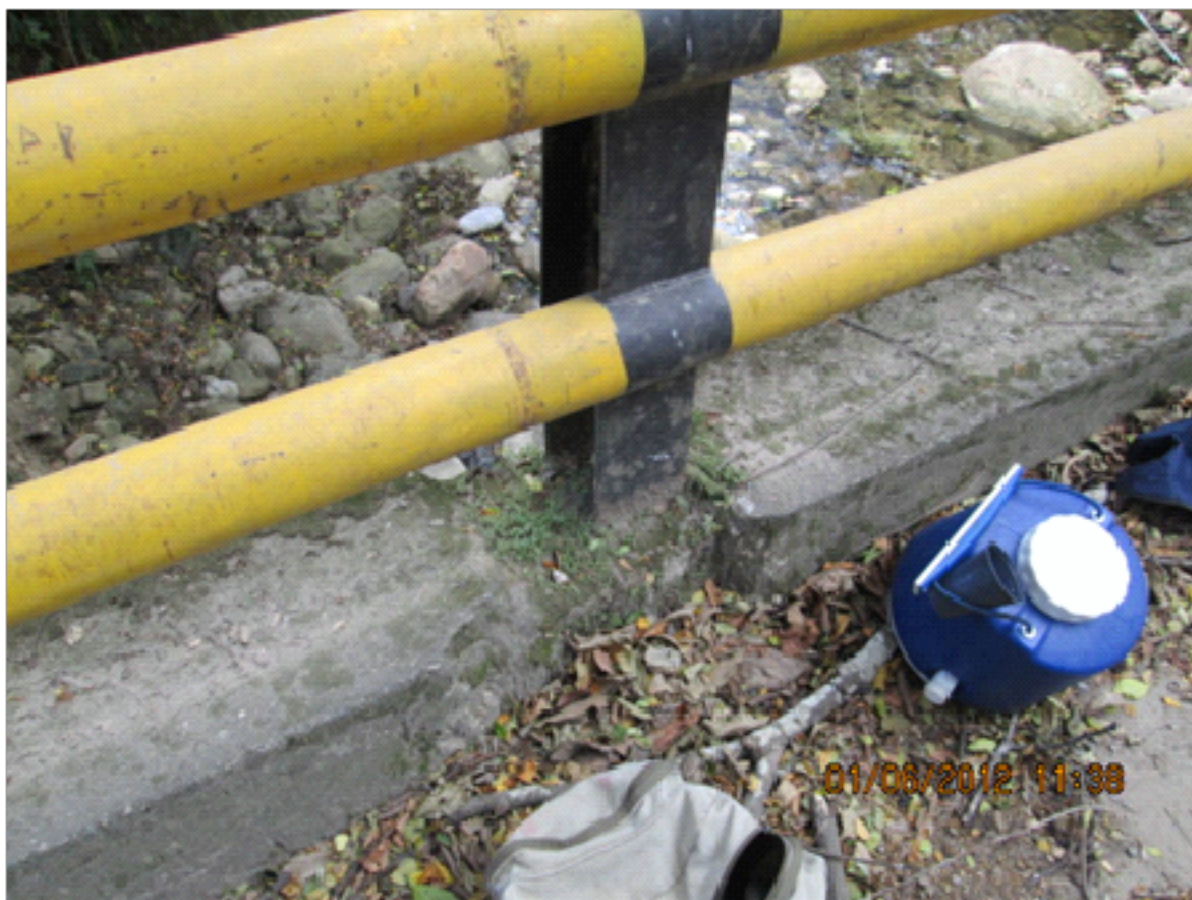
Componente.....: 3 Andenes/Bordillos

Daño/Observaciones.: Los sitios de anclaje de las barandas presentan manchas de humedad, vegetación y les falta pintura, los bordillos presentan perdidas de concreto en algunos sectores s. Requieren labores de mantenimiento rutinario.

Tipo de daño.....: Descomposición

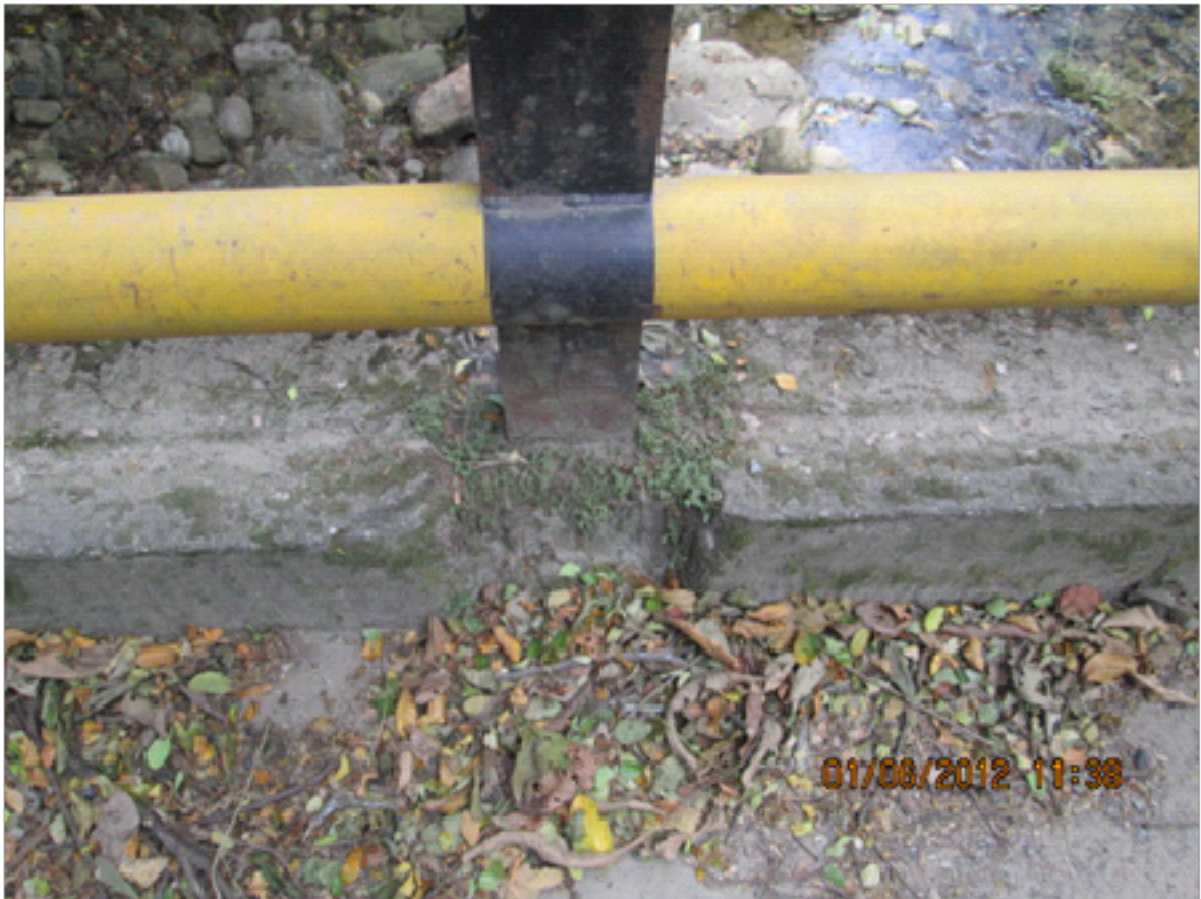
Componente.....: 3 Andenes/Bordillos

Daño/Observaciones.: Los sitios de anclaje de las barandas presentan manchas de humedad, vegetación y les falta pintura, los bordillos presentan perdidas de concreto en algunos sectores s. Requieren labores de mantenimiento rutinario.

Tipo de daño.....: Descomposición

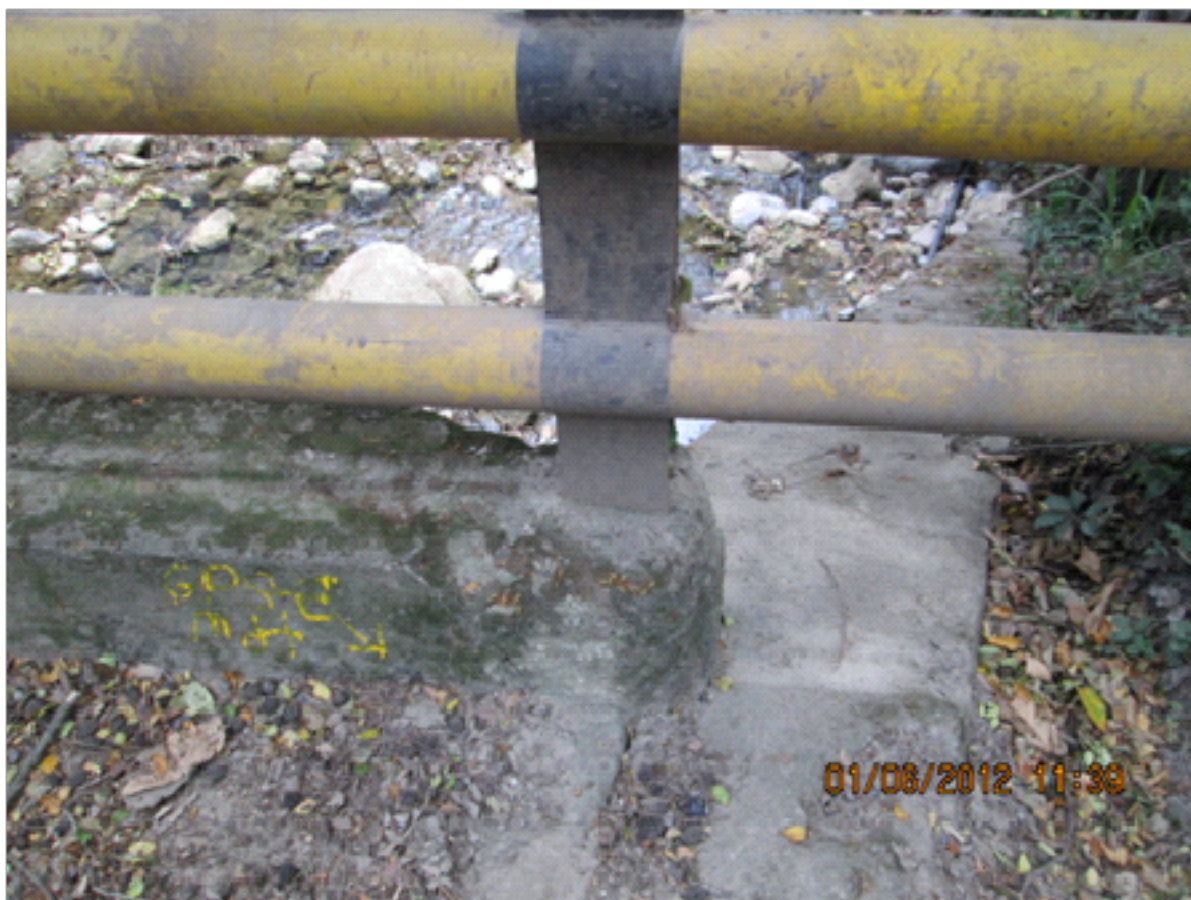
Componente.....: 3 Andenes/Bordillos

Daño/Observaciones.: Los sitios de anclaje de las barandas presentan manchas de humedad, vegetación y les falta pintura, los bordillos presentan perdidas de concreto en algunos sectores s. Requieren labores de mantenimiento rutinario.

Tipo de daño.....: Descomposición

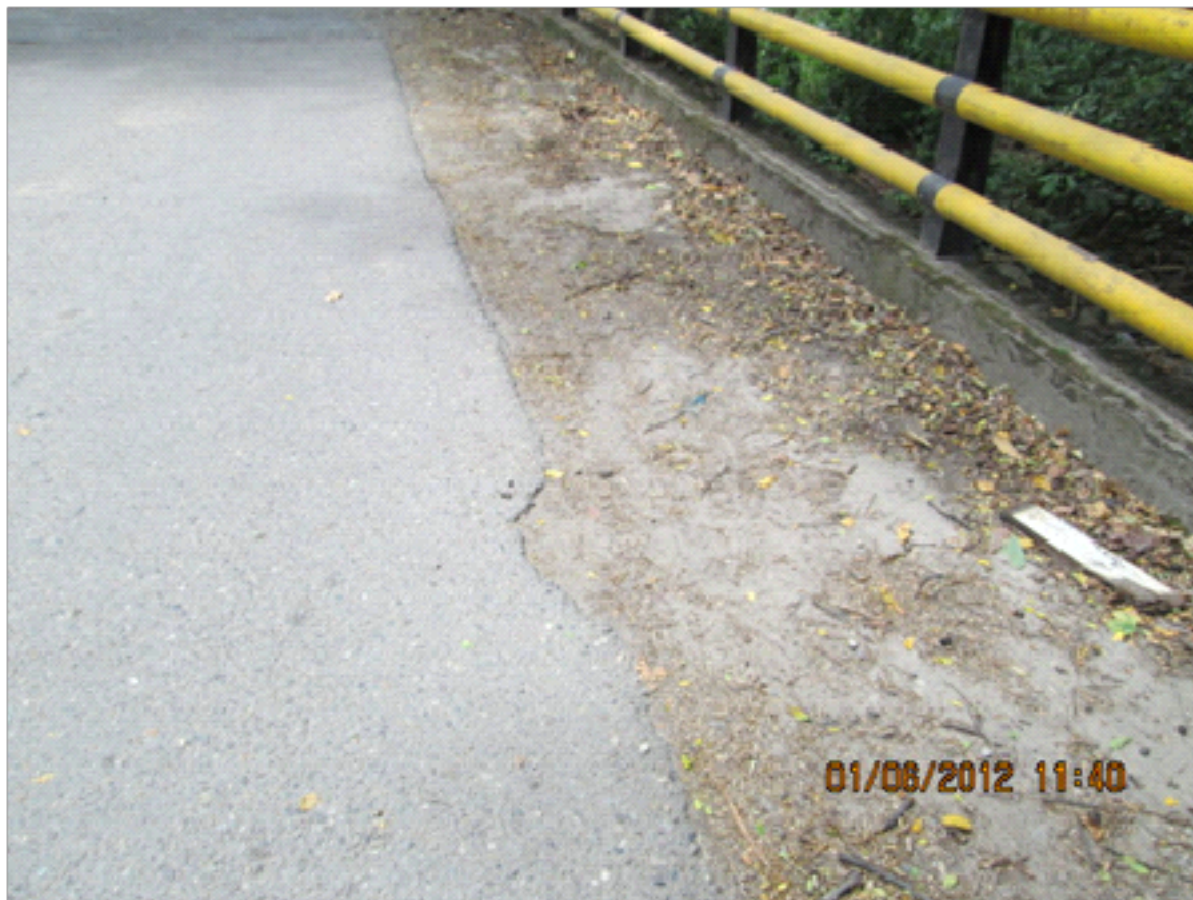
Componente.....: 3 Andenes/Bordillos

Daño/Observaciones.: Los sitios de anclaje de las barandas presentan manchas de humedad, vegetación y les falta pintura, los bordillos presentan perdidas de concreto en algunos sectores s. Requieren labores de mantenimiento rutinario.

Tipo de daño.....: Descomposición

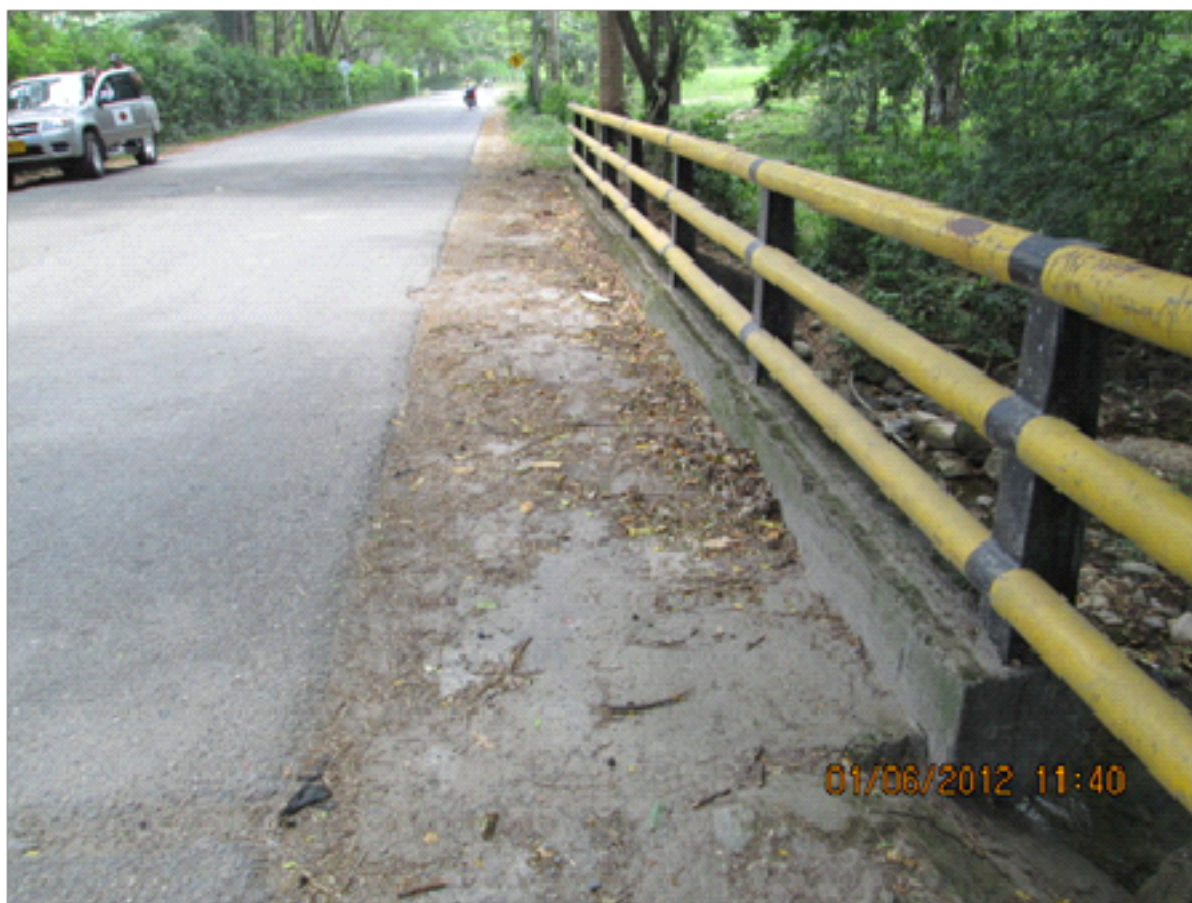
Componente.....: 3 Andenes/Bordillos

Daño/Observaciones.: Los sitios de anclaje de las barandas presentan manchas de humedad, vegetación y les falta pintura, los bordillos presentan perdidas de concreto en algunos sectores s. Requieren labores de mantenimiento rutinario.

Tipo de daño.....: Descomposición
