18-7009-001.00 La Zapa

Recolección de datos : Fecha.....: 2012.06.01
 : Iniciales.....: JPV

SDC/INV	SiPuCol	Fecha	Hoja
	Informe de inspección principal	13/08/12	2
18-7009-001.00 La Zapa			
Subestructura:			
Estribos.: Tipo.....:	10	Con aletas integrados	
Material.....:	20	Concreto ciclópeo	
Tipo de cimentación.....:	10	Cimentación superficial	
Pilas....: Tipo.....:	91	No aplicable	
Material.....:	91	No aplicable	
Tipo de cimentación.....:	91	No aplicable	
Detalles:			
Tipo de baranda.....:	41	Pasam. metá. pilastra metálica	
Tipo de superficie de rodadura.....:	10	Asfalto	
Tipo de junta de expansión.....:	50	No dispositivo de junta	
Tipo de apoyos fijos en estribos.....:	10	Junta de construcción	
Tipo de apoyos móviles en estribos....:	91	No aplicable	
Tipo de apoyos fijos en pilas.....:	91	No aplicable	
Tipo de apoyos móviles en pilas.....:	91	No aplicable	
Tipo de apoyos fijos en vigas.....:	91	No aplicable	
Tipo de apoyos móviles en vigas.....:	91	No aplicable	
Municipio.....:	Sardinata		
Coeficiente de aceleración.....:	0.30

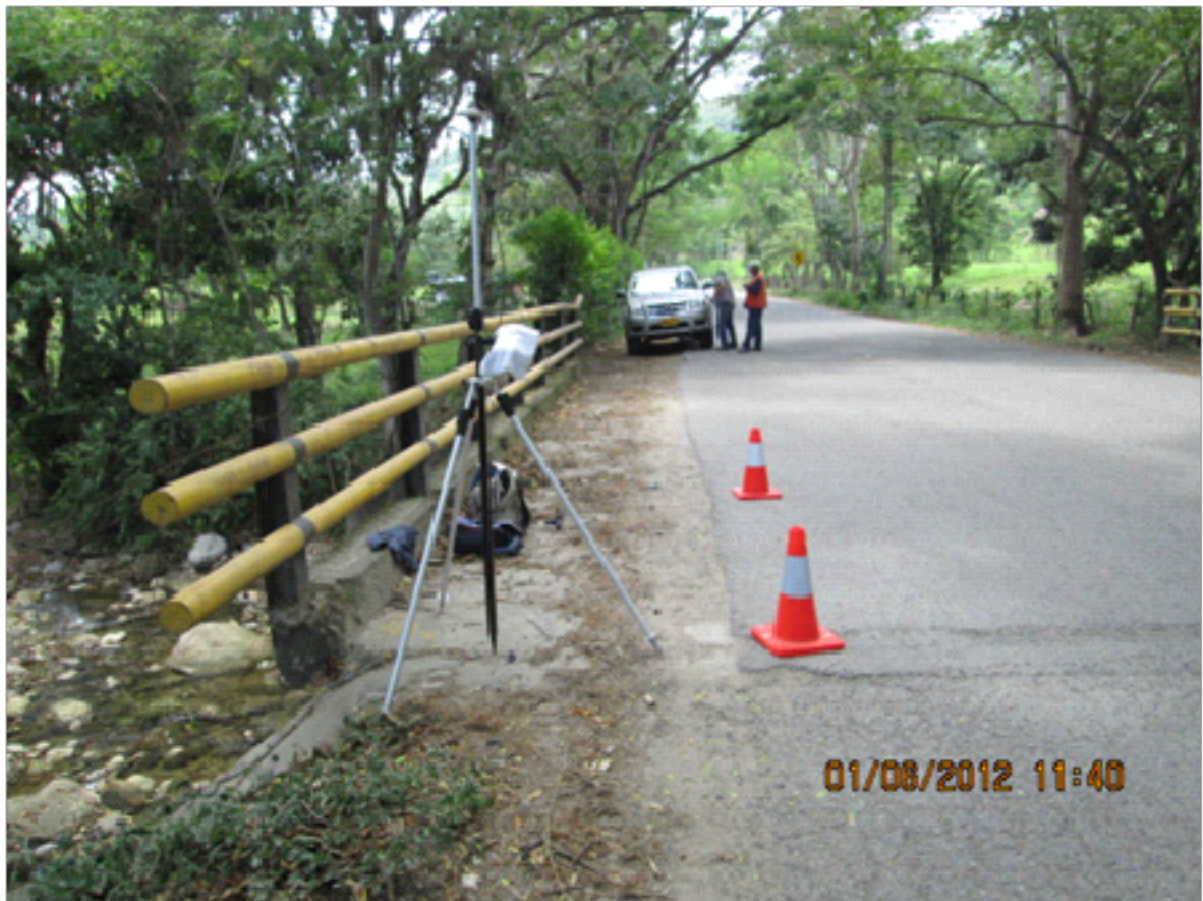
Componente.....: 3 Andenes/Bordillos

Daño/Observaciones.: Los sitios de anclaje de las barandas presentan manchas de humedad, vegetación y les falta pintura, los bordillos presentan perdidas de concreto en algunos sectores s. Requieren labores de mantenimiento rutinario.

Tipo de daño.....: Descomposición

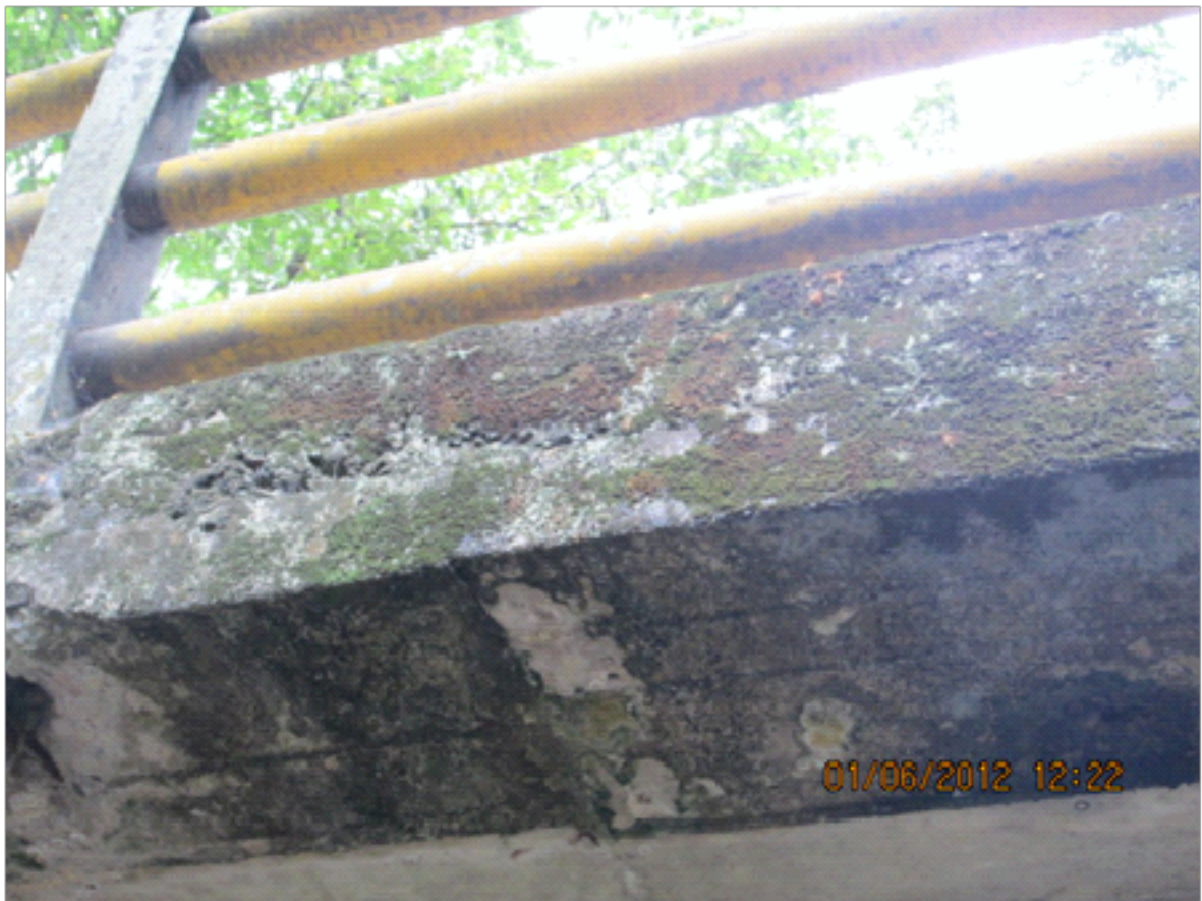
Componente.....: 3 Andenes/Bordillos

Daño/Observaciones.: Los sitios de anclaje de las barandas presentan manchas de humedad, vegetación y les falta pintura, los bordillos presentan perdidas de concreto en algunos sectores s. Requieren labores de mantenimiento rutinario.

Tipo de daño.....: Descomposición

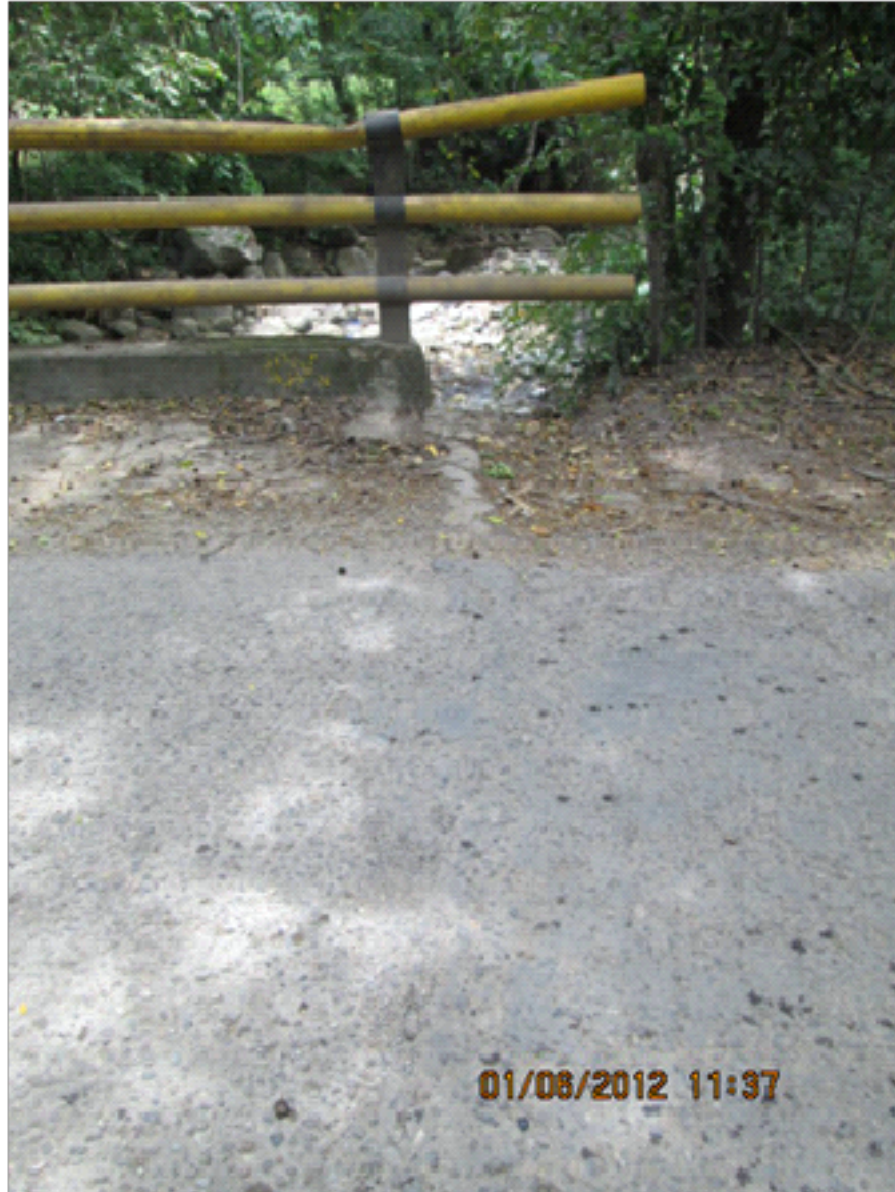
Componente.....: 4 Barandas
Calif./Mantenim....: 2 / -
Daño/Observaciones.: La baranda #2 presenta deformación del pasamanos debido a impacto vehicular y sectores con corrosión y presenta corrosión superficial leve.
Tipo de daño.....: Impacto
Reparaciones.....: B Reparación de baranda de acero

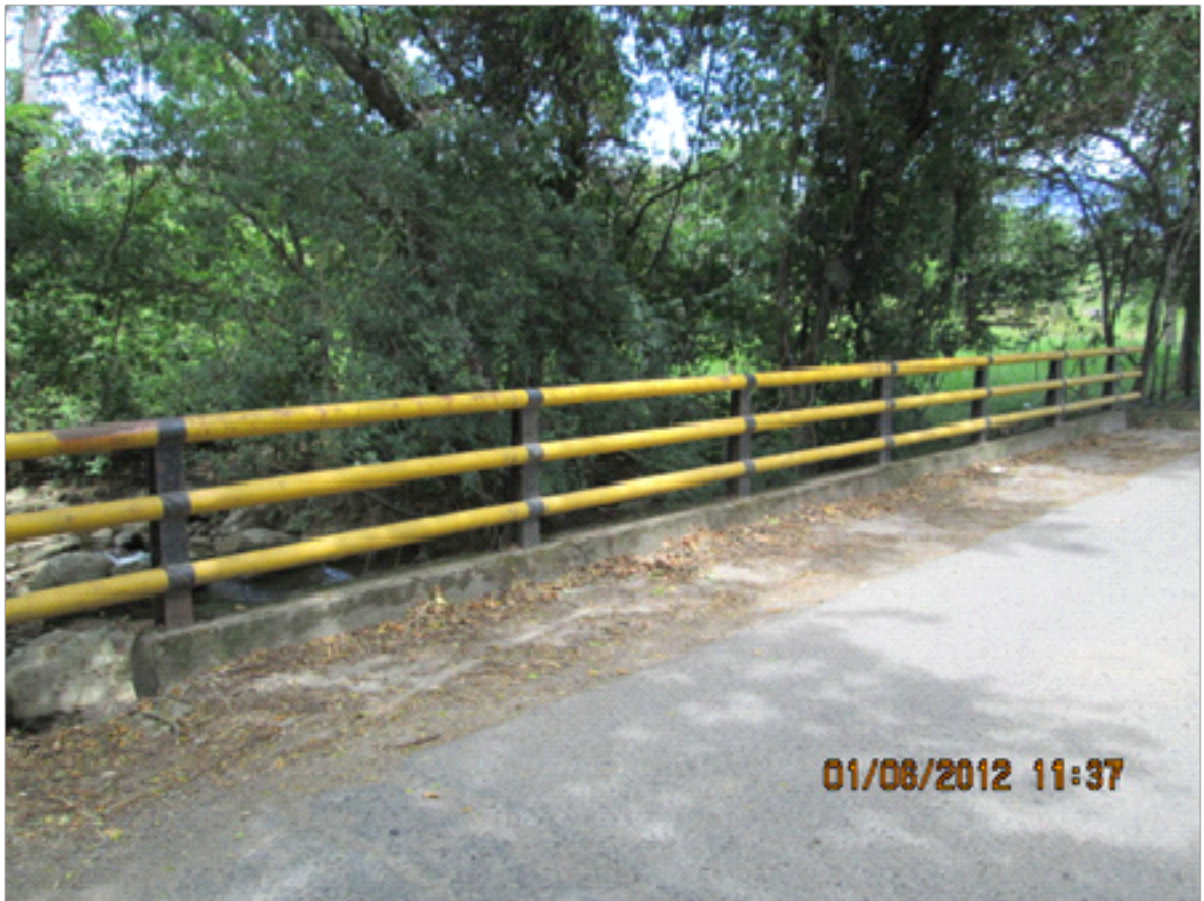
Componente.....: 4 Barandas
Calif./Mantenim....: 2 / -
Daño/Observaciones.: La baranda #2 presenta deformación del pasamanos debido a impacto vehicular y sectores con corrosión y presenta corrosión superficial leve.
Tipo de daño.....: Impacto
Reparaciones.....: B Reparación de baranda de acero

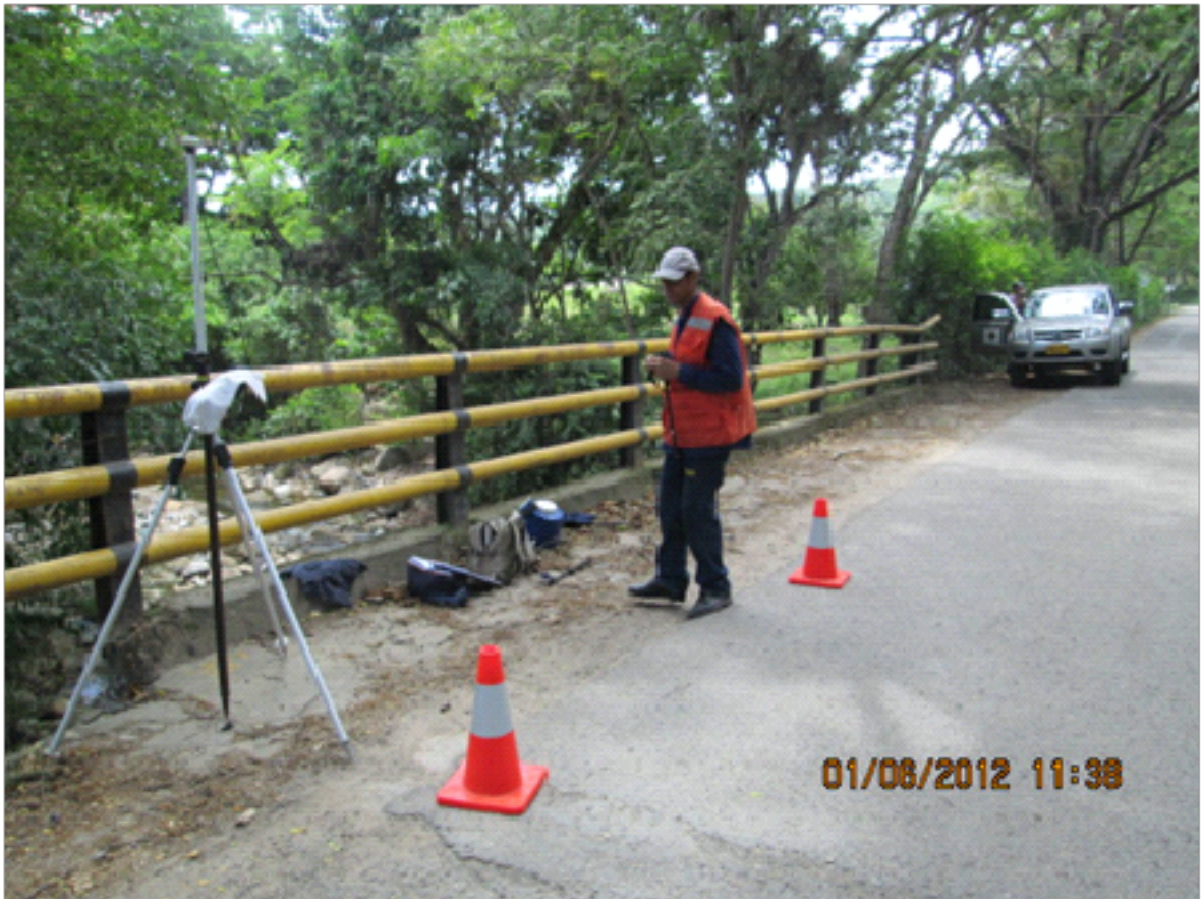
Componente.....: 4 Barandas
Calif./Mantenim....: 2 / -
Daño/Observaciones.: La baranda #2 presenta deformación del pasamanos debido a impacto vehicular y sectores con corrosión y presenta corrosión superficial leve.
Tipo de daño.....: Impacto
Reparaciones.....: B Reparación de baranda de acero

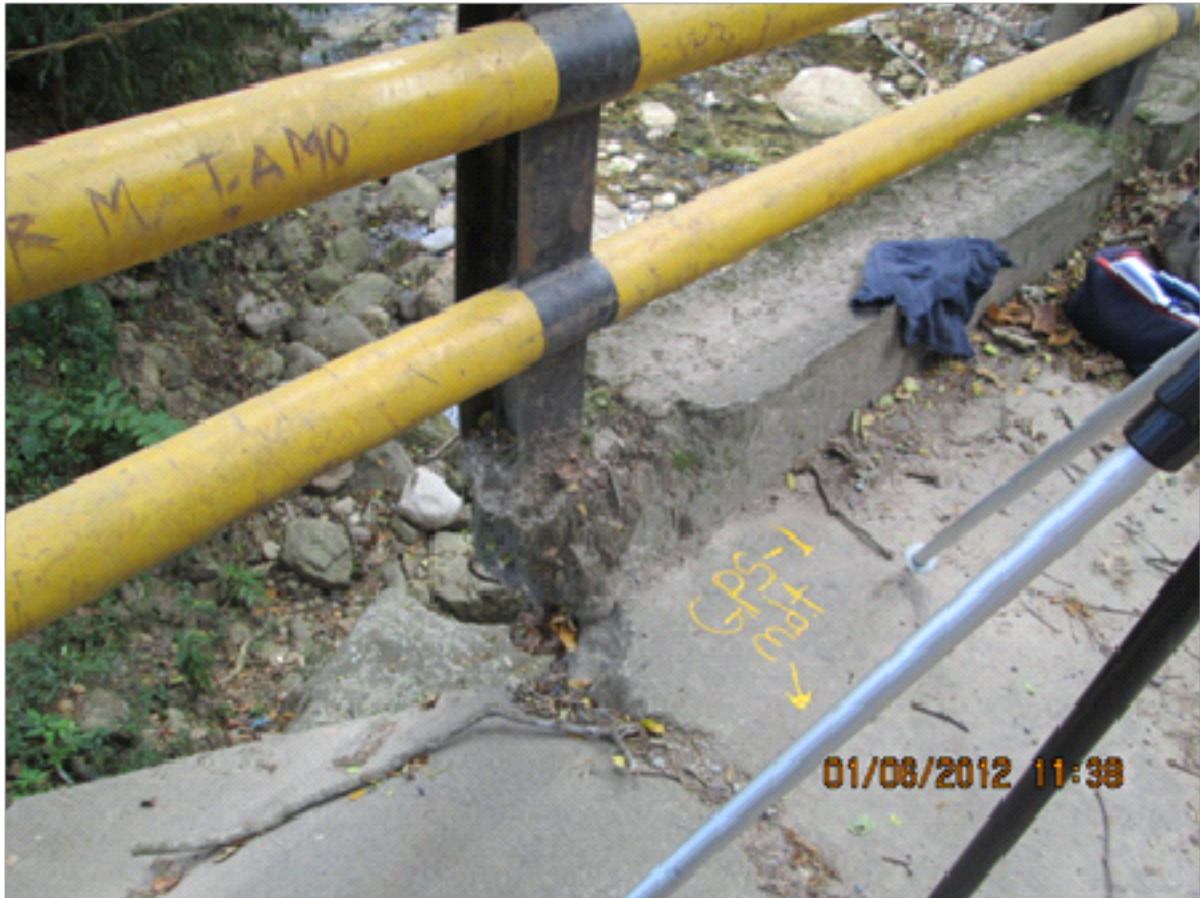
Componente.....: 4 Barandas
Calif./Mantenim....: 2 / -
Daño/Observaciones.: La baranda #2 presenta deformación del pasamanos debido a impacto vehicular y sectores con corrosión y presenta corrosión superficial leve.
Tipo de daño.....: Impacto
Reparaciones.....: B Reparación de baranda de acero

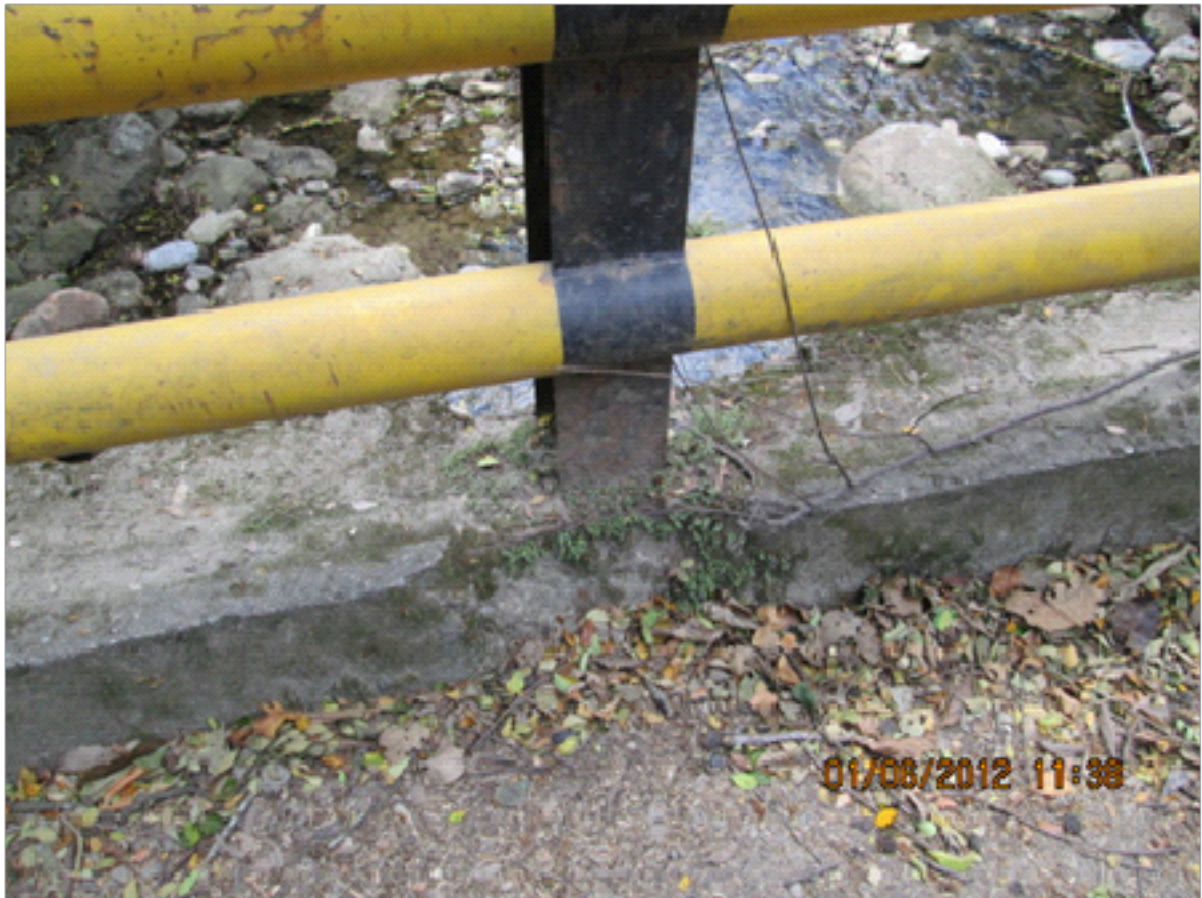
Componente.....: 4 Barandas
Calif./Mantenim....: 2 / -
Daño/Observaciones.: La baranda #2 presenta deformación del pasamanos debido a impacto vehicular y sectores con corrosión y presenta corrosión superficial leve.
Tipo de daño.....: Impacto
Reparaciones.....: B Reparación de baranda de acero

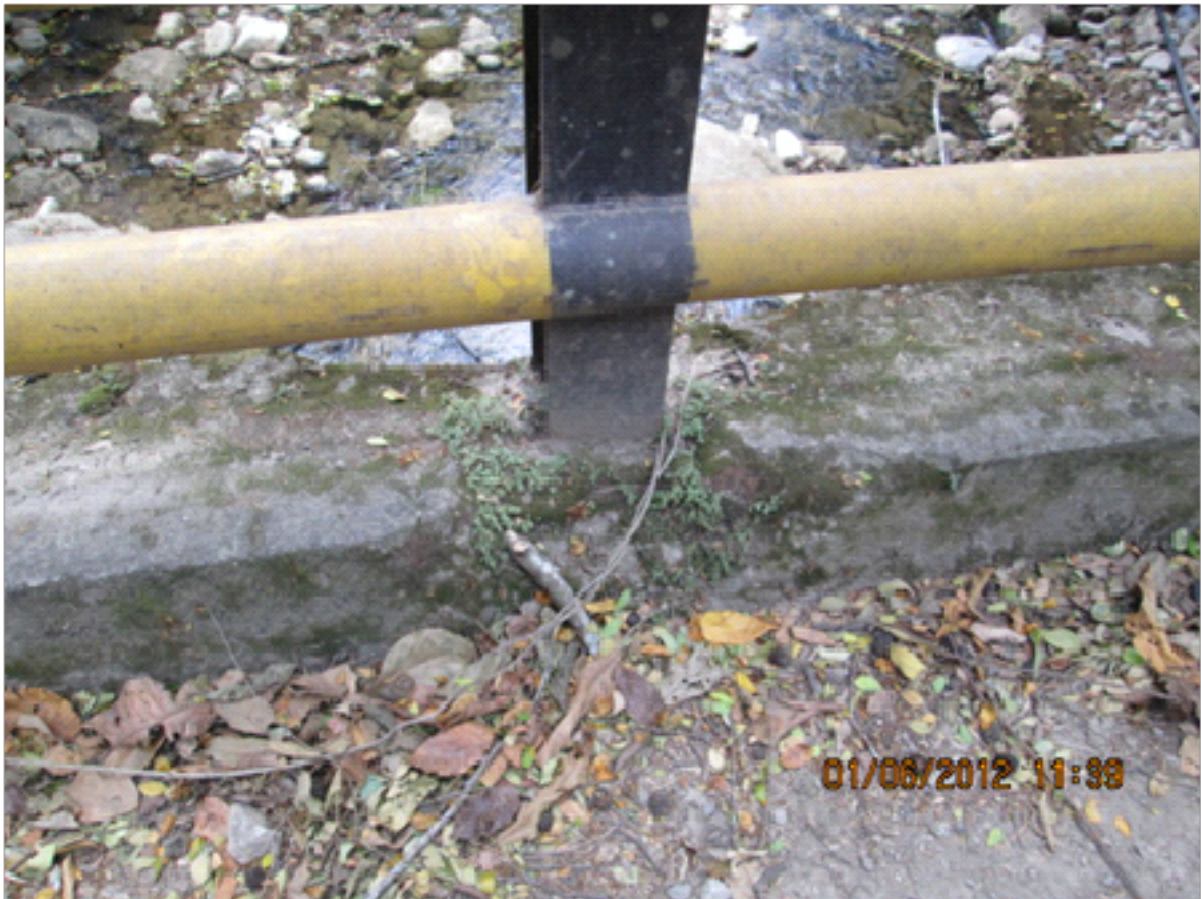
Componente.....: 4 Barandas
Calif./Mantenim....: 2 / -
Daño/Observaciones.: La baranda #2 presenta deformación del pasamanos debido a impacto vehicular y sectores con corrosión y presenta corrosión superficial leve.
Tipo de daño.....: Impacto
Reparaciones.....: B Reparación de baranda de acero

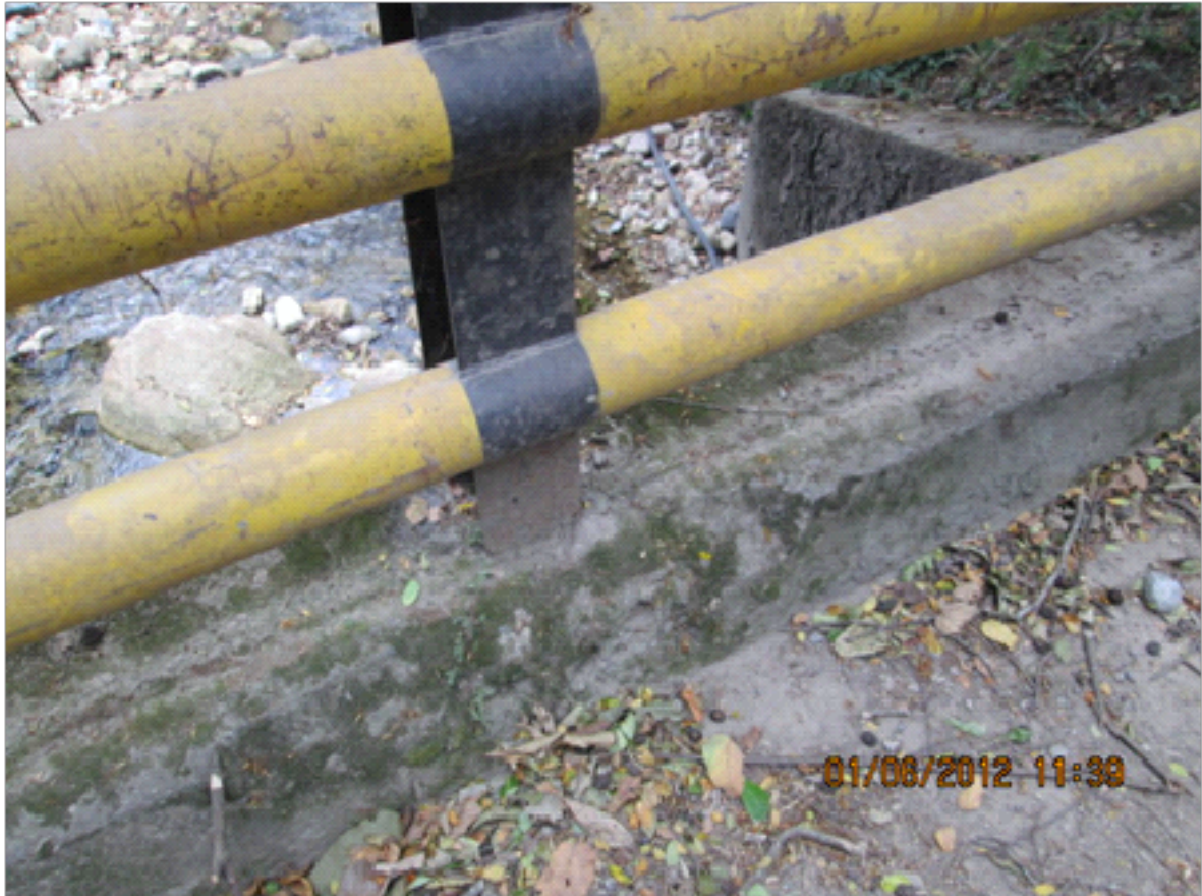
Componente.....: 4 Barandas

Daño/Observaciones.: La baranda #2 presenta deformación del pasamanos debido a impacto vehicular y sectores con corrosión y presenta corrosión superficial leve.

Tipo de daño.....: Impacto

Reparaciones.....: B Reparación de baranda de acero

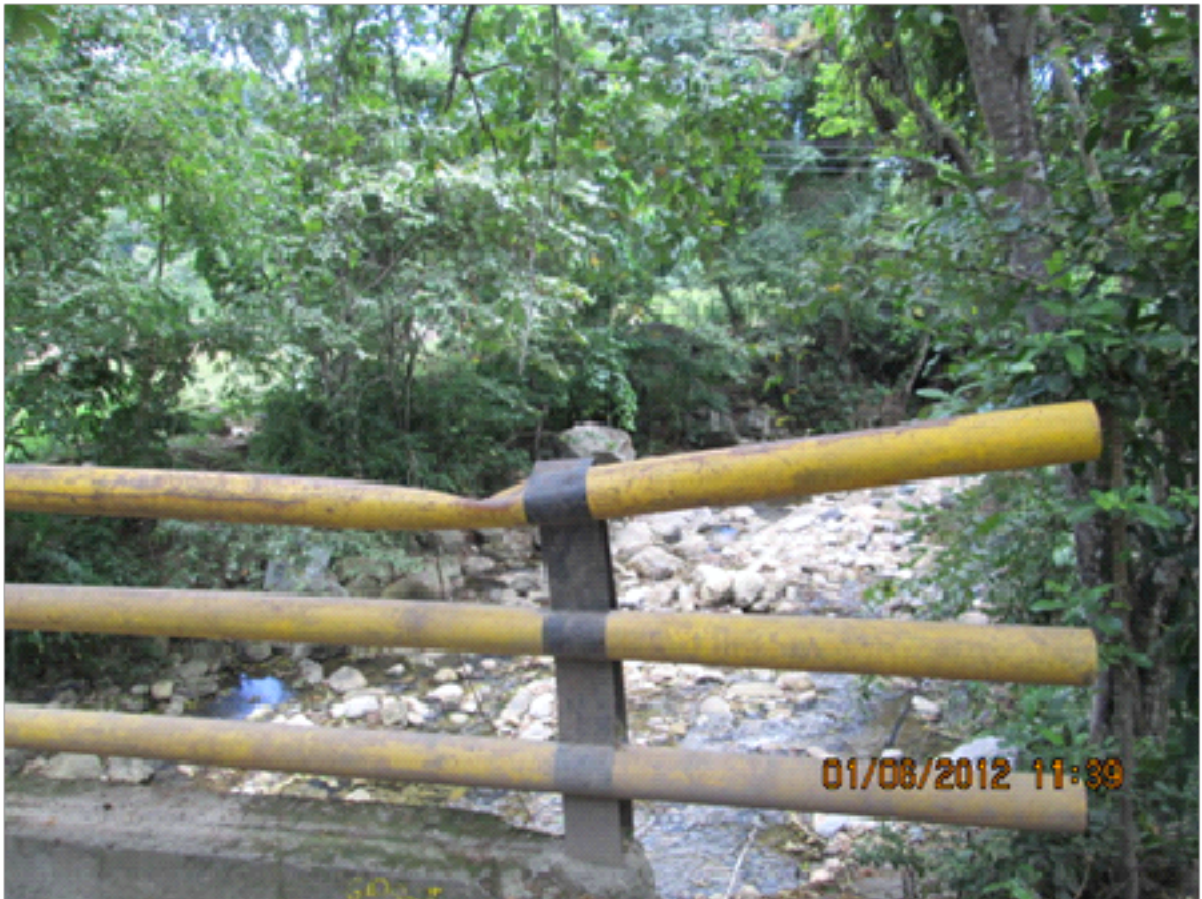
Componente.....: 4 Barandas
Calif./Mantenim....: 2 / -
Daño/Observaciones.: La baranda #2 presenta deformación del pasamanos debido a impacto vehicular y sectores con corrosión y presenta corrosión superficial leve.
Tipo de daño.....: Impacto
Reparaciones.....: B Reparación de baranda de acero

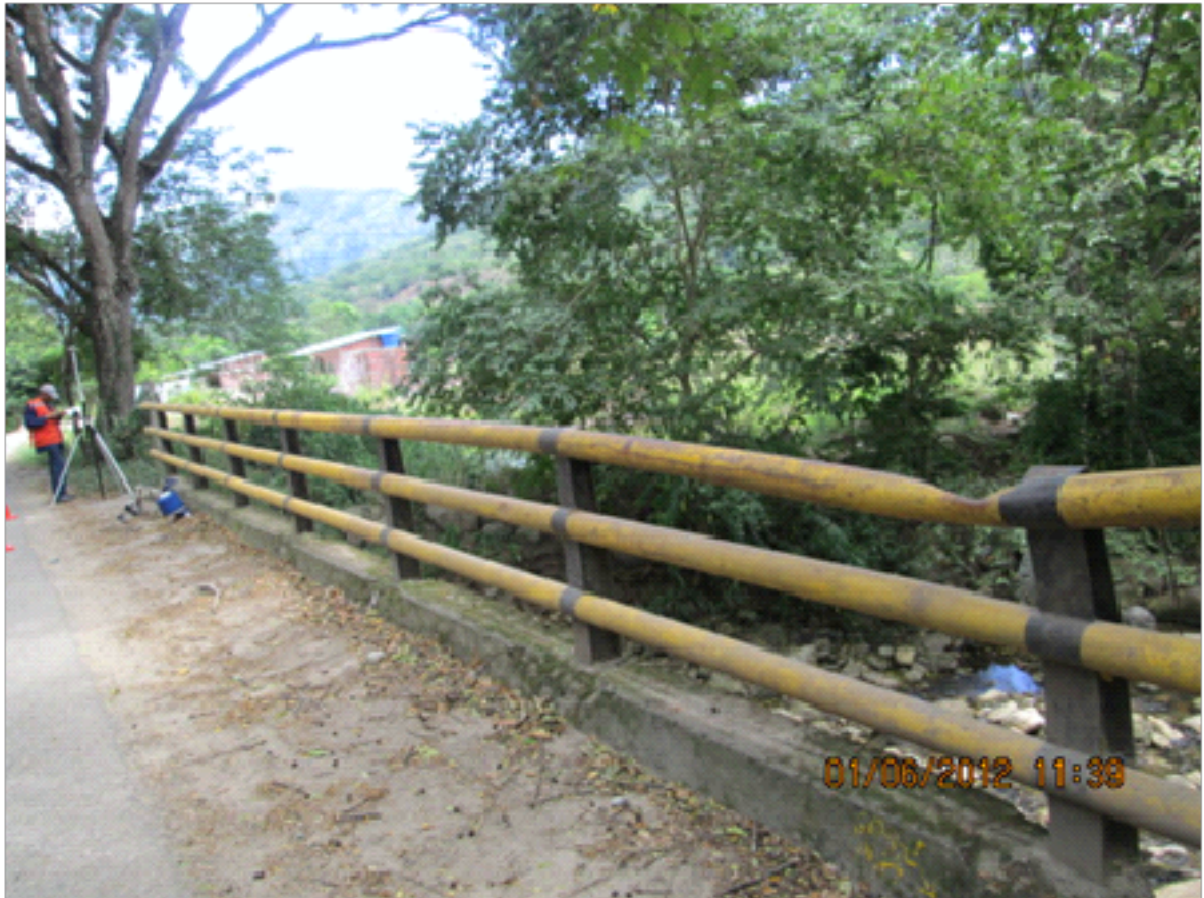
Componente.....: 4 Barandas
Calif./Mantenim....: 2 / -
Daño/Observaciones.: La baranda #2 presenta deformación del pasamanos debido a impacto vehicular y sectores con corrosión y presenta corrosión superficial leve.
Tipo de daño.....: Impacto
Reparaciones.....: B Reparación de baranda de acero

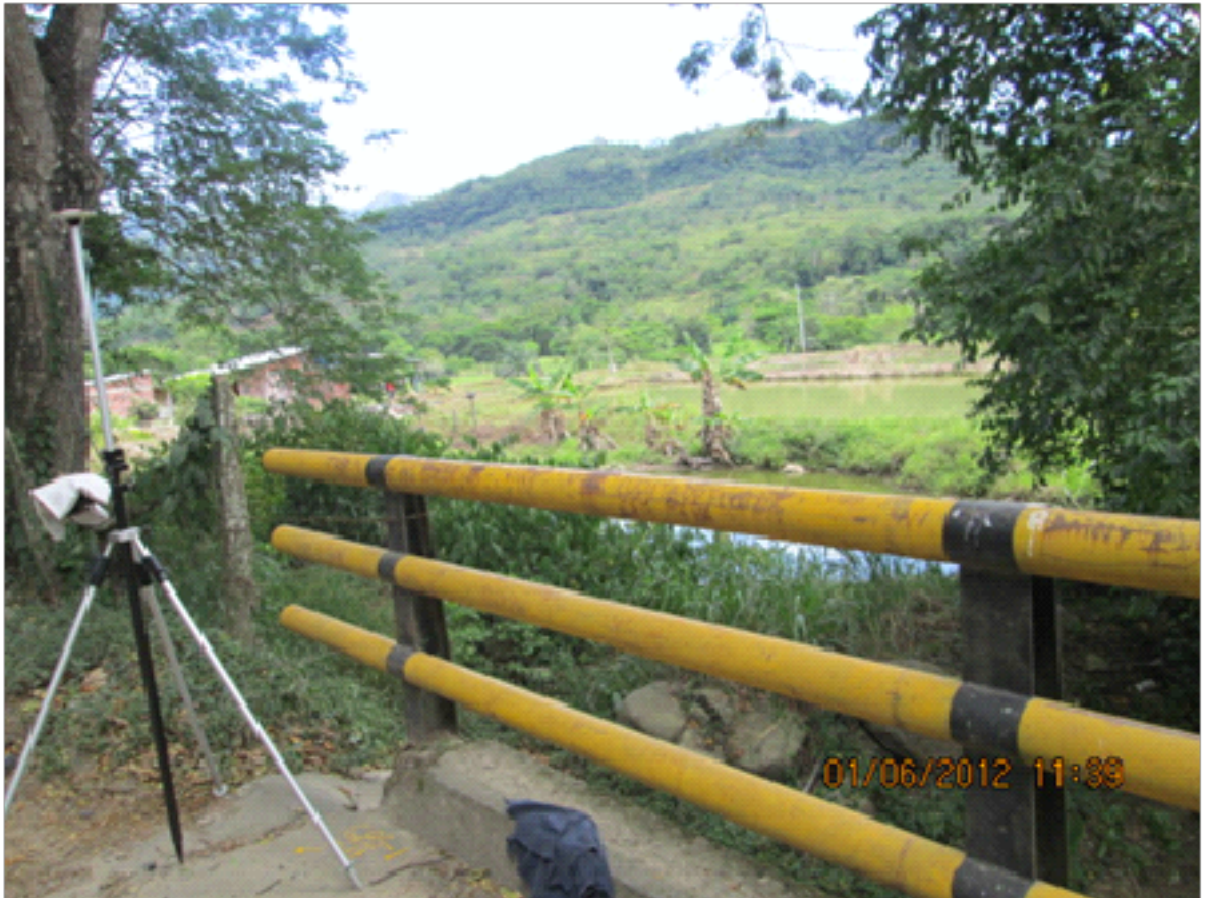
Componente.....: 4 Barandas
Calif./Mantenim....: 2 / -
Daño/Observaciones.: La baranda #2 presenta deformación del pasamanos debido a impacto vehicular y sectores con corrosión y presenta corrosión superficial leve.
Tipo de daño.....: Impacto
Reparaciones.....: B Reparación de baranda de acero

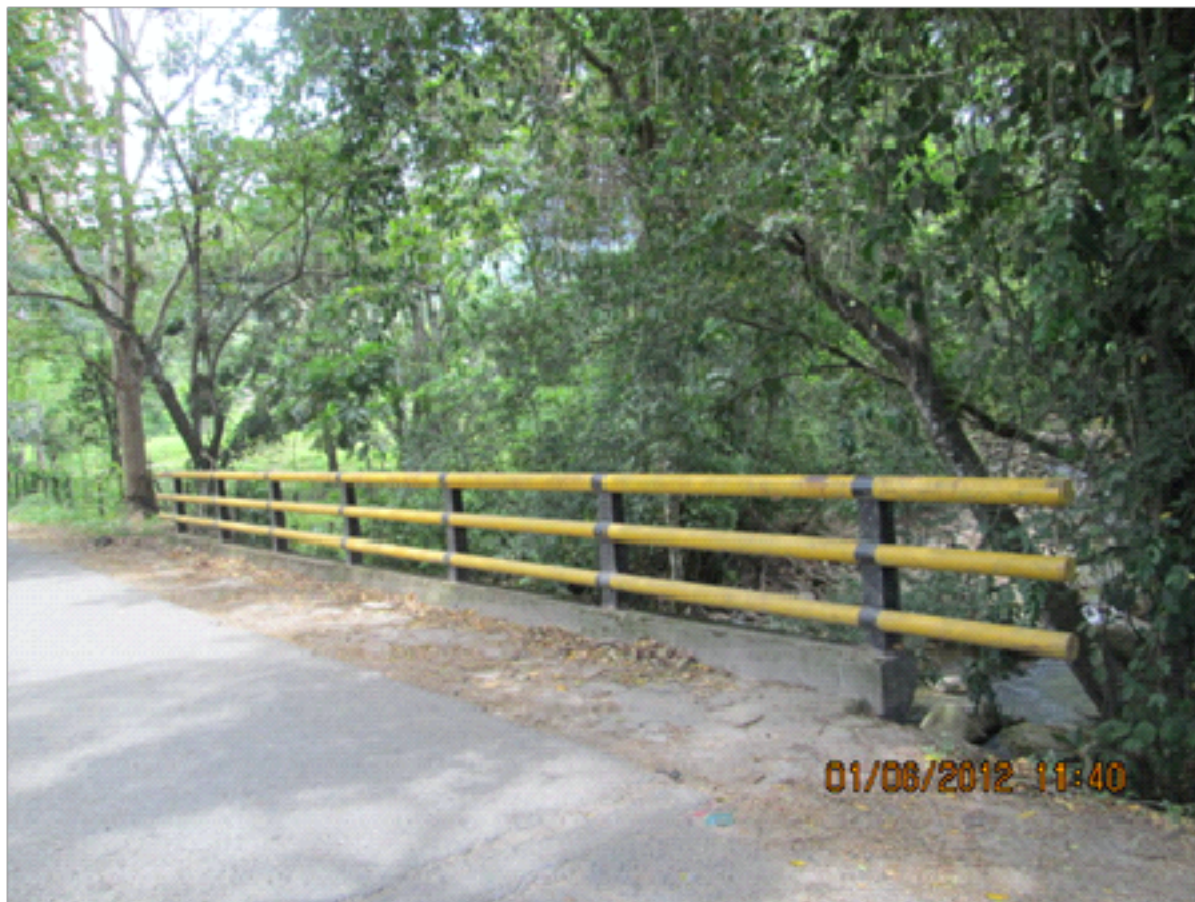
Componente.....: 4 Barandas
Calif./Mantenim....: 2 / -
Daño/Observaciones.: La baranda #2 presenta deformación del pasamanos debido a impacto vehicular y sectores con corrosión y presenta corrosión superficial leve.
Tipo de daño.....: Impacto
Reparaciones.....: B Reparación de baranda de acero

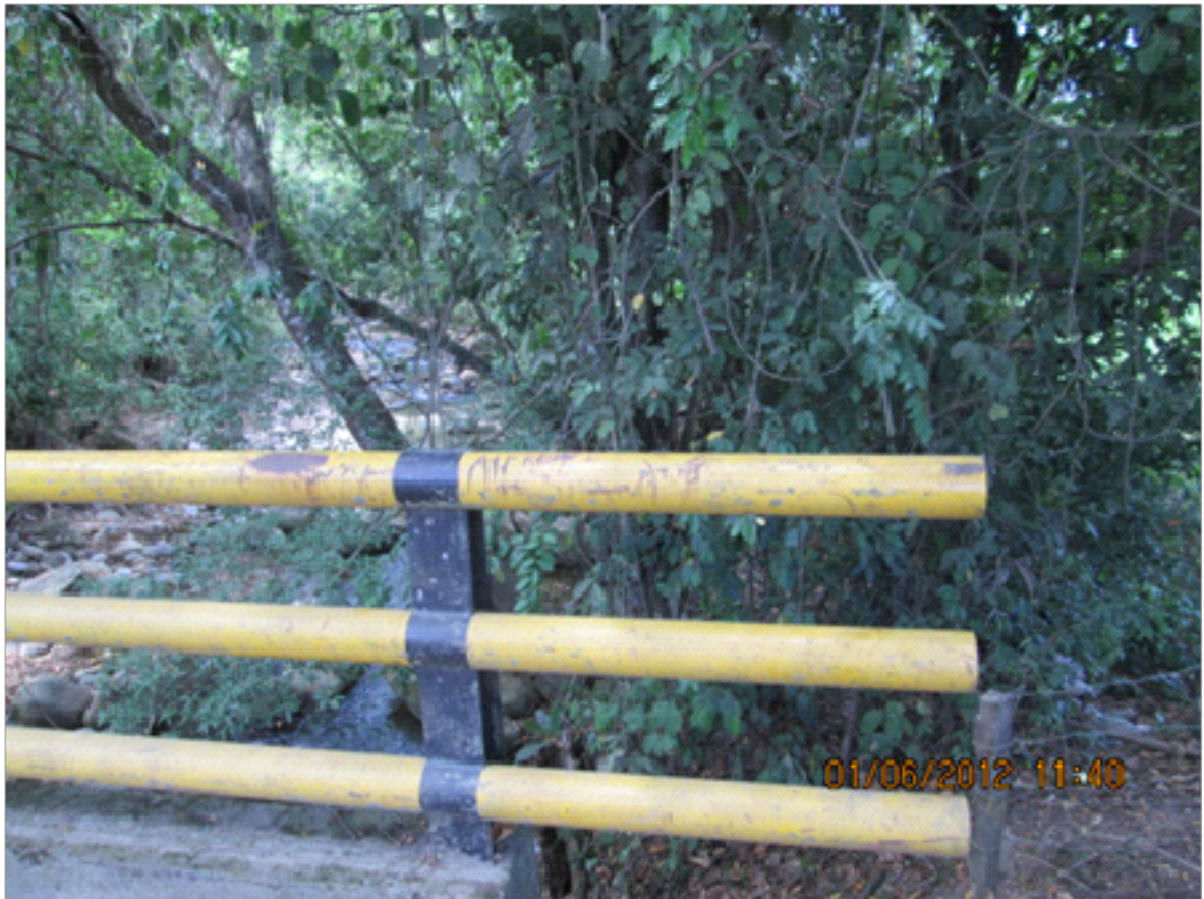
Componente.....: 4 Barandas
Calif./Mantenim....: 2 / -
Daño/Observaciones.: La baranda #2 presenta deformación del pasamanos debido a impacto vehicular y sectores con corrosión y presenta corrosión superficial leve.
Tipo de daño.....: Impacto
Reparaciones.....: B Reparación de baranda de acero

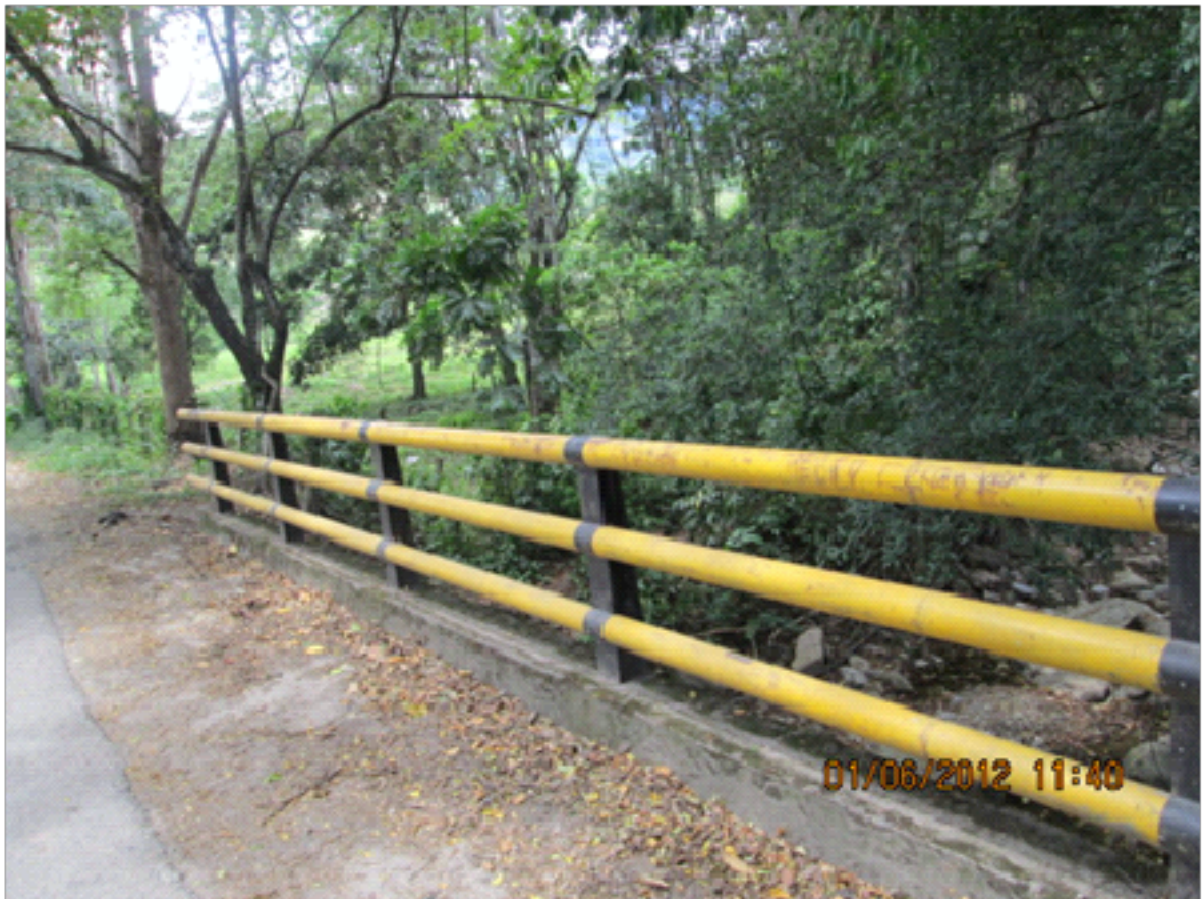
Componente.....: 4 Barandas
Calif./Mantenim....: 2 / -
Daño/Observaciones.: La baranda #2 presenta deformación del pasamanos debido a impacto vehicular y sectores con corrosión y presenta corrosión superficial leve.
Tipo de daño.....: Impacto
Reparaciones.....: B Reparación de baranda de acero

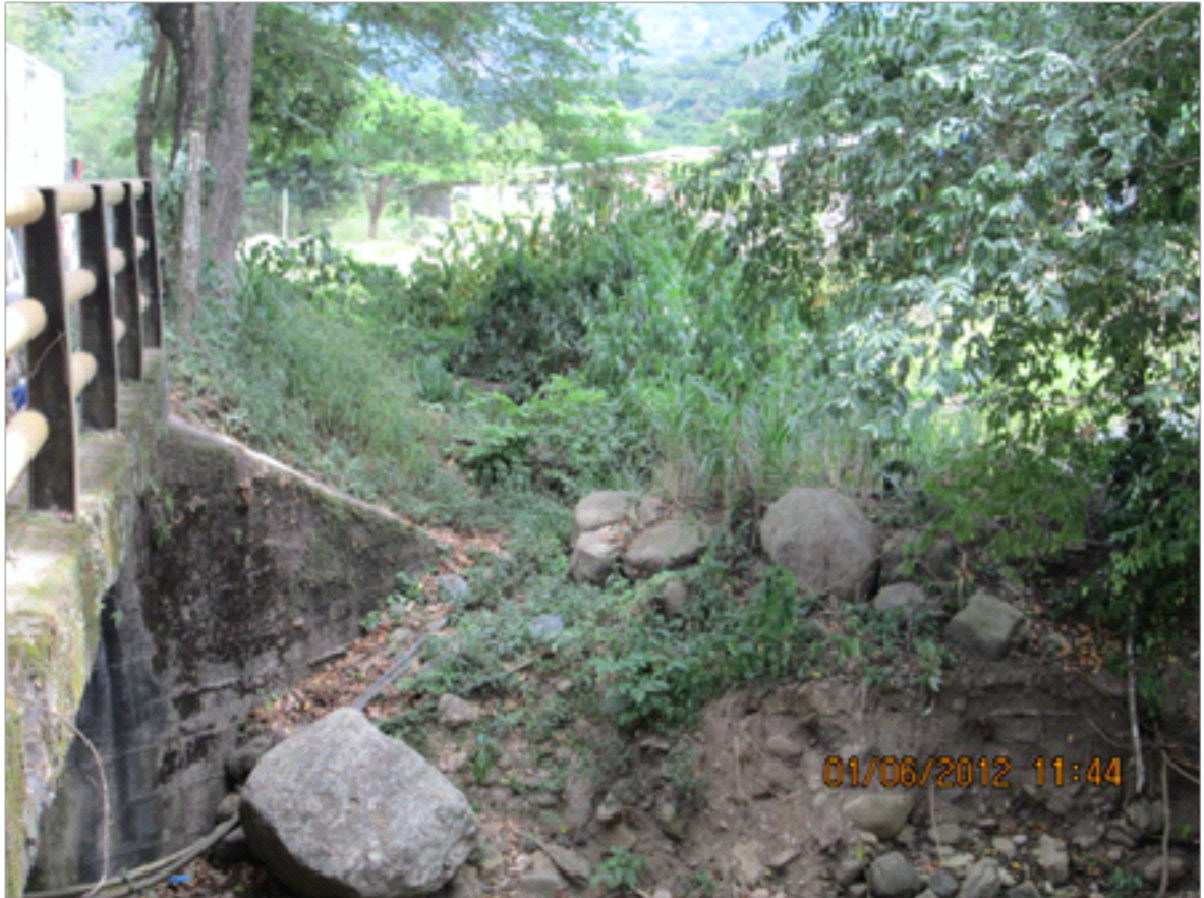
Componente.....: 5 Conos/Taludes
Calif./Mantenim....: 0 / -
Daño/Observaciones.: Se observaron en buen estado.

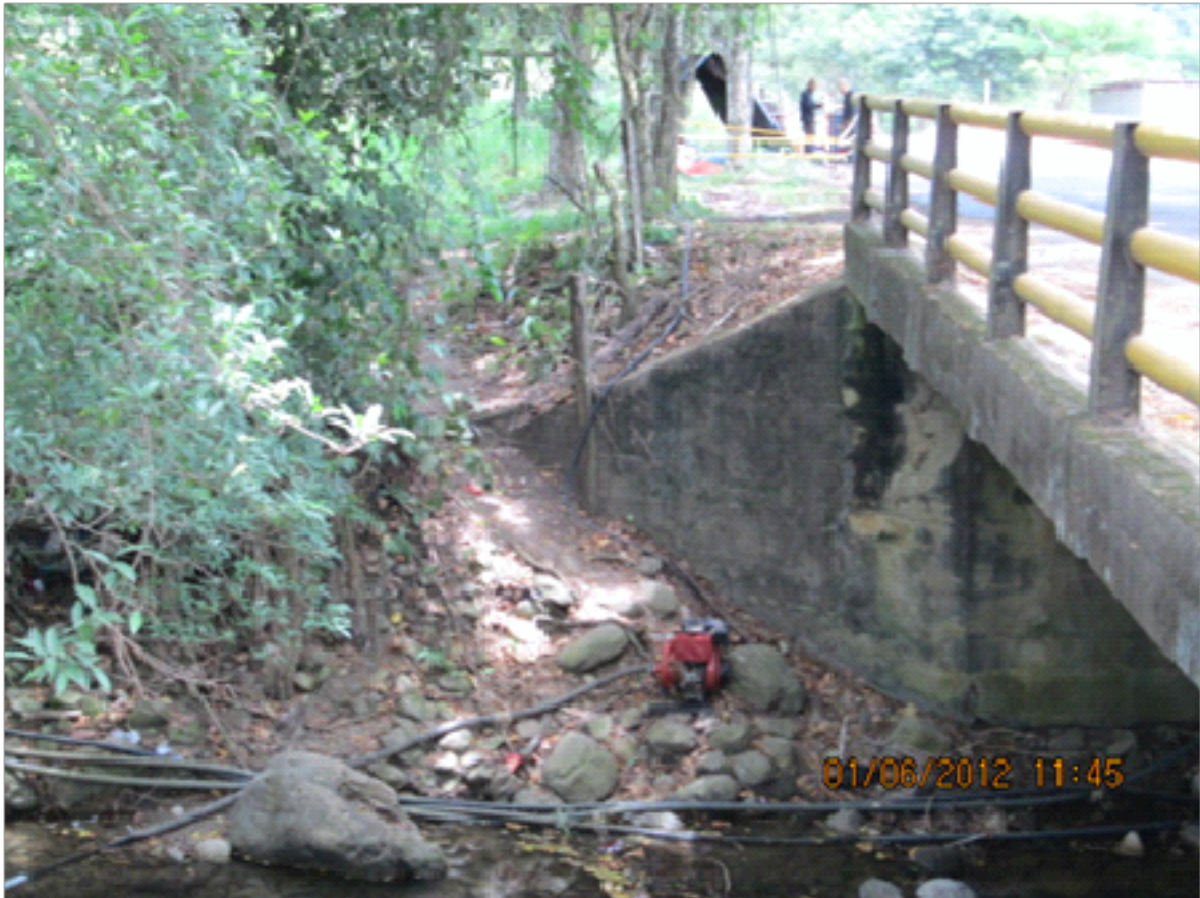
Componente.....: 5 Conos/Taludes
Calif./Mantenim....: 0 / -
Daño/Observaciones.: Se observaron en buen estado.

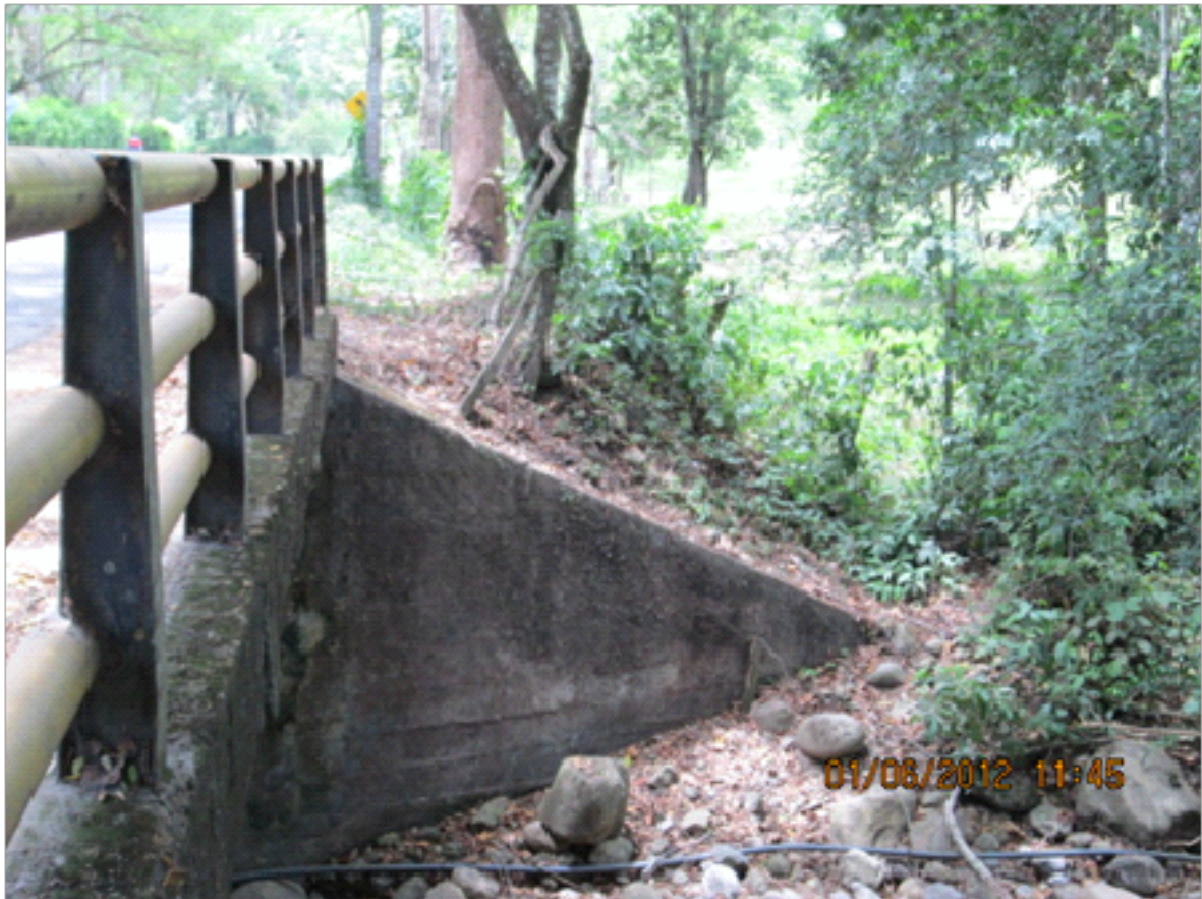
Componente.....: 5 Conos/Taludes
Calif./Mantenim....: 0 / -
Daño/Observaciones.: Se observaron en buen estado.

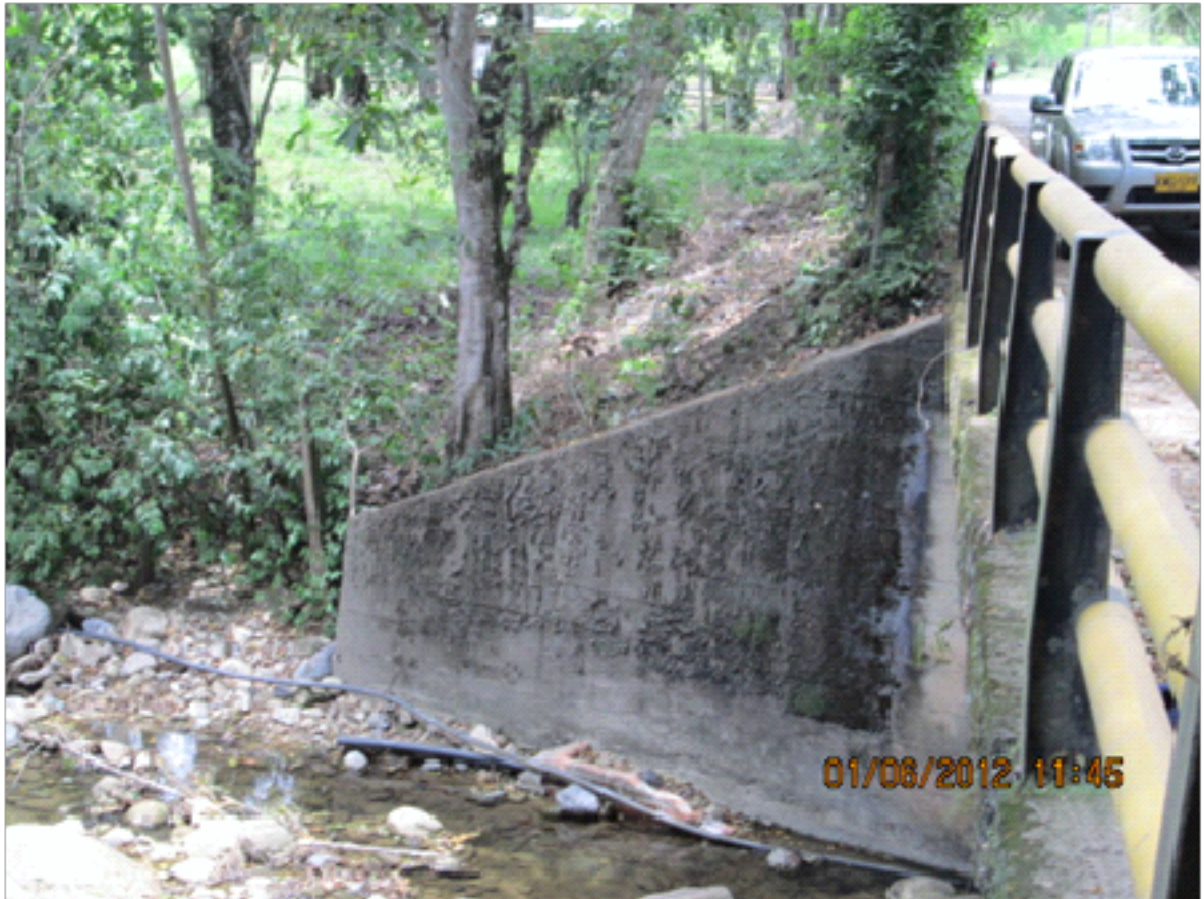
Componente.....: 5 Conos/Taludes
Calif./Mantenim....: 0 / -
Daño/Observaciones.: Se observaron en buen estado.
