18-7009-001.00 La Zapa

Recolección de datos : Fecha.....: 2012.06.01
 : Iniciales.....: JPV

SDC/INV	SiPuCol	Fecha	Hoja
	Informe de inspección principal	13/08/12	2
18-7009-001.00 La Zapa			
Subestructura:			
Estribos.: Tipo.....:	10	Con aletas integrados	
Material.....:	20	Concreto ciclópeo	
Tipo de cimentación.....:	10	Cimentación superficial	
Pilas....: Tipo.....:	91	No aplicable	
Material.....:	91	No aplicable	
Tipo de cimentación.....:	91	No aplicable	
Detalles:			
Tipo de baranda.....:	41	Pasam. metá. pilastra metálica	
Tipo de superficie de rodadura.....:	10	Asfalto	
Tipo de junta de expansión.....:	50	No dispositivo de junta	
Tipo de apoyos fijos en estribos.....:	10	Junta de construcción	
Tipo de apoyos móviles en estribos....:	91	No aplicable	
Tipo de apoyos fijos en pilas.....:	91	No aplicable	
Tipo de apoyos móviles en pilas.....:	91	No aplicable	
Tipo de apoyos fijos en vigas.....:	91	No aplicable	
Tipo de apoyos móviles en vigas.....:	91	No aplicable	
Municipio.....:	Sardinata		
Coeficiente de aceleración.....:	0.30

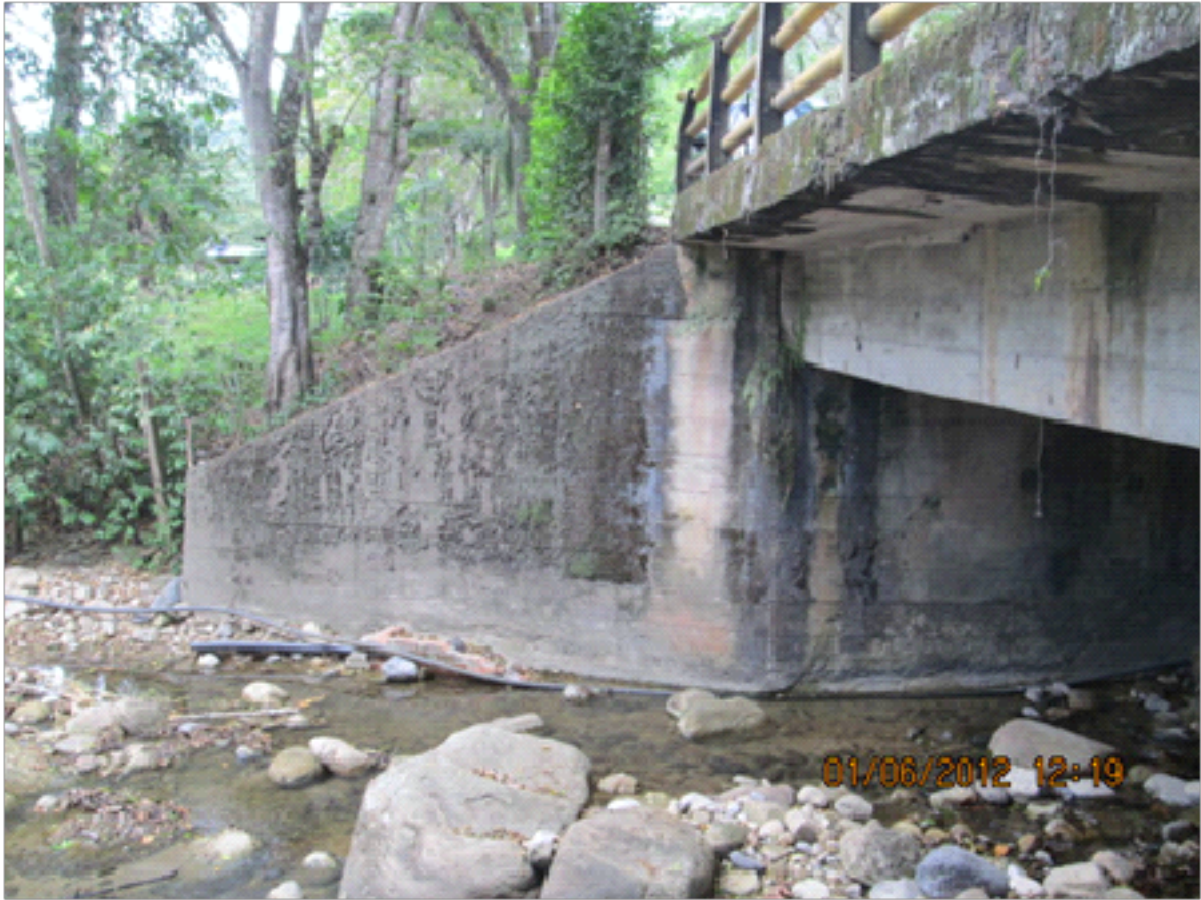
Componente.....: 6 Aletas
Calif./Mantenim....: 2 / -
Daño/Observaciones.: Se observó suciedad, manchas de humedad y vegetación. y en algunos sectores se evidenció grietas.
Tipo de daño.....: Otro

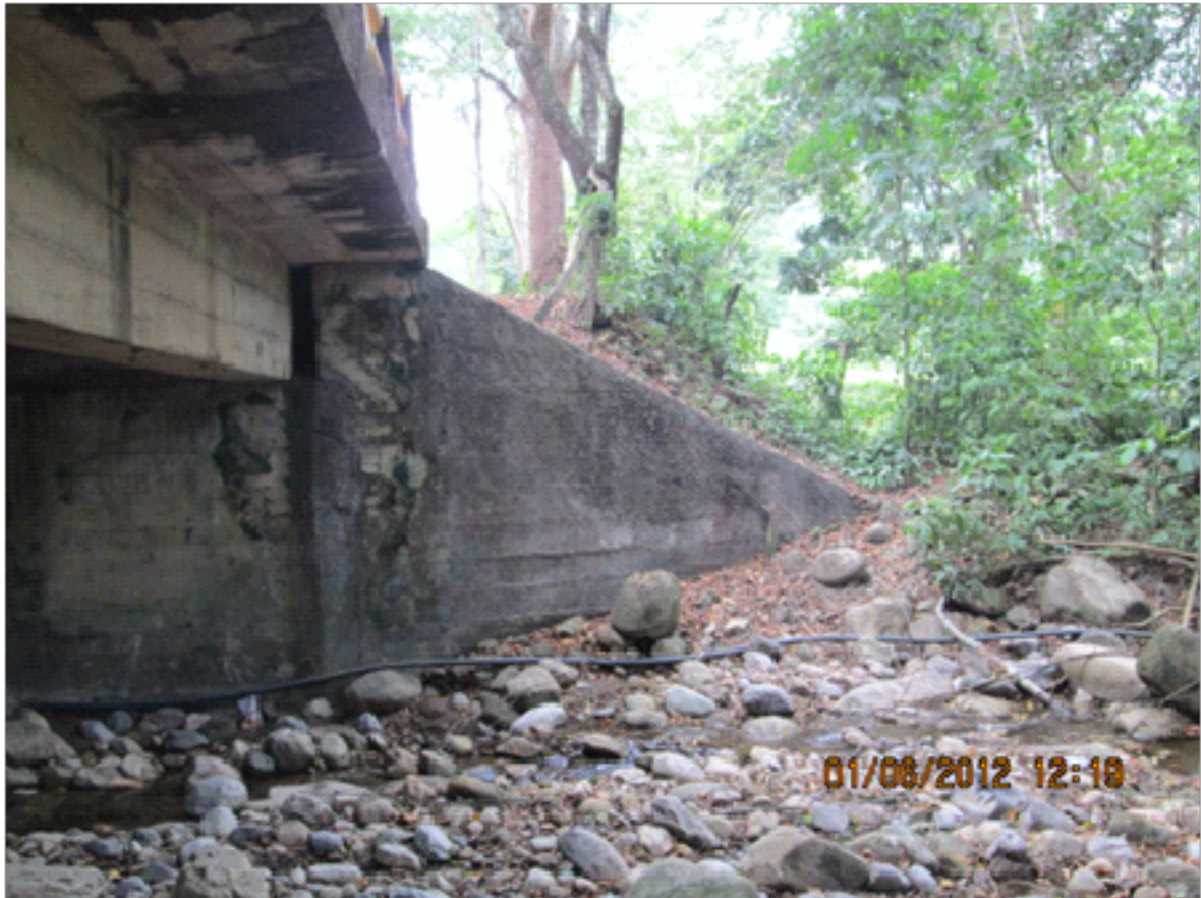
Componente.....: 6 Aletas
Calif./Mantenim....: 2 / -
Daño/Observaciones.: Se observó suciedad, manchas de humedad y vegetación. y en algunos sectores se evidenció grietas.
Tipo de daño.....: Otro

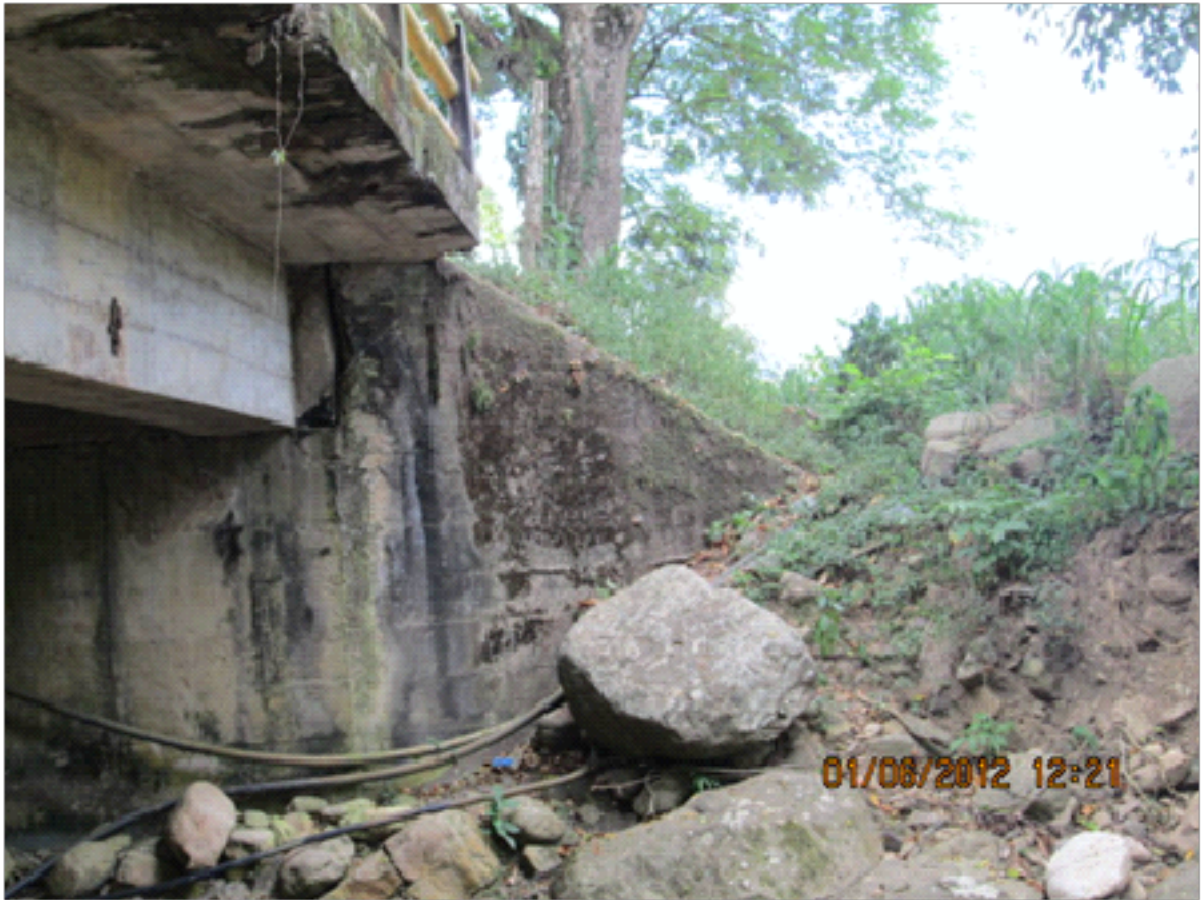
Componente.....: 6 Aletas
Calif./Mantenim....: 2 / -
Daño/Observaciones.: Se observó suciedad, manchas de humedad y vegetación. y en algunos sectores se evidenció grietas.
Tipo de daño.....: Otro

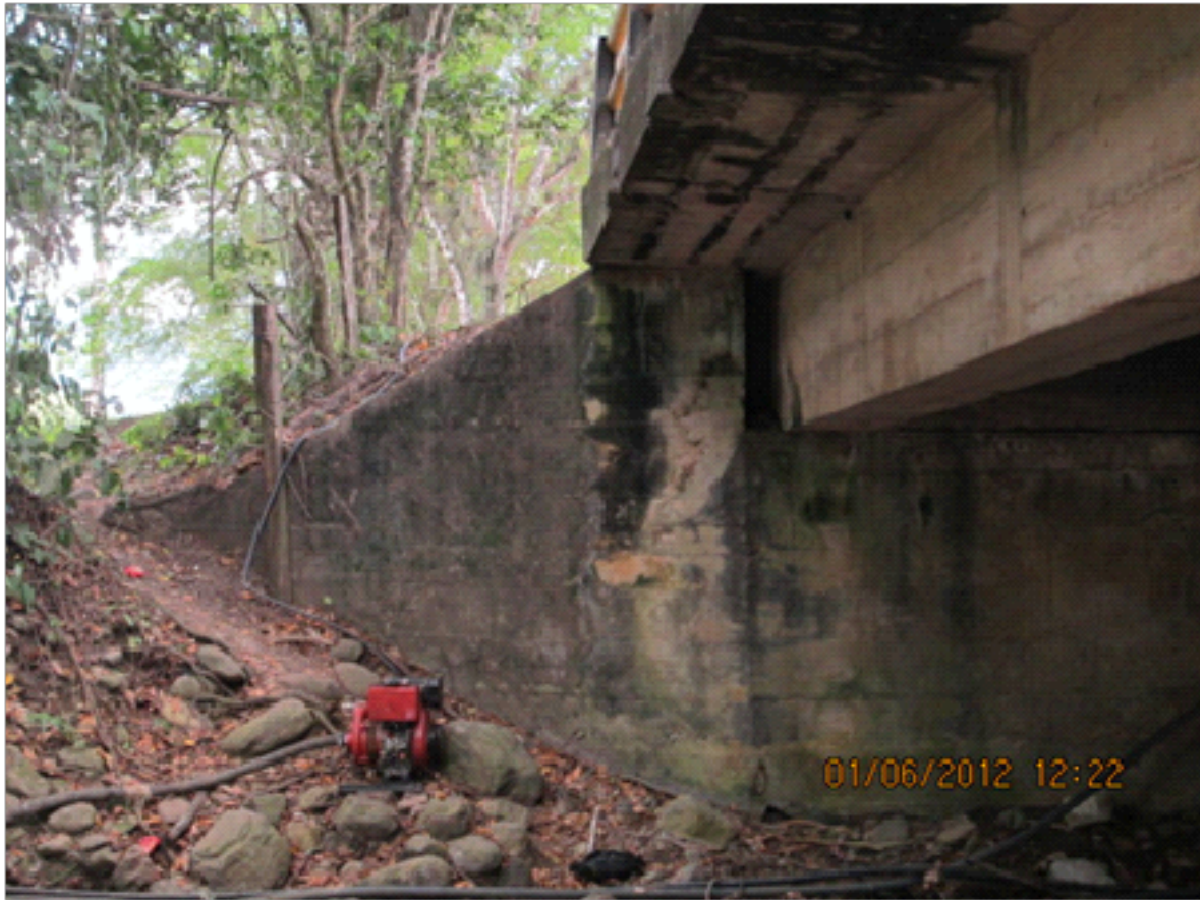
Componente.....: 6 Aletas
Calif./Mantenim....: 2 / -
Daño/Observaciones.: Se observó suciedad, manchas de humedad y vegetación. y en algunos sectores se evidenció grietas.
Tipo de daño.....: Otro

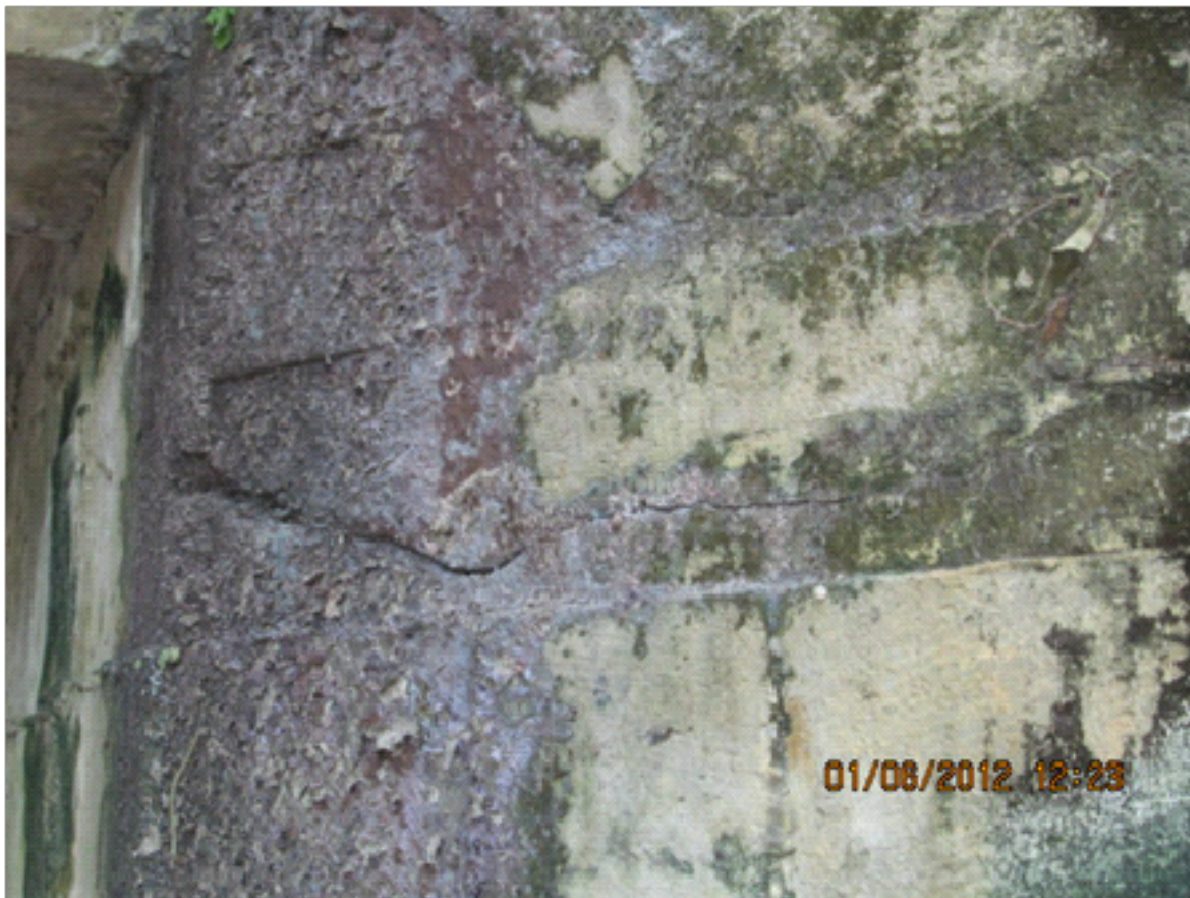
Componente.....: 6 Aletas
Calif./Mantenim....: 2 / -
Daño/Observaciones.: Se observó suciedad, manchas de humedad y vegetación. y en algunos sectores se evidenció grietas.
Tipo de daño.....: Otro

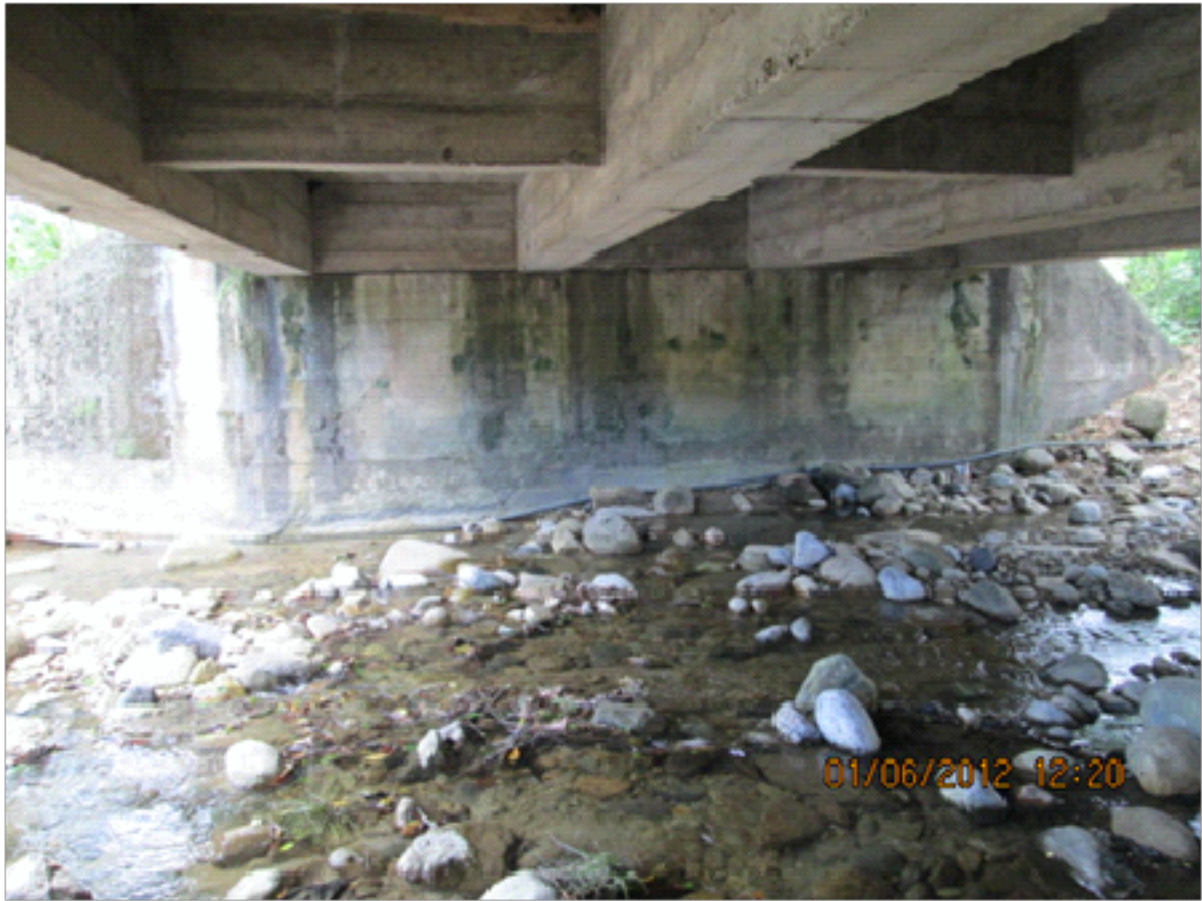
Componente.....: 7 Estribos
Calif./Mantenim....: 1 / -
Daño/Observaciones.: Los estribos presentan manchas de humedad por efecto de infiltración y vegetación.
Tipo de daño.....: Infiltración

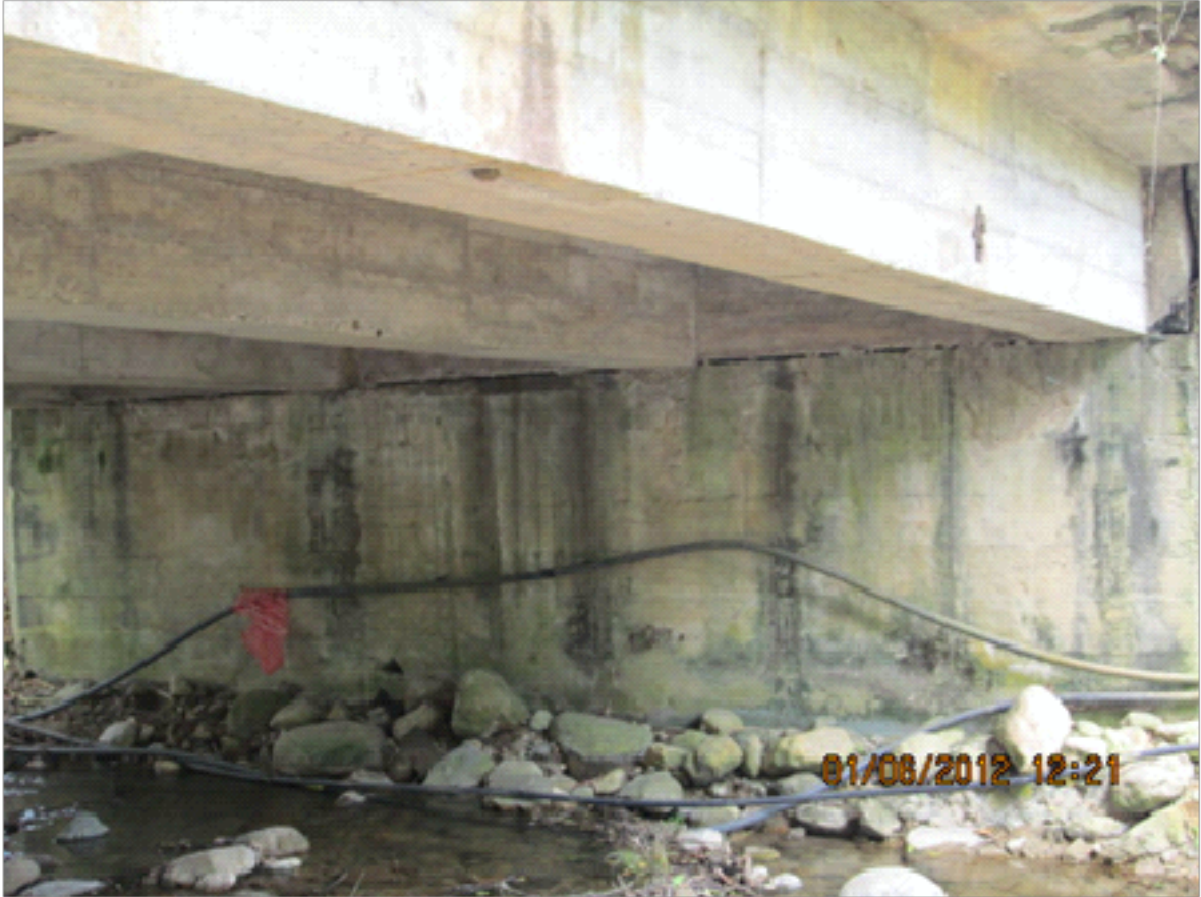
Componente.....: 7 Estribos
Calif./Mantenim....: 1 / -
Daño/Observaciones.: Los estribos presentan manchas de humedad por efecto de infiltración y vegetación.
Tipo de daño.....: Infiltración

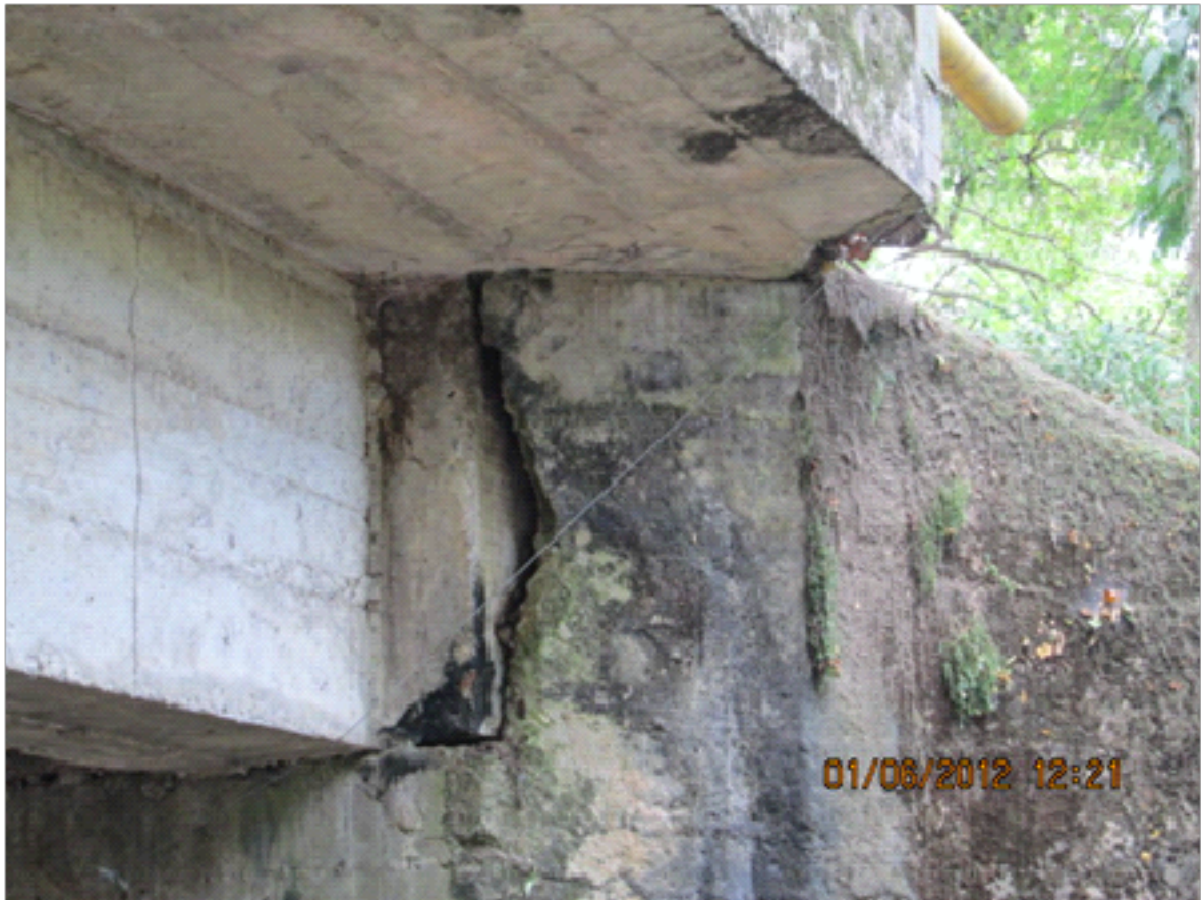
Componente.....: 9 Apoyos
Calif./Mantenim....: 1 / -
Daño/Observaciones.: Presentan manchas de humedad en el concreto debido a infiltración.
Tipo de daño.....: Infiltración

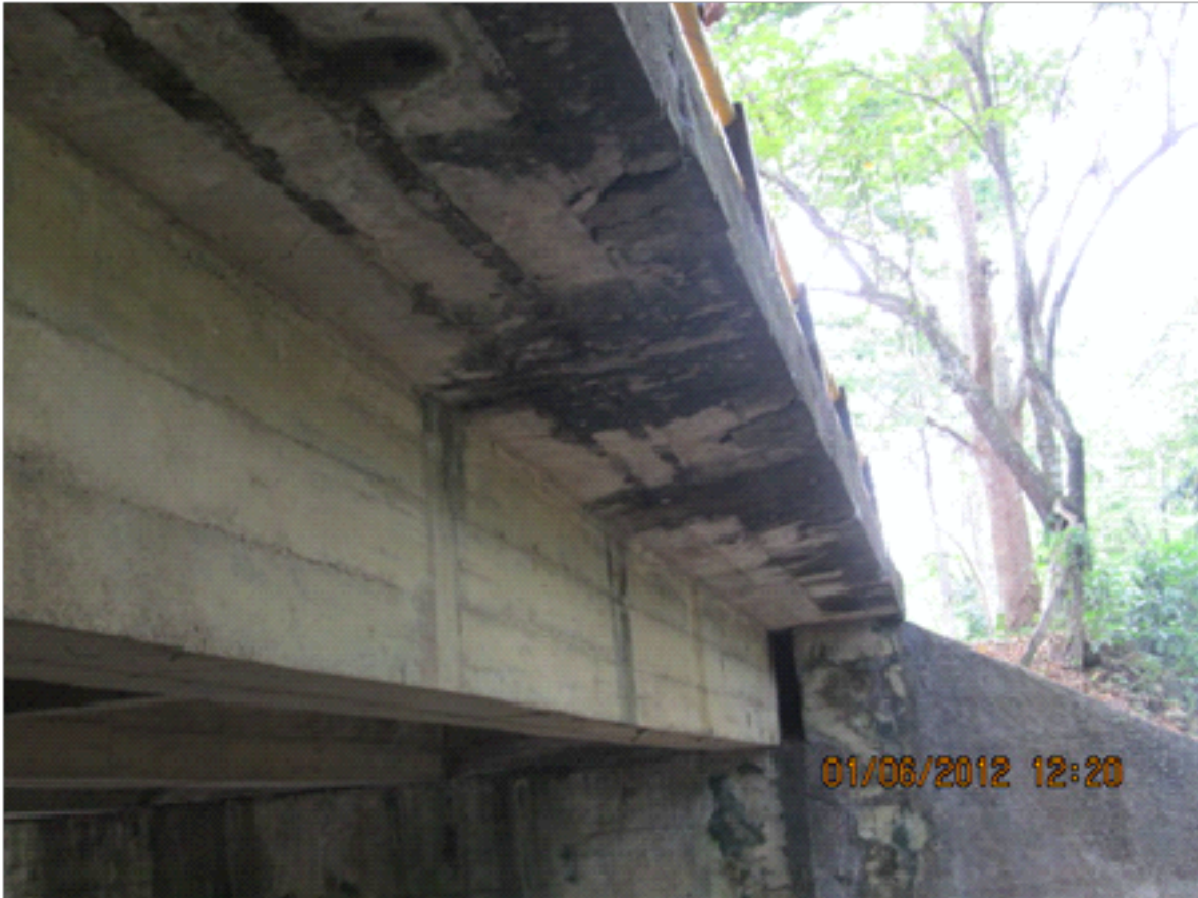
Componente.....: 10 Losa
Calif./Mantenim....: 2 / -
Daño/Observaciones.: Se observó manchas de humedad y vegetación,
desgaste y descomposición del concreto.
Tipo de daño.....: Infiltración
Reparaciones.....: B Reparación de concreto

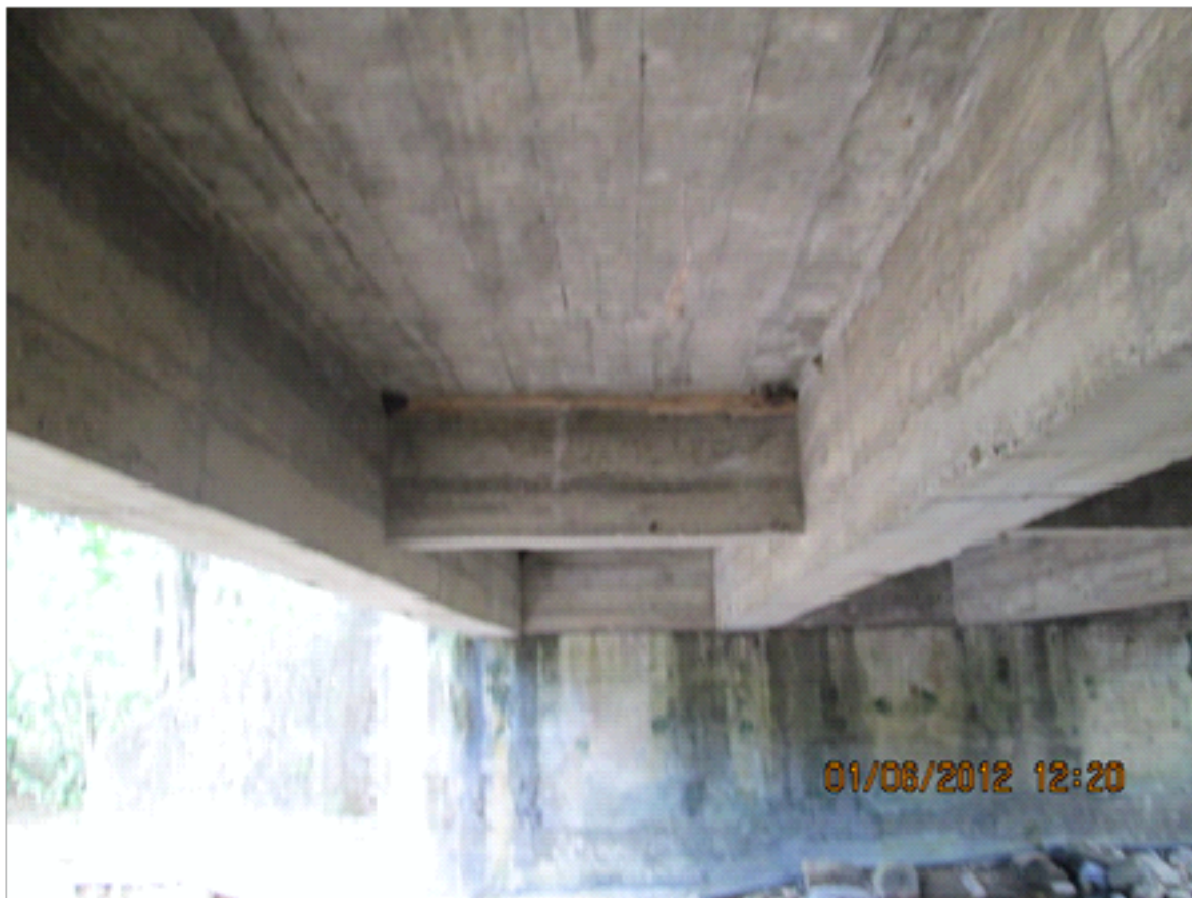
Componente.....: 10 Losa
Calif./Mantenim....: 2 / -
Daño/Observaciones.: Se observó manchas de humedad y vegetación,
desgaste y descomposición del concreto.
Tipo de daño.....: Infiltración
Reparaciones.....: B Reparación de concreto

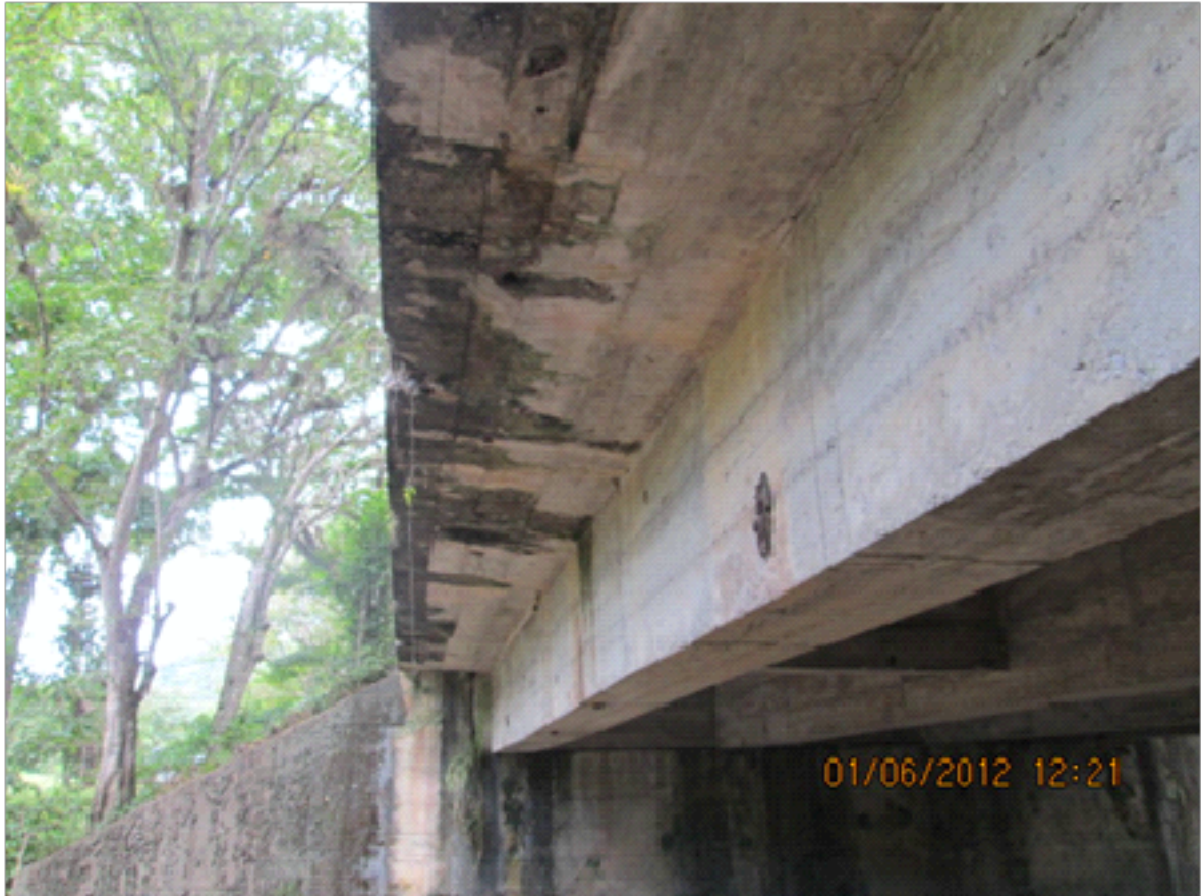
Componente.....: 10 Losa
Calif./Mantenim....: 2 / -
Daño/Observaciones.: Se observó manchas de humedad y vegetación,
desgaste y descomposición del concreto.
Tipo de daño.....: Infiltración
Reparaciones.....: B Reparación de concreto

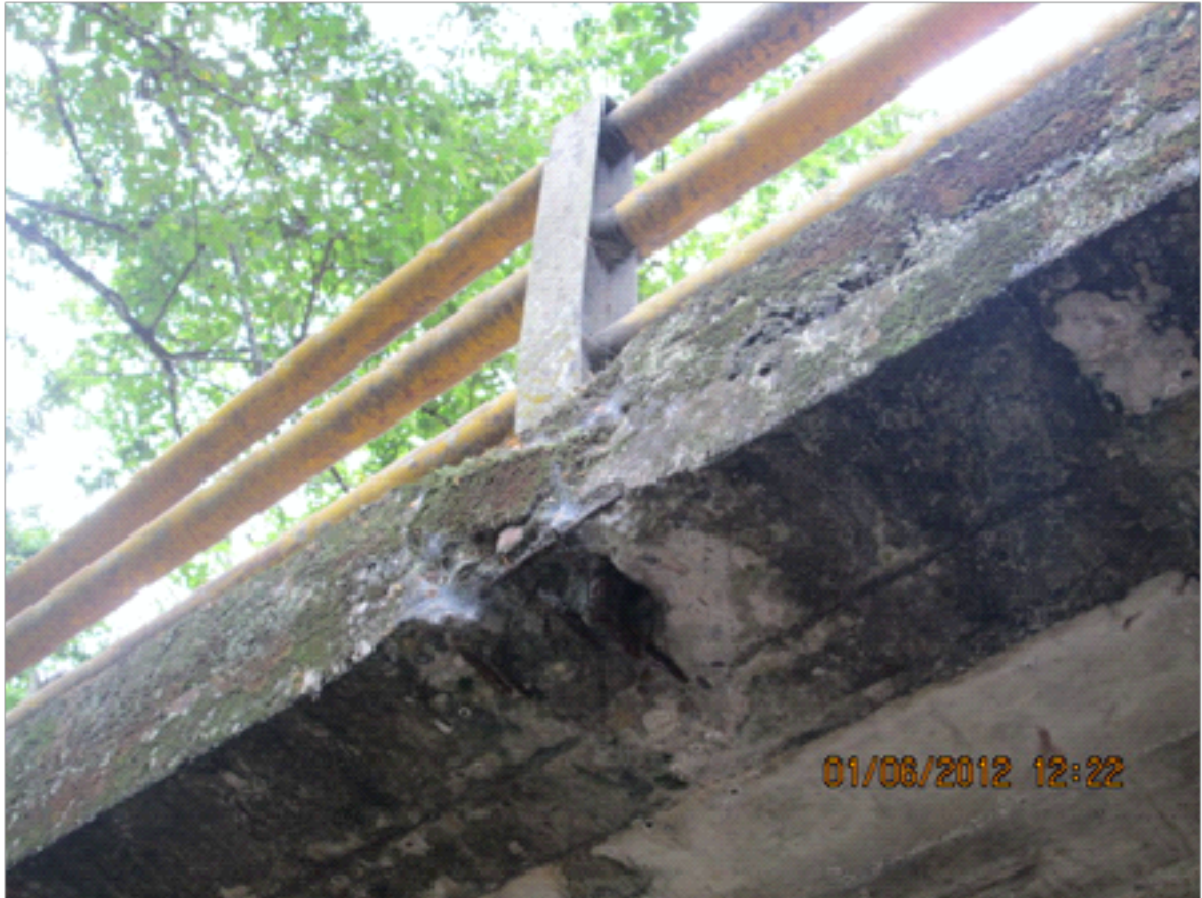
Componente.....: 10 Losa
Calif./Mantenim....: 2 / -
Daño/Observaciones.: Se observó manchas de humedad y vegetación,
desgaste y descomposición del concreto.
Tipo de daño.....: Infiltración
Reparaciones.....: B Reparación de concreto

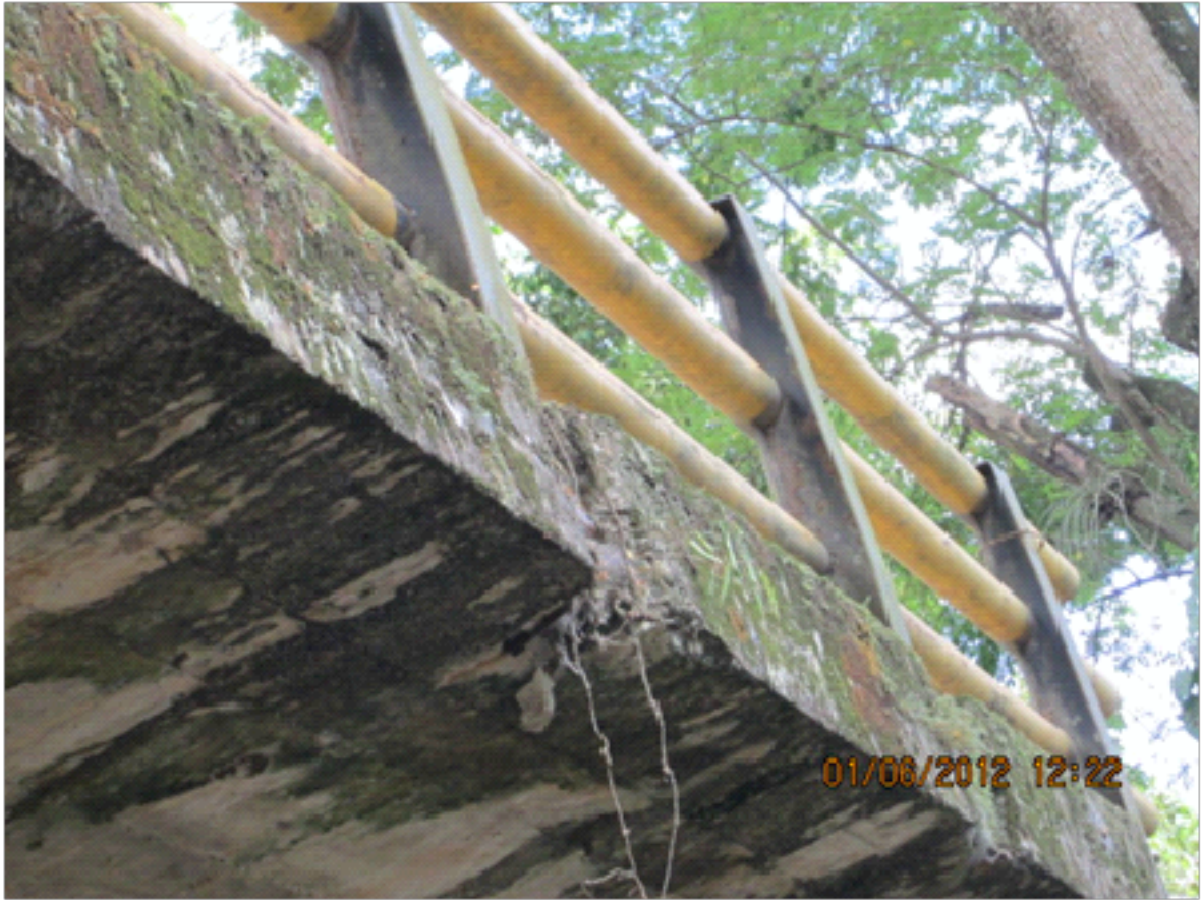
Componente.....: 10 Losa
Calif./Mantenim....: 2 / -
Daño/Observaciones.: Se observó manchas de humedad y vegetación,
desgaste y descomposición del concreto.
Tipo de daño.....: Infiltración
Reparaciones.....: B Reparación de concreto

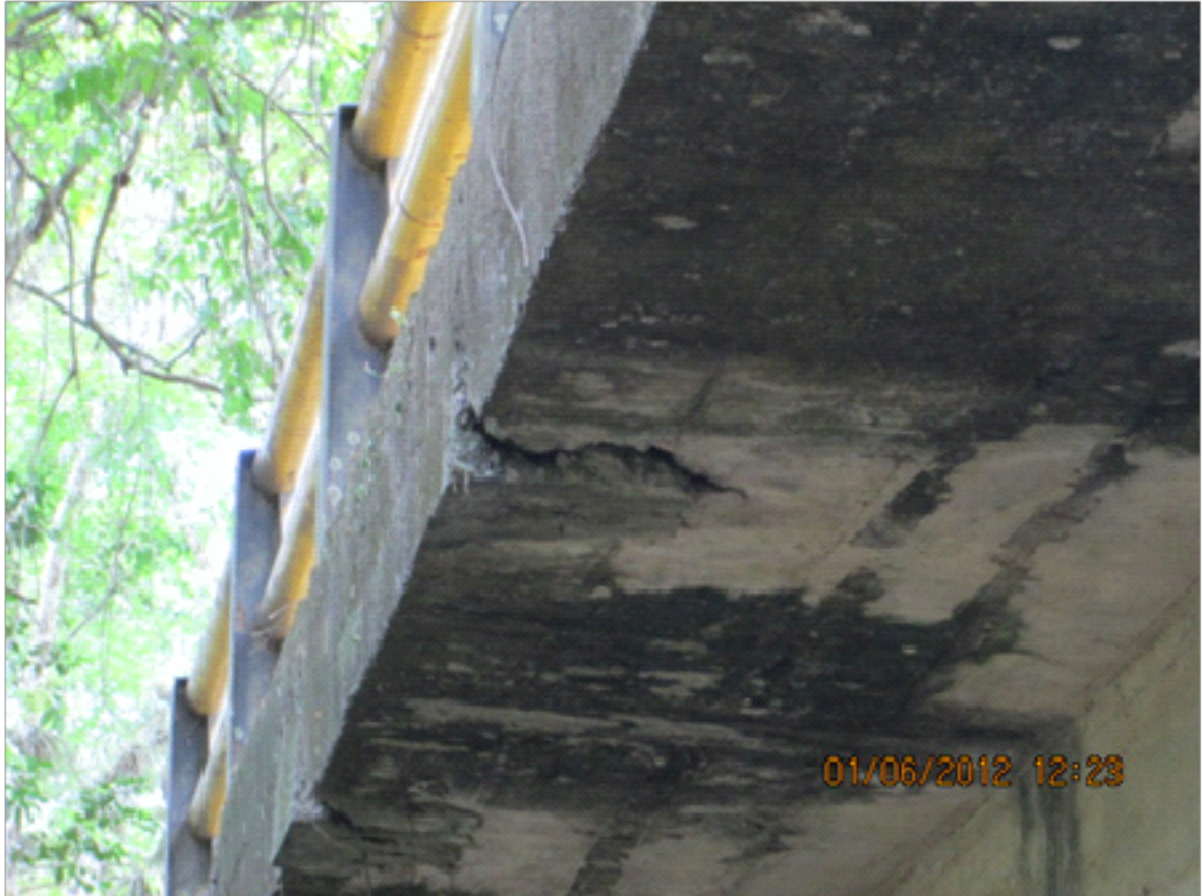
Componente.....: 10 Losa
Calif./Mantenim....: 2 / -
Daño/Observaciones.: Se observó manchas de humedad y vegetación,
desgaste y descomposición del concreto.
Tipo de daño.....: Infiltración
Reparaciones.....: B Reparación de concreto

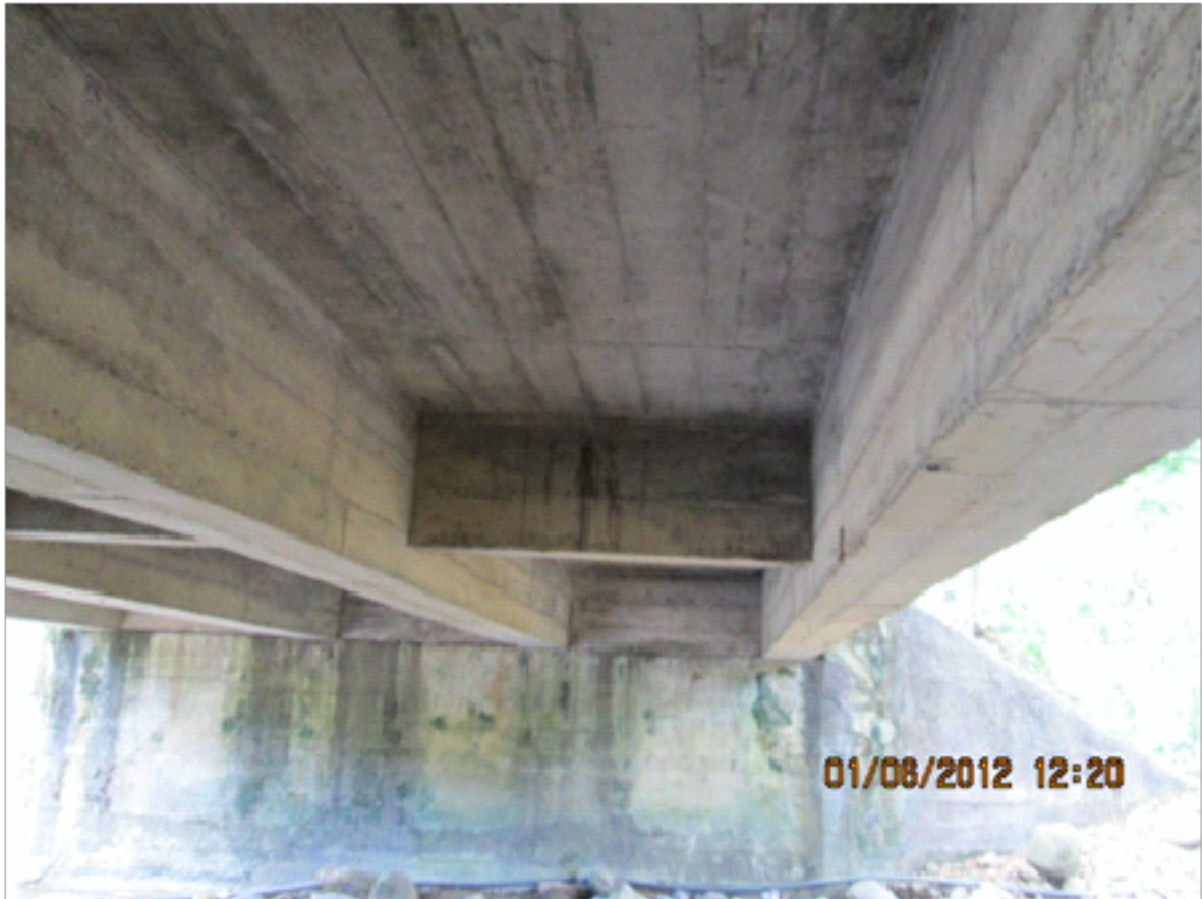
Componente.....: 11 Vigas/Largueros/Diafragmas

Daño/Observaciones.: Se observo en buen estado

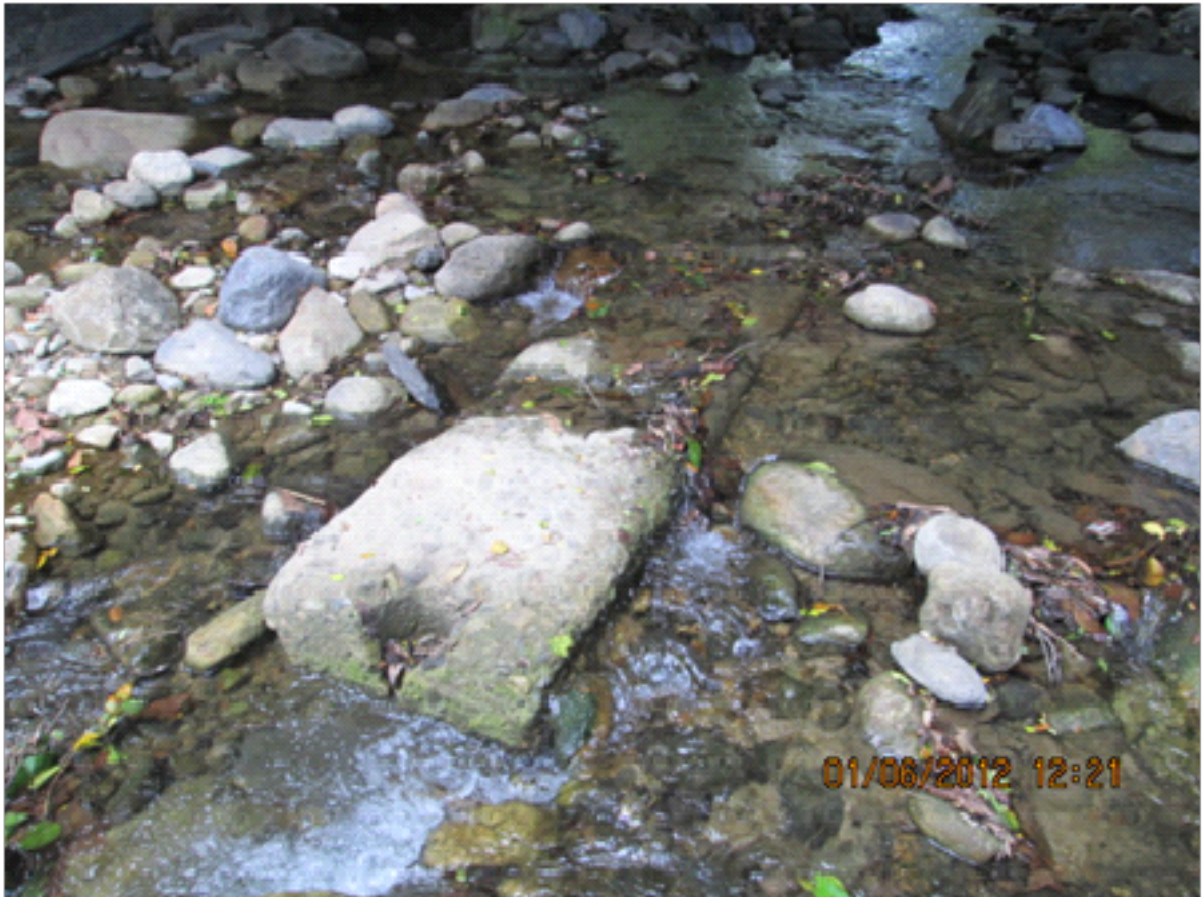
Componente.....: 15 Cauce

Daño/Observaciones.: En el río se observó gran cantidad de material aluvial debido a la agradación del cauce.

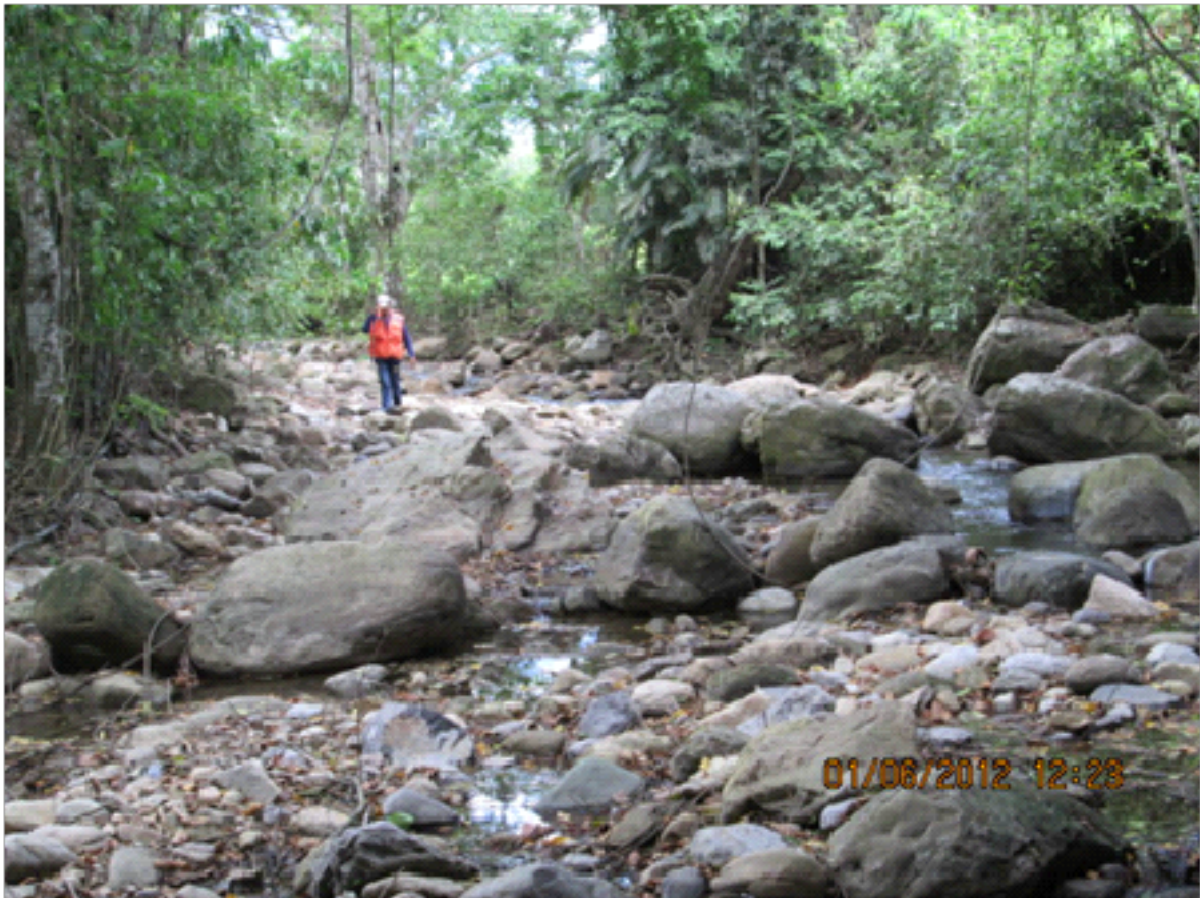
Componente.....: 15 Cauce

Daño/Observaciones.: En el río se observó gran cantidad de material aluvial debido a la agradación del cauce.

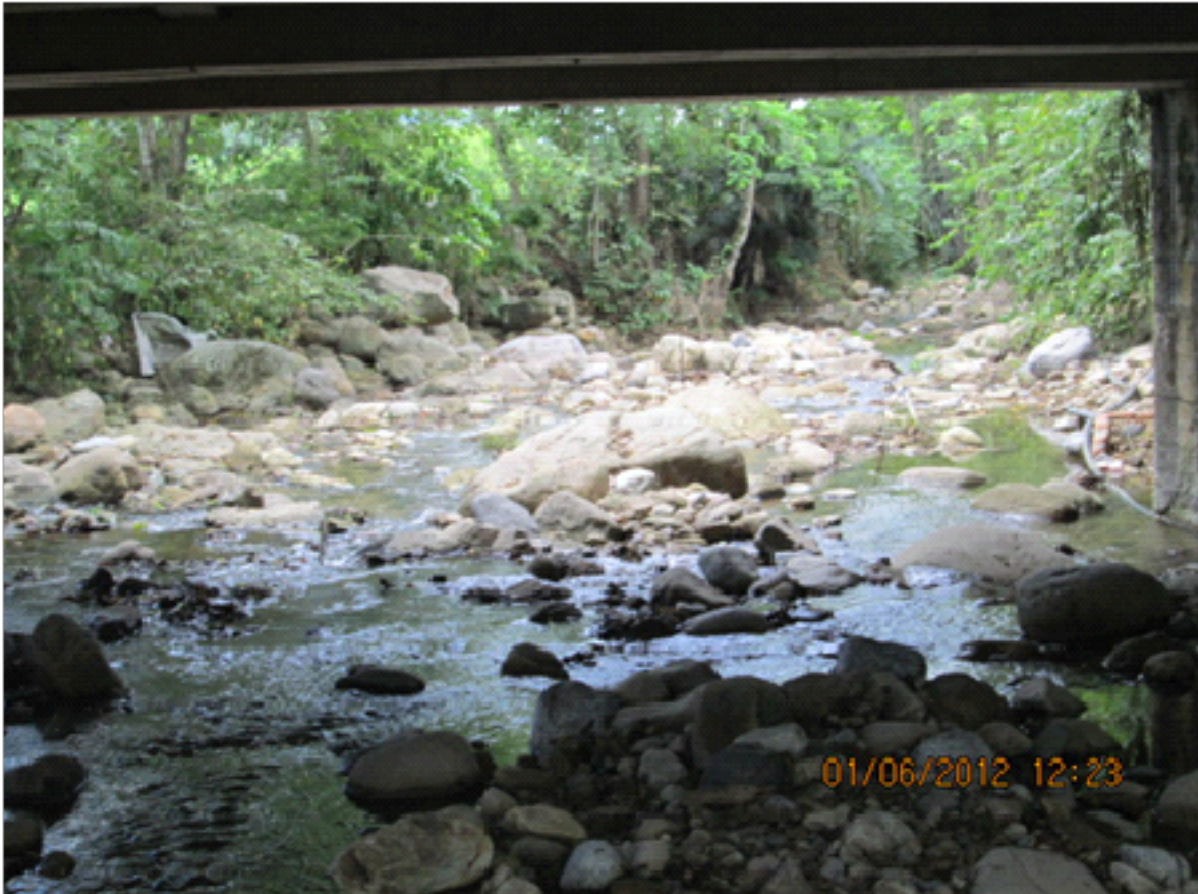
Componente.....: 15 Cauce

Daño/Observaciones.: En el río se observó gran cantidad de material aluvial debido a la agradación del cauce.
