SDC/INV	SiPuCol	Fecha	Hoja
	Informe de inspección principal	13/08/12	1
18-7009-002.00 Delgadira			
Regional.....: 18 Norte de Santander			
Ruta.....: Palo de Letras - Puente Internacional			
Carretera.....: Sardinata - Astilleros - Cúcuta			
Lado de la car...: 0			
Abscisa.....: 7+0960			
No del registro..: 1574			
Año de construcción.....:			
Año de la última reconstrucción.....:			
Paso Superior/Inferior.....: S			
Dir. de abs. de la carretera principal.: S			
Requisitos de la inspección.....: 0 Nada			
Recolección de datos : Fecha.....: 2012.06.01			
: Iniciales.....: JVP			
Posición geográfica..:			
Latitud: 8 gra 7.77 min N Longitud: 72 gra 45.46 min O Altitud: 289 m			
Geometría: Número de luces.....: 1			
Longitud de la luz menor (m): 36.00			
Longitud de la luz mayor (m): 36.00			
Longitud total(m): 36.00			
Ancho del tablero.....(m): 8.00			
Ancho del separador.....(m): 0.00			
Ancho del andén izquierdo(m): 0.00

SDC/INV	SiPuCol	Fecha	Hoja
	Informe de inspección principal	13/08/12	3
18-7009-002.00 Delgadira			
Resumen cronológico:	Fecha	Actividades	
	1996.11.19	Inspección principal	
	1998.04.30	Inspección principal	
	2002.07.16	Inspección principal	
	2007.04.08	Inspección

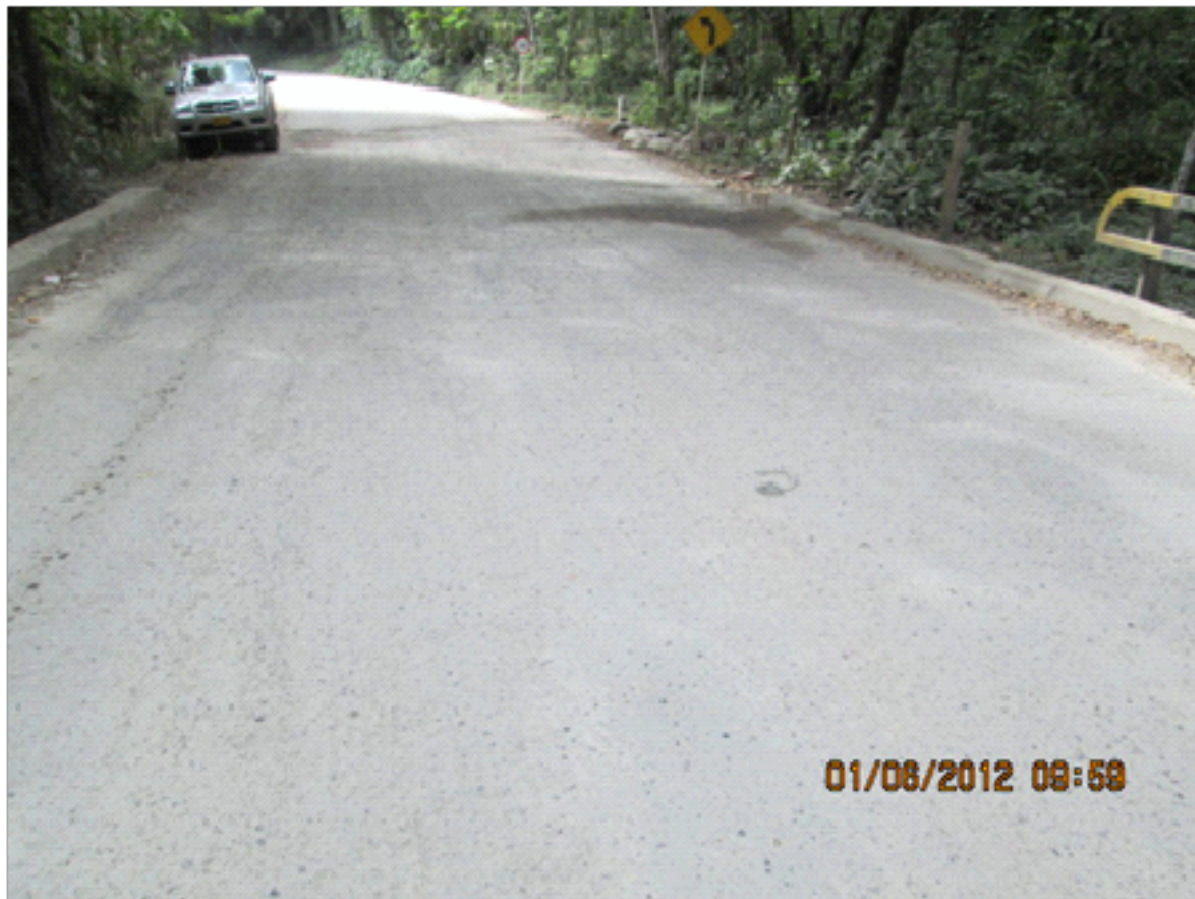
Componente.....: 1 Superficie del puente

Daño/Observaciones.: La superficie del concreto asfáltico presenta desgaste, agregado expuesto y baches. La superficie requiere ser renivelada.

Tipo de daño.....: Descomposición

Reparaciones.....: C Tratamiento superficial (sello)

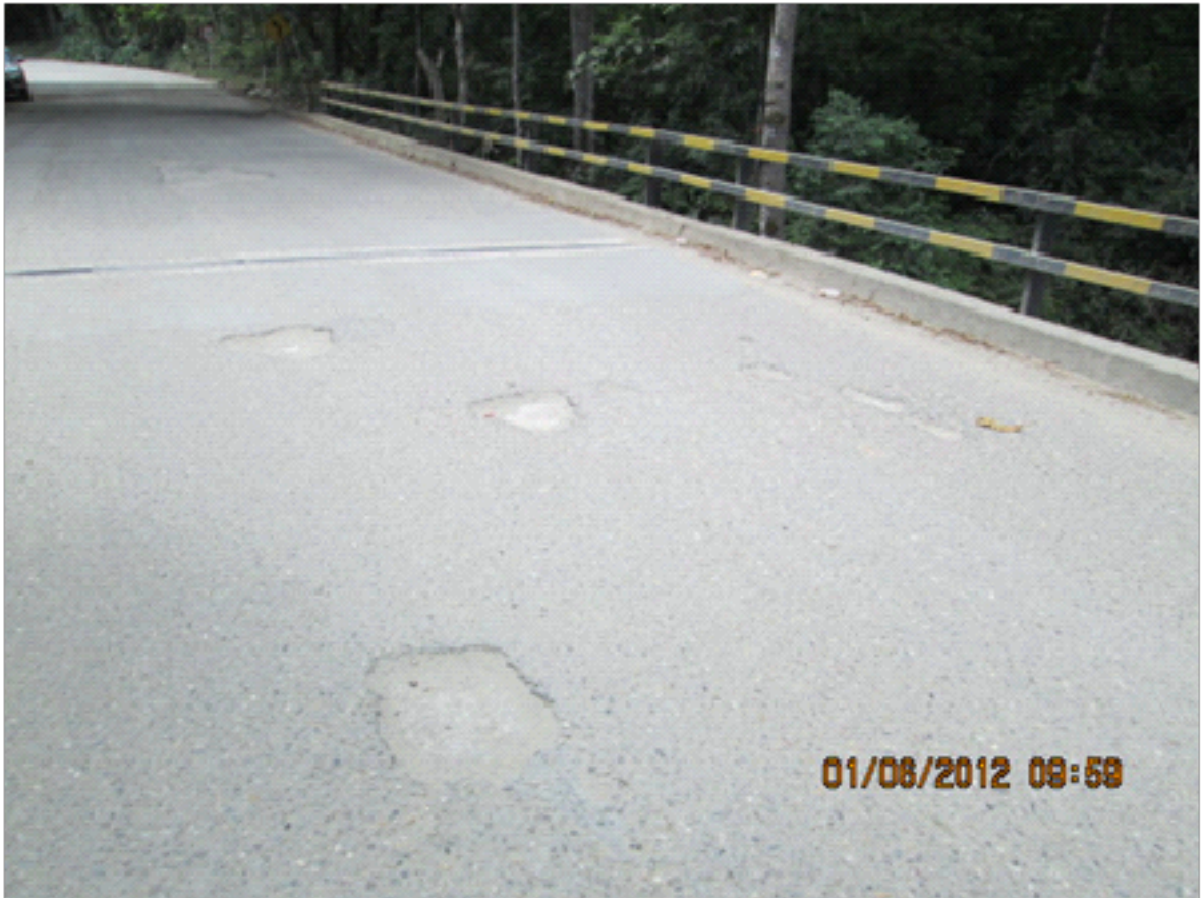
Componente.....: 1 Superficie del puente

Daño/Observaciones.: La superficie del concreto asfáltico presenta desgaste, agregado expuesto y baches. La superficie requiere ser renivelada.

Tipo de daño.....: Descomposición

Reparaciones.....: C Tratamiento superficial (sello)

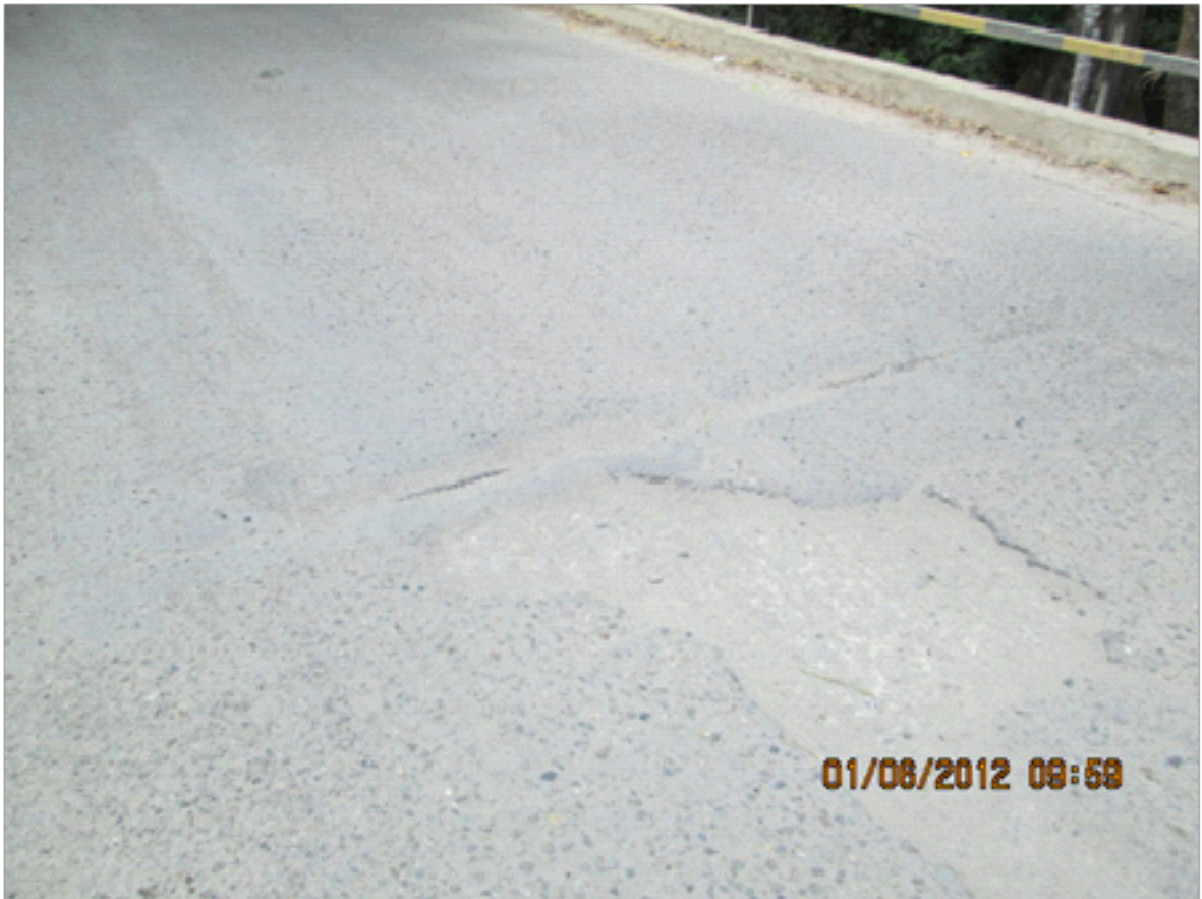
Componente.....: 2 Juntas de expansión

Daño/Observaciones.: El puente presenta 5 juntas en las cuales se observó infiltración y 4 de ellas carecen de dispositivos. Se recomienda instalar juntas de goma asfáltica

Reparaciones.....: C Cambio a junta de goma asfáltica

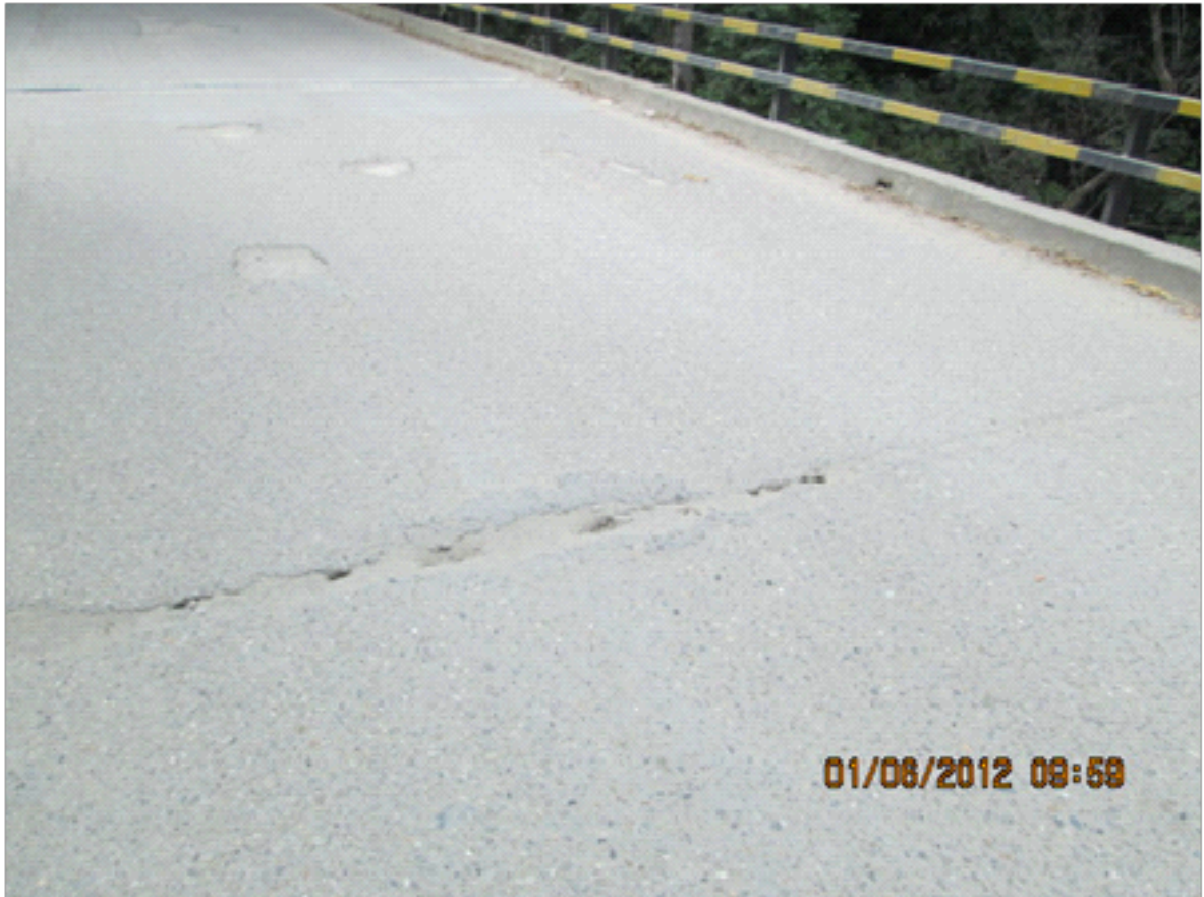
Componente.....: 2 Juntas de expansión

Daño/Observaciones.: El puente presenta 5 juntas en las cuales se observó infiltración y 4 de ellas carecen de dispositivos. Se recomienda instalar juntas de goma asfáltica

Reparaciones.....: C Cambio a junta de goma asfáltica

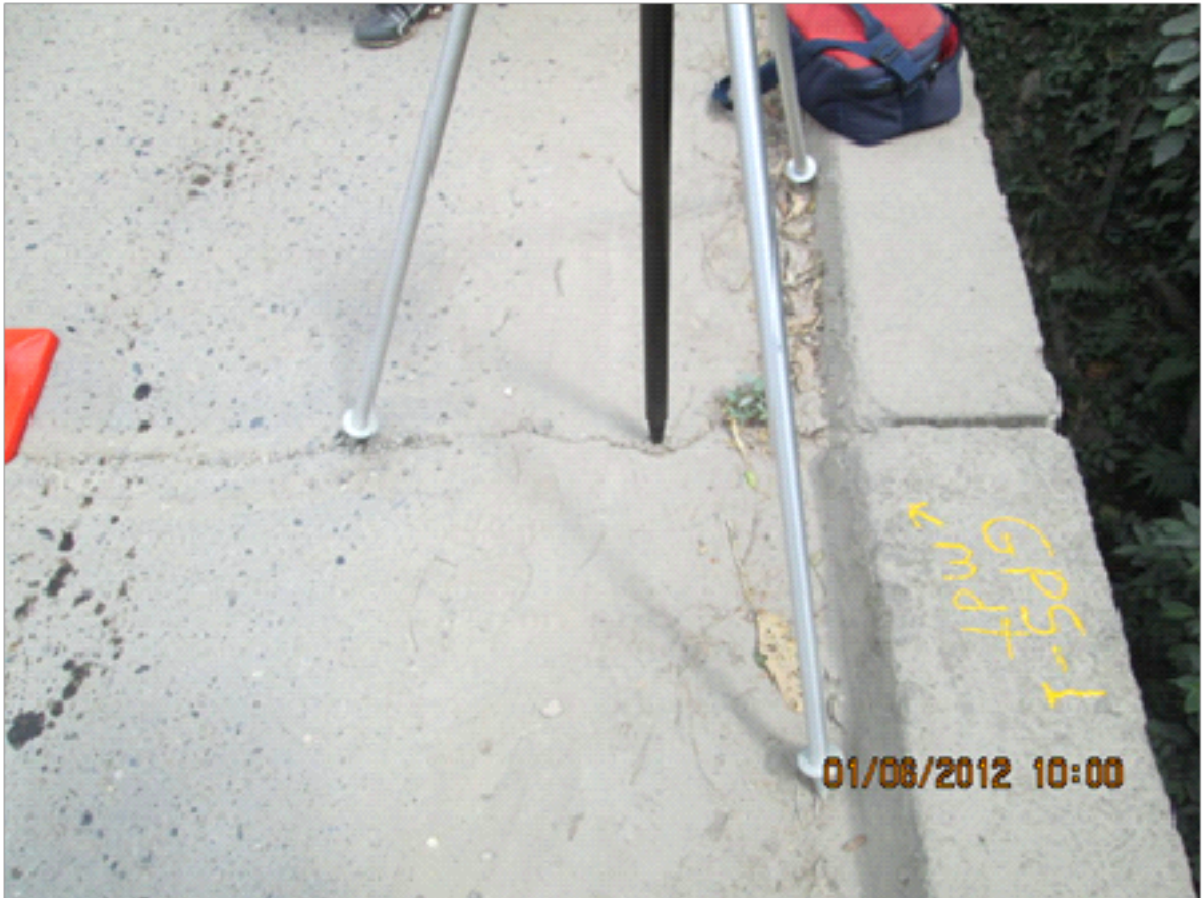
Componente.....: 2 Juntas de expansión

Daño/Observaciones.: El puente presenta 5 juntas en las cuales se observó infiltración y 4 de ellas carecen de dispositivos. Se recomienda instalar juntas de goma asfáltica

Reparaciones.....: C Cambio a junta de goma asfáltica

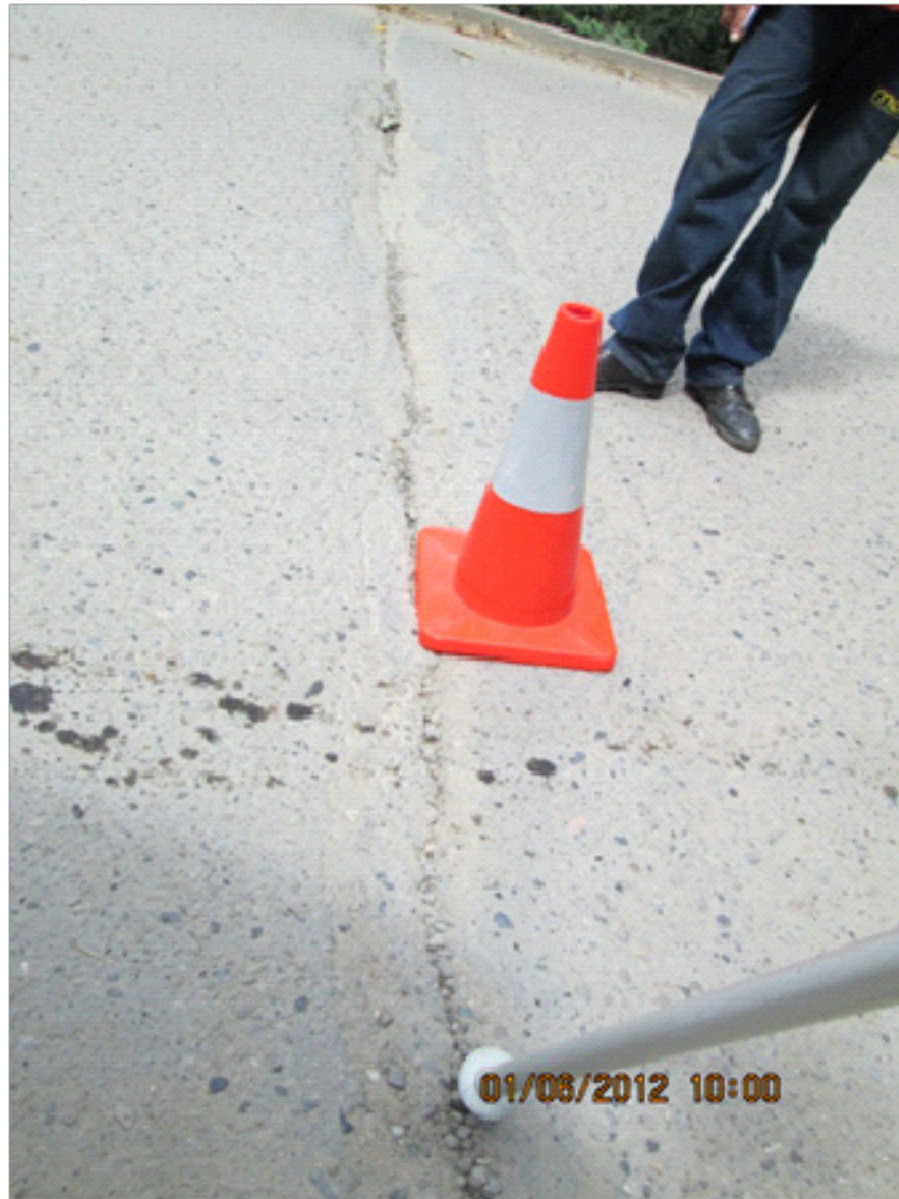
Componente.....: 2 Juntas de expansión

Daño/Observaciones.: El puente presenta 5 juntas en las cuales se observó infiltración y 4 de ellas carecen de dispositivos. Se recomienda instalar juntas de goma asfáltica

Reparaciones.....: C Cambio a junta de goma asfáltica

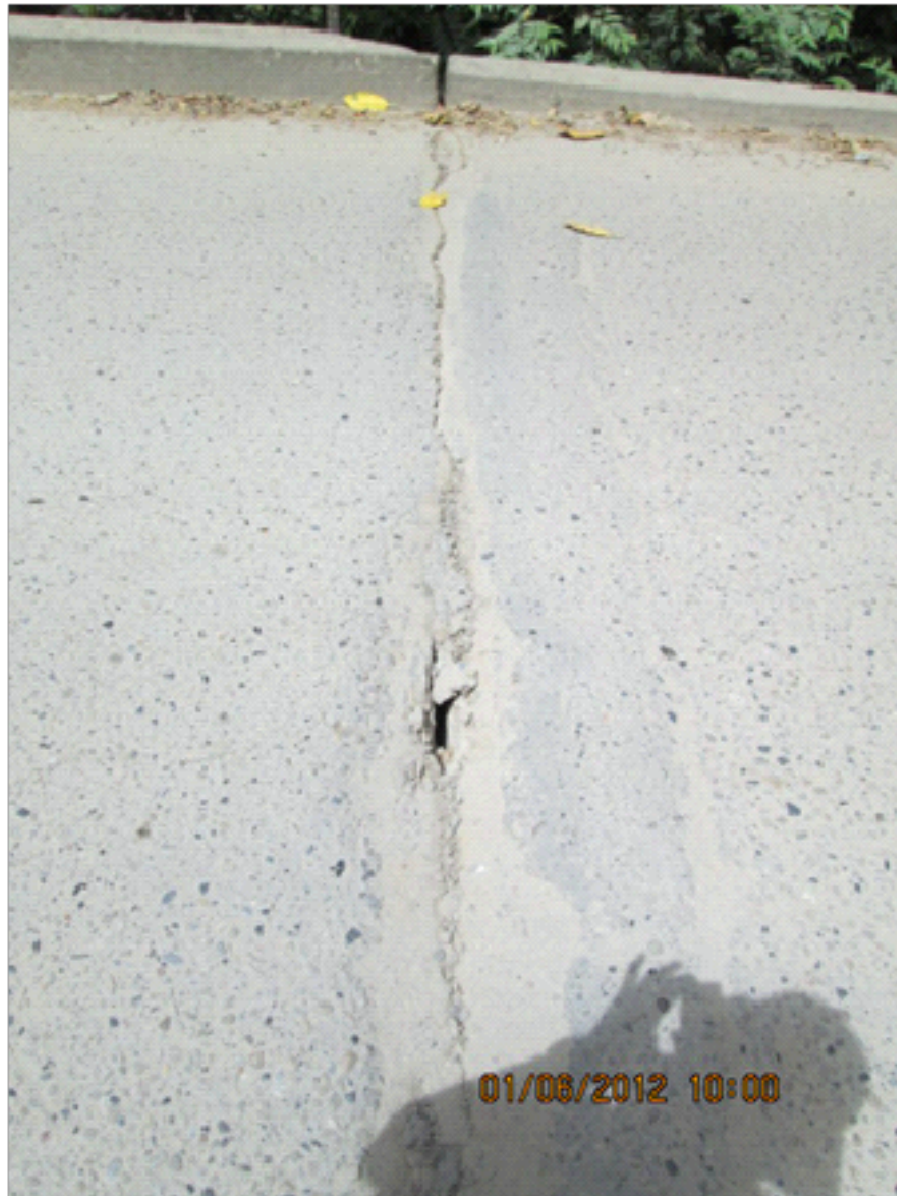
Componente.....: 2 Juntas de expansión

Daño/Observaciones.: El puente presenta 5 juntas en las cuales se observó infiltración y 4 de ellas carecen de dispositivos. Se recomienda instalar juntas de goma asfáltica

Reparaciones.....: C Cambio a junta de goma asfáltica

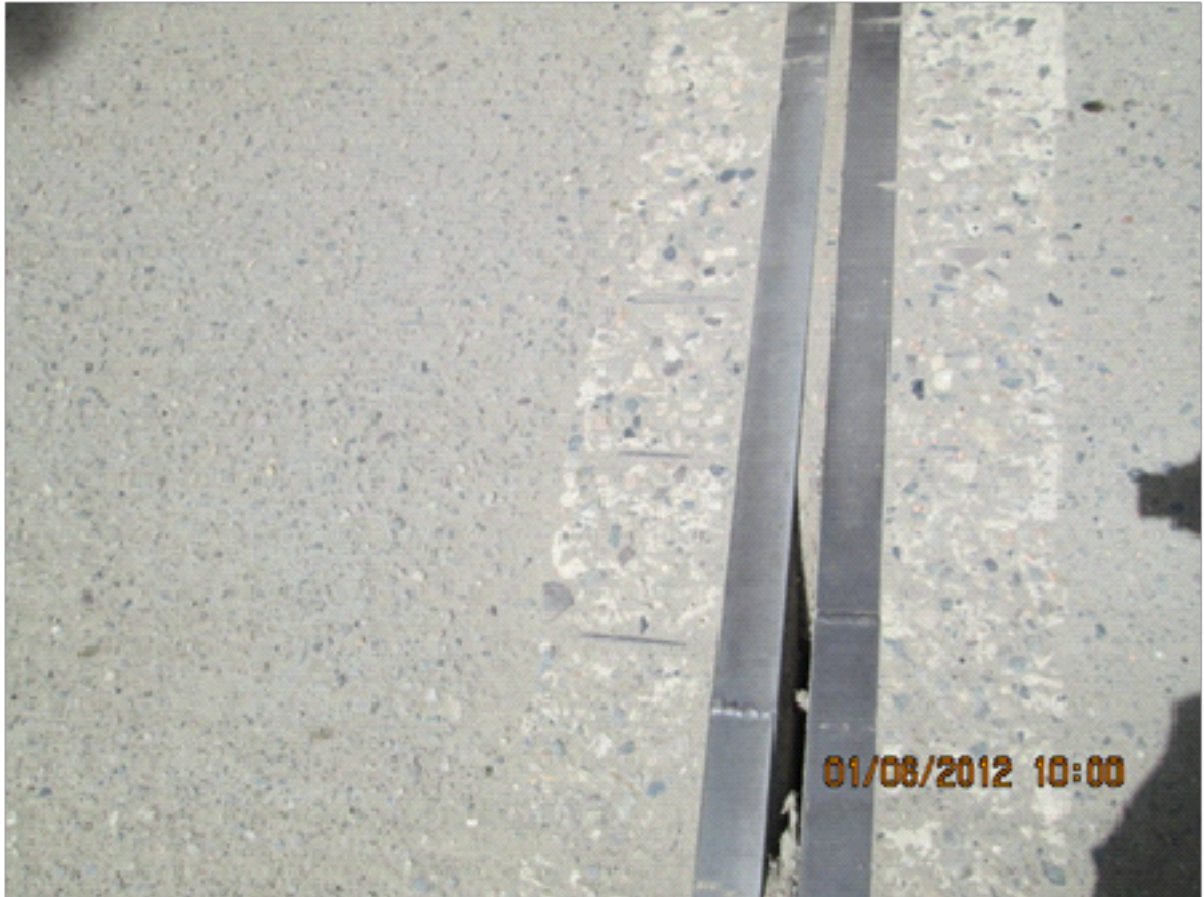
Componente.....: 2 Juntas de expansión

Daño/Observaciones.: El puente presenta 5 juntas en las cuales se observó infiltración y 4 de ellas carecen de dispositivos. Se recomienda instalar juntas de goma asfáltica

Reparaciones.....: C Cambio a junta de goma asfáltica

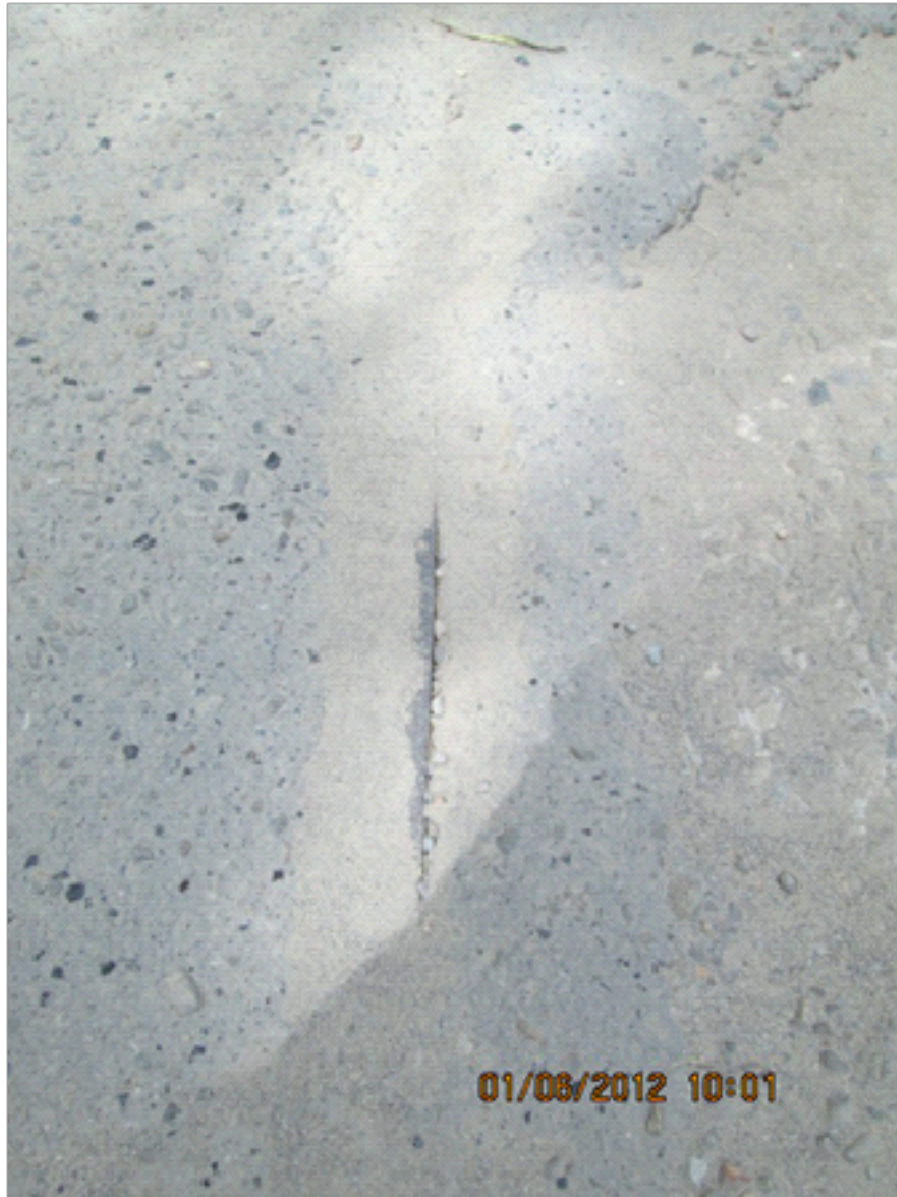
Componente.....: 2 Juntas de expansión

Daño/Observaciones.: El puente presenta 5 juntas en las cuales se observó infiltración y 4 de ellas carecen de dispositivos. Se recomienda instalar juntas de goma asfáltica

Reparaciones.....: C Cambio a junta de goma asfáltica

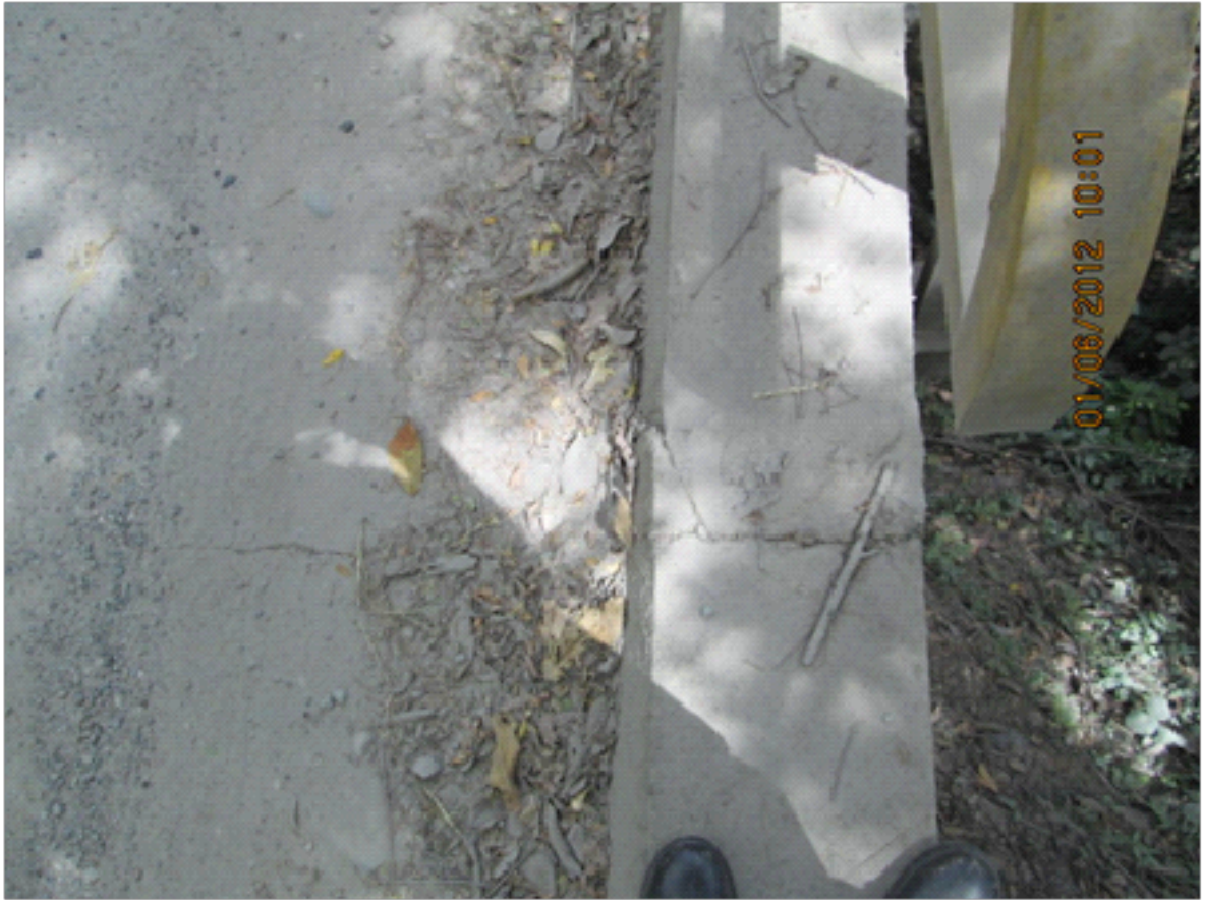
Componente.....: 3 Andenes/Bordillos
Calif./Mantenim....: 1 / -
Daño/Observaciones.: Se observó la falta de pintura. Requiere labores de mantenimiento rutinario.
Tipo de daño.....: Otro

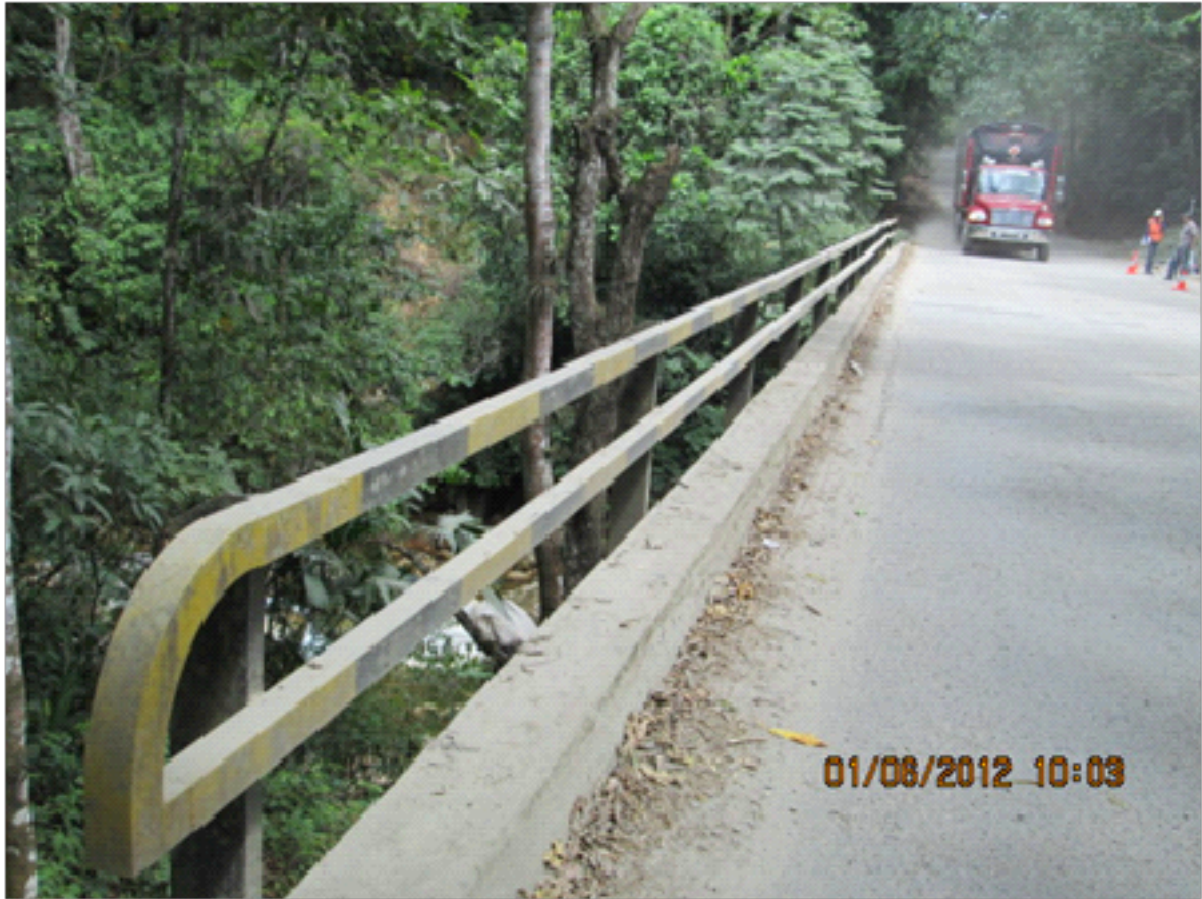
Componente.....: 3 Andenes/Bordillos
Calif./Mantenim....: 1 / -
Daño/Observaciones.: Se observó la falta de pintura. Requiere labores de mantenimiento rutinario.
Tipo de daño.....: Otro

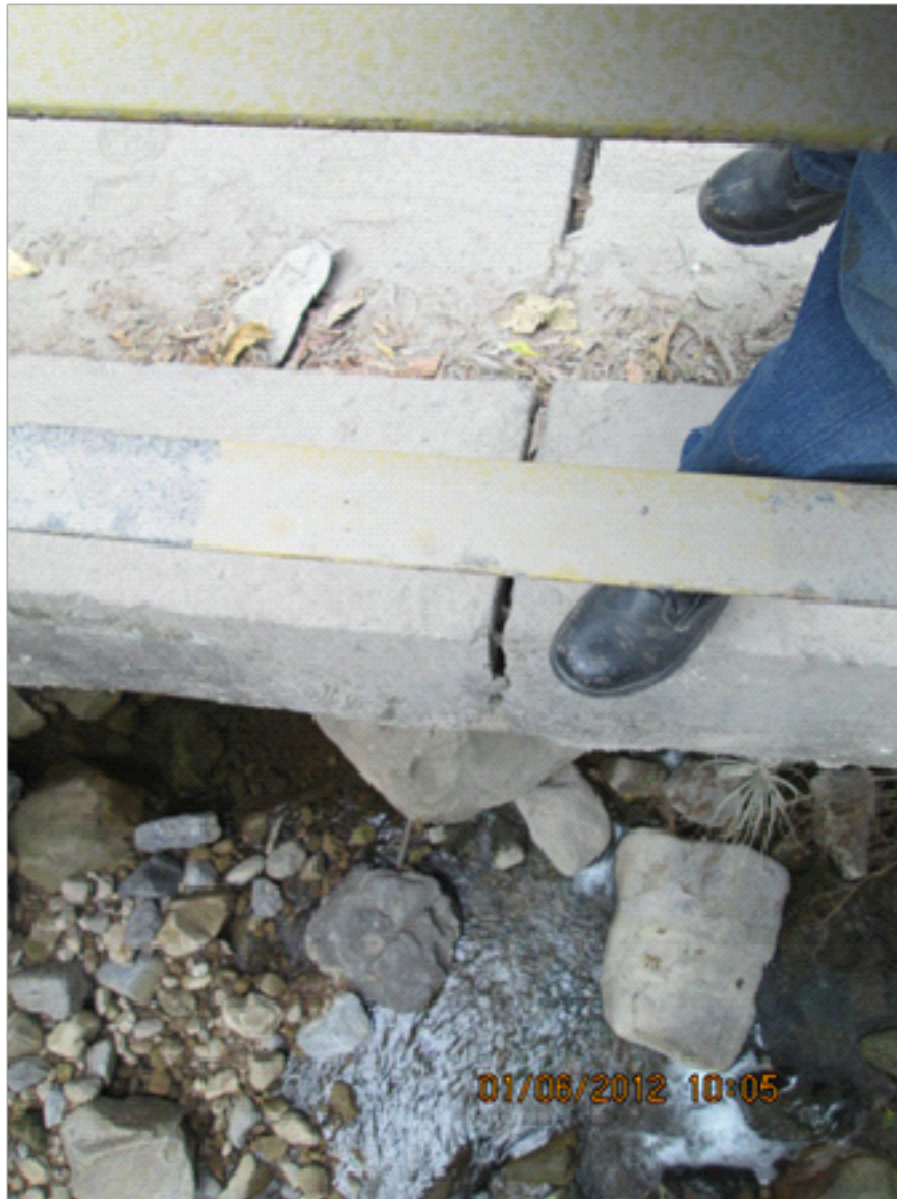
Componente.....: 3 Andenes/Bordillos

Daño/Observaciones.: Se observó la falta de pintura. Requiere labores de mantenimiento rutinario.
