SDC/INV	SiPuCol	Fecha	Hoja
	Informe de inspección principal	13/08/12	1
18-7009-002.00 Delgadira			
Regional.....: 18 Norte de Santander			
Ruta.....: Palo de Letras - Puente Internacional			
Carretera.....: Sardinata - Astilleros - Cúcuta			
Lado de la car...: 0			
Abscisa.....: 7+0960			
No del registro..: 1574			
Año de construcción.....:			
Año de la última reconstrucción.....:			
Paso Superior/Inferior.....: S			
Dir. de abs. de la carretera principal.: S			
Requisitos de la inspección.....: 0 Nada			
Recolección de datos : Fecha.....: 2012.06.01			
: Iniciales.....: JVP			
Posición geográfica..:			
Latitud: 8 gra 7.77 min N Longitud: 72 gra 45.46 min O Altitud: 289 m			
Geometría: Número de luces.....: 1			
Longitud de la luz menor (m): 36.00			
Longitud de la luz mayor (m): 36.00			
Longitud total(m): 36.00			
Ancho del tablero.....(m): 8.00			
Ancho del separador.....(m): 0.00			
Ancho del andén izquierdo(m): 0.00

SDC/INV	SiPuCol	Fecha	Hoja
	Informe de inspección principal	13/08/12	3
18-7009-002.00 Delgadira			
Resumen cronológico:	Fecha	Actividades	
	1996.11.19	Inspección principal	
	1998.04.30	Inspección principal	
	2002.07.16	Inspección principal	
	2007.04.08	Inspección

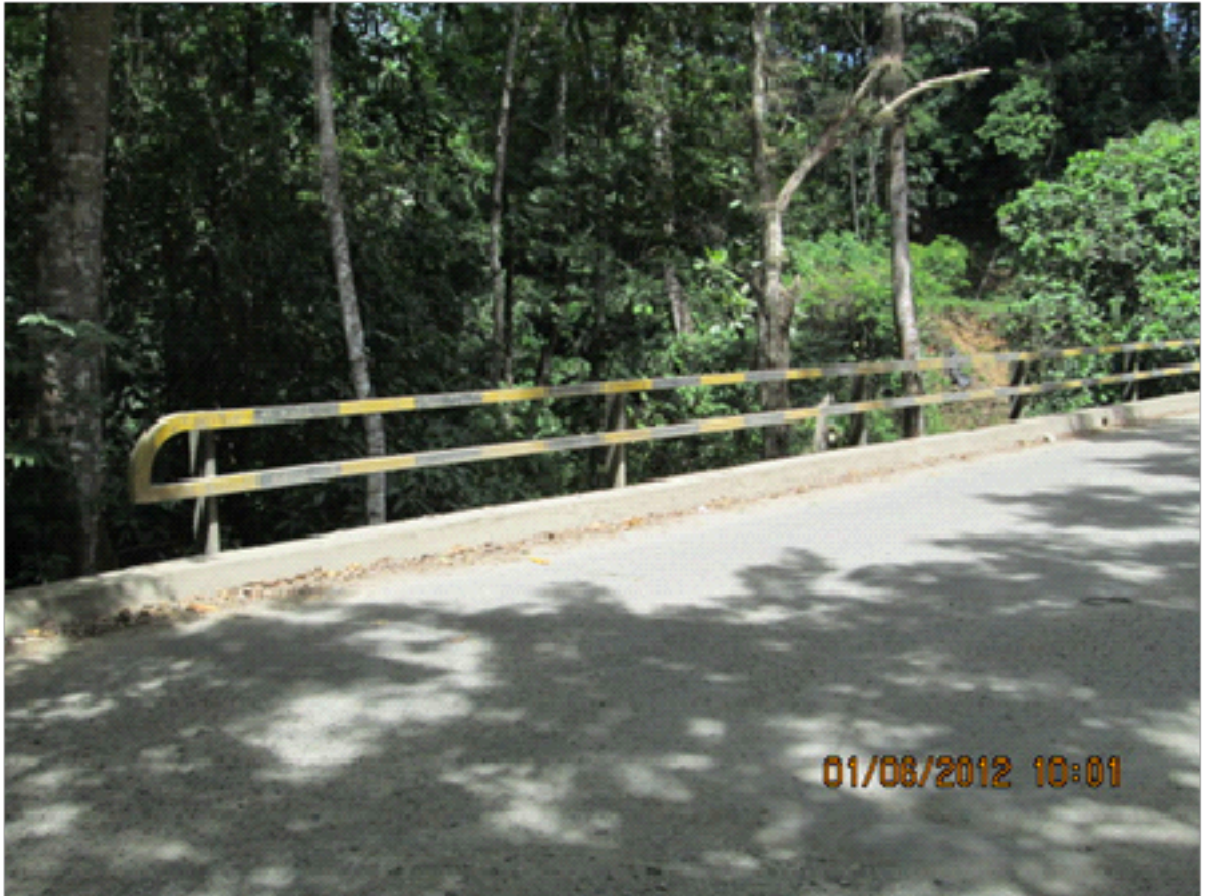
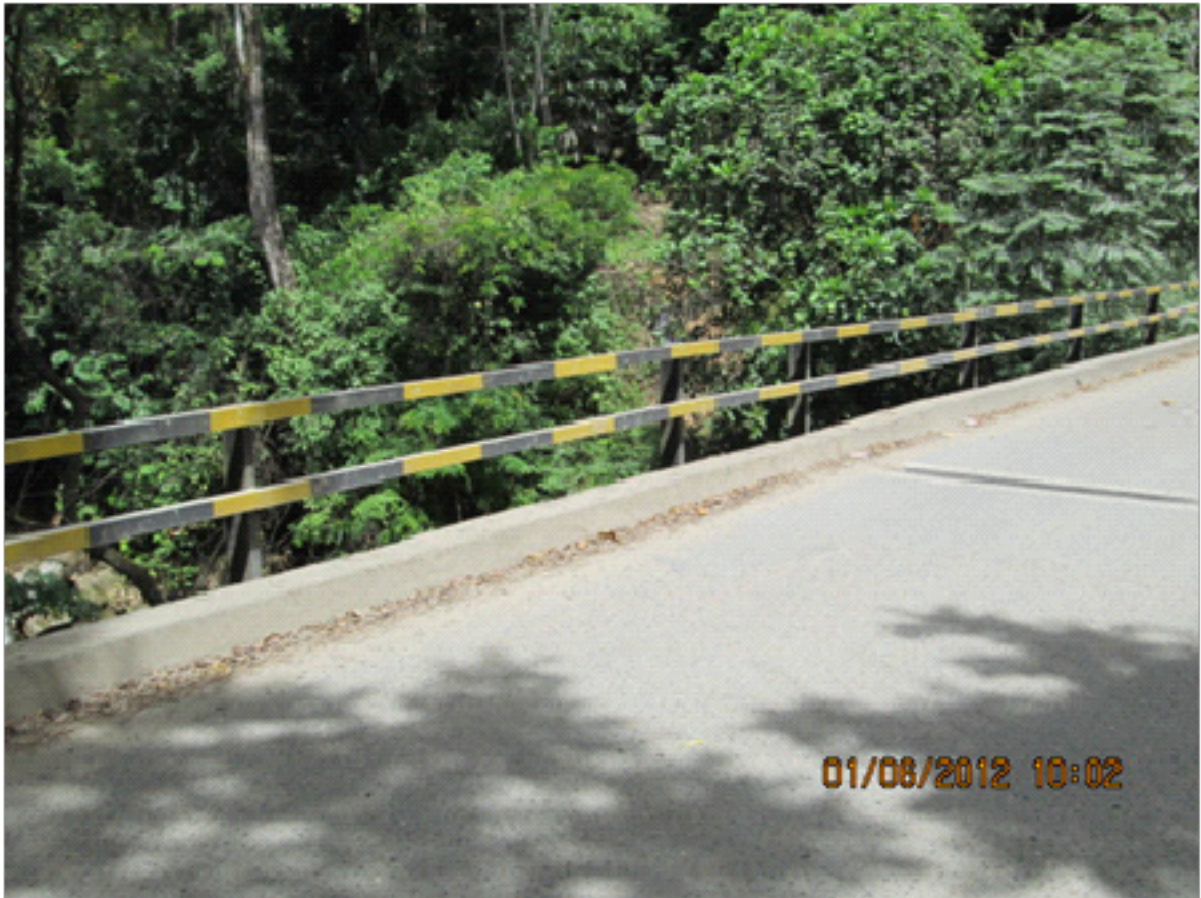
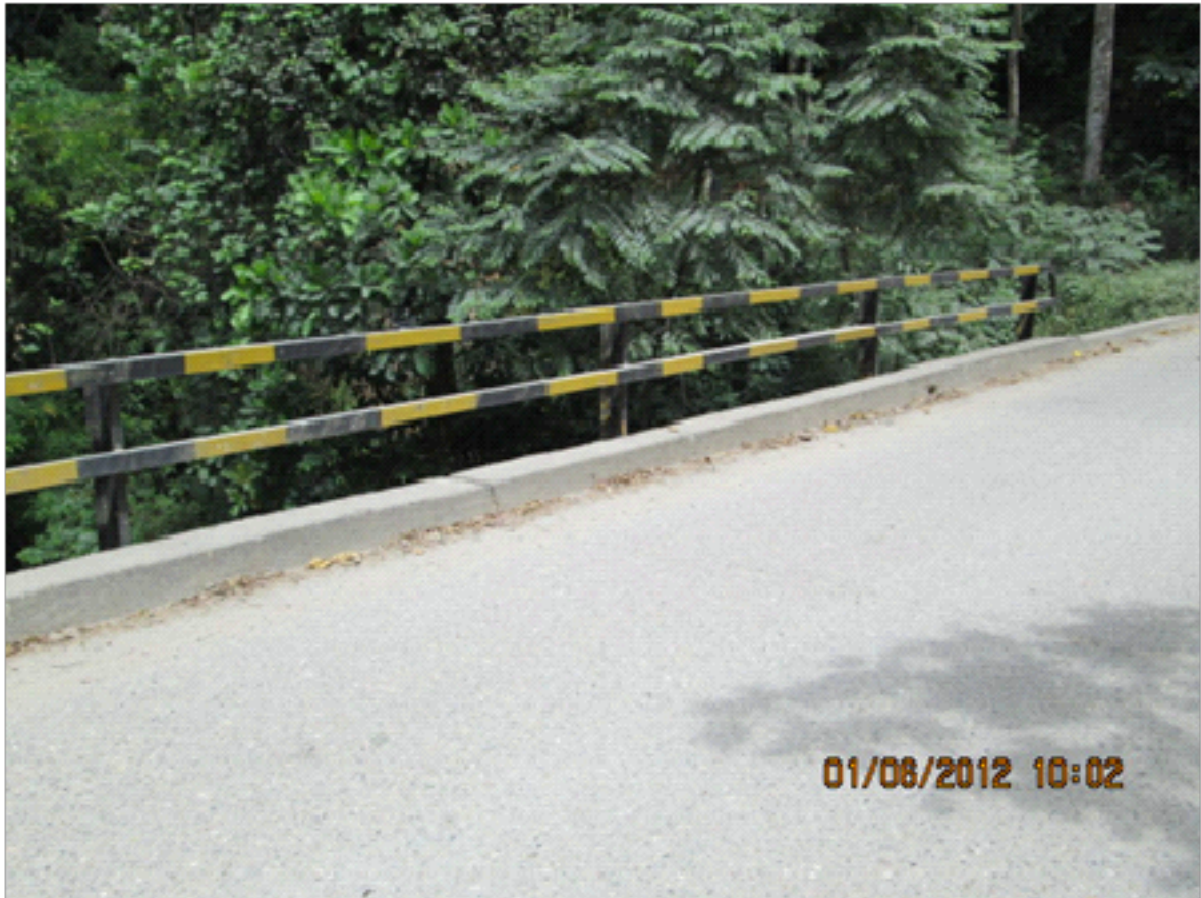
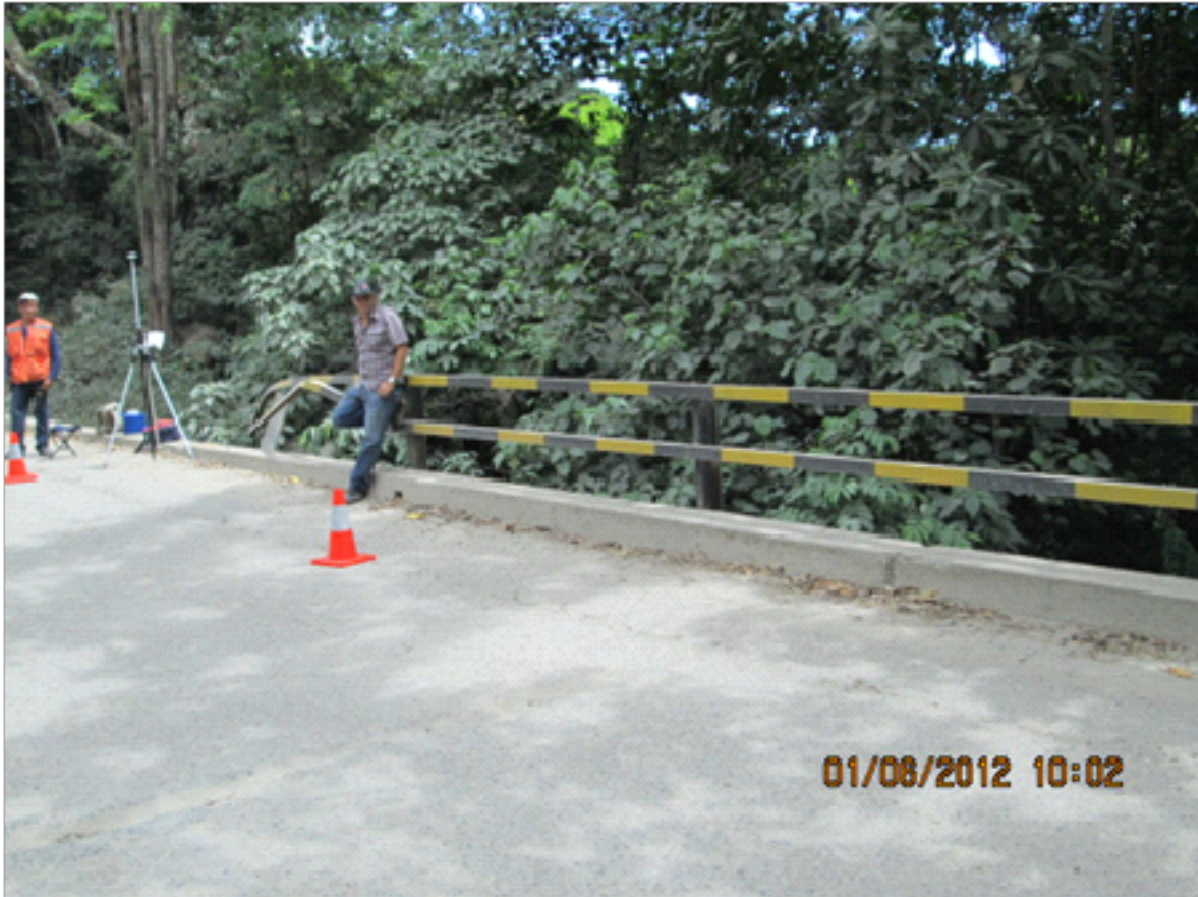
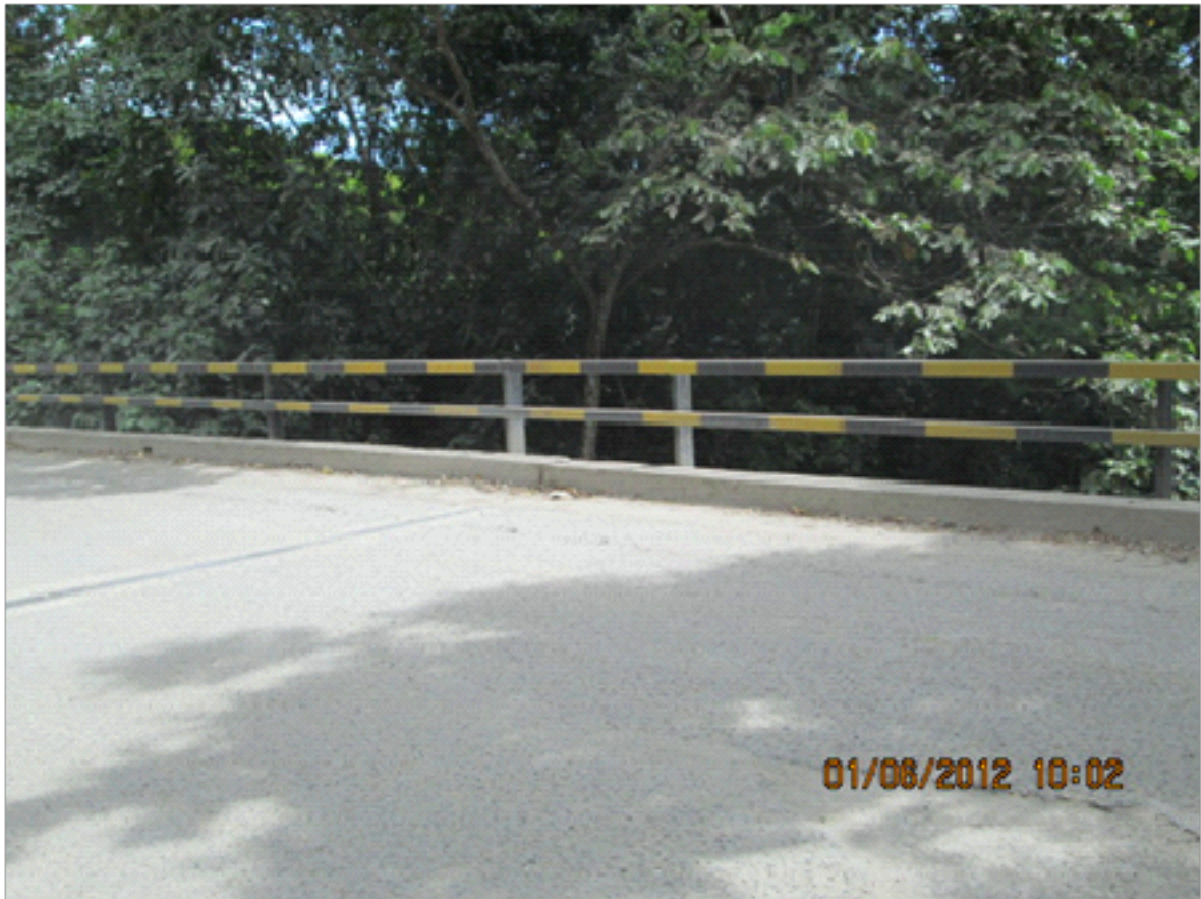
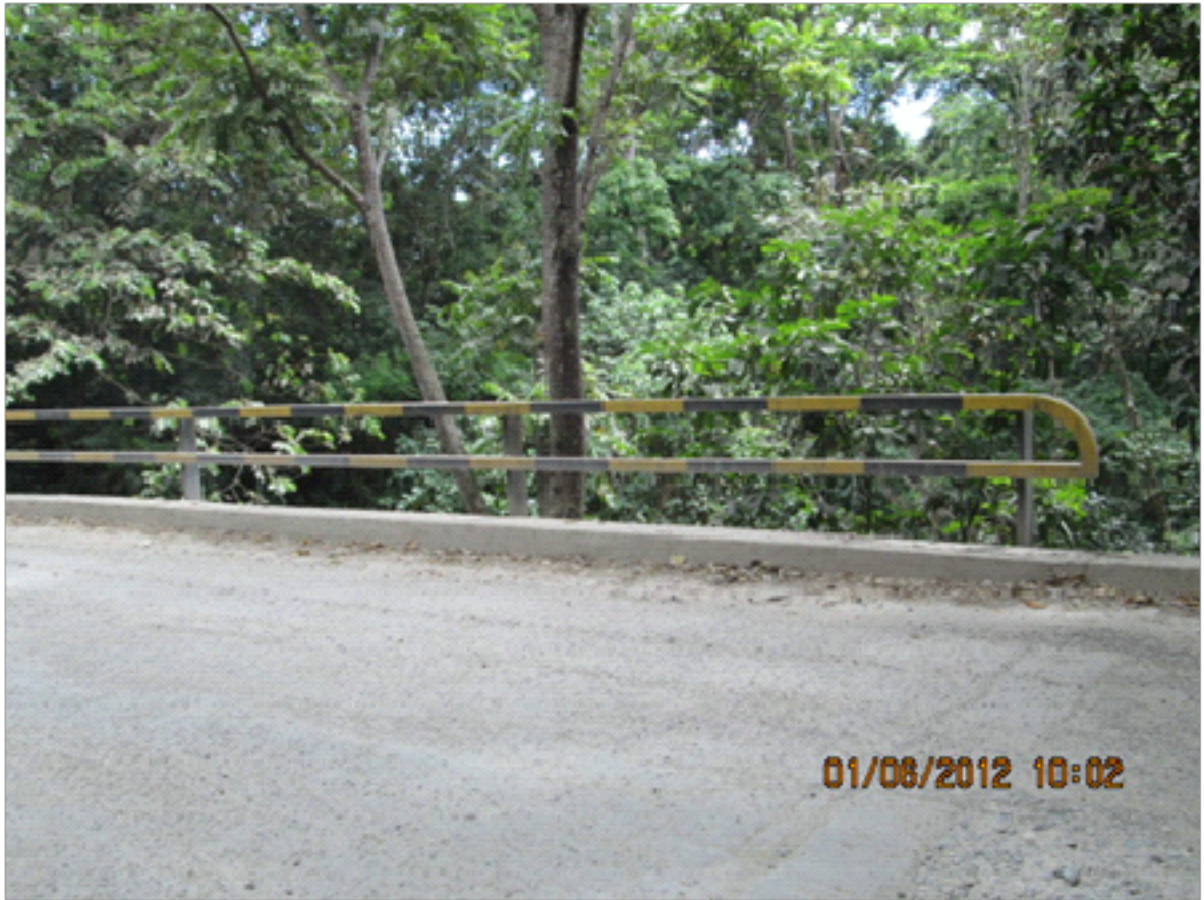
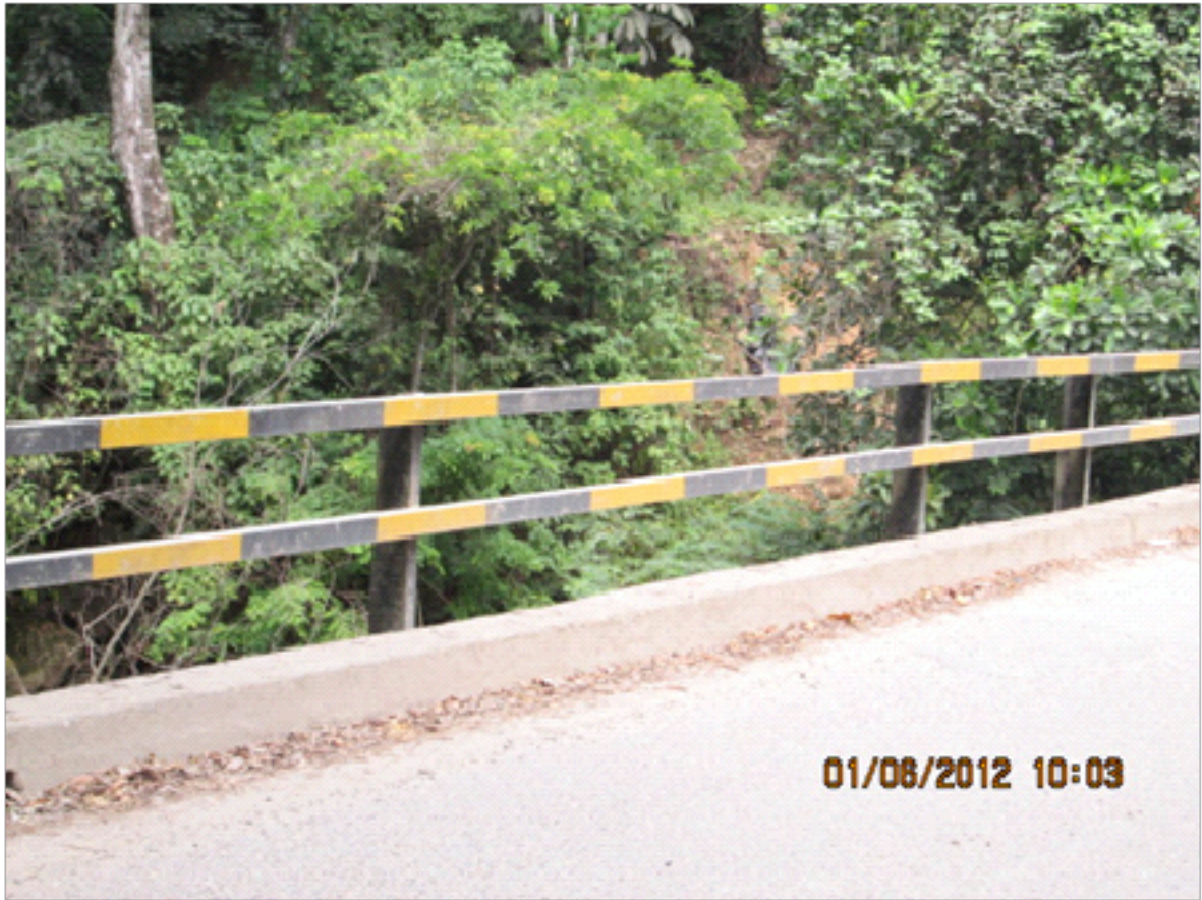
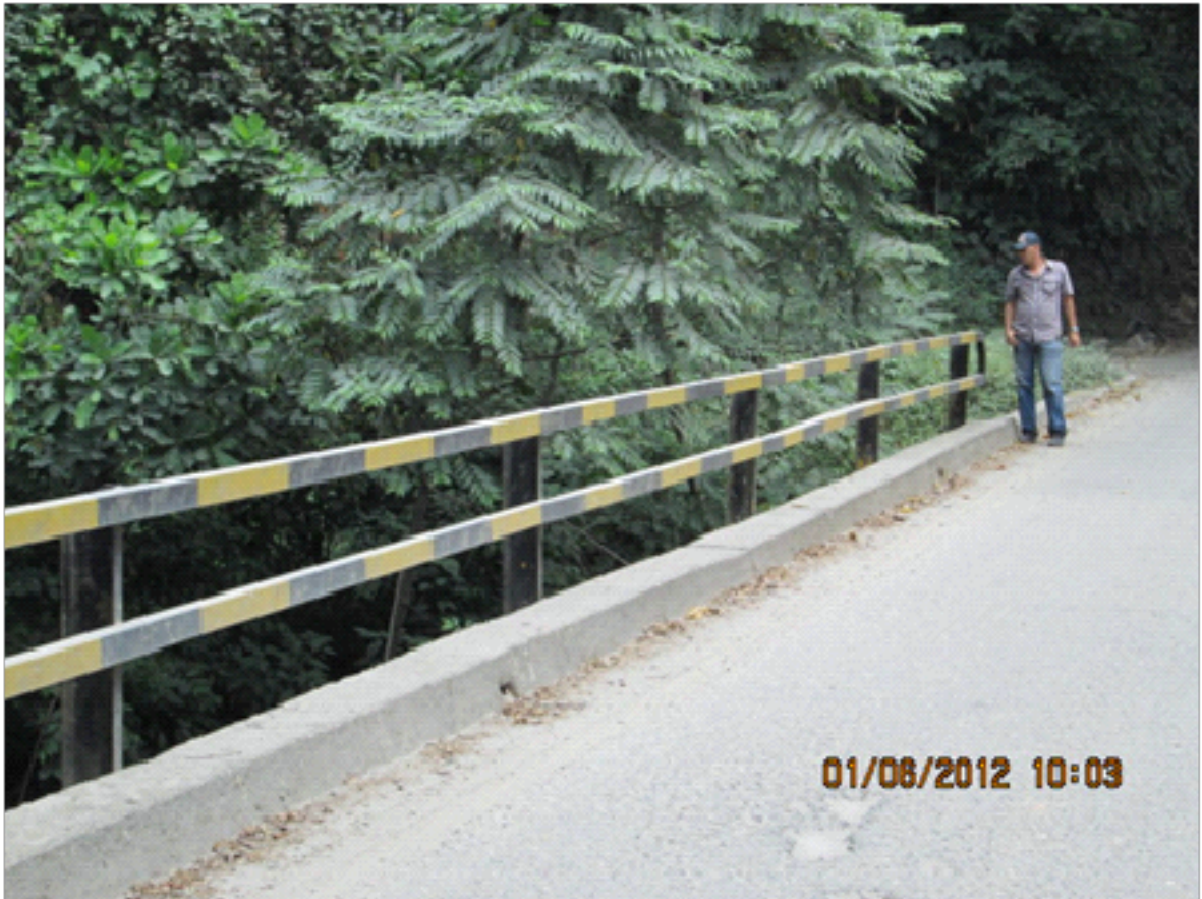
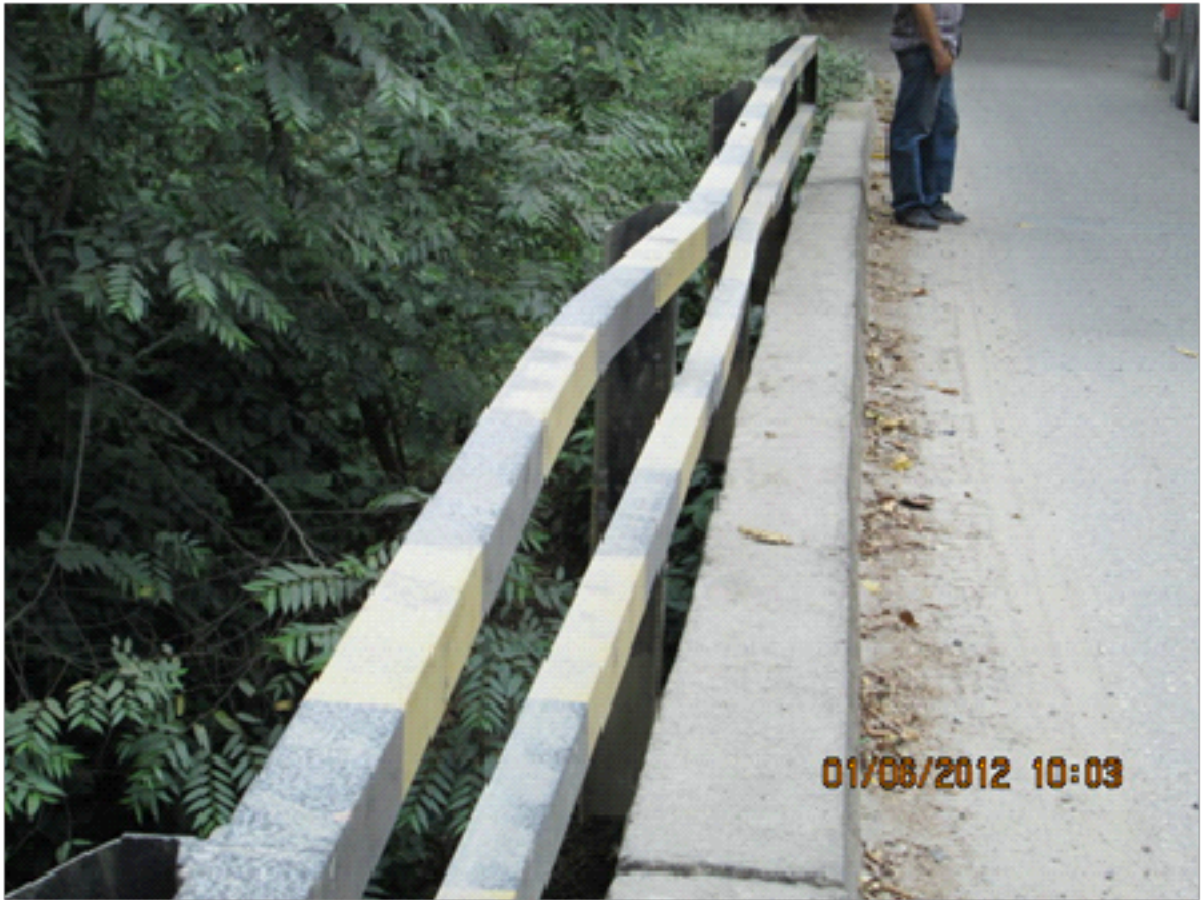
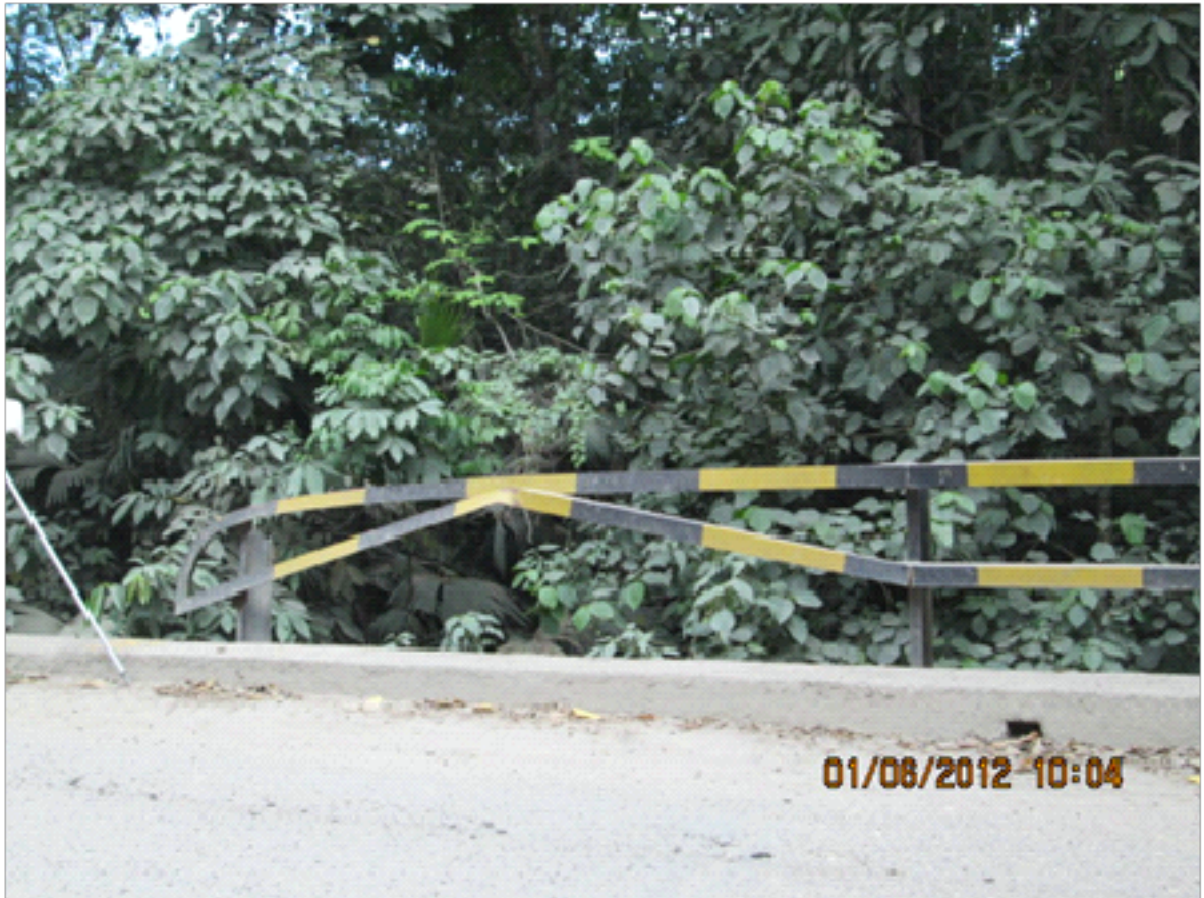
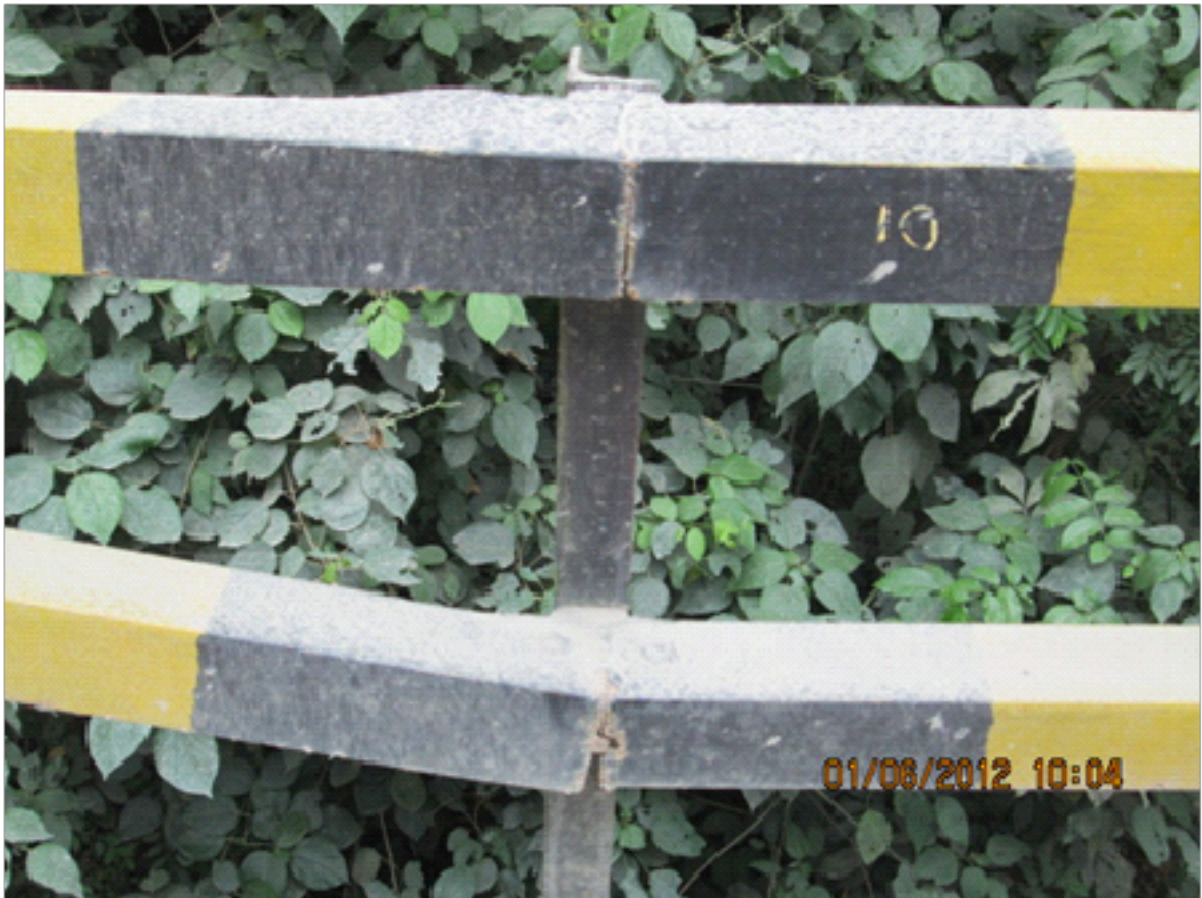
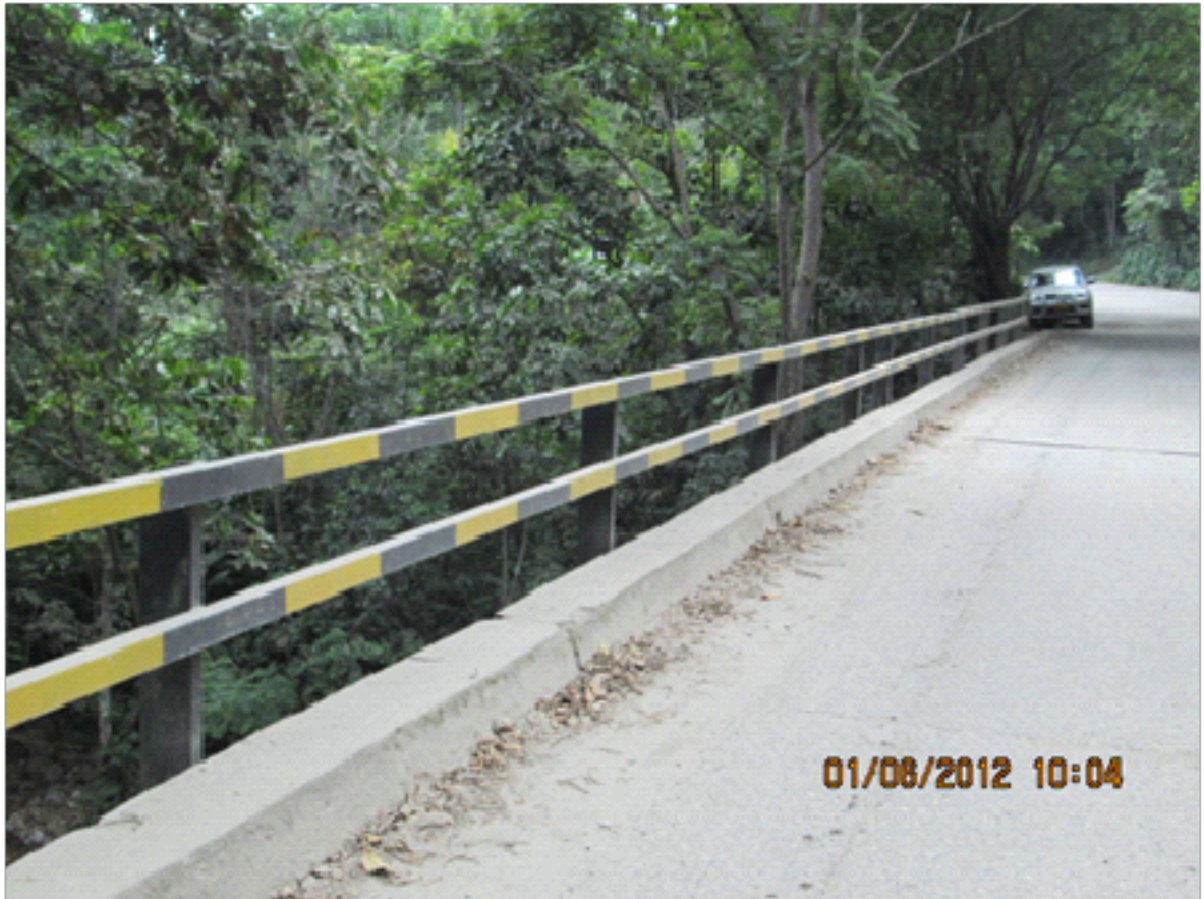
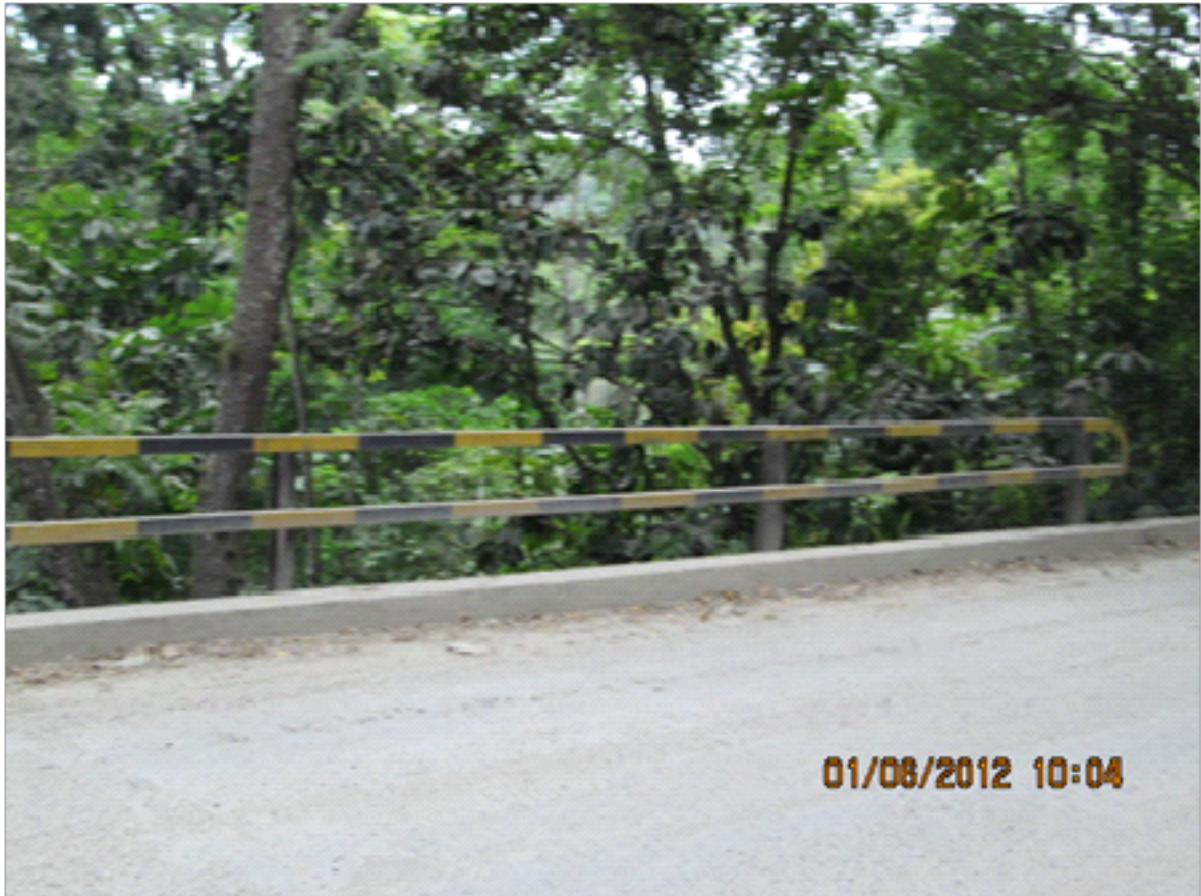
Componente.....: 4 Barandas
Calif./Mantenim....: 2 / -
Daño/Observaciones.: Las barandas de observaron con algunos golpes de impacto .
Tipo de daño.....: Impacto
