SDC/INV	SiPuCol	Fecha	Hoja
	Informe de inspección principal	13/08/12	1
18-7009-002.00 Delgadira			
Regional.....: 18 Norte de Santander			
Ruta.....: Palo de Letras - Puente Internacional			
Carretera.....: Sardinata - Astilleros - Cúcuta			
Lado de la car...: 0			
Abscisa.....: 7+0960			
No del registro..: 1574			
Año de construcción.....:			
Año de la última reconstrucción.....:			
Paso Superior/Inferior.....: S			
Dir. de abs. de la carretera principal.: S			
Requisitos de la inspección.....: 0 Nada			
Recolección de datos : Fecha.....: 2012.06.01			
: Iniciales.....: JVP			
Posición geográfica..:			
Latitud: 8 gra 7.77 min N Longitud: 72 gra 45.46 min O Altitud: 289 m			
Geometría: Número de luces.....: 1			
Longitud de la luz menor (m): 36.00			
Longitud de la luz mayor (m): 36.00			
Longitud total(m): 36.00			
Ancho del tablero.....(m): 8.00			
Ancho del separador.....(m): 0.00			
Ancho del andén izquierdo(m): 0.00

SDC/INV	SiPuCol	Fecha	Hoja
	Informe de inspección principal	13/08/12	3
18-7009-002.00 Delgadira			
Resumen cronológico:	Fecha	Actividades	
	1996.11.19	Inspección principal	
	1998.04.30	Inspección principal	
	2002.07.16	Inspección principal	
	2007.04.08	Inspección

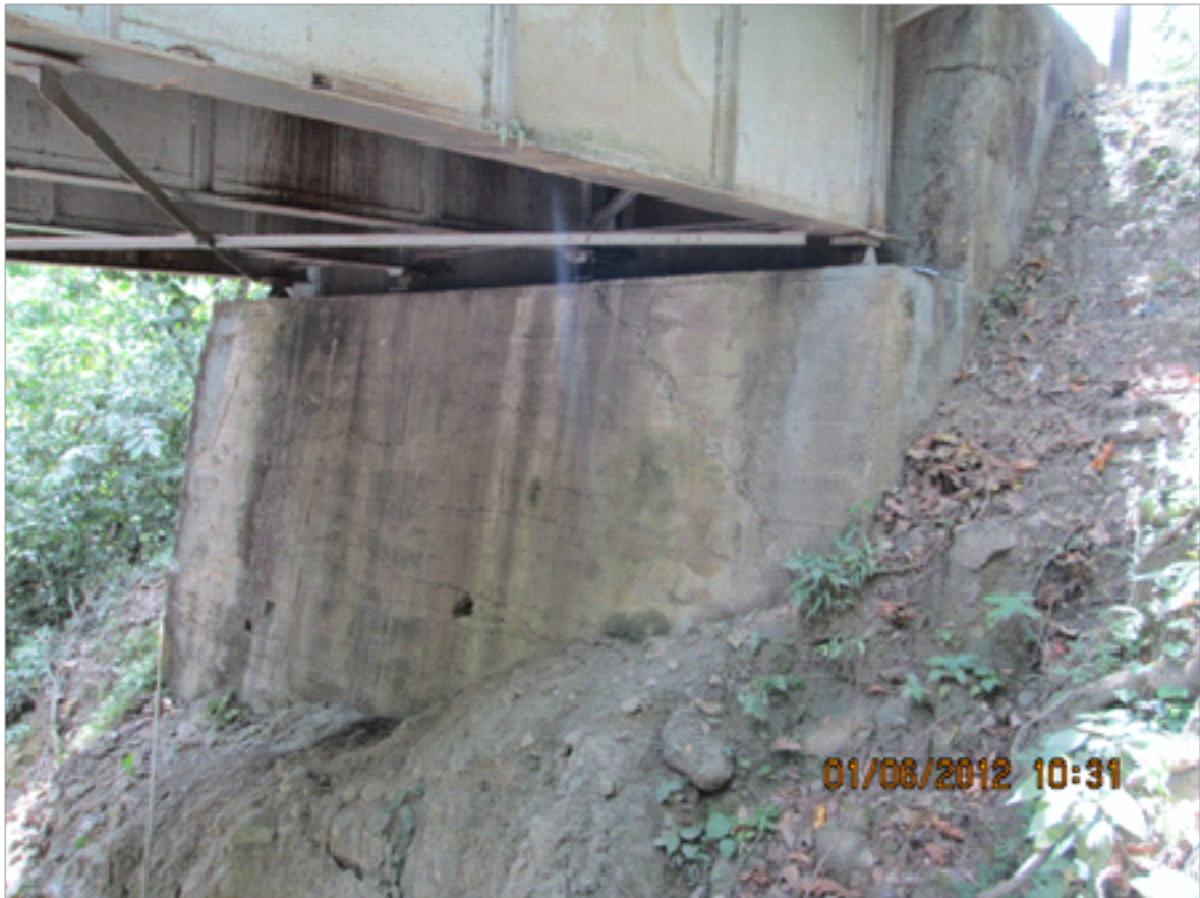
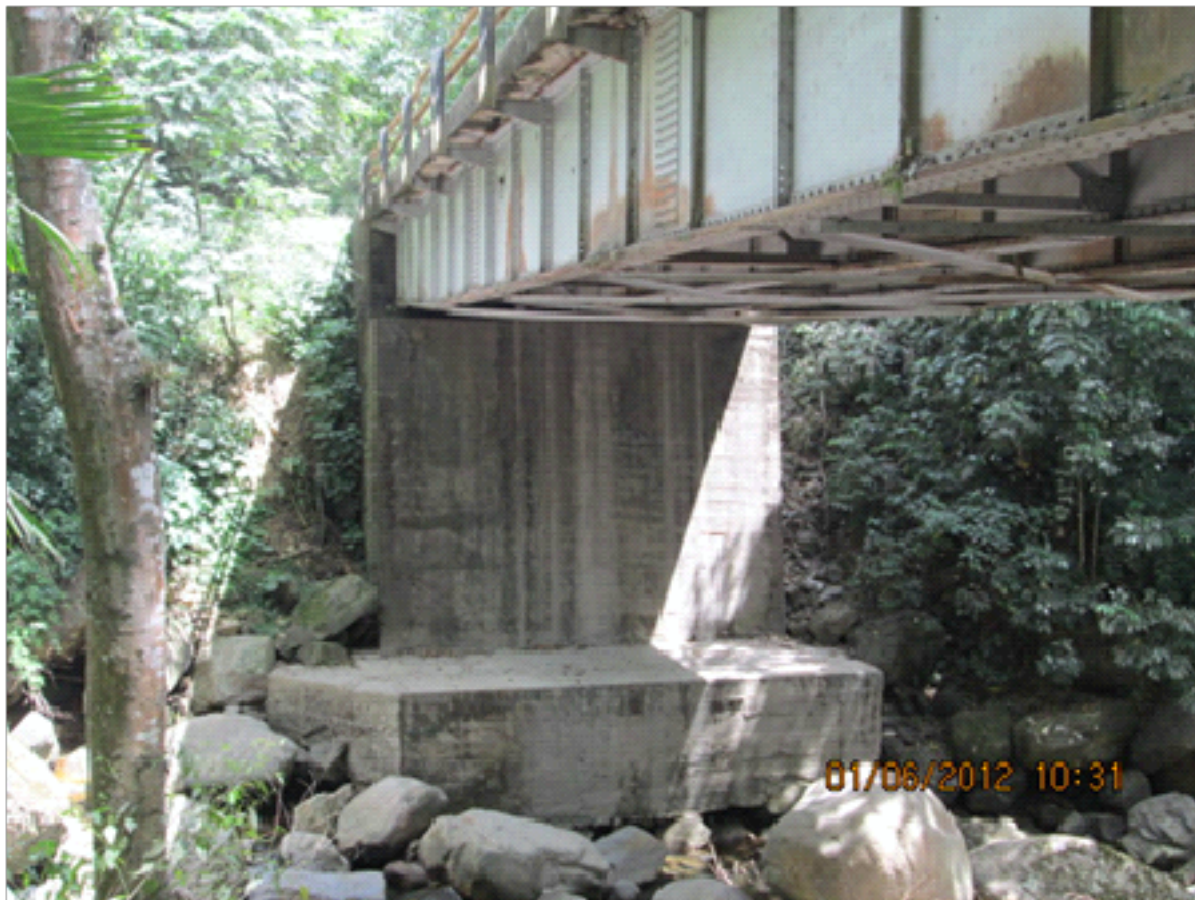
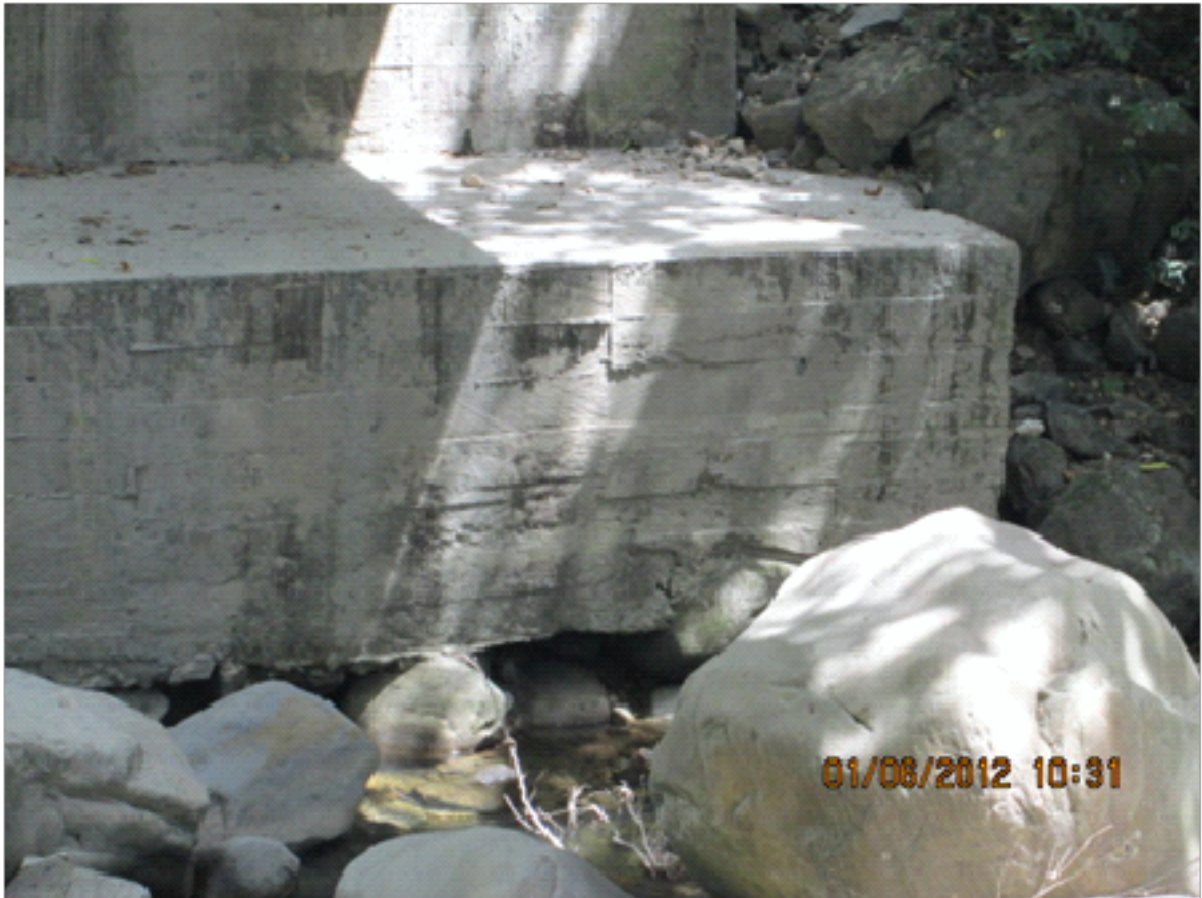
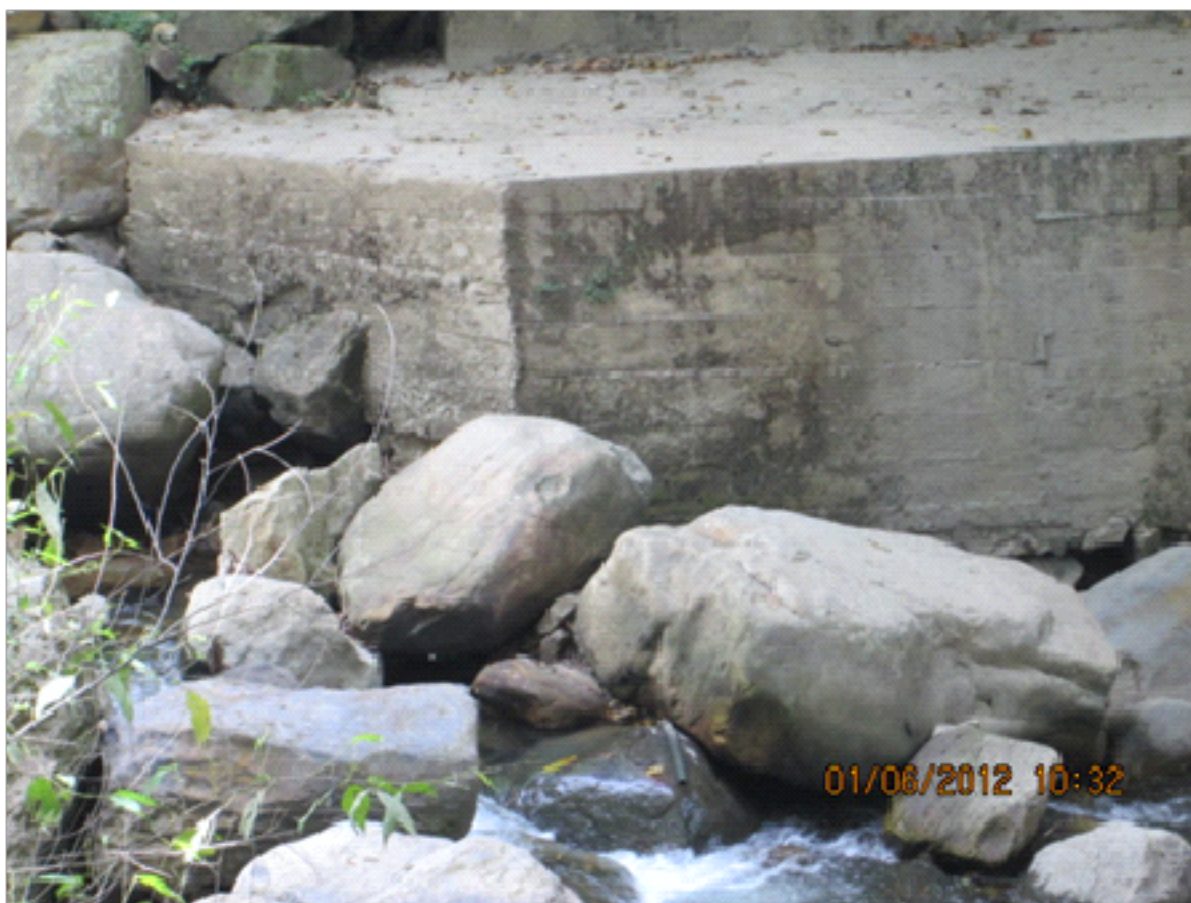
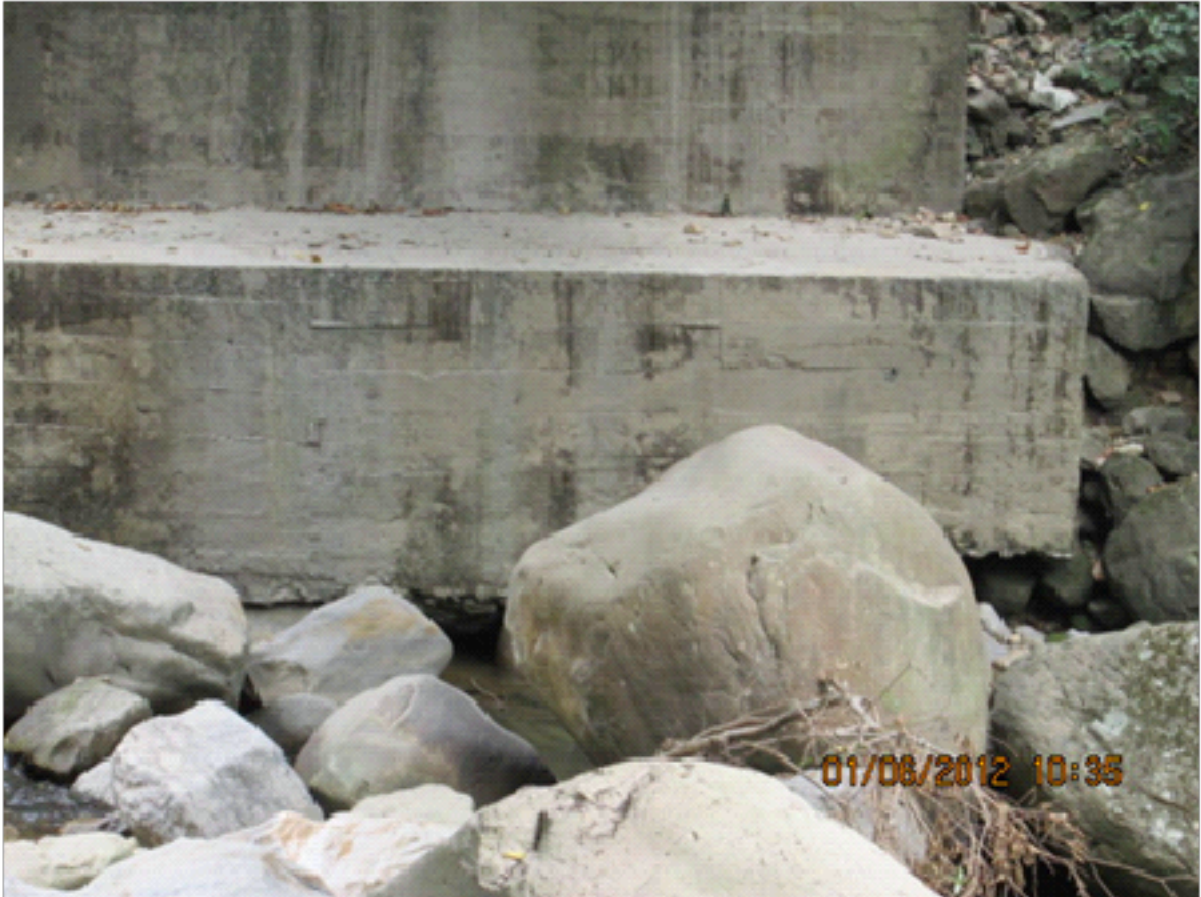
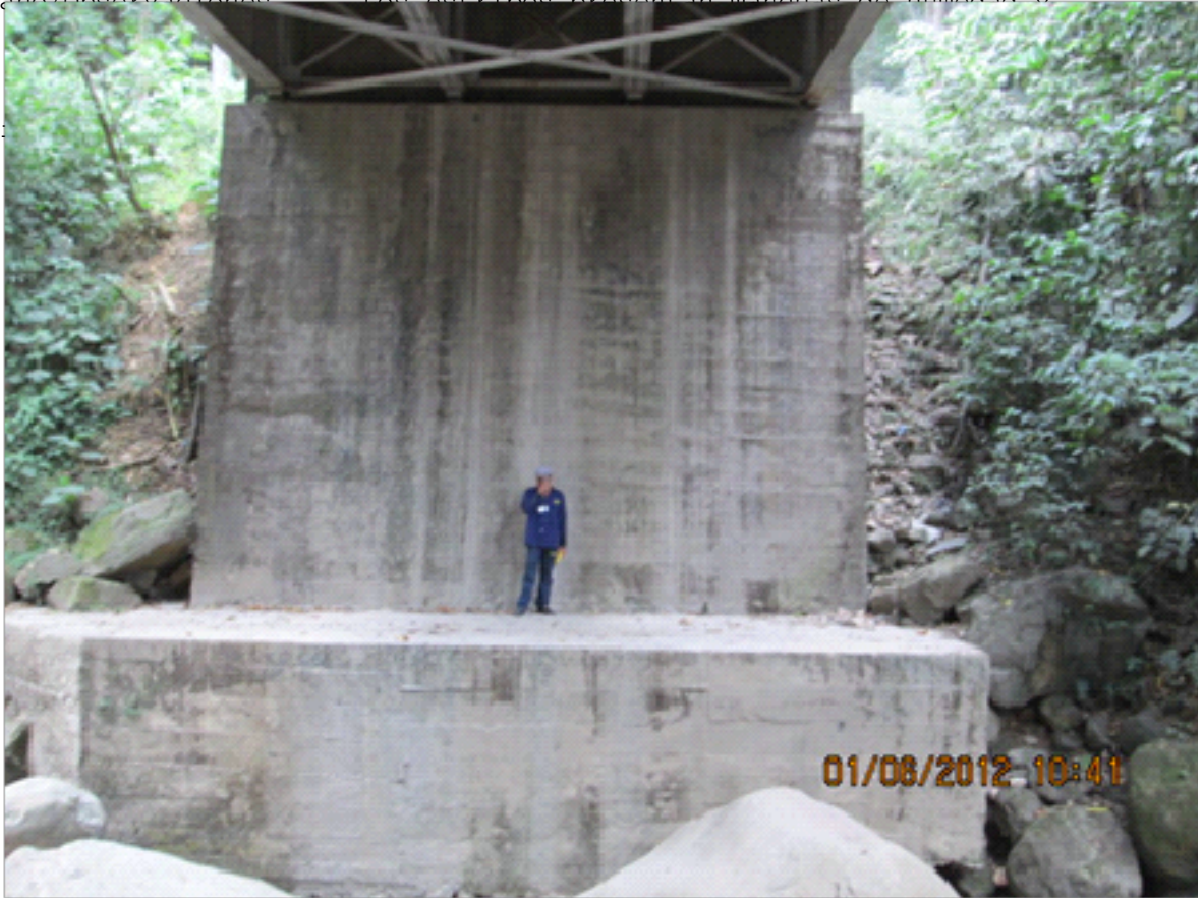
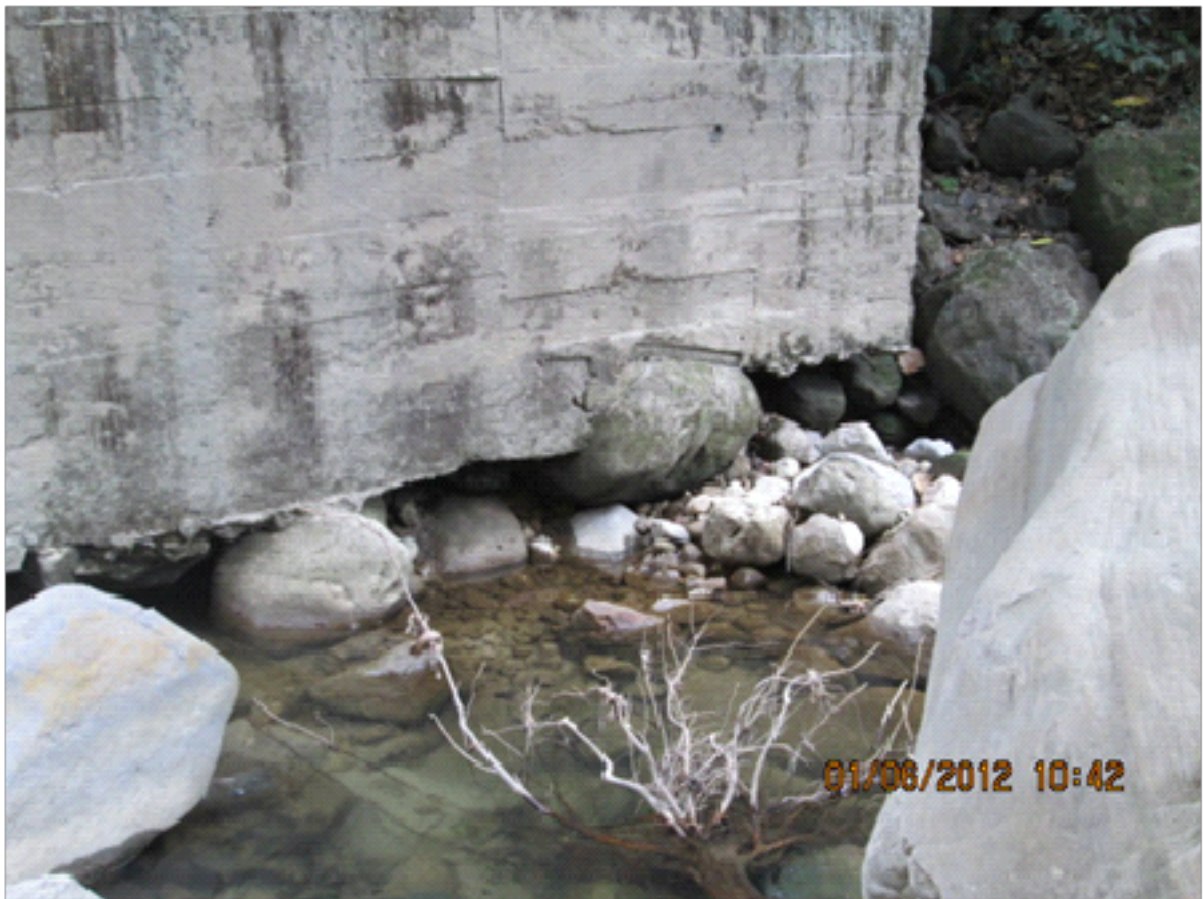
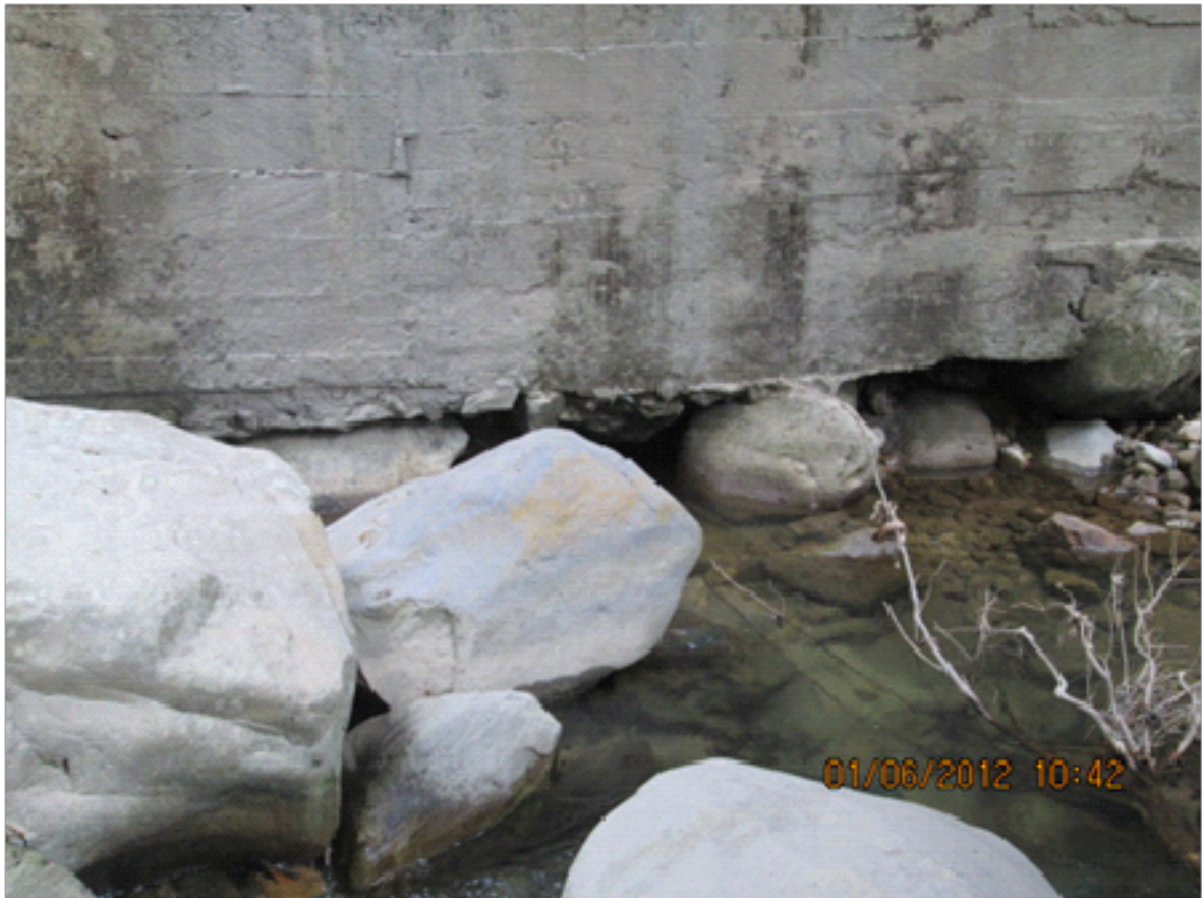
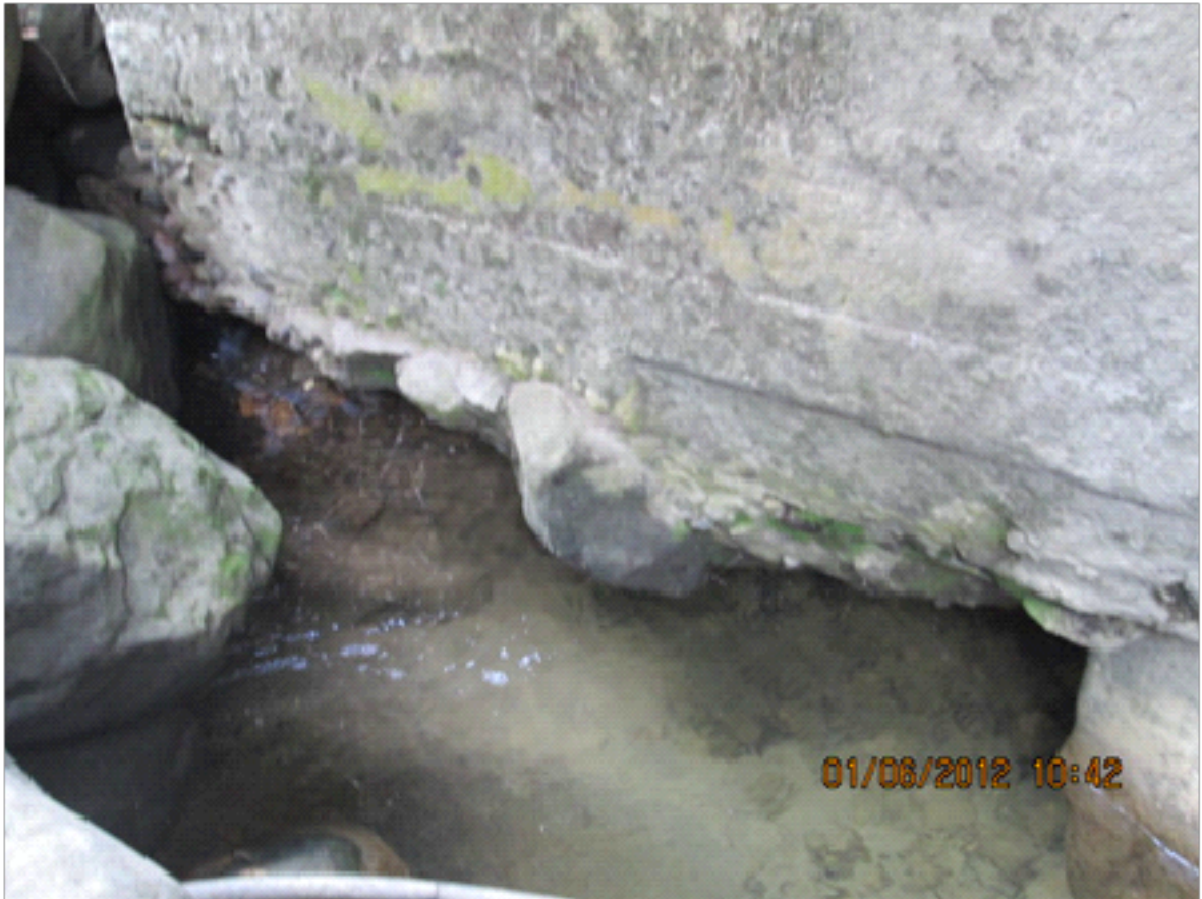
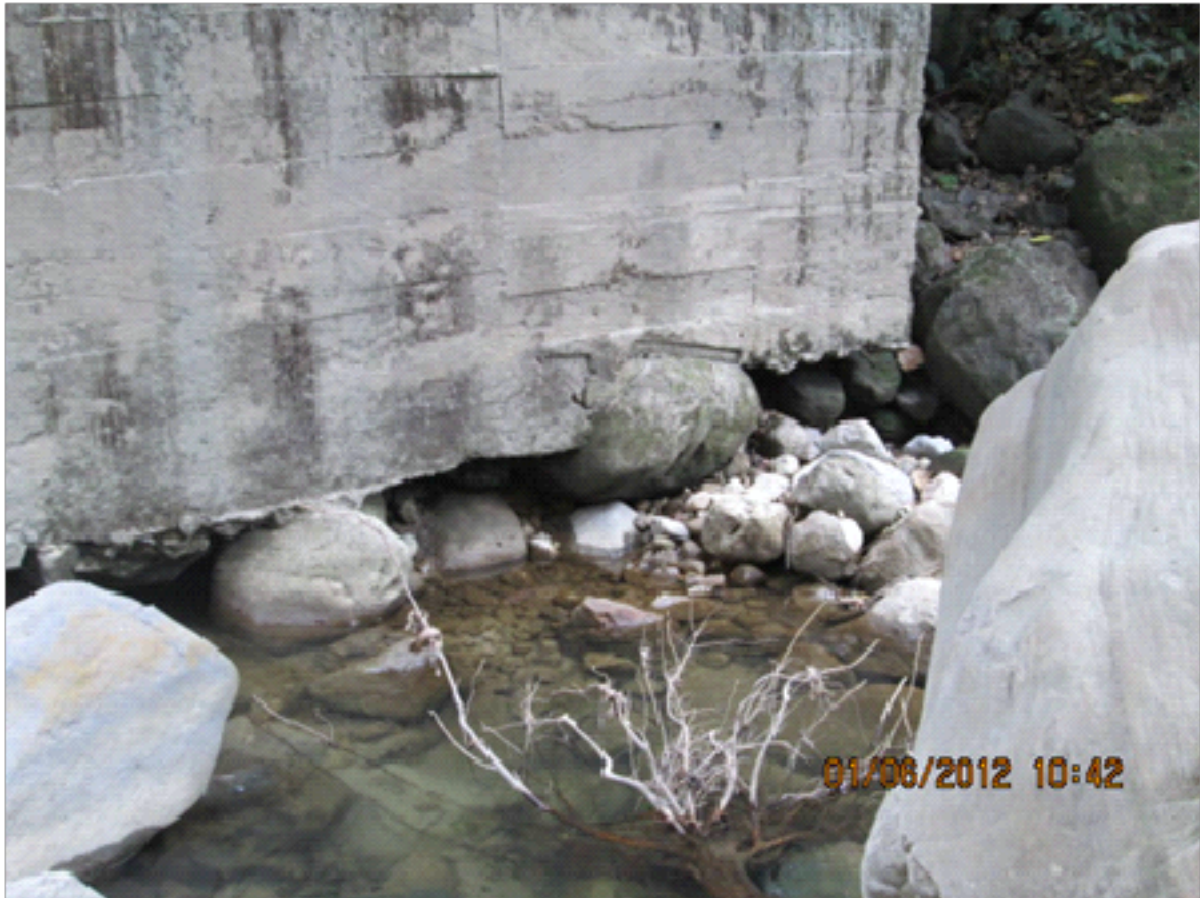
Componente.....: 7 Estribos

Daño/Observaciones.: Los estribos presentan manchas de humedad y vegetación debido a infiltración proveniente de las juntas de expansión del puente e indicios de socavación

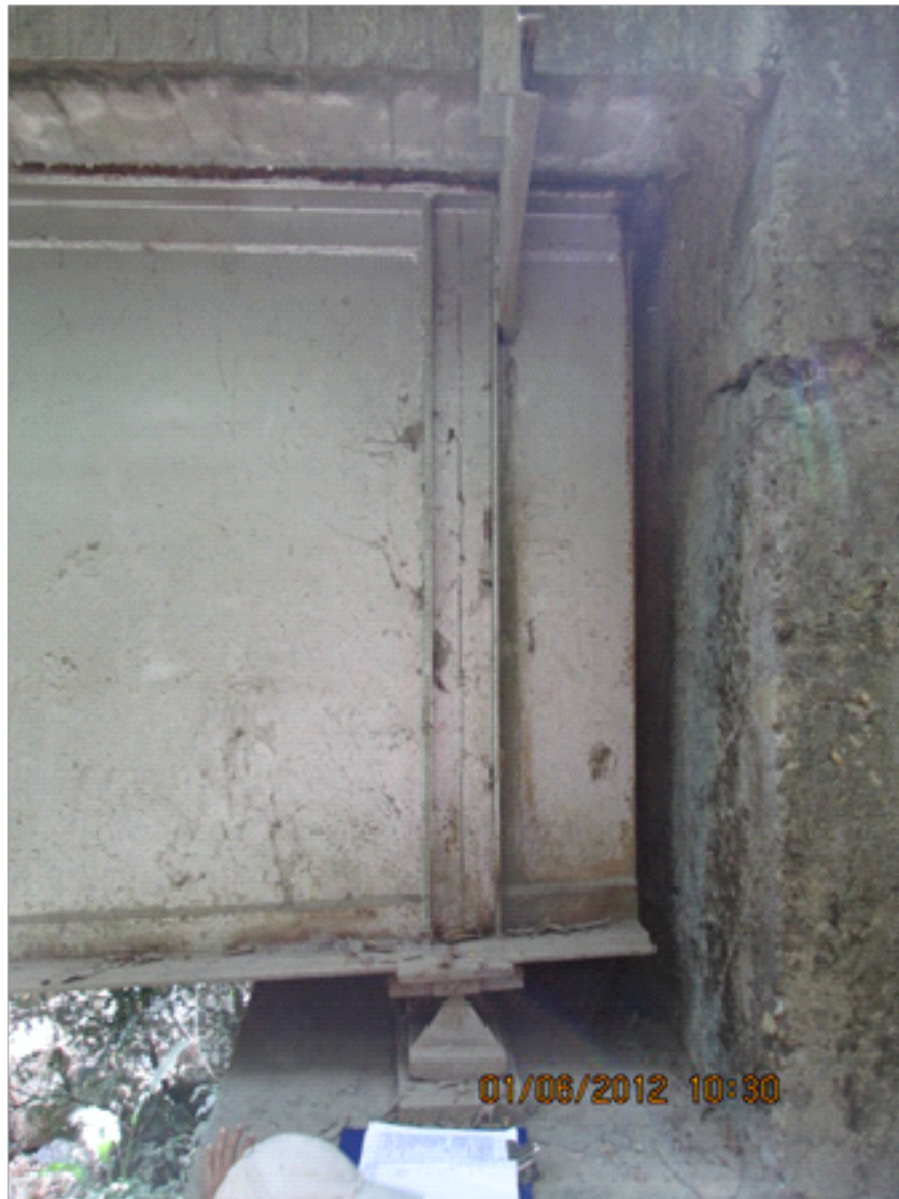
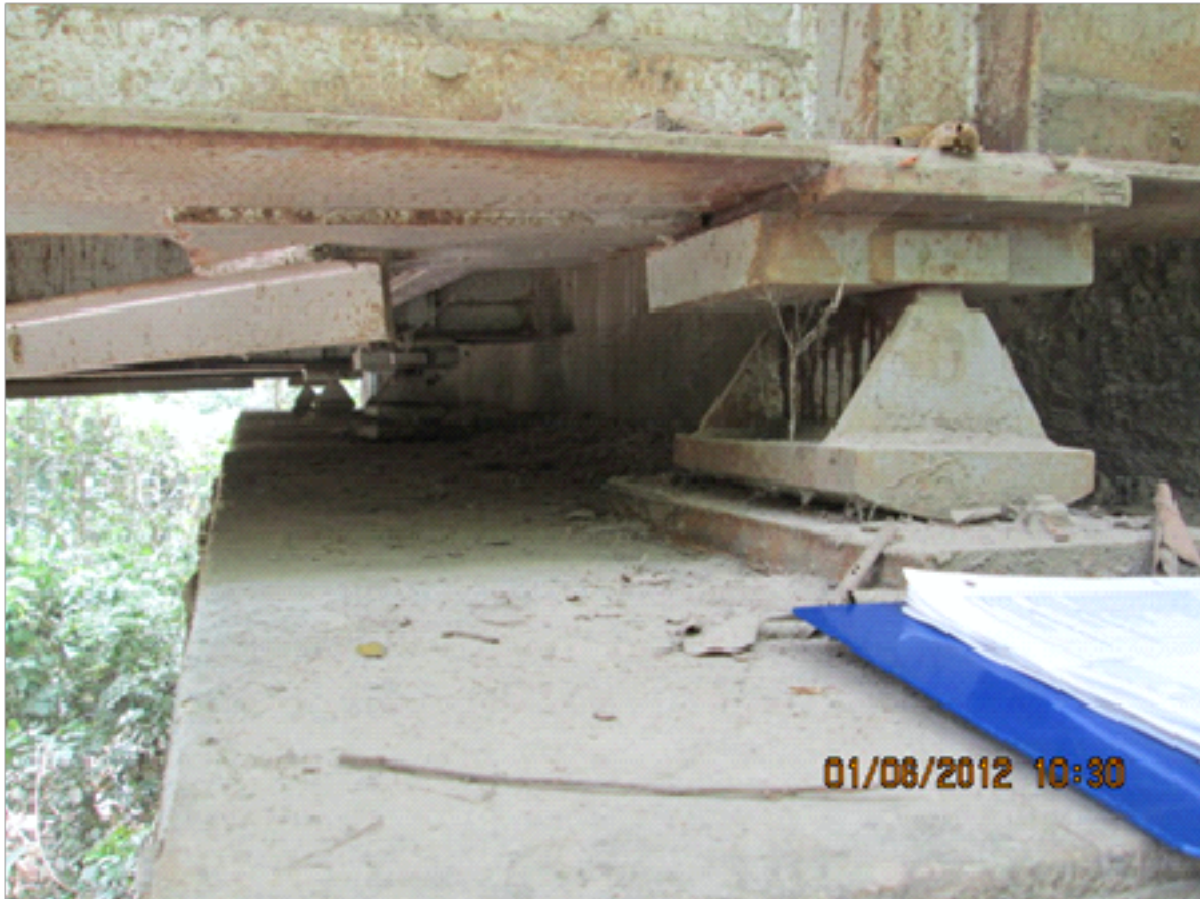
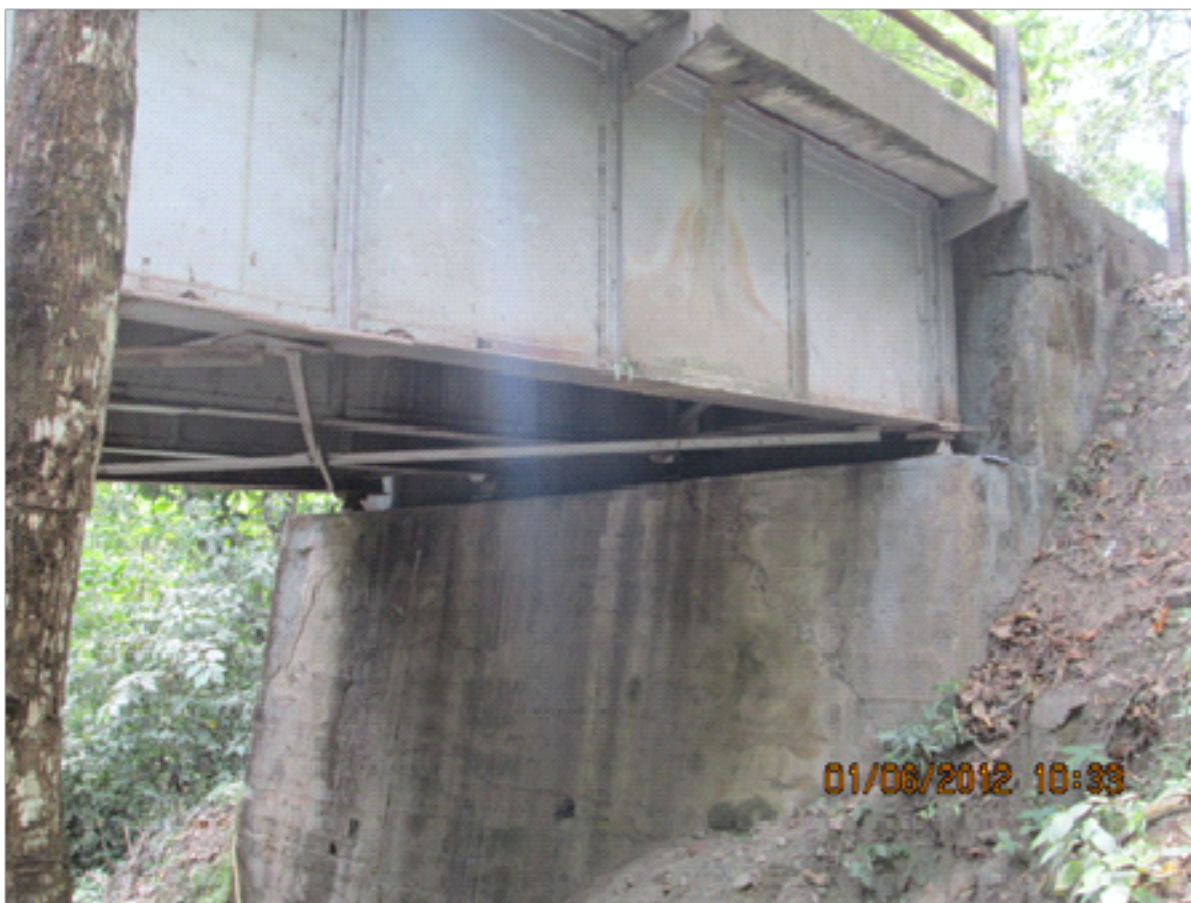
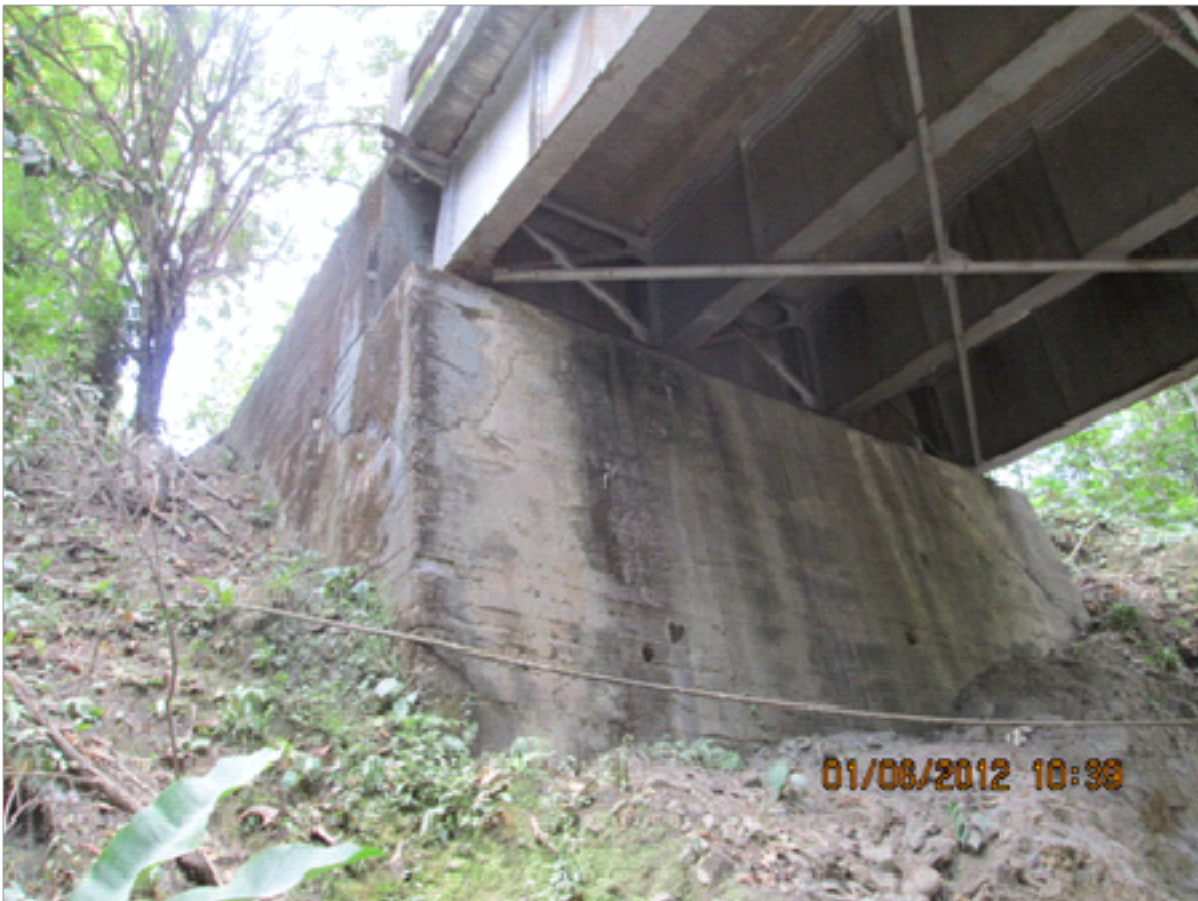
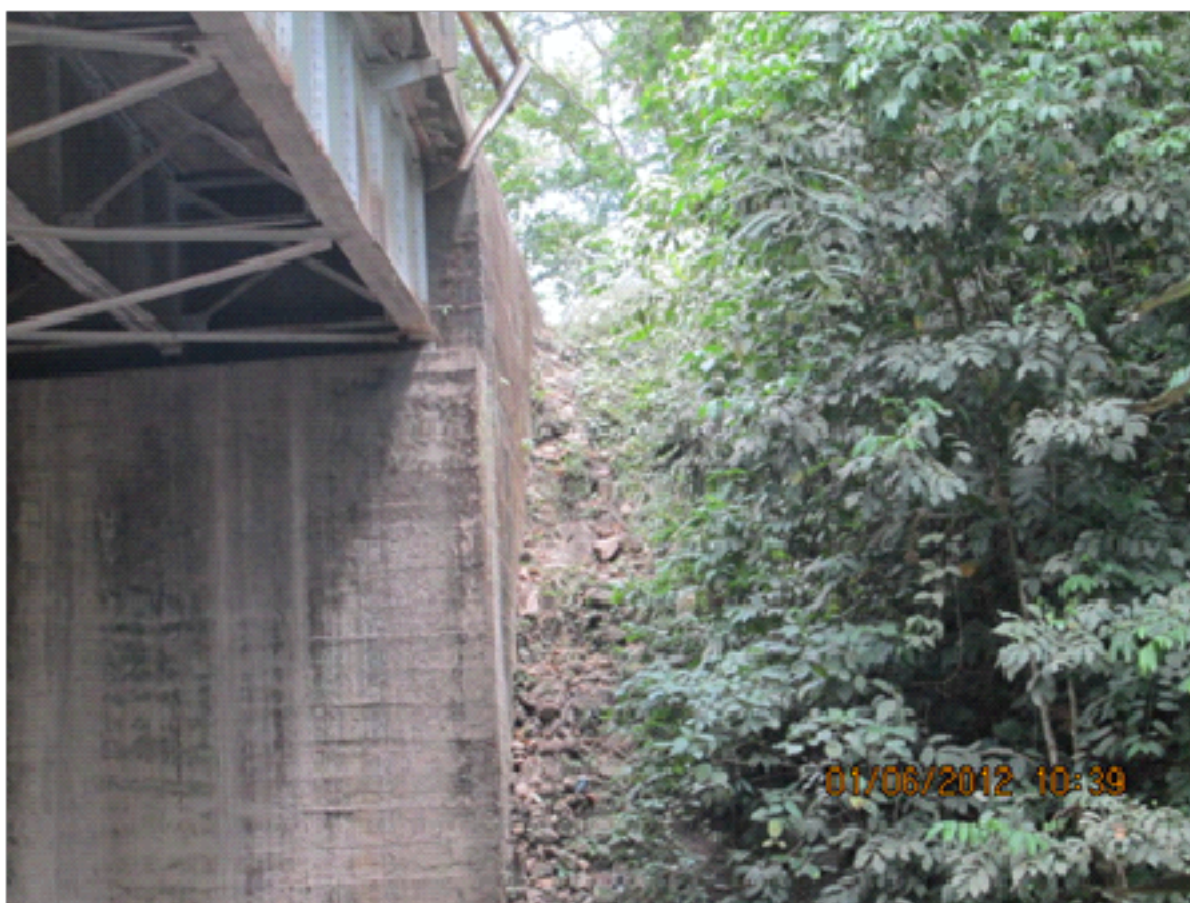
Componente.....: 9 Apoyos

Daño/Observaciones.: Los dispositivos de apoyo presentan corrosión superficial y pérdida de la pintura anticorrosiva. Requieren de limpieza mecánica y aplicación de pintura anticorrosiva.

Tipo de daño.....: Corrosión de acero estructural

Z: Pintura de acero (un)
