SDC/INV	SiPuCol	Fecha	Hoja
	Informe de inspección principal	13/08/12	1
18-7009-002.00 Delgadira			
Regional.....: 18 Norte de Santander			
Ruta.....: Palo de Letras - Puente Internacional			
Carretera.....: Sardinata - Astilleros - Cúcuta			
Lado de la car...: 0			
Abscisa.....: 7+0960			
No del registro..: 1574			
Año de construcción.....:			
Año de la última reconstrucción.....:			
Paso Superior/Inferior.....: S			
Dir. de abs. de la carretera principal.: S			
Requisitos de la inspección.....: 0 Nada			
Recolección de datos : Fecha.....: 2012.06.01			
: Iniciales.....: JVP			
Posición geográfica..:			
Latitud: 8 gra 7.77 min N Longitud: 72 gra 45.46 min O Altitud: 289 m			
Geometría: Número de luces.....: 1			
Longitud de la luz menor (m): 36.00			
Longitud de la luz mayor (m): 36.00			
Longitud total(m): 36.00			
Ancho del tablero.....(m): 8.00			
Ancho del separador.....(m): 0.00			
Ancho del andén izquierdo(m): 0.00

SDC/INV	SiPuCol	Fecha	Hoja
	Informe de inspección principal	13/08/12	3
18-7009-002.00 Delgadira			
Resumen cronológico:	Fecha	Actividades	
	1996.11.19	Inspección principal	
	1998.04.30	Inspección principal	
	2002.07.16	Inspección principal	
	2007.04.08	Inspección

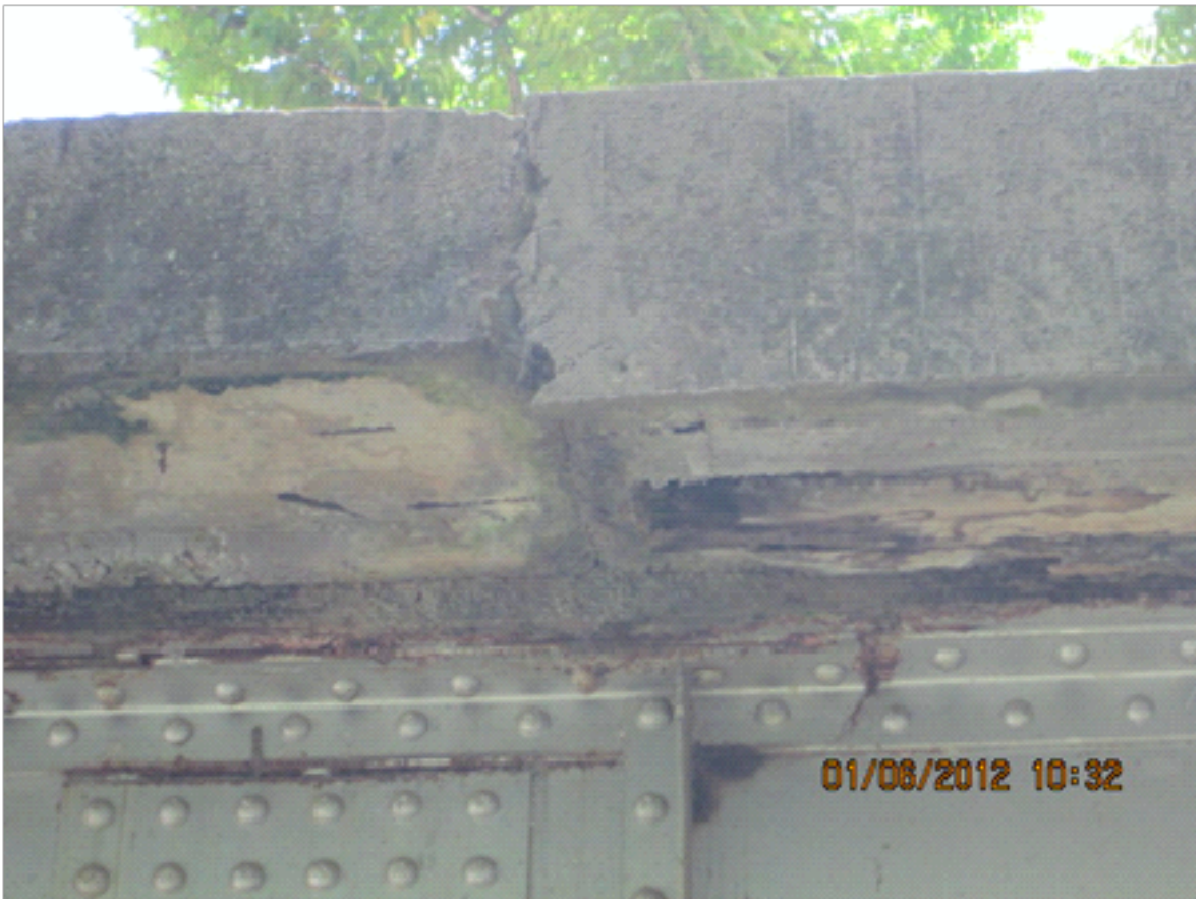
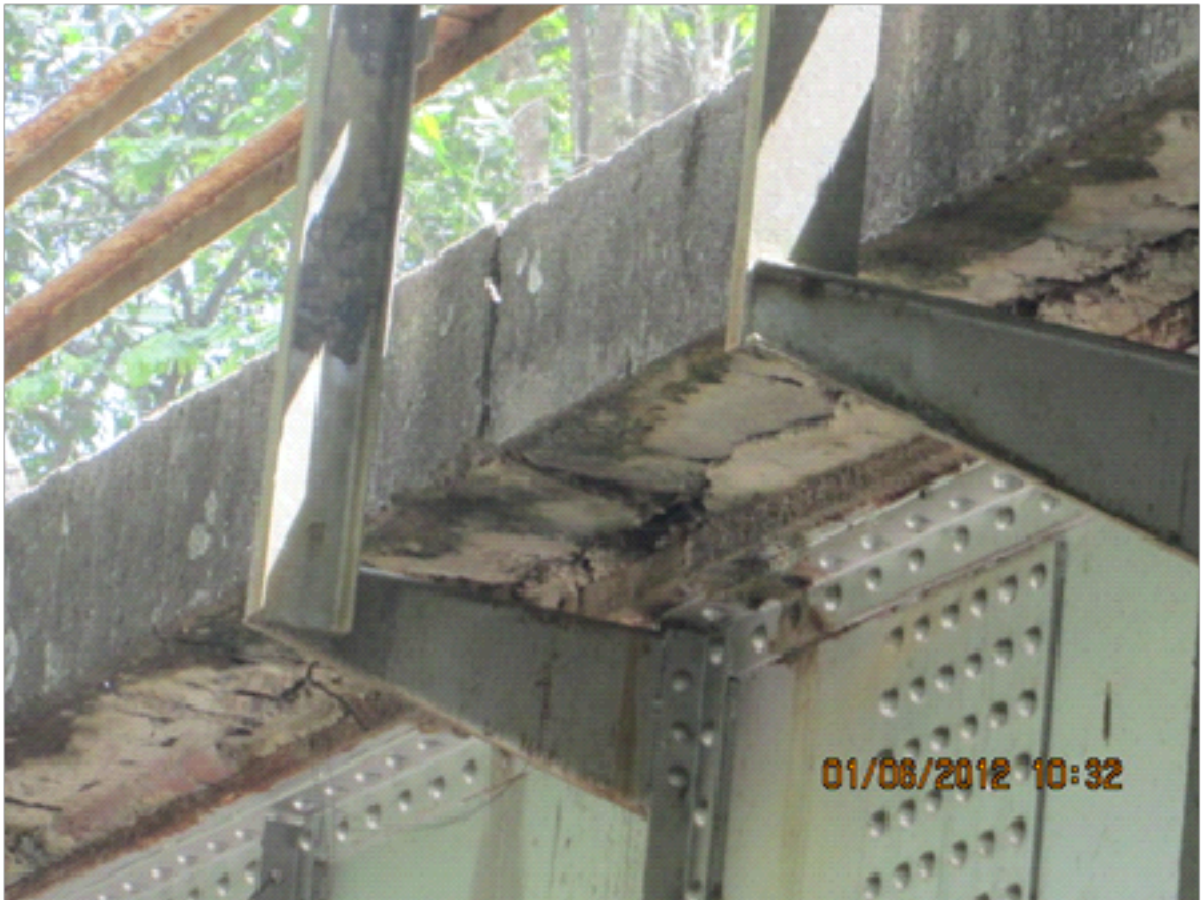
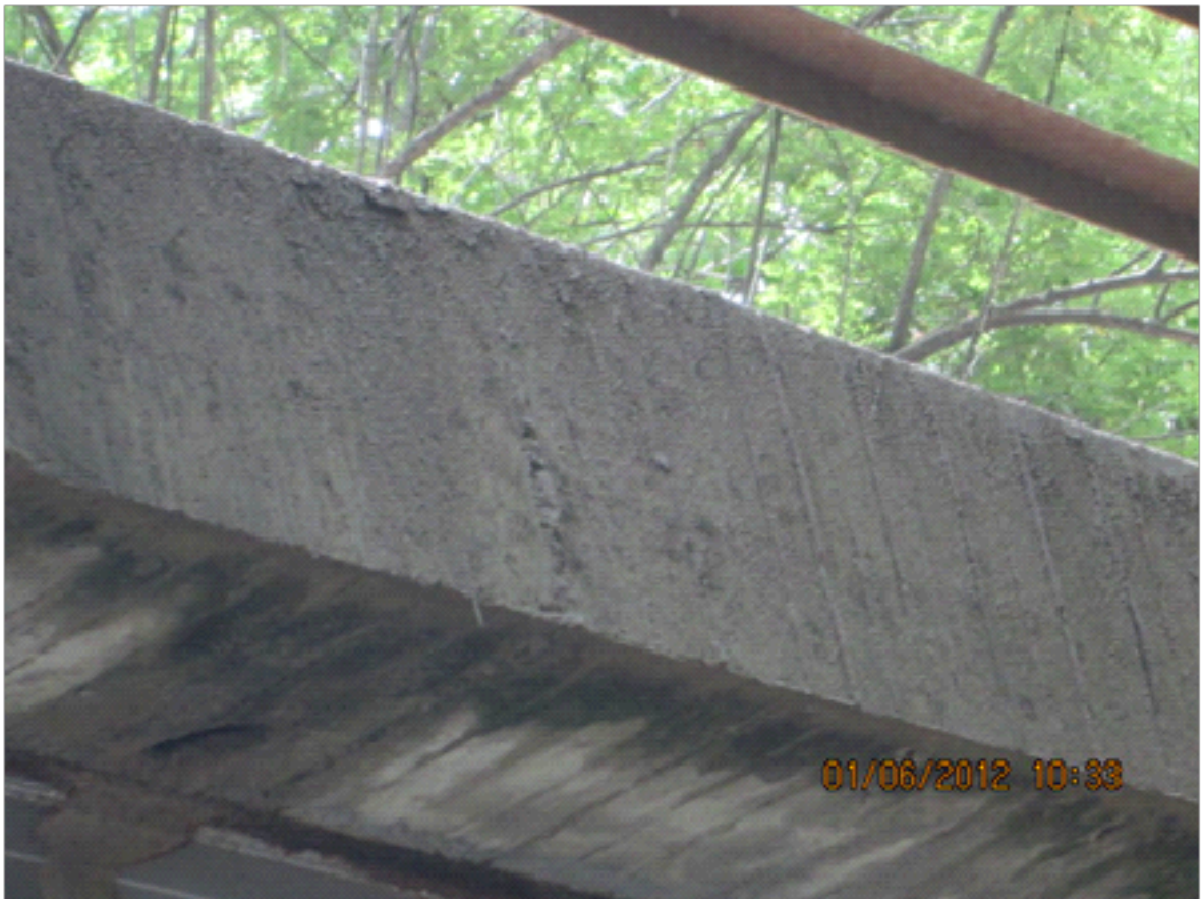
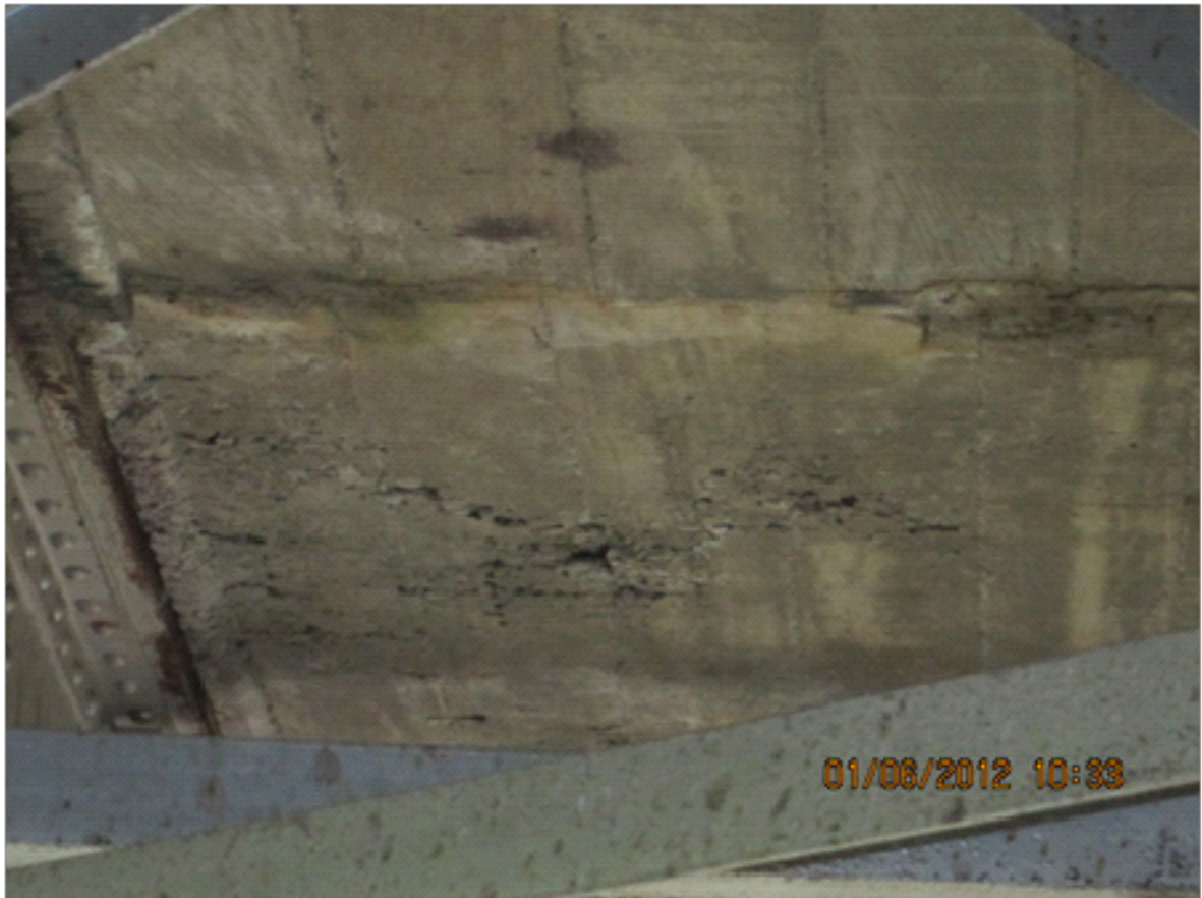
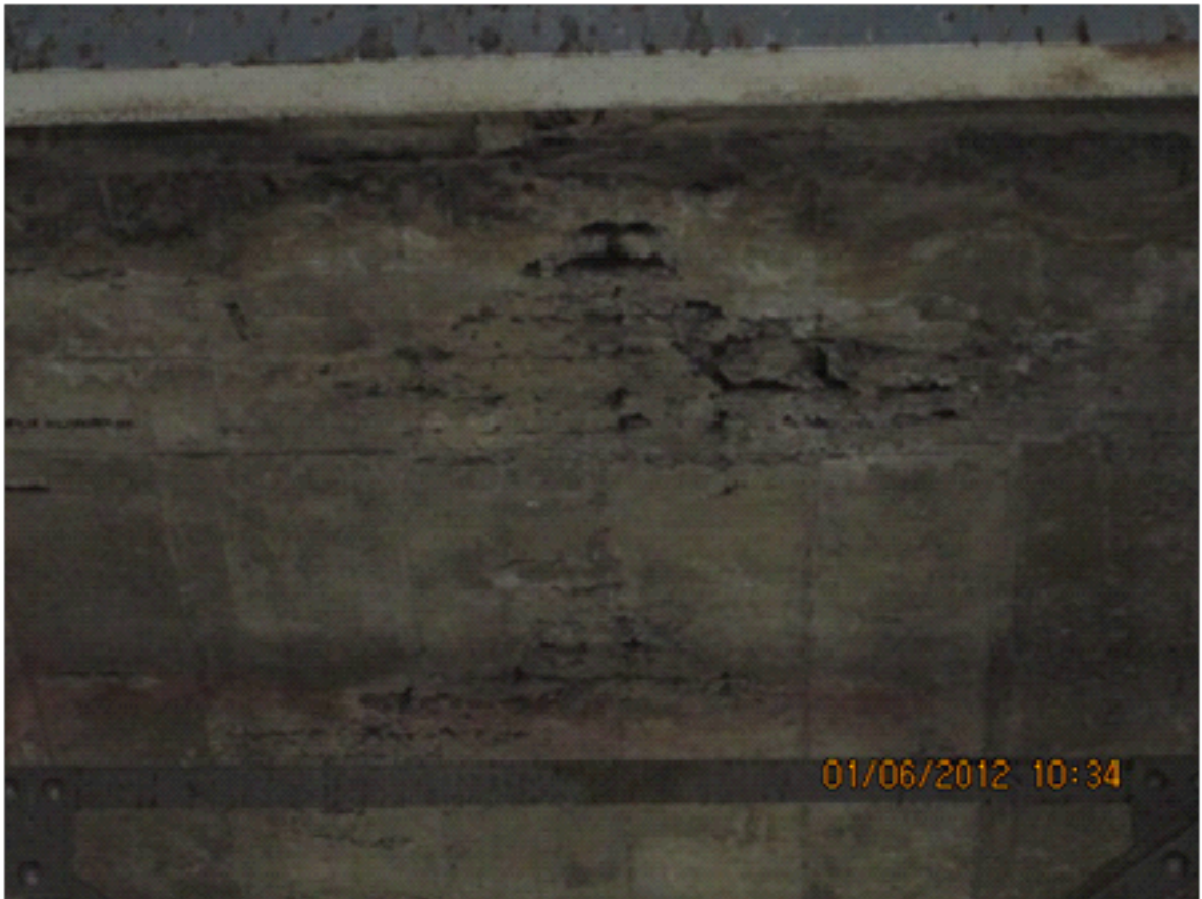
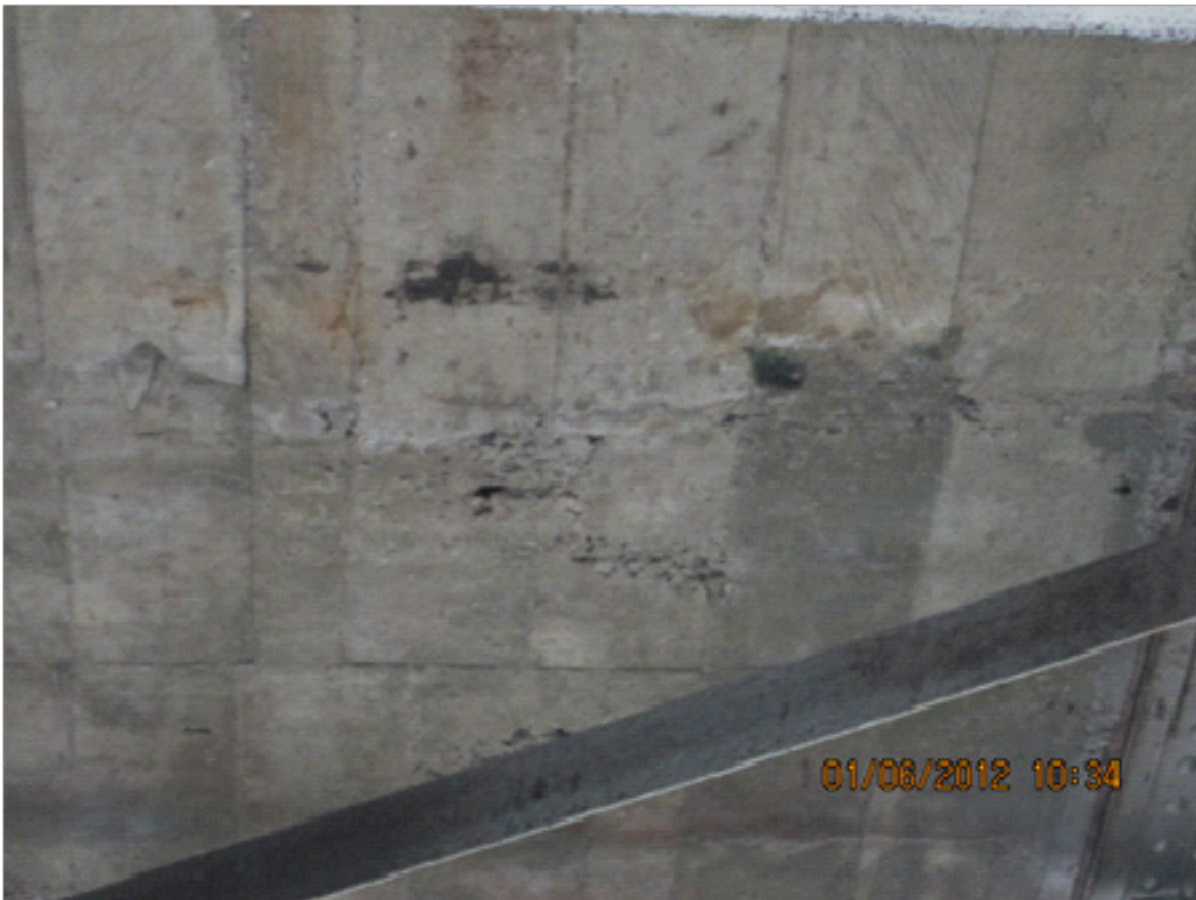
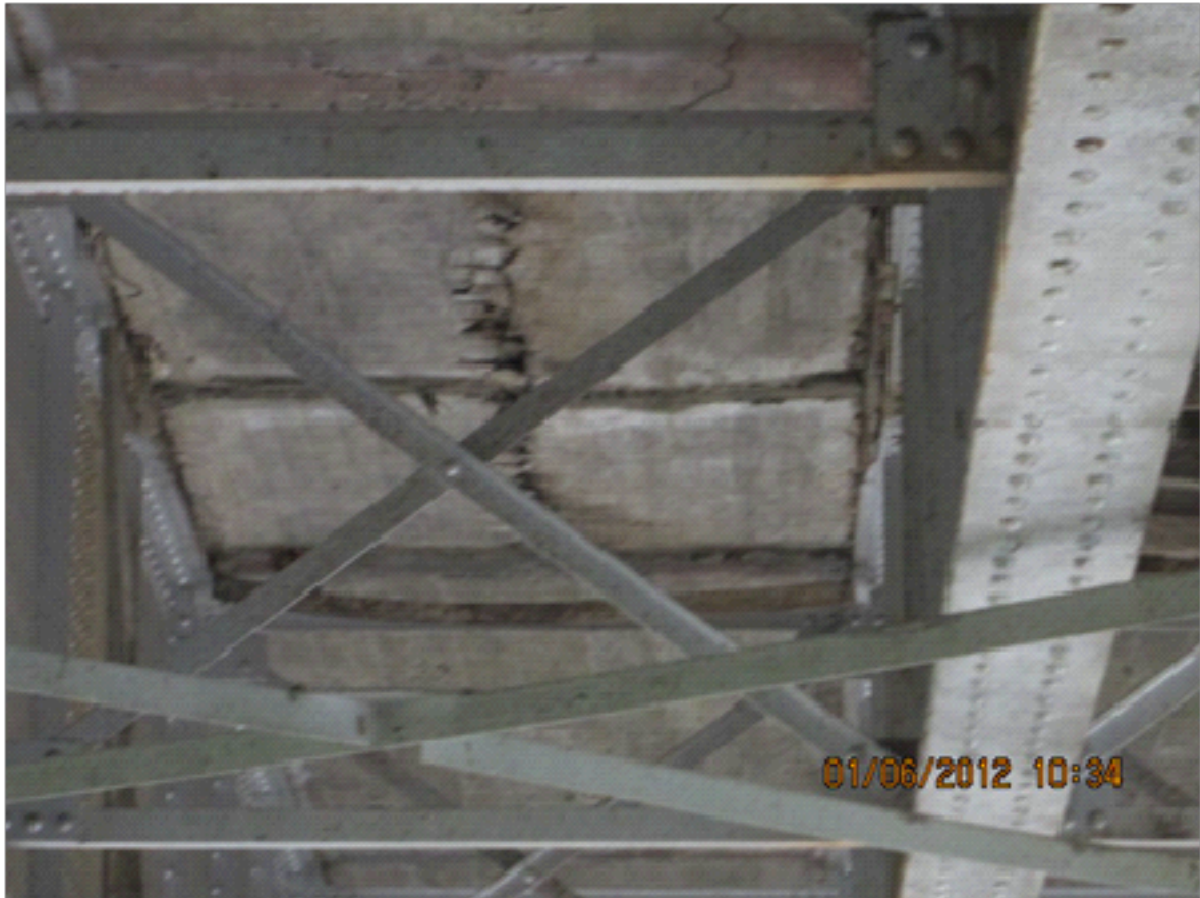
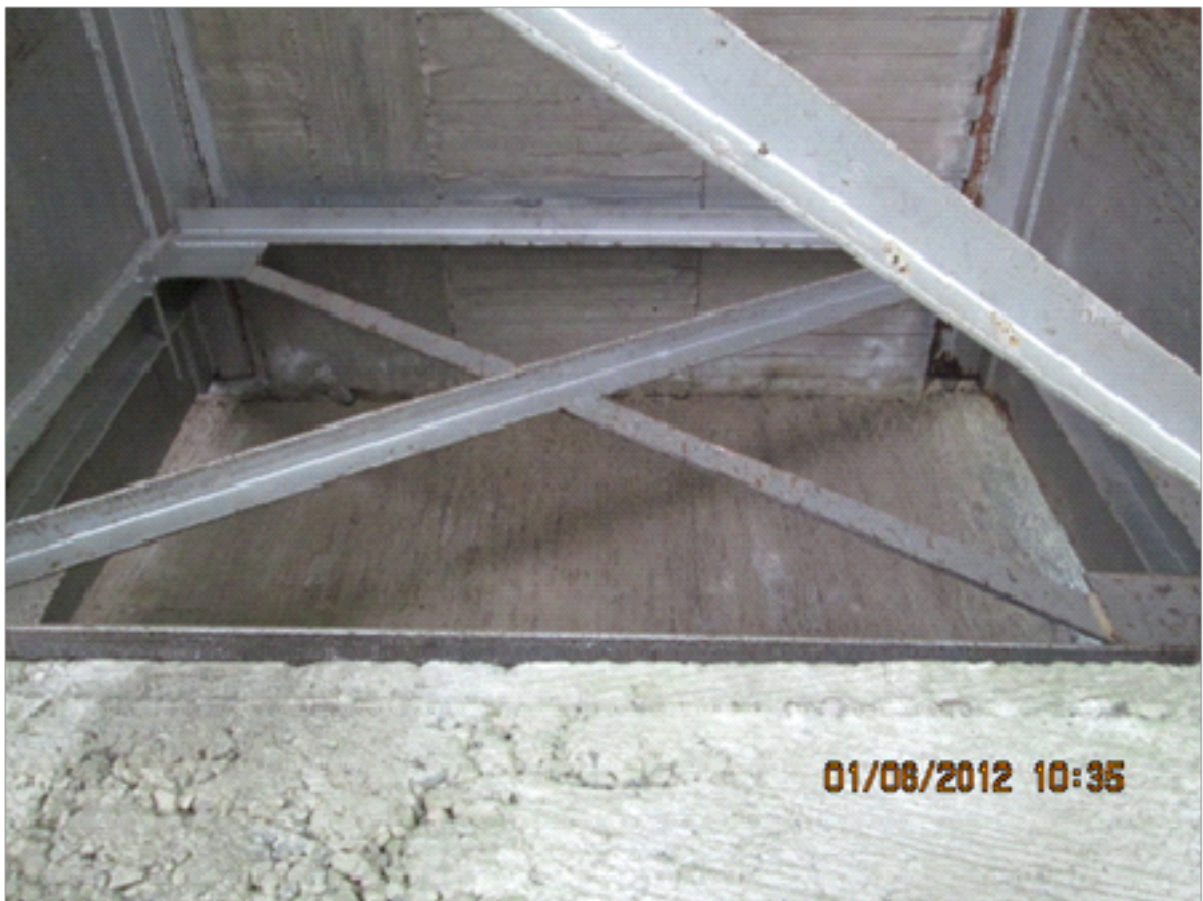
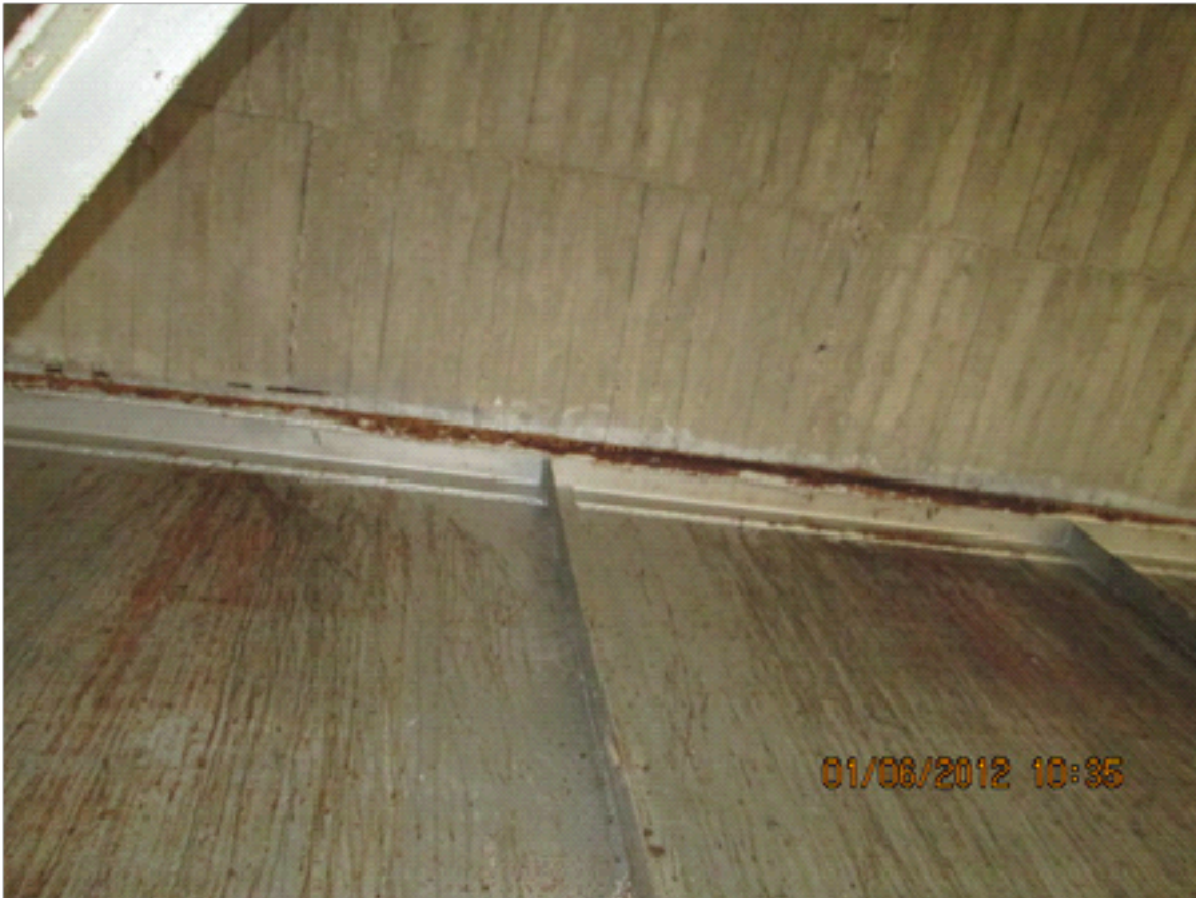
Componente.....: 10 Losa

Daño/Observaciones.: La losa presenta acero expuesto con corrosión superficial debido a hormigueros en el concreto de recubrimiento. y algunas grietas.
Manchas de humedad

Tipo de daño.....: Daño en conc. / acero expuesto

Reparaciones.....: B Reparación de concreto

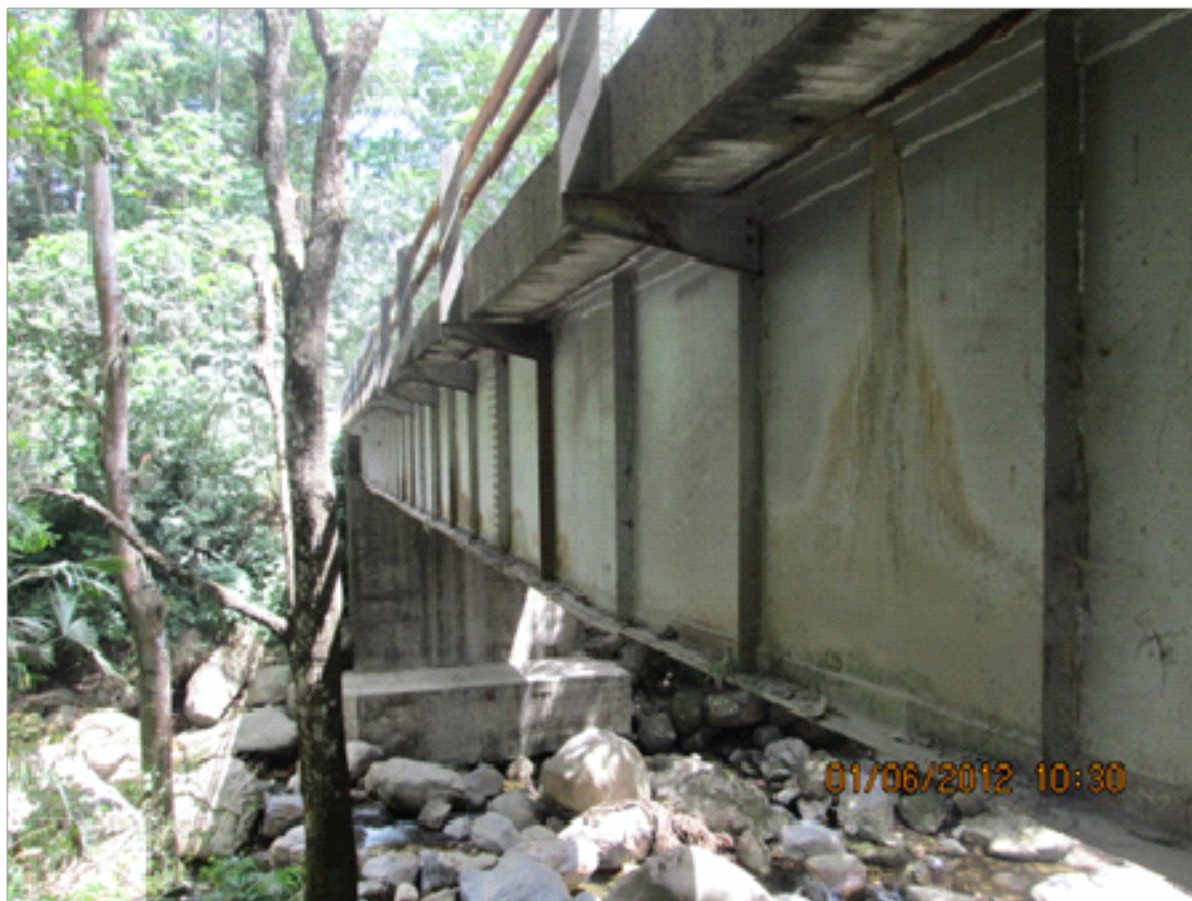
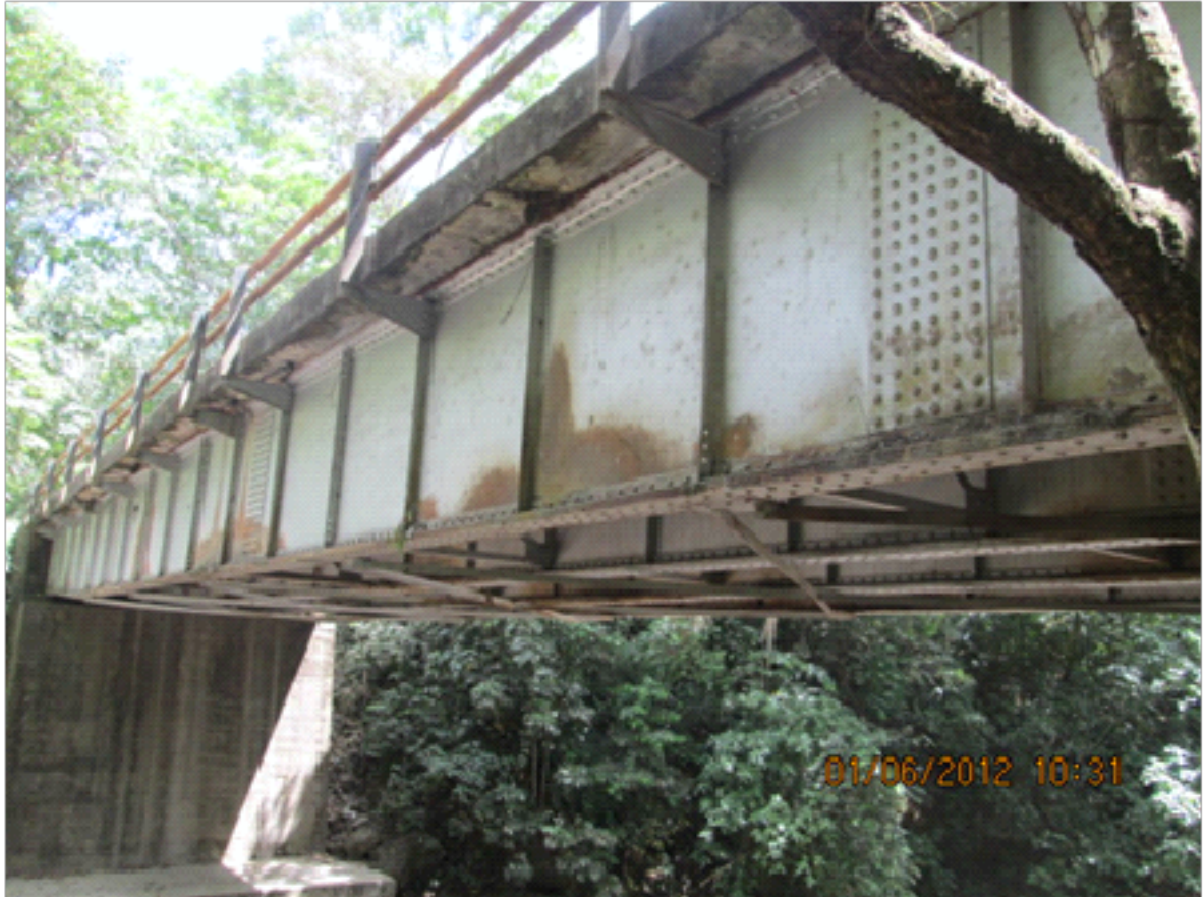
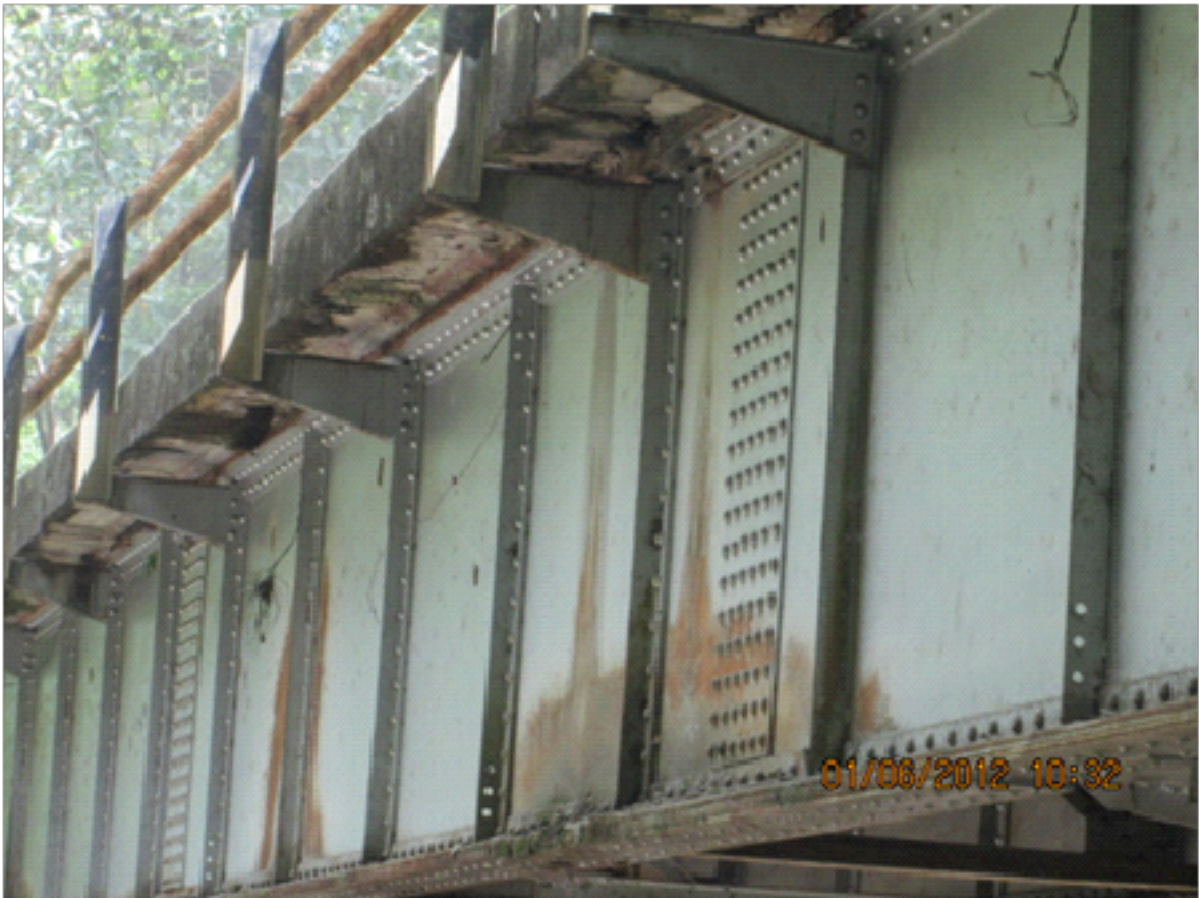
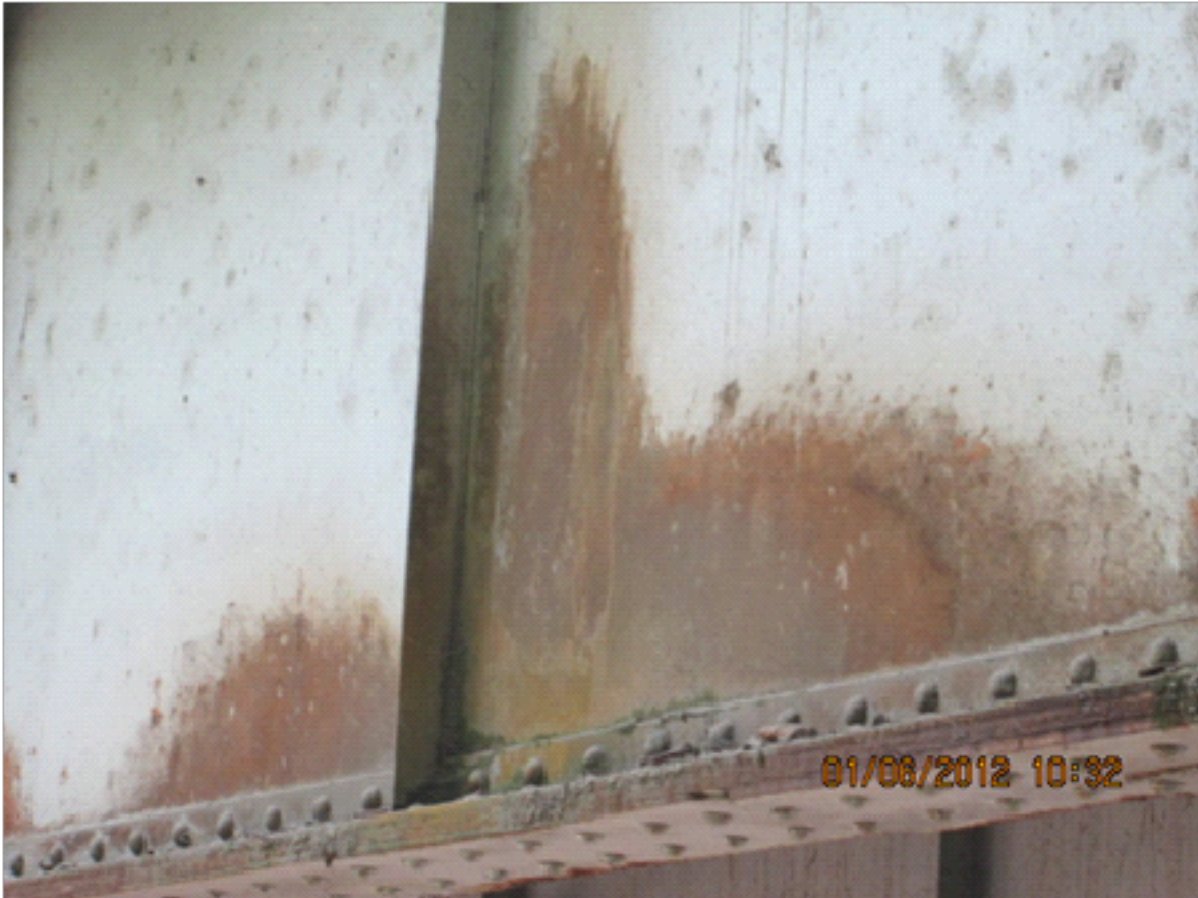
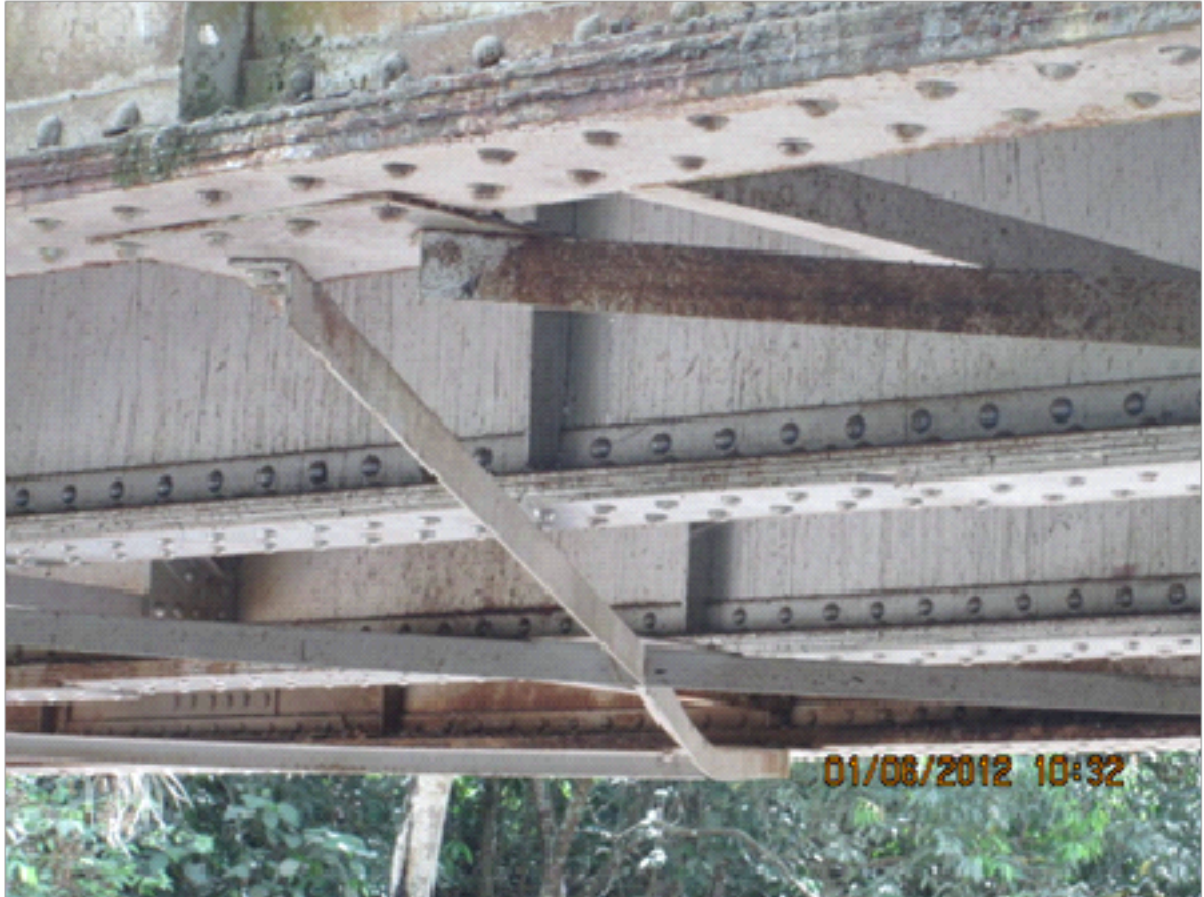
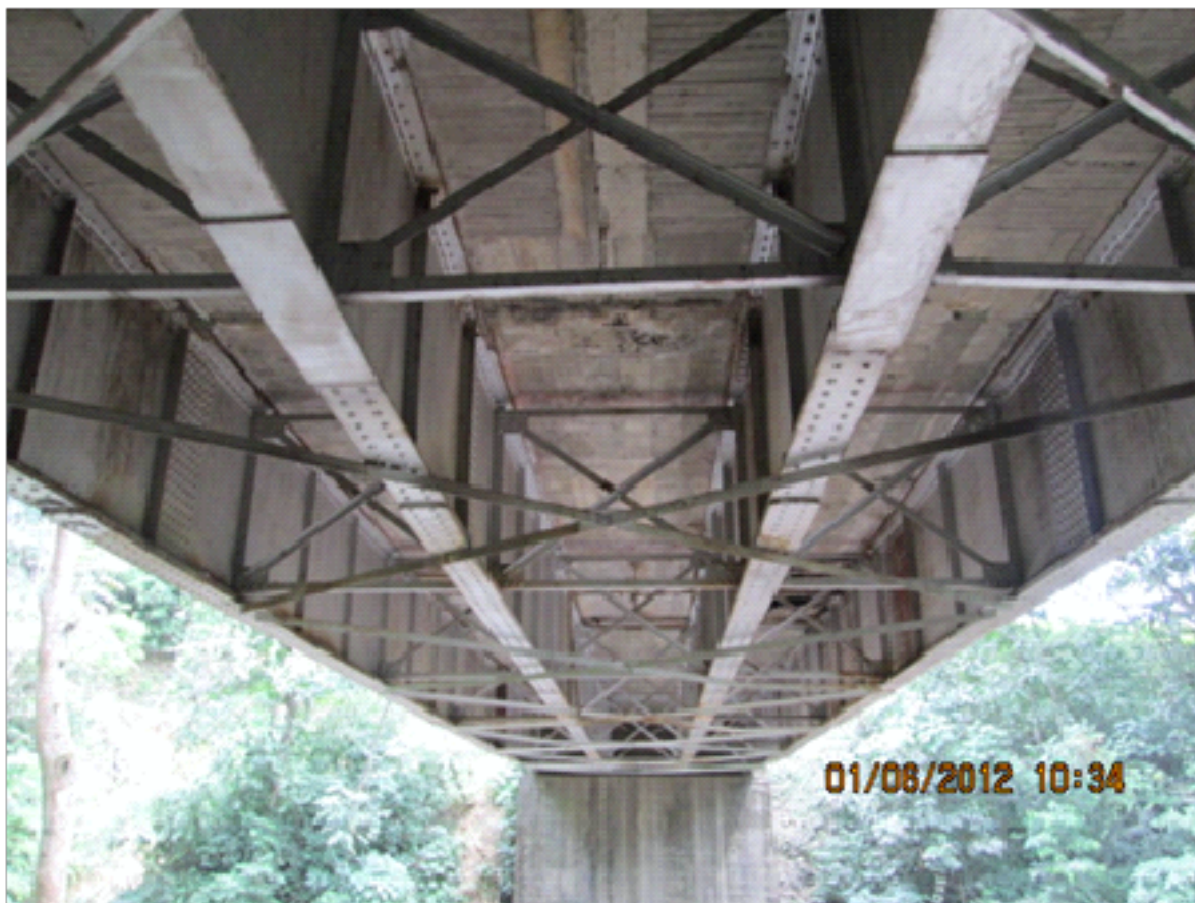
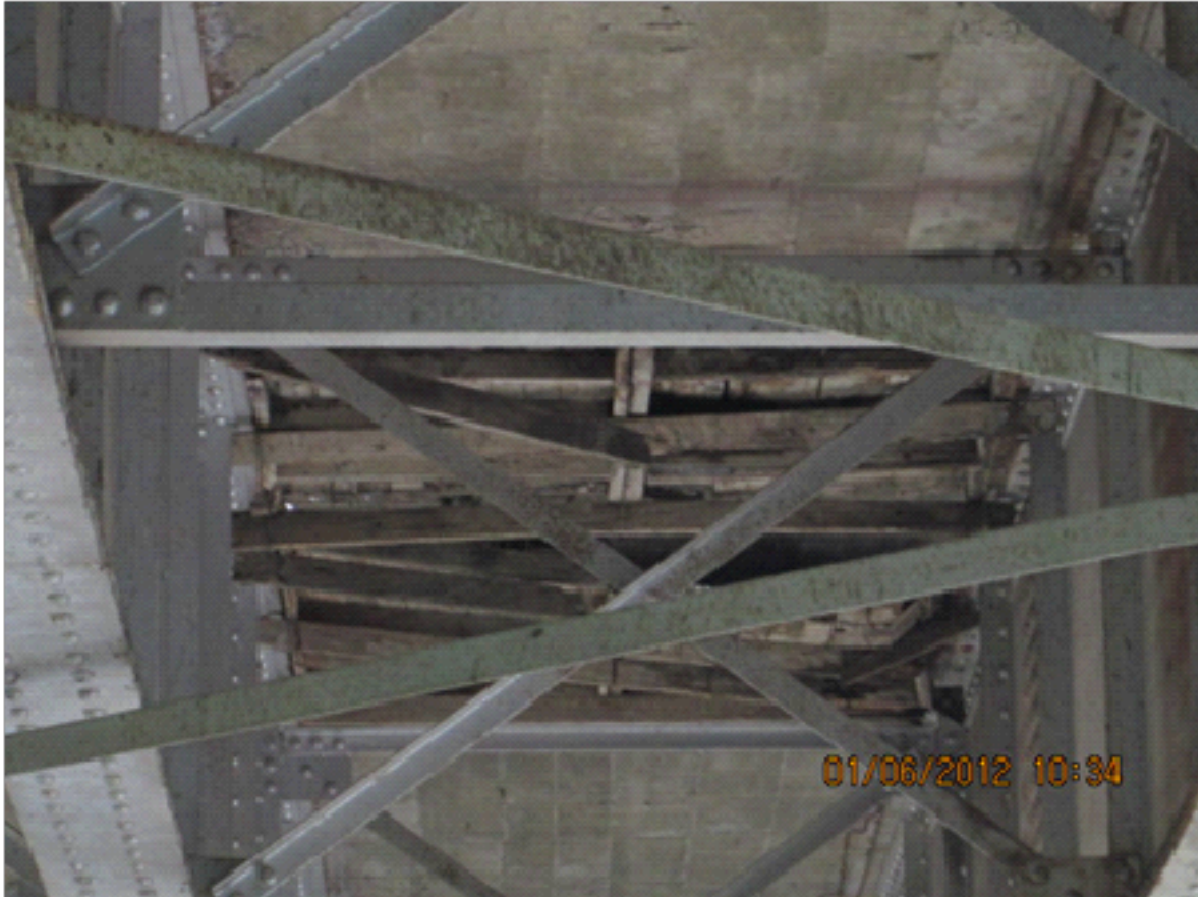
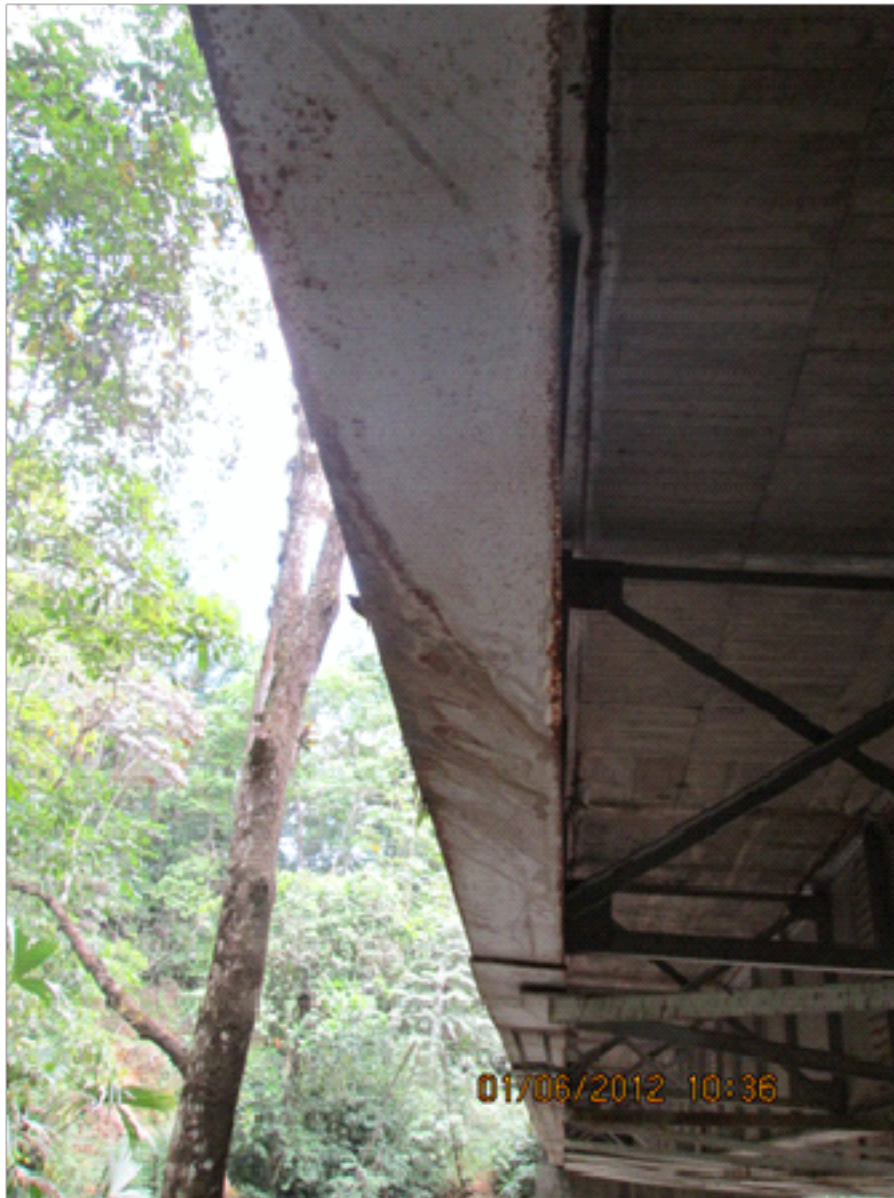
Componente.....: 11 Vigas/Largueros/Diafragmas

Daño/Observaciones.: Las vigas presentan corrosión . Requieren de limpieza mecánica y aplicación de pintura anticorrosiva.

Tipo de daño.....: Corrosión de acero estructural

Reparaciones.....: F Pintura de acero

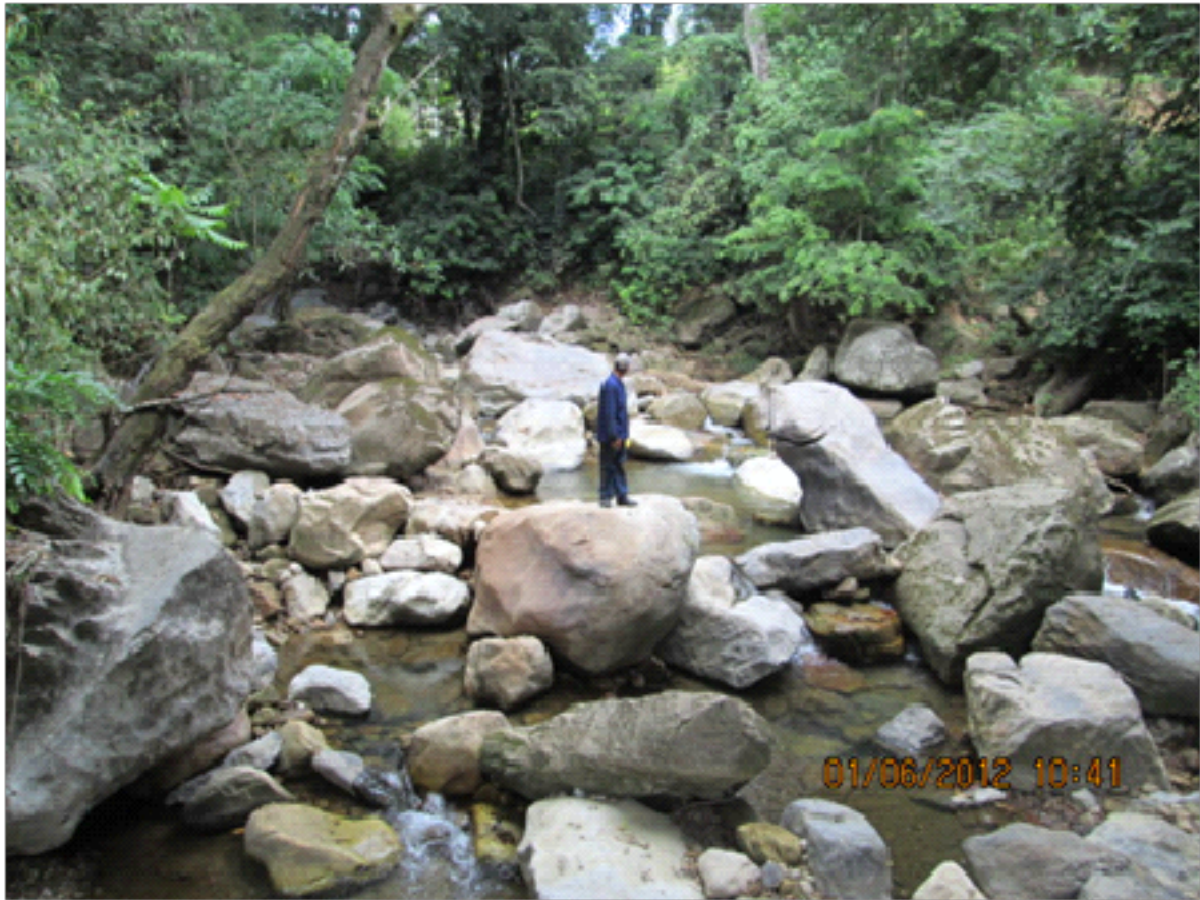
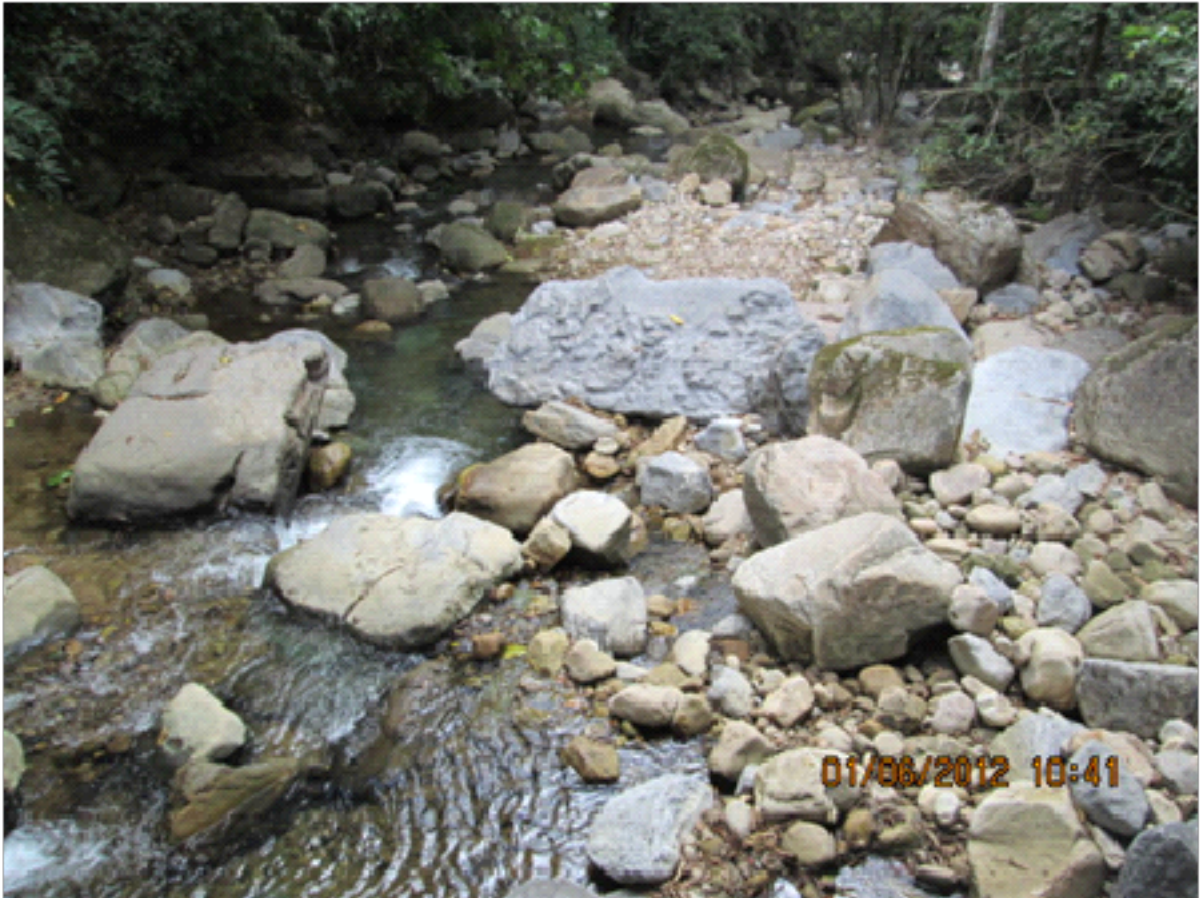
Componente.....: 15 Cauce

Daño/Observaciones.: Se observó socavación en el estribo #1 y la presencia de de material aluvial de un diámetro considerable
