SDC/INV	SiPuCol	Fecha	Hoja
	Informe de inspección principal	13/08/12	1
18-7009-003.00 La Chacona			
Regional.....: 18 Norte de Santander			
Ruta.....: Palo de Letras - Puente Internacional			
Carretera.....: Sardinata - Astilleros - Cúcuta			
Lado de la car...: 0			
Abscisa.....: 8+0845			
No del registro..: 1575			
Año de construcción.....:			
Año de la última reconstrucción.....:			
Paso Superior/Inferior.....: S			
Dir. de abs. de la carretera principal.: S			
Requisitos de la inspección.....: 0 Nada			
Recolección de datos : Fecha.....: 2012.06.01			
: Iniciales.....: JPV			
Posición geográfica..:			
Latitud: 8 gra 7.77 min N Longitud: 72 gra 45.01 min O Altitud: 295 m			
Geometría: Número de luces.....: 1			
Longitud de la luz menor (m): 36.00			
Longitud de la luz mayor (m): 36.00			
Longitud total(m): 36.00			
Ancho del tablero.....(m): 8.00			
Ancho del separador.....(m): 0.00			
Ancho del andén izquierdo(m): 0.00

18-7009-003.00 La Chacona

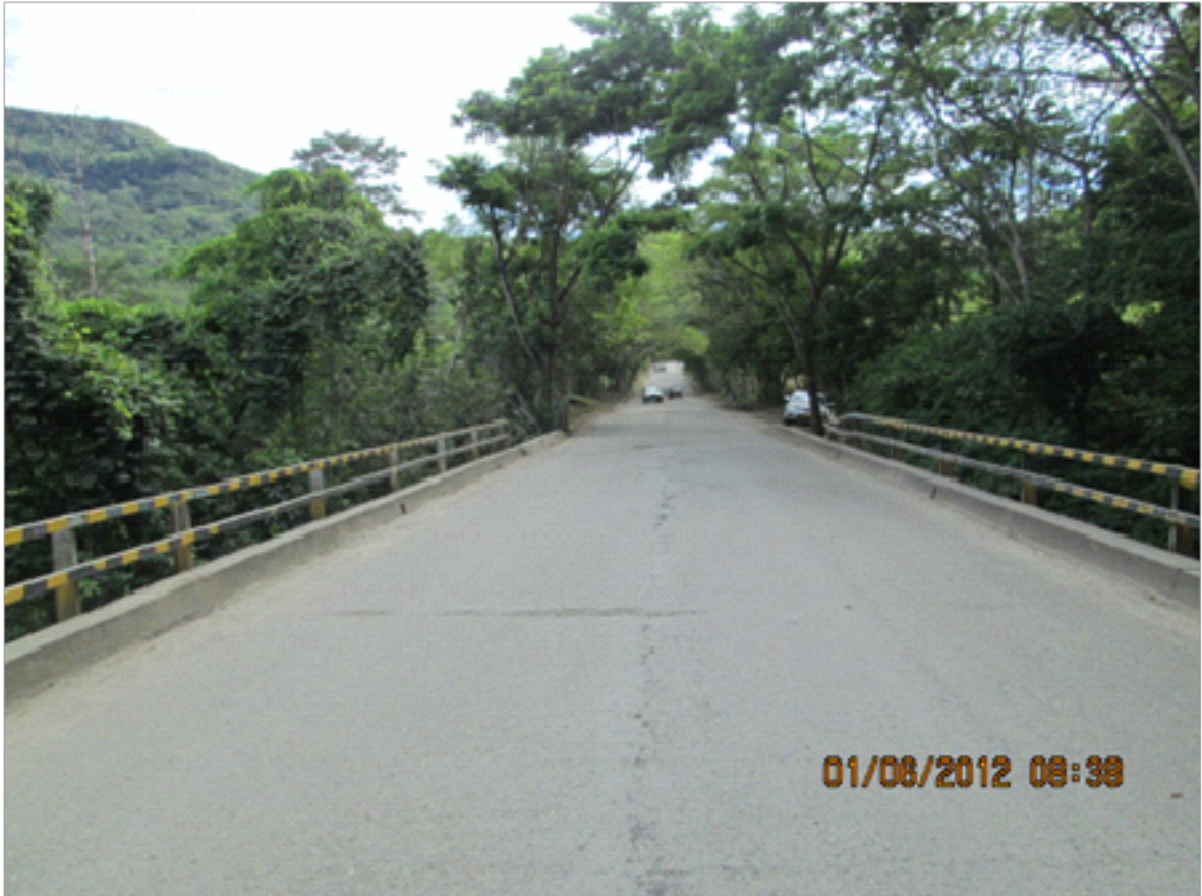
Componente.....: 1 Superficie del puente

Calif./Mantenim....: 2 / -

Daño/Observaciones.: La superficie del concreto asfáltico presenta desgaste, agregado expuesto y pequeños baches. Se observó asentamientos de los accesos debido a la posible falta de losas de aproximación.

Tipo de daño.....: Descomposición

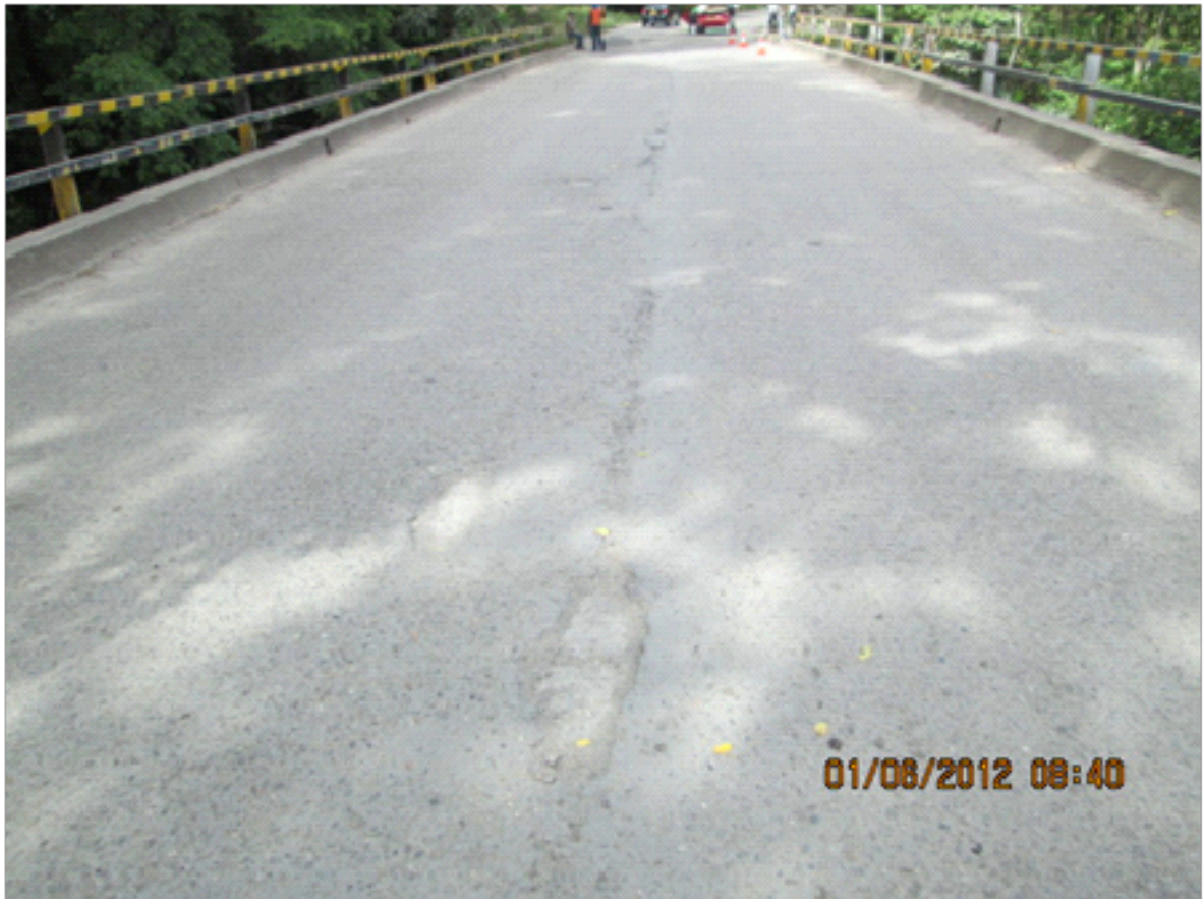
Componente.....: 1 Superficie del puente

Calif./Mantenim....: 2 / -

Daño/Observaciones.: La superficie del concreto asfáltico presenta desgaste, agregado expuesto y pequeños baches. Se observó asentamientos de los accesos debido a la posible falta de losas de aproximación.

Tipo de daño.....: Descomposición

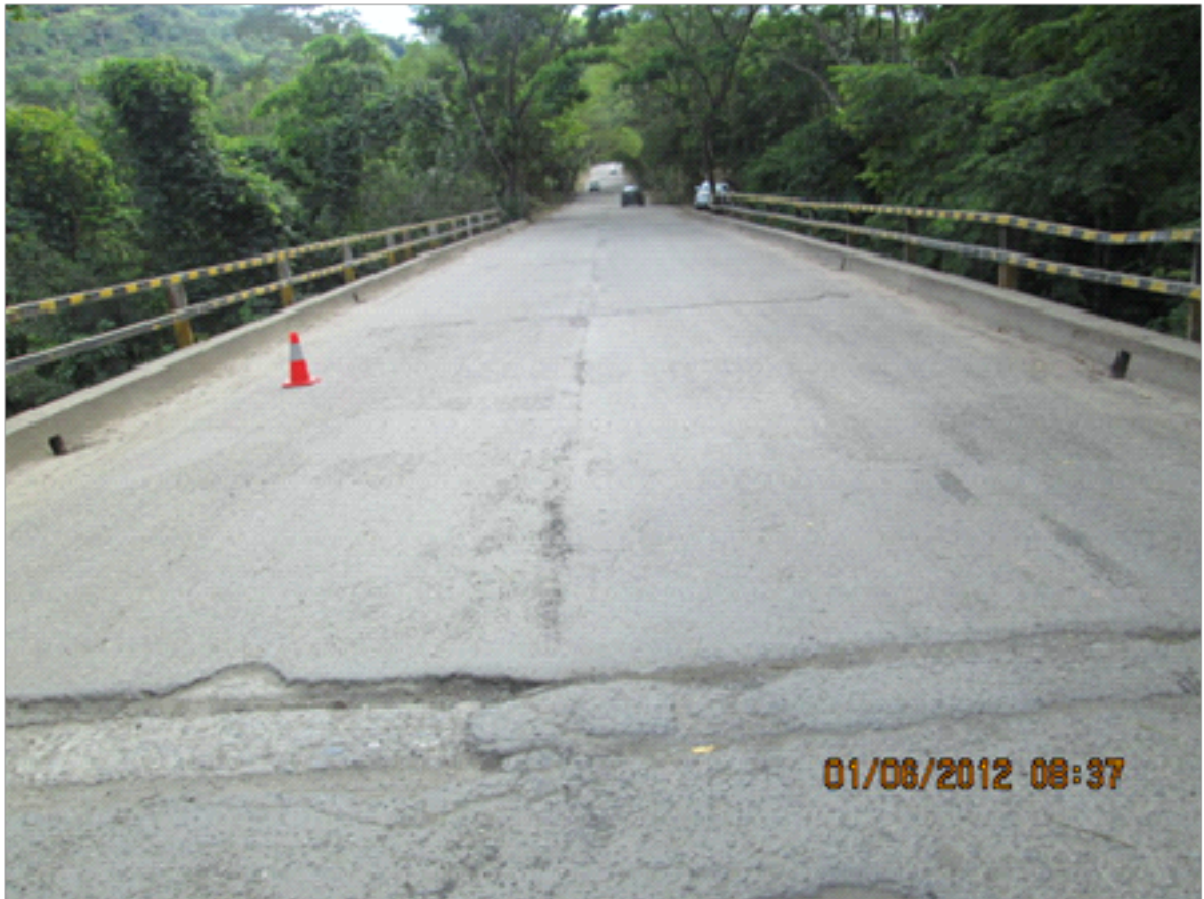
Componente.....: 2 Juntas de expansión

Calif./Mantenim....: 2 / -

Daño/Observaciones.: El puente tiene las juntas de expansión tapadas con asfalto y material Se recomienda estudiar la posibilidad de instalar juntas de goma asfáltica o similares.

Tipo de daño.....: Infiltración

Reparaciones.....: C Cambio a junta de goma asfáltica

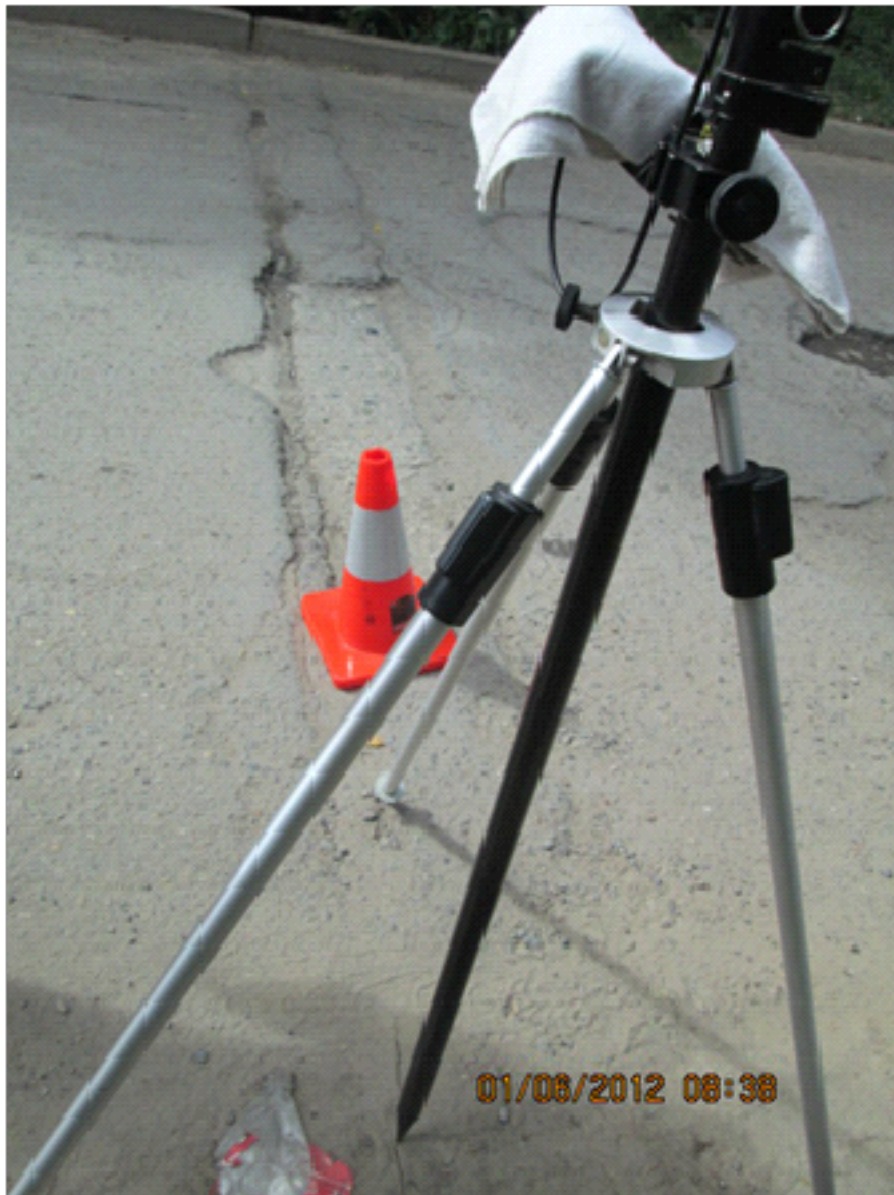
Componente.....: 2 Juntas de expansión

Calif./Mantenim....: 2 / -

Daño/Observaciones.: El puente tiene las juntas de expansión tapadas con asfalto y material Se recomienda estudiar la posibilidad de instalar juntas de goma asfáltica o similares.

Tipo de daño.....: Infiltración

Reparaciones.....: C Cambio a junta de goma asfáltica

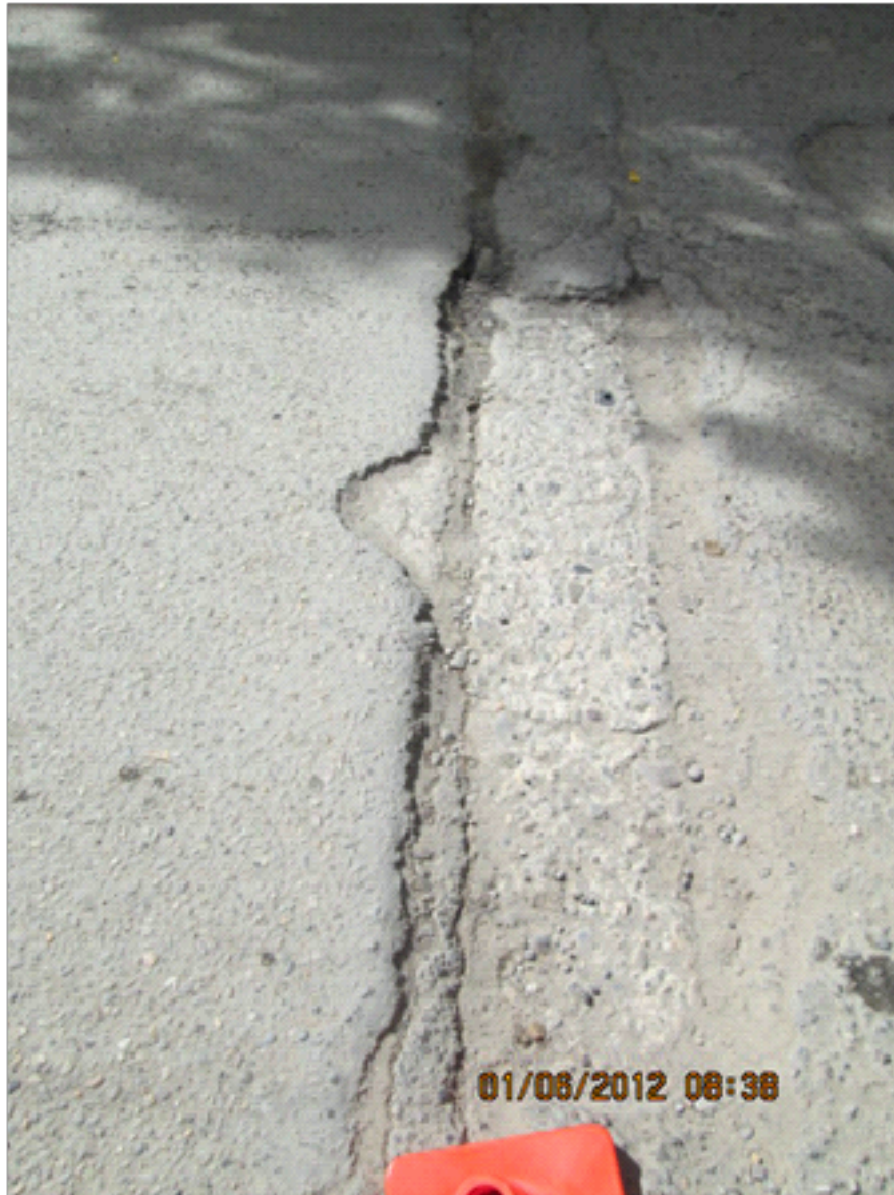
Componente.....: 2 Juntas de expansión

Calif./Mantenim....: 2 / -

Daño/Observaciones.: El puente tiene las juntas de expansión tapadas con asfalto y material Se recomienda estudiar la posibilidad de instalar juntas de goma asfáltica o similares.

Tipo de daño.....: Infiltración

Reparaciones.....: C Cambio a junta de goma asfáltica

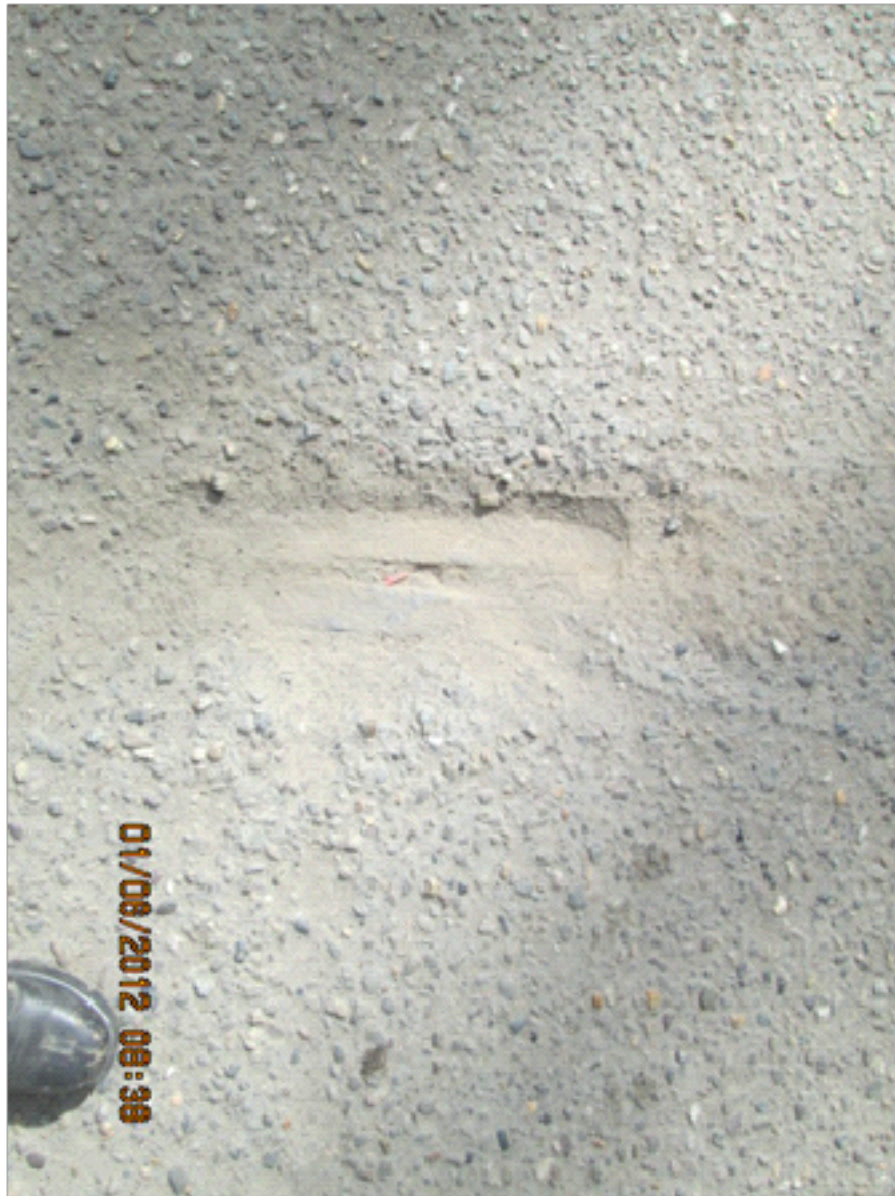
Componente.....: 2 Juntas de expansión

Calif./Mantenim....: 2 / -

Daño/Observaciones.: El puente tiene las juntas de expansión tapadas con asfalto y material Se recomienda estudiar la posibilidad de instalar juntas de goma asfáltica o similares.

Tipo de daño.....: Infiltración

Reparaciones.....: C Cambio a junta de goma asfáltica

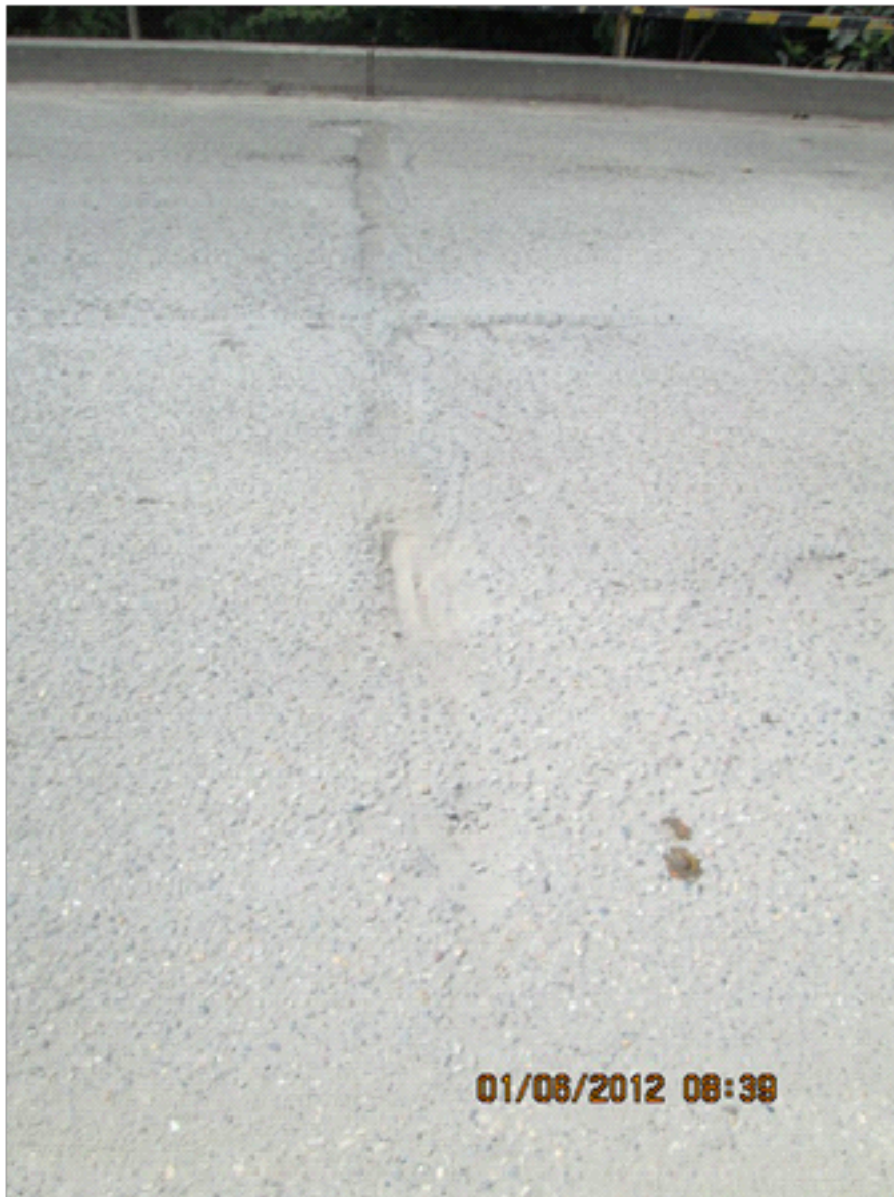
Componente.....: 2 Juntas de expansión

Calif./Mantenim....: 2 / -

Daño/Observaciones.: El puente tiene las juntas de expansión tapadas con asfalto y material Se recomienda estudiar la posibilidad de instalar juntas de goma asfáltica o similares.

Tipo de daño.....: Infiltración

Reparaciones.....: C Cambio a junta de goma asfáltica

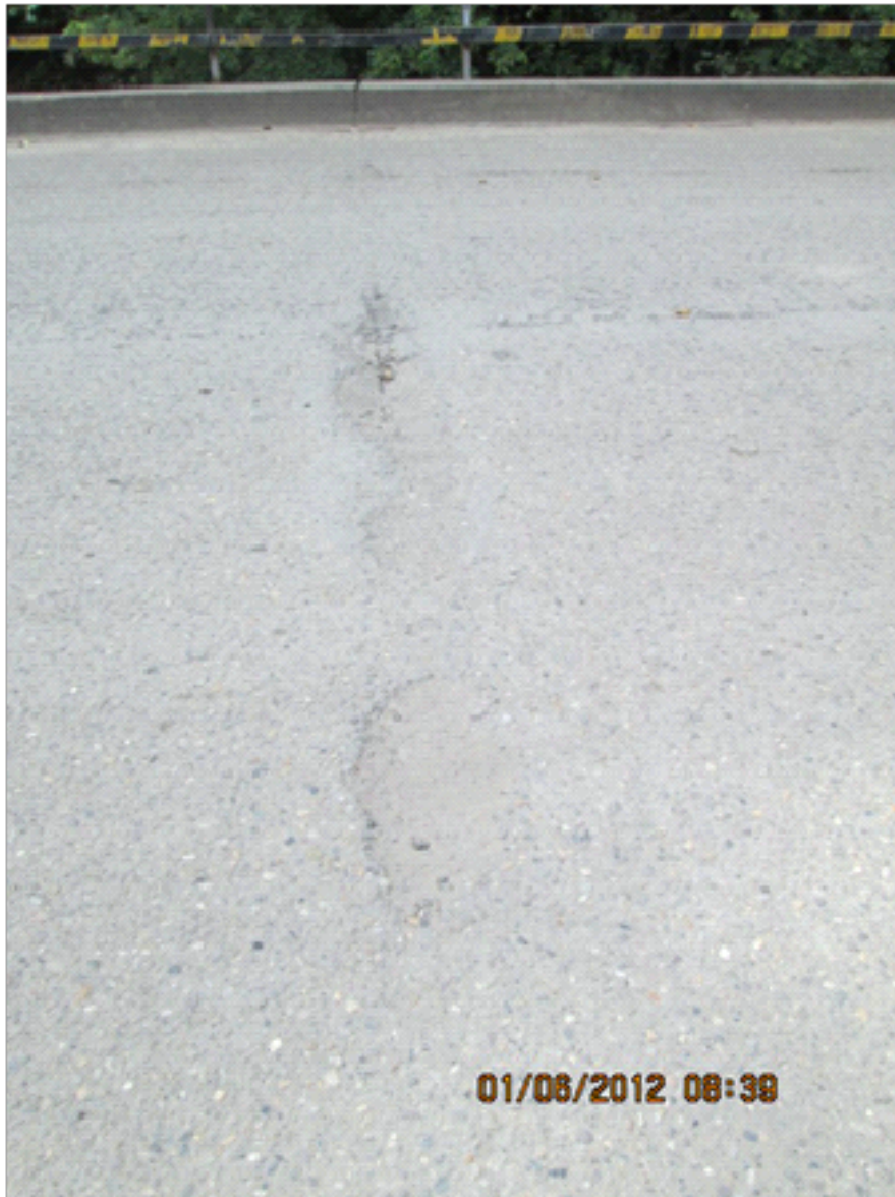
Componente.....: 2 Juntas de expansión

Calif./Mantenim....: 2 / -

Daño/Observaciones.: El puente tiene las juntas de expansión tapadas con asfalto y material Se recomienda estudiar la posibilidad de instalar juntas de goma asfáltica o similares.

Tipo de daño.....: Infiltración

Reparaciones.....: C Cambio a junta de goma asfáltica

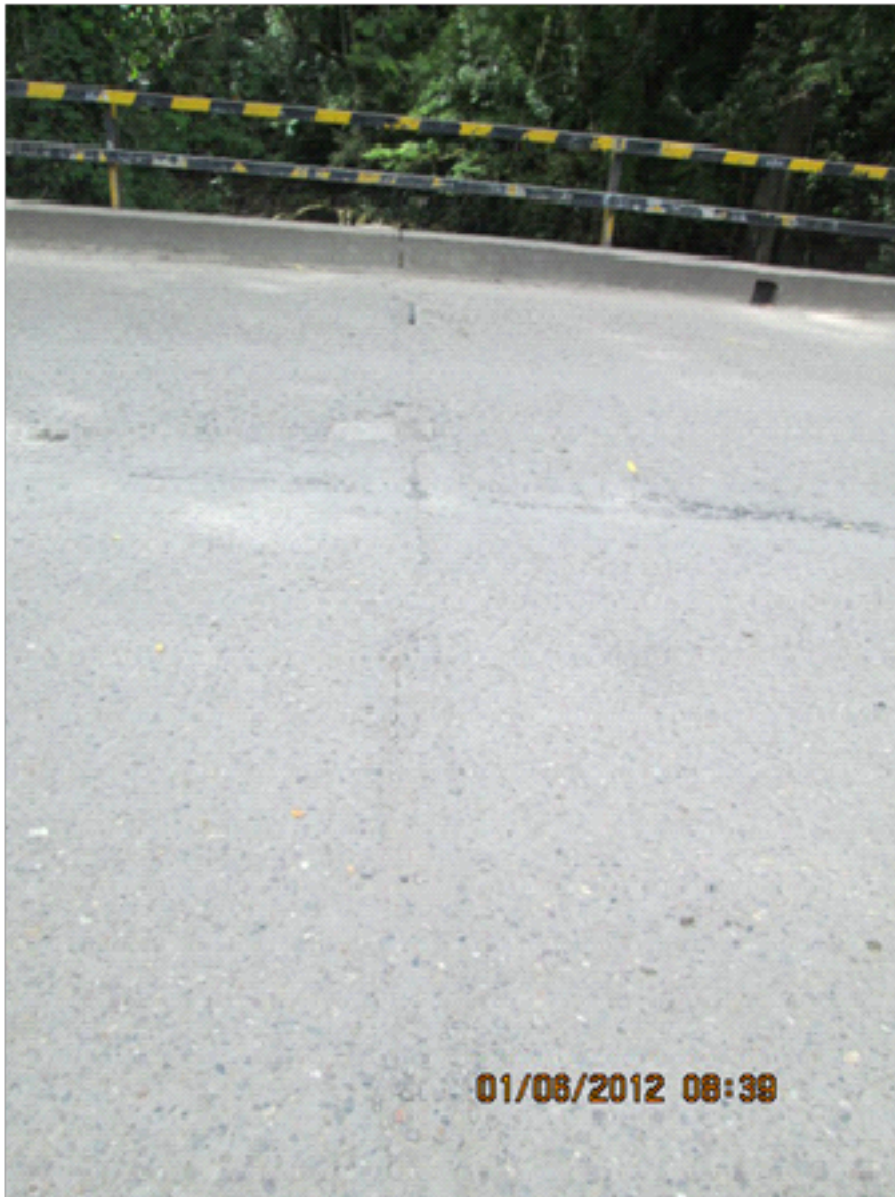
Componente.....: 2 Juntas de expansión

Calif./Mantenim....: 2 / -

Daño/Observaciones.: El puente tiene las juntas de expansión tapadas con asfalto y material Se recomienda estudiar la posibilidad de instalar juntas de goma asfáltica o similares.

Tipo de daño.....: Infiltración

Reparaciones.....: C Cambio a junta de goma asfáltica

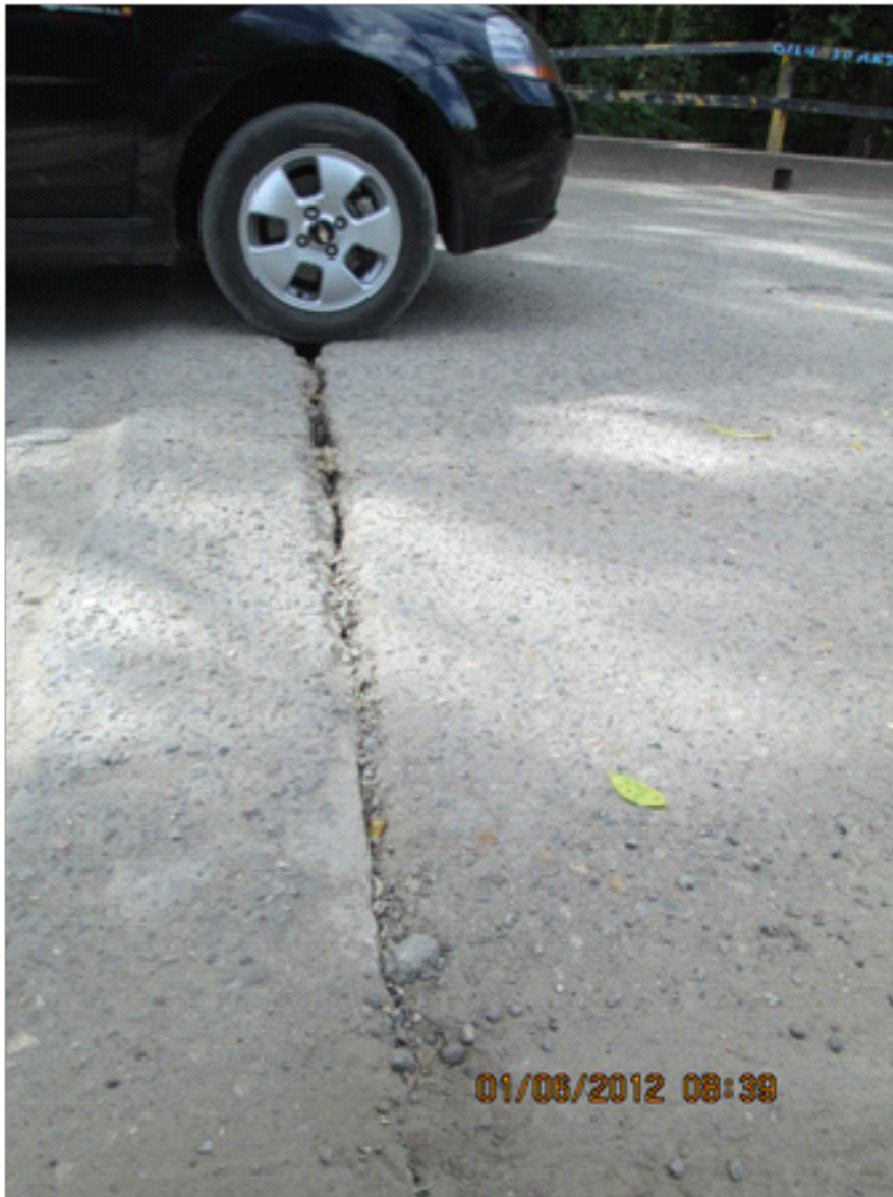
Componente.....: 2 Juntas de expansión

Calif./Mantenim....: 2 / -

Daño/Observaciones.: El puente tiene las juntas de expansión tapadas con asfalto y material Se recomienda estudiar la posibilidad de instalar juntas de goma asfáltica o similares.

Tipo de daño.....: Infiltración

Reparaciones.....: C Cambio a junta de goma asfáltica

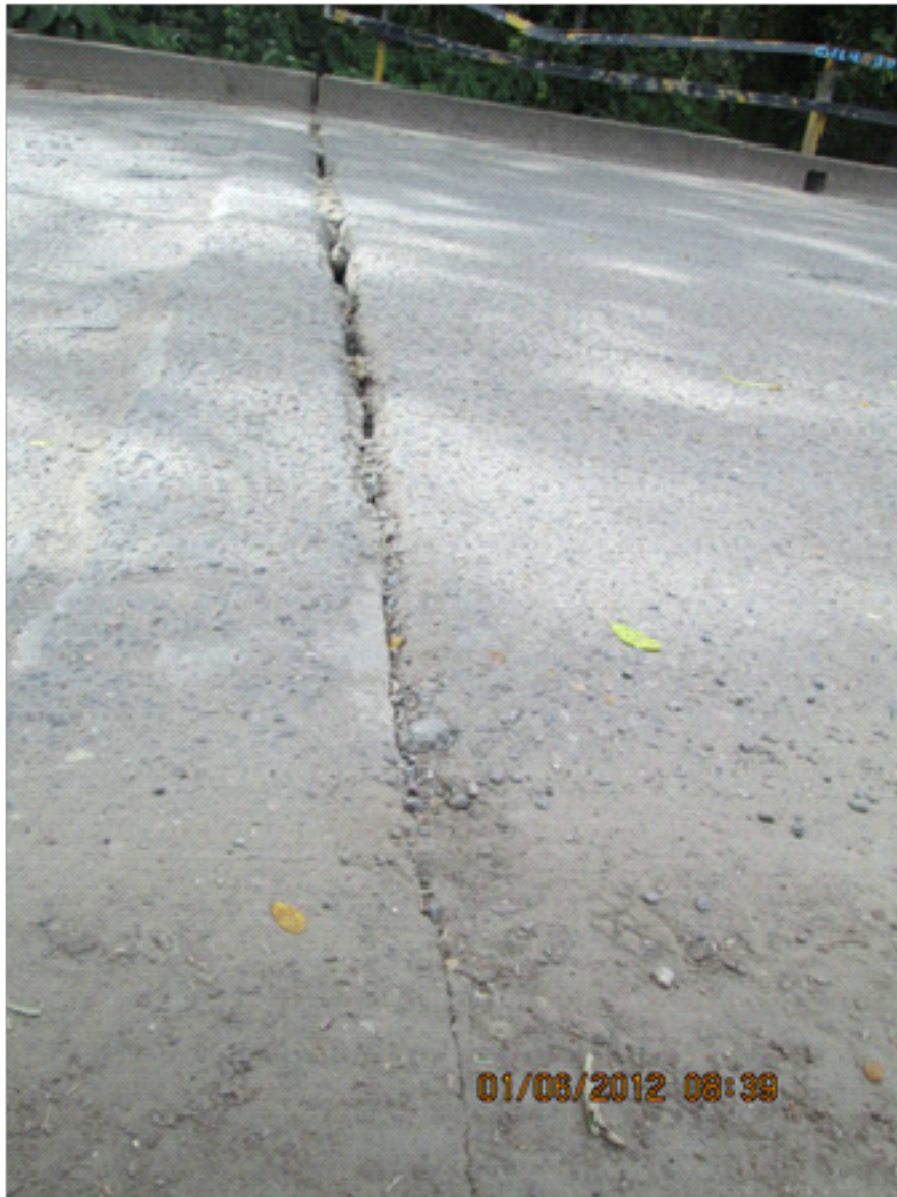
Componente.....: 2 Juntas de expansión

Calif./Mantenim....: 2 / -

Daño/Observaciones.: El puente tiene las juntas de expansión tapadas con asfalto y material Se recomienda estudiar la posibilidad de instalar juntas de goma asfáltica o similares.

Tipo de daño.....: Infiltración

Reparaciones.....: C Cambio a junta de goma asfáltica

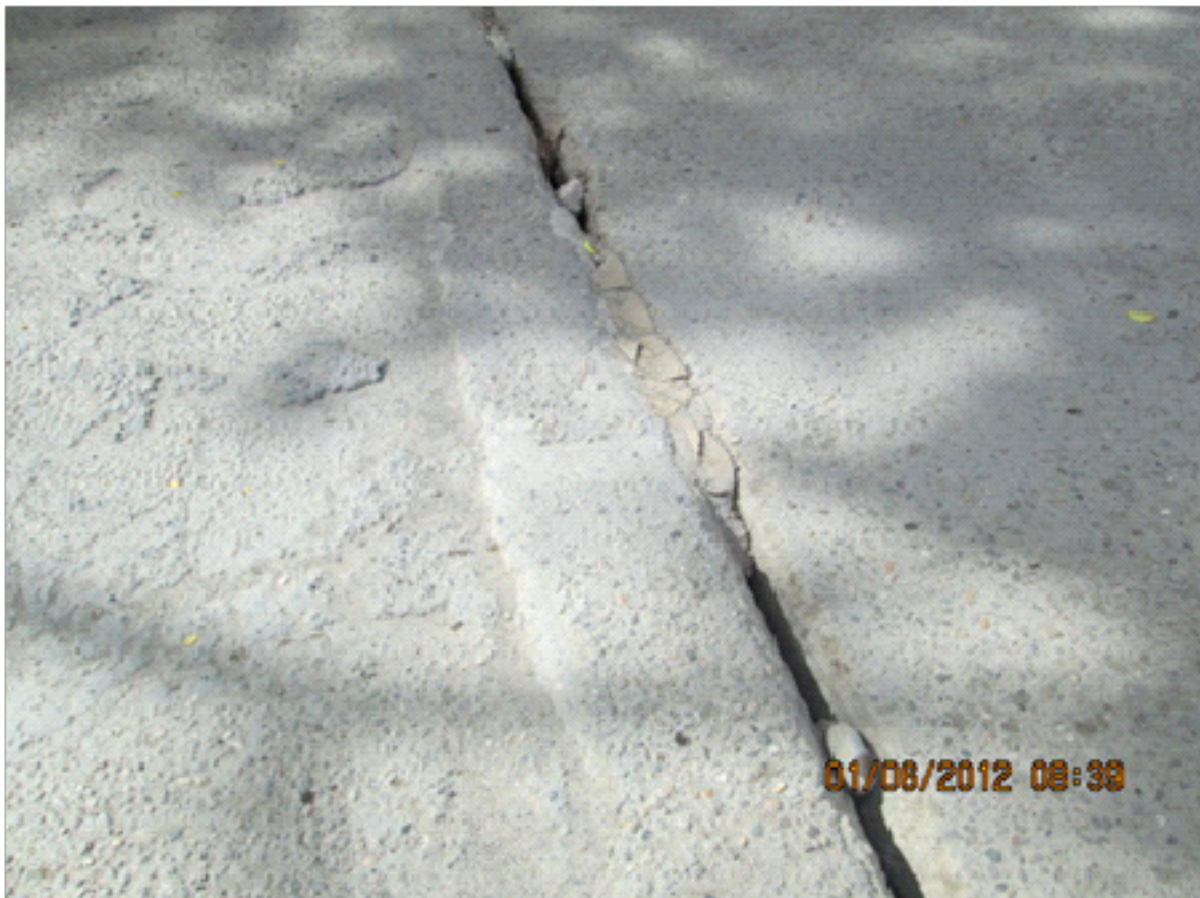
Componente.....: 2 Juntas de expansión

Calif./Mantenim....: 2 / -

Daño/Observaciones.: El puente tiene las juntas de expansión tapadas con asfalto y material Se recomienda estudiar la posibilidad de instalar juntas de goma asfáltica o similares.

Tipo de daño.....: Infiltración

Reparaciones.....: C Cambio a junta de goma asfáltica

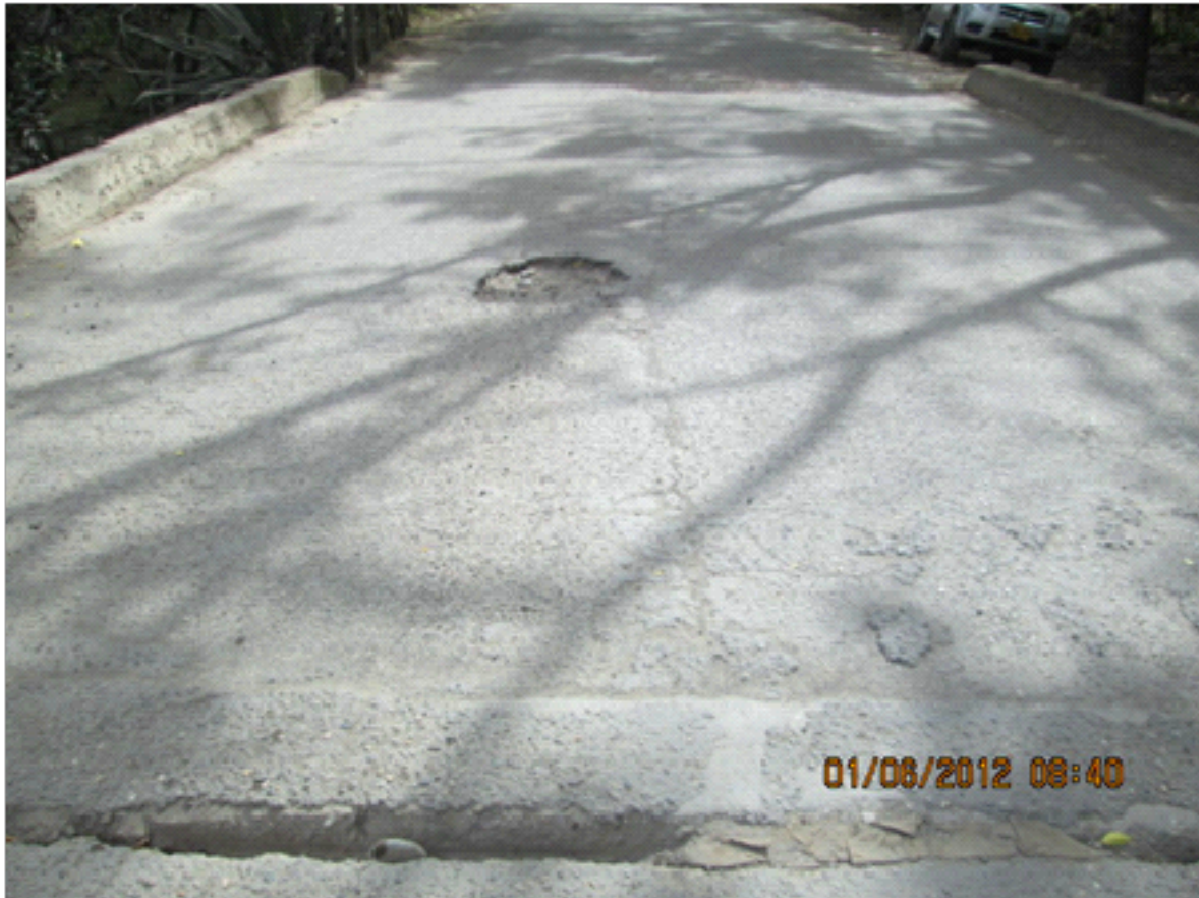
Componente.....: 2 Juntas de expansión

Calif./Mantenim....: 2 / -

Daño/Observaciones.: El puente tiene las juntas de expansión tapadas con asfalto y material Se recomienda estudiar la posibilidad de instalar juntas de goma asfáltica o similares.

Tipo de daño.....: Infiltración

Reparaciones.....: C Cambio a junta de goma asfáltica

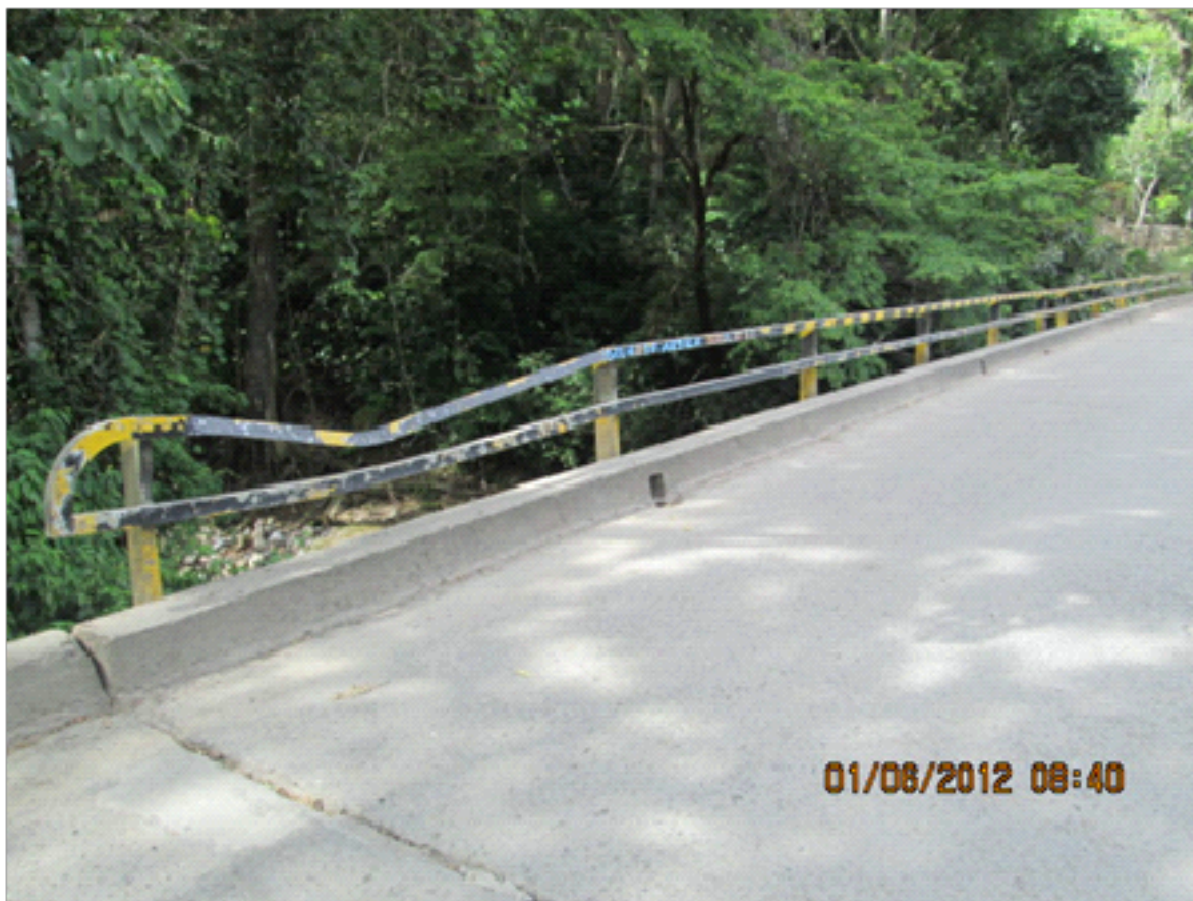
Componente.....: 4 Barandas
Calif./Mantenim....: 3 / -
Daño/Observaciones.: Se observó la baranda #1 deformada debido a
impacto vehicular. Las barandas requieren pintura.
Z: Pintura.
Tipo de daño.....: Impacto
Reparaciones.....: Z Otra
B Reparación de baranda de acero

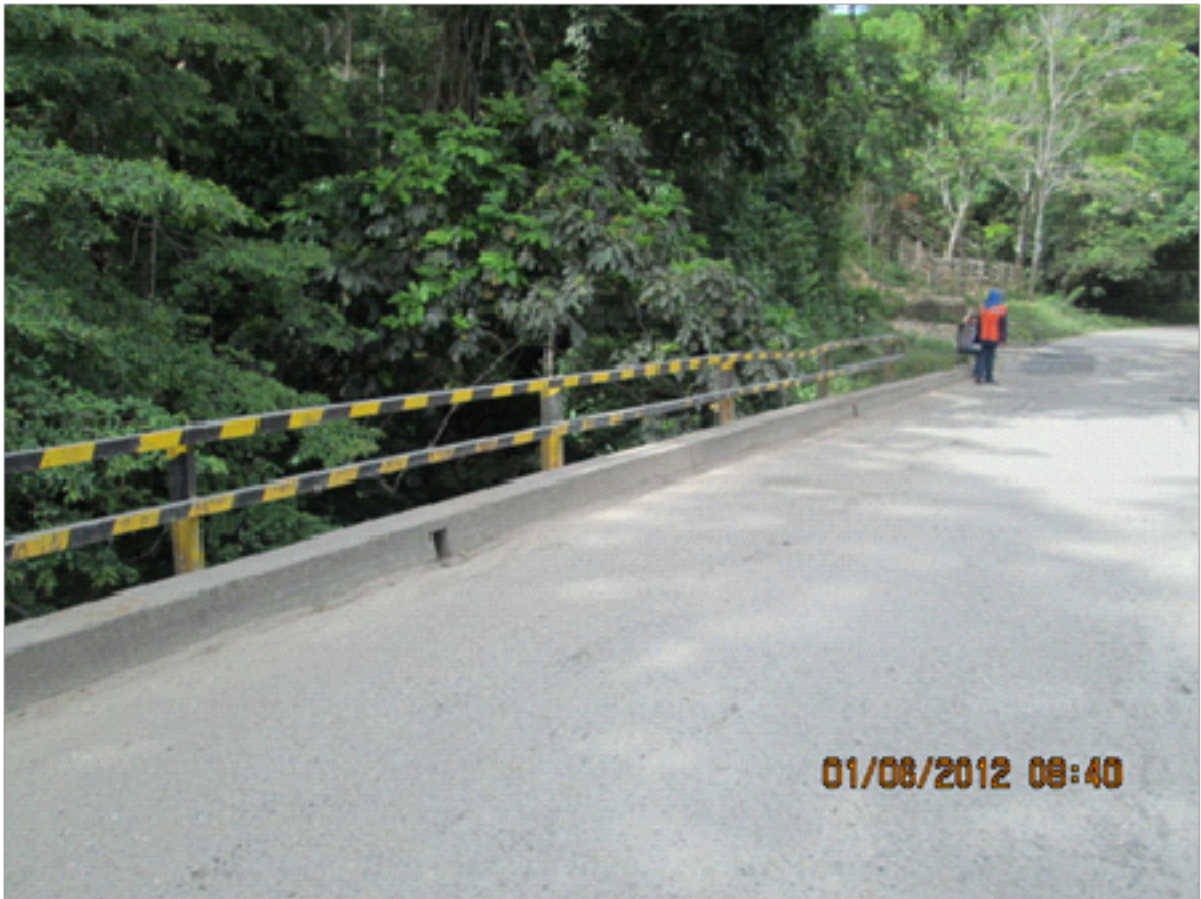
Componente.....: 4 Barandas
Calif./Mantenim....: 3 / -
Daño/Observaciones.: Se observó la baranda #1 deformada debido a impacto vehicular. Las barandas requieren pintura.
Z: Pintura.
Tipo de daño.....: Impacto
Reparaciones.....: Z Otra
B Reparación de baranda de acero

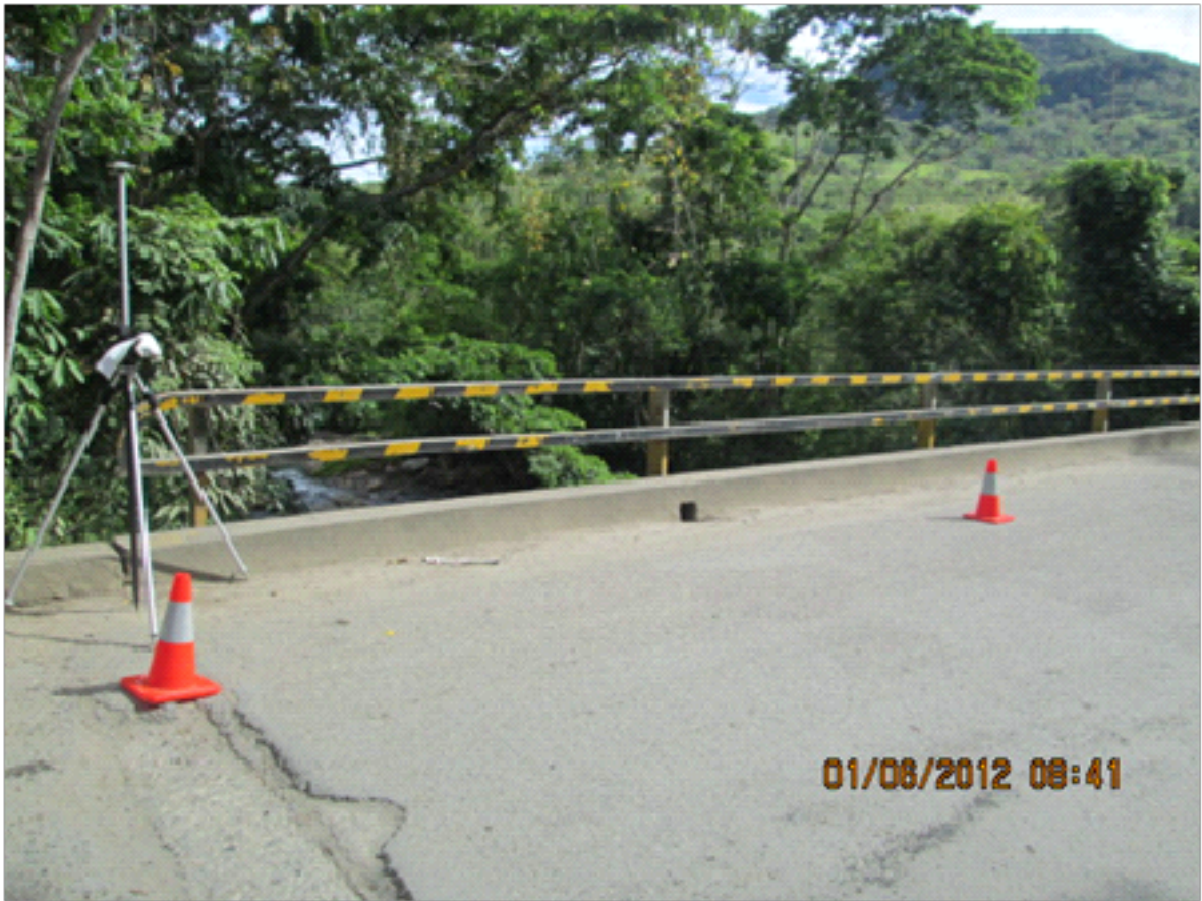
Componente.....: 4 Barandas
Calif./Mantenim....: 3 / -
Daño/Observaciones.: Se observó la baranda #1 deformada debido a
impacto vehicular. Las barandas requieren pintura.
Z: Pintura.
Tipo de daño.....: Impacto
Reparaciones.....: Z Otra
B Reparación de baranda de acero

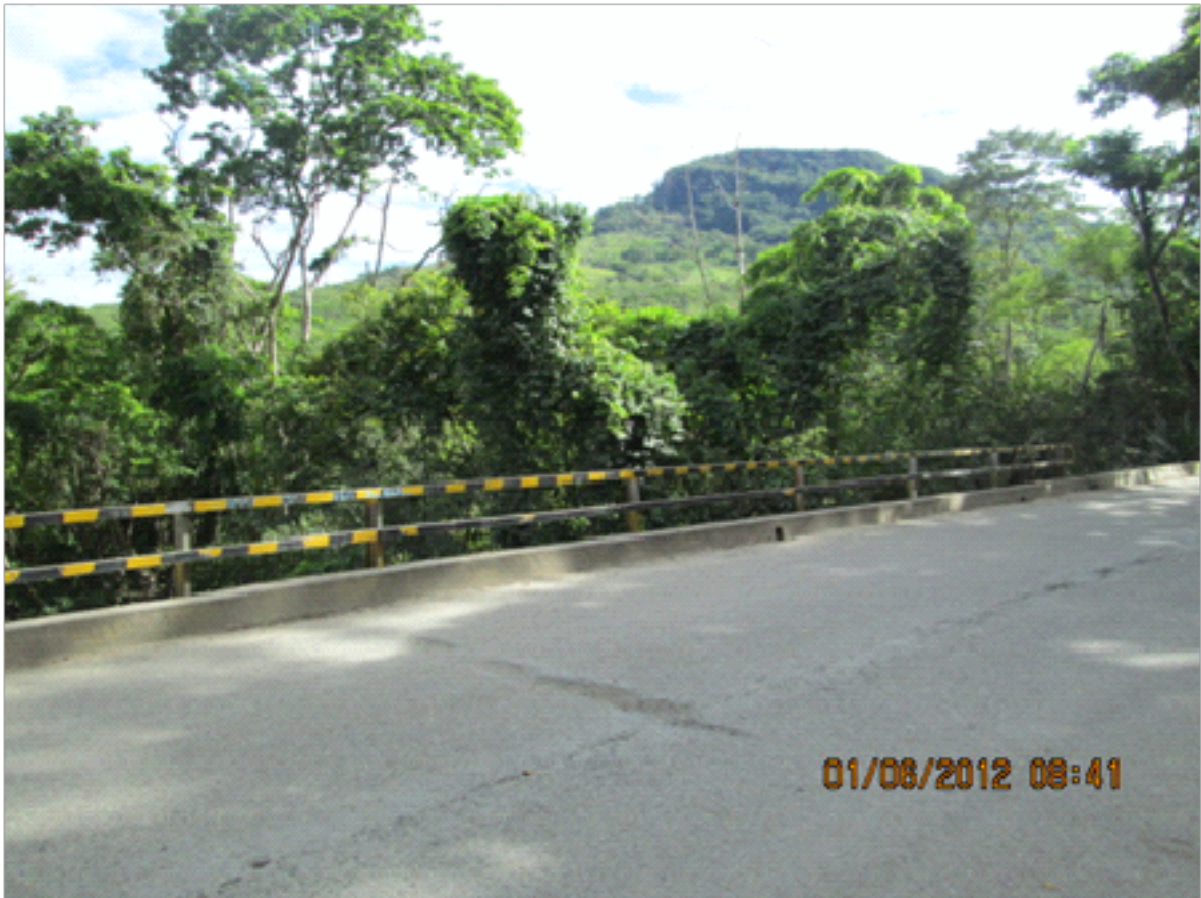
Componente.....: 4 Barandas
Calif./Mantenim....: 3 / -
Daño/Observaciones.: Se observó la baranda #1 deformada debido a
impacto vehicular. Las barandas requieren pintura.
Z: Pintura.
Tipo de daño.....: Impacto
Reparaciones.....: Z Otra
B Reparación de baranda de acero

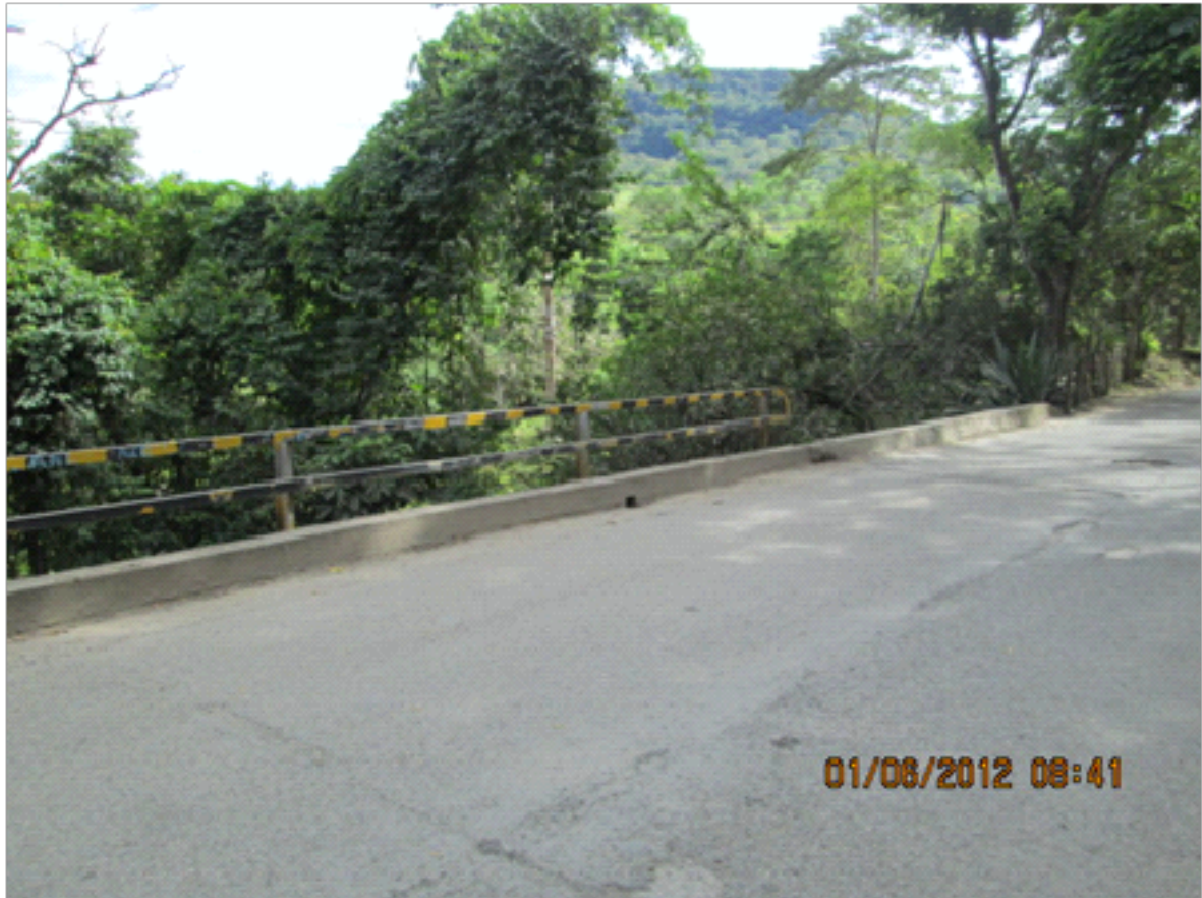
Componente.....: 4 Barandas
Calif./Mantenim....: 3 / -
Daño/Observaciones.: Se observó la baranda #1 deformada debido a impacto vehicular. Las barandas requieren pintura.
Z: Pintura.
Tipo de daño.....: Impacto
Reparaciones.....: Z Otra
B Reparación de baranda de acero

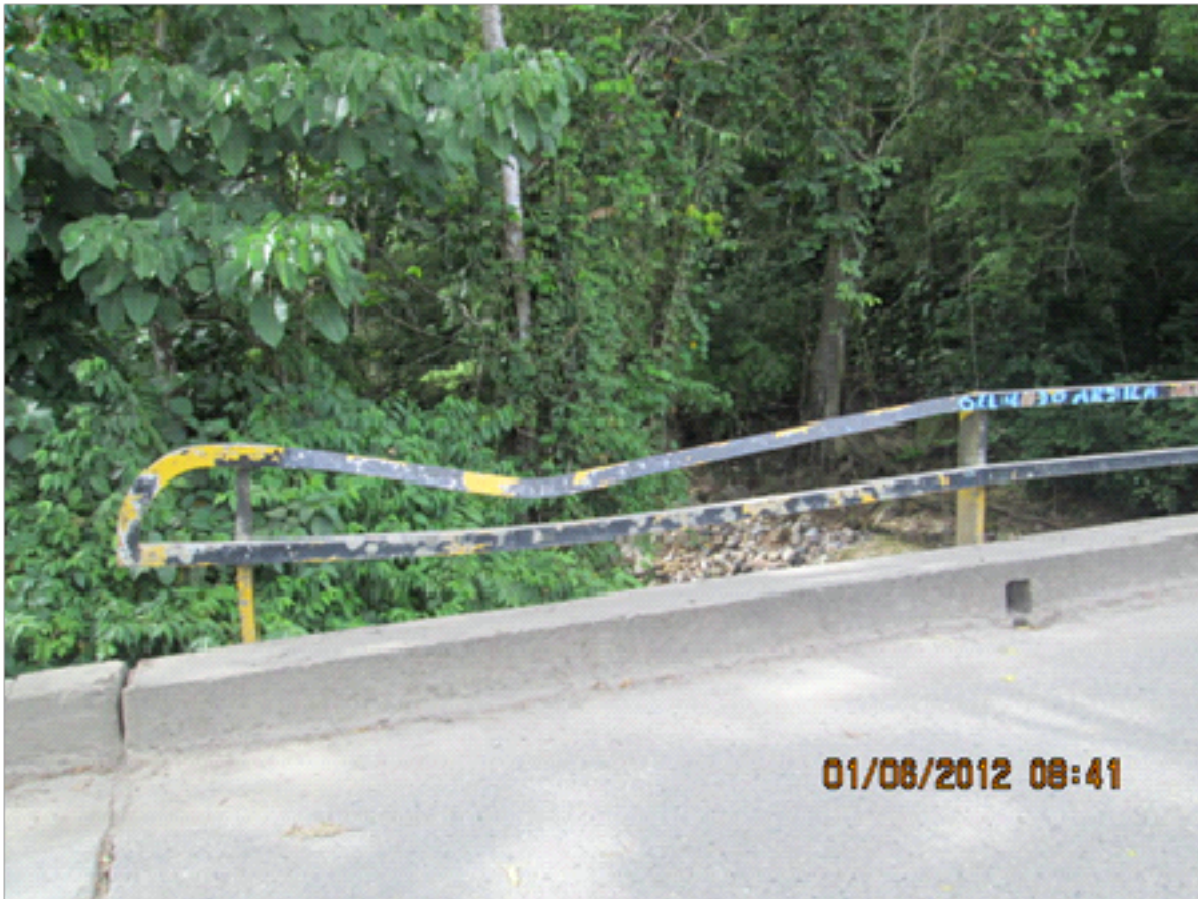
Componente.....: 4 Barandas
Calif./Mantenim....: 3 / -
Daño/Observaciones.: Se observó la baranda #1 deformada debido a impacto vehicular. Las barandas requieren pintura.
Z: Pintura.
Tipo de daño.....: Impacto
Reparaciones.....: Z Otra
B Reparación de baranda de acero
