SDC/INV	SiPuCol	Fecha	Hoja
	Informe de inspección principal	13/08/12	1
18-7009-003.00 La Chacona			
Regional.....: 18 Norte de Santander			
Ruta.....: Palo de Letras - Puente Internacional			
Carretera.....: Sardinata - Astilleros - Cúcuta			
Lado de la car...: 0			
Abscisa.....: 8+0845			
No del registro..: 1575			
Año de construcción.....:			
Año de la última reconstrucción.....:			
Paso Superior/Inferior.....: S			
Dir. de abs. de la carretera principal.: S			
Requisitos de la inspección.....: 0 Nada			
Recolección de datos : Fecha.....: 2012.06.01			
: Iniciales.....: JPV			
Posición geográfica..:			
Latitud: 8 gra 7.77 min N Longitud: 72 gra 45.01 min O Altitud: 295 m			
Geometría: Número de luces.....: 1			
Longitud de la luz menor (m): 36.00			
Longitud de la luz mayor (m): 36.00			
Longitud total(m): 36.00			
Ancho del tablero.....(m): 8.00			
Ancho del separador.....(m): 0.00			
Ancho del andén izquierdo(m): 0.00

18-7009-003.00 La Chacona

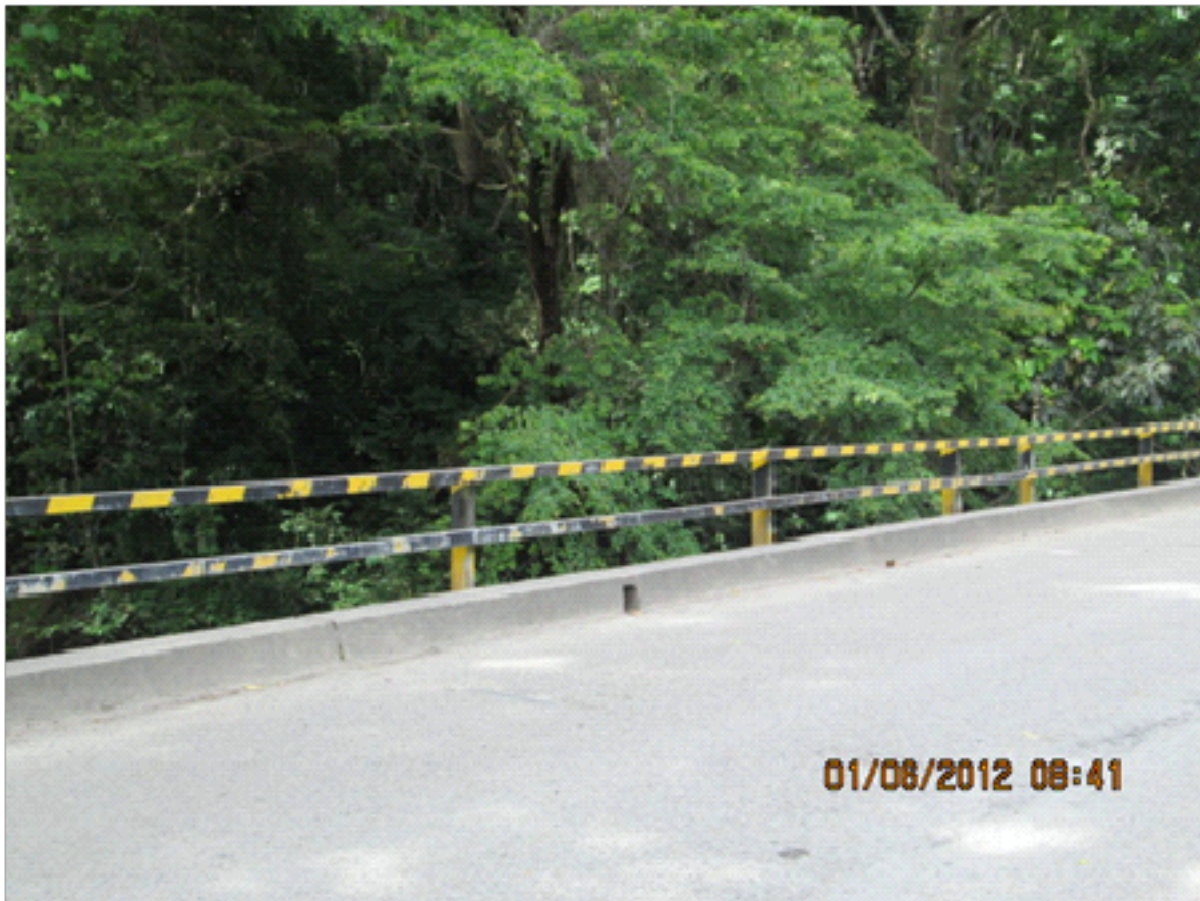
Componente.....: 4 Barandas
Calif./Mantenim....: 3 / -
Daño/Observaciones.: Se observó la baranda #1 deformada debido a
impacto vehicular. Las barandas requieren pintura.
Z: Pintura.
Tipo de daño.....: Impacto
Reparaciones.....: Z Otra
B Reparación de baranda de acero

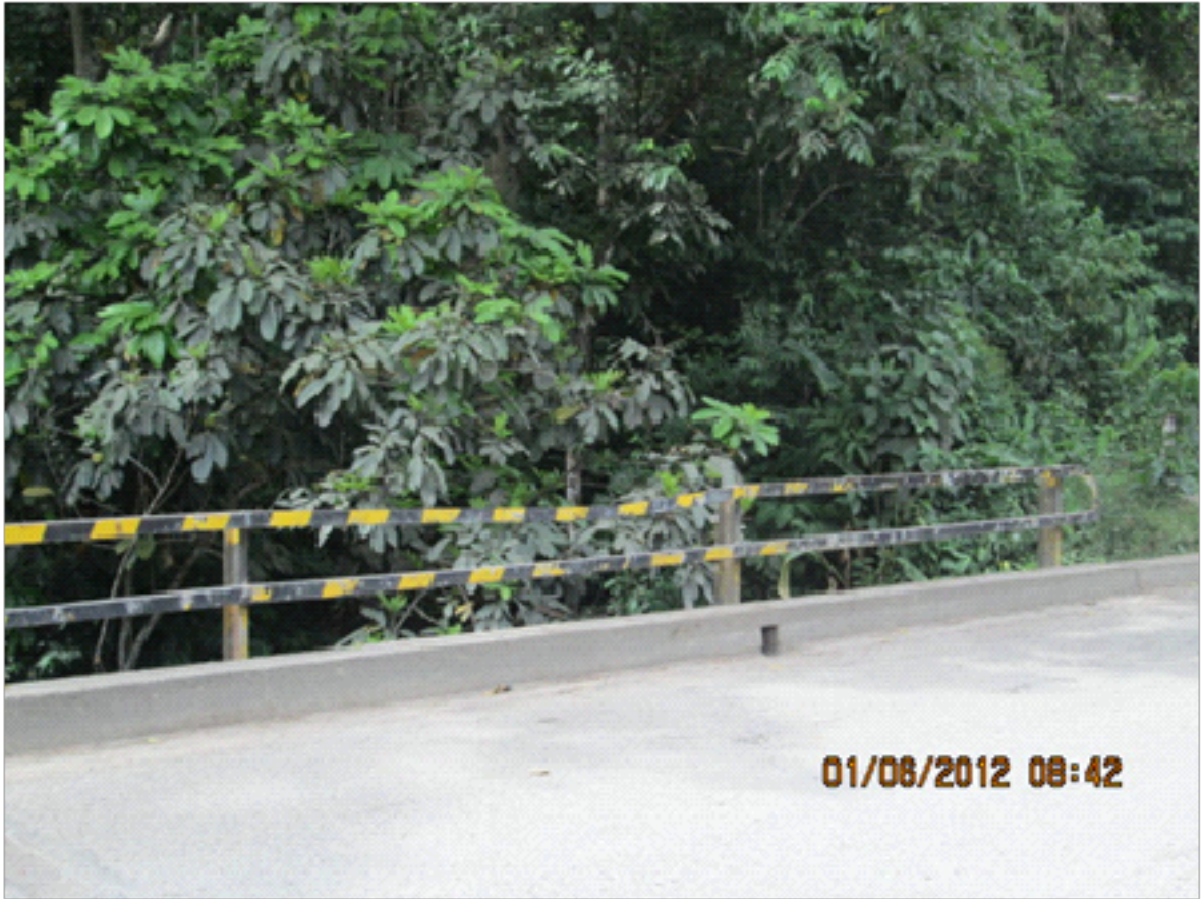
Componente.....: 4 Barandas
Calif./Mantenim....: 3 / -
Daño/Observaciones.: Se observó la baranda #1 deformada debido a
impacto vehicular. Las barandas requieren pintura.
Z: Pintura.
Tipo de daño.....: Impacto
Reparaciones.....: Z Otra
B Reparación de baranda de acero

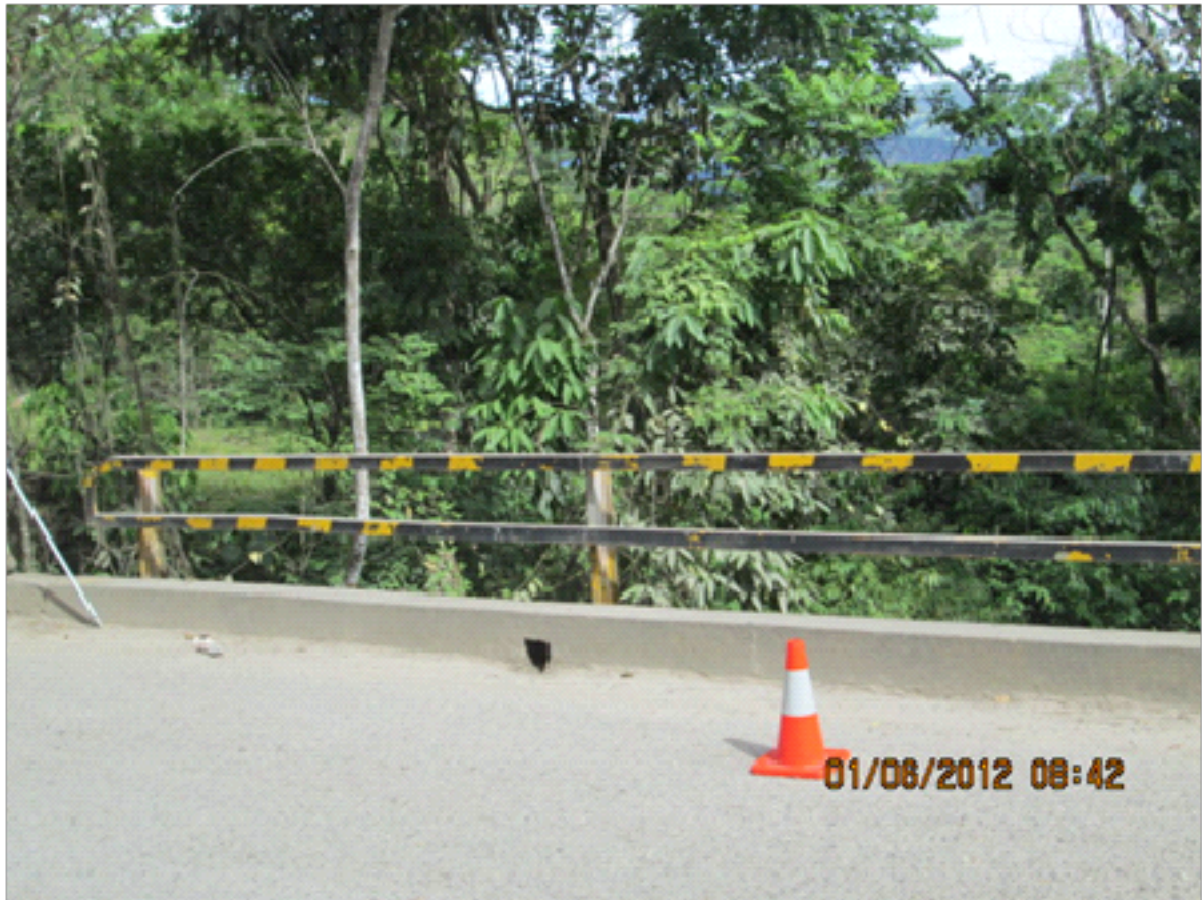
Componente.....: 4 Barandas
Calif./Mantenim....: 3 / -
Daño/Observaciones.: Se observó la baranda #1 deformada debido a
impacto vehicular. Las barandas requieren pintura.
Z: Pintura.
Tipo de daño.....: Impacto
Reparaciones.....: Z Otra
B Reparación de baranda de acero

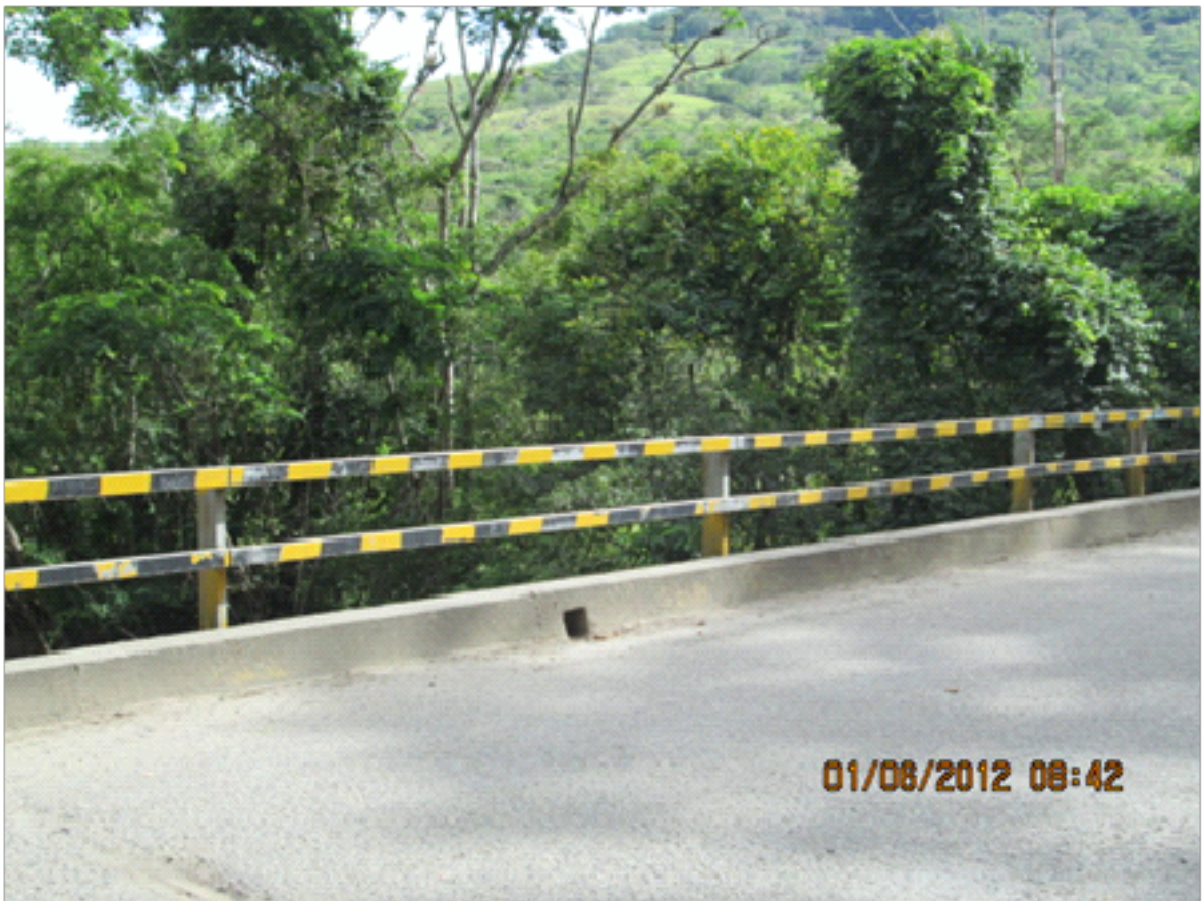
Componente.....: 4 Barandas
Calif./Mantenim....: 3 / -
Daño/Observaciones.: Se observó la baranda #1 deformada debido a
impacto vehicular. Las barandas requieren pintura.
Z: Pintura.
Tipo de daño.....: Impacto
Reparaciones.....: Z Otra
B Reparación de baranda de acero

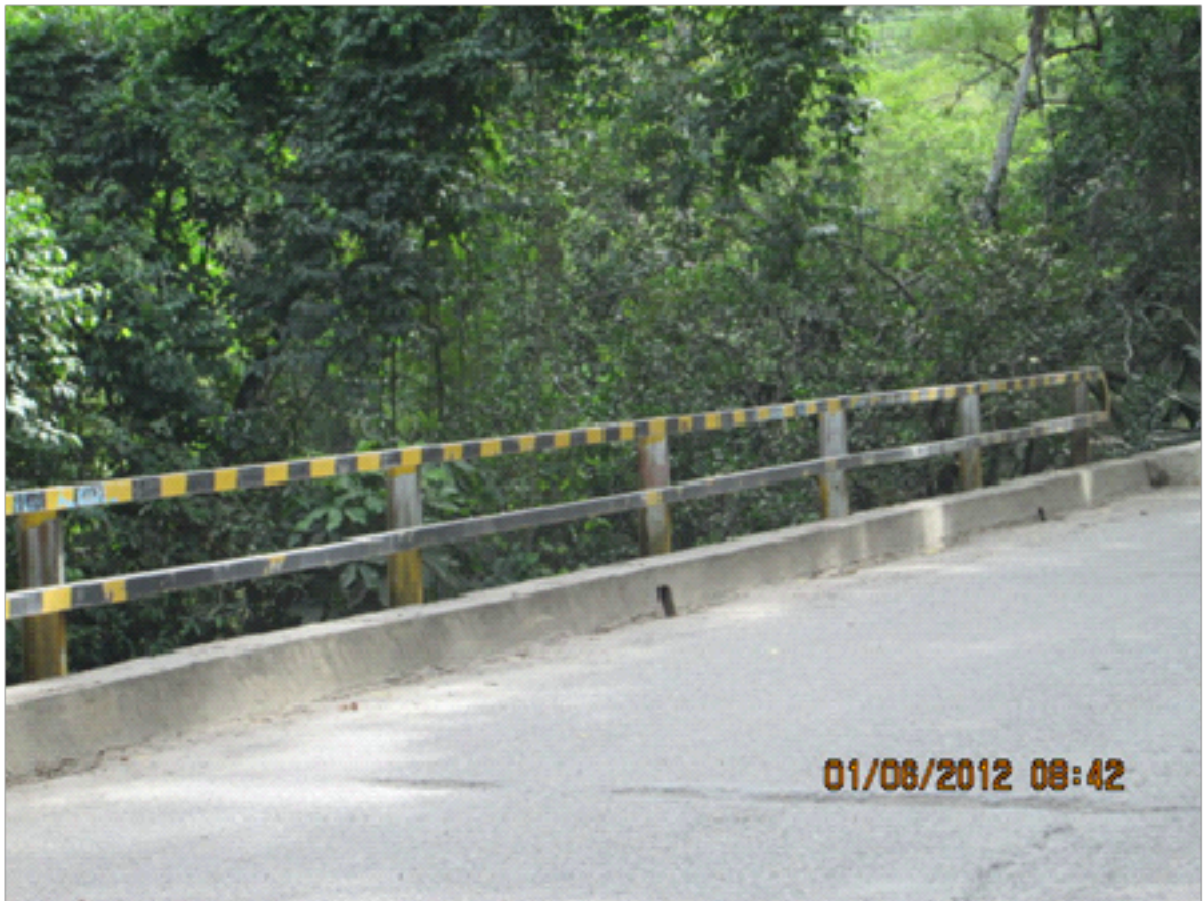
Componente.....: 4 Barandas
Calif./Mantenim....: 3 / -
Daño/Observaciones.: Se observó la baranda #1 deformada debido a
impacto vehicular. Las barandas requieren pintura.
Z: Pintura.
Tipo de daño.....: Impacto
Reparaciones.....: Z Otra
B Reparación de baranda de acero

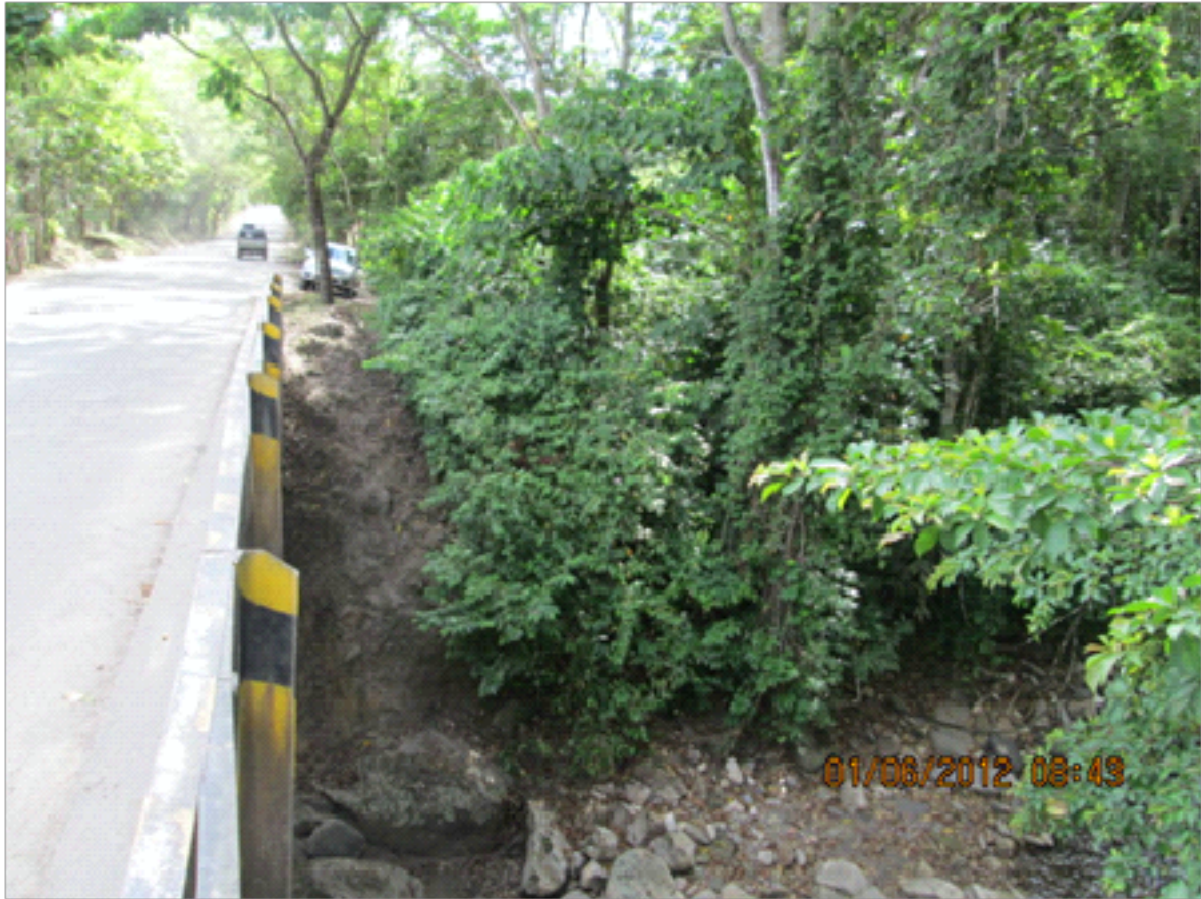
Componente.....: 5 Conos/Taludes
Calif./Mantenim....: 0 / -
Daño/Observaciones.: Se observaron en buen estado

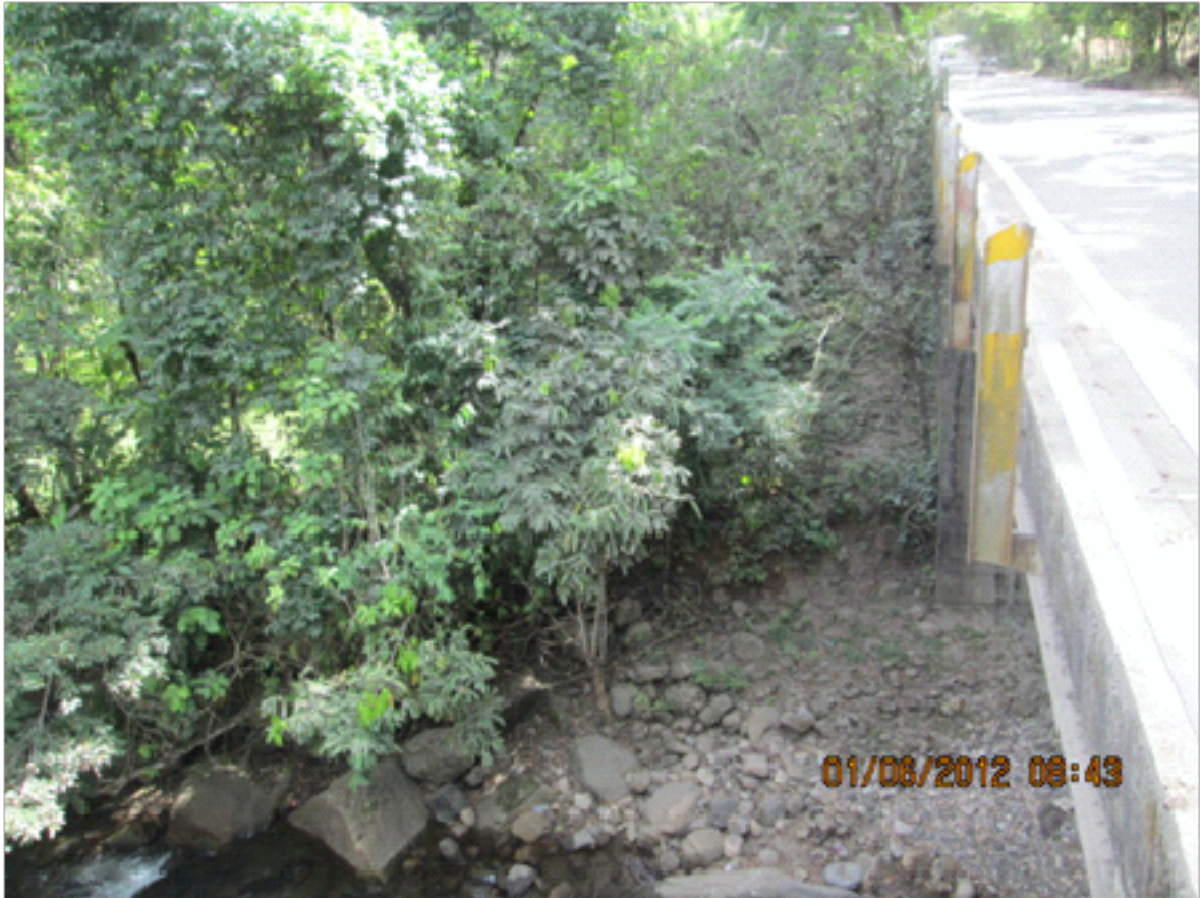
Componente.....: 5 Conos/Taludes
Calif./Mantenim....: 0 / -
Daño/Observaciones.: Se observaron en buen estado

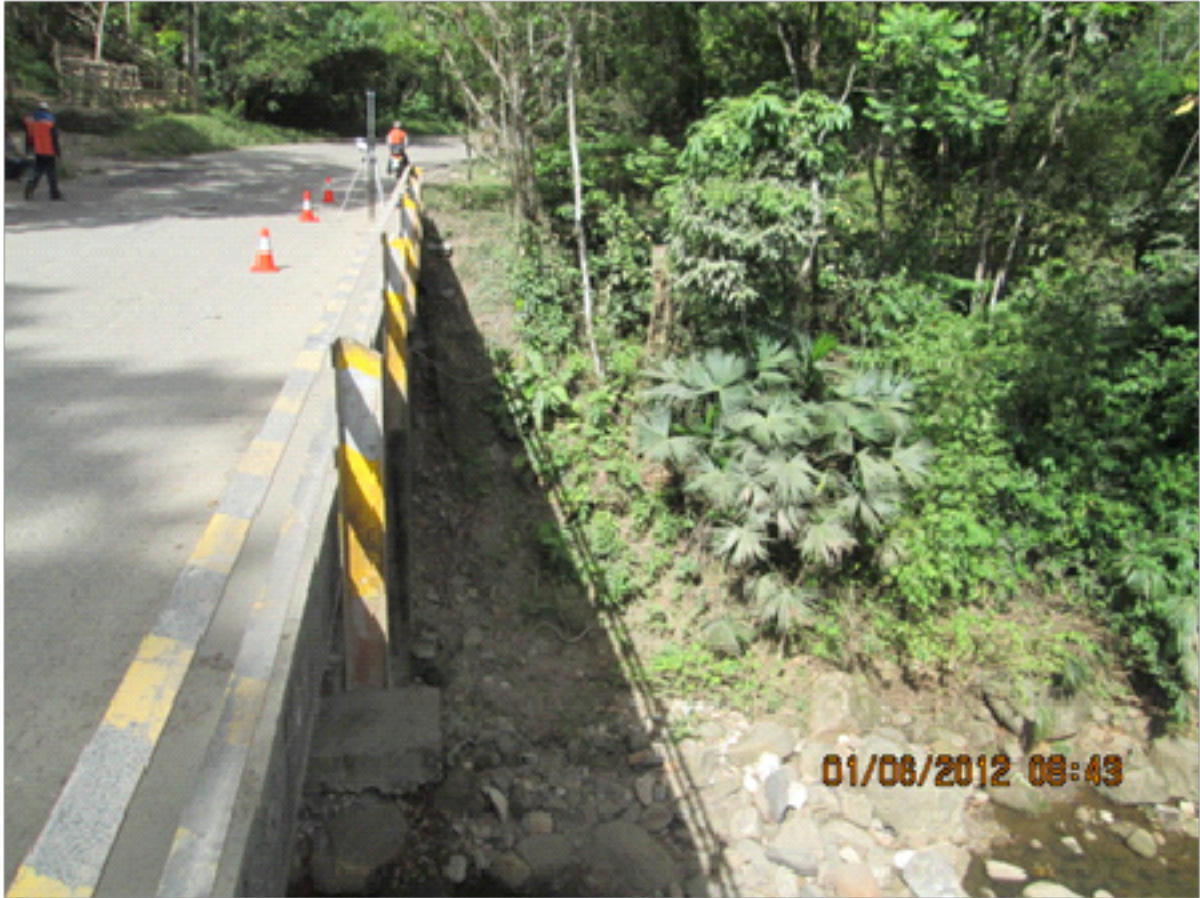
Componente.....: 5 Conos/Taludes
Calif./Mantenim....: 0 / -
Daño/Observaciones.: Se observaron en buen estado

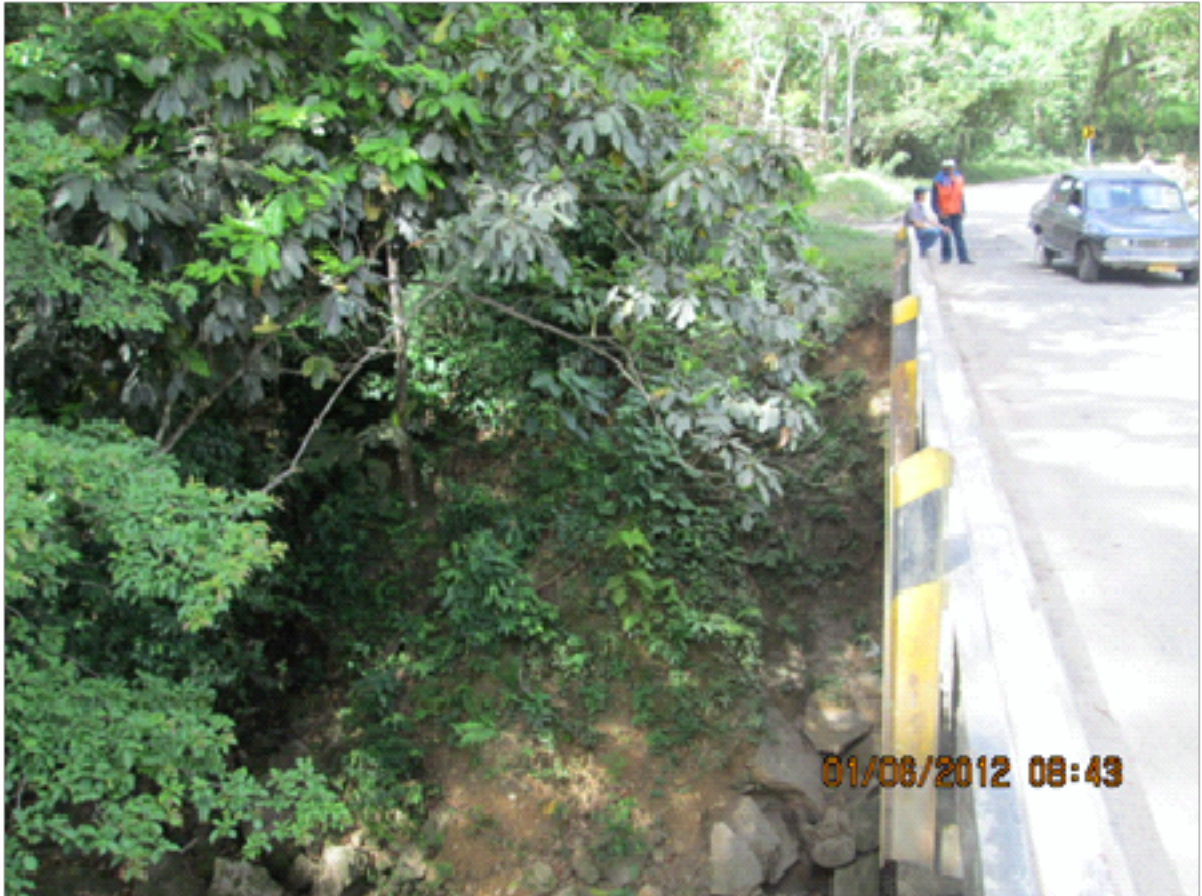
Componente.....: 5 Conos/Taludes
Calif./Mantenim....: 0 / -
Daño/Observaciones.: Se observaron en buen estado

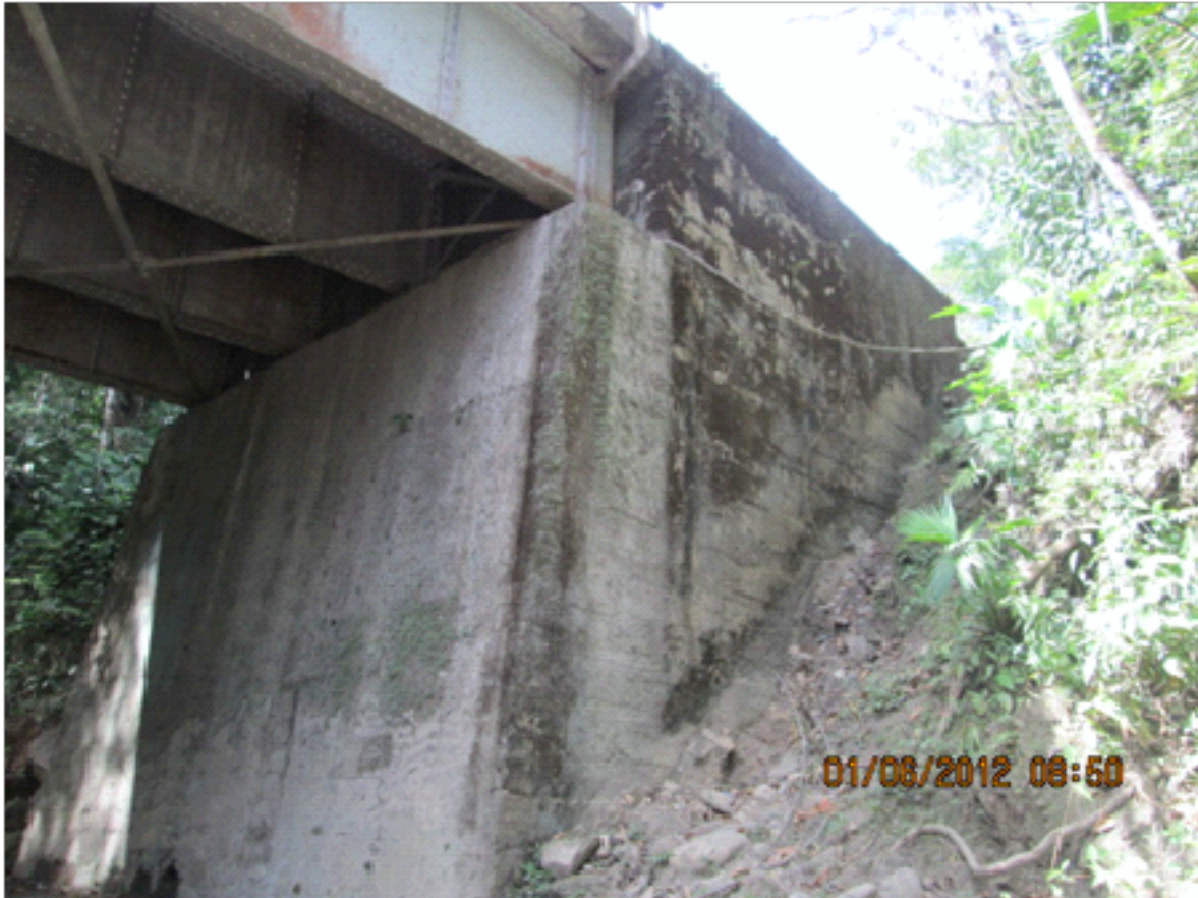
Componente.....: 6 Aletas

Calif./Mantenim....: 1 / -

Daño/Observaciones.: Presentan manchas de humedad y vegetación.
Requieren labores de mantenimiento rutinario.

Tipo de daño.....: Otro

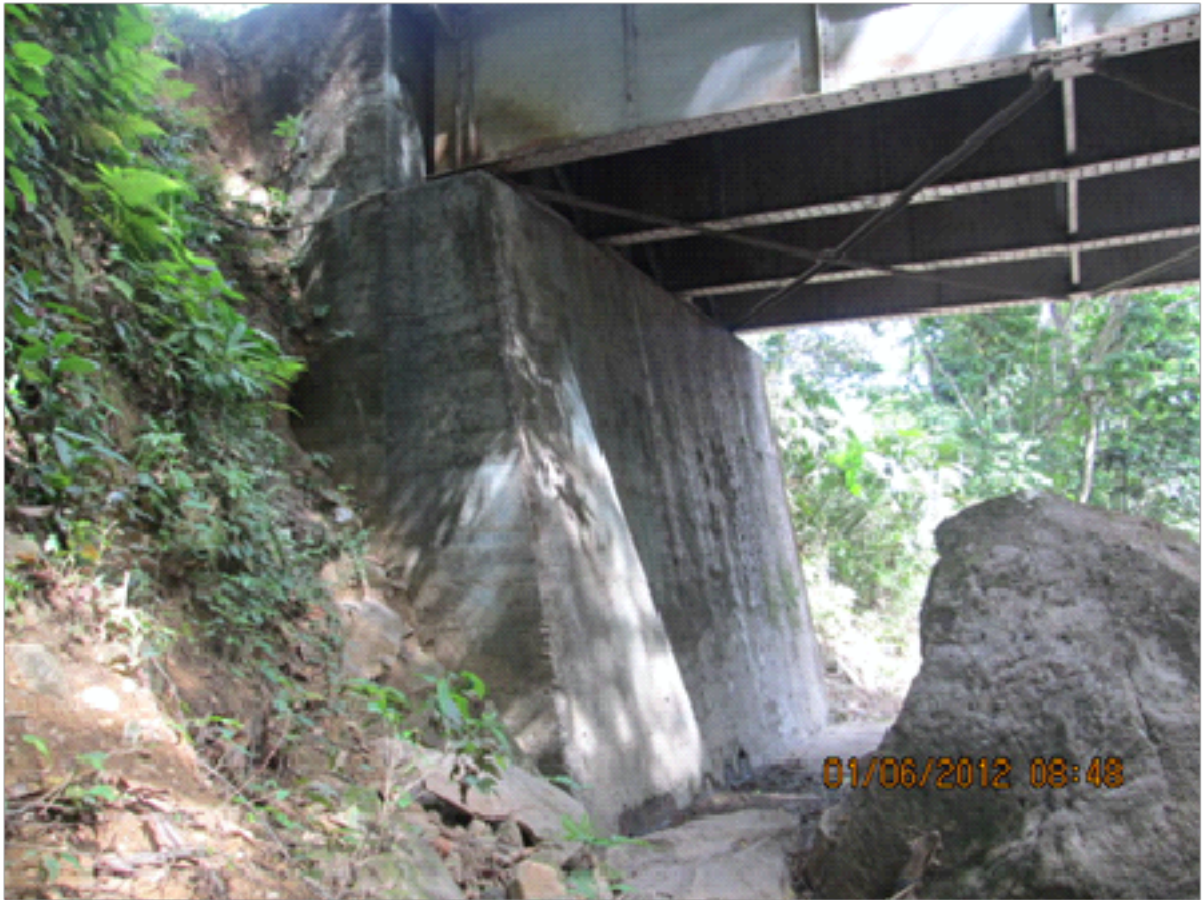
Componente.....: 7 Estribos
Calif./Mantenim....: 1 / -
Daño/Observaciones.: Se observaron manchas de humedad y vegetación,
debido a infiltración.
Tipo de daño.....: Infiltración

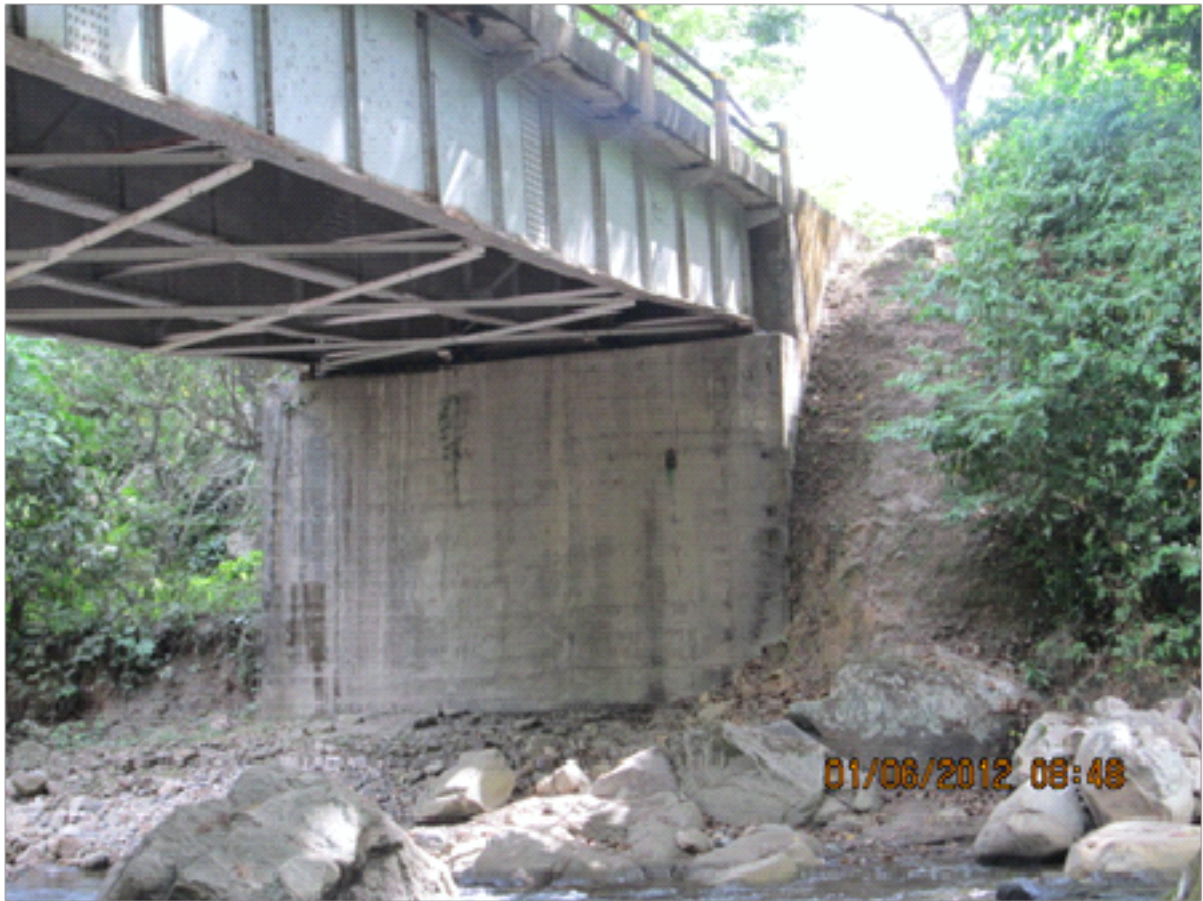
Componente.....: 7 Estribos
Calif./Mantenim....: 1 / -
Daño/Observaciones.: Se observaron manchas de humedad y vegetación,
debido a infiltración.
Tipo de daño.....: Infiltración

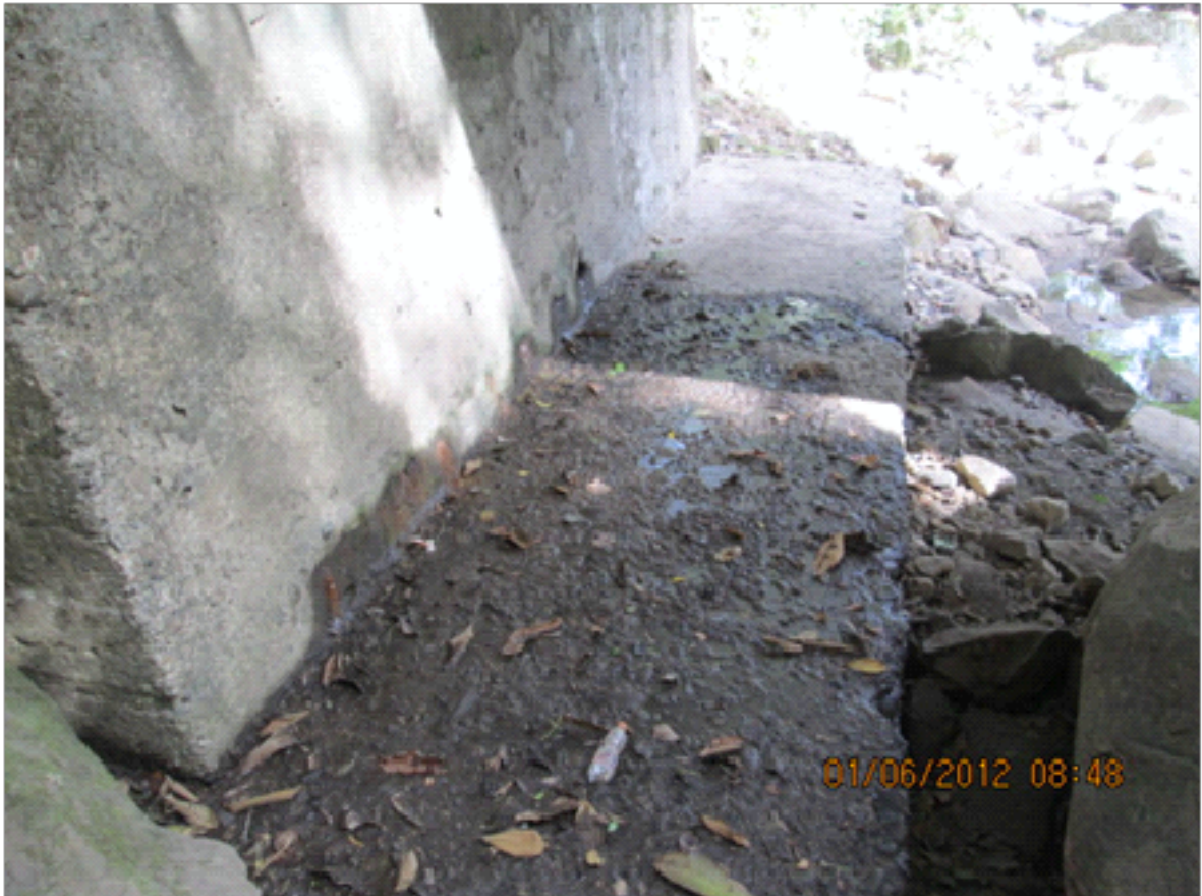
Componente.....: 7 Estribos

Calif./Mantenim....: 1 / -

Daño/Observaciones.: Se observaron manchas de humedad y vegetación,
debido a infiltración.

Tipo de daño.....: Infiltración

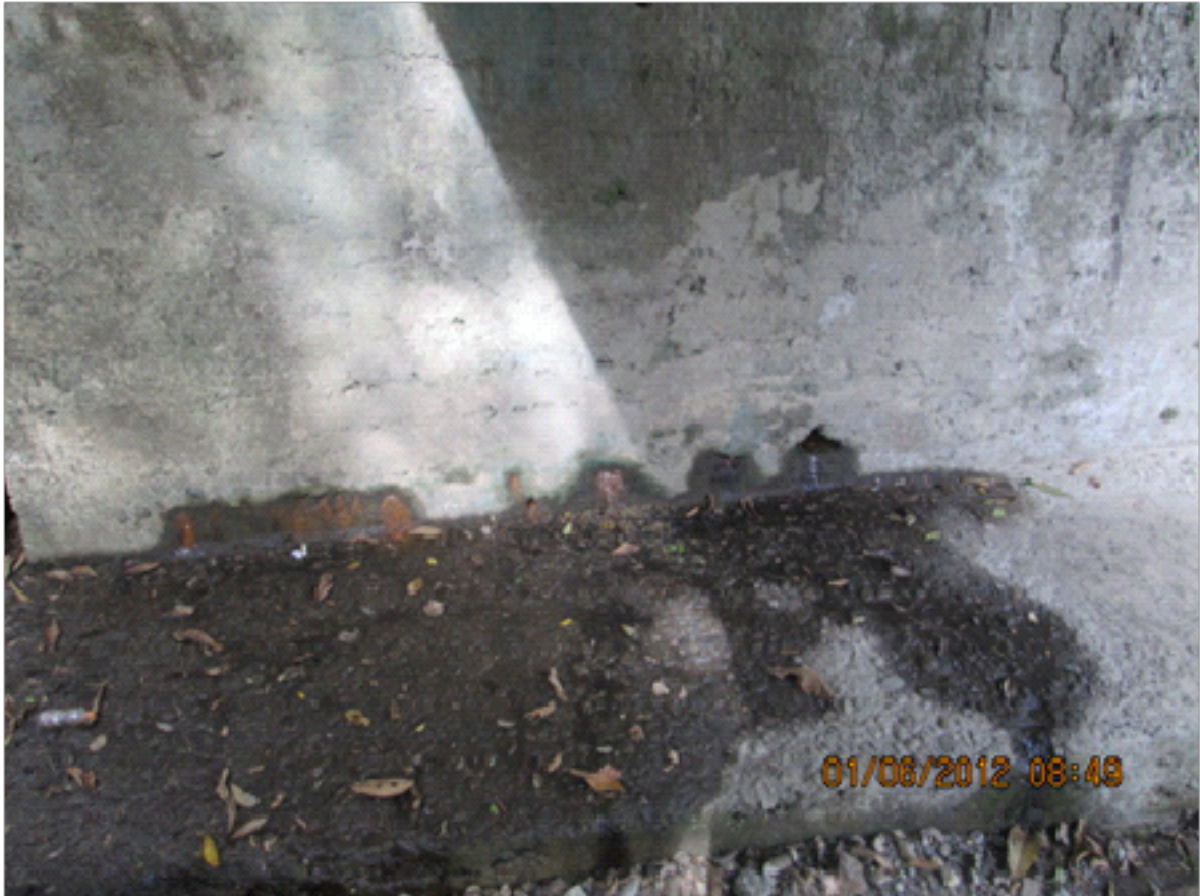
Componente.....: 7 Estribos
Calif./Mantenim....: 1 / -
Daño/Observaciones.: Se observaron manchas de humedad y vegetación,
debido a infiltración.
Tipo de daño.....: Infiltración

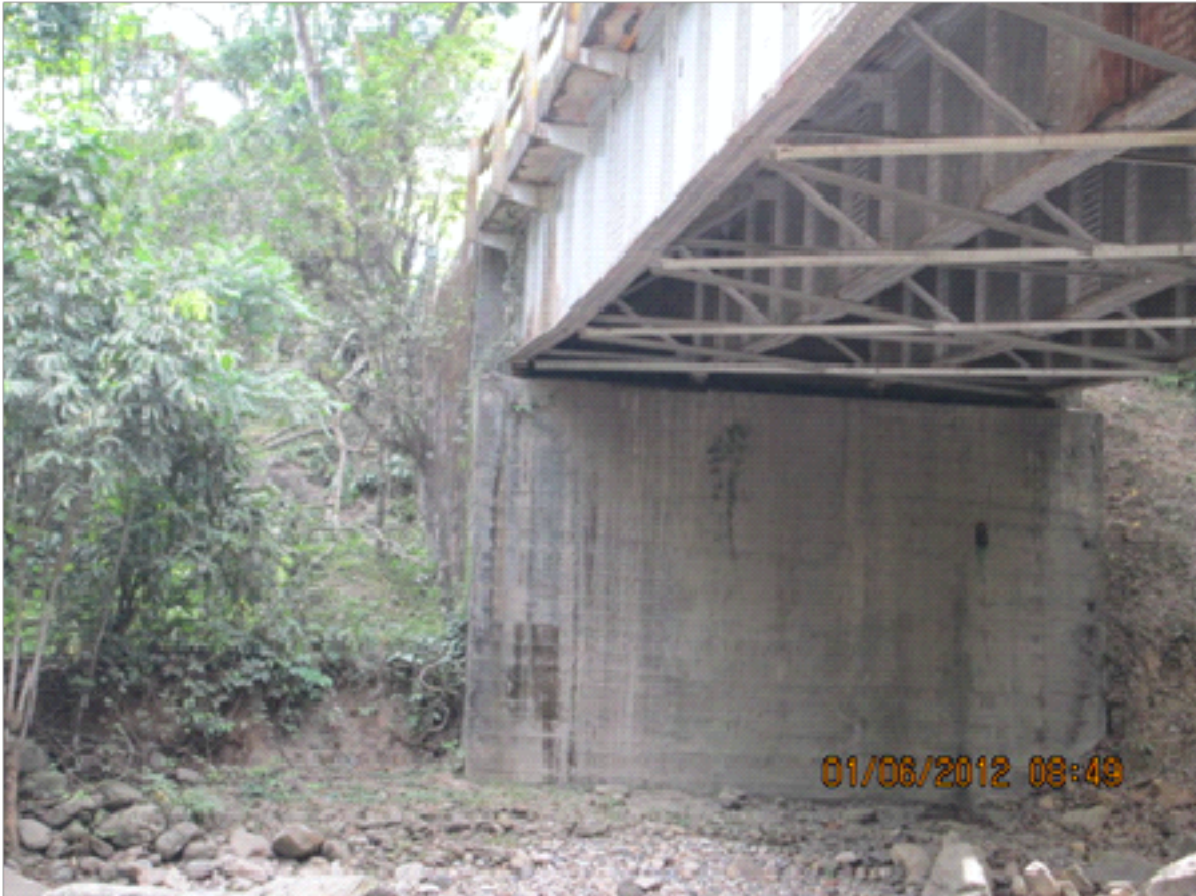
Componente.....: 7 Estribos

Calif./Mantenim....: 1 / -

Daño/Observaciones.: Se observaron manchas de humedad y vegetación, debido a infiltración.

Tipo de daño.....: Infiltración

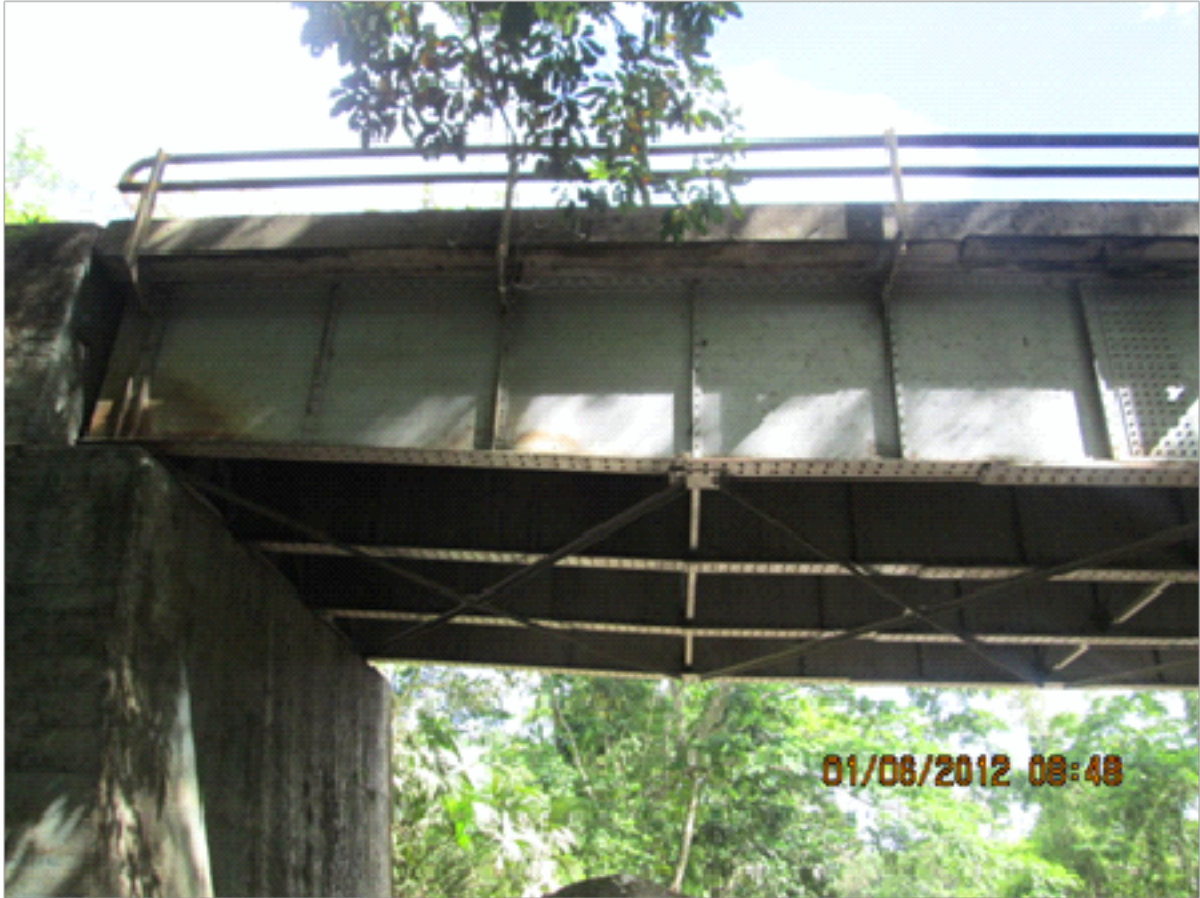
Componente.....: 9 Apoyos

Calif./Mantenim....: 2 / -

Daño/Observaciones.: Se observó corrosión superficial.

Tipo de daño.....: Corrosión de acero estructural

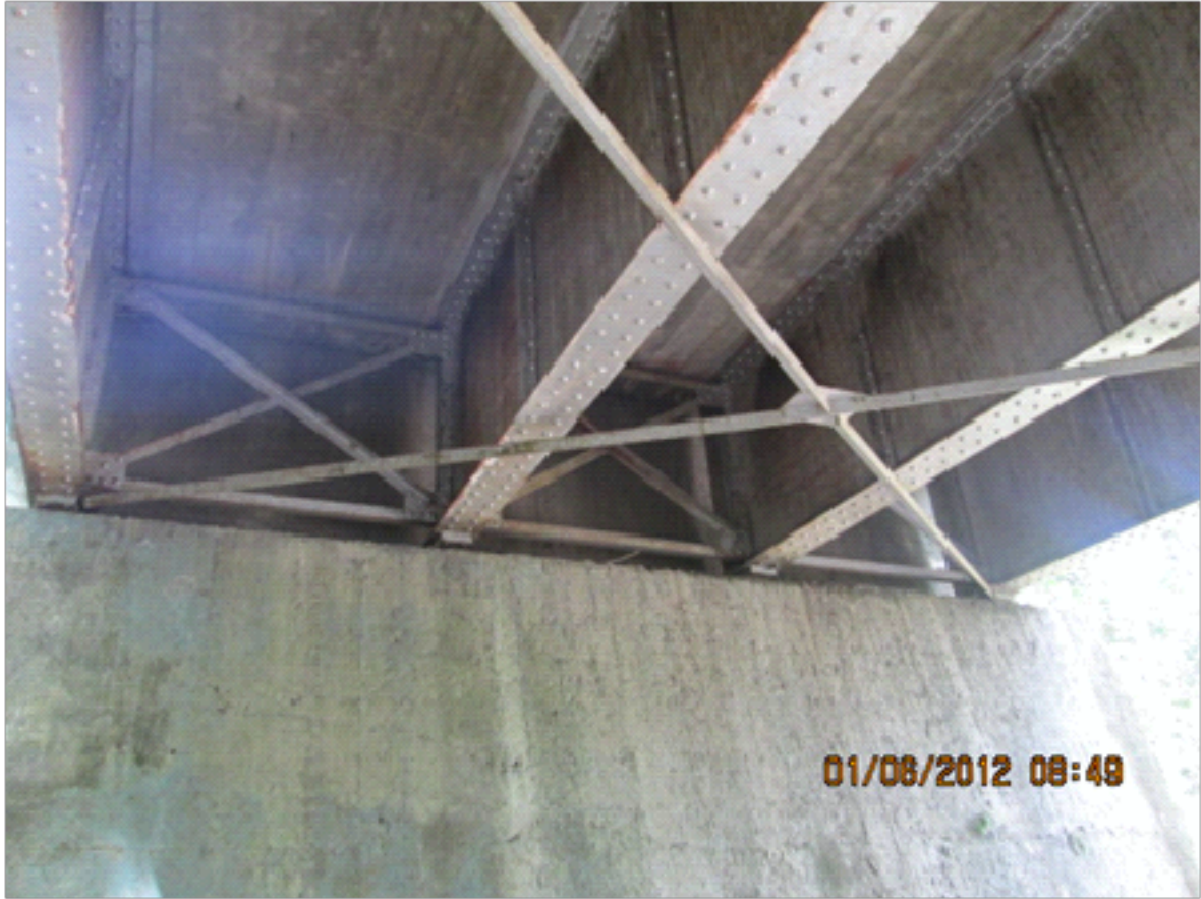
Componente.....: 9 Apoyos
Calif./Mantenim....: 2 / -
Daño/Observaciones.: Se observó corrosión superficial.
Tipo de daño.....: Corrosión de acero estructural

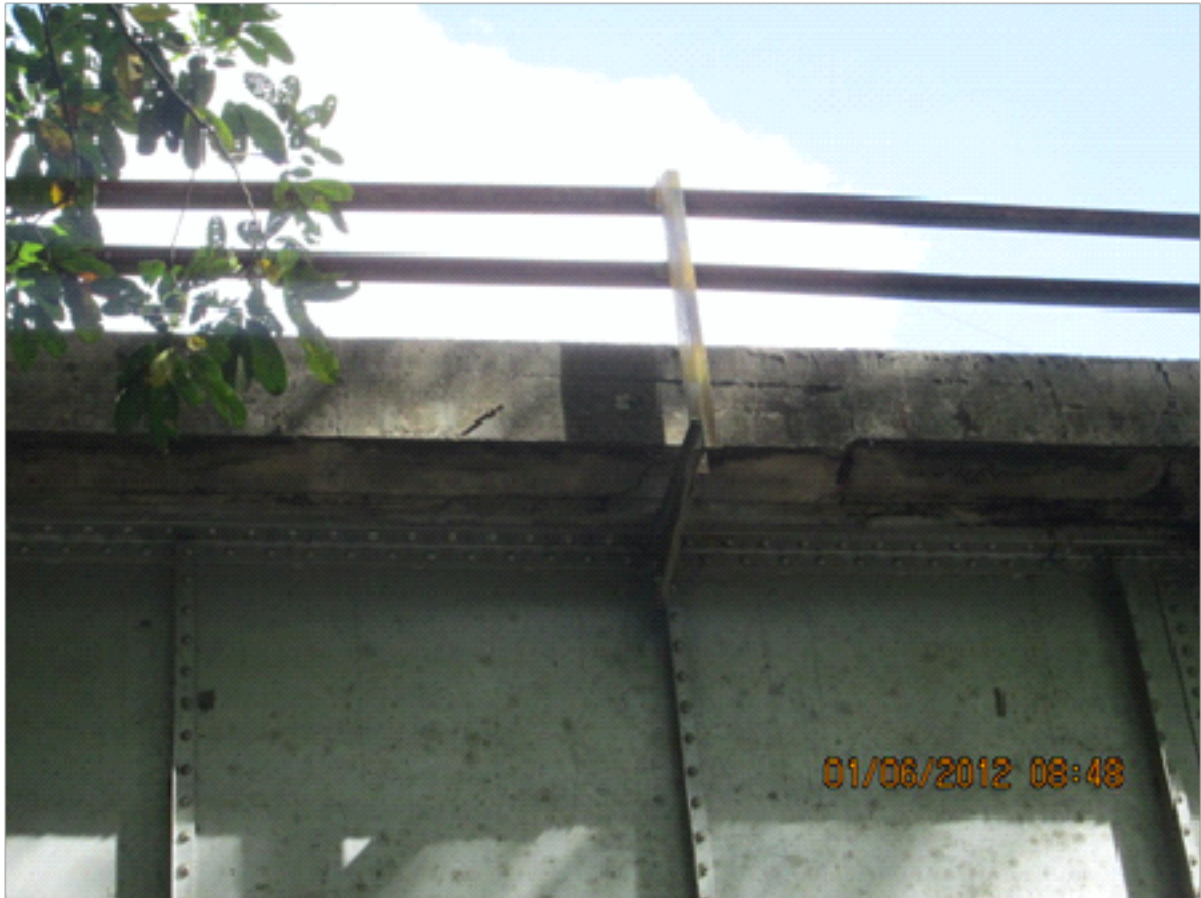
Componente.....: 10 Losa
Calif./Mantenim....: 2 / -
Daño/Observaciones.: Se observaron algunas grietas y manchas por humedad

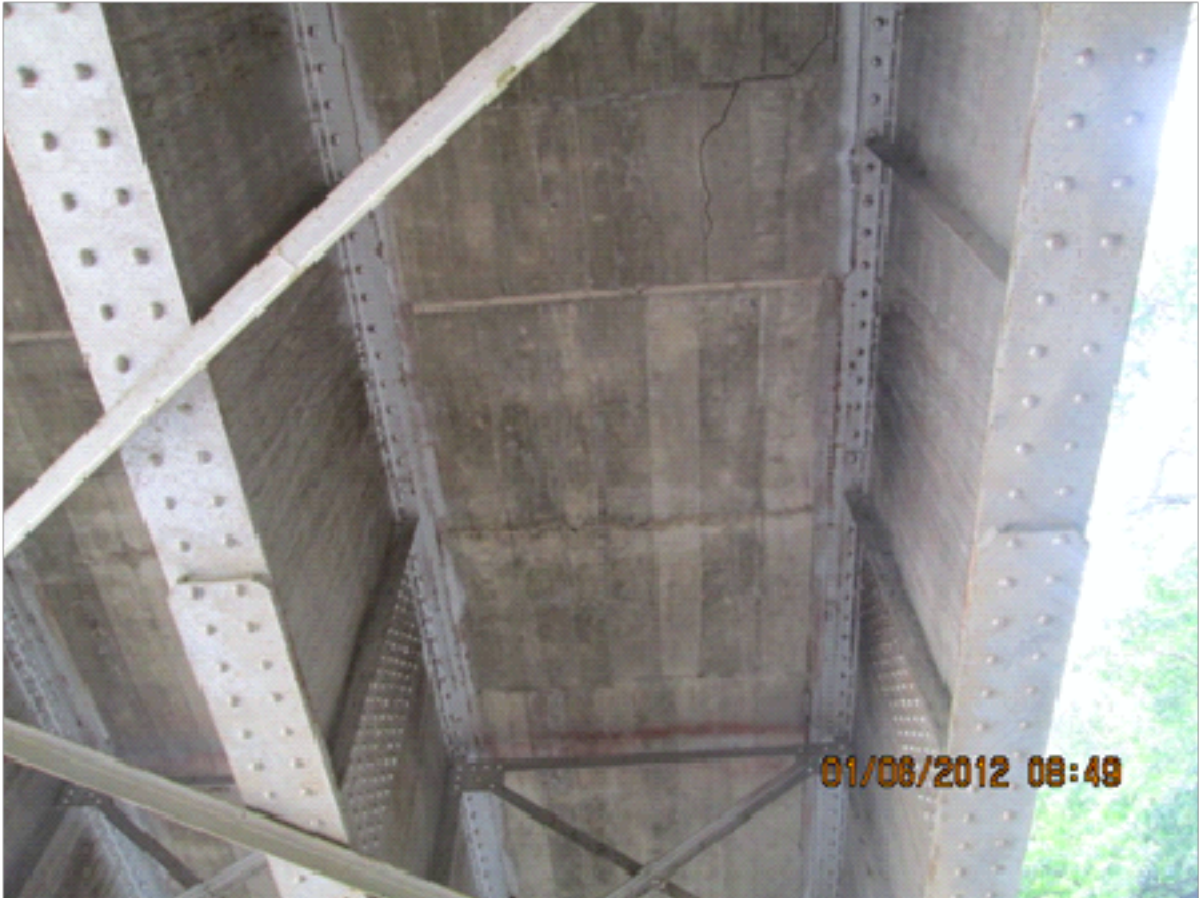
Componente.....: 10 Losa
Calif./Mantenim....: 2 / -
Daño/Observaciones.: Se observaron algunas grietas y manchas por humedad

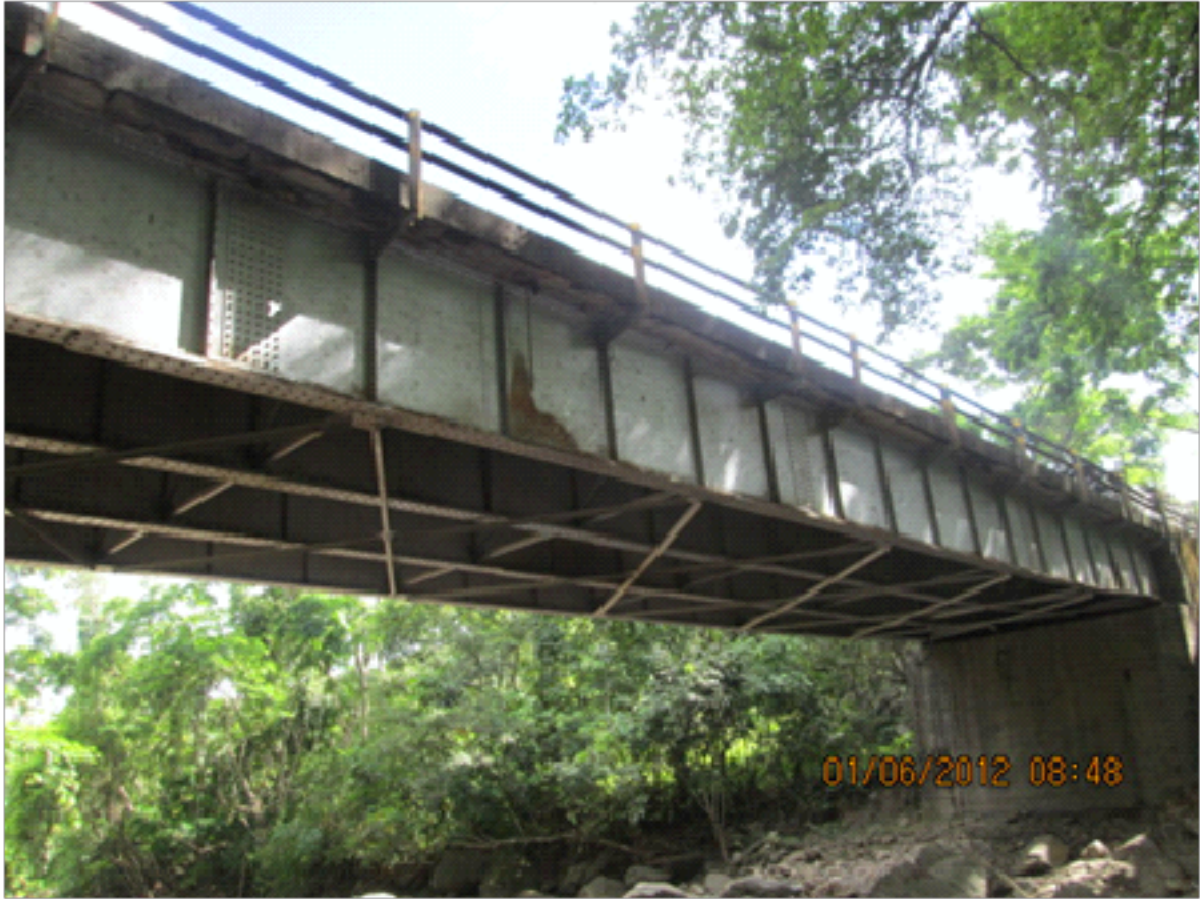
Componente.....: 11 Vigas/Largueros/Diafragmas
Calif./Mantenim....: 2 / -
Daño/Observaciones.: Las vigas presentan corrosión superficial..
Requieren de limpieza mecánica y aplicación de
pintura anticorrosiva.
Tipo de daño.....: Corrosión de acero estructural
