SDC/INV	SiPuCol	Fecha	Hoja
	Informe de inspección principal	13/08/12	1
18-7009-003.00 La Chacona			
Regional.....: 18 Norte de Santander			
Ruta.....: Palo de Letras - Puente Internacional			
Carretera.....: Sardinata - Astilleros - Cúcuta			
Lado de la car...: 0			
Abscisa.....: 8+0845			
No del registro..: 1575			
Año de construcción.....:			
Año de la última reconstrucción.....:			
Paso Superior/Inferior.....: S			
Dir. de abs. de la carretera principal.: S			
Requisitos de la inspección.....: 0 Nada			
Recolección de datos : Fecha.....: 2012.06.01			
: Iniciales.....: JPV			
Posición geográfica..:			
Latitud: 8 gra 7.77 min N Longitud: 72 gra 45.01 min O Altitud: 295 m			
Geometría: Número de luces.....: 1			
Longitud de la luz menor (m): 36.00			
Longitud de la luz mayor (m): 36.00			
Longitud total(m): 36.00			
Ancho del tablero.....(m): 8.00			
Ancho del separador.....(m): 0.00			
Ancho del andén izquierdo(m): 0.00

18-7009-003.00 La Chacona

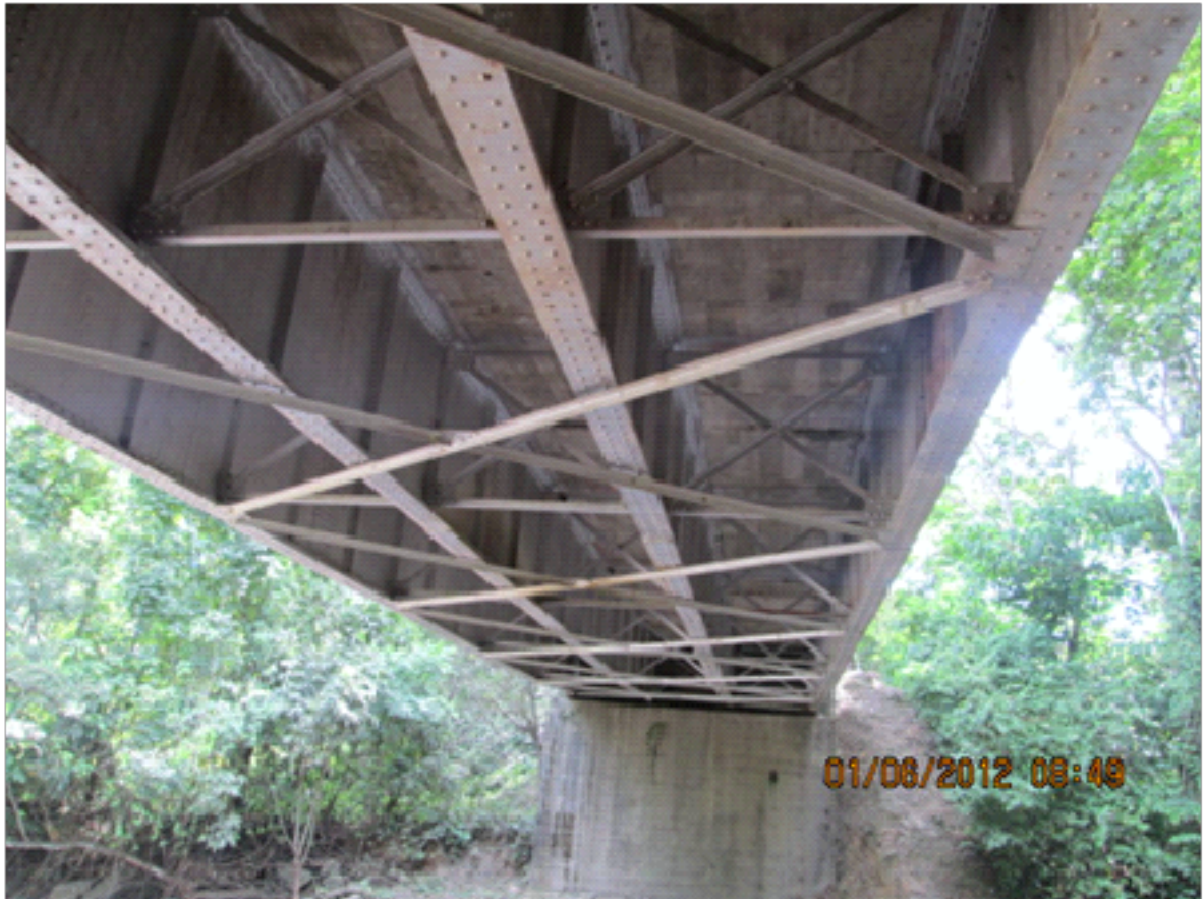
Componente.....: 11 Vigas/Largueros/Diafragmas
Calif./Mantenim....: 2 / -
Daño/Observaciones.: Las vigas presentan corrosión superficial..
Requieren de limpieza mecánica y aplicación de
pintura anticorrosiva.
Tipo de daño.....: Corrosión de acero estructural

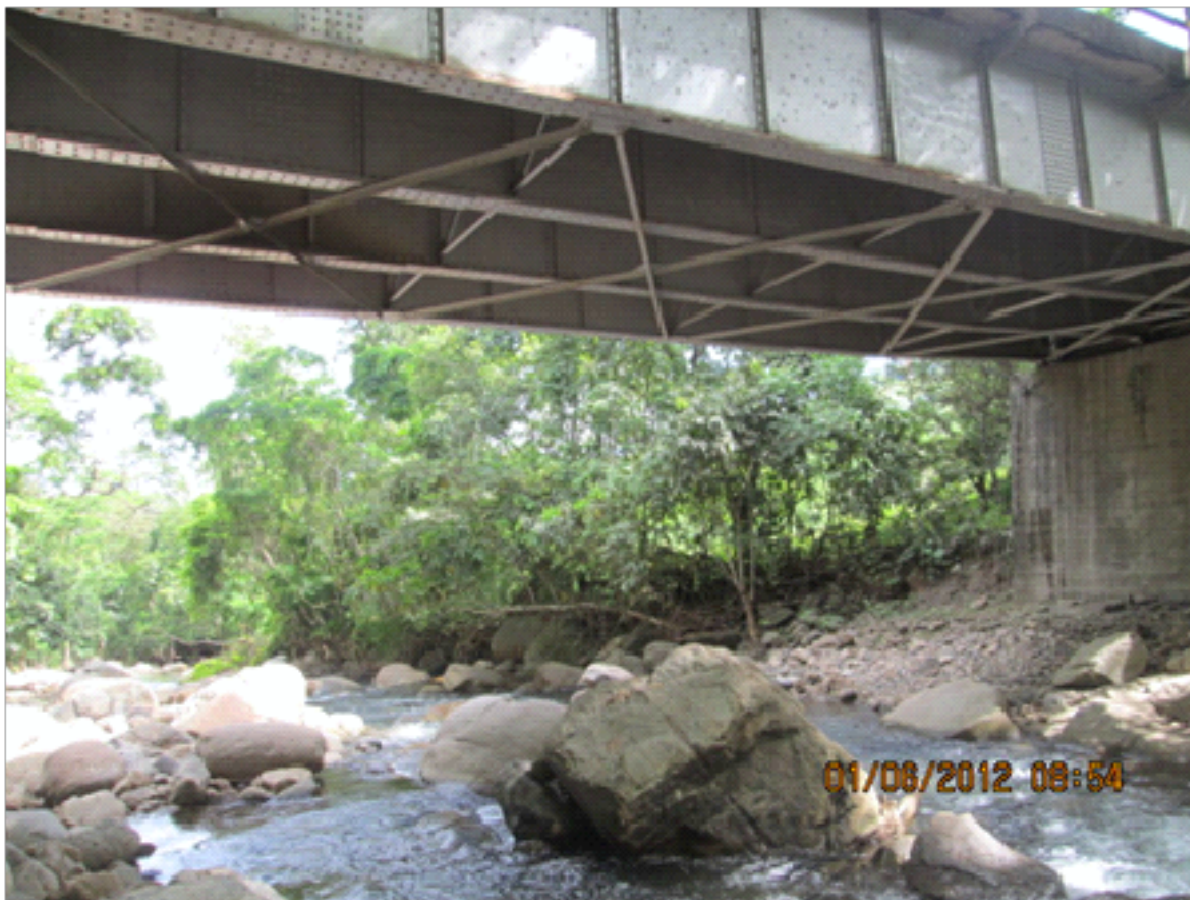
Componente.....: 11 Vigas/Largueros/Diafragmas
Calif./Mantenim....: 2 / -
Daño/Observaciones.: Las vigas presentan corrosión superficial..
Requieren de limpieza mecánica y aplicación de
pintura anticorrosiva.
Tipo de daño.....: Corrosión de acero estructural

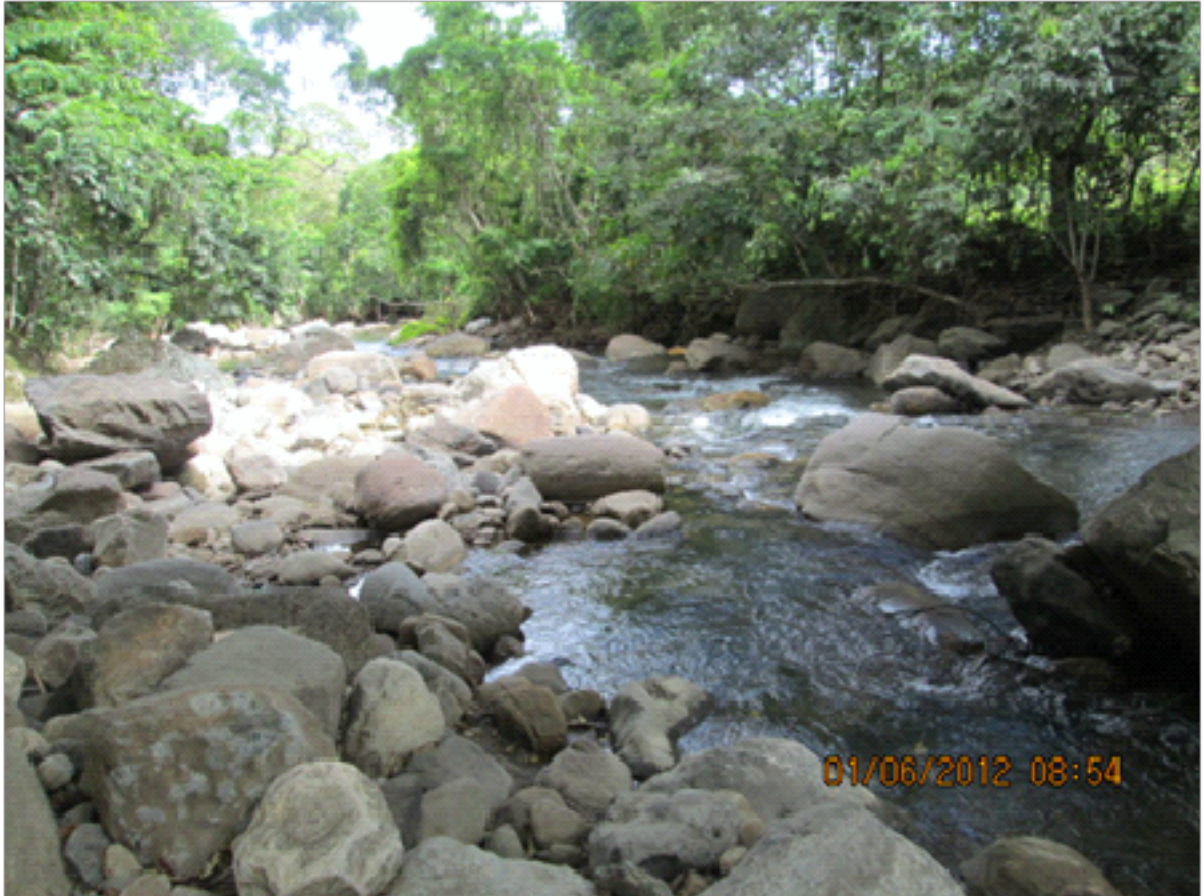
Componente.....: 15 Cauce
Calif./Mantenim....: 0 / -
Daño/Observaciones.: Se observó en buen estado

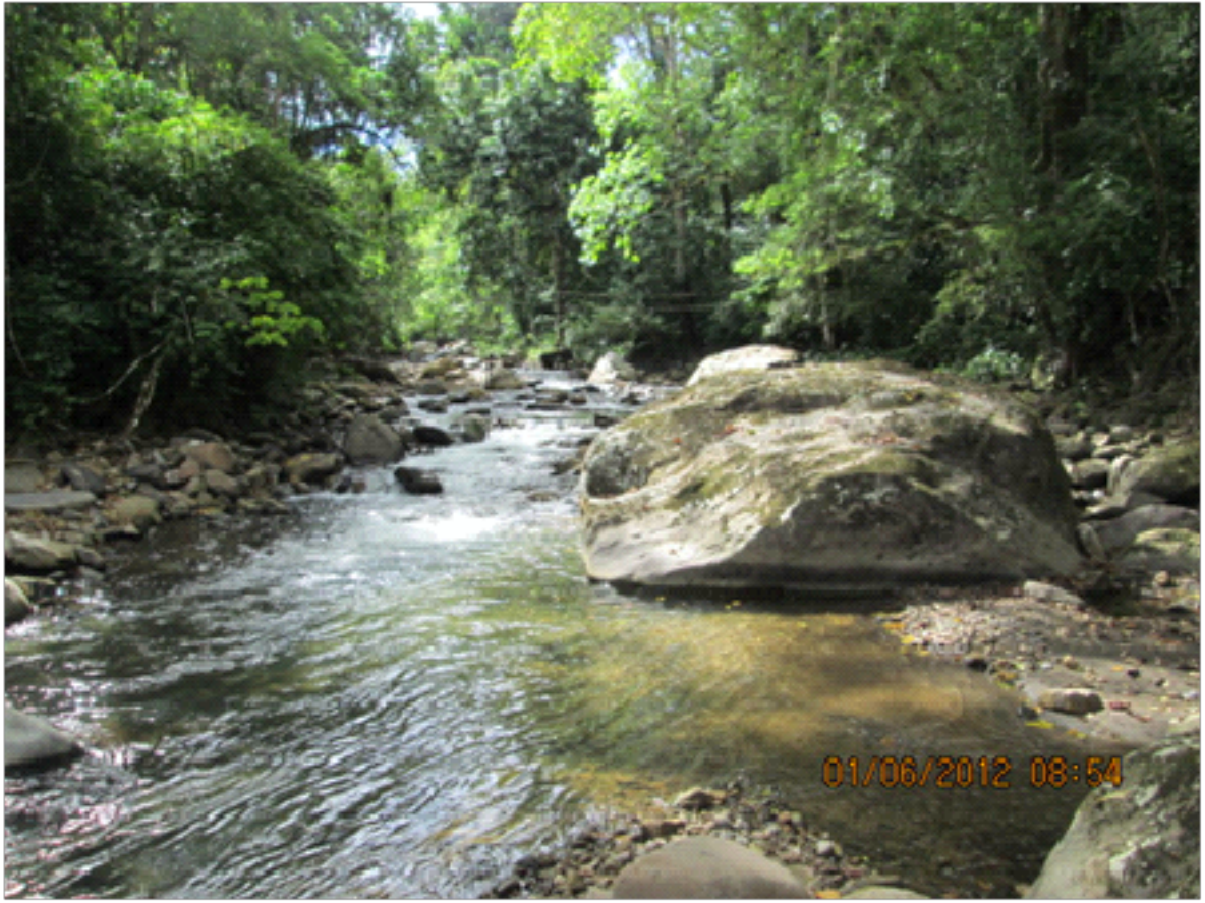
Componente.....: 15 Cauce
Calif./Mantenim....: 0 / -
Daño/Observaciones.: Se observó en buen estado

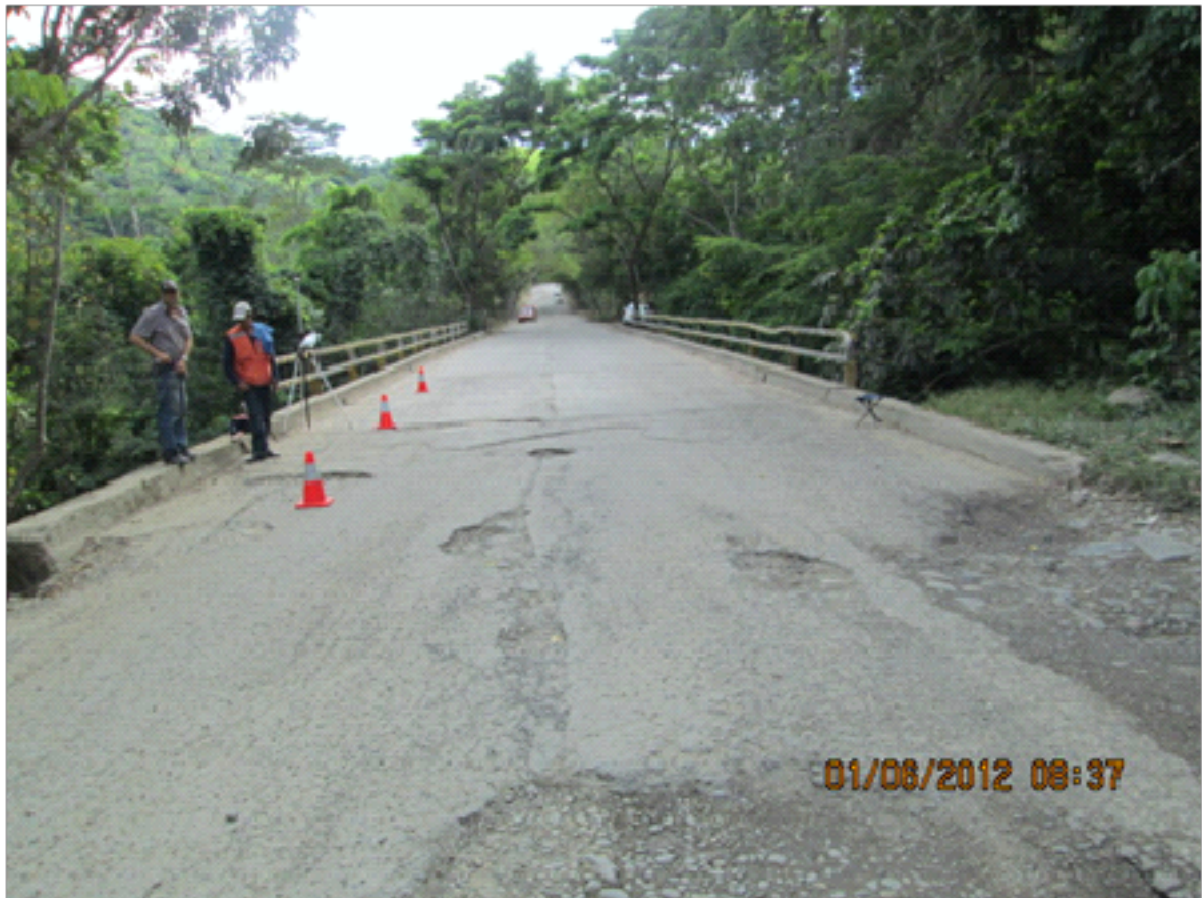
Componente.....: 17 Puente en general

Calif./Mantenim....: 2 / -

Daño/Observaciones.: Es necesario realizar mantenimiento a la superficie de rodadura, más que todo en la entrada ya que hay baches y la superficie esta es malas condiciones.

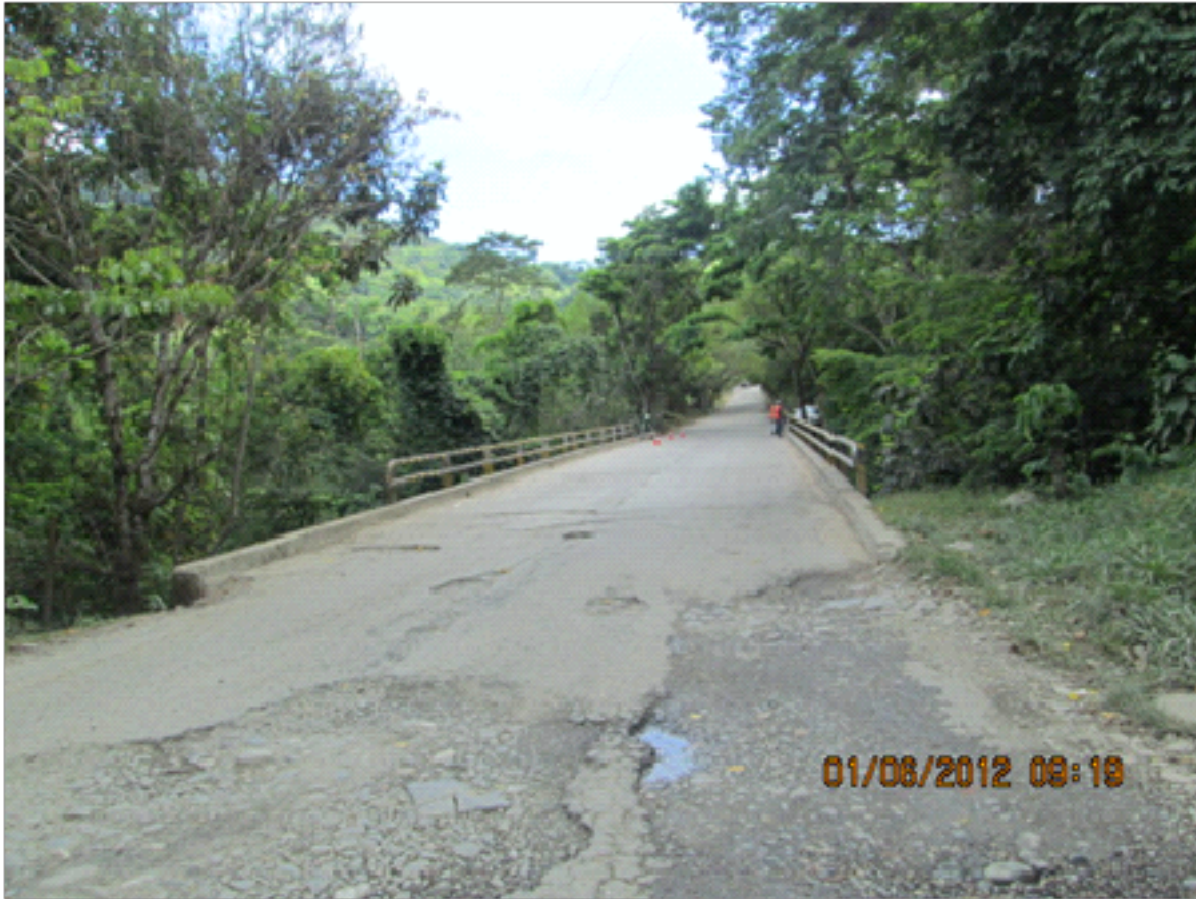
Componente.....: 17 Puente en general

Calif./Mantenim....: 2 / -

Daño/Observaciones.: Es necesario realizar mantenimiento a la superficie de rodadura, más que todo en la entrada ya que hay baches y la superficie esta es malas condiciones.

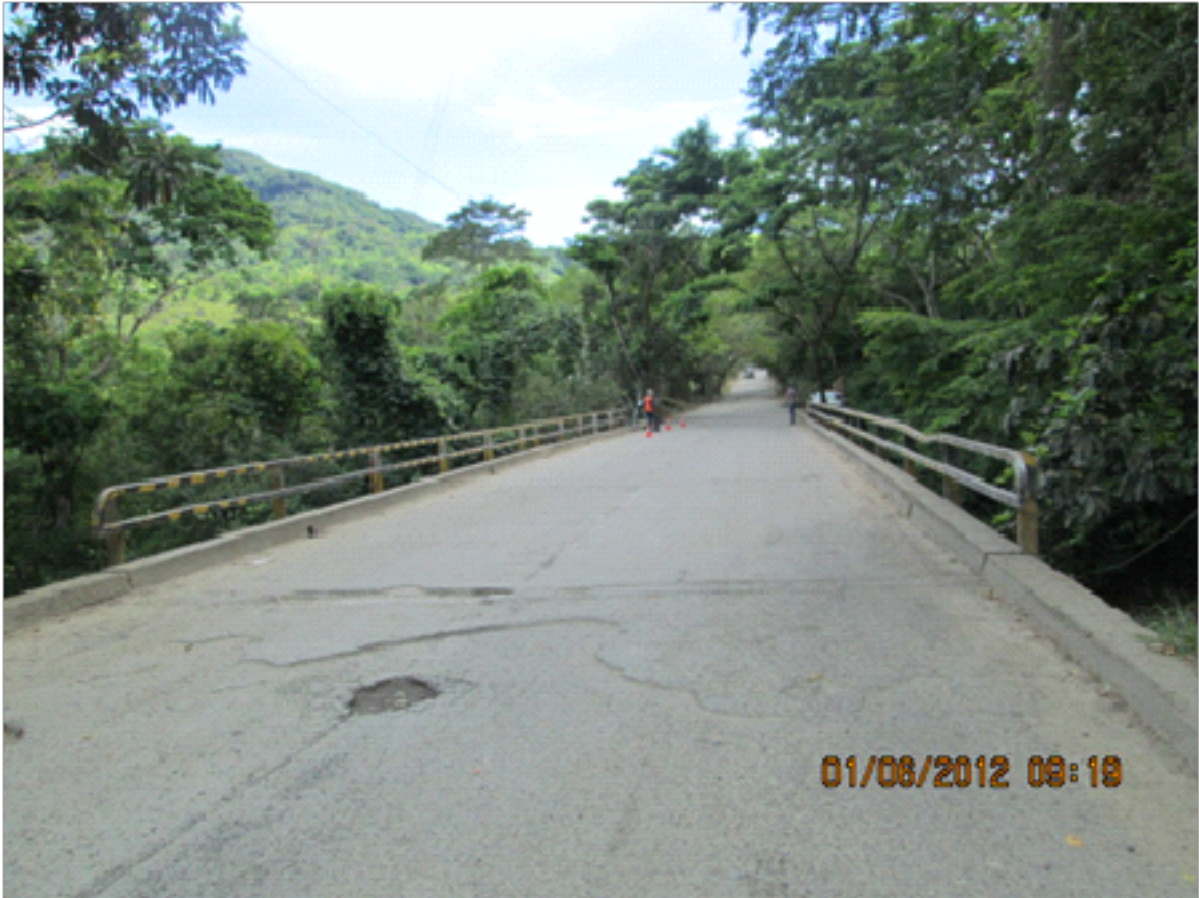
Componente.....: 17 Puente en general

Calif./Mantenim....: 2 / -

Daño/Observaciones.: Es necesario realizar mantenimiento a la superficie de rodadura, más que todo en la entrada ya que hay baches y la superficie esta es malas condiciones.
