SDC/INV	SiPuCol	Fecha	Hoja
Informe de inspección principal		13/08/12	1
18-7009-004.00 San Miguel			
Regional.....: 18 Norte de Santander			
Ruta.....: Palo de Letras - Puente Internacional			
Carretera.....: Sardinata - Astilleros - Cúcuta			
Lado de la car...: 0			
Abscisa.....: 22+0035			
No del registro..: 1576			
Año de construcción.....:			
Año de la última reconstrucción.....:			
Paso Superior/Inferior.....: S			
Dir. de abs. de la carretera principal.: S			
Requisitos de la inspección.....: 0 Nada			
Recolección de datos : Fecha.....: 2012.06.01			
: Iniciales.....: JPV			
Posición geográfica..:			
Latitud: 8 gra 9.47 min N Longitud: 72 gra 38.88 min O Altitud: 143 m			
Geometría: Número de luces.....: 2			
Longitud de la luz menor (m): 19.00			
Longitud de la luz mayor (m): 19.00			
Longitud total(m): 38.00			
Ancho del tablero.....(m): 8.55			
Ancho del separador.....(m): 0.00			
Ancho del andén izquierdo(m): 0.00

18-7009-004.00 San Miguel

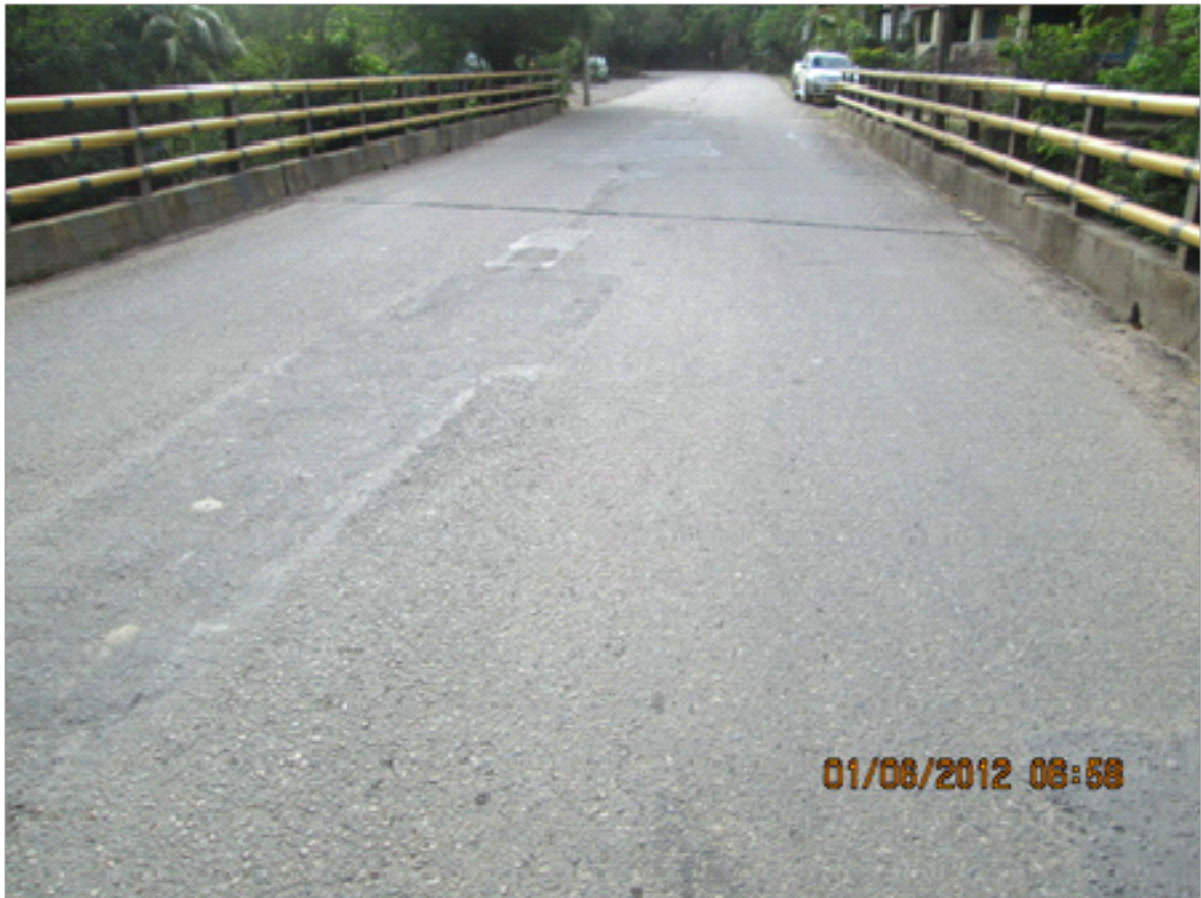
Componente.....: 1 Superficie del puente

Calif./Mantenim....: 2 / -

Daño/Observaciones.: La superficie de la losa en concreto asfáltico presenta desgaste, fisuras, agregado expuesto y baches.

Tipo de daño.....: Descomposición

Reparaciones.....: C Tratamiento superficial (sello)

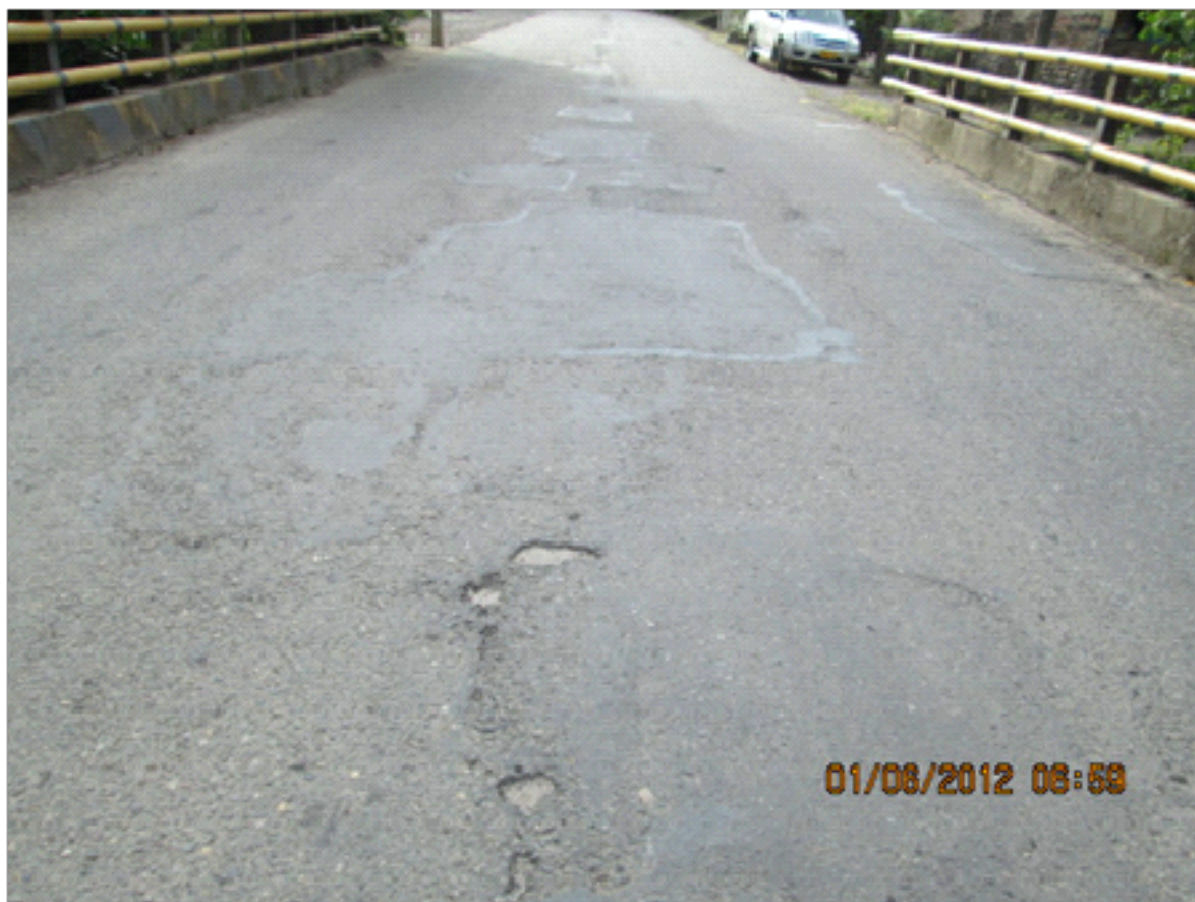
Componente.....: 1 Superficie del puente

Calif./Mantenim....: 2 / -

Daño/Observaciones.: La superficie de la losa en concreto asfáltico presenta desgaste, fisuras, agregado expuesto y baches.

Tipo de daño.....: Descomposición

Reparaciones.....: C Tratamiento superficial (sello)

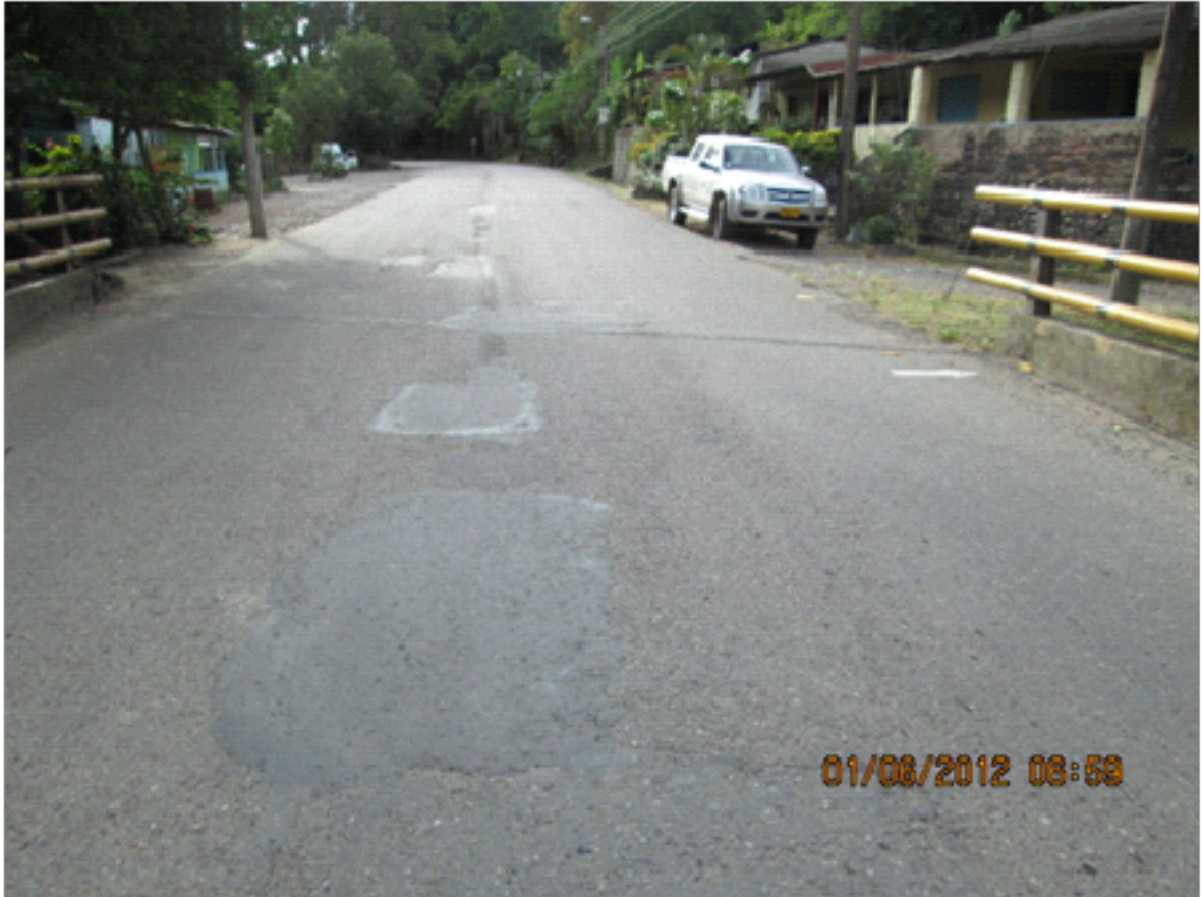
Componente.....: 1 Superficie del puente
Calif./Mantenim....: 2 / -
Daño/Observaciones.: La superficie de la losa en concreto asfáltico presenta desgaste, fisuras, agregado expuesto y baches.
Tipo de daño.....: Descomposición
Reparaciones.....: C Tratamiento superficial (sello)

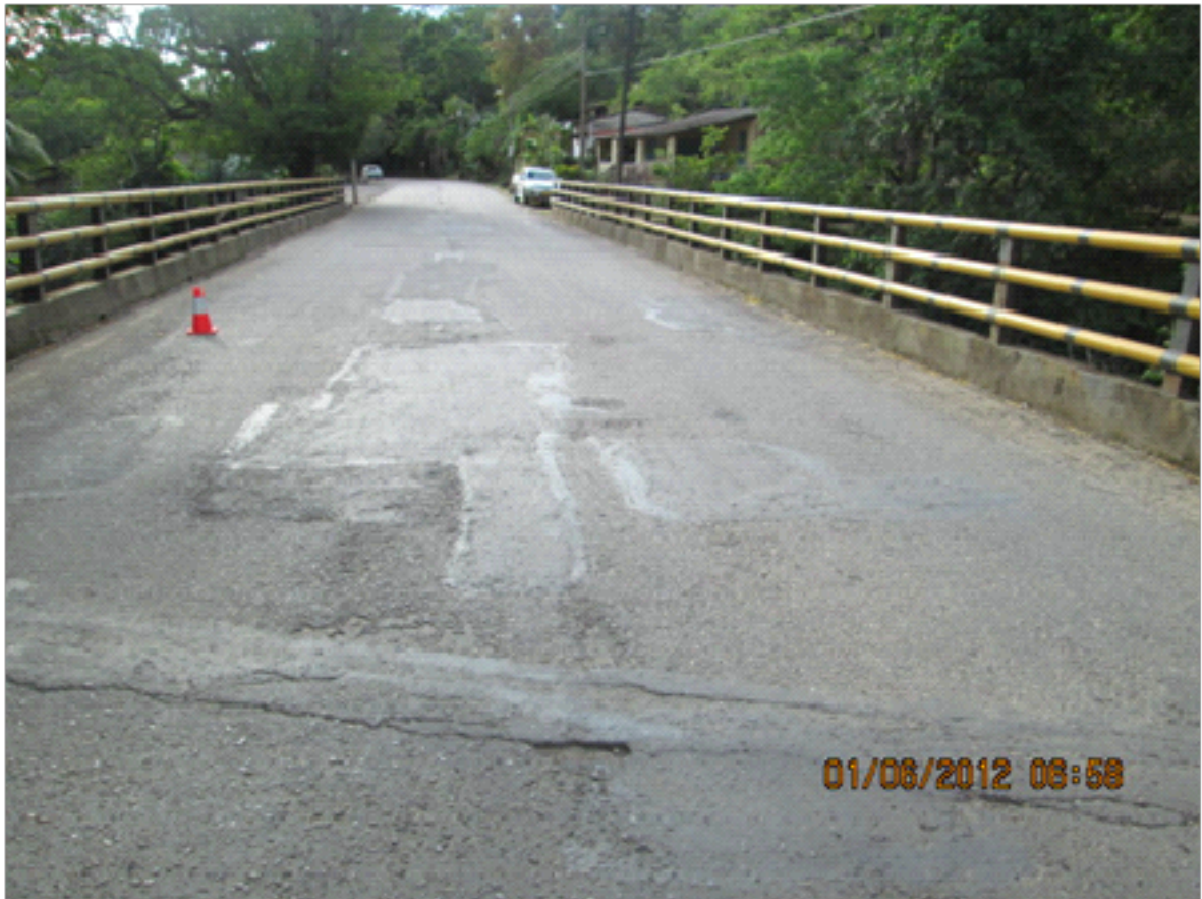
Componente.....: 2 Juntas de expansión
Calif./Mantenim....: 2 / -
Daño/Observaciones.: El puente tiene algunas juntas de expansión tapadas con asfalto.
Tipo de daño.....: Otro

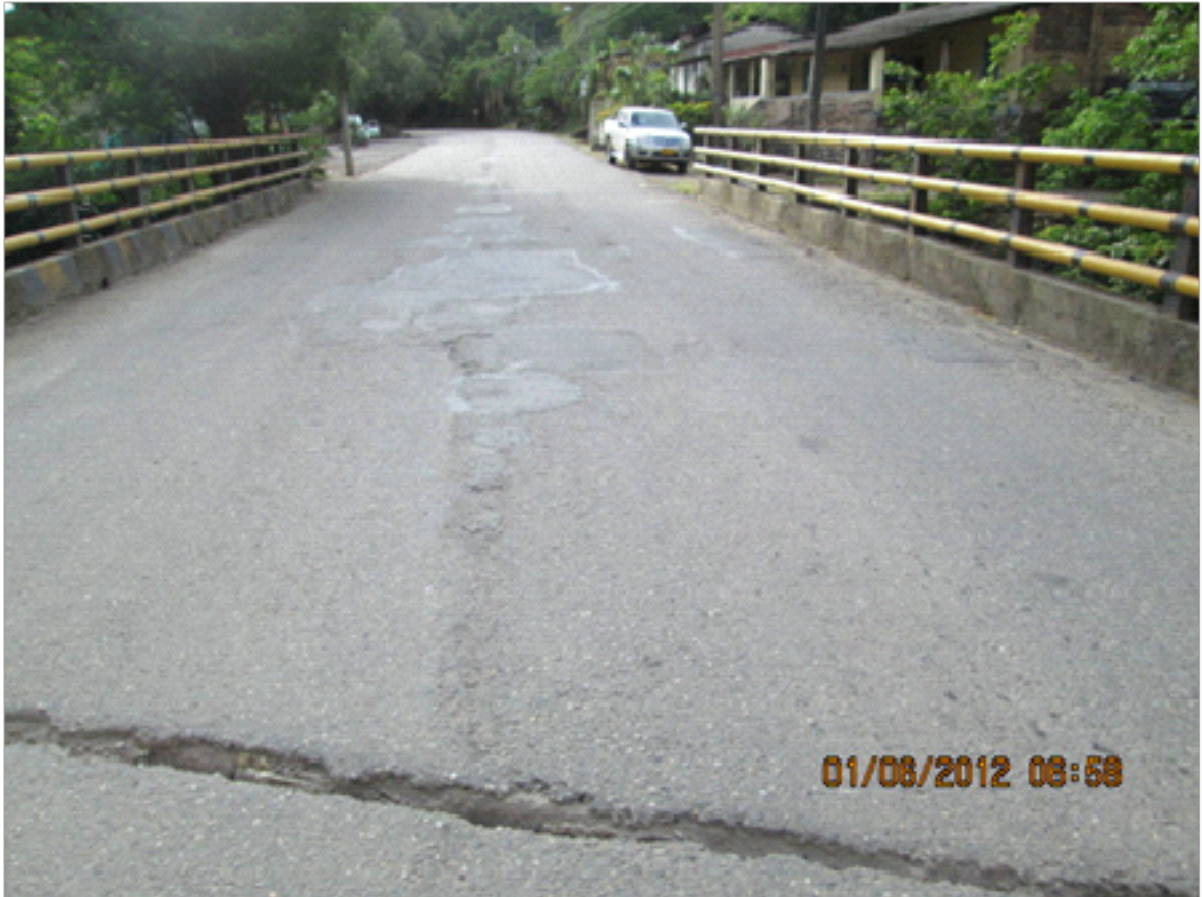
Componente.....: 2 Juntas de expansión
Calif./Mantenim....: 2 / -
Daño/Observaciones.: El puente tiene algunas juntas de expansión tapadas con asfalto.
Tipo de daño.....: Otro

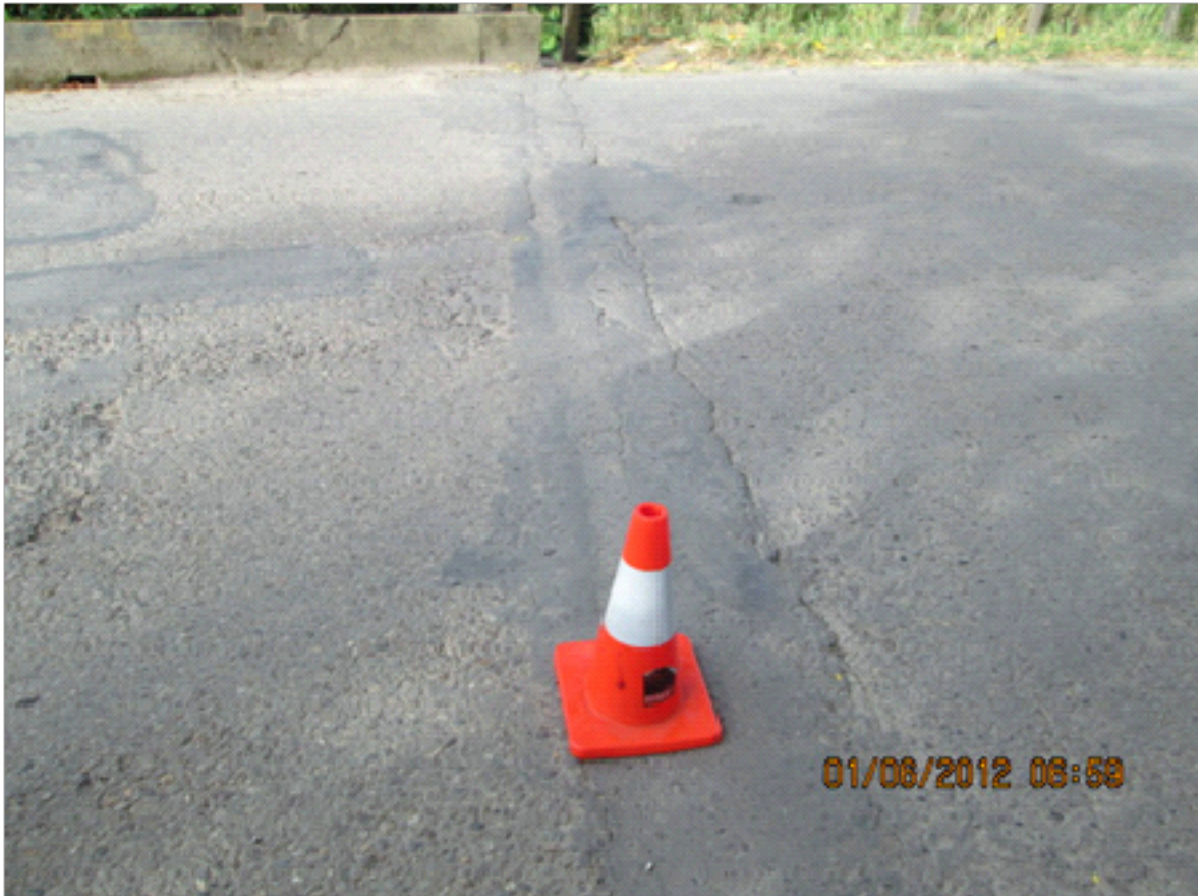
Componente.....: 2 Juntas de expansión
Calif./Mantenim....: 2 / -
Daño/Observaciones.: El puente tiene algunas juntas de expansión tapadas con asfalto.
Tipo de daño.....: Otro

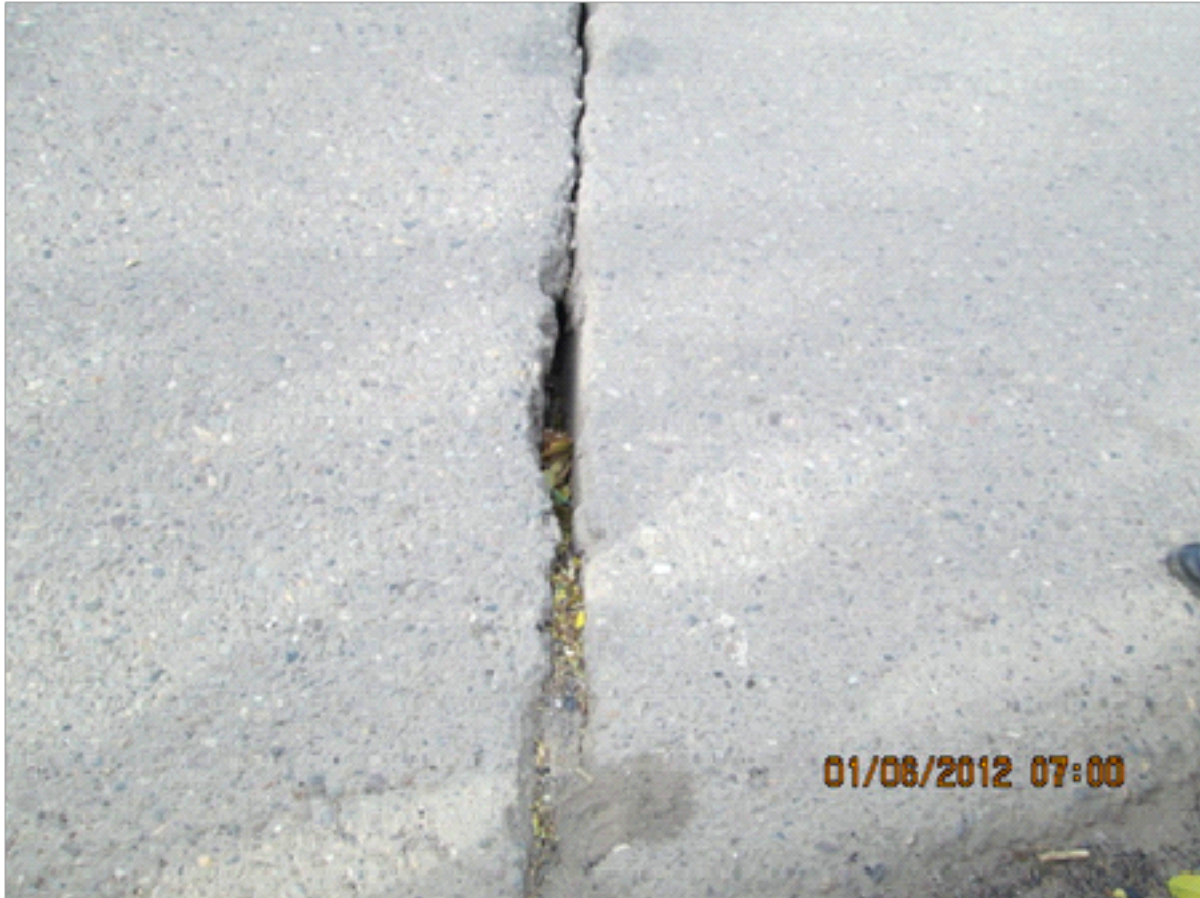
Componente.....: 2 Juntas de expansión
Calif./Mantenim....: 2 / -
Daño/Observaciones.: El puente tiene algunas juntas de expansión tapadas con asfalto.
Tipo de daño.....: Otro

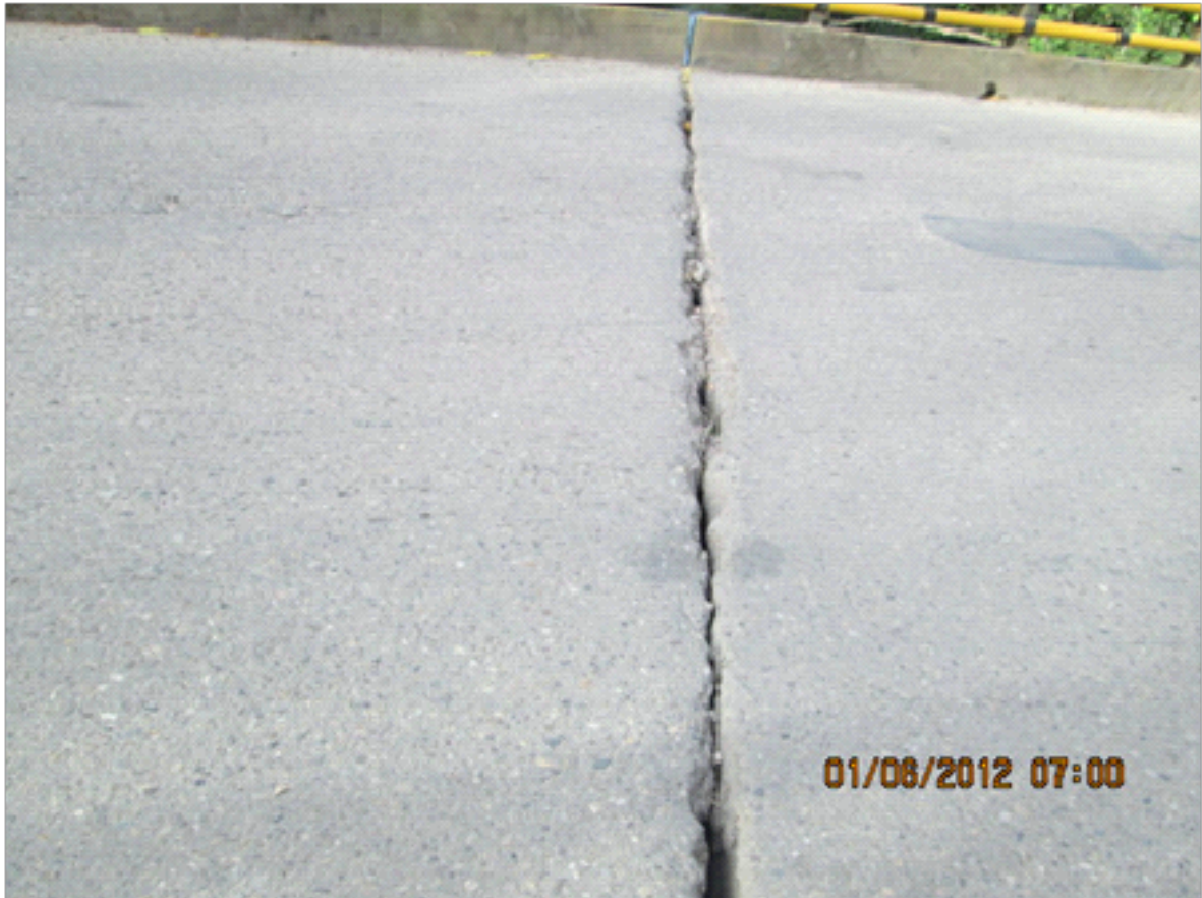
Componente.....: 2 Juntas de expansión
Calif./Mantenim....: 2 / -
Daño/Observaciones.: El puente tiene algunas juntas de expansión tapadas con asfalto.
Tipo de daño.....: Otro

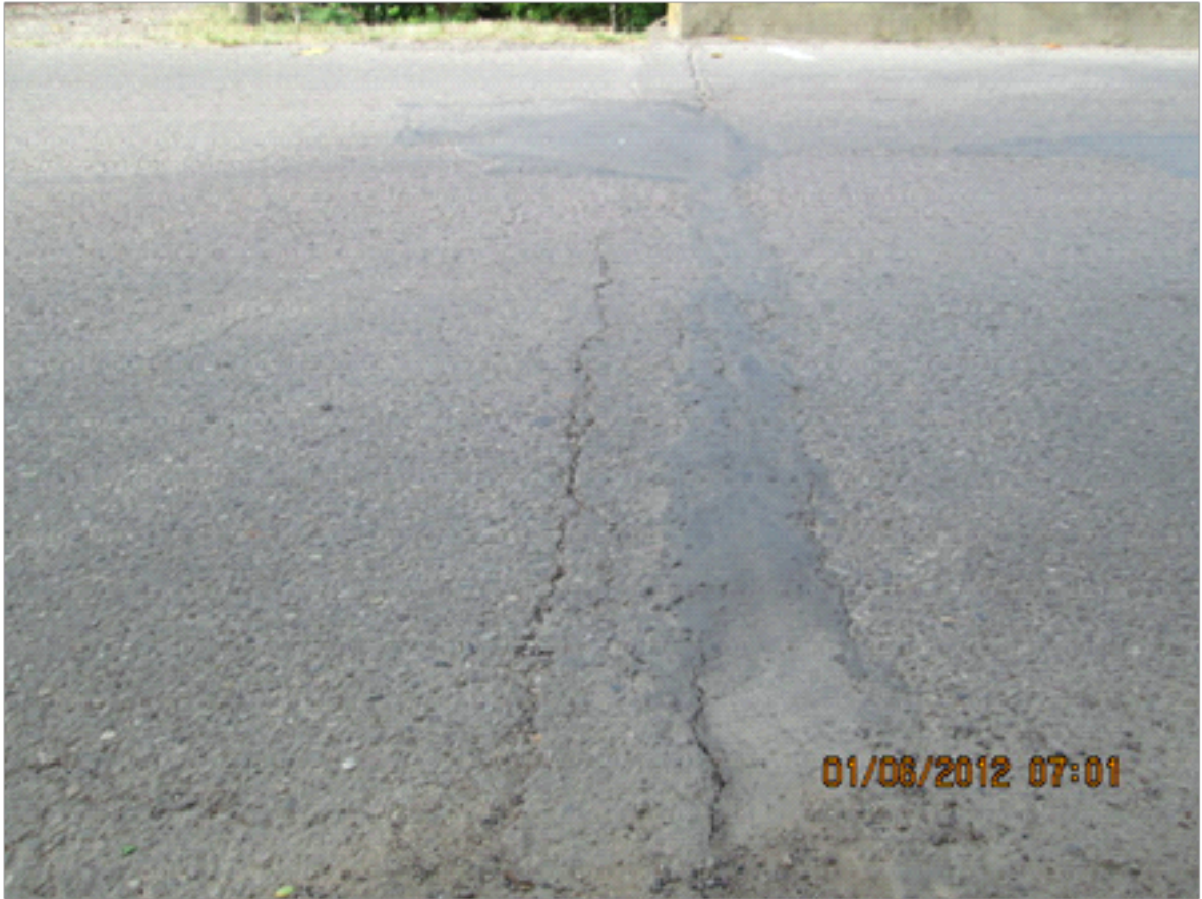
Componente.....: 2 Juntas de expansión
Calif./Mantenim....: 2 / -
Daño/Observaciones.: El puente tiene algunas juntas de expansión tapadas con asfalto.
Tipo de daño.....: Otro

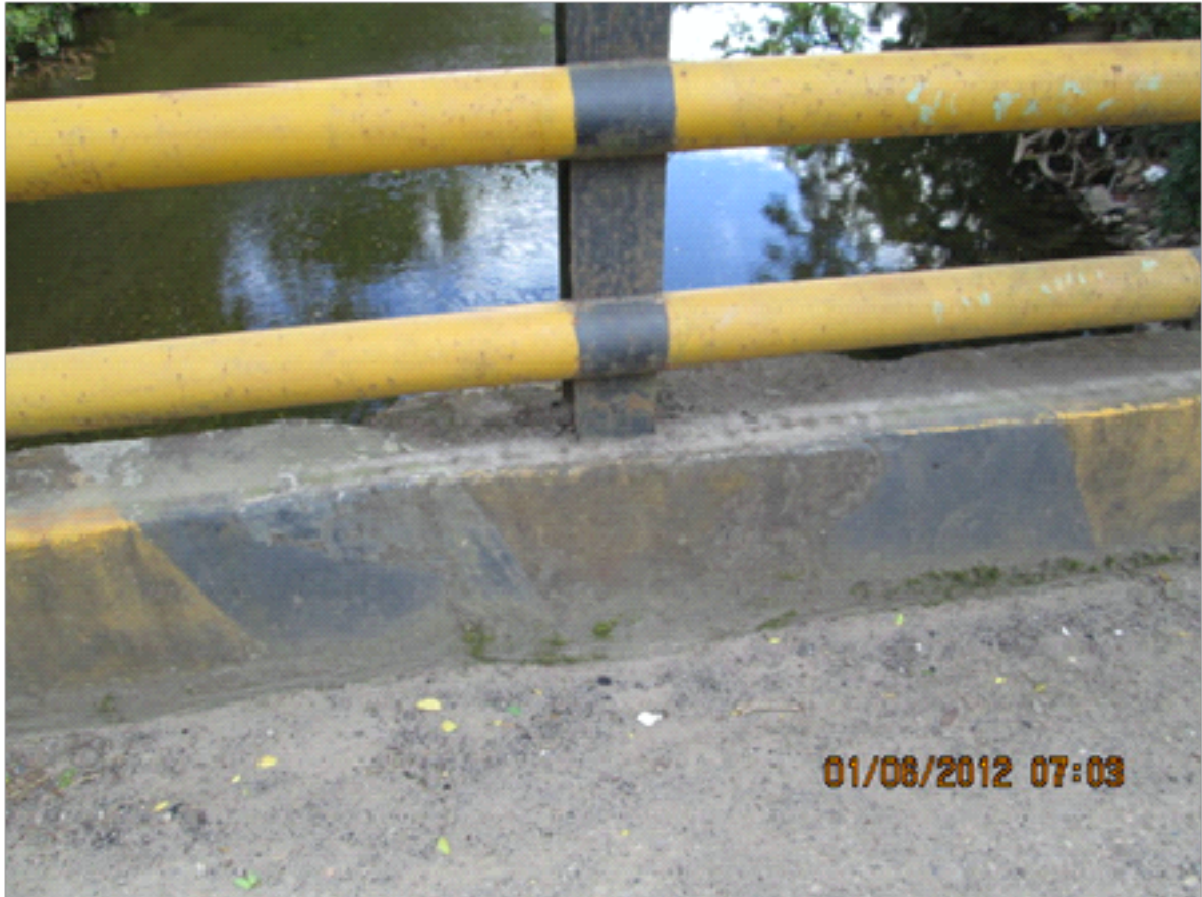
Componente.....: 3 Andenes/Bordillos
Calif./Mantenim....: 1 / -
Daño/Observaciones.: Presentan manchas de suciedad y de humedad.
Tipo de daño.....: Otro

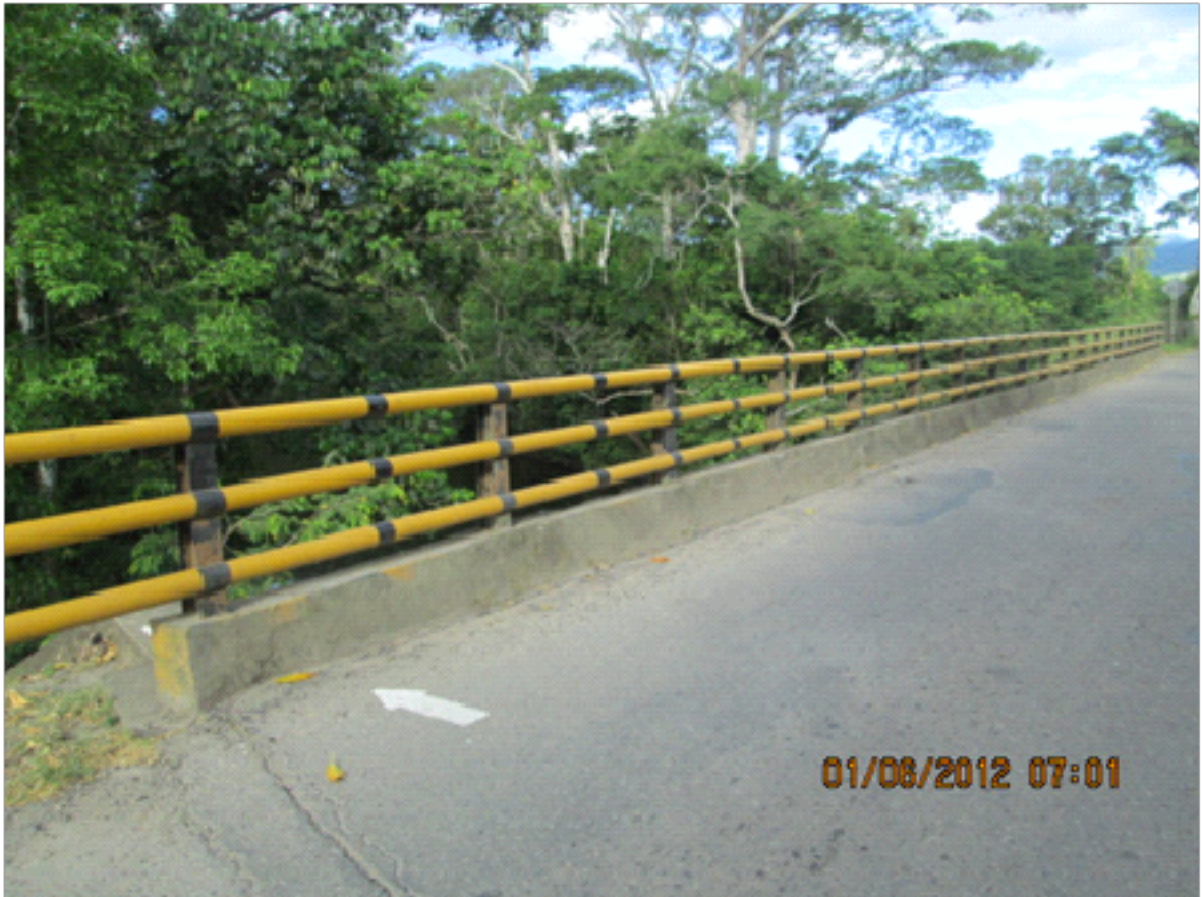
Componente.....: 4 Barandas

Calif./Mantenim....: 1 / -

Daño/Observaciones.: Las barandas presentan corrosión superficial leve.
y pérdida de la pintura.

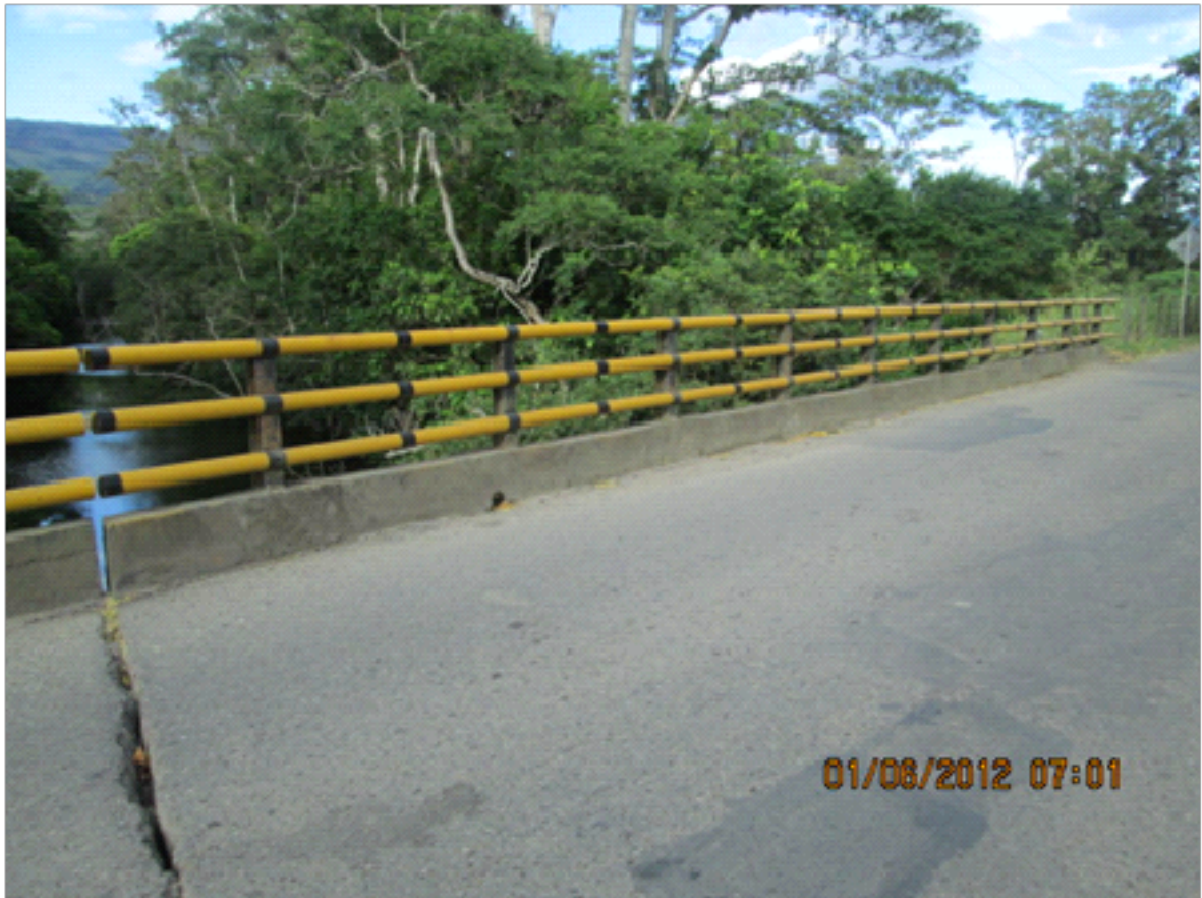
Componente.....: 4 Barandas

Calif./Mantenim....: 1 / -

Daño/Observaciones.: Las barandas presentan corrosión superficial leve.
y pérdida de la pintura.

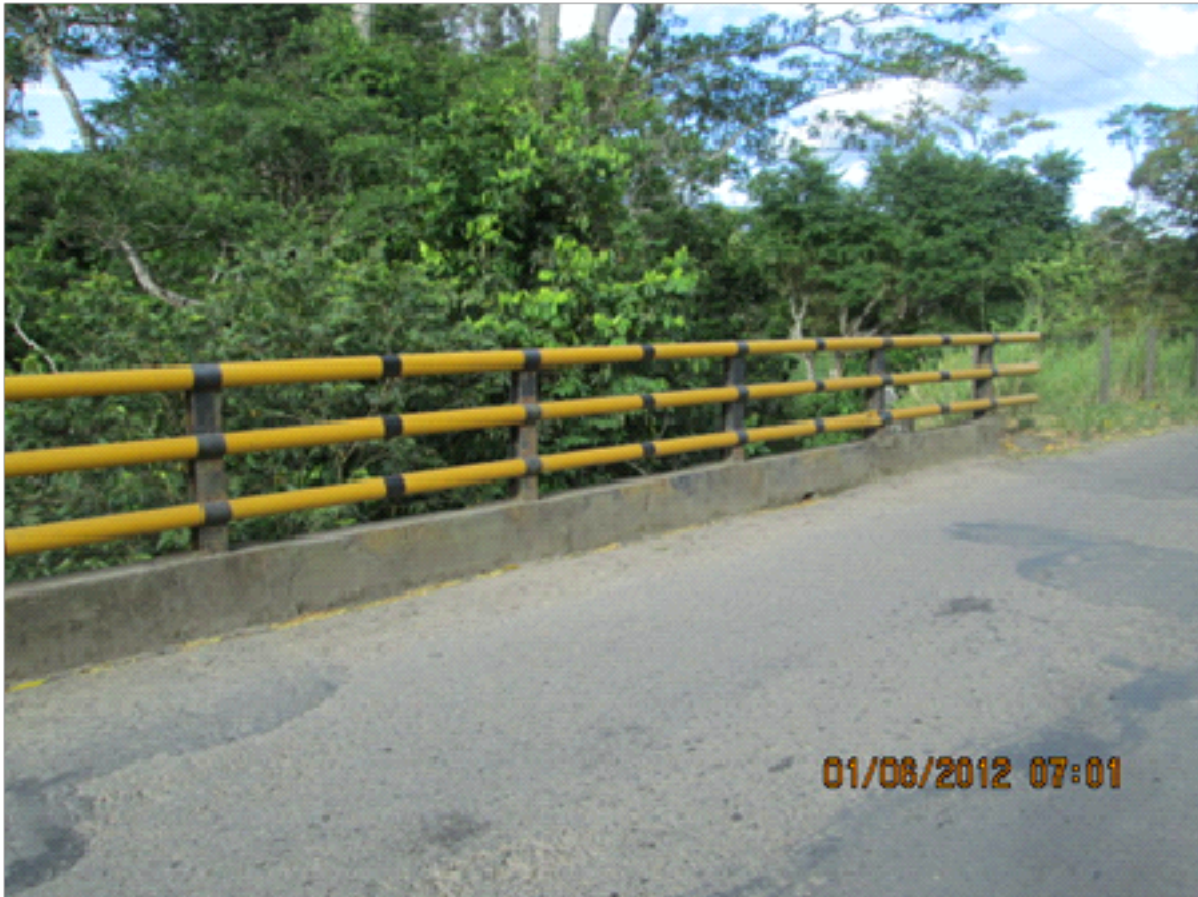
Componente.....: 4 Barandas

Calif./Mantenim....: 1 / -

Daño/Observaciones.: Las barandas presentan corrosión superficial leve.
y pérdida de la pintura.

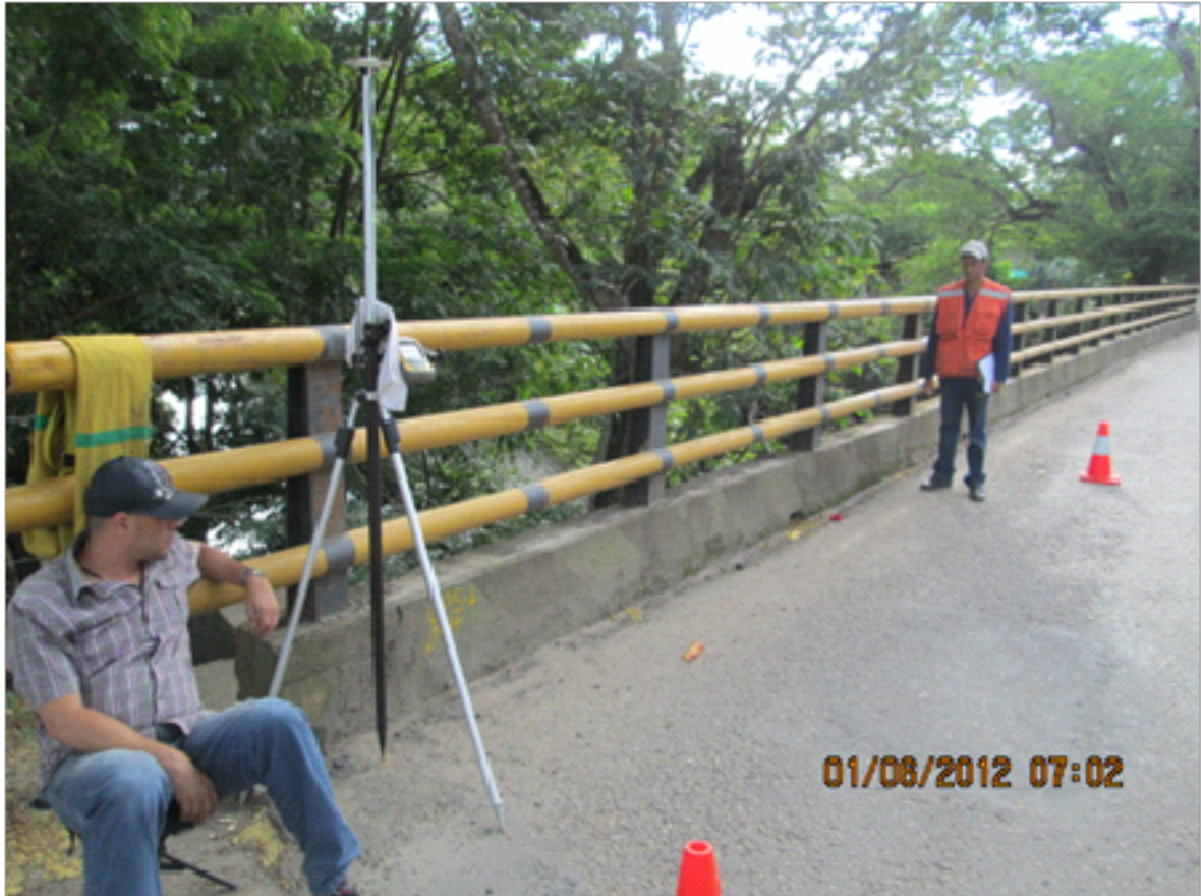
Componente.....: 4 Barandas

Calif./Mantenim....: 1 / -

Daño/Observaciones.: Las barandas presentan corrosión superficial leve.
y pérdida de la pintura.

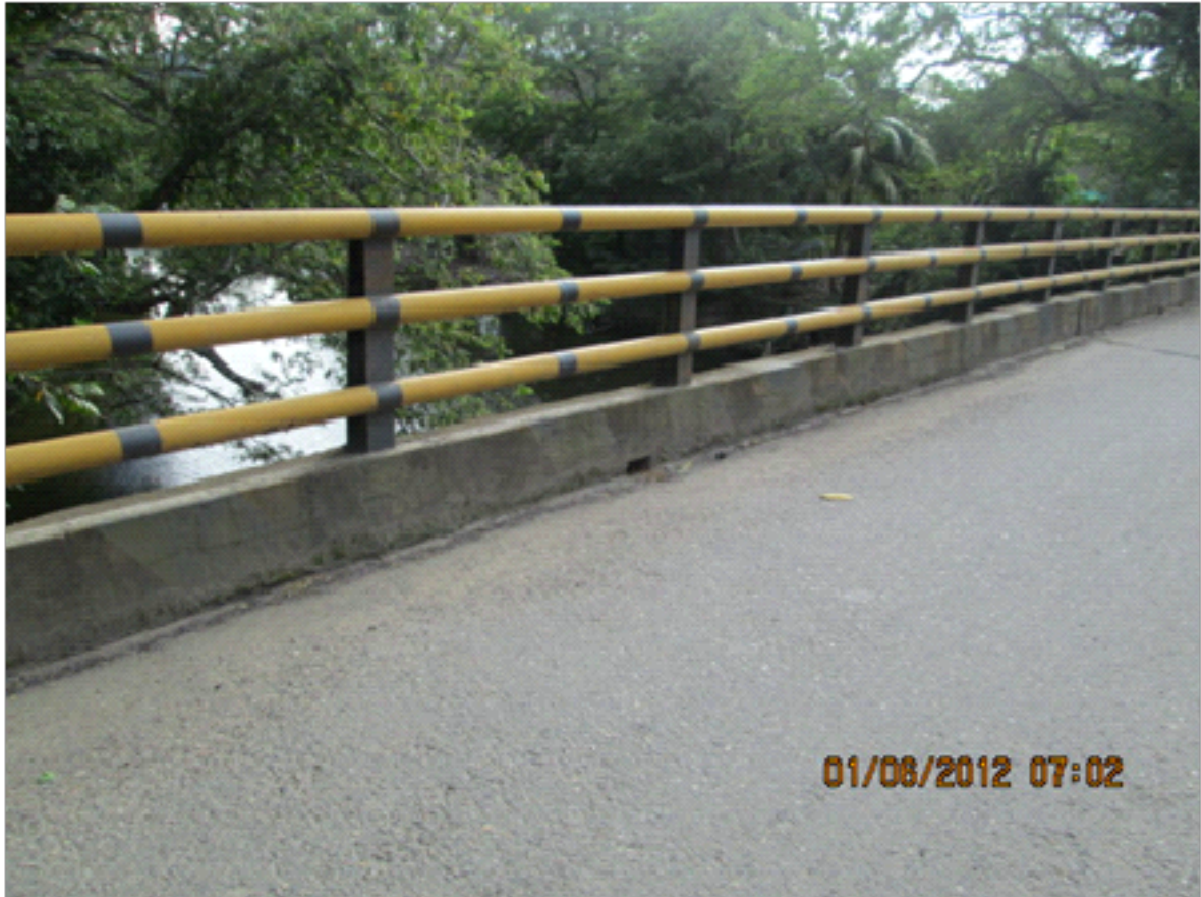
Componente.....: 4 Barandas

Calif./Mantenim....: 1 / -

Daño/Observaciones.: Las barandas presentan corrosión superficial leve.
y pérdida de la pintura.

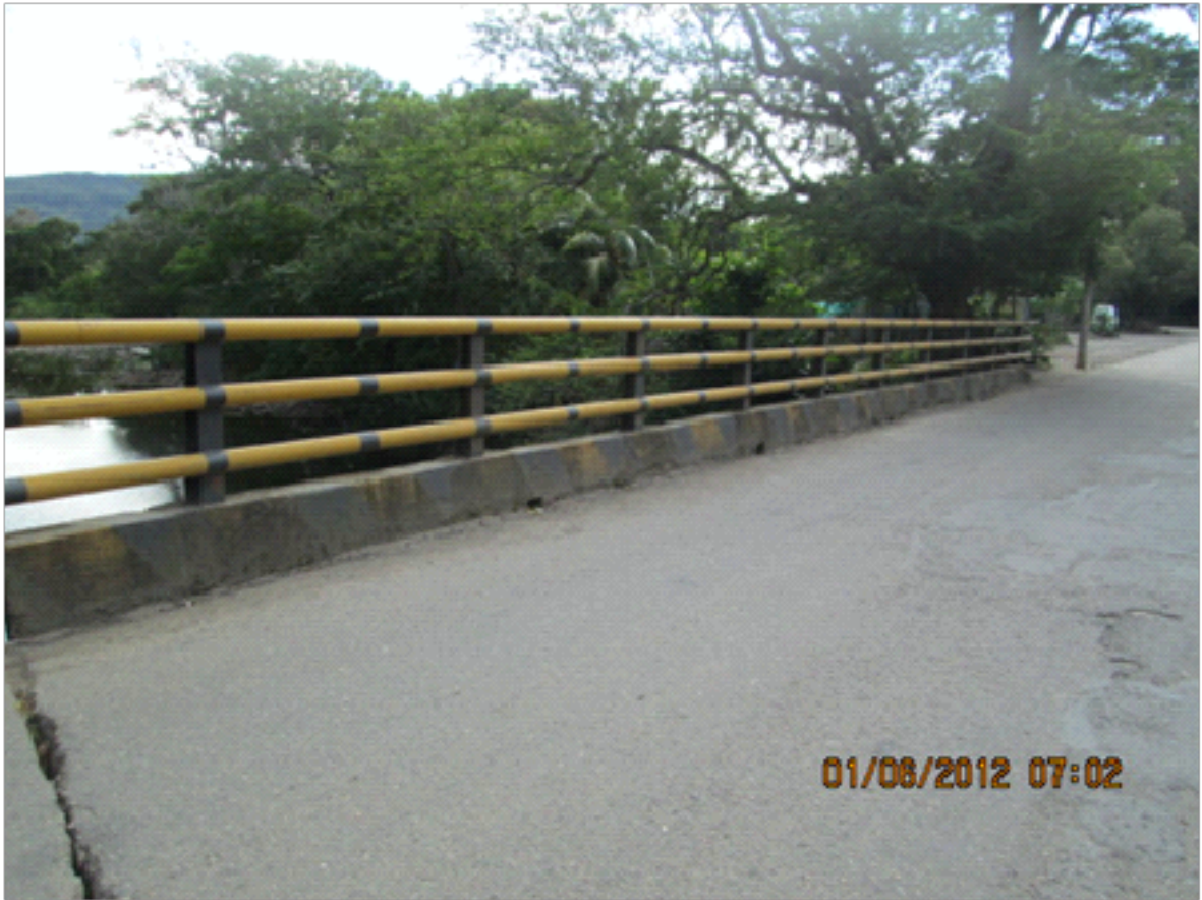
Componente.....: 4 Barandas
Calif./Mantenim....: 1 / -
Daño/Observaciones.: Las barandas presentan corrosión superficial leve.
y pérdida de la pintura.

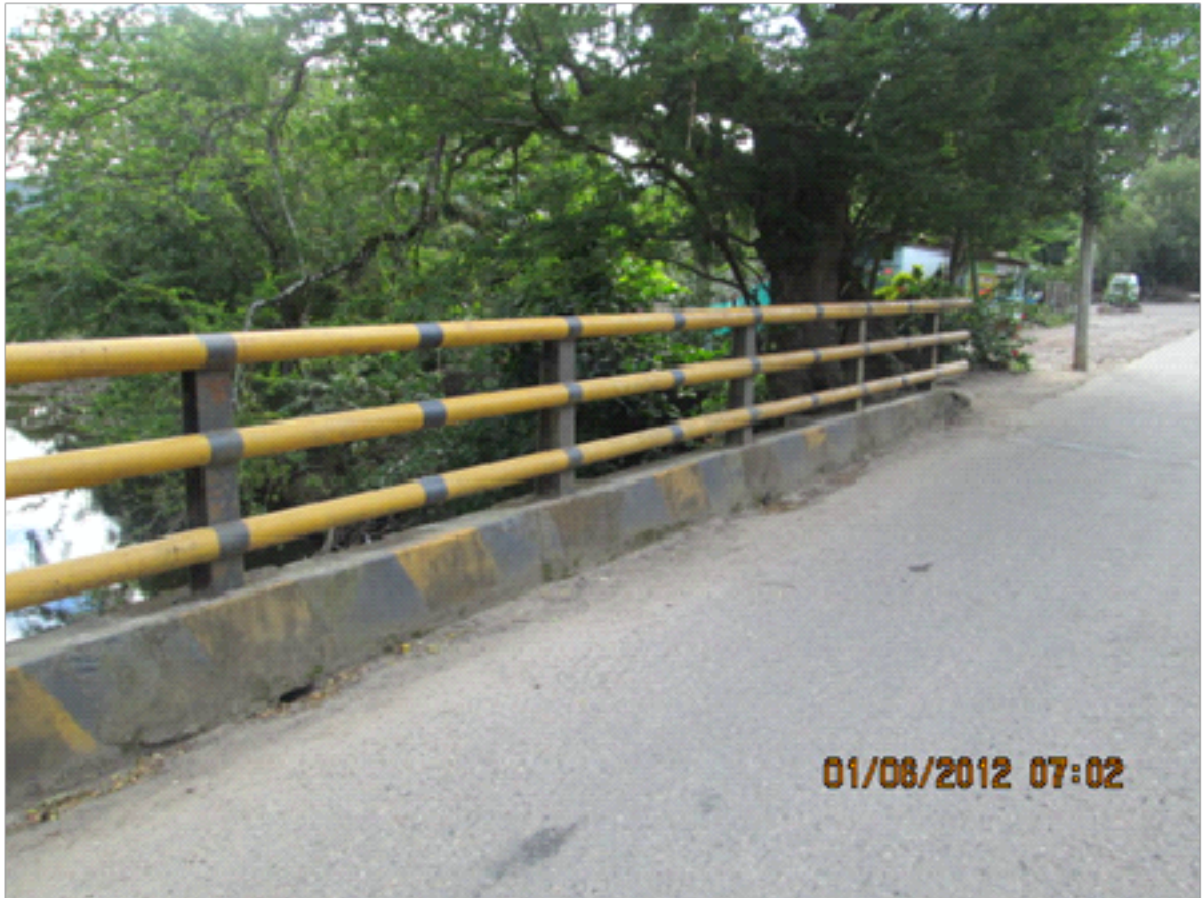
Componente.....: 4 Barandas

Calif./Mantenim....: 1 / -

Daño/Observaciones.: Las barandas presentan corrosión superficial leve.
y pérdida de la pintura.

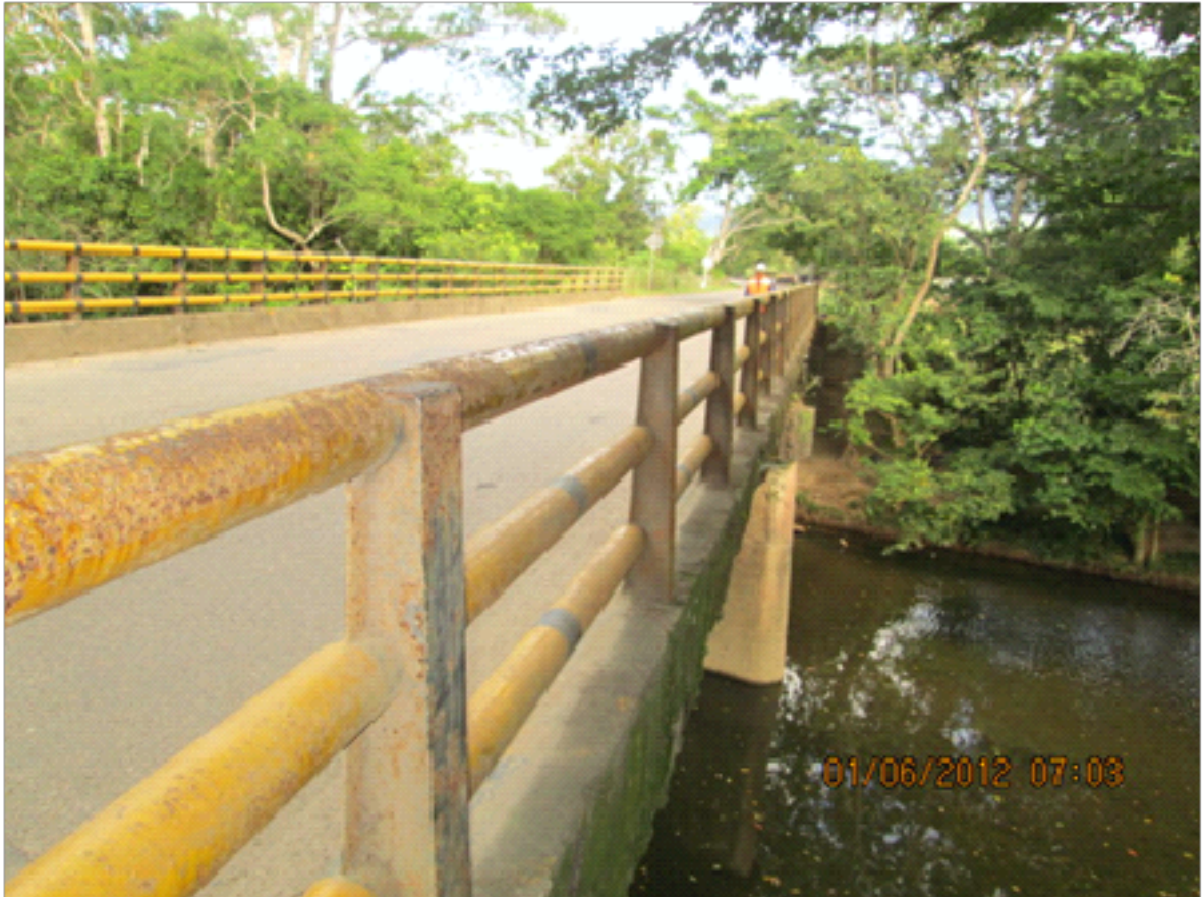
Componente.....: 4 Barandas

Calif./Mantenim....: 1 / -

Daño/Observaciones.: Las barandas presentan corrosión superficial leve.
y pérdida de la pintura.

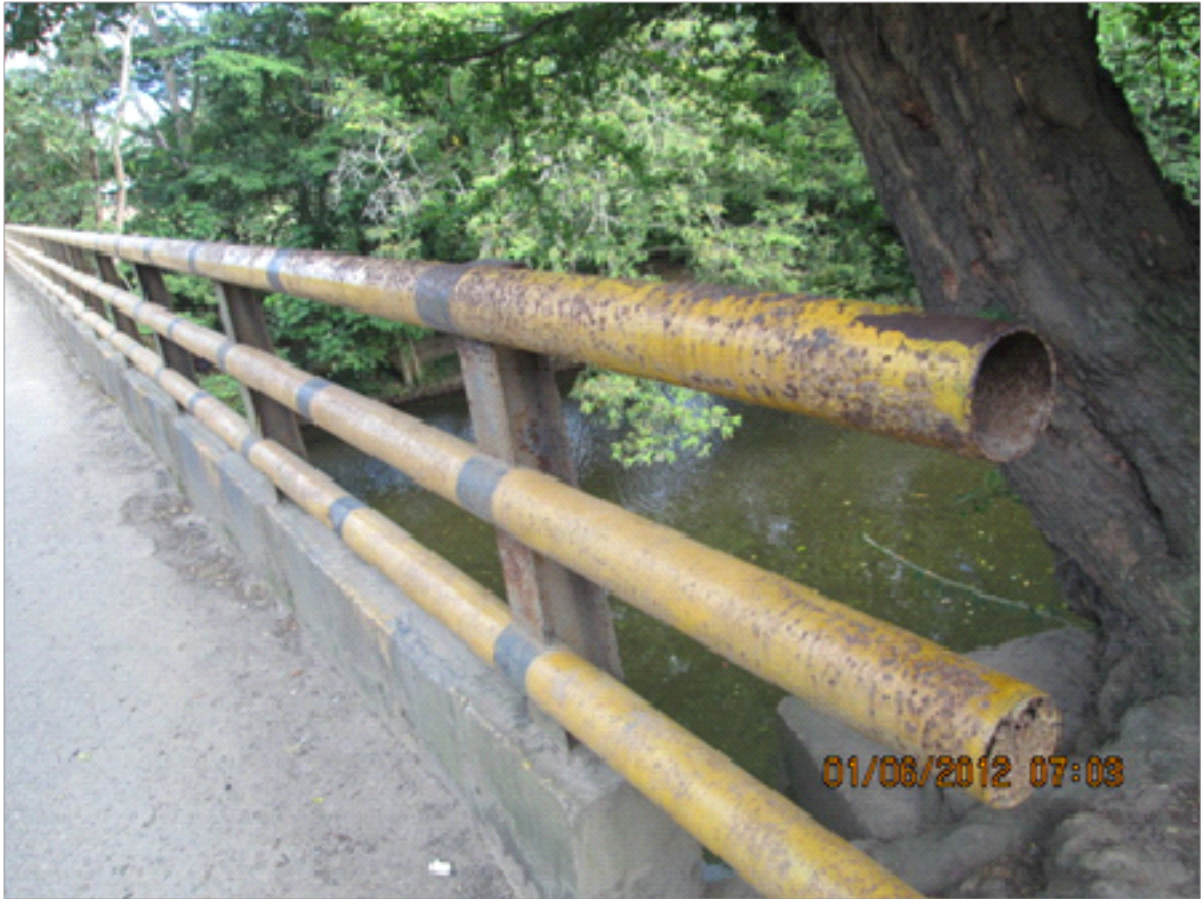
Componente.....: 4 Barandas

Calif./Mantenim....: 1 / -

Daño/Observaciones.: Las barandas presentan corrosión superficial leve.
y pérdida de la pintura.

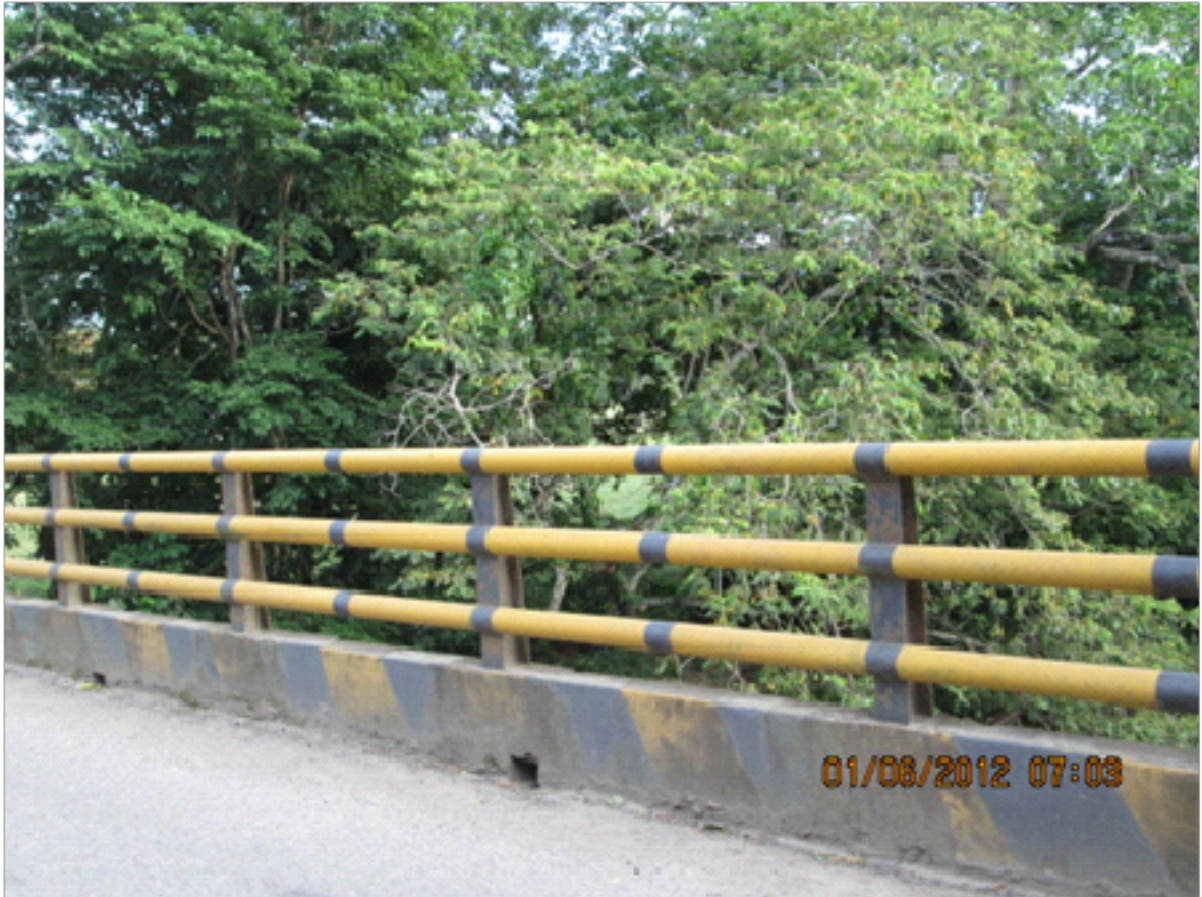
Componente.....: 4 Barandas

Calif./Mantenim....: 1 / -

Daño/Observaciones.: Las barandas presentan corrosión superficial leve.
y pérdida de la pintura.
