SDC/INV	SiPuCol	Fecha	Hoja
Informe de inspección principal		13/08/12	1
18-7009-004.00 San Miguel			
Regional.....: 18 Norte de Santander			
Ruta.....: Palo de Letras - Puente Internacional			
Carretera.....: Sardinata - Astilleros - Cúcuta			
Lado de la car...: 0			
Abscisa.....: 22+0035			
No del registro..: 1576			
Año de construcción.....:			
Año de la última reconstrucción.....:			
Paso Superior/Inferior.....: S			
Dir. de abs. de la carretera principal.: S			
Requisitos de la inspección.....: 0 Nada			
Recolección de datos : Fecha.....: 2012.06.01			
: Iniciales.....: JPV			
Posición geográfica..:			
Latitud: 8 gra 9.47 min N Longitud: 72 gra 38.88 min O Altitud: 143 m			
Geometría: Número de luces.....: 2			
Longitud de la luz menor (m): 19.00			
Longitud de la luz mayor (m): 19.00			
Longitud total(m): 38.00			
Ancho del tablero.....(m): 8.55			
Ancho del separador.....(m): 0.00			
Ancho del andén izquierdo(m): 0.00

18-7009-004.00 San Miguel

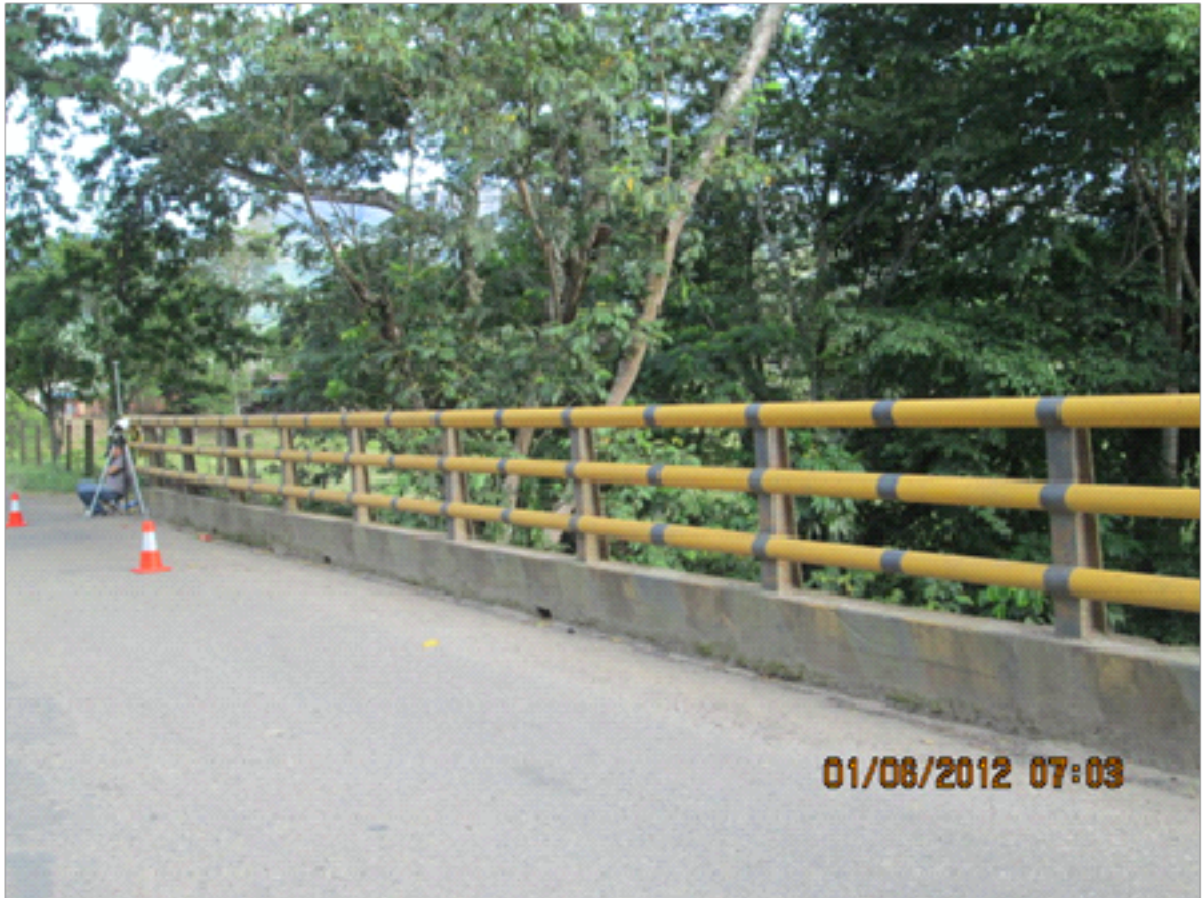
Componente.....: 4 Barandas

Calif./Mantenim....: 1 / -

Daño/Observaciones.: Las barandas presentan corrosión superficial leve.
y pérdida de la pintura.

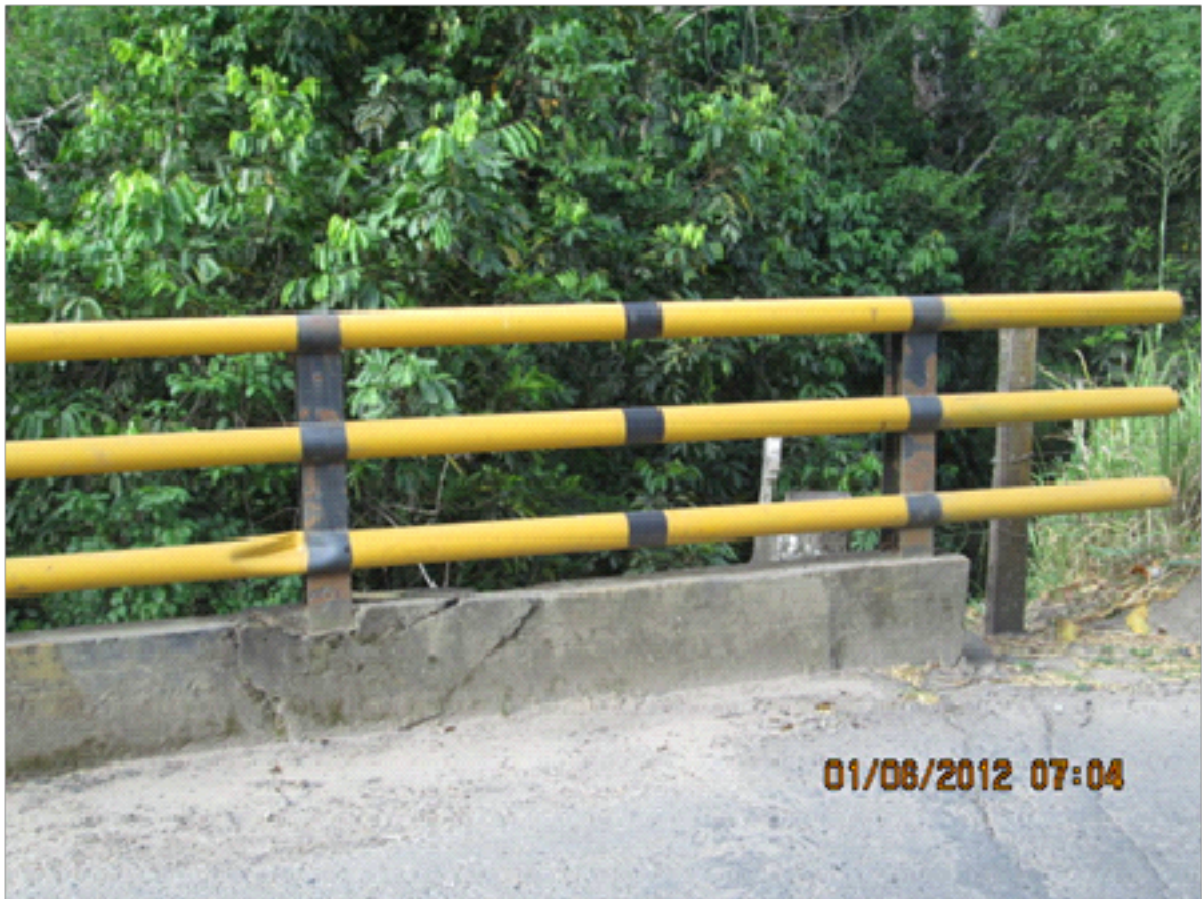
Componente.....: 4 Barandas

Calif./Mantenim....: 1 / -

Daño/Observaciones.: Las barandas presentan corrosión superficial leve.
y pérdida de la pintura.

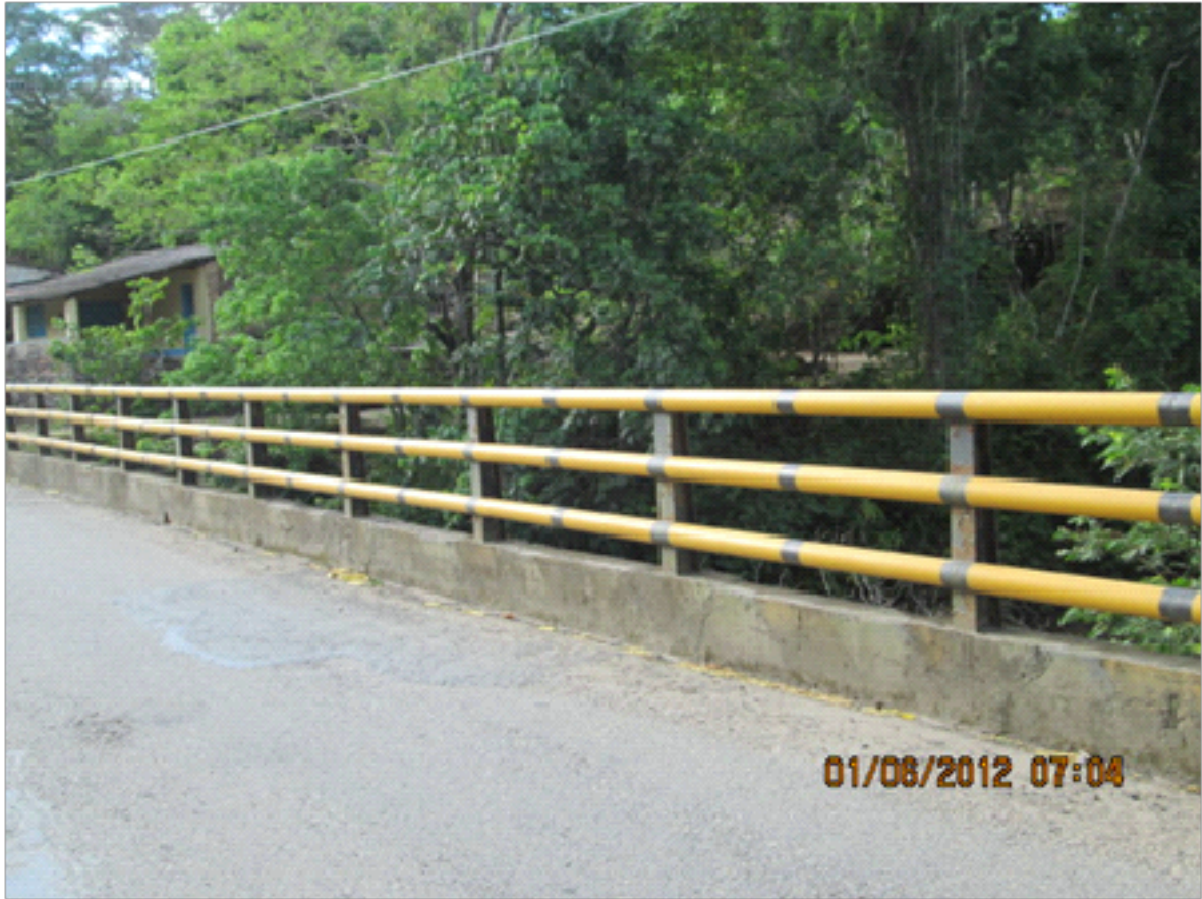
Componente.....: 4 Barandas
Calif./Mantenim....: 1 / -
Daño/Observaciones.: Las barandas presentan corrosión superficial leve.
y pérdida de la pintura.

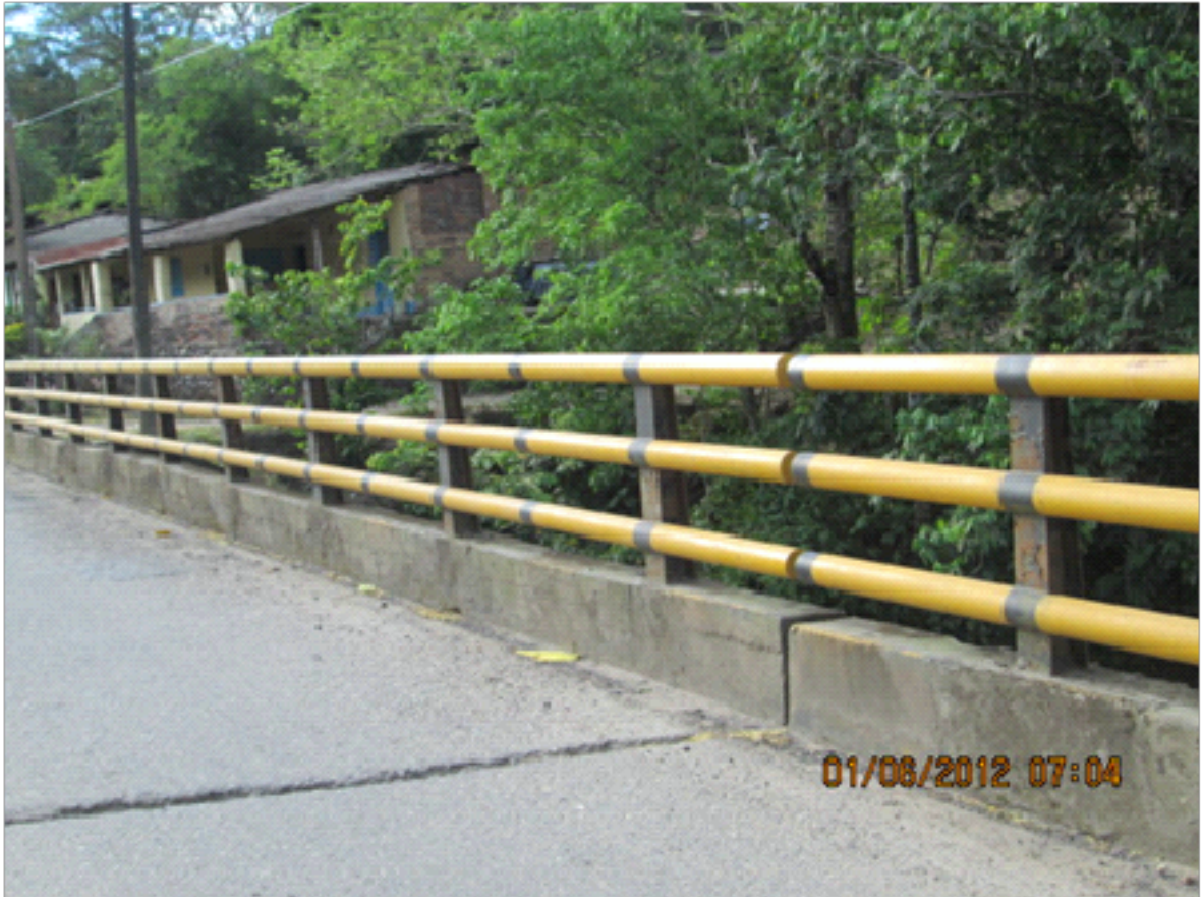
Componente.....: 4 Barandas

Calif./Mantenim....: 1 / -

Daño/Observaciones.: Las barandas presentan corrosión superficial leve.
y pérdida de la pintura.

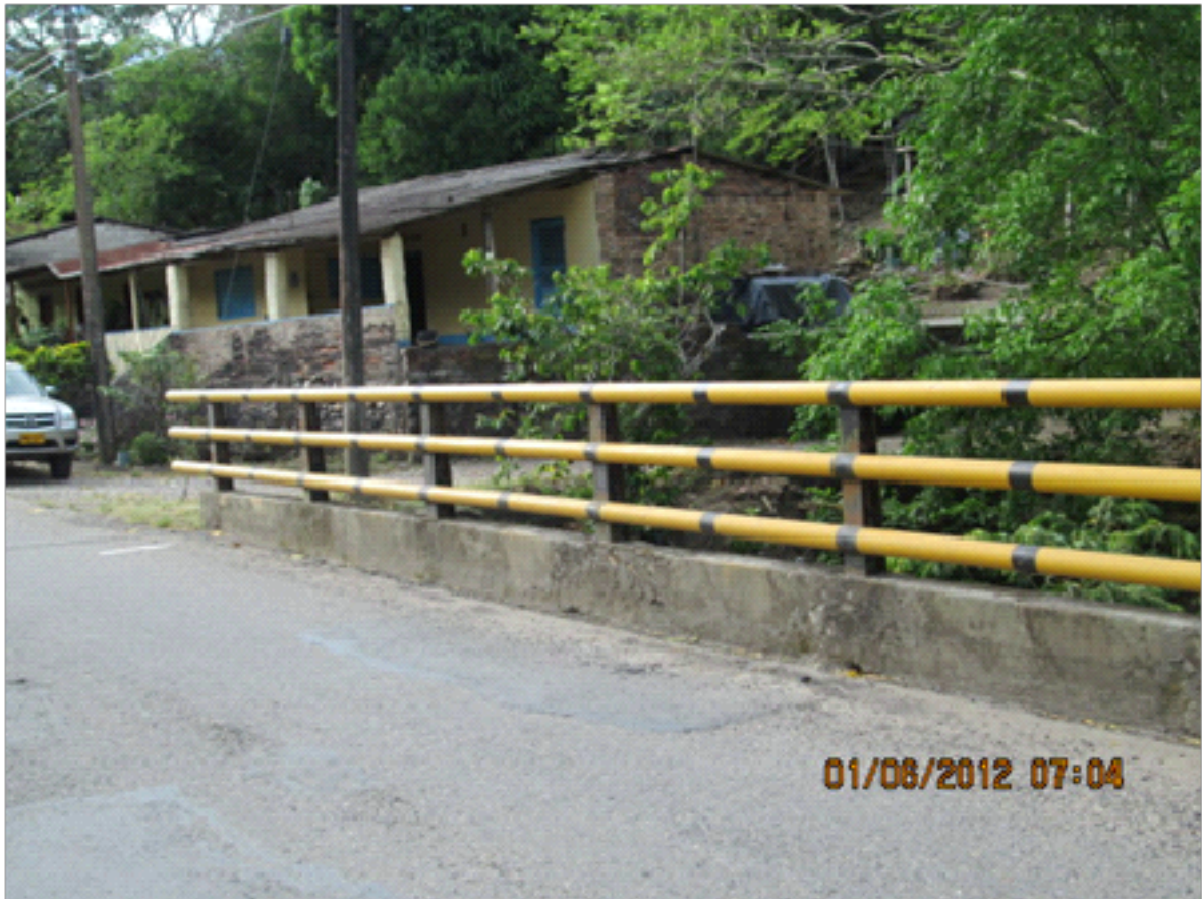
Componente.....: 4 Barandas

Calif./Mantenim....: 1 / -

Daño/Observaciones.: Las barandas presentan corrosión superficial leve.
y pérdida de la pintura.

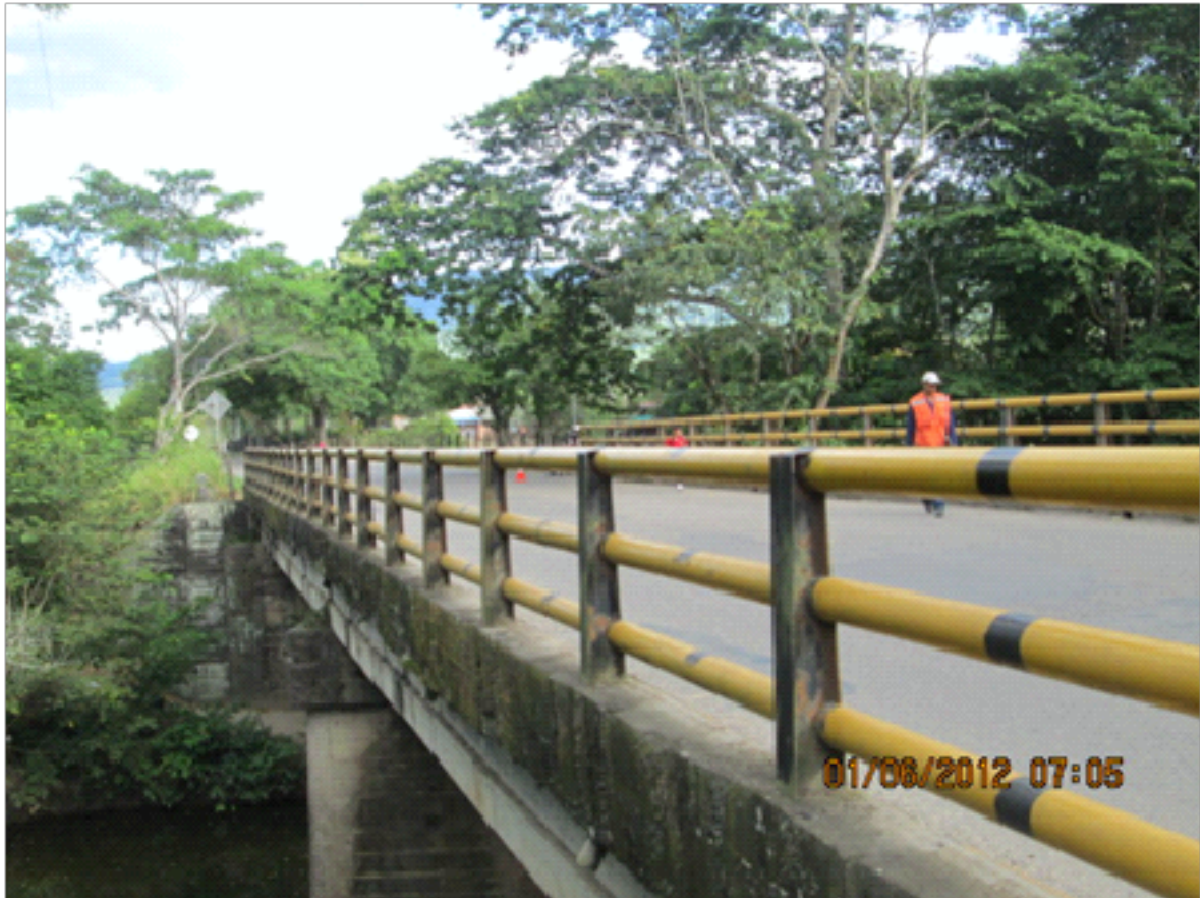
Componente.....: 4 Barandas

Calif./Mantenim....: 1 / -

Daño/Observaciones.: Las barandas presentan corrosión superficial leve.
y pérdida de la pintura.

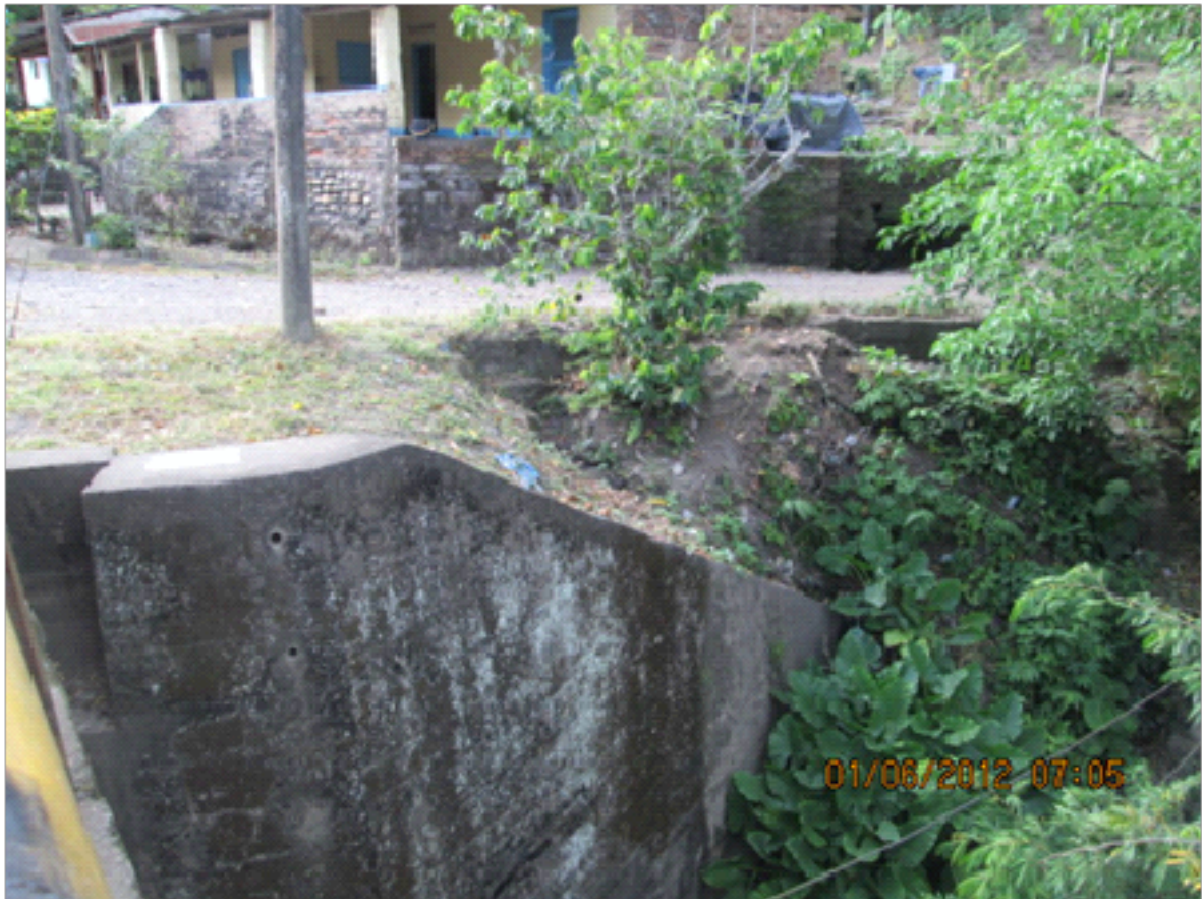
Componente.....: 5 Conos/Taludes
Calif./Mantenim....: 0 / -
Daño/Observaciones.: Se observaron en buen estado.

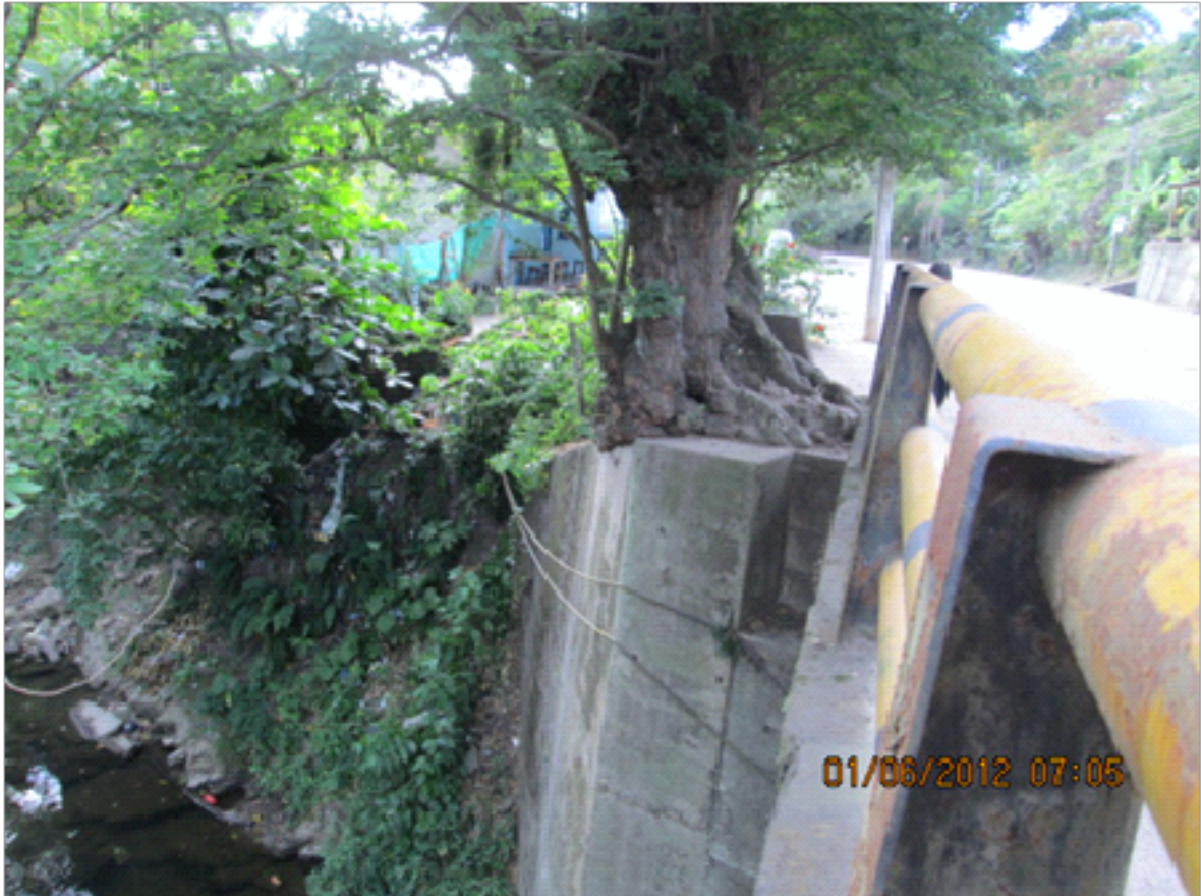
Componente.....: 5 Conos/Taludes

Calif./Mantenim....: 0 / -

Daño/Observaciones.: Se observaron en buen estado.

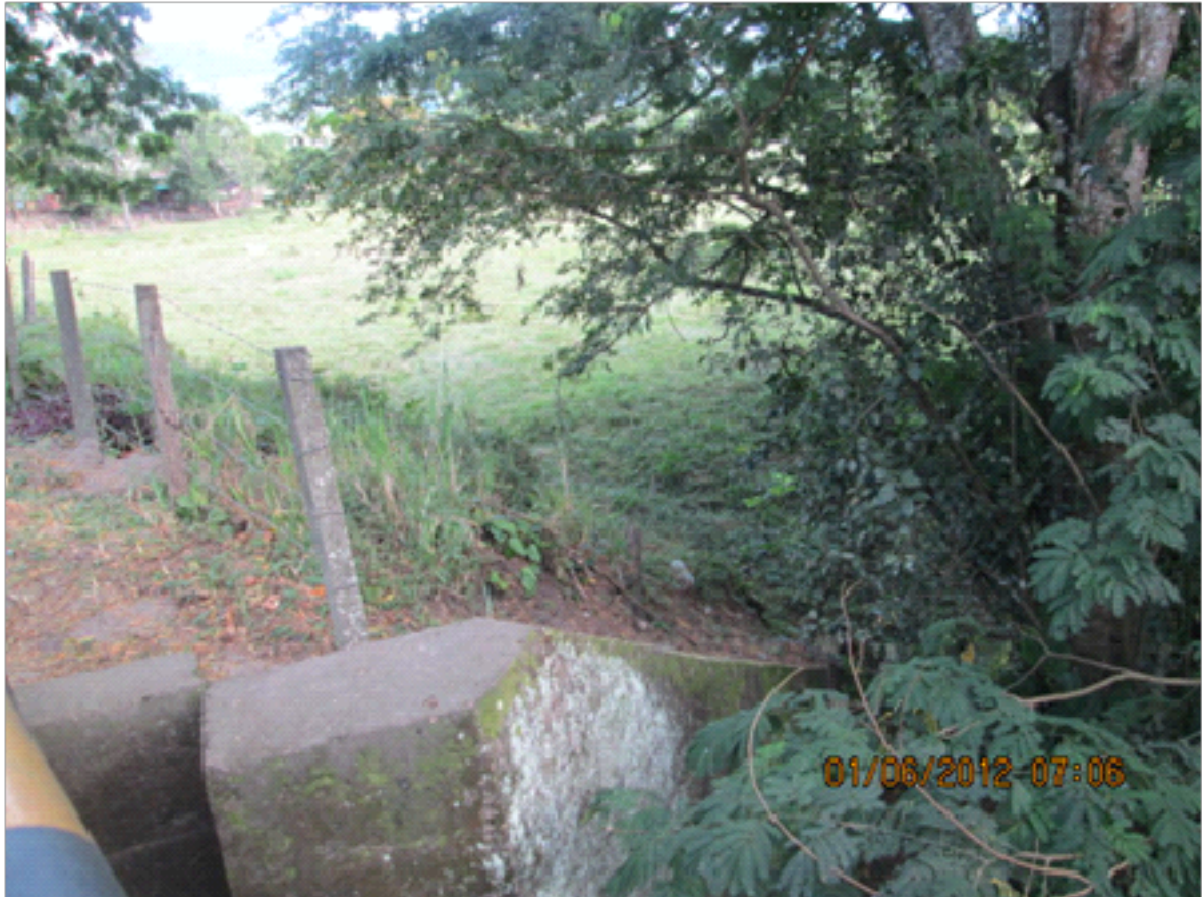
Componente.....: 5 Conos/Taludes

Calif./Mantenim....: 0 / -

Daño/Observaciones.: Se observaron en buen estado.

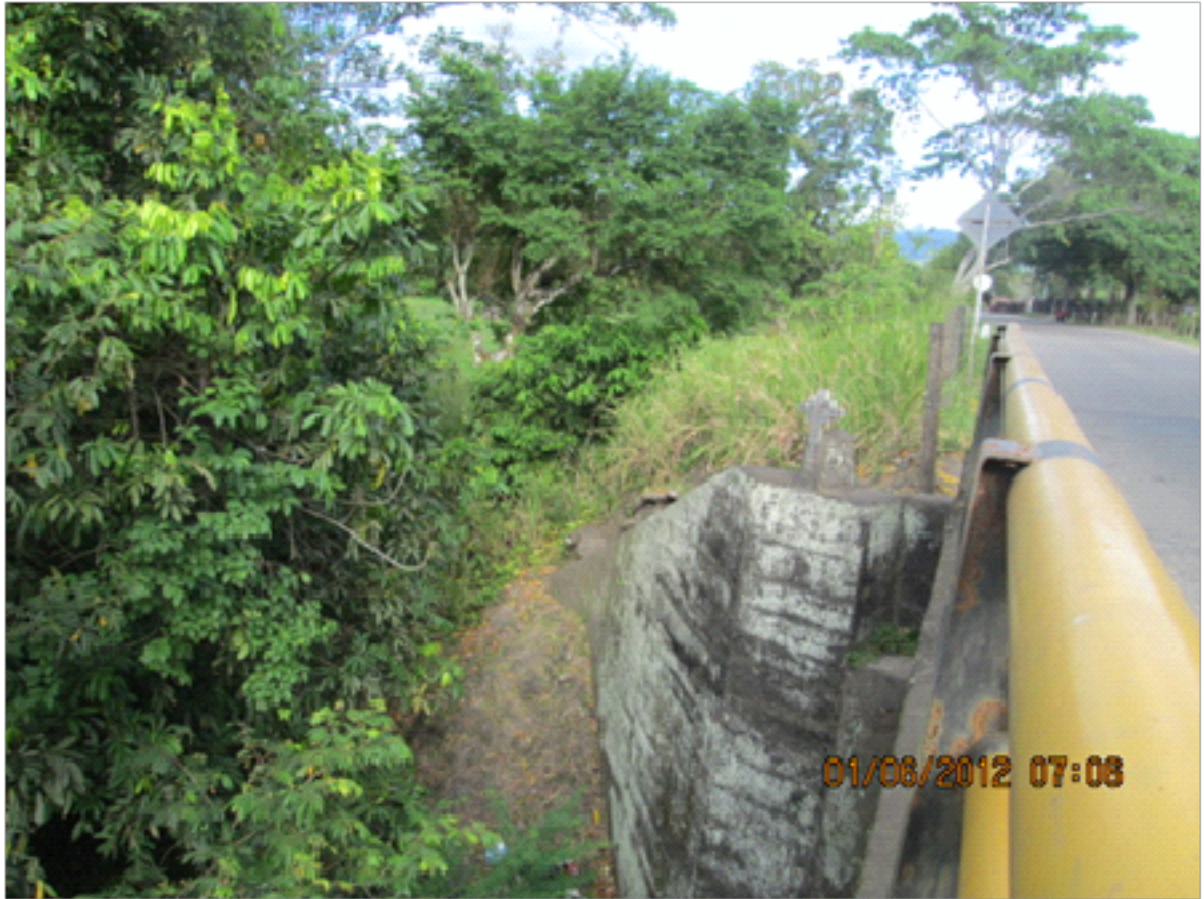
Componente.....: 5 Conos/Taludes
Calif./Mantenim....: 0 / -
Daño/Observaciones.: Se observaron en buen estado.

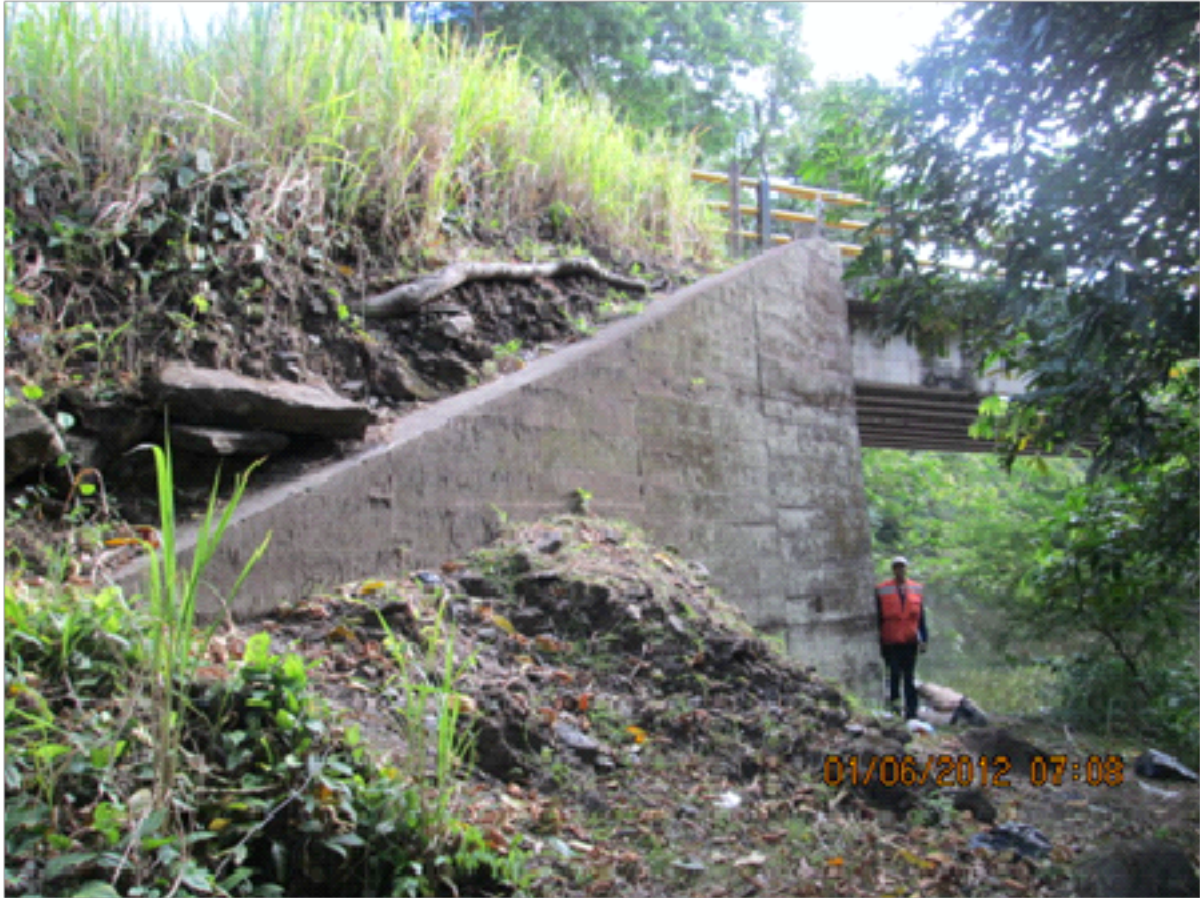
Componente.....: 5 Conos/Taludes
Calif./Mantenim....: 0 / -
Daño/Observaciones.: Se observaron en buen estado.

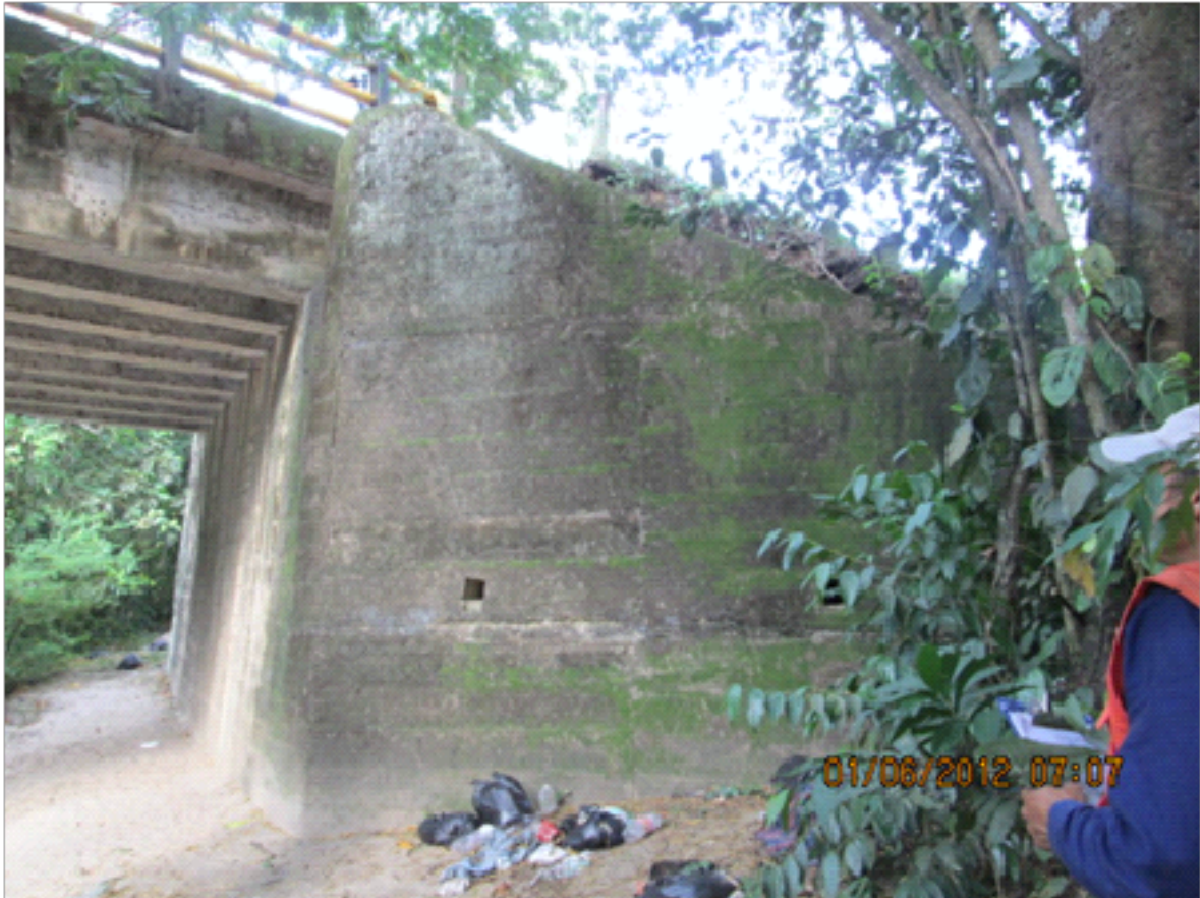
Componente.....: 6 Aletas
Calif./Mantenim....: 1 / -
Daño/Observaciones.: Presentan manchas de humedad y vegetación.
Requieren de labores de mantenimiento rutinario

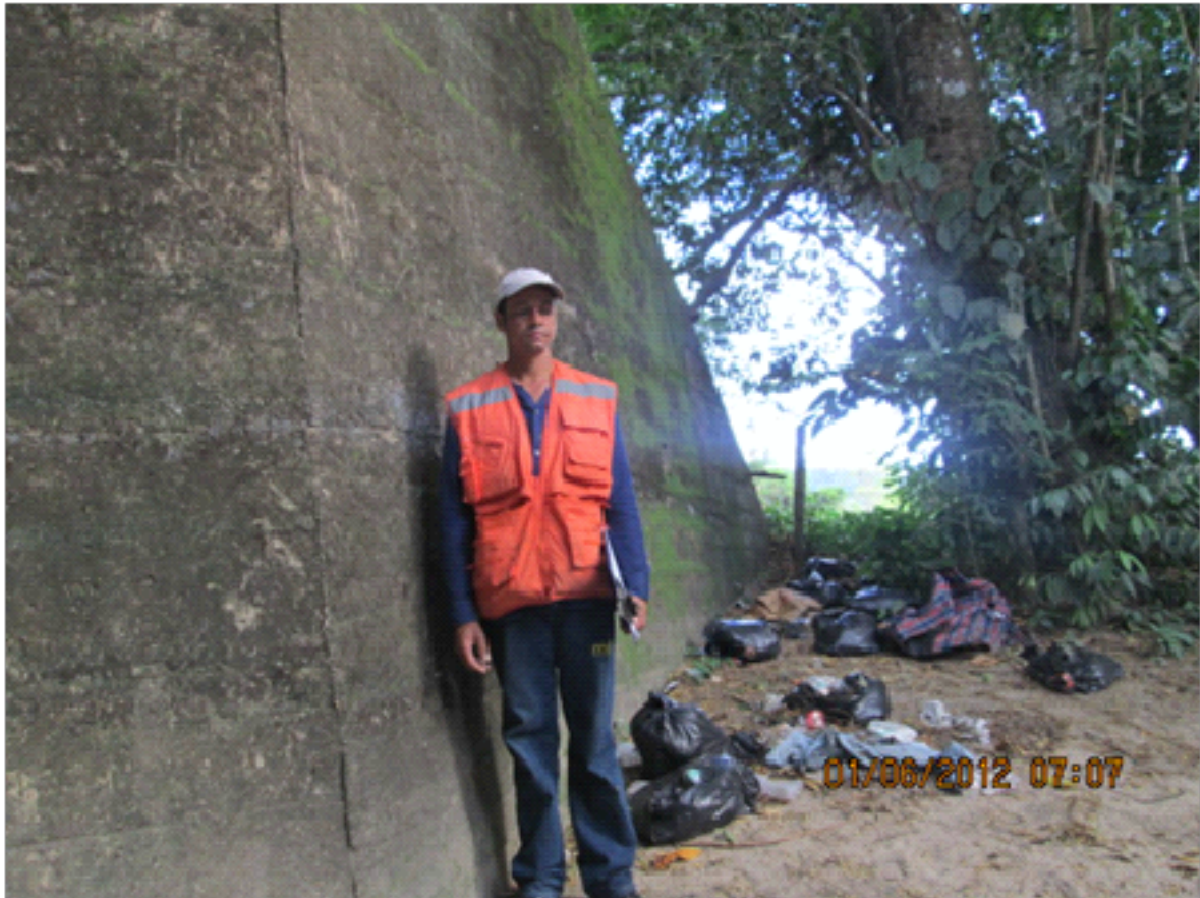
Componente.....: 6 Aletas

Calif./Mantenim....: 1 / -

Daño/Observaciones.: Presentan manchas de humedad y vegetación.
Requieren de labores de mantenimiento rutinario

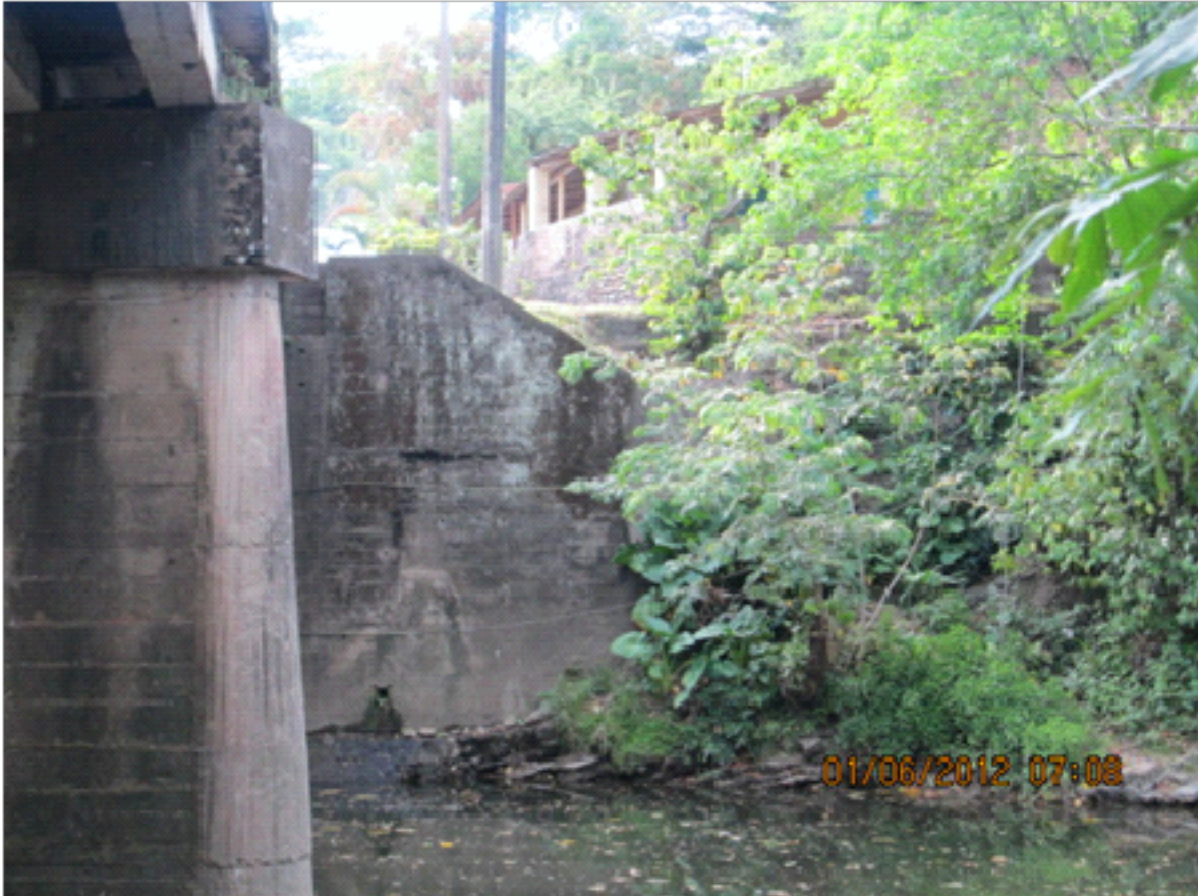
Componente.....: 6 Aletas

Calif./Mantenim....: 1 / -

Daño/Observaciones.: Presentan manchas de humedad y vegetación.
Requieren de labores de mantenimiento rutinario

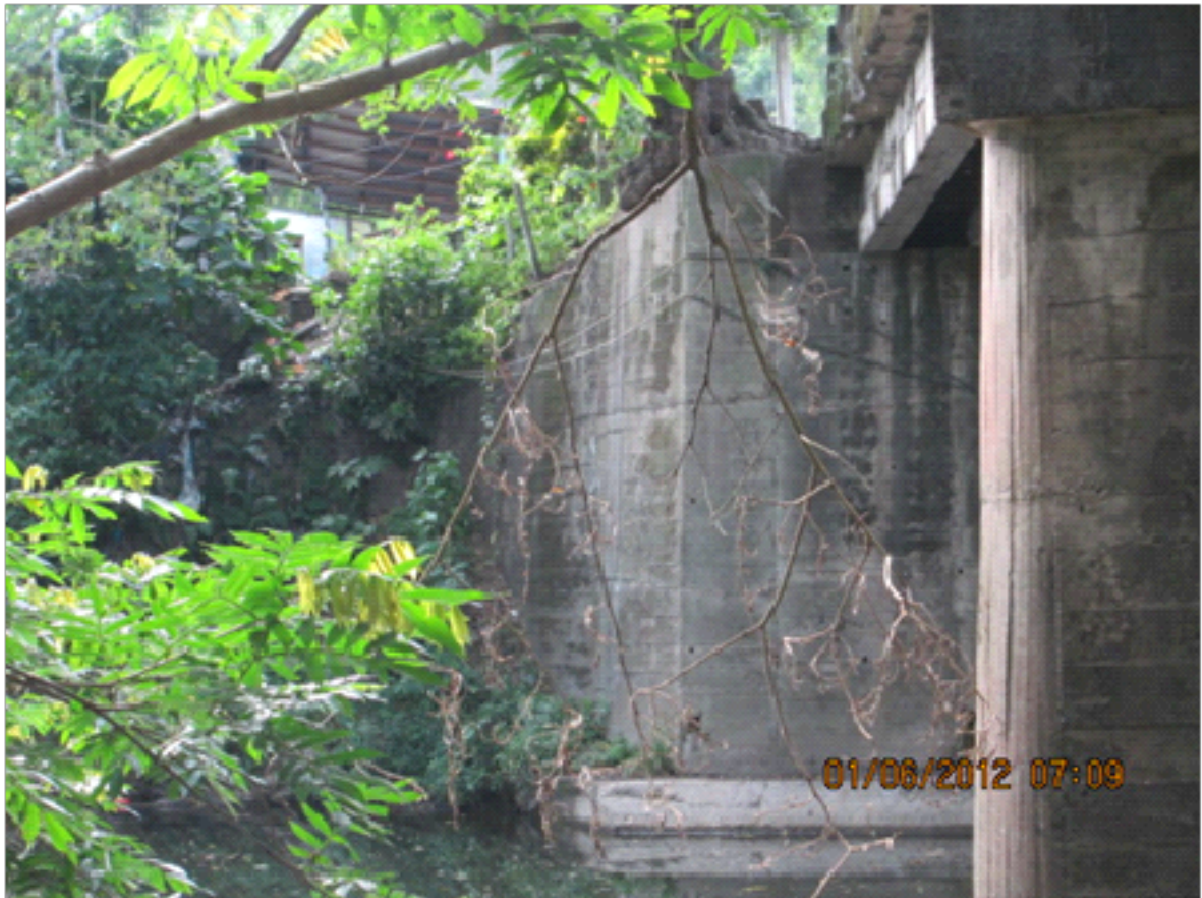
Componente.....: 6 Aletas

Calif./Mantenim....: 1 / -

Daño/Observaciones.: Presentan manchas de humedad y vegetación.
Requieren de labores de mantenimiento rutinario

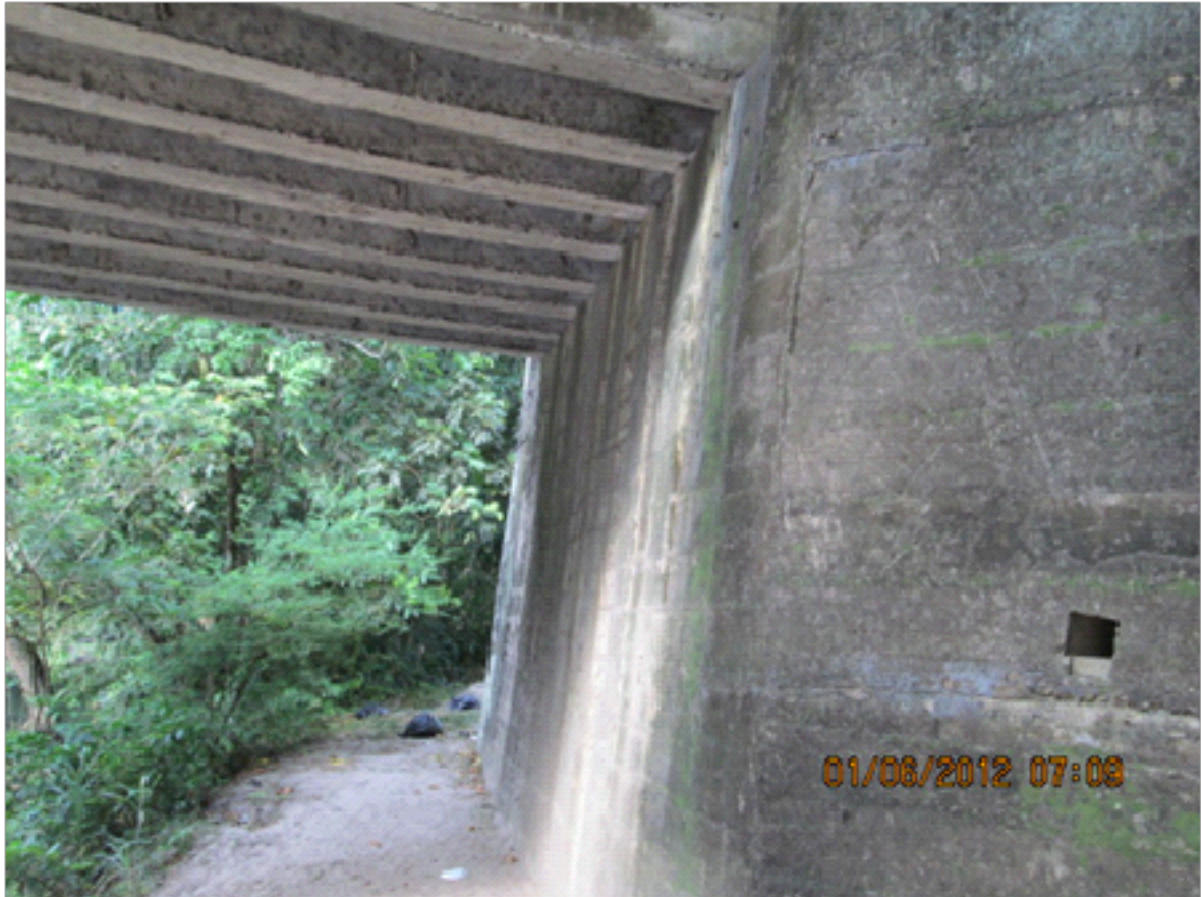
Componente.....: 7 Estribos

Calif./Mantenim....: 1 / -

Daño/Observaciones.: Los estribos presentan manchas de humedad y vegetación.

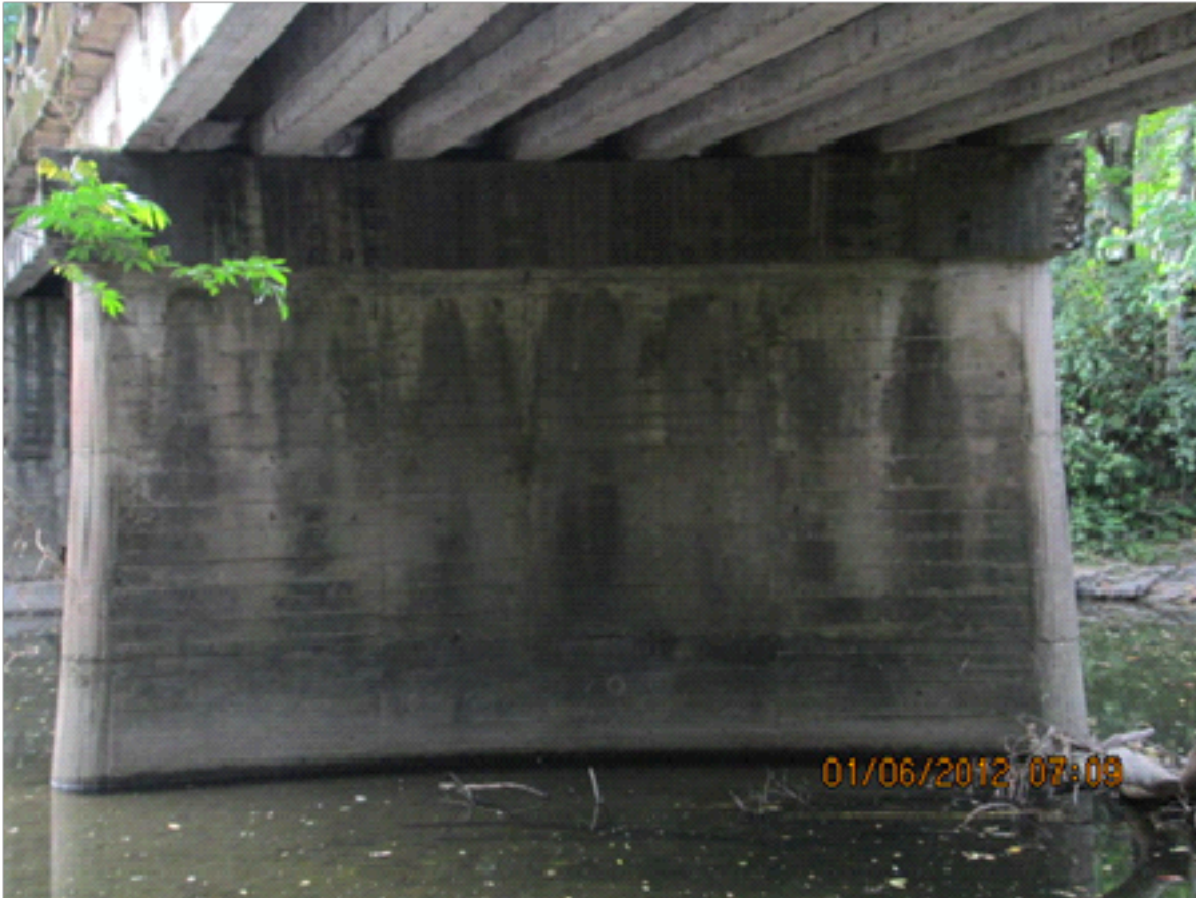
Componente.....: 7 Estribos

Calif./Mantenim....: 1 / -

Daño/Observaciones.: Los estribos presentan manchas de humedad y vegetación.

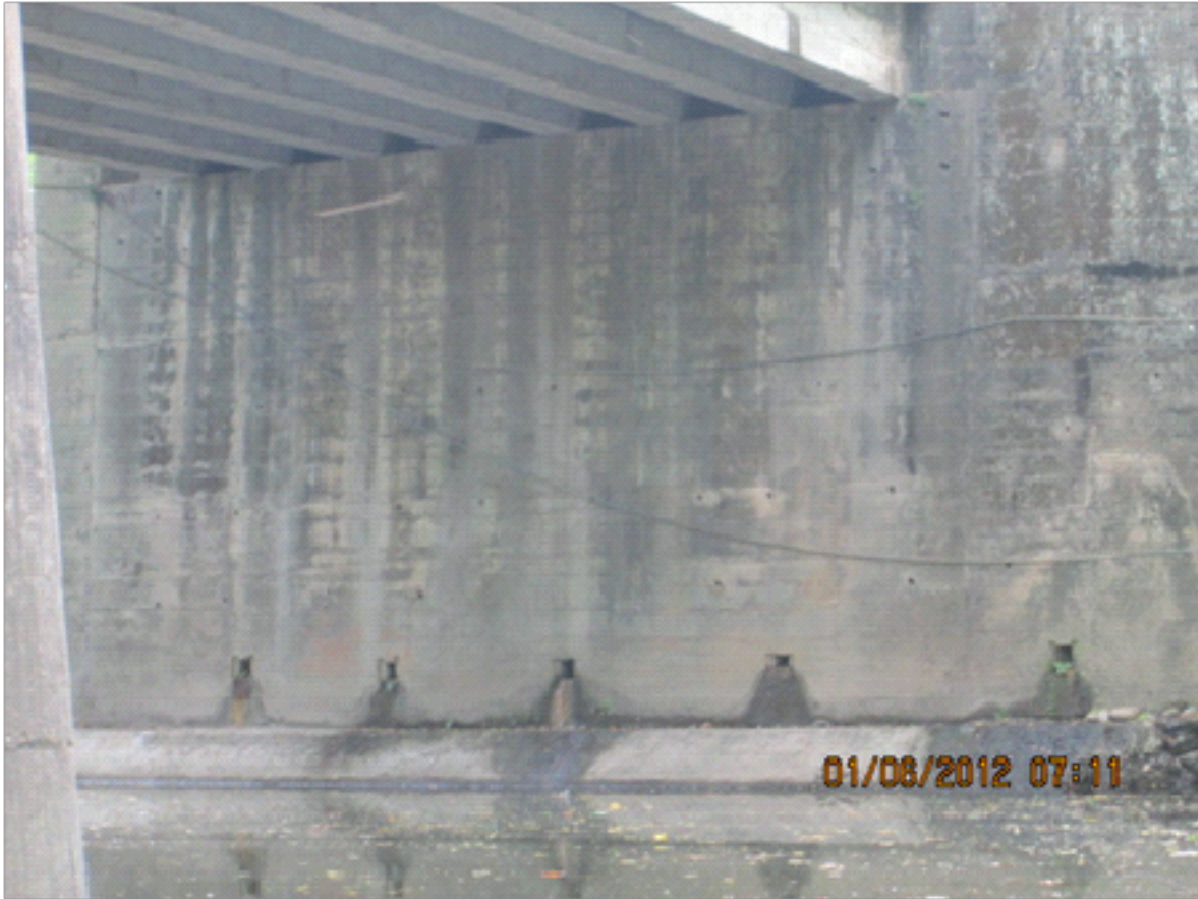
Componente.....: 7 Estribos

Calif./Mantenim....: 1 / -

Daño/Observaciones.: Los estribos presentan manchas de humedad y vegetación.

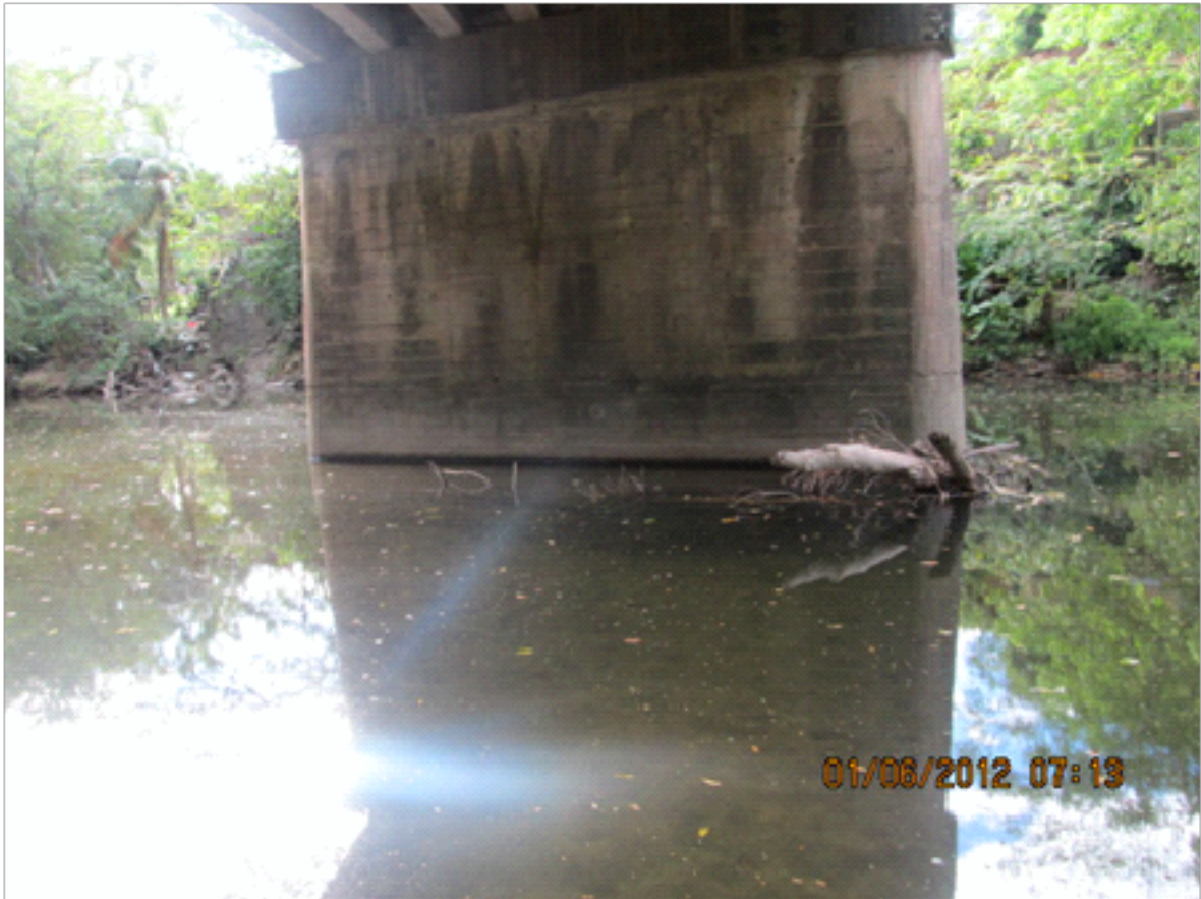
Componente.....: 8 Pilas

Calif./Mantenim....: 1 / -

Daño/Observaciones.: La pila central presenta manchas de humedad .

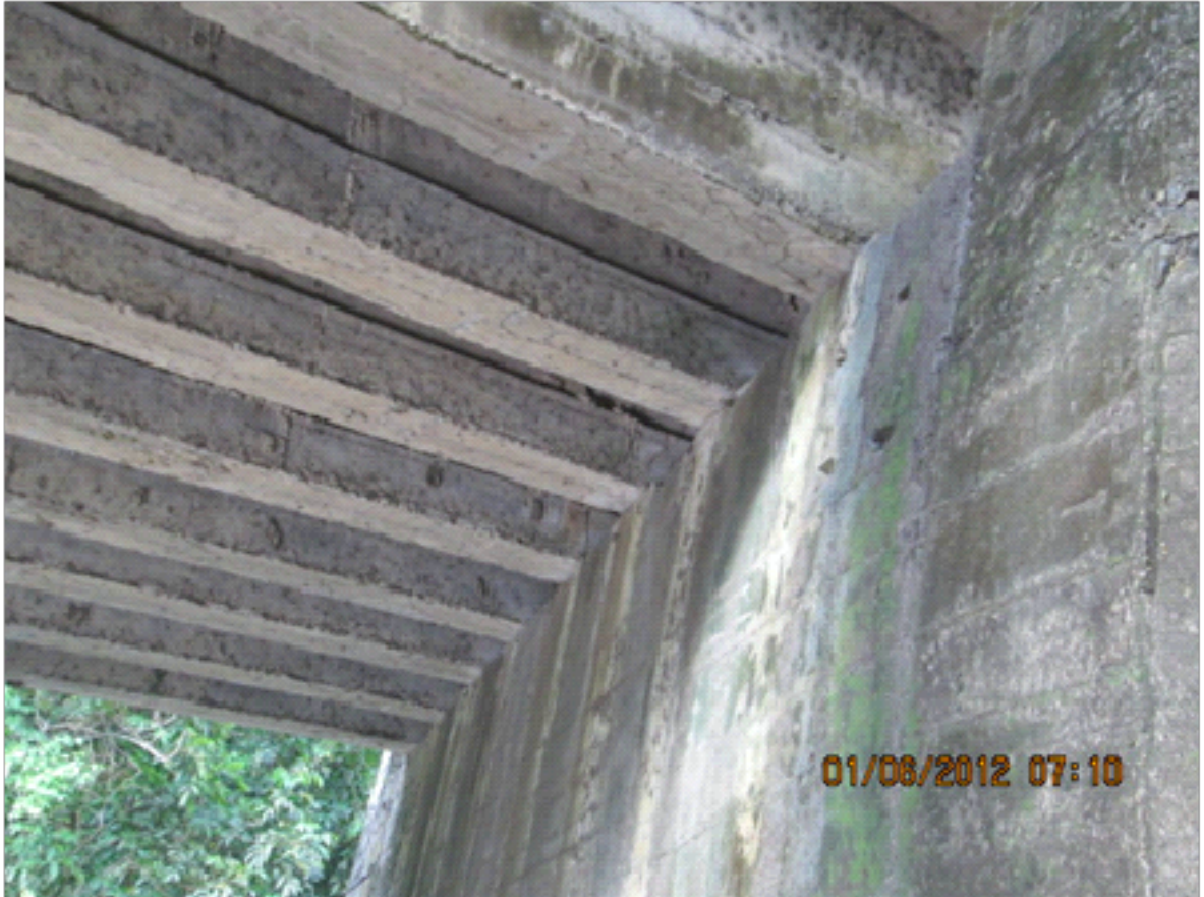
Componente.....: 9 Apoyos

Calif./Mantenim....: 1 / -

Daño/Observaciones.: Se observó en buen estado.
