SDC/INV	SiPuCol	Fecha	Hoja
Informe de inspección principal		13/08/12	1
18-7009-004.00 San Miguel			
Regional.....: 18 Norte de Santander			
Ruta.....: Palo de Letras - Puente Internacional			
Carretera.....: Sardinata - Astilleros - Cúcuta			
Lado de la car...: 0			
Abscisa.....: 22+0035			
No del registro..: 1576			
Año de construcción.....:			
Año de la última reconstrucción.....:			
Paso Superior/Inferior.....: S			
Dir. de abs. de la carretera principal.: S			
Requisitos de la inspección.....: 0 Nada			
Recolección de datos : Fecha.....: 2012.06.01			
: Iniciales.....: JPV			
Posición geográfica..:			
Latitud: 8 gra 9.47 min N Longitud: 72 gra 38.88 min O Altitud: 143 m			
Geometría: Número de luces.....: 2			
Longitud de la luz menor (m): 19.00			
Longitud de la luz mayor (m): 19.00			
Longitud total(m): 38.00			
Ancho del tablero.....(m): 8.55			
Ancho del separador.....(m): 0.00			
Ancho del andén izquierdo(m): 0.00

18-7009-004.00 San Miguel

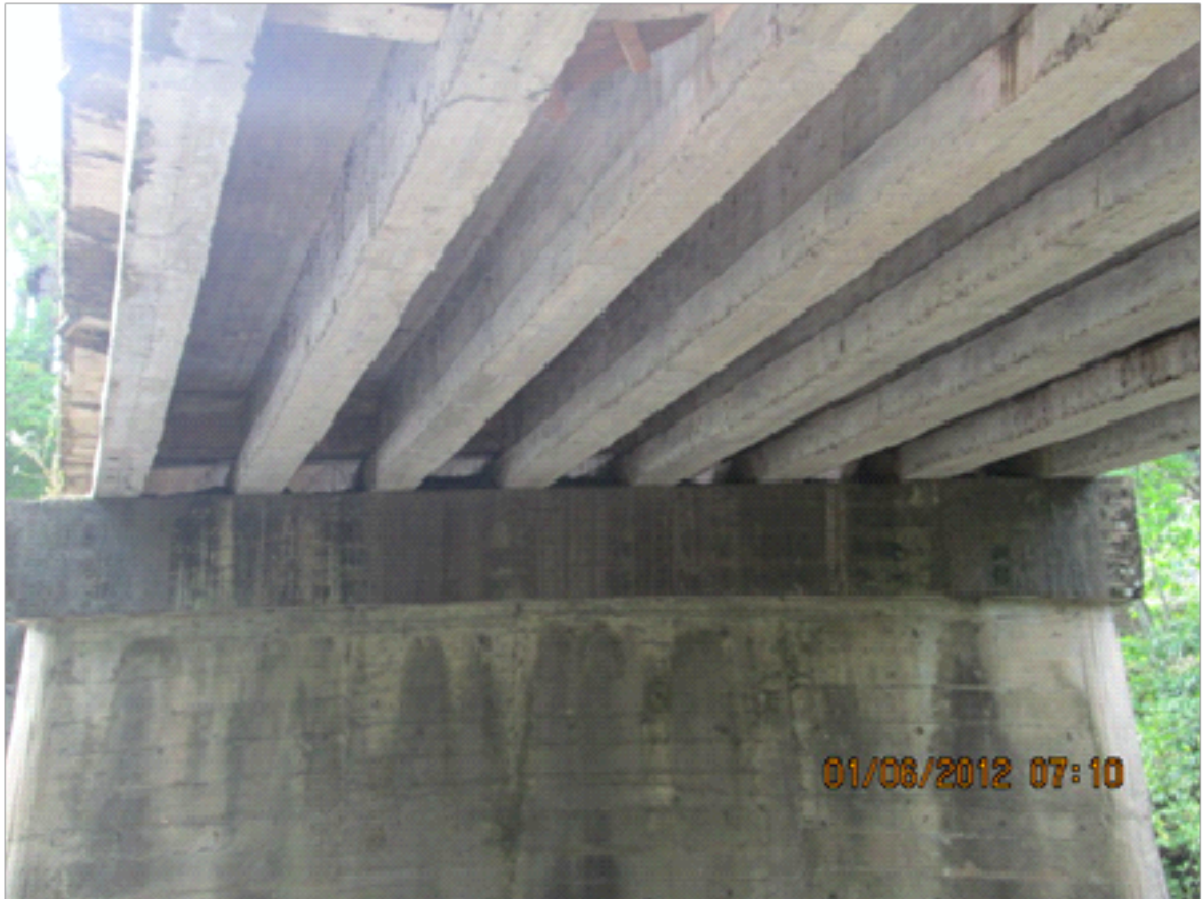
Componente.....: 9 Apoyos

Calif./Mantenim....: 1 / -

Daño/Observaciones.: Se observó en buen estado.

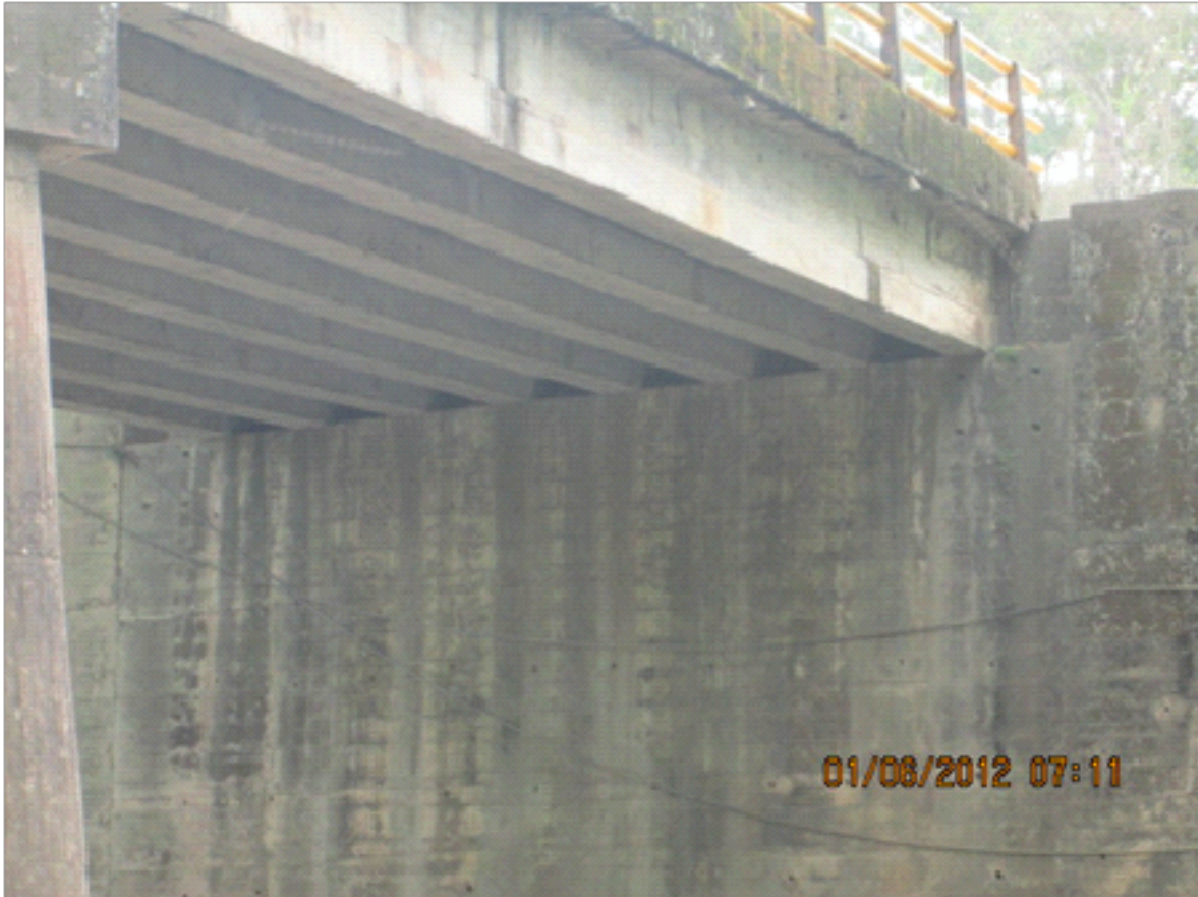
Componente.....: 9 Apoyos

Calif./Mantenim....: 1 / -

Daño/Observaciones.: Se observó en buen estado.

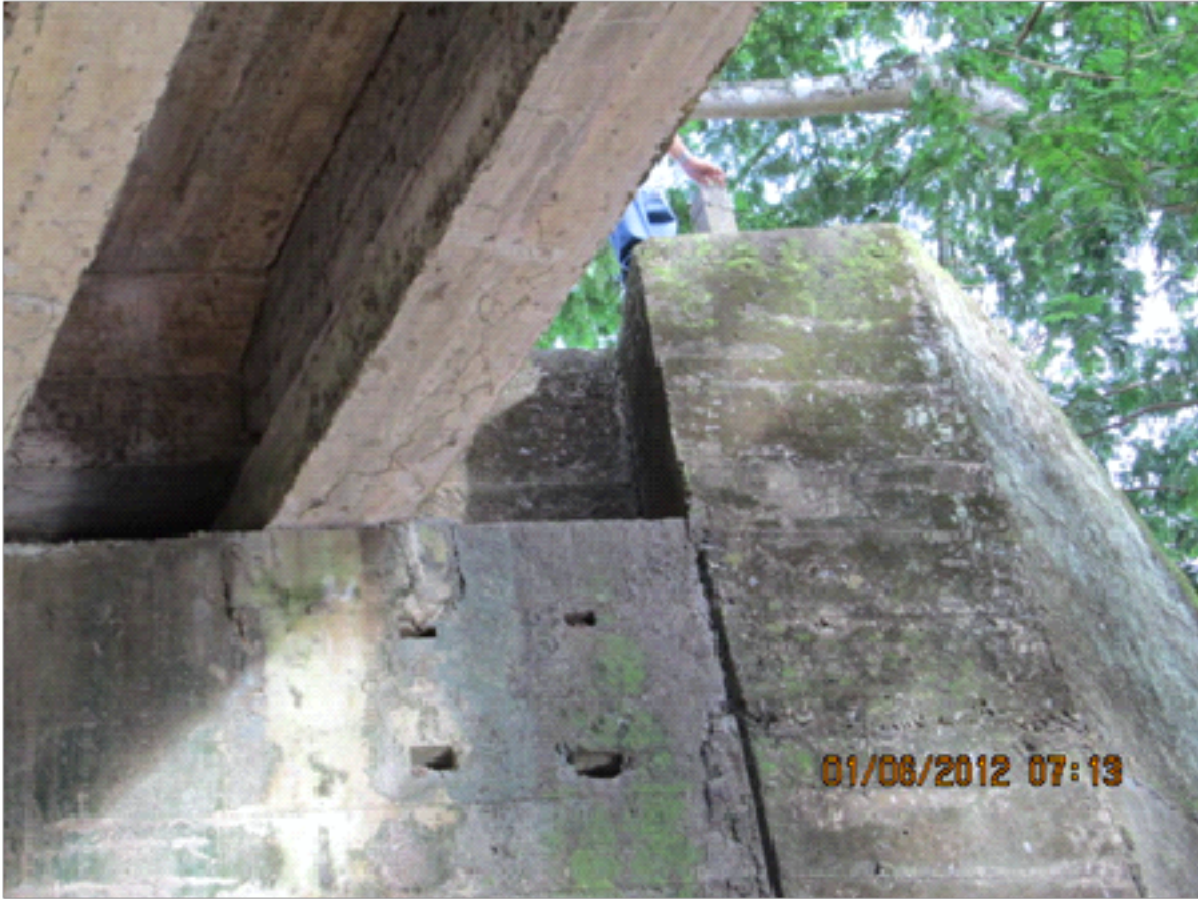
Componente.....: 9 Apoyos

Calif./Mantenim....: 1 / -

Daño/Observaciones.: Se observó en buen estado.

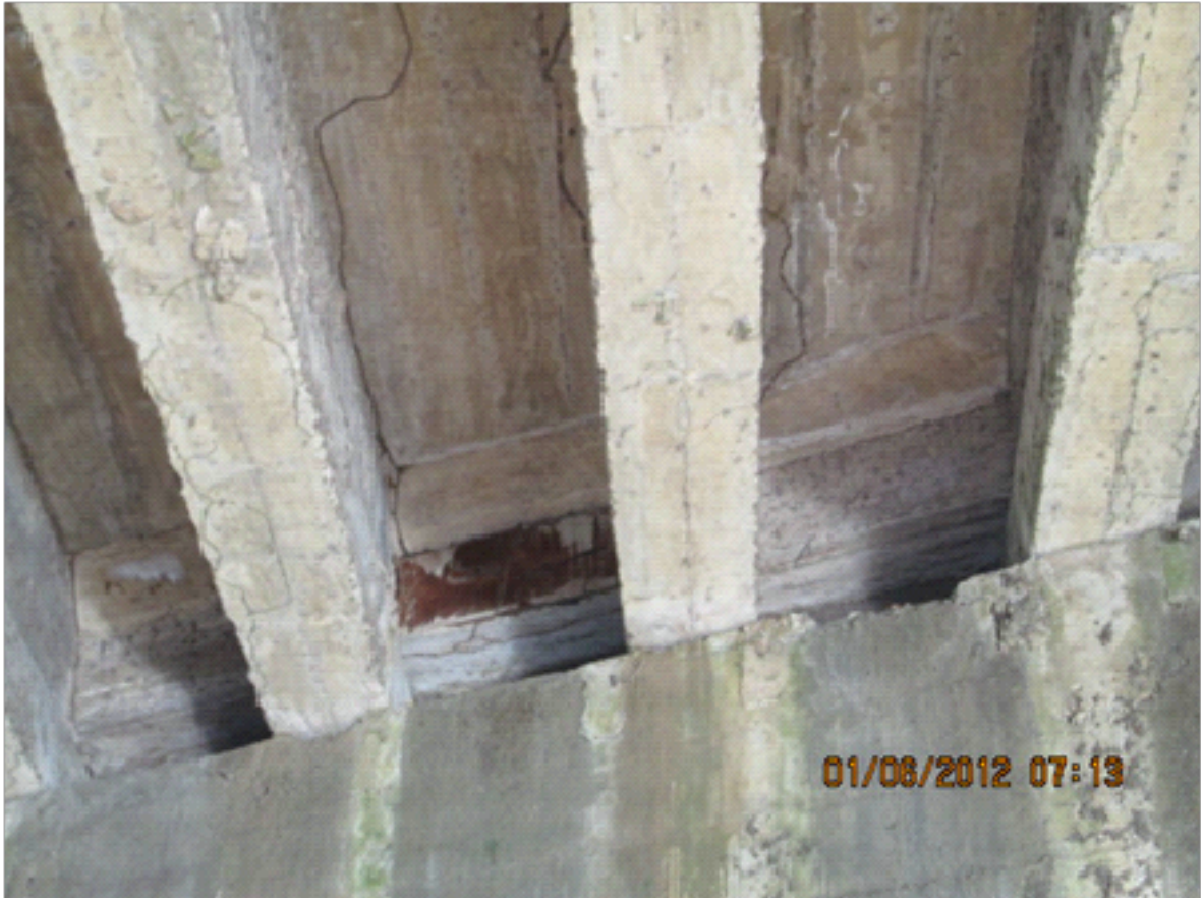
Componente.....: 9 Apoyos

Calif./Mantenim....: 1 / -

Daño/Observaciones.: Se observó en buen estado.

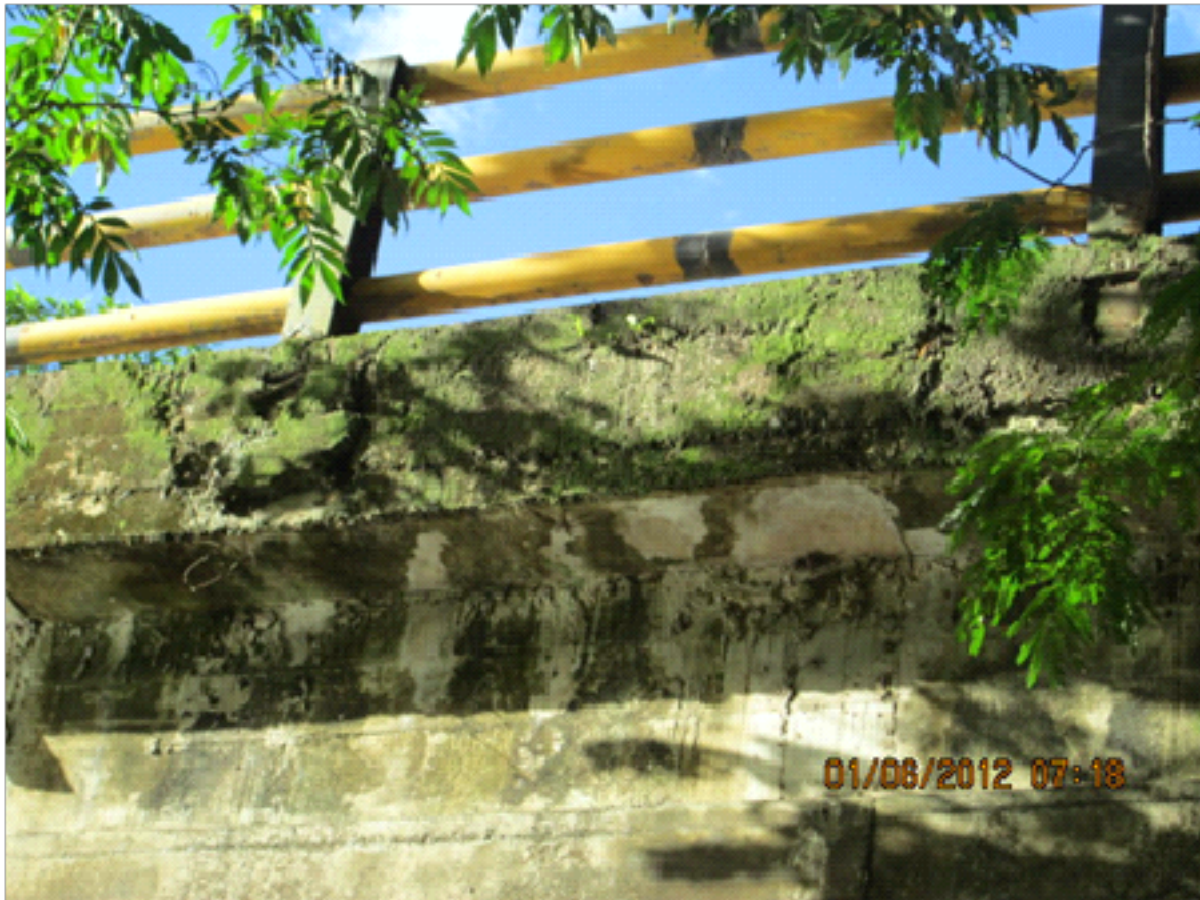
Componente.....: 10 Losa

Calif./Mantenim....: 2 / -

Daño/Observaciones.: Se observaron manchas de humedad en los voladizos debido a la carencia de goteros.

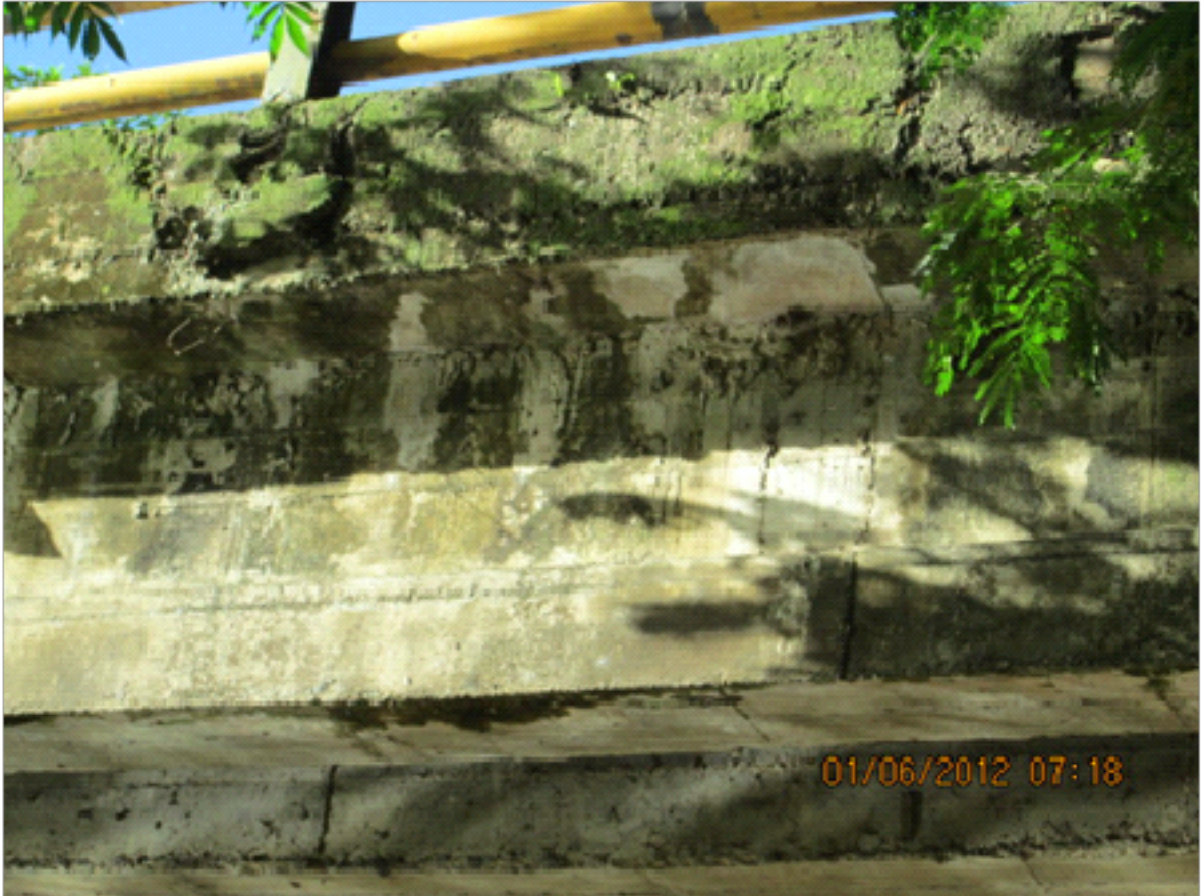
Componente.....: 10 Losa

Calif./Mantenim....: 2 / -

Daño/Observaciones.: Se observaron manchas de humedad en los voladizos debido a la carencia de goteros.

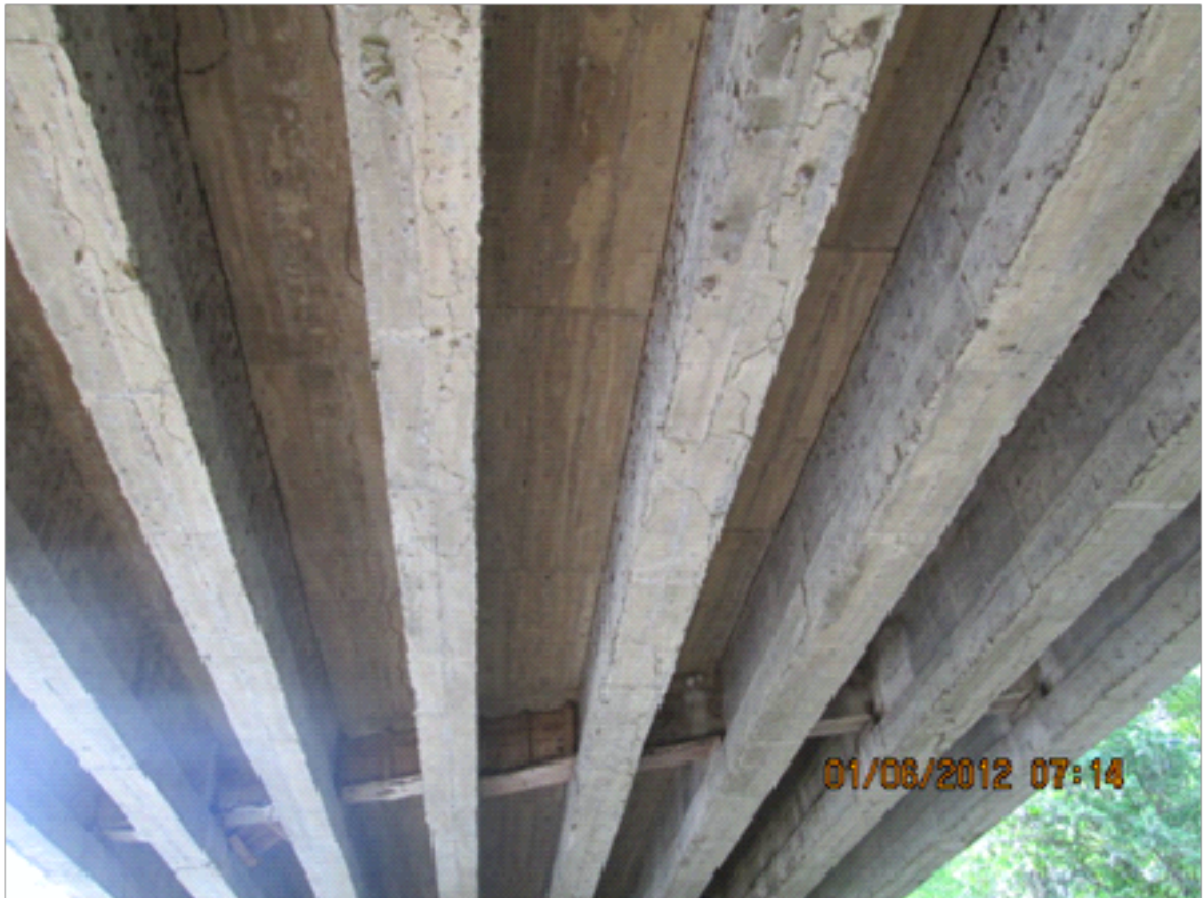
Componente.....: 11 Vigas/Largueros/Diafragmas

Calif./Mantenim....: 1 / -

Daño/Observaciones.: Se observó en buen estado.

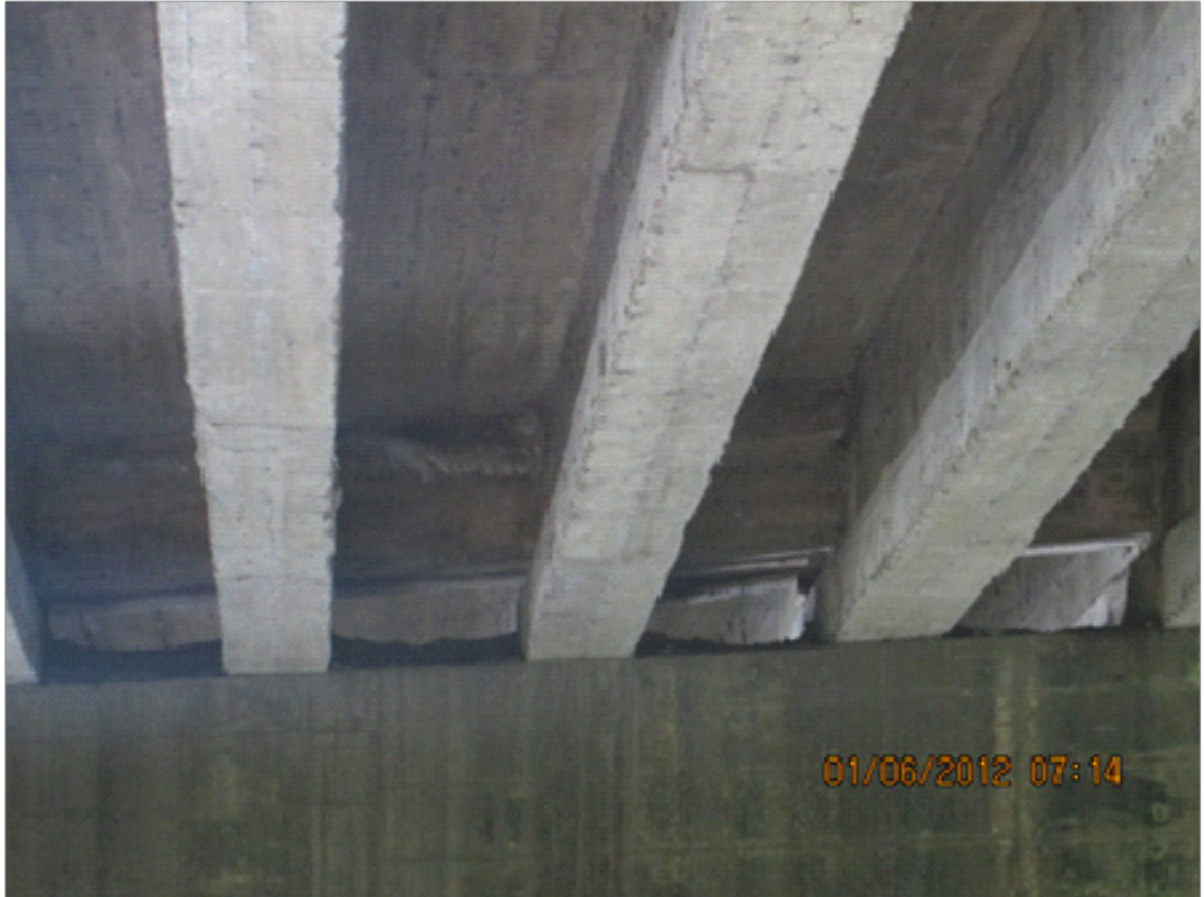
Componente.....: 11 Vigas/Largueros/Diafragmas

Calif./Mantenim....: 1 / -

Daño/Observaciones.: Se observó en buen estado.

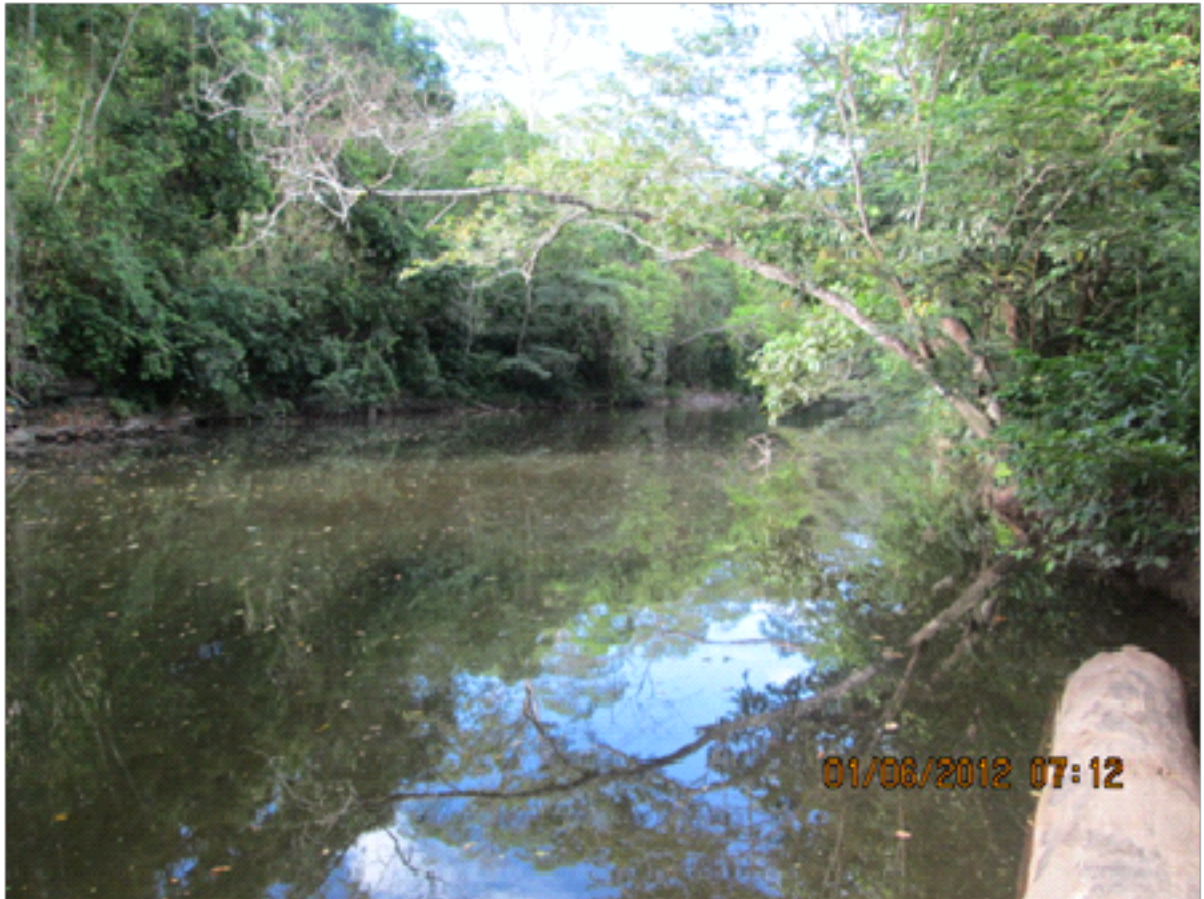
Componente.....: 15 Cauce
Calif./Mantenim....: 0 / -
Daño/Observaciones.: Se observó en buen estado.

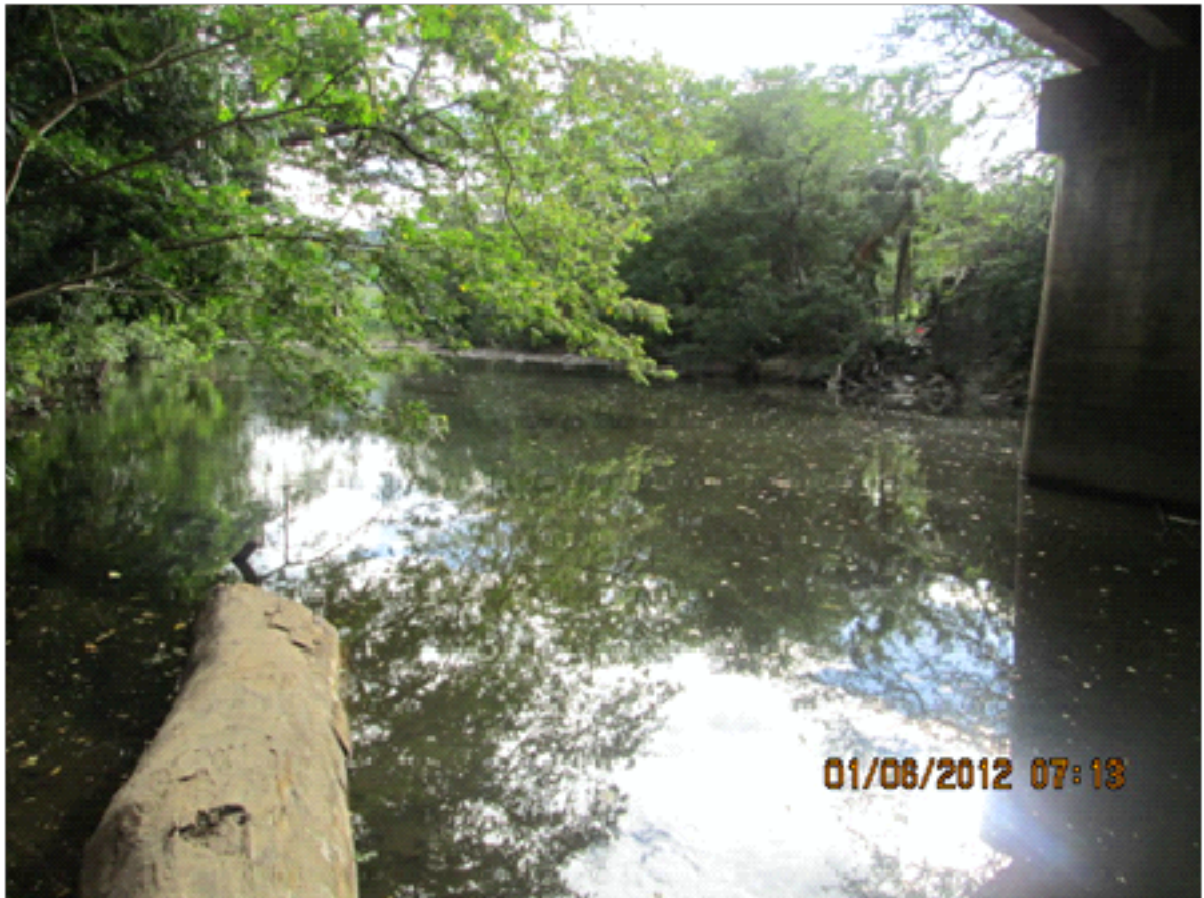
Componente.....: 15 Cauce
Calif./Mantenim....: 0 / -
Daño/Observaciones.: Se observó en buen estado.
