SDC/INV	SiPuCol	Fecha	Hoja
	Informe de inspección principal	13/08/12	1
18-7009-005.00 Venados			
Regional.....: 18 Norte de Santander			
Ruta.....: Palo de Letras - Puente Internacional			
Carretera.....: Sardinata - Astilleros - Cúcuta			
Lado de la car...: 0			
Abscisa.....: 22+0320			
No del registro..: 1577			
Año de construcción.....: 1990			
Año de la última reconstrucción.....:			
Paso Superior/Inferior.....: S			
Dir. de abs. de la carretera principal.: S			
Requisitos de la inspección.....: 0 Nada			
Recolección de datos : Fecha.....: 2012.05.31			
: Iniciales.....: JPV			
Posición geográfica..:			
Latitud: 8 gra 9.47 min N Longitud: 72 gra 38.72 min O Altitud: 147 m			
Geometría: Número de luces.....: 1			
Longitud de la luz menor (m): 13.80			
Longitud de la luz mayor (m): 13.80			
Longitud total(m): 13.80			
Ancho del tablero.....(m): 8.55			
Ancho del separador.....(m): 0.00			
Ancho del andén izquierdo(m): 0.00

SDC/INV	SiPuCol	Fecha	Comp
18-7009-005.00 Venados	Informe de inspección principal	12.08.13	1

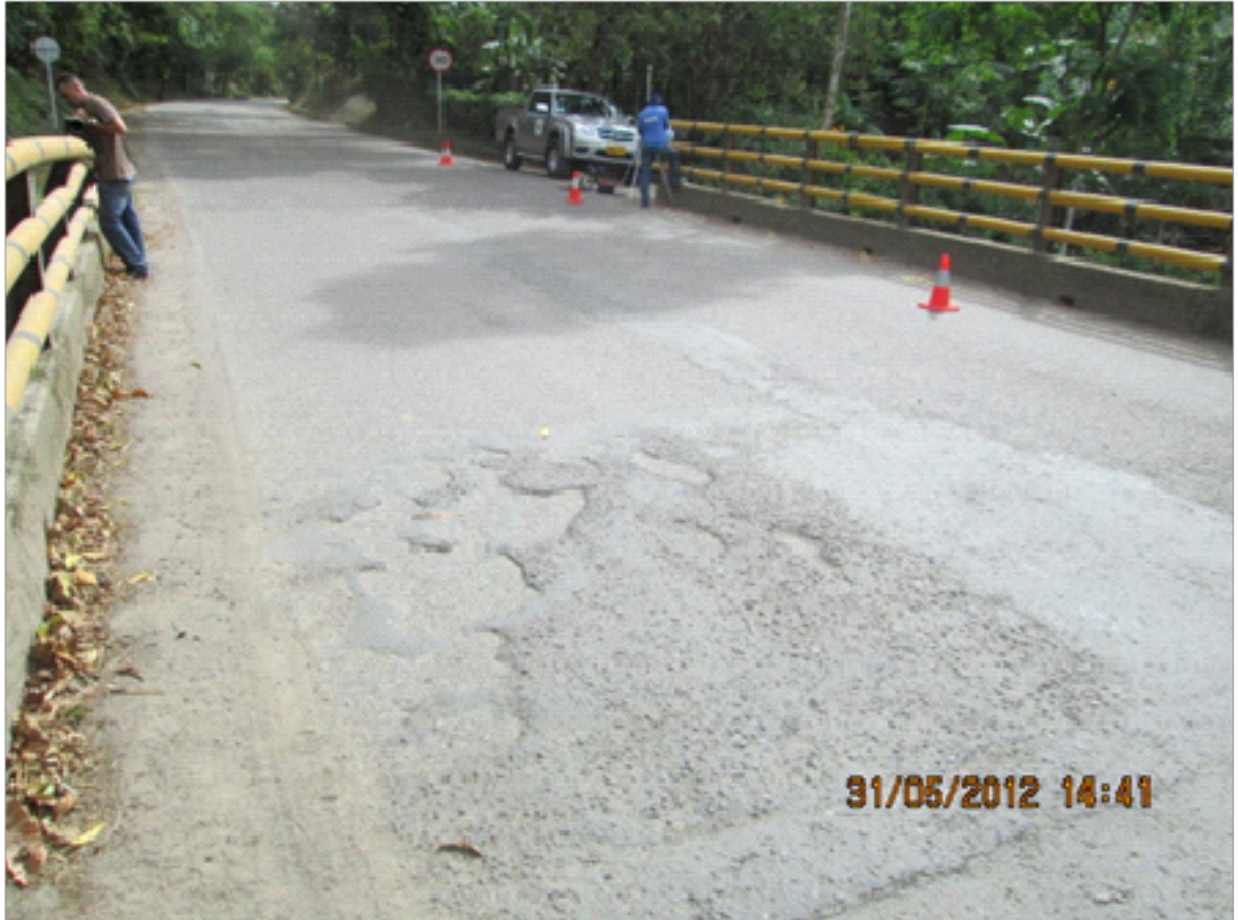
Componente.....: 1 Superficie del puente
Calif./Mantenim....: 2 / -
Daño/Observaciones.: Se observó desgaste , agragado expuesto ,
agrietamiento y perdida del pavimento.
Tipo de daño.....: Descomposición

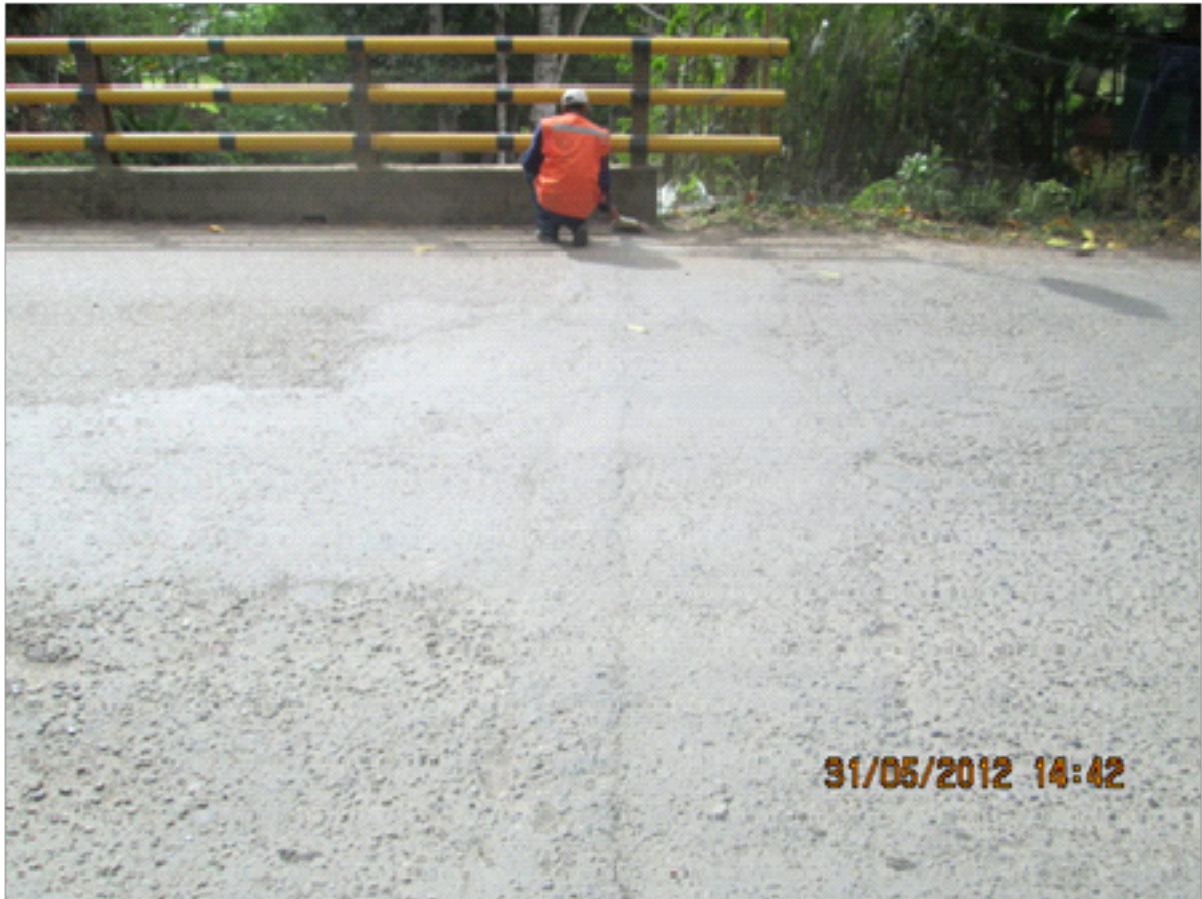
Componente.....: 2 Juntas de expansión
Calif./Mantenim....: 2 / -
Daño/Observaciones.: Las justas se encuentran tapadas.

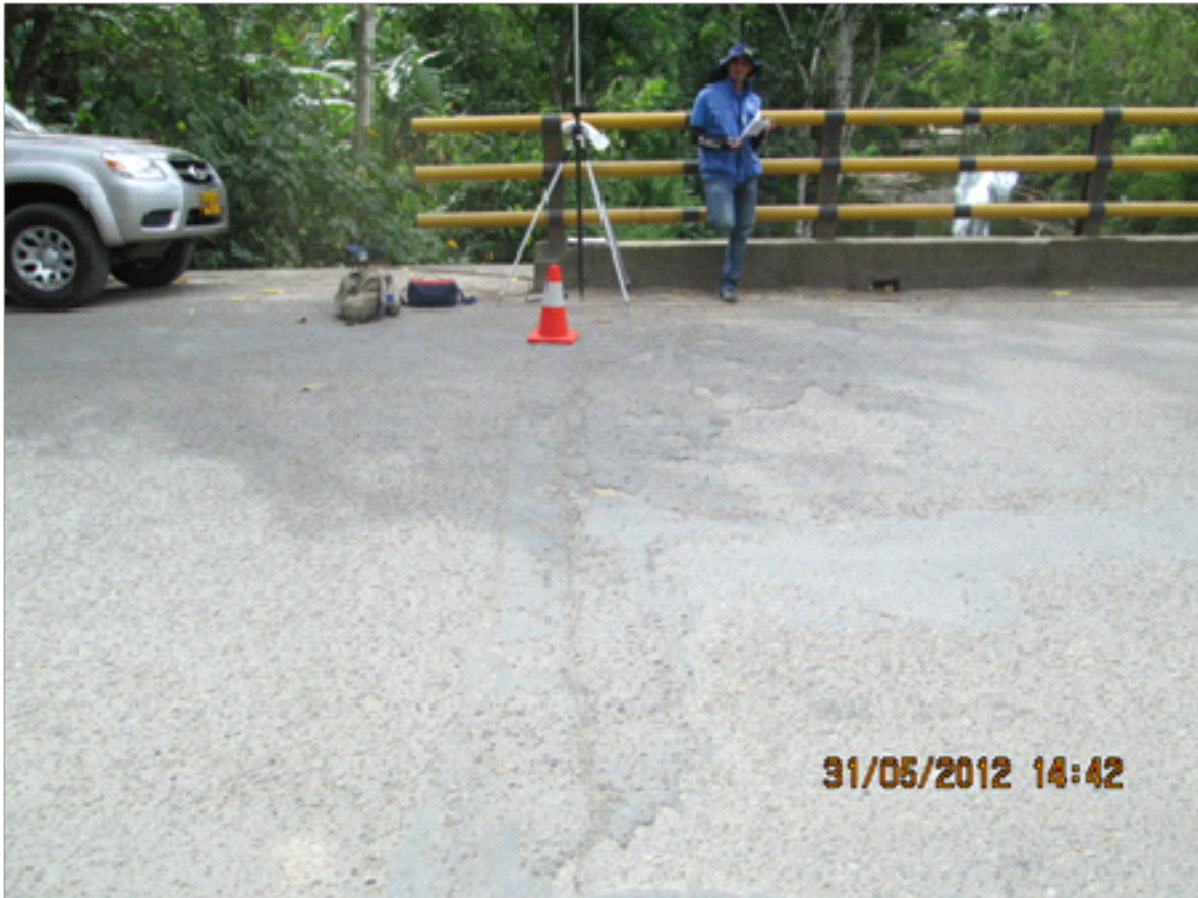
Componente.....: 2 Juntas de expansión
Calif./Mantenim....: 2 / -
Daño/Observaciones.: Las justas se encuentran tapadas.

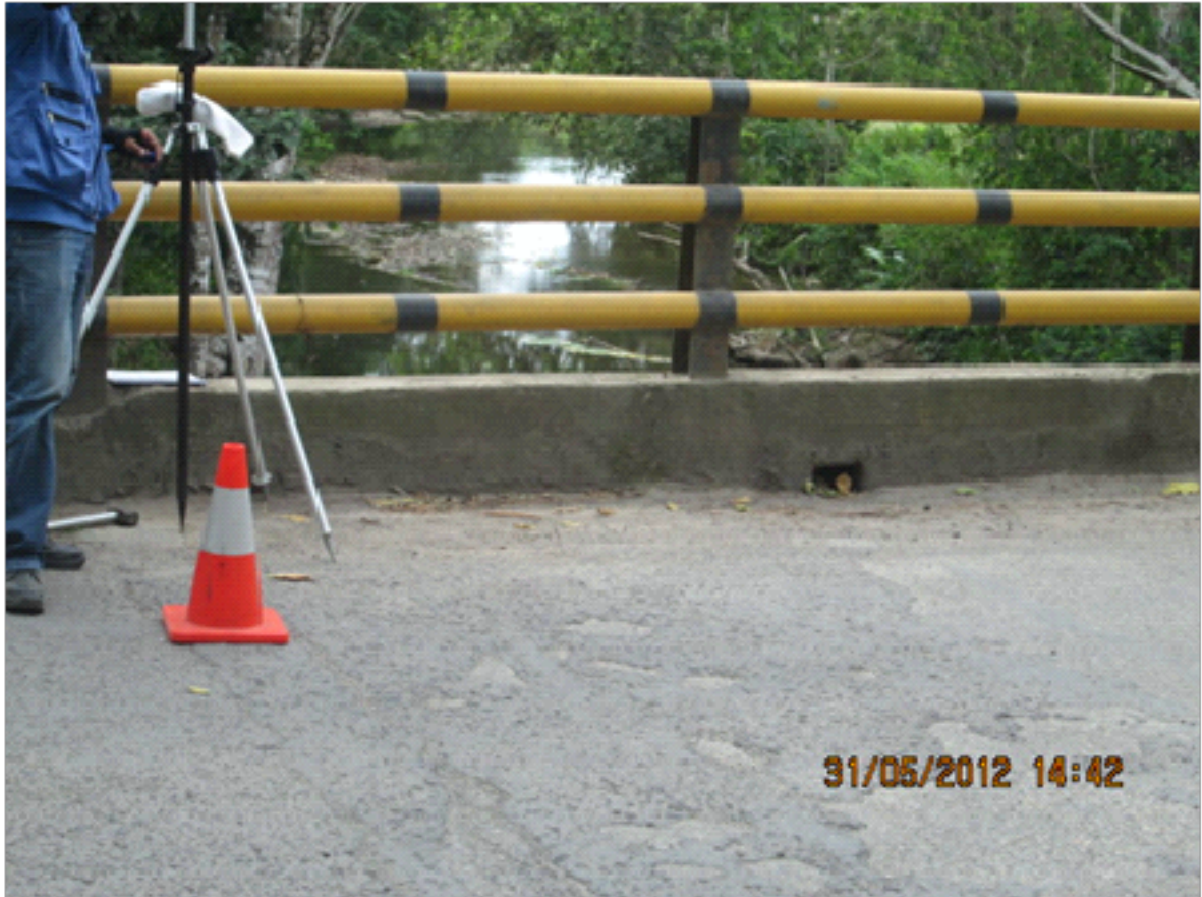
Componente.....: 4 Barandas
Calif./Mantenim....: 2 / -
Daño/Observaciones.: Las barandas presentan corrosión superficial y hace falta una baranda.
Z: Colocar baranda en tramo faltante
Tipo de daño.....: Impacto
Reparaciones.....: Z Otra

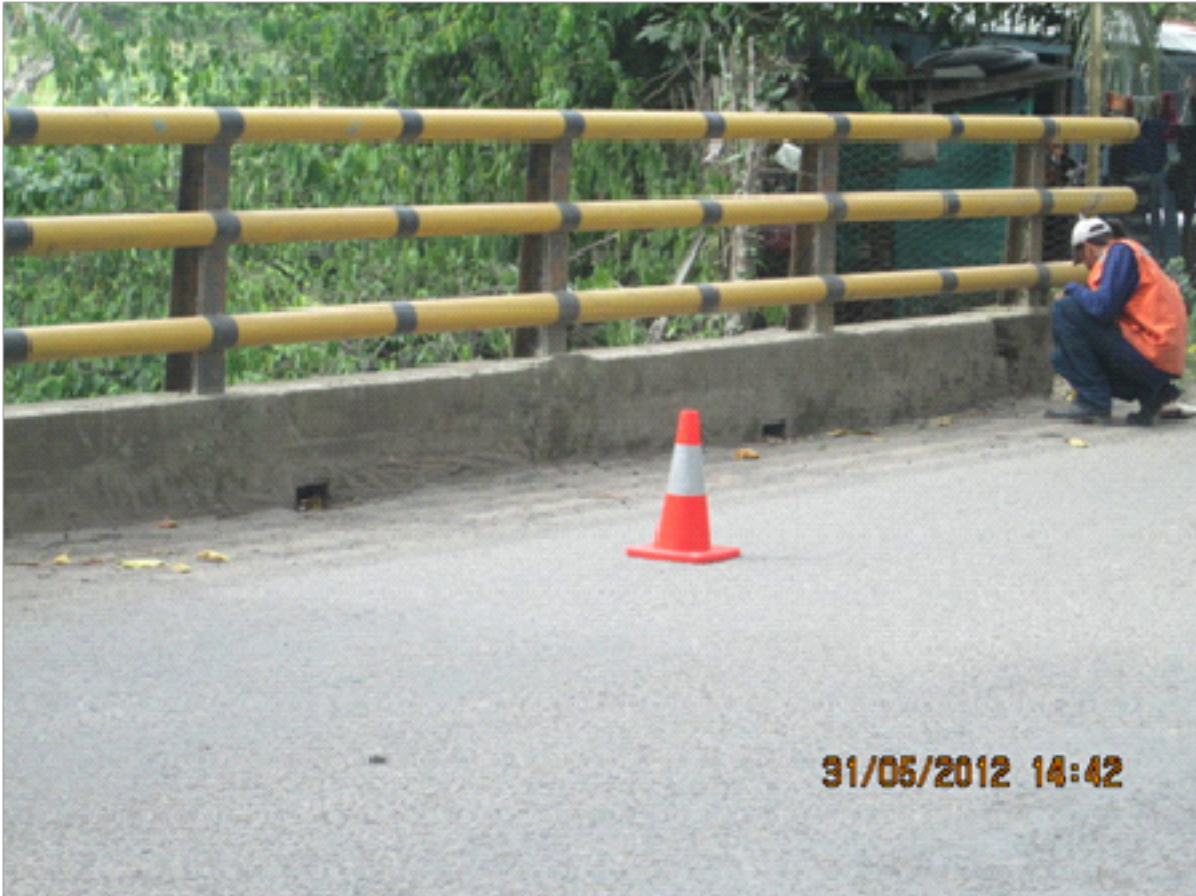
Componente.....: 4 Barandas
Calif./Mantenim....: 2 / -
Daño/Observaciones.: Las barandas presentan corrosión superficial y hace falta una baranda.
Z: Colocar baranda en tramo faltante
Tipo de daño.....: Impacto
Reparaciones.....: Z Otra

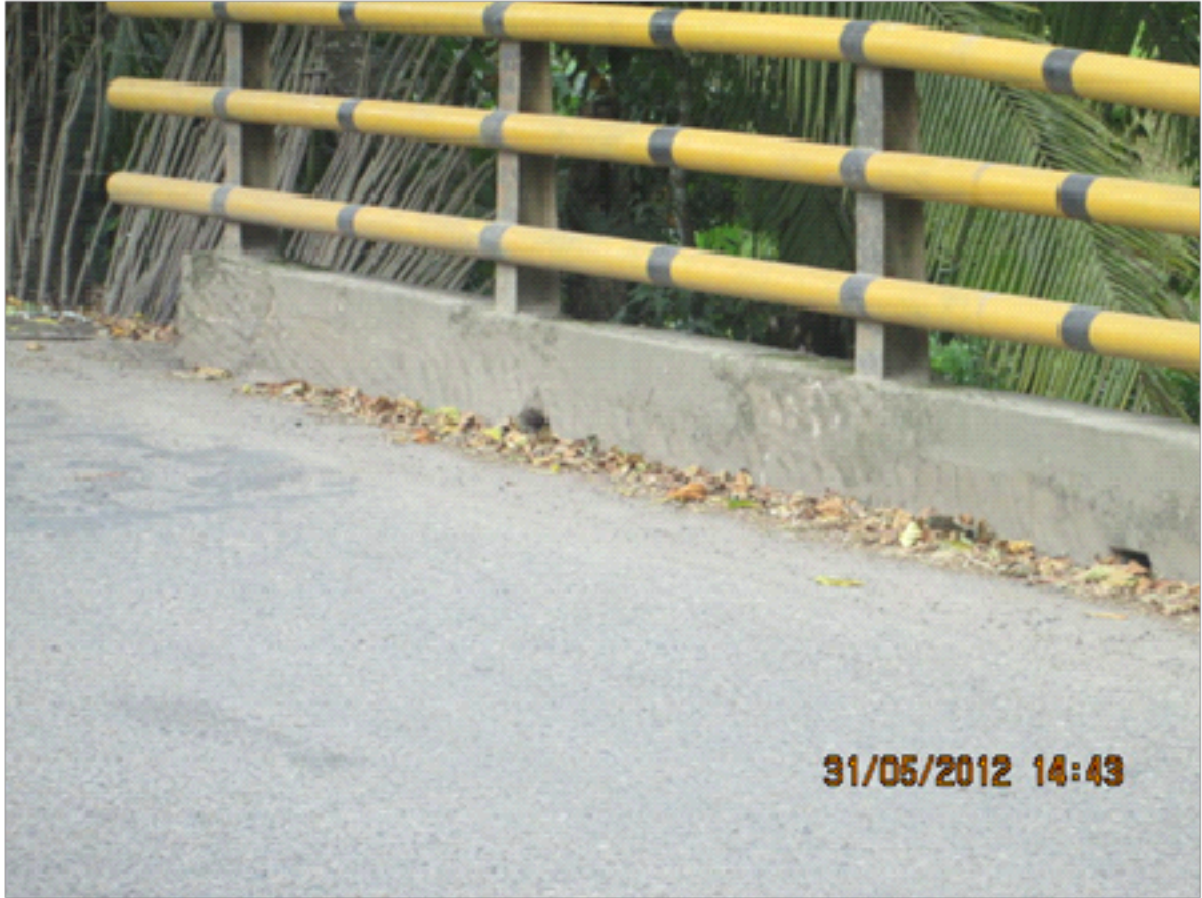
Componente.....: 4 Barandas
Calif./Mantenim....: 2 / -
Daño/Observaciones.: Las barandas presentan corrosión superficial y hace falta una baranda.
Z: Colocar baranda en tramo faltante
Tipo de daño.....: Impacto
Reparaciones.....: Z Otra

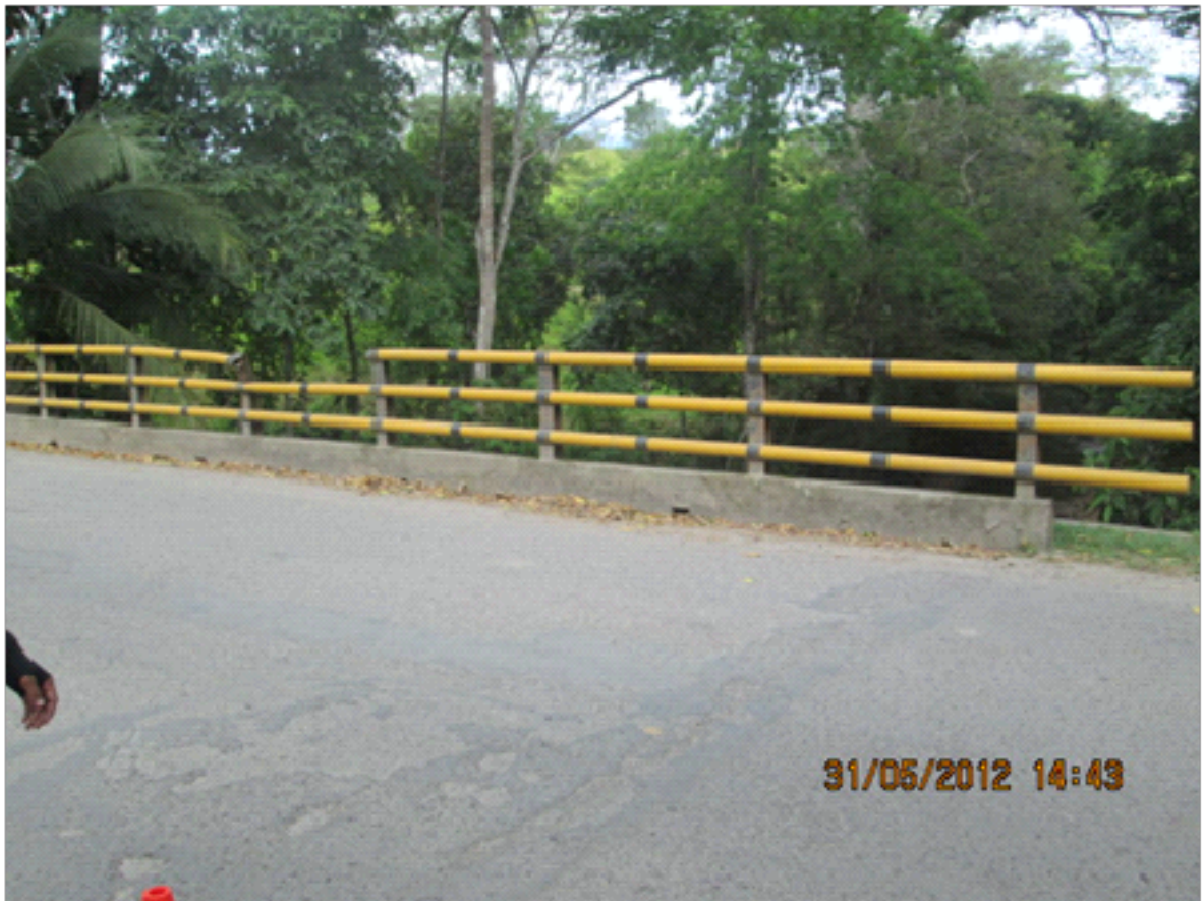
Componente.....: 4 Barandas
Calif./Mantenim....: 2 / -
Daño/Observaciones.: Las barandas presentan corrosión superficial y hace falta una baranda.
Z: Colocar baranda en tramo faltante
Tipo de daño.....: Impacto
Reparaciones.....: Z Otra

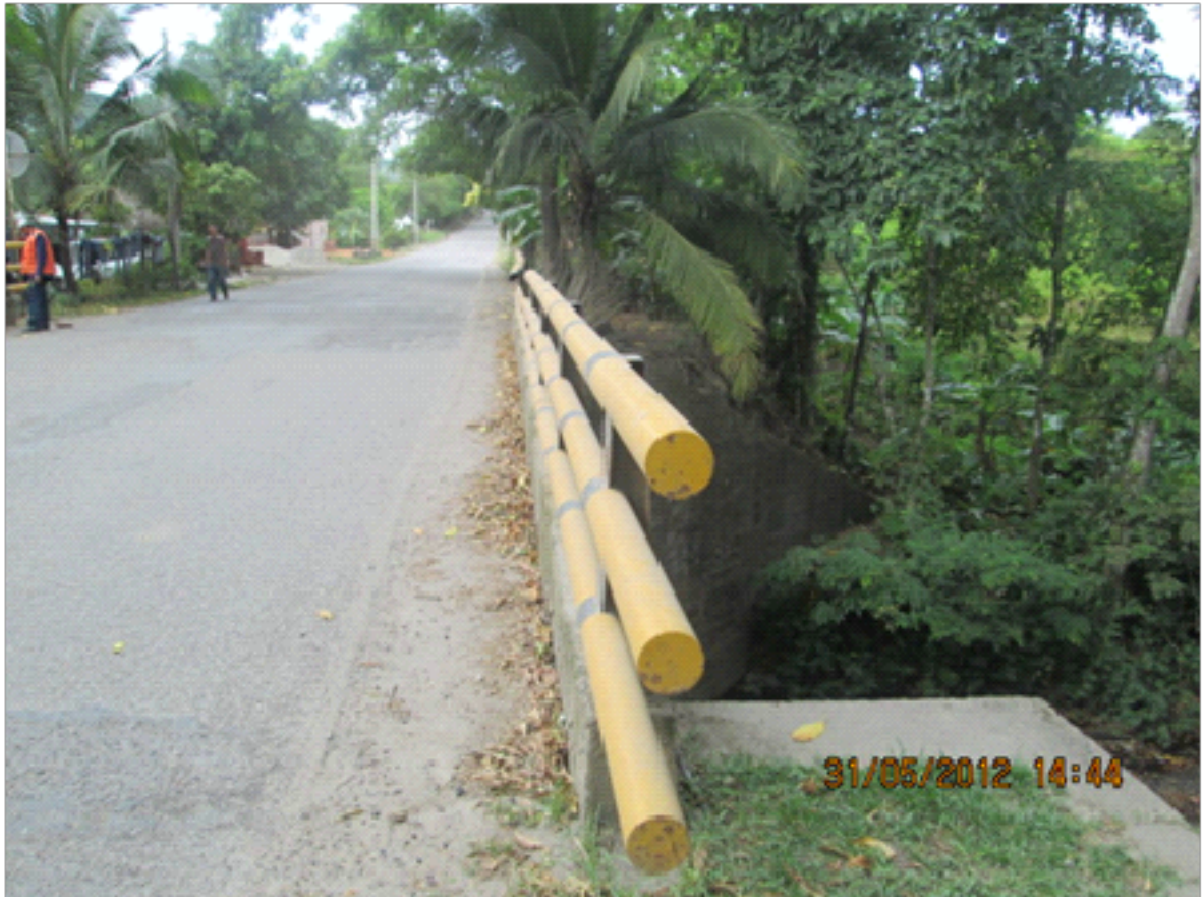
Componente.....: 4 Barandas
Calif./Mantenim....: 2 / -
Daño/Observaciones.: Las barandas presentan corrosión superficial y hace falta una baranda.
Z: Colocar baranda en tramo faltante
Tipo de daño.....: Impacto
Reparaciones.....: Z Otra

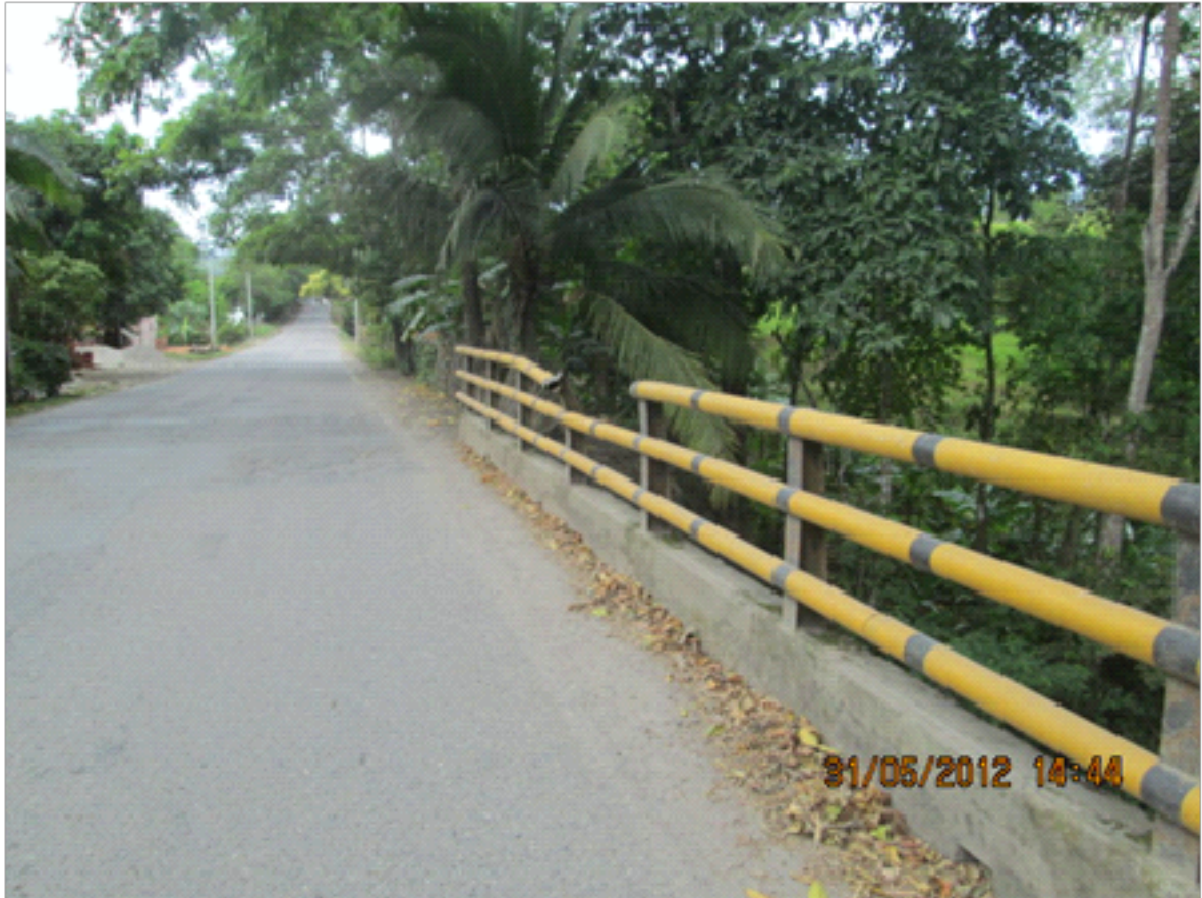
Componente.....: 4 Barandas
Calif./Mantenim....: 2 / -
Daño/Observaciones.: Las barandas presentan corrosión superficial y hace falta una baranda.
Z: Colocar baranda en tramo faltante
Tipo de daño.....: Impacto
Reparaciones.....: Z Otra

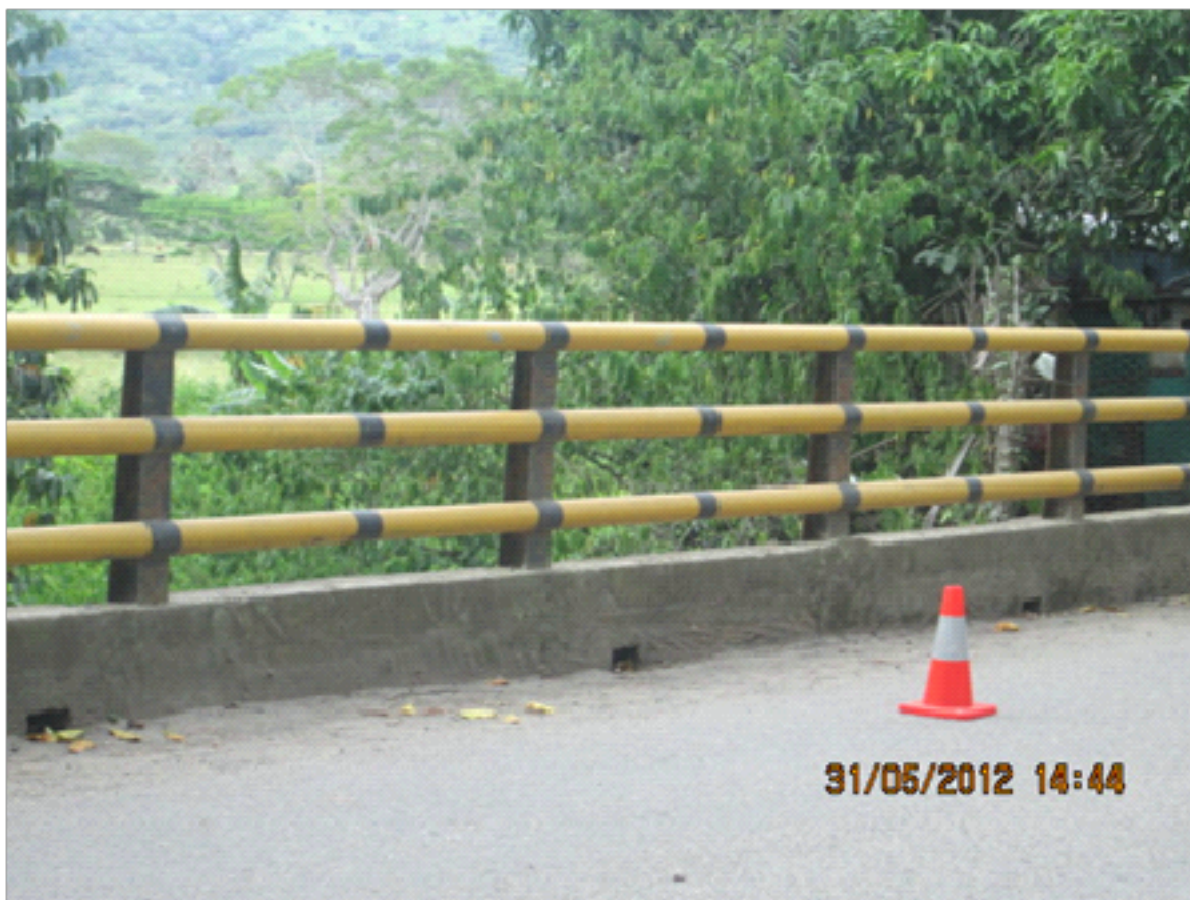
Componente.....: 4 Barandas
Calif./Mantenim....: 2 / -
Daño/Observaciones.: Las barandas presentan corrosión superficial y hace falta una baranda.
Z: Colocar baranda en tramo faltante
Tipo de daño.....: Impacto
Reparaciones.....: Z Otra

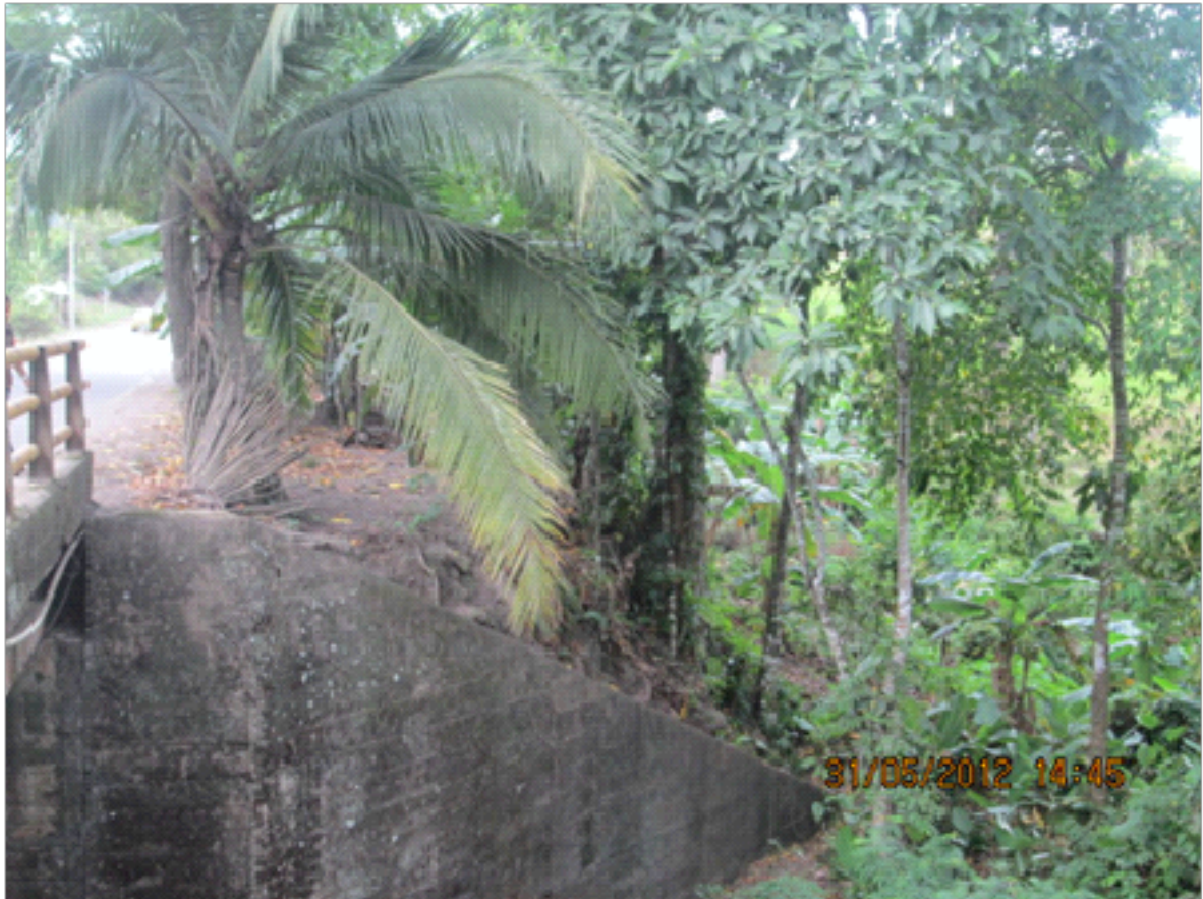
Componente.....: 5 Conos/Taludes
Calif./Mantenim....: 0 / -
Daño/Observaciones.: Abundante vegetación

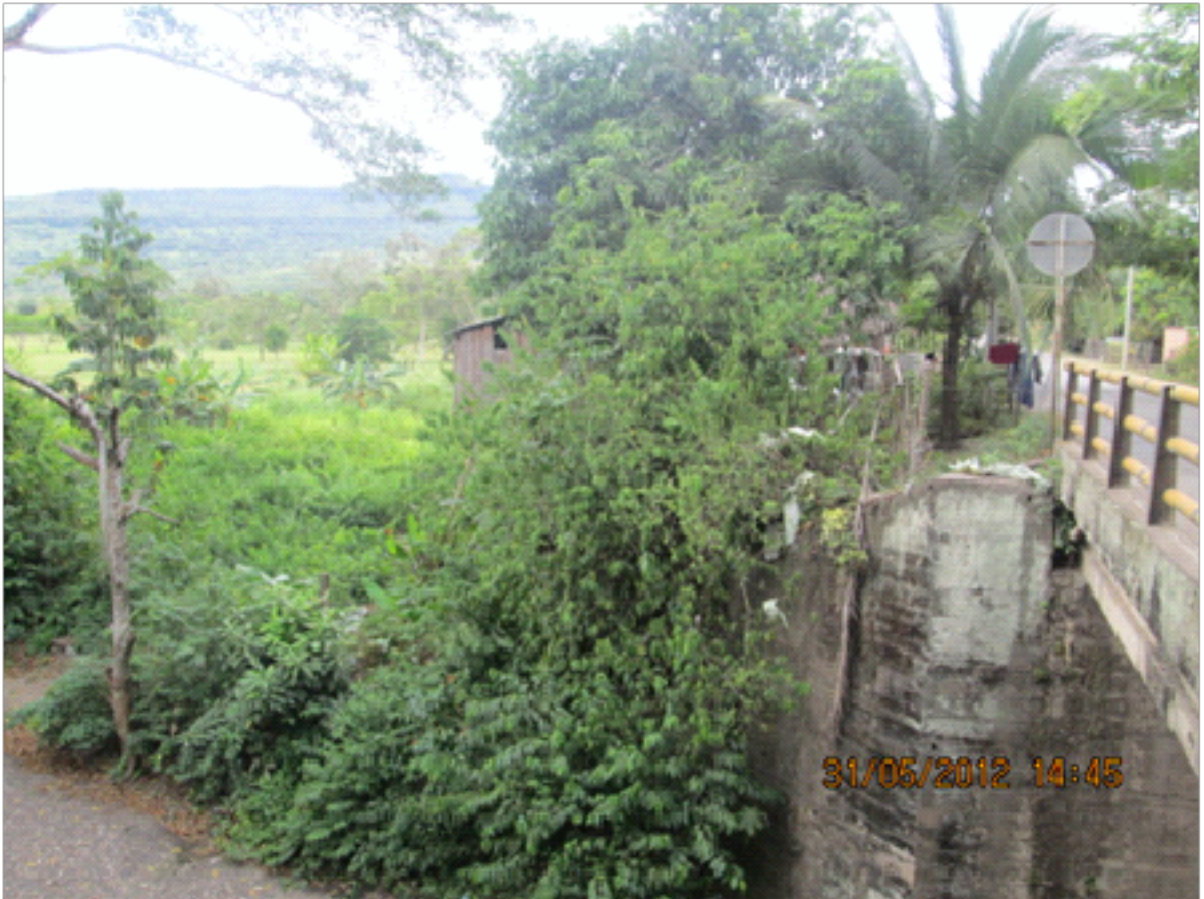
Componente.....: 5 Conos/Taludes
Calif./Mantenim....: 0 / -
Daño/Observaciones.: Abundante vegetación

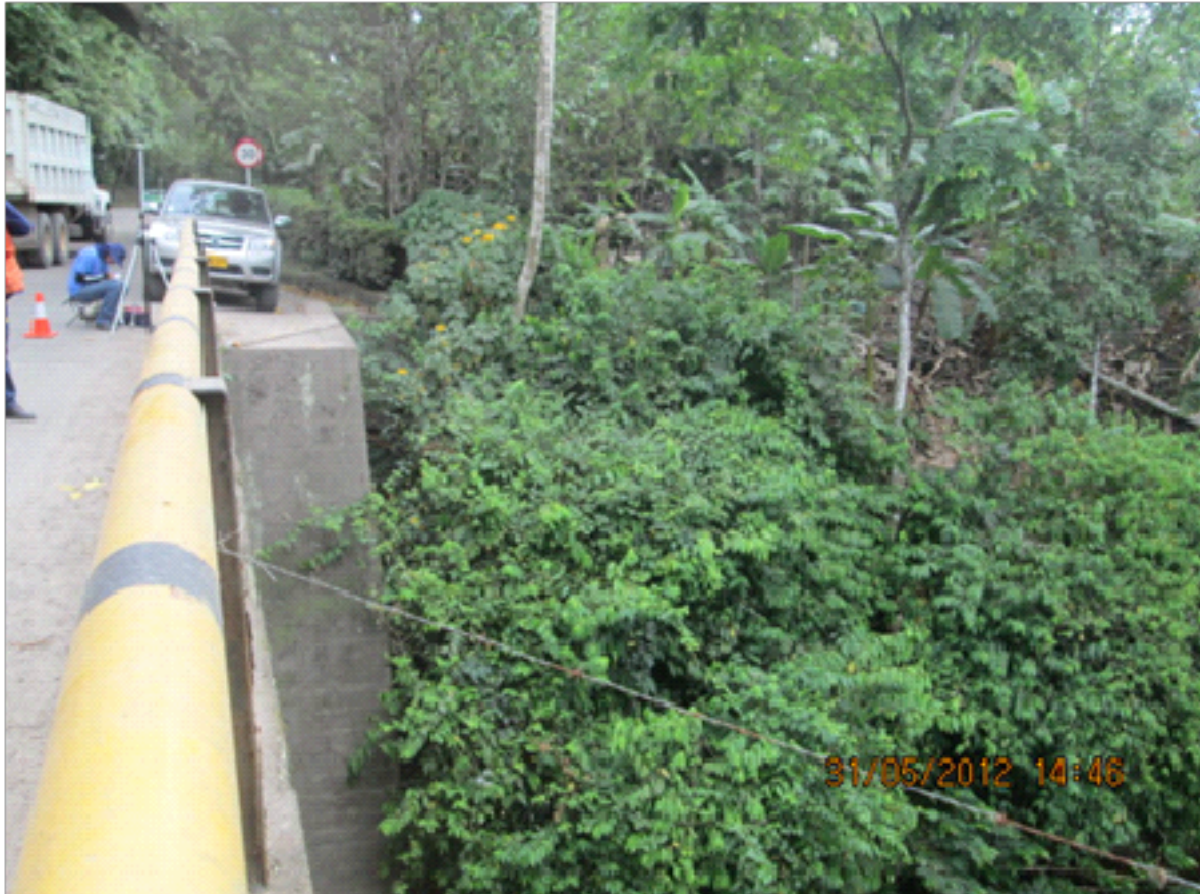
Componente.....: 5 Conos/Taludes
Calif./Mantenim....: 0 / -
Daño/Observaciones.: Abundante vegetación

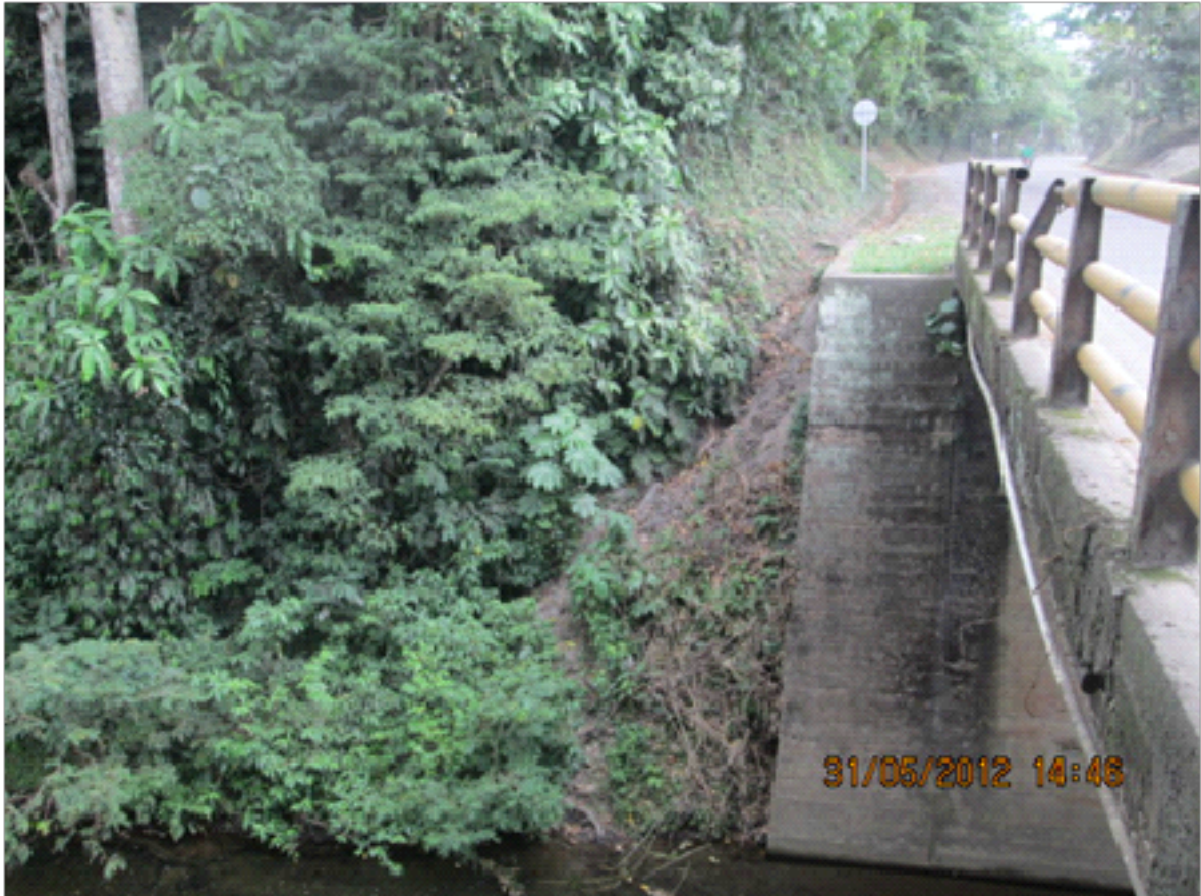
Componente.....: 5 Conos/Taludes
Calif./Mantenim....: 0 / -
Daño/Observaciones.: Abundante vegetación

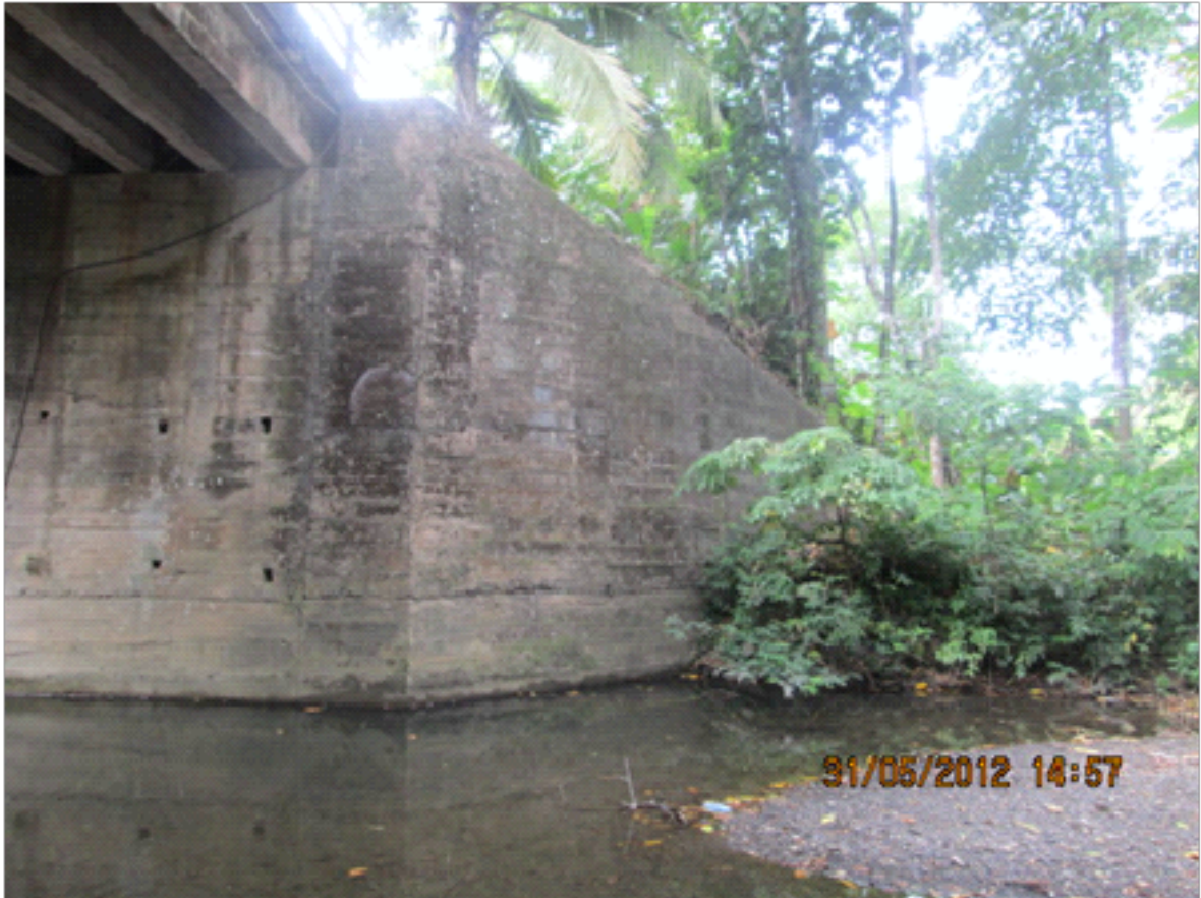
Componente.....: 6 Aletas

Calif./Mantenim....: 1 / -

Daño/Observaciones.: Presentan humedad superficial.

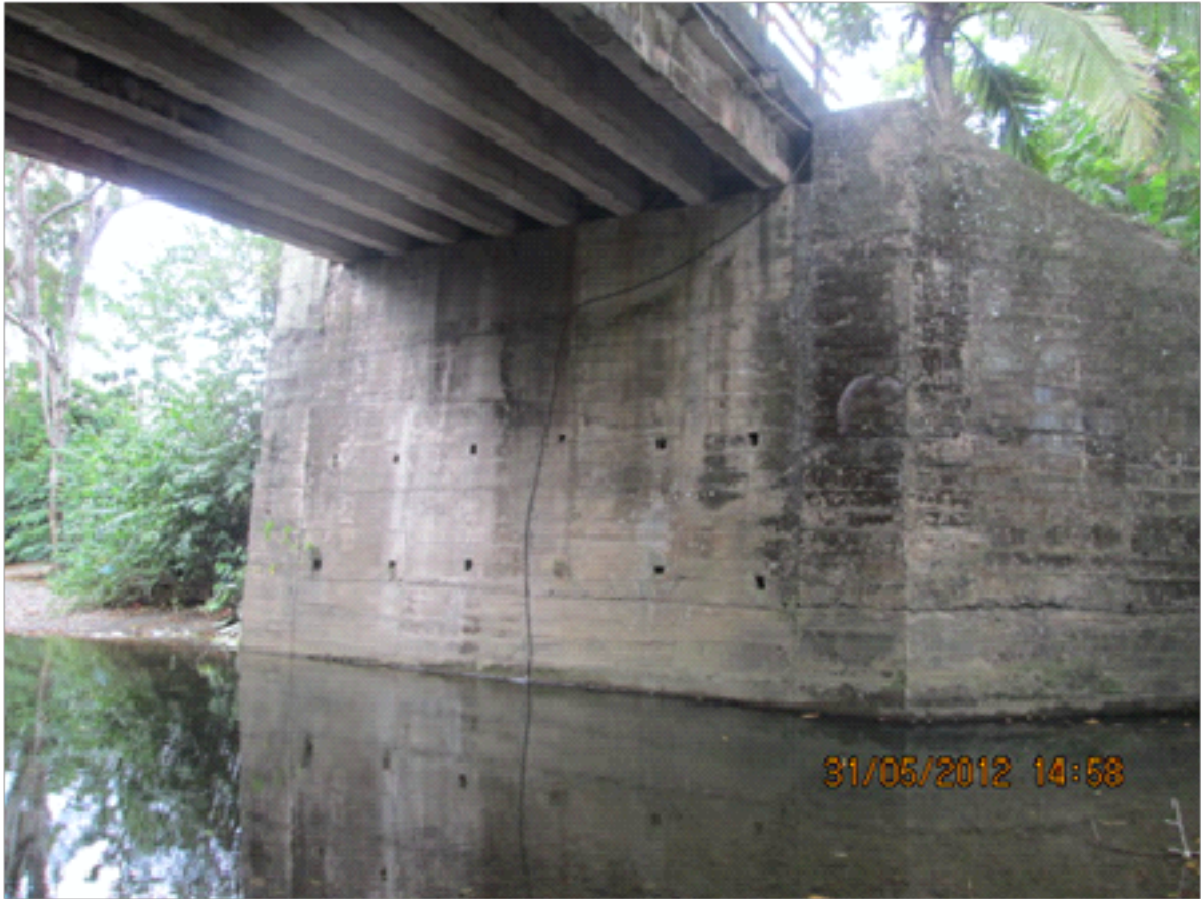
Componente.....: 7 Estribos
Calif./Mantenim....: 1 / -
Daño/Observaciones.: Los estribos presentan manchas de humedad e infiltración desde los apoyos.
Tipo de daño.....: Infiltración

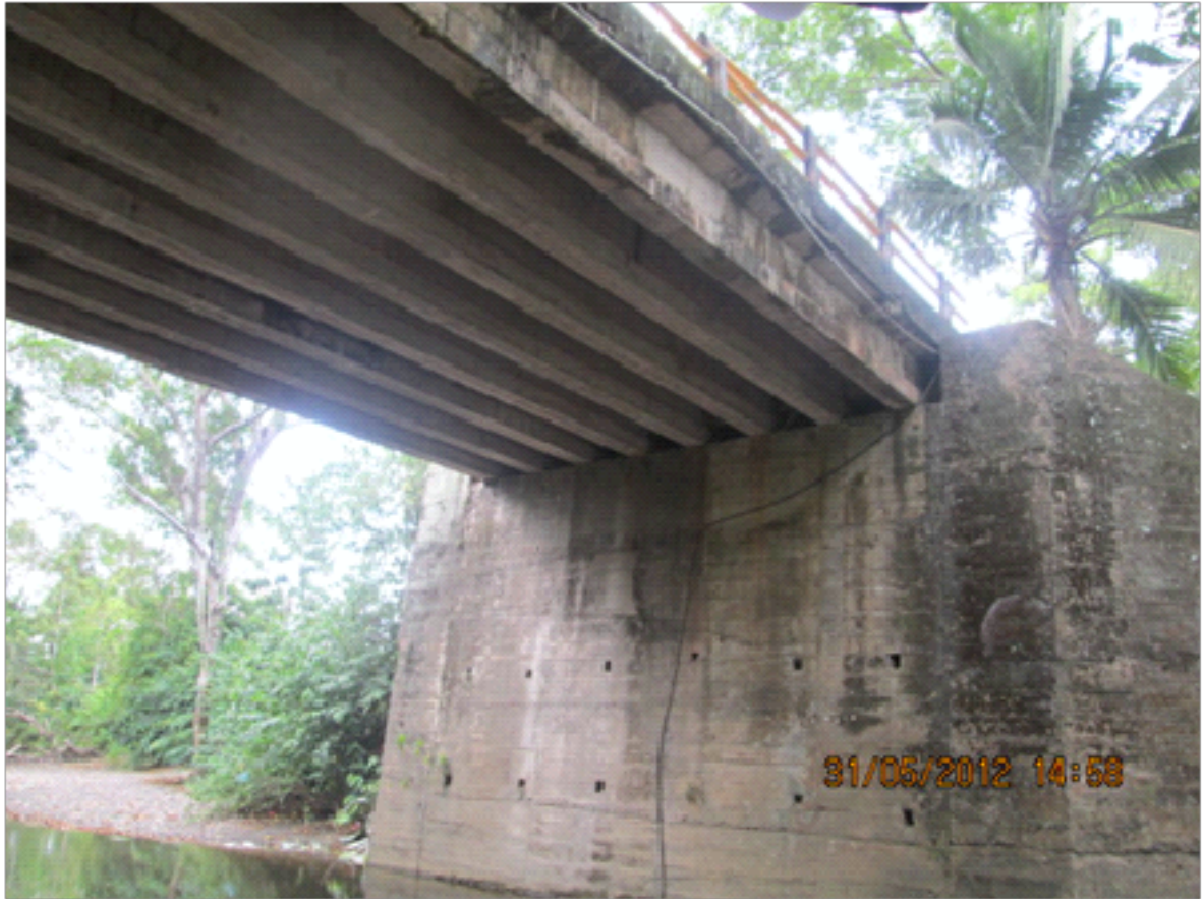
Componente.....: 7 Estribos
Calif./Mantenim....: 1 / -
Daño/Observaciones.: Los estribos presentan manchas de humedad e infiltración desde los apoyos.
Tipo de daño.....: Infiltración

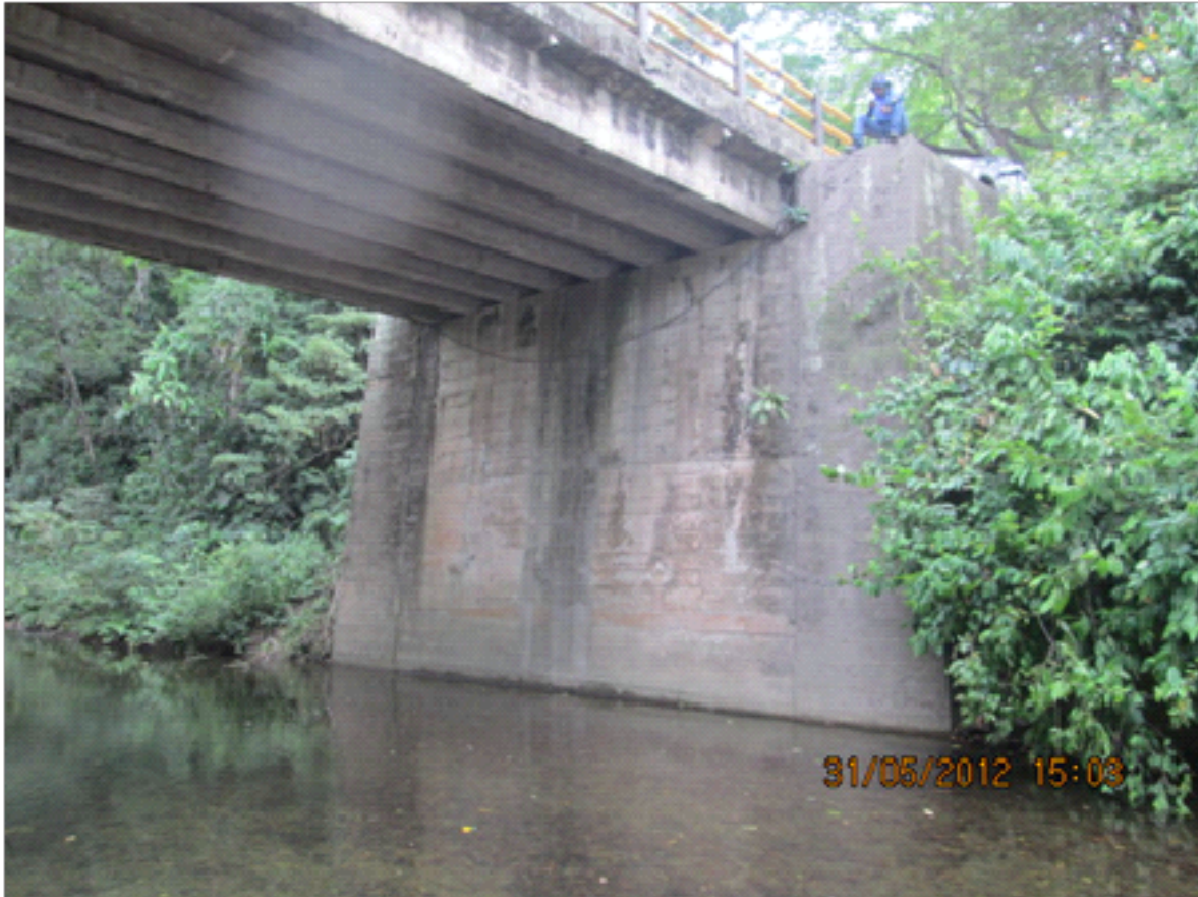
Componente.....: 7 Estribos
Calif./Mantenim....: 1 / -
Daño/Observaciones.: Los estribos presentan manchas de humedad e infiltración desde los apoyos.
Tipo de daño.....: Infiltración

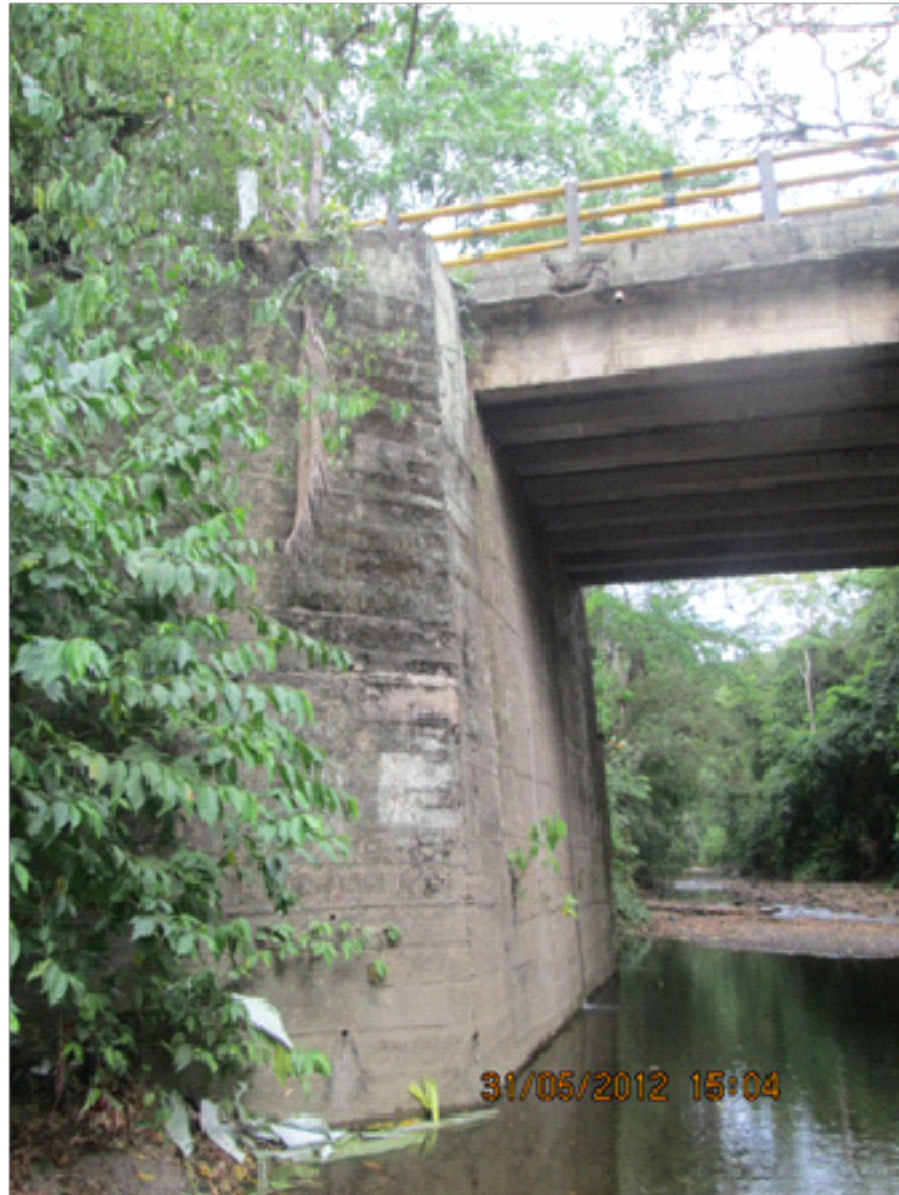
Componente.....: 7 Estribos

Calif./Mantenim....: 1 / -

Daño/Observaciones.: Los estribos presentan manchas de humedad e infiltración desde los apoyos.

Tipo de daño.....: Infiltración

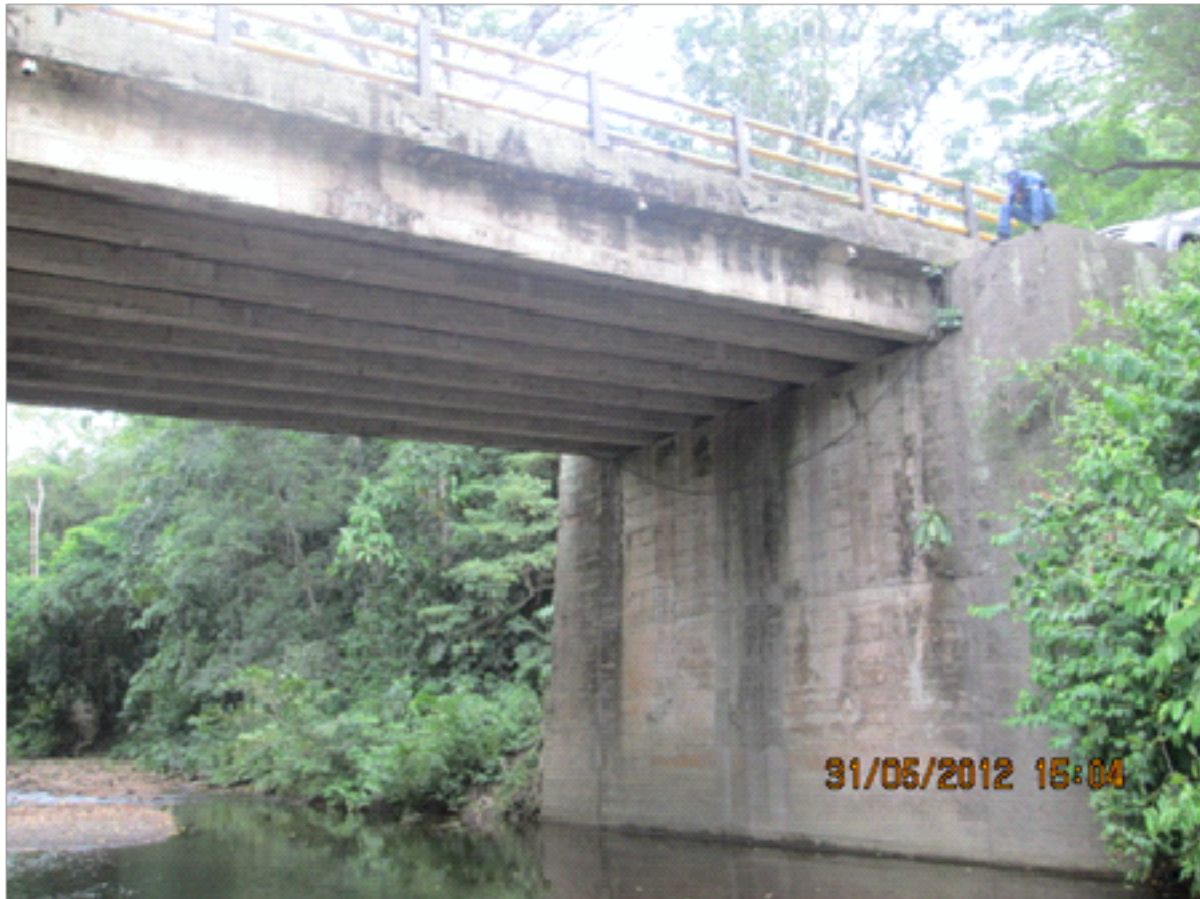
Componente.....: 7 Estribos
Calif./Mantenim....: 1 / -
Daño/Observaciones.: Los estribos presentan manchas de humedad e infiltración desde los apoyos.
Tipo de daño.....: Infiltración
