SDC/INV	SiPuCol	Fecha	Hoja
	Informe de inspección principal	13/08/12	1
18-7009-005.00 Venados			
Regional.....: 18 Norte de Santander			
Ruta.....: Palo de Letras - Puente Internacional			
Carretera.....: Sardinata - Astilleros - Cúcuta			
Lado de la car...: 0			
Abscisa.....: 22+0320			
No del registro..: 1577			
Año de construcción.....: 1990			
Año de la última reconstrucción.....:			
Paso Superior/Inferior.....: S			
Dir. de abs. de la carretera principal.: S			
Requisitos de la inspección.....: 0 Nada			
Recolección de datos : Fecha.....: 2012.05.31			
: Iniciales.....: JPV			
Posición geográfica..:			
Latitud: 8 gra 9.47 min N Longitud: 72 gra 38.72 min O Altitud: 147 m			
Geometría: Número de luces.....: 1			
Longitud de la luz menor (m): 13.80			
Longitud de la luz mayor (m): 13.80			
Longitud total(m): 13.80			
Ancho del tablero.....(m): 8.55			
Ancho del separador.....(m): 0.00			
Ancho del andén izquierdo(m): 0.00

SDC/INV	SiPuCol	Fecha	Comp
18-7009-005.00 Venados	Informe de inspección principal	12.08.13	1

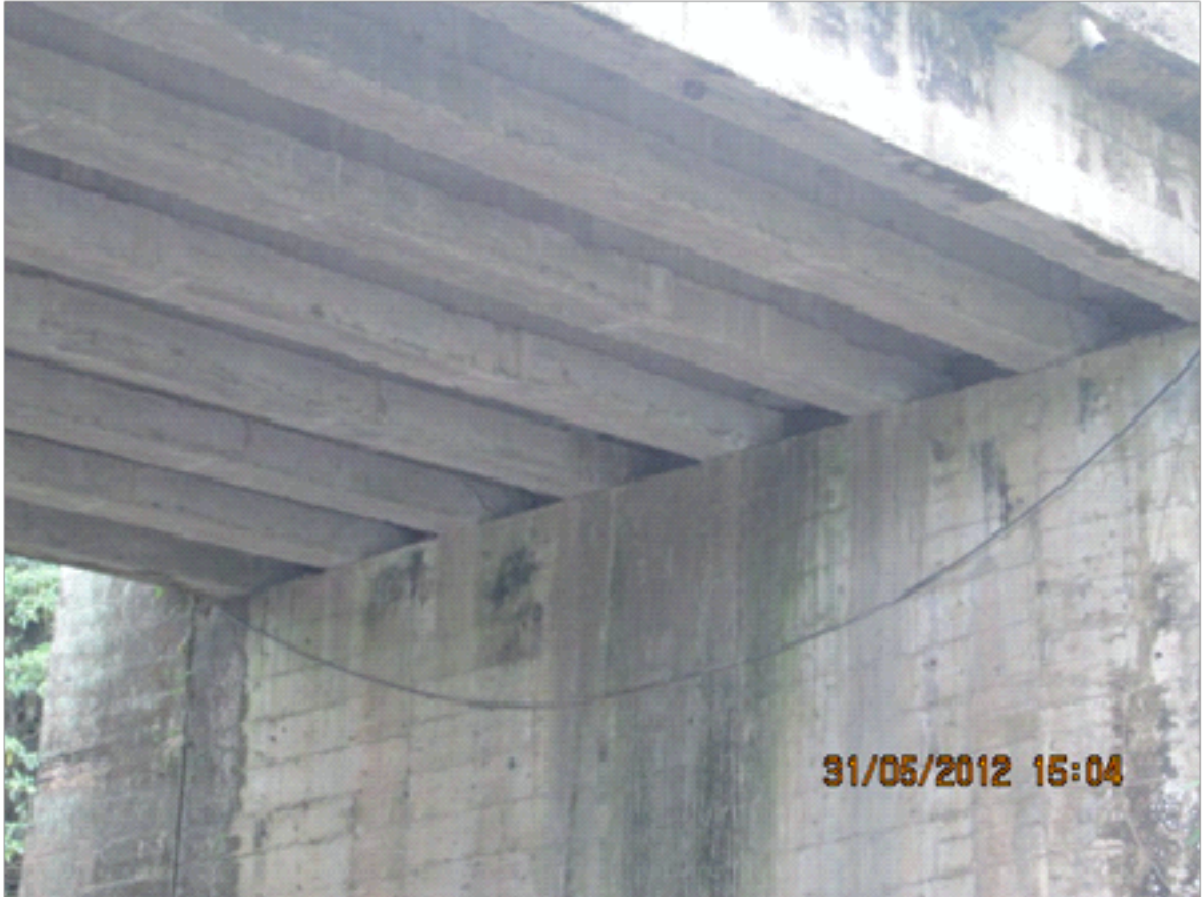
Componente.....: 9 Apoyos

Calif./Mantenim....: 1 / -

Daño/Observaciones.: Se observó en buenas condiciones.

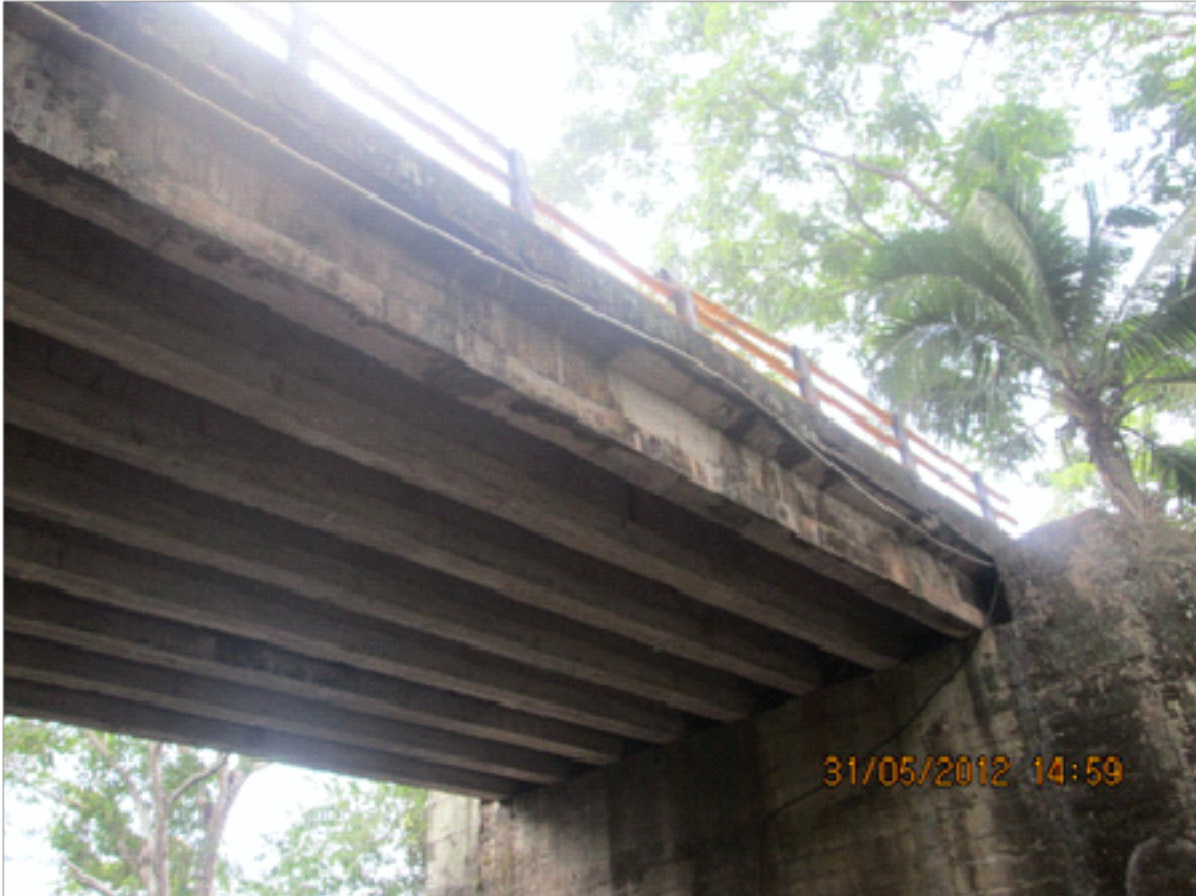
Componente.....: 9 Apoyos

Calif./Mantenim....: 1 / -

Daño/Observaciones.: Se observó en buenas condiciones.

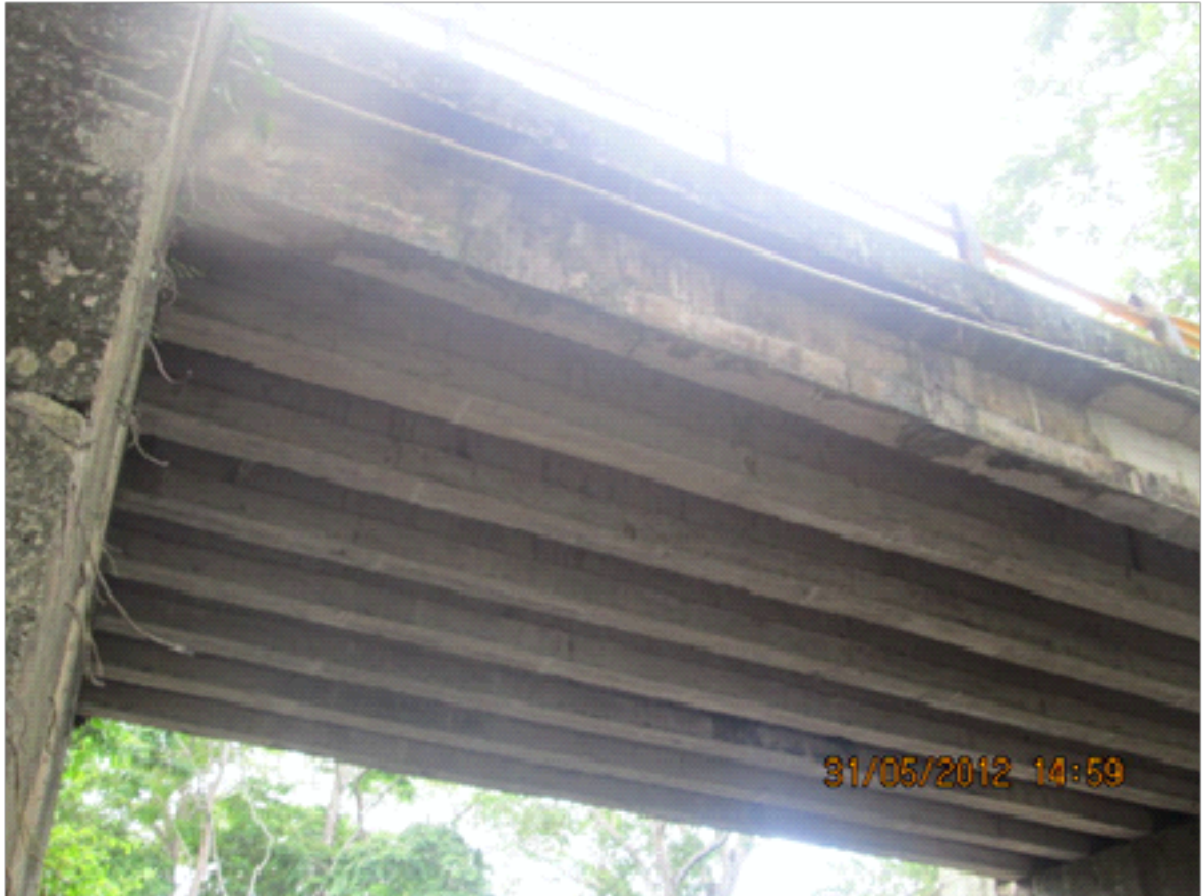
Componente.....: 11 Vigas/Largueros/Diafragmas
Calif./Mantenim....: 1 / -
Daño/Observaciones.: Las vigas presentan grietas cerca de los apoyos
Tipo de daño.....: Infiltración

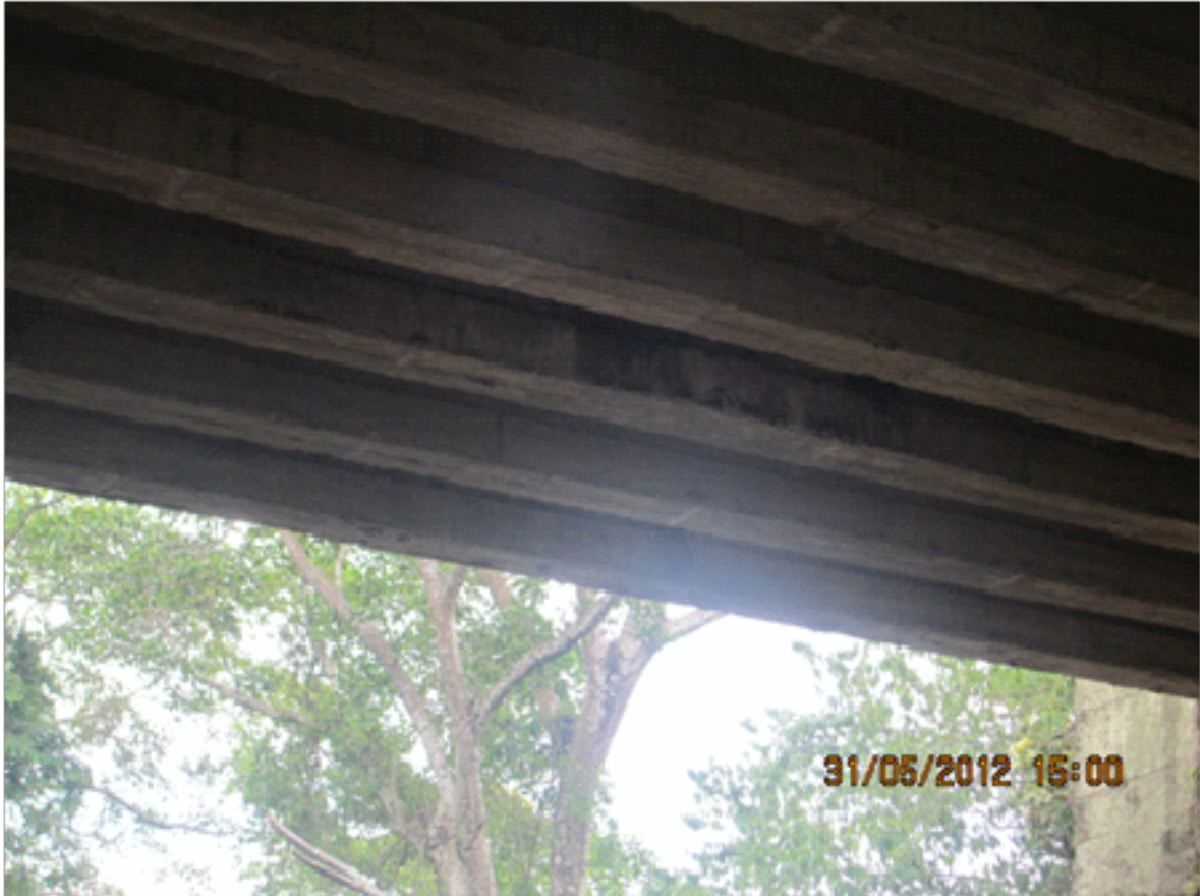
Componente.....: 11 Vigas/Largueros/Diafragmas
Calif./Mantenim....: 1 / -
Daño/Observaciones.: Las vigas presentan grietas cerca de los apoyos
Tipo de daño.....: Infiltración

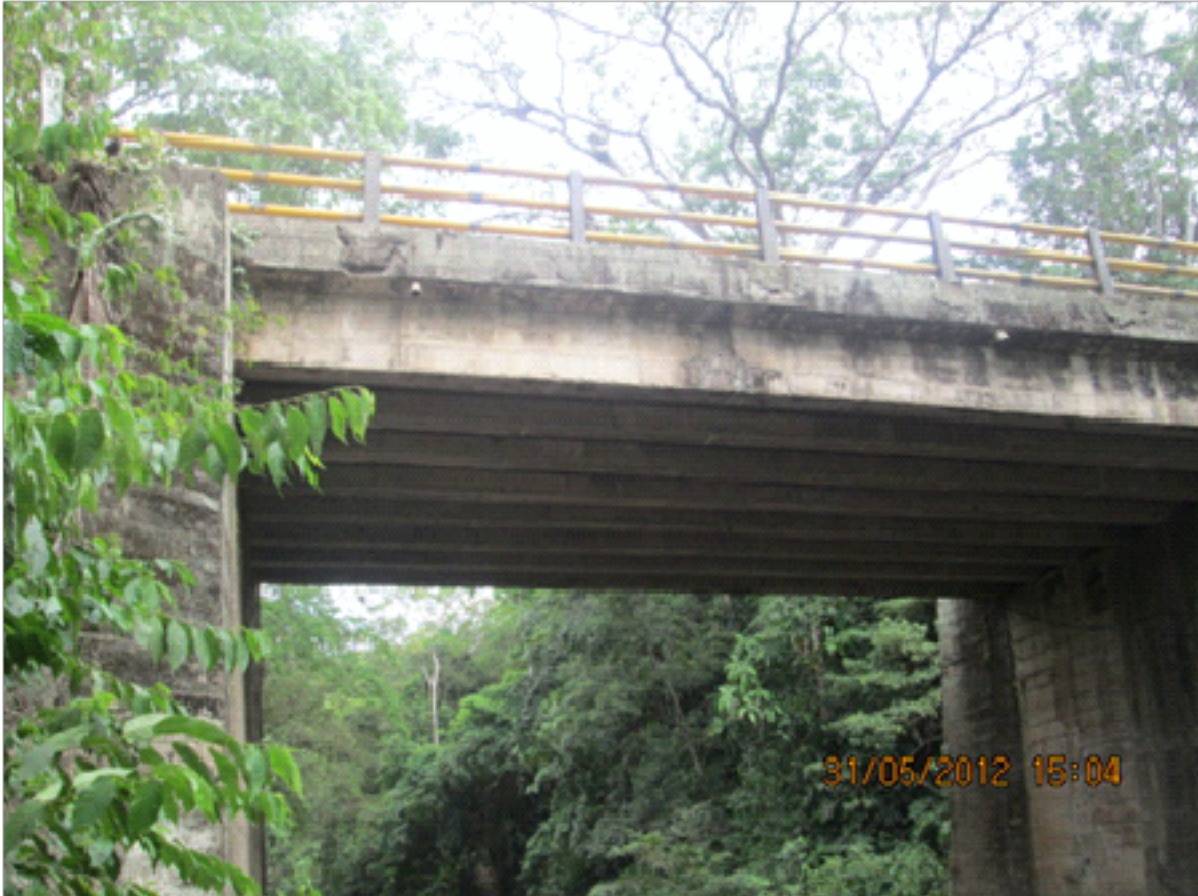
Componente.....: 11 Vigas/Largueros/Diafragmas
Calif./Mantenim....: 1 / -
Daño/Observaciones.: Las vigas presentan grietas cerca de los apoyos
Tipo de daño.....: Infiltración

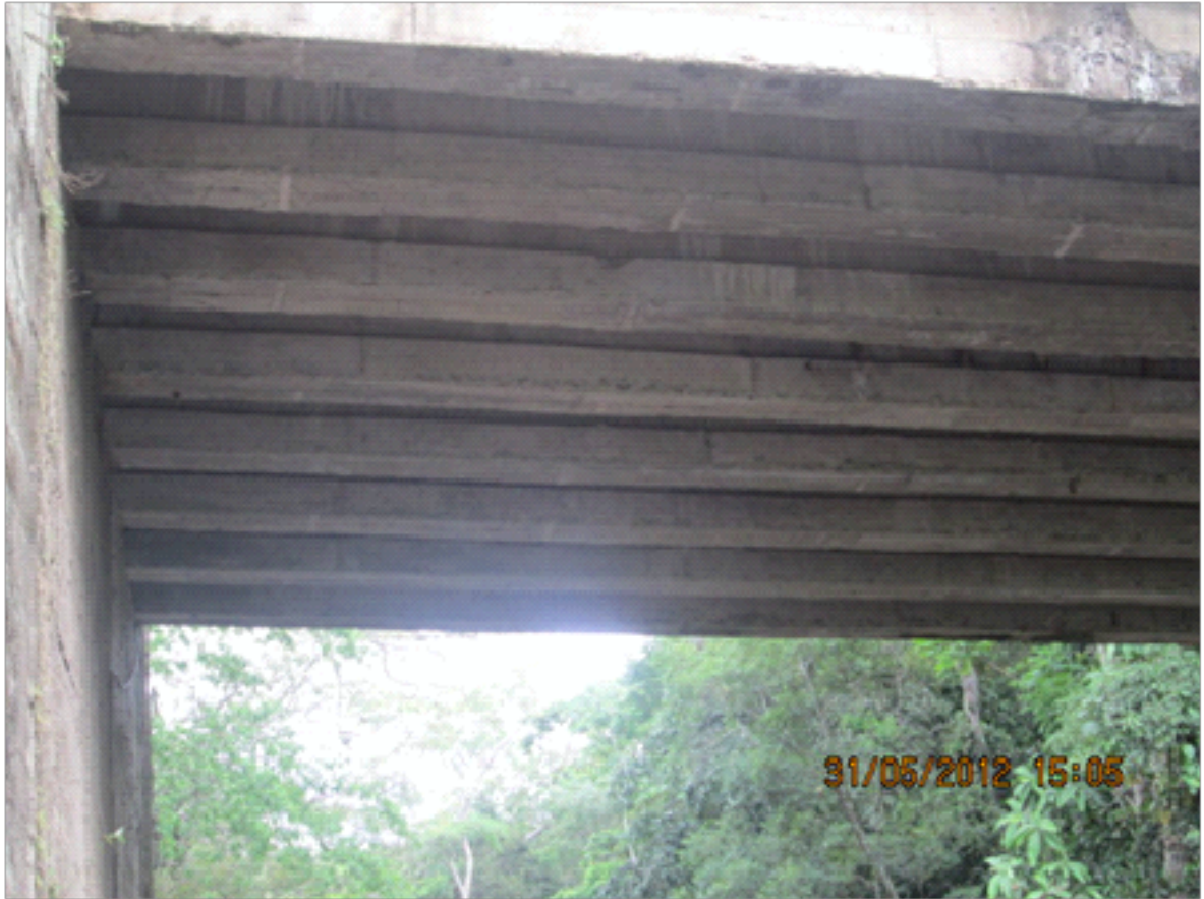
Componente.....: 11 Vigas/Largueros/Diafragmas
Calif./Mantenim....: 1 / -
Daño/Observaciones.: Las vigas presentan grietas cerca de los apoyos
Tipo de daño.....: Infiltración

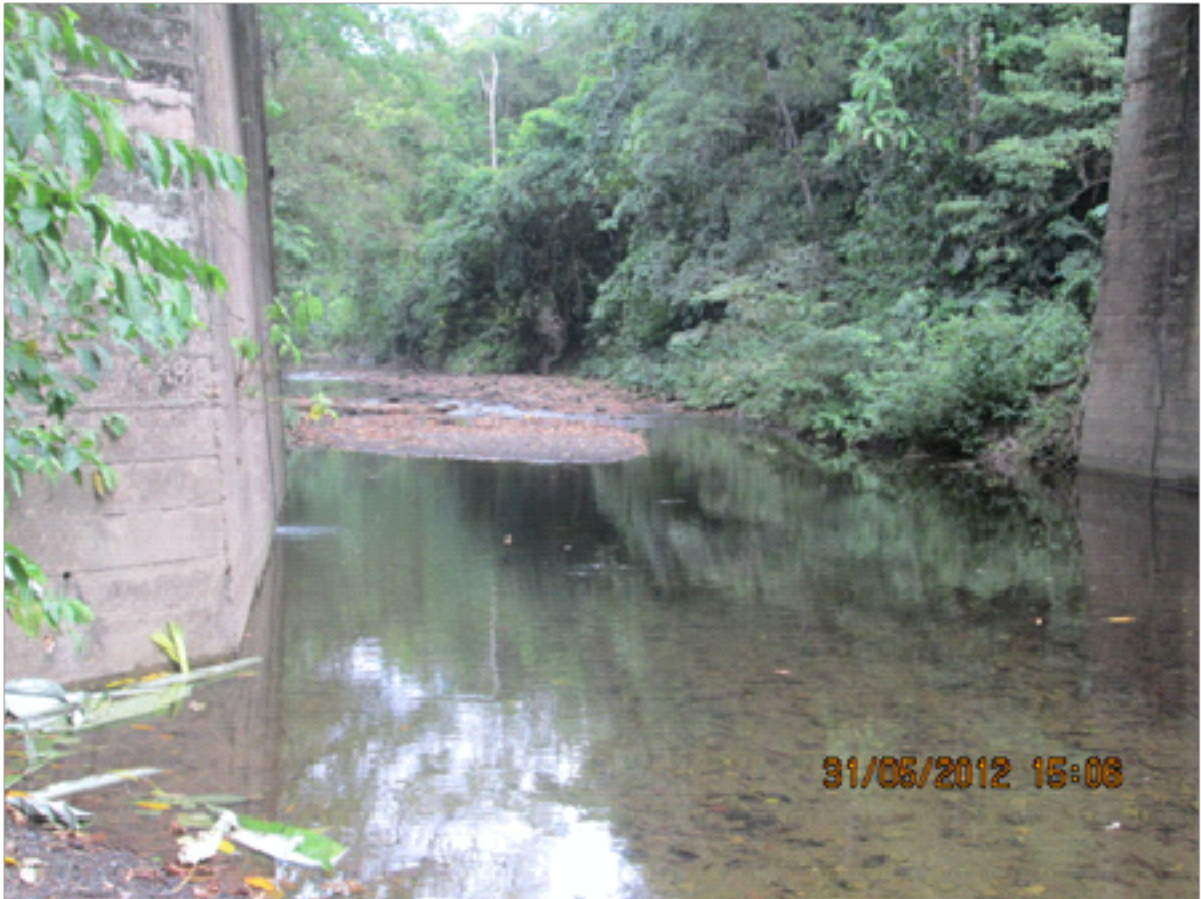
Componente.....: 15 Cauce

Calif./Mantenim....: 0 / -

Daño/Observaciones.: Se observó tranquilo sin cambios aparentes y en buen estado.

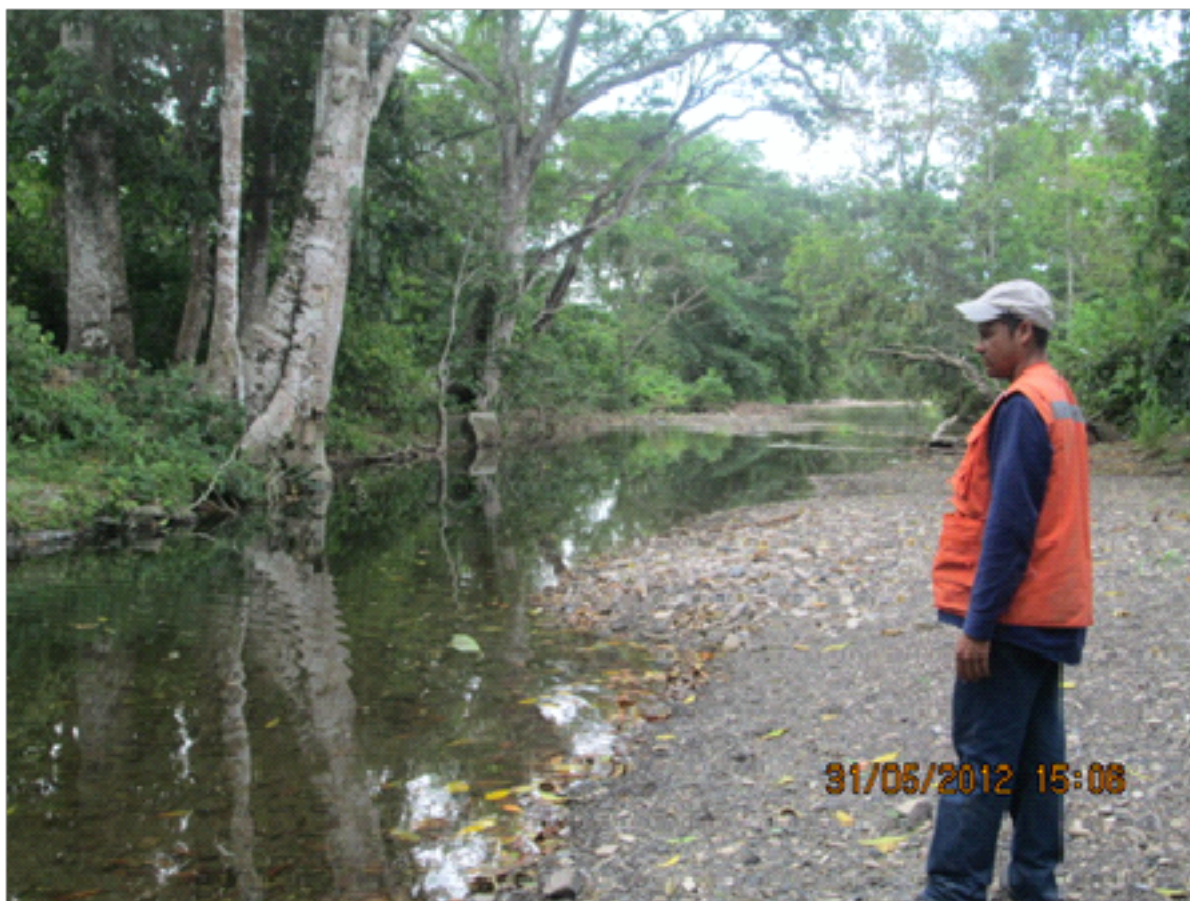
Componente.....: 15 Cauce
Calif./Mantenim....: 0 / -
Daño/Observaciones.: Se observó tranquilo sin cambios aparentes y en buen estado.
