SDC/INV	SiPuCol	Fecha	Hoja
	Informe de inspección principal	13/08/12	1
18-7009-006.00 Agualasal			
Regional.....: 18 Norte de Santander			
Ruta.....: Palo de Letras - Puente Internacional			
Carretera.....: Sardinata - Astilleros - Cúcuta			
Lado de la car...: 0			
Abscisa.....: 28+0233			
No del registro..: 1578			
Año de construcción.....:			
Año de la última reconstrucción.....:			
Paso Superior/Inferior.....: S			
Dir. de abs. de la carretera principal.: S			
Requisitos de la inspección.....: 0 Nada			
Recolección de datos : Fecha.....: 2012.05.31			
: Iniciales.....: JPV			
Posición geográfica..:			
Latitud: 8 gra 9.1 min N Longitud: 72 gra 35.68 min O Altitud: 128 m			
Geometría: Número de luces.....: 1			
Longitud de la luz menor (m): 14.20			
Longitud de la luz mayor (m): 14.20			
Longitud total(m): 14.20			
Ancho del tablero.....(m): 8.50			
Ancho del separador.....(m): 0.00			
Ancho del andén izquierdo(m): 0.00

SDC/INV	SiPuCol	Fecha	Hoja
	Informe de inspección principal	13/08/12	2
18-7009-006.00 Aqualasal			
Subestructura:			
Estribos.: Tipo.....:	11	Con aletas separados	
Material.....:	20	Concreto ciclópeo	
Tipo de cimentación.....:	10	Cimentación superficial	
Pilas....

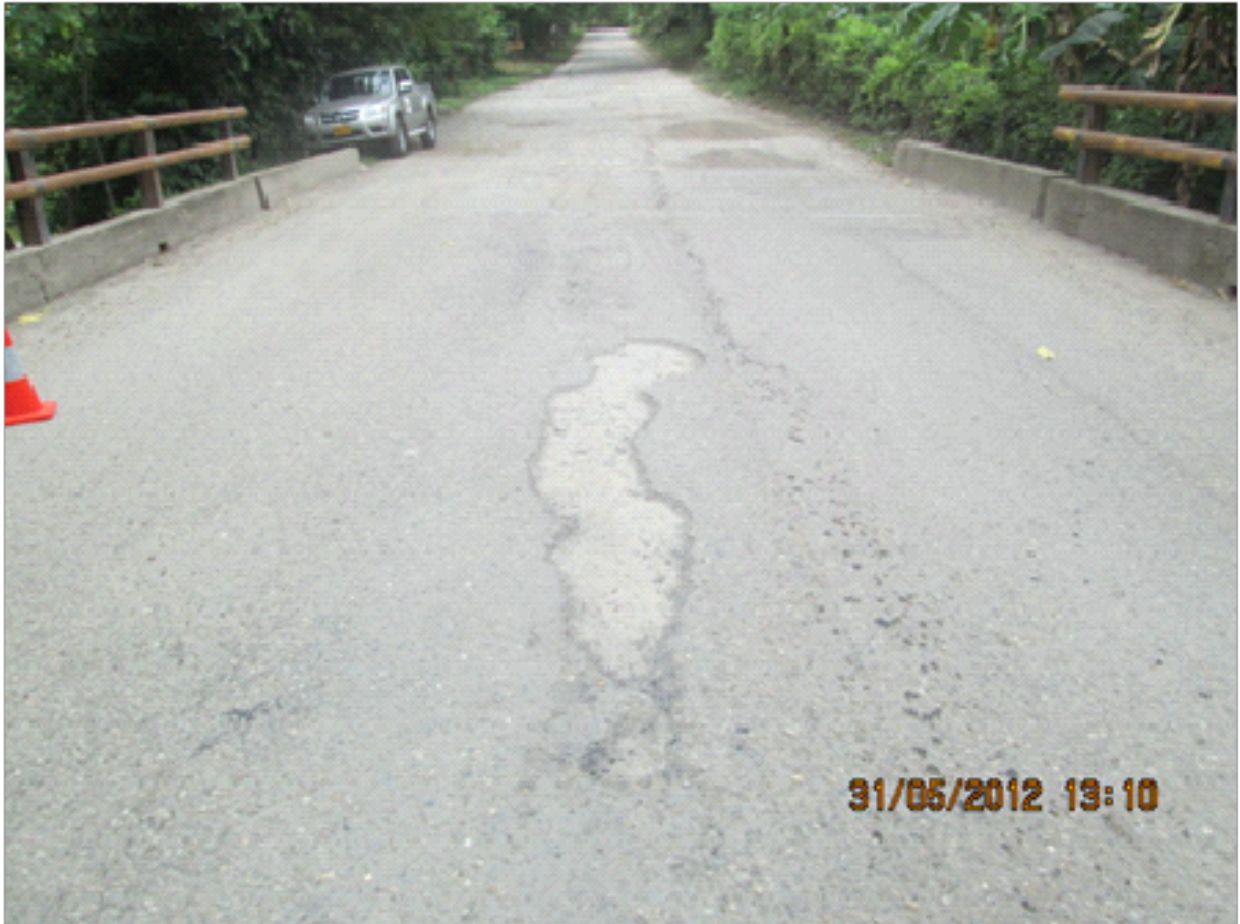
Componente.....: 1 Superficie del puente
Calif./Mantenim....: 3 / -
Daño/Observaciones.: La superficie del concreto presenta agregado expuesto y agrietamiento.
Tipo de daño.....: Descomposición

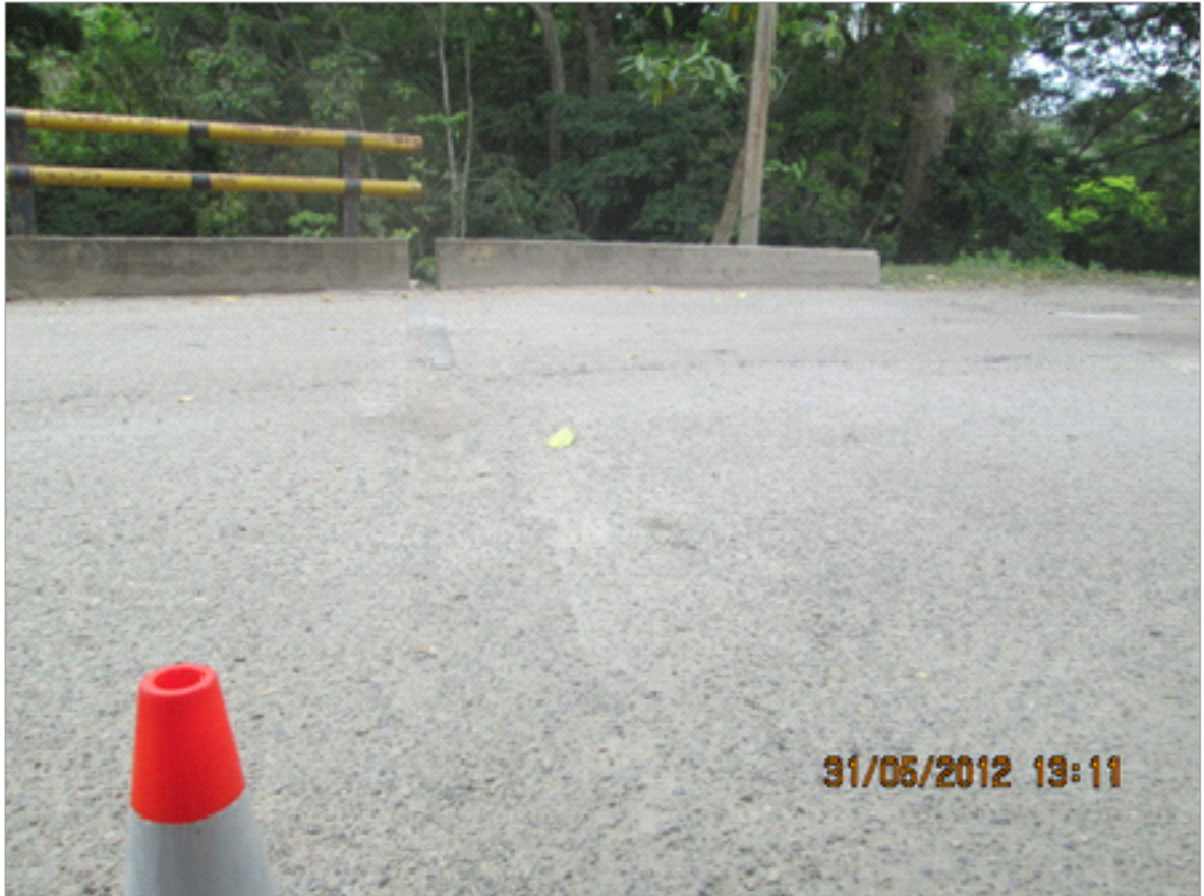
Componente.....: 2 Juntas de expansión

Calif./Mantenim....: 2 / -

Daño/Observaciones.: se observaron pérdida de material del dispositivo de las juntas y dispositivos sueltos. Se recomienda reemplazarlos por juntas en sello de Neopreno.

Tipo de daño.....: Daño estr.(sobrecar./dis.insu)

Z: Cambio juntas en sello de Neopreno (m).

Reparaciones.....: Z Otra

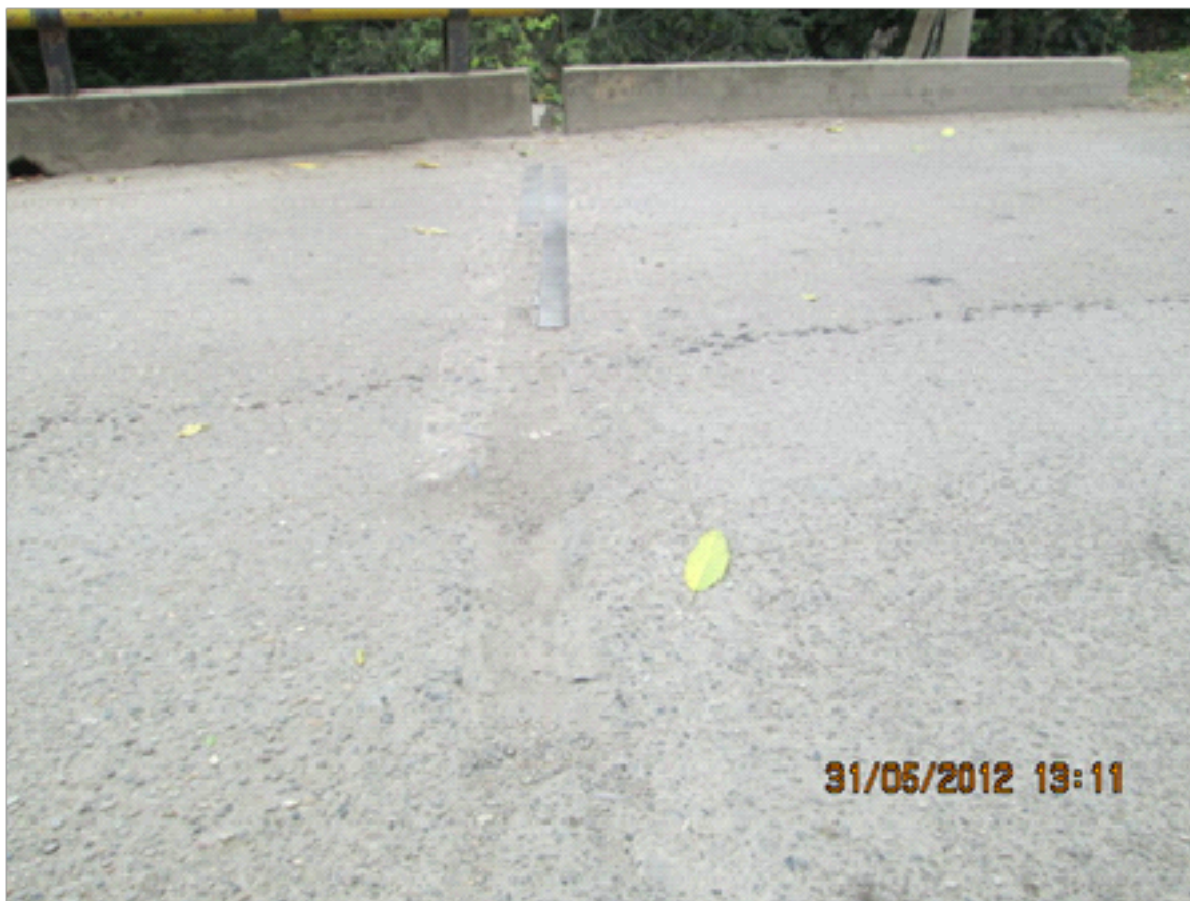
Componente.....: 2 Juntas de expansión
Calif./Mantenim....: 2 / -
Daño/Observaciones.: se observaron pérdida de material del dispositivo de las juntas y dispositivos sueltos. Se recomienda reemplazarlos por juntas en sello de Neopreno.
Z: Cambio juntas en sello de Neopreno (m).
Tipo de daño.....: Daño estr.(sobrecar./dis.insu)
Reparaciones.....: Z Otra

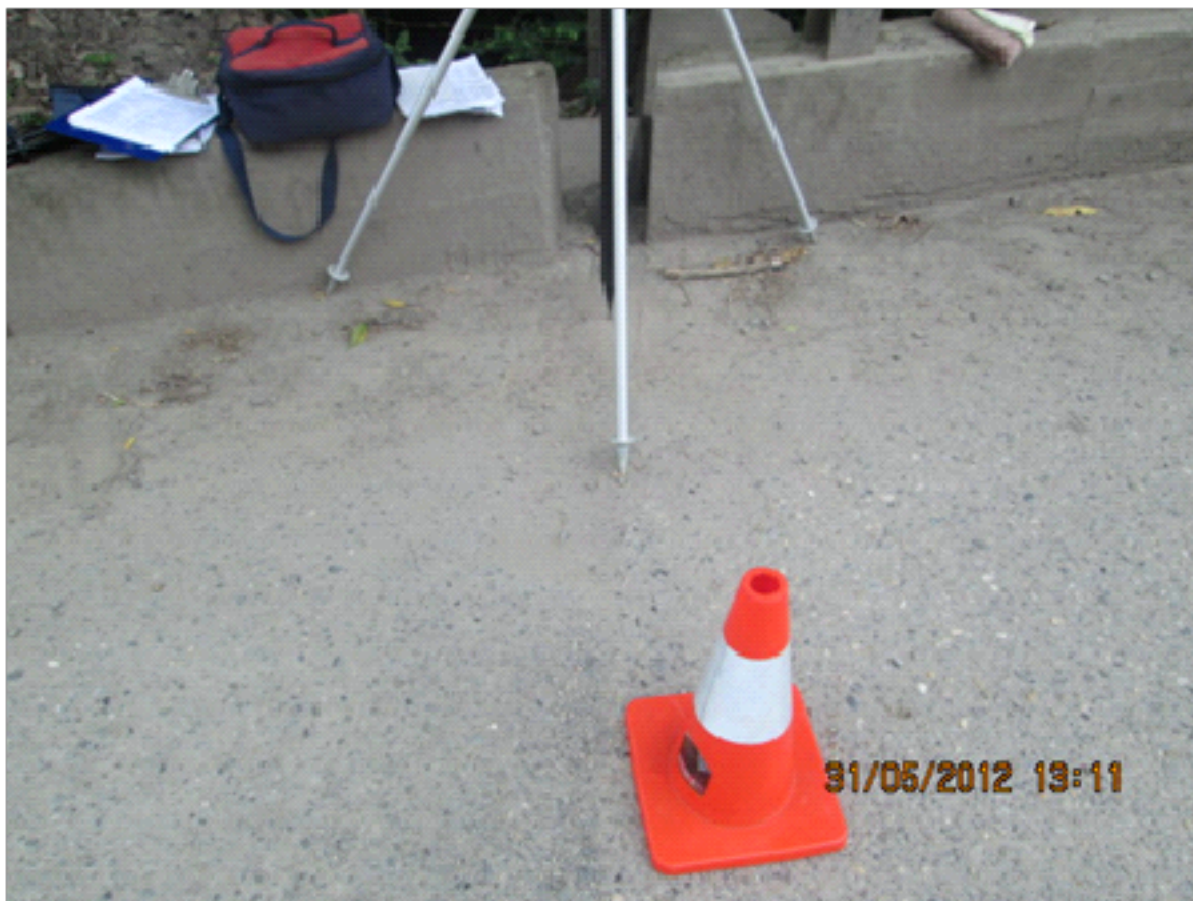
Componente.....: 2 Juntas de expansión
Calif./Mantenim....: 2 / -
Daño/Observaciones.: se observaron pérdida de material del dispositivo de las juntas y dispositivos sueltos. Se recomienda reemplazarlos por juntas en sello de Neopreno.
Z: Cambio juntas en sello de Neopreno (m).
Tipo de daño.....: Daño estr.(sobrecar./dis.insu)
Reparaciones.....: Z Otra

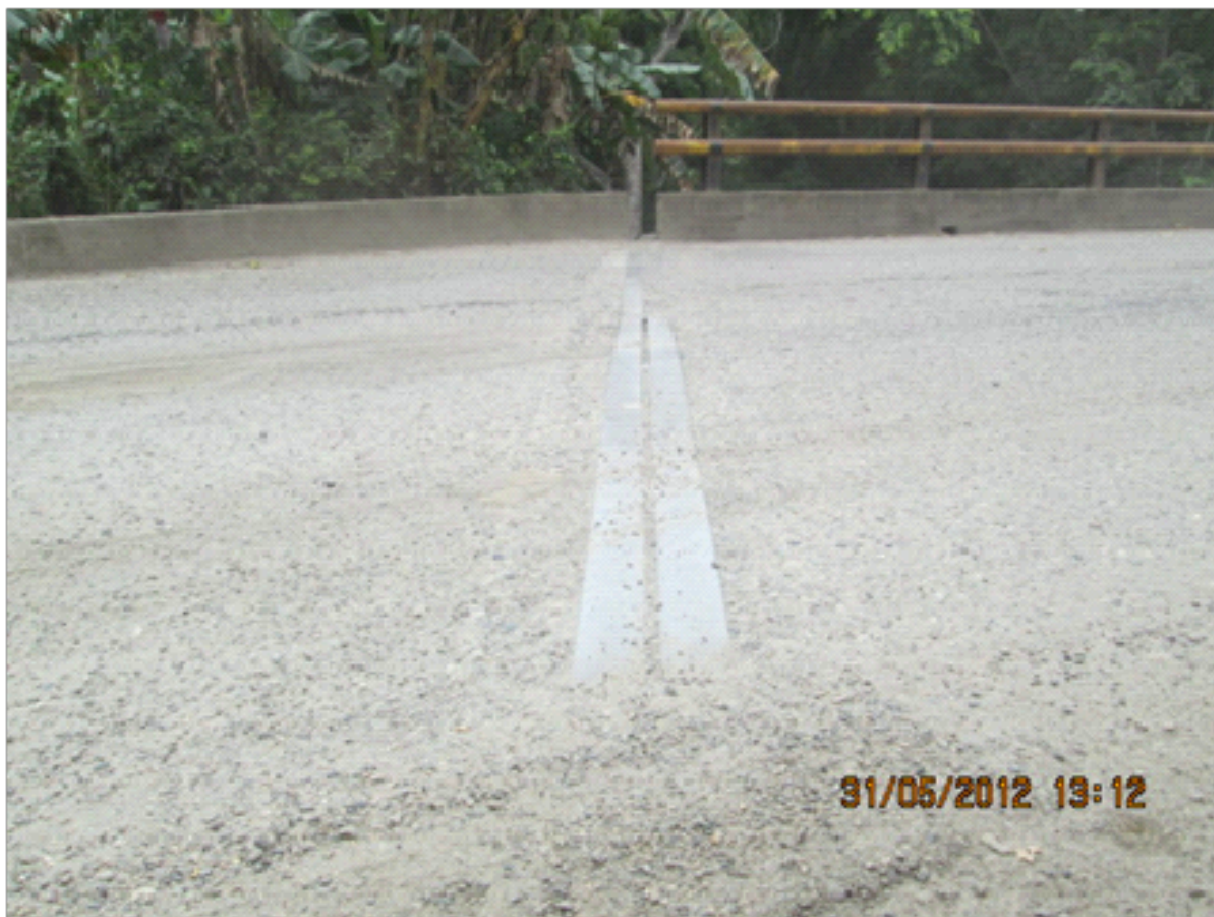
Componente.....: 2 Juntas de expansión

Calif./Mantenim....: 2 / -

Daño/Observaciones.: se observaron pérdida de material del dispositivo de las juntas y dispositivos sueltos. Se recomienda reemplazarlos por juntas en sello de Neopreno.

Tipo de daño.....: Daño estr.(sobrecar./dis.insu)

Z: Cambio juntas en sello de Neopreno (m).

Reparaciones.....: Z Otra

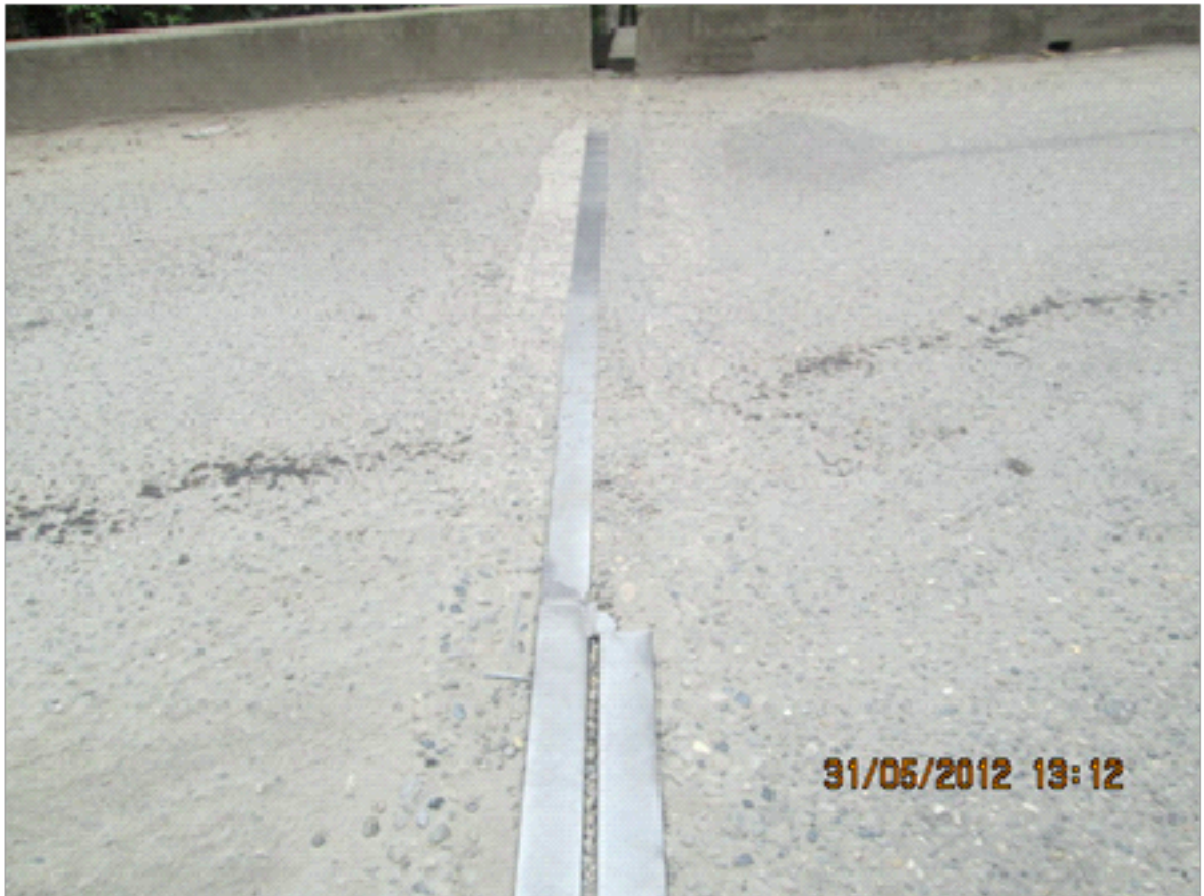
Componente.....: 2 Juntas de expansión

Calif./Mantenim....: 2 / -

Daño/Observaciones.: se observaron pérdida de material del dispositivo de las juntas y dispositivos sueltos. Se recomienda reemplazarlos por juntas en sello de Neopreno.
Z: Cambio juntas en sello de Neopreno (m).

Tipo de daño.....: Daño estr.(sobrecar./dis.insu)

Reparaciones.....: Z Otra

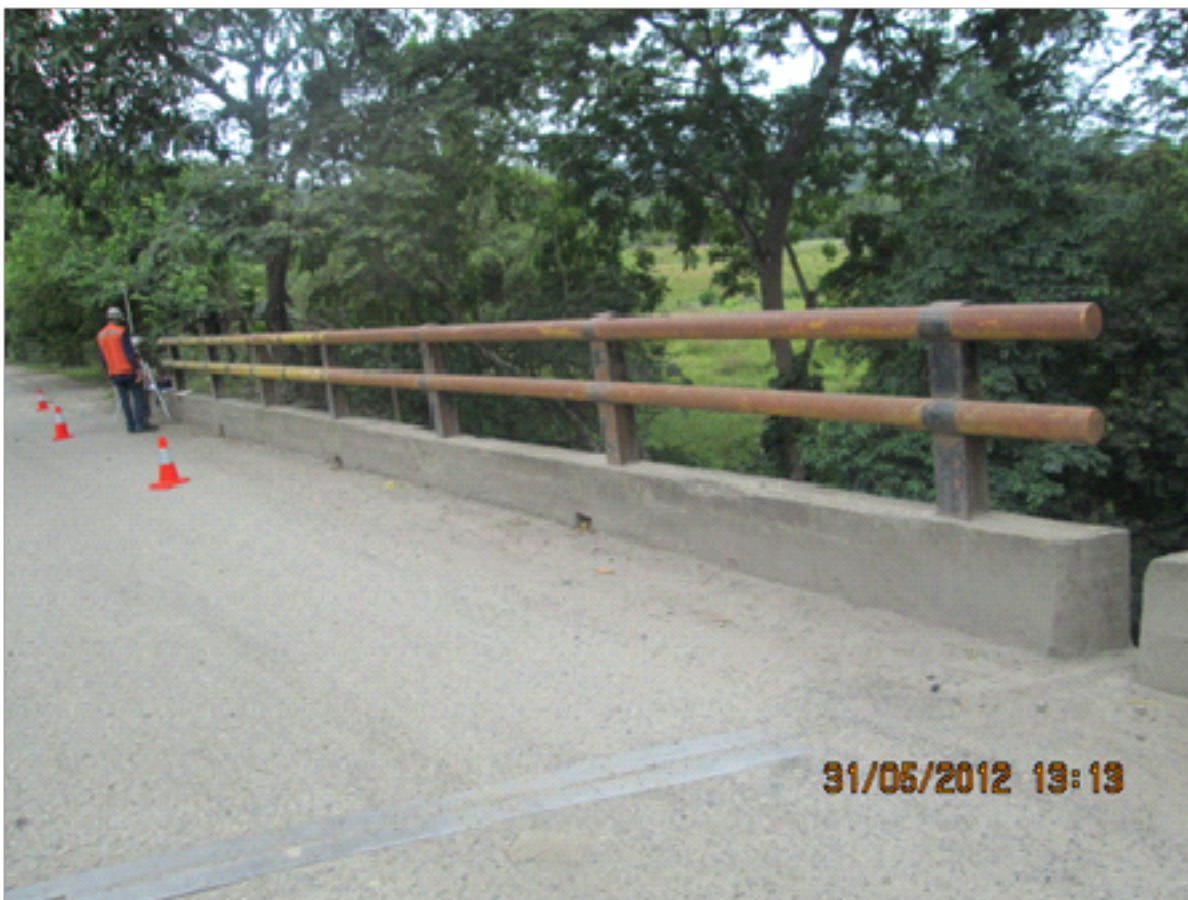
Componente.....: 4 Barandas
Calif./Mantenim....: 2 / -
Daño/Observaciones.: Presentan corrosión superficial y pérdida de pintura anticorrosiva. Requieren limpieza mecánica y aplicación de pintura de acabado y anticorrosivo.
Z: Pintura de acero (ml)
Tipo de daño.....: Otro
Reparaciones.....: Z Otra

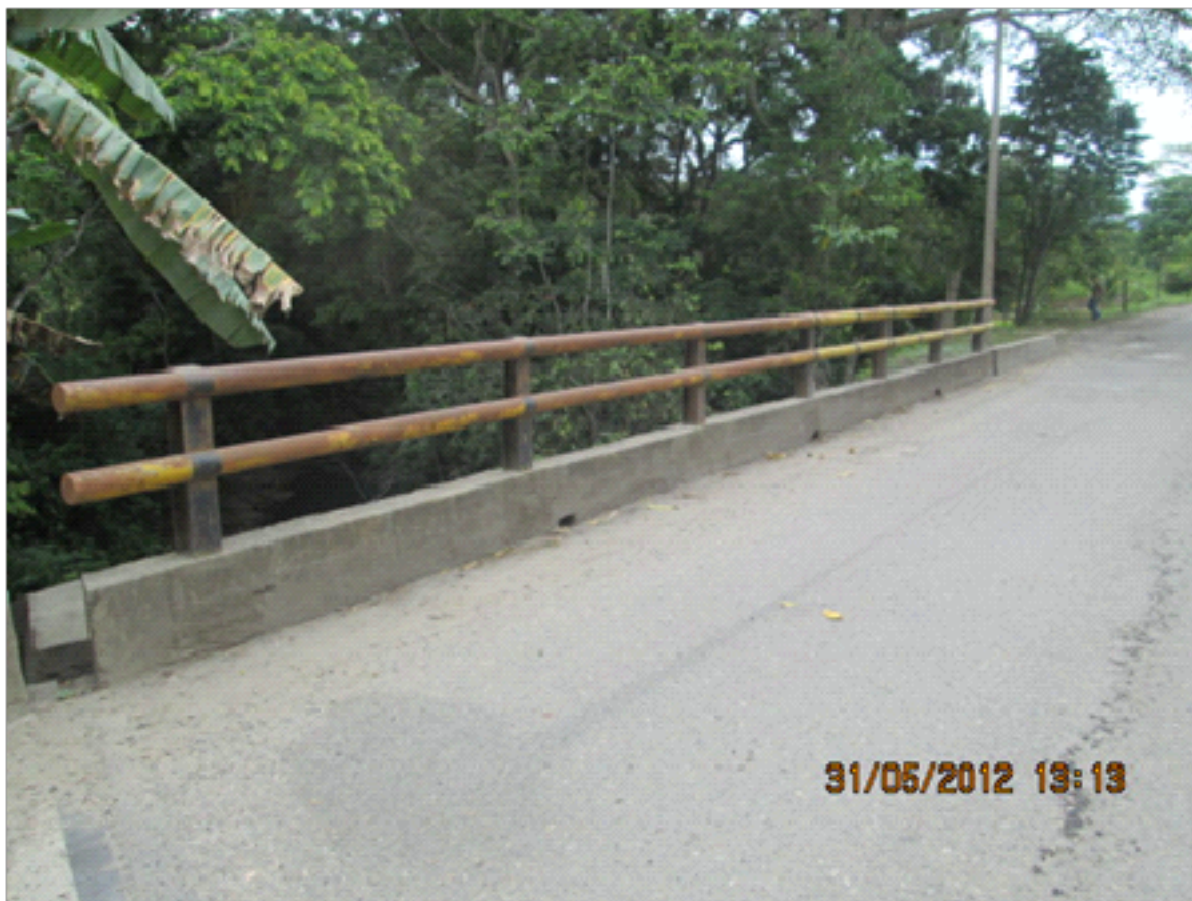
Componente.....: 4 Barandas
Calif./Mantenim....: 2 / -
Daño/Observaciones.: Presentan corrosión superficial y pérdida de pintura anticorrosiva. Requieren limpieza mecánica y aplicación de pintura de acabado y anticorrosivo.
Z: Pintura de acero (ml)
Tipo de daño.....: Otro
Reparaciones.....: Z Otra

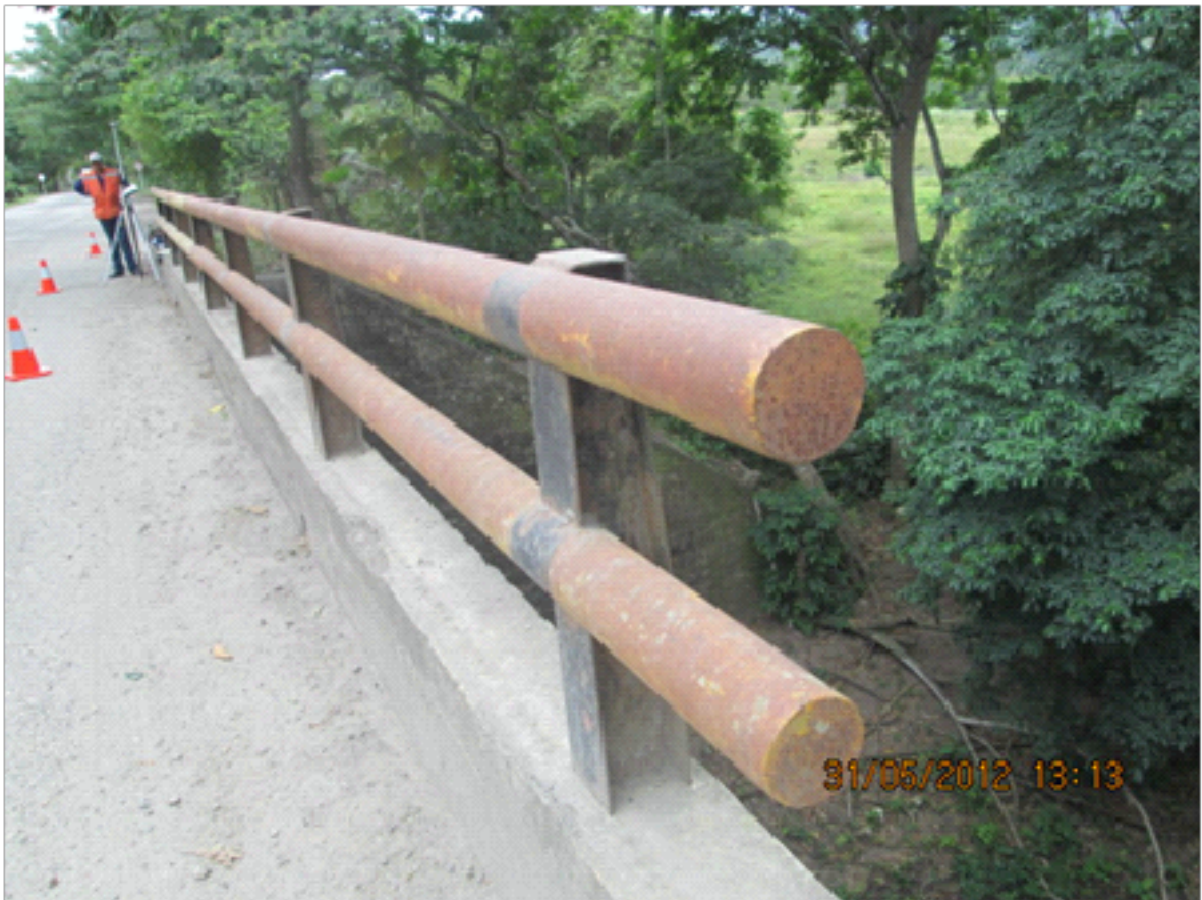
Componente.....: 4 Barandas
Calif./Mantenim....: 2 / -
Daño/Observaciones.: Presentan corrosión superficial y pérdida de pintura anticorrosiva. Requieren limpieza mecánica y aplicación de pintura de acabado y anticorrosivo.
Z: Pintura de acero (ml)
Tipo de daño.....: Otro
Reparaciones.....: Z Otra

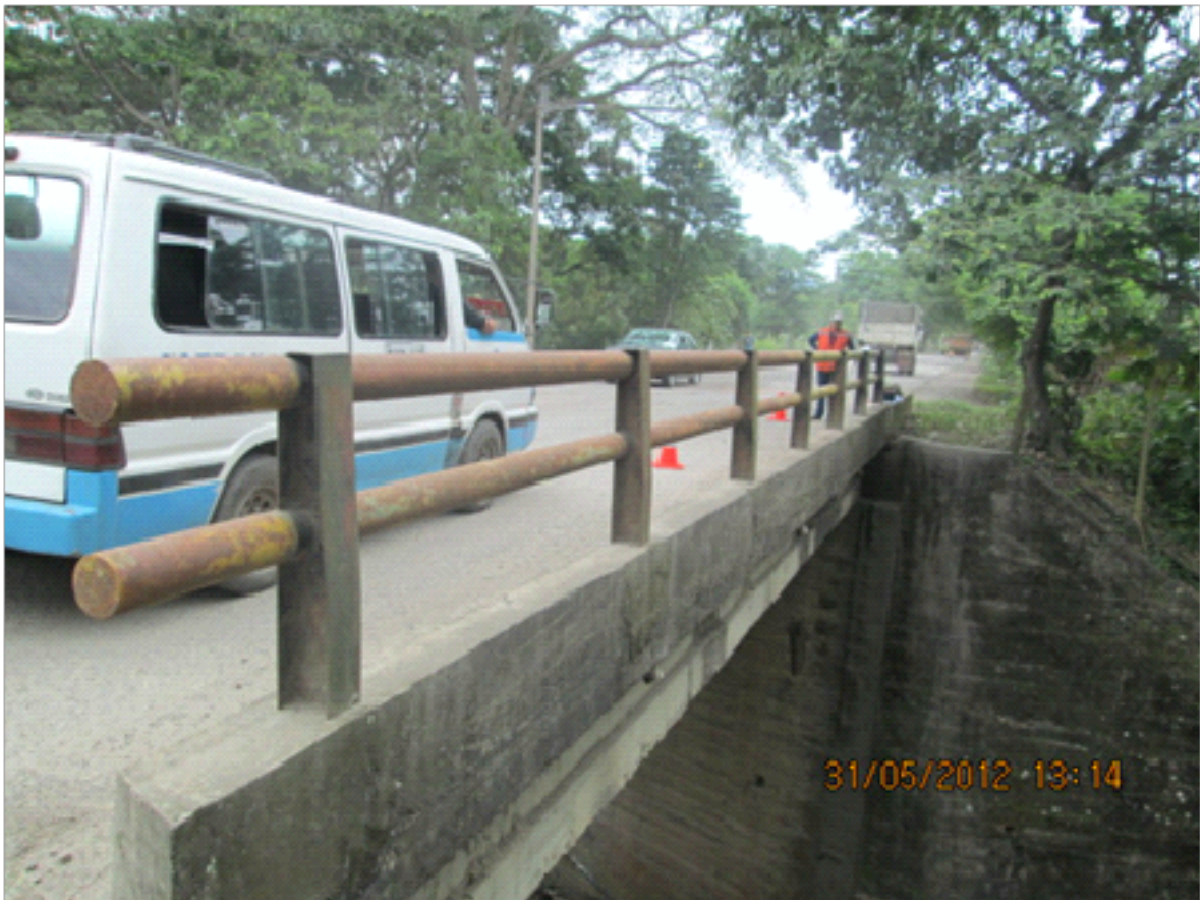
Componente.....: 4 Barandas
Calif./Mantenim....: 2 / -
Daño/Observaciones.: Presentan corrosión superficial y pérdida de pintura anticorrosiva. Requieren limpieza mecánica y aplicación de pintura de acabado y anticorrosivo.
Z: Pintura de acero (ml)
Tipo de daño.....: Otro
Reparaciones.....: Z Otra

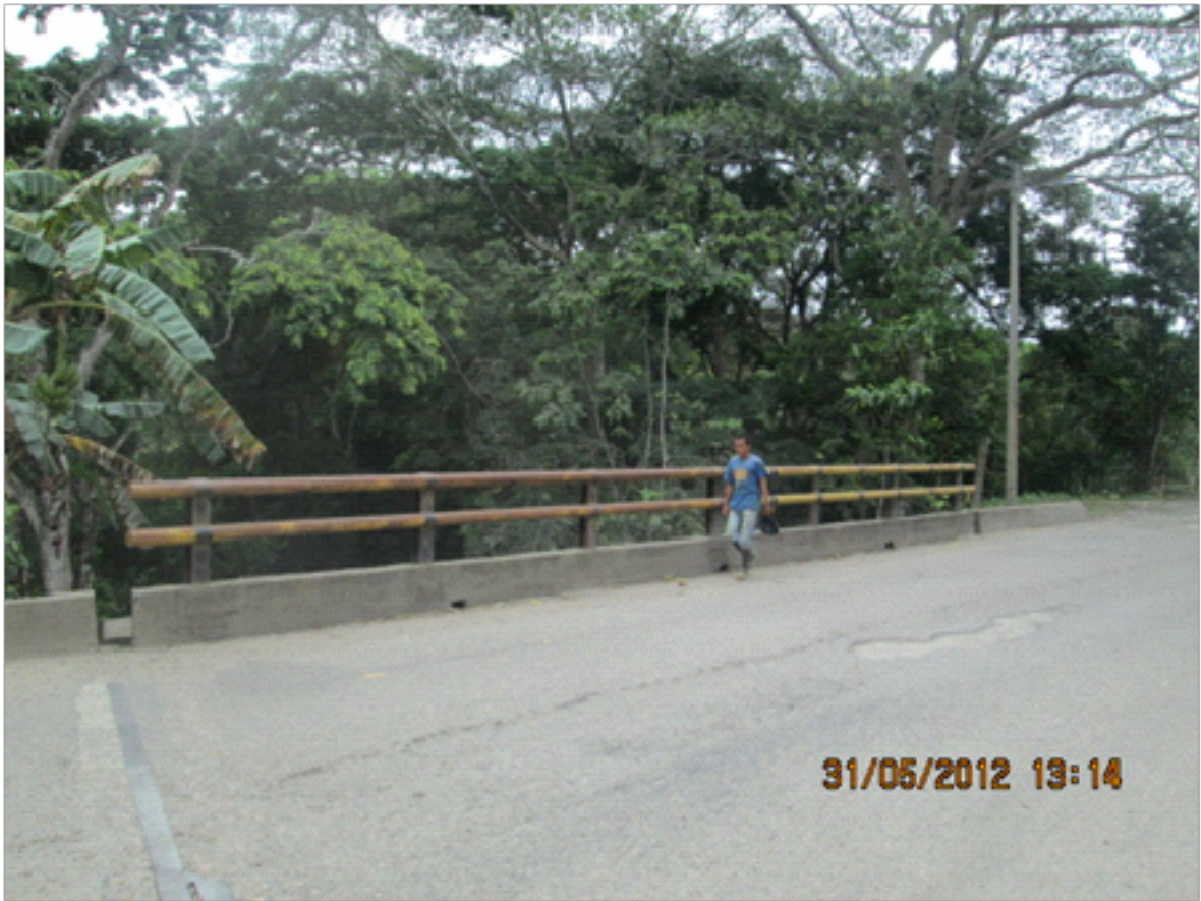
Componente.....: 4 Barandas
Calif./Mantenim....: 2 / -
Daño/Observaciones.: Presentan corrosión superficial y pérdida de pintura anticorrosiva. Requieren limpieza mecánica y aplicación de pintura de acabado y anticorrosivo.
Z: Pintura de acero (ml)
Tipo de daño.....: Otro
Reparaciones.....: Z Otra

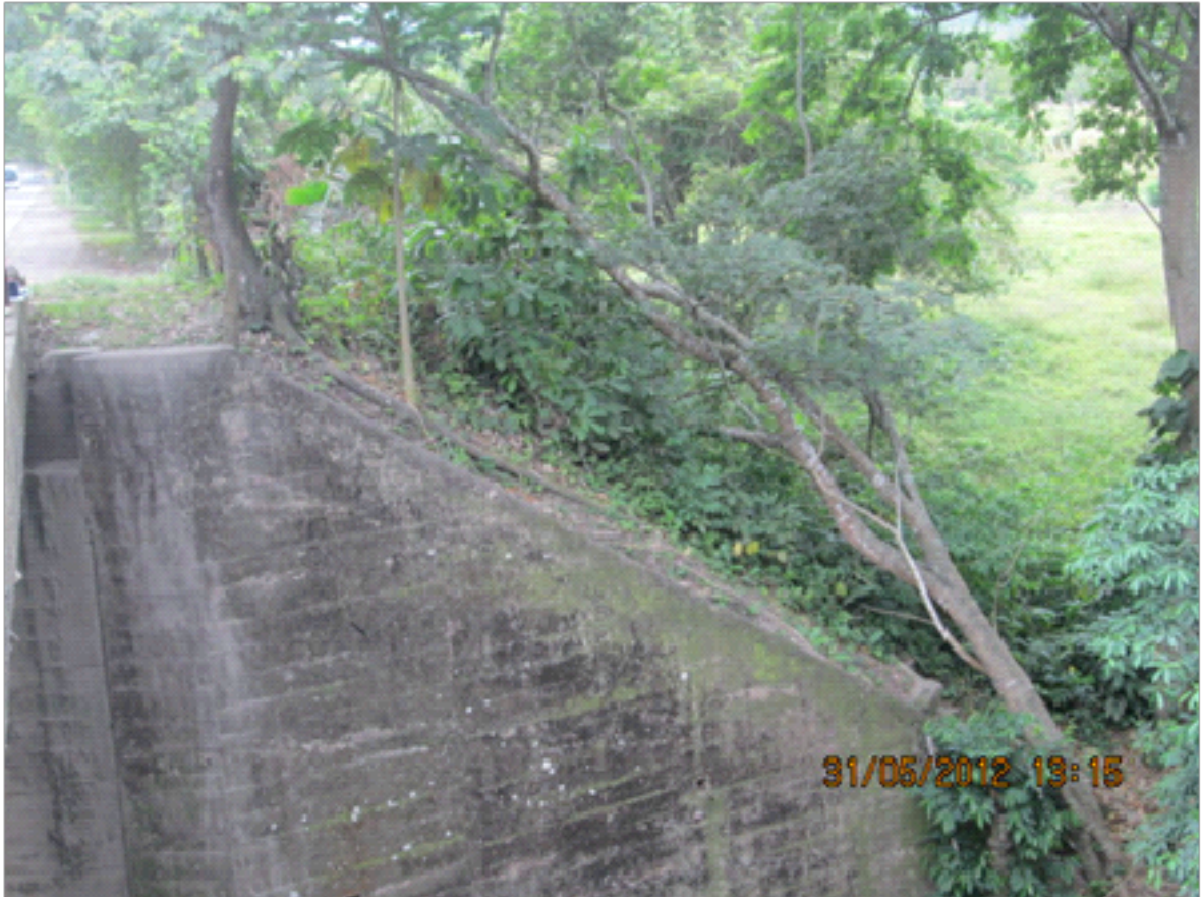
Componente.....: 5 Conos/Taludes
Calif./Mantenim....: 0 / -
Daño/Observaciones.: Se observaron en buen estado

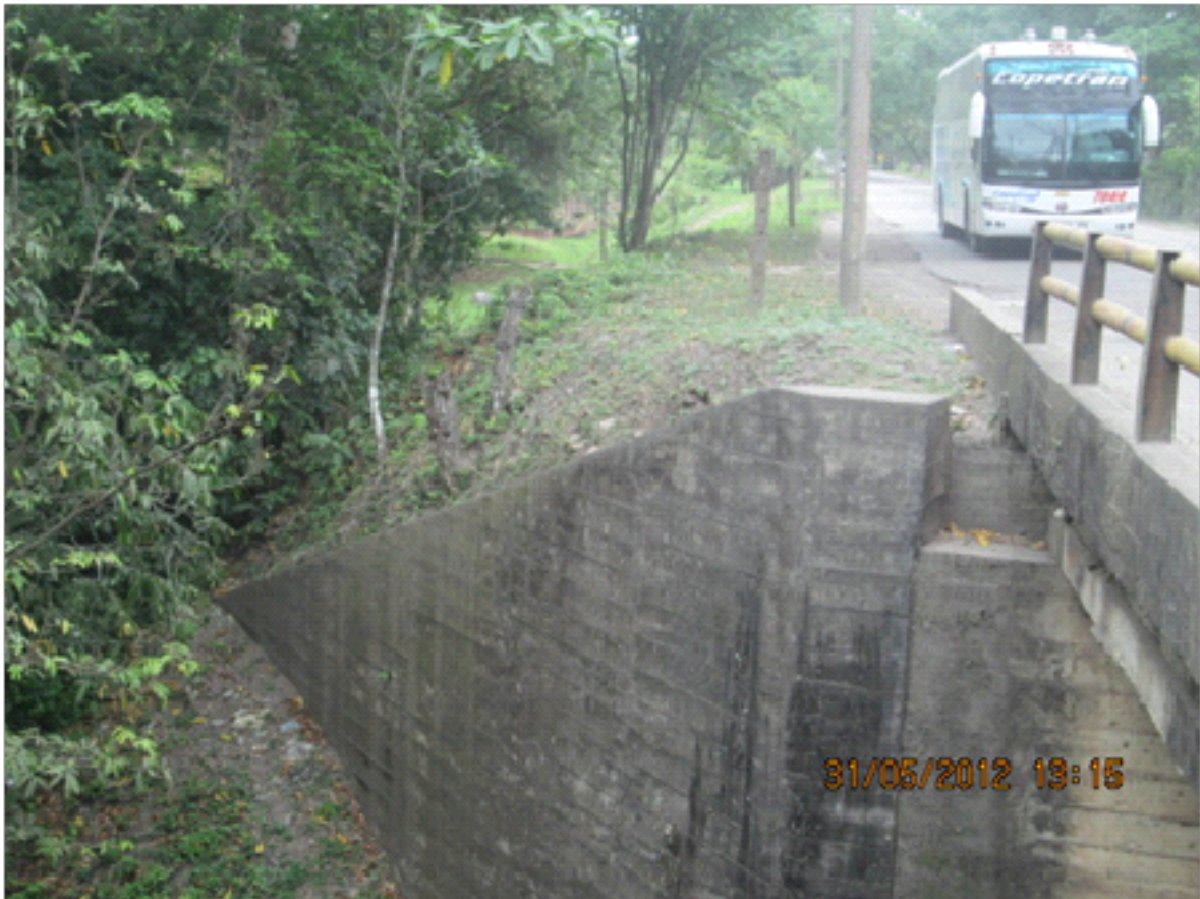
Componente.....: 5 Conos/Taludes
Calif./Mantenim....: 0 / -
Daño/Observaciones.: Se observaron en buen estado

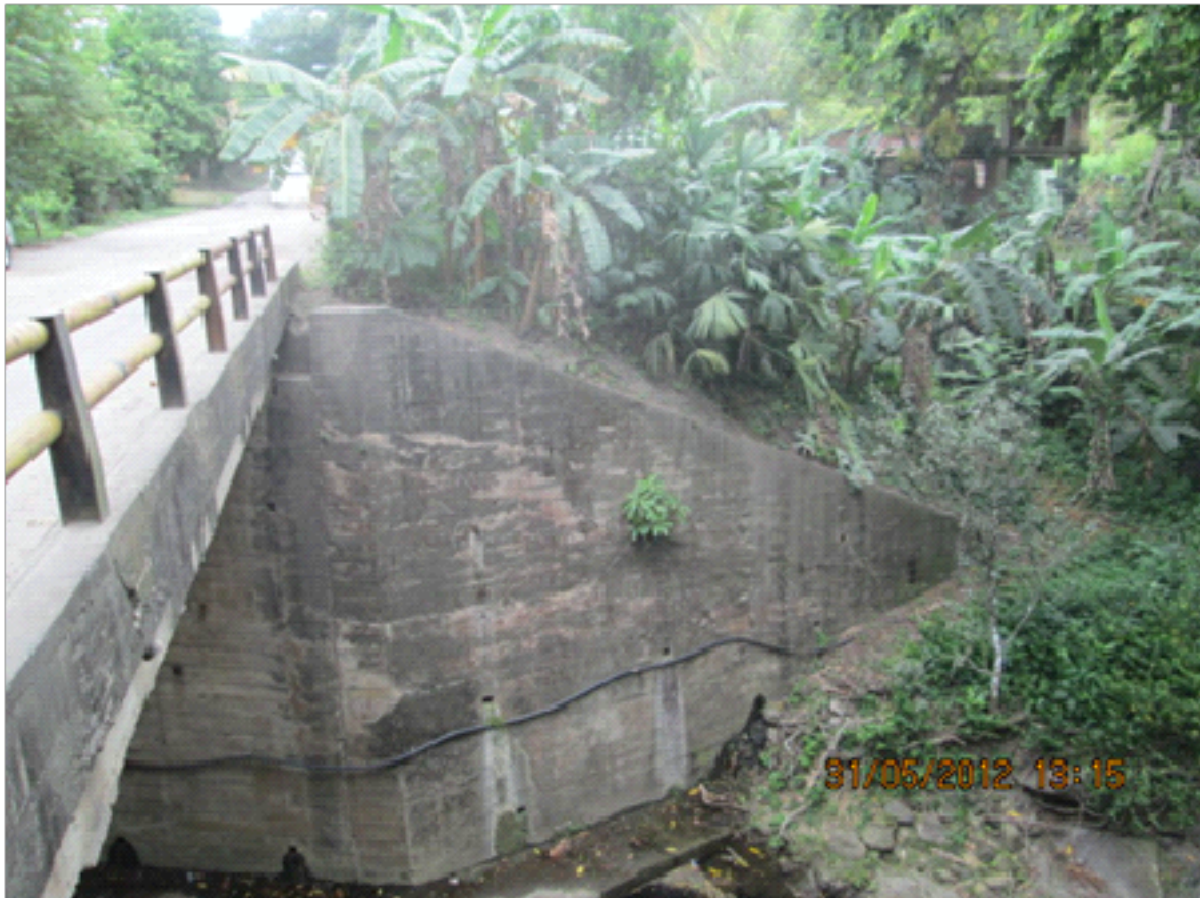
Componente.....: 5 Conos/Taludes
Calif./Mantenim....: 0 / -
Daño/Observaciones.: Se observaron en buen estado

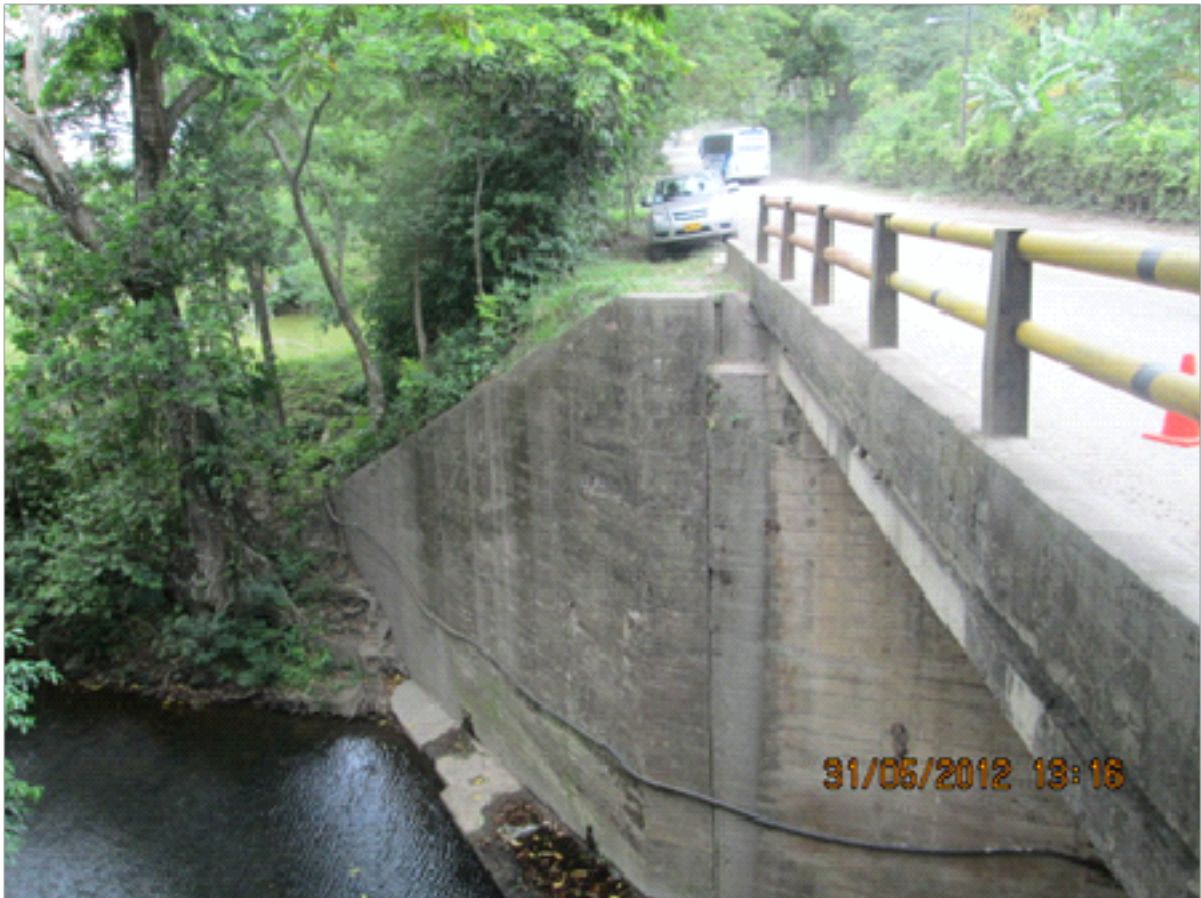
Componente.....: 5 Conos/Taludes
Calif./Mantenim....: 0 / -
Daño/Observaciones.: Se observaron en buen estado

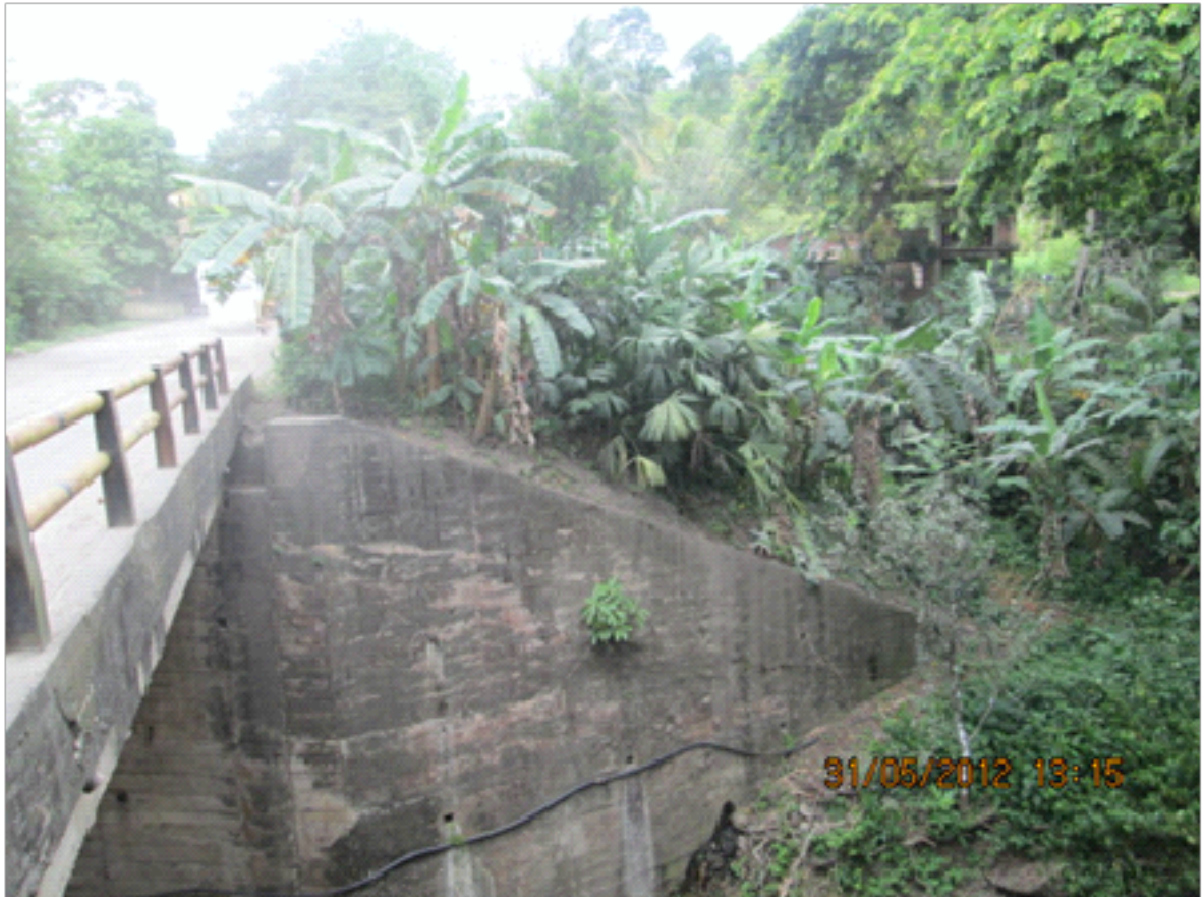
Componente.....: 6 Aletas

Calif./Mantenim....: 1 / -

Daño/Observaciones.: Se observó grietas diagonales hasta la mitad.

Tipo de daño.....: Otro

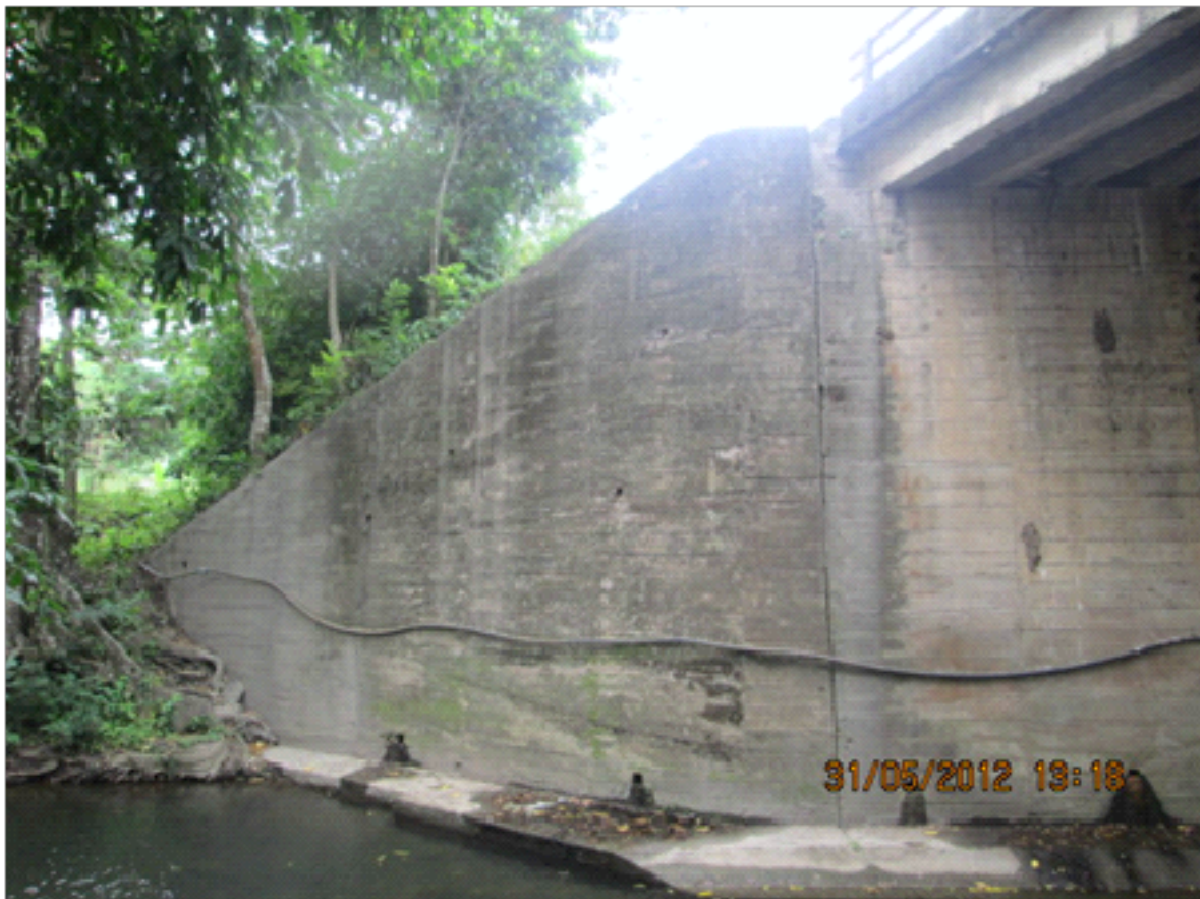
Componente.....: 6 Aletas
Calif./Mantenim....: 1 / -
Daño/Observaciones.: Se observó grietas diagonales hasta la mitad.
Tipo de daño.....: Otro

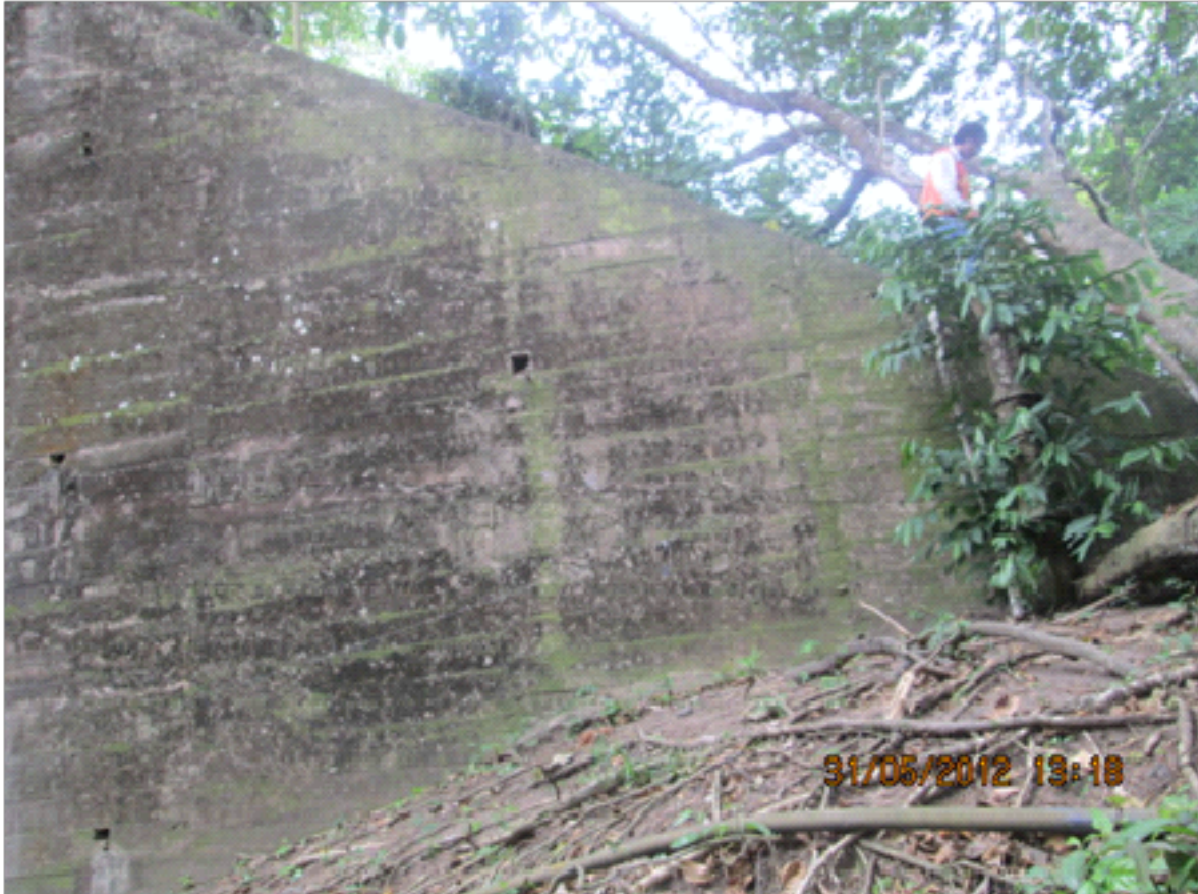
Componente.....: 6 Aletas

Calif./Mantenim....: 1 / -

Daño/Observaciones.: Se observó grietas diagonales hasta la mitad.

Tipo de daño.....: Otro

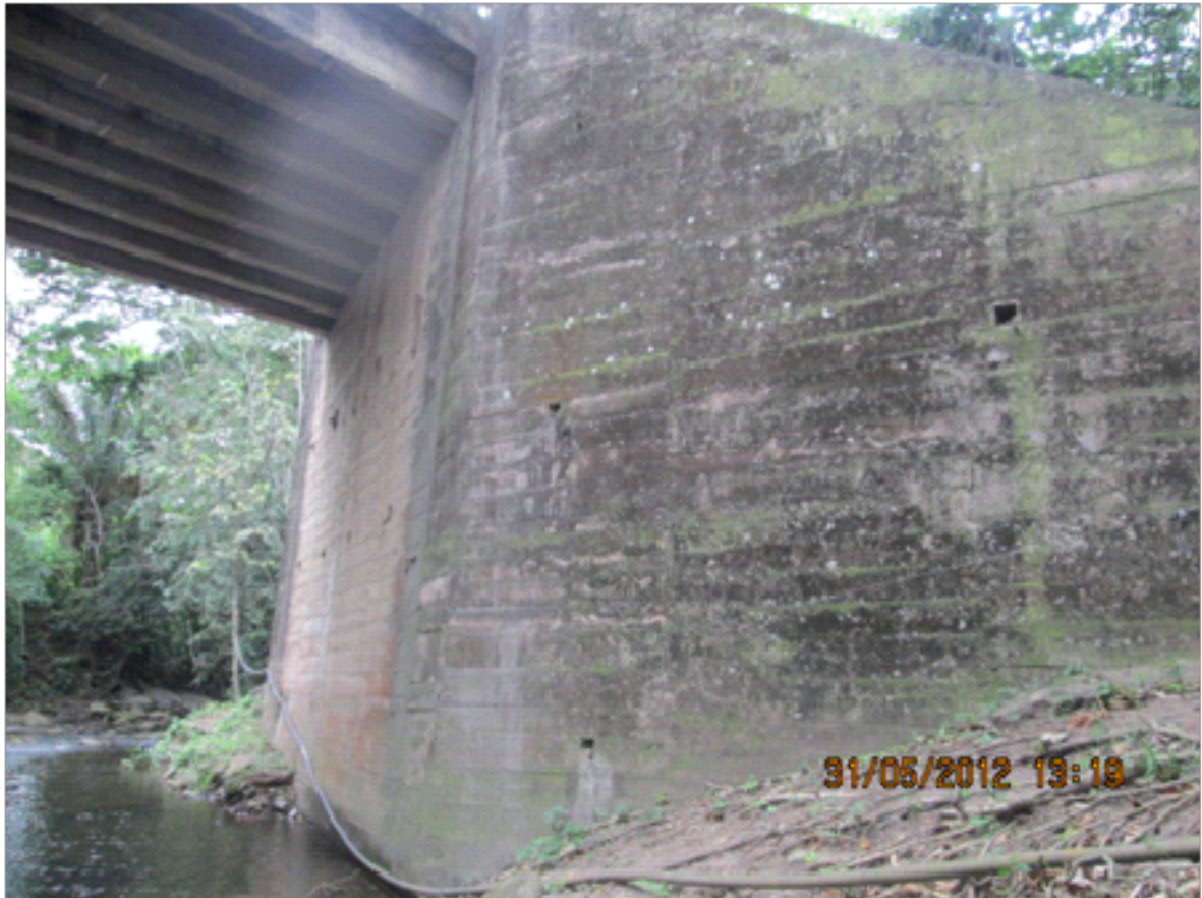
Componente.....: 6 Aletas

Calif./Mantenim....: 1 / -

Daño/Observaciones.: Se observó grietas diagonales hasta la mitad.

Tipo de daño.....: Otro

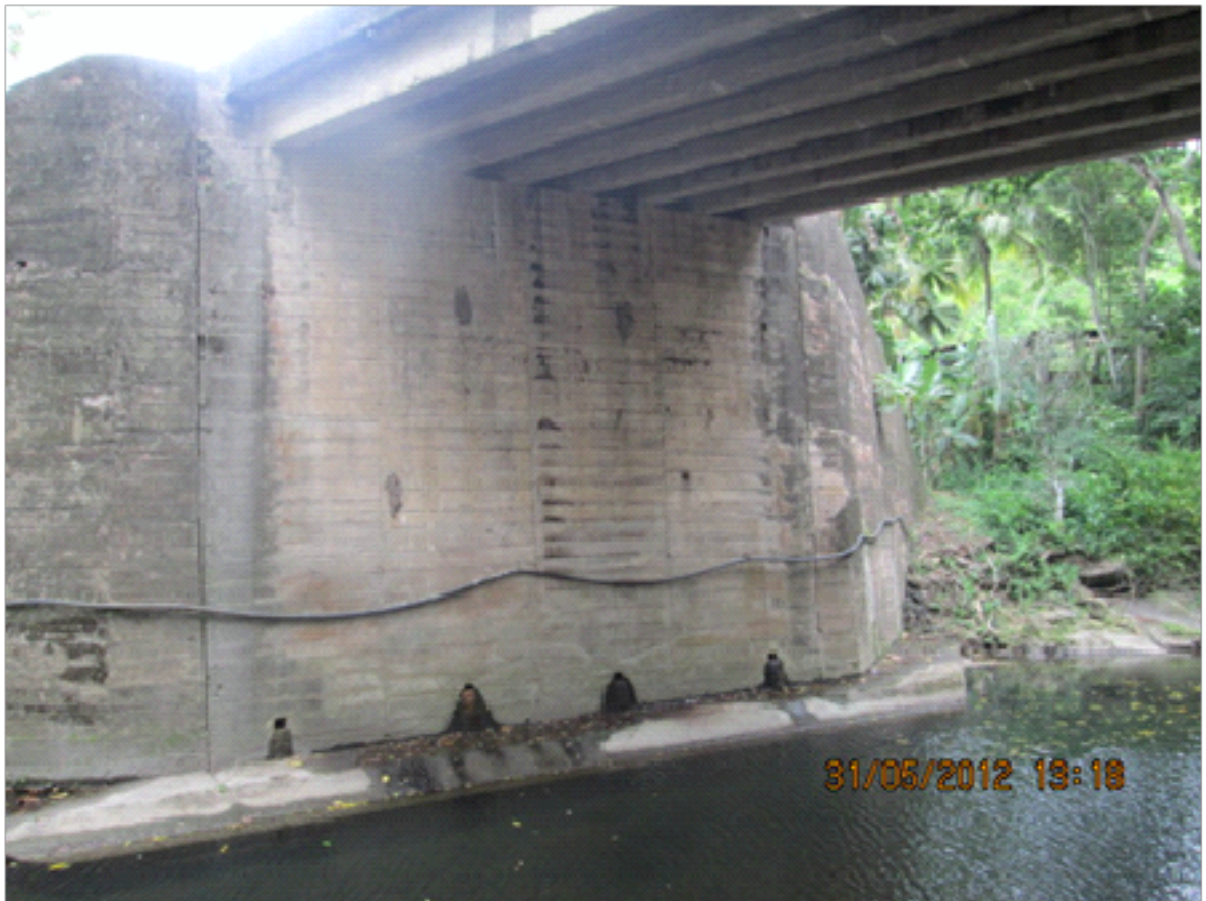
Componente.....: 7 Estribos

Calif./Mantenim....: 1 / -

Daño/Observaciones.: Se observó grietas horizontales y se recomienda hacer seguimiento.
