SDC/INV	SiPuCol	Fecha	Hoja
	Informe de inspección principal	13/08/12	1
18-7009-006.00 Agualasal			
Regional.....: 18 Norte de Santander			
Ruta.....: Palo de Letras - Puente Internacional			
Carretera.....: Sardinata - Astilleros - Cúcuta			
Lado de la car...: 0			
Abscisa.....: 28+0233			
No del registro..: 1578			
Año de construcción.....:			
Año de la última reconstrucción.....:			
Paso Superior/Inferior.....: S			
Dir. de abs. de la carretera principal.: S			
Requisitos de la inspección.....: 0 Nada			
Recolección de datos : Fecha.....: 2012.05.31			
: Iniciales.....: JPV			
Posición geográfica..:			
Latitud: 8 gra 9.1 min N Longitud: 72 gra 35.68 min O Altitud: 128 m			
Geometría: Número de luces.....: 1			
Longitud de la luz menor (m): 14.20			
Longitud de la luz mayor (m): 14.20			
Longitud total(m): 14.20			
Ancho del tablero.....(m): 8.50			
Ancho del separador.....(m): 0.00			
Ancho del andén izquierdo(m): 0.00

SDC/INV	SiPuCol	Fecha	Hoja
	Informe de inspección principal	13/08/12	2
18-7009-006.00 Aqualasal			
Subestructura:			
Estribos.: Tipo.....:	11	Con aletas separados	
Material.....:	20	Concreto ciclópeo	
Tipo de cimentación.....:	10	Cimentación superficial	
Pilas....

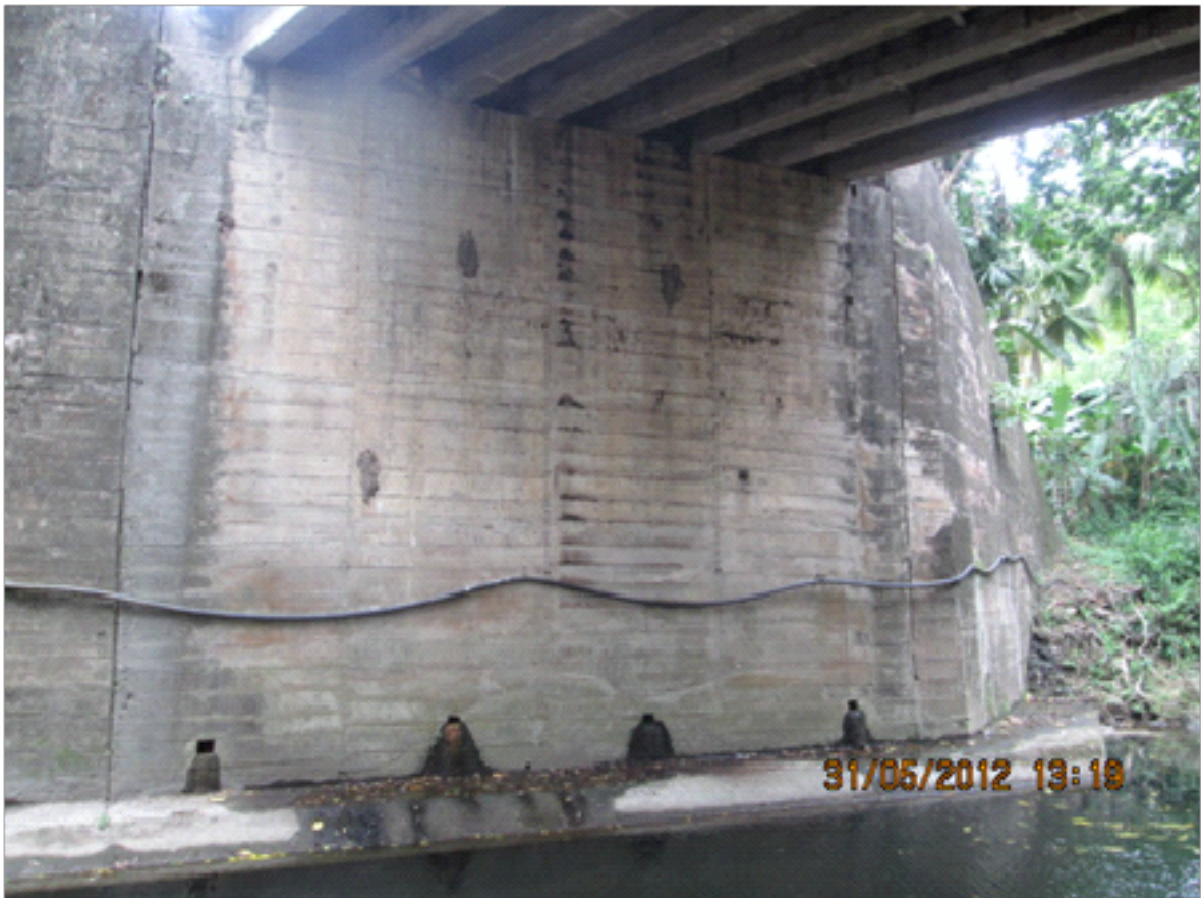
Componente.....: 7 Estribos

Calif./Mantenim....: 1 / -

Daño/Observaciones.: Se observó grietas horizontales y se recomienda hacer seguimiento.

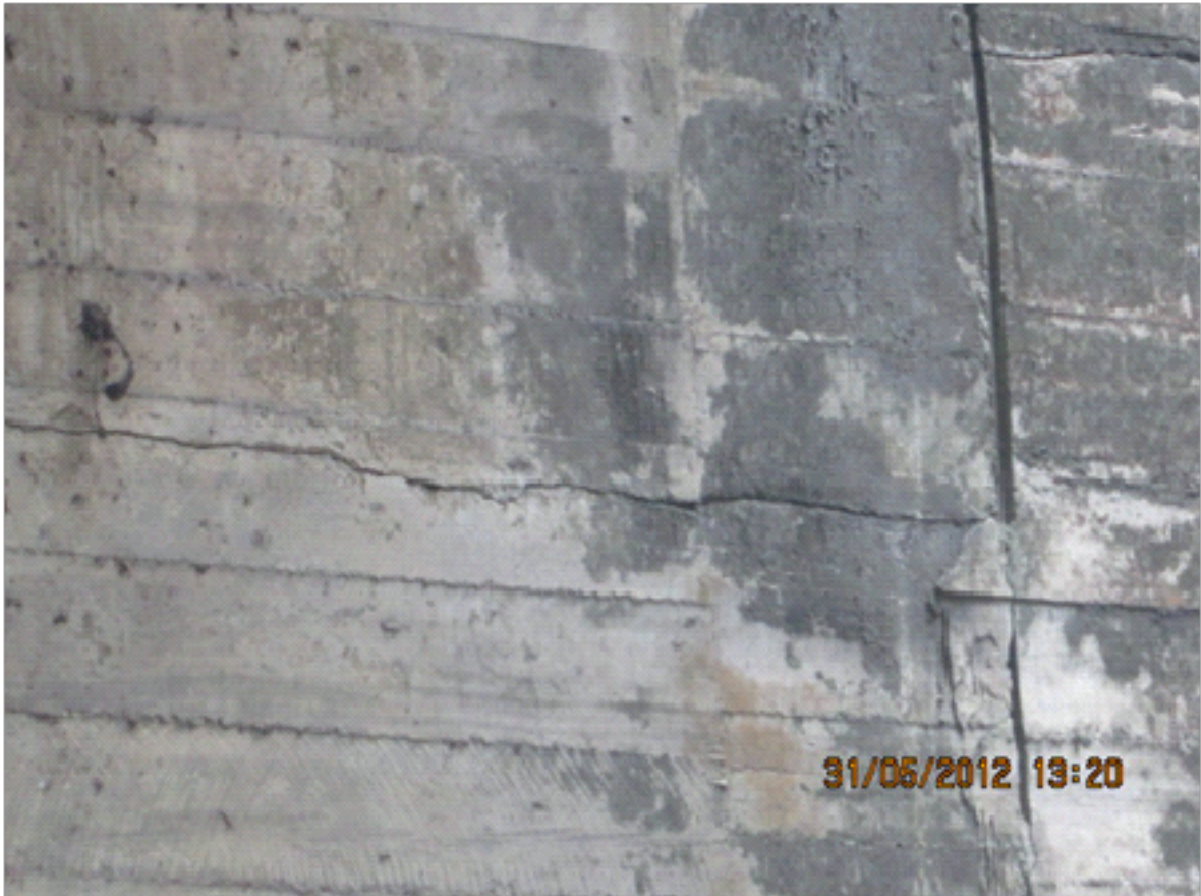
Componente.....: 7 Estribos

Calif./Mantenim....: 1 / -

Daño/Observaciones.: Se observó grietas horizontales y se recomienda hacer seguimiento.

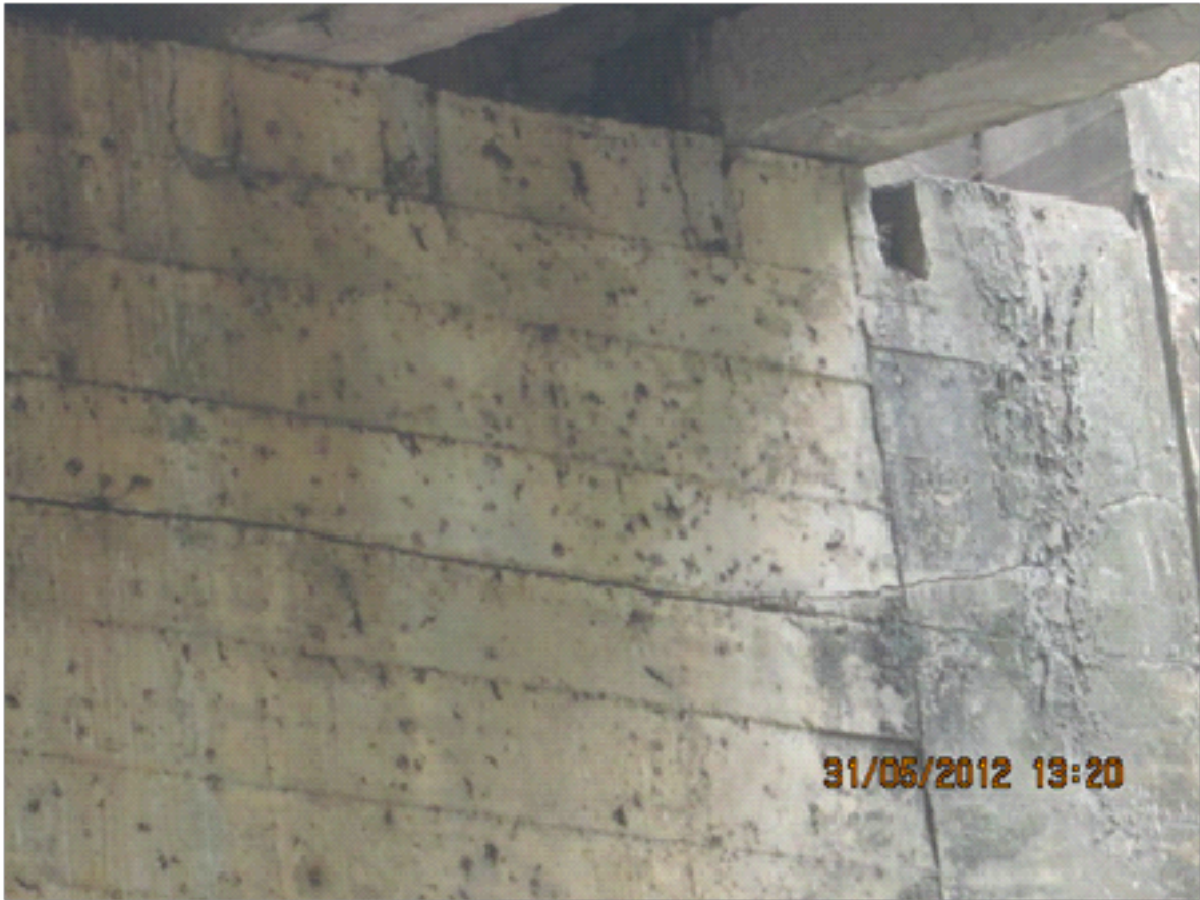
Componente.....: 7 Estribos

Calif./Mantenim....: 1 / -

Daño/Observaciones.: Se observó grietas horizontales y se recomienda hacer seguimiento.

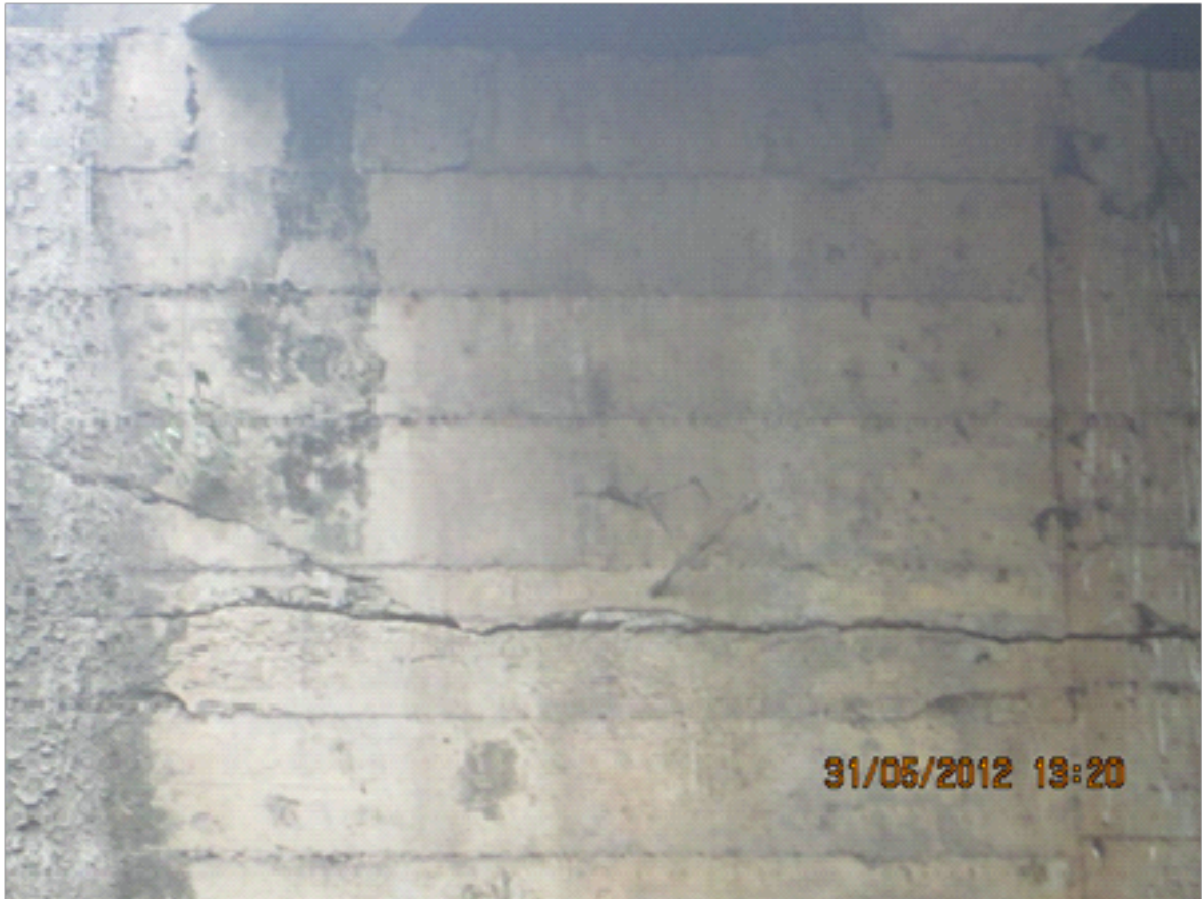
Componente.....: 7 Estribos

Calif./Mantenim....: 1 / -

Daño/Observaciones.: Se observó grietas horizontales y se recomienda hacer seguimiento.

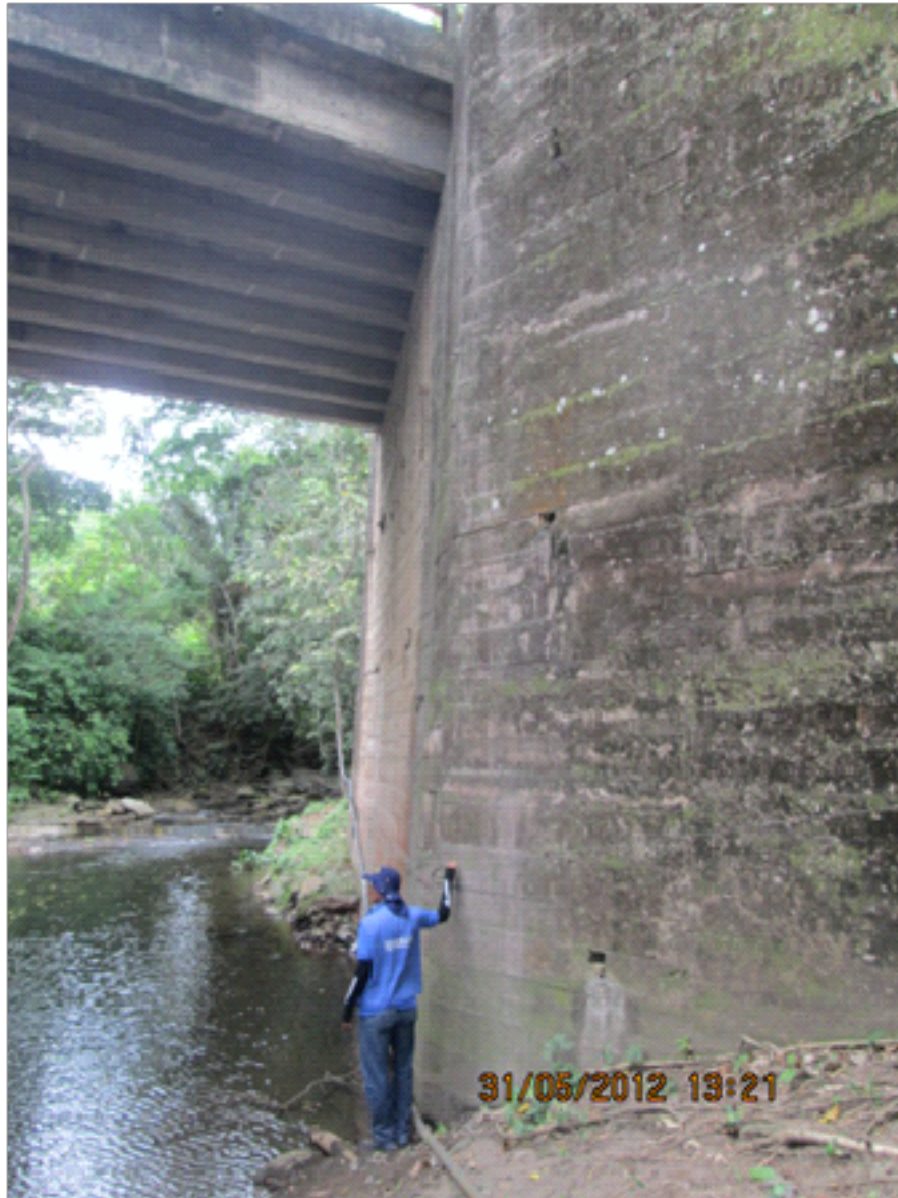
Componente.....: 7 Estribos

Calif./Mantenim....: 1 / -

Daño/Observaciones.: Se observó grietas horizontales y se recomienda hacer seguimiento.

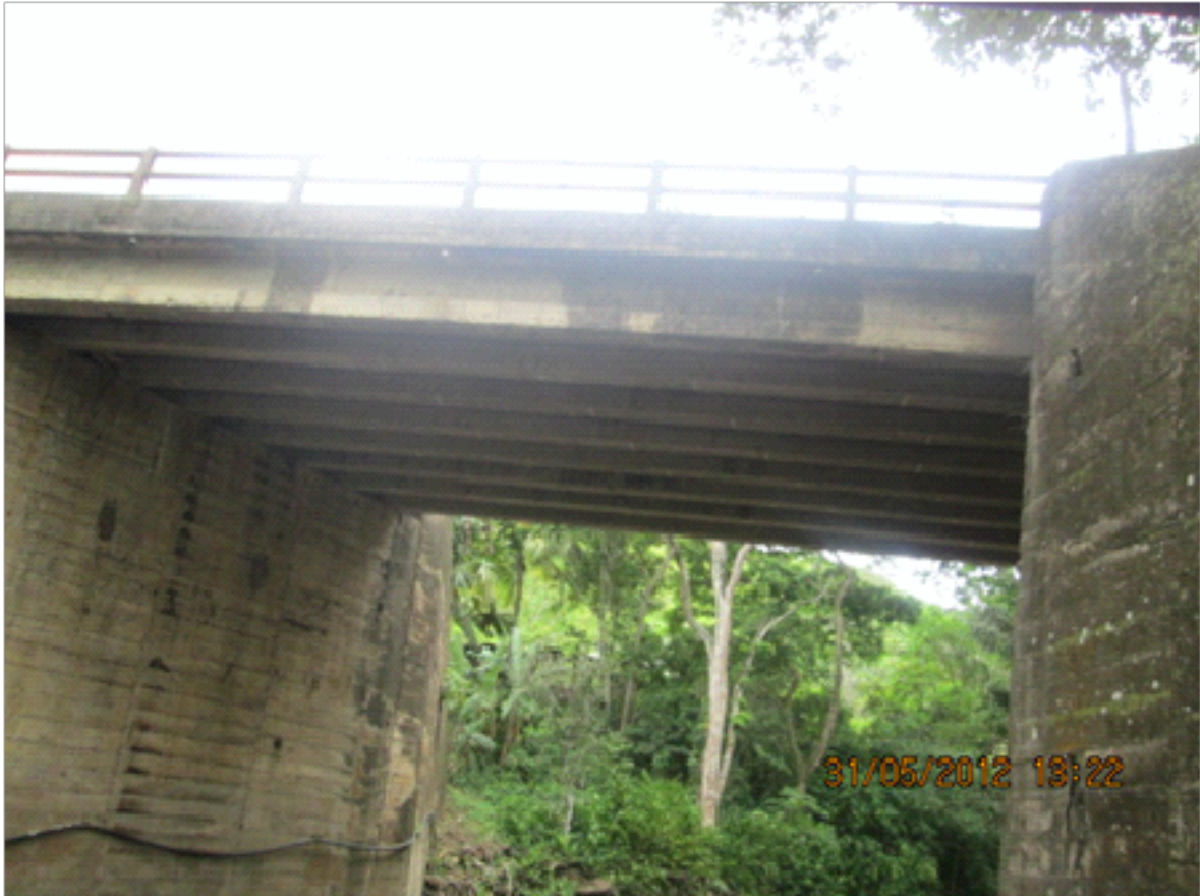
Componente.....: 9 Apoyos

Calif./Mantenim....: 1 / -

Daño/Observaciones.: Se observa concreto con manchas de humedad.

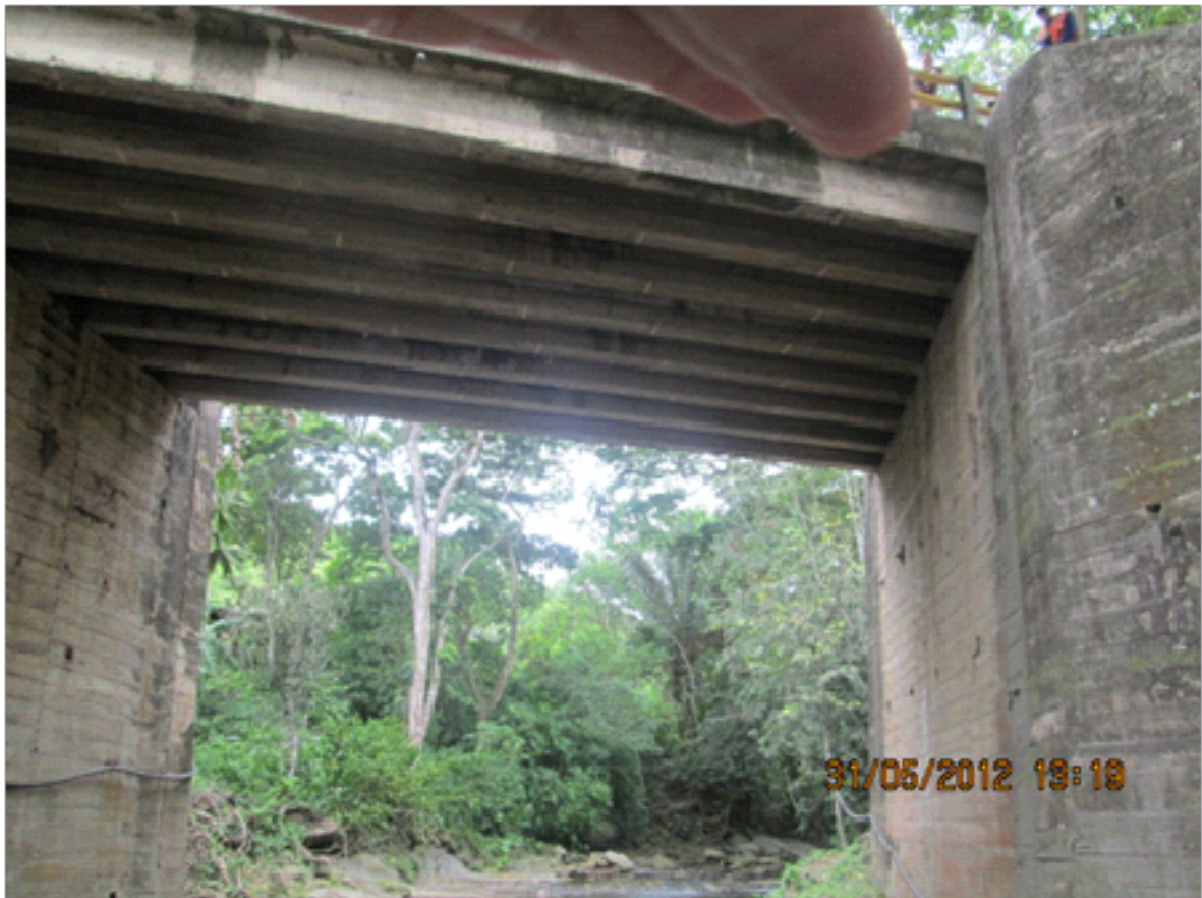
Componente.....: 11 Vigas/Largueros/Diafragmas

Calif./Mantenim....: 1 / -

Daño/Observaciones.: Se observó humedades.

Tipo de daño.....: Infiltración

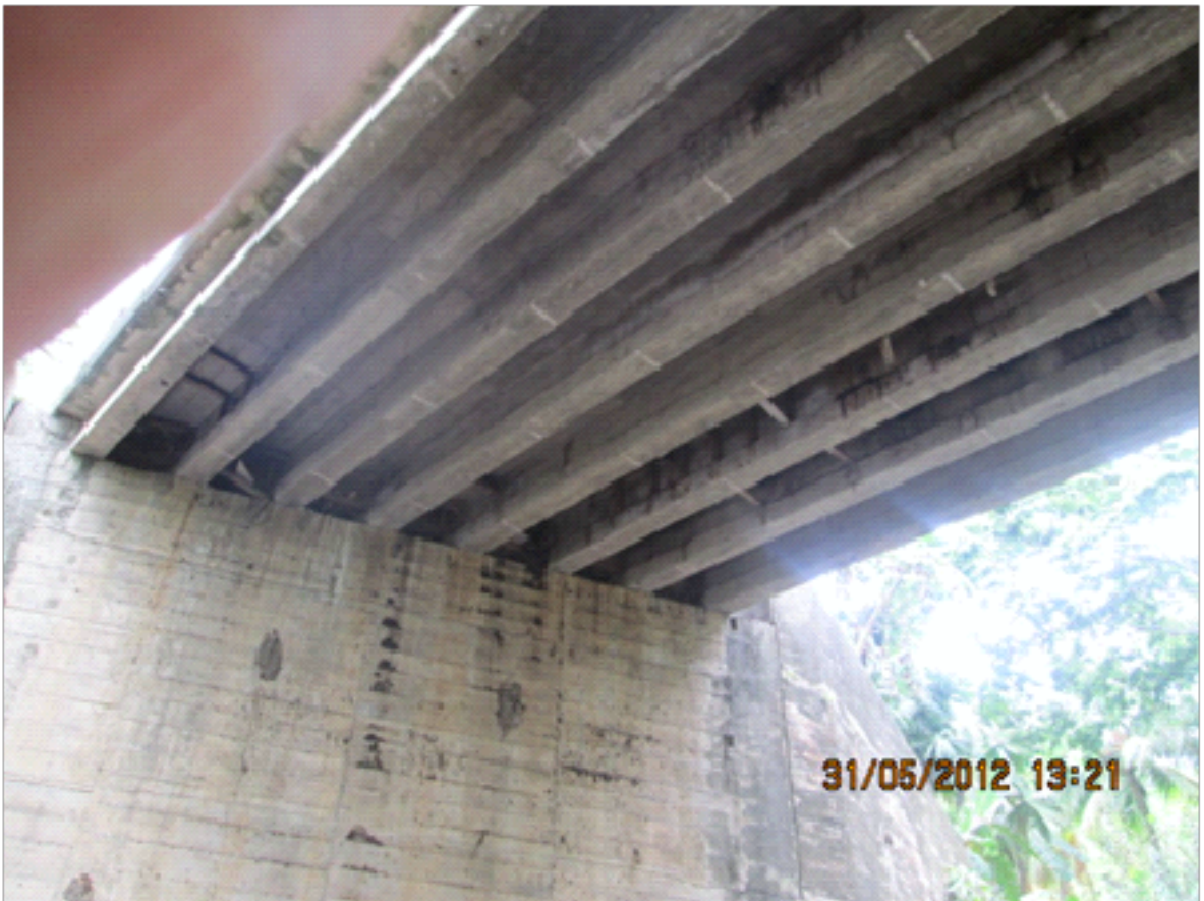
Componente.....: 11 Vigas/Largueros/Diafragmas

Calif./Mantenim....: 1 / -

Daño/Observaciones.: Se observó humedades.

Tipo de daño.....: Infiltración

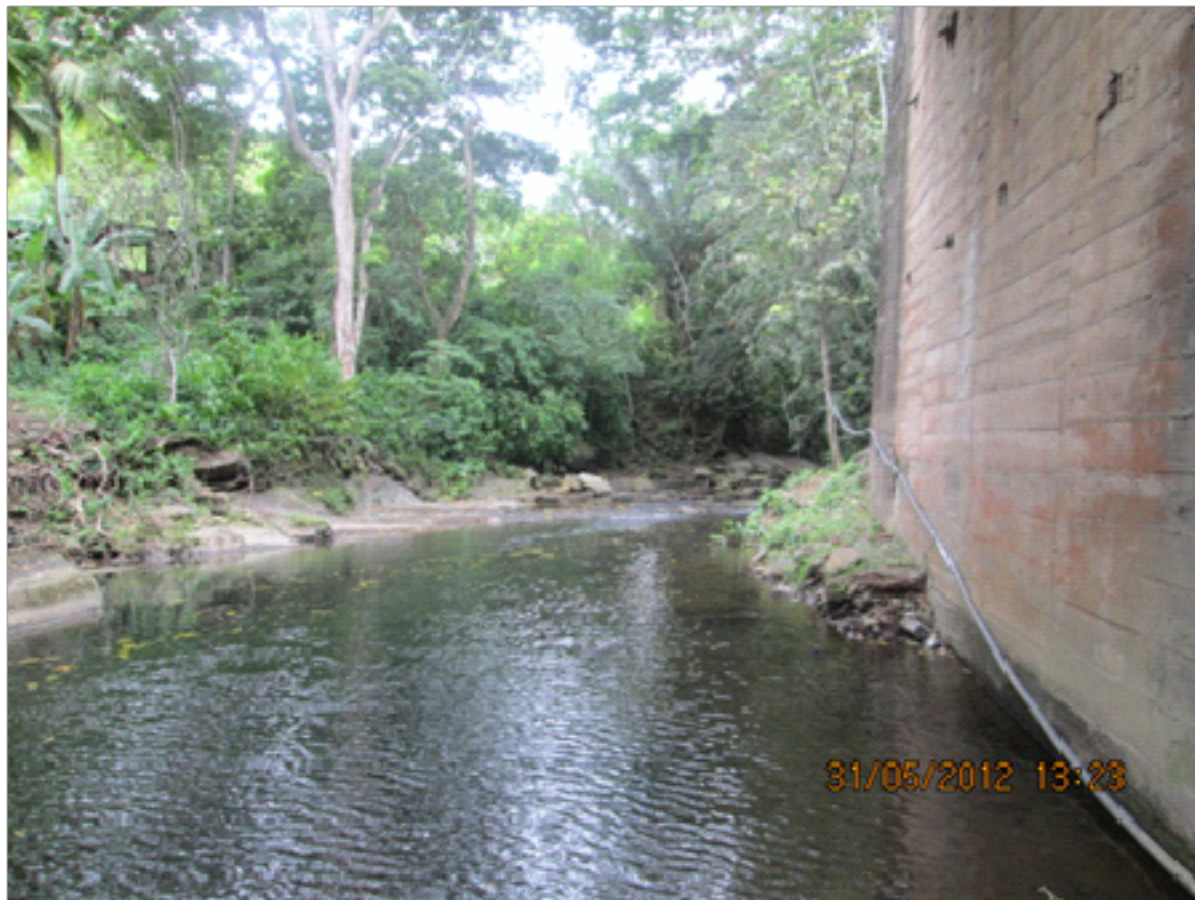
Componente.....: 15 Cauce
Calif./Mantenim....: 1 / -
Daño/Observaciones.: Arrastre de partículas grandes que pueden golpear estribo #2.
Tipo de daño.....: Erosión / socavación
Reparaciones.....: C Protección del cauce

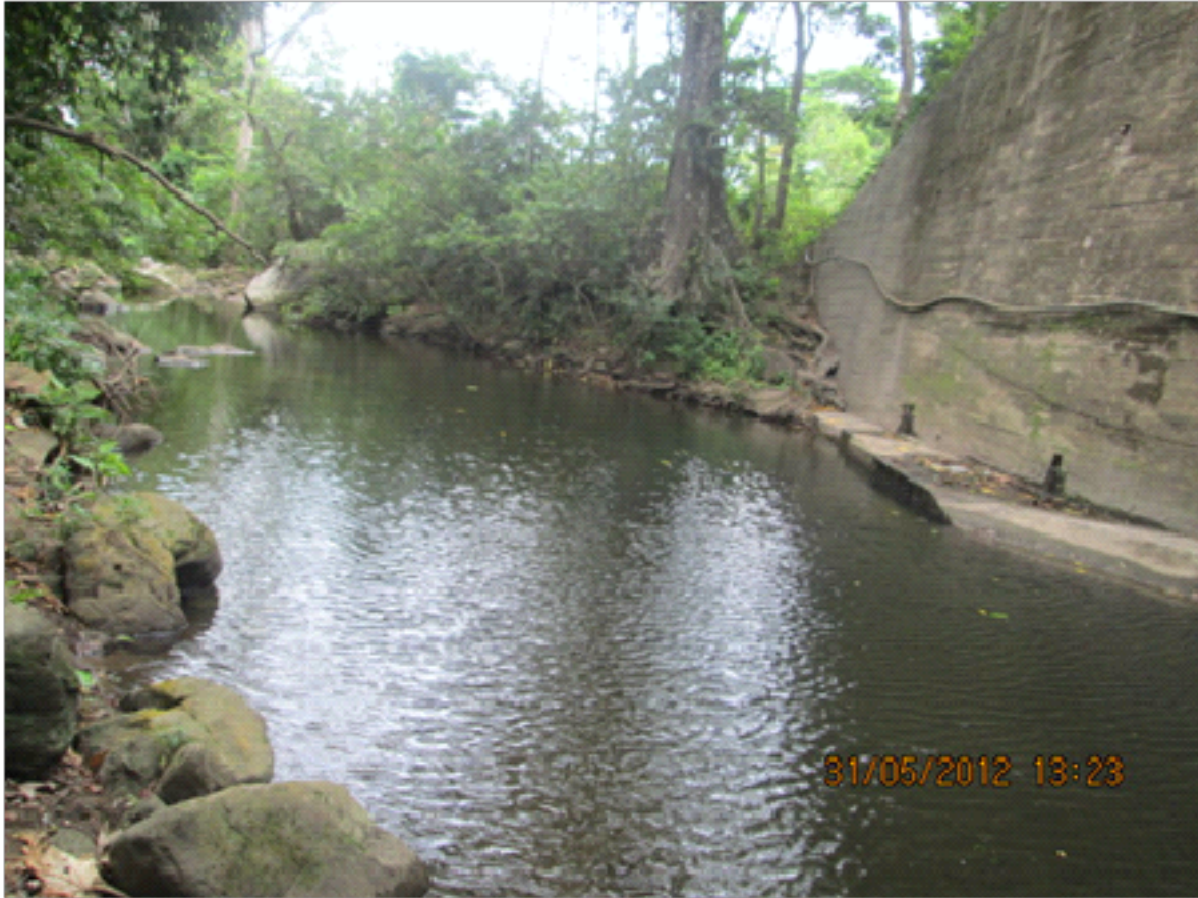
Componente.....: 15 Cauce
Calif./Mantenim....: 1 / -
Daño/Observaciones.: Arrastre de partículas grandes que pueden golpear estribo #2.
Tipo de daño.....: Erosión / socavación
Reparaciones.....: C Protección del cauce

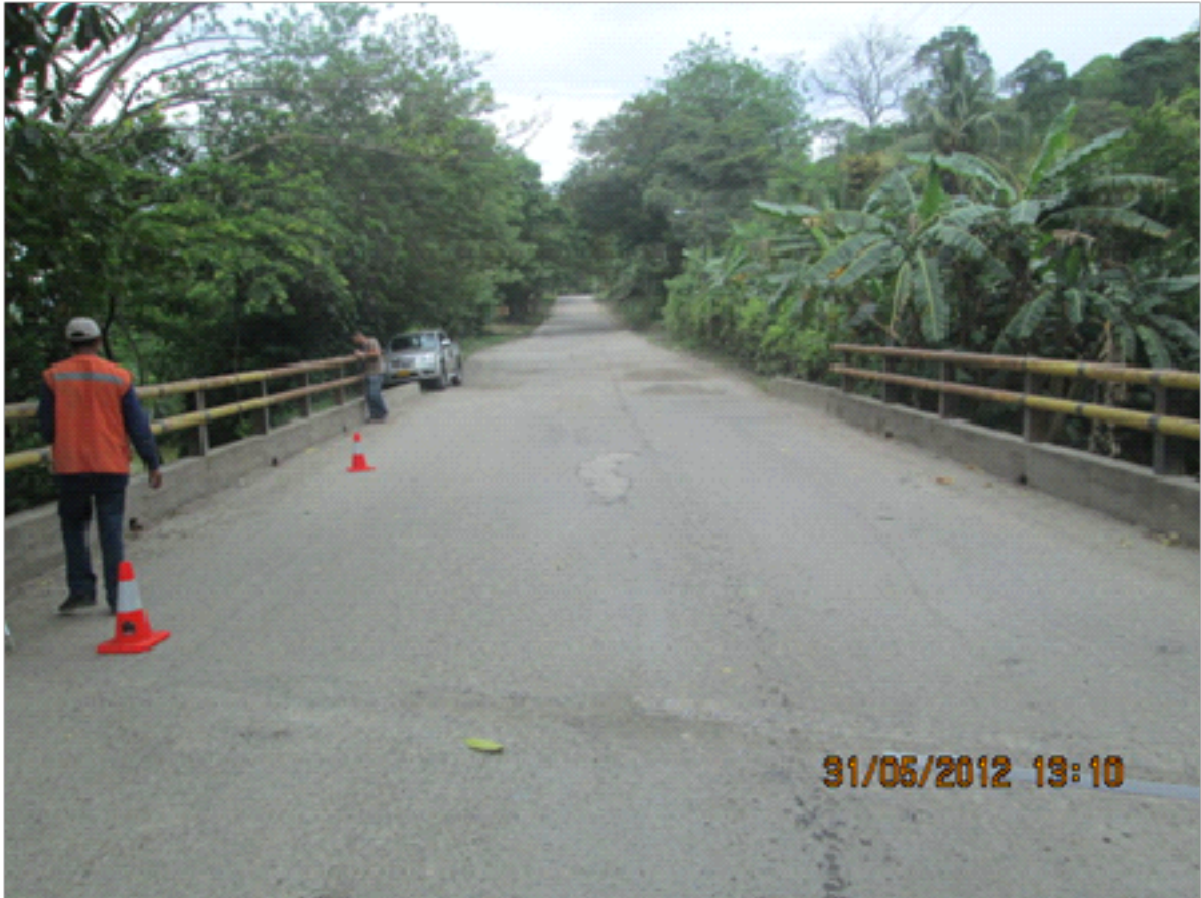
Componente.....: 17 Puente en general

Calif./Mantenim....: 2 / -

Daño/Observaciones.: Se recomienda hacer seguimiento a grietas en estribo.

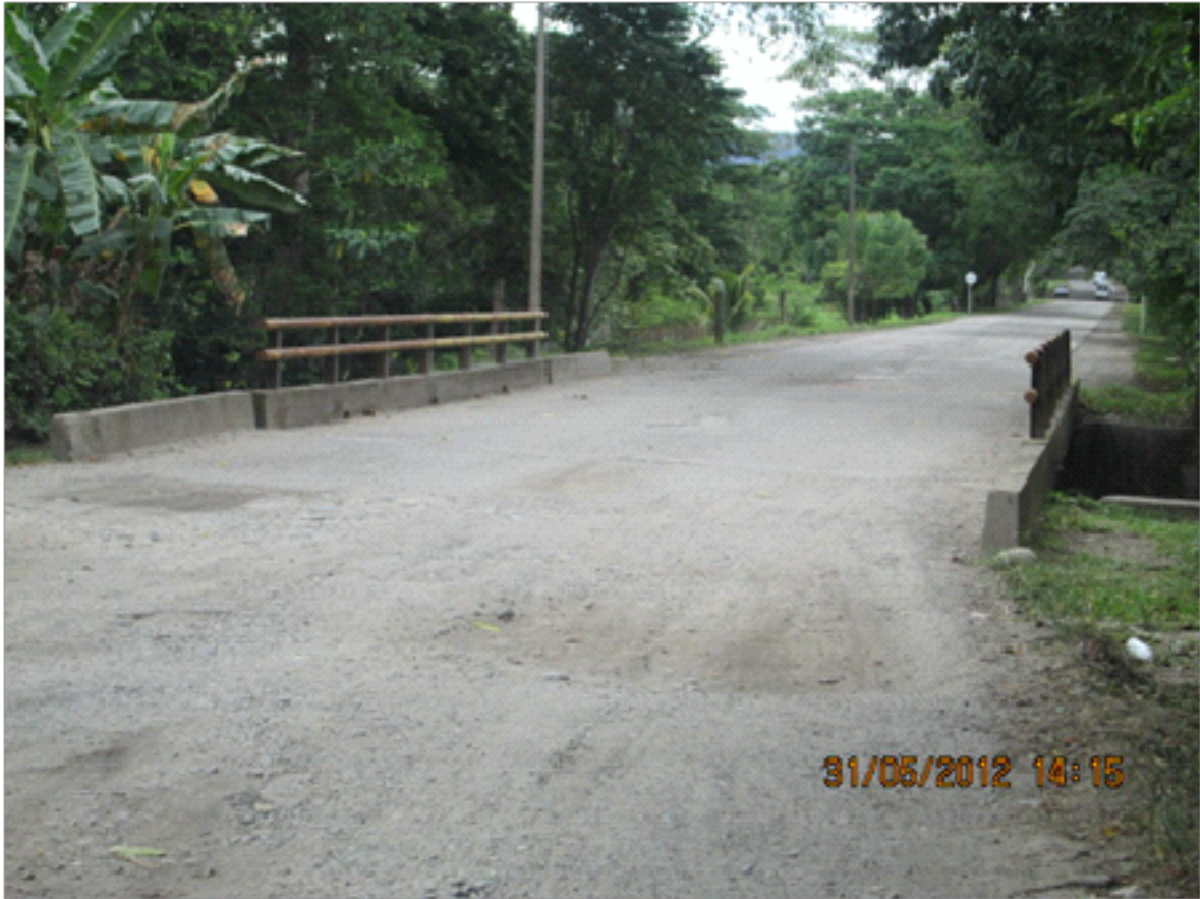
Componente.....: 17 Puente en general
Calif./Mantenim....: 2 / -
Daño/Observaciones.: Se recomienda hacer seguimiento a grietas en estribo.
