SDC/INV	SiPuCol	Fecha	Hoja
	Informe de inspección principal	13/08/12	1
18-7009-007.00 Pedregales			
Regional.....: 18 Norte de Santander			
Ruta.....: Palo de Letras - Puente Internacional			
Carretera.....: Sardinata - Astilleros - Cúcuta			
Lado de la car...: 0			
Abscisa.....: 34+0099			
No del registro..: 1579			
Año de construcción.....: 1980			
Año de la última reconstrucción.....:			
Paso Superior/Inferior.....: S			
Dir. de abs. de la carretera principal.: S			
Requisitos de la inspección.....: 0 Nada			
Recolección de datos : Fecha.....: 2012.05.31			
: Iniciales.....: JPV			
Posición geográfica..:			
Latitud: 8 gra 6.95 min N Longitud: 72 gra 34.75 min O Altitud: 126 m			
Geometría: Número de luces.....: 1			
Longitud de la luz menor (m): 14.10			
Longitud de la luz mayor (m): 14.10			
Longitud total(m): 14.10			
Ancho del tablero.....(m): 8.70			
Ancho del separador.....(m): 0.00			
Ancho del andén izquierdo(m): 0.00

18-7009-007.00 Pedregales

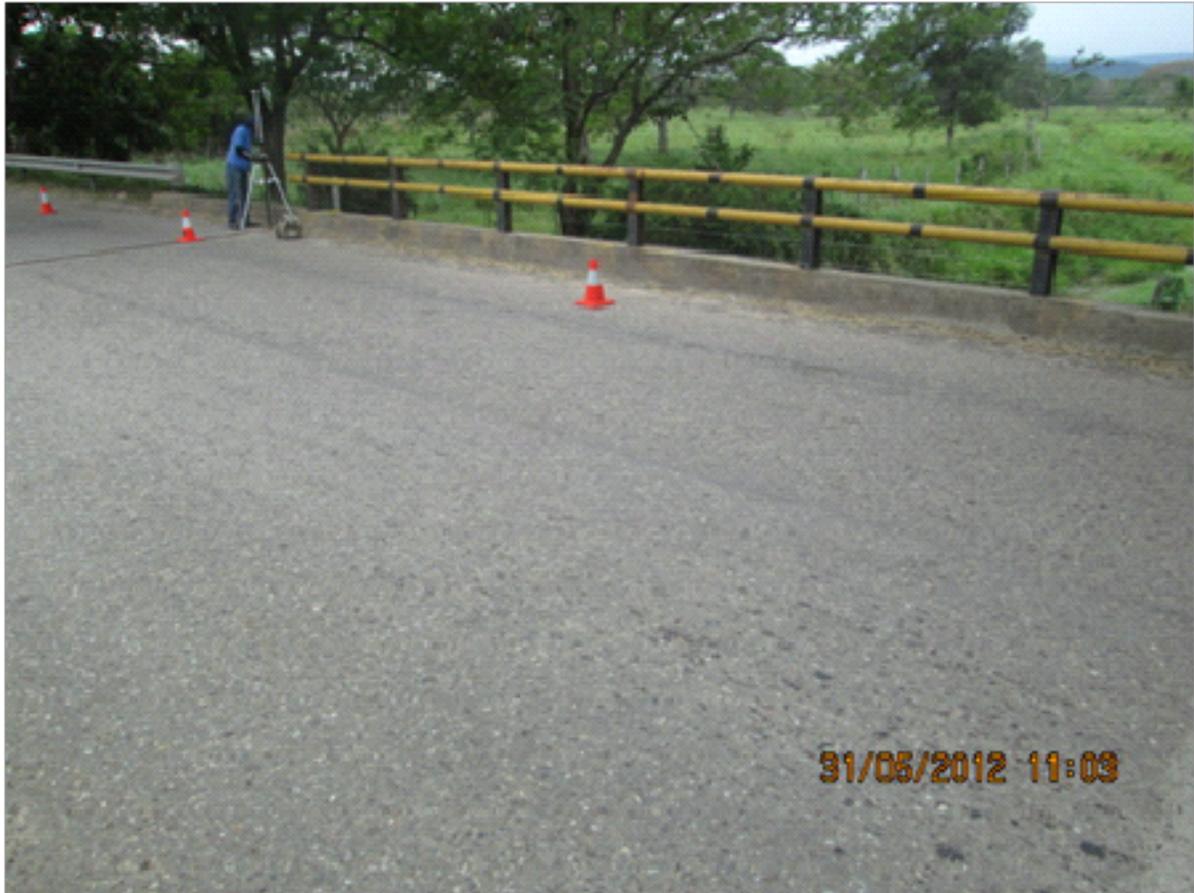
Componente.....: 1 Superficie del puente
Calif./Mantenim....: 2 / -
Daño/Observaciones.: La superficie del concreto asfáltico presentan
desgaste y agregado expuesto.
Tipo de daño.....: Descomposición

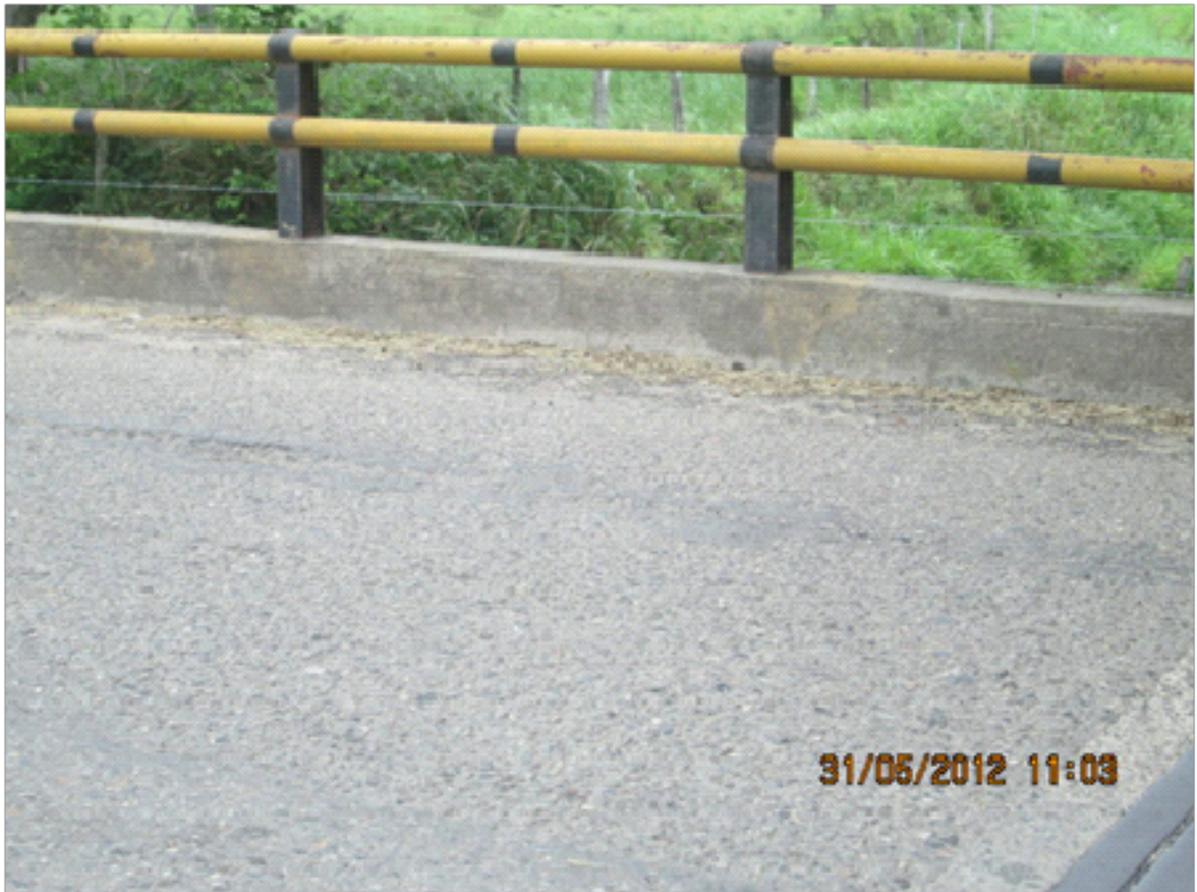
Componente.....: 1 Superficie del puente
Calif./Mantenim....: 2 / -
Daño/Observaciones.: La superficie del concreto asfáltico presentan
desgaste y agregado expuesto.
Tipo de daño.....: Descomposición

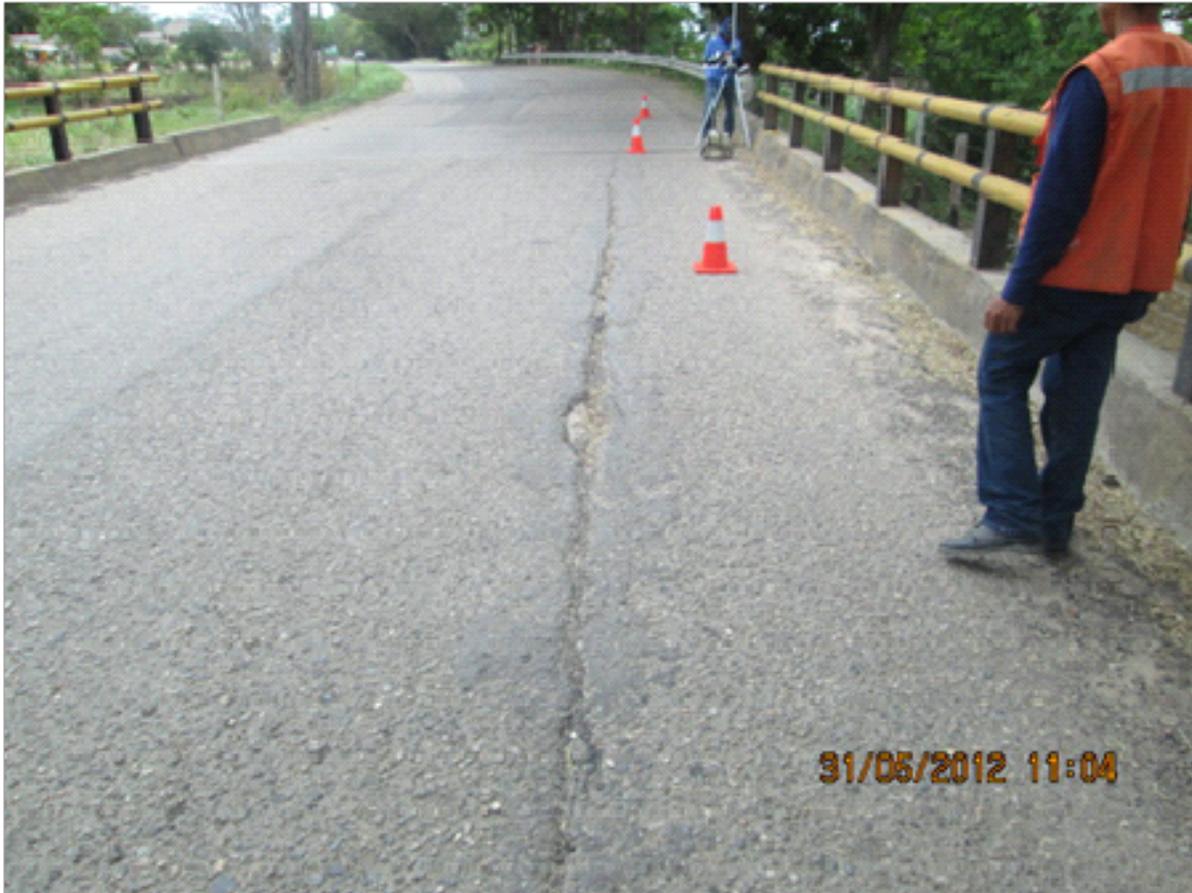
Componente.....: 1 Superficie del puente
Calif./Mantenim....: 2 / -
Daño/Observaciones.: La superficie del concreto asfáltico presentan
desgaste y agregado expuesto.
Tipo de daño.....: Descomposición

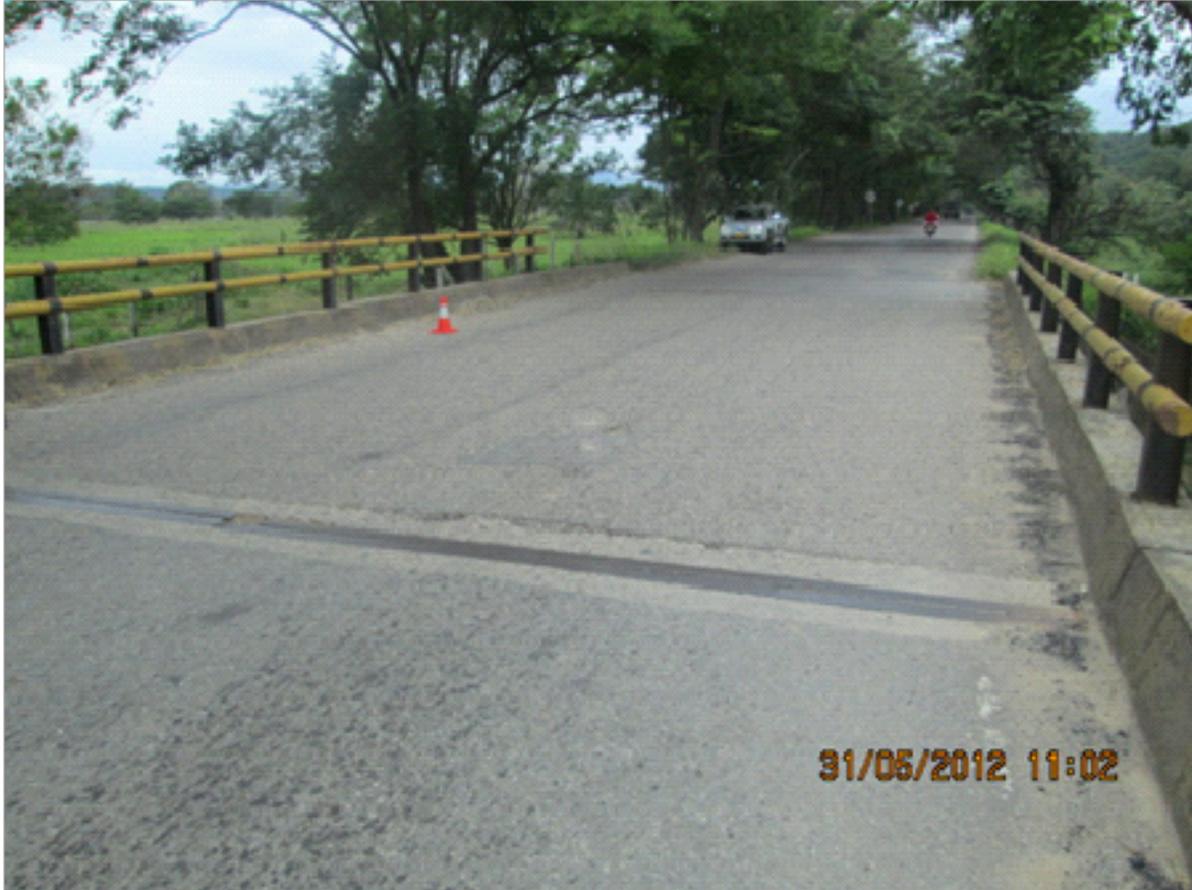
Componente.....: 2 Juntas de expansión
Calif./Mantenim....: 2 / -
Daño/Observaciones.: Se observó humedades debido a infiltración.
Z: Colocar junta longitudinal.
Tipo de daño.....: Infiltración
Reparaciones.....: Z Otra

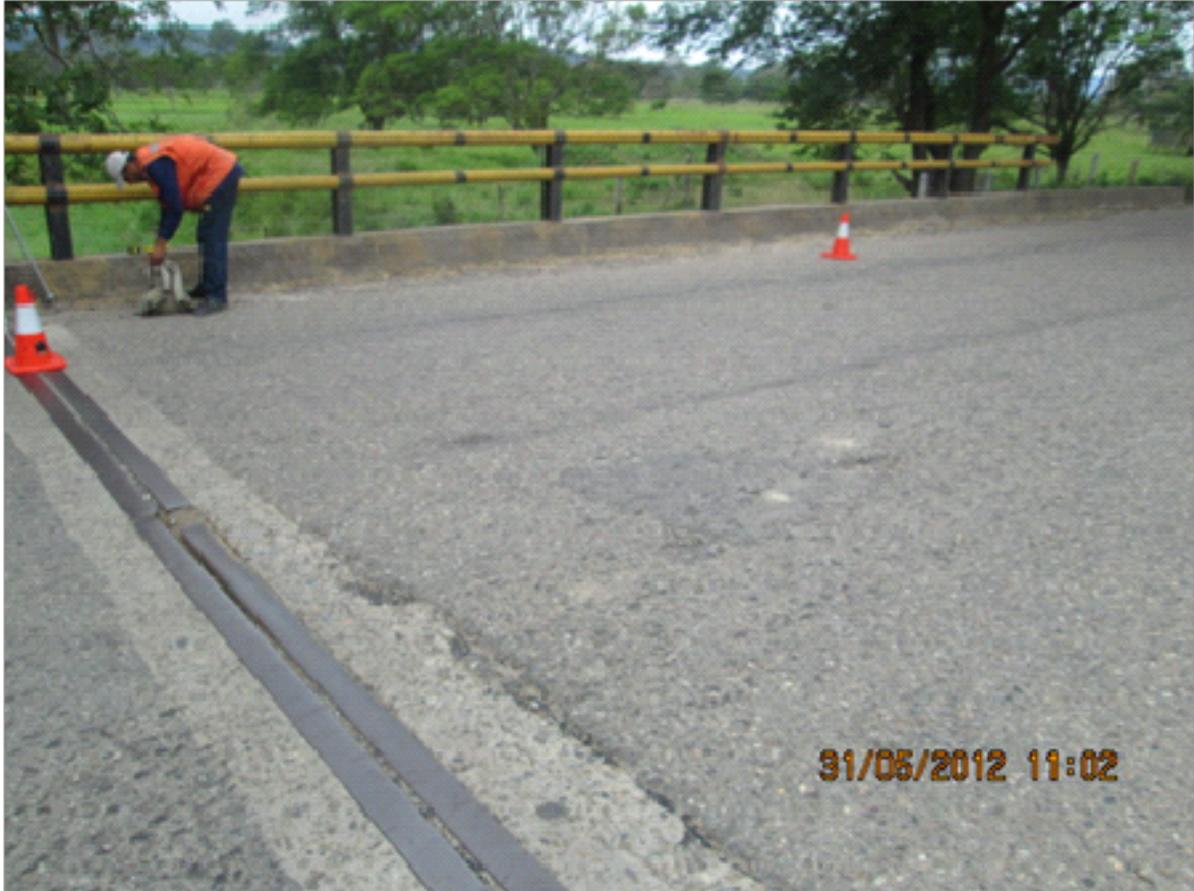
Componente.....: 2 Juntas de expansión
Calif./Mantenim....: 2 / -
Daño/Observaciones.: Se observó humedades debido a infiltración.
Z: Colocar junta longitudinal.
Tipo de daño.....: Infiltración
Reparaciones.....: Z Otra

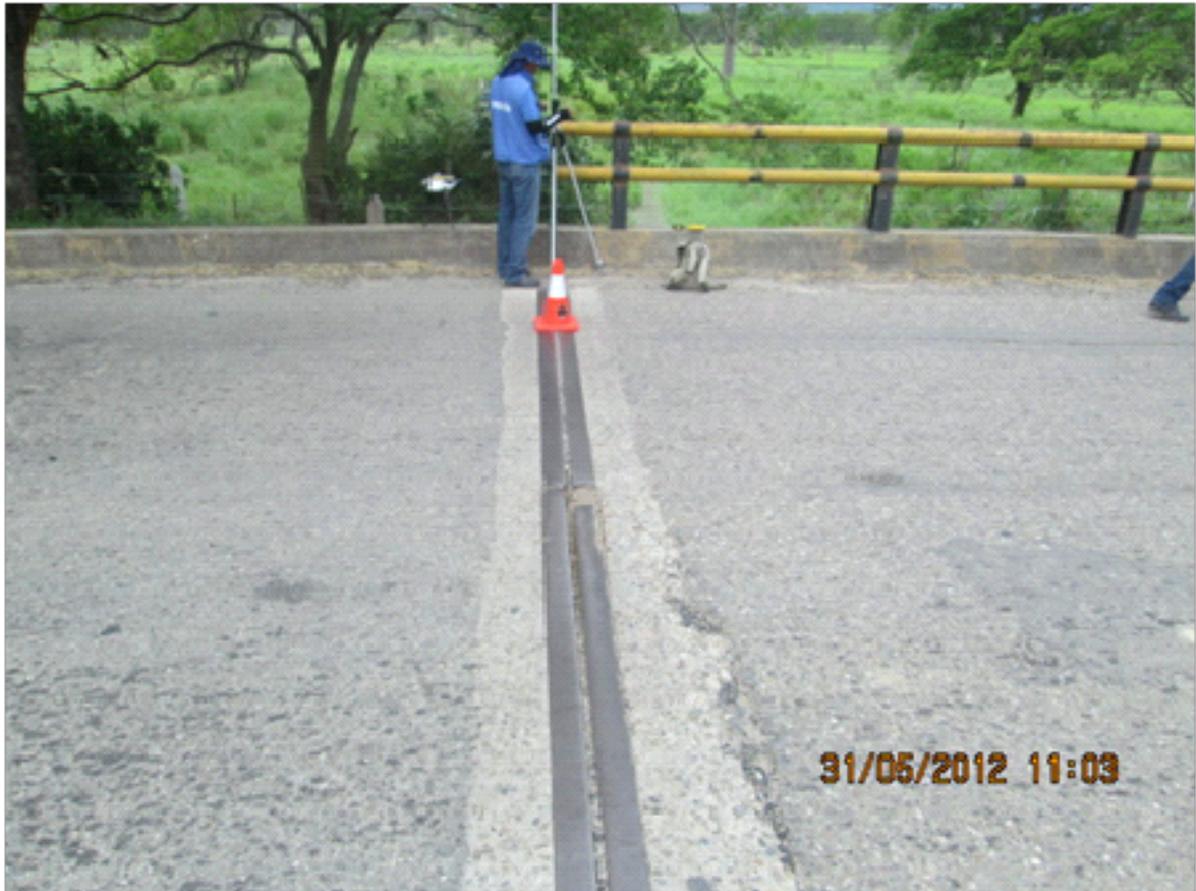
Componente.....: 2 Juntas de expansión
Calif./Mantenim....: 2 / -
Daño/Observaciones.: Se observó humedades debido a infiltración.
Z: Colocar junta longitudinal.
Tipo de daño.....: Infiltración
Reparaciones.....: Z Otra

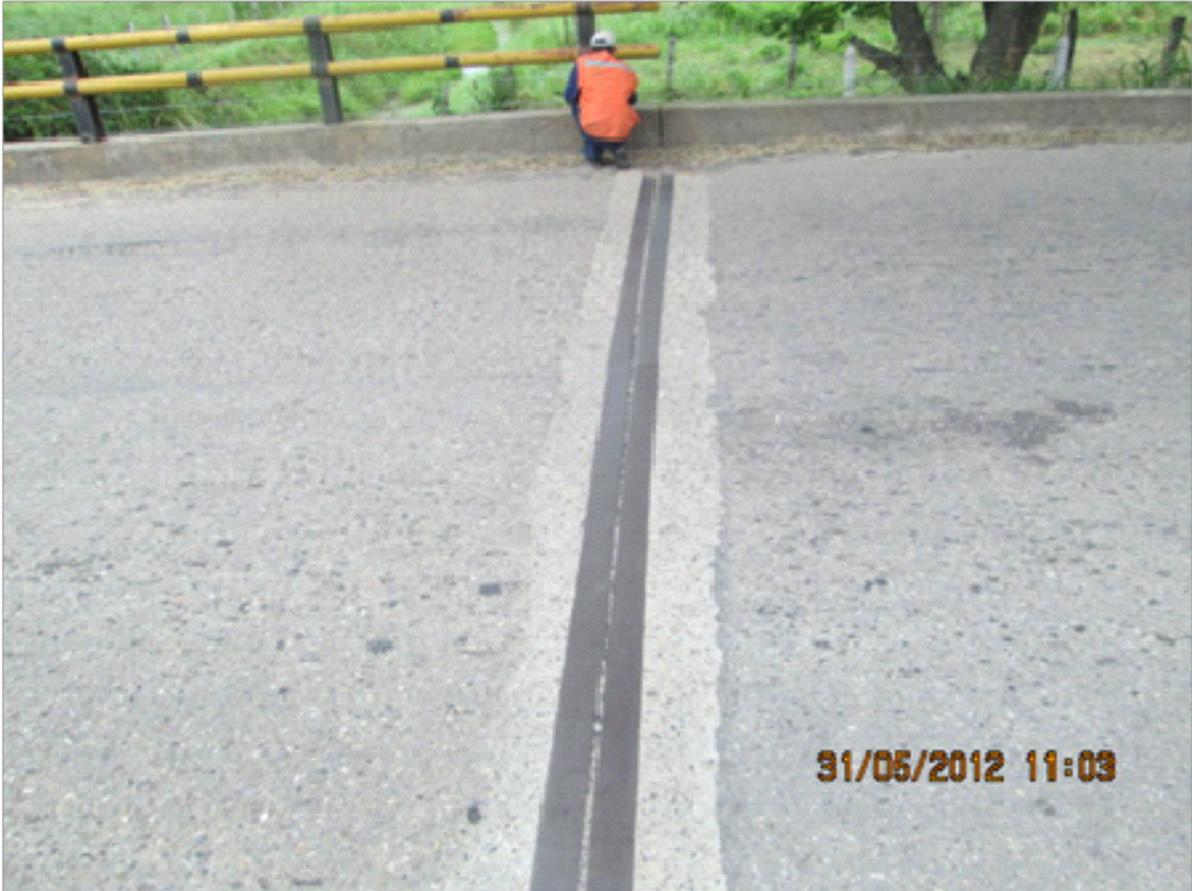
Componente.....: 2 Juntas de expansión
Calif./Mantenim....: 2 / -
Daño/Observaciones.: Se observó humedades debido a infiltración.
Z: Colocar junta longitudinal.
Tipo de daño.....: Infiltración
Reparaciones.....: Z Otra

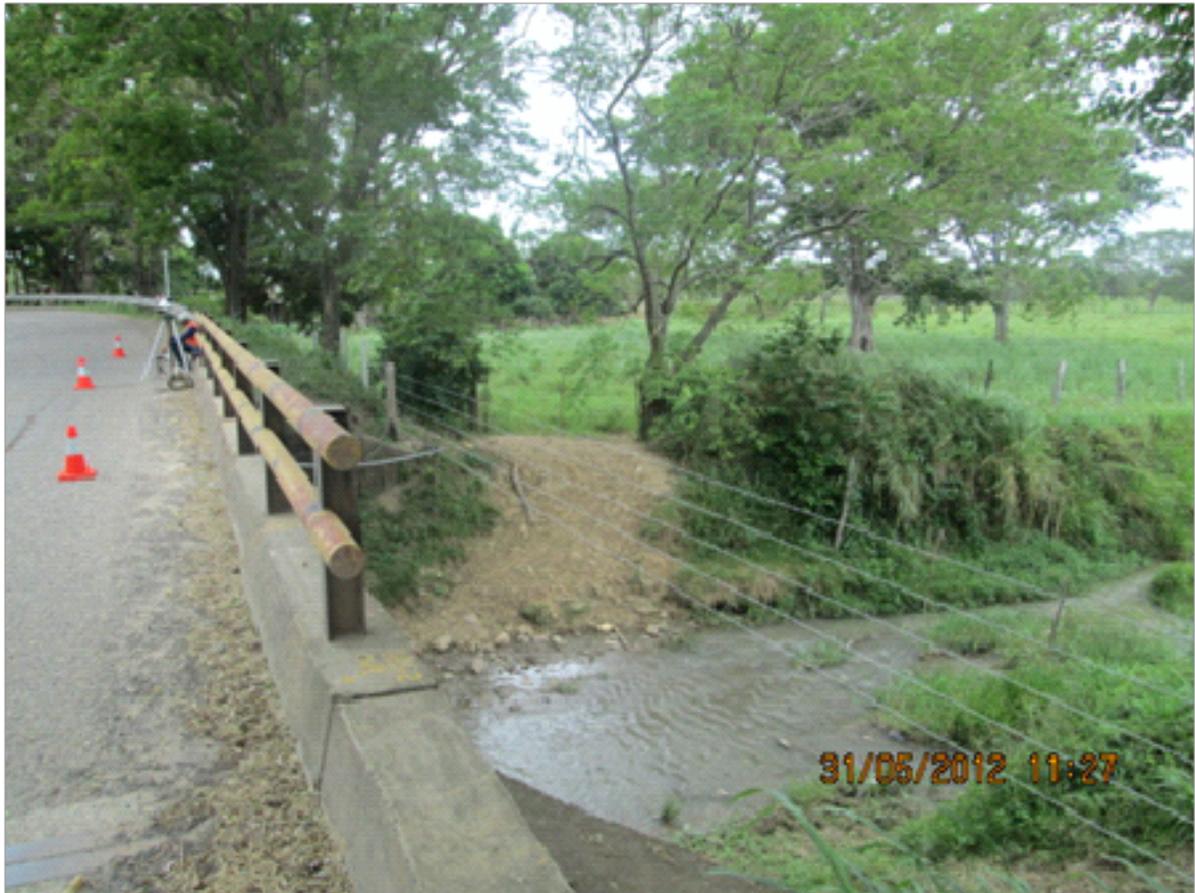
Componente.....: 3 Andenes/Bordillos
Calif./Mantenim....: 1 / -
Daño/Observaciones.: Presentan manchas de humedad y pérdida de la pintura reflectiva.
Tipo de daño.....: Otro

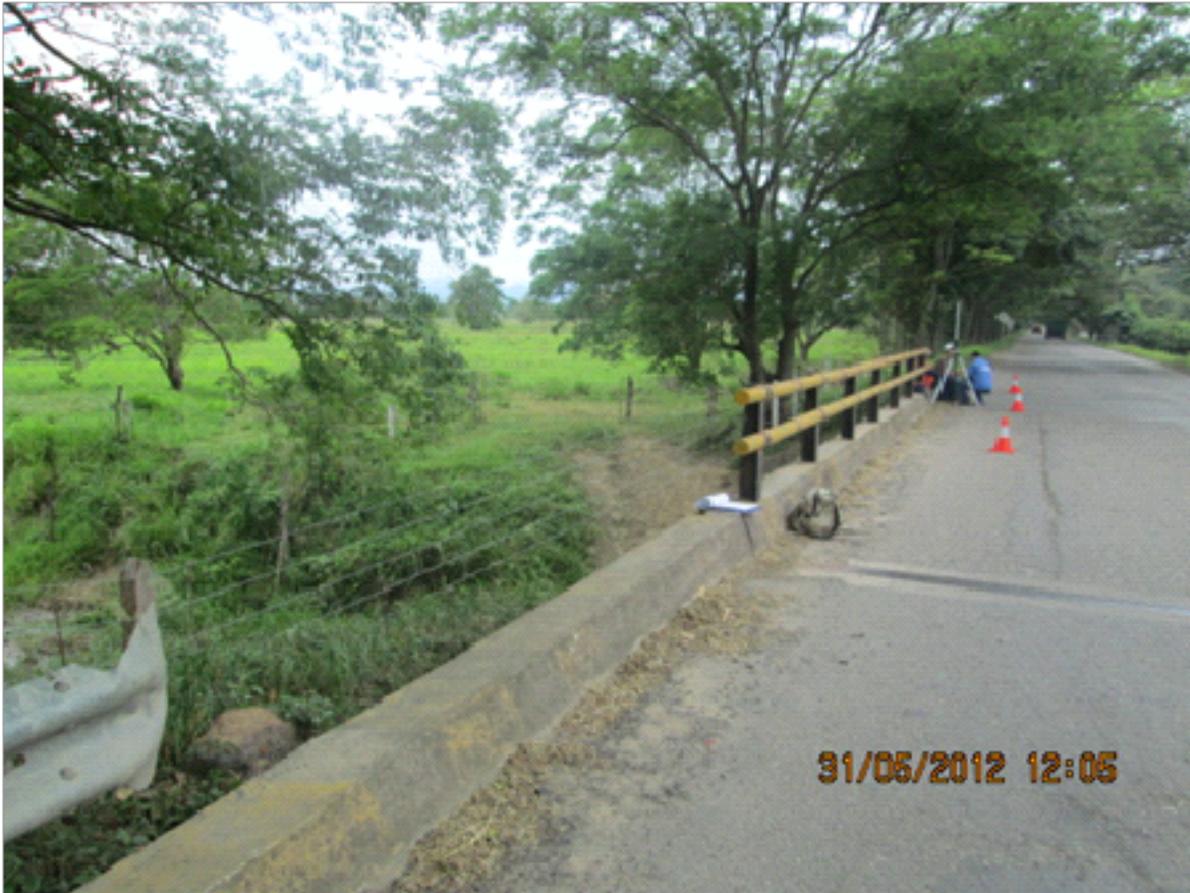
Componente.....: 3 Andenes/Bordillos
Calif./Mantenim....: 1 / -
Daño/Observaciones.: Presentan manchas de humedad y pérdida de la pintura reflectiva.
Tipo de daño.....: Otro

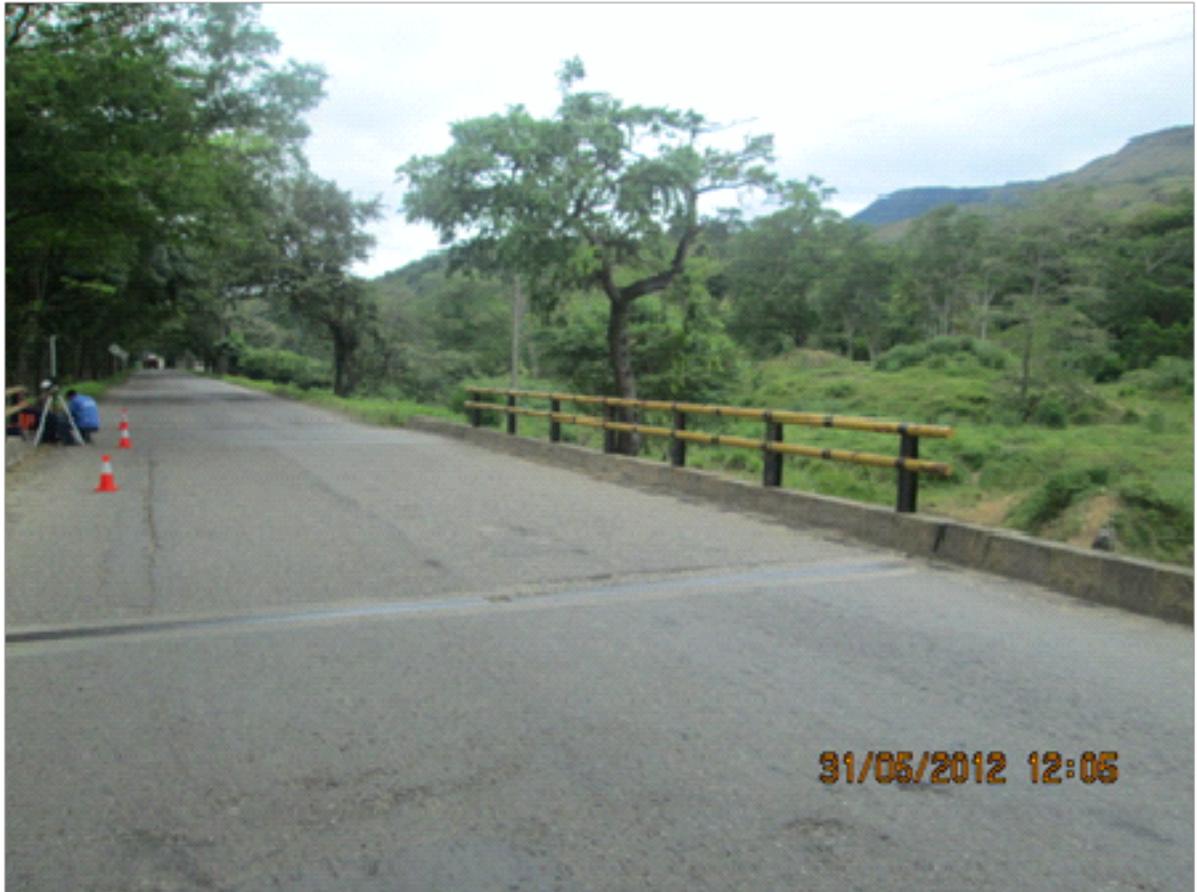
Componente.....: 4 Barandas
Calif./Mantenim....: 2 / -
Daño/Observaciones.: Presentan corrosión superficial localizada en pasamanos. Requieren limpieza mecánica y aplicación de pintura y antiorrosivo.
Z: Pintura de acero (ml)
Tipo de daño.....: Corrosión de acero estructural
Reparaciones.....: Z Otra

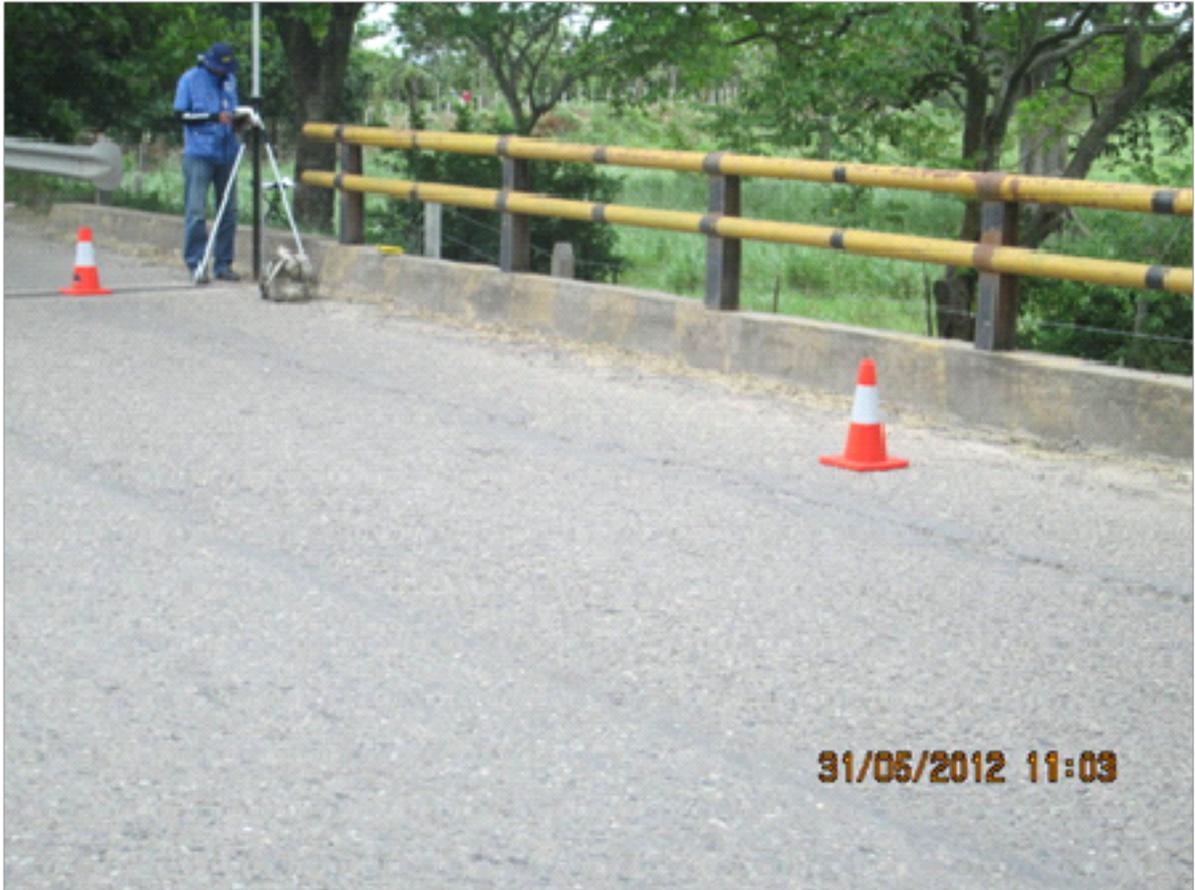
Componente.....: 4 Barandas
Calif./Mantenim....: 2 / -
Daño/Observaciones.: Presentan corrosión superficial localizada en pasamanos. Requieren limpieza mecánica y aplicación de pintura y antiorrosivo.
Z: Pintura de acero (ml)
Tipo de daño.....: Corrosión de acero estructural
Reparaciones.....: Z Otra

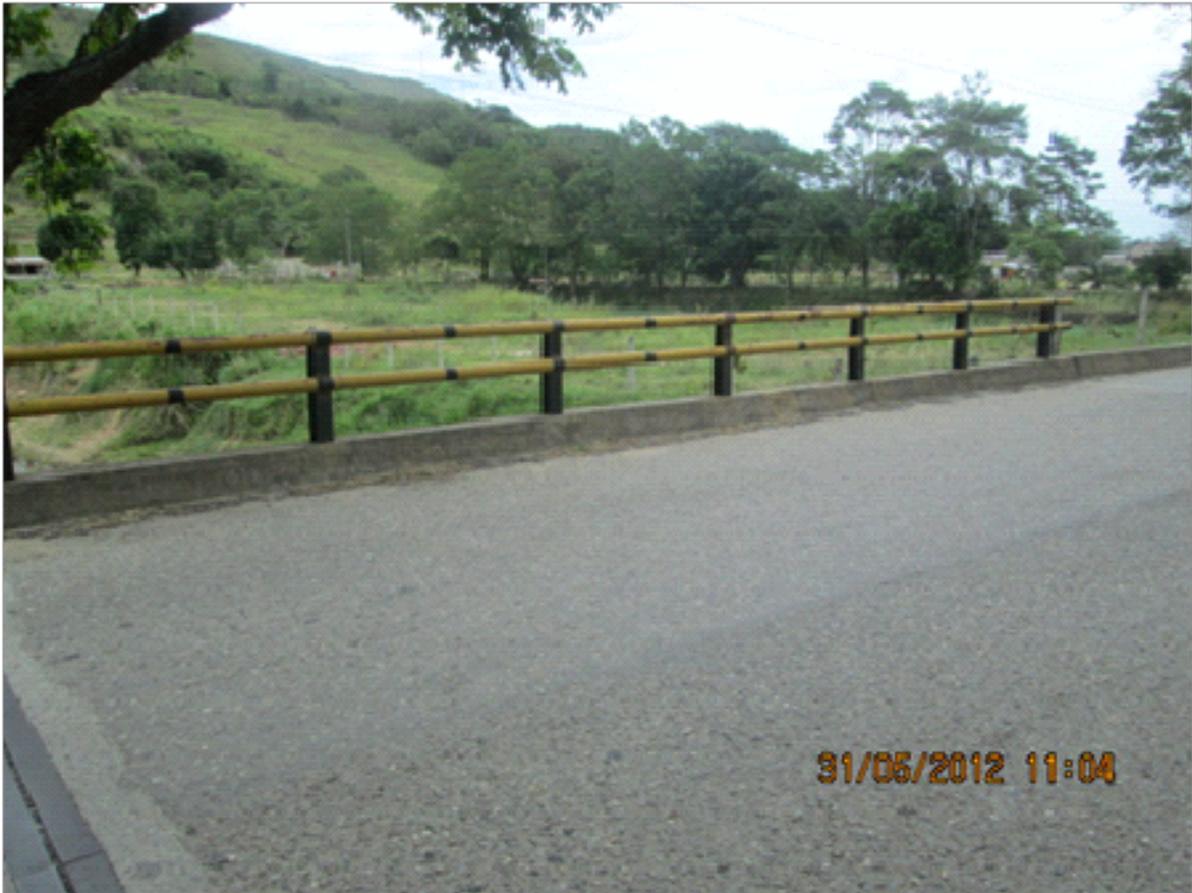
Componente.....: 4 Barandas
Calif./Mantenim....: 2 / -
Daño/Observaciones.: Presentan corrosión superficial localizada en pasamanos. Requieren limpieza mecánica y aplicación de pintura y antiorrosivo.
Z: Pintura de acero (ml)
Tipo de daño.....: Corrosión de acero estructural
Reparaciones.....: Z Otra

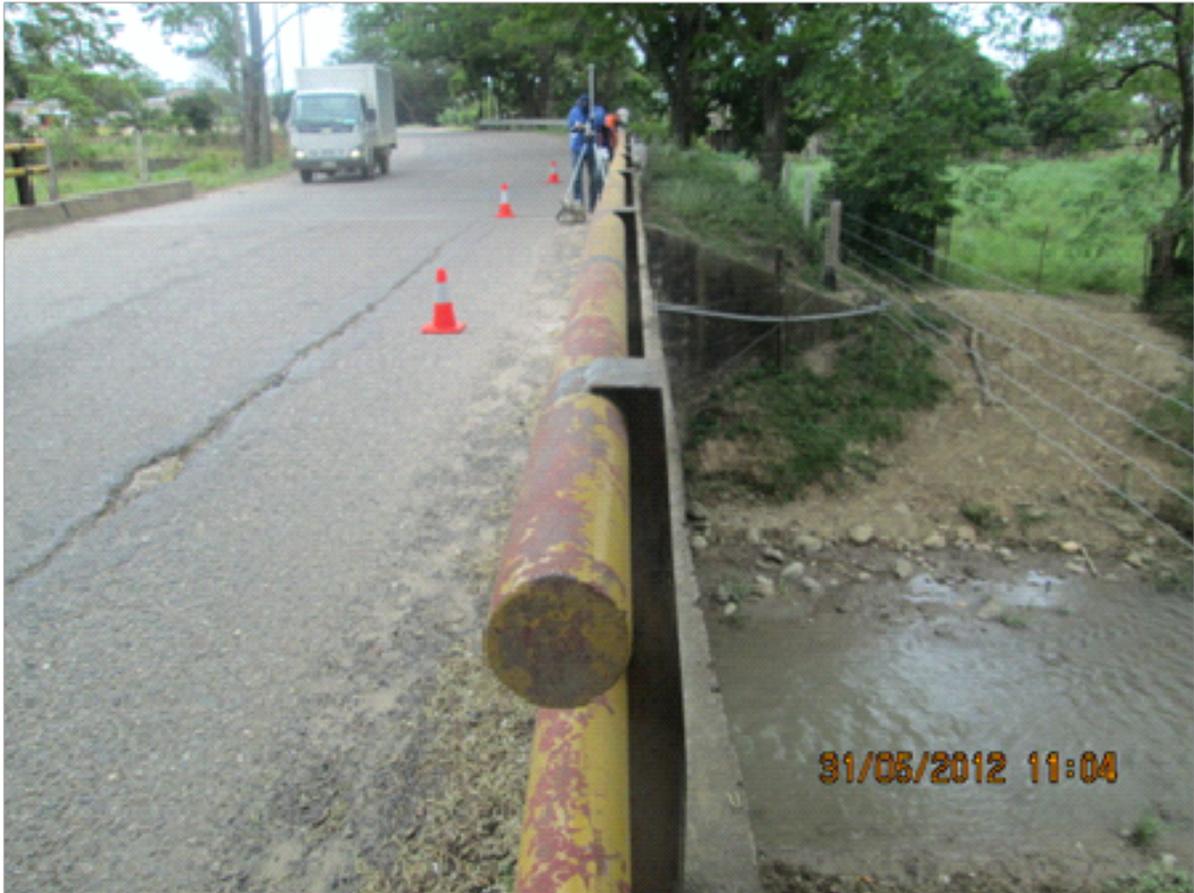
Componente.....: 5 Conos/Taludes
Calif./Mantenim....: 0 / -
Daño/Observaciones.: Se observaron en buen estado

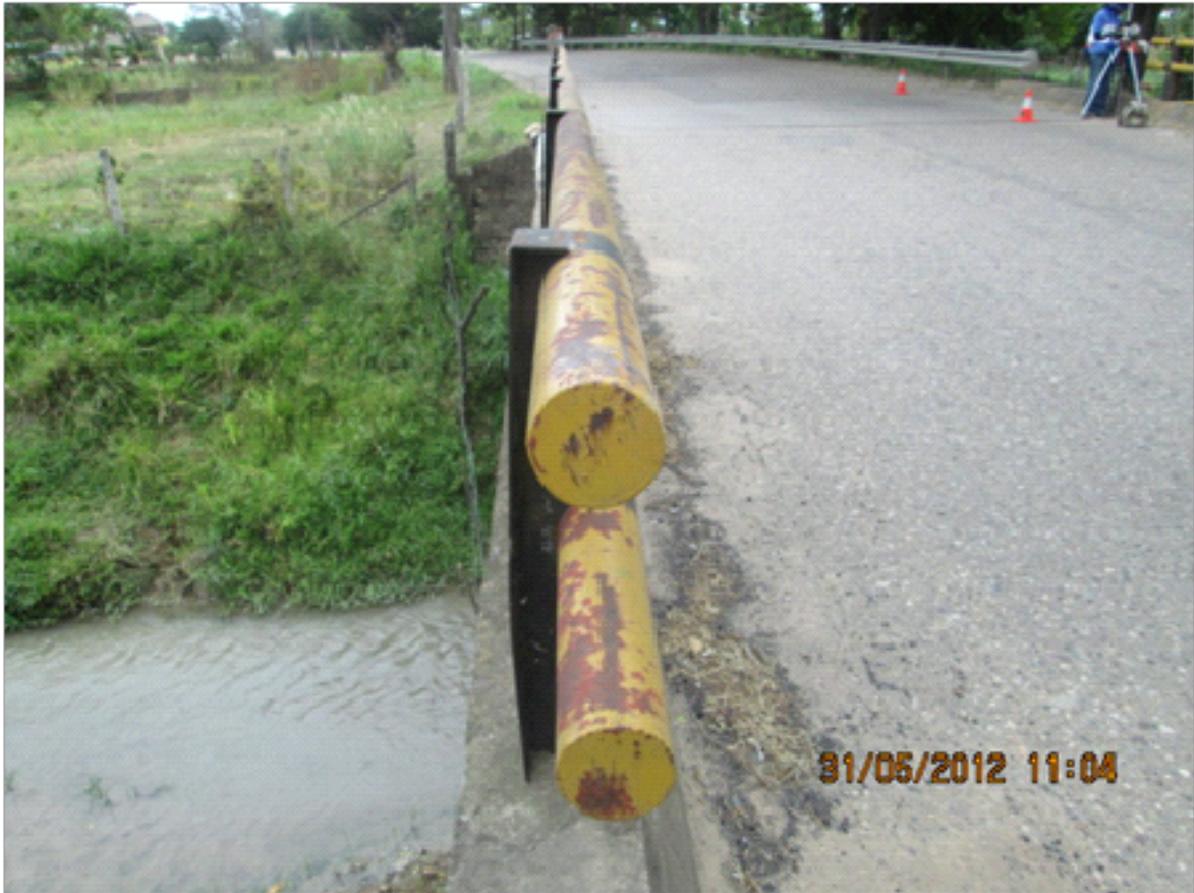
Componente.....: 5 Conos/Taludes
Calif./Mantenim....: 0 / -
Daño/Observaciones.: Se observaron en buen estado

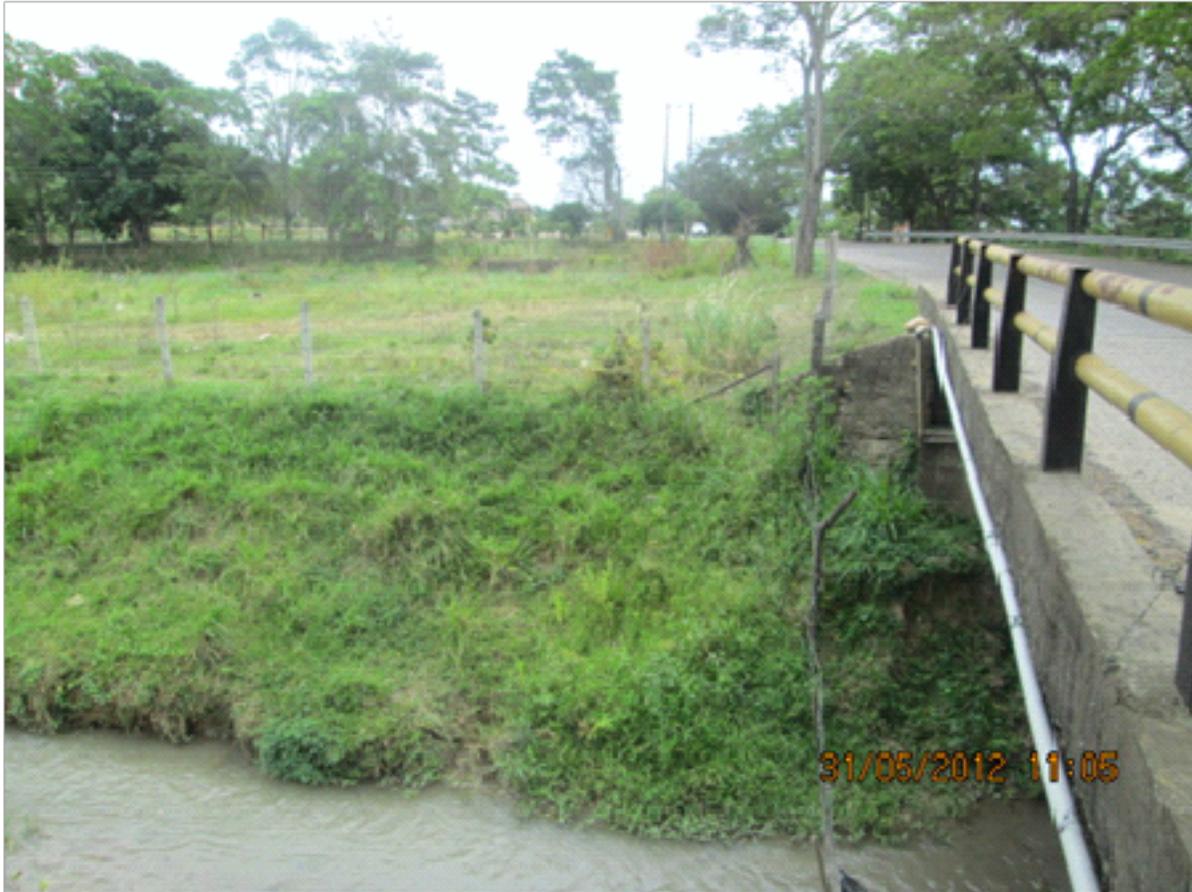
Componente.....: 5 Conos/Taludes
Calif./Mantenim....: 0 / -
Daño/Observaciones.: Se observaron en buen estado

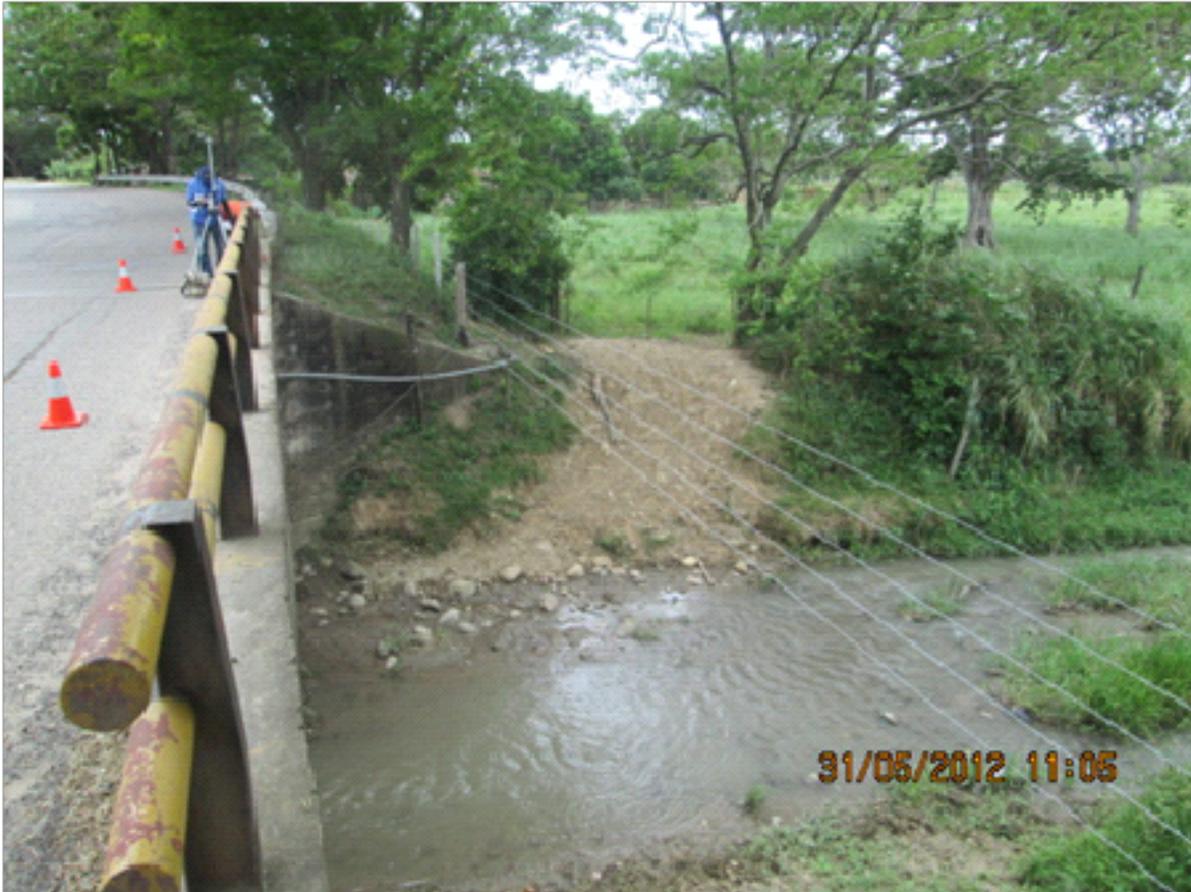
Componente.....: 5 Conos/Taludes

Calif./Mantenim....: 0 / -

Daño/Observaciones.: Se observaron en buen estado

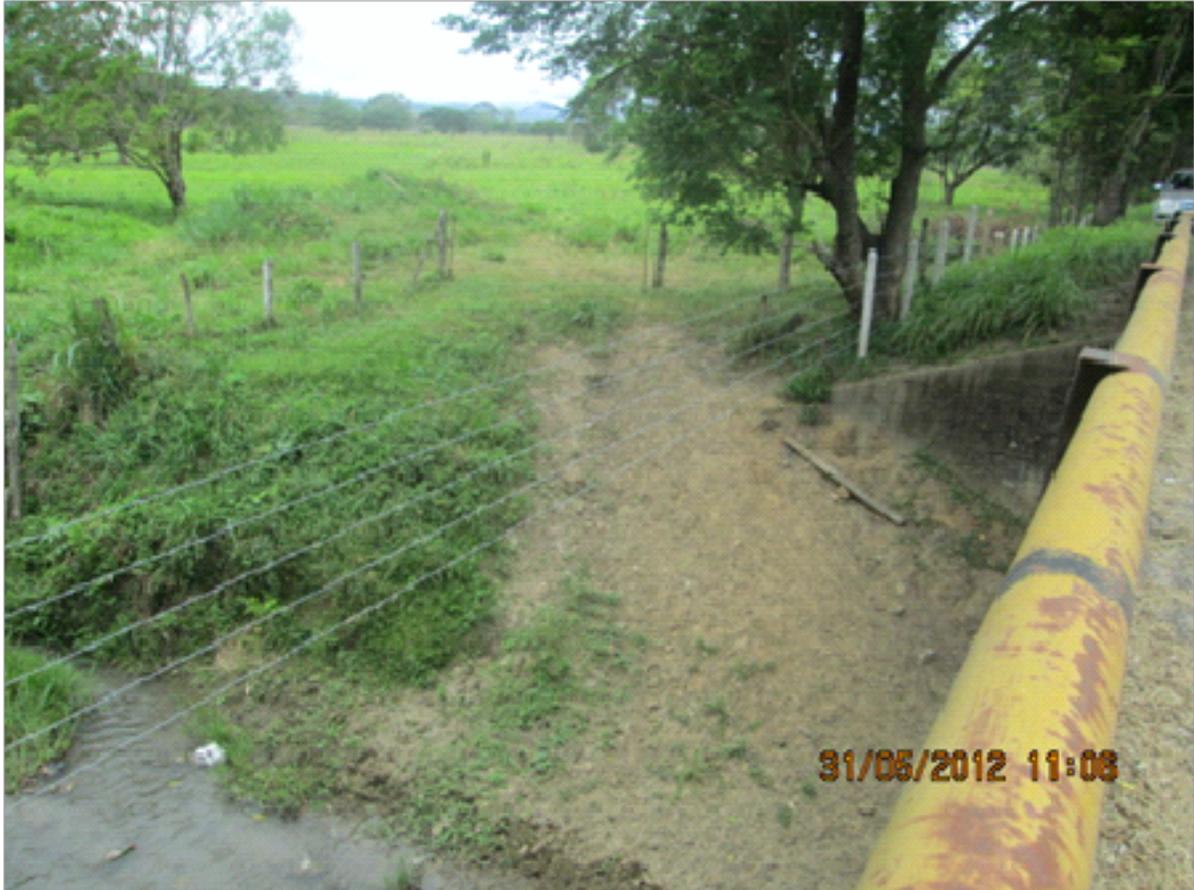
Componente.....: 5 Conos/Taludes
Calif./Mantenim....: 0 / -
Daño/Observaciones.: Se observaron en buen estado

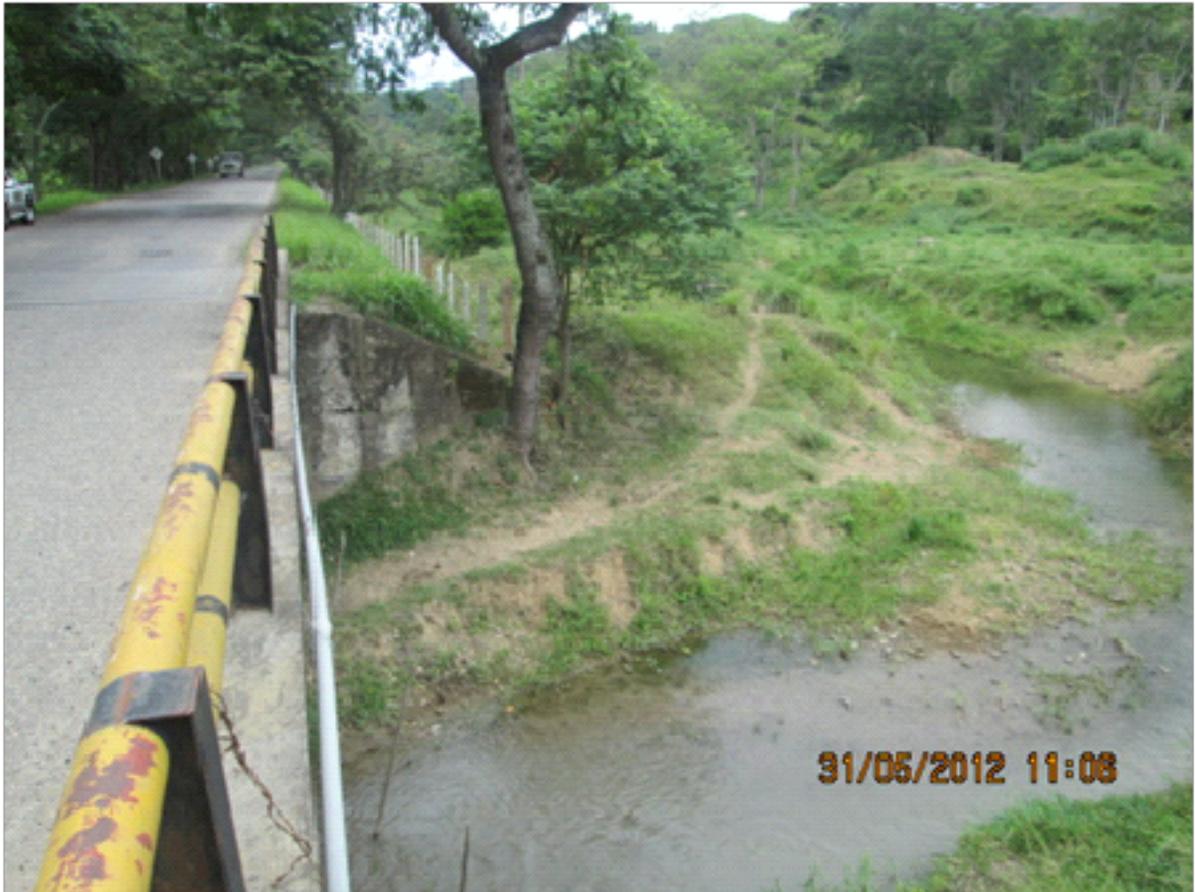
Componente.....: 5 Conos/Taludes
Calif./Mantenim....: 0 / -
Daño/Observaciones.: Se observaron en buen estado

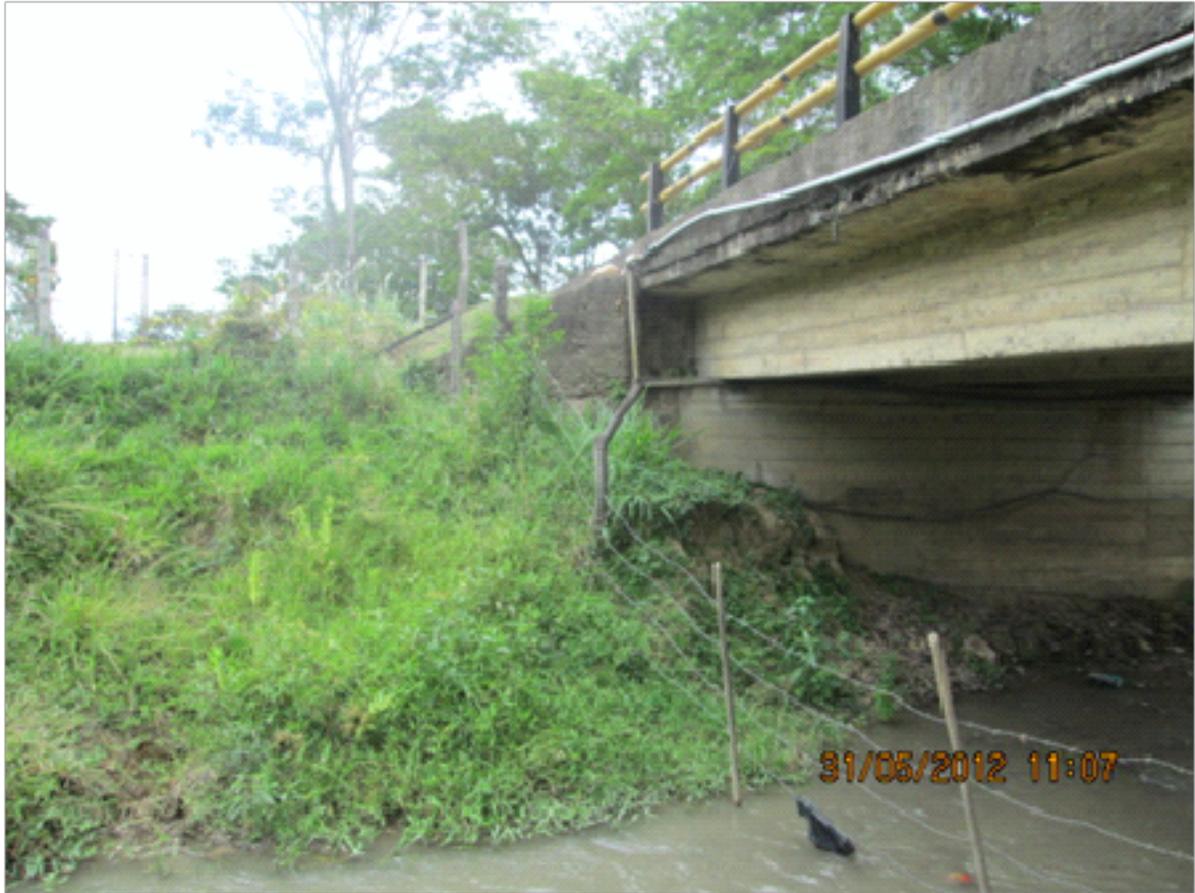
Componente.....: 5 Conos/Taludes
Calif./Mantenim....: 0 / -
Daño/Observaciones.: Se observaron en buen estado

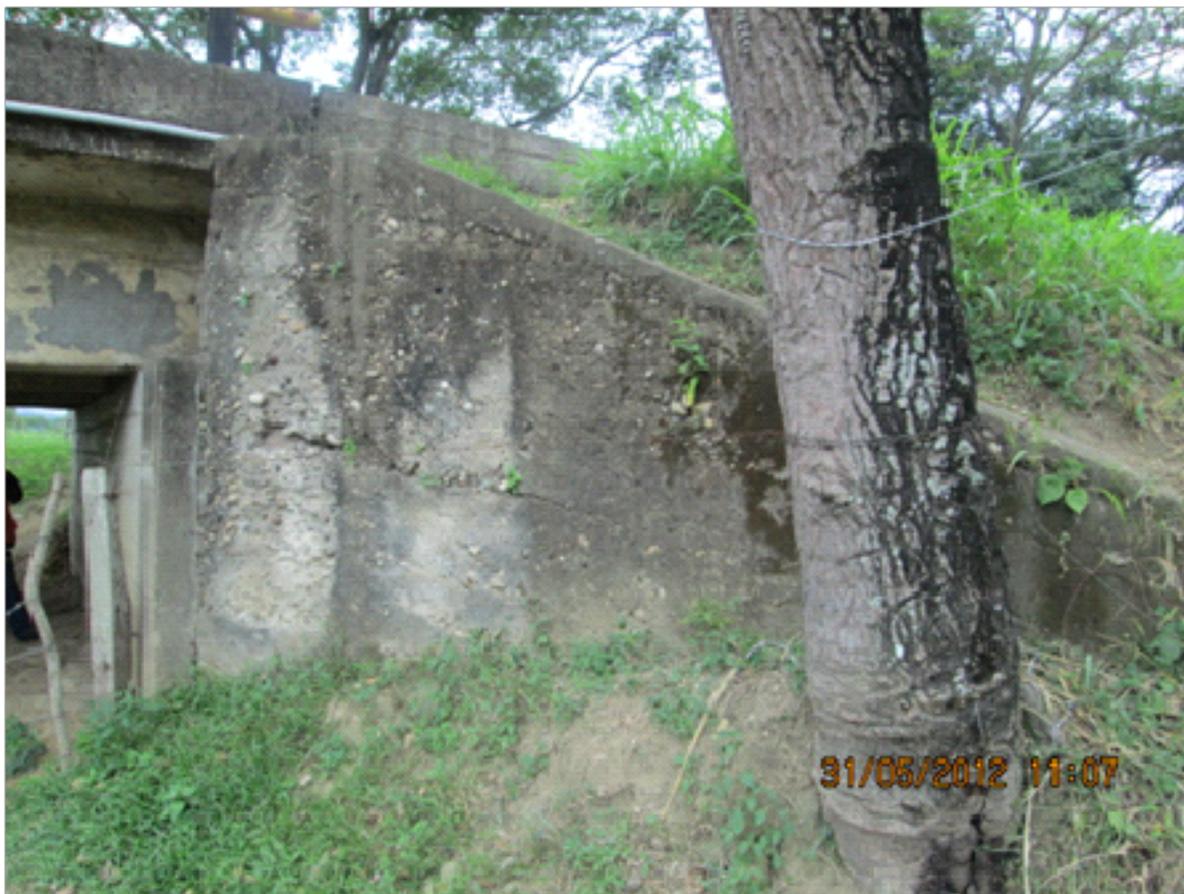
Componente.....: 6 Aletas
Calif./Mantenim....: 1 / -
Daño/Observaciones.: Presentan manchas de humedad y vegetación.
Requieren labores de mantenimietno rutinario.
Tipo de daño.....: Otro
