SDC/INV	SiPuCol	Fecha	Hoja
	Informe de inspección principal	13/08/12	1
18-7009-007.00 Pedregales			
Regional.....: 18 Norte de Santander			
Ruta.....: Palo de Letras - Puente Internacional			
Carretera.....: Sardinata - Astilleros - Cúcuta			
Lado de la car...: 0			
Abscisa.....: 34+0099			
No del registro..: 1579			
Año de construcción.....: 1980			
Año de la última reconstrucción.....:			
Paso Superior/Inferior.....: S			
Dir. de abs. de la carretera principal.: S			
Requisitos de la inspección.....: 0 Nada			
Recolección de datos : Fecha.....: 2012.05.31			
: Iniciales.....: JPV			
Posición geográfica..:			
Latitud: 8 gra 6.95 min N Longitud: 72 gra 34.75 min O Altitud: 126 m			
Geometría: Número de luces.....: 1			
Longitud de la luz menor (m): 14.10			
Longitud de la luz mayor (m): 14.10			
Longitud total(m): 14.10			
Ancho del tablero.....(m): 8.70			
Ancho del separador.....(m): 0.00			
Ancho del andén izquierdo(m): 0.00

18-7009-007.00 Pedregales

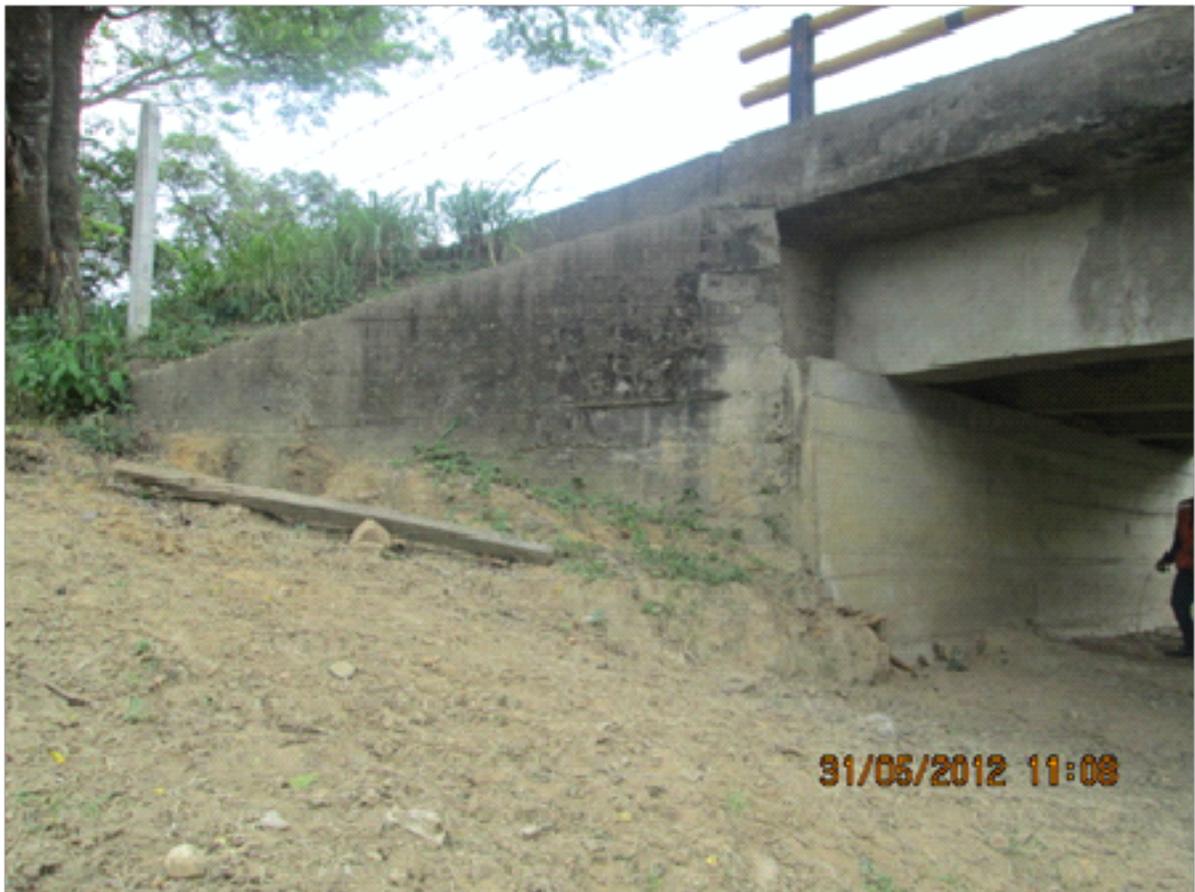
Componente.....: 6 Aletas

Calif./Mantenim....: 1 / -

Daño/Observaciones.: Presentan manchas de humedad y vegetación.
Requieren labores de mantenimiento rutinario.

Tipo de daño.....: Otro

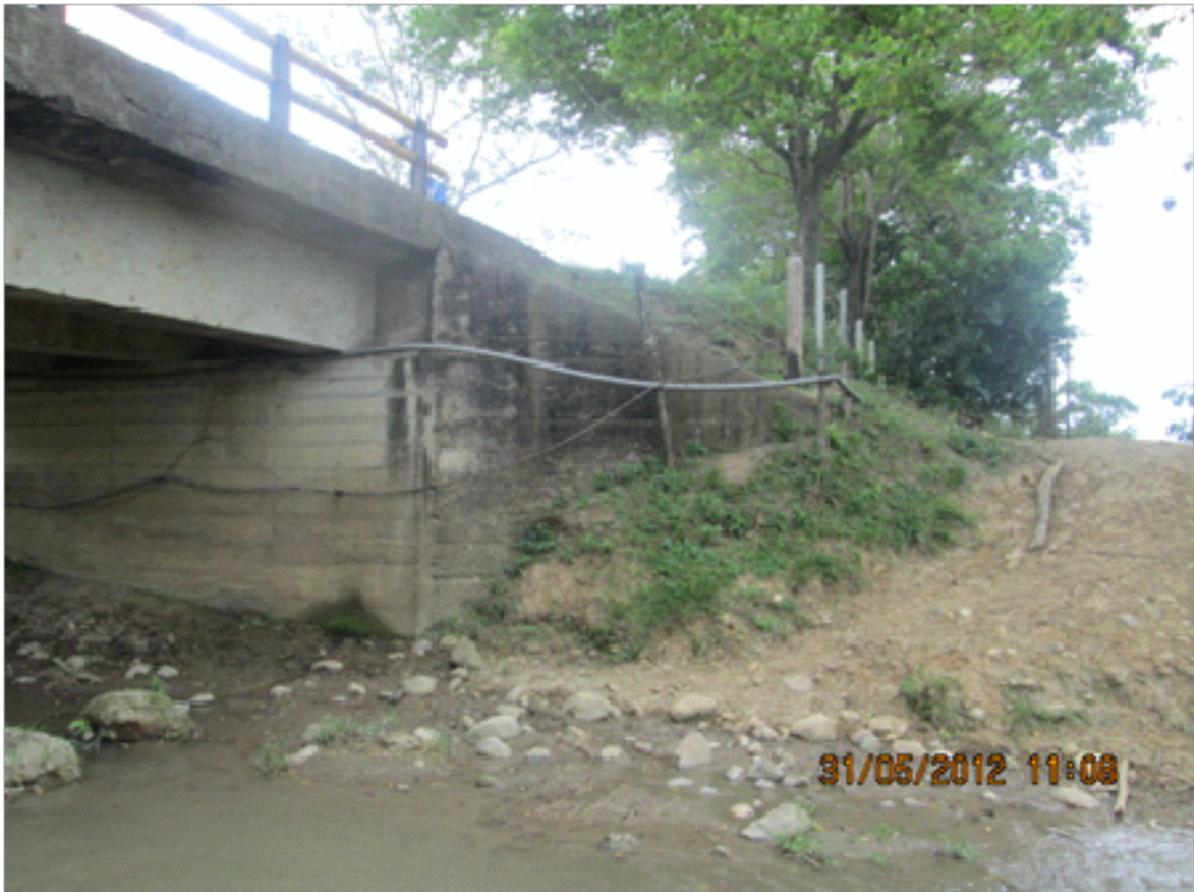
Componente.....: 6 Aletas

Calif./Mantenim....: 1 / -

Daño/Observaciones.: Presentan manchas de humedad y vegetación.
Requieren labores de mantenimiento rutinario.

Tipo de daño.....: Otro

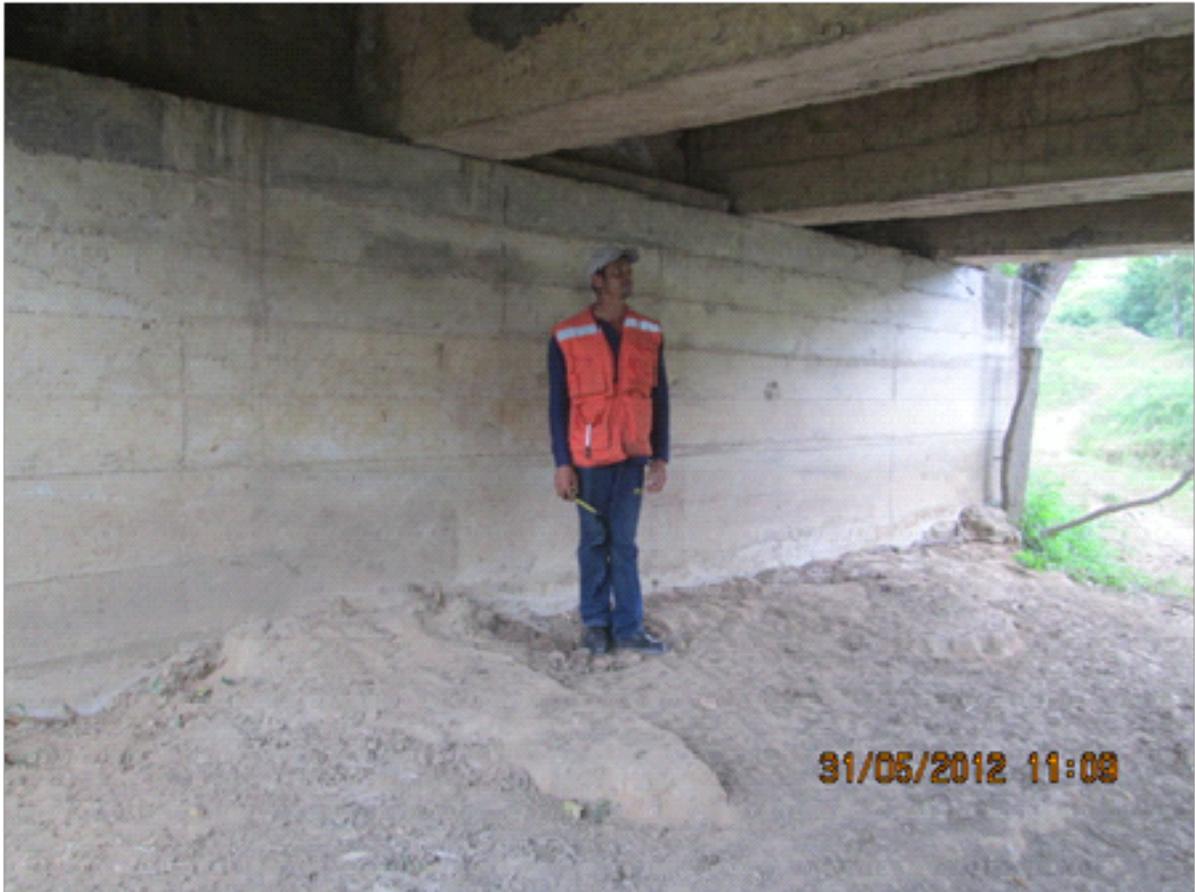
Componente.....: 7 Estribos
Calif./Mantenim....: 0 / -
Daño/Observaciones.: Se observaron en buen estado.

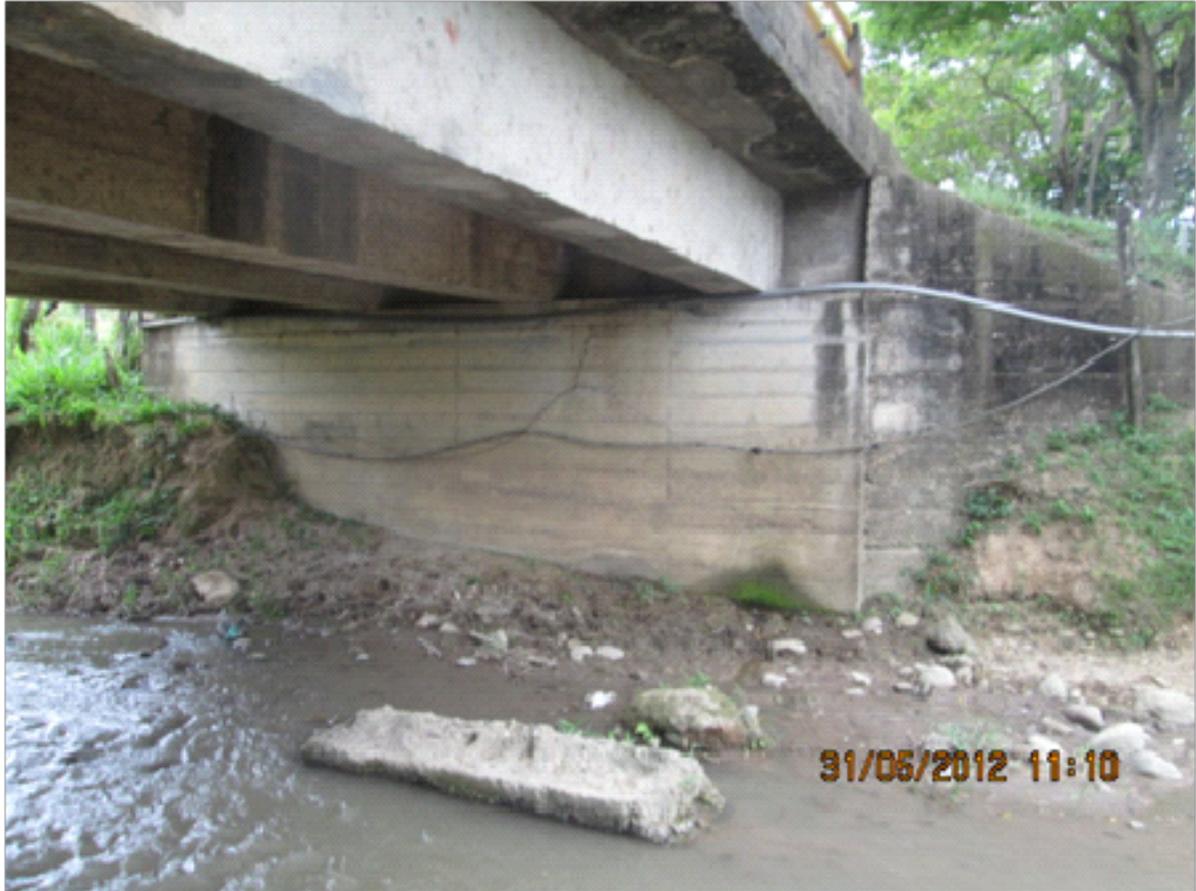
Componente.....: 7 Estribos
Calif./Mantenim....: 0 / -
Daño/Observaciones.: Se observaron en buen estado.

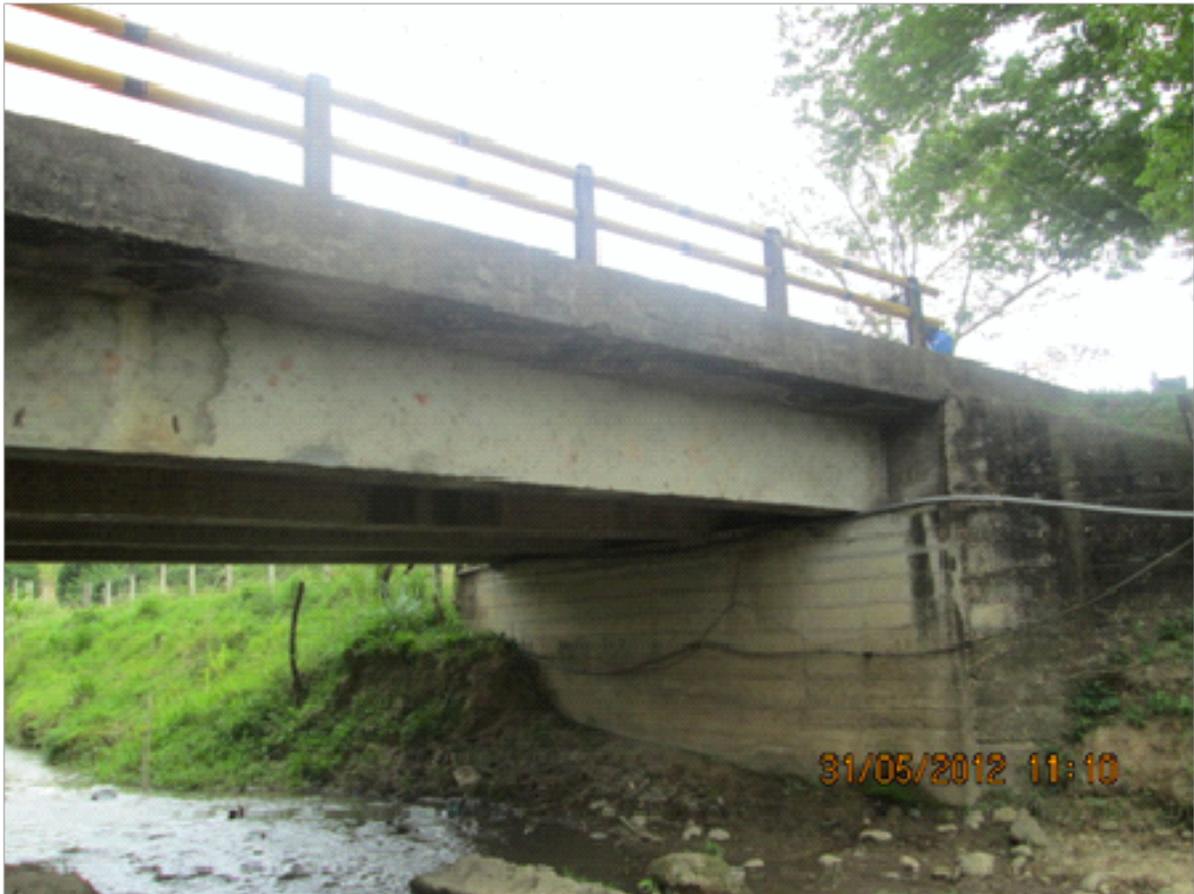
Componente.....: 7 Estribos

Calif./Mantenim....: 0 / -

Daño/Observaciones.: Se observaron en buen estado.

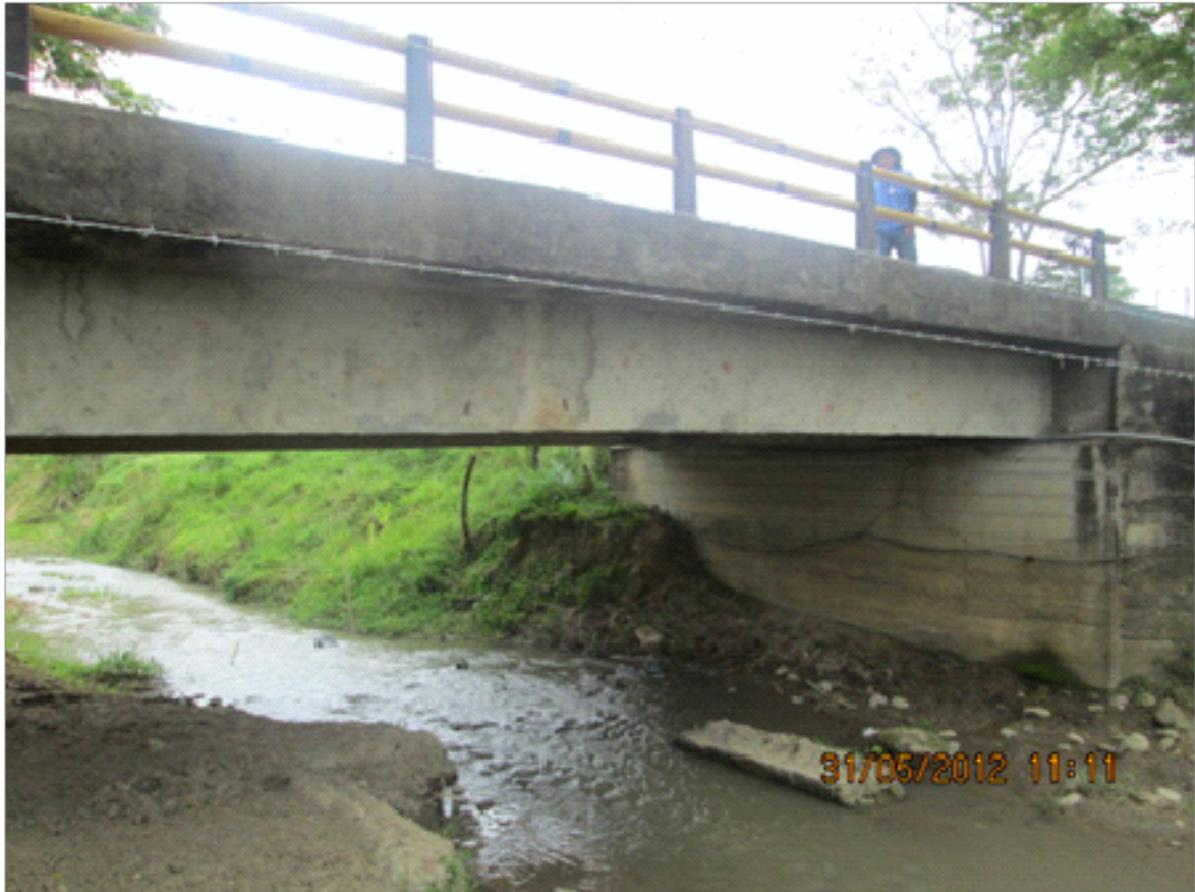
Componente.....: 7 Estribos

Calif./Mantenim....: 0 / -

Daño/Observaciones.: Se observaron en buen estado.

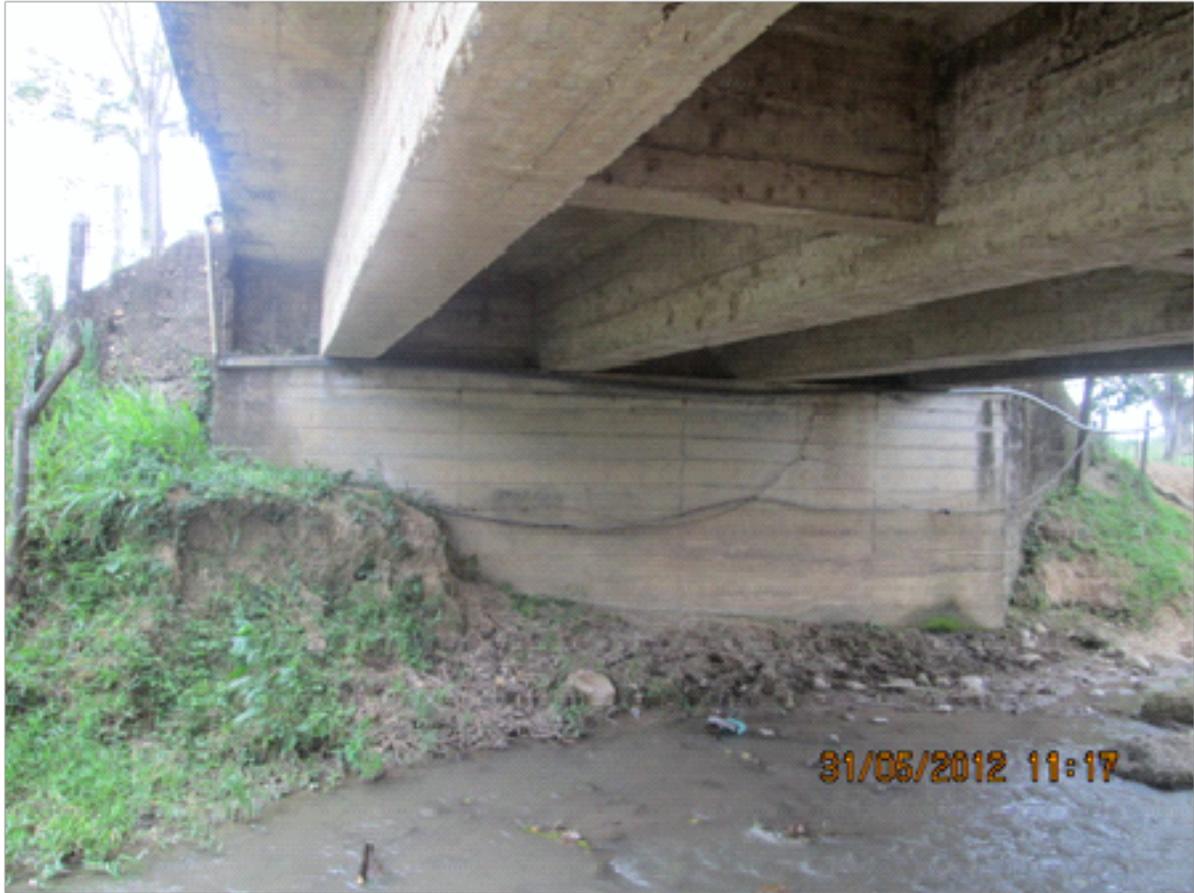
Componente.....: 7 Estribos

Calif./Mantenim....: 0 / -

Daño/Observaciones.: Se observaron en buen estado.

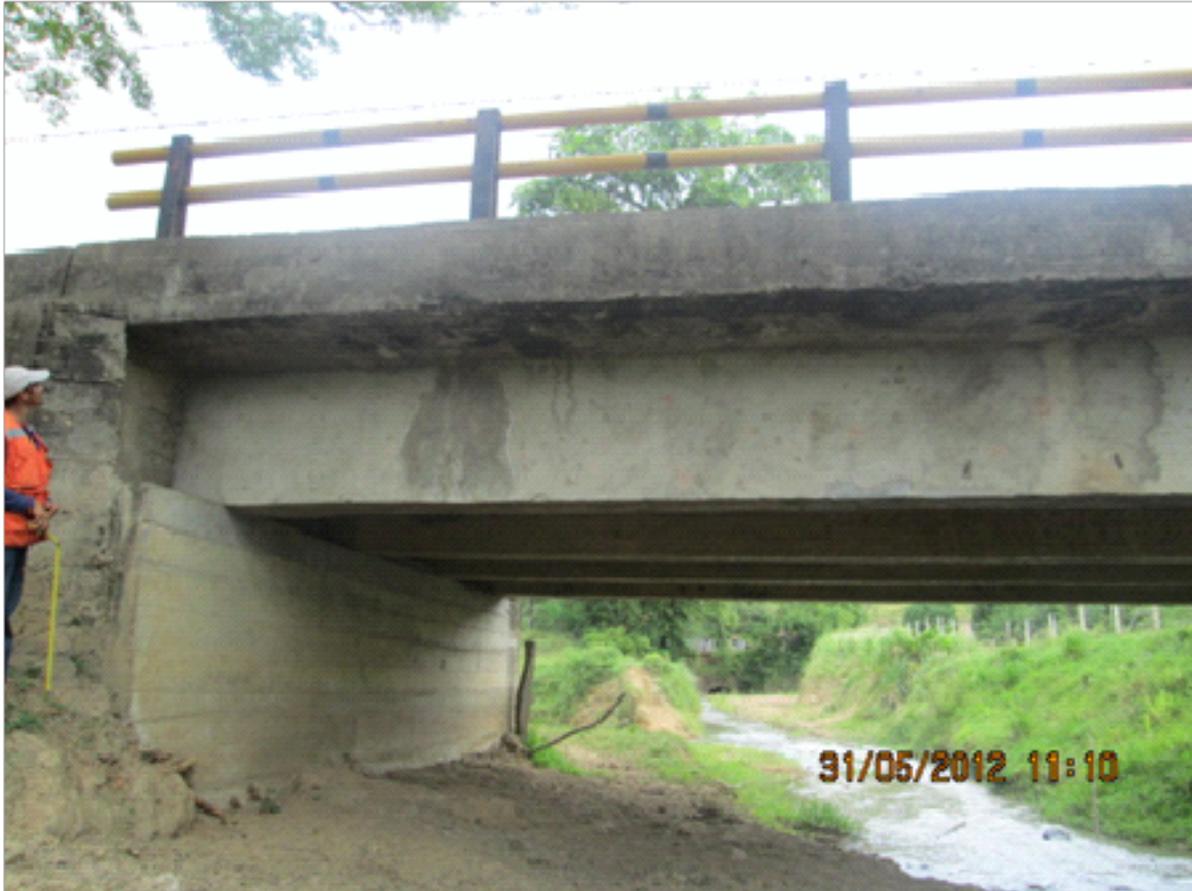
Componente.....: 9 Apoyos

Calif./Mantenim....: 0 / -

Daño/Observaciones.: No tiene dispositivos de apoyo (Neoprenos).

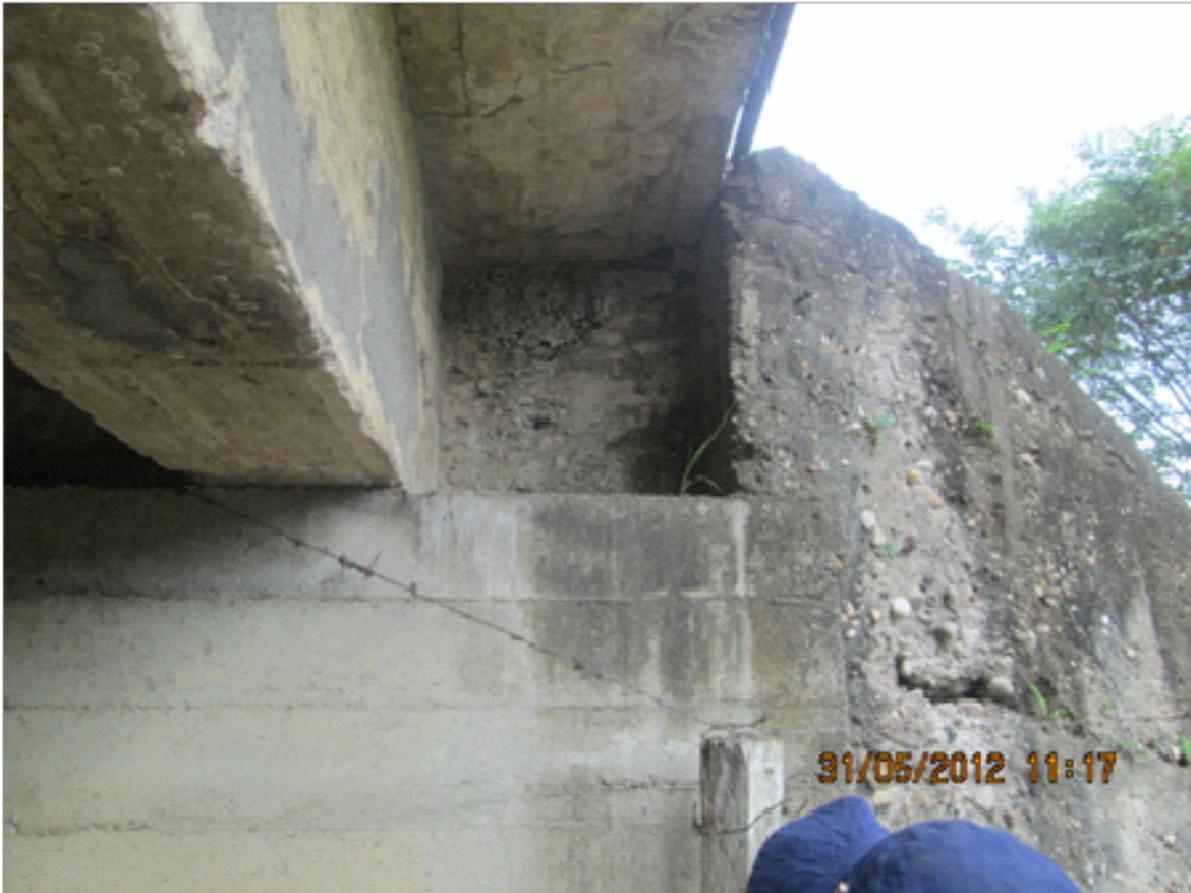
Componente.....: 9 Apoyos

Calif./Mantenim....: 0 / -

Daño/Observaciones.: No tiene dispositivos de apoyo (Neoprenos).

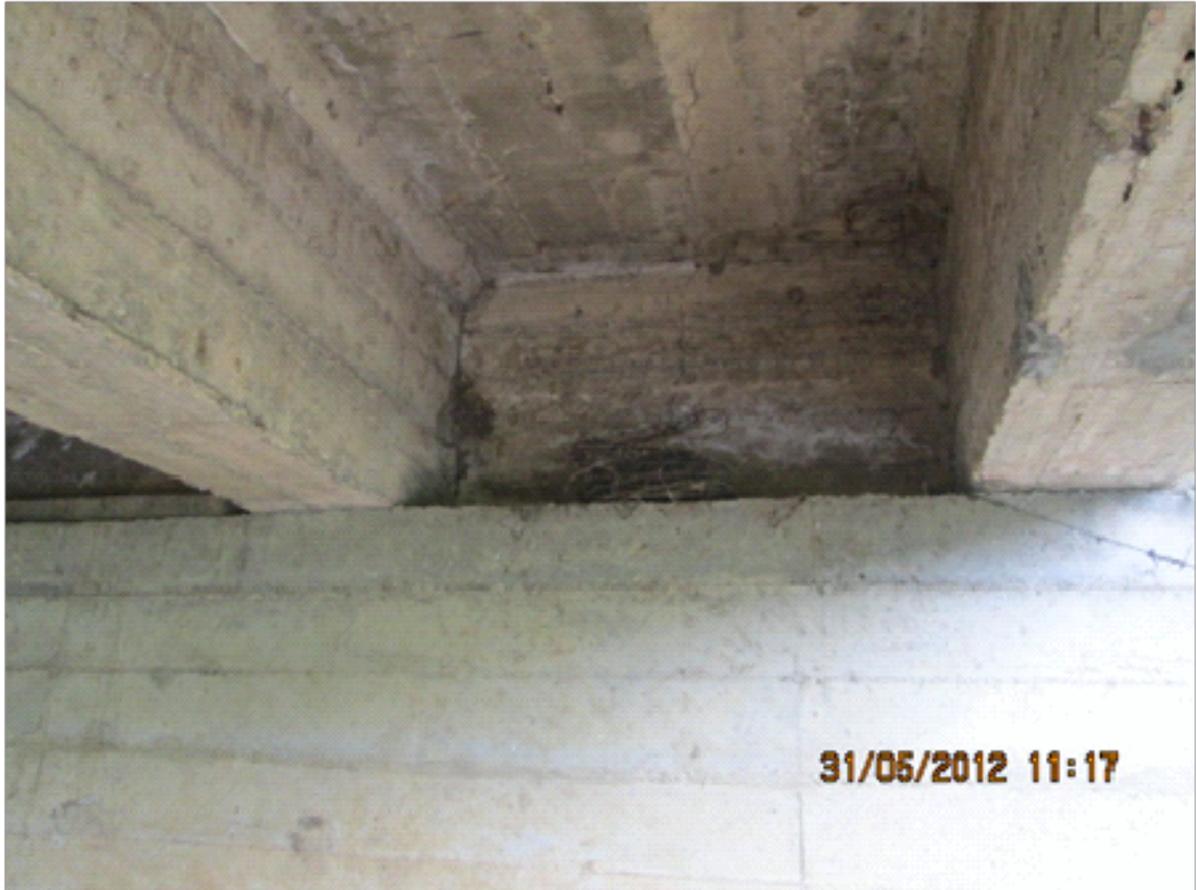
Componente.....: 9 Apoyos

Calif./Mantenim....: 0 / -

Daño/Observaciones.: No tiene dispositivos de apoyo (Neoprenos).

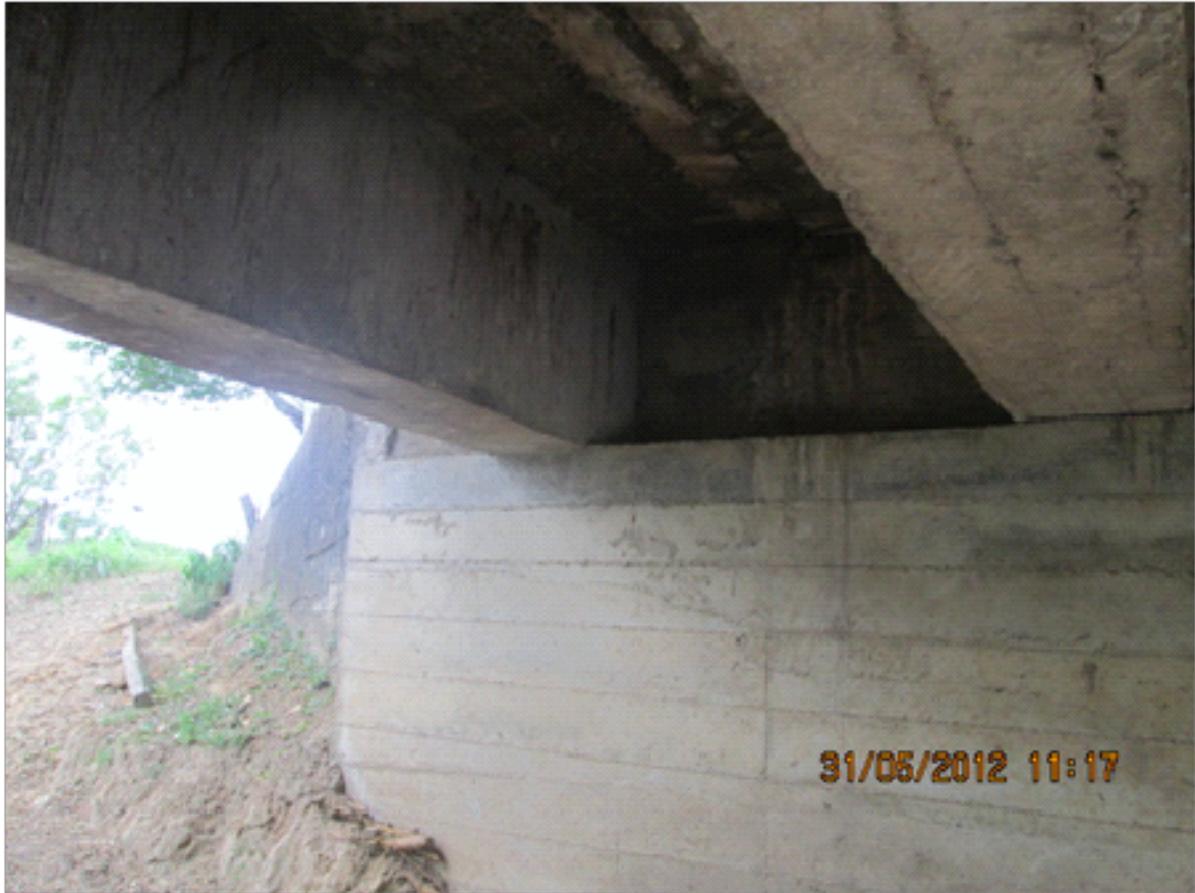
Componente.....: 9 Apoyos

Calif./Mantenim....: 0 / -

Daño/Observaciones.: No tiene dispositivos de apoyo (Neoprenos).

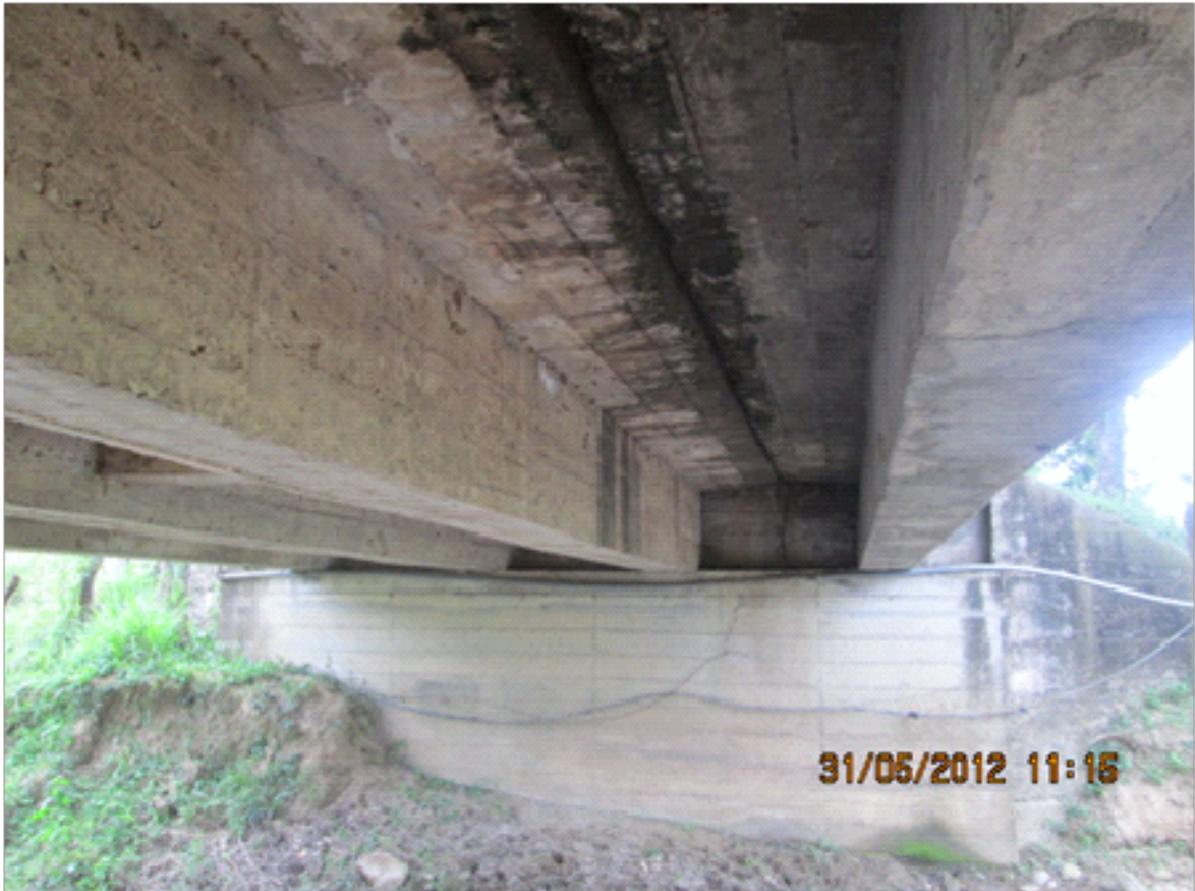
Componente.....: 10 Losa

Calif./Mantenim....: 2 / -

Daño/Observaciones.: Se observó infiltración a través de la junta longitudinal de la ampliación del puente.

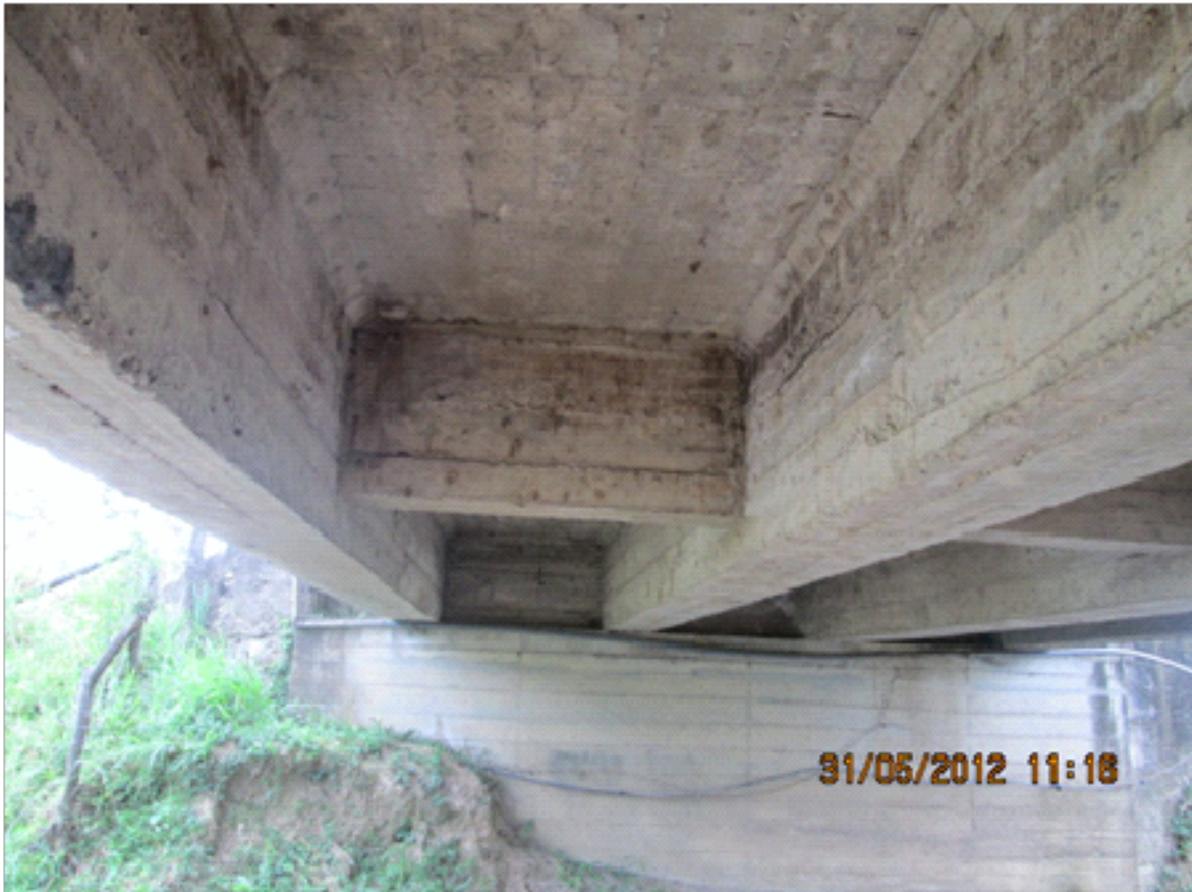
Componente.....: 10 Losa

Calif./Mantenim....: 2 / -

Daño/Observaciones.: Se observó infiltración a través de la junta longitudinal de la ampliación del puente.

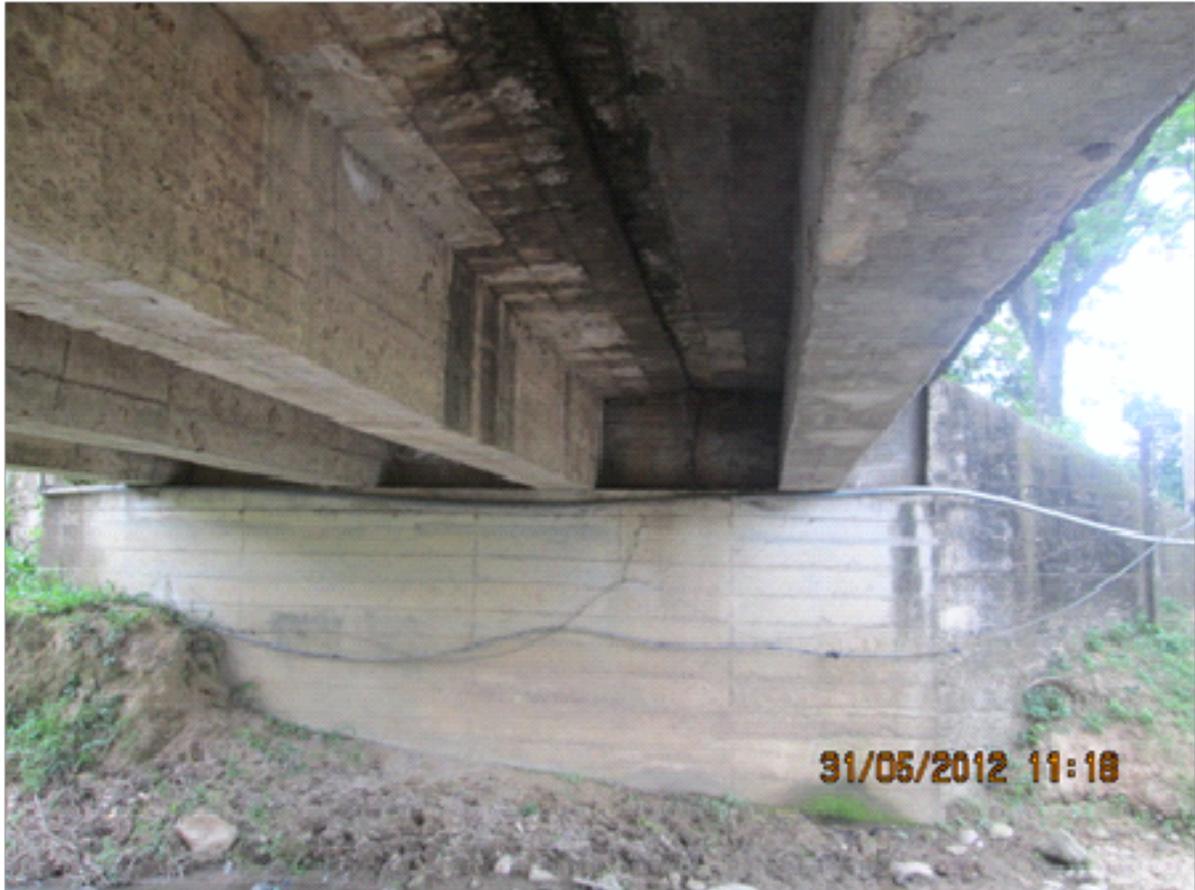
Componente.....: 10 Losa

Calif./Mantenim....: 2 / -

Daño/Observaciones.: Se observó infiltración a través de la junta longitudinal de la ampliación del puente.

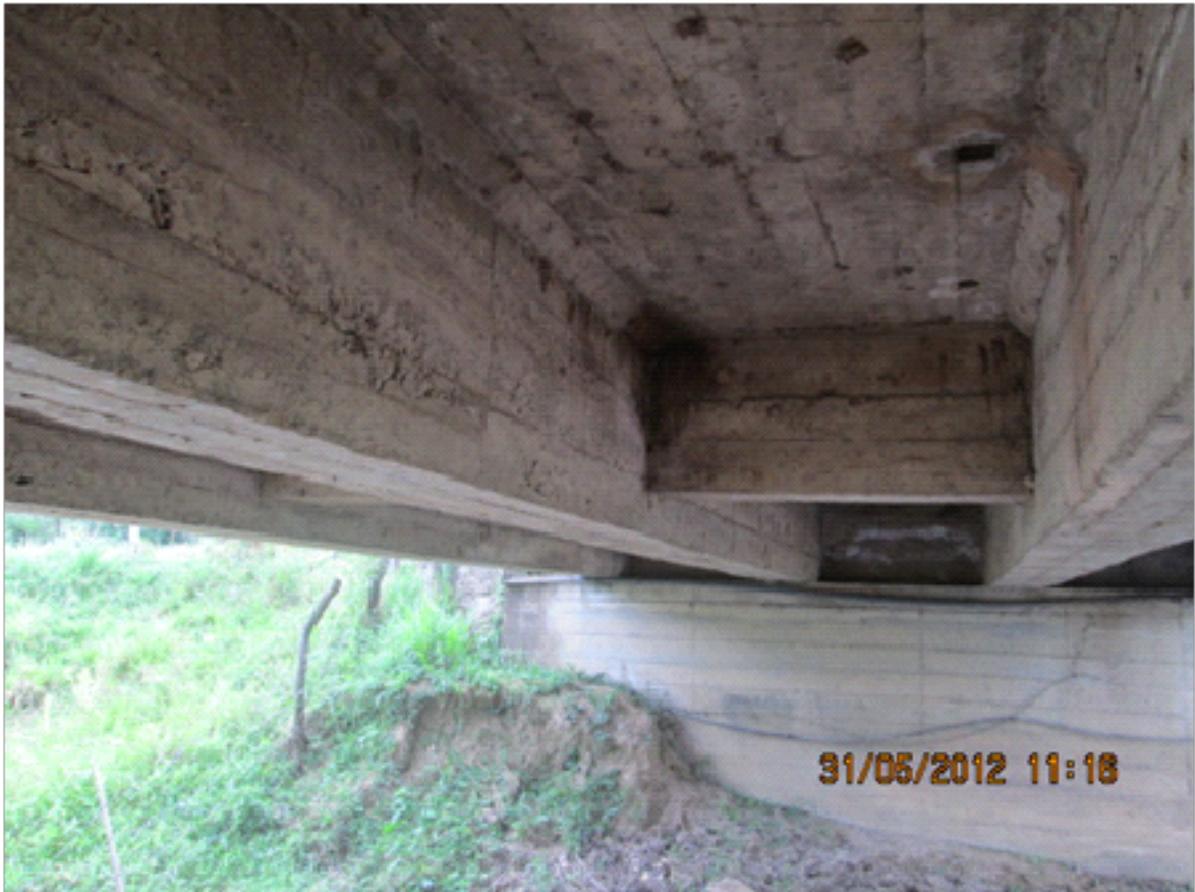
Componente.....: 11 Vigas/Largueros/Diafragmas

Calif./Mantenim....: 1 / -

Daño/Observaciones.: Se observaron manchas de humedad .

Tipo de daño.....: Infiltración

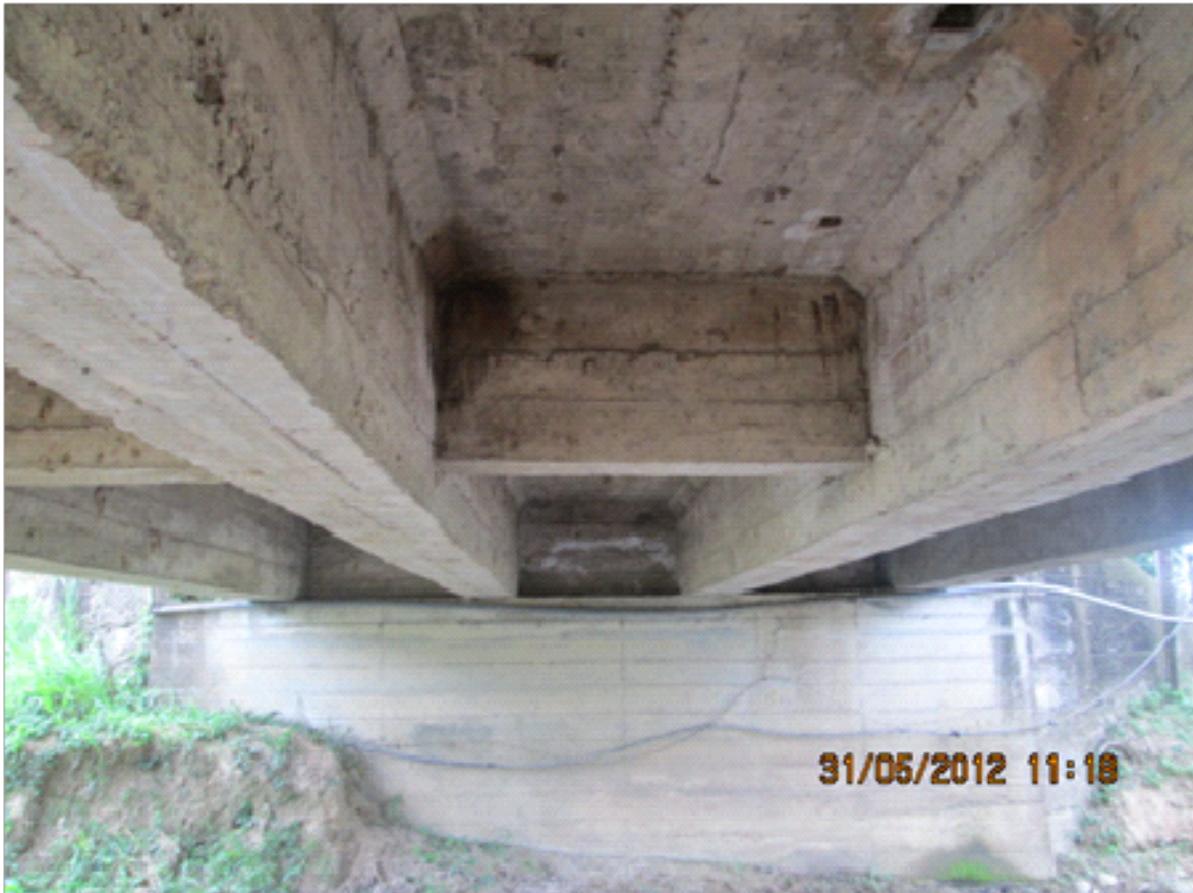
Componente.....: 11 Vigas/Largueros/Diafragmas

Calif./Mantenim....: 1 / -

Daño/Observaciones.: Se observaron manchas de humedad .

Tipo de daño.....: Infiltración

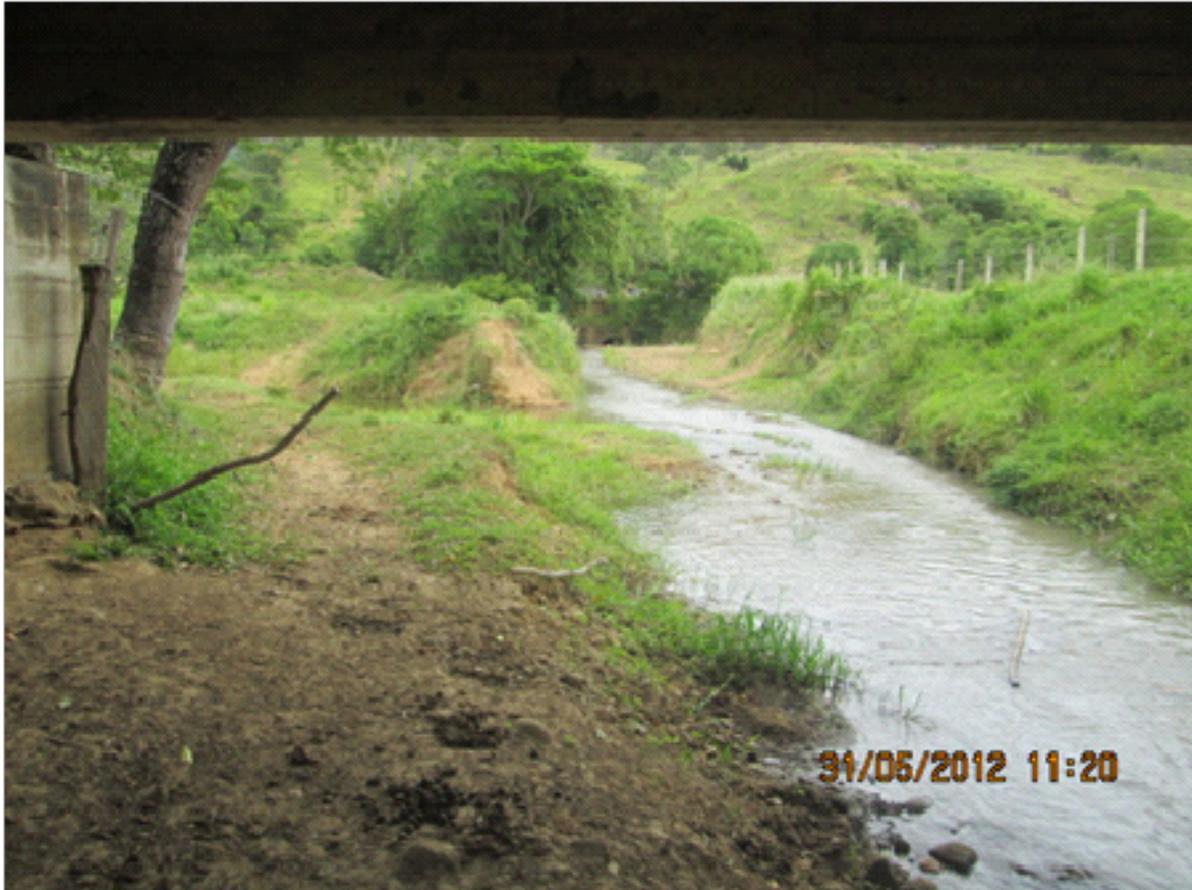
Componente.....: 15 Cauce
Calif./Mantenim....: 0 / -
Daño/Observaciones.: Se observó en buen estado.

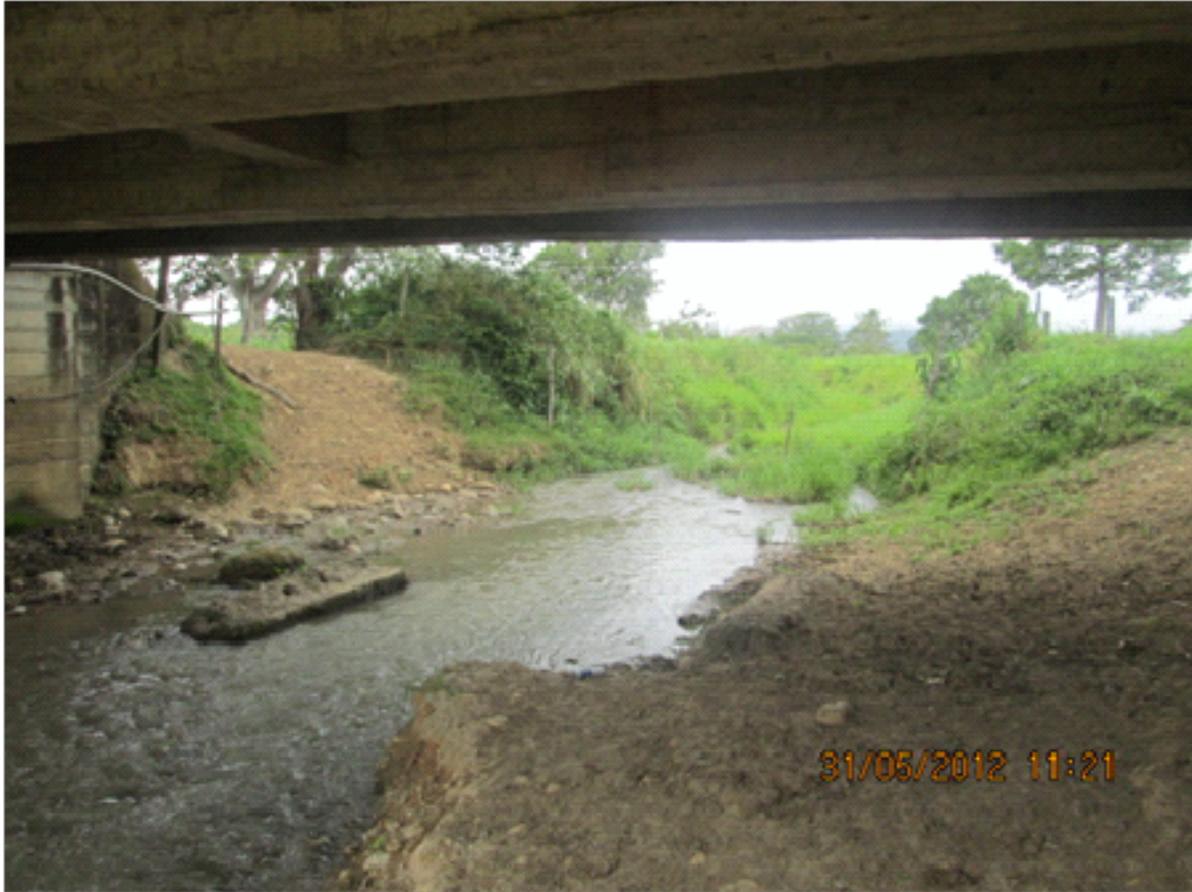
Componente.....: 15 Cauce
Calif./Mantenim....: 0 / -
Daño/Observaciones.: Se observó en buen estado.
